**Restaurování anděla (putto) č. 17 na korunní římse ve
hřbitovní kapli Sv. Izidora v Křenově.**

Restaurování sochy Madony z Bartošovic.

Bakalářská práce

2014

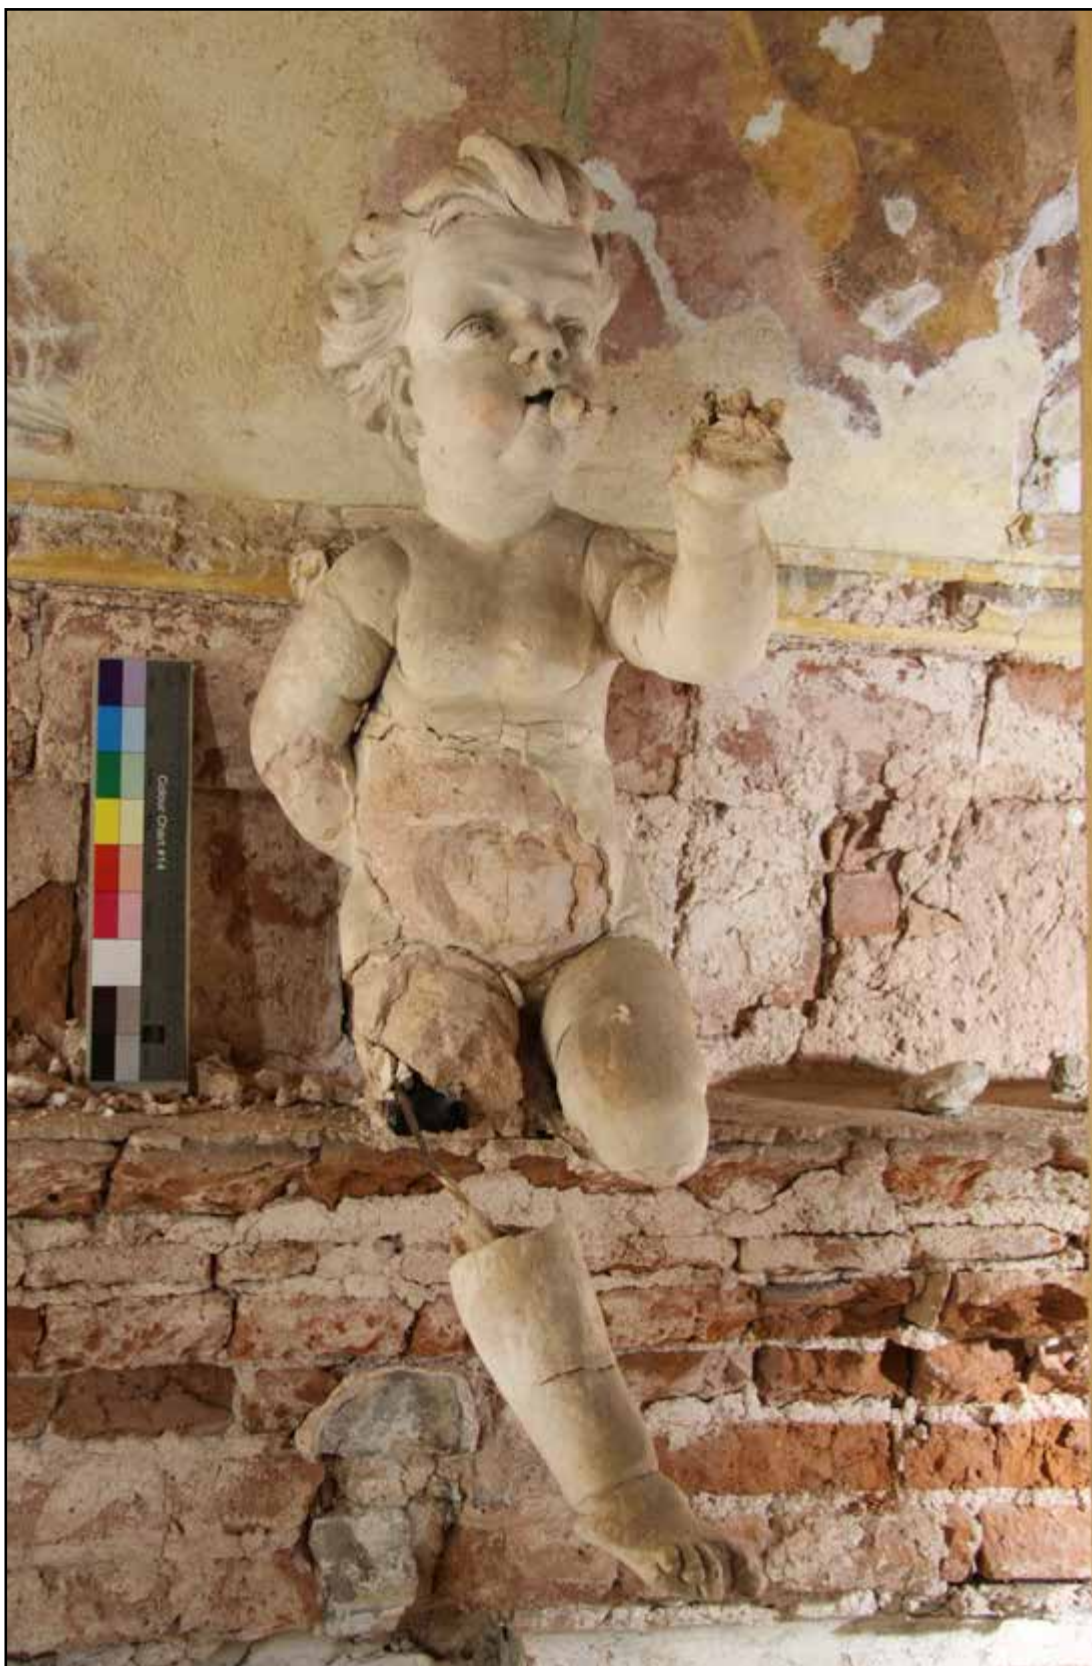
Obrázek 4 - Stav anděla č. 17 před restaurováním, pohled zepředu

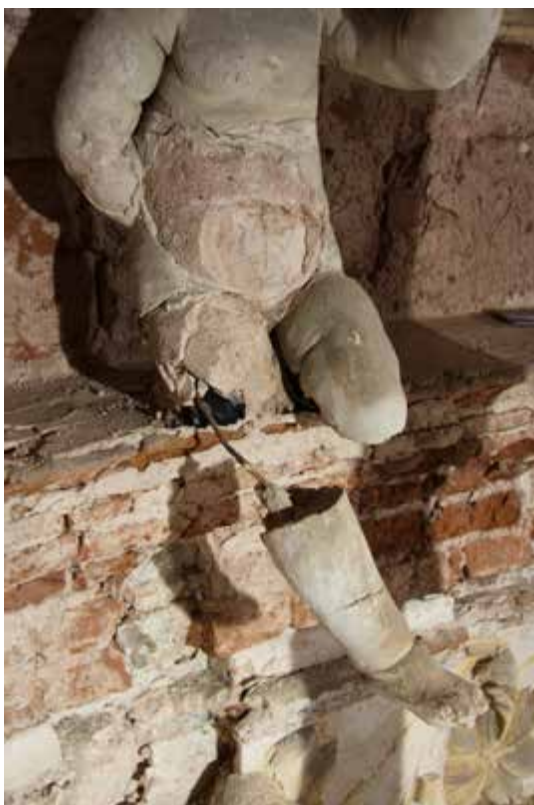
Anděl č. 17 vykazuje známky největšího poškození z celého souboru muzikantů na korunní římse. Zásadním poškozením je masivní degradace materiálu, odhadem cca 40% úbytku původní hmoty štku. Je způsoben vlivem zatékání do kopule kaple přímo nad touto plastikou. Voda se dostala mezi jednotlivé fáze výstavby štku a oddělila je. Nepříznivým vlivem na poškození souvrství materiálu je v tomto případě též hygroskopicitá sádrové příměsi ve vrstvě u kovových armatur, která společně s nedostatečnou alkalitou materiálu zapříčinila korozi kovu, jejíž zvětšení objemu má též významný dopad na rozpad vrstev štku. Těchto několik nepříznivých vlivů mělo za následek stav, ve kterém se anděl nacházel před započítím restaurátorských prací. Chybějícími částmi na plastice jsou: prsty na pravé pohledové ruce držící trumpetku, ze které zbyla dřevěná, hrubě vyřezávaná armatura v oblém tvaru se zbytky fragmentů jemného štku; vrchní jemný štuk v oblasti břicha společně s částí jádrové vrstvy, obě křídla, ze kterých bylo nalezeno pár fragmentů, o nichž si ale nejsme jisti, jestli patří k plastice; levé pohledové stehno, ze kterého zbyla vrchní část kolene, která byla oddělená a nalezená na římse, k němuž chybí jeho spodní polovina od armatury; levá pohledová noha (visí pouze na zkorodované armatuře), prsteníček na pravé noze a kompletně celá draperie, na které anděl sedí.

Obrázek 7 - Detail poškození v oblasti břicha, pravé ruky a pravé nohy, absence draperie

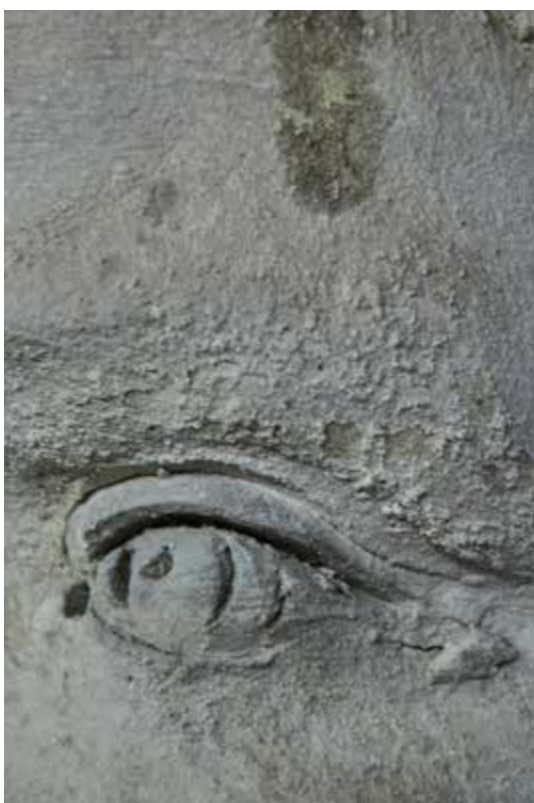
Obrázek 9 - Detail poškození, povrchové soli a tmavý depozit

V místech plastiky se zdrsňelým povrchem (vzorek AS9, lem roucha vzorek 7293) byl identifikován vysoký obsah síranu vápenatého, který je zdrojem degradace povrchu plastiky, výkvěty soli jsou pravděpodobnou příčinou hrubosti povrchu.

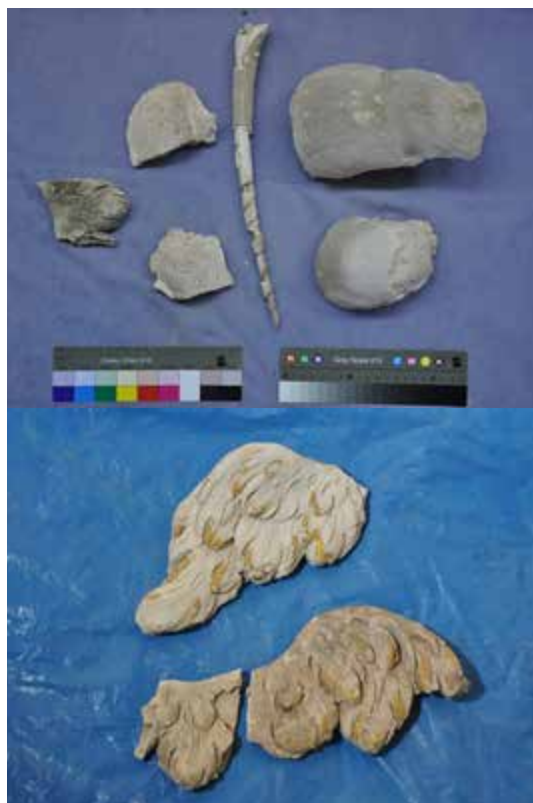
Obrázek 10 - Detaily odlomených částí

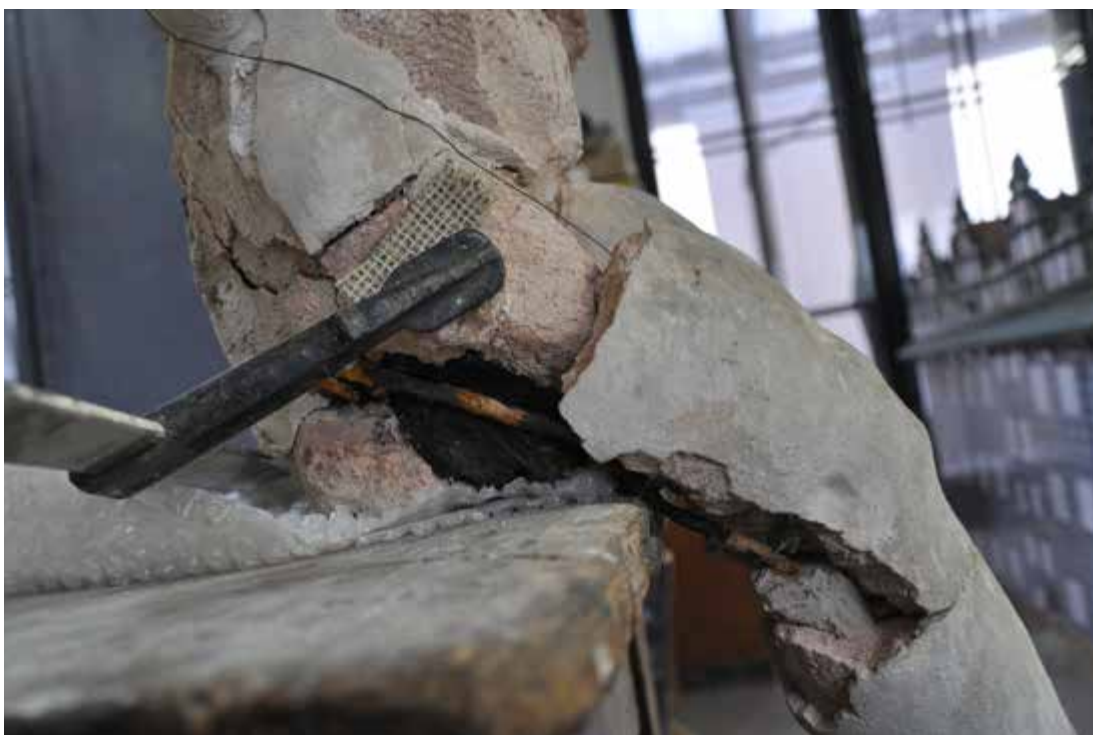
Obrázek 13 - Ilustrační fotka zajištění při injektáži

Následně bude přistoupeno ke zpevnění štukového souvrství vhodným konsolidačním prostředkem. Obnažené kovové armatury budou ošetřeny inhibítorem koroze. Praskliny a dutiny vzniklé špatnou adhezí jednotlivých vrstev budou vyinjektovány vhodnou směsí na minerální bázi. Nesoudržné a oddělené části plastiky budou též vyinjektovány a opatřeny nerezovými kramličkami a čepy, zapuštěnými do materiálu štuku.

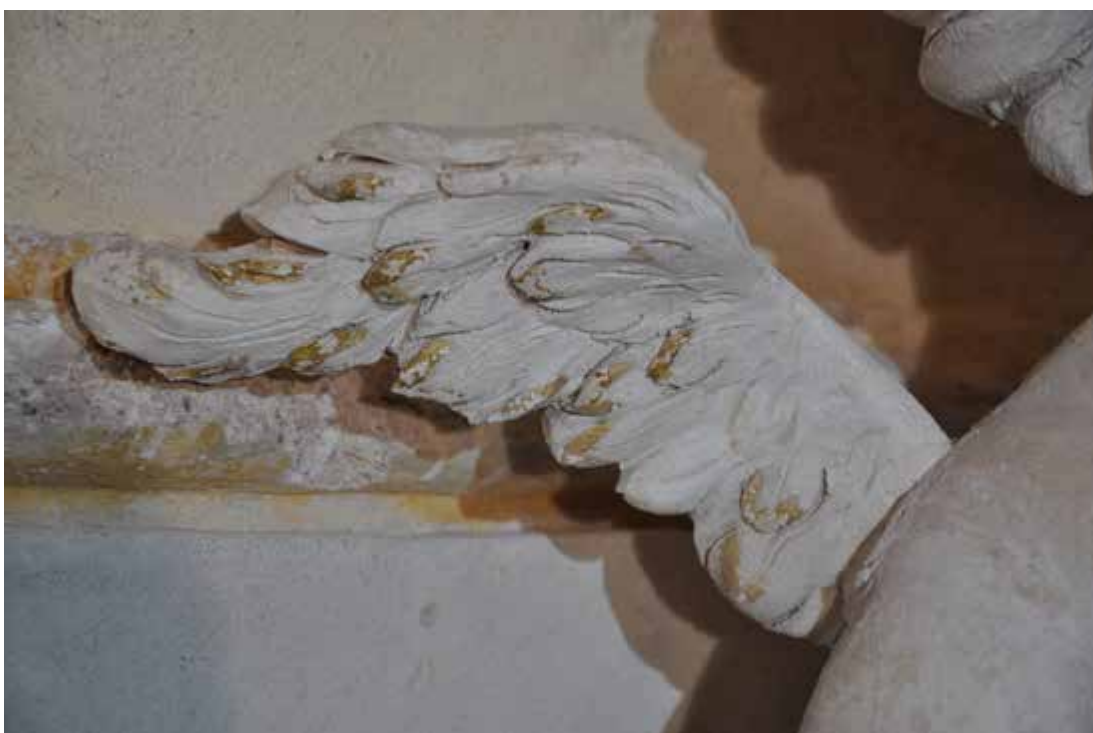
Obrázek 24 - Stav křídla po doplnění chybějící hmoty

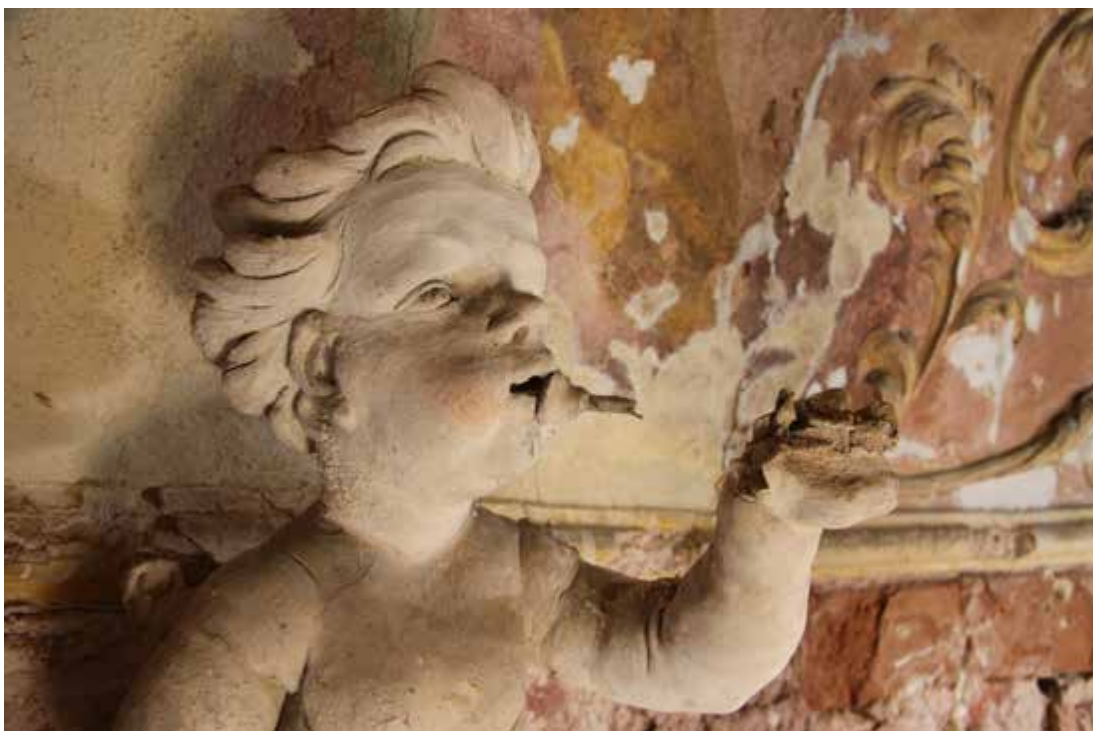
Obrázek 25 - Stav vrchní části anděla před restaurováním

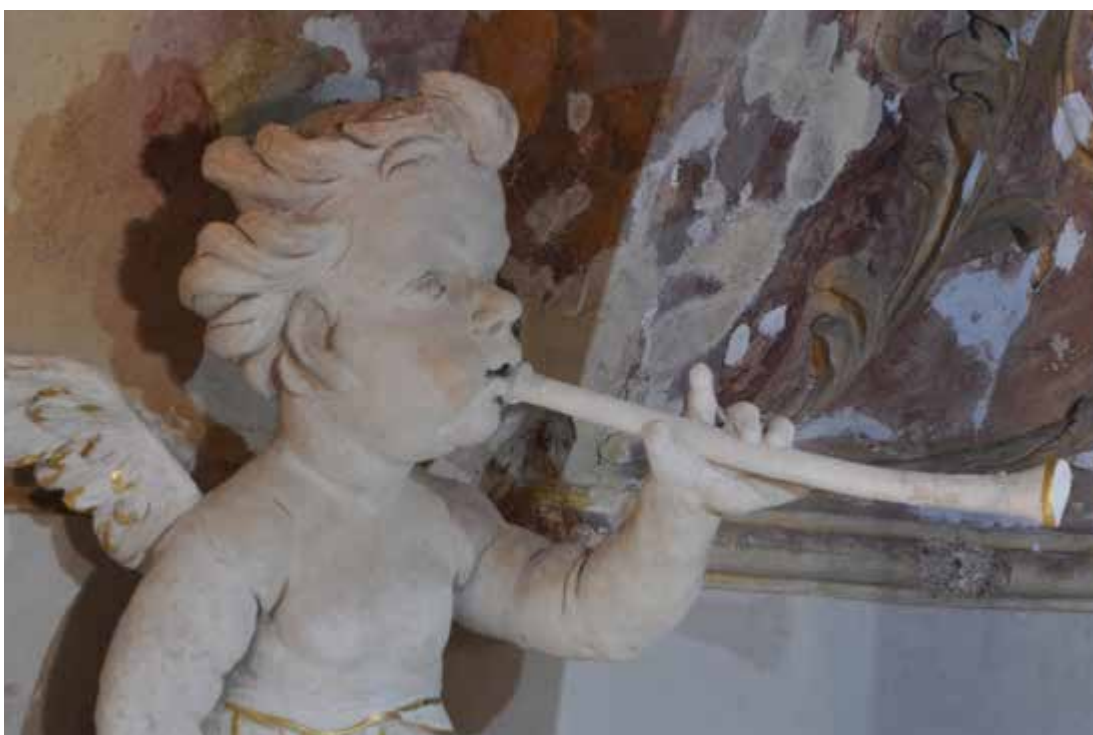
Obrázek 26 - Stav vrchní části anděla po částečné rekonstrukci po restaurování

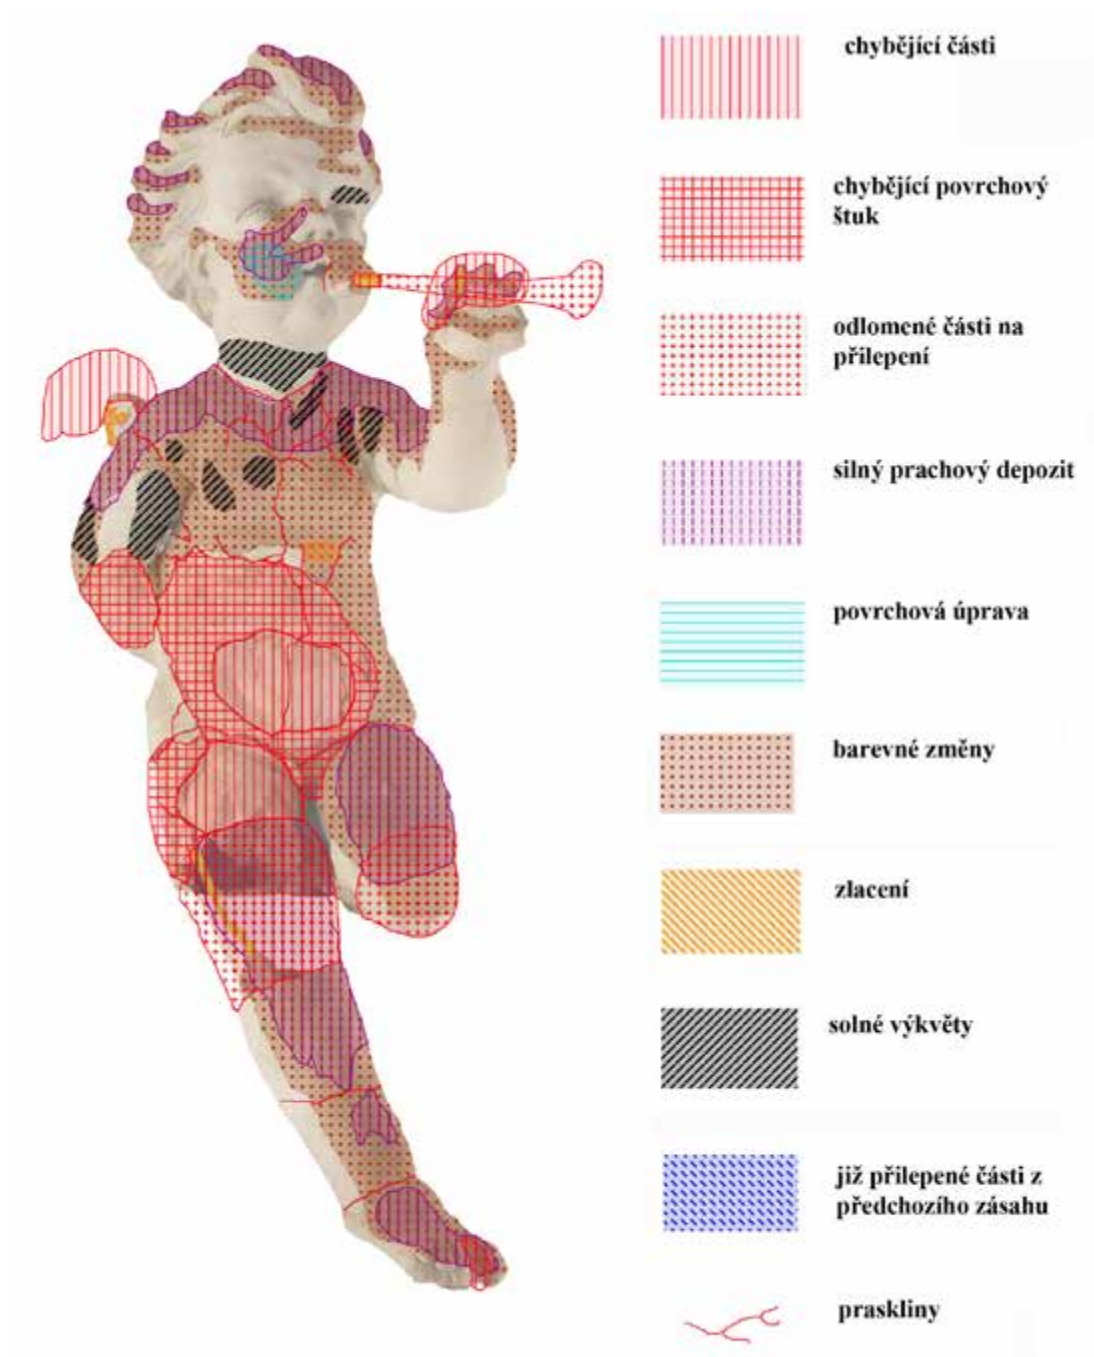
Obrázek 32 - Zákres poškození, pohled zepředu

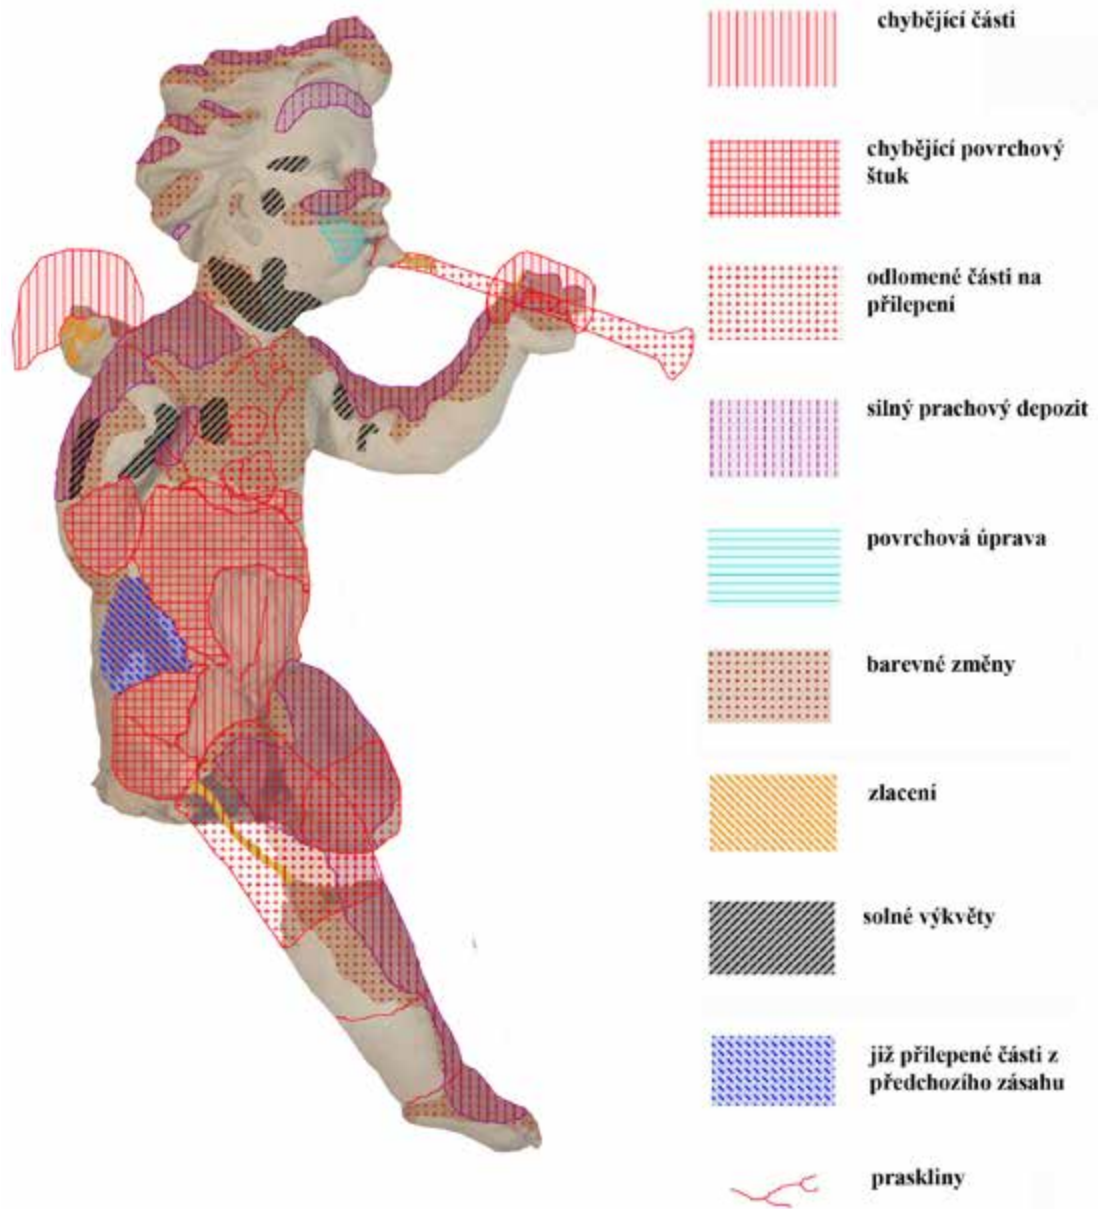
Obrázek 33 - Zákres poškození, pohled zleva

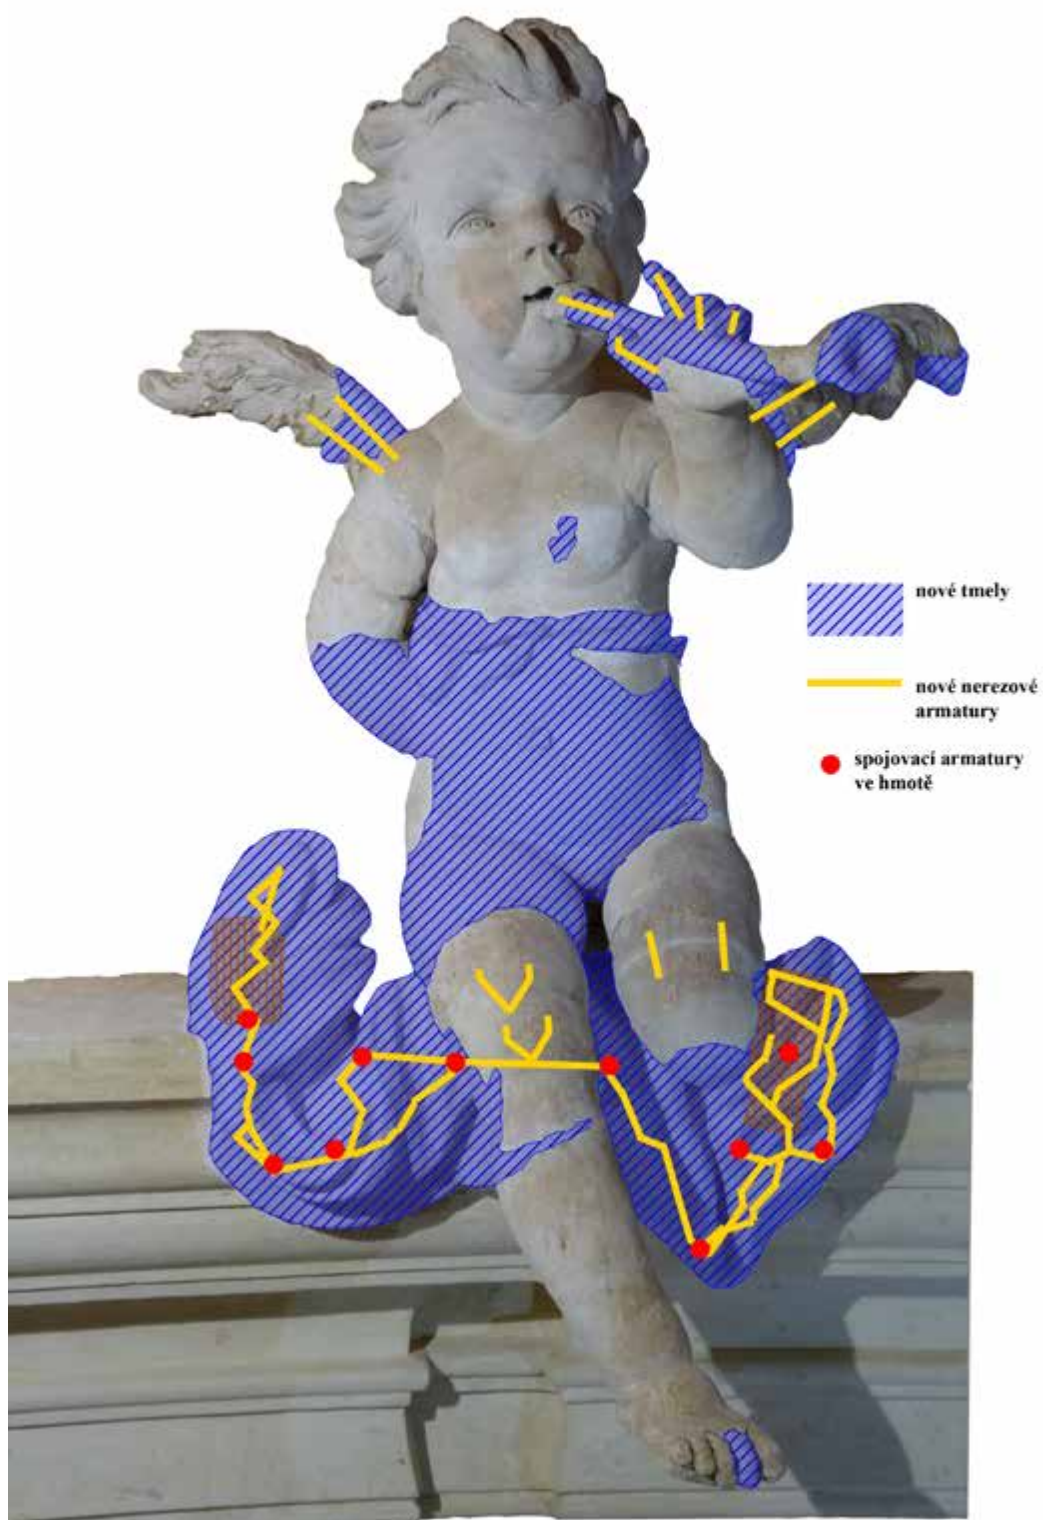
Obrázek 37 - Zákres nových doplňků, pohled zepředu

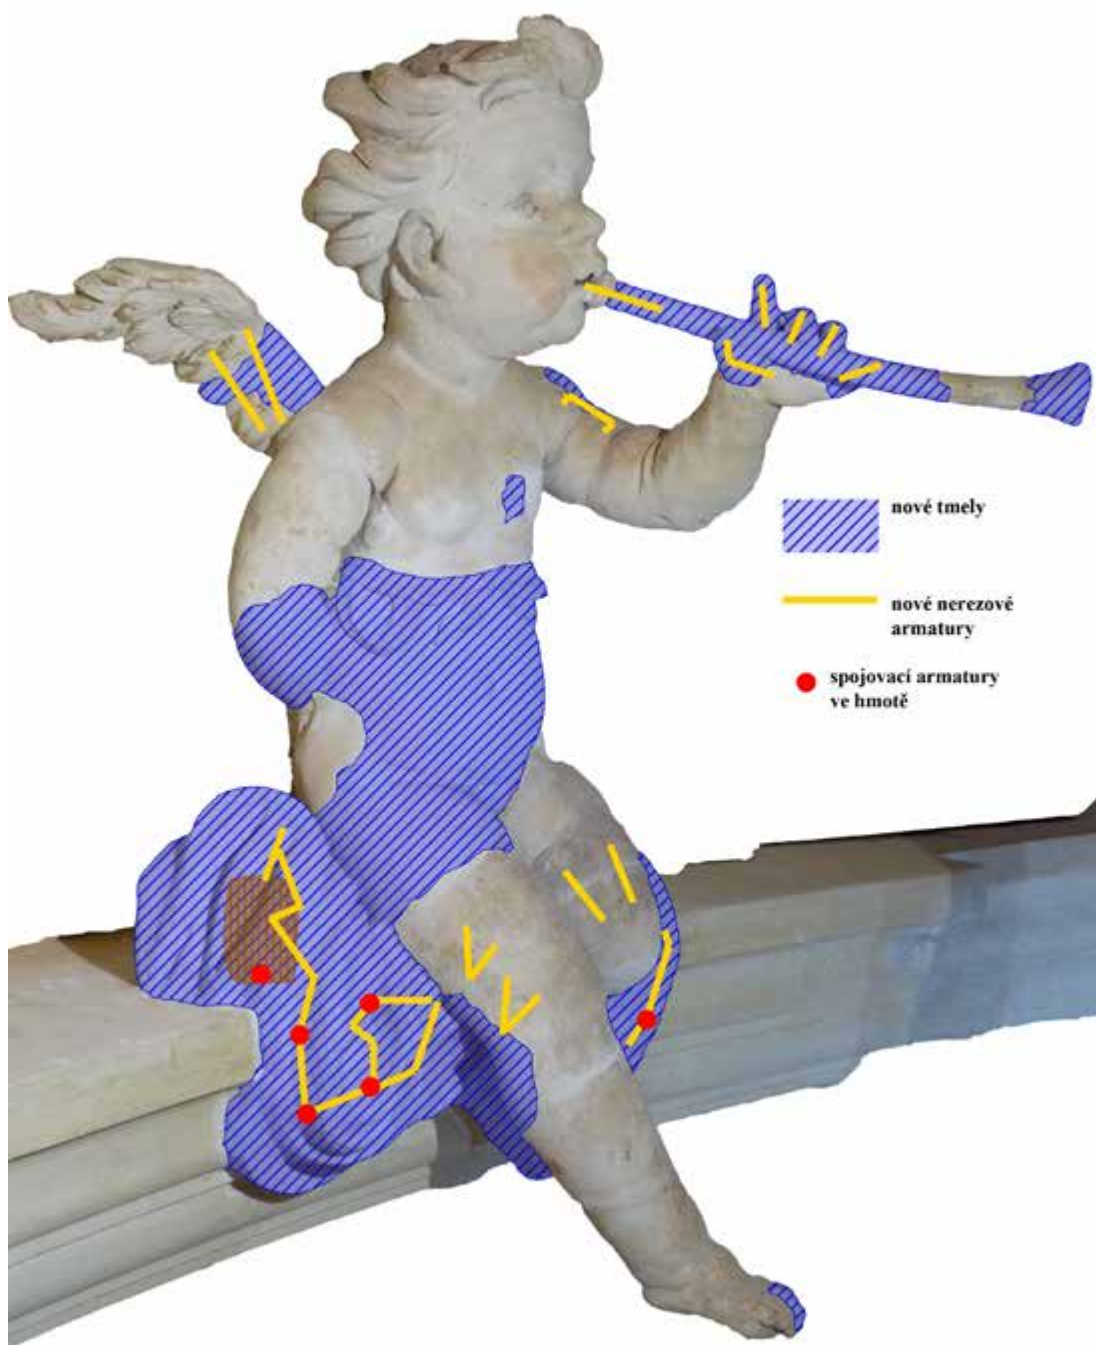
Obrázek 38 - Zákres nových doplňků, pohled zleva

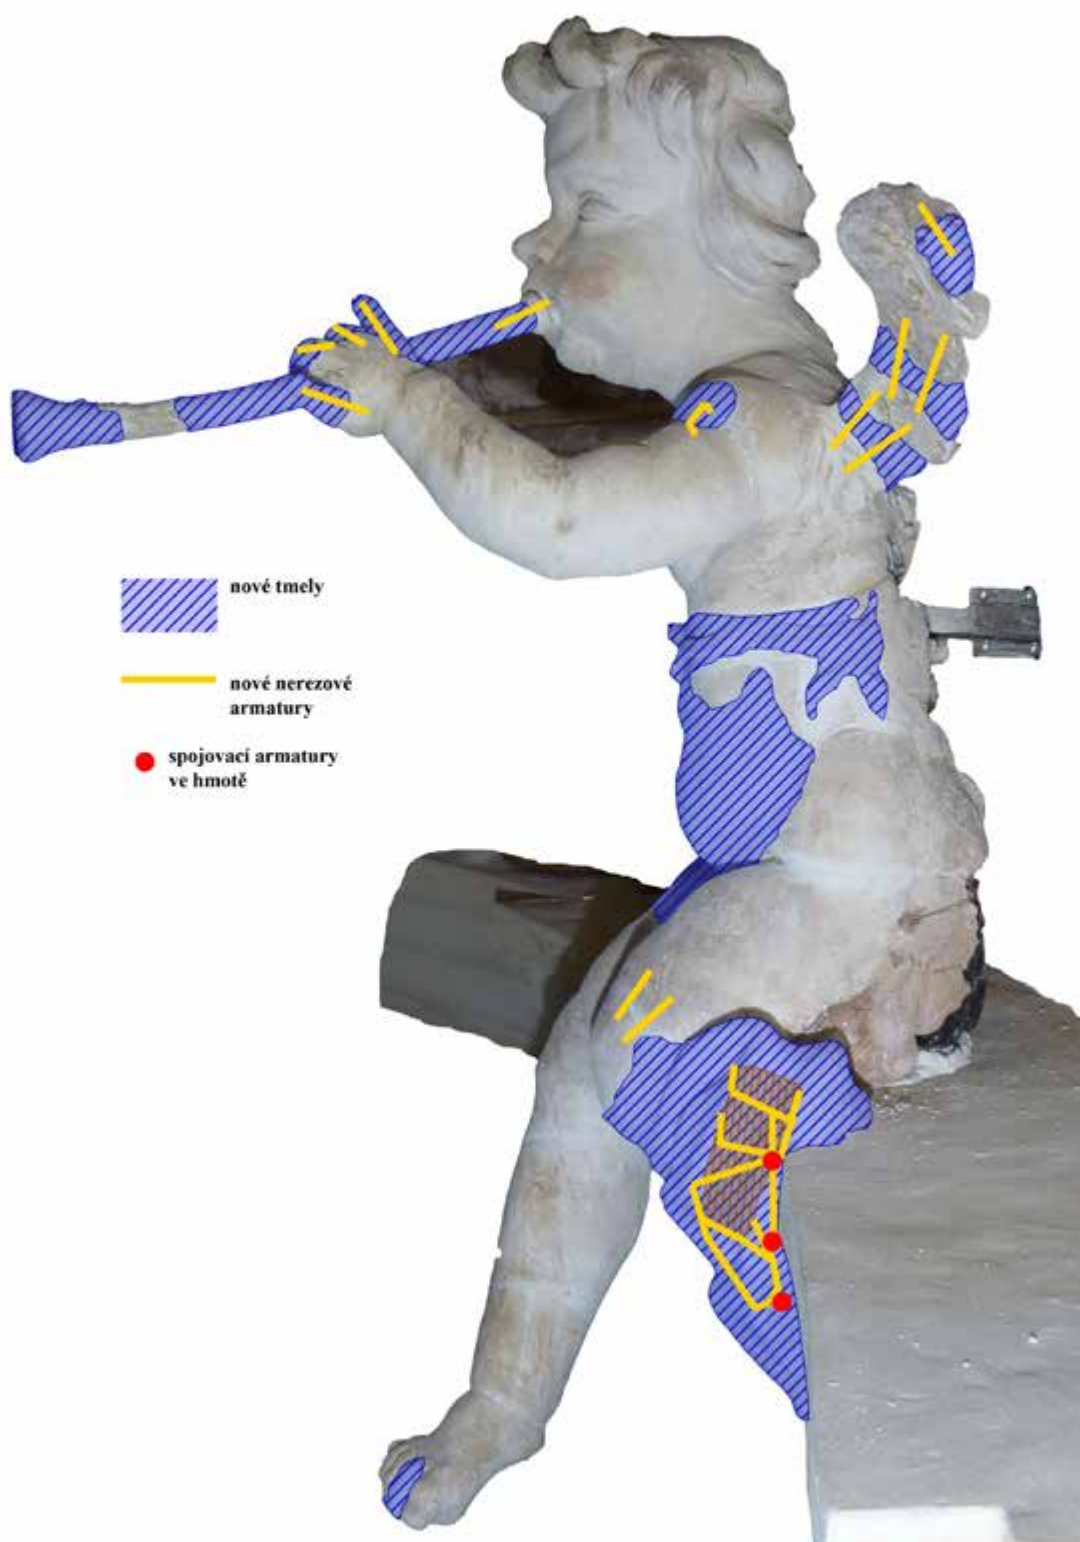
Obrázek 39 - Zákres nových doplňků, pohled zprava

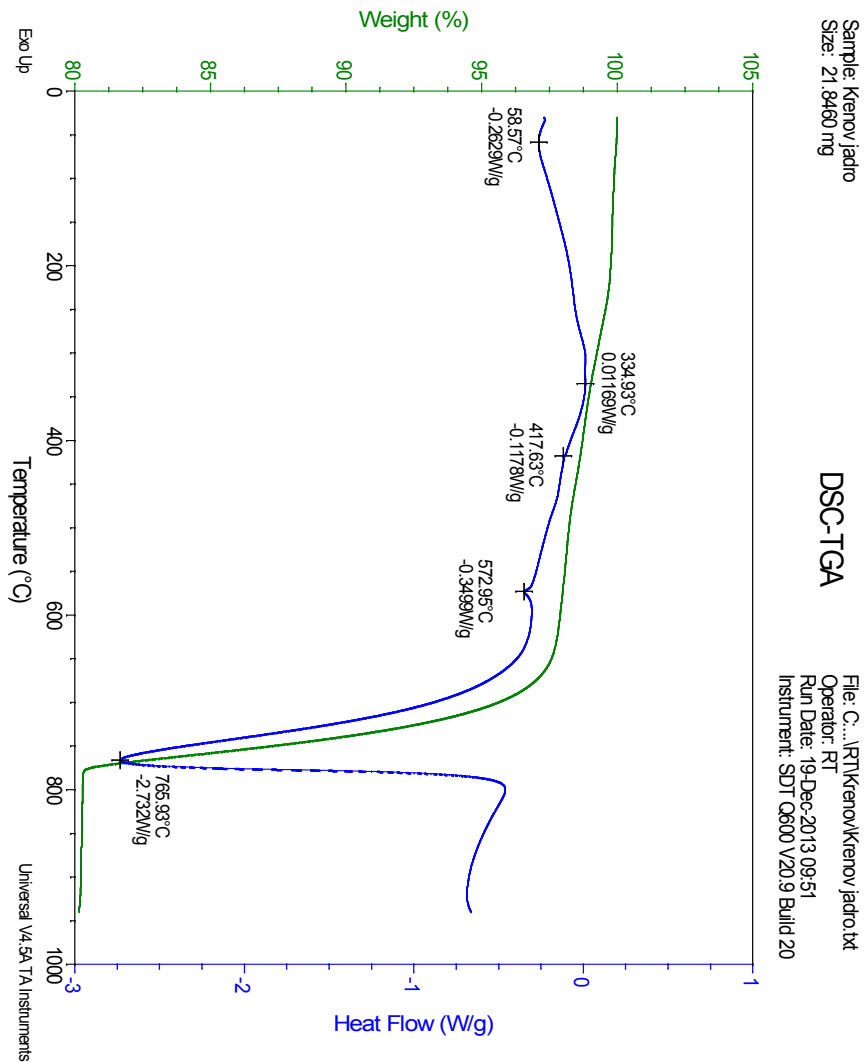
Obr. 26: DTA/TG křivky jádrové malty. Hlavní složky štukové malty jsou a uhličitán vápenatý (vápno) s obsahem Mg. (Ostatní exotermické efekty nelze jednoznačně identifikovat (mohlo by se jednat o organické složky).

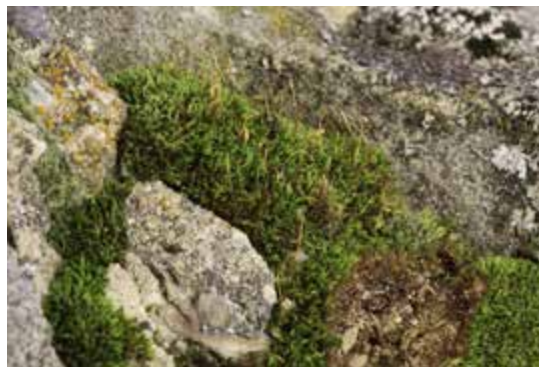
Biologické napadení objektu pokrývá přibližně 80% povrchu. Jedná se o řasy, mechy a lišejníky různého druhu, vylučující kyselé látky, které narušují materiál. Biologickému napadení přispívá převážně umístěním objektu pod stromy a vlhkostí prostředí.

Obrázek 40 – Ilustrační fotografie biologického napadení

Následně budeme moci přistoupit k hrubému očištění od nečistot a biologickému napadení a poté ošetřit objekt vhodným biocidním prostředkem, čímž se zamezí na určitou dobu dalšímu růstu řas mechů a lišejníků. Tento krok je důležitý z důvodu, že látky, kterými rostliny leptají povrch sochy, masivně napomáhají k rozpadu materiálu. Je nutné důkladné očištění kamene od zbytků porostu, protože vrstva rostlin zakrývá povrchovou úpravu artefaktu a také předchází restaurátorské zásahy, které je potřeba důkladněji zdokumentovat. Bez tohoto kroku nelze přistoupit k dalším fázím restaurování.

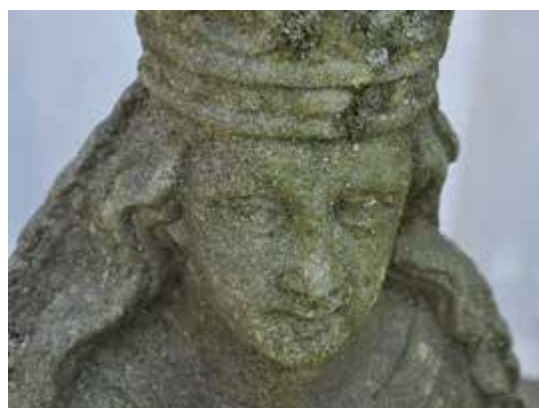
Eroze povrchu: Jedná se o mechanické poškození kamene. Je způsobeno vymýváním pojiva materiálu vodou a silami doprovázejícími změny teploty. Povrch je takto narušený po celém objektu na návětrných a dešťových místech.

Obrázek 41 - Ilustrační fotografie eroze povrchu

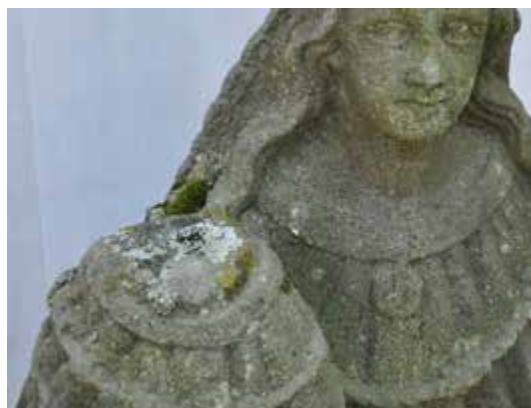
- část koruny Panny Marie
- hlava Jezulátka
- části draperie na závoji
- roh římsy z pravé pohledové strany přední a zadní
- přední části obou spodních volut
- část spodní voluty z levé pohledové strany vzadu

Obrázek 42 - Ilustrační fotografie místa s chybějícími částmi

U míst s větším úbytkem hmoty bylo rozhodnuto o provedení doplňku v kameni blízkému originálu - *Budislav*. Jelikož v místech, kde byla hlavička Ježíška odlomena, se nacházela relativně rovná plocha, bylo možné provést doplněk v kameni, bez úbytku originální hmoty. Kamenický doplněk byl proveden v místech, kde chybí hlavička a na části hlavice, která byla vysoce nesoudržná a narušená trhlinami.

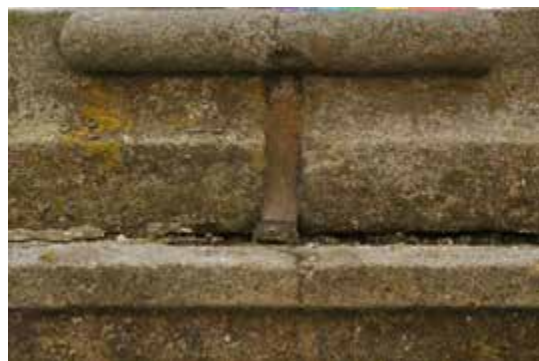
Praskliny se vlivem pnutí materiálu vyskytují na několika místech zejména uprostřed zad Panny Marie, na podstavci pod sochou od místa, kde byla vsazena lucerna. Tato prasklina je způsobená korozí čepu, na kterém je dosud dochovaný závěs na tuto lucernu a v místech u

Obrázek 43 - Ilustrační fotografie praskliny

Praskliny, které se vyskytují po celé soše, je třeba ošetřit injektážní směsí, aby se zamezilo do nich vniknutí dešťové vody a následnému dalšímu postupu tohoto poškození.

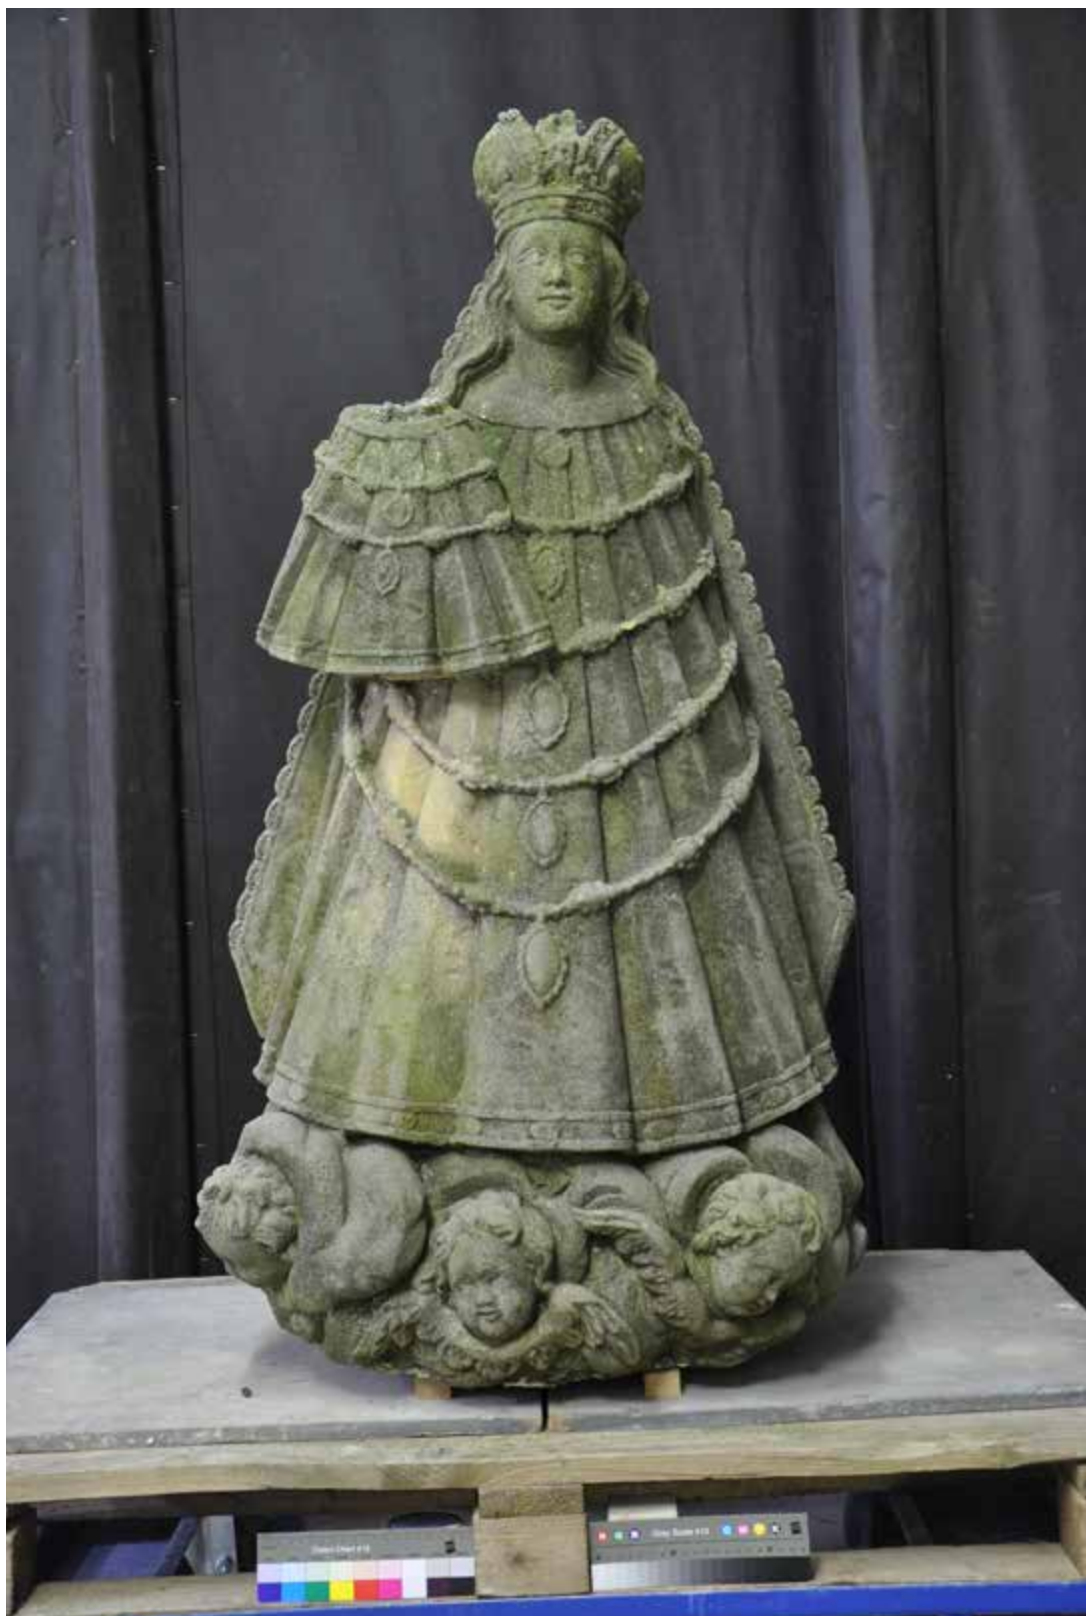
Obrázek 50 - Stav Madony před restaurováním, pohled zepředu

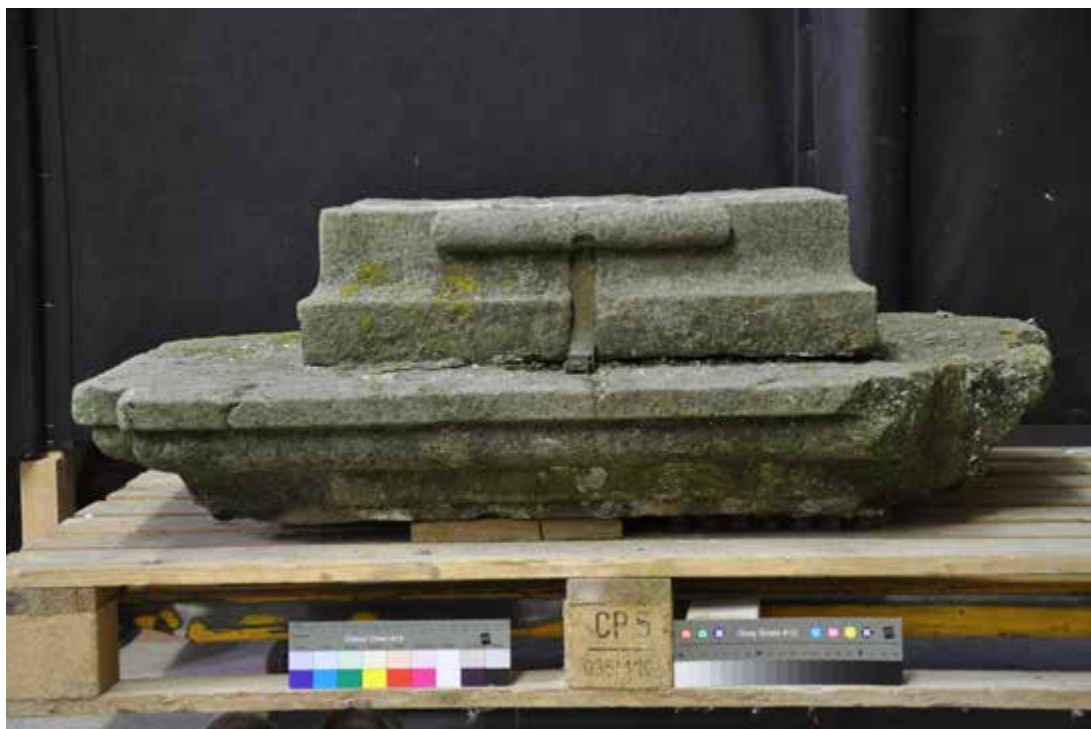
Obrázek 54 - Stav hlavice před restaurováním, pohled zepředu

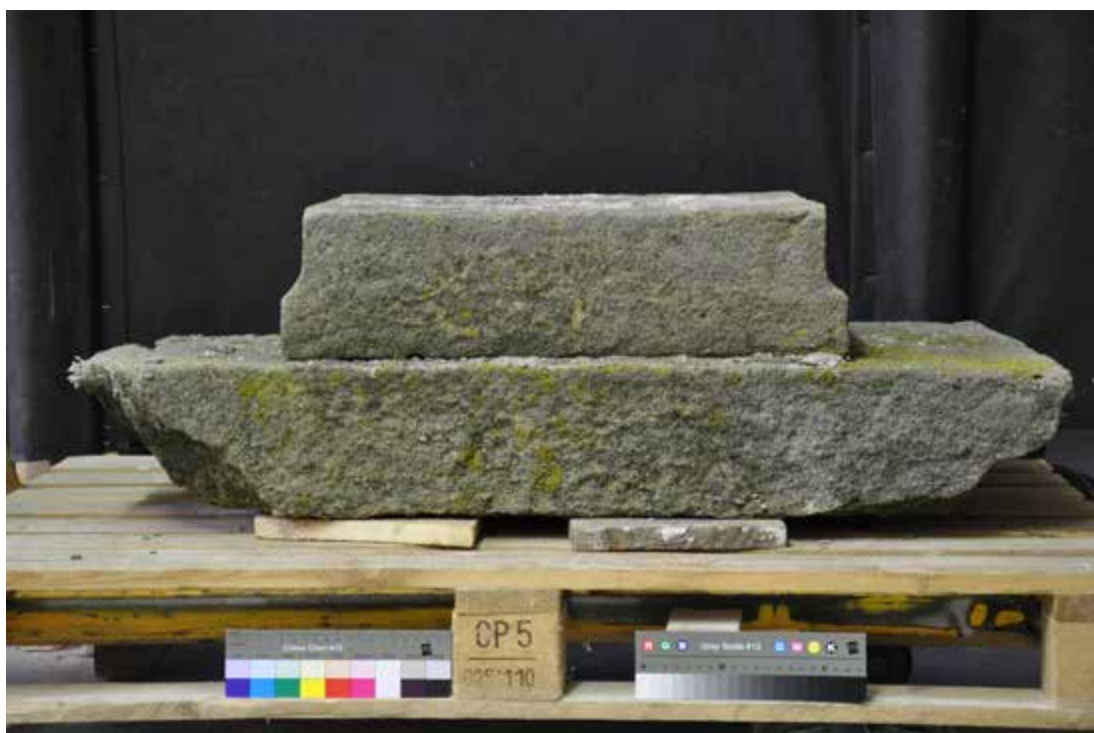
Obrázek 55 - Stav hlavice před restaurováním, pohled zezadu

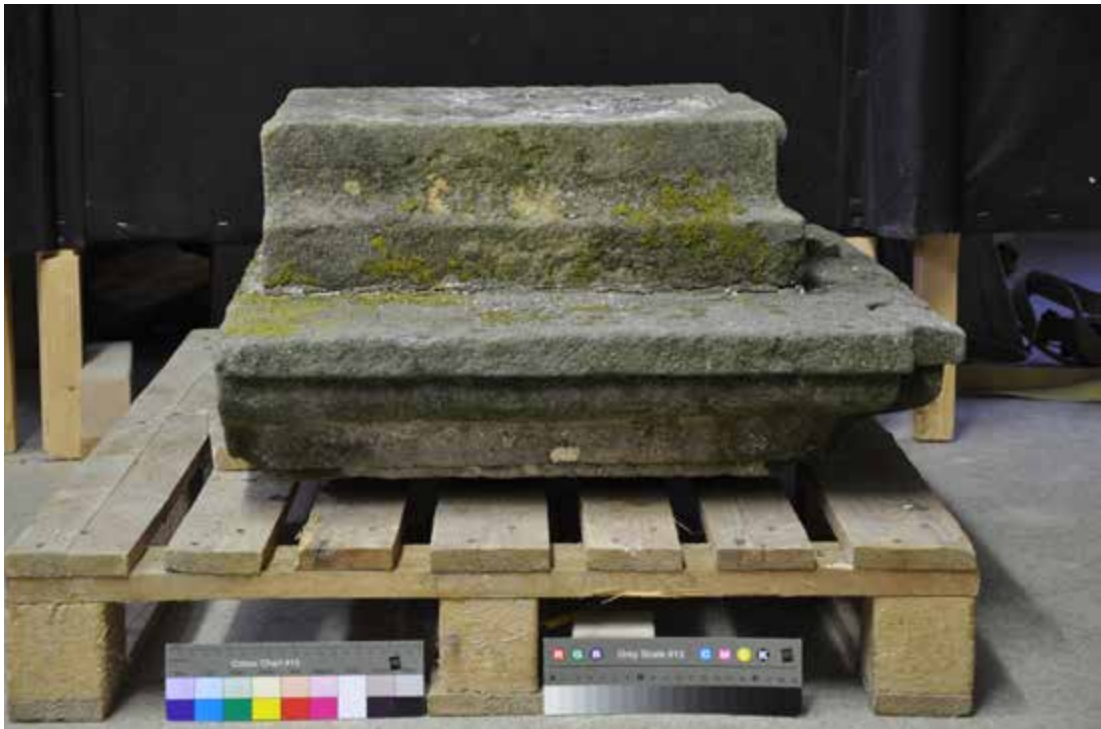
Obrázek 56 - Stav hlavice před restaurováním, pohled zprava

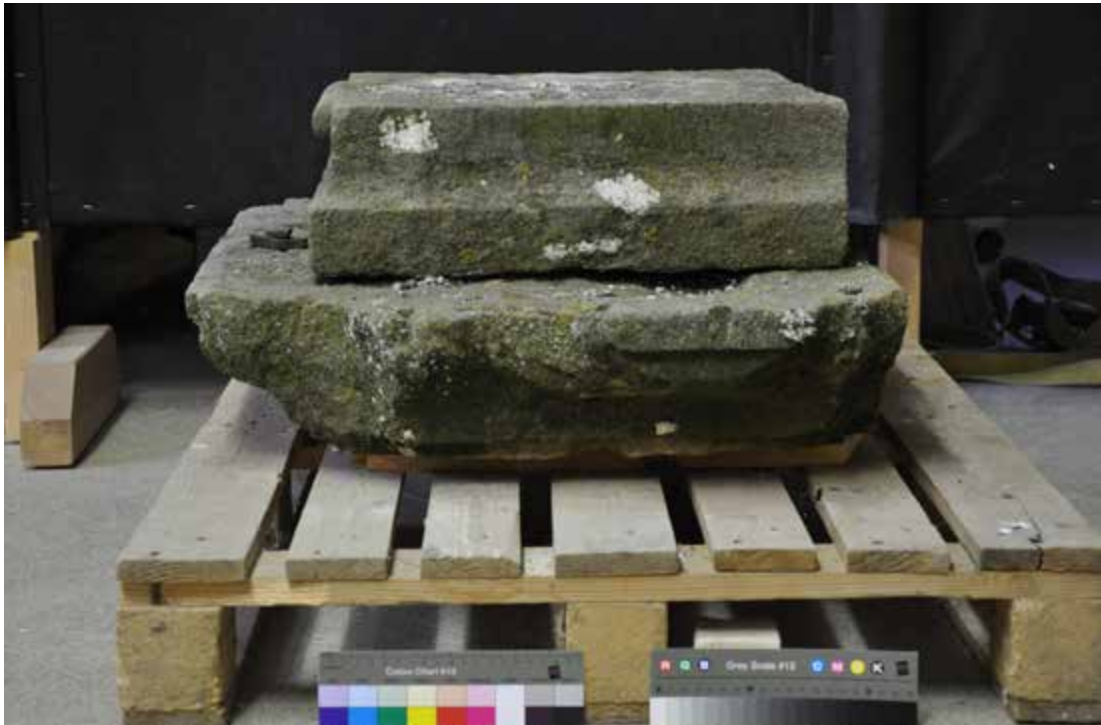
Obrázek 57 - Stav hlavice před restaurováním, pohled zleva
