**Restaurování anděla (putto) č. 17 na korunní římse ve
hřbitovní kapli Sv. Izidora v Křenově.**

Restaurování sochy Madony z Bartošovic.

Bakalářská práce

2014

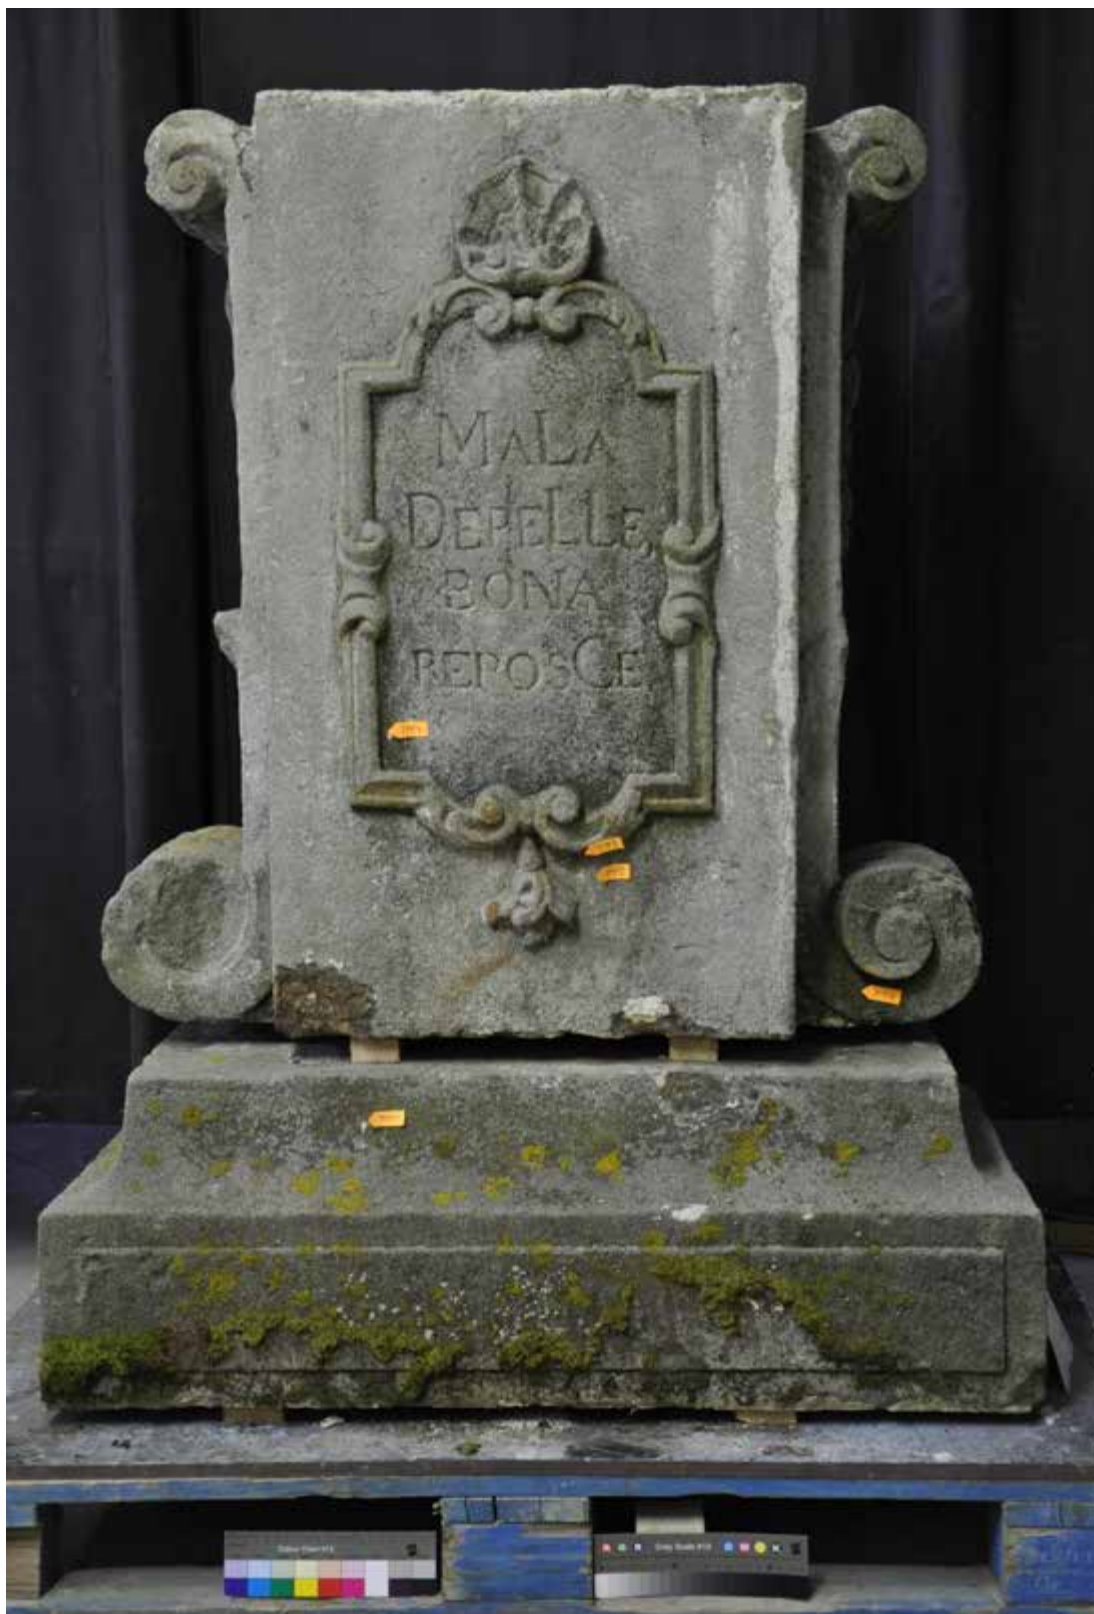
Obrázek 58 - Stav podstavce s patkou před restaurováním, pohled zepředu

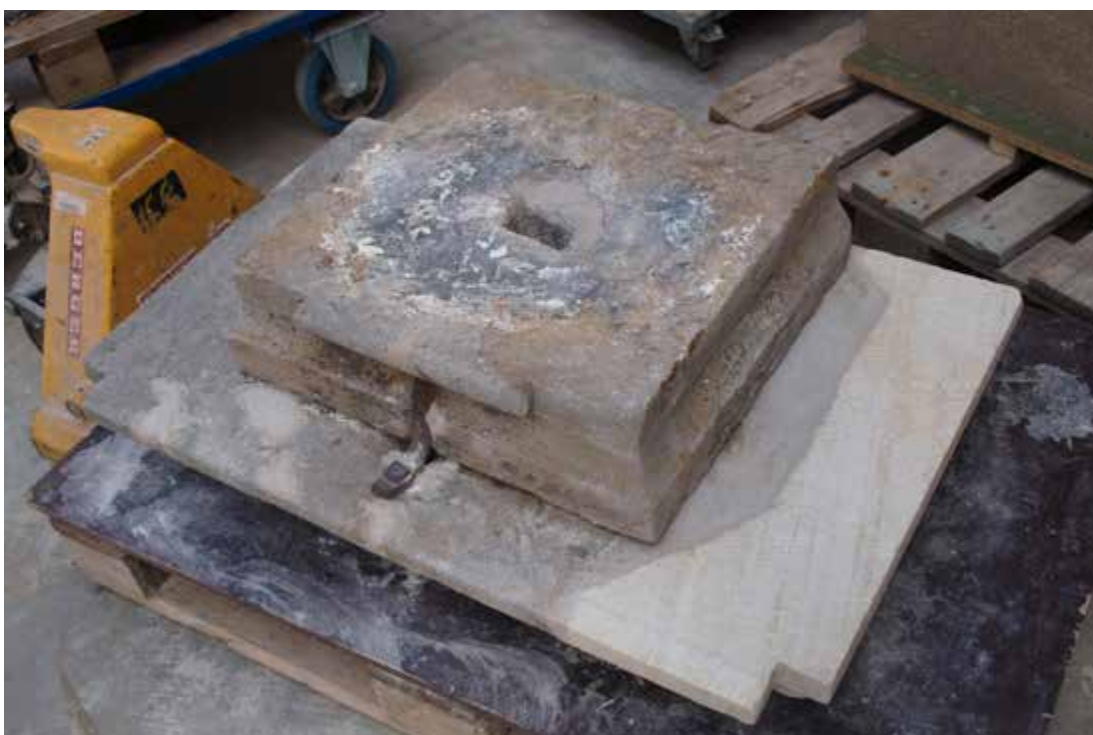
Obrázek 71 - Stav hlavice po tmelení a po doplnění kamenické náhrady

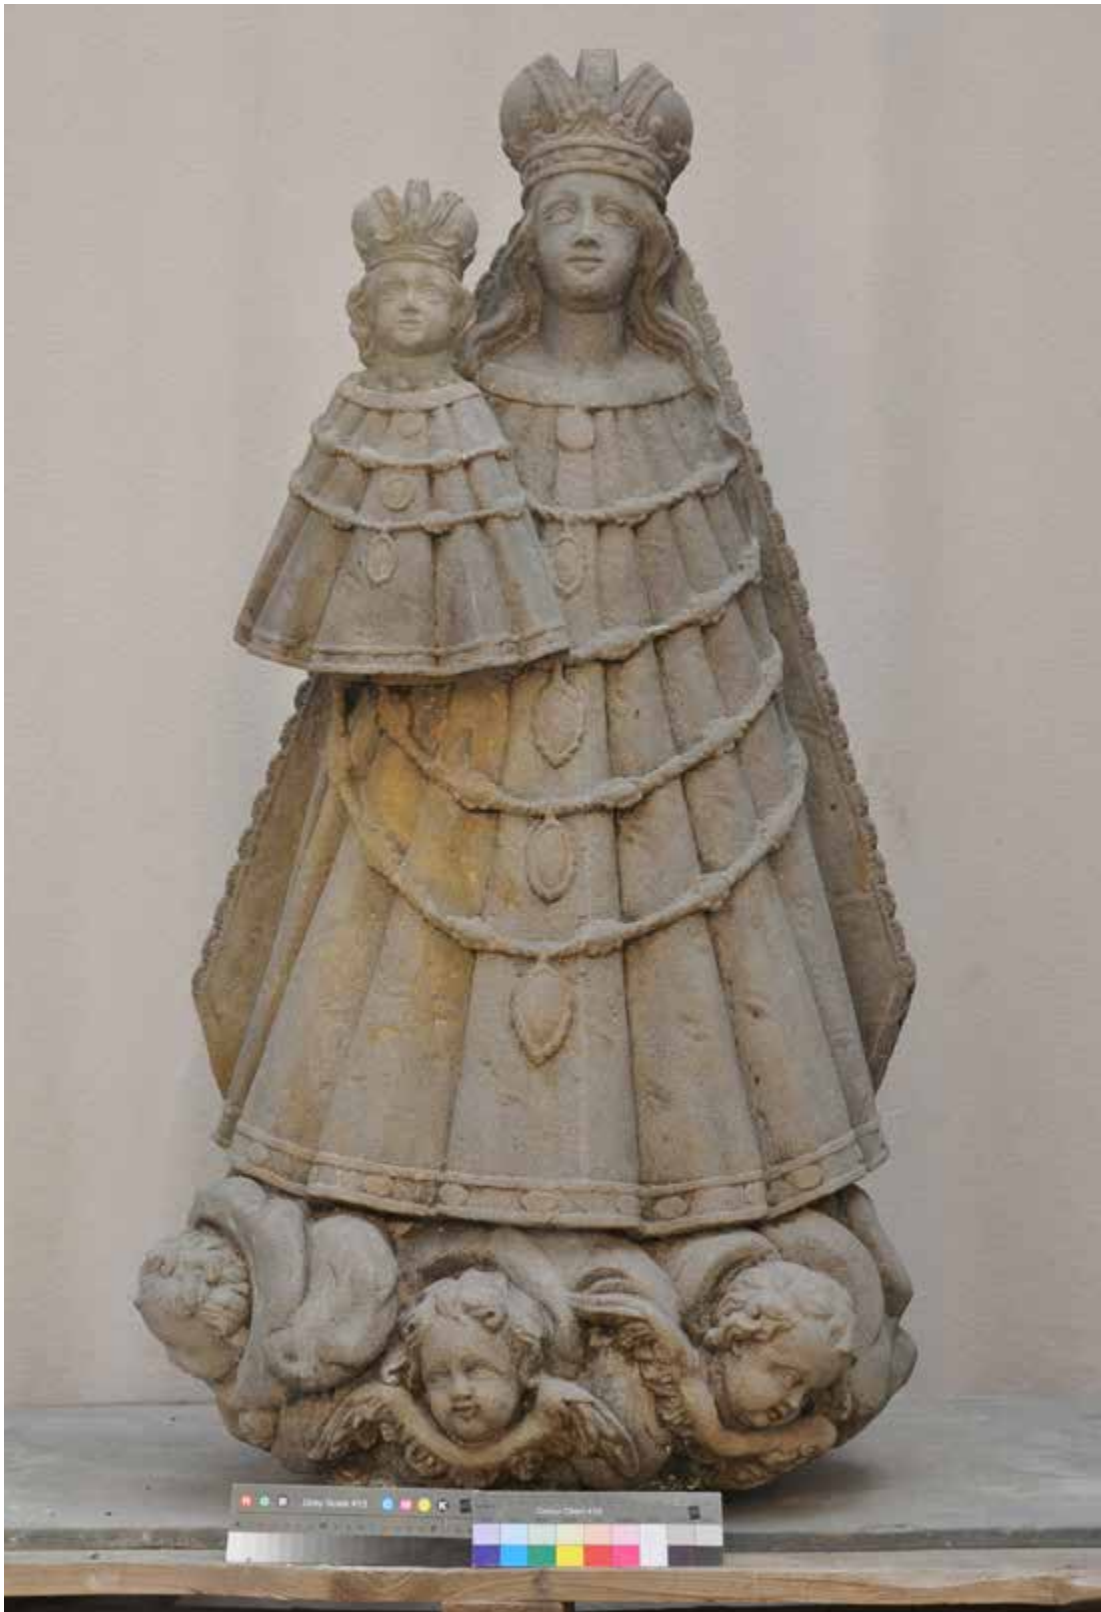
Obrázek 76 - Stav Madony po restaurování, pohled zepředu

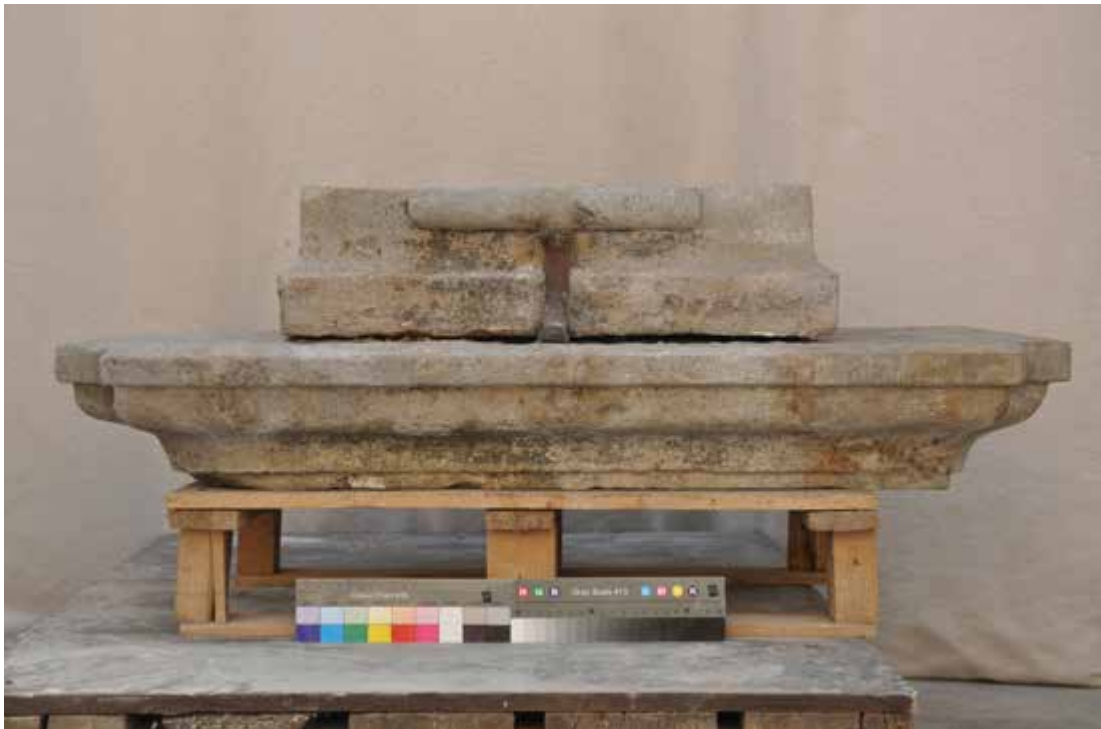
Obrázek 80 - Stav hlavice po restaurování, pohled zepředu

Kovový prvek, pravděpodobně držák na věnce či lucernu, nacházející se na hlavici, byl nejprve očištěn ocelovými kartáčky od rzi a následně pasivován *inhibitorem koroze od firmy SIKA*. Závěrem byl dvakrát natřen *kovářskou černí*.

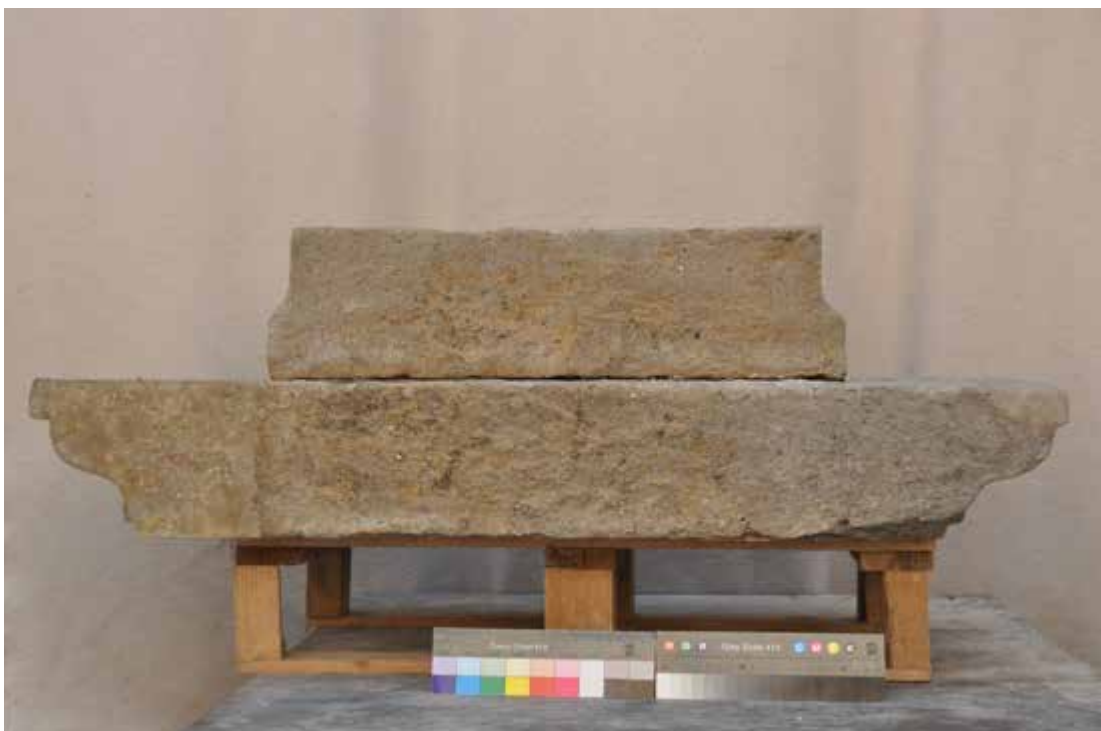
Obrázek 81 - Stav hlavice po restaurování, pohled zezadu

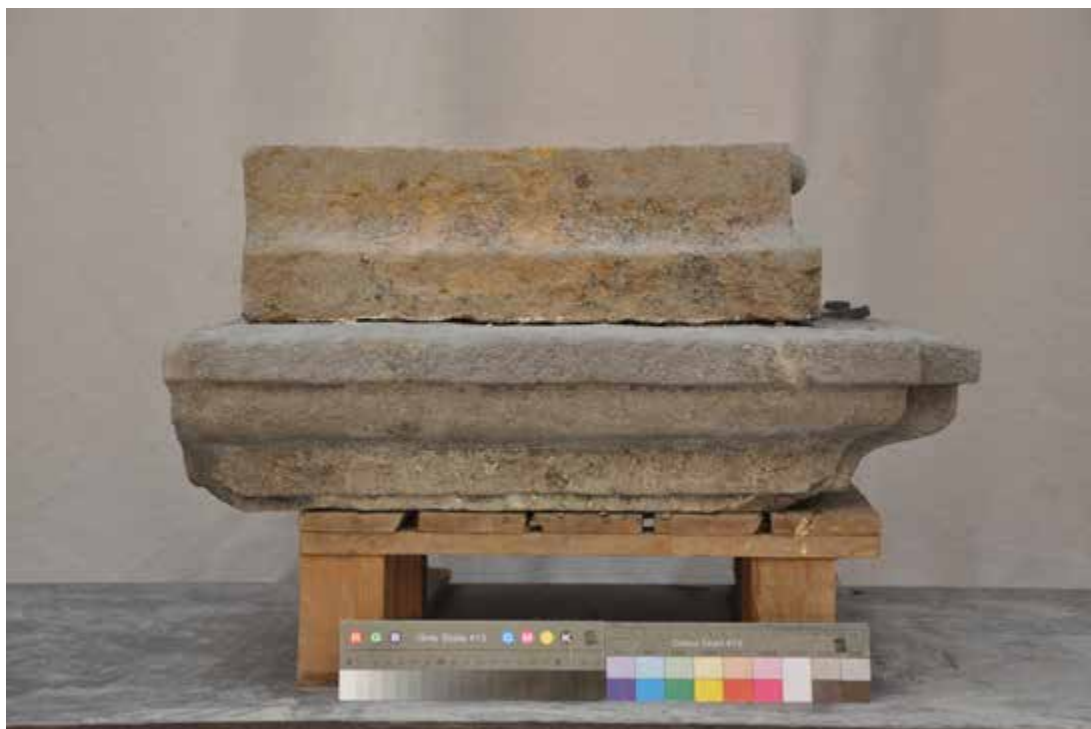
Obrázek 82- Stav hlavice po restaurování, pohled zprava

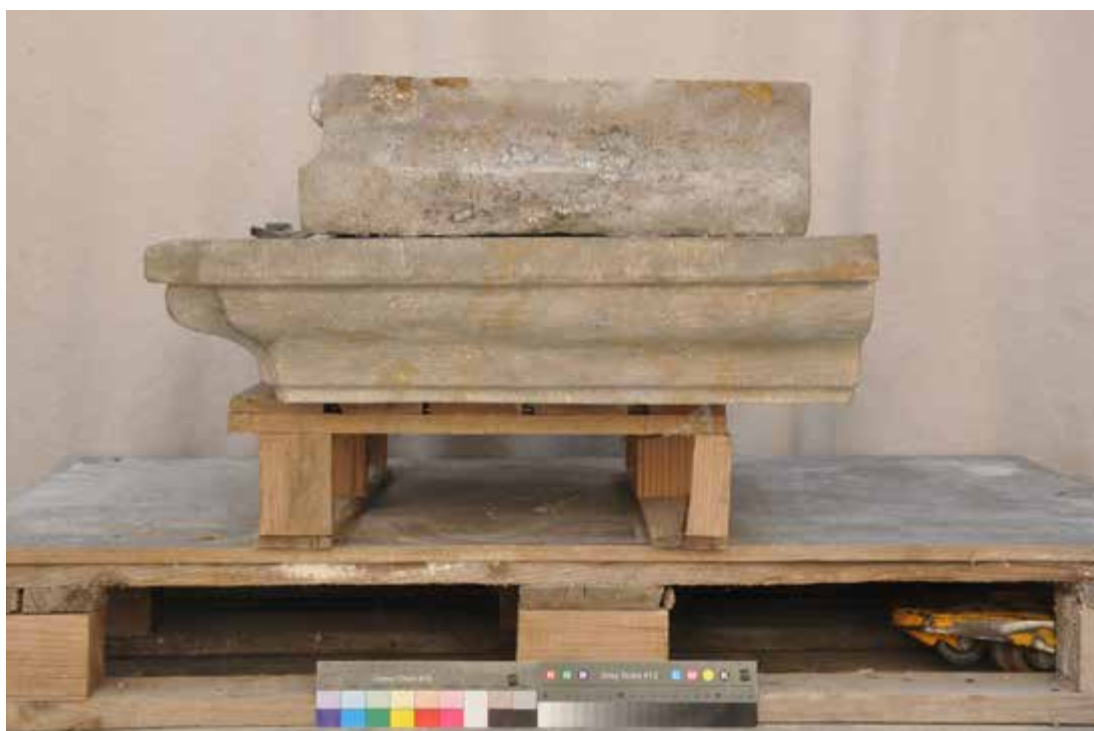
Obrázek 83- Stav hlavice po restaurování, pohled zleva

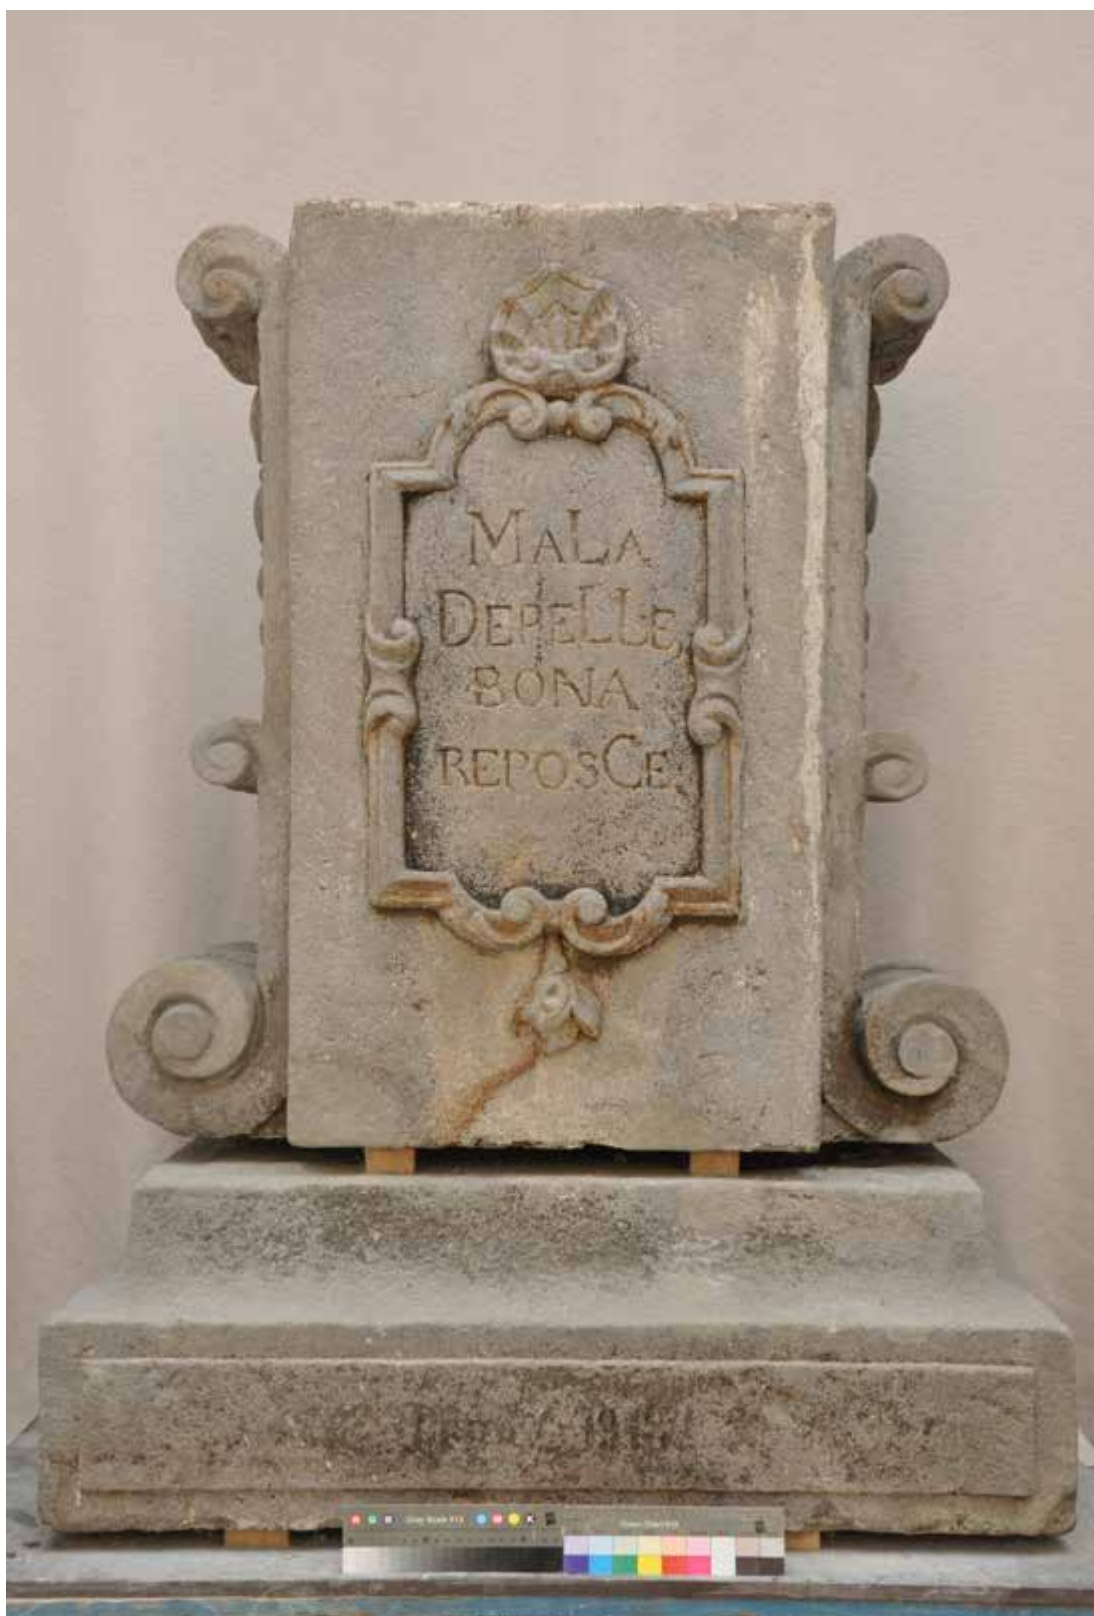
Obrázek 84 - Stav podstavce s patkou po restaurování, pohled zepředu

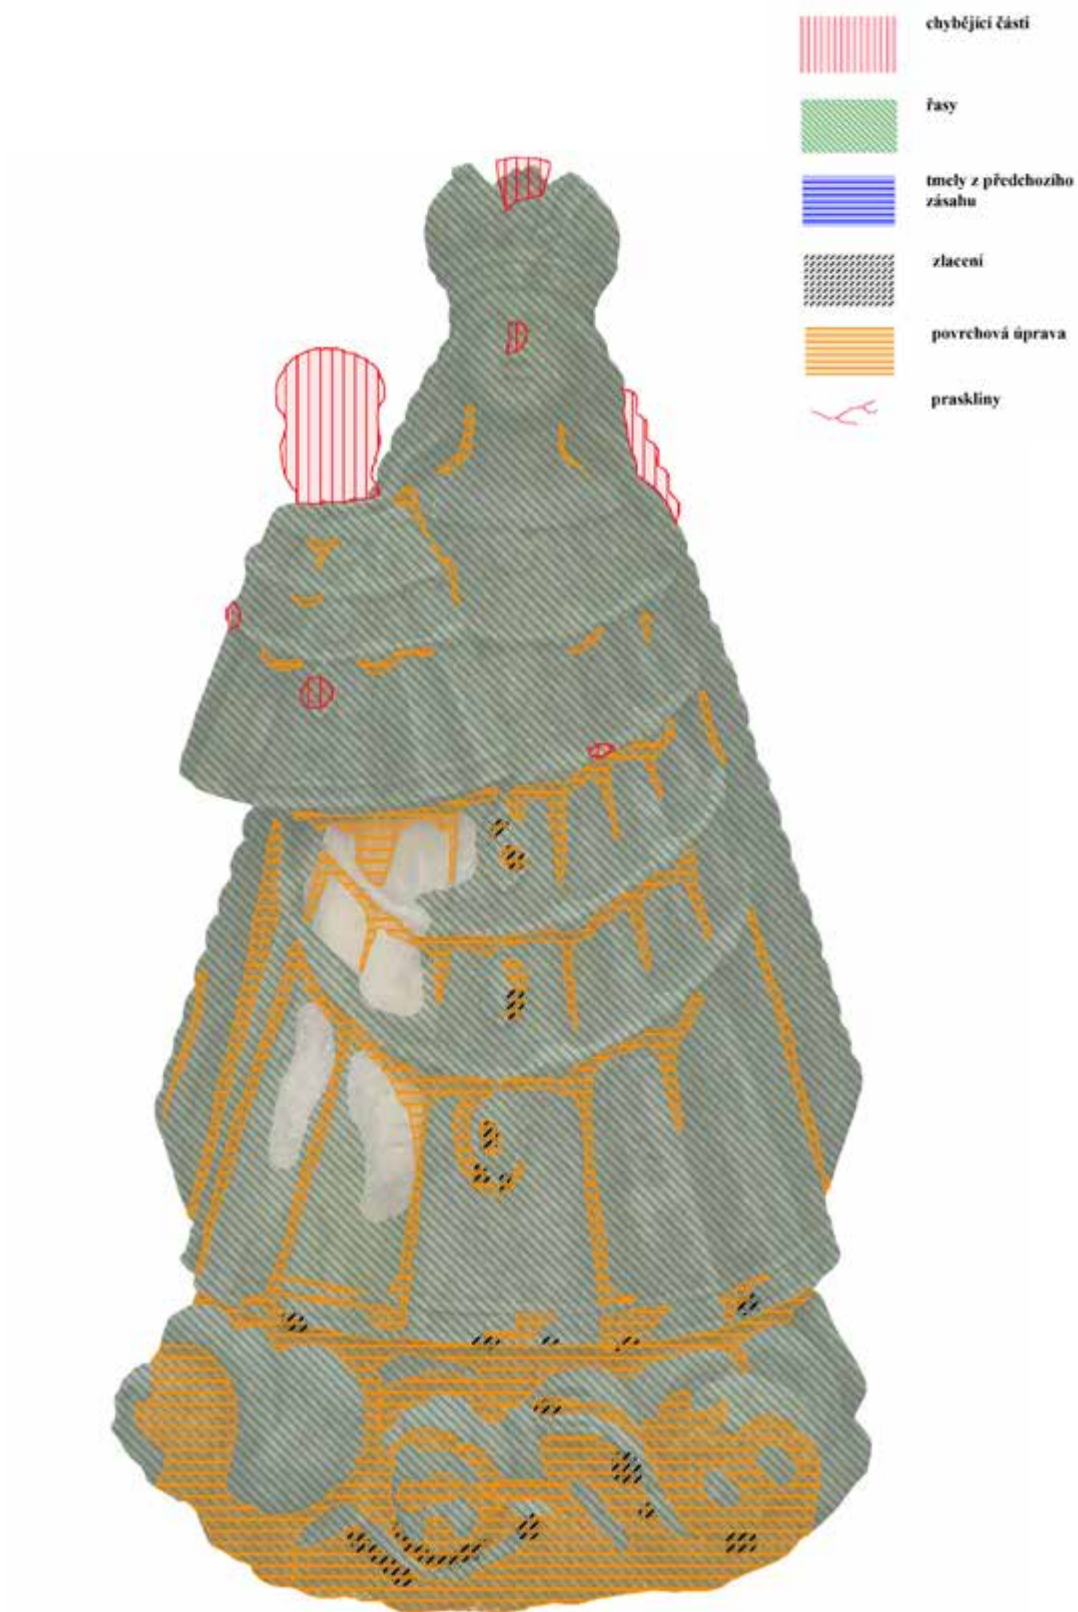
Obrázek 94 - Zákres poškození, pohled zepředu

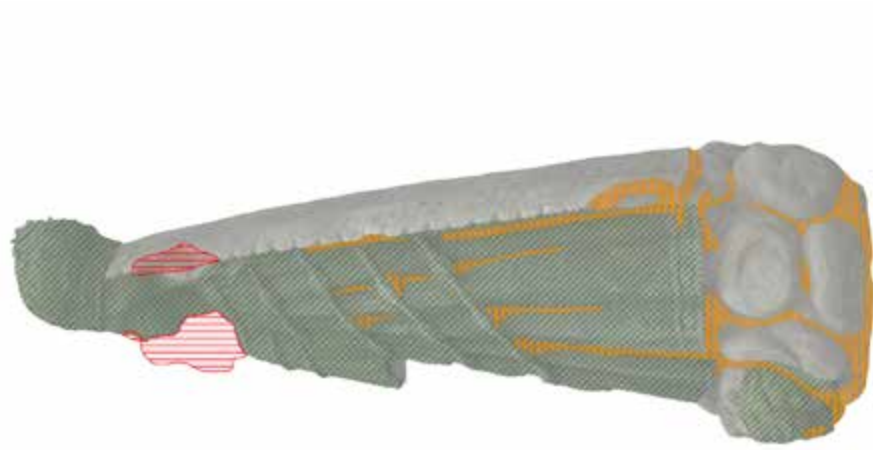
Obrázek 97 - Zákres poškození, pohled zleva

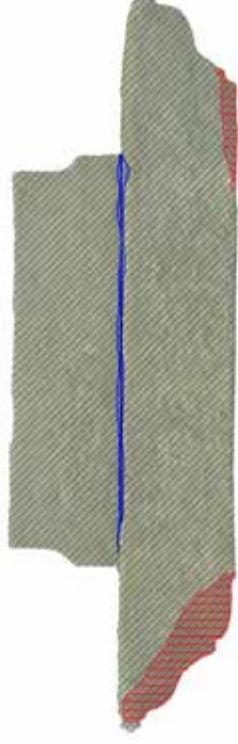
Obrázek 104 -Zákres poškození, pohled zezadu

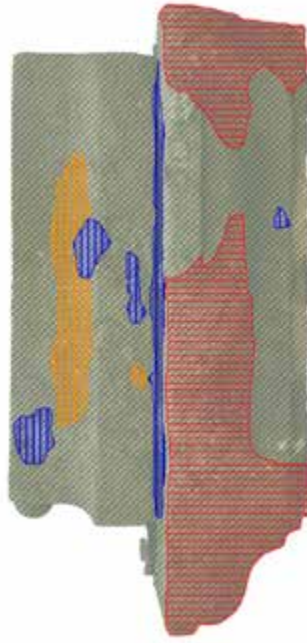
Obrázek 103 -Zákres poškození, pohled zleva

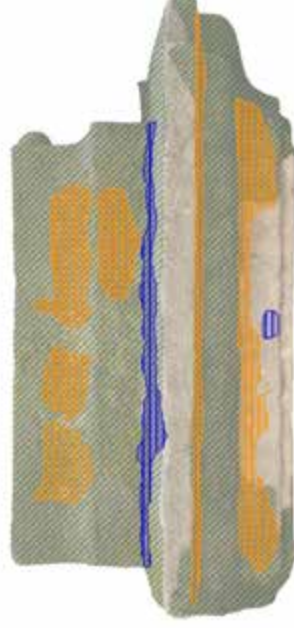
Obrázek 105 -Zákres poškození, pohled zprava

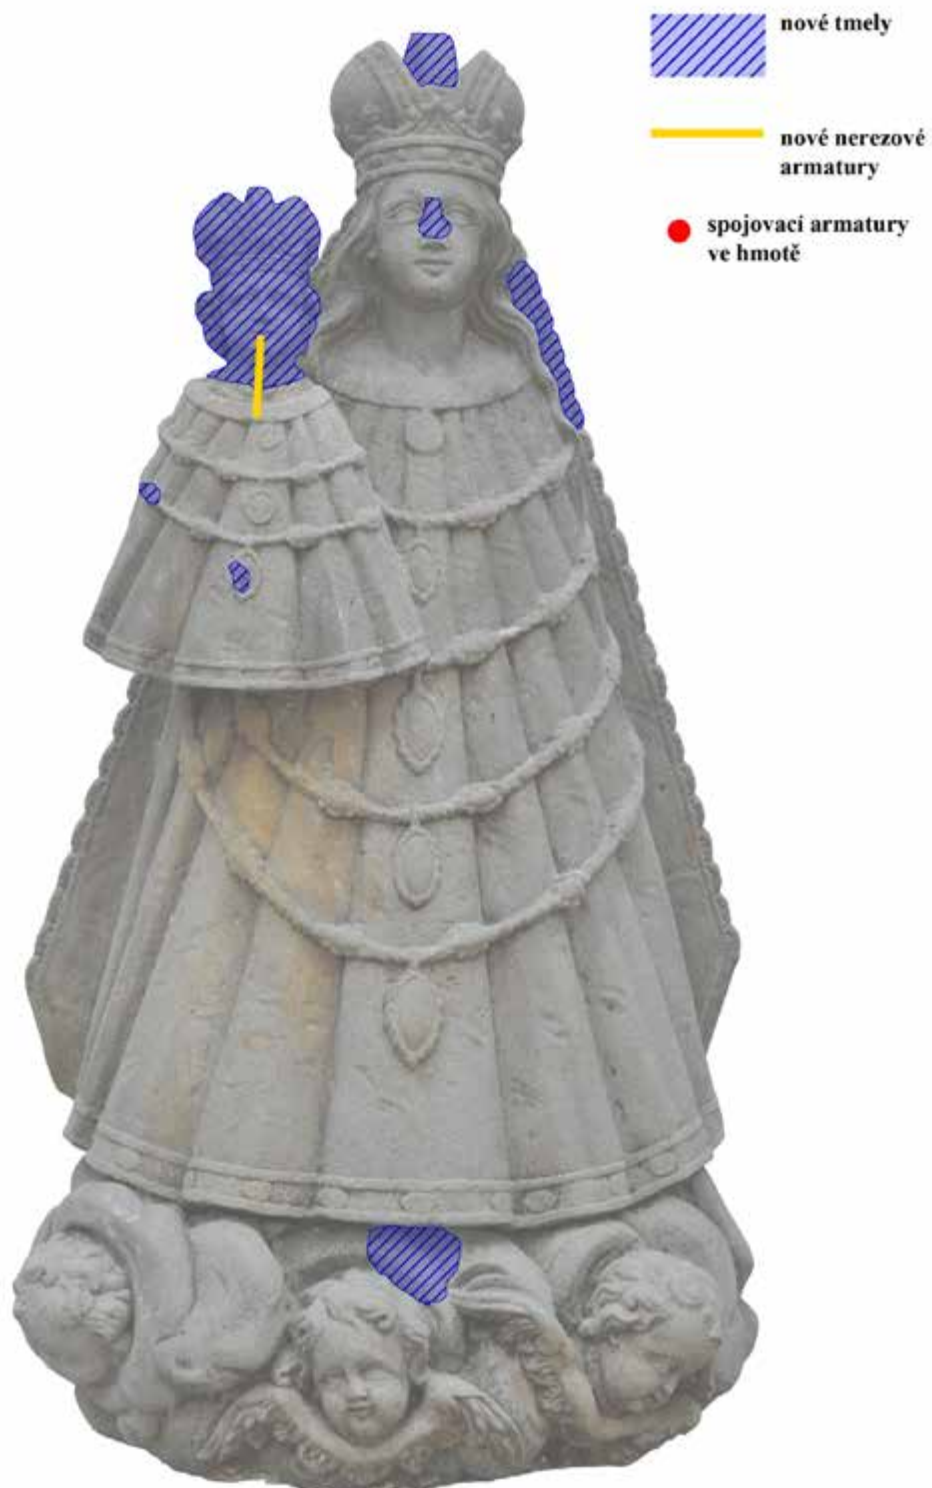
Obrázek 106 - Zákres noých doplňků, pohled zepředu

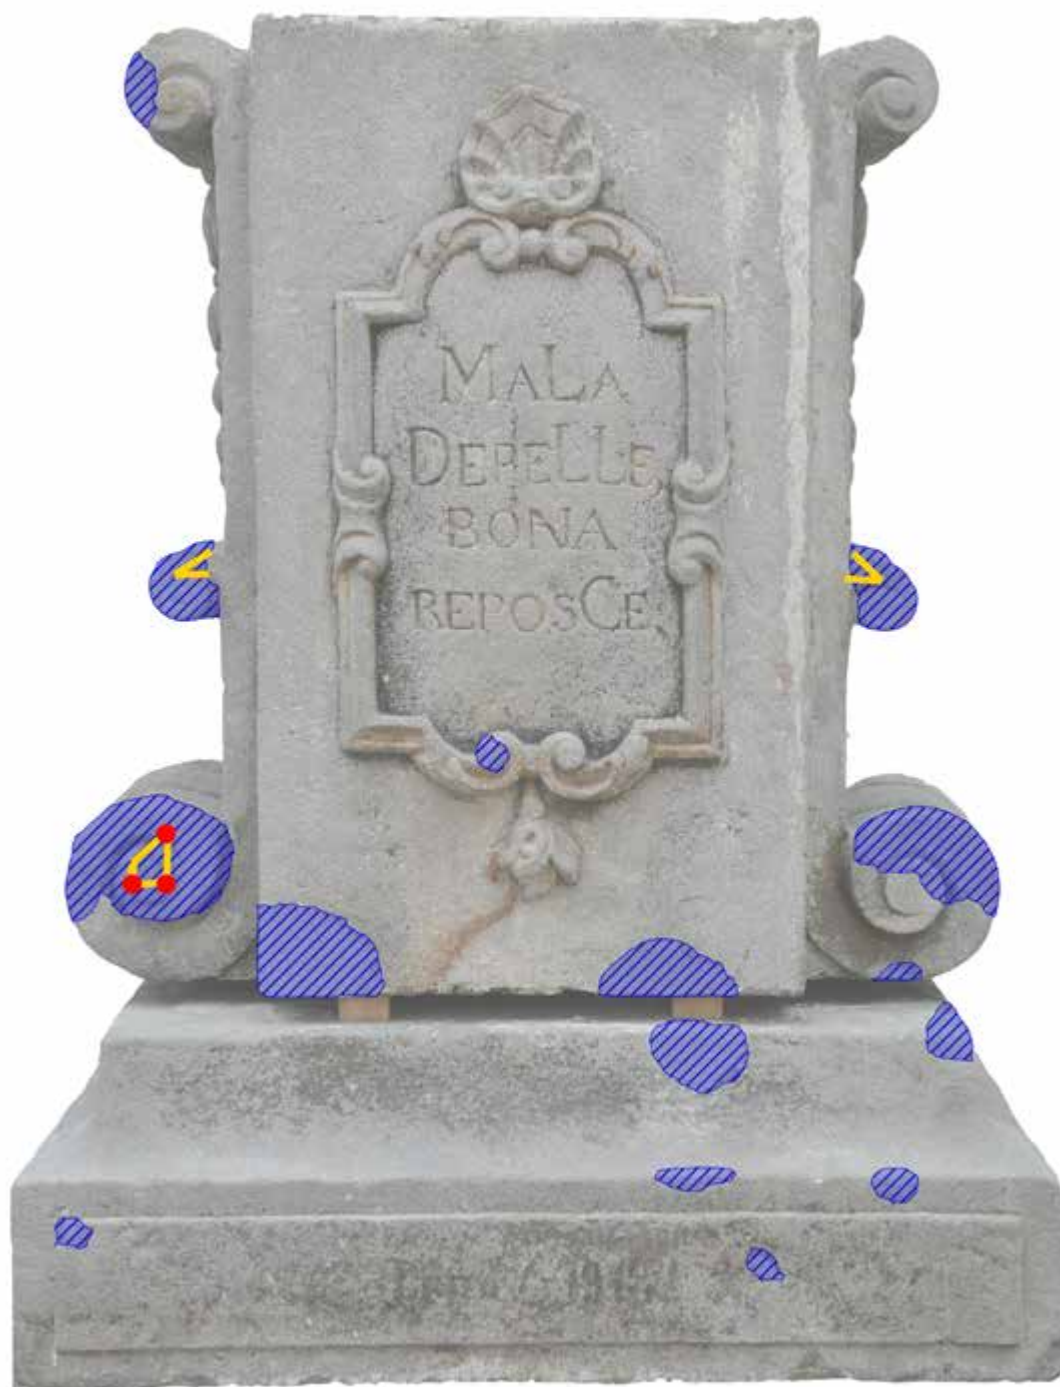
Obrázek 110 - Zákres nových doplňků, pohled zepředu

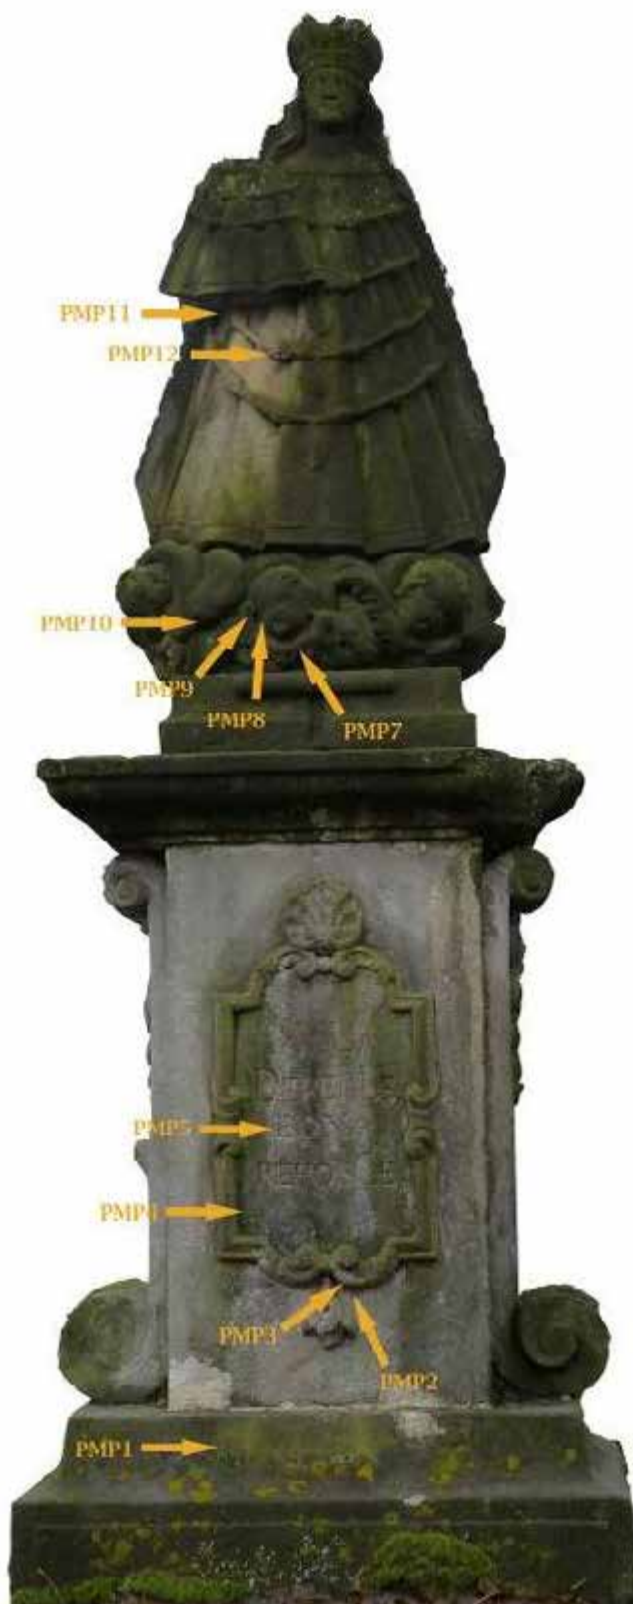
Obr. 1 Vyznačení míst odběrů vzorků. Socha Panny Marie s podstavcem, Bartošovice.

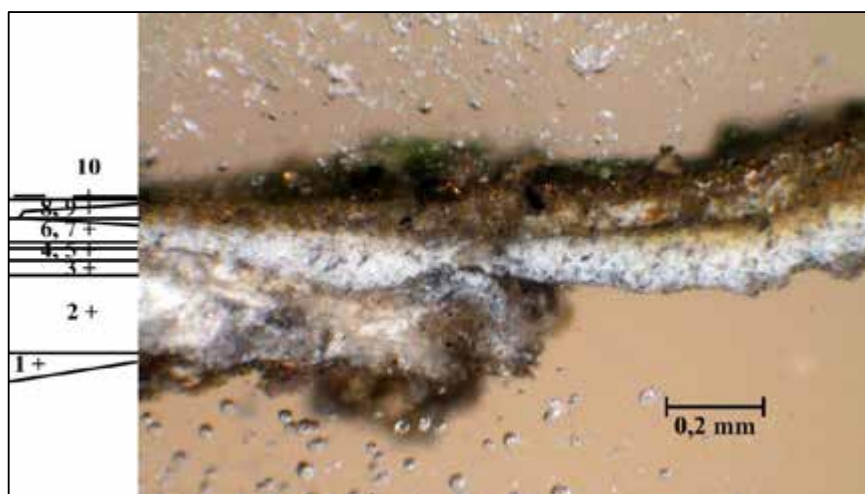
Vzorek 7247 (PMP7): socha Panny Marie, povrchová úprava křídla prostředního anděla

Obr. 22 Optická mikroskopie, bílé světlo.

Nejstarší dochovanou úpravou povrchu křídla je fragment hnědé vrstvy 1. Následují bílé, případně světle šedé, vrstvy 1-5 s mletým barytem, přičemž vrstva 3 je pigmentována také zinkovou bělobou. Našedlá vrstva 5 patrně tvoří souvrství s bílou a žlutou vrstvou 6, 7. Následuje fragment bílé vrstvy 8, okrová silnější vrstva 9 a pravděpodobně také tenká převážně polymerní vrstva. Tyto vrstvy jsou patrně podkladem pro zlacení plátkovým zlatem (vrstva 10).

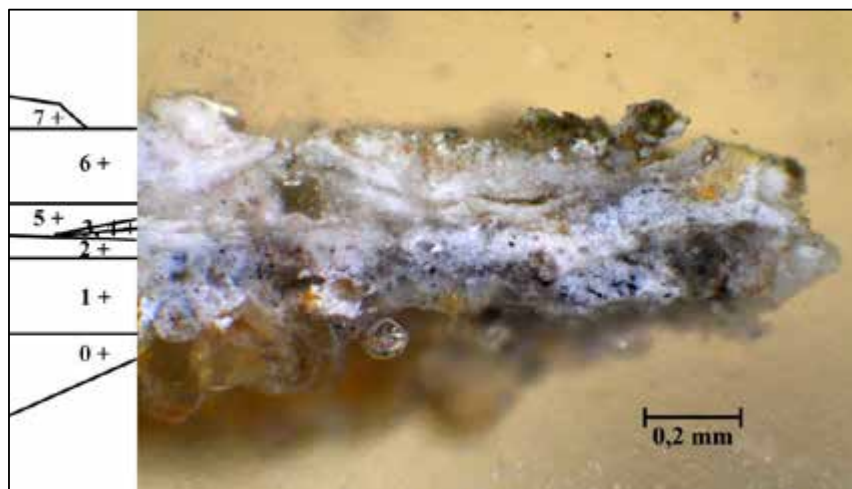
Vzorek 7248 (PMP8): socha Panny Marie, povrchová úprava tváře prostředního anděla

Obr. 26 Optická mikroskopie, bílé světlo.

Na zrnech horniny byla zaznamenána světle šedá vrstva 1. Následuje bílá vrstva 2 s mletým barytem. V pravé části vzorku se vyskytuje fragment šedé a žluté vrstvy (3, 4), šedá vrstva 3 je pigmentována zinkovou bělobou. Nejmladší vrstvy 5, 6, 7 jsou bílé barvy.
