Univerzita Pardubice

**Restaurování části nástropní malby s motivem "Angeli" na klenbě
kaple sv. Isidora v Křenově**

Bakalářská práce

2014

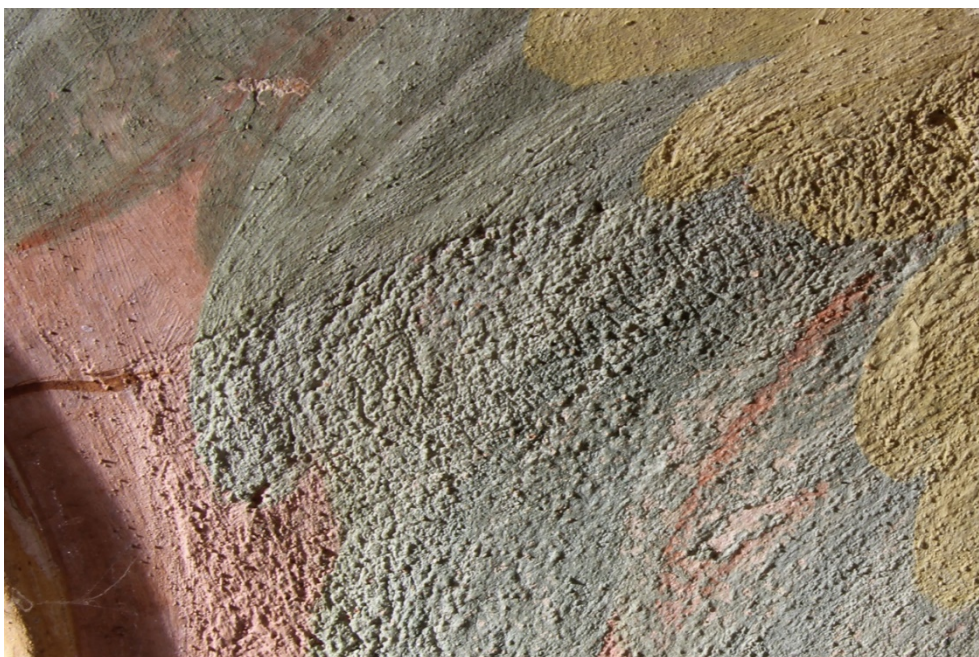
Obrázek 22 – detail výjevu Angeli. Fotografie v bočním osvětlení zdůraznila charakter přechodu polí. Na tomto snímku je patrný charakter řezu v jemné omítce, stejně jako rozdílný charakter obou podkladových vrstev. Obrázek dokumentuje stopu nástroje (pravděpodobně štětce), kterým byla omítka roztažena do okrajů. Tomu odpovídá i její hrubý charakter vzniklý vytaženým zrn písku ve vápenné omítce intonaca.

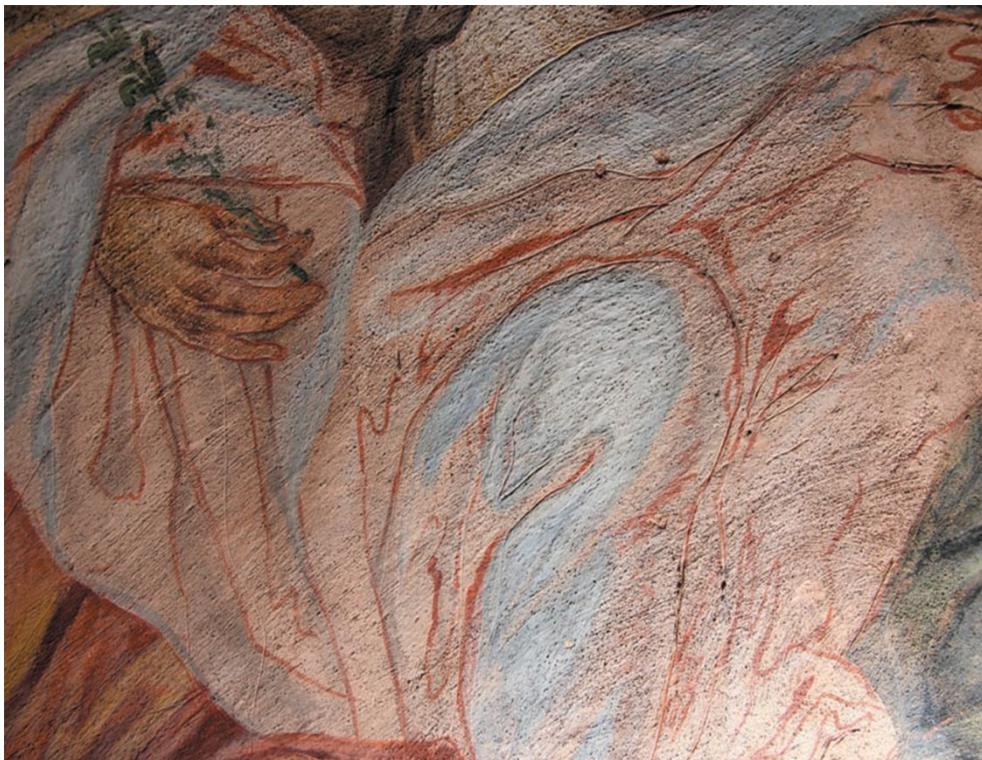
Stopa ryté kresby je nadále rozvedena s použitím přípravné podmalby připomínající synopii⁴², kterou popisuje Ivona Kociánová ve své diplomové práci: „Techniku malby nelze jednoznačně určit. Na určitých snímcích vzorků z elektronového mikroskopu je patrné, že barevná vrstva je velmi dobře propojená se svým podkladem, což indikuje spíše fresco malbu.“⁴³ Tahy podmalby jsou precizní, jisté a velmi podrobné a bohaté. Její podobu lze nejvíce pozorovat v oblasti draperie Panny Marie, kde došlo k degradaci barevné vrstvy obsahující smalt, a tím došlo k odhalení velké části podmalby. Je patrné, že podmalba není rigidním opisem ryté kresby, je bohatší a velmi detailní. Stejně tak i následující přímá modelace často nerespektuje rozvržení podmalbou, zatímco například v oblasti rukou byla rytá kresba a podmalba respektována bezvýhradně. (Obrázek 26)

Obrázek 26 - fotografie v bočním světle zvýrazňující rytou kresbu v plášti Panny Marie. Vzhledem k rozsáhlému defektu malby je možné identifikovat i podmalbu.

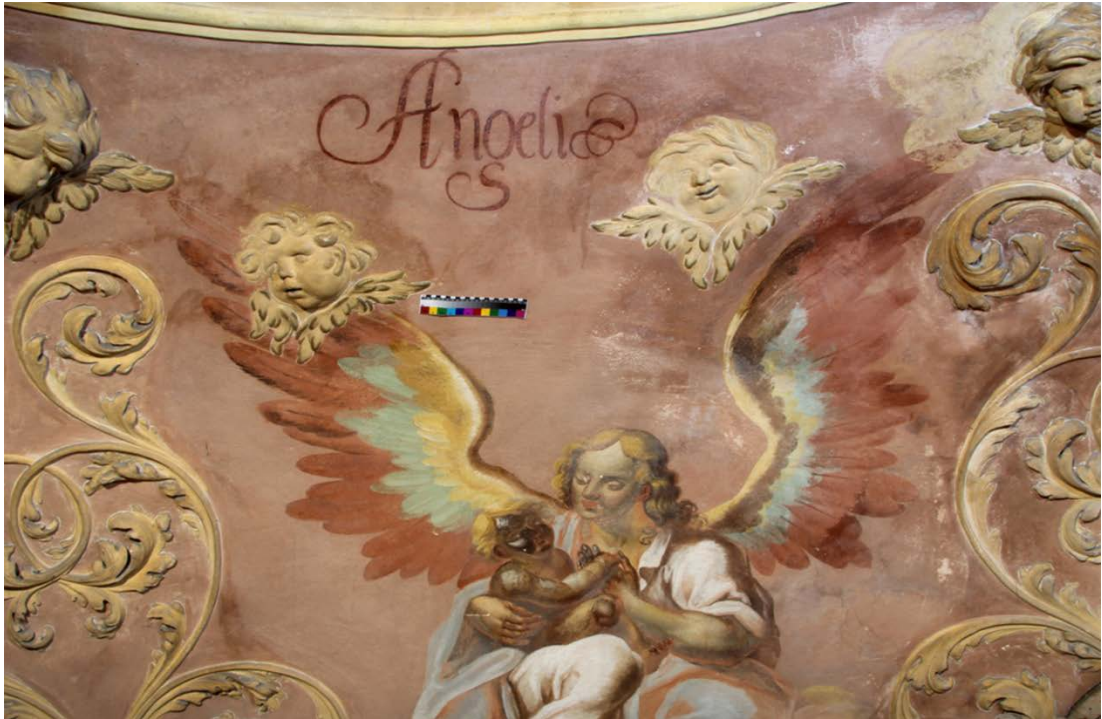
Obrázek 41 - celkový stav před restaurováním. Horní polovina výjevu. Vzhledem k tomu, že roh lešení je umístěn v těsné blízkosti barevné plochy, není možné vytvořit jednu celkovou fotografii.

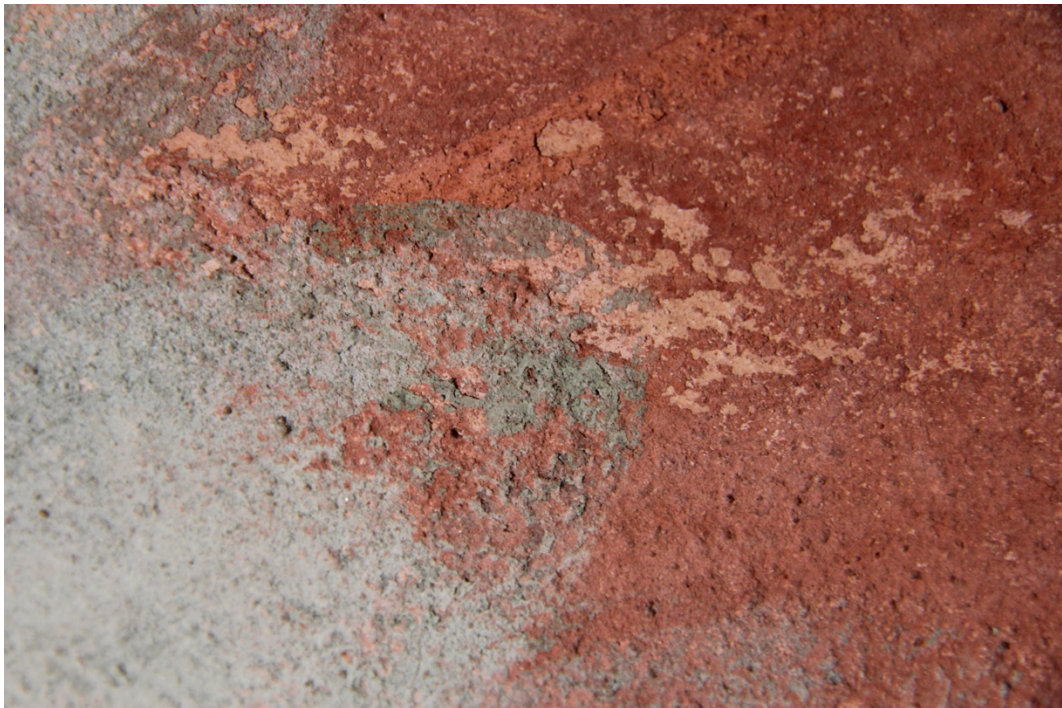
Obrázek 44 – Dokumentace poškození, pravé křídlo anděla. Detail degradované barevné vrstvy, jež se odlupuje od vrstvy intonaca prostřednictvím šupinek. Na mnoha místech došlo k jejímu odpadnutí

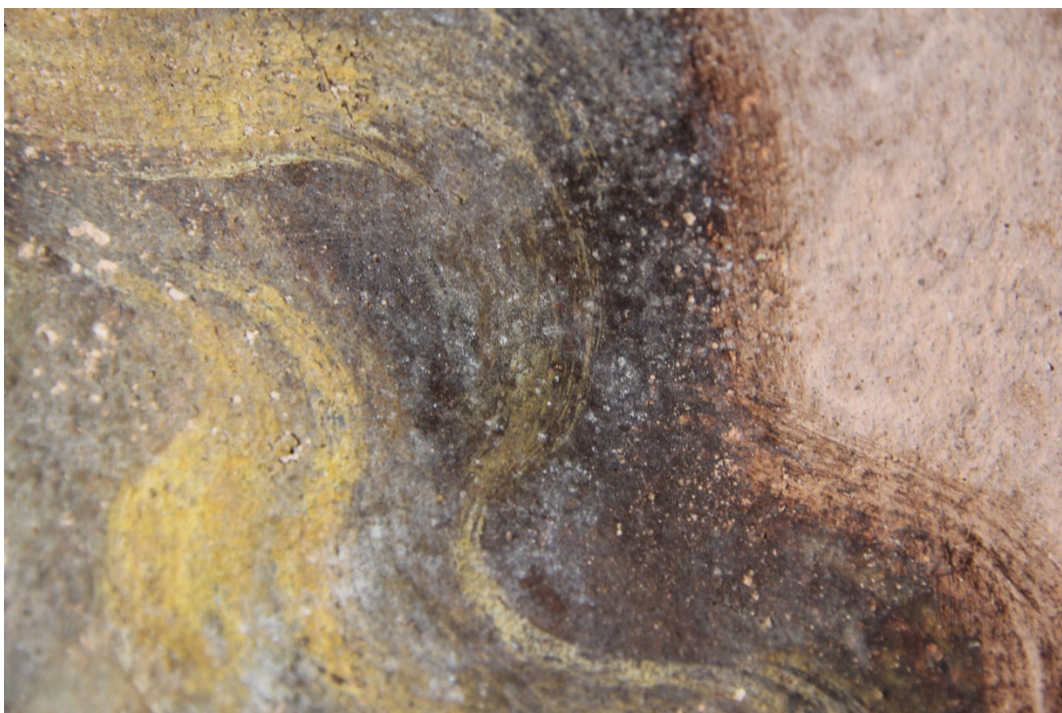
Obrázek 45 – Dokumentace poškození, detail vlasů anděla. Místa bílých zákalů se vyskytují v celé ploše malby. Na této fotografii jsou patrné i výkvěty vodorozpustných solí projevující se výrazně bílými tečkami.

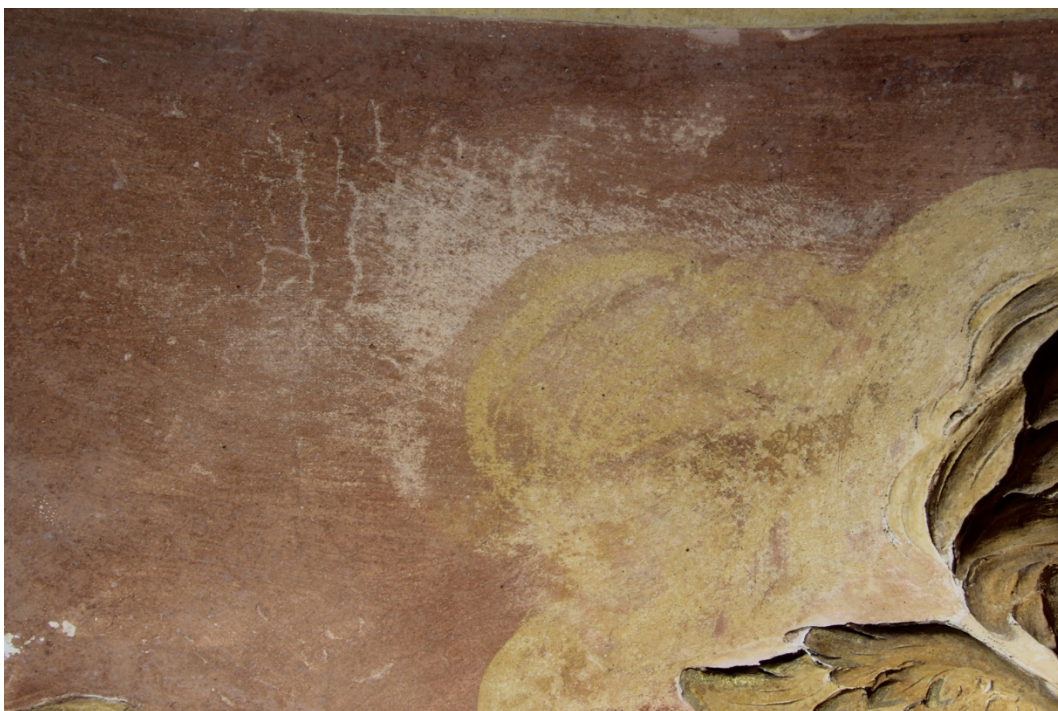
Obrázek 46 – dokumentace stavu poškození, růžové pozadí hladké omítky. Na této fotografii je patrný další příklad degradace barevných vrstev. Zde se nalézá oblast, kde došlo k výraznému narušení koheze barevných vrstev, která se projevuje jejím zpráškovatěním.

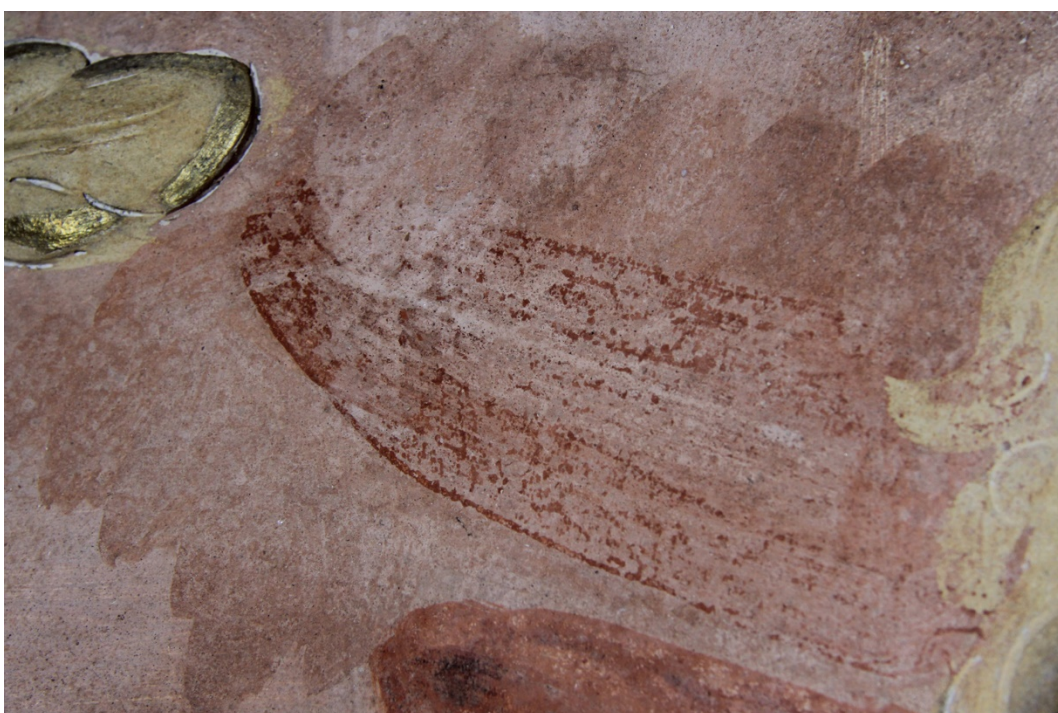
Obrázek 47 – dokumentace poškození, pravé křídlo anděla. Na této fotografii je zobrazeno místo, kde došlo k opadání původní autorské přemalby (pentimenti). V důsledku působení sírany došlo k jejímu ztmavnutí, čímž se se zviditelnily jednotlivé tahy štětce.

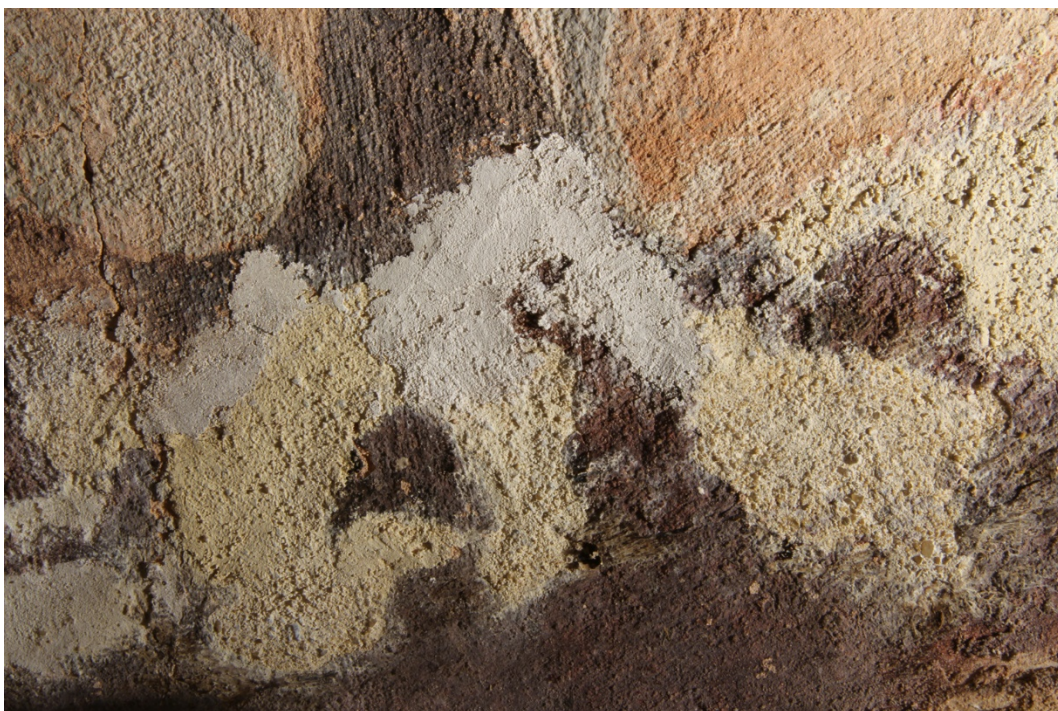
Obrázek 50 – dokumentace poškození, spodní část výjevu. Tato fotografie dokumentuje povahu předchozích tmelů. Zde je vidět, že bylo použito dvou druhů tmelu, z nichž ani jeden nerespektuje barevnost a strukturu okolních omítek.

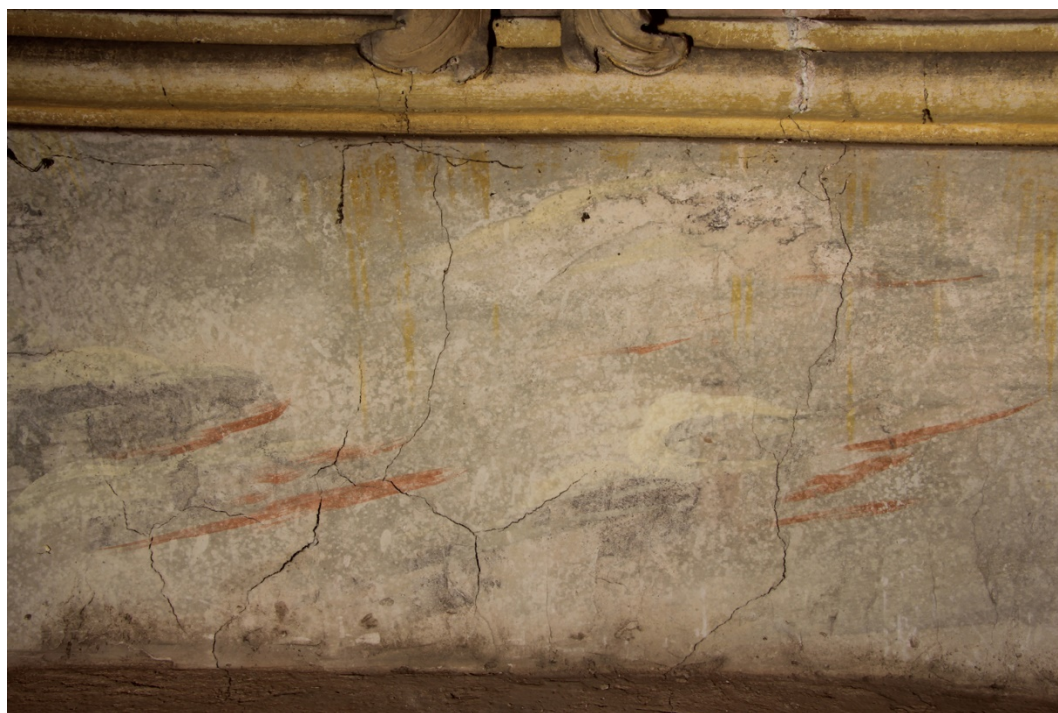
Obrázek 51 – dokumentace poškození, pás s mraky. Po celé ploše zobrazované části se nachází síť širokých prasklin. U horního okraje pásu jsou patrné stěkance okrového nátěru štukové římsy. Barevná vrstva je na mnoha místech oslabena, nebo dokonce chybí.

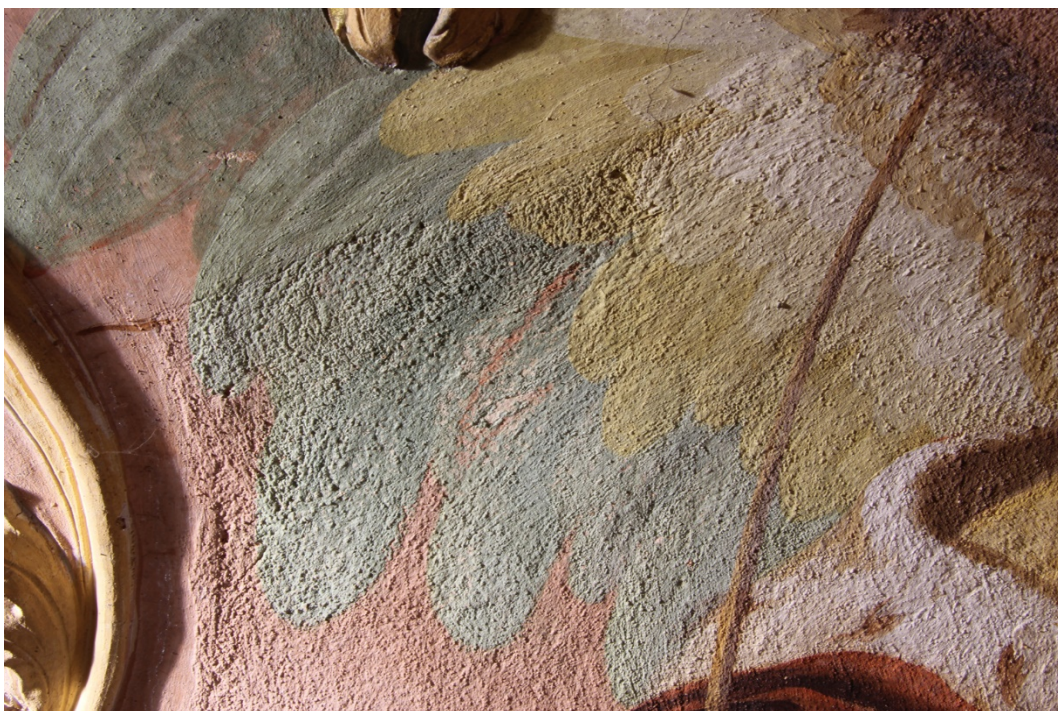
Obrázek 53 - fotografie v bočním světle, pravé křídlo anděla. V razantním bočním nasvícení se zvýraznil charakter přechodu mezi vloženým hrubozrným polem a hladkým polem okolí.

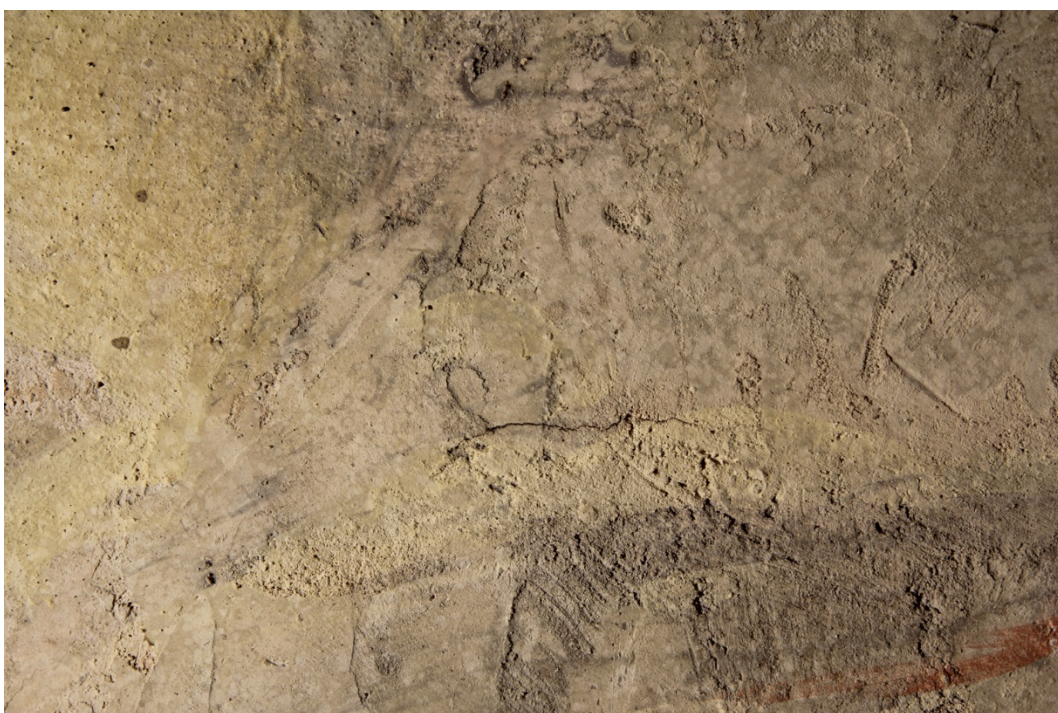
Obrázek 52 – fotografie v bočním světle, pás iluzivních mraků. Boční světlo zvýraznilo nedokonalosti v provedení jinak hladce kletovaného intonaca. Jsou patrné nerovnosti, stopy nástrojů, které nebyly následně zahlazeny, i otisky prstů.

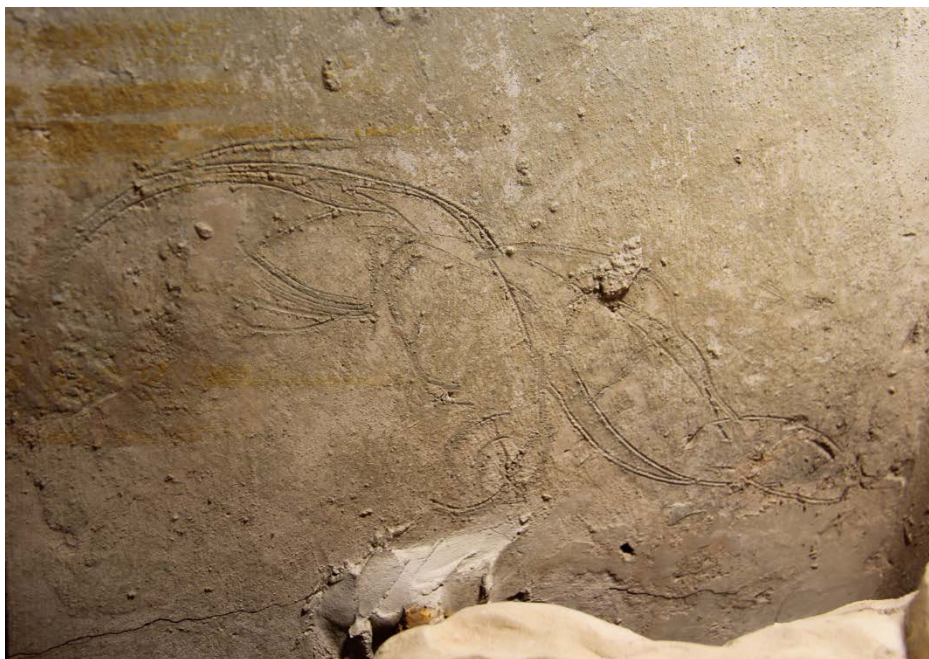
Obrázek 54 – fotografie v bočním osvětlení, pás mraků, prostor za levým putti. V těchto místech byla nalezena rytá kresba. Ta pravděpodobně sloužila jako „náčrtek“ pomoci něhož si sochař ujasňoval základní pozici budoucího putti.

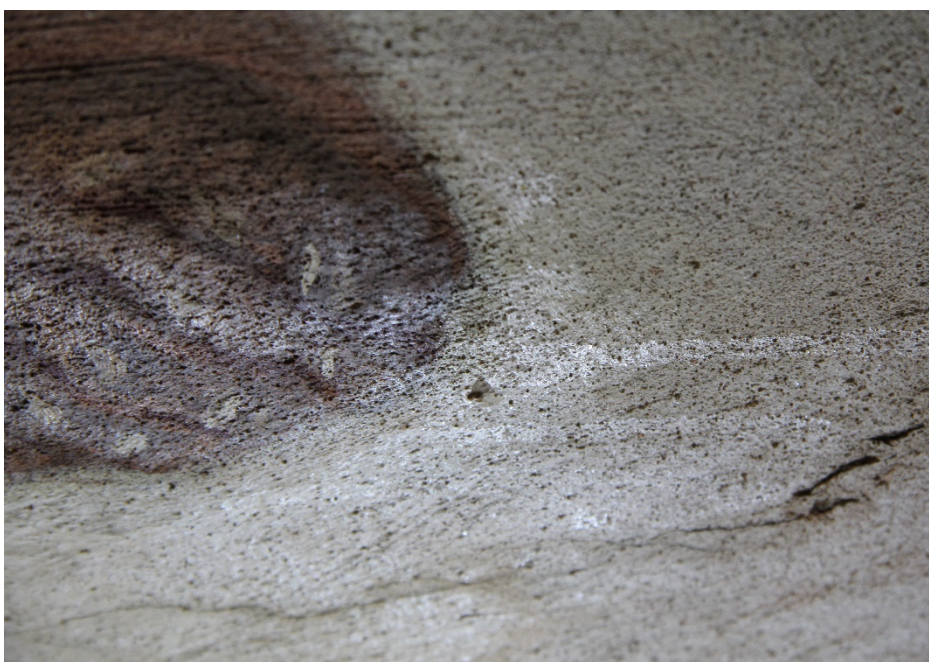
Obrázek 55 – fotografie v bočním osvětlení, noha anděla. Tato fotografie dokumentuje charakter reziduí předchozí fixáže. Ta se projevuje jak ve formě filmů, tak i stékanců.

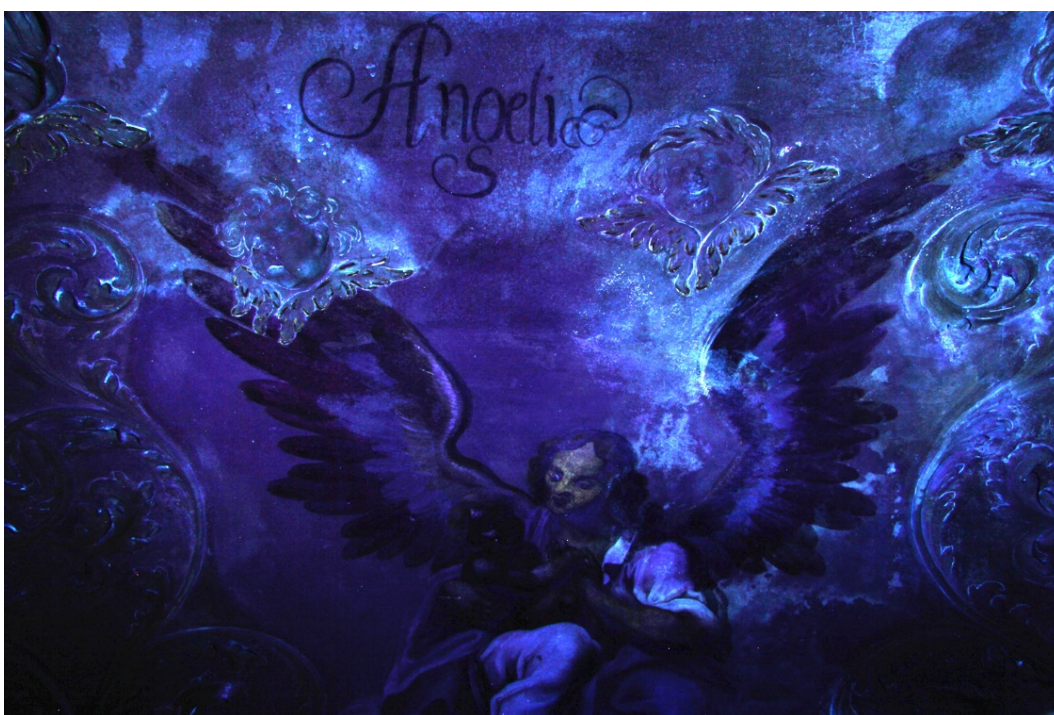
Obrázek 57 – fotografie v UV světle, celkový pohled na horní polovinu anděla. Zejména v horní části se projevují výrazně luminující místa pravděpodobného výskytu soli (ta září modrozeleně). V místě inkarnátu se objevuje specifická člutooranžová luminiscence. V pravé části výjevu byly zřetelně stékance fixáže.

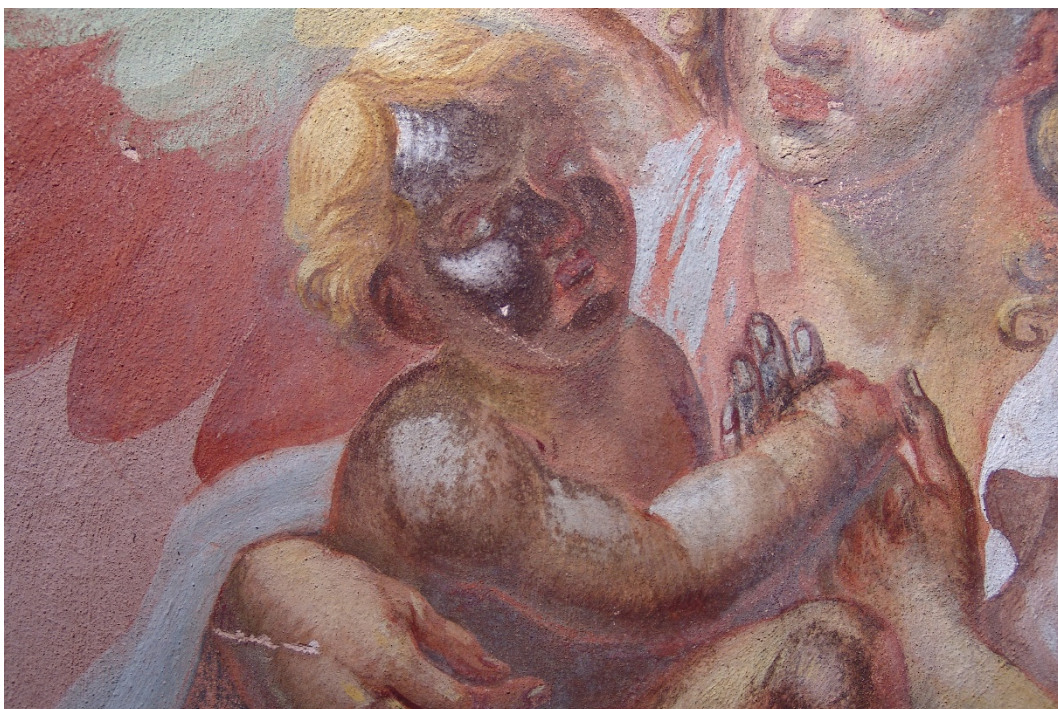
Obrázek 58 – fotografie dokumentující místo zkoumané pomocí IR. Cílem průzkumu bylo zčítelnění alterovaných barevných vrstev, případně odhalení přemalob.

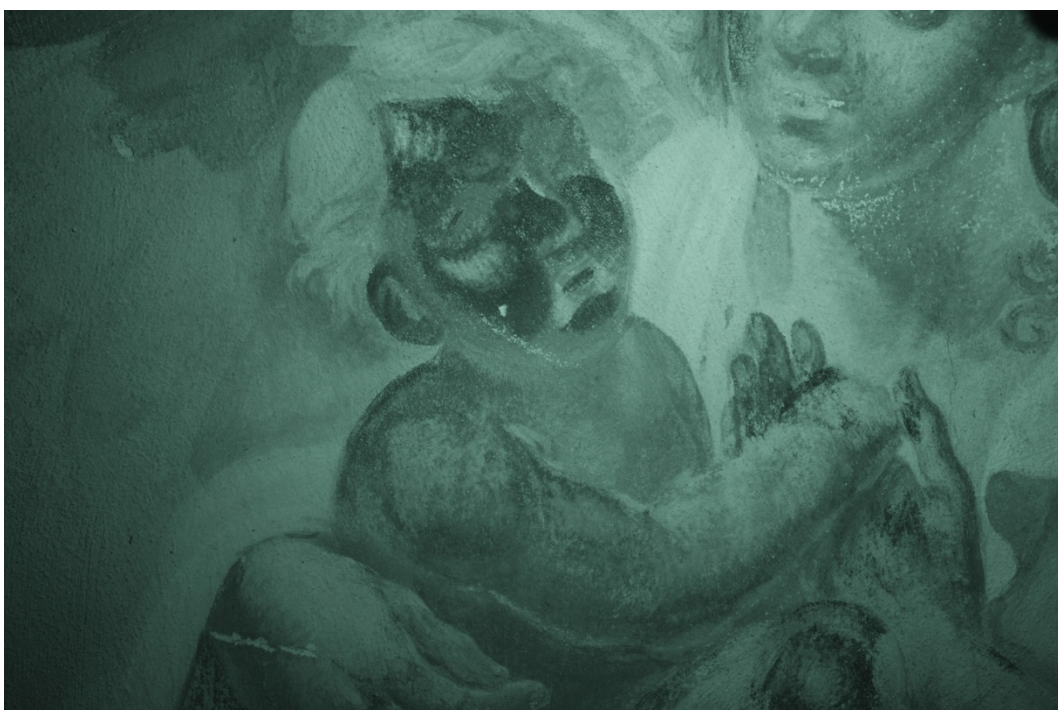
Obrázek 59 – fotografie v IR. Ze snímku je patrné, že se bohužel nepodařilo zčítelnit některá místa malby.

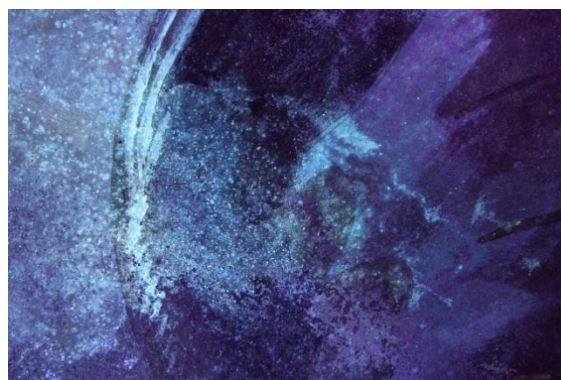
Detail luminiscence v UV světle

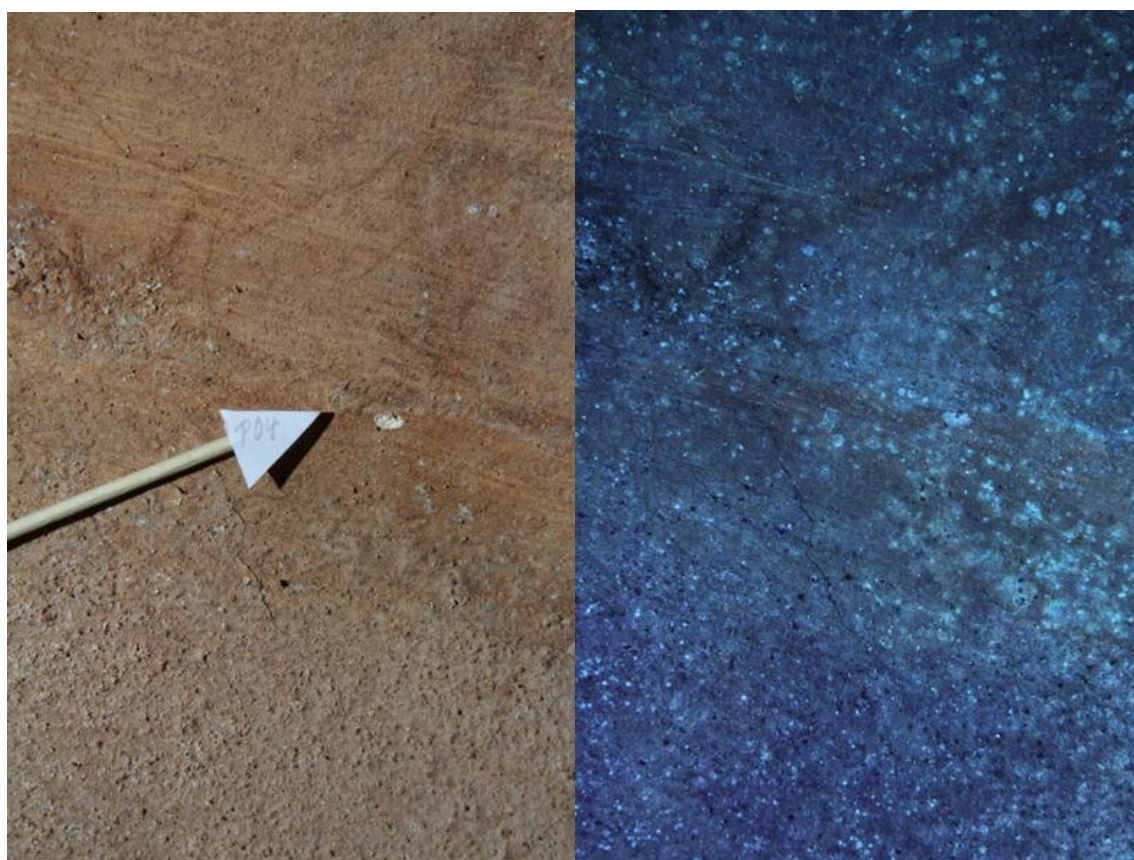
Obr. 149 Specificky luminující partie, přechod hrubé jemné omítky napravo od křídla, Angeli, vzorek PO4 (7349), detail.
