Bezbariérová přístupnost MHD ve městě Šumperk

Bakalářská práce

2015

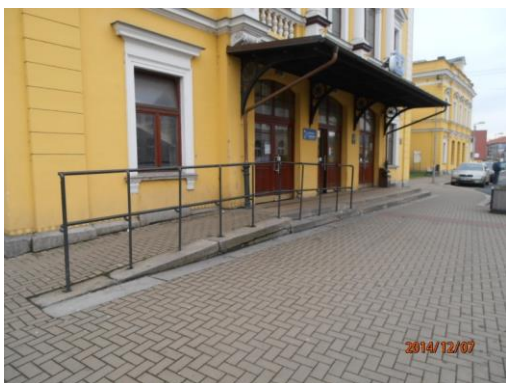
Obr. 1, Vchod do budovy žel. st.

Přístup na nástupiště kde je přes nádražní budovu Českých drah, a. s. Před budovou nádraží je provedena úprava chodníku. Do budovy je umožněn bezbariérový přístup pro osoby na invalidním vozíku pomocí bezbariérové rampy, jinak je přístup do budovy umožněn přes 2 schody o celkové výšce 30 cm (obr. 1). Dveře do budovy jsou dvoukřídlé, kde se otevírá manuálně jedno křídlo, tudíž pokud budeme uvažovat osobu na invalidním vozíku, musí vždy požádat o pomoc při vstupu do budovy. Do budovy jsou k dispozici tři vstupy. Při vchodu do budovy je zřejmé, že zcela chybí vodící linie pro nevidomé. Nádražní hala je vybavena hladkou dlažbou. Uprostřed haly jsou lavice, automat na pití a dřevotřísková tabule kde jsou informace o spojích (obr. 2). Toalety jsou v chodbě, které je dlouhá cca 30 m, kde chybí vodící linie pro nevidomé. Avšak zde může nevidomý jít kolem zdí. Při vstupu k nástupišťům z budovy nádraží jsou dvoukřídlé dveře, které jsou při vstupu do budovy z prostoru parkoviště. Opět jsou k dispozici tři vstupy, kde je schod o výšce 15 cm. Ani zde nechybí bezbariérová rampa pro vozíčkáře nebo kočárky. Vodící linie je u prostředního vchodu. Před tělesem dráhy nechybí varovný pás (obr. 3). Na samotné nástupiště se cestující dostane zastřešenými bočními vstupy. Vodící linie s funkcí varovného pásu jsou po celé délce nástupiště, ovšem nejsou přerušeny v místech užších méně než 1,8 m od překážky. Těmito překážkami se myslí prosklené přístřešky na nástupišťích. Vodící linie jsou přerušeny pouze v místech kde je vodící linie v proskleném přístřešku (obr. 4).

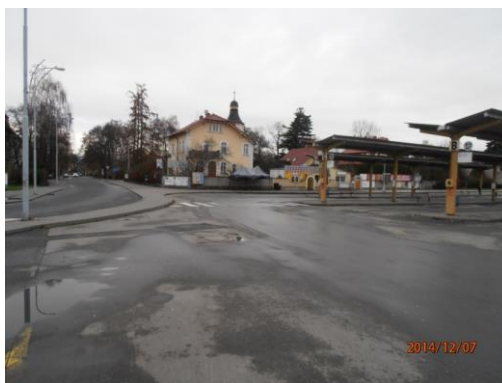
Obr. 6, Autobusové nádraží

Nástupiště pro MHD v prostoru autobusového nádraží je napojeno na chodník, který vede okolo celého nádraží. Pro příchod k osobní vlakové dopravě je potřeba projít okolo celého nádraží, kde chybí jakákoli bezbariérová úprava, nebo přes přechod, kde ovšem vzniká pro nevidomé osoby nebezpečí v matoucím označení. Vodicí linie nemá dostatečnou tloušťku, a na chodníku je uvedena ještě jedna vodicí linie, která navádí nevidomého do prostoru přes vozovku do prostoru odjezdu autobusů a parkoviště autobusu. Tato bezbariérová úprava je velice nebezpečná. Více je uvedeno v analýze jednotlivých zastávek, kde je problematika autobusových stanic uvedena.

Prioritou navrhovaných opatření je autobusové nádraží, které spojuje MHD v Šumperku s příměstskou a dálkovou autobusovou dopravu (obr. 5, 6, 12). Autorem je navrhována celková rekonstrukce autobusového nádraží. Tato rekonstrukce spočívá v realizaci:

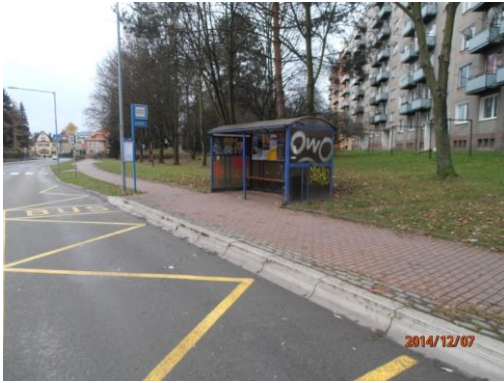
Obr. 7, Husitská Jiráskovy sady

Zastávka Jiráskovy sady na ulici Husitská (obr. 7) je bezbariérově upravena, nikoli však bez chyb. Povrch zastávky je tvořen z dlažebních kostek červené barvy. Signální pás a hranice bezpečnostního odstupu je šedé barvy. Nad zastávkou je veřejné osvětlení, takže zastávka je dostatečně osvětlena. Výška nástupní hrany je 20 cm, což odpovídá standardům dle normy ČSN 73 6425. Prvním problémem při odchodu ze zastávky je přirozená vodící linie ve formě chodníkového obrubníku, která po několika metrech od zastávky mizí a je součástí chodníku. Přes obrubník prorůstá tráva, takže obrubník se ztrácí. Na chodníku vpravo od zastávky je signální i varovný pás, problémem je, že signální pás navádí chodce do vozovky v místech, kde zcela chybí přechod pro chodce. V těchto místech je pohyb vozidel zvýšený z toho důvodu, že cesta je jednou z příjezdových cest do centra města a odbočka vlevo směřuje do obydlené oblasti (obr. 8).

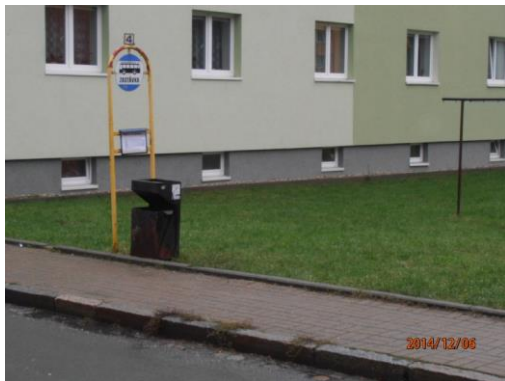
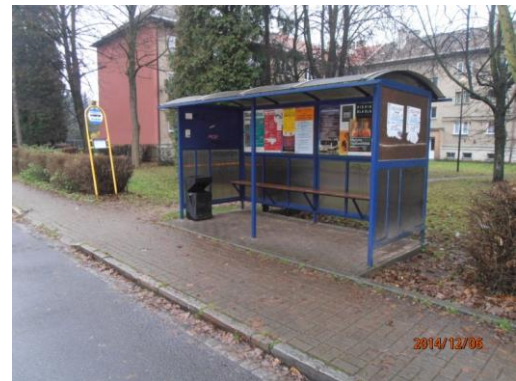
Zastávky na ulici Jeremenkova (obr. 9, 10) nemají bezbariérové úpravy. Jedna ze zastávek je krytá, druhá zastávka je nekrytá. U obou zastávek chybí osvětlení. U kryté zastávky chybí přirozená vodicí linie ve formě obrubníku. Označnick zastávky je mimo zastávku. U zastávky chybí zcela hmatové úpravy ve formě signálního pásu a barevně kontrastní vyznačení hranice bezpečného odstupu. Chodník je snížen na druhé straně silnice navazuje totéž snížení. Na této straně chodníku již přirozená vodicí linie ve formě obrubníku již nechybí. Hmatové úpravy taktéž chybí.

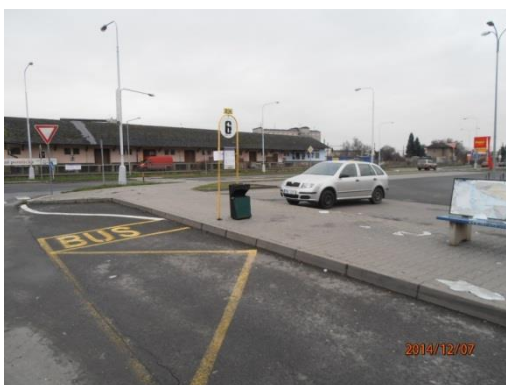
Obr. 11, MHD autobusová stanice

Zastávka Jesenická aut. st (obr. 11) je součástí autobusového nádraží v Šumperku. Povrch zastávky MHD je z dlažebních kostek. Chybí jak signální pás, tak vyznačení hranice bezpečného odstupu. Zcela chybí i přirozená vodicí linie, která nevidomého vede po nástupišti. Z jedné strany nástupiště je parkoviště na druhé straně vozovka prostoru autobusového nádraží. Dále chybí osvětlení nad zastávkou. Pro přístup na příměstskou dopravu (obr. 12) zde chybí snížené obrubníky se signálním pásem a proto

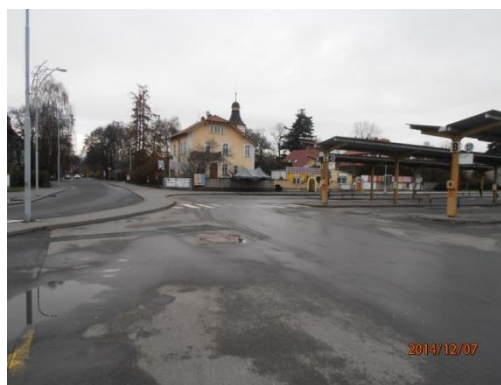
Obr. 12, Autobusová stanice

přístup pro OOSPO je na nástupiště příměstské dopravy zcela znemožněn. Ostrůvky autobusového nádraží jsou cca 12 cm nad zemí, lemovány dlažebními kostkami. Povrch ostrůvku je vyasfaltován. Přístup k informacím, do čekárny autobusového nádraží je ztížen schodem vysokým cca. 15 cm. Při vstupu do čekárny jsou samouzavírací dveře. Pokud bude cestující pokračovat z této zastávky na vlakové nádraží, má dvě možnosti. První z možností je trasa přes autobusové nádraží po chodníku kolem čekárny autobusového nádraží. Na části této trasy od zastávky MHD chybí zmíněná přirozená vodící linie. Druhou možností je přejít na chodník na druhé straně přilehlé komunikace. Problémem je matoucí hmatová úprava v barvě chodníku, která nevidomého navede do prostoru parkoviště autobusu, kde se chodník nachází, nicméně končí při vjezdu na autobusové nádraží (obr. 14). Pokud se nevidomá osoba přes toto chybné značení dostane k přechodu, čeká ji nyní již chodník hmatově upraven ale v nepředepsaných rozměrech (obr. 13). Na přechodu pro chodce chybí vodící pás přechodu. Na druhé straně komunikace je chodník opět bez přirozené vodící linie. Na chodník navazuje pás trávy široký cca 0,5 m až po té zídka, která by mohla být přirozenou vodící linií. Po cca 50 m chodník končí a nevidomý se dostává opět na příjezdovou cestu nyní k vlakovému nádraží, obchodním skladům a pobočce České pošty, s. p. kde je zvýšený pohyb jak osobních, tak nákladních vozidel.

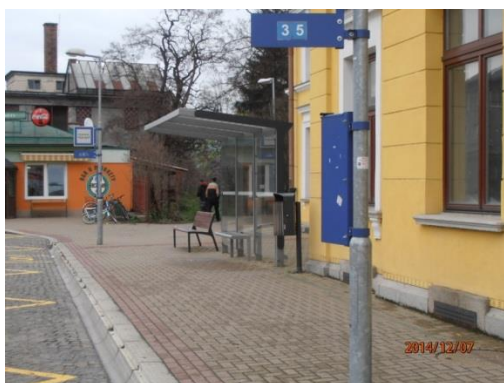
Obr. 15, MHD, žel. st.

Zastávka MHD železniční stanice (obr. 15) přiléhá k budově železniční stanice v Šumperku. Zastávka je bezbariérová. Její povrch se skládá ze zámecké dlažby hnědé barvy. Signální pás a vyznačená hranice bezpečného odstupu je v červené barvě. Zastávka je dostatečně osvětlena pouličním osvětlením. Přirozenou vodící linií by mohla být v tomto případě budova nádraží, nicméně u budovy jsou instalovány lavičky a odpadkové koše, tudíž toto není zcela vhodné. Před budovou nádraží ve směru chůze na šikmou rampu je pouliční lampa. (obr. 16) Do budovy nádraží osoba na invalidním vozíku má zajištěn bezbariérový přístup. (obr. 17) Budova nádraží již byla analyzována v kapitole číslo 1.2. Pro překonání komunikace ve směru k městské knihovně slouží bezbariérová úprava chodníku a přechodu. Přejchod je vybaven vodícím pásem přechodu (obr. 18).

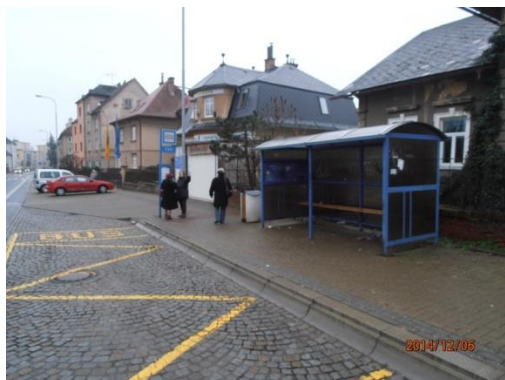
Obr. 19 J. z Poděbrad 73

Zastávka na ulici Jiřího z Poděbrad (obr. 19) s označením 73 je zastávkou bezbariérovou. Jak plocha zastávky, tak přilehlé chodníky jsou vydlážděny zámkovou dlažbou. Signální pás je v červené barvě s hmatovou úpravou a dále navazuje na hranici bezpečného odstupu v šedé barvě. Při konzultaci s dopravcem o vozovém parku mi bylo sděleno, že na této zastávce je problém s nájездem nízkopodlažních vozů. Hrana zastávky se svažuje směrem od cesty a při příjezdu nízkopodlažního vozidla se vytvoří schod mezi zastávkou a vozidlem. O přirozenou vodící linii k centru města se starají ploty přilehlých domů, dále je zde varovný pás, který má upozornit na nebezpečné místo. Problémem je, že často přes tuto úpravu stojí vozidla jak přilehlého autoservisu, tak majitelů domů (obr. 20). V blízkosti této zastávky je nákupní centrum Kaufland, které je vybavené šikmou plošinou pro osoby na invalidním vozíku, sníženou hranou chodníku a zábradlím se zarážkou pro slepeckou hůl. Problém je přístupnost z chodníku vedoucím od zastávky. Po přejití přes přechod pro chodce na druhou stranu chodníku čeká snížený obrubník se vstupem na přechod pro chodce, který není vybaven vodící linií přechodu, na druhé straně komunikace čeká na osobu obrubník neupravený pro pohyb OOSPO, což je z hlediska bezpečnosti vážný problém. K obchodnímu domu se dá dojít i další trasou, která vede chodce za křižovatku směrem od zastávky a obchodního domu, dále už je trasa bezbariérově upravena, nicméně obě trasy by měly být upraveny. Pokud si osoba na invalidním vozíku této skutečnosti nevšimne, jediným řešením je se s vozíkem na přechodu obrátit a delší cestou tuto překážku obejít. Pro osoby nevidomé může být tato překážka nebezpečná (zakopnutí, přechod je šikmo od chodníku, bez vodící linie navede osoby nevidomé mimo přechod).

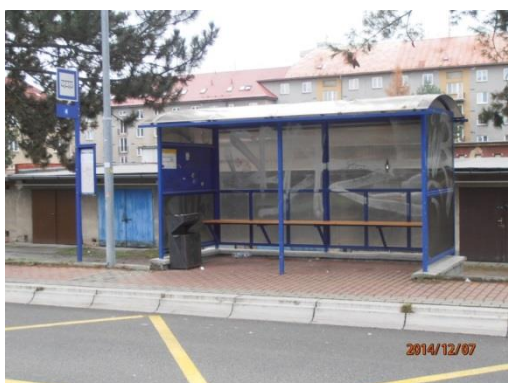
Obr. 21, K. H. Máchy 20

Tato zastávka MHD je zastávkou bezbariérovou (obr. 21). Povrch zastávky je tvořen zámkovou dlažbou červené barvy, signální pás je ve hmatové úpravě šedé barvy, na kterou navazuje pás hranice bezpečné vzdálenosti také šedé barvy. Na této zastávce nechybí veřejné osvětlení. Ve směru vpravo od zastávky se o přirozenou vodící linii starají přilehlé rodinné domy. Ve směru vlevo (obr. 22) chybí přirozená vodící linie. Chodník nemá žádné obrubníky.

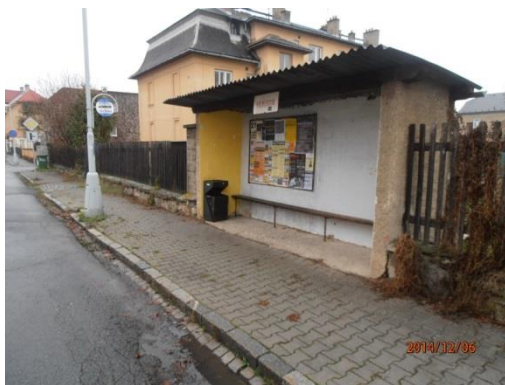
Obr. 23, Krameriova 4

Zastávka MHD na ulici Krameriova nemá bezbariérové úpravy (obr. 23). Povrch zastávky je vytvořen ze zámkové dlažby. Na zastávce zcela chybí signální pás, pás hranice bezpečné vzdálenosti. Na zastávku nenavazuje žádný přechod pro chodce z protější ulice. Jedinou možností jak se na zastávku dostat na invalidním vozíku je jízda po místní ulici, najetí na nájezd k domu a po pokračování po chodníku (obr. 24). Pro osoby nevidomé je jedinou vodící linií přirozená, tedy ploty domu, které po pár metrech od zastávky končí křižovatkou.

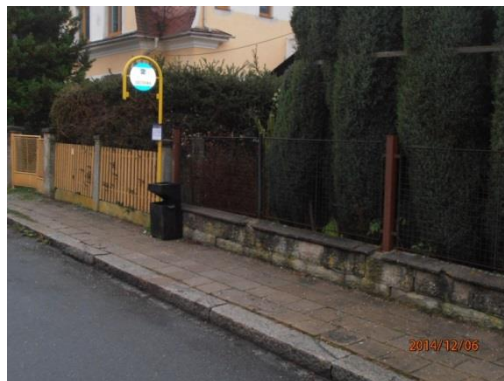
Obr. 25, Krapkova 1

Zastávka MHD na ulici Krapkova není bezbariérově upravena (obr. 25). Povrch zastávky je tvořen starší dlažbou. U zastávky chybí veřejné osvětlení, přechod pro chodce z protějšího chodníku, hmatové úpravy zastávky aj. Chodník je snížen jako u předchozí zastávky nájezdem do zahrady rodinného domu.

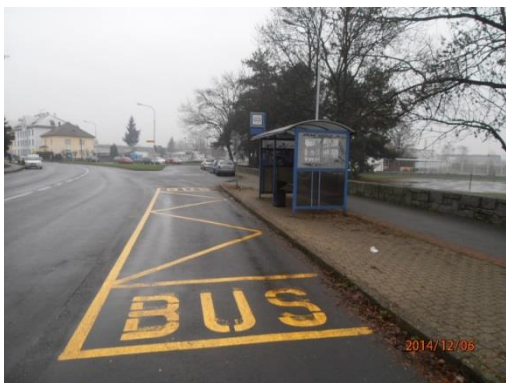
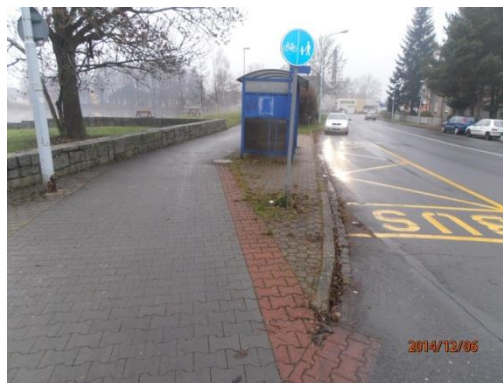
Zastávka na ulici Lidická není bezbariérově upravena (obr. 26). Zastávka je tvořena z dlažebních kostek. Na zastávku navazuje stezka pro pěší a cyklisty. Tato stezka je od zastávky oddělena hmatovou úpravou pro nevidomé (obr. 27). Přírozenou vodicí linií je zídka, která vede až k plaveckému bazénu, v opačném směru zídka po pár metrech končí, na druhé straně stezky je provedena hmatová úprava. Na zastávku nenavazuje přechod pro chodce.

Tato zastávka byla vybrána z důvodu přítomnosti dvou výškových panelových budov a pro okolní hustou zástavbu, dalším důvodem byla přítomnost krytého bazénu ve městě (obr. 26, 27). U té zastávky je potřeba vyřešit prostor nástupiště pro dostatečný prostor pro manévrování např. s vozíkem nebo kočárkem. Za zastávkou je vybudována cyklostezka, tudíž prostor zastávky nelze rozšířit, proto bude z důvodů úspory prostoru využít přístřešek bez bočních zástěn. Dále je navrhována rekonstrukce povrchu celé plochy zastávky o celkové délce nástupiště 19 m a šířce 2,30 m a navazujícího přechodu pro chodce.

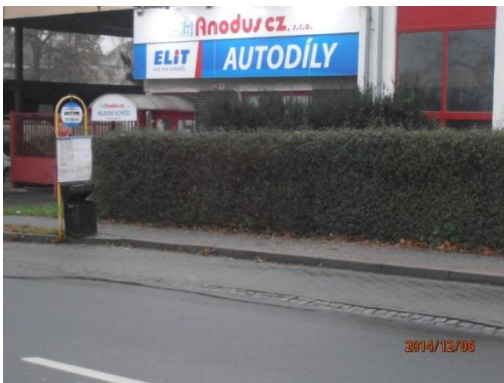
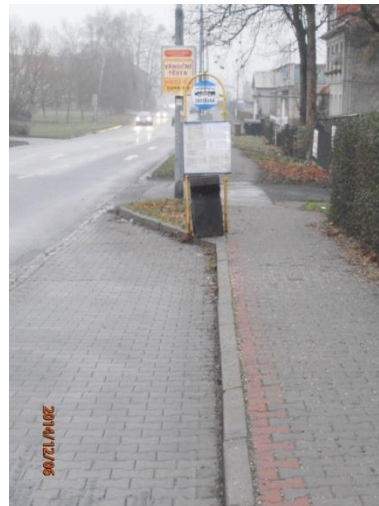
U druhé zastávky (obr. 30, 31), která je na druhé straně pozemní komunikace se o bezbariérovosti mluvit nedá. Jediným prvkem je pás bezpečné vzdálenosti jako u první ze zastávek, který je kontrastní k povrchu zastávky. Problémem k OOSPO je se z této zastávky dostat na druhou stranu komunikace směrem k areálu nemocnice. Přirozenou vodící linii tvoří živý plot, přechod není značen signálním pásem a ani jeho obrubník není upraven pro pohyb OOSPO. U takového areálu jako je nemocnice není úprava bezbariérovosti zcela dostatečná.

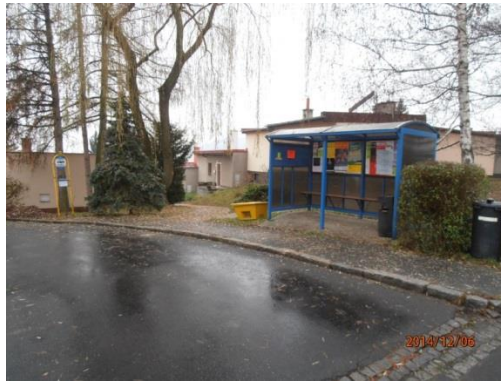
Obr. 32, Nezvalova na Vyhlička

Tato zastávka MHD (obr. 32) je konečnou zastávkou, která je v obytné čtvrti v ulici na Vyhlídce. Zastávka není dostatečně osvětlena, prvky bezbariérovosti zcela chybí. Zastávka je na točně, ke které z protější ulice chybí přechod pro chodce s vodícím pásem, který by navedl nevidomou osobu, dále chybí snížení obrubníků pro osoby na invalidním vozíku aj. úpravy v prostoru zastávky.

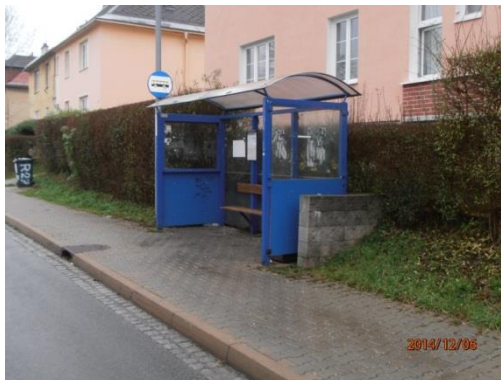
Obr. 33, Reissova 27

Zastávka na ulici Reissova není zastávkou bezbariérovou (obr. 33). Zastávka je v jednom směru komunikace, po celé délce této ulice chybí přechod pro chodce, ten je umístěn až na konci této ulice cca po 400 m v křižovatce křížící ulici Bratrušovskou. Po obou stranách ve vzdálenosti cca. 10 m od zastávky je nájezd k domům, kde je snížen obrubník. Přirozená vodící linie směrem k zastávce a od zastávky není tvořena obrubníkem, je zde pouze zeleň. Hmatové úpravy v prostoru zastávky zcela chybí, bezpečnostní kontrastní prvky také.

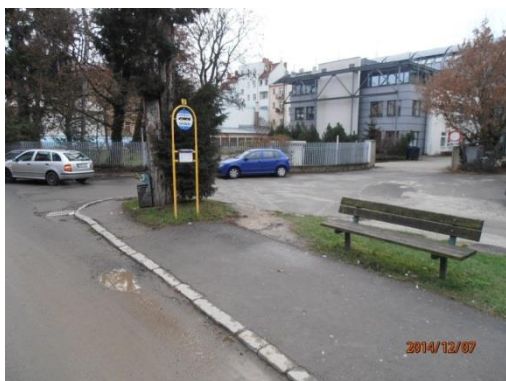
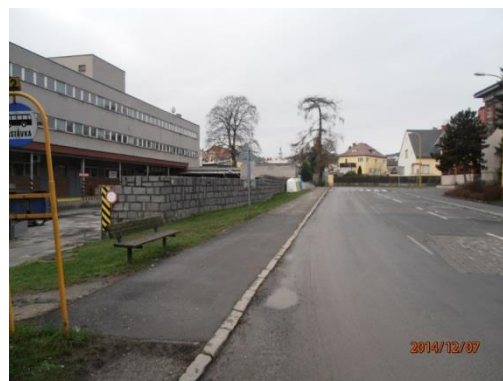
obchodním domem (obr. 35). Bohužel zde chybí šikmá rampa pro sjezd na hlavní třídu města. Bariérou pro osoby na vozíku jsou dva schody.

Zastávka byla vybrána autorem z důvodu své polohy. Zastávka se nachází necelých 100 metrů od pěší zóny města (obr. 34, 35). V této vzdálenosti jsou přítomny dvě banky, obchodní dům, lékařské ordinace, divadlo a velké množství obchodů. U této zastávky autor navrhuje úpravu pochozí plochy zastávky, vybudování přístřešku a veřejného osvětlení. Dále je autor navrhuje snížit obrubník doplnit signální, varovný pás a přechod pro chodce směrem k pobočce banky. Nynější šíře plochy zastávky je pouze 2 m, proto se počítá s rozšířením plochy do travnaté plochy, tím se zvětší prostor nástupiště. Zastávku je možné zvětšit o šířku 2,10 m. U délky zastávky se počítá s 16,5 m.

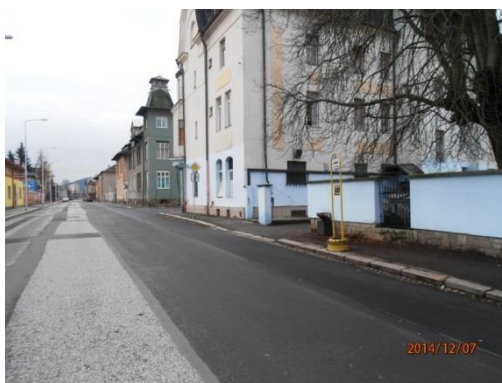
Obr. 36, Rooseveltova 4

Zastávka MHD na ulici Rooseveltova (obr. 36) je v blízkosti Městského úřadu vzdáleného cca. 500 m, katastrálního úřadu cca 400 m a bankovní instituce. Povrch zastávky tvoří asfalt a obrubníky. Na zastávce chybí bezbariérové úpravy pro nevidomé osoby a osoby na invalidním vozíku, obrubníky nevyhovují rozměrům, tudíž nelze využít rampu nízkopodlažního vozidla. Na zastávce chybí osvětlení. Přejechod pro chodce je vpravo od zastávky, bohužel chodníků chybí bezbariérové úpravy a samotnému přechodu chybí vodící linie přechodu. Přirozená vodící linie je okolo zdi plotu, kde překáží odpadkový koš.

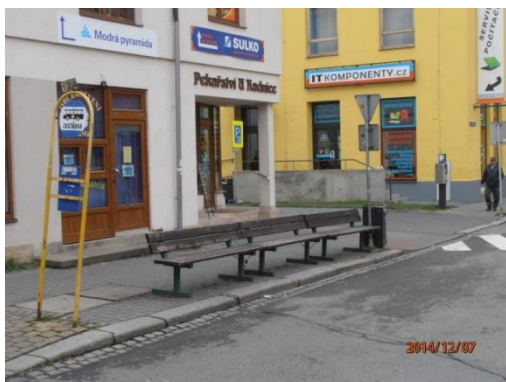
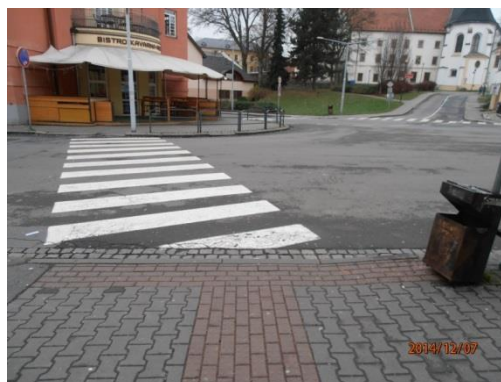
Na zastávce chybí zcela bezbariérové prvky. V prostoru, kde se nachází zadní dveře vozidla MHD, jsou lavičky. Pokud by vozidlo najelo až k hraně obrubníku je možný nástup do vozidla pouze předními dveřmi. K zastávce náleží přechod pro chodce, na který upozorňuje signální pás, který navádí nevidomé osoby do prostoru křižovatky na zábradlí. Přechod pro chodce postrádá hmatovou úpravu ve formě vodícího pásu přechodu, SP směřuje mimo osu přecházení (velmi nebezpečné pro nevidomého chodce) , (obr. 38).

(obr. 37, 38). Necelých 400 m je i hlavní pobočka České pošty, s. p. pro město Šumperk. U této zastávky je zapotřebí celková rekonstrukce plochy zastávky, doplnění přístřešku, veřejného osvětlení. Dále je zapotřebí oprava signálního pásu, který navádí nevidomé do prostoru mimo přechod pro chodce a doplnění vodícího pásu přechodu. Dále je potřeba doplnit stanoviště značením V 11. Délka zastávky je 9 m, na šířku lze využít 3,9 m.

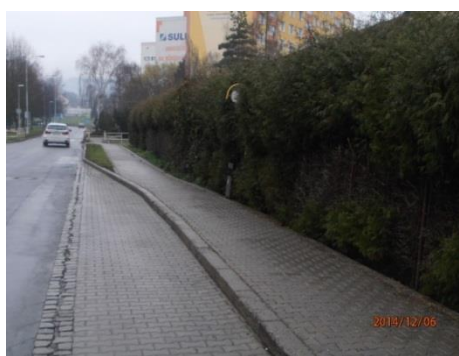
Obr. 39, Šumavská DBV

Zastávka MHD Šumavská DBV (obr. 39) je zastávkou, která je vydlážděna zámkovou dlažbou šedé barvy. K zastávce je umožněn bezbariérový přístup z protějšího chodníku, ovšem zastávka jako taková není zastávkou bezbariérovou. Chybí zde hmatové úpravy aj. Přirozenou vodící linií je plot, mezi plotem a chodníkem je cca 15 cm mezera, do které nevidomá nebo slabozraká osoba může spadnout. Chybí zde veřejné osvětlení.

Tato zastávka byla vybrána z důvodu své polohy vůči velkému množství panelových domů v blízkém okolí této zastávky a blízké základní školy (obr. 39). U zastávky je potřeba rekonstruovat povrch pochozí plochy a doplnit bezbariérové prvky. Dále by autor doplnil, veřejné osvětlení. Přístřešek z důvodu úspory místa nebude použit. Mezeru mezi chodníkem a plotem je zapotřebí zabezpečit doplněním až na plot. Dále je potřeba doplnit stanoviště značením V 11. V současné situaci je délka prostoru zastávky 45 m, délka zastávky bude upravena na 25 m. Šířka plochy zastávky je 1,85 m, lze využít 0,4m, tím se využije mezera mezi chodníkem a plotem.

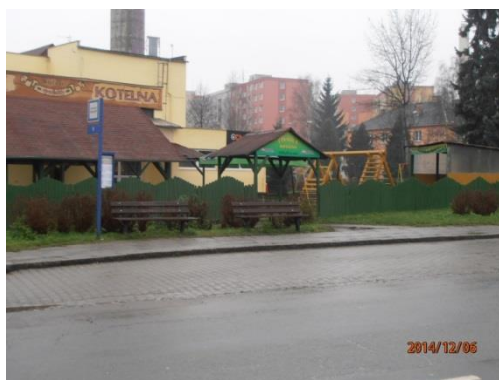
Obr. 40, Šumavská křiž. Temenická

Zastávka MHD křižící ulice Šumavská a Temenická (obr. 40) leží v těsné blízkosti nákupního domu obytné zóny aj. Zastávka není provedena v bezbariérové úpravě, přirozenou vodící linie chybí, dále hmatové úpravy aj. Pro přechod na druhou stranu komunikace slouží

přechod vzdálený cca 60 m, ke kterému je potřeba překonat místní komunikaci okolo přílehlého mostku, přes který komunikace vede. Přechod není bezbariérově upraven a ani zdejší chodníky.

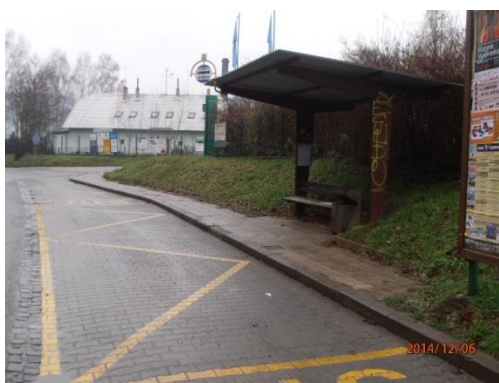
Obr. 41, Šumavská stř. odb. škola

Zastávka MHD (obr. 41) je cca v polovině cesty mezi zastávkami Šumavská DBV a zastávkou Šumavská roz. Temenická. Tato zastávka se nachází u sídliště panelových domů, které jsou na druhé straně místní komunikace. Po pravé straně od zastávky je již hlavní komunikace po levé straně chodník směrem ke střední škole. Přirozená vodící linie je ve formě zvýšeného obrubníku, který již zarůstá trávou, nevidomou osobu navede po pár desítkách metrů k bráně místní firmy. Prvky bezbariérovosti na zastávce zcela chybí, tak jako veřejné osvětlení zastávky. Chodníky pro chodce zde nejsou bezbariérově upraveny, tudíž přechod vzdálený cca 100 m od zastávky ztrácí smysl.

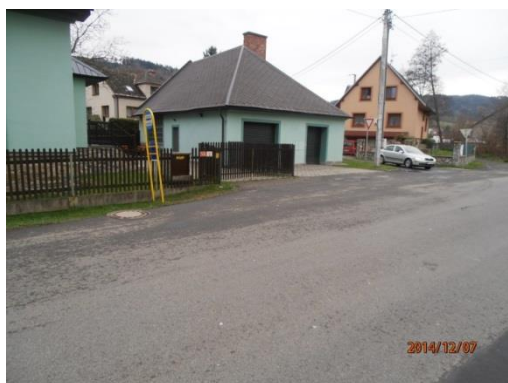
Obr. 42, Temenice Bohdíkovská 7

Dvojice zastávek na ulici Bohdíkovská s označením číslo 7 jsou naproti sobě přes místní komunikaci. Jedna ze zastávek je bezbariérovou (obr. 42), avšak přístup k zastávce z protější strany ulici je obtížný, chybí zde přechod pro chodce. U první ze zastávek tvoří umělou vodící linii zvýšený obrubník. Zastávka je vydlážděna zámkovou dlažbou, signální

pás je proveden v červené barvě s hmatovou úpravou, na kterou navazuje pás bezpečné vzdálenosti.

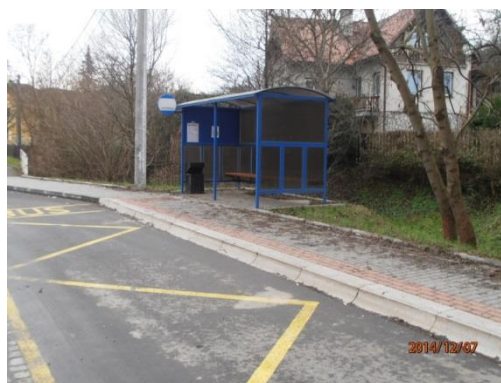
Obr. 43, Temenice Bohdíkovská 7

Druhou ze zastávek tvoří místní komunikace a označnick zastávky (obr. 43). U obou zastávek chybí veřejné osvětlení.

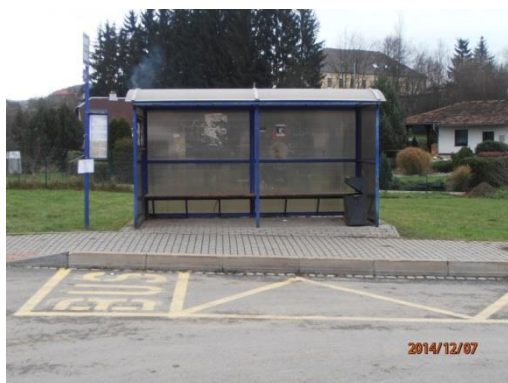
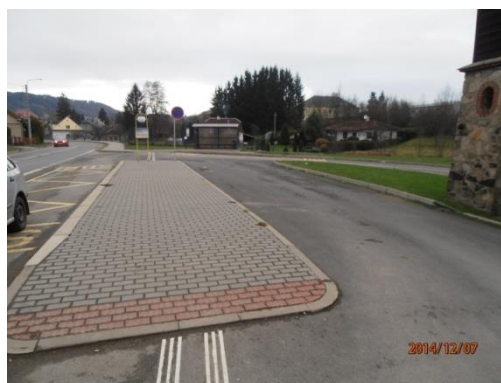
Zastávka Temenice hasičský dům (obr. 44) je pro některé spoje zastávkou konečnou, na této stanici sídlí praktický lékař. Přilehlý chodník nemá přirozenou vodicí linii formě zvýšeného obrubníku. V místech pro přechod je chodník snížen, avšak chybí zde signální pás pro nevidomé, je zde pouze ukončení bezpečného prostoru (obr. 45). K příchodu na druhou zastávku respektive na druhý chodník je od chodníku vedena vodicí linie avšak chybí zde přechod pro chodce. Ani jedna ze zastávek není osvětlena.

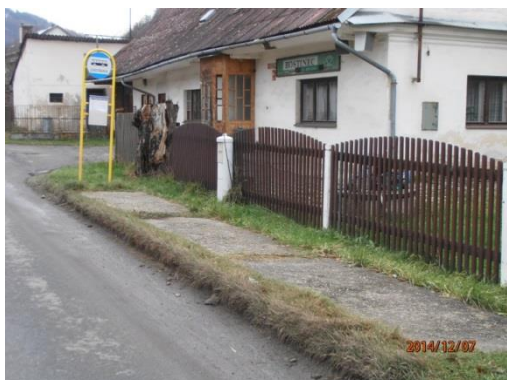
Obr. 46, Temenice horní kaple

U obou zastávek chybí bezbariérové úpravy (obr. 46, 47). Na zastávky nenavazuje chodník pro pěší, dále chybí přechod pro chodce pro překonání místní komunikace. Dále zde chybí přirozená vodicí linie, osvětlení zastávek.

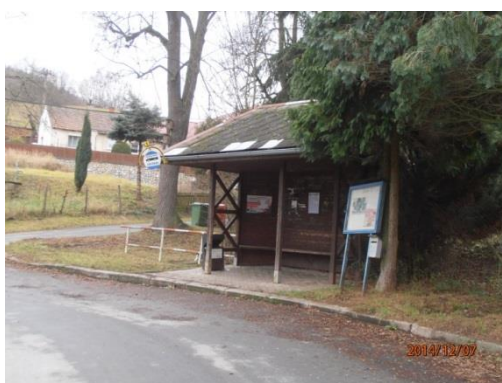
Obr. 48, Temenice konečná

Zastávka MHD v Temenici je na točně, kde trasa MHD končí (obr. 48). K zastávce je přístup po příjezdových komunikacích avšak na zastávku jako takovou přístup není z důvodu chybějících bezbariérových úprav. Chybí zde úpravy pro nevidomé. Přírozenou vodicí linií k zastávce avšak po místní komunikaci tvoří zvýšený obrubník. Chodník zde zcela chybí.

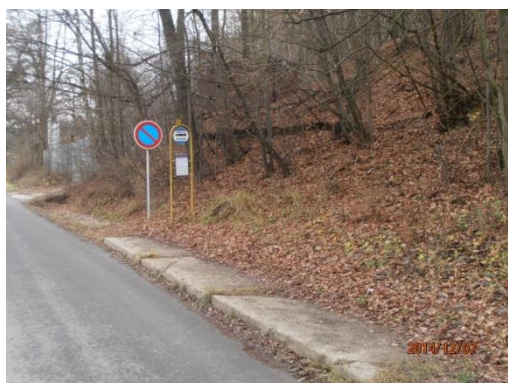
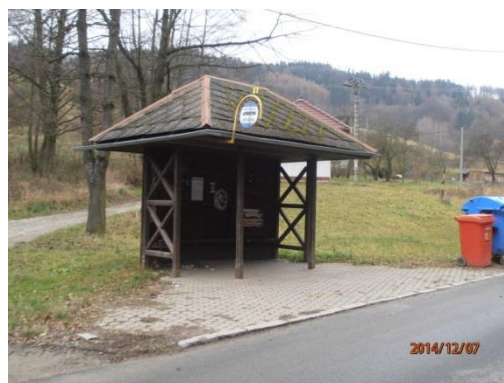
Zastávky v Temenici u lomu jsou zcela bez bezbariérových úprav. Je zde místní lom, ale i rodinné domy. U zastávek chybí veřejné osvětlení, přístup na zastávky je obtížný kvůli povrch a uložení zastávek. Není zde chodník (obr. 49, 50).

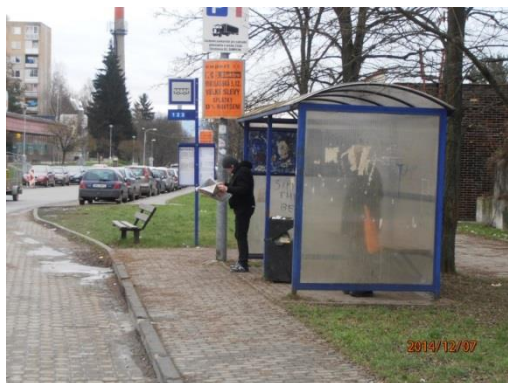
Obr. 51, Temenice obch. středisko

Dvojice zastávek s označením Temenice obch. středisko jsou v blízkosti velkého sídliště panelových domů a řady obchodu pobočky České pošty, s. p. Zastávka (obr. 51) je dočasnou formou z důvodu rekonstrukce přilehlé ulice, kde v současné době probíhá výstavba parkovacího domu. Na dočasnou zastávku navazuje přechod pro chodce se signálním pásem (podklad šedé barvy není moc kontrastním s barvou signálního pásu barvy hnědé. Přirozenou vodící linií je vyvýšený obrubník, který zarůstá trávou, dále je v cestě dvojice odpadkových košů. Na druhé ze zastávek (obr. 52) chybí bezbariérové úpravy ve formě signálního pásu s hmatovou úpravou, pás bezpečné vzdálenosti aj. úpravy. Přirozená vodící linie chybí, na chodník navazuje pouze tráva. O pár metrů dále je bezbariérový přechod pro chodce.

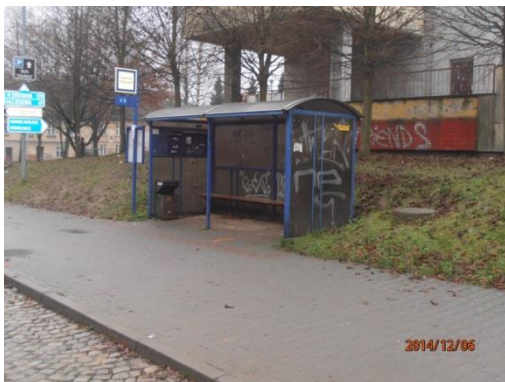
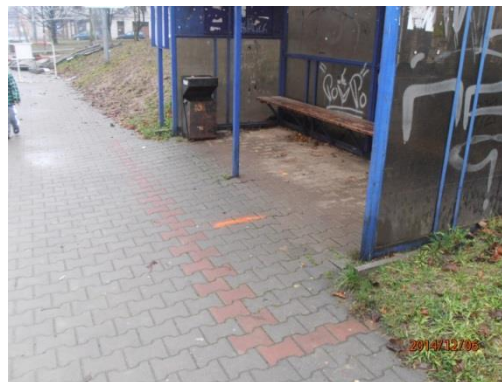
Tato zastávka je v současné době uzavřena z důvodu opravy kanalizace na této ulici, nicméně zastávka byla nedávno používána a používána i nadále bude (obr. 53). K zastávce je z obou směrů zajištěn bezbariérový přístup. Povrch zastávky je tvořen zámkovou dlažbou šedé barvy. Na této zastávce je červenou dlažbou vyznačena zastávka, nicméně tato úprava je z hlediska bezpečnosti naprosto zbytečná (obr. 54). Na zastávce chybí signální pás, který by přivedl nevidomého od zastávky ke dveřím vozidla MHD, dále chybí pás hranice bezpečného odstupu. V místě zastávky zcela chybí i veřejné osvětlení.

Tato zastávka byla vybrána z důvodu blízkostí panelových domů na ulicích Temenická, Prievidzská, Čajkovského a Bludovská. V blízkosti této zastávky je i služebna Policie ČR (obr. 53, 54). Zastávka je vybavena přístřeškem, který vyžaduje opravu nebo výměnu. Autor navrhuje instalaci veřejného osvětlení, dále rekonstrukci obrubníku oddělující zastávku od veřejné zeleně a pochozí plochu zastávky s bezbariérovými prvky. Dále je potřeba doplnit stanoviště značením V 11. K rekonstrukci lze využít stávající dlažby, je potřeba doplnit vizuálně kontrastní označení bezpečného prostoru, signální pás a bezbariérové obrubníky a předláždění plochy zastávky. Délka zastávky je 29 m, šířka 4,4 m.

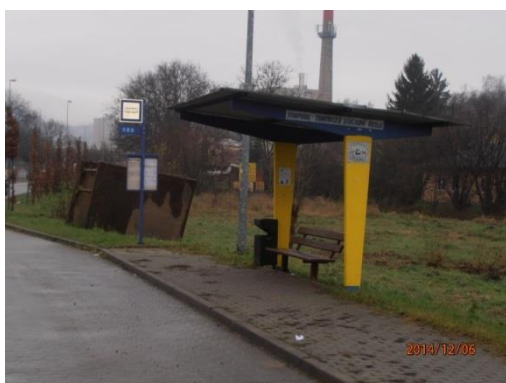
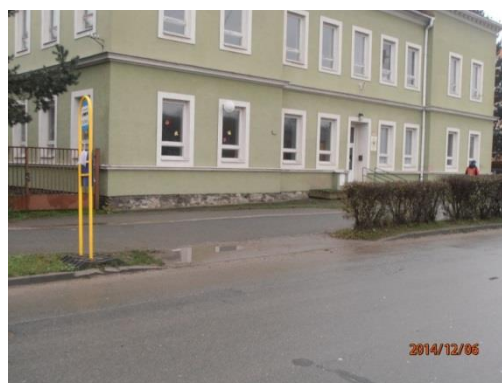
Dvojice zastávek u ZŠ na ulic Temenické rozděljuje místní komunikace (obr. 55, 56). Přes místní komunikaci vede přechod pro chodce, který není dokončen až po okraj obrubníku zastávky, dále je přerušena vodicí linie přechodu. Na zastávku (obr. 57) je snížený obrubník, v tomto místě je změna barvy dlažby avšak chybí hmatová úprava a přirozená vodicí linie ve formě vyvýšeného obrubníku směrem k zastávce. Obě ze zastávek nejsou v bezbariérové úpravě.

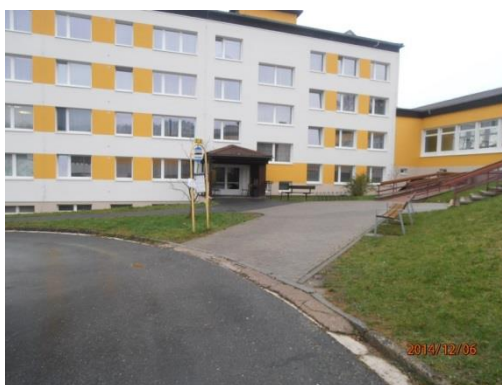
Obr. 58, U sanatoria domov důchodců

Jak je již z názvu patrné, zastávka MHD je u domova důchodců, kde se předpokládá vyšší výskyt OOSPO (obr. 58). Přístup k zastávce ze směru od domova důchodců je zajištěn pomocí komunikace ve sklonu. Přístup z protější strany ulice není zajištěn, chybí okolo chodníky, bezbariérové úpravy aj. Sama zastávka není bezbariérově upravena, i když poloha zastávky by bezbariérovost vyžadovala. Chybí zde zvýšený obrubník pro nájezd vozidel MHD s plošinou, hmatové úpravy, které by navedly nevidomou osobu do prostoru zastávky. Chybí zde i osvětlení zastávky.

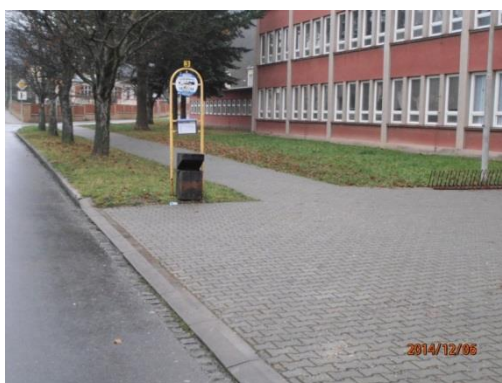
Obr. 59, ul. Gen. Krátkého uč. škola

Zastávka na ulici Gen. Krátkého není bezbariérově upravena (obr. 59). Zastávka je v prostoru nájezdu k učňovské škole, tudíž se nejedná úplně o klasickou zastávku. Zastávka postrádá zvýšené obrubníky pro nájezd vozidel MHD s plošinou, hmatové úpravy aj. Přístup k zastávce je zajištěn pomocí chodníku a přechodu pře místní komunikaci, ovšem tyto trasy nejsou bezbariérově řešeny a tak ztěžují samotný přístup k bezbariérové zastávce. Přirozenou vodící linií pro příchod a odchod postrádám.

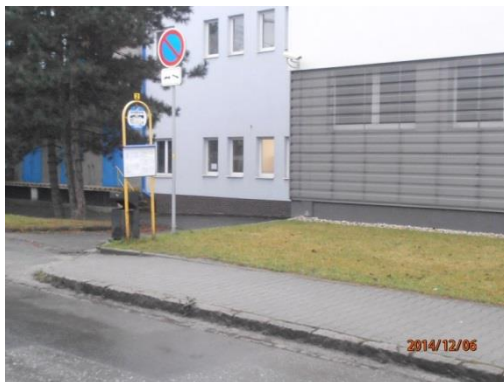
Obr. 60, Uničovská Pramet

Přístup k této zastávce (obr. 60) je pro OOSPO velmi obtížný z důvodu, že po celé délce ulice je chodník, který není bezbariérově úpraven a tudíž má cca 15 cm hranu, kterou je potřeba překonat. K zastávce vede přes místní komunikaci přechod pro chodce, nicméně vstup na přechod není pro osoby na invalidním vozíku možný z důvodu hrany chodníku. Na zastávce chybí hmatové a další bezbariérové úpravy.

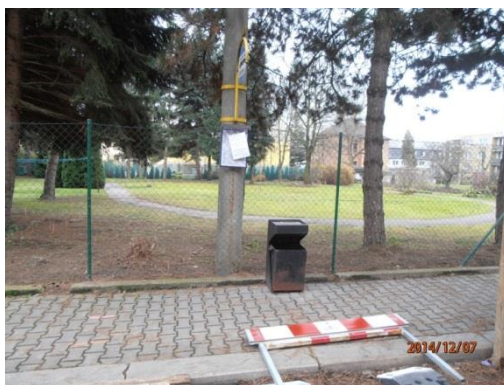
Obr. 61, Vančurova 41

Zastávky MHD na ulici Vančurova (obr. 61) jsou nyní kvůli rekonstrukci kanalizace mimo provoz. Příchod k oběma zastávkám není bezbariérově řešen. Samotné zastávky nejsou bezbariérově upraveny a jsou součástí chodníku.

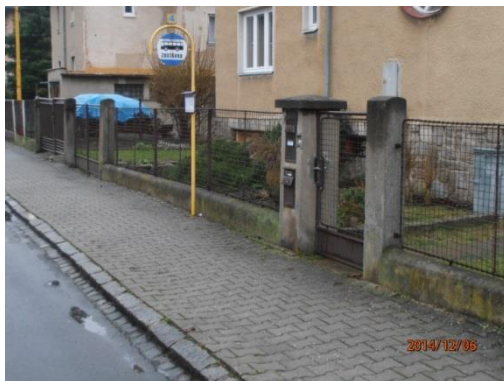
Obr. 62. Wolkerova 16

Zastávka MHD na ulici Wolkerova je tvořena označníkem pro zastávku MHD (obr. 62). Povrch zastávky je tvořen zámeckou dlažbou, avšak chybí zde hmatové úpravy, vyvýšený obrubník pro přistavení vozidla MHD a jiné bezpečnostní prvky. Přirozenou vodicí linií od zastávky je zeď plotu místních domů. Hrany chodníku jsou nakloněné na místní komunikaci, v místech vjezdů jsou sníženy, avšak sklon místní komunikace tvoří mezi chodníkem koryto. Přístup na tento chodník z okolních chodníků není umožněn

z důvodu vysokých obrubníků a chybějících přechodů pro chodce přes frekventované komunikace.

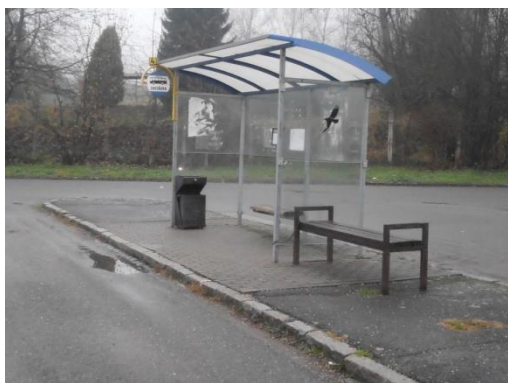
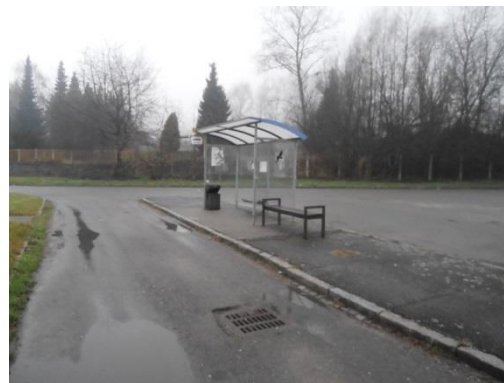
Zastávka MHD sousedí se zastávkou příměstské autobusové dopravy se stejným názvem Krematorium, hřbitov (obr. 63, 64). Obě ze zastávek jsou bez bezbariérových úprav. Na tyto zastávky chybí přechody pro chodce s vodící linií. Na samotné zastávky je komplikovaný přístup z důvodu výšky obrubníků. Pro nevidomé osoby zcela chybí jakákoli přirozená vodící linie k zastávkám a hmatové úpravy na zastávkách.

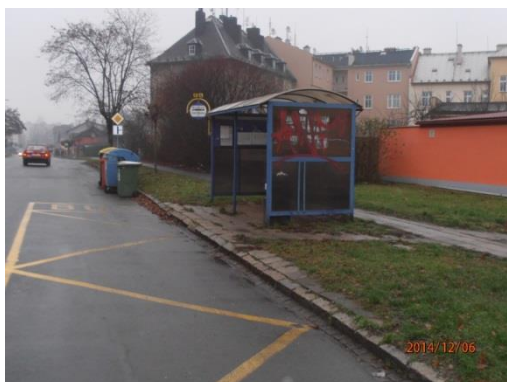
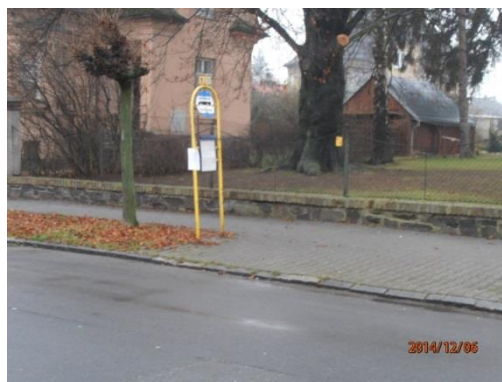
Dvojice zastávek na u samoobsluhy na ulici Zábřežská (obr. 65, 66) jsou spojeny přechodem pro chodce z přiléhajícího chodníku. Chodníky nejsou bezbariérově upraveny, samotnému přechodu chybí vodící linie. U obou zastávek zcela chybí hmatové prvky, bezpečnostní prvky, vyvýšené obrubníky. Pohyb pro OOSPO je velmi obtížný.

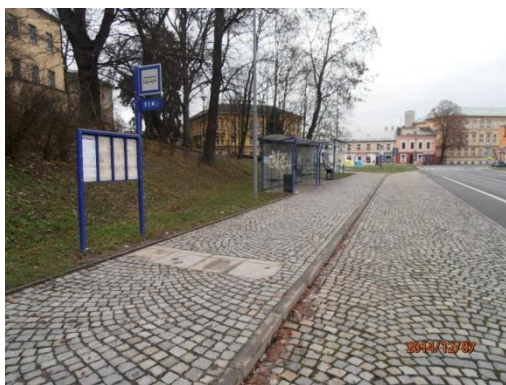
Obr. 67, Žerotínova Mototechna

První ze zastávek je tvořen dlažebními kostkami, signální pás na této zastávce je z hladkého betonu. Přirozená vodicí linie je řešena formou vyvýšeného obrubníku. Na této zastávce zcela chybí pás vyznačení bezpečného odstupu (obr. 67).

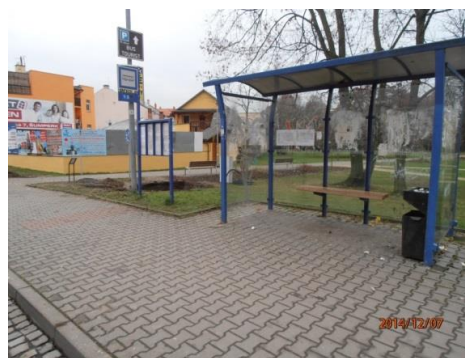
Obr. 68, Žerotínova Mototechna

Druhá ze zastávek je tvořena zámkovou dlažbou šedé barvy. Na zastávce se nachází signální pás, ovšem není veden až k okraji zastávky. I zde chybí pás vyznačení bezpečného odstupu. Na obou z těchto zastávek chybí zvýšené obrubníky pro nájezd vozidel MHD s plošinou (obr. 68). Nebezpečné situace může vytvářet zdejší přechod pro chodce, který je do jisté míry řešen bezbariérově. Nechybí snížené obrubníky, vodicí linie přechodu, které jsou ovšem jen ve $\frac{3}{4}$ přechodu. Další nebezpečnou situaci vytváří signální pás z necertifikovaného materiálu, který navede nevidomou osobu do prostoru křižovatky (obr. 69).

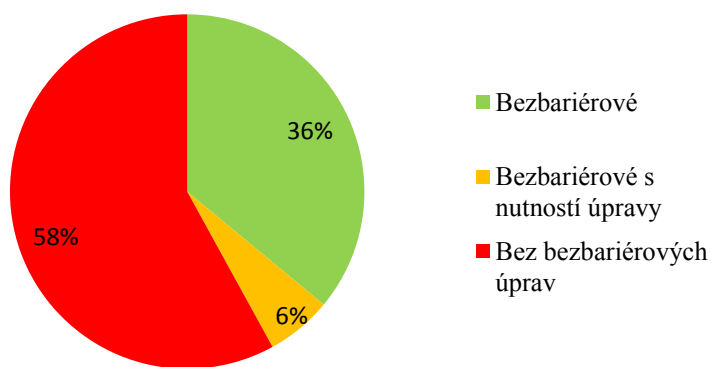
Obr. č. 70, Zastávky MHD města Šumperk – zdroj: autor

Z celkových 50 zastávek v rámci MHD Šumperk je zcela bezbariérových 18 zastávek. Částečně bezbariérové jsou 3 zastávky. Ostatních 29 zastávek nemá bezbariérové úpravy. Většina BB zastávek je v blízkosti centra města. Z těchto 50 zastávek bylo dále analyzováno 36 zastávek MHD. Zastávky mimo centrum města jsou většinou bez BB úprav, což lze přičíst snaze zpřístupnit centrum města a jeho blízké okolí. Celkový stav zastávek udává přiložená tabulka.
