Kamenné památky Kutné Hory:

Restaurování a péče o sochařská díla

Jakub Ďoubal

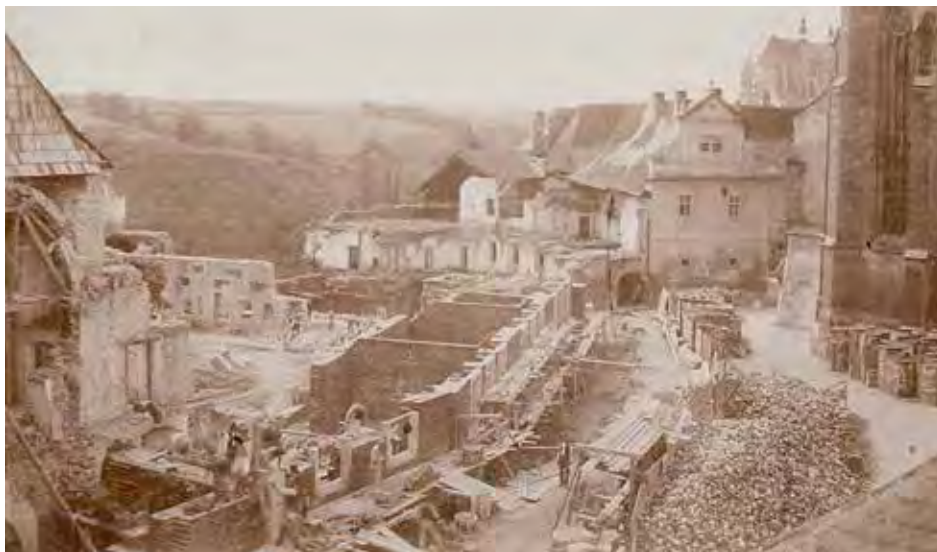
16) *Vlašský dvůr v roce 1893. Značná část objektu byla při rekonstrukci rozebrána a postavena za použití nových kamenických prvků.*

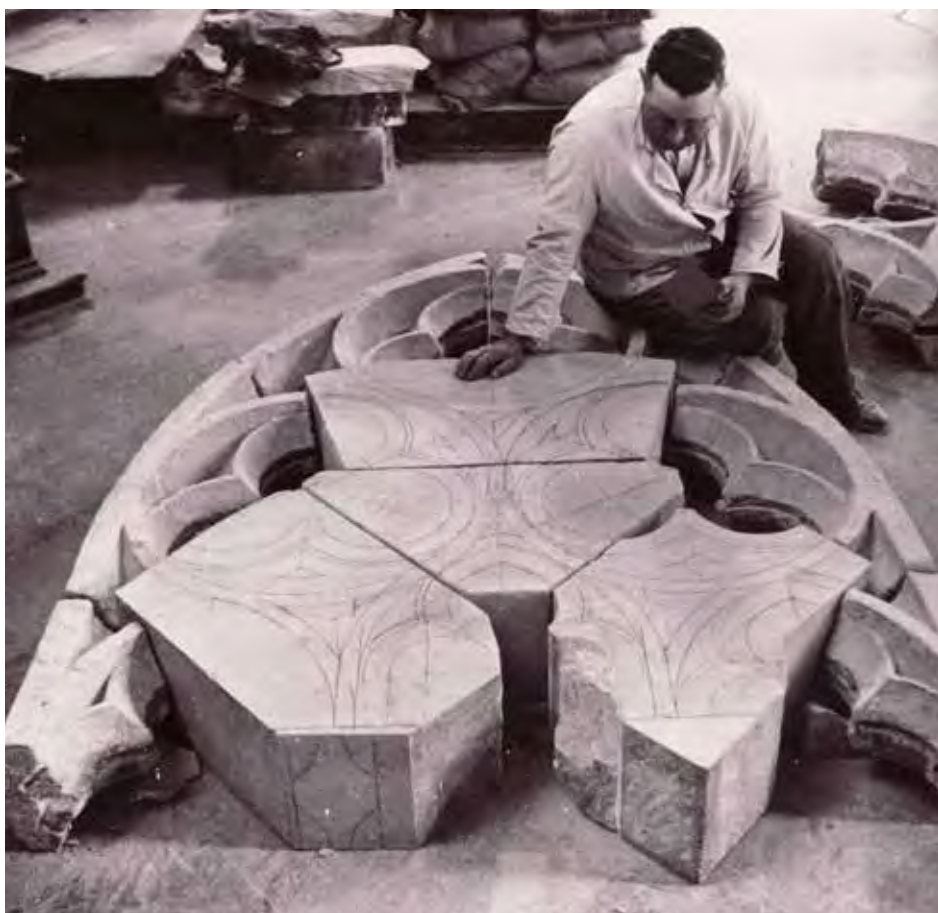
17) Kostel sv. Jakuba - výměna okenních kružeb v roce 1942.

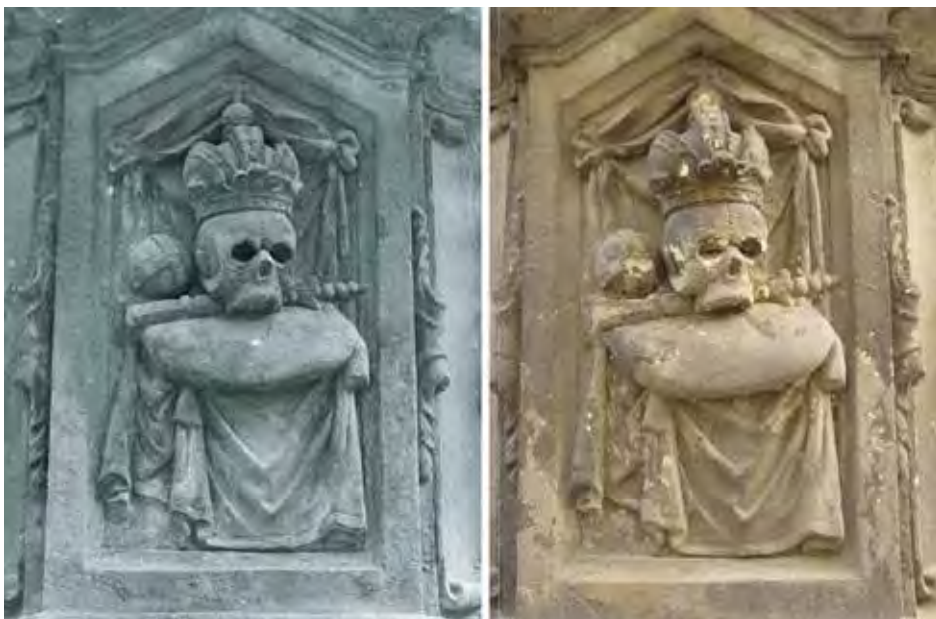
19) Detail sousoší sv. Františka Borgiaše před jezuitskou kolejí. Srovnání stavu po restaurování z roku 1991 a stavu v roce 2004 před dalším restaurátorským zákrokem. Ze srovnání snímků je patrné, že užití tvrdých cementových vysprávek v kombinaci se scelujícím přetěrem kameni neprospívá.

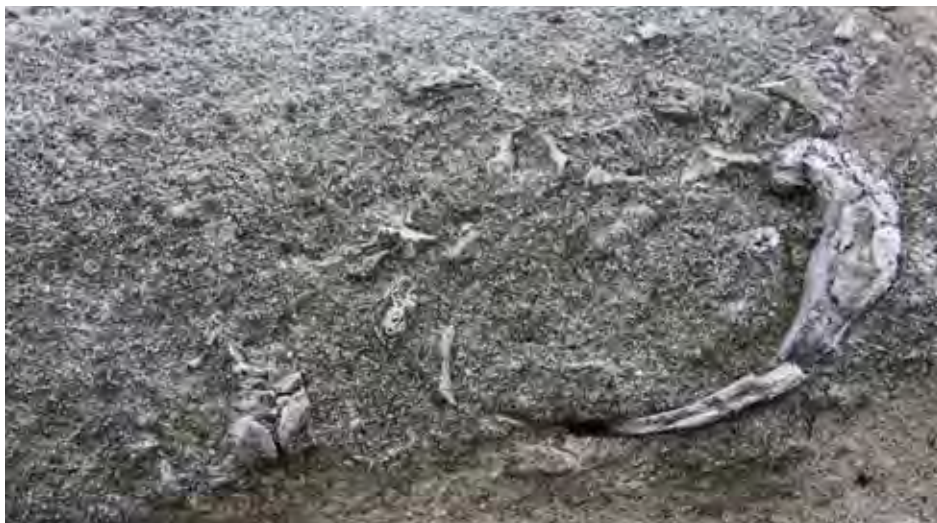
20) Povrch kutnohorského vápence. Vedle drobných úlomků schránek měkkýšů obsahuje kámen i větší části schránek, proto je odedávna kameníky označovaný jako „mušlák“.

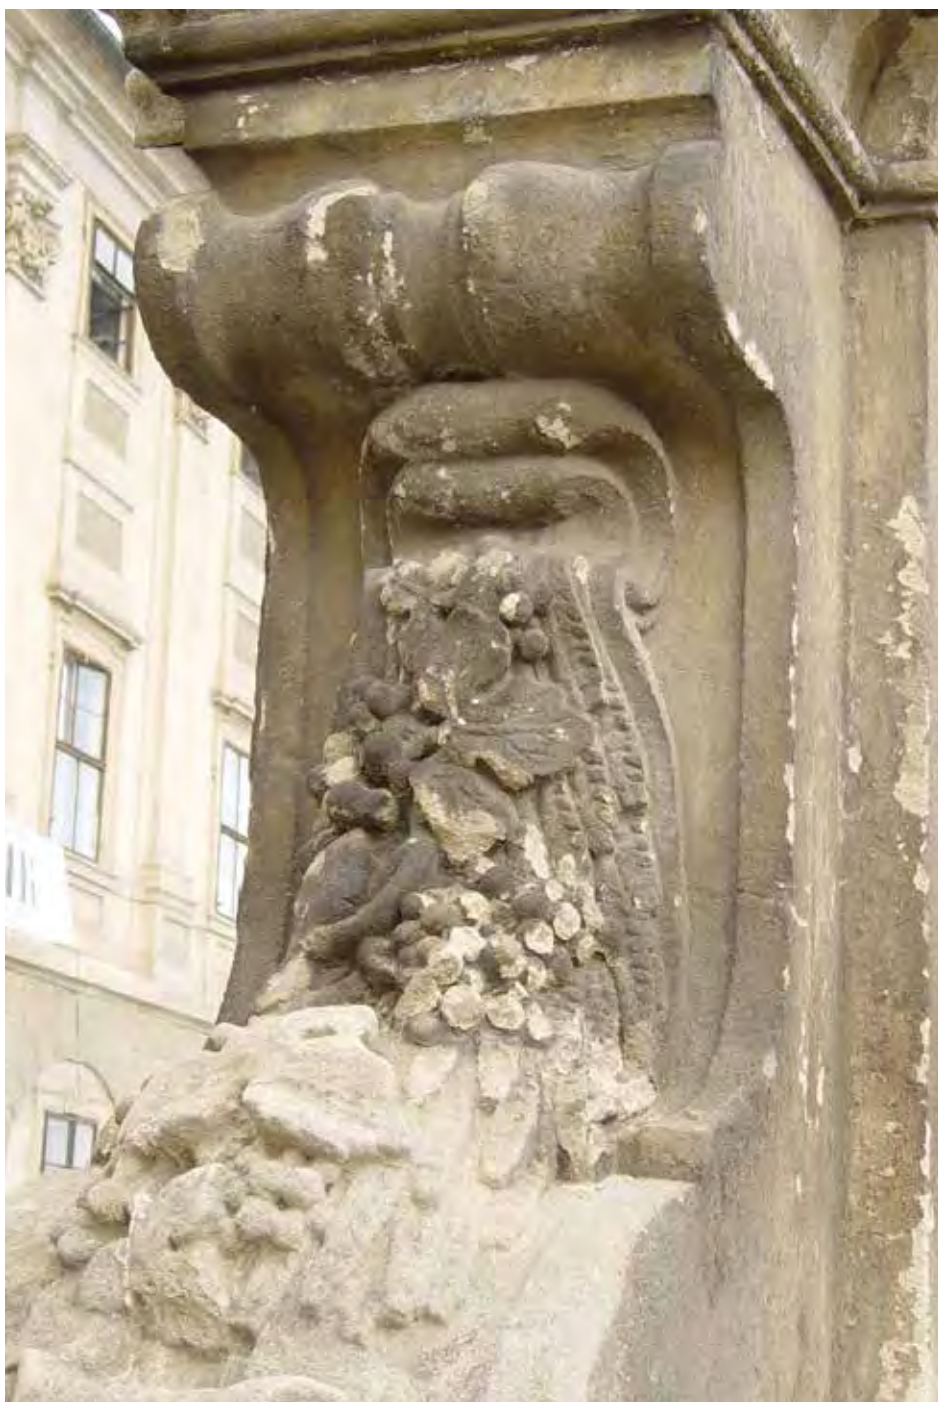
21) Povrch vystavený srážkám je smyt ve srovnání s povrchem krytým proti dešťové vodě.

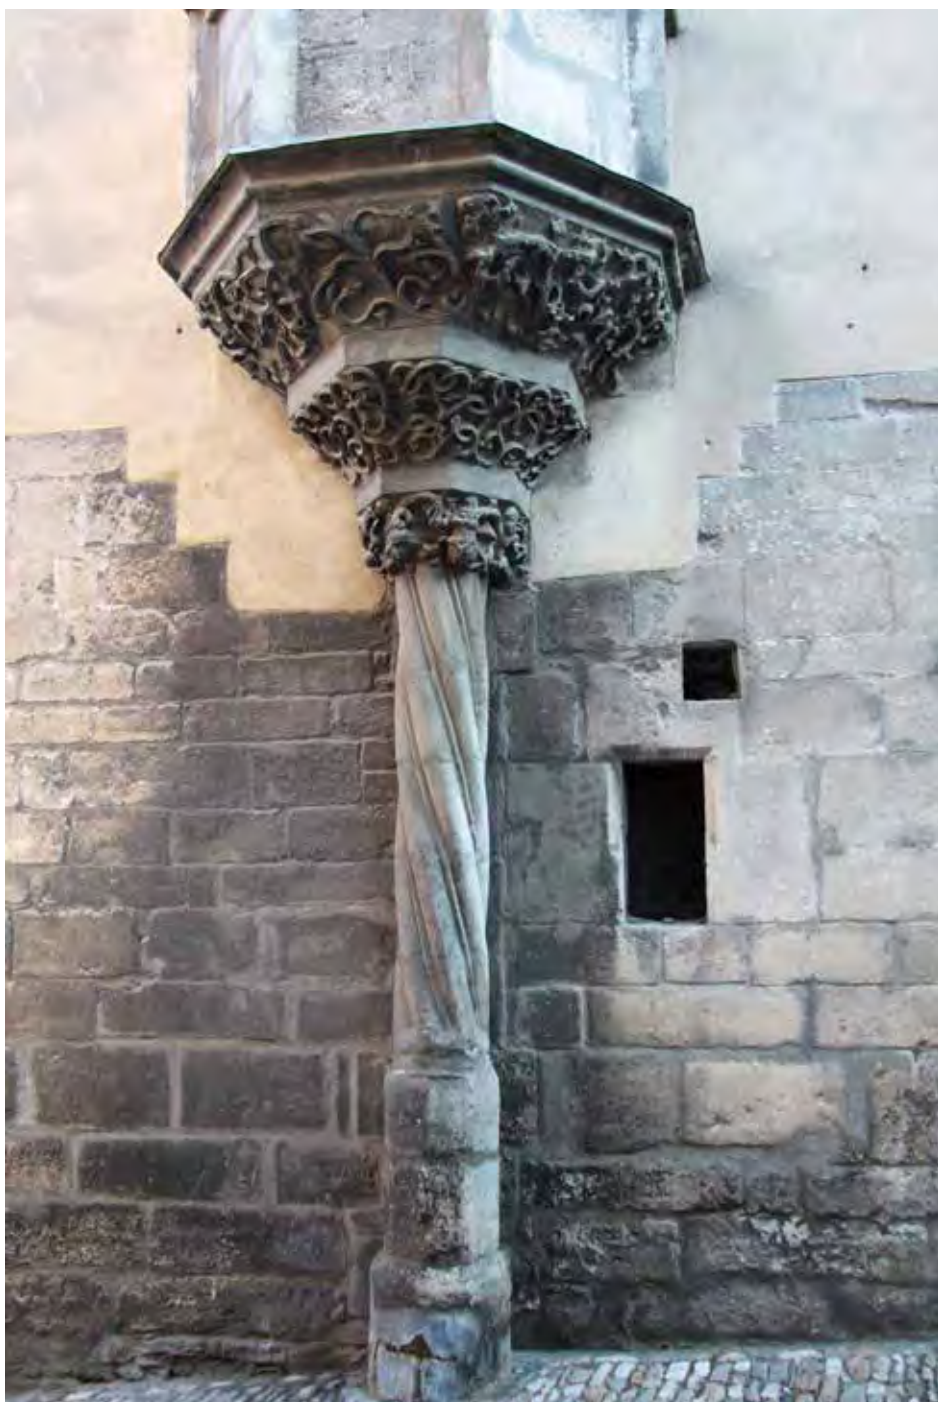
23) *Typický příklad tvorby sádrocové krusty v místech krytých proti přímému vymývání dešťovou vodou.*

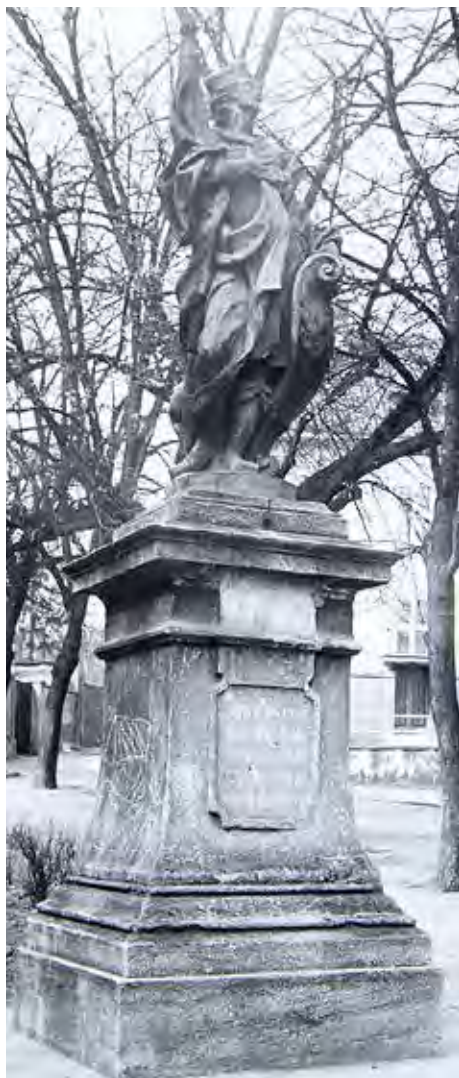
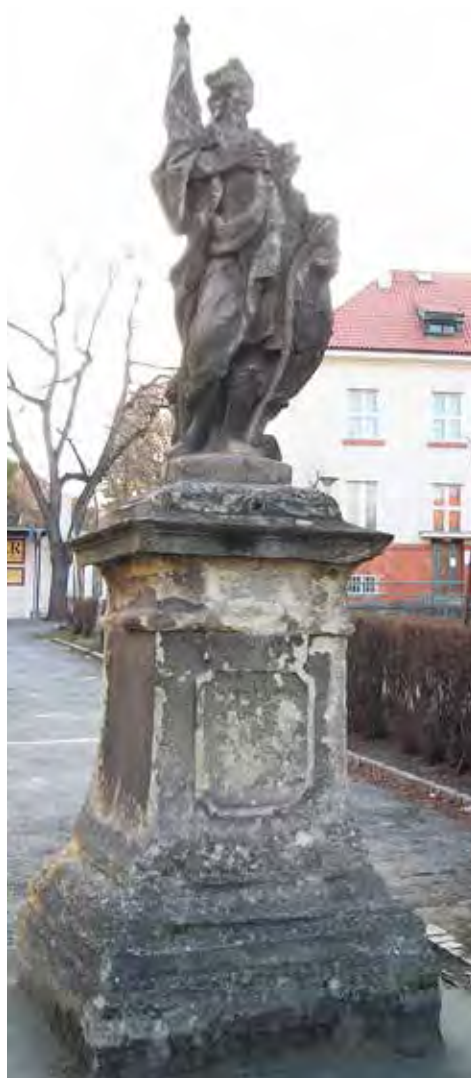
24) Socha sv. Václava na Václavském náměstí v roce 1944 a 2005. Srovnáním s archivní fotografií je vidět dramatický úbytek povrchu a ztráta modelace.

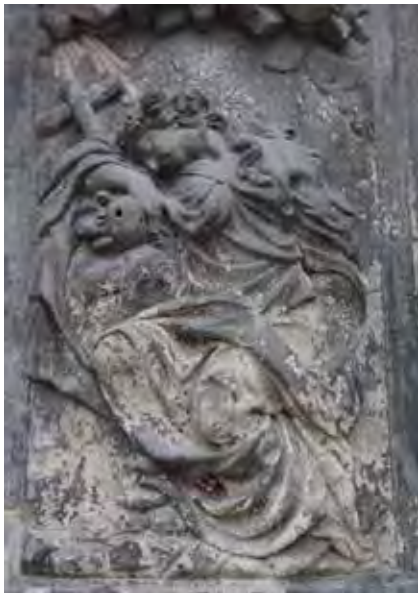
<p>TMAVÉ KRUSTY</p>
	<p>Typický projev: Kámen je pokryt tmavými sádrovcovými krustami, které ostře kontrastují se světlým kamenem omývaným srážkovou vodou.</p>
	<p>Pravděpodobná příčina: Ve srážkových stínech se usazuje v povrchových vrstvách sádrovec, který na sebe váže tmavé depozity, čímž se postupně vytváří tmavě hnědá až černá krusta, zatímco z míst pravidelně omývaných srážkovou vodou je sádrovec vymýván.</p>
 	<p>ROZPAD POD KRUSTAMI</p>
	<p>Typický projev: Dochází k úplné ztrátě pojiva a následně odpadnutí povrchové vrstvy odhalující zcela degradovaný kámen.</p>
	<p>Pravděpodobná příčina: Pod nepropustnými krustami dochází ke hromadění vody a následnému narušení kamene mrazovými cykly a rekrystalizací solí. Toto poškození se většinou objevuje v místech, kde je materiál zcela uzavřen krustou a zároveň dotován vodou.</p>

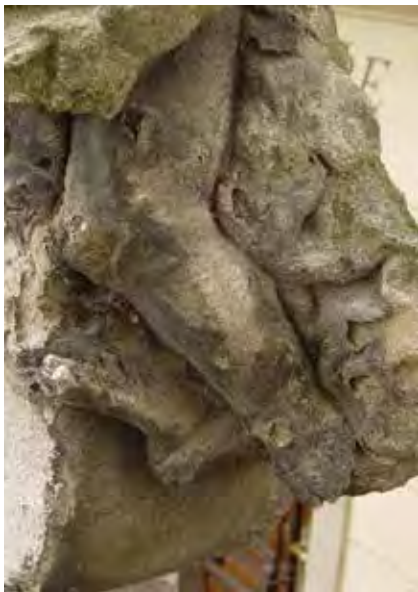
ODLUPOVÁNÍ KRUSTY

Pravděpodobná příčina: V důsledku rozdílných fyzikálních vlastností krusty a kamene (teplotní a vlhkostní roztažnost) dochází k pnutí a oddělení povrchové vrstvy. Svou roli zde hraje i narušení kamene bezprostředně pod nepropustnou krustou v důsledku mrazových cyklů a krystalizace solí.

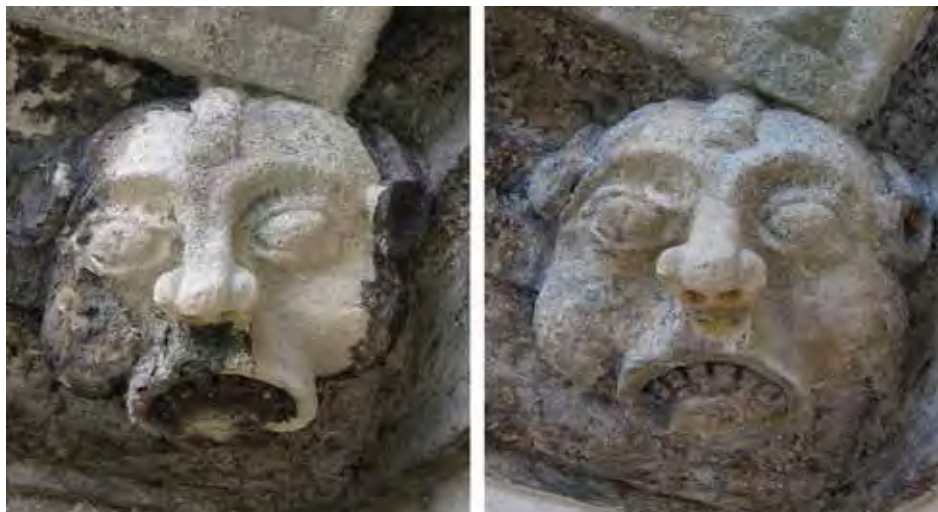
25) Ztenčování sádrovcových krust na maskaronech na chrámu sv. Barbory. Krusta v tomto případě vznikla pravděpodobně přeměnou vápenného nátěru, který sloužil jako podklad pro polychromii. Odstraněním této, byť velmi degradované vrstvy bychom ztratili velmi cenné doklady o povrchové úpravě a celkové prezentaci památky v minulosti. Citlivým čištěním se podařilo fragmenty této polychromie odhalit.

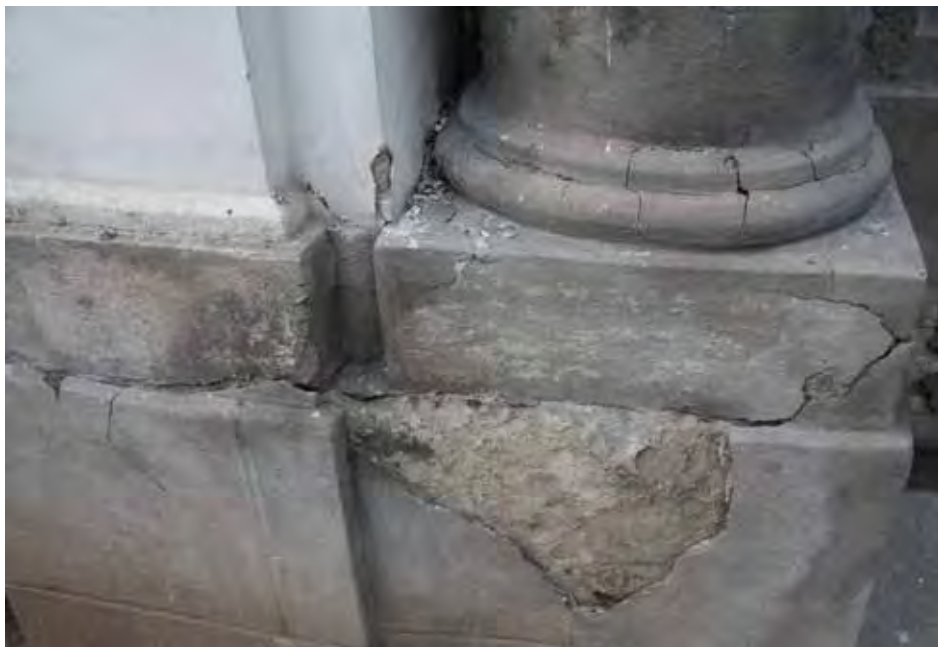
26) *Kostel sv. Jana Nepomuckého. Plošné překrytí kamene tvrdým cementovým tmelem v partiích dotovaných vzlínající vlhkostí vedlo k úplnému rozpadu kamene pod vysprávkami.*

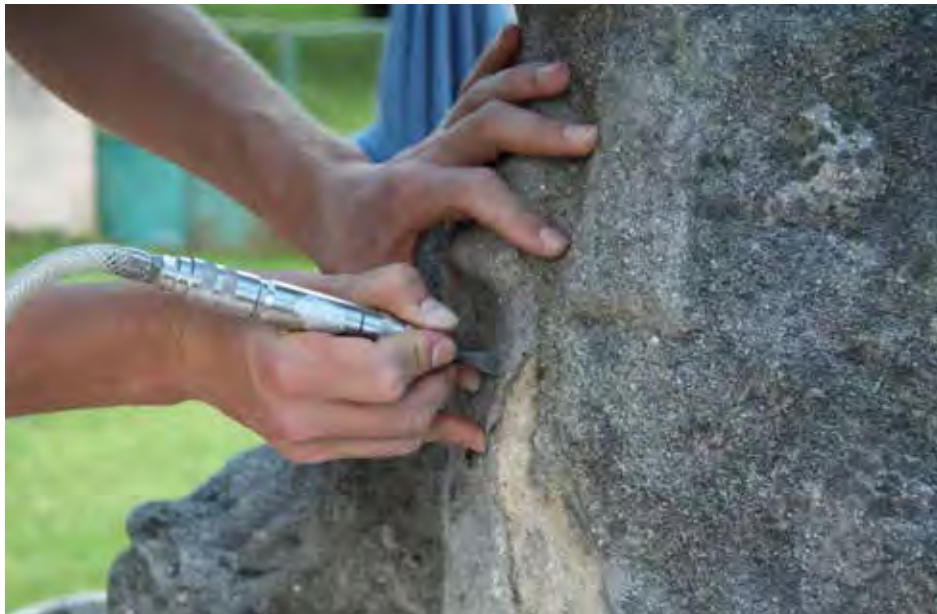
28) Socha sv. Jana Nepomuckého v Horušicích. Snímání cementových tmelů pomocí mikrodlátka.

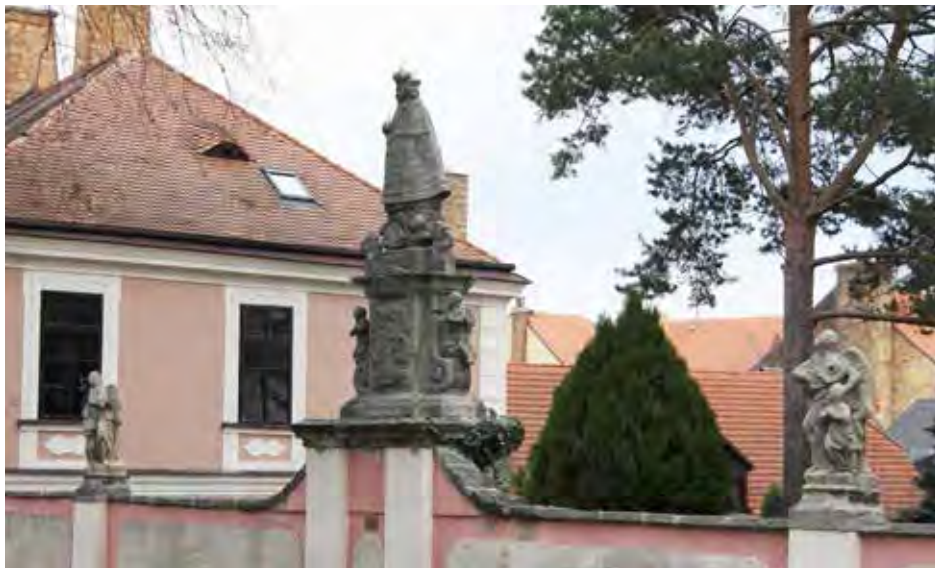
30) Sochy na náměstí Národního odboje. Levý anděl byl restaurován v roce 2010 s využitím vápenných nanosuspenzí a pravý anděl byl v roce 2009 při restaurování konsolidován organokřemičitými zpevňovacími prostředky.

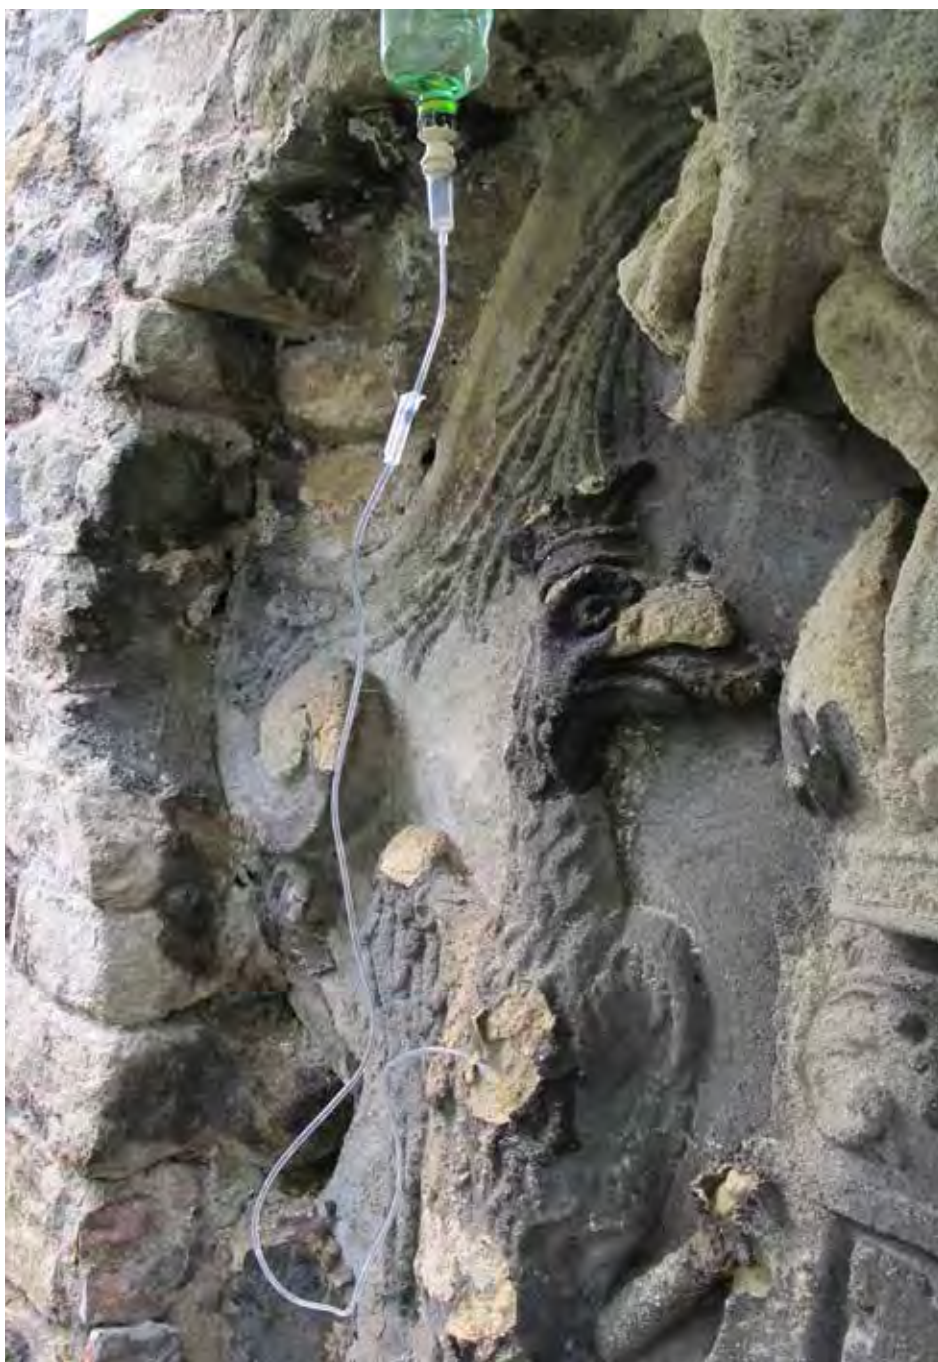
31) Znak Kutné Hory umístěný ve zdi terasy pod Vlašským dvorem. Zpevňování velmi narušeného vápence s využitím infuzí umožnilo dostatečnou penetraci konsolidantu do hmoty kamene a umožnilo i zpevnění pod nepropustnými krustami.

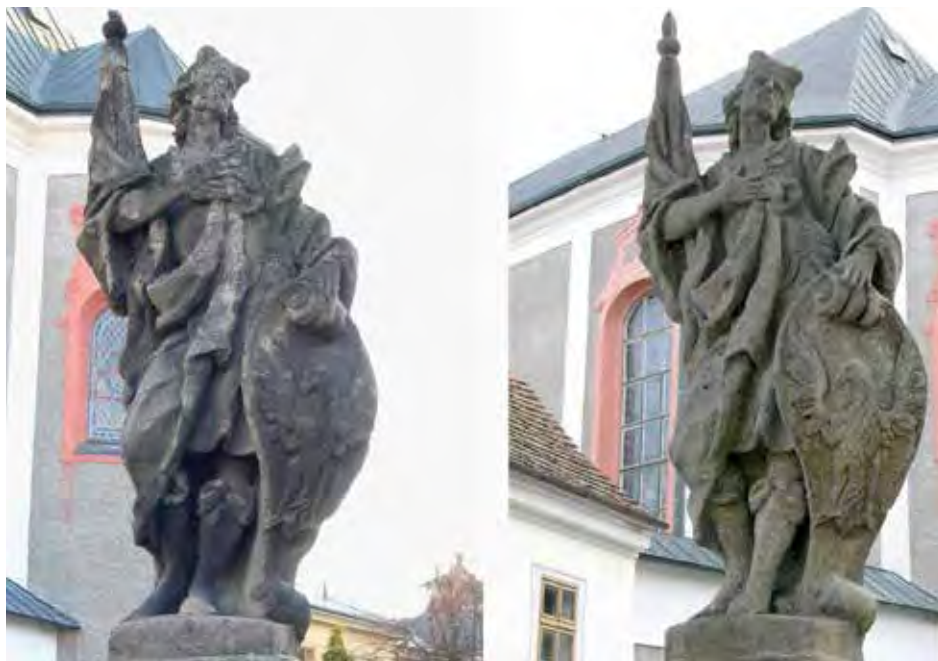
32) Socha sv. Václava na Václavském náměstí. Srovnání stavu před restaurováním a po restaurování v roce 2005. Doplnění několika detailů chybějící modelace napomohlo celkovému vnímání skulptury.

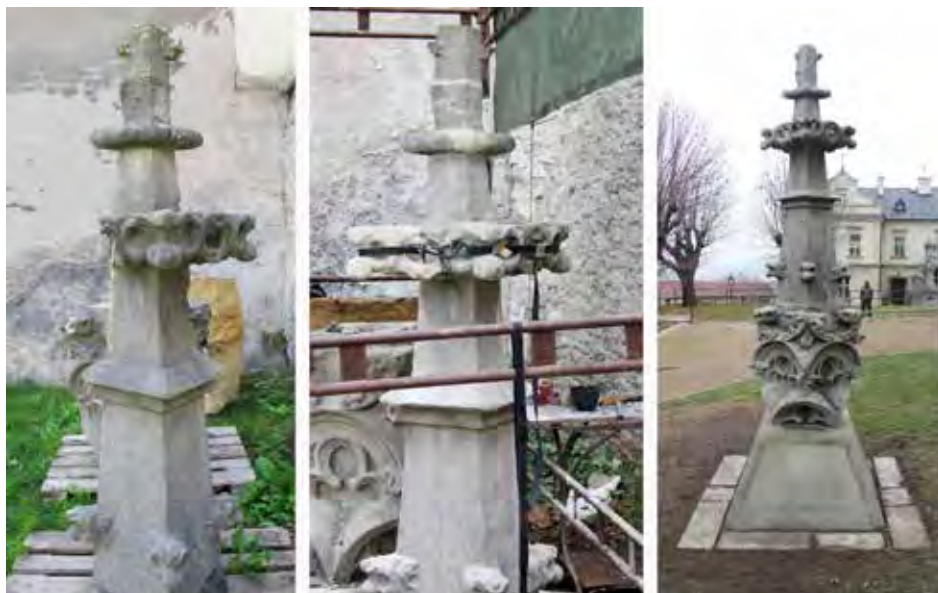
33) Fiála před jezuitskou kolejí. Tato fiála byla roku 1888 postavena na zděný podstavec a doplněna pamětní deskou. Takto adjustovaná fiála byla dedikovaná císaři Františku Josefovi u příležitosti 40 let jeho panování. Při utváření koncepce restaurování bylo potřeba brát v úvahu fakt, že pro vytvoření pomníku bylo sekundárně použito architektonického proku, který byl původně vytvořen pro zcela jiný účel a navíc byl již v době vztyčení pomníku do jisté míry poškozen. Další poškození objekt zaznamenal od 19. století dodnes, přičemž nejvýraznější byla ztráta části křížové kytky narušující celkové vnímání architektonického proku. Objekt měl být restaurován nikoli jako gotická fiála, ale jako pomník z 19. století. Tak je i zapsán v soupisu kulturních památek. Po zvážení těchto aspektů bylo rozhodnuto, že při restaurování bude doplněna chybějící část modelace křížové kytky tak, aby byl obnoven původní architektonický celek pomníku. Drobnější poškození (jako chybějící kraby) pak bylo ponecháno, neboť bylo do jisté míry součástí záměru autorů pomníku. Chybějící část byla odformována z dochované části a zhotovena jako výdusek. Po přilepení byl doplněk barevně upraven a dnes působí jako organická součást památky.

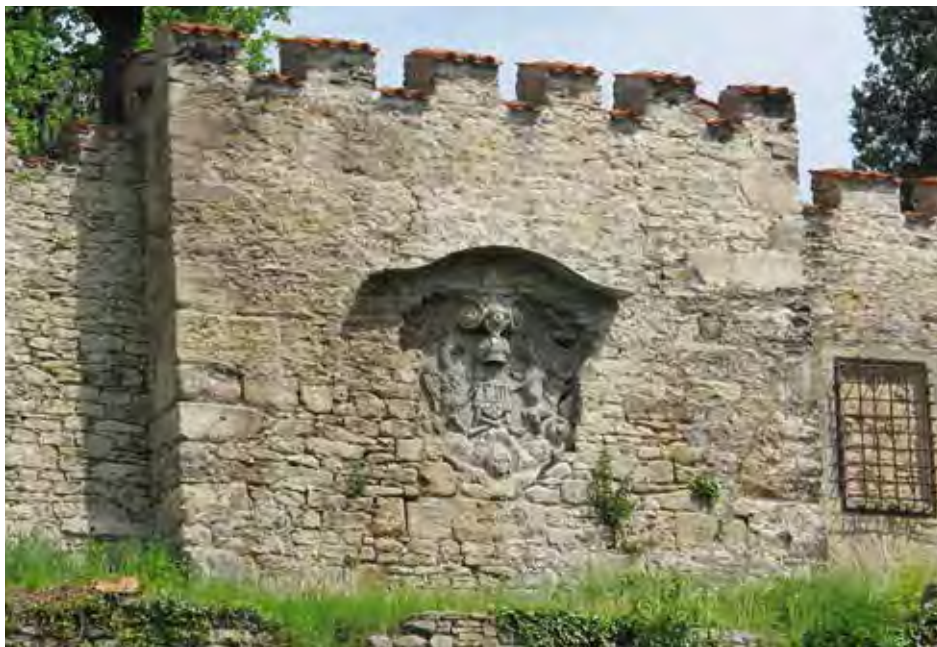
34) Znak Kutné Hory umístěný ve zdi terasy pod Vlašským dvorem. Umístění plechové stříšky omezí omývání povrchu srážkovou vodou.

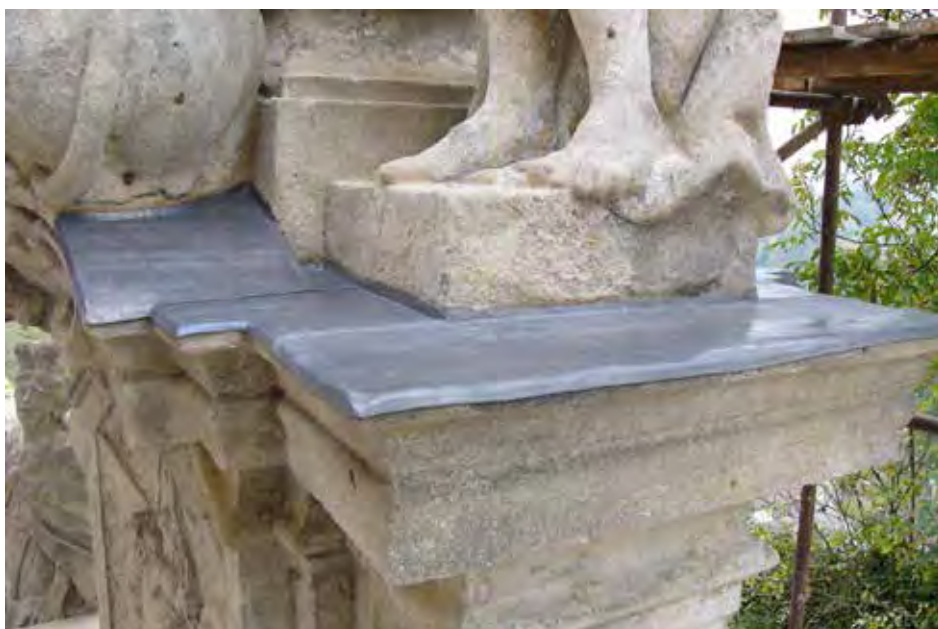
35) Socha sv. Václava před jezuitskou kolejí. Oplechování římsy podstavce olověným plechem výrazně omezilo zatékání do kamene.

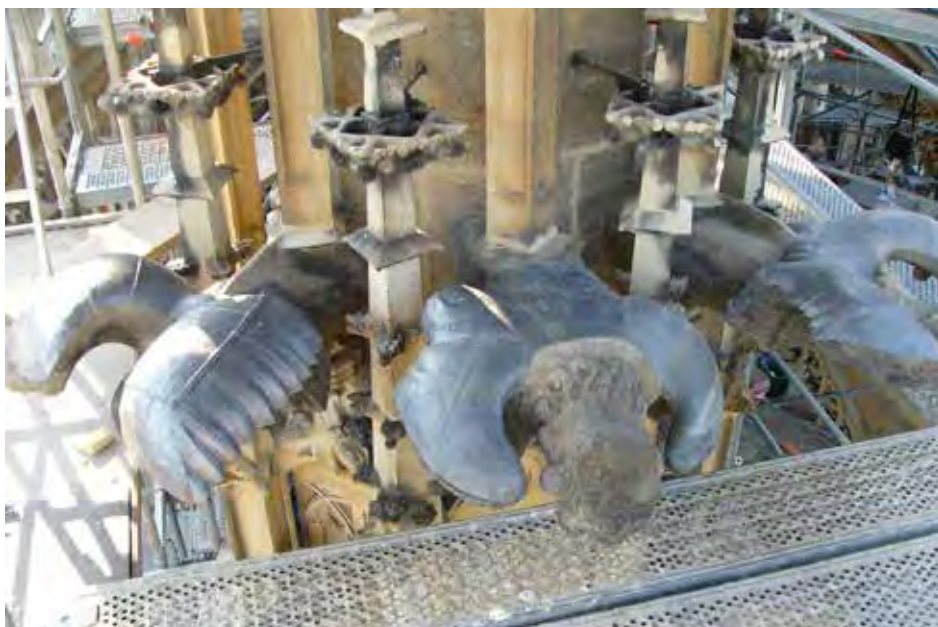
36) Chrám sv. Barbory. Andělé na centrálním pilíři presbyteria byli vážně narušeni zatékáním, proto bylo přistoupeno ke zhotovení oplechování horní plochy z tenkého olověného plechu. Jde spíše o kuriózní případ užití olověného plechu, ale v tomto případě zřejmě napomůže omezit zatékání. Přitom z podhledu plech není nijak patrný.

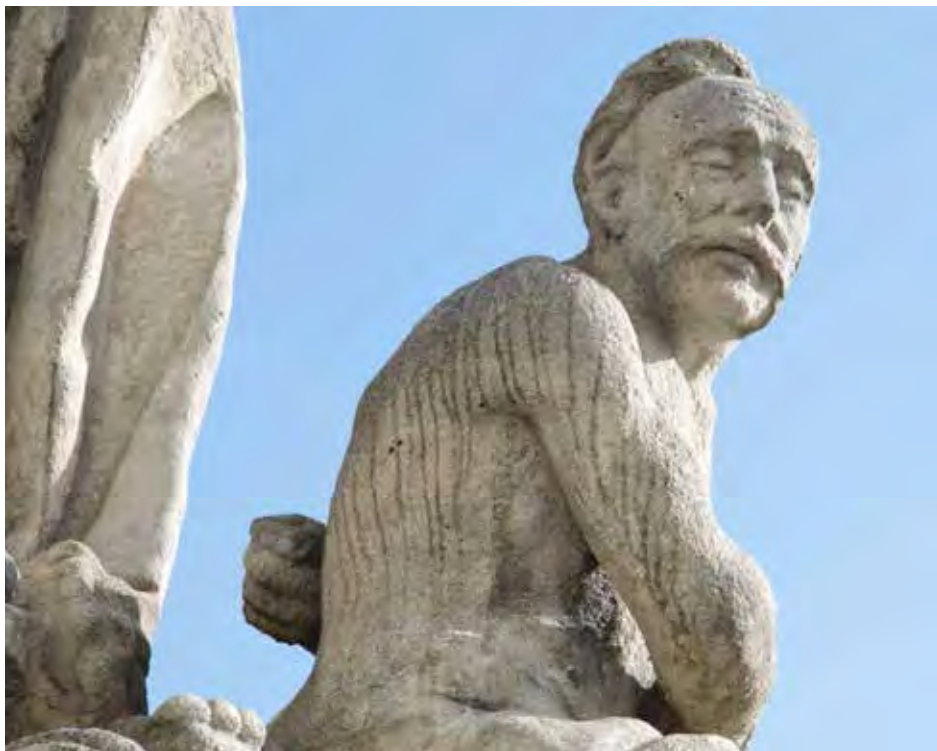
37) Detail sousoší sv. Ludvíka před jezuitskou kolejí. Na hydrofobizovaném povrchu se časem vytvářejí tzv. „cestičky“.

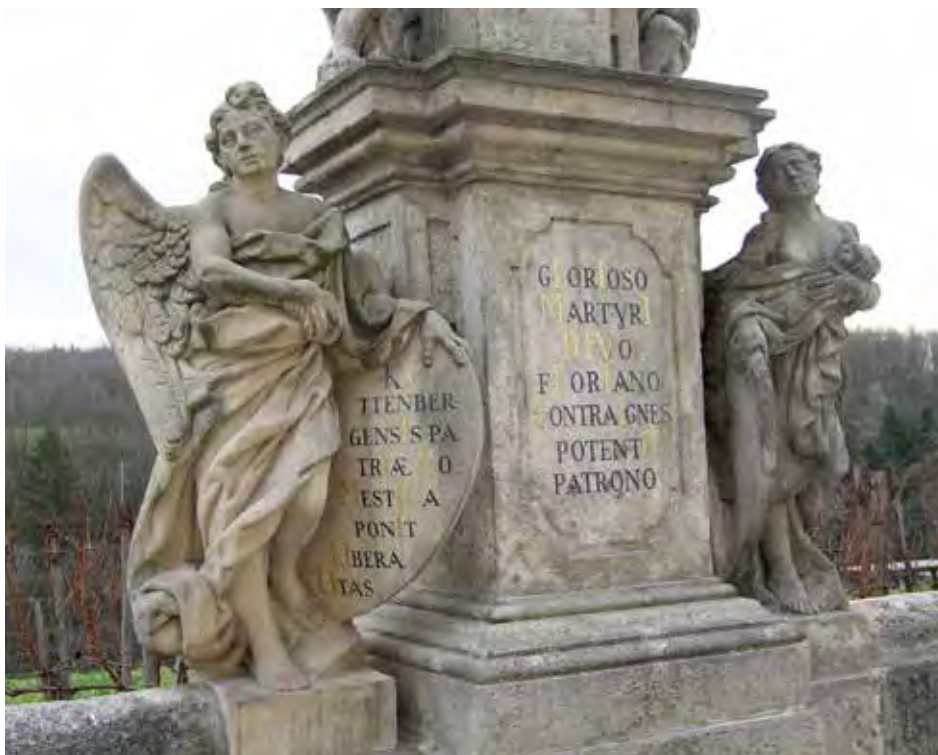
38) Sousoší sv. Floriána před jezuitskou kolejí. Socha anděla byla v roce 2001 nahrazena kopií zhotovenou z božanovského pískovce.

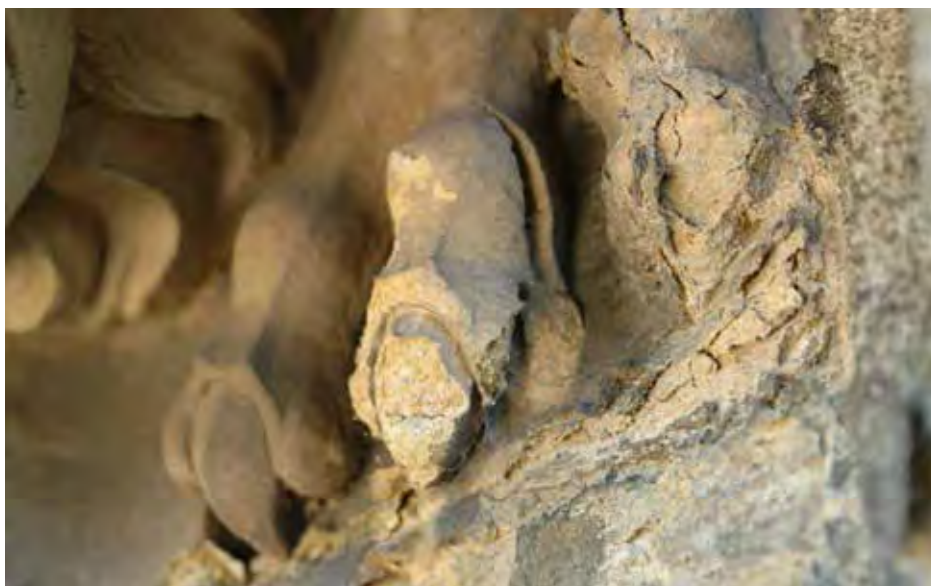
2) Stav před restaurováním - rozpad hoříckého pískovce v místech styku s vápencovým zdivem v důsledku migrace síranových solí.

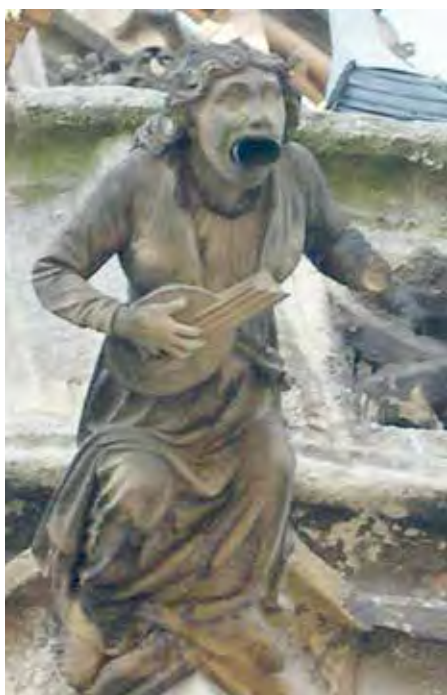
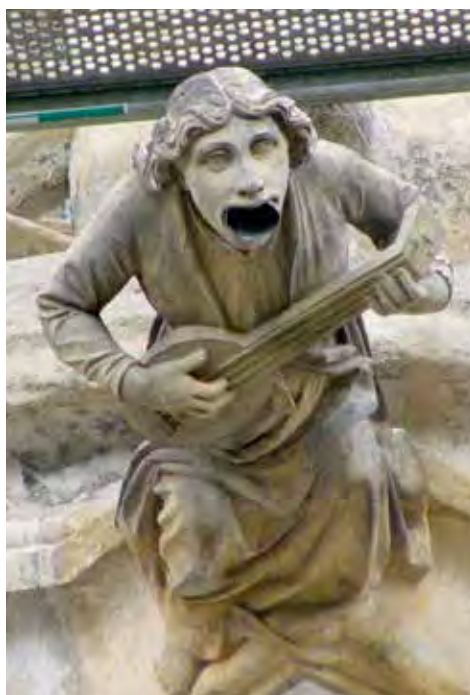
6) Chrič presbyteria (hudebník) - srovnání stavu před restaurováním a po něm.

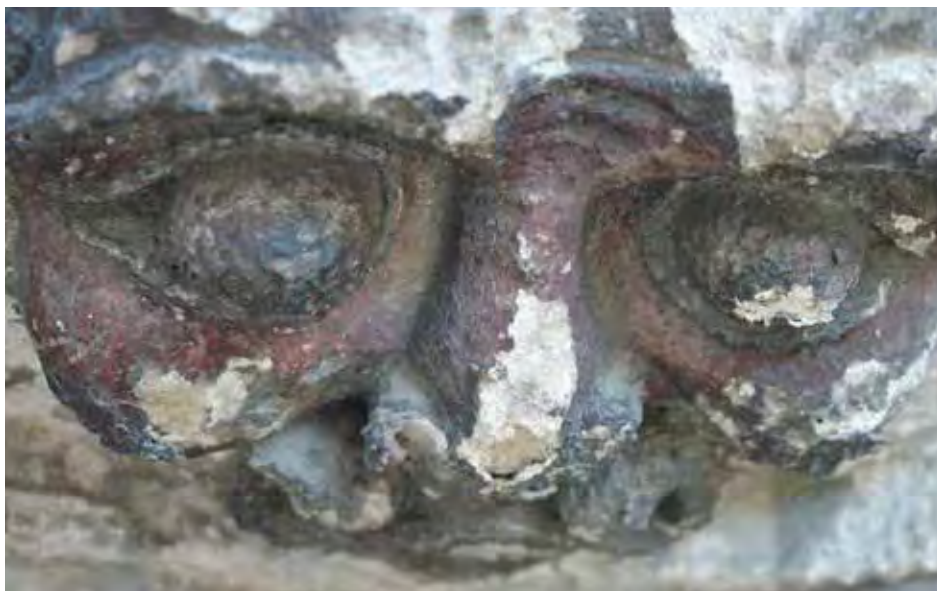
7) Maskaron u jižní stěny chrámu - pod krustou docházelo k rozpadu kamene, které postupně vedlo k oddělování povrchu a ztrátám modelace.

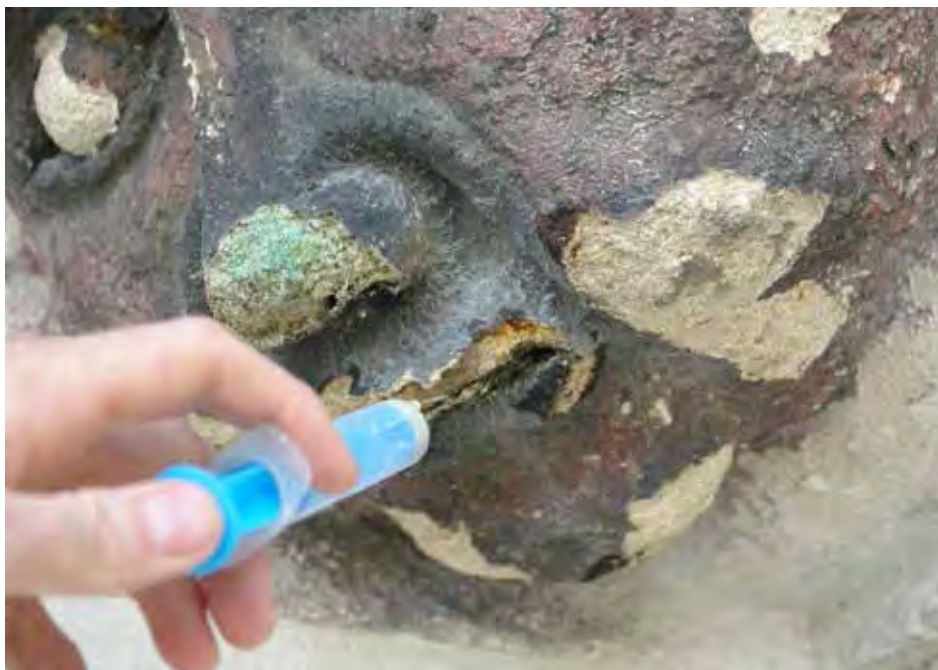
8) Maskaron ze severní stěny chrámu - zpevňování kamene pod krustou.

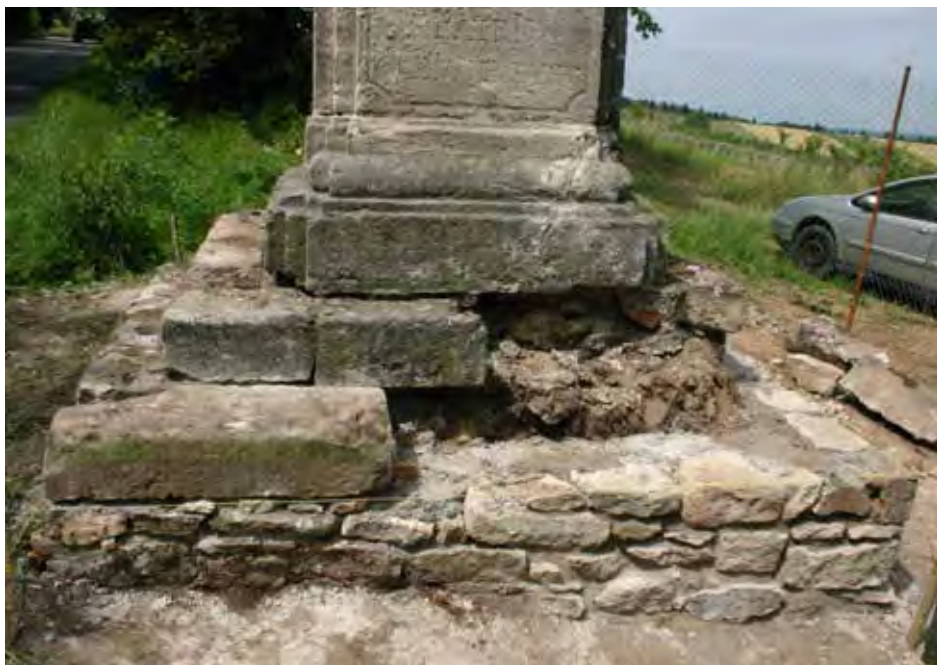
13) Schody tvořící podstavec musely být rozebrány a znovu sestaveny.

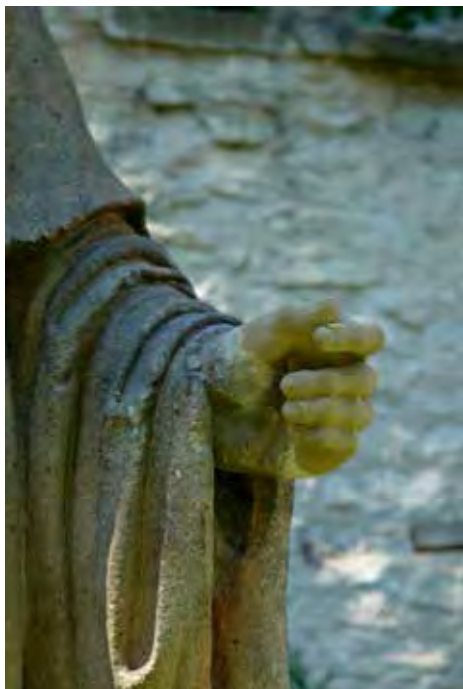
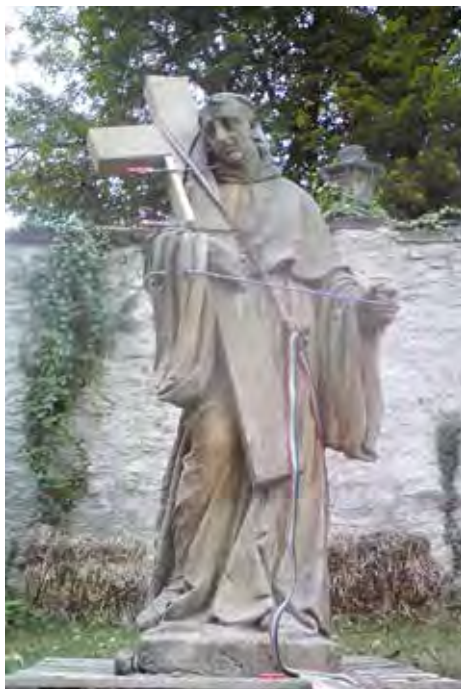
15) Průběh doplňování chybějících částí - tvary byly nejprve namodelovány z hlíny a následně vydusány v umělém kameni.

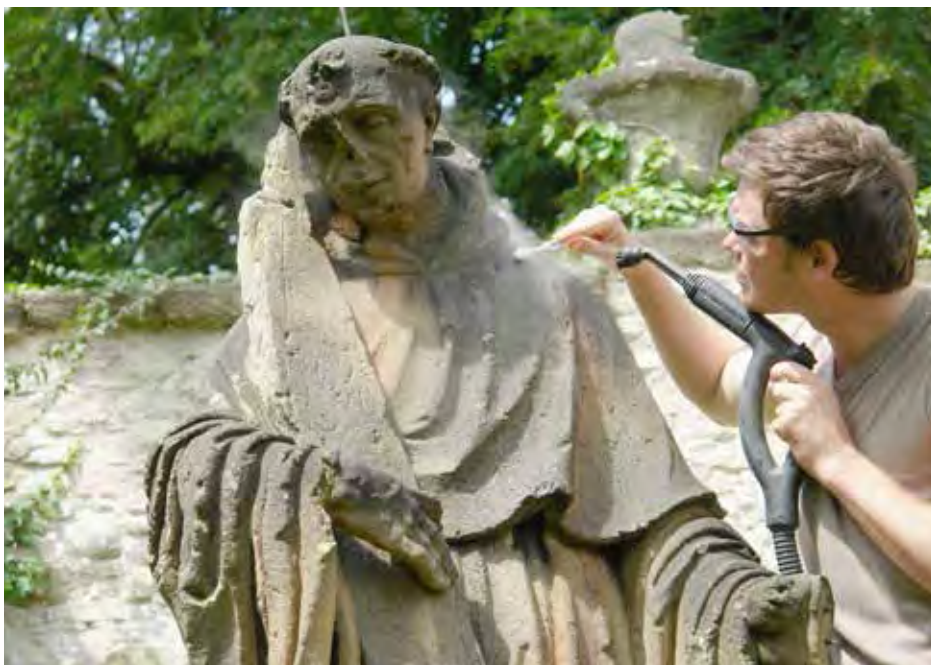
16) Socha sv. Bernarda - průběh čištění. Na fotografii je patrné mechanické poškození sochy a chybějící části modelace.

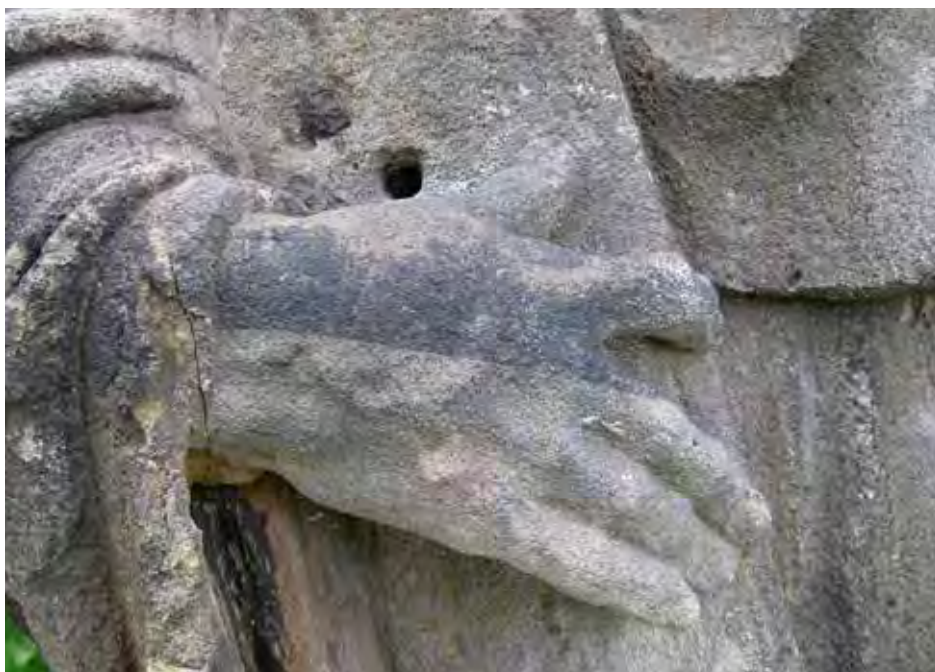
17) Socha sv. Bernarda - průběh čištění silikátové krusty pomocí mikrotryskání.

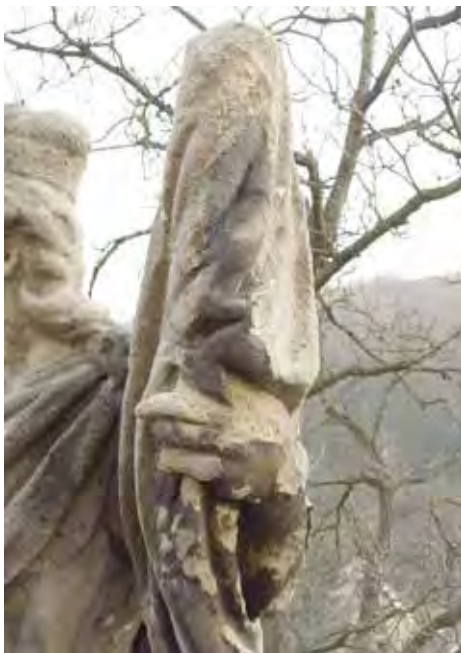
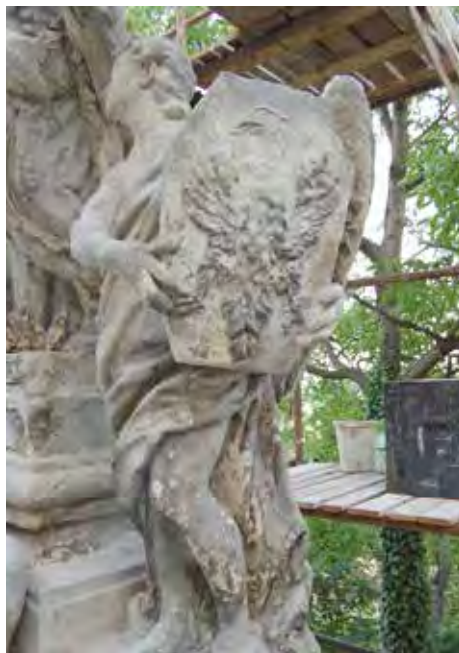
19)) Sousoší sv. Václava - detaily poškození sochy sv. Václava a anděla po jeho levici.

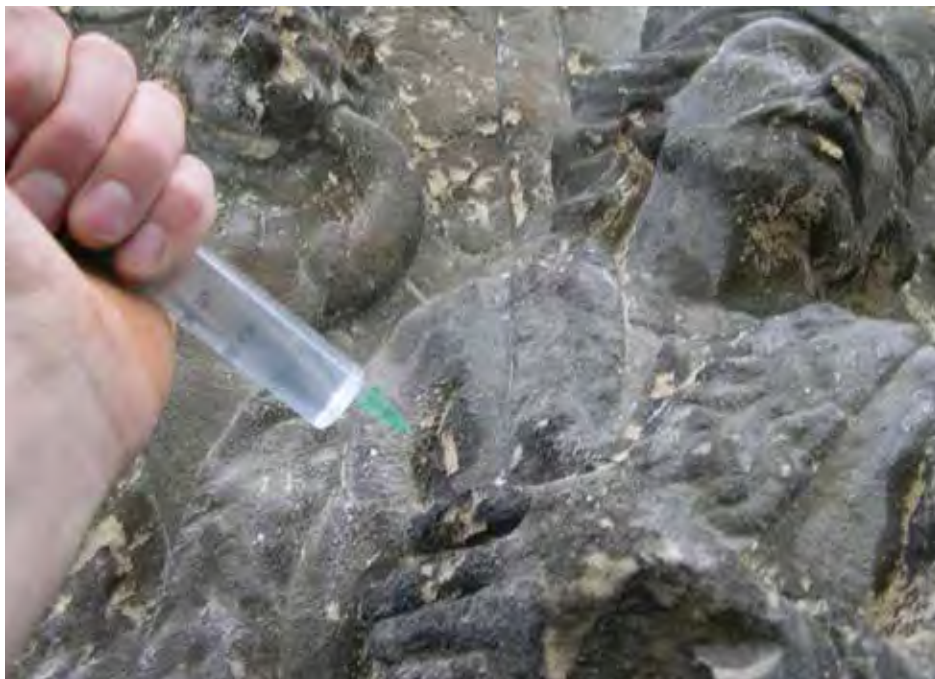
21) Reliéf na podstavci - zpevňování narušeného kamene pod krustou.

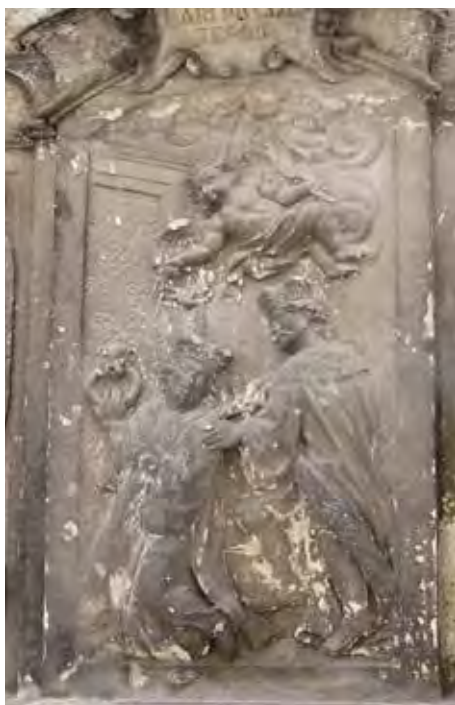
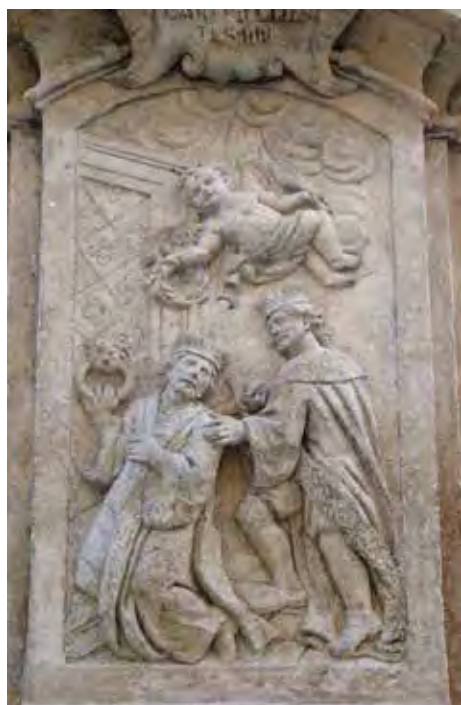
23) Reliéf na podstavci - srovnání stavu před restaurováním a po něm.
