Kamenné památky Kutné Hory:

Restaurování a péče o sochařská díla

Jakub Ďoubal

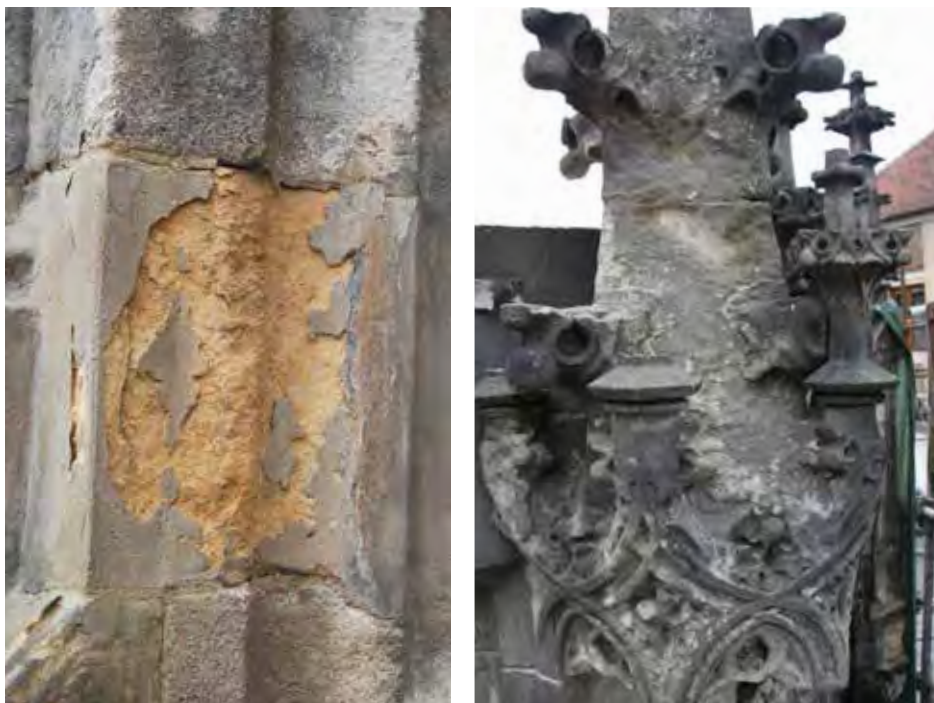
29) Kamenná kašna - detail poškození kamene pod cementovými vysprávkami.

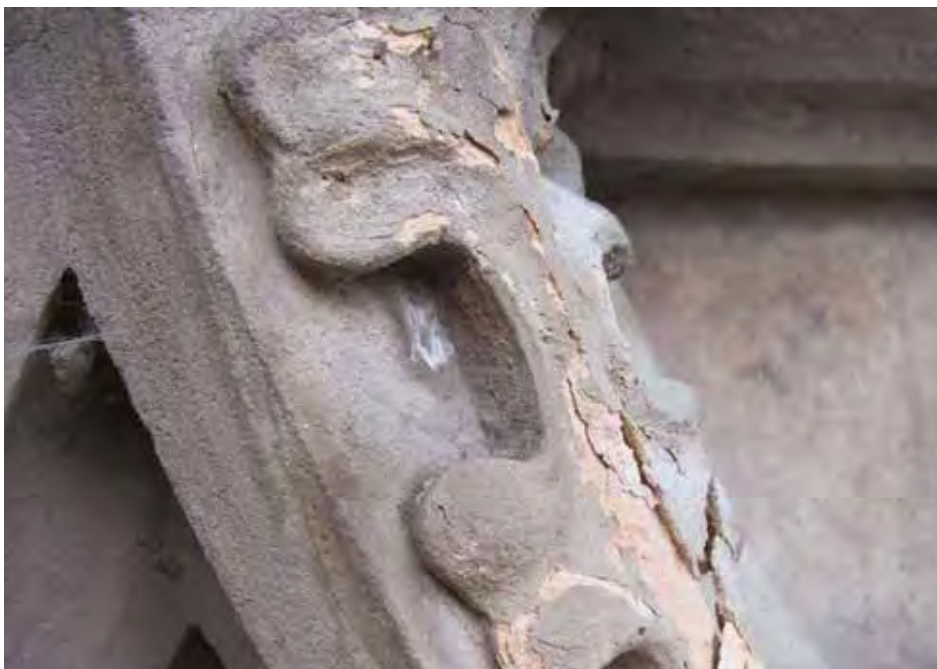
31) Kamenná kašna - detail poškození kamene pod cementovým přetěrem.

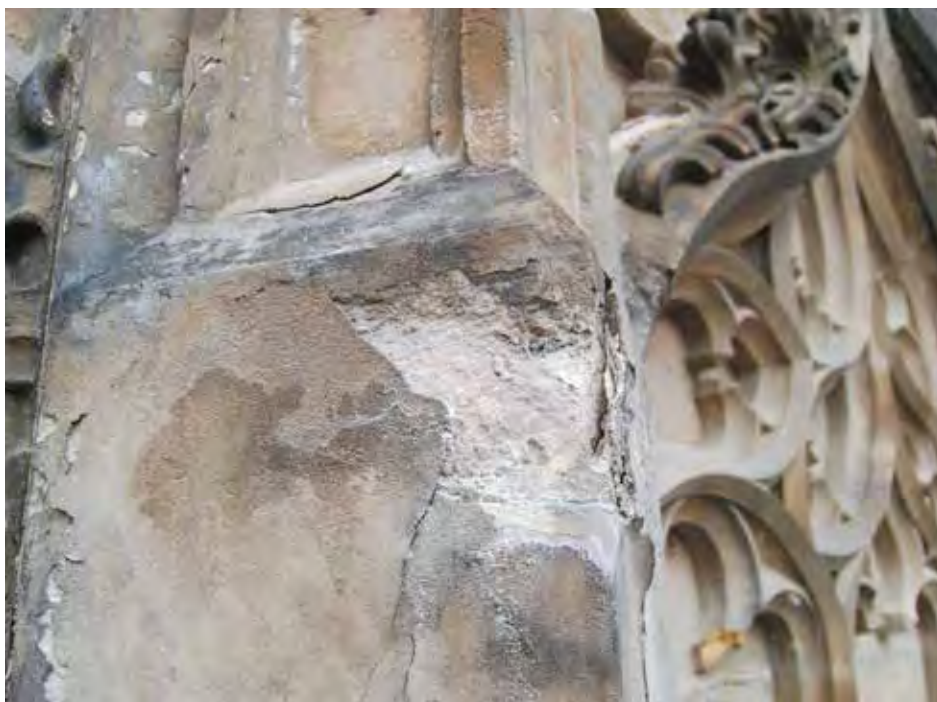
32) Kamenná kašna - detail poškození kamene pod cementovým přetěrem.

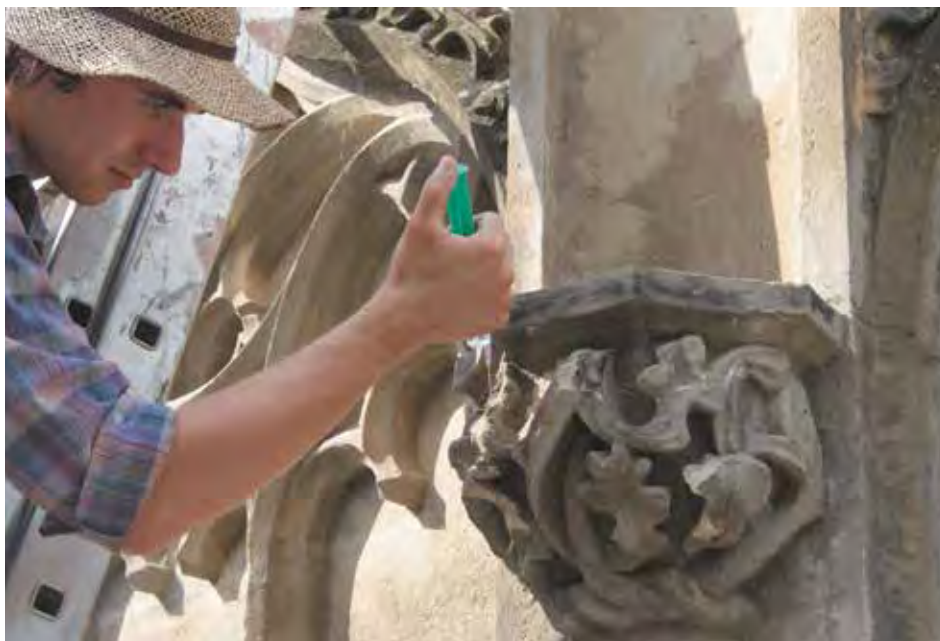
33) Průběh prací - předzpevnění narušeného kamene.

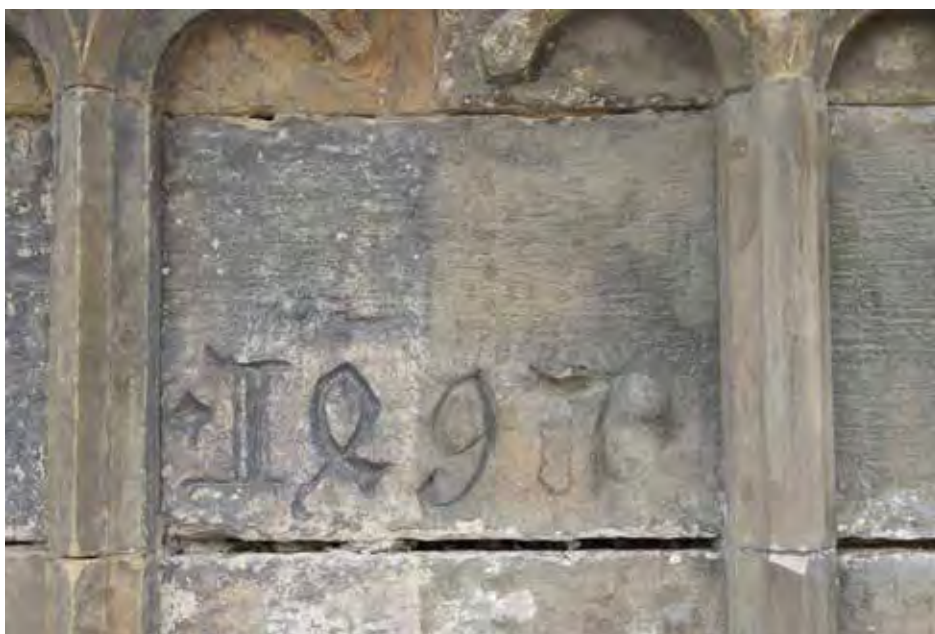
35) Průběh prací - snímání disperzního nátěru pomocí rozpouštědel a mikrootryskávání.

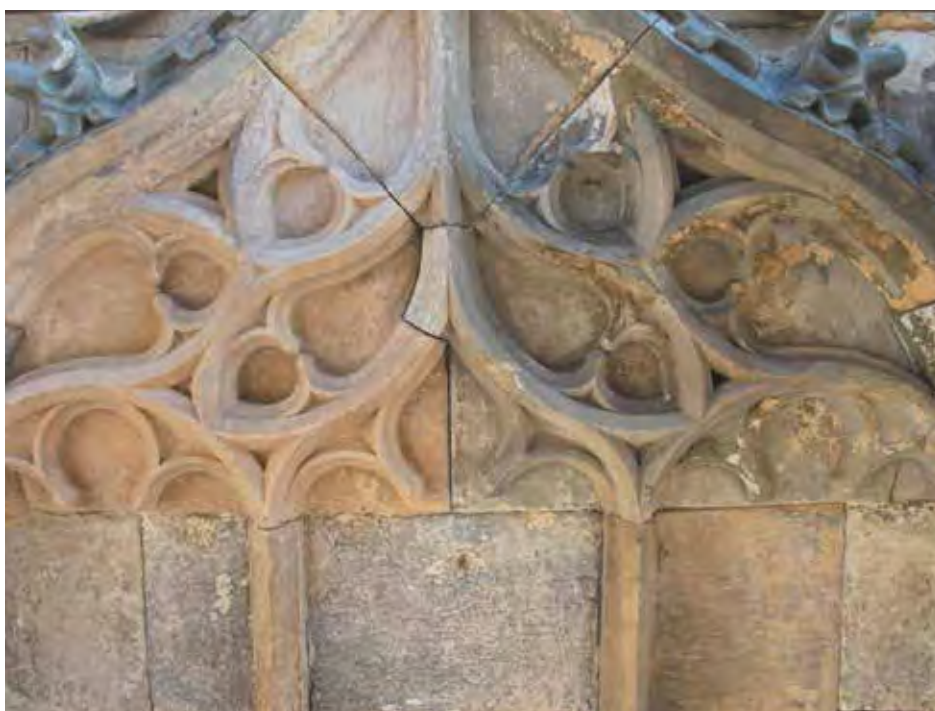
36) Průběh prací - snímání tmelů a přetěrů ze slepé kružby.

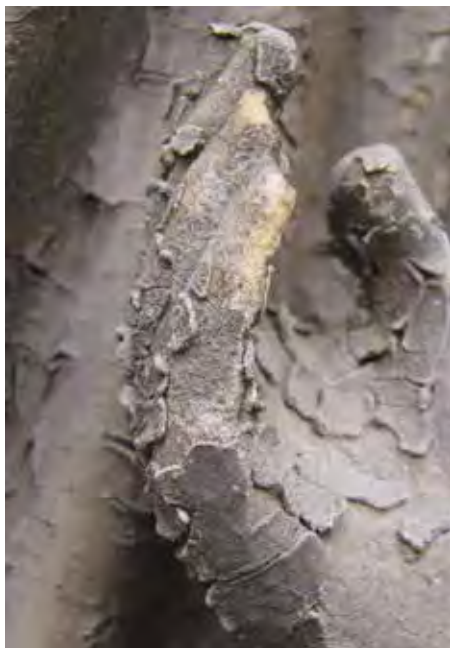
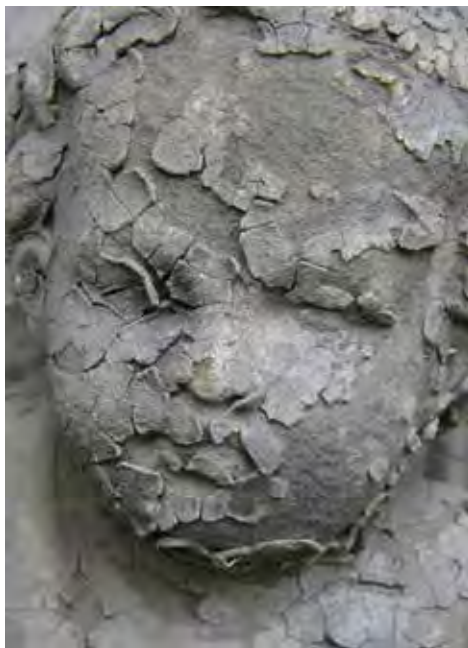
40) *Sousoší Panny Marie - detail poškození polychromie.*

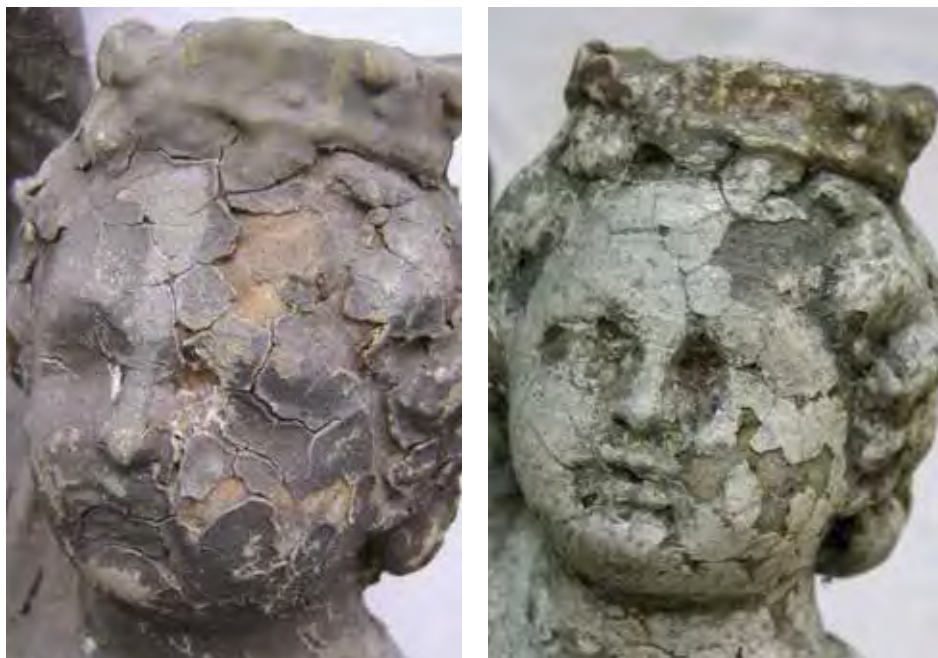
42) Srovnání stavu před restaurováním (vlevo) a po zajištění odlupující se polychromie a sejmutí novodobých přemaleb (vpravo).

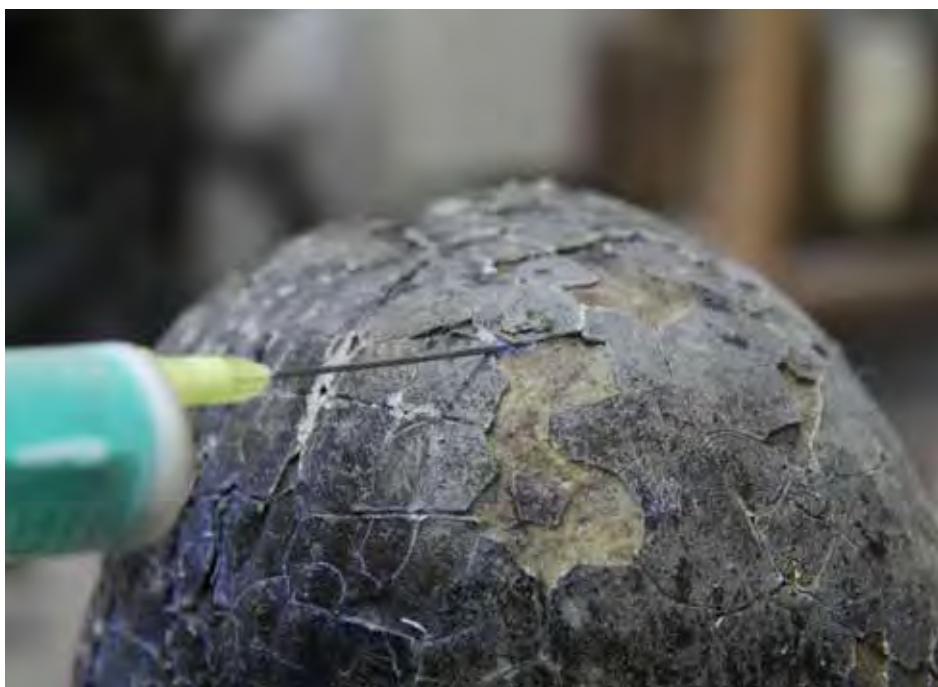
43) Průběh prací - zajišťování oddělující se polychromie zažehlováním.

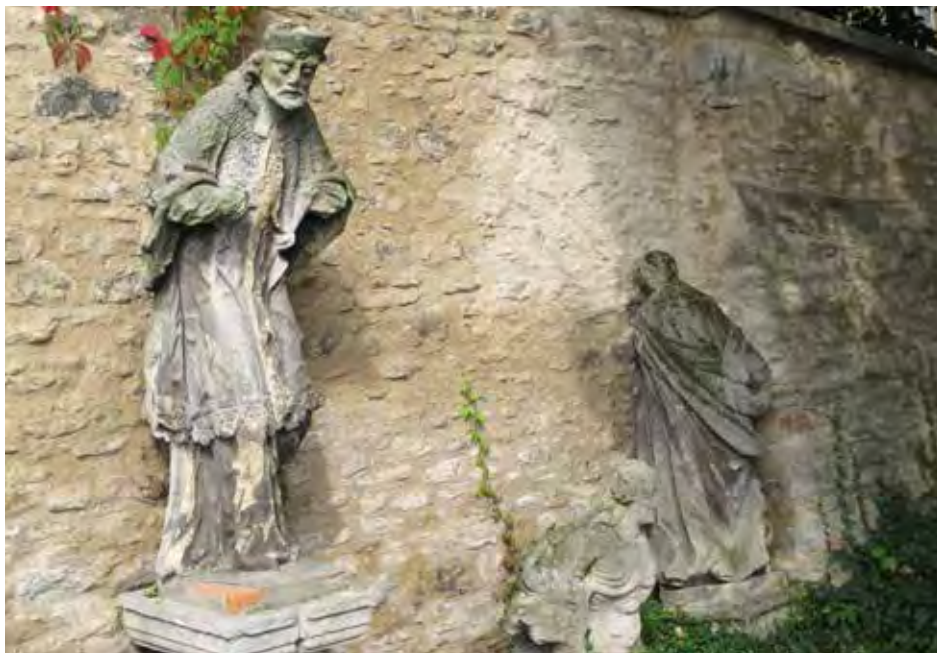
47) Sochy uložené v zahradě Hrádku. Socha sv. Anny byla desítky let opřena o zeď, kde částečně zabořena v hlíně byla postupně porůstána břečťanem.

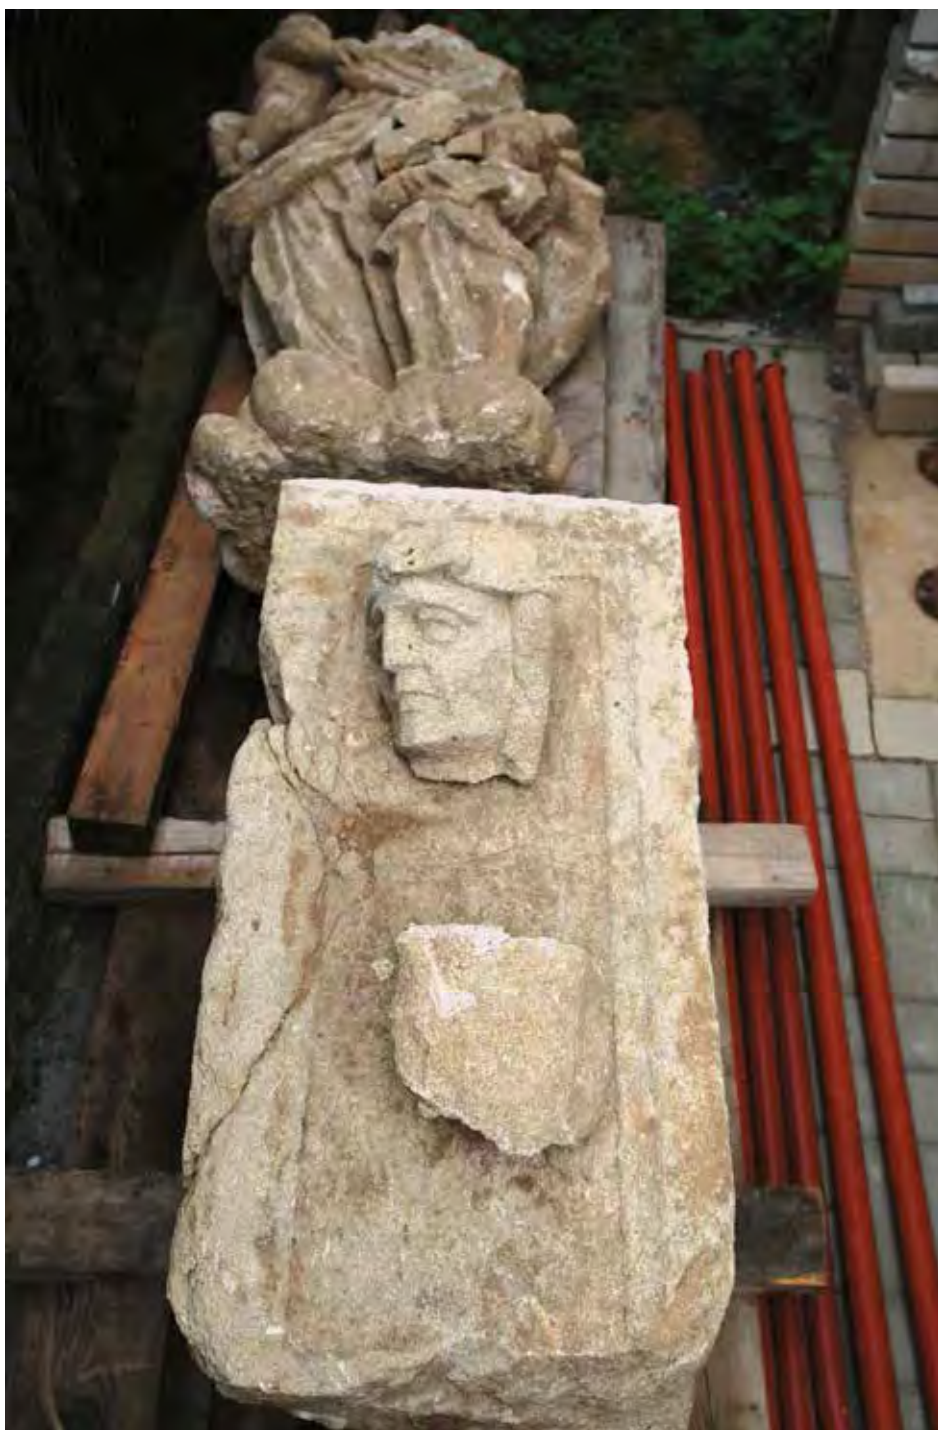
53) Fragmentsy sousoší sv. Anny a podstavce po vyjmutí ze země a očištění.

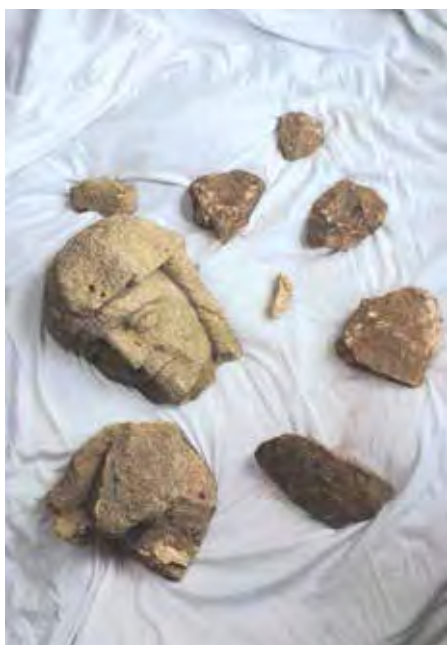
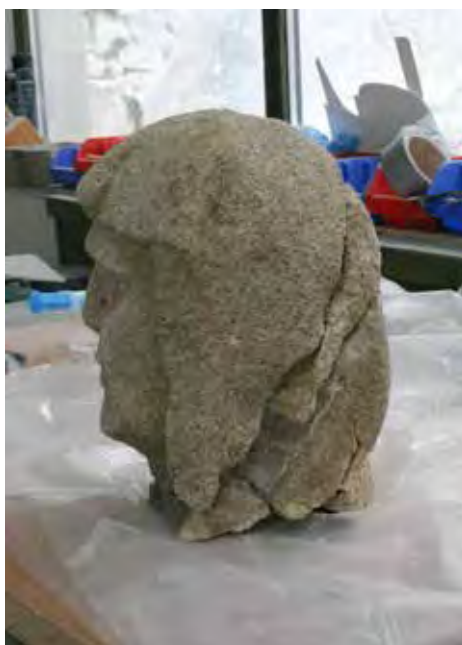
54) Průběh prací - lepení fragmentů a injektáž prasklin.

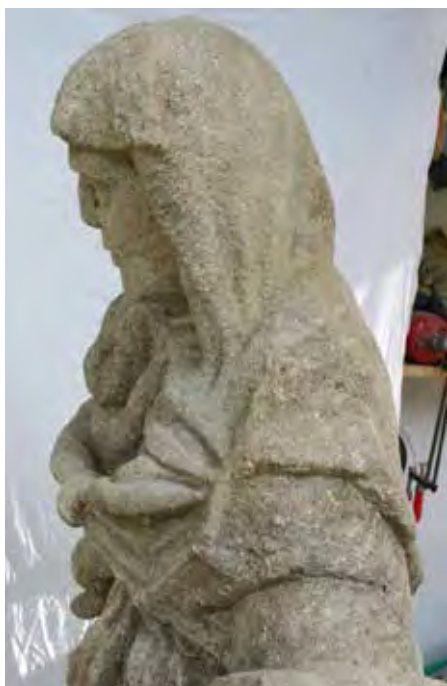
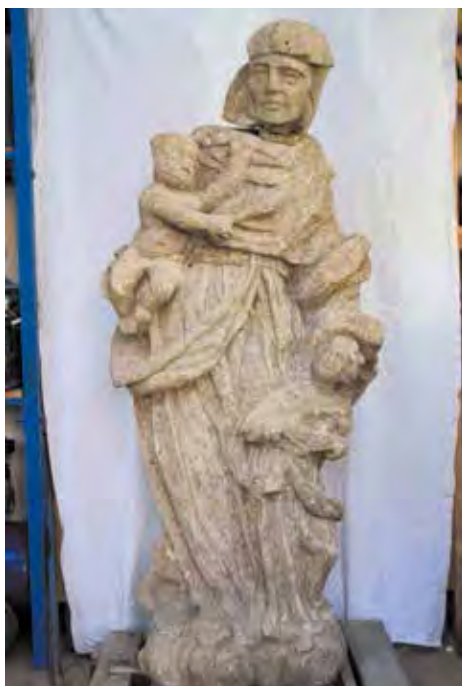
55) Průběh prací - jednotlivé části byly slepeny a chybějící místa doplněna vápenným tmelem.
