**Restaurování vybraných malovaných výjevů na klenbě kaple sv. Václava  
v kostele Nanebevzetí Panny Marie v Klokotech**

Bakalářská práce

Restaurátorský zásah zahrnoval dva výjevy, jeden na oblouku kaple sv. Václava označeného jako O2 – *Kristus na hoře Olivetské* a druhý v klenbě označený jako K2 – *Sv. Václav dává kácet pohanské modly a stavět křesťanské kostely*. Na obrázku [Obr. 03 str. 12] jsou vymezeny restaurované části. Nejprve byl proveden restaurátorský průzkum a uměleckohistorický průzkum, v rámci kterého byly dohledány grafické předlohy. Následně proběhlo kompletní restaurování obou malovaných zrcadel, nápisů (pro které byly nalezeny předlohy ve formě biblických textů) a štukových dekorů v bezprostřední blízkosti malby. Restaurátorský zásah obsahoval rozsáhlé snímání a redukci druhotných barevných vrstev, které se na výjevu na klenbě skládaly ze dvou druhů – na bázi tempery a oleje. Dále byly na základě dohledaných podkladů zpracovány přípravné kresby pro rekonstrukce. Na malbách byly provedeny rozsáhlé retuše s rekonstrukcemi.

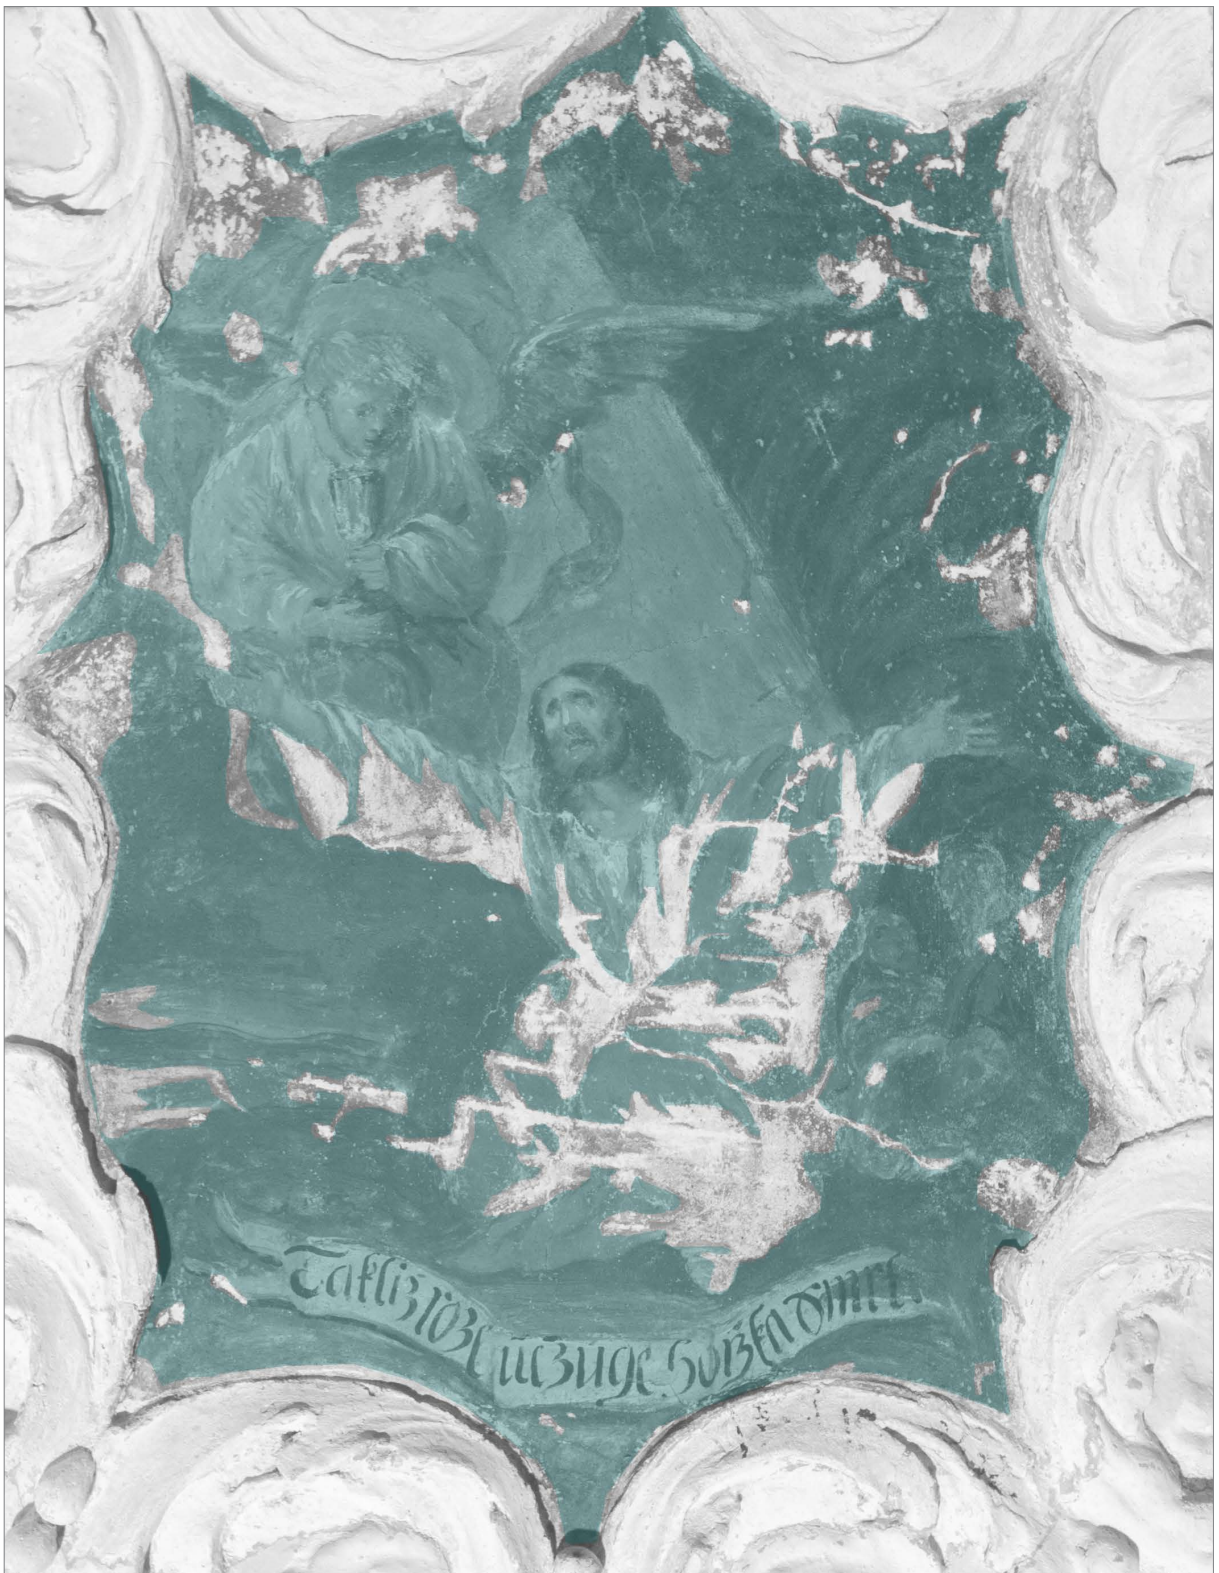
Obr. 10 O2 – grafický záznam – dochovaný stav

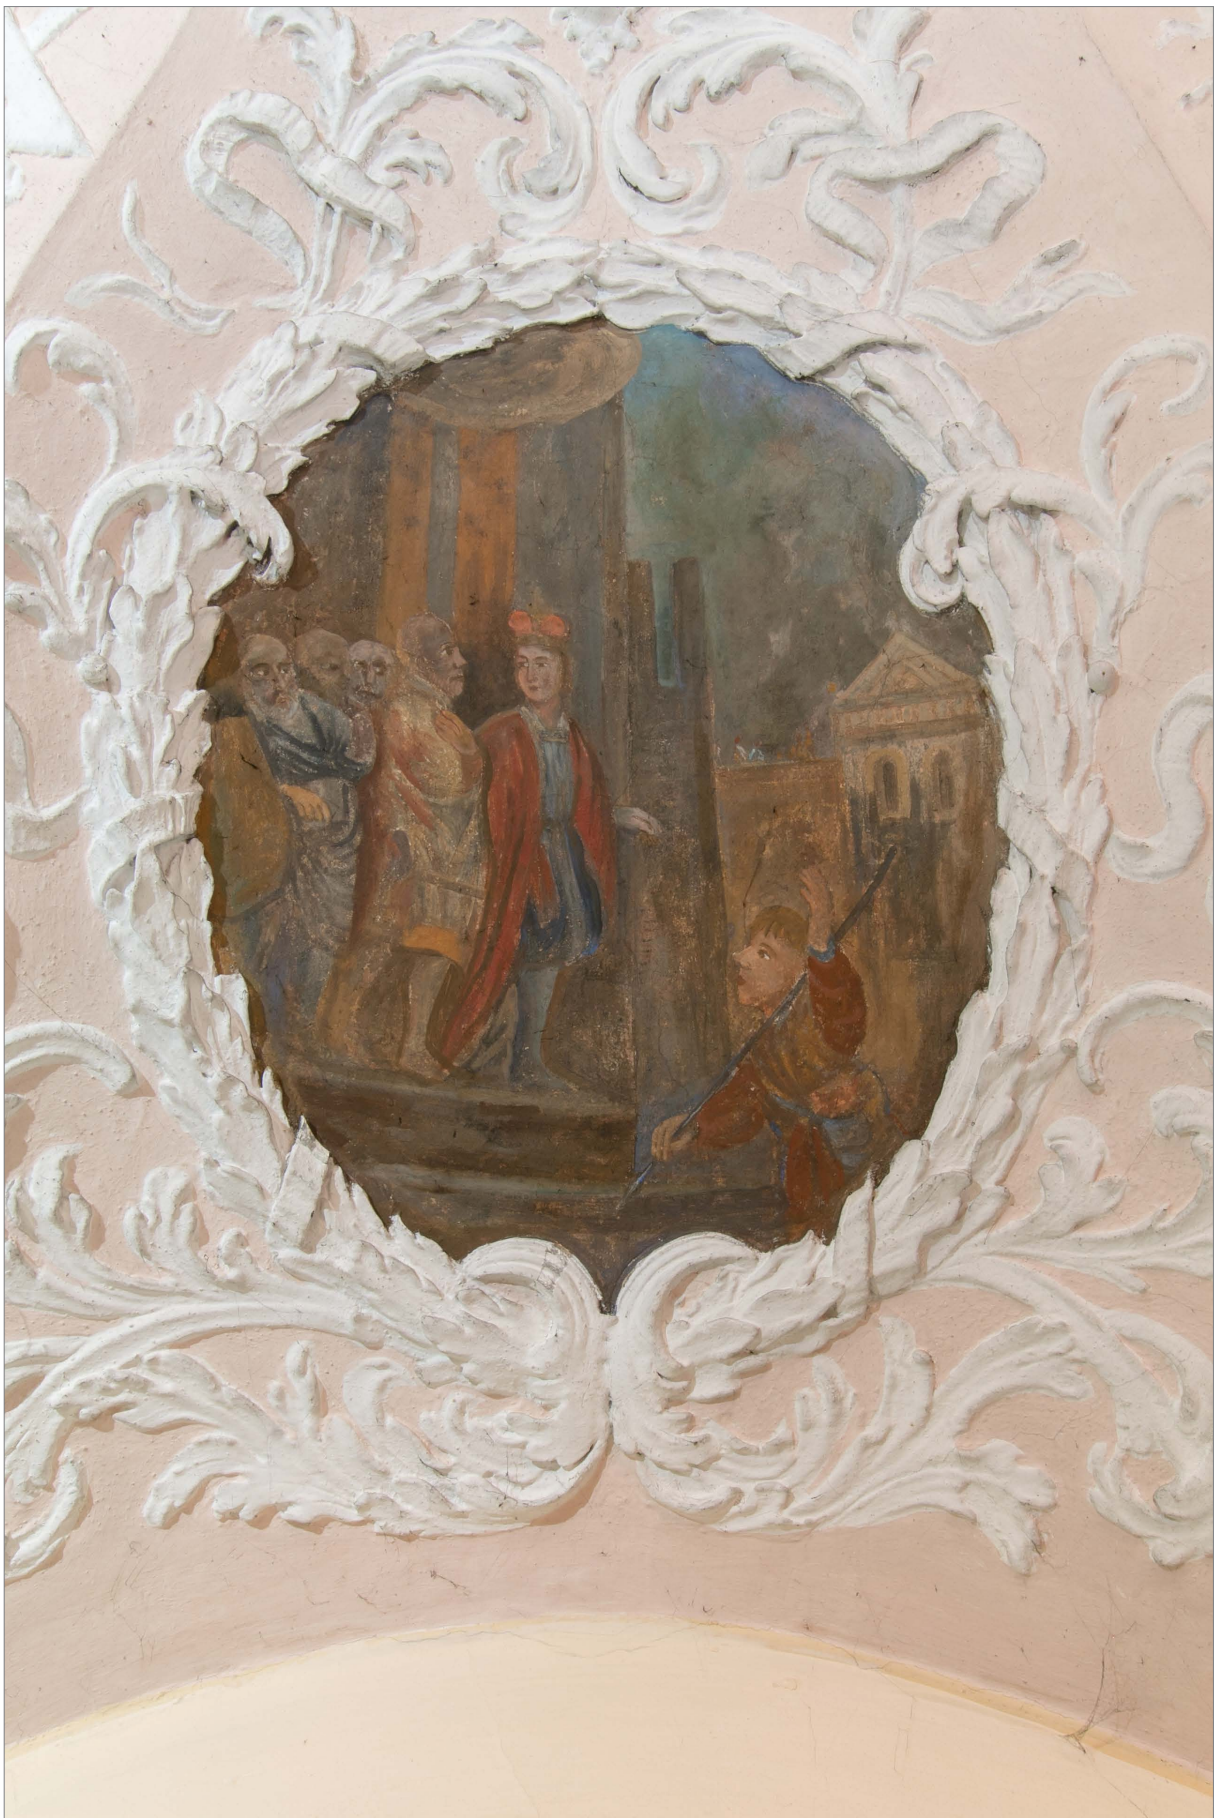
Obr. 13 Výjev K2 – Sv. Václav dává kácet pohanské modly a stavět křesťanské kostely – celkový pohled na medailon – stav před restaurováním

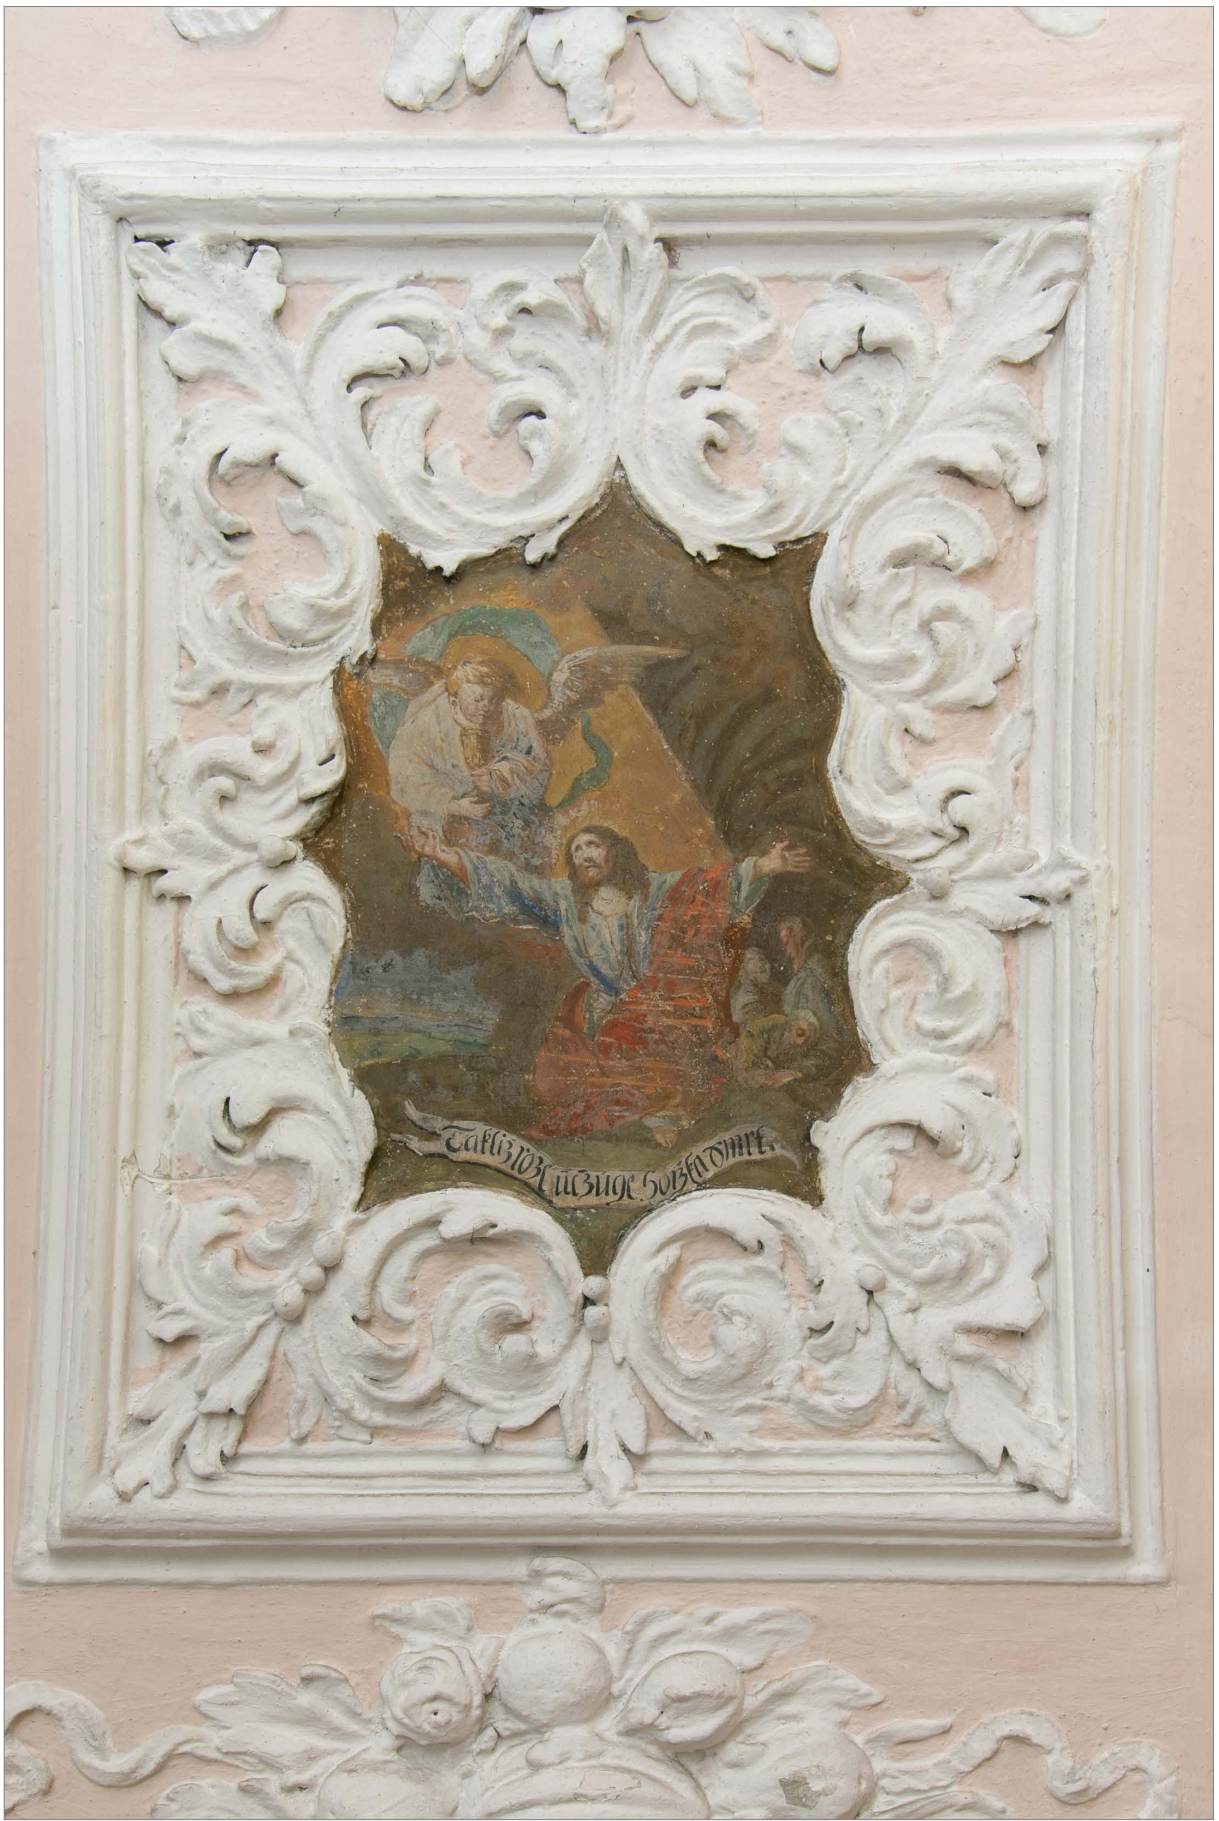
Obr. 14 Výjev O2 – Kristus na hoře Olivetské – celkový pohled na medailon – stav před restaurováním

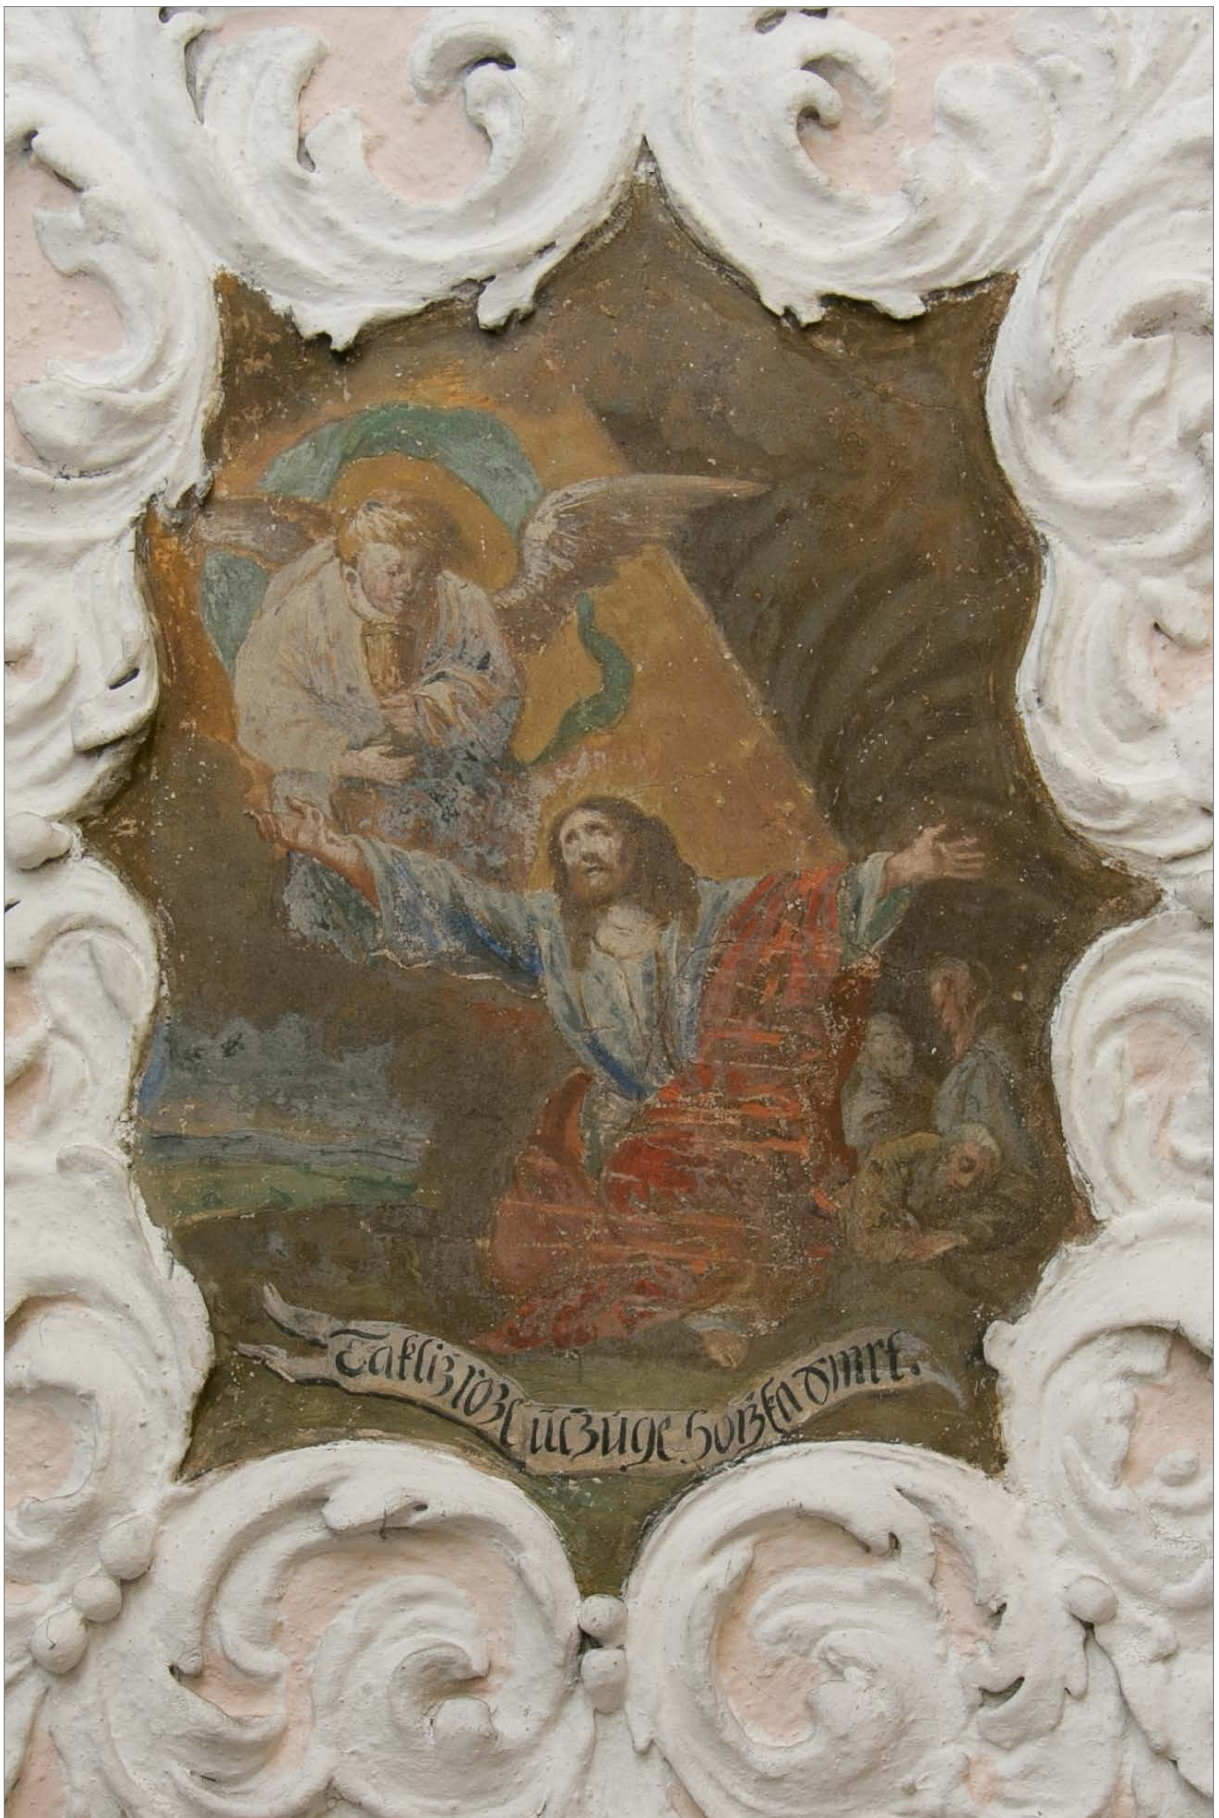
Obr. 15 Výjev K2 – Sv. Václav dává kácet pohanské modly a stavět křesťanské kostely – celkový pohled na malbu – stav před restaurováním

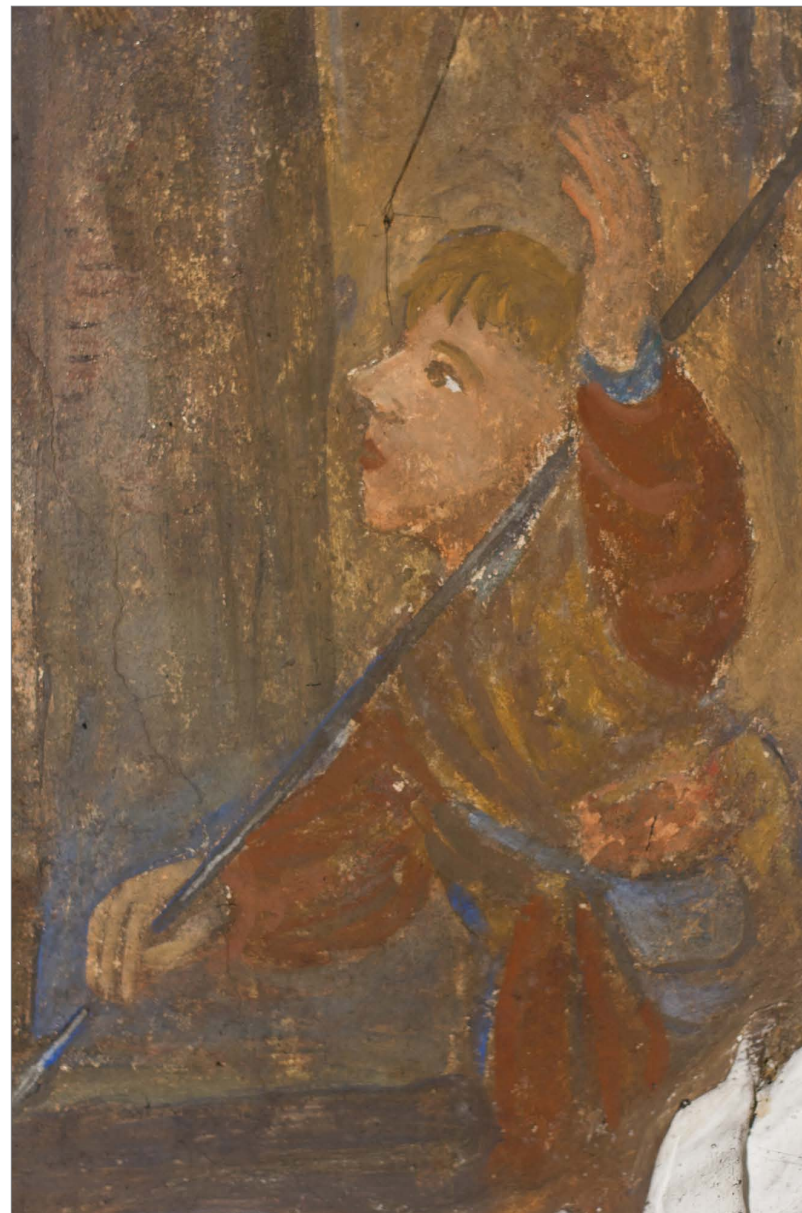
Obr. 18 Výjev K2 – Sv. Václav dává kácet pohanské modly a stavět křesťanské kostely – detailní pohled na muže s kopím který zdraví sv. Václava – stav před restaurováním

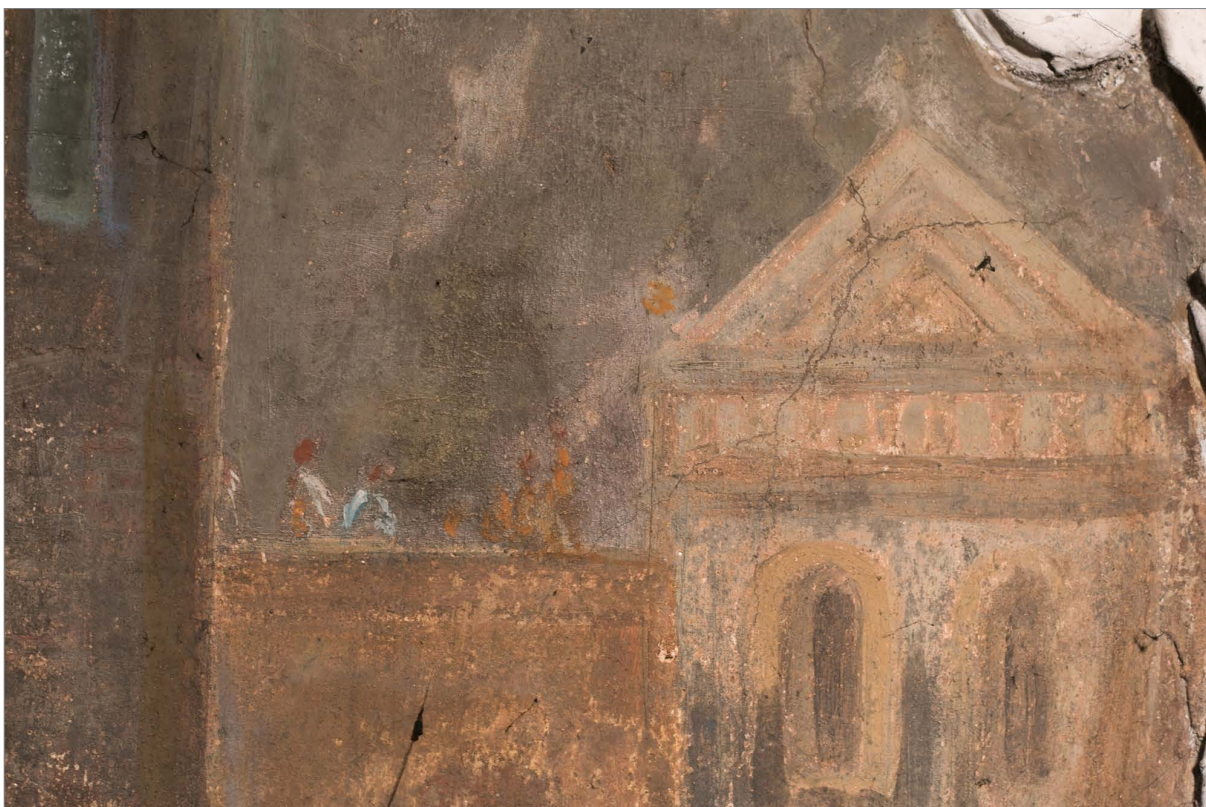
Obr. 19 Výjev K2 – Sv. Václav dává kácet pohanské modly a stavět křesťanské kostely – detailní pohled na oblohu v pozadí a architekturu, povrch malby pokryt prachovým depozitem, viditelné vlasové trhlinky – stav před restaurováním

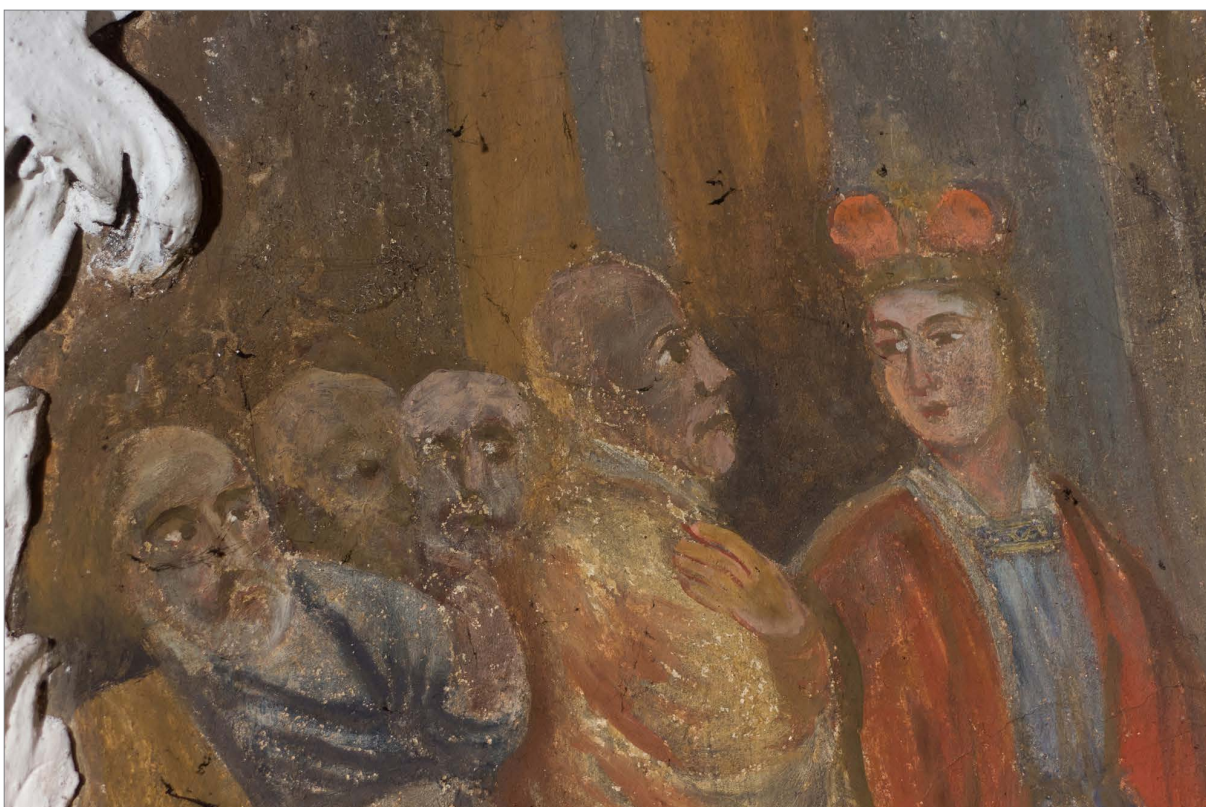
Obr. 20 Výjev K2 – Sv. Václav dává kácet pohanské modly a stavět křesťanské kostely – detailní pohled na portréty, velmi dobře viditelná intenzita přemalby, prachový depozit – stav před restaurováním

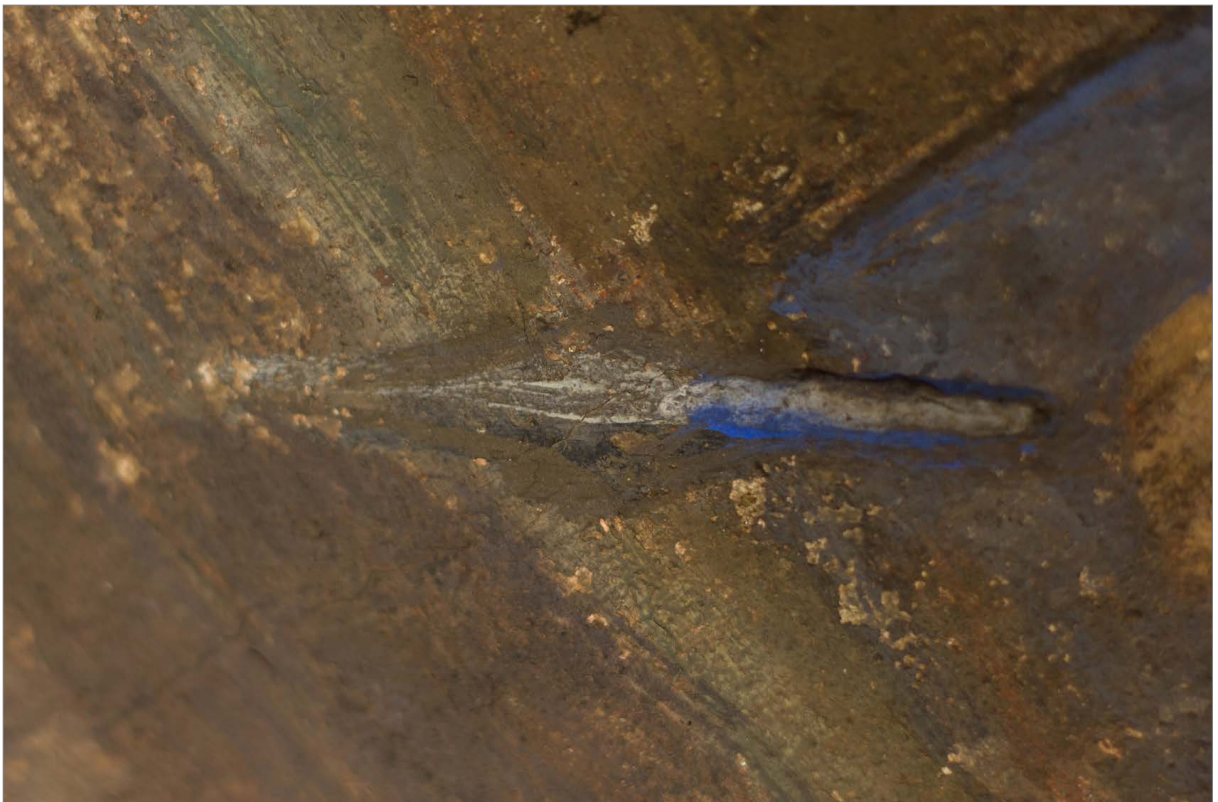
Obr.22 Výjev K2 – Sv. Václav dává kácet pohanské modly a stavět křesťanské kostely – detail hrotu kopí – dobře viditelná struktura malby v denním rozptýleném světle, pastózní běloba, dobře viditelné přemalby a ztráta barevné vrstvy – stav před restaurováním

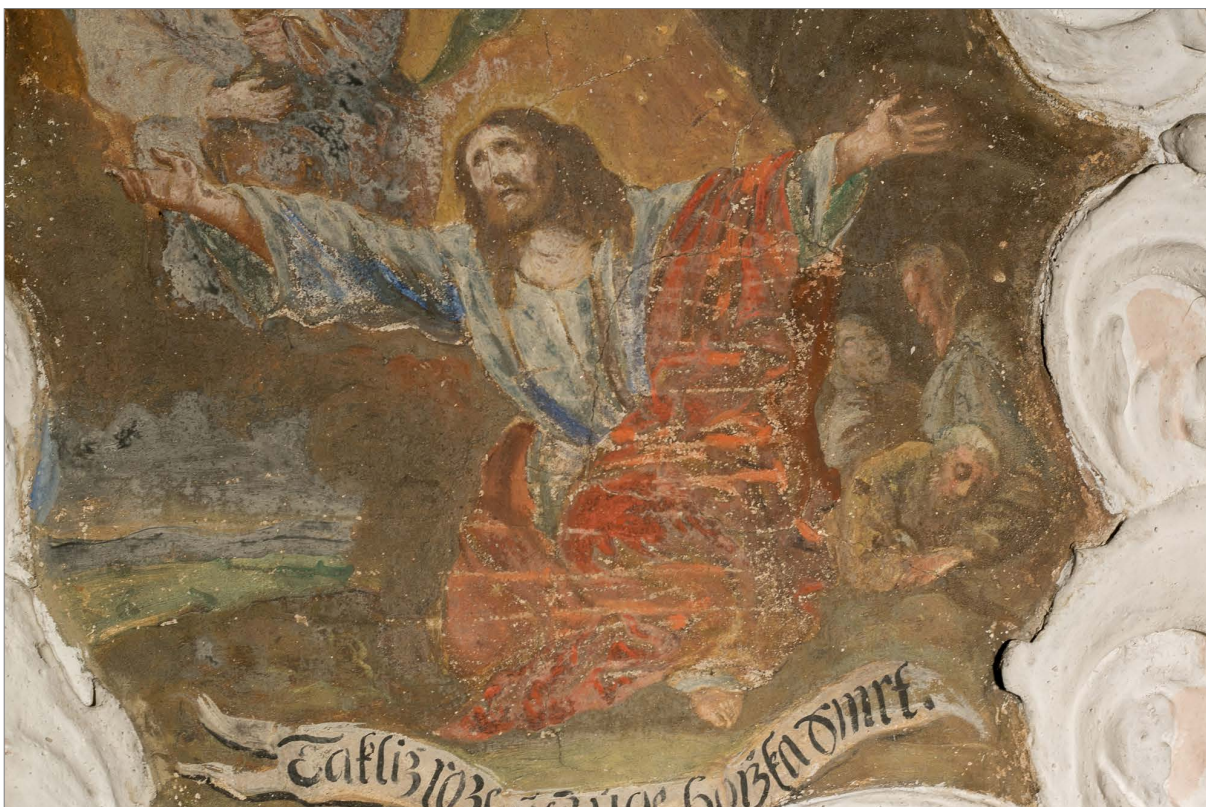
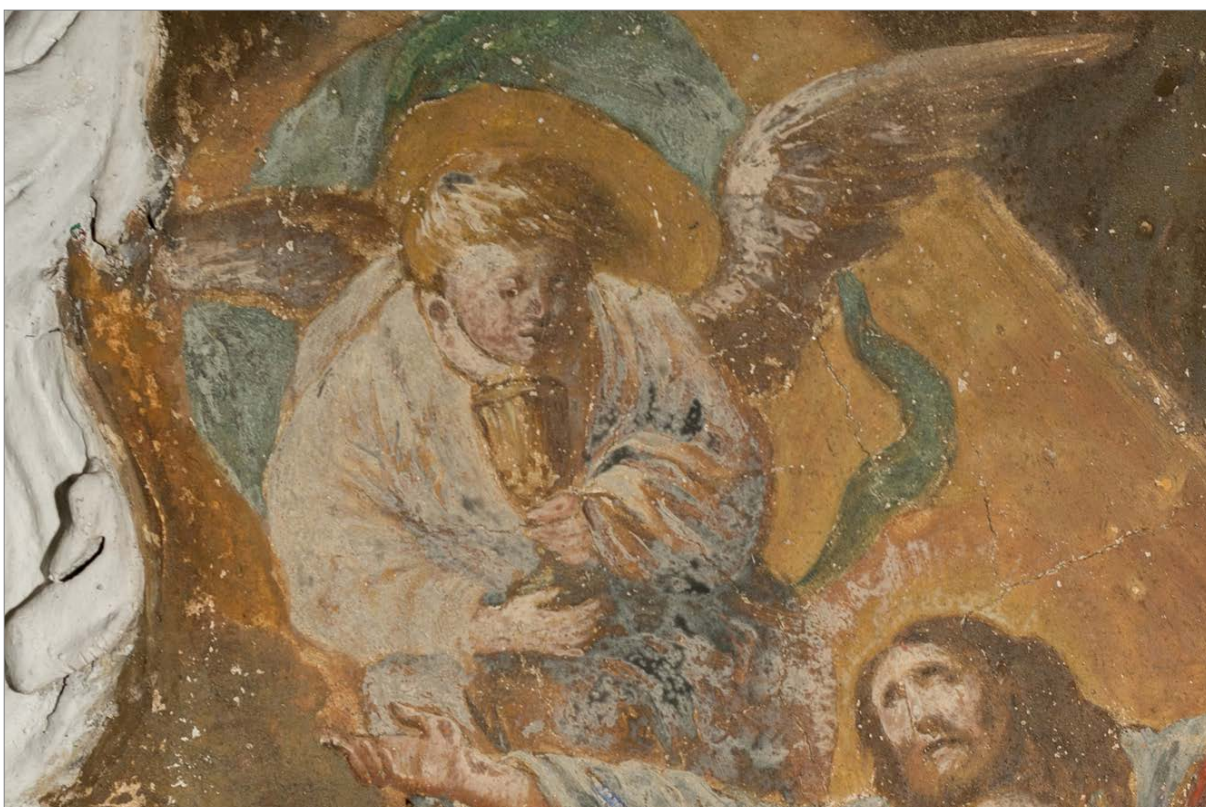
Obr.23 Výjev O2 – Kristus na hoře Olivetské – detailní pohled na klečícího Krista – stav před restaurováním

Obr.24 Výjev O2 – Kristus na hoře Olivetské – detailní pohled na anděla s kalichem – stav před restaurováním

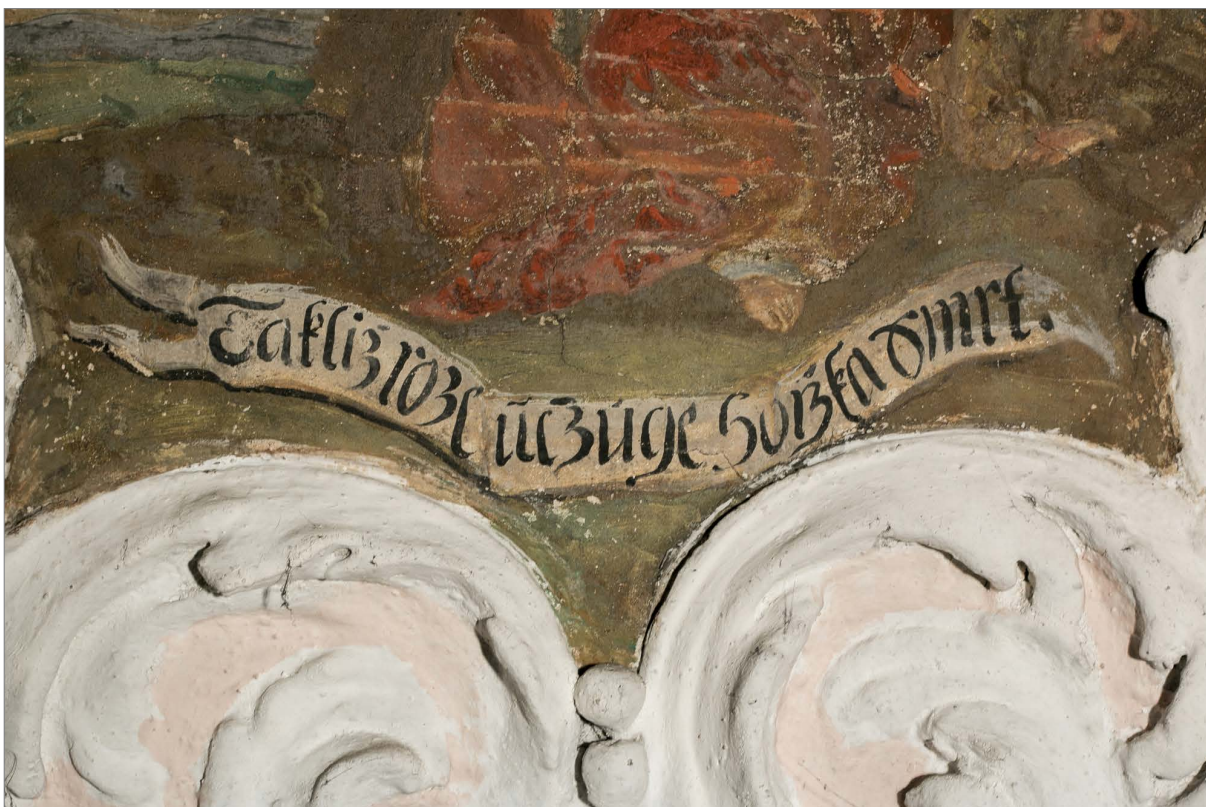
Na oblouku O2 se nachází sekundární vrstva pouze z posledního neodborného zásahu a je aplikována především na místa se ztrátou původní vrstvy. Výjev na oblouku jeví četné mechanické poškození, projevující se horizontálními vrypy v oblasti červeného roucha Krista.

Obr. 26 Výjev O2 – Kristus na hoře Olivetské – detailní pohled na mechanické poškození povrchu malby – stav před restaurováním

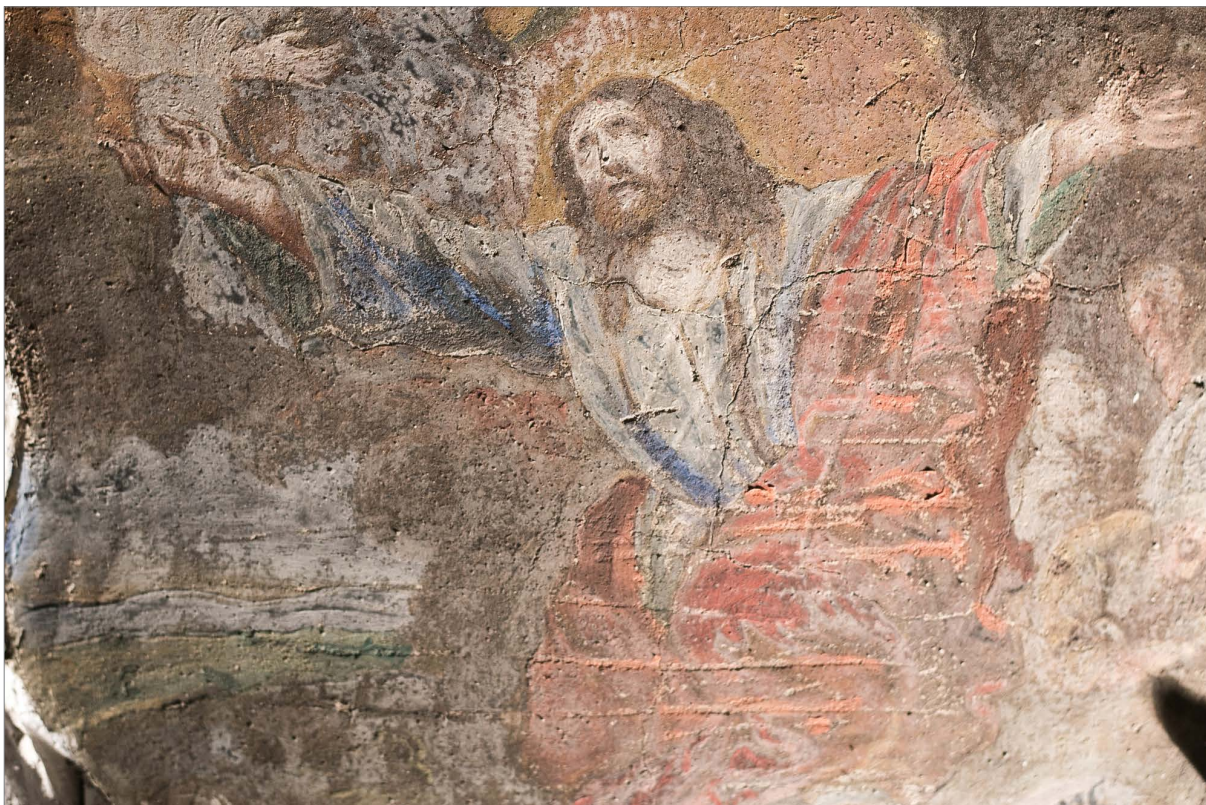
Obr. 29 Výjev O2 – Kristus na hoře Olivetské – detailní pohled v ostrém bočním nasvícení, struktura povrchu malby, horizontální vrypy, rytá kresba, silné pasty běloby – stav před restaurováním

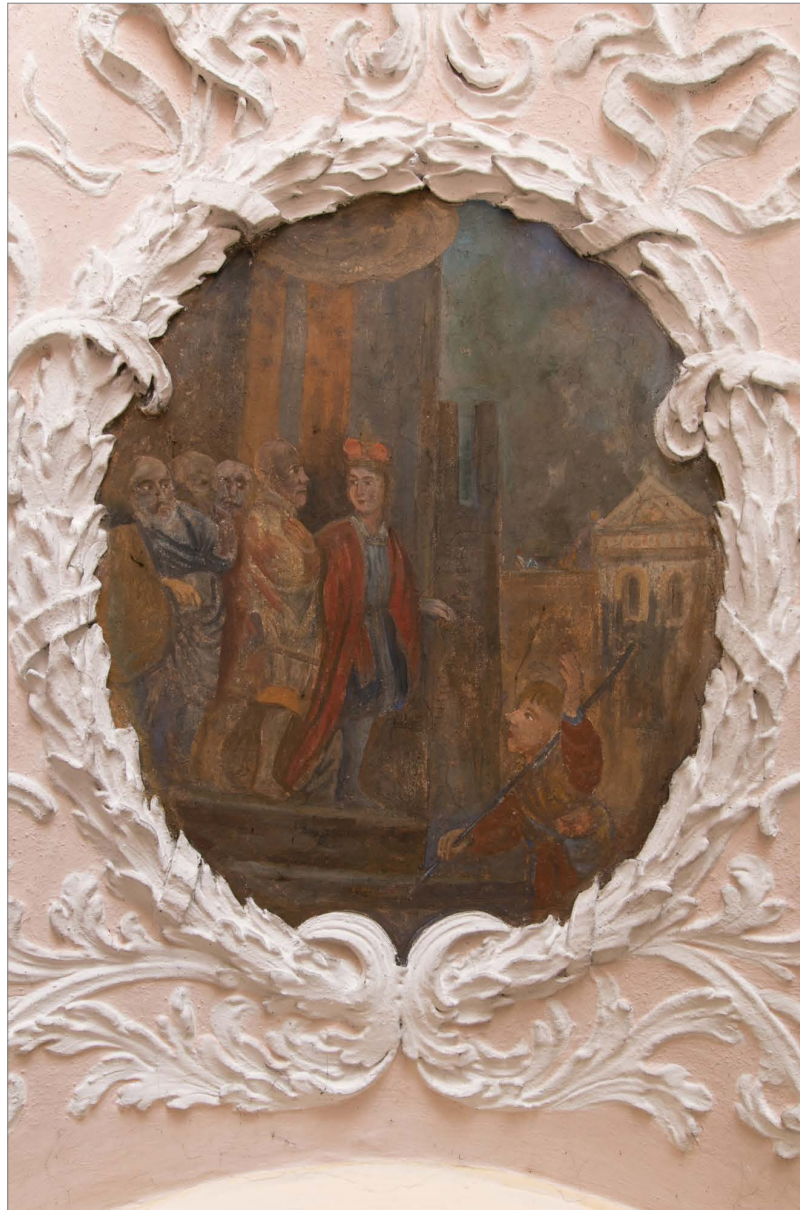
Obr. 31 Výjev K2 –  
Sv. Václav dává kácet  
pohanské modly a stavět  
křesťanské kostely – cel-  
kový pohled na medailon  
v denním světle – stav  
před restaurováním

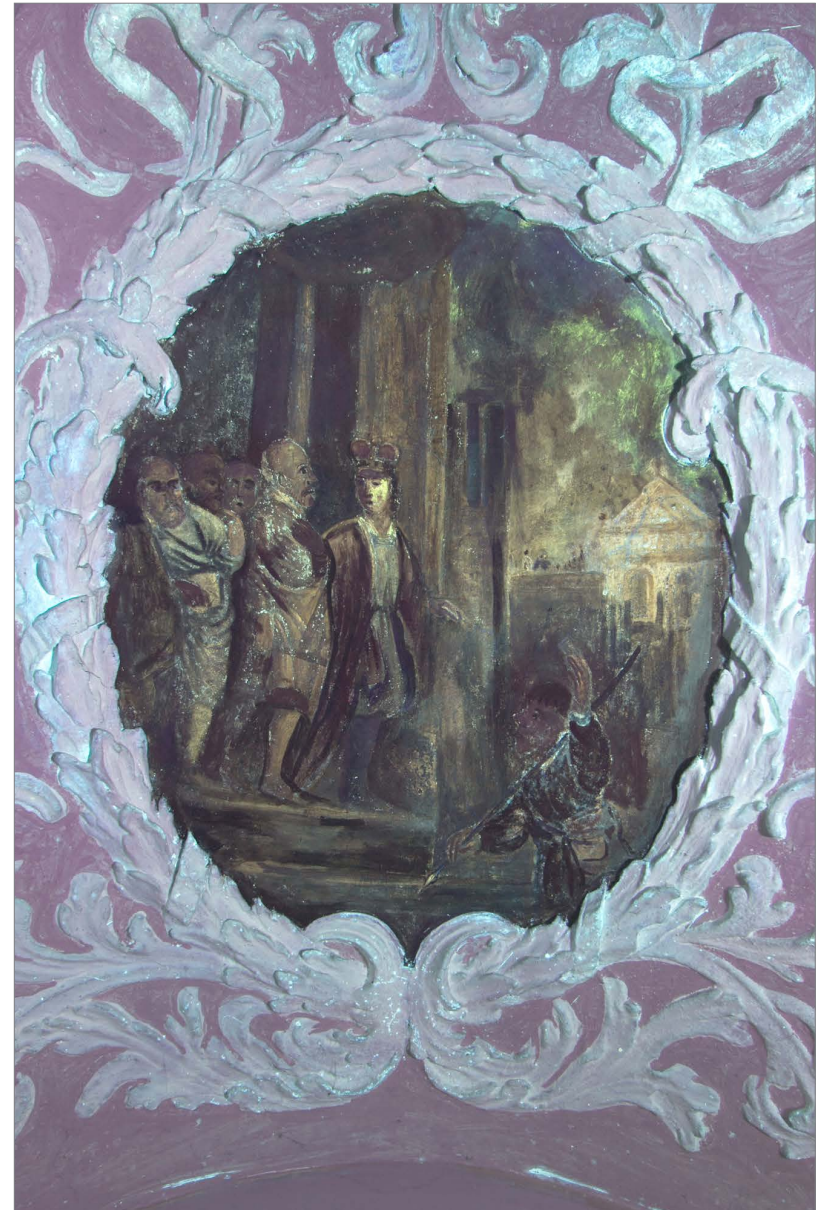
Obr. 32 Výjev K2 –  
Sv. Václav dává kácet  
pohanské modly a stavět  
křesťanské kostely – cel-  
kový pohled na medailon  
v UV světle – stav před  
restaurováním

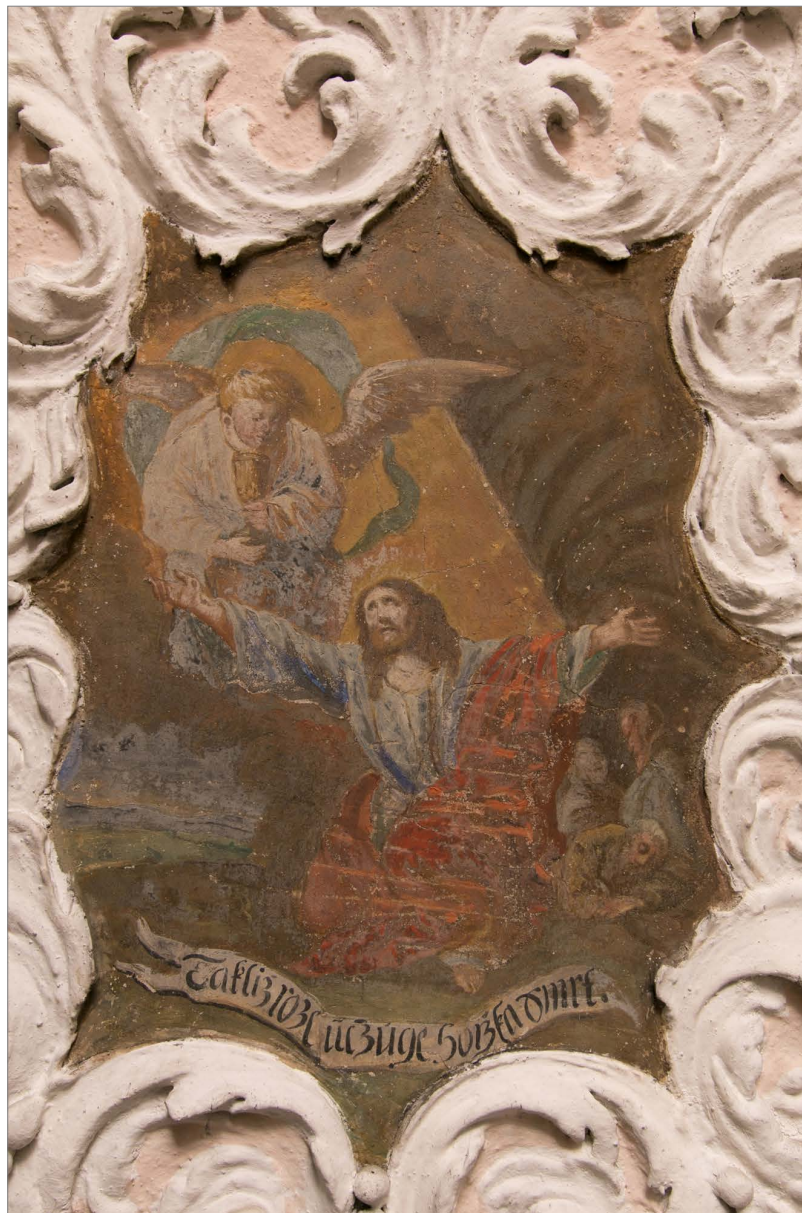
Obr. 33 Výjev O2 – Kristus na hoře Olivetské – celkový pohled na medailon v denním světle – stav před restaurováním

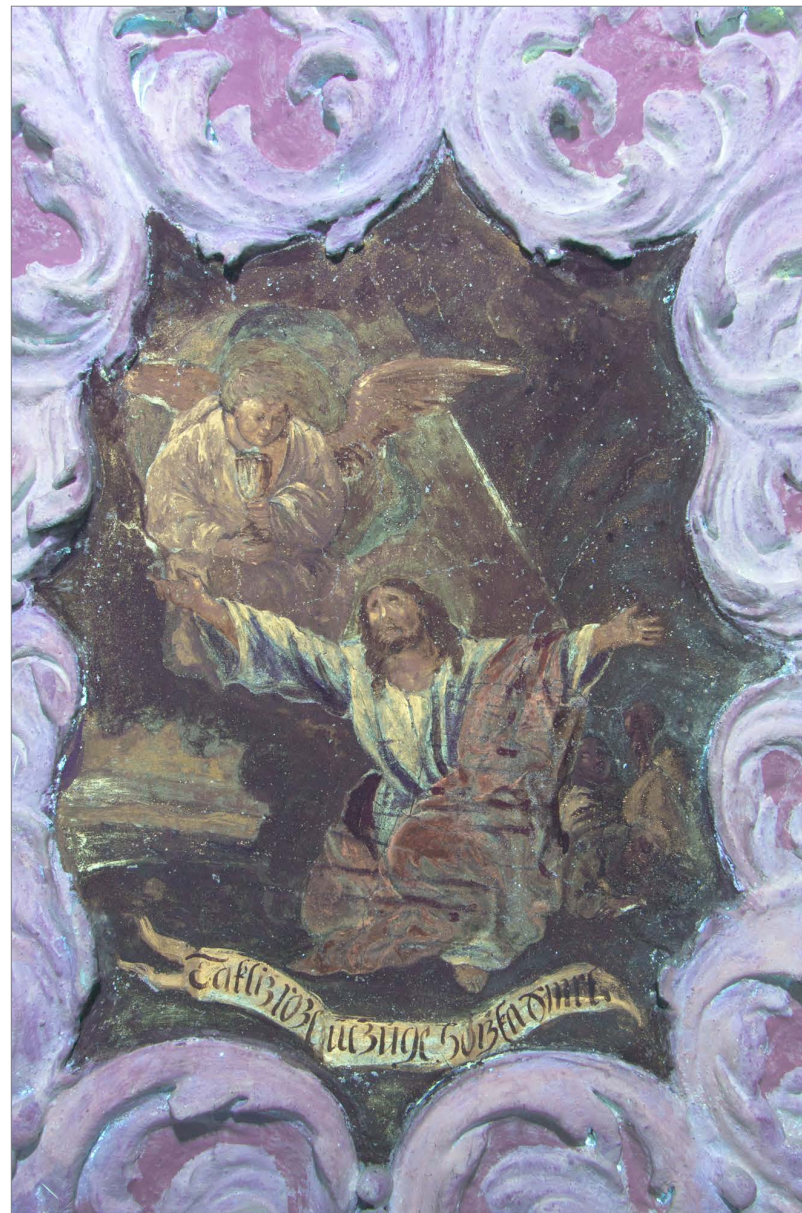
Obr. 34 Výjev O2 – Kristus na hoře Olivetské – celkový pohled na medailon v UV světle – stav před restaurováním

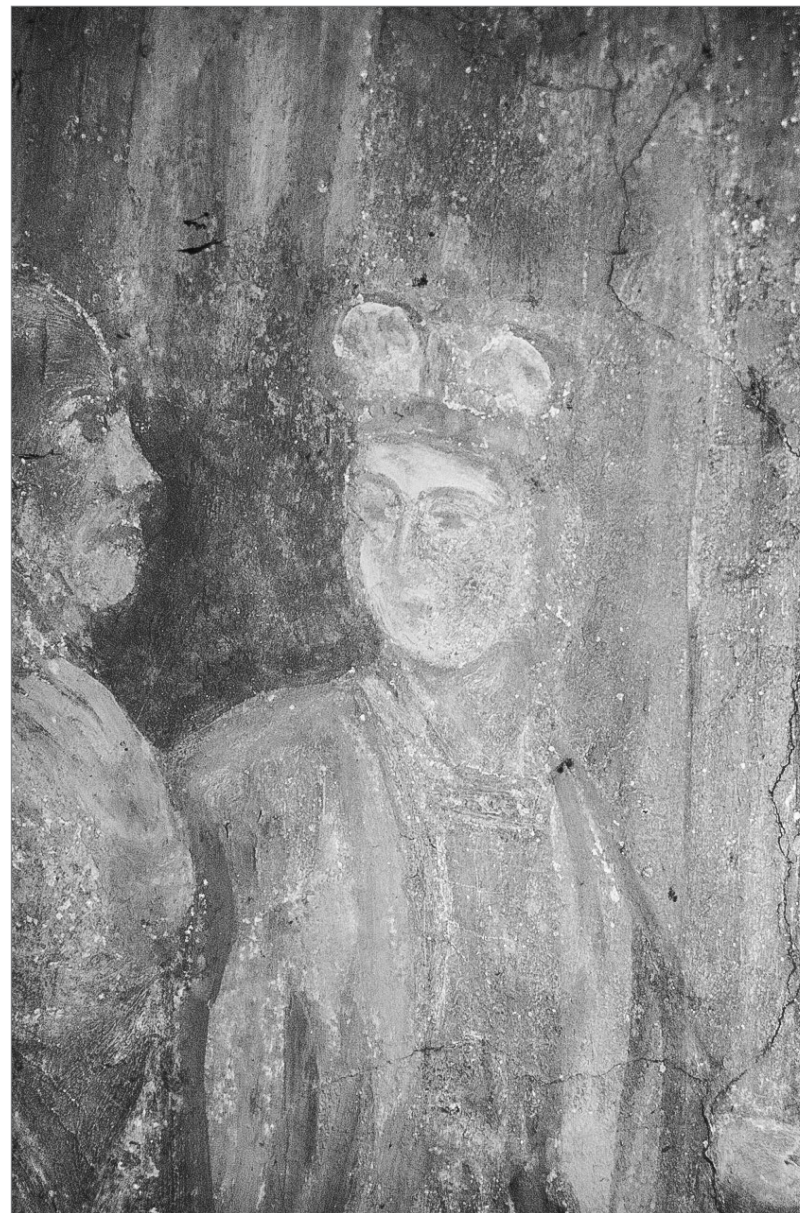
Obr. 36 Výjev K2 – Sv. Václav dává kácet pohanské modly a stavět křesťanské kostely – detailní pohled na muže s kopím v IR režimu (Sony DSC F828) – stav před restaurováním

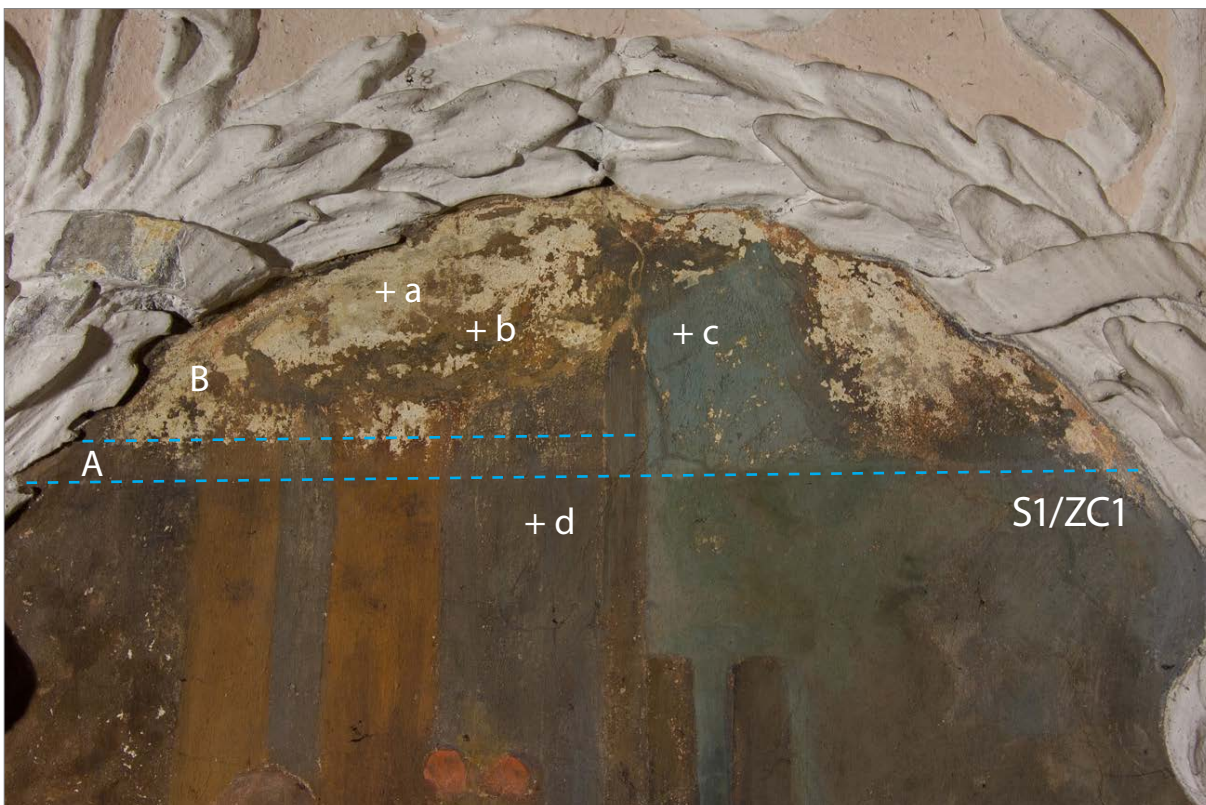
Obr. 37 Výjev K2 – ZC1 – zkouška čištění, A – vrstva po očištění prachového depozitu, B – druhotná barevná vrstva redukováná isopropanolem, sonda S1 a – podklad, b – původní barevná vrstva, c – druhotná vrstva na bázi olejomalby, d – svrchní zpráškovatělá vrstva
