**Restaurování vybraných malovaných výjevů na klenbě kaple sv. Václava  
v kostele Nanebevzetí Panny Marie v Klokotech**

Bakalářská práce

Restaurátorský zásah zahrnoval dva výjevy, jeden na oblouku kaple sv. Václava označeného jako O2 – *Kristus na hoře Olivetské* a druhý v klenbě označený jako K2 – *Sv. Václav dává kácet pohanské modly a stavět křesťanské kostely*. Na obrázku [Obr. 03 str. 12] jsou vymezeny restaurované části. Nejprve byl proveden restaurátorský průzkum a uměleckohistorický průzkum, v rámci kterého byly dohledány grafické předlohy. Následně proběhlo kompletní restaurování obou malovaných zrcadel, nápisů (pro které byly nalezeny předlohy ve formě biblických textů) a štukových dekorů v bezprostřední blízkosti malby. Restaurátorský zásah obsahoval rozsáhlé snímání a redukci druhotných barevných vrstev, které se na výjevu na klenbě skládaly ze dvou druhů – na bázi tempery a oleje. Dále byly na základě dohledaných podkladů zpracovány přípravné kresby pro rekonstrukce. Na malbách byly provedeny rozsáhlé retuše s rekonstrukcemi.

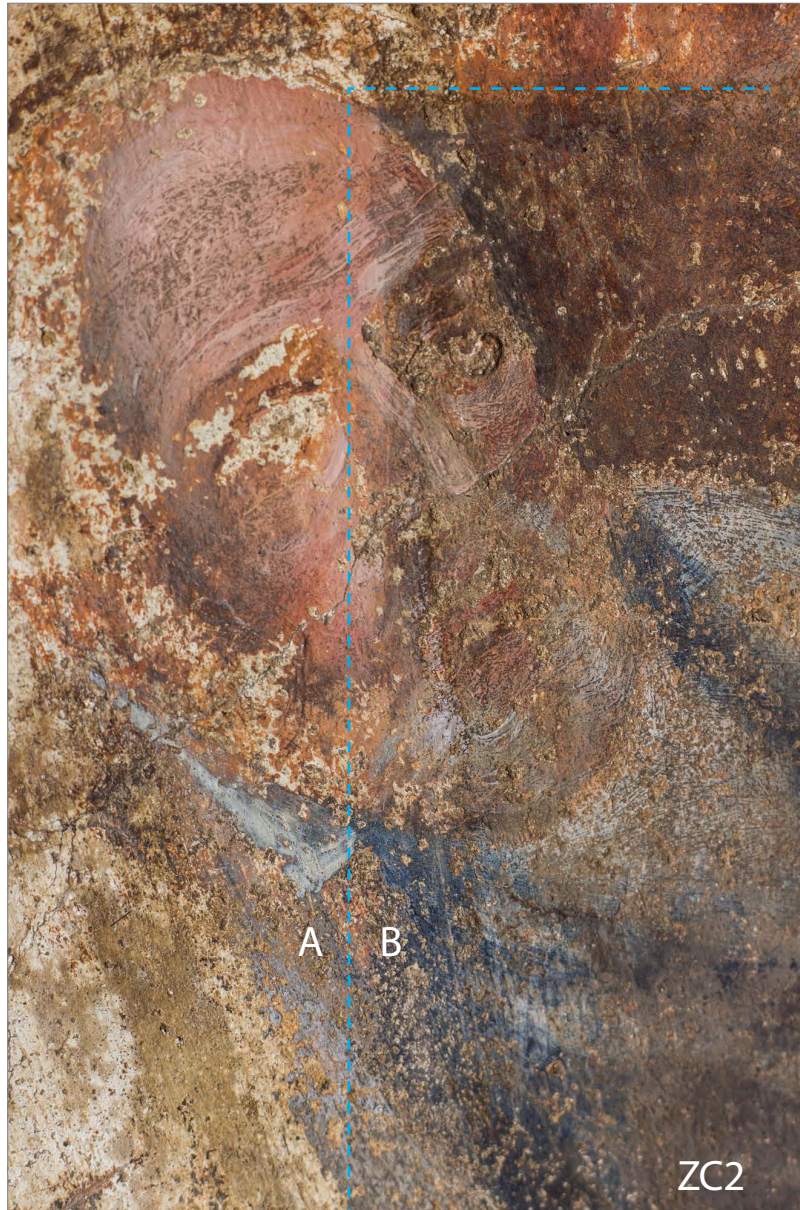
Obr.39 Výjev K2 – ZC2  
– zkouška čištění pomocí směsi vody a acetonu v gelu Carbopol EZ2, A – očištěná plocha čistícím gelem, B – očištěná plocha isopropanolem

V druhé fázi bylo přistoupeno k snímání přemaleb a redukci tmavých míst rezistentního depozitu (pravděpodobně související s vrstvou sazí ze svíček) na obou medailonech pomocí směsi acetonu a vody v gelu kyseliny akrylové – *Carbopol EZ2*. Směs byla nanášena v tenké vrstvě (asi 1 – 2 mm) pomocí měkké malířské špachtle a na povrch působila přibližně 5 min. tak, aby nedošlo k změkčení a následnému poškození olejové vrstvy. Vrstva gelu byla odstraněna pomocí měkké špachtle či skalpelu a dočištěna *acetonem*. Tím byla eliminována tvorba bílého

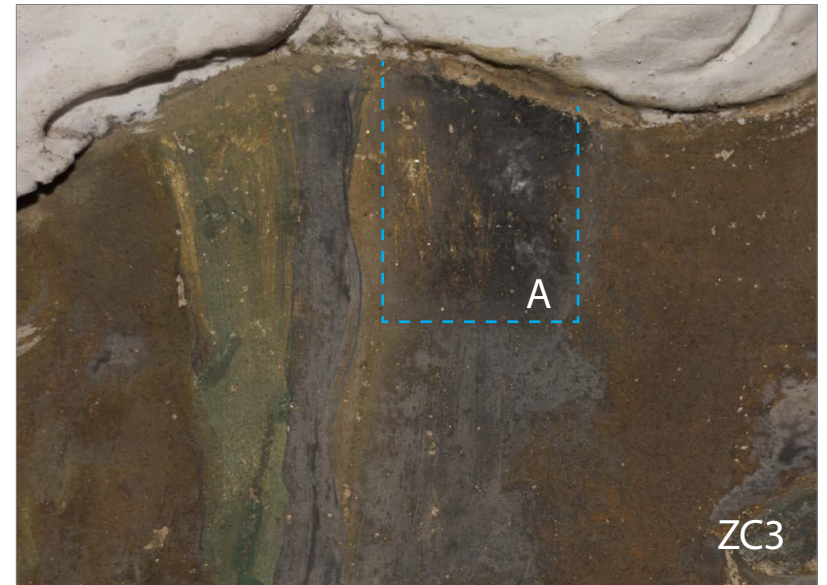
Obr.40 Výjev K2 – ZC3 a ZC4 – zkoušky čištění, A – očištěno isopropanolem, B – očištěno směsí vody a acetonu v gelu Carbopol EZ2

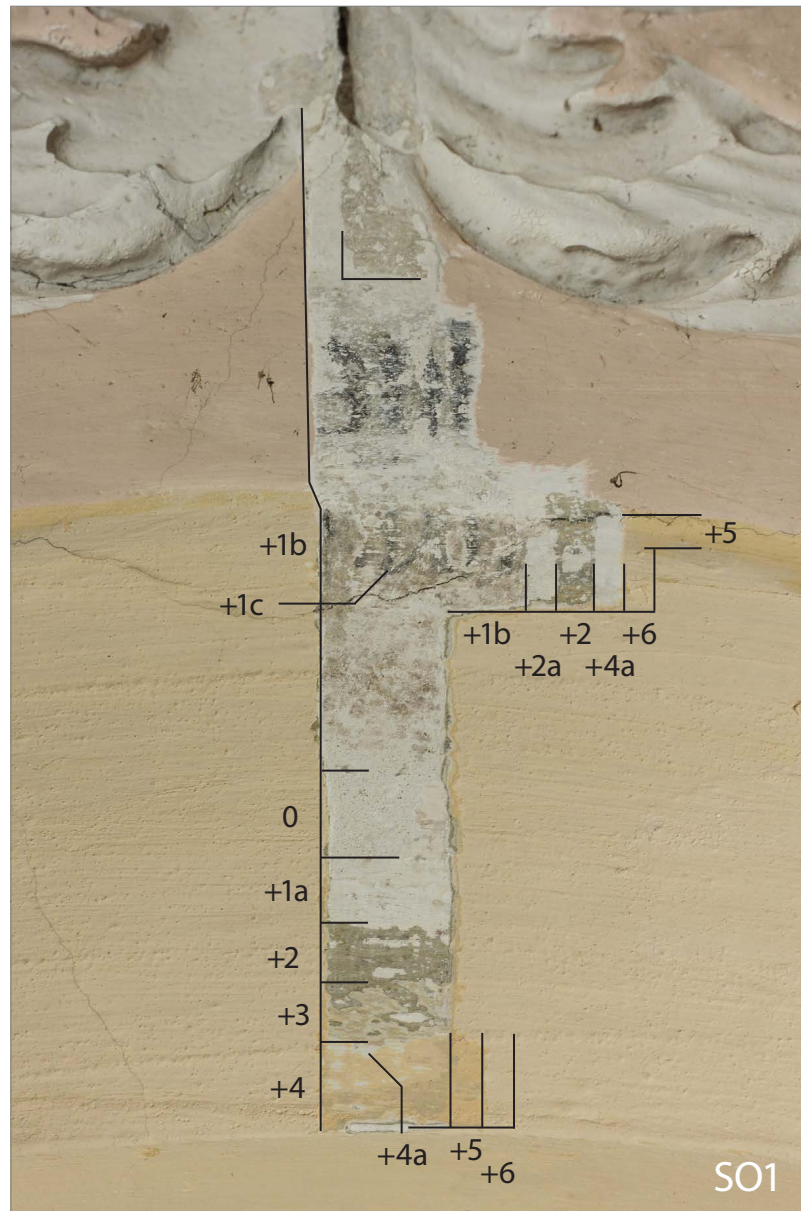
Obr. 41 Výjev K2 – sonda SO1 – stratigrafie omítkových vrstev – vrstva 1 obsahuje souvrství nápisu, následují mezivrstvy vápenných nátěrů s barevnými hlinkami

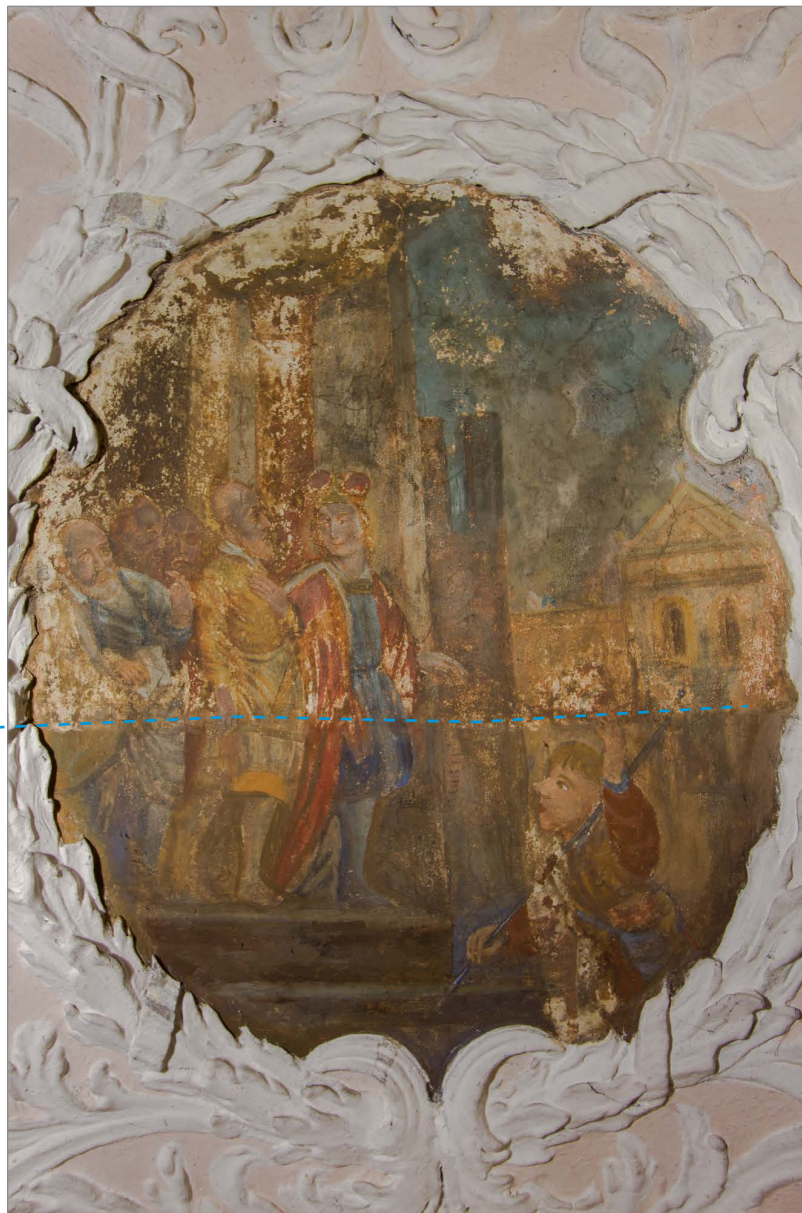
Obr.44 Výjev K2 – Sv. Václav dává kácet pohanské modly a stavět křesťanské kostely – celkový pohled na medailon – průběh druhé fáze čištění (čistící gel)

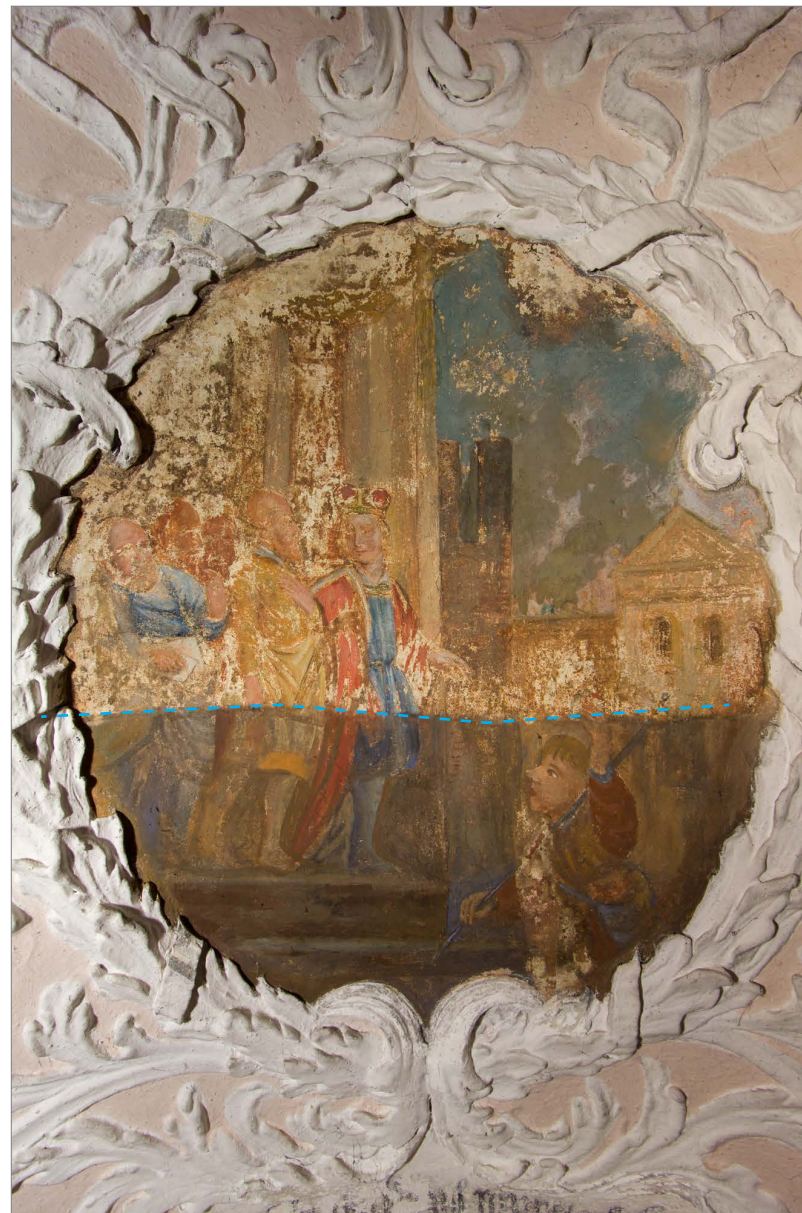
Obr.45 Výjev K2 –  
Sv. Václav dává kácet  
pohanské modly a stavět  
křesťanské kostely – cel-  
kový pohled na medai-  
lon – stav po čištění

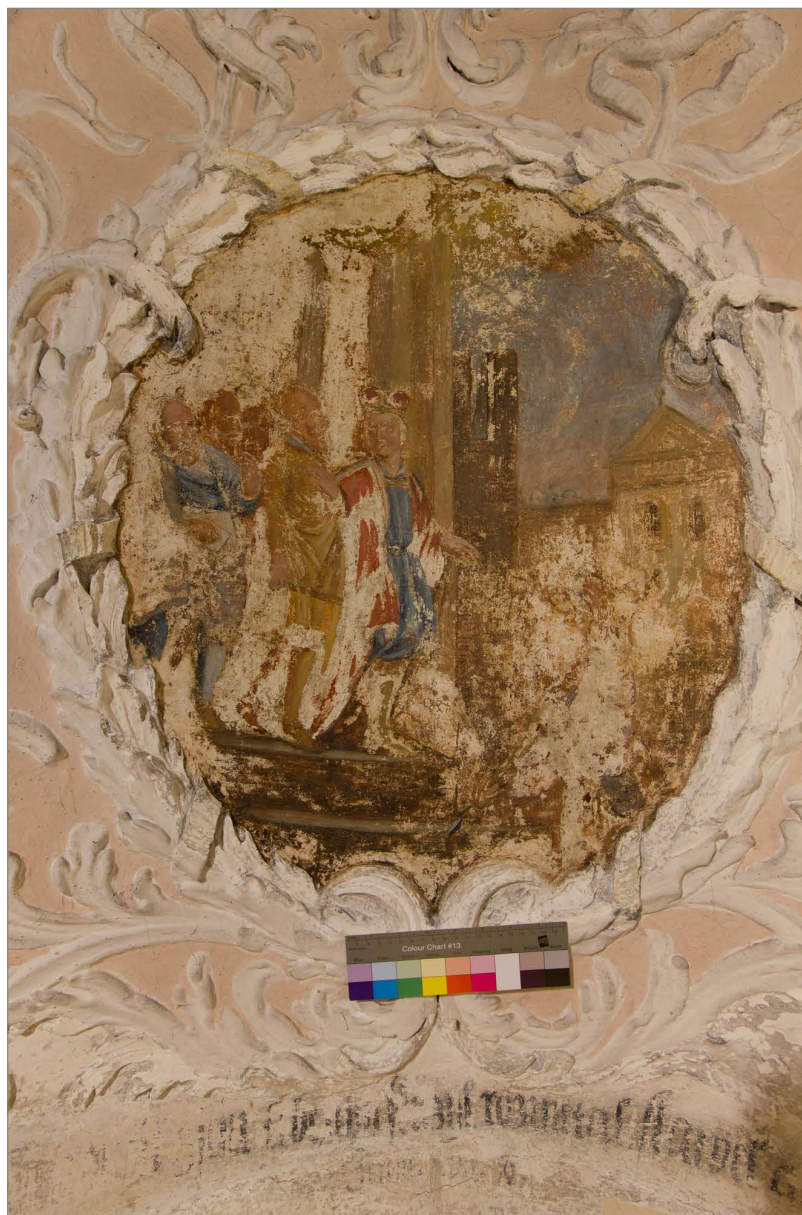
Obr.46 Výjev K2 –  
Sv. Václav dává kácet  
pohanské modly a stavět  
křesťanské kostely – de-  
tailní pohled na oblohu  
v pozadí – stav po čištění  
druhotné olejové vrstvy

Během čištění byla odkryta další druhotná barevná vrstva v oblasti oblohy – zeleno-modrá jednolitá barva překrývající oblohu. K rozhodnutí k její redukci bylo přistoupeno na základě odebraných vzorků na sousedních výjevech (K1, K3, K4), kde se nacházel stejný typ druhotné barevné vrstvy a estetické provedení přemalby – barevná vrstva tvrdě konturovala okolní objekty a na některých poškozených místech prosvítala spodní barevná vrstva, která se ukazovala lépe propracovaná.

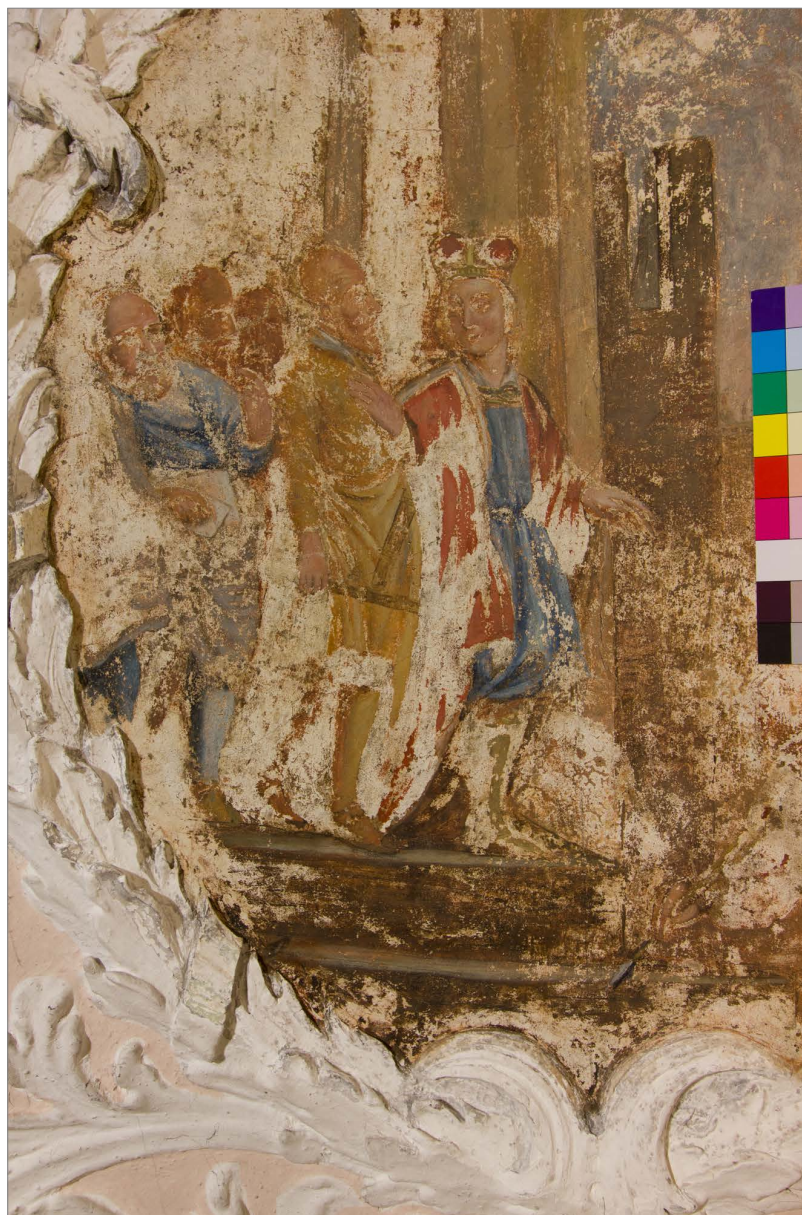
Obr.47 Výjev K2 –  
Sv. Václav dává kácet  
pohanské modly a stavět  
křesťanské kostely – de-  
tail postav sv. Václava –  
stav po čištění

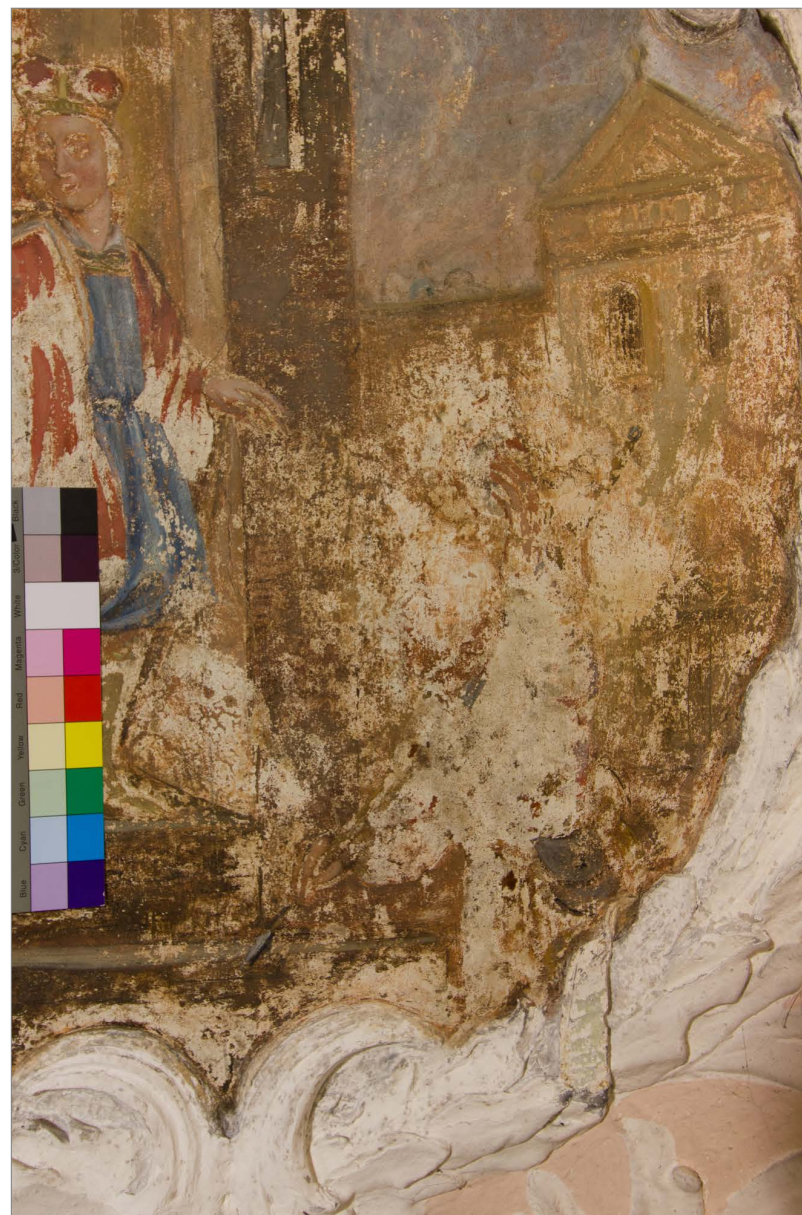
Obr.48 Výjev K2 –  
Sv. Václav dává kácet  
pohanské modly a stavět  
křesťanské kostely – de-  
tailní pohled na muže  
s kopím – stav po čištění

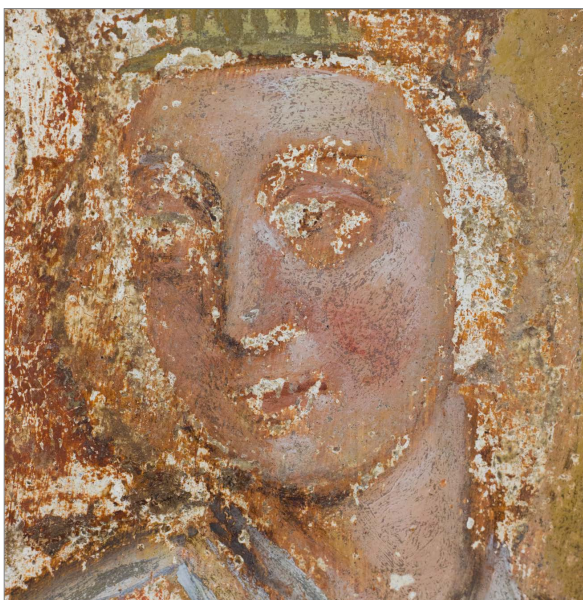
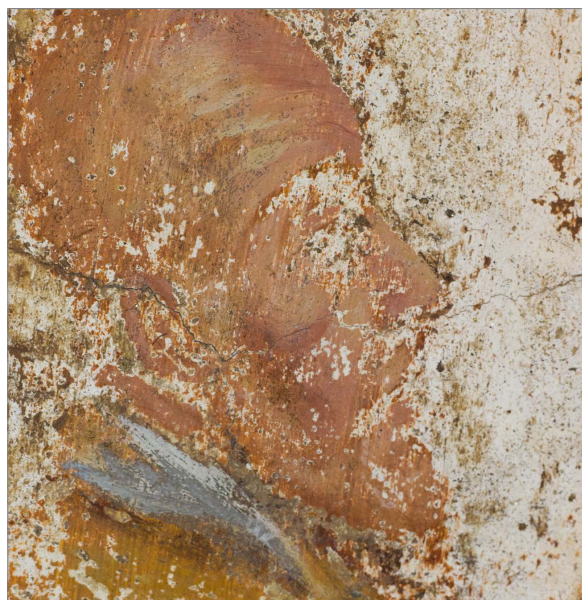
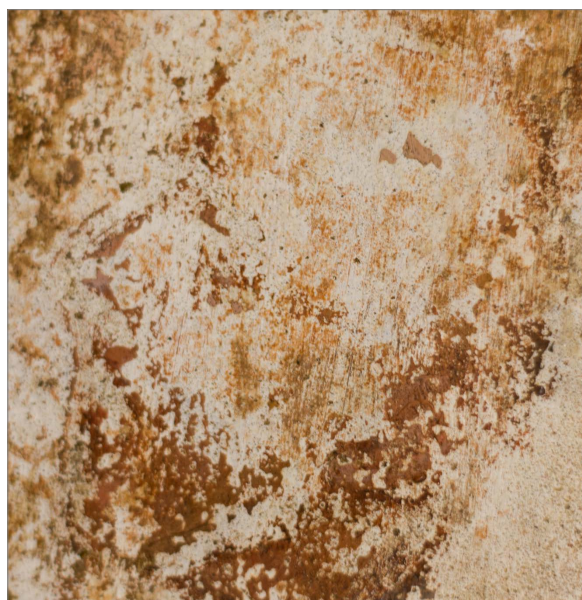
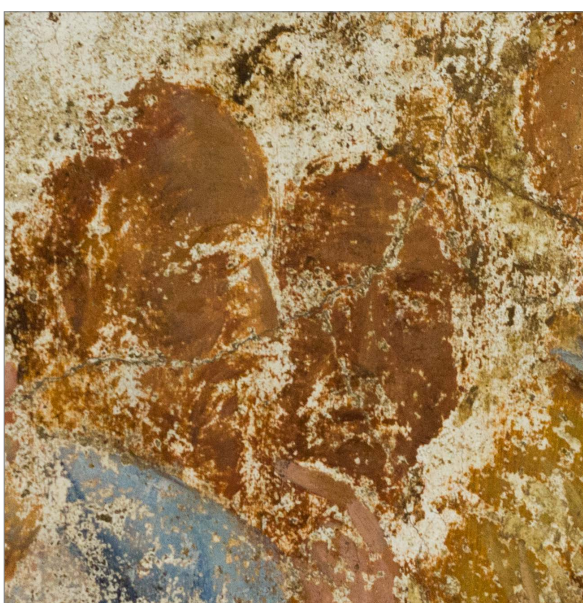
Obr. 49 Výjev K2 – Sv. Václav dává kácet pohanské modly a stavět křesťanské kostely – detaily tváří, 1 – sv. Václav, 2 – „stavitel“, 3 – muž s papíry, 4 – muž s kopím, 5 – tváře v pozadí za sv. Václavem – stav po čištění

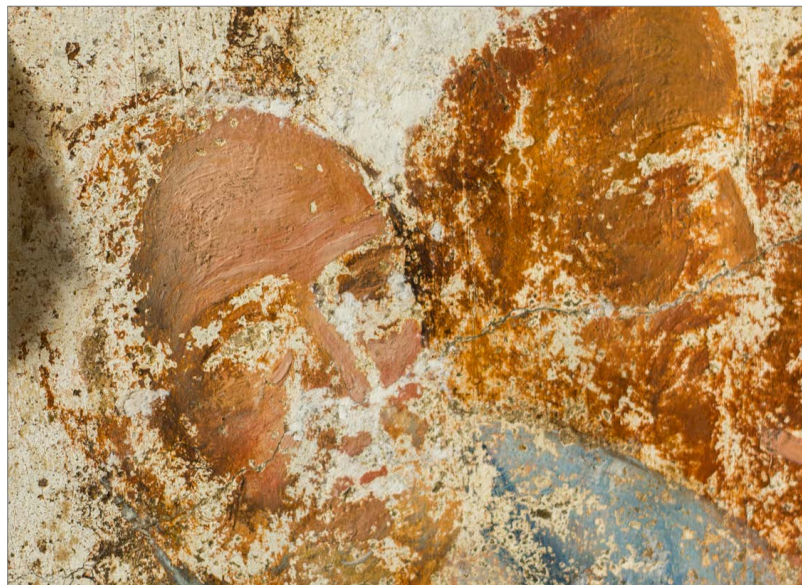
Obr.51 Výjev K2 – Sv. Václav dává kácet pohanské modly a stavět křesťanské kostely – na-  
hoře detail tváře muže s papíry, dole detail ruky „stavitele“ – stav po  
tmelení

Oba malované výjevy měly v barevné vrstvě drobné povrchové defekty a vlasové trhliny. Před samotným tmelením byla místa určená k tmelení lokálně podložena 3% akrylátovou pryskyřicí *Paraloid B72* v toluenu. Následně byly tmeleny jemným akrylátovým tmelem [3], jelikož originální vrstva je na bázi oleje a byla by tudíž citlivá na alkálie, tedy i vápno. Po zaschnutí byl povrch tmelů jemně začištěn ostrým skalpelem.

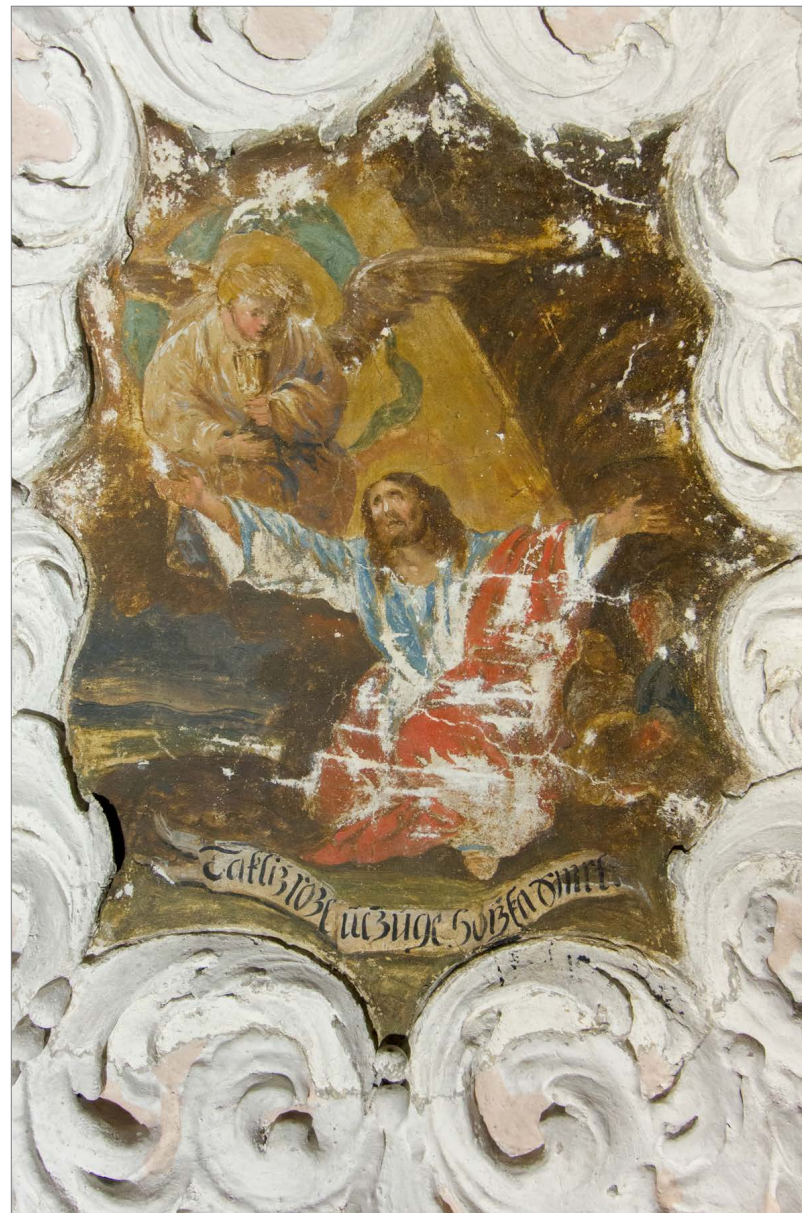
Obr.50 Výjev O2 – Kristus na hoře Olivetské – cel-  
kový pohled – stav po  
vytmelení

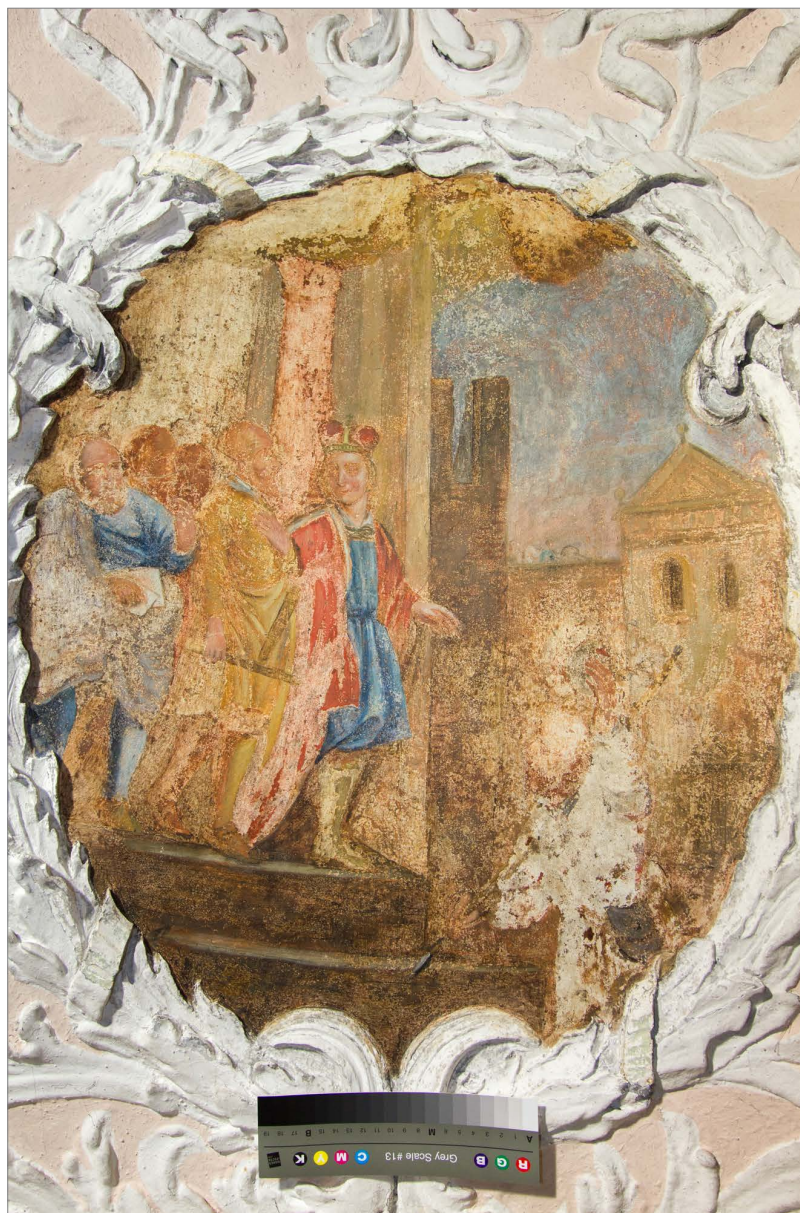
Obr. 52 Výjev K2 – Sv. Václav dává kácet pohanské modly a stavět křesťanské kostely – celkový pohled na medailon – stav po první fázi retuší akvarelovými barvami

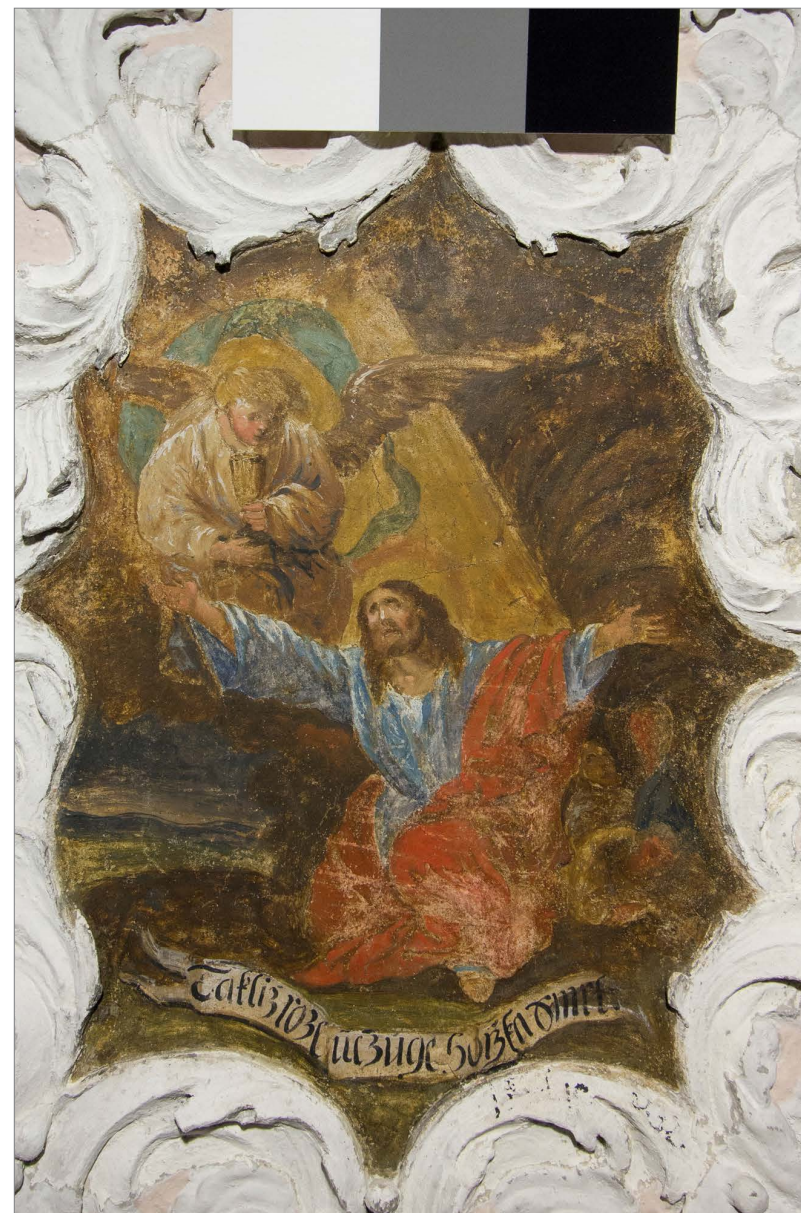
Obr. 53 Výjev O2 – Kristus na hoře Olivetské – celkový pohled na medailon – stav po první fázi retuší akvarelovými barvami

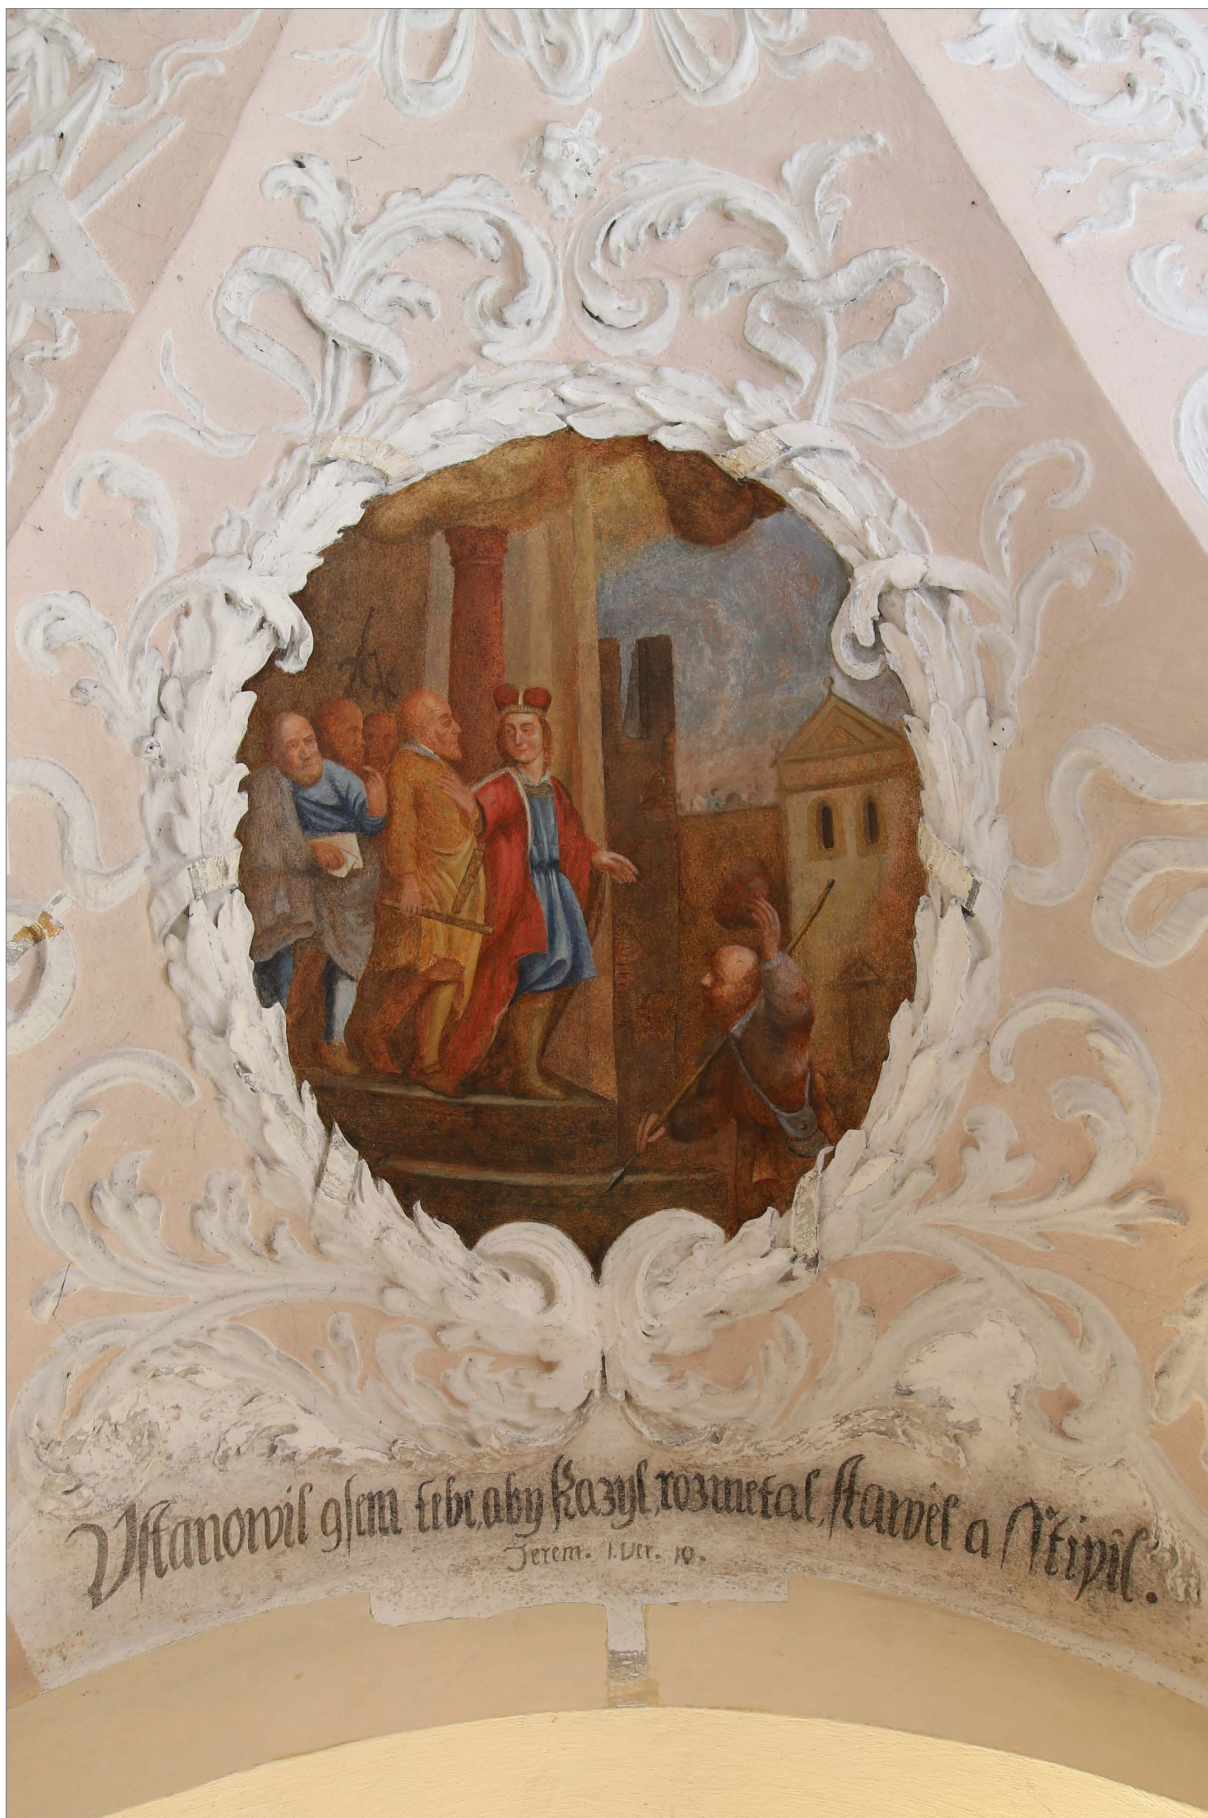
Obr. 54 Výjev K2 – Sv. Václav dává káct pohanské modly a stavět křesťanské kostely – celkový pohled na medailon s nápisem – stav po restaurování

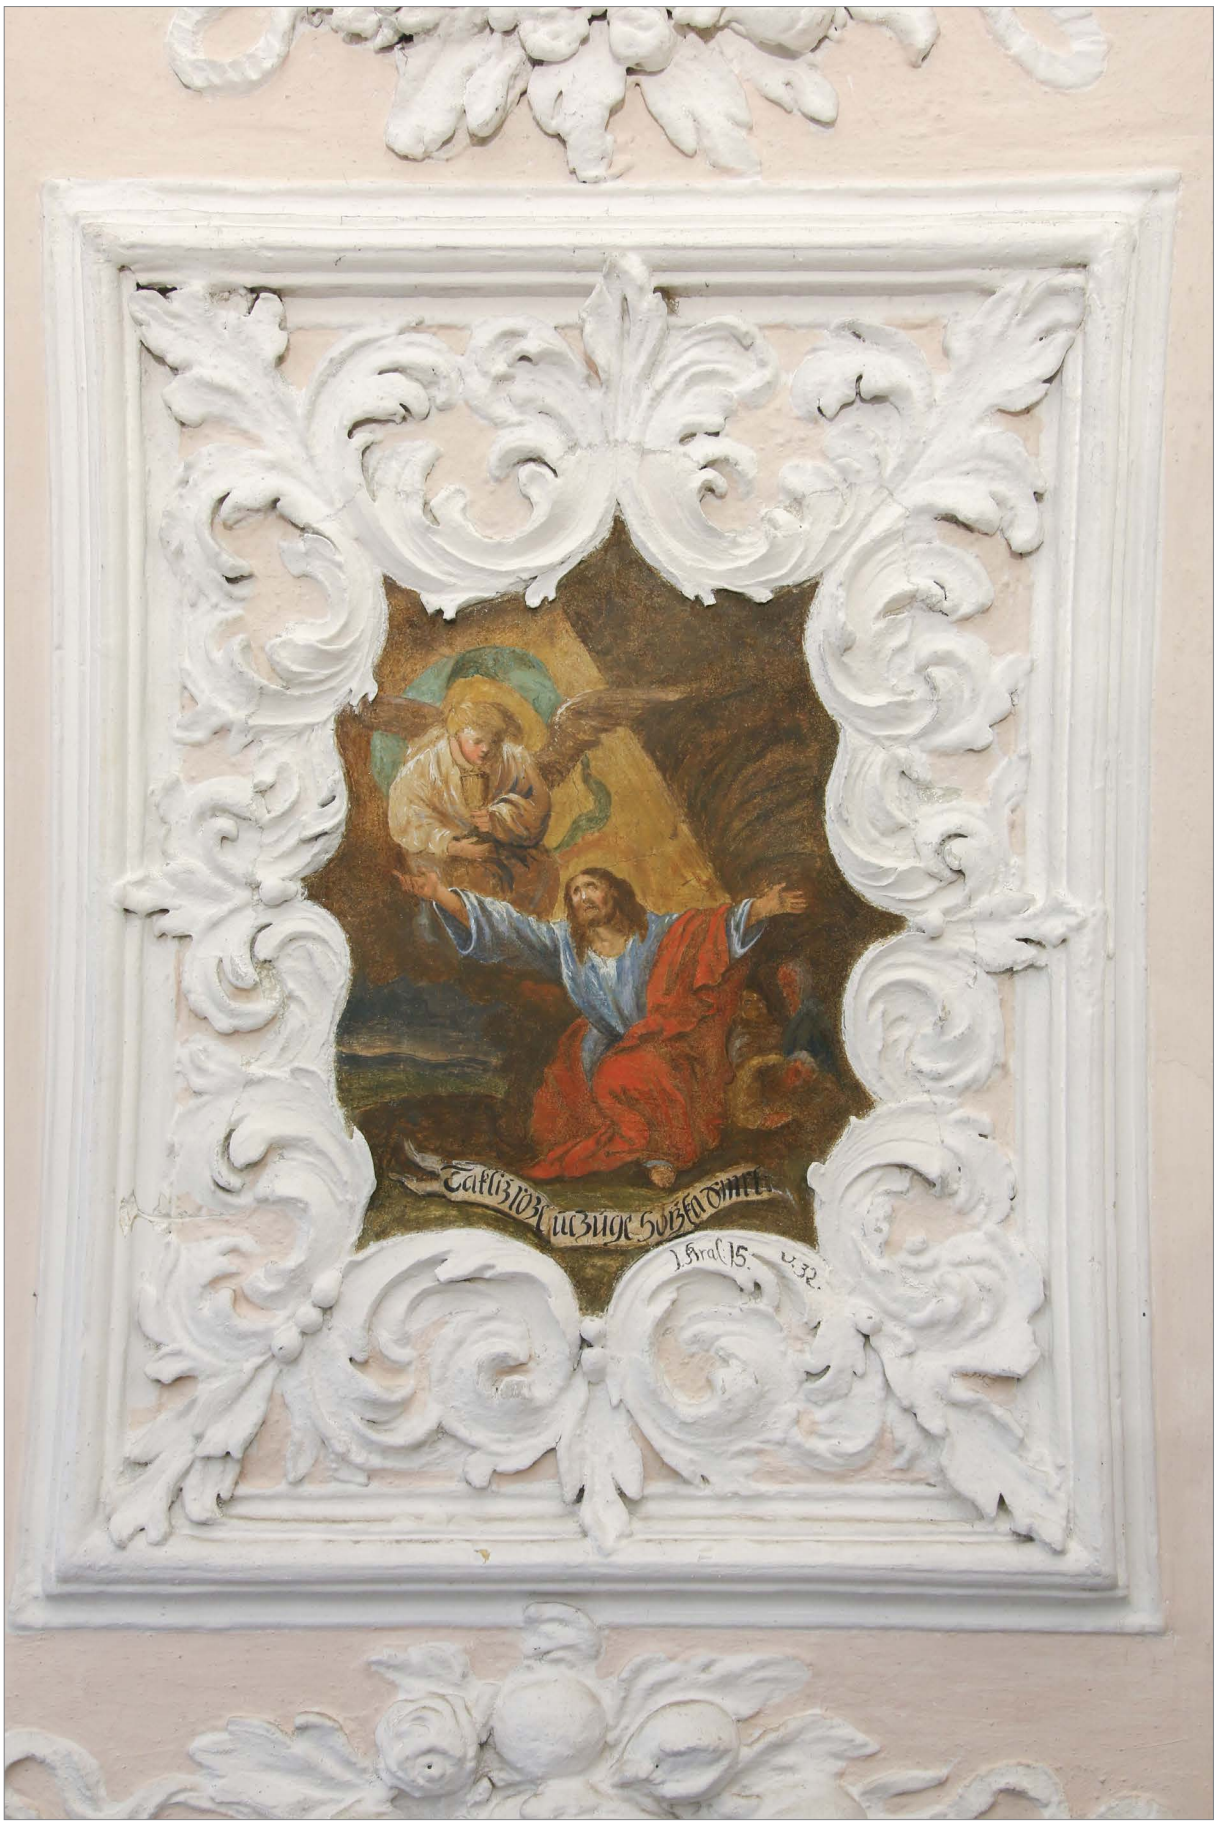
Obr. 55 Výjev O2 – Kristus na hoře Olivetské – celkový pohled na medailon – stav po restaurování

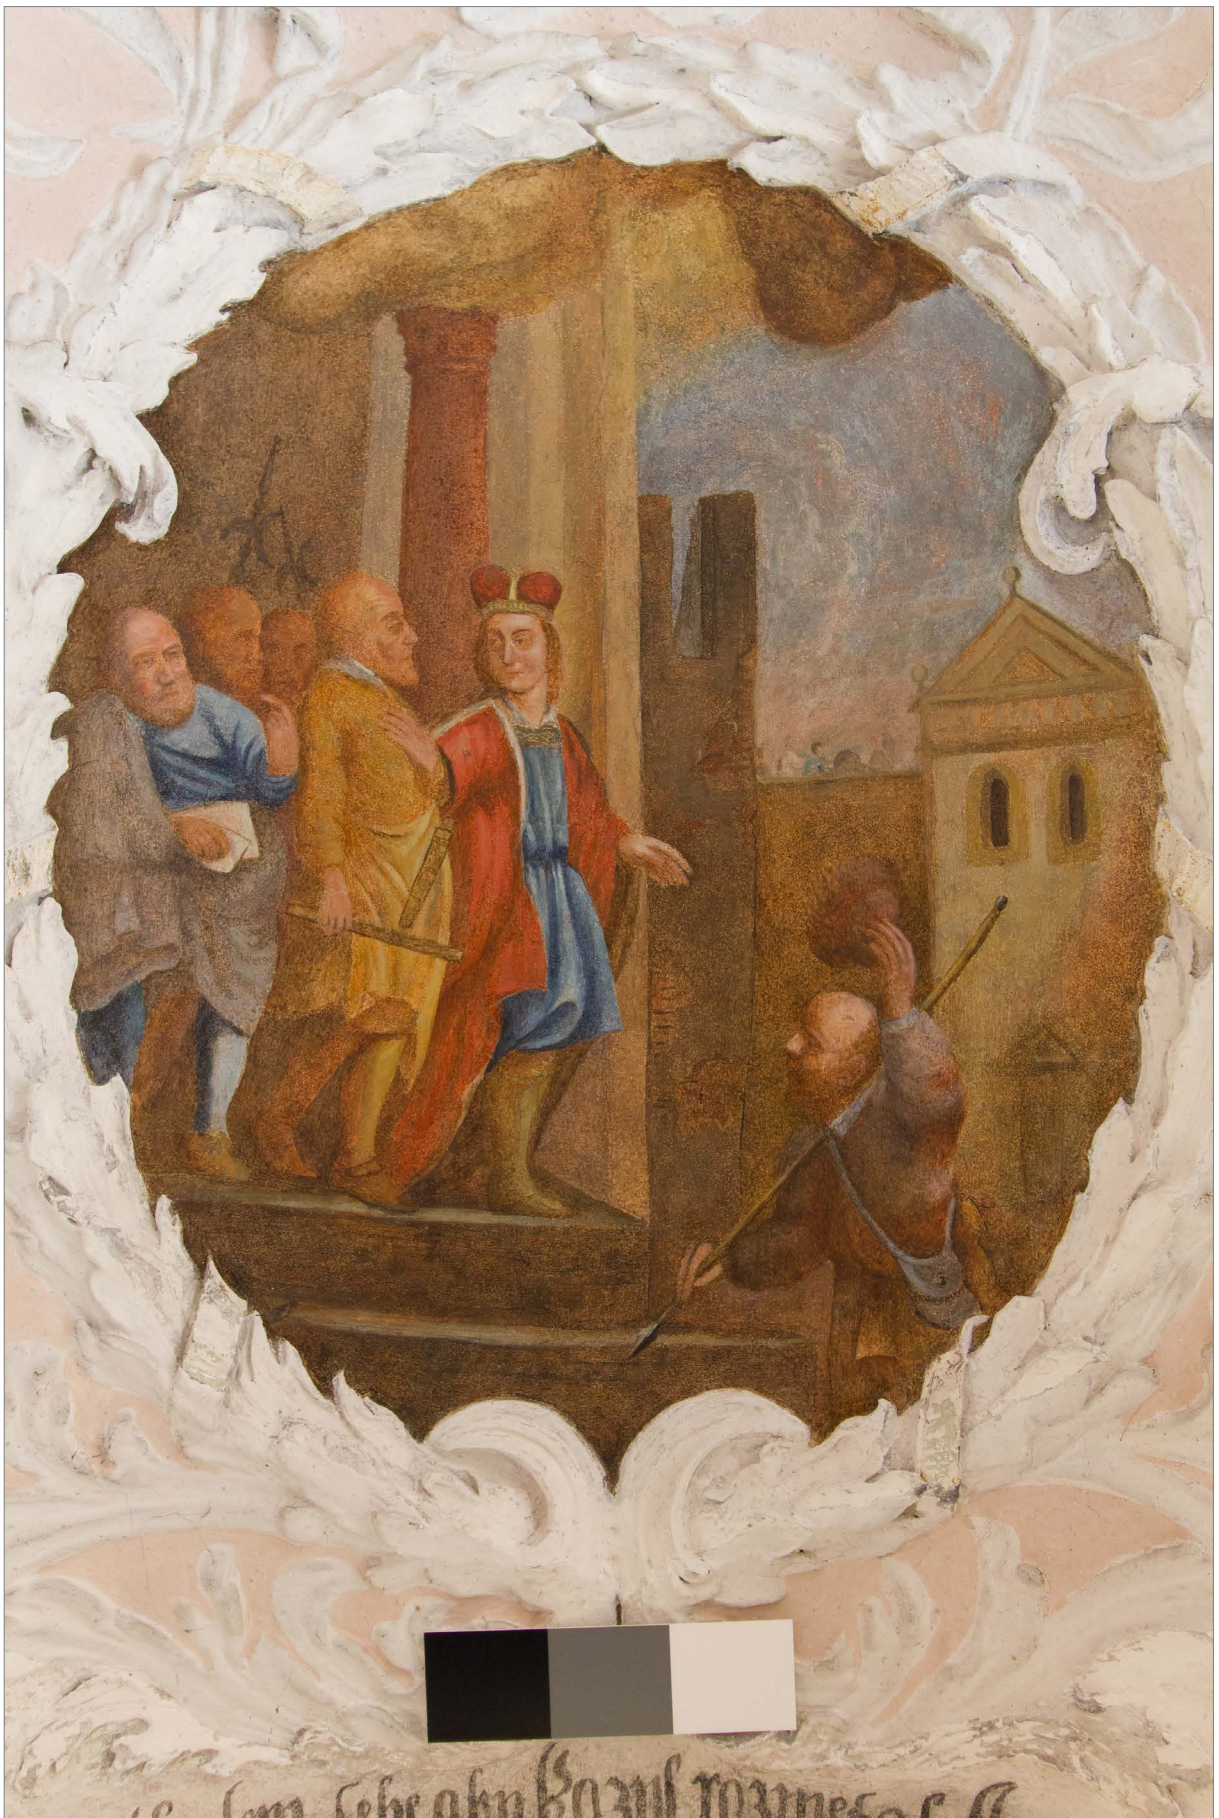
Obr. 56 Výjev K2 – Sv. Václav dává kácet pohanské modly a stavět křesťanské kostely – celkový pohled na malbu – stav po restaurování

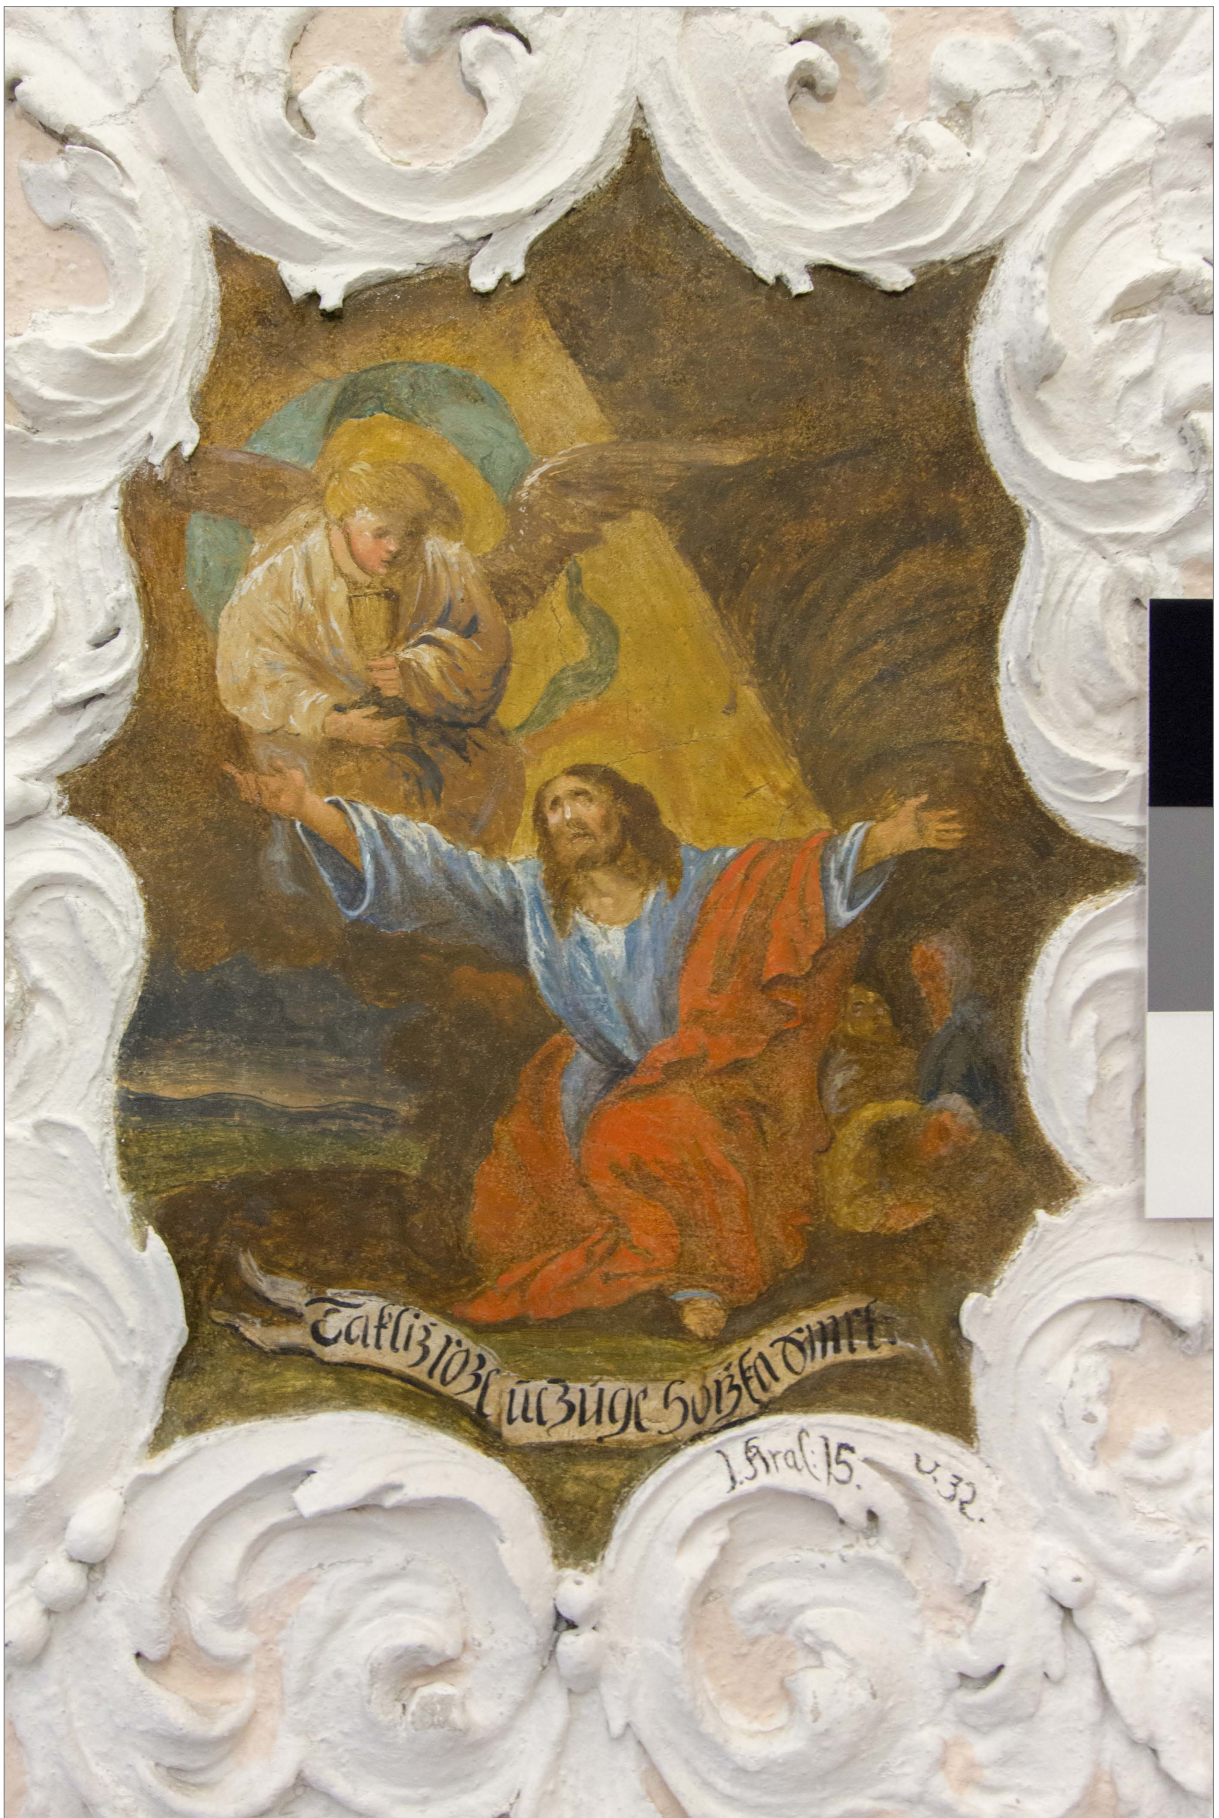
Obr. 57 Výjev O2 – Kristus na hoře Olivetské – celkový pohled na malbu – stav po restaurování

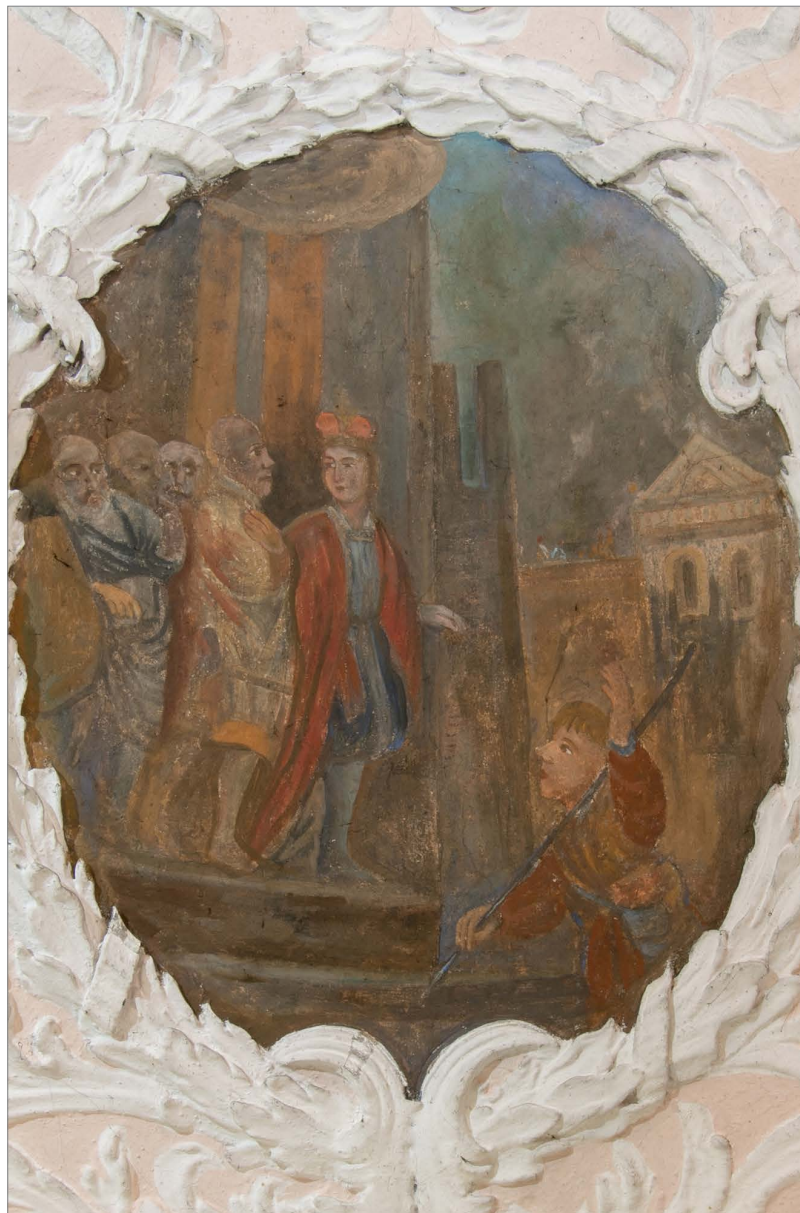
Obr. 64 Výjev K2 – Sv. Václav dává kácet pohanské modly a stavět křesťanské kostely – snímek porovnání stavu před (vlevo) a stavu po (vpravo) restaurování
