**Restaurování vybraných malovaných výjevů na klenbě kaple sv. Václava  
v kostele Nanebevzetí Panny Marie v Klokotech**

Bakalářská práce

Restaurátorský zásah zahrnoval dva výjevy, jeden na oblouku kaple sv. Václava označeného jako O2 – *Kristus na hoře Olivetské* a druhý v klenbě označený jako K2 – *Sv. Václav dává kácet pohanské modly a stavět křesťanské kostely*. Na obrázku [Obr. 03 str. 12] jsou vymezeny restaurované části. Nejprve byl proveden restaurátorský průzkum a uměleckohistorický průzkum, v rámci kterého byly dohledány grafické předlohy. Následně proběhlo kompletní restaurování obou malovaných zrcadel, nápisů (pro které byly nalezeny předlohy ve formě biblických textů) a štukových dekorů v bezprostřední blízkosti malby. Restaurátorský zásah obsahoval rozsáhlé snímání a redukci druhotných barevných vrstev, které se na výjevu na klenbě skládaly ze dvou druhů – na bázi tempery a oleje. Dále byly na základě dohledaných podkladů zpracovány přípravné kresby pro rekonstrukce. Na malbách byly provedeny rozsáhlé retuše s rekonstrukcemi.

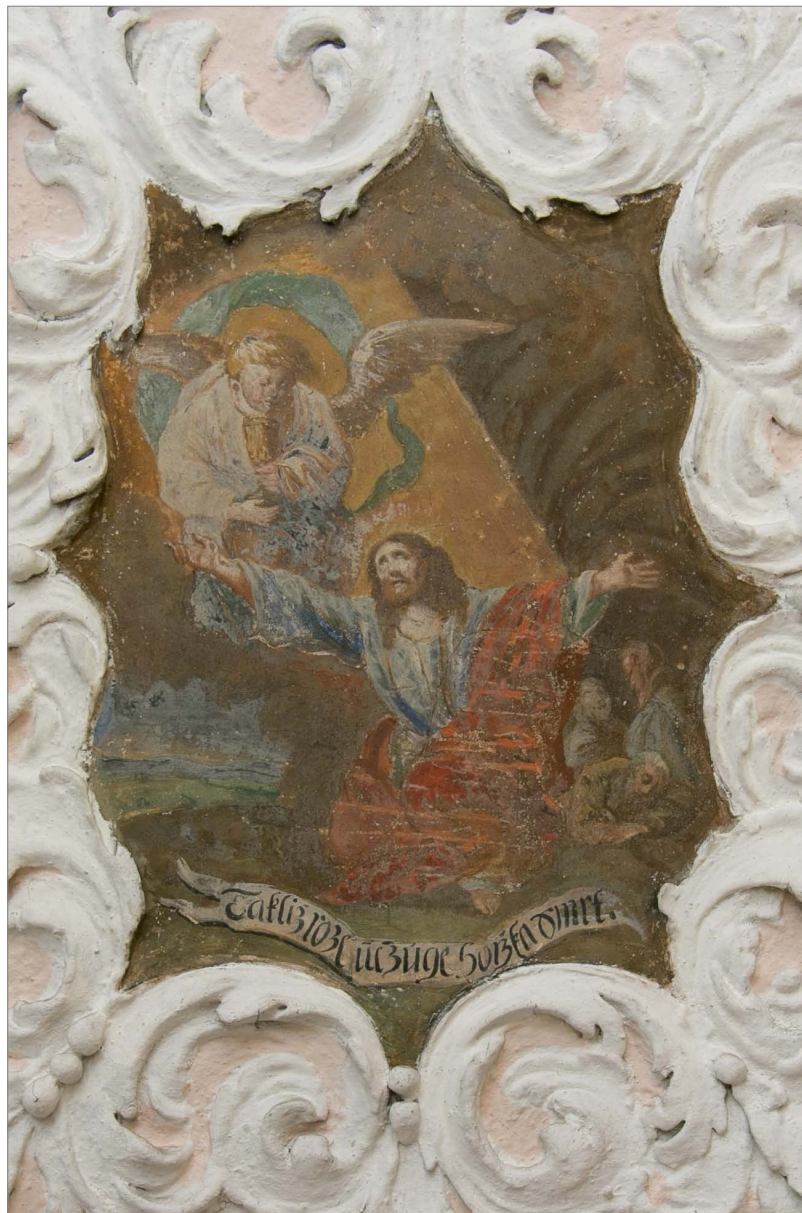
Obr. 65 Výjev O2 – Kristus na hoře Olivetské – snímek porovnání stavu před (vlevo) a stavu po (vpravo) restaurování

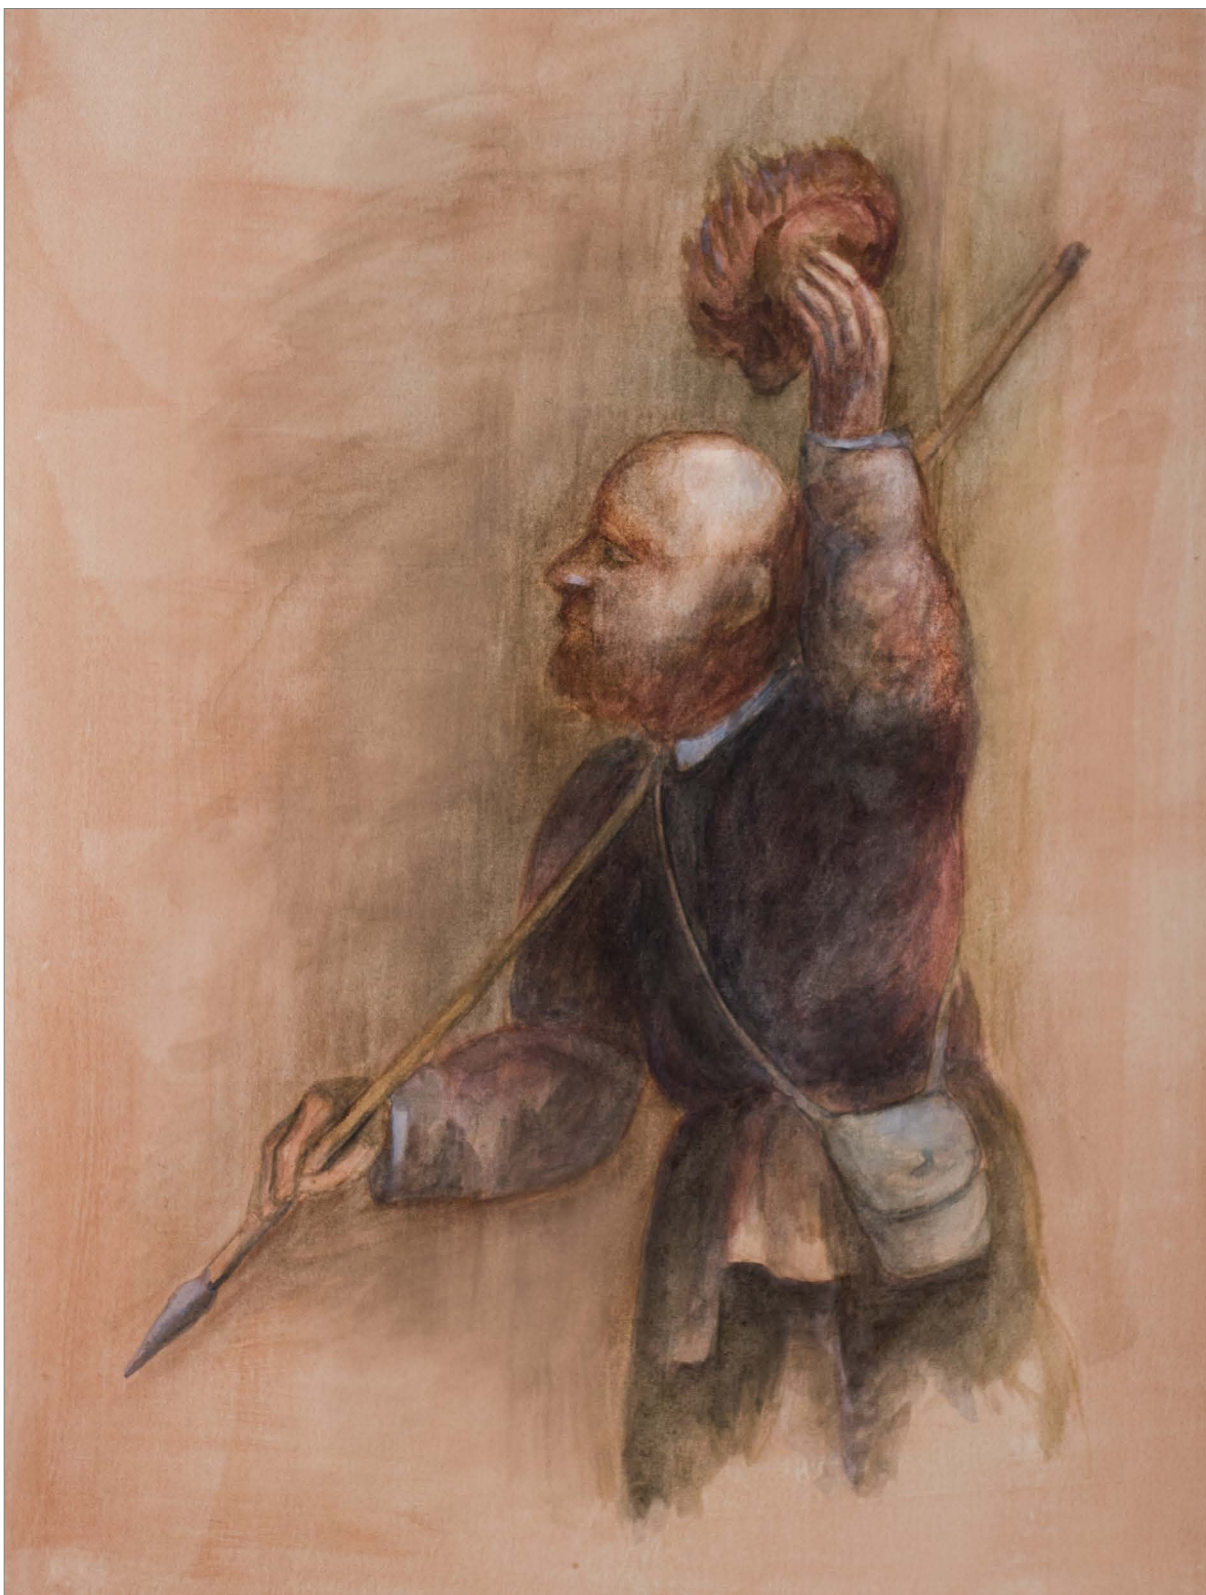
Obr. 80 Barevná skica provedená akvarelovými barvami k výjevu K2 – na klenbě – Sv. Václav dává káčet pohanské modly a stavět křesťanské kostely – muž s kopím

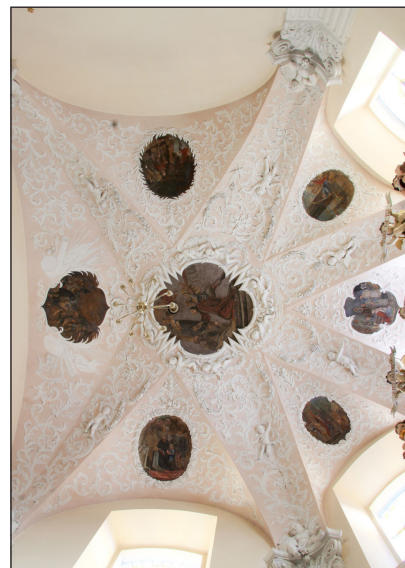
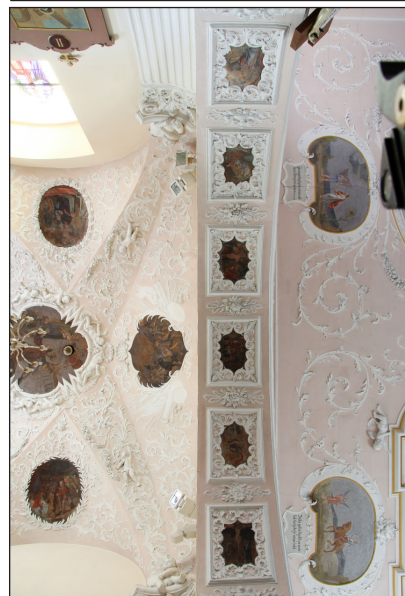
**Obr. 1 a-b:** kaple sv. Václava, pohled na klenbu (a) a vítězný oblouk (b). Foto: Martina Poláková, FR, UPa.
