Sgrafita zámku v Litomyšli – příběhy fasád: systematická dokumentace, průzkum a monitoring sgrafitových fasád zámku v Litomyšli

The Castle of Litomyšl – The Facade Stories

The paper presents the interdisciplinary research project which was focused on facades of the Litomyšl Castle, an UNESCO World Heritage Site. The project reviews the facades from

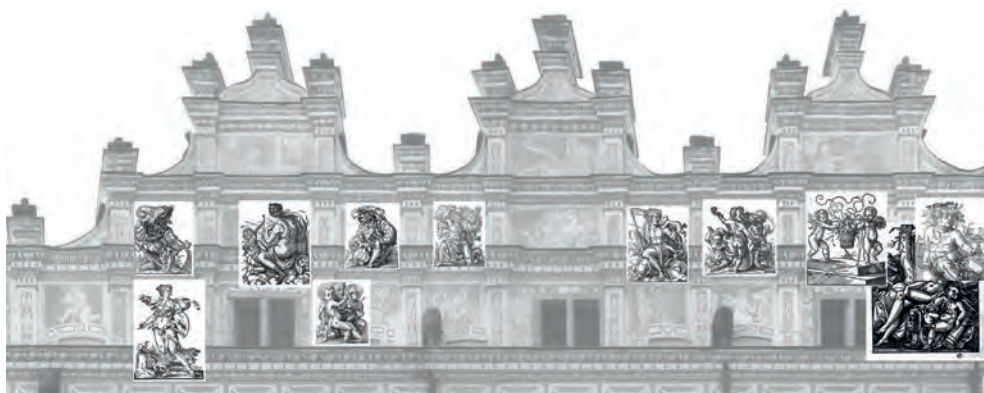
Obr. 1 (nahoře) Druhé nádvoří zámku, jižní fasáda, ikonografie. Bitva s Turky a Obléhání města - koláž dvou desítek prvků ze sedmi grafických předloh. (Koláž E. Racková, 2012)

Na detailní rozbor příslušných restaurátorských zásahů nezbyvá v této stati prostor, nicméně představu si lze utvořit z přiložených fotoplánů [Obr. 1] se zakreslenými barevně vyznačenými “mapami” omítkových vrstev. Jelikož při posledním restaurátorském zásahu vzniklo v rámci syntetizující koncepce značné množství sgrafitových novotvarů (výrazný kreativní podíl Stanislava Podhrázského) a rekonstrukcí, byla z metodického pohledu tato novodobá epocha spojená s činností čtyř hlavních umělců-restaurátorů na fasádách litomyšlského zámku definována jako

Ale nebylo by nových příběhů bez příběhů starých. Jeden z těch nejatraktivnějších ve vztahu k zámku v Litomyšli je ukryt ve sgrafitové fasádě druhého nádvoří. Důsledná ikonografická/ikonologická analýza věrohodně prokázala její ideovou rovinu křesťanského rytířství, ve vztahu k ohrožení Evropy tureckými vojsky v 16. století a k aktualizaci myšlenky křížových výprav. Jako ochránci starého kontinentu byli prezentováni habsburští panovníci, potomci bájného hrdiny Herkula (Hérakla). Právě jezdeckou bitvu s Turky spojenou bez přerušení s obléháním města zachycuje kompozice v levé partii vlysu pod okny druhého patra. Tento pás nejflagrantněji dokládá jasný významový záměr při sestavování konceptu fasády. Scenérii totiž kompozičně inspirovalo nejméně sedm rytin s různou tematikou, jež byly z grafické předlohy vyňaty a dle rozkreslení čtvercové sítě nakombinovány do jednotné bitvy. Kompozice je tedy téměř komplexně podložena dohledanými grafickými vzory. Spolu se zachycením stop čtvercové sítě přímo na fasádě je tento sgrafitový obraz jedinečným didaktickým příkladem způsobu práce renesančního malíře na sgrafitové fasádě. Tato nálezová situace je naprosto unikátní a v Evropě nemá obdoby.

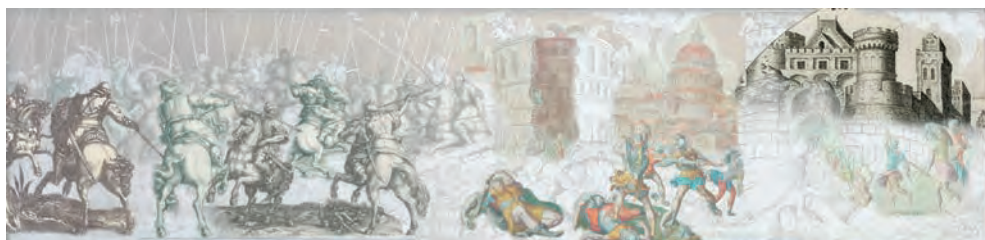
Obr. 2 (na protější straně dole) Štíty východní fasády, severní část při věži. Znamé grafické předlohy dochovaných figurálních polí z kompendií Josta Ammana. (Koláž E. Racková, 2012)

Koncept fasády je doplněn dalšími antikizujícími a biblickými obrazy, jež byly vytvořeny podle rytin Philipse Galleho, Gerarda van Groeningem, Harmena Müllera a patrně i Woeirota de Bouzey. Některým figurálním sgrafitovým obrazům štítů zámku posloužily zase jako vzor rytiny Josta Ammana. Sgrafita štítů nemají ucelený ideový program. V obecnosti jsou jejich impresy odvozeny většinou z literárních děl starověku (Ovidius, Vergilius, Apulius at.) a postihují kosmologické a alegorické vazby, vyjadřující harmonii mikrokosmu a makrokosmu. Obdobě lze nazírat i obrazy lunetových výsečí na vnějším plášti zámku. Vegetabilní sgrafitové dekorace zase poukazují na organický aspekt metamorfóz přírody, jejímž prostřednictvím se budova zámku napojuje na Genius loci.

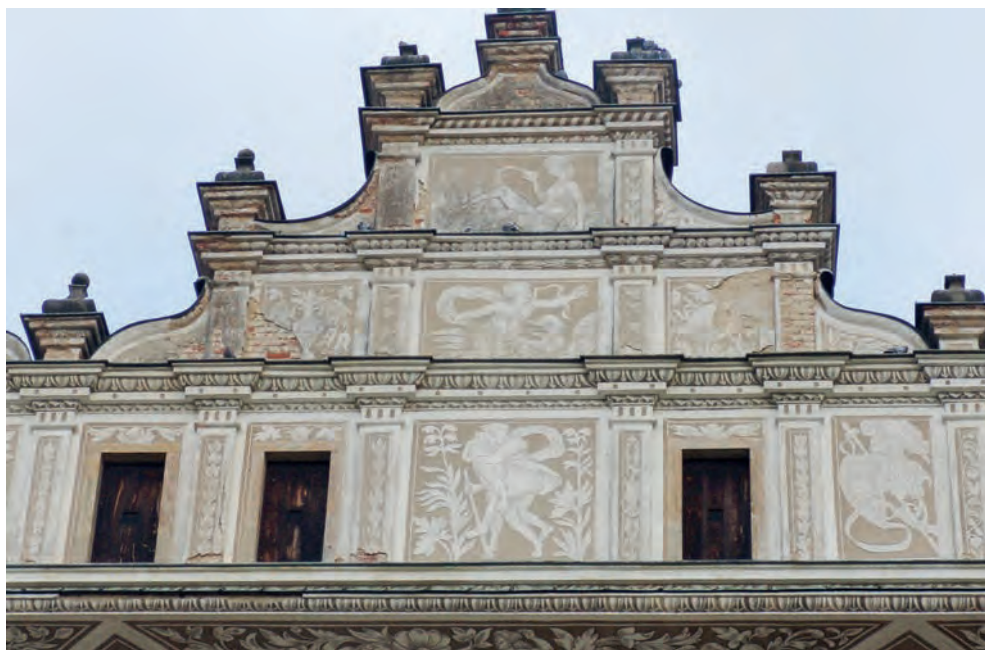
Obr. 8 (nahoře) Pohled na část atiky jihozápadní fasády. Omítky jsou výrazně destruovány, některé její části již odpadly. V pravé části snímku pozorujeme odhalení poškozené originální sgrafitové výzdoby. (Foto J. Vojtěchovský, 2011)

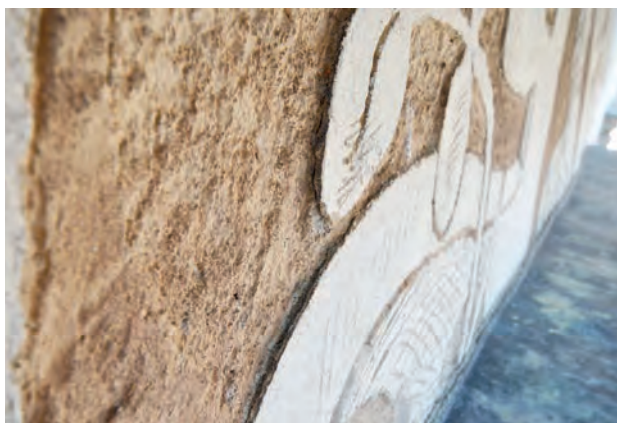
Obr. 9 (vpravo) Detail nejzápadnější lunety horního sgrafitového pásu – patrné oddělování intonaca bianca i se vrchní vrstvou intonaca colorata. (Foto M. Vedral, 2012)

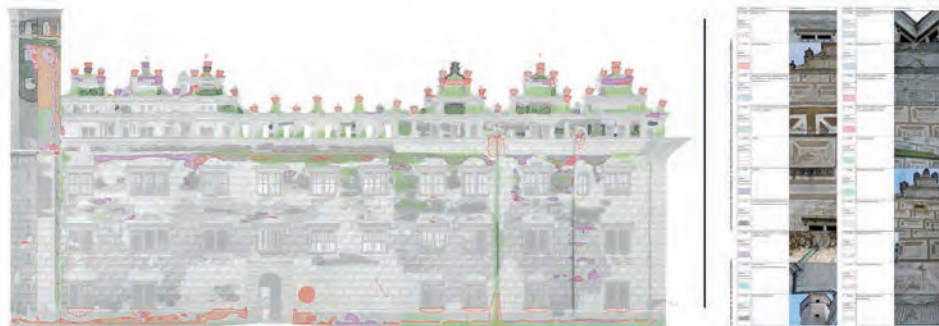
Obr. 11 (dole) *Vnější plášť zámku, severní fasáda – poruchy.* (Fotoplány K. Pavelka, zářkresy E. Racková, J. Vojtěchovský, třídění K. Krhánková, J. Vojtěchovský, 2011)
