Bakalářská práce

Restaurování dvou malovaných výjevů na stropu lodi a na severní oratoři kostela Nanebevzetí Panny Marie v Klokotech

Josef Mathes

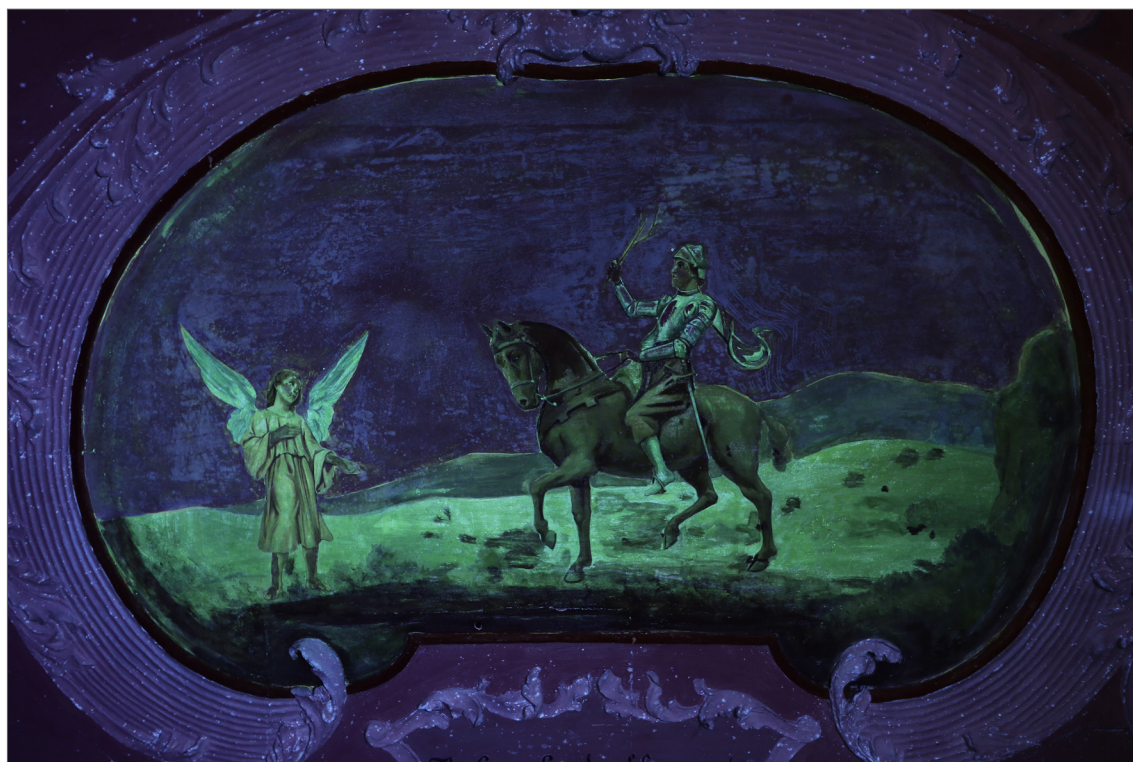
Obr.07 Snímek přemaleb výjevu v odraženém UV světle. Na malbě jsou patrné tmavě fialové oblasti přemaleb zejména na spodní části výjevu, v oblasti malby oblohy a lokální přemalby na postavě jezdce a krajiny.

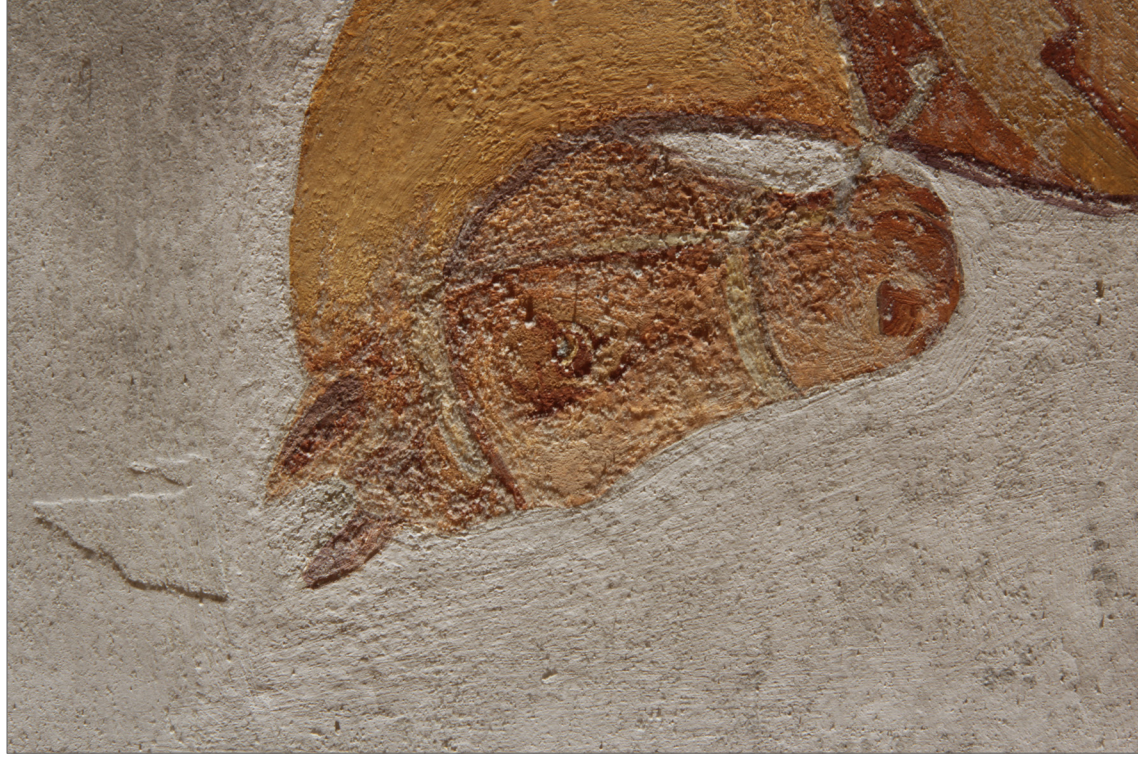
Obr. 08 Snímek malby v ostrém bočním nasvícení. Na fotografii je patrná ztráta spodní barevné vrstvy nad hlavou koně. Na hlavě se nachází biologické napadení. Křk pokrývá vrstva přemalby s odlišným barevným odstínem.

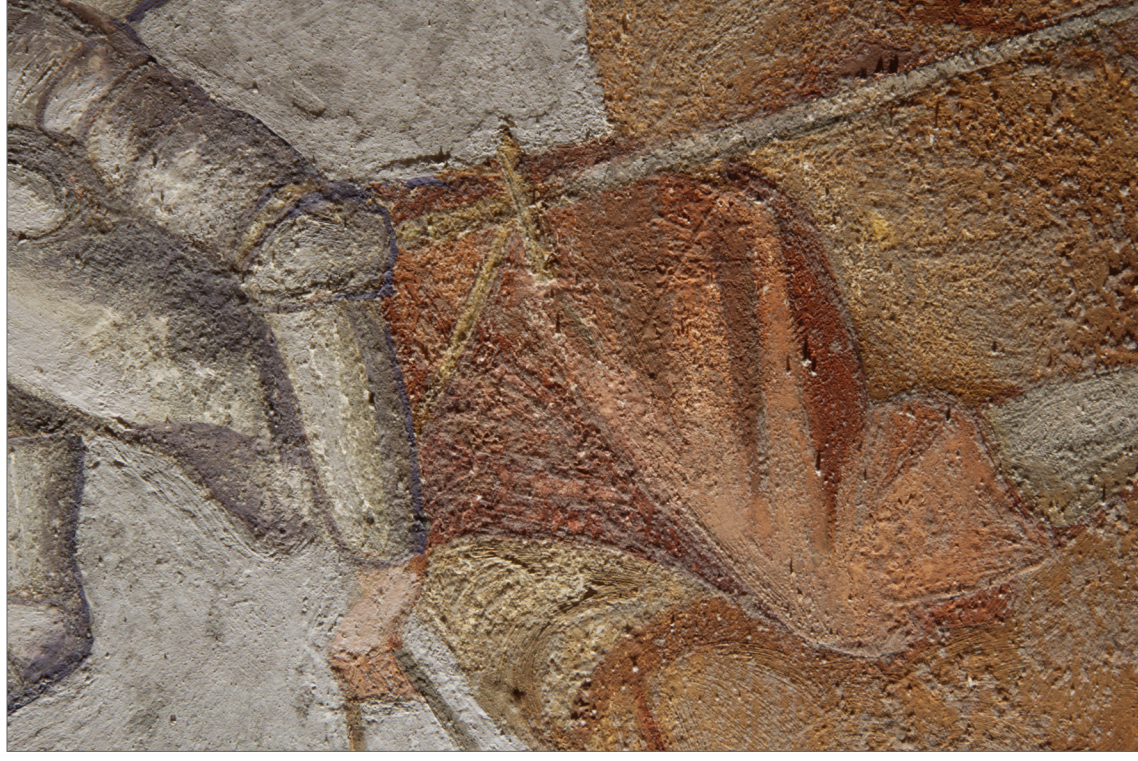
Obr. 09 Snímek v bočním nasvícení. Na malbě je patrné biologické napadení a tmavé kontury přemalby v oblasti malby zbroje.

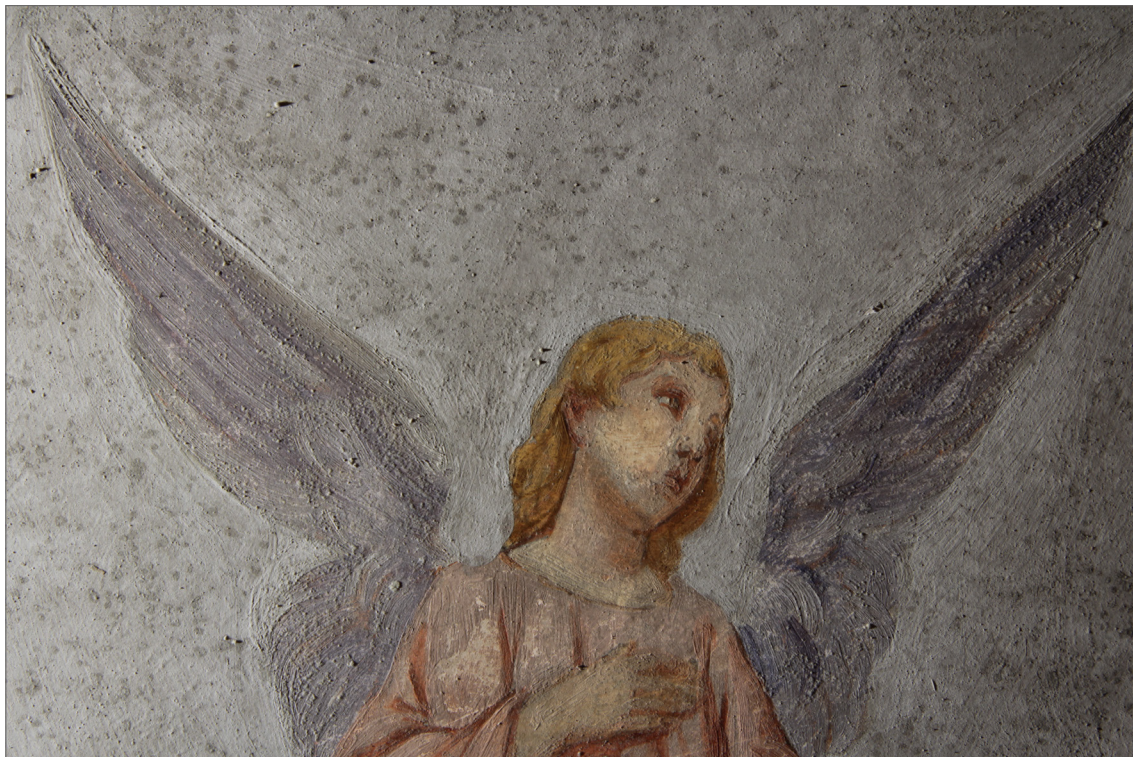
Obr. 10 Při průzkumu v bočním nasvícení bylo patrné překrytí originální malby druhotnými vrstvami. Ty se projevovaly zejména na obvodu malby andělských křídel.

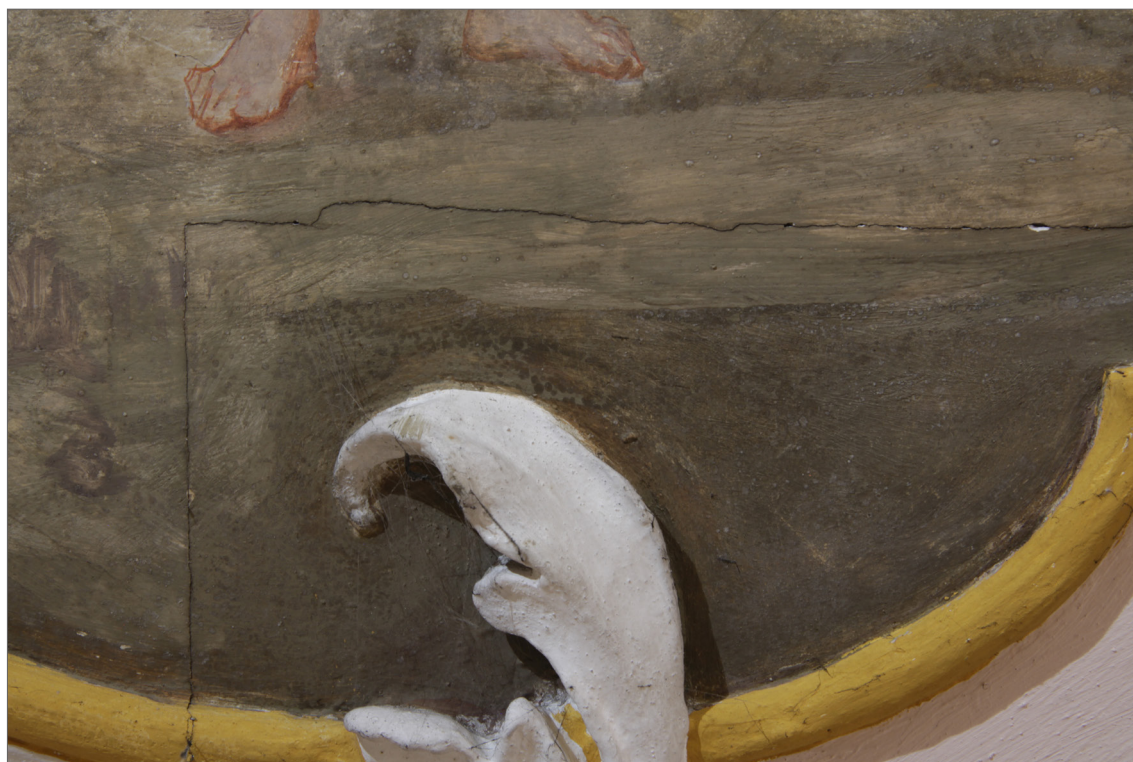
Prvotní vzhled malby působil značně celistvým dojmem. Na malbě se nenacházely žádné známky ztrát barevné vrstvy. Nejvýraznějším poškozením je především trhlina nacházející se při obvodu téměř celého výjevu přibližně dva centimetry od rámu. Mimo plochu malovaného zrcadla výjevů je znatelné, že trhliny opisují tvar předem připravených sádrových panelů, ze kterých byl strop sestaven a následně doplněn tmelením a doplňky v plochách do celistvosti. Ze stejného důvodu se zřejmě objevuje i trhlina ve výjevu. Zatímco štukový rám byl předem odlit a osazen, plocha malby byla pravděpodobně natažena až na místě. Jedná se tedy o dvě partie s jiným složením vrstev a proto zřejmě došlo k jejich

Obr. 11 Na výjevu se nacházely pravidelné trhliny způsobené pohybem podkladových sádrových panelů. Na fotografii je také viditelný pás kde tyto trhliny byly přetřeny tmelem.

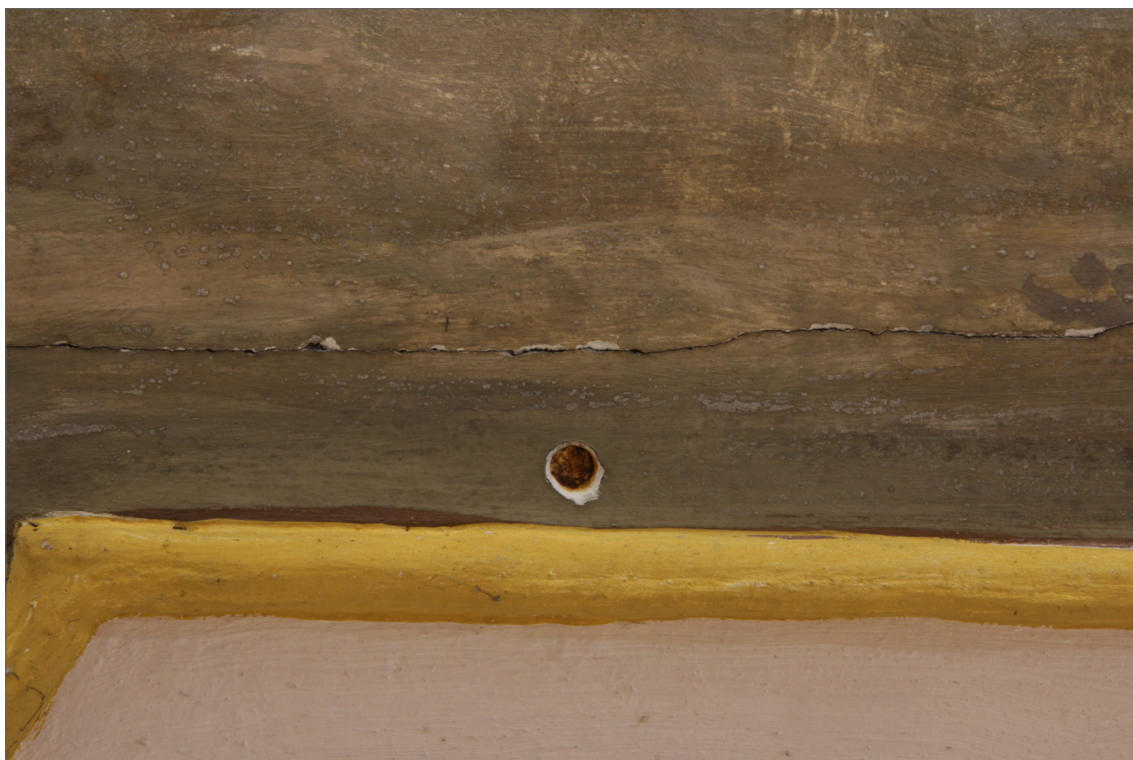
Obr. 12 Na spodním okraji výjevu se nacházel otvor po vrutu, kterým byl připevněn sádrový panel k dřevěnému podbití.

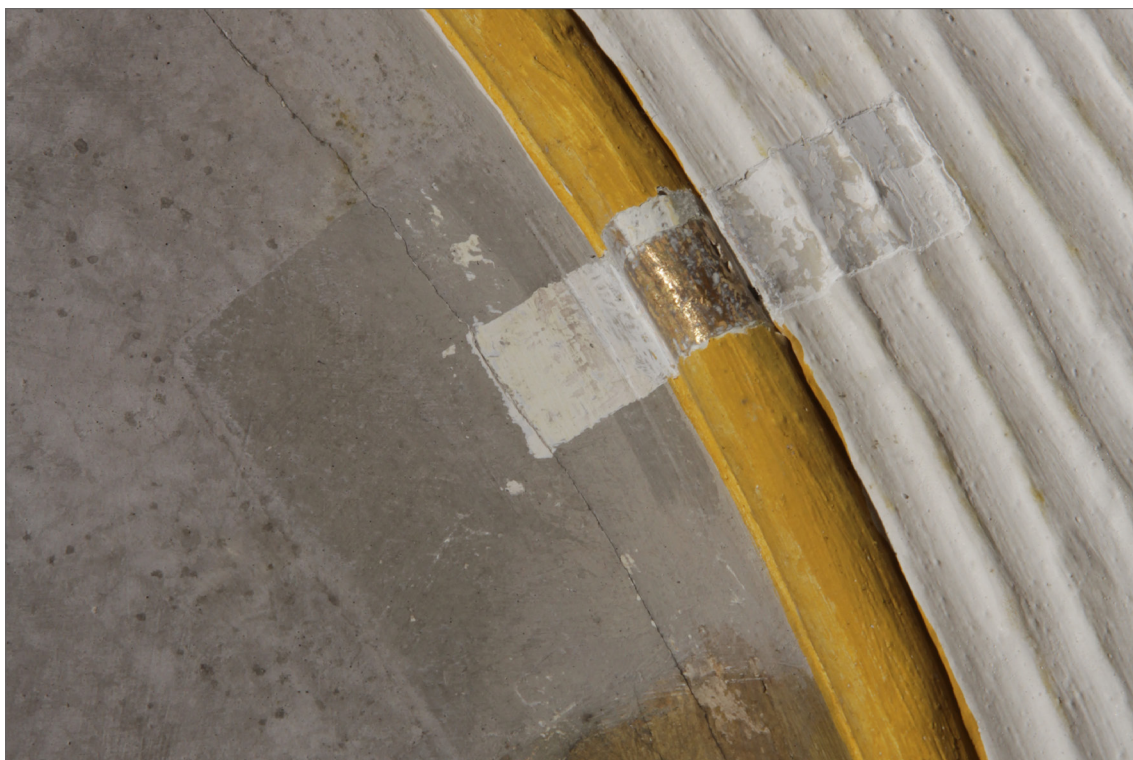
Obr. 14 Stratigrafická sonda zlaceného rámu výjevu. Vrstva 0 - bílá podkladová vrstva, vrstva 1 - zlacení rámu, vrstva 2 - silnější bílá vrstva, vrstva 3 - slabý lazurnější okrový nátěr.

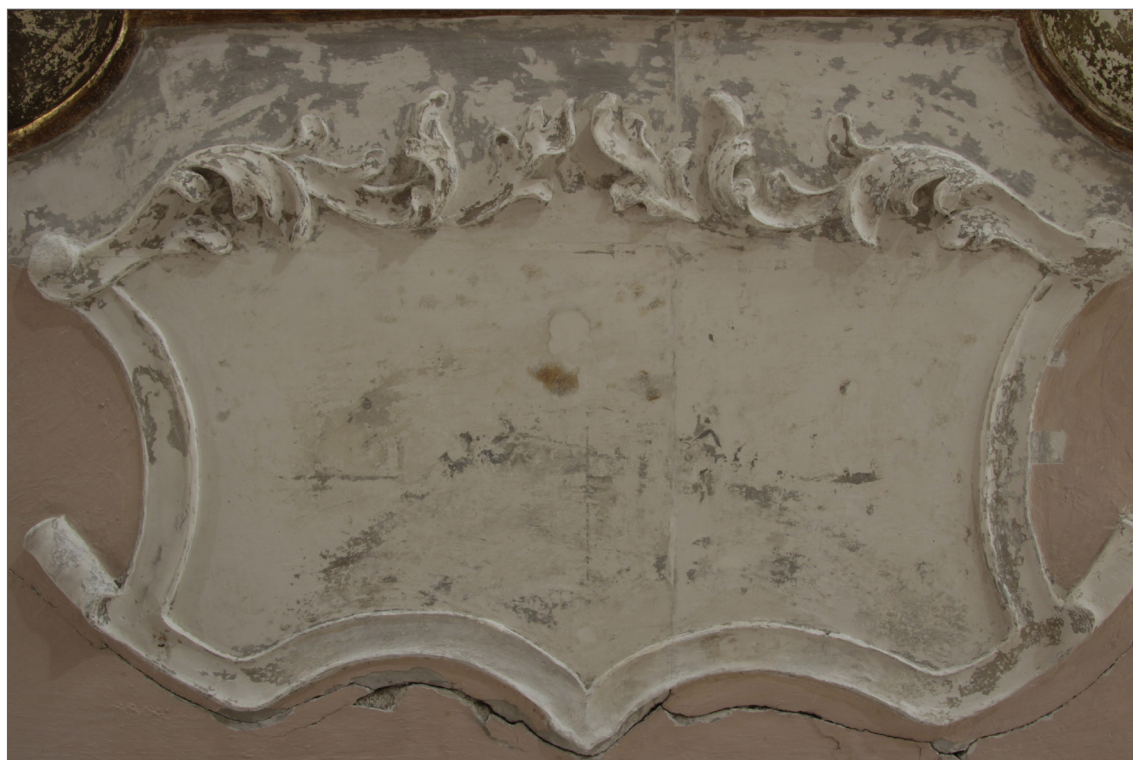
Obr. 25 Stav po odstranění druhotných přemaleb textového pole. Na ploše se lokálně nachází fragmentální zbytky původní malby textového pole.

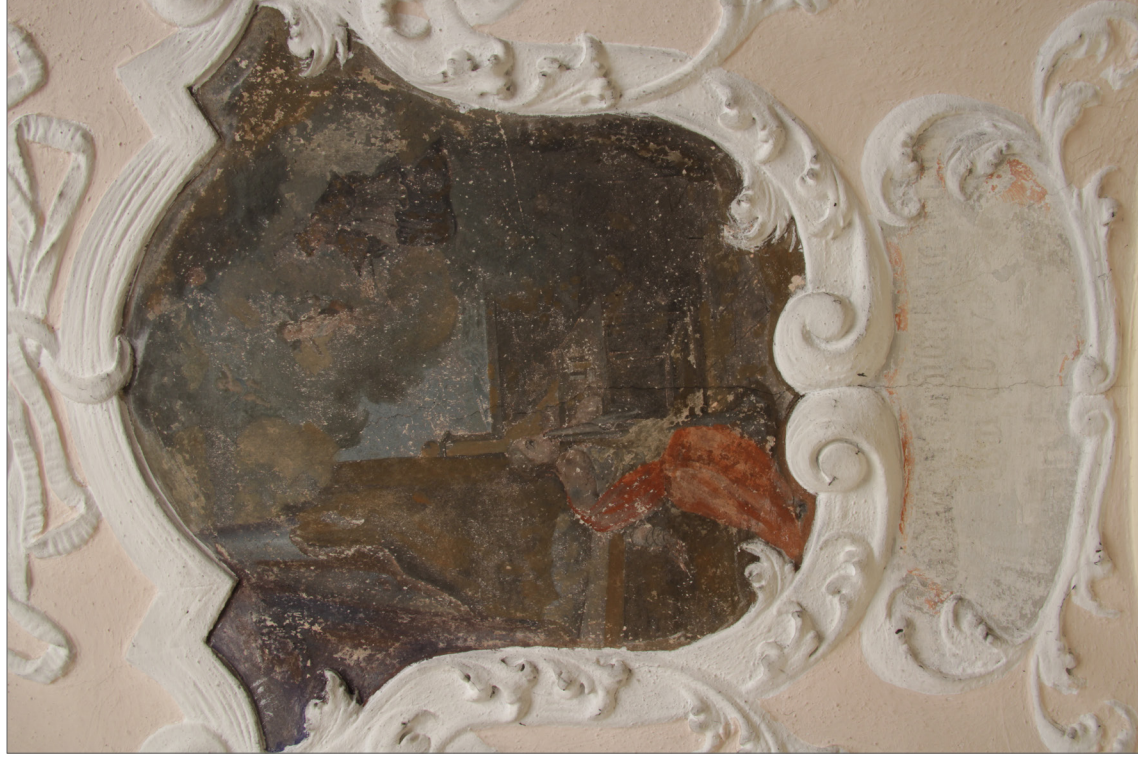
Obr. 49 Průzkum v umělém nasvětlení. Silně zatmavený povrch malby s četnými defekty barevné vrstvy. Šedo-hnědé druhotné přemalby.

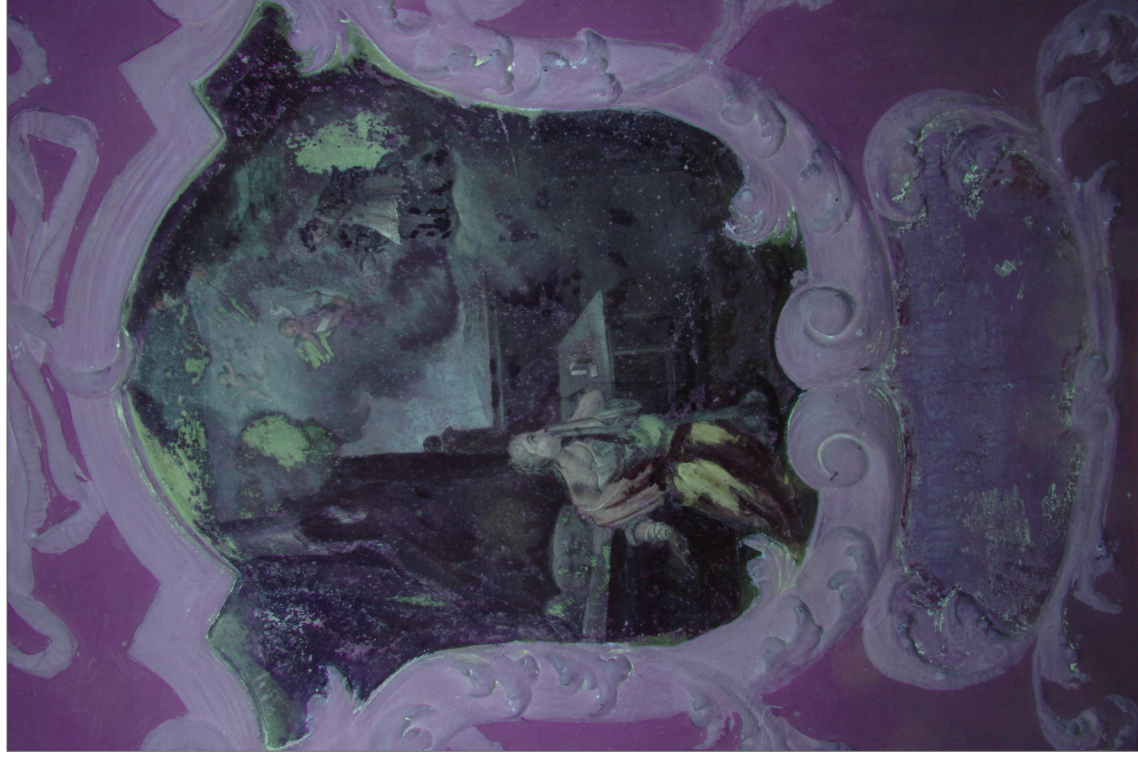
Obr. 50 Průzkum v odraženém UV světle. Na fotografiích jsou patrné světle luminující oblasti se ztrátou barevné vrstvy.

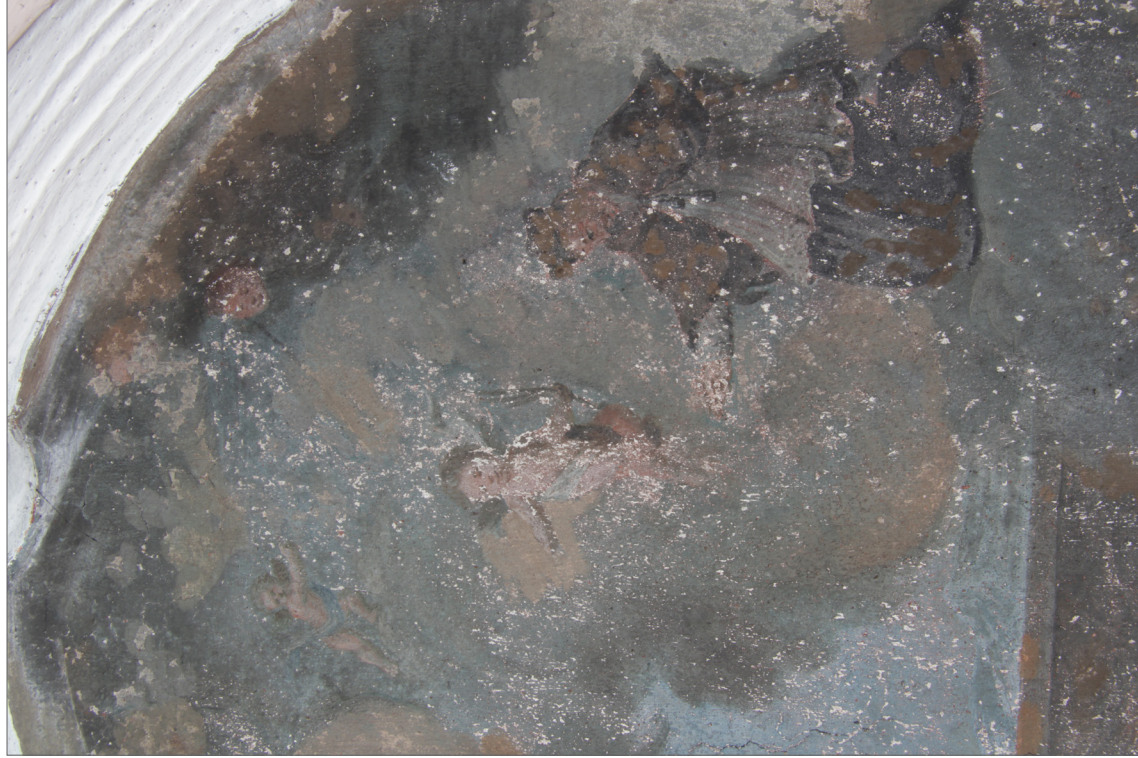
Obr. 51 Průzkum v denním světle. Na malbě se nachází šedo-hnědé lokální přemalby. Na celé ploše výjevu se nachází drobnější defekty ztráty barevné vrstvy.

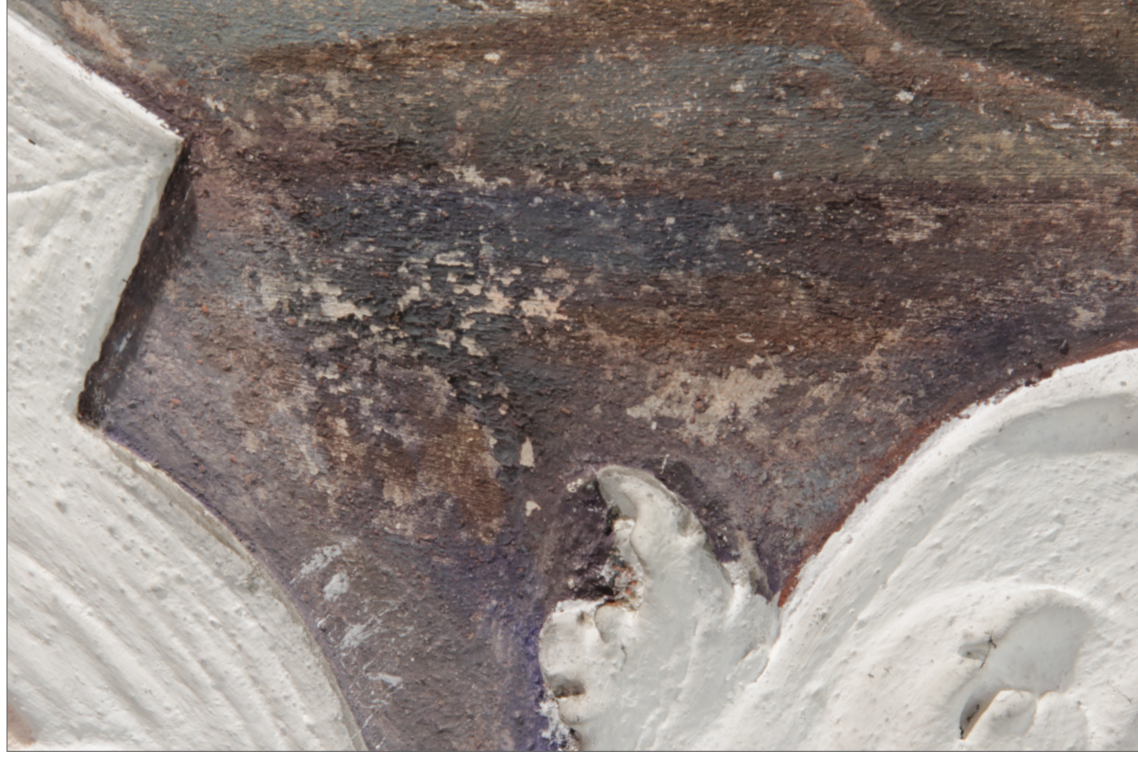
Obr. 52 Průzkum v umělém bočním nasvícení. Na malbě se nachází opadávající originální barevné vrstvy.
