Drobné sakrální památky na Berounsku

Bakalářská práce

Small sacral monuments of Berounsko

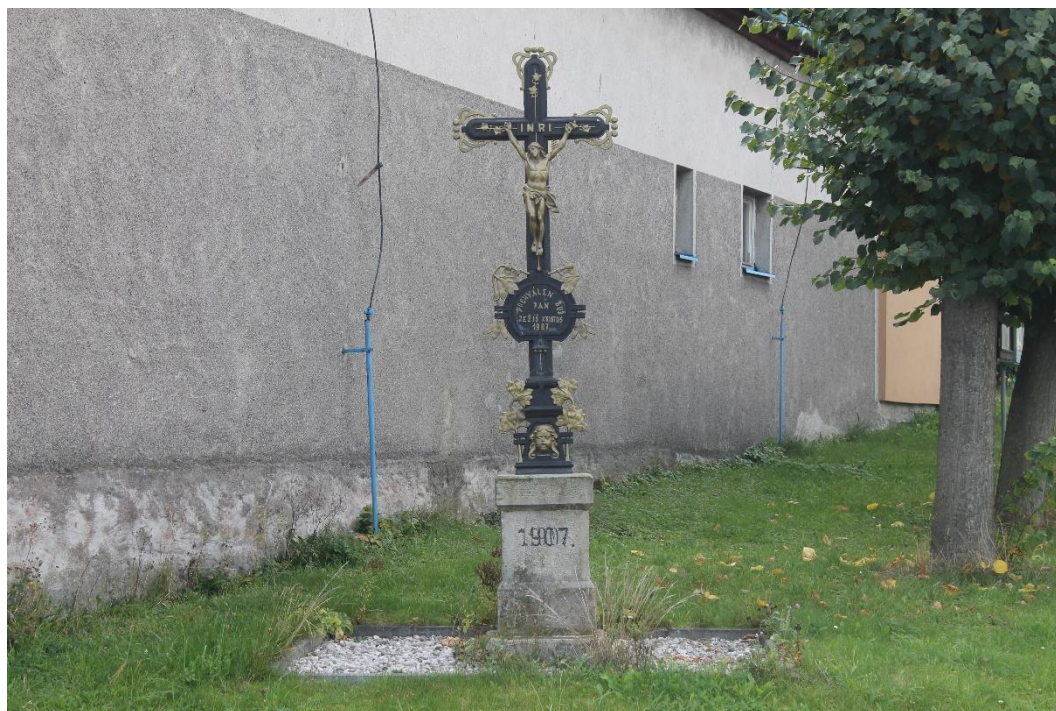
Evidenční karta č. 5**Základní údaje**

Okres	Beroun
Obec	Bzová
Katastrální území	Bzová
Souřadnice	49.8970286, 13.8672969
Základní údaje o objektu	
Druh	Kříž
Datace	1907
Stručný popis	Litinový kříž v obci osazený do hranolového soklu
Současný stav	Velmi dobrý
Památka od	Není zapsáno

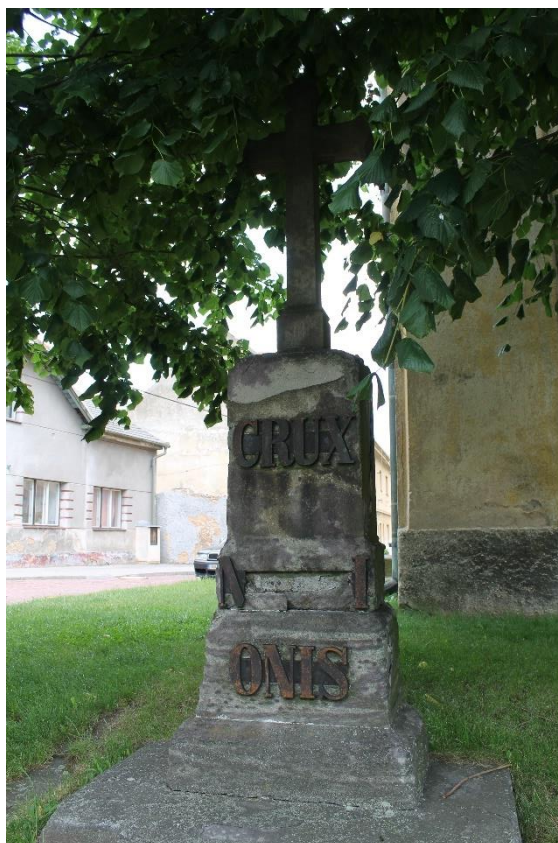
Evidenční karta č. 7**Základní údaje**

Okres	Beroun
Obec	Cerhovice
Katastrální území	Cerhovice
Souřadnice	49.849615, 13.833958
Základní údaje o objektu	
Druh	Kříž
Datace	Pravděpodobně po roce 1839
Stručný popis	Kamenný kříž u severozápadního nároží kostela sv. Martina
Současný stav	Špatný
Památka od	3. 5. 1958

Celkově bylo identifikováno jen pár objektů, které by byly výrazně mechanicky poškozené. Špatný stav vykazují především kříže, konkrétně jde o kříž v Bzové, kamenný kříž u kostela v Cerhovicích, jehož nápis z velké části chybí, torzo kříže v Hostomicích, po kterém zůstal jen kamenný sokl. Ve špatném stavu se nachází i bezdědický kříž na návsi, který je rozlomený na dva kusy, dále potom litinový kříž v bytové části Neumětel a litinový kříž na křižovatce v obci Otmíče. Litinových křížů se v krajině vyskytuje nejvíce, proto jsou brány za samozřejmost a jejich obnově a renovaci se většinou nikdo nevěnuje. V blízké době by bylo jistě vhodné zaměřit pozornost i na tyto památky.¹⁵⁶

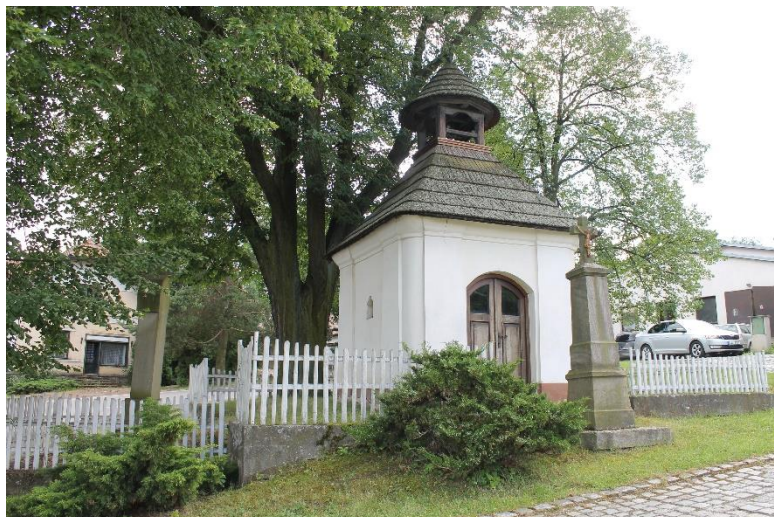
Evidenční karta č. 8**Základní údaje**

Okres	Beroun
Obec	Cerhovice-Třenice
Katastrální území	Třenice
Souřadnice	49.856237, 13.827055
Základní údaje o objektu	
Druh	Kaple
Datace	1773
Stručný popis	Kaple Panny Marie s litinovým křížem
Současný stav	Dobrý
Památka od	3. 5. 1958

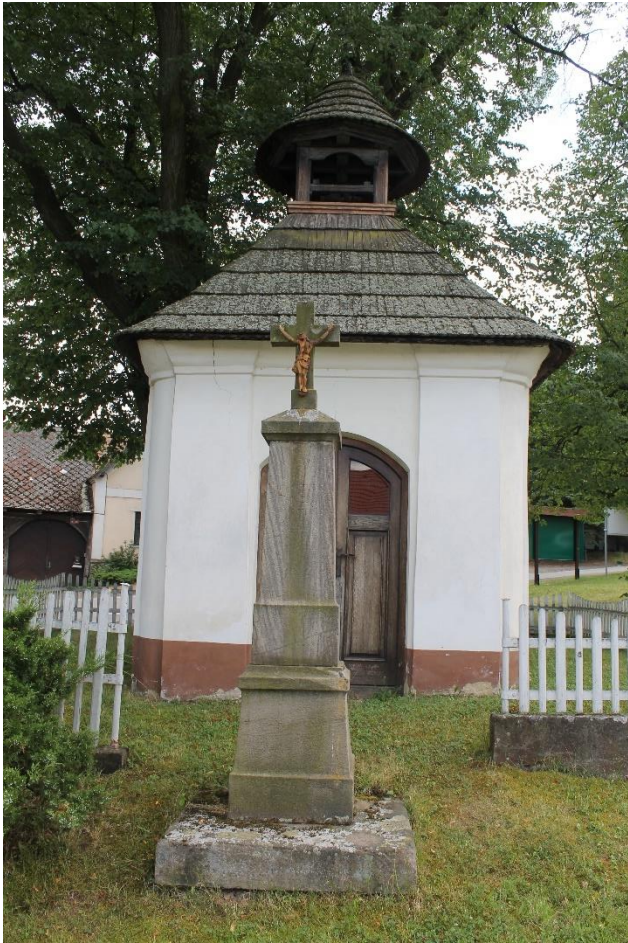
Evidenční karta č. 8a	
Základní údaje	
Okres	Beroun
Obec	Cerhovice-Třenice
Katastrální území	Třenice
Souřadnice	49.856237, 13.827055
Základní údaje o objektu	
Druh	Kříž
Datace	1773
Stručný popis	Litinový kříž u kaple Panny Marie
Současný stav	Dobrý
Památka od	Není zapsáno
Fotodokumentace

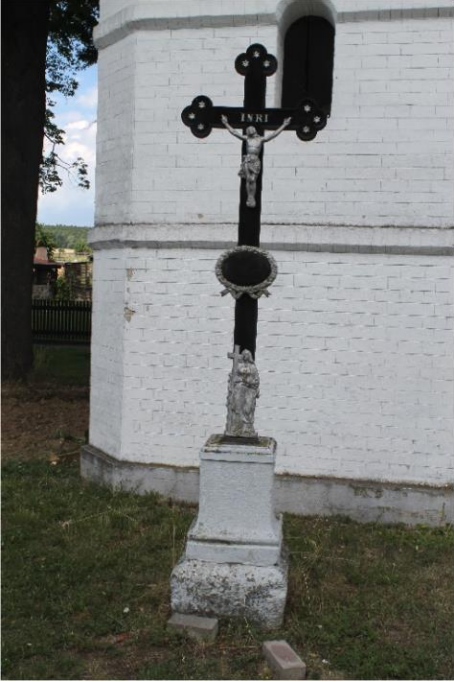
Evidenční karta č. 9a	
Základní údaje	
Okres	Beroun
Obec	Drozdov
Katastrální území	Drozdov
Souřadnice	49.862825, 13.841065
Základní údaje o objektu	
Druh	Kaple s křížem
Datace	Pravděpodobně před 1839
Stručný popis	Litínový kříž u místní kaple
Současný stav	Velmi dobrý
Památka od	Není zapsáno
Fotodokumentace

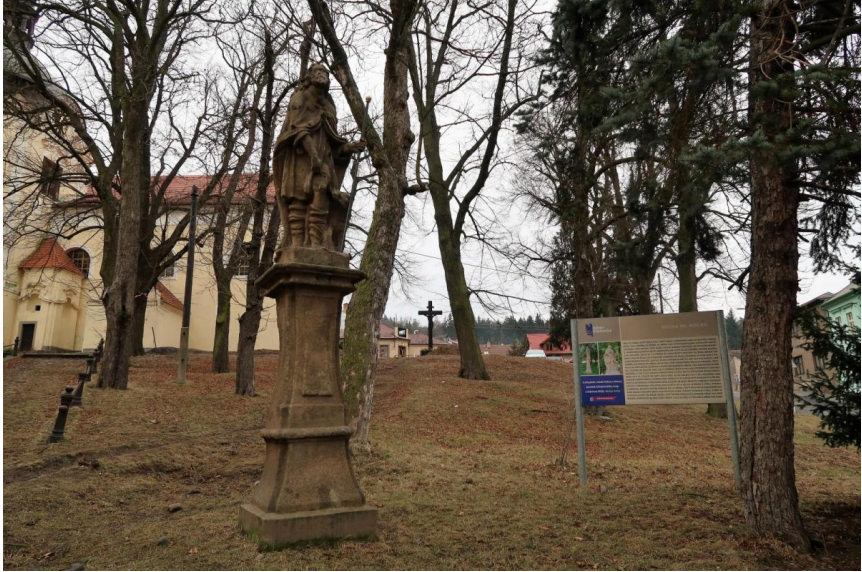
Evidenční karta č. 17	
základní údaje	
Okres	Beroun
Obec	Hořovice
Katastrální území	Hořovice
Souřadnice	49.836151, 13.909861
základní údaje o objektu	
Druh	Socha
Datace	Baroko
Stručný popis	Socha sv. Rocha před kostelem sv. Jiljí
Současný stav	Dobrý
Památka od	3. 5. 1958
Fotodokumentace

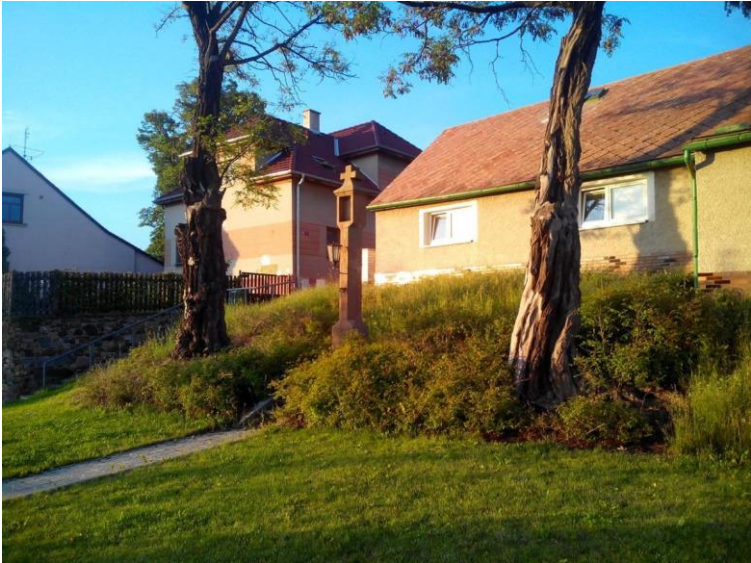
Evidenční karta č. 18	
základní údaje	
Okres	Beroun
Obec	Hořovice
Katastrální území	Hořovice
Souřadnice	49.833649, 13.902669
základní údaje o objektu	
Druh	Boží muka
Datace	Cca 1500
Stručný popis	Gotický sloup odsouzců
Současný stav	Velmi dobrý
Památka od	3. 5. 1958
Fotodokumentace

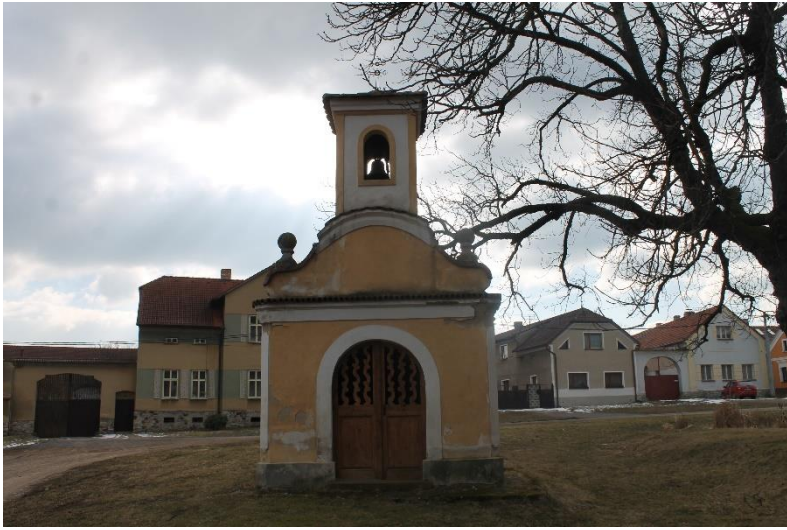
Prostorová kaple situovaná do středu Radouše, části obce Hostomice, je založena na obdélném půdorysu s půlkruhovým závěrem. Za štítem stojí zděná čtyřboká zvonička opatřená zvonem. Kapli završuje kopule. Stavba pochází z konce 18. století.⁶⁸

Evidenční karta č. 20	
základní údaje	
Okres	Beroun
Obec	Hostomice-Radouš
Katastrální území	Radouš
Souřadnice	49.840053, 14.021557
základní údaje o objektu	
Druh	Kaple
Datace	Konec 18. století
Stručný popis	Kaple obdélného půdorysu s půlkruhovým závěrem
Současný stav	Dobrý
Památka od	3. 5. 1958
Fotodokumentace

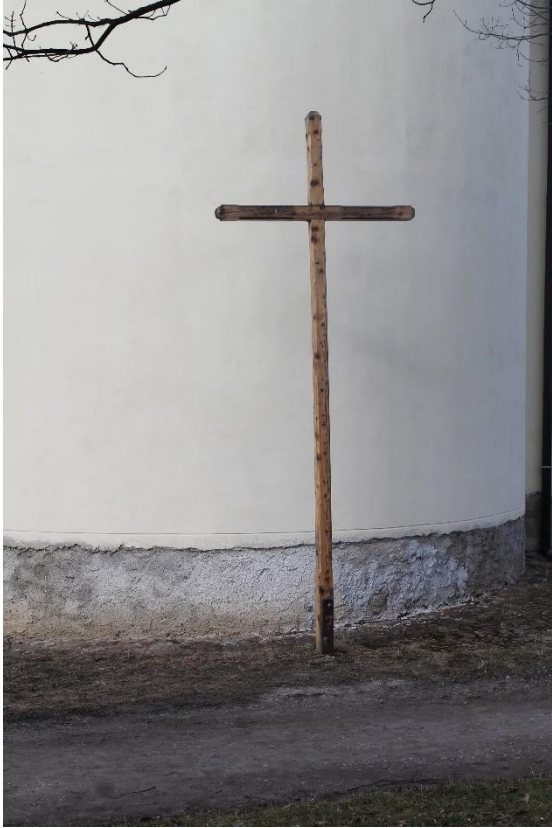
Evidenční karta č. 25	
Základní údaje	
Okres	Beroun
Obec	Hostomice
Katastrální území	Hostomice pod Brdy
Souřadnice	49.8256522, 14.044078
Základní údaje o objektu	
Druh	Kříž
Datace	1976
Stručný popis	Misijní kříž za kostelem Nastolení sv. Petra v Antiochii
Současný stav	Dobrý
Památka od	Není zapsáno
Fotodokumentace

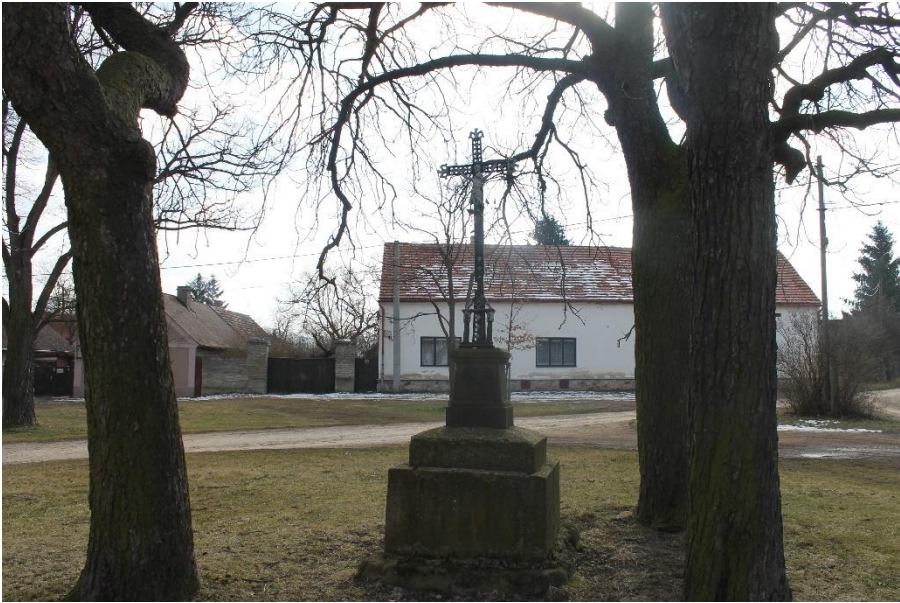
Evidenční karta č. 26	
Základní údaje	
Okres	Beroun
Obec	Hostomice-Bezdědice
Katastrální území	Bezdědice u Hostomic
Souřadnice	49.832841, 14.028456
Základní údaje o objektu	
Druh	Kříž
Datace	Pravděpodobně před rokem 1839
Stručný popis	Litinový kříž na návsi
Současný stav	Špatný
Památka od	Není zapsáno
Fotodokumentace

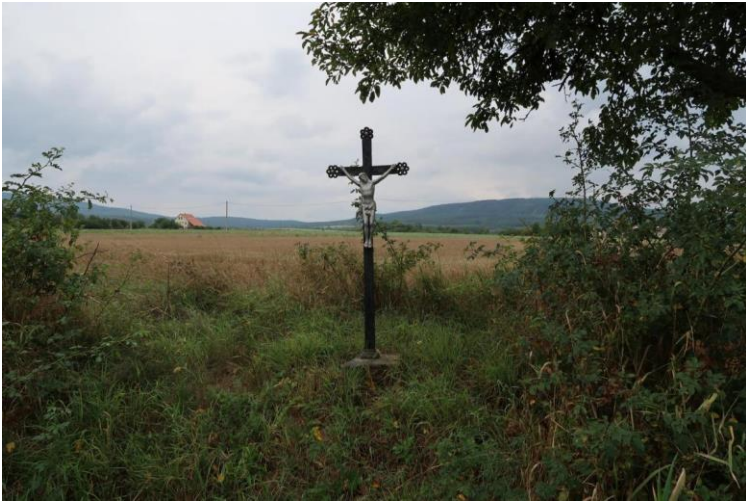
Evidenční karta č. 28	
Základní údaje	
Okres	Beroun
Obec	Hostomice-Bezdědice
Katastrální území	Bezdědice u Hostomic
Souřadnice	49.831669, 14.032247
Základní údaje o objektu	
Druh	Kříž
Datace	Pravděpodobně po roce 1839
Stručný popis	Litinový kříž u silnice na nízkém hranolovém základovém kameni
Současný stav	Velmi dobrý
Památka od	Není zapsáno
Fotodokumentace

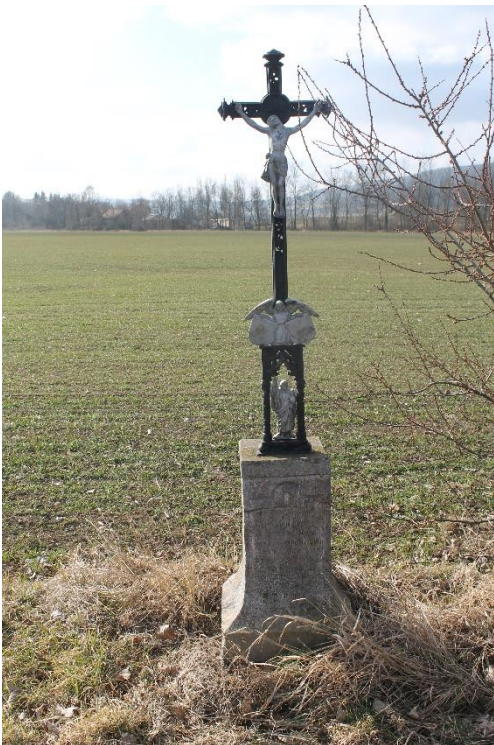
Evidenční karta č. 29	
Základní údaje	
Okres	Beroun
Obec	Hostomice
Katastrální území	Hostomice pod Brdy
Souřadnice	49.830111, 14.035593
Základní údaje o objektu	
Druh	Kříž
Datace	Pravděpodobně po roce 1839
Stručný popis	Litinový kříž při silnici osazený do vyššího kamenného soklu
Současný stav	Dobrý
Památka od	Není zapsáno
Fotodokumentace

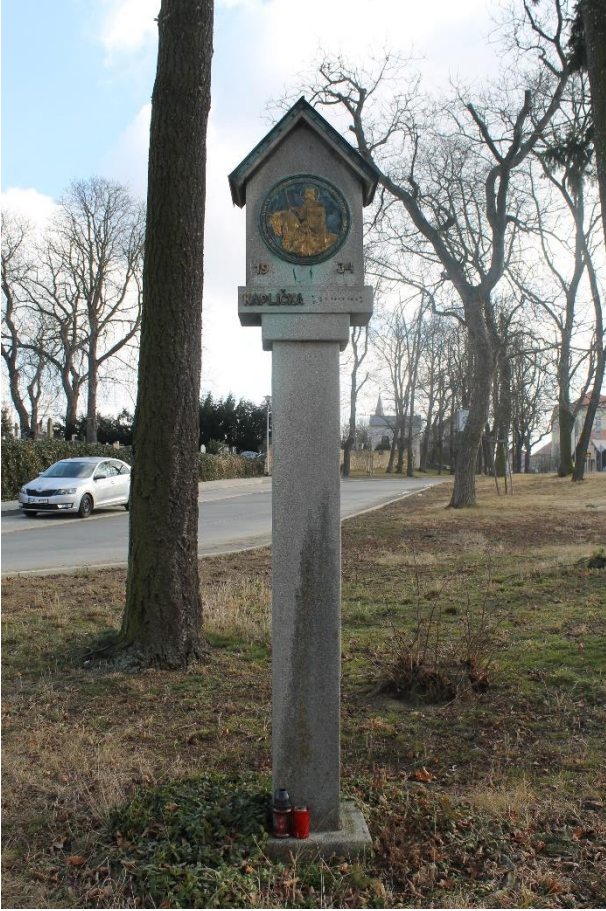
Evidenční karta č. 31	
Základní údaje	
Okres	Beroun
Obec	Hostomice
Katastrální území	Hostomice pod Brdy
Souřadnice	49.826716, 14.039584
Základní údaje o objektu	
Druh	Boží muka
Datace	1934
Stručný popis	Boží muka u hřbitova
Současný stav	Dobrý
Památka od	Není zapsáno
Fotodokumentace

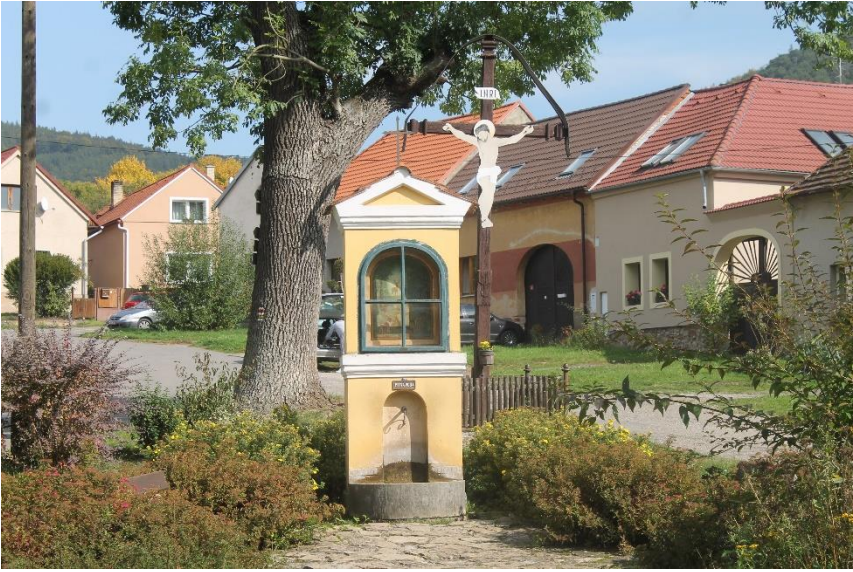
Evidenční karta č. 32	
Základní údaje	
Okres	Beroun
Obec	Hředle
Katastrální území	Hředle u Zdic
Souřadnice	49.9036400, 13.922181
Základní údaje o objektu	
Druh	Kaple
Datace	2000
Stručný popis	Kaple sv. Huberta, v těsné blízkosti stojí dřevěný kříž s malovaným tělem Krista
Současný stav	Velmi dobrý
Památka od	Není zapsáno
Fotodokumentace

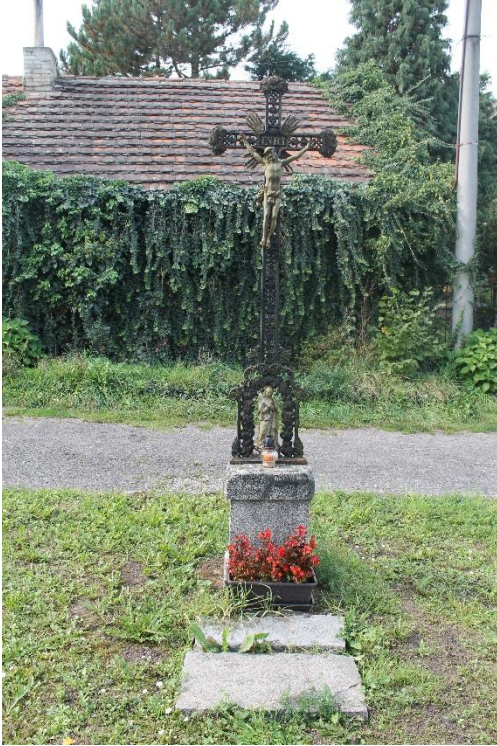
Evidenční karta č. 33	
Základní údaje	
Okres	Beroun
Obec	Hředle
Katastrální území	Hředle u Zdic
Souřadnice	49.9037919, 13.9192433
Základní údaje o objektu	
Druh	Kříž
Datace	20. století
Stručný popis	Litínový kříž na tzv. ruském hřbitově
Současný stav	Dobrý
Památka od	Není zapsáno
Fotodokumentace

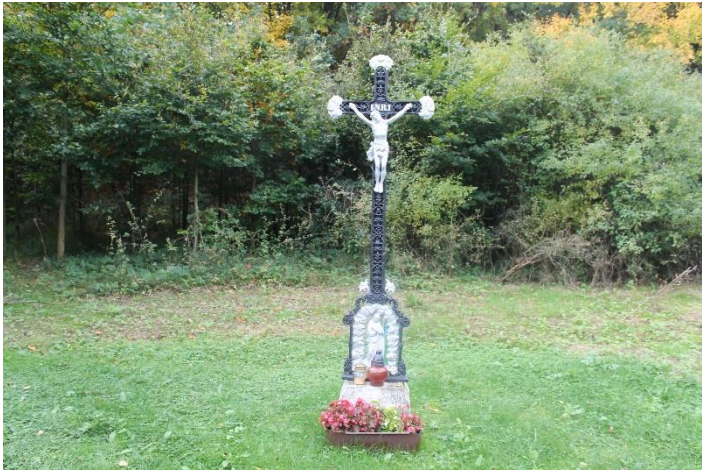
Evidenční karta č. 34	
Základní údaje	
Okres	Beroun
Obec	Hředle
Katastrální území	Hředle u Zdic
Souřadnice	49.9044139, 13.8986117
Základní údaje o objektu	
Druh	Kříž
Datace	Pravděpodobně po roce 1839
Stručný popis	Litinový kříž u mlýna
Současný stav	Velmi dobrý
Památka od	Není zapsáno
Fotodokumentace

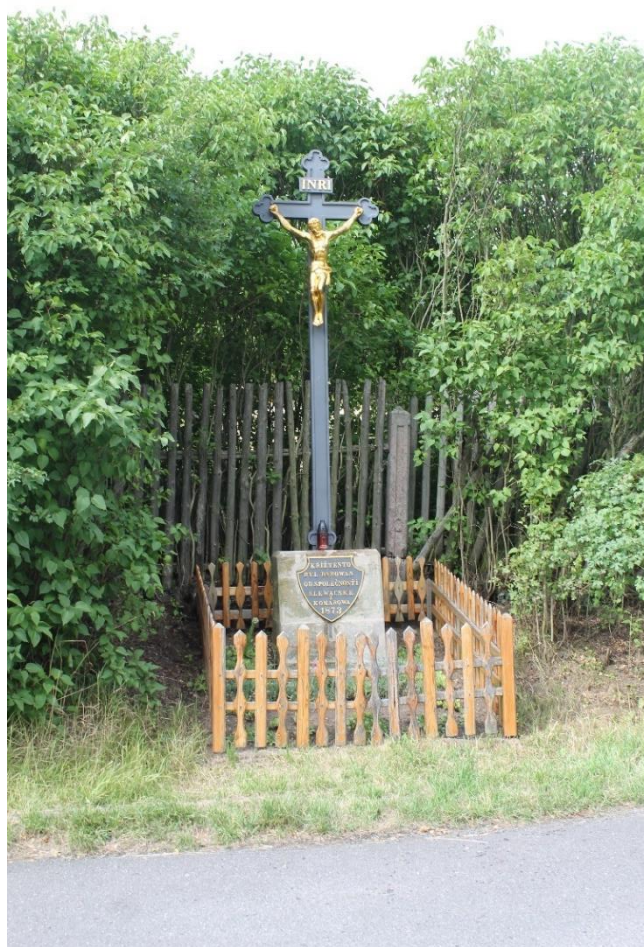
Evidenční karta č. 38**Základní údaje**

Okres	Beroun
Obec	Hvozdec-Mrtník
Katastrální území	Hvozdec
Souřadnice	49.800436, 13.872679
Základní údaje o objektu	
Druh	Kříž
Datace	1873
Stručný popis	Litinový kříž u kostela
Současný stav	Velmi dobrý
Památka od	3. 5. 1958

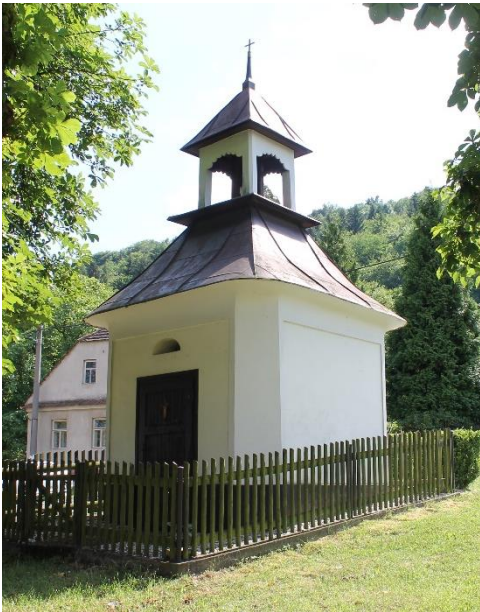
Evidenční karta č. 42	
Základní údaje	
Okres	Beroun
Obec	Jivina
Katastrální území	Jivina
Souřadnice	49.7935222, 13.8372803
Základní údaje o objektu	
Druh	Kaple
Datace	Pravděpodobně před rokem 1839
Stručný popis	Kaple se zvonicí, vedle kaple je umístěn litinový kříž
Současný stav	Velmi dobrý
Památka od	Není zapsáno
Fotodokumentace

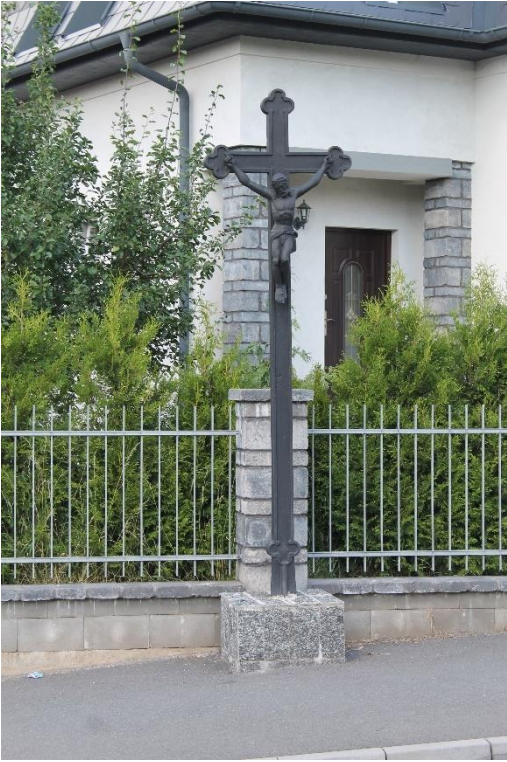
Evidenční karta č. 44	
Základní údaje	
Okres	Beroun
Obec	Komárov
Katastrální území	Komárov u Hořovic
Souřadnice	49.804110, 13.859333
Základní údaje o objektu	
Druh	Kříž
Datace	1879
Stručný popis	Litinový krucifix z komárovských železáren
Současný stav	Velmi dobrý
Památka od	Není zapsáno
Fotodokumentace

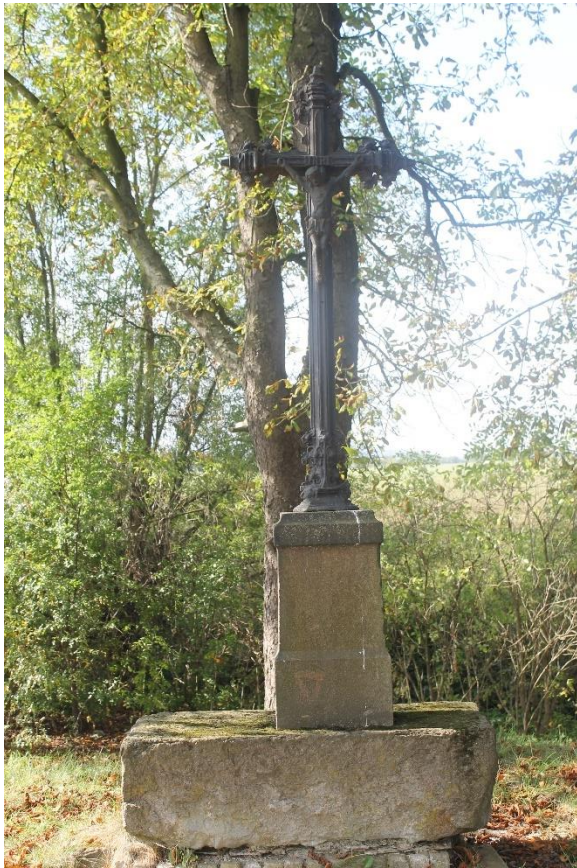
Evidenční karta č. 47	
Základní údaje	
Okres	Beroun
Obec	Kotopeky
Katastrální území	Kotopeky
Souřadnice	49.858874, 13.922953
Základní údaje o objektu	
Druh	Kříž
Datace	Pravděpodobně před rokem 1839
Stručný popis	Litinový kříž osazený v kamenném hranolovém soklu
Současný stav	Velmi dobrý
Památka od	Není zapsáno
Fotodokumentace

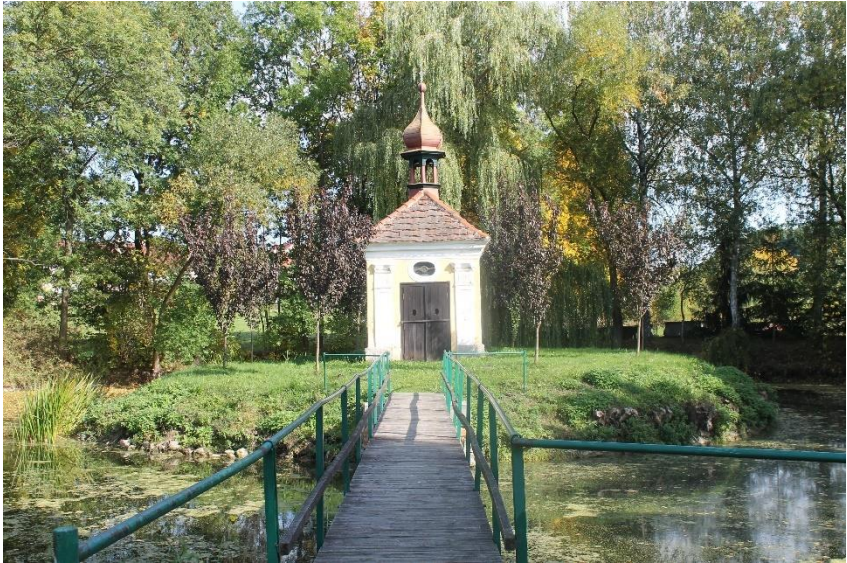
Evidenční karta č. 48	
Základní údaje	
Okres	Beroun
Obec	Kotopeky-Tihava
Katastrální území	Kotopeky
Souřadnice	49.851933, 13.924097
Základní údaje o objektu	
Druh	Kaple
Datace	18. století
Stručný popis	Kaple sv. Jana Nepomuckého na bývalém tvrzišti ve středu rybníčka
Současný stav	Dobrý
Památka od	3. 5. 1958
Fotodokumentace

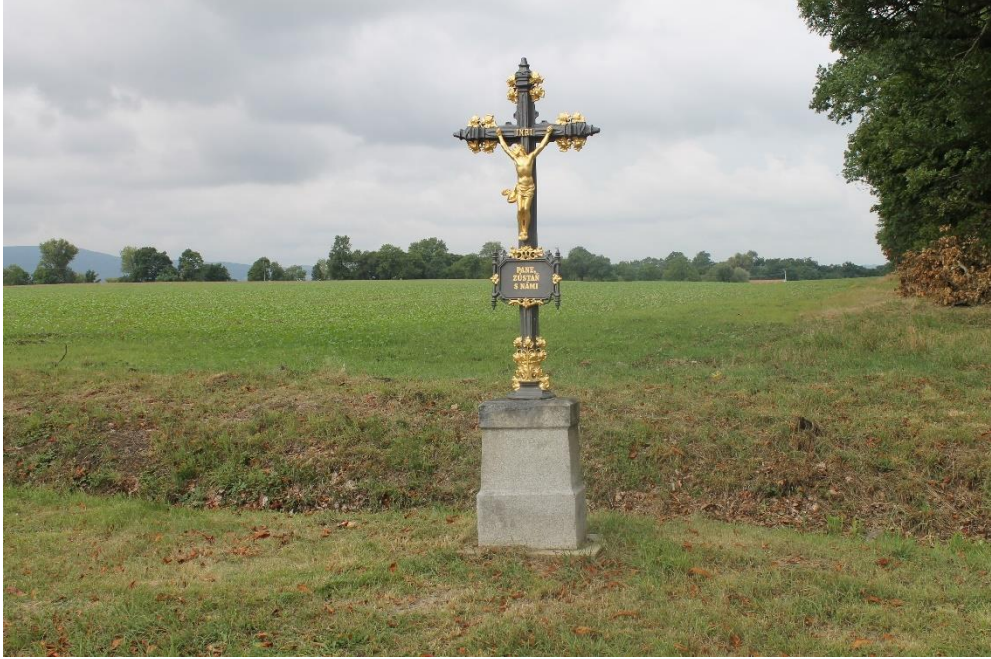
Evidenční karta č. 52	
Základní údaje	
Okres	Beroun
Obec	Lážovice-Nové Dvory
Katastrální území	Lážovice
Souřadnice	49.8556778, 14.0755039
Základní údaje o objektu	
Druh	Kříž
Datace	1934
Stručný popis	Litinový kříž u silnice vedoucí do Osova
Současný stav	Velmi dobrý
Památka od	Není zapsáno
Fotodokumentace

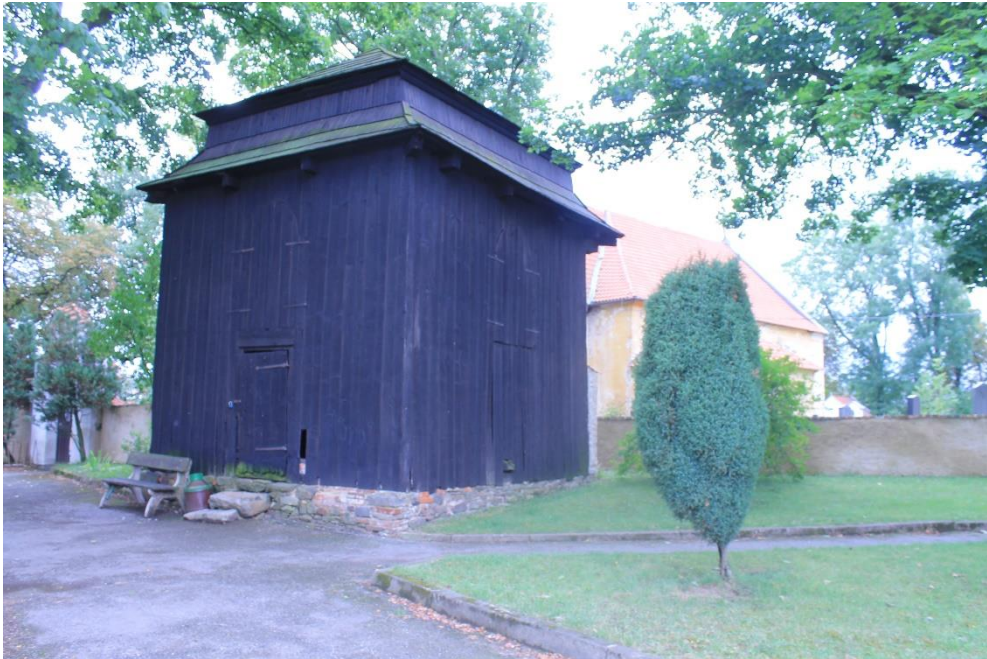
Drobná zvonice z poloviny 19. století má ještě hrázděnou konstrukci, která již v této době byla naprosto mimořádná.¹¹³ Stavbu završuje sedlová střecha nesoucí dřevěnou hranolovou zvoničku. Objekt prošel řadou úprav, několikrát proběhla úprava střechy a umístění zvonu.¹¹⁴

Evidenční karta č. 60	
Základní údaje	
Okres	Beroun
Obec	Neumětely
Katastrální území	Neumětely
Souřadnice	49.8519658, 14.0347425
Základní údaje o objektu	
Druh	Zvonice
Datace	1763
Stručný popis	Dřevěná zvonice
Současný stav	Dobrý
Památka od	3. 5. 1958
Fotodokumentace

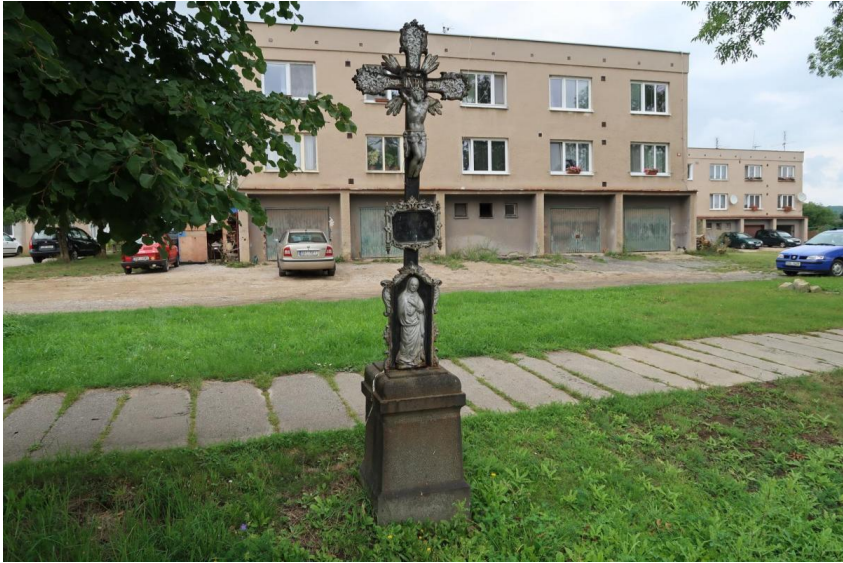
Evidenční karta č. 61	
Základní údaje	
Okres	Beroun
Obec	Neumětely
Katastrální území	Neumětely
Souřadnice	49.850765, 14.029086
Základní údaje o objektu	
Druh	Kříž
Datace	Pravděpodobně před rokem 1840
Stručný popis	Litinový kříž v bytové zástavbě
Současný stav	Špatný
Památka od	Není zapsáno
Fotodokumentace

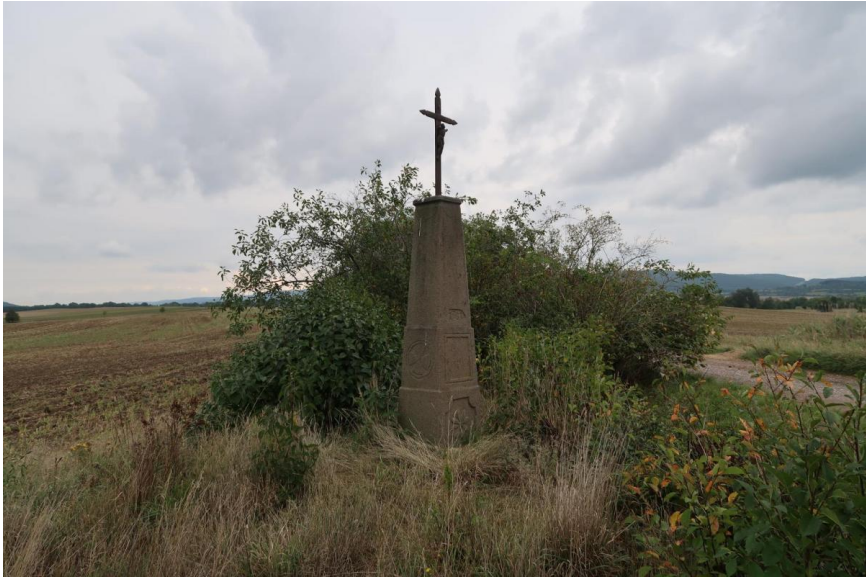
Evidenční karta č. 63	
Základní údaje	
Okres	Beroun
Obec	Neumětely
Katastrální území	Neumětely
Souřadnice	49.846215, 14.038962
Základní údaje o objektu	
Druh	Kříž
Datace	Pravděpodobně po roce 1840
Stručný popis	Litinový kříž jižně od Neumětel
Současný stav	Dobrý
Památka od	Není zapsáno
Fotodokumentace

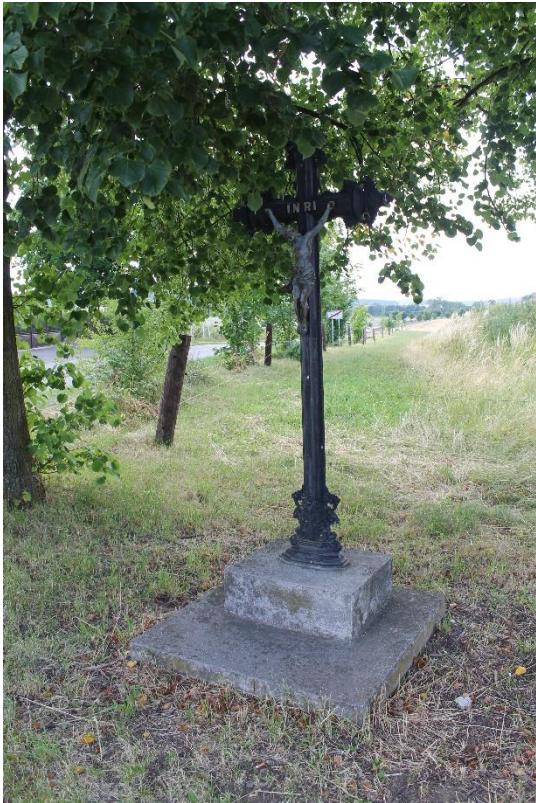
Evidenční karta č. 67	
Základní údaje	
Okres	Beroun
Obec	Osek
Katastrální území	Osek
Souřadnice	49.822471, 13.860278
Základní údaje o objektu	
Druh	Kříž
Datace	Pravděpodobně před rokem 1839
Stručný popis	Litinový kříž
Současný stav	Velmi dobrý
Památka od	Není zapsáno
Fotodokumentace

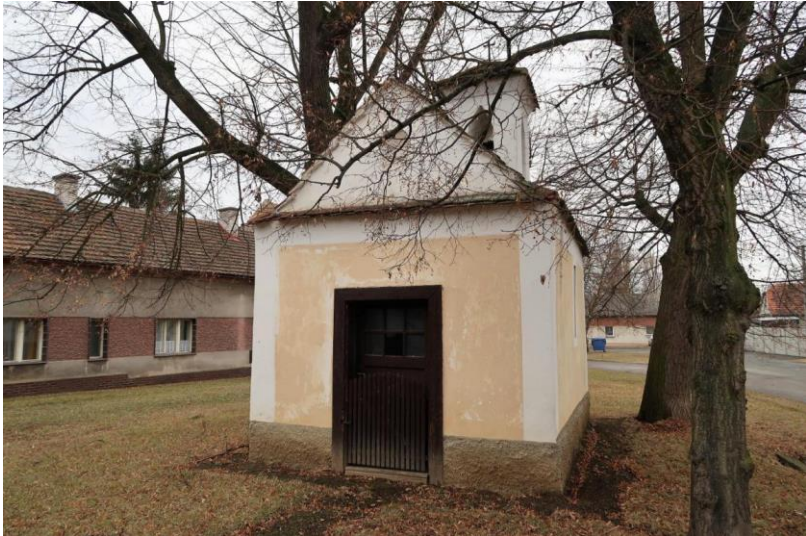
Evidenční karta č. 68	
Základní údaje	
Okres	Beroun
Obec	Otmíče
Katastrální území	Otmíče
Souřadnice	49.869142, 13.947589
Základní údaje o objektu	
Druh	Kaple
Datace	1827
Stručný popis	Kaple sv. Jana Nepomuckého
Současný stav	Dobrý
Památka od	Zapsáno
Fotodokumentace

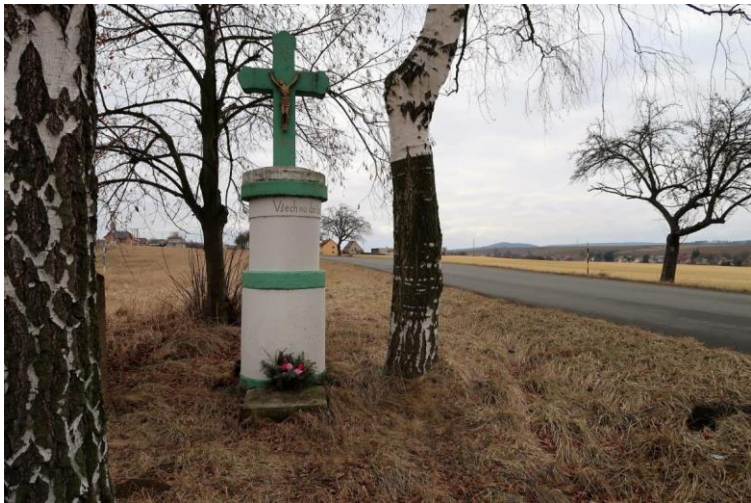
Evidenční karta č. 69	
Základní údaje	
Okres	Beroun
Obec	Otmíče
Katastrální území	Otmíče
Souřadnice	49.866774, 13.942640
Základní údaje o objektu	
Druh	Kříž
Datace	Pravděpodobně po roce 1839
Stručný popis	Dřevěný kříž pod Otmíčskou horou
Současný stav	Velmi dobrý
Památka od	Není zapsáno
Fotodokumentace

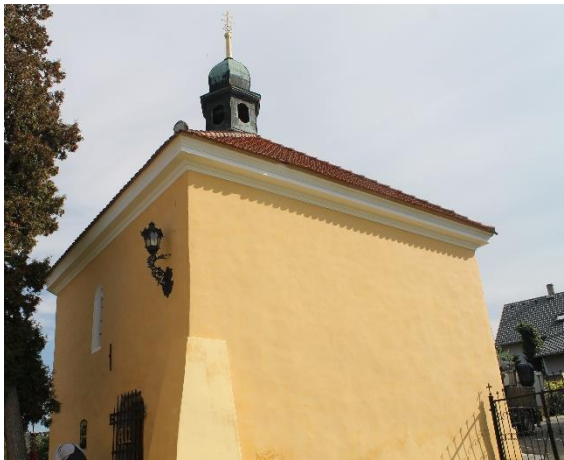
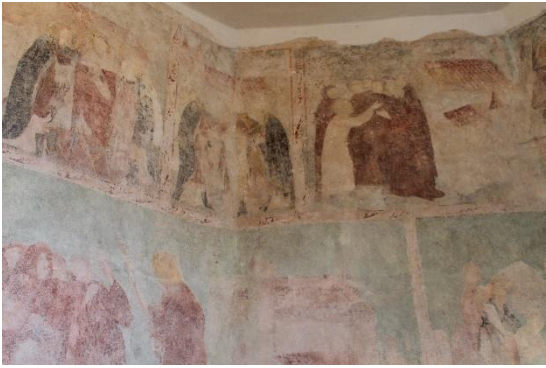
Evidenční karta č. 72	
Základní údaje	
Okres	Beroun
Obec	Praskolesy
Katastrální území	Praskolesy
Souřadnice	49.8644417, 13.9331061
Základní údaje o objektu	
Druh	Kaple
Datace	Gotika
Stručný popis	Gotická kaple sv. Prokopa s unikátními freskami zobrazující život sv. Prokopa
Současný stav	Velmi dobrý
Památka od	3. 5. 1958
Fotodokumentace

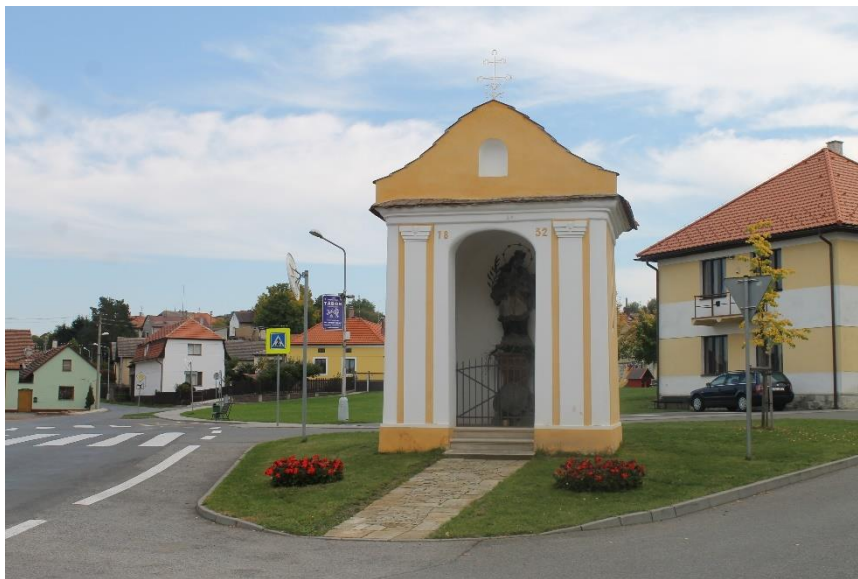
Okres	Beroun
Obec	Praskolesy
Katastrální území	Praskolesy
Souřadnice	49.8655550, 13.9329775
Základní údaje o objektu	
Druh	Kaple
Datace	1832
Stručný popis	Výklenková kaple sv. Jana Nepomuckého se sochou z roku 1758
Současný stav	Velmi dobrý
Památka od	3. 5. 1958

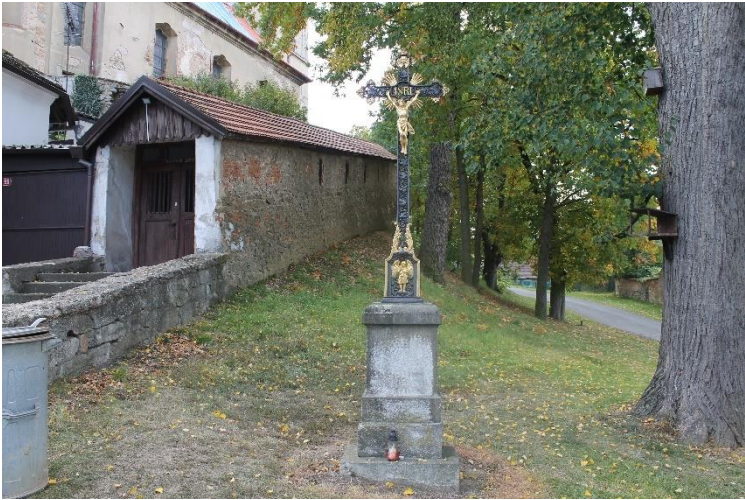
Evidenční karta č. 74	
Základní údaje	
Okres	Beroun
Obec	Praskolesy
Katastrální území	Praskolesy
Souřadnice	49.8649603, 13.9331597
Základní údaje o objektu	
Druh	Kříž
Datace	Pravděpodobně po roce 1840
Stručný popis	Kříž u kostela sv. Mikuláše
Současný stav	Velmi dobrý
Památka od	3. 5. 1958
Fotodokumentace

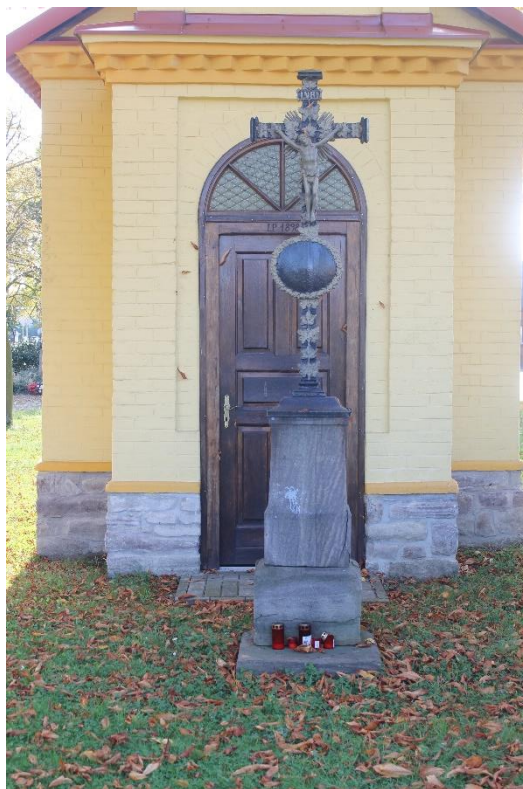
Druh	Kříž
Datace	Pravděpodobně 1898
Stručný popis	Kříž před kaplí
Současný stav	Velmi dobrý
Památka od	Není zapsáno

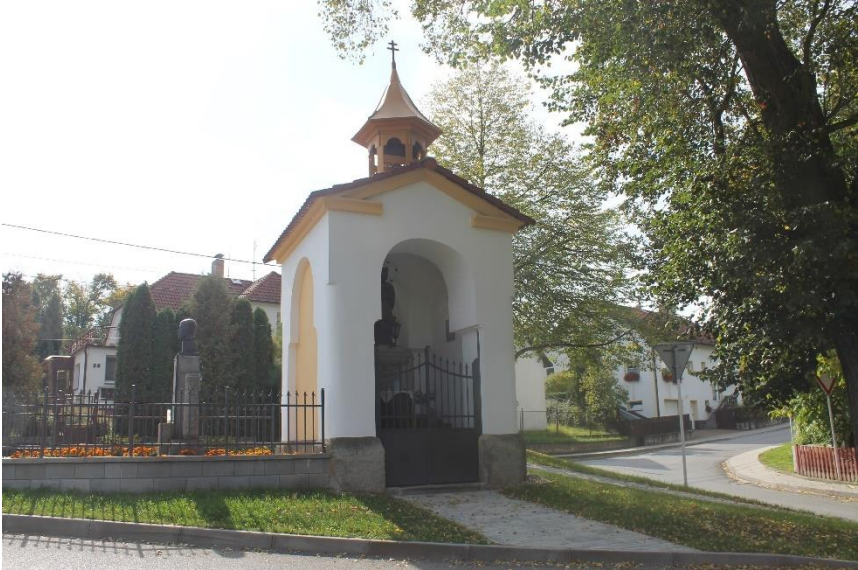
Evidenční karta č. 76	
Základní údaje	
Okres	Beroun
Obec	Točnick
Katastrální území	Točnick
Souřadnice	49.8854528, 13.8820228
Základní údaje o objektu	
Druh	Kaple
Datace	1869
Stručný popis	Kaple sv. Jana Nepomuckého
Současný stav	Velmi dobrý
Památka od	Není zapsáno
Fotodokumentace

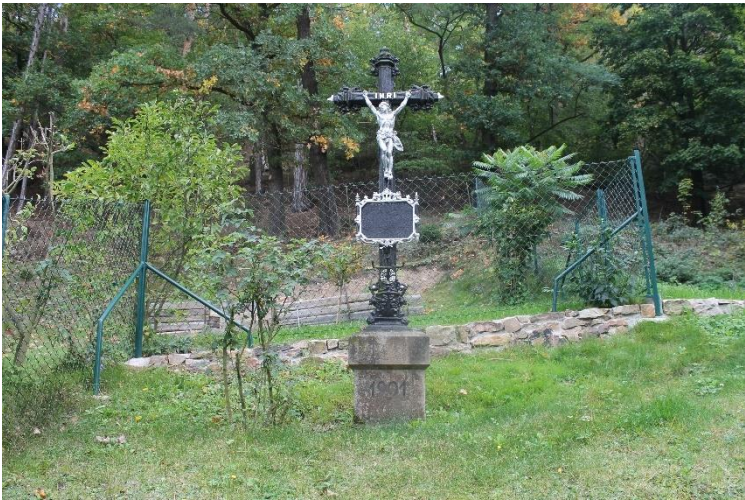
Evidenční karta č. 77	
Základní údaje	
Okres	Beroun
Obec	Točnick
Katastrální území	Točnick
Souřadnice	49.8912247, 13.8831817
Základní údaje o objektu	
Druh	Kříž
Datace	1901
Stručný popis	Litinový kříž
Současný stav	Velmi dobrý
Památka od	Není zapsáno
Fotodokumentace

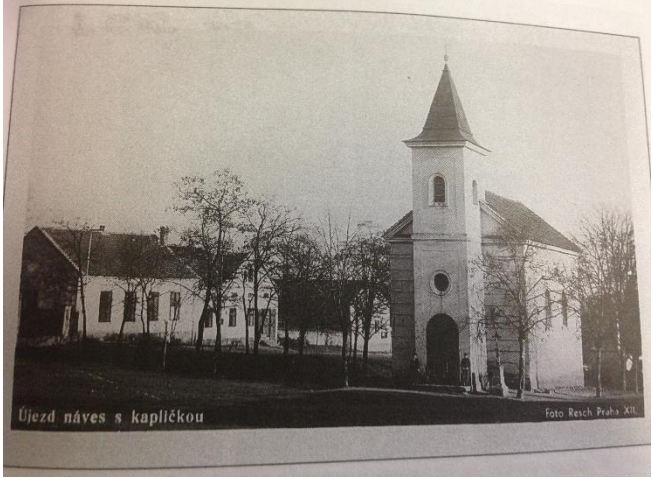
Evidenční karta č. 78	
Základní údaje	
Okres	Beroun
Obec	Újezd
Katastrální území	Újezd u Hořovic
Souřadnice	49.8313514, 13.8381197
Základní údaje o objektu	
Druh	Kaple
Datace	1898-1899
Stručný popis	Kaple Nejsvětějšího srdce Ježíšova s křížem
Současný stav	Dobrý
Památka od	Není zapsáno
Fotodokumentace

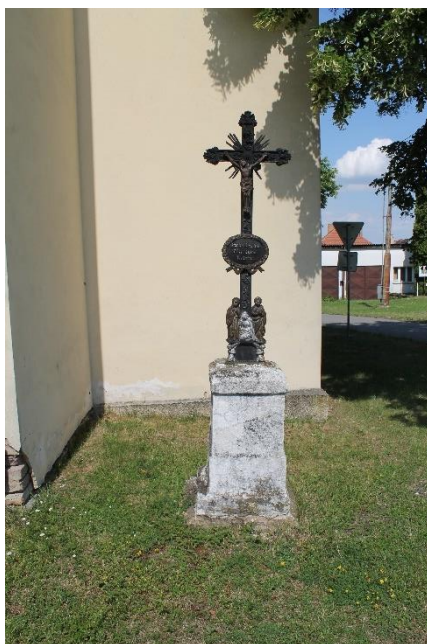
Druh	Kříž
Datace	1898-1899
Stručný popis	Litínový kříž u kaple
Současný stav	Špatný
Památka od	Není zapsáno

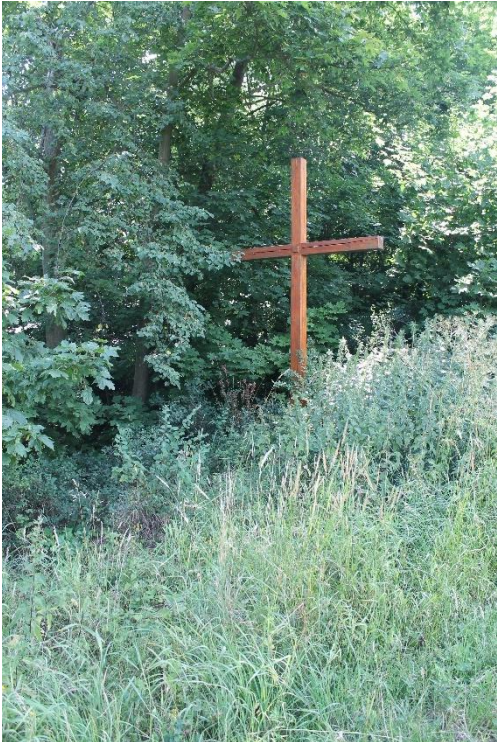
Evidenční karta č. 79	
Základní údaje	
Okres	Beroun
Obec	Újezd
Katastrální území	Újezd u Hořovic
Souřadnice	49.8269219, 13.8386561
Základní údaje o objektu	
Druh	Kříž
Datace	Pravděpodobně před rokem 1839
Stručný popis	Dřevěný kříž za obcí
Současný stav	Dobrý
Památka od	Není zapsáno
Fotodokumentace

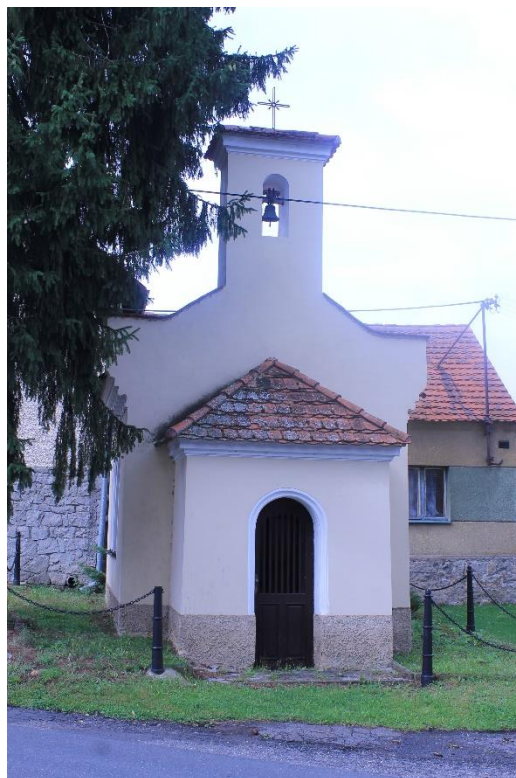
Druh	Kaple
Datace	1866
Stručný popis	Kaple sv. Ludmily na návsi
Současný stav	Velmi dobrý
Památka od	Není zapsáno

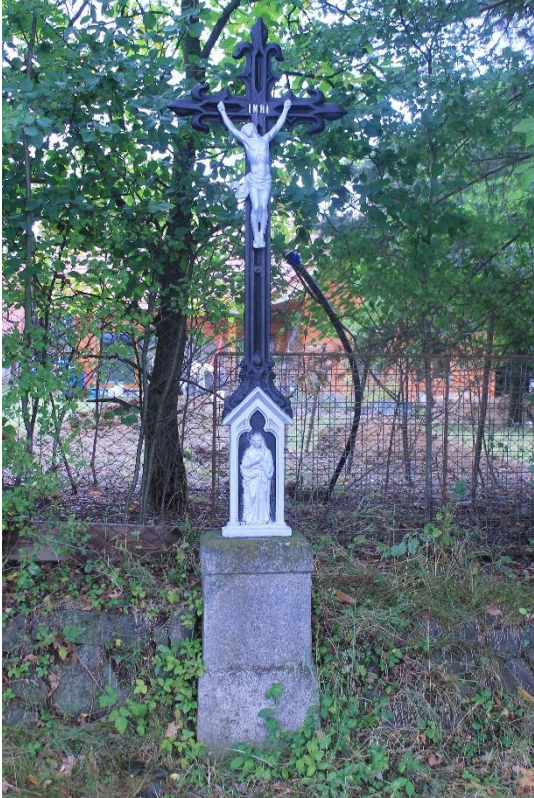
Evidenční karta č. 81	
Základní údaje	
Okres	Beroun
Obec	Velký Chlumeč
Katastrální území	Velký Chlumeč
Souřadnice	49.8321817, 14.0864153E
Základní údaje o objektu	
Druh	Kříž
Datace	Pravděpodobně po roce 1839
Stručný popis	Litínový kříž u cesty
Současný stav	Velmi dobrý
Památka od	Není zapsáno
Fotodokumentace

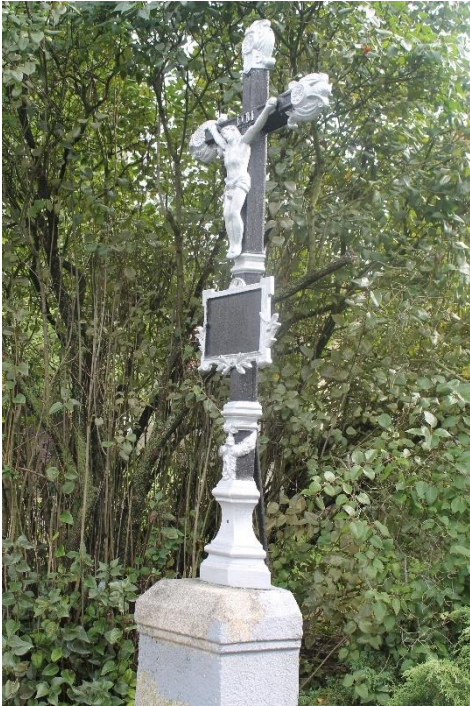
Evidenční karta č. 82	
Základní údaje	
Okres	Beroun
Obec	Velký Chlumeč
Katastrální území	Velký Chlumeč
Souřadnice	49.8268803, 14.0851600
Základní údaje o objektu	
Druh	Kříž
Datace	Pravděpodobně po roce 1839
Stručný popis	Krucifix při cestě do Malého Chlumce
Současný stav	Velmi dobrý
Památka od	Není zapsáno
Fotodokumentace

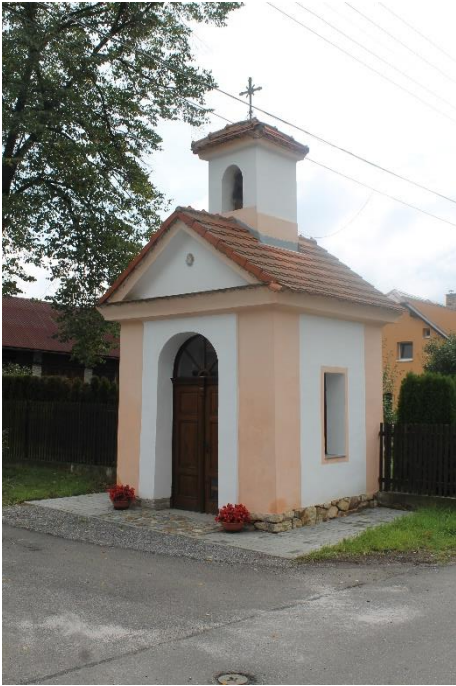
Evidenční karta č. 83	
Základní údaje	
Okres	Beroun
Obec	Vižina
Katastrální území	Vižina
Souřadnice	49.8565694, 14.1033225
Základní údaje o objektu	
Druh	Kaple
Datace	Pravděpodobně po roce 1840
Stručný popis	Kaple na návsi
Současný stav	Velmi dobrý
Památka od	Není zapsáno
Fotodokumentace

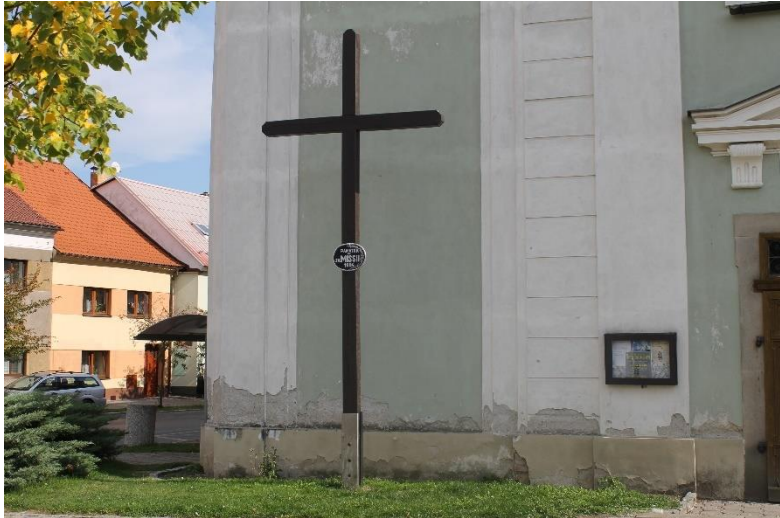
Evidenční karta č. 87	
Základní údaje	
Okres	Beroun
Obec	Žebrák
Katastrální území	Žebrák
Souřadnice	49.8756378, 13.8961017
Základní údaje o objektu	
Druh	Kříž
Datace	1904
Stručný popis	Dřevěný misijní kříž před kostelem
Současný stav	Velmi dobrý
Památka od	Není zapsáno
Fotodokumentace

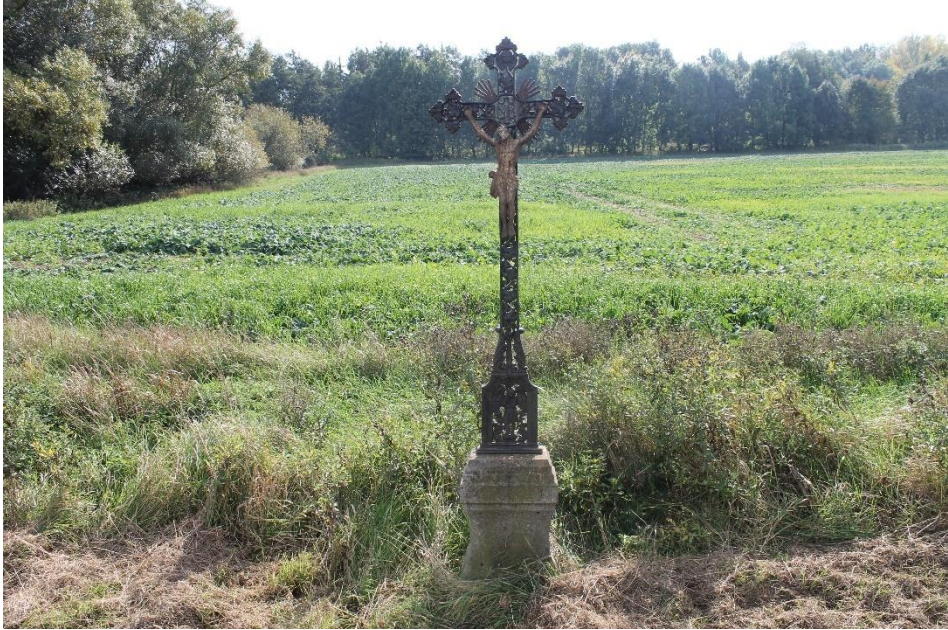
Evidenční karta č. 88	
Základní údaje	
Okres	Beroun
Obec	Žebrák
Katastrální území	Žebrák
Souřadnice	49.8700025, 13.8838925
Základní údaje o objektu	
Druh	Kříž
Datace	Pravděpodobně po roce 1840
Stručný popis	Litínový kříž před obcí
Současný stav	Dobrý
Památka od	Není zapsáno
Fotodokumentace
