Eliminace dopravní nehodovosti chodců v Hradci Králové

Bakalářská práce
2018

Bakalářská práce obsahuje přehled vybraných částí právních předpisů, které se týkají pohybu chodců v rámci silničního provozu. Součástí práce je analýza vybraných nehodových míst střetů s chodci ve městě Hradec Králové, na které jsou aplikovány metody pro snížení nehodovosti chodců a zvýšení jejich bezpečnosti.

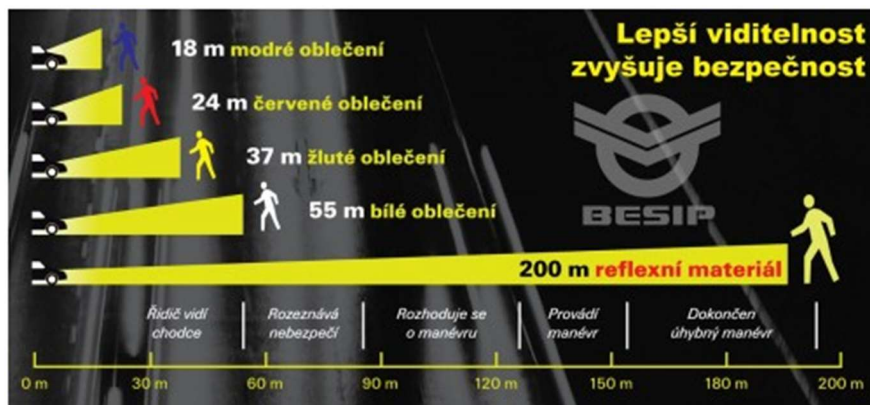
Obrázek 1 Rozdíly ve viditelnosti

Hranice mezi bezpečnou chůzí a hazardem se životem je velmi tenká. Na obrázku 1 je přehledně vidět, jakým způsobem lze zjednodušit úhybný manévr řidiči ve zhoršených světelných podmínkách použitím vhodného oblečení, či ze zákona povinnými reflexními prvky.

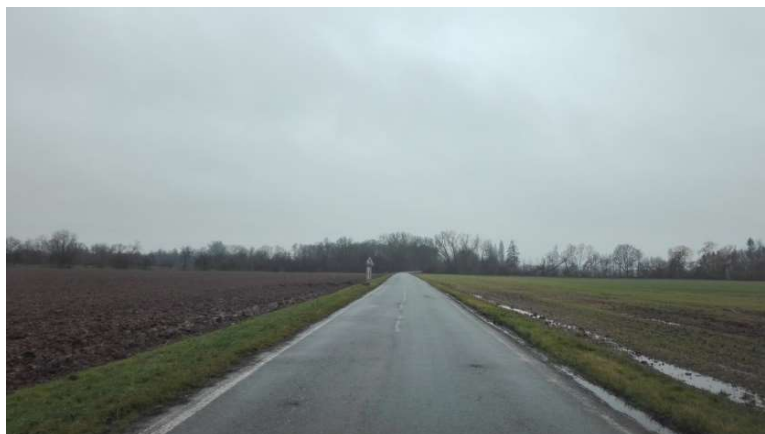
Důležité je si uvědomit, že tento předpis sice platí pouze mimo obec, avšak zcela jistě lze nalézt neosvětlené pozemní komunikace bez chodníku i na území obcí, kde s ohledem na stávající šířku uličních prostorů nelze realizovat např. chodník, kde mohou tyto reflexní prvky zachránit život, či (nebo) alespoň eliminovat nebezpečí z pohybu po pozemní komunikaci plynoucí. Příklad takovéto komunikace lze vidět na obrázku 2.

Obrázek 2 Příklad komunikace na území obce

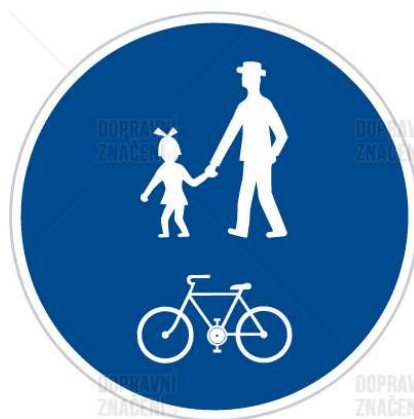
Obrázek 3 Příkazová dopravní značka C09a – Stezka pro chodce a cyklisty

V Hradci Králové tvoří nemalou část cyklistických tras právě takto značené stezky, jako na obrázku 3. Při dnešní hustotě provozu, zejména v letních měsících, je třeba dbát zvýšené opatrnosti právě na takto značených trasách. Protože „*je-li zřízena stezka pro chodce a cyklisty označená dopravní značkou "Stezka pro chodce a cyklisty", nesmí chodec ohrozit cyklistu jedoucího po stezce*“ (2).

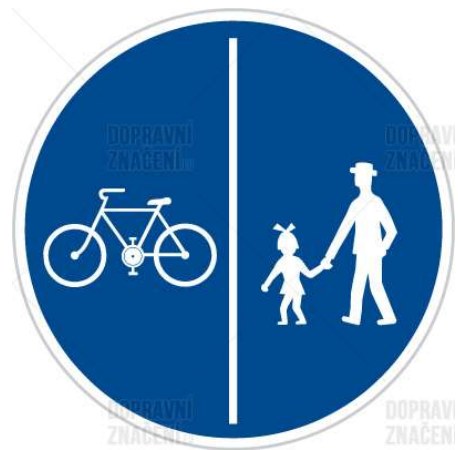
Z hlediska bezpečnosti jak chodců, tak i cyklistů je určitě vhodnější použít tam, kde to lze, stezku pro chodce a cyklisty s odděleným provozem. „*Je-li zřízena stezka pro chodce a cyklisty označená dopravní značkou "Stezka pro chodce a cyklisty", na které je oddělen pruh pro chodce a pruh pro cyklisty, je chodec povinen užít pouze pruh vyznačený pro chodce. Pruh vyznačený pro cyklisty může chodec užít pouze při obcházení, vcházení a vycházení ze stezky pro chodce a cyklisty; přitom nesmí ohrozit cyklisty jedoucí v pruhu vyznačeném pro cyklisty*“ (2). Příklad takové značky lze vidět na obrázku 4.

Obrázek 4 Příkazová dopravní značka C10a – Stezka pro chodce a cyklisty

Použití svislého značení však v takovém případě samozřejmě nestačí. Oddělení jednotlivých pruhů musí být provedeno vodorovným dopravním značením, v ideálním případě i barevným rozlišením jednotlivých pruhů.

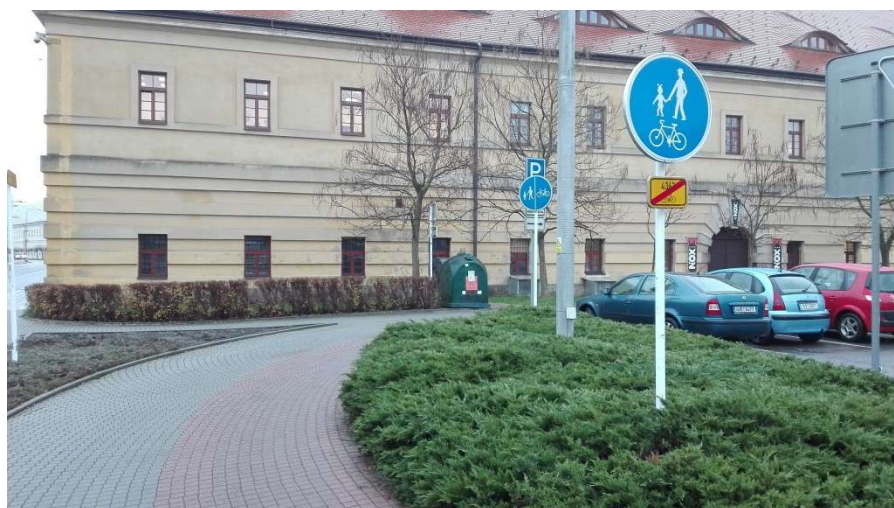
Obrázek 5 Nepřehledné značení cyklostezky

Na obrázku 5 lze vidět příklad vhodného vodorovného barevného rozdělení pruhů, ale nevhodného zmatečného svislého značení, na které navazuje špatné značení i o několik desítek metrů dál, které lze vidět na obrázku 6.

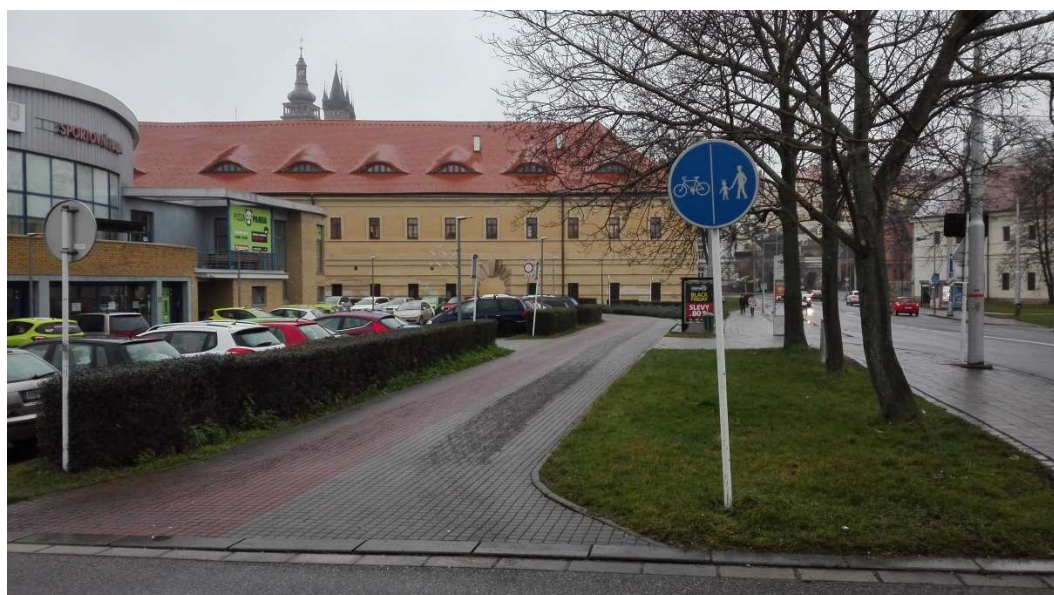
Obrázek 7 Správné značení cyklostezky

Na obrázku 7 je vidět vhodné použití značení svislého, které koresponduje se značením vodorovným a situace se tak stává jasně přehlednou a jednoznačnou.

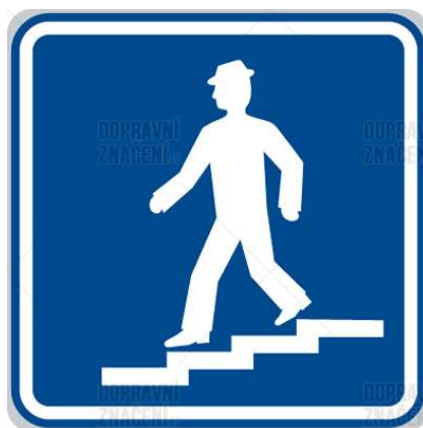
Obrázek 8 Informativní provozní dopravní značka IP03 – Podchod nebo nadchod

Na přechodu pro chodce se chodí vpravo“ (2). Příklad takového značení lze vidět na obrázku 8 a 9. Porušení této povinnosti užívat přechodů bývá nejčastěji vídaným přestupkem na městských silnicích. V Hradci Králové tomu bohužel není jinak. Z policejních statistik uvedených na jejich webových stránkách bylo zjištěno, že za posledních 5 let bylo v Hradci Králové zaviněno chodcem 53 nehod. Některé z nich dokonce v bezprostřední blízkosti přechodů (do 20 m) (7).

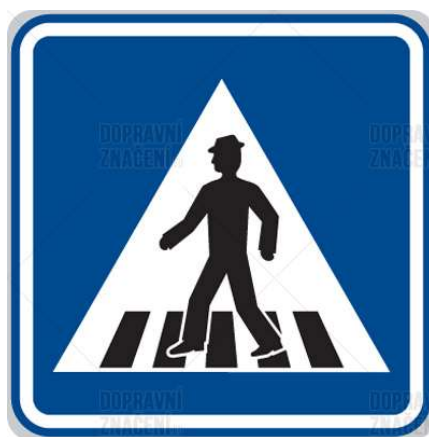
„Přechod pro chodce je místo na pozemní komunikaci určené pro přecházení chodců, vyznačené příslušnou dopravní značkou“ (2).

Obrázek 9 Informativní provozní dopravní značka IP06 – Přechod pro chodce

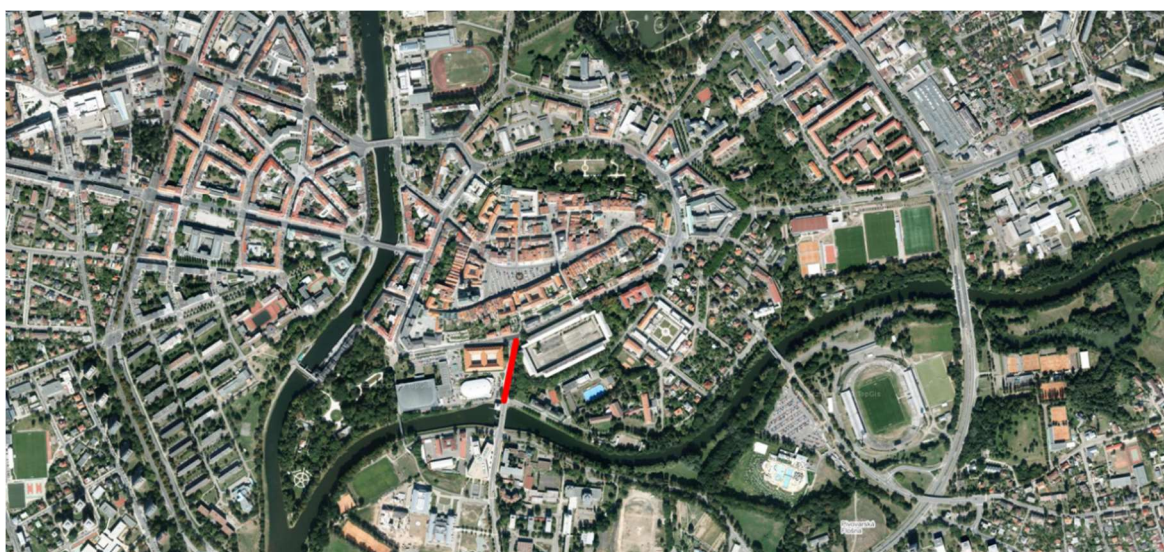
Přejchod se nachází v samotném centru Hradce Králové. Na obrázku 10 je ulice Ignáta Herrmanna vyznačená červenou barvou.

Obrázek 10 Letecký snímek centra Hradce Králové s vyznačením ulice Ignáta Herrmanna

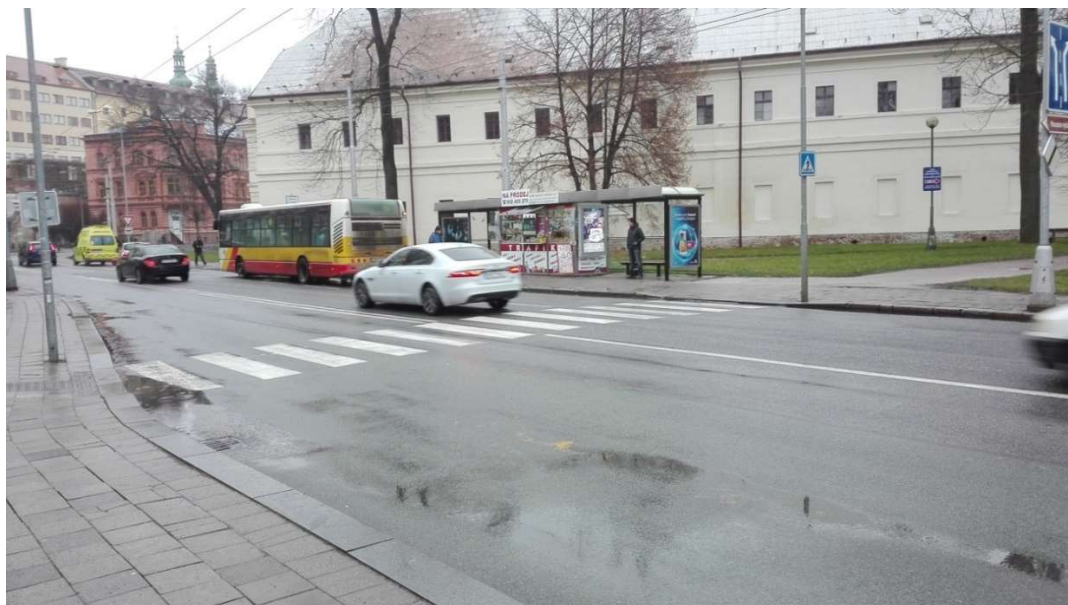
Na obrázku 13 je vidět podoba řešeného území z pohledu z autobusové zastávky umístěné ve směru od centra.

Obrázek 13 Detailní snímek řešeného přechodu v ulici Ignáta Herrmanna

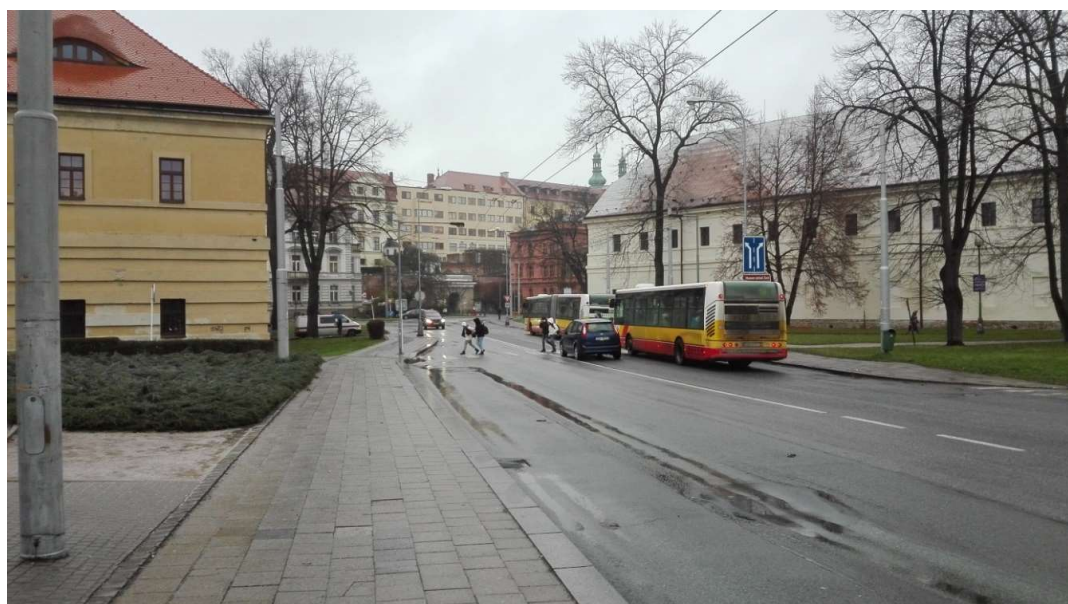
Obrázek 14 Nebezpečná situace na přechodu v ulici Ignáta Herrmanna

Na obrázku 14 lze vidět příklad nebezpečné situace, kdy je autobus stojící před přechodem pro chodce objížděn osobním automobilem, které má zakrytý výhled na chodce pohybující se po přechodu pro chodce zprava před autobusem při přecházení pozemní komunikace.

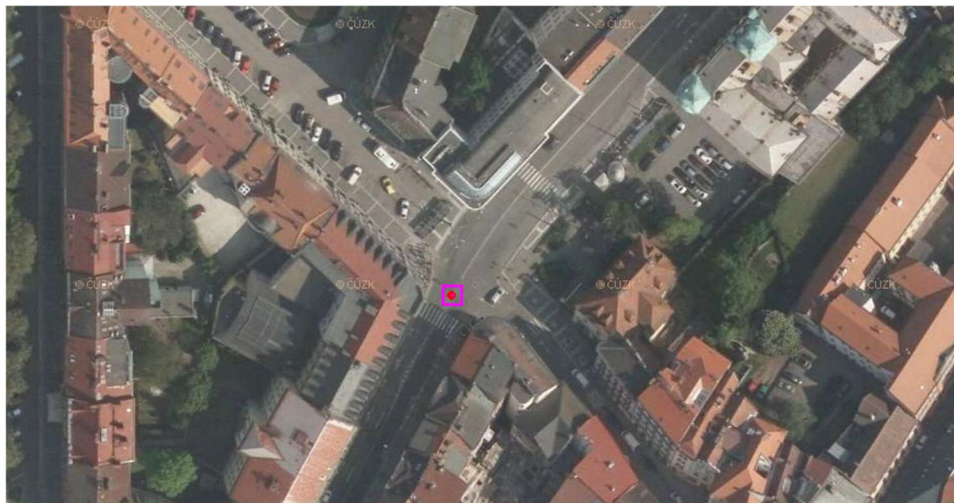
Obrázek 17 Letecký snímek místa s vyznačením dopravní nehody ze dne 26. 10. 2012 v ulici Československé armády

V obou případech bylo zavinění nehody na straně řidiče motorového vozidla. Nehoda z pátku 26. 10. 2012 se stala ve večerních hodinách a u viníka nehody, tedy řidiče motorového vozidla, bylo zjištěno, že v době nehody byl pod vlivem alkoholu. Obsah alkoholu v krvi byl do 0,99 ‰ (11). Na obrázku 17 lze vidět vyznačené místo střetu s chodcem.

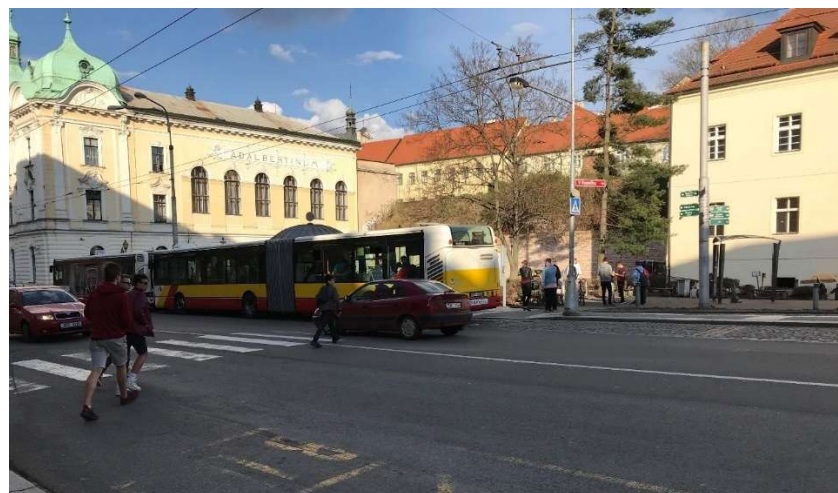
Obrázek 20 Riziková situace na přechodu v ulici Československé armády

Další rizikovou situací pro chodce je ignorace chodců pohybujících se po přechodu a v jeho blízkosti řidiči osobních vozidel, při stání vozidla MHD na přechodu pro chodce. Častým jevem je rychlý pohyb chodců na přechodu kvůli snaze stihnout nastoupit do vozidla MHD a současná rychlá jízda vozidel, která se snaží předjet čekající vozidla MHD. Příklad takové situace lze vidět na obrázku 20.

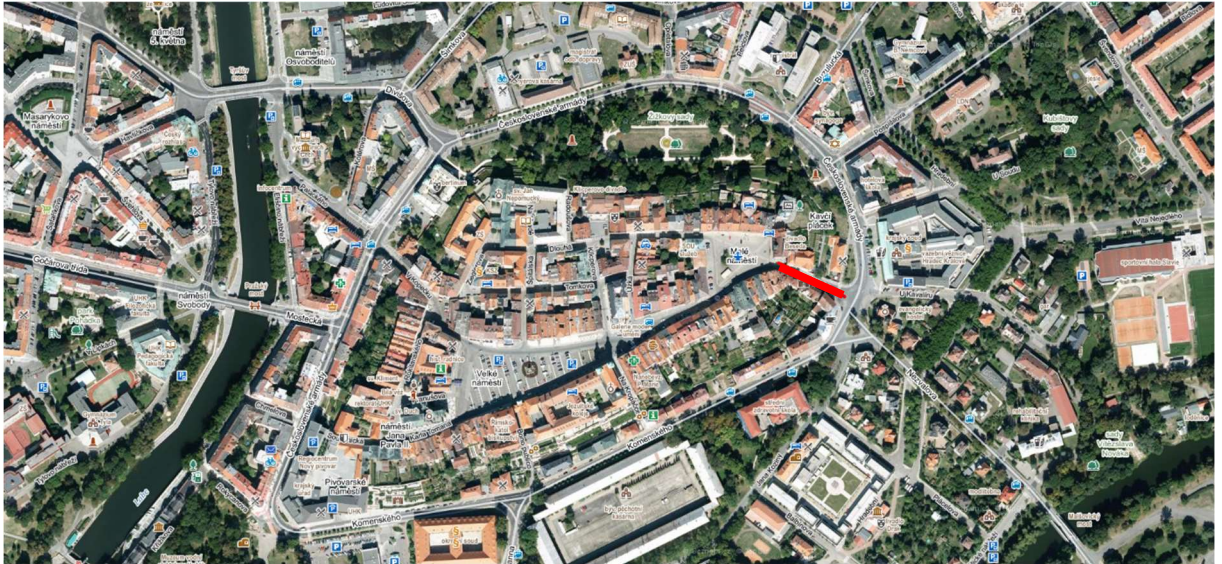
Tato ulice je jediným spojením pro vozidla silniční dopravy s Velkým náměstím v Hradci Králové a na obrázku 22 je vyznačena červeně. Tato ulice je jednosměrná.

Obrázek 22 Letecký snímek s vyznačením ulice Mýtská

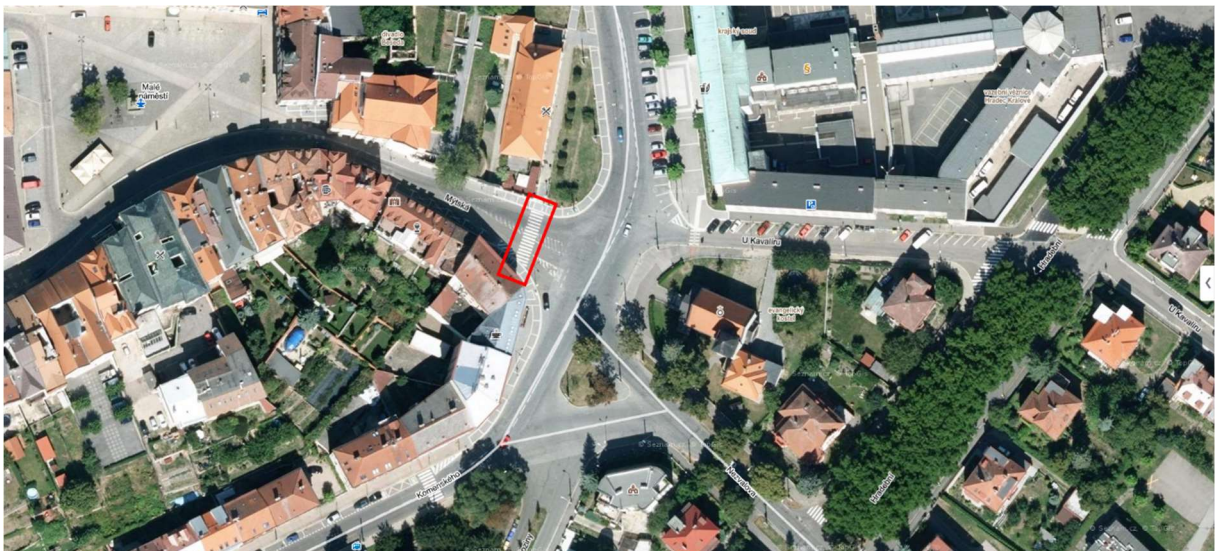
V pondělí 9. 10. 2017 v 16:34 došlo na přechodu, který je na obrázku 23 vyznačen červeným obdélníkem, k nehodě se zraněním chodce. Nehoda zaviněna řidičem motorového vozidla se odehrála v odpoledních hodinách na vozovce, která nebyla zatížena vlivy počasí a světelné podmínky nebyly zhoršené (13).

Obrázek 23 Detailní letecký snímek s vyznačením přechodu v ulici Mýtská

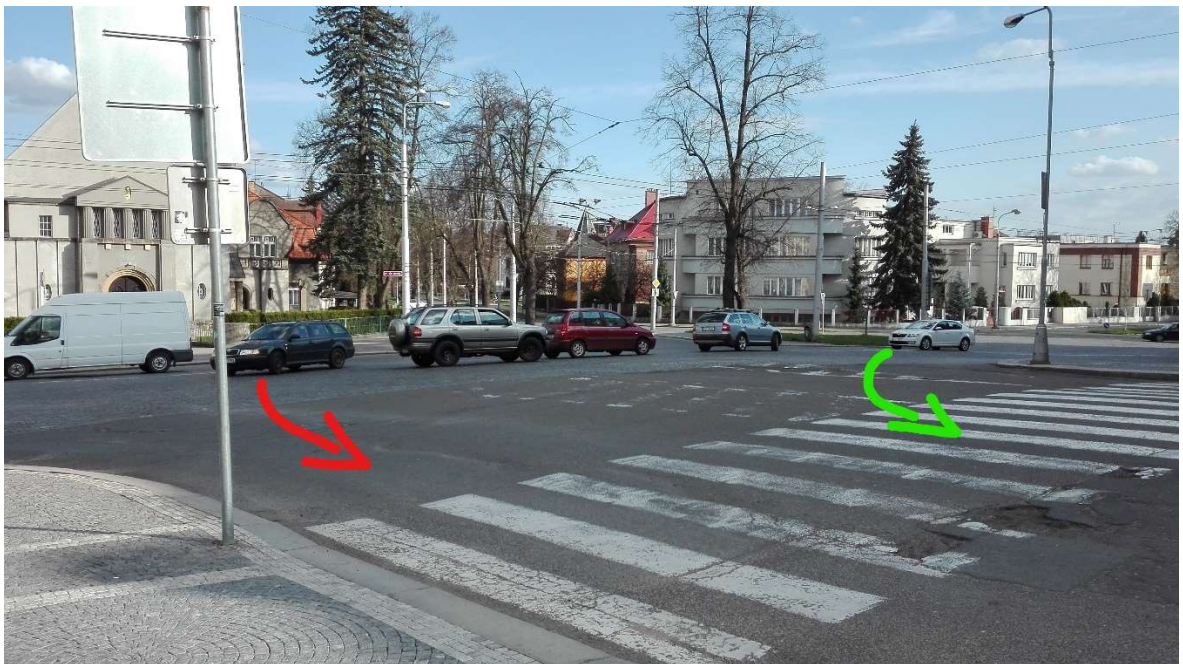
Obrázek 25 Fotografie rizikové situace z pohledu chodce na řešeném přechodu v ulici Mýtská

Toto špatné řazení řidičům způsobuje problémy při odbočování a musejí věnovat veškerou pozornost samotnému manévru. Tak může snadno dojít k přehlédnutí chodce na přechodu. Trajektorie správného odbočovacího manévru je na obrázku 25 zobrazena zelenou šipkou a špatná trajektorie zobrazena šipkou červenou.

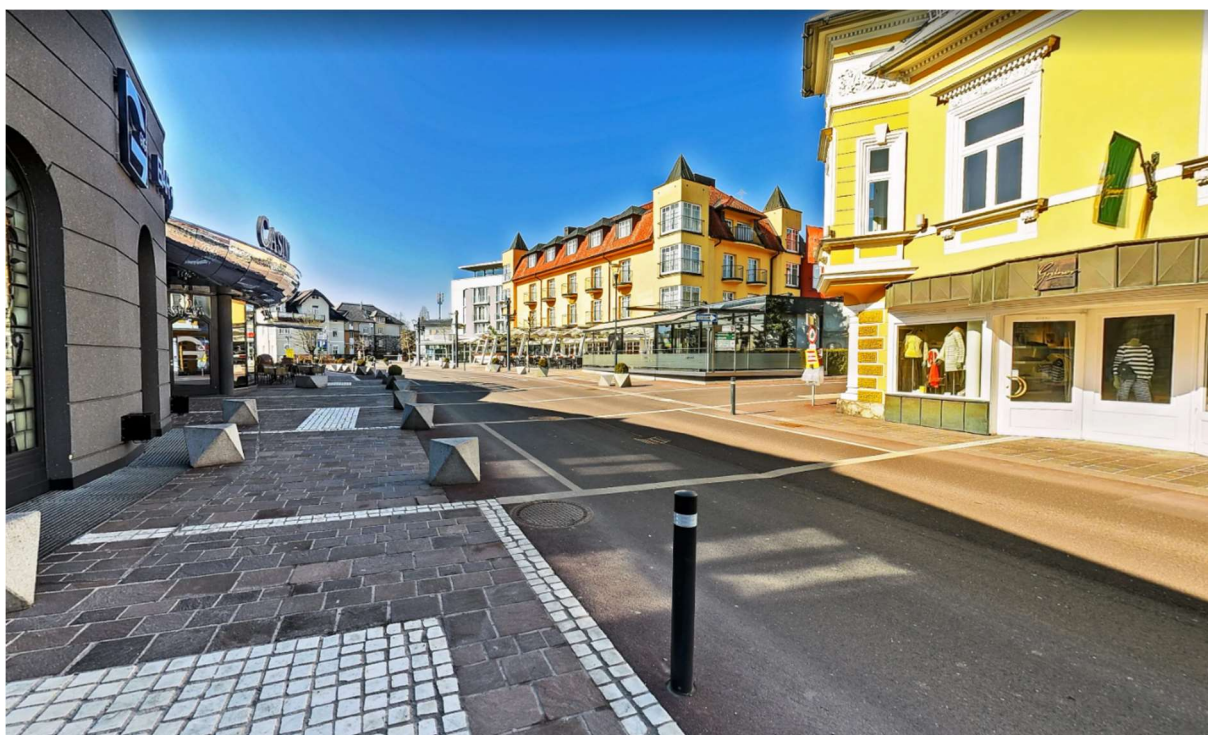
Obrázek 27 Příklad zklidněné komunikace v Rakouském Velden am Wörther See

Jako další vhodné opatření by bylo možno použít některého z psychologických prvků, používaných ke snížení rychlosti jako například příčné čáry či jiné speciální značení. Příklad použití takovýchto prvků lze vidět na obrázku 27.

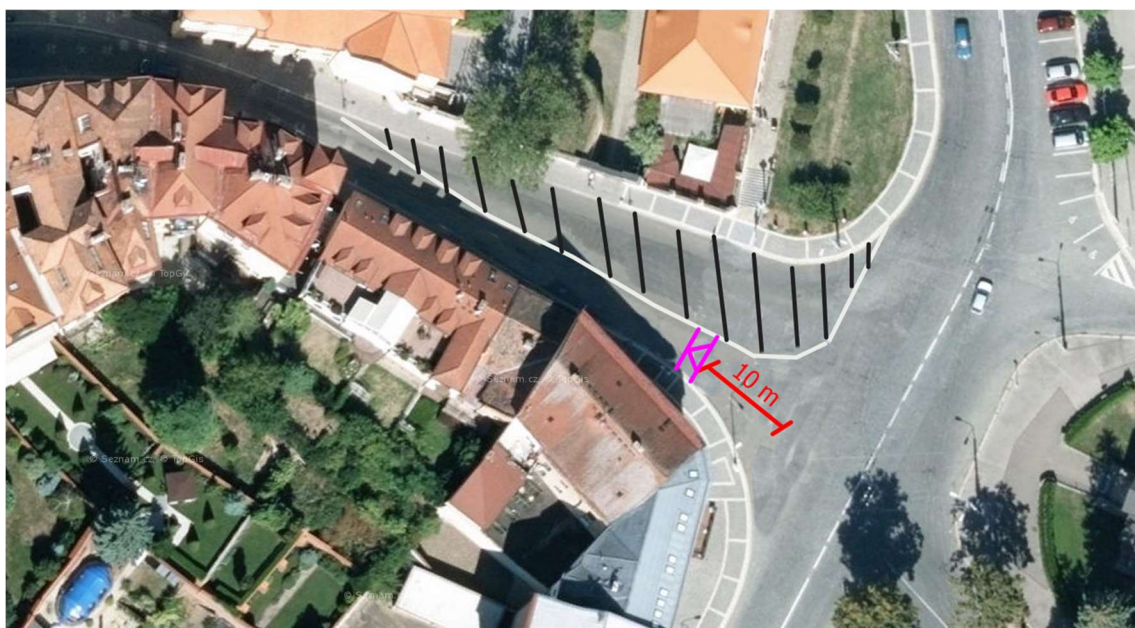
Obrázek 29 Navrhovaná podoba řešeného území v ulici Mýtská

Navrhovaná podoba nehodového místa je rámcově znázorněna na obrázku 29.

Ve vyšrafované oblasti by vznikl nový prostor pro chodce a cyklisty. Zúžením původní pozemní komunikace k její levé části dojde k vytvoření průsečné křižovatky, což napomůže snadnějšímu a přehlednějšímu manévrování vozidel. Zároveň to bude mít za následek snížení rychlosti vozidel vjíždějících do ulice Mýtská. Deset metrů od hrany křižovatky je navíc navržena zvýšená a sklopená plocha, která srovná výškovou úroveň jízdního pásu s okolními plochami. Řešení dalších prvků pro zklidnění komunikace a zvýšení bezpečnosti chodců je potřeba konzultovat s architektem, aby korespondovaly s navrhovanou podobou veřejných prostranství v okolním území, v tomto případě s Malým náměstím a to jak po funkční, tak estetické stránce.

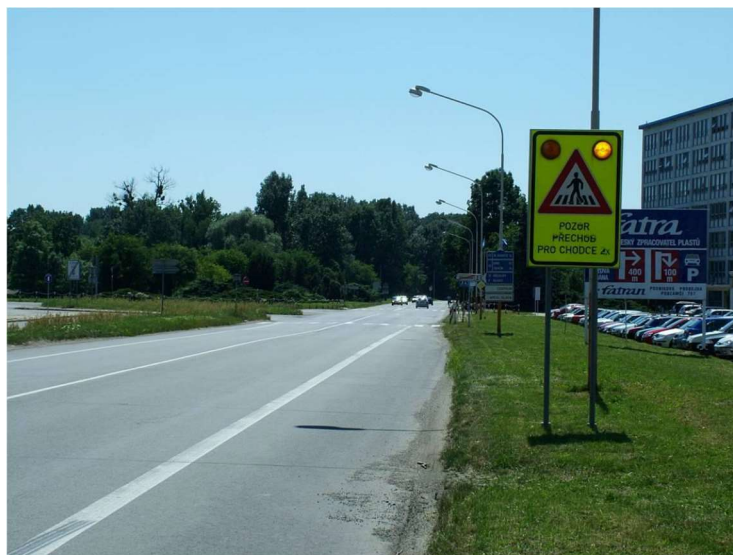
Obrázek 30 Příklad nevhodné kombinace zvýrazňujících prvků svislého dopravního značení

Svislé značení lze zvýraznit retroreflexním materiálem, nebo blikajícím oranžovým světlem. Problémem však může být jejich nevhodná vzájemná kombinace, kdy může docházet k oslňování řidičů při snížené viditelnosti. Příklad takové nevhodné kombinace zvýrazňujících prvků lze vidět na obrázku 30.

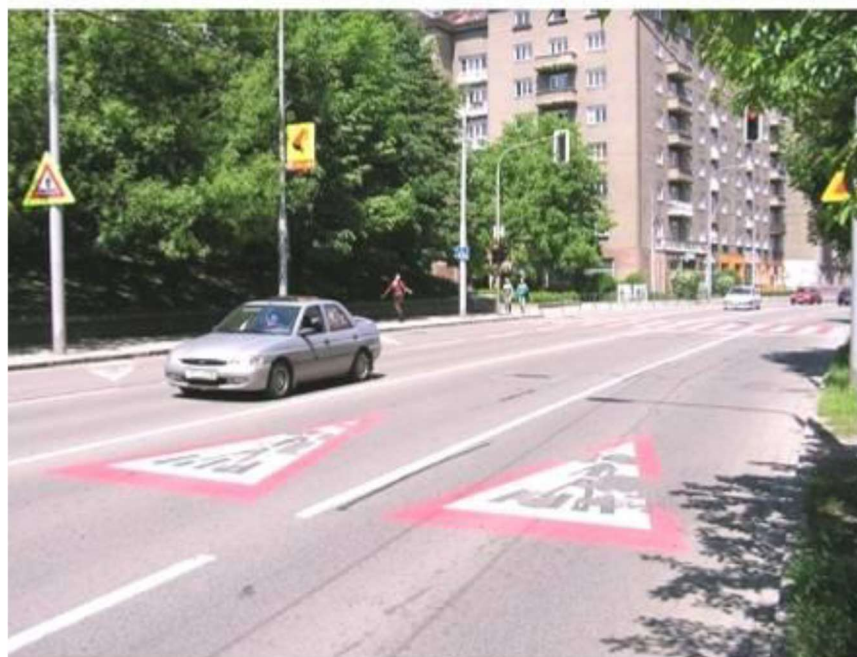
Obrázek 31 Použití vodorovného dopravního značení V15 pro zvýraznění přechodu pro chodce

Vodorovné dopravní značení přechodu, tzv. „zebru“ lze také doplnit vodorovným značením, které může řidiče včas upozornit na možné nebezpečí. Nejjednodušším způsobem je využití vodorovné dopravní značky V15. Ta slouží k vyjádření různých doplňujících informací pro řidiče použitím nápisů či symbolů, a tedy lze řidiče upozornit na přechod pro chodce s předstihem i vodorovným dopravním značením, a nejen svislým dopravním značením. Příklad takového zvýraznění lze vidět na obrázku 31.

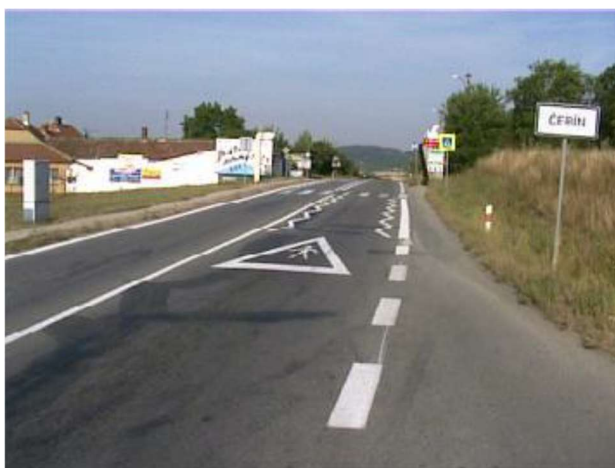
Obrázek 32 Použití vodorovného dopravního značení V12e a V15 pro zvýraznění přechodu pro chodce

Dále lze využít i prvky psychologické, které se vytváří pomocí vodorovného značení. Může se jednat například o bílou klikatou čáru, která upozorňuje řidiče, že se blíží k místu, kde by měli zvýšit svoji pozornost kvůli hrozícímu nebezpečí. Příklad použití takového dopravního značení lze vidět na obrázku 32. Další variantou je použití optické psychologické brzdy.
