**Univerzita Pardubice**

**Restaurování nástěnné malby – nástěnná malba ve štukovém poli nad  
vchodem do tzv. Tencallova sálu.**

**Možnosti odstranění druhotných vápenných nátěrů z vápenných  
podkladů.**

Diplomová práce

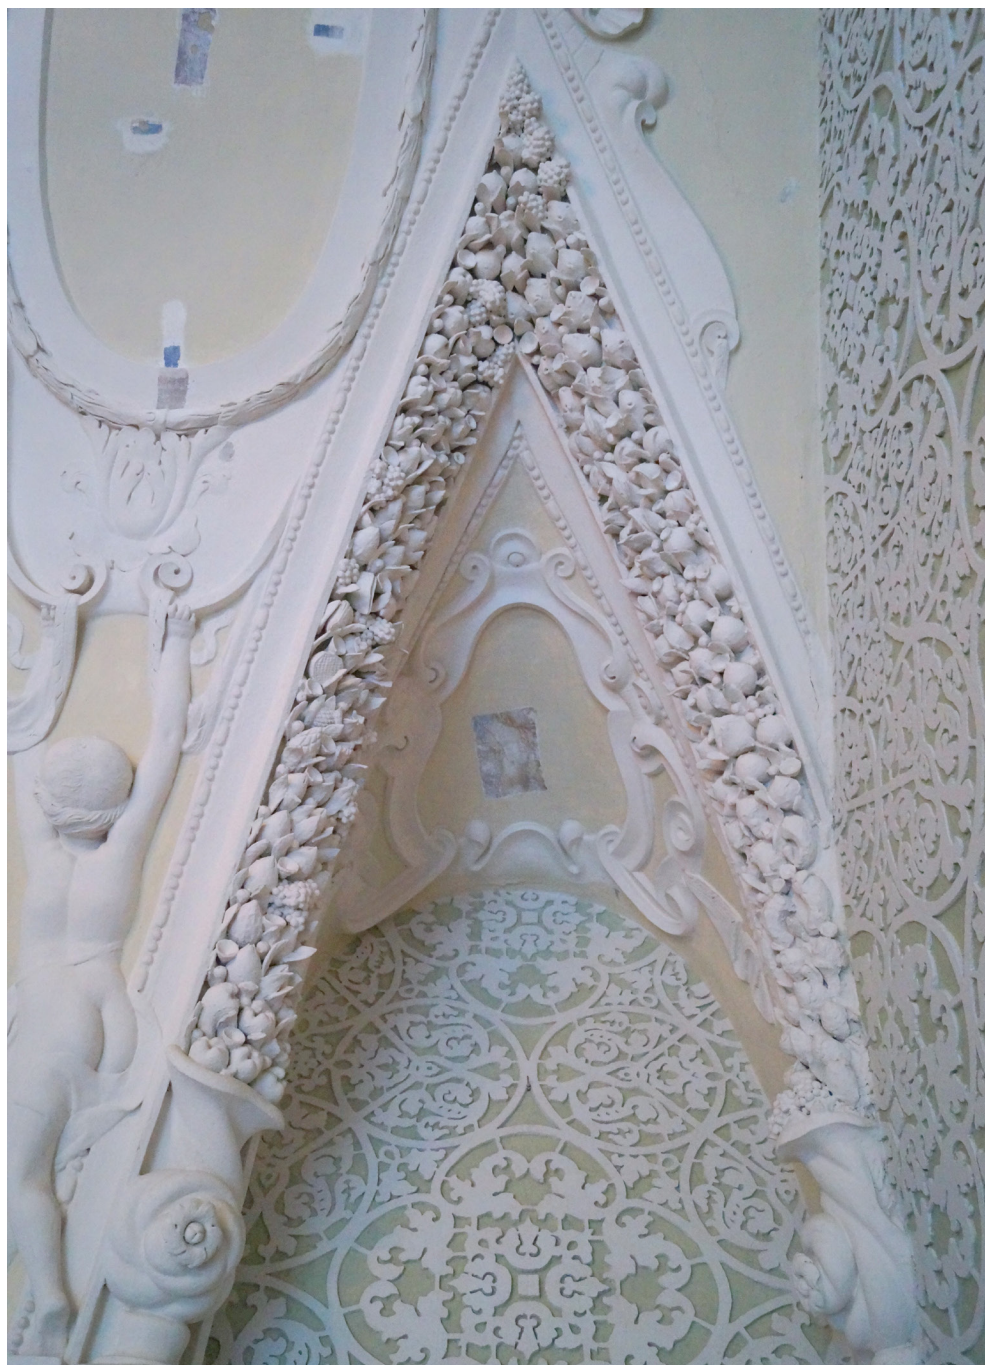
**Obr.05:** Celkový pohled na zrcadlo s nástěnnou malbou a štukaturou. Stav před restaurováním. Foto: Jana Wasserová.

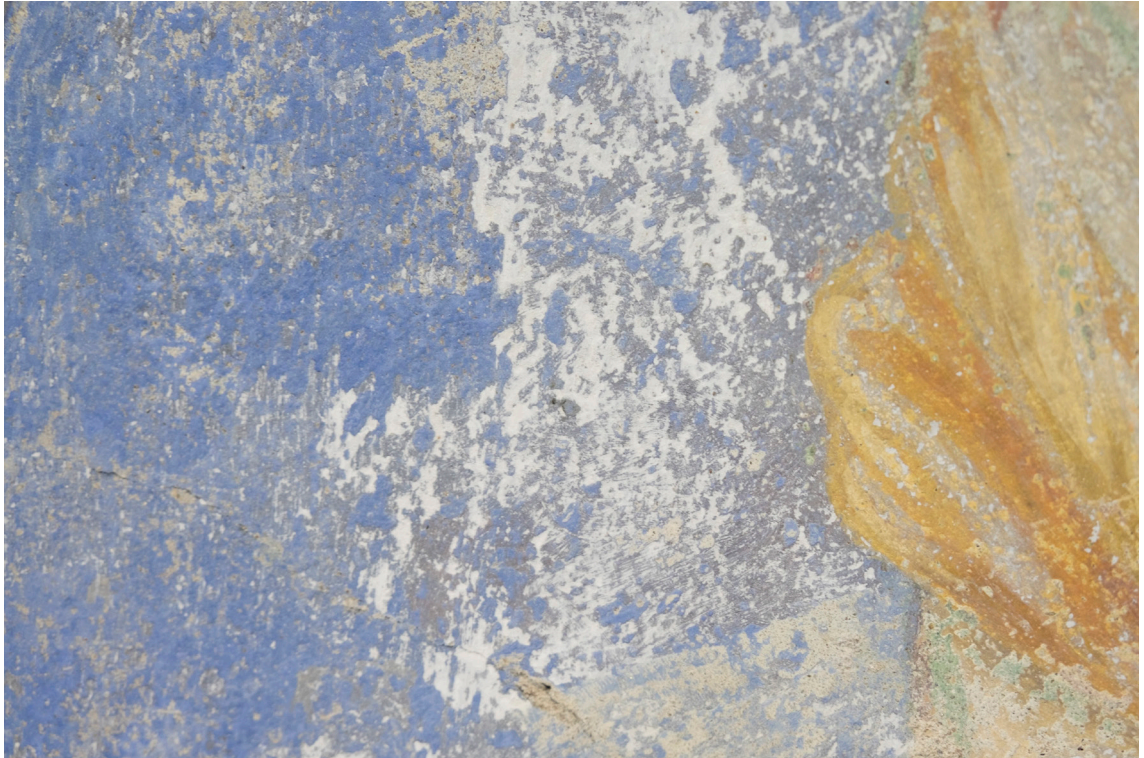
**Obr. 13:** Druhotné zásahy: souvrství vápenných nátěrů se silnou adhezí k původní barevné vrstvě. Obloha v levé části výjevu. Stav v průběhu odkryvu a čištění.

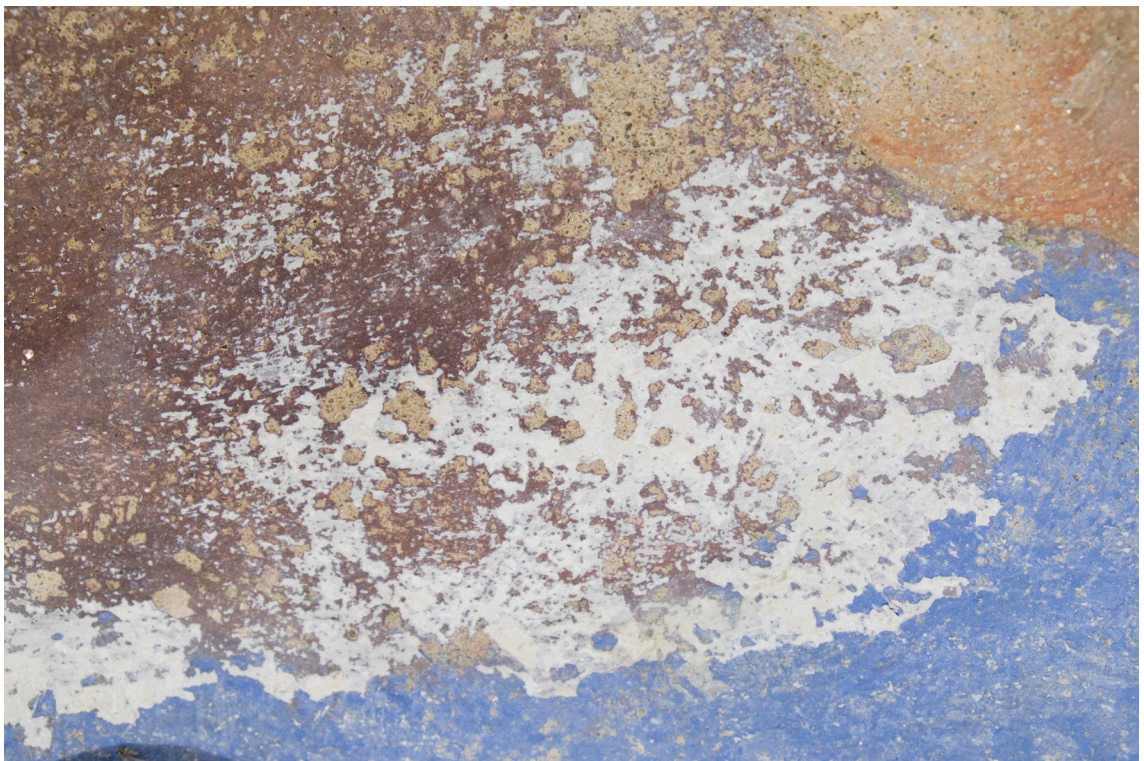
**Obr. 14:** Druhotné zásahy: souvrství vápenných nátěrů se silnou adhezí k původní barevné vrstvě. Mrak v levé části výjevu. Stav v průběhu čištění.

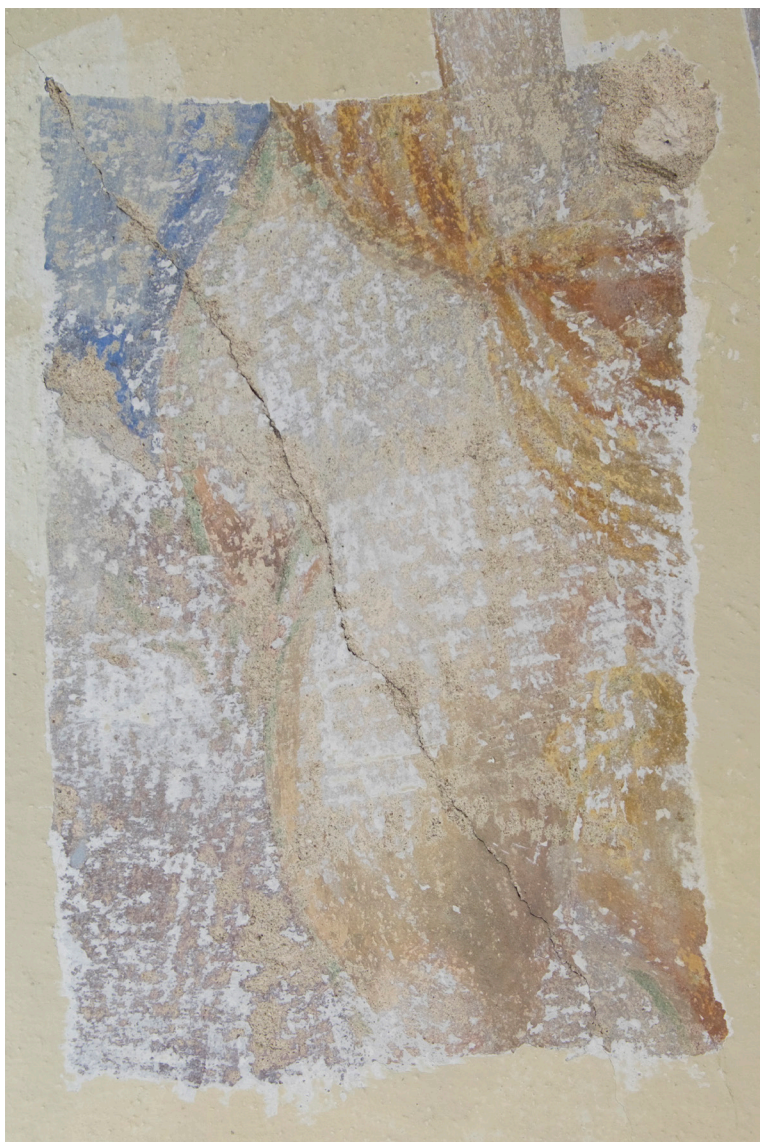
Poměrně výrazné mechanické poškození v podobě záseků od restaurátorského kladívka a škrábanců špachtlí bylo způsobeno při předchozím necitlivém restaurátorském sondážním průzkumu z roku 2011.

**Obr. 15:** Poškození: sonda z roku 2011. Vrypy a rýhy způsobené nešetrným odkryvem. Tělo postavy. Stav před restaurováním.

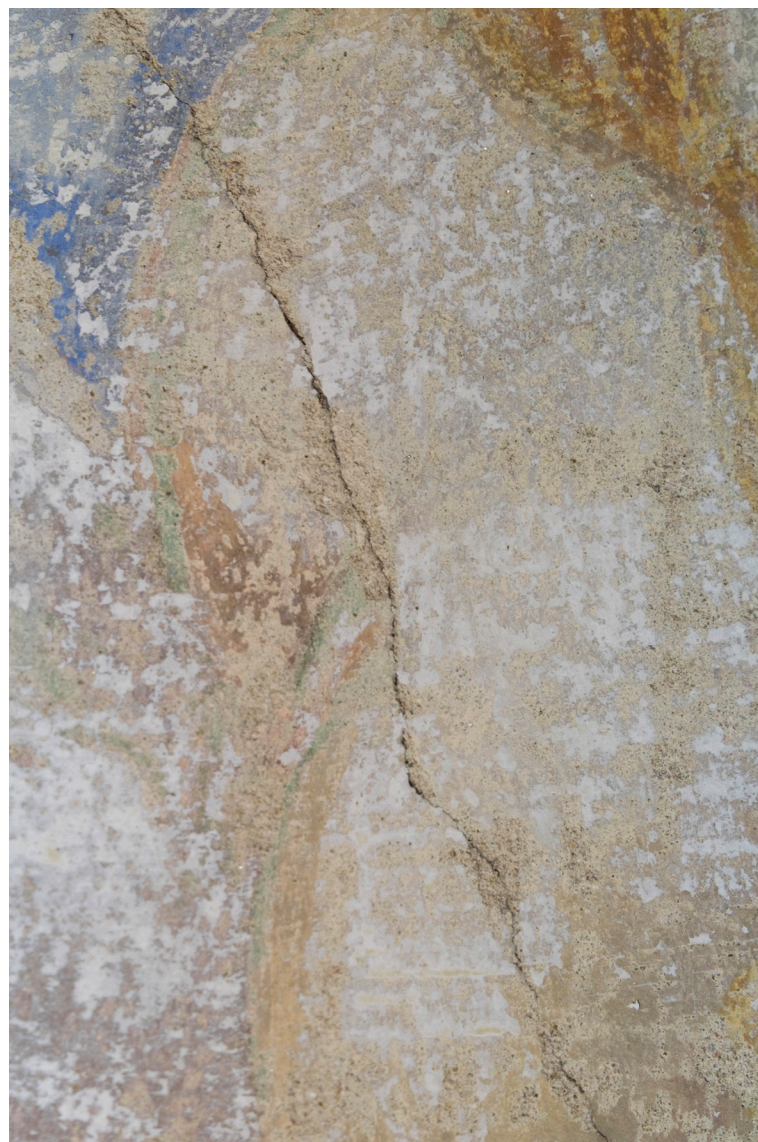
Plocha malovaného výjevu byla protkána většími i menšími (vlasovými) prasklinami, v jejichž okolí byl předpokládán výskyt dutin. Trhliny byly pravděpodobně způsobeny pádem shnilého trámu na klenbu a následným pohybem zdiva.<sup>75</sup>

**Obr. 16:** Detail poškození: prasklina v těle postavy v místě sondy z roku 2011. Stav před restaurováním.

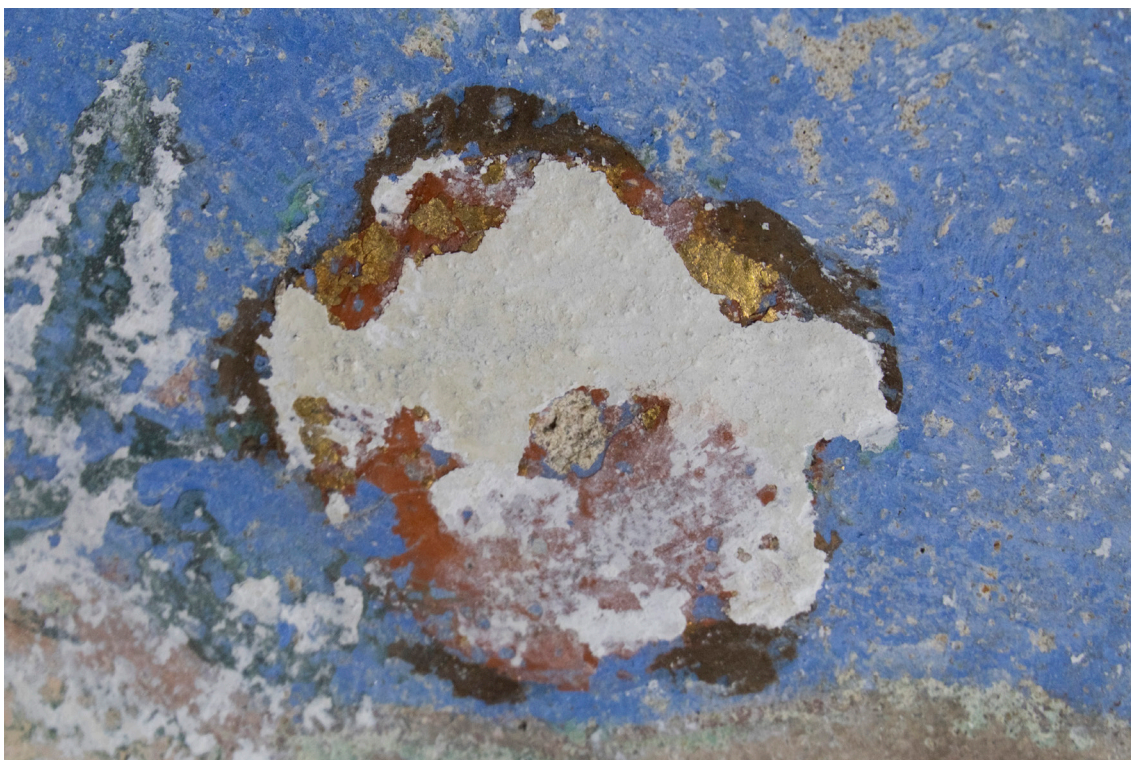
**Obr. 17:** Detail poškození: odlupující se vrstva plátkového zlata. Květina v levé horní části výjevu. Stav v průběhu odkryvu.

Pro zpevnění míst, kde vlivem ztráty adheze barevné vrstvy k podkladu docházelo k odlupování šupinek malby, byla použita akrylátová disperze *Dispersion K9* o koncentraci 2,5 % (hm.). Vybraná místa byla před použitím disperze podinjektována vodou s lihem v poměru 1 : 1 (obj.). Zpevňovací prostředek byl aplikován injekční stříkačkou a následně byla zpevňovaná místa přitlačena vatovým tampónem a přebytečná disperze byla odtupována vatou. Tato metoda se prokázala jako dostatečně účinná. Ohrožená místa byla dostatečně zpevněna a nedošlo k tvorbě nežádoucích lesků. Pro

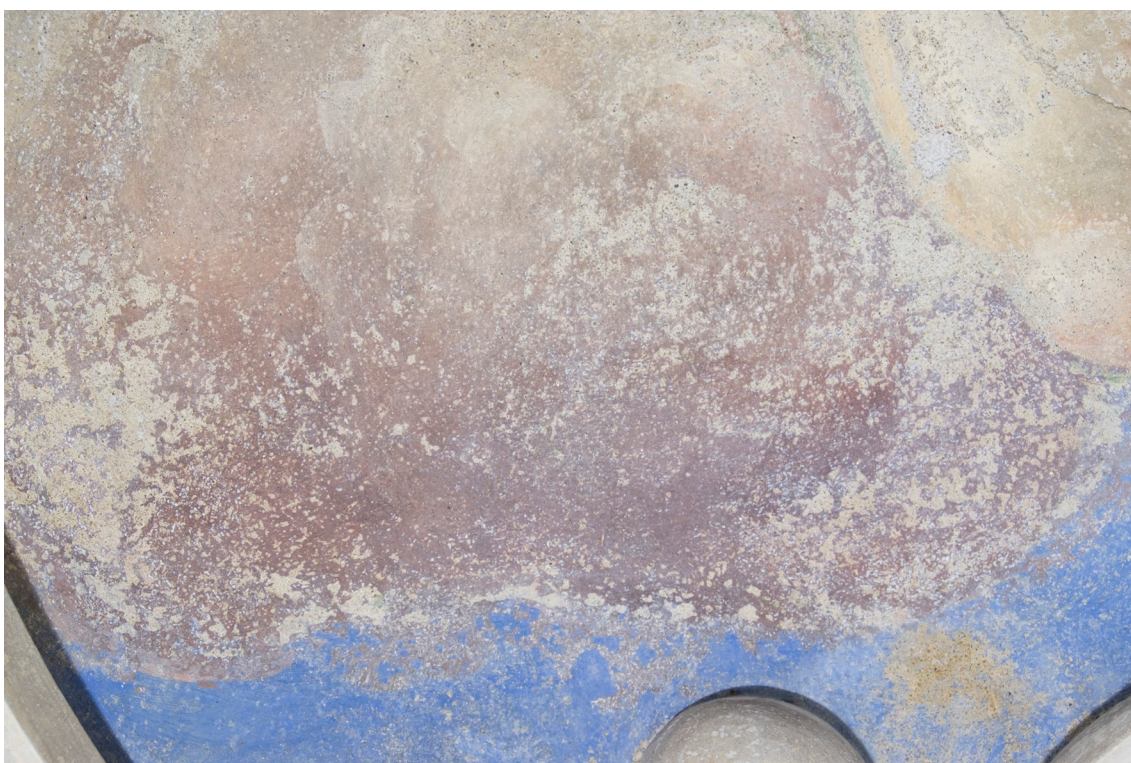
**Obr. 18:** Poškození: ztráta barevné vrstvy. Levý mrak. Stav po odkryvu a čištění

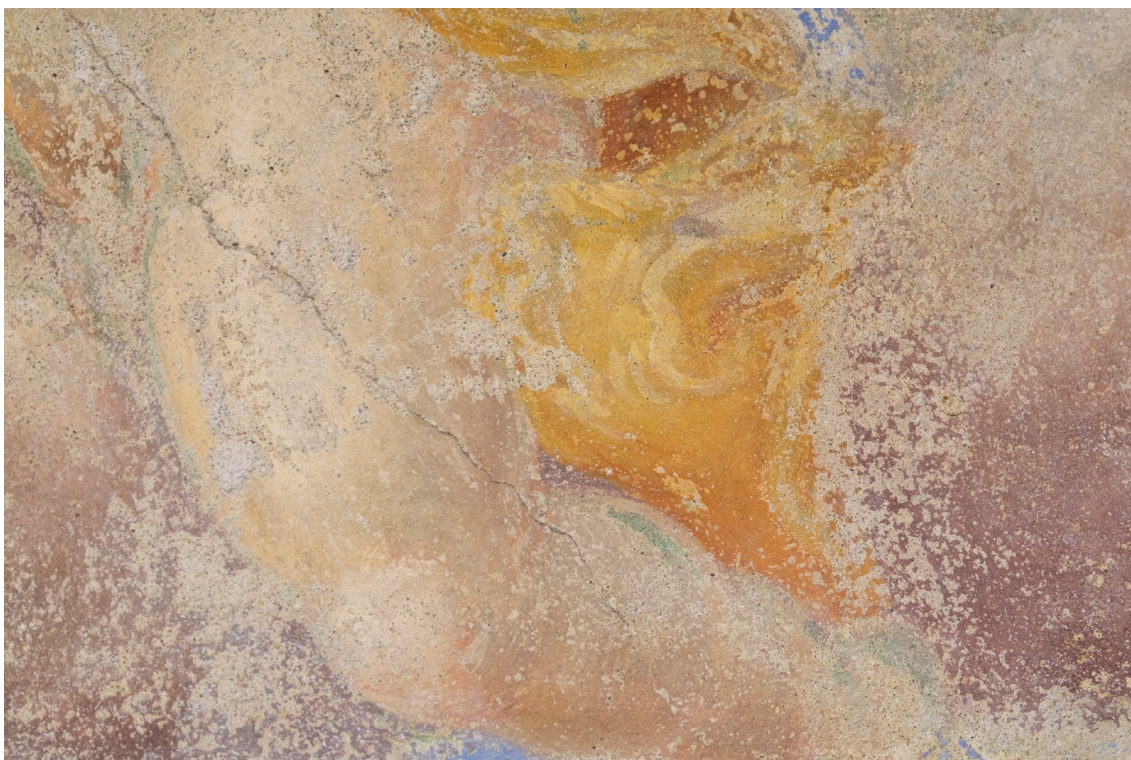
**Obr. 19:** Poškození: ztráta barevné vrstvy. Levá noha postavy a draperie. Stav po odkryvu a čištění

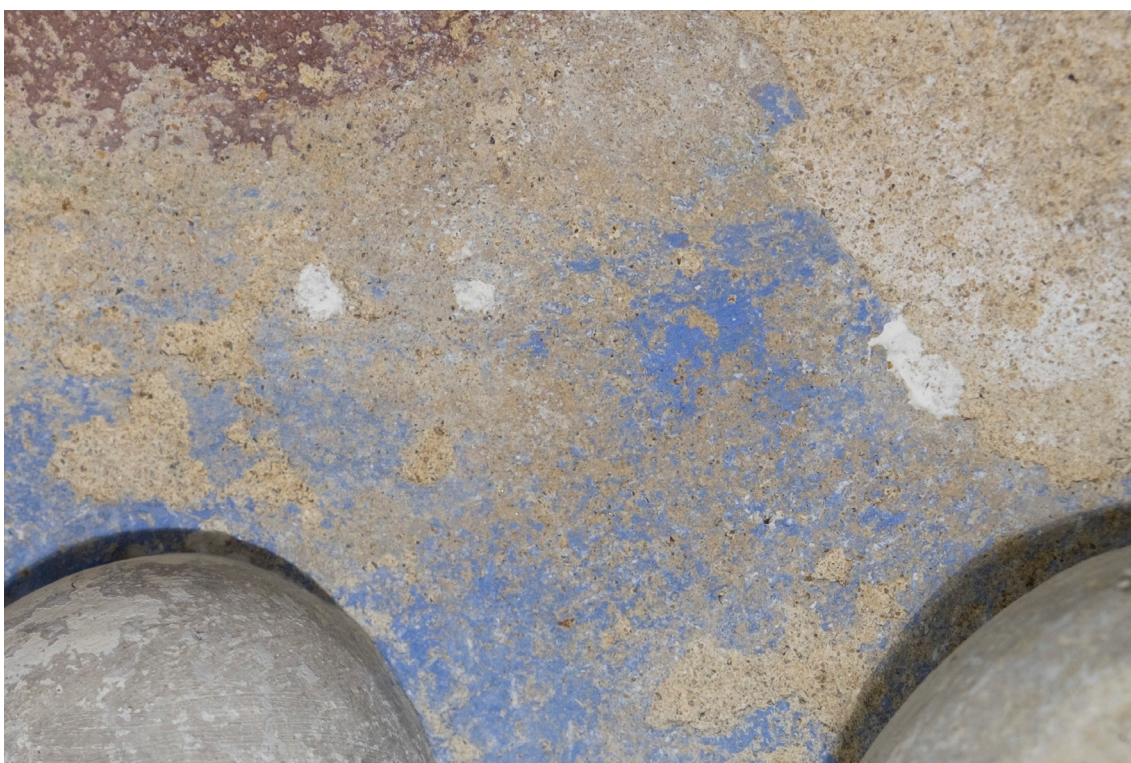
**Obr. 20:** Detail poškození: ztráta koheze a následně i adheze spodní omítkové vrstvy. Oblouha v pravé dolní části výjevu. Stav po očištění, prekonsolidaci a strukturální konsolidaci omítkových vrstev.

Místa se ztrátou barevné vrstvy a sníženou kohezí omítkových vrstev byla na základě provedených zkoušek zpevněna vápennou nanosuspenzí v ethanolu *CaLoSiL® E25* v koncentraci 25 g/l. Zpevňovací prostředek byl aplikován nátěrem ve čtyřech cyklech s odstupem přibližně 24 hodin.

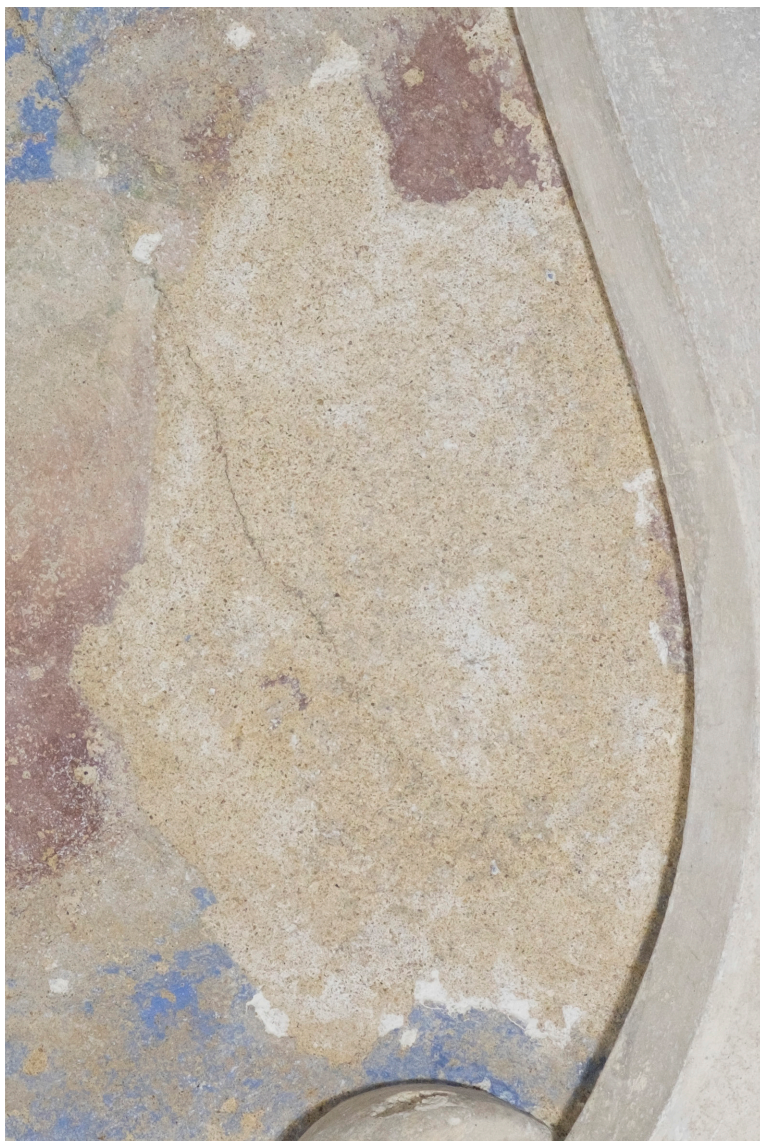
**Obr.21:** Poškození: defekt s úplnou ztrátou barevné vrstvy. Pravý mrak. Stav po očištění, prekonsolidaci a strukturální konsolidaci původní omítkové vrstvy.

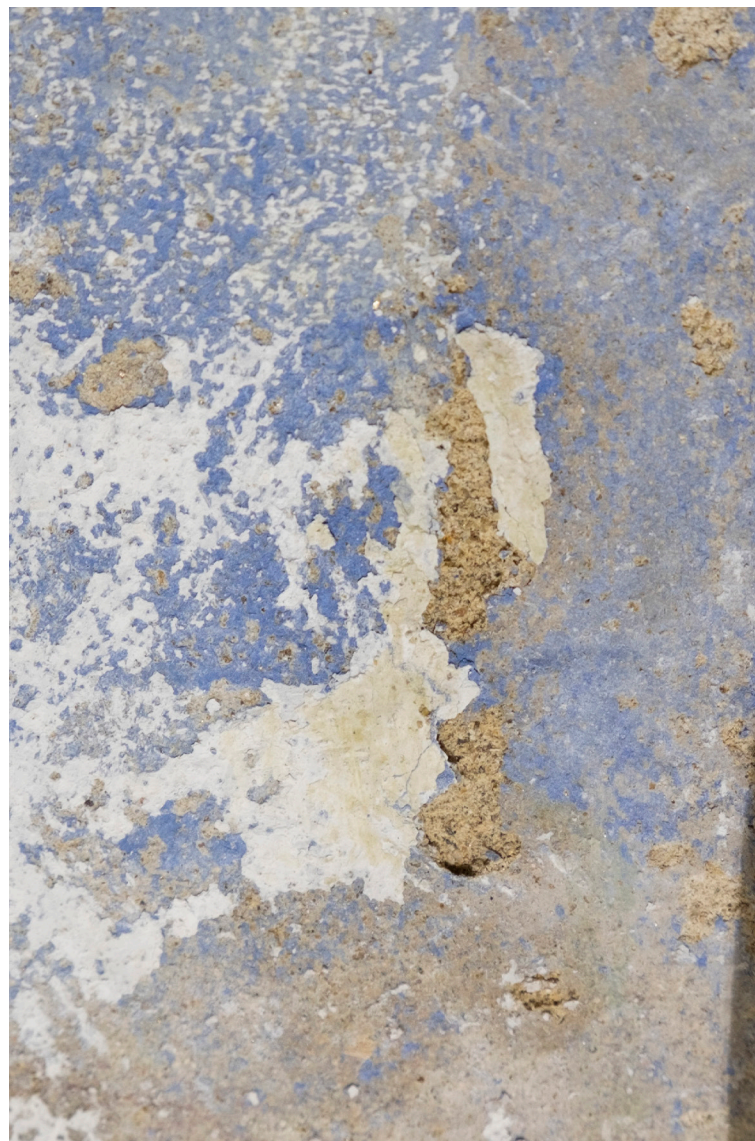
**Obr.22:** Detail poškození: ztráta koheze omítky a adheze původní barevné vrstvy. Oblouha v pravé části výjevu. Stav v průběhu odkryvu.

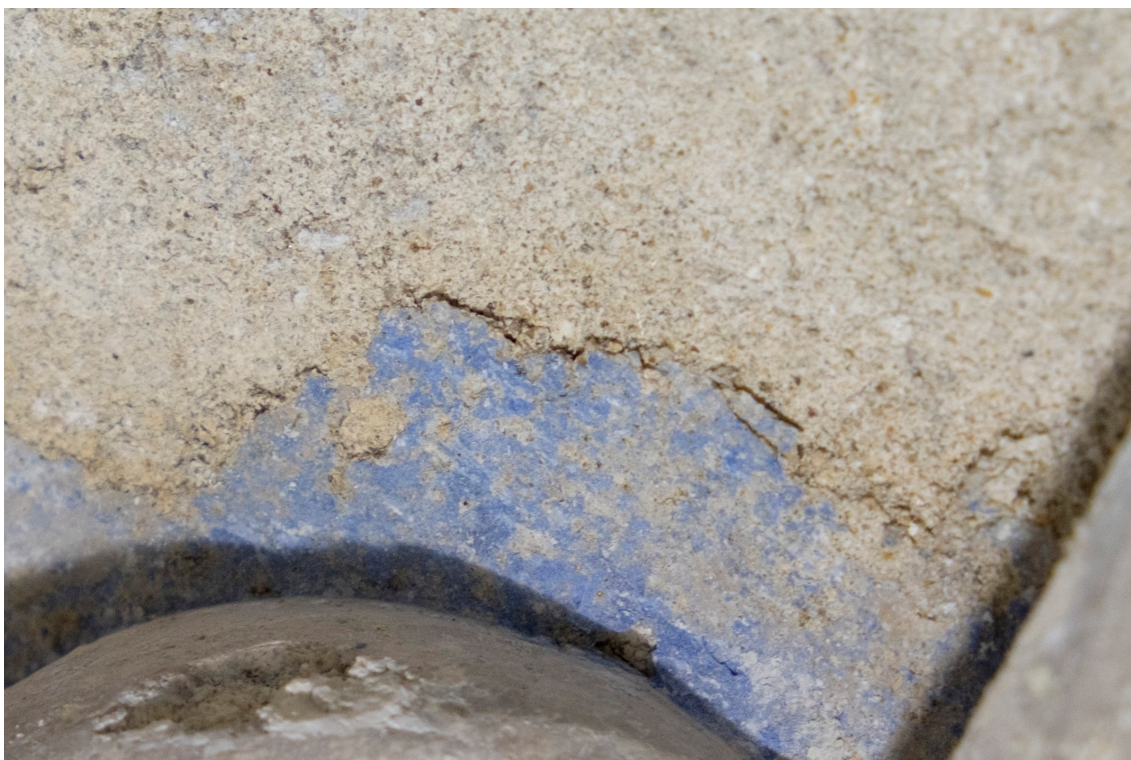
**Obr. 23:** Detail poškození: ztráta adheze původní barevné a omítkové vrstvy. Obloha v pravé dolní části výjevu. Stav po odkryvu a čištění.

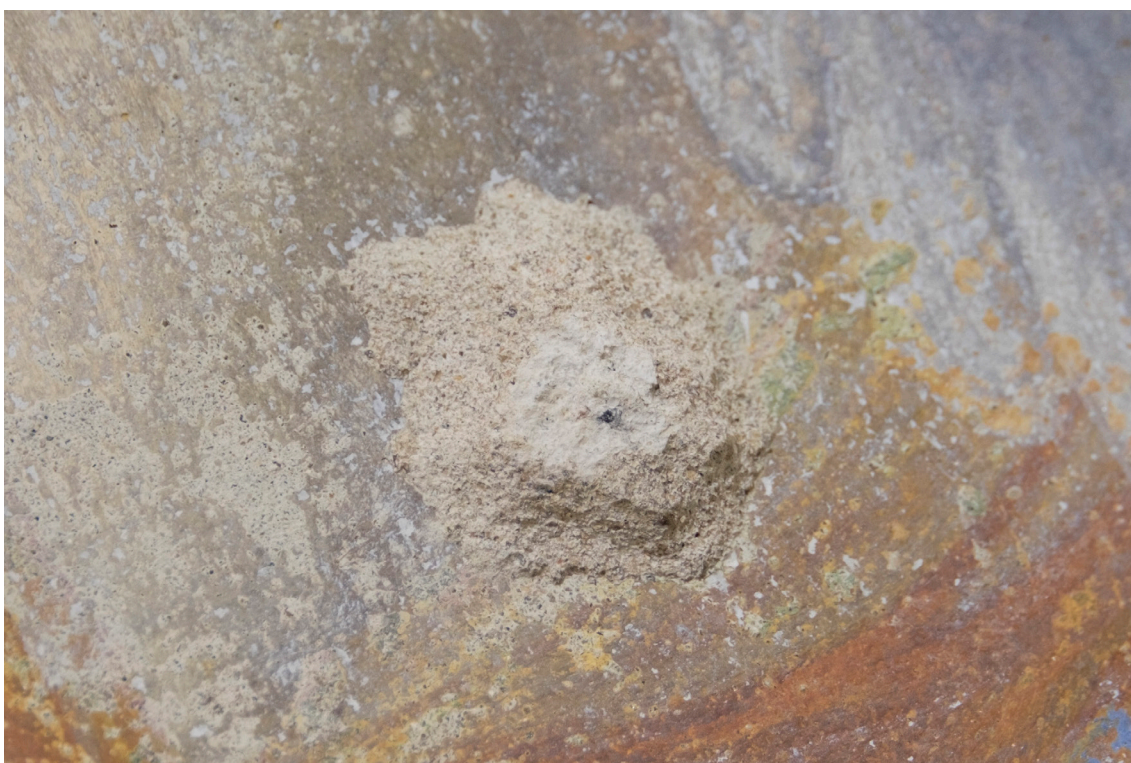
**Obr. 24:** Poškození: hloubková sonda z r. 2011. Tělo postavy. Stav po odkryvu a čištění.

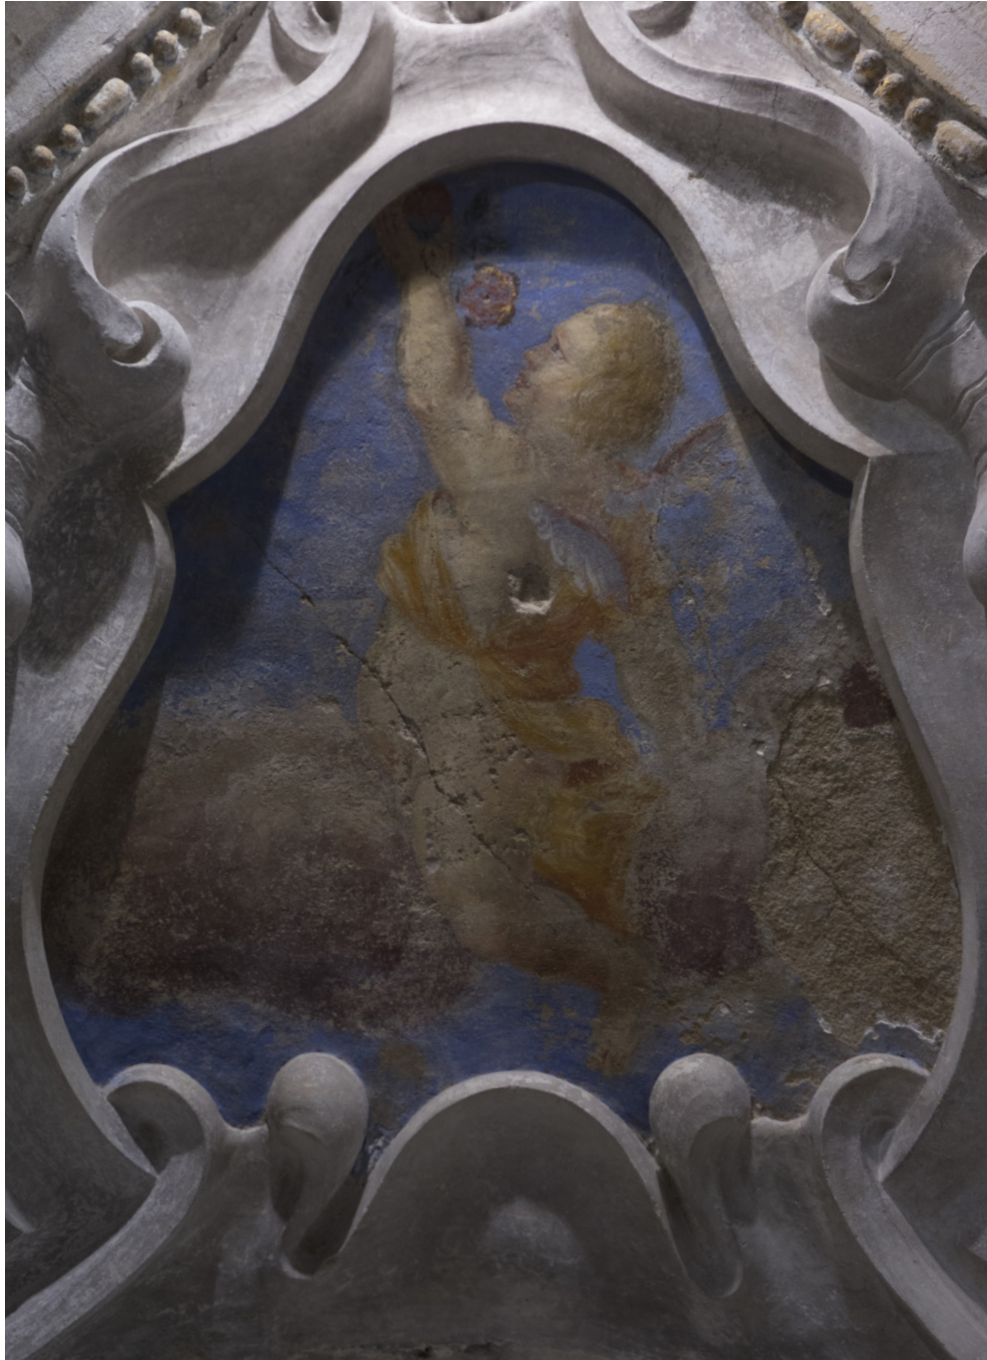
**Obr. 25:** Fotografie v ostrém bočním nasvícení. Viditelné zvýraznění prasklin a defektů v malbě. Stav po čištění, prekonsolidaci a strukturální konsolidaci.

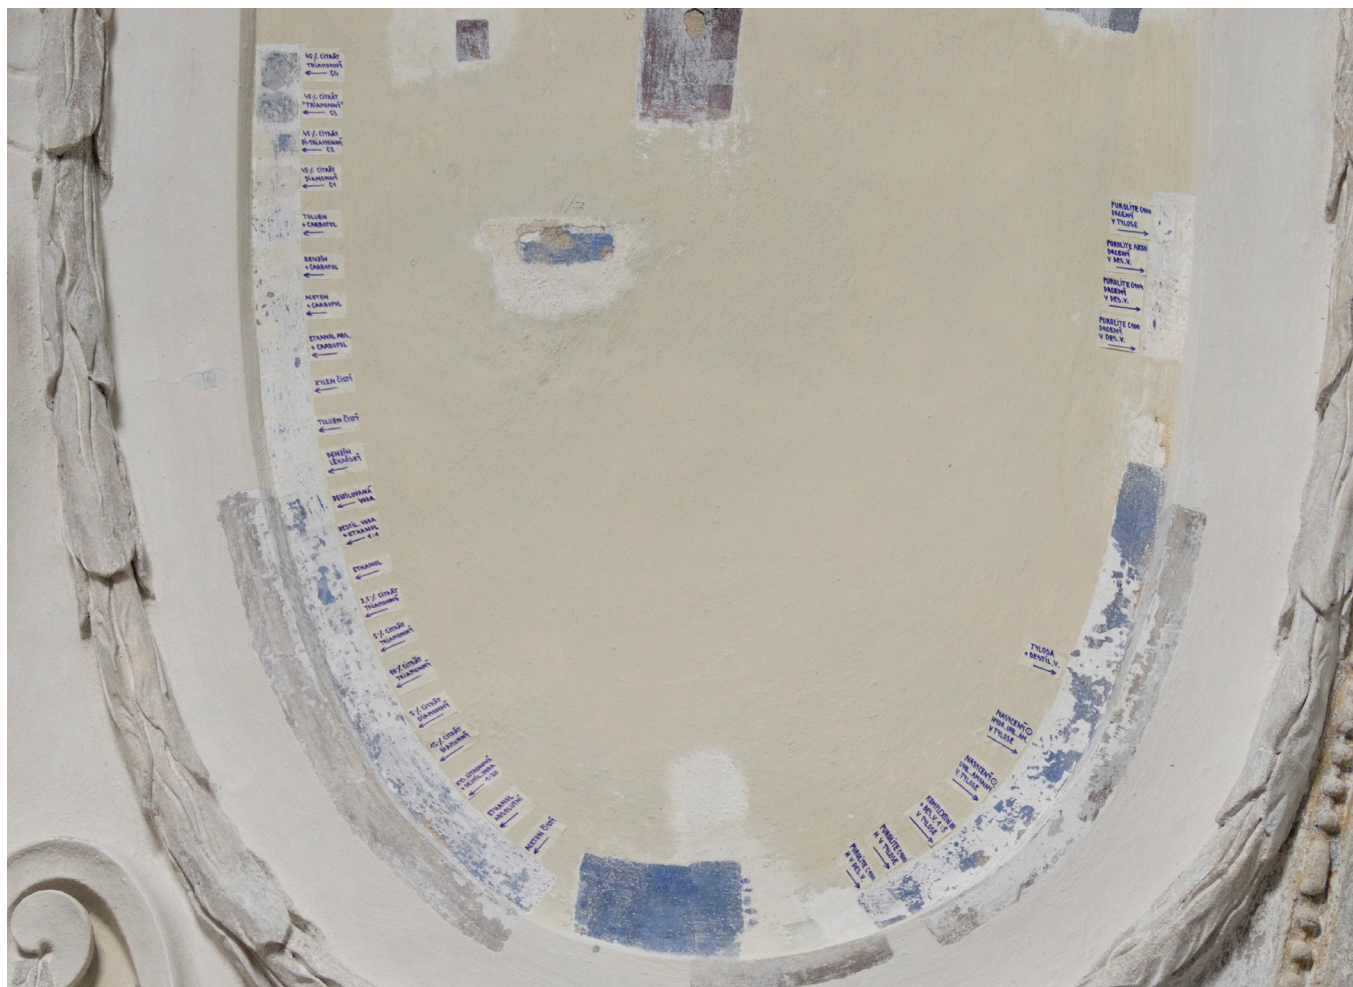
**Obr.32:** Zkoušky chemického odstraňování druhotných vápenných nátěrů. Větší malované zrcadlo vlevo.

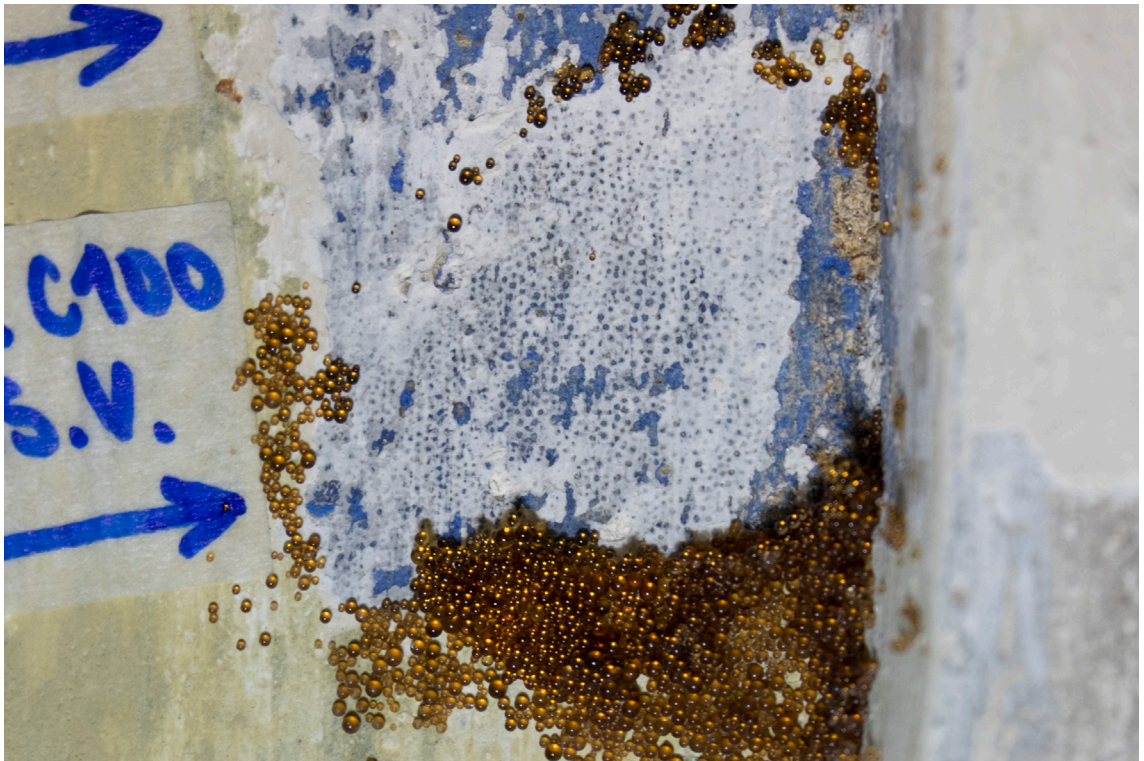
**Obr.33:** Detail zkoušky čištění: účinek iontoměniče *Purolite*<sup>®</sup> C100 H. Patrný čistící efekt v místě kontaktu iontoměničových kuliček s podkladem.

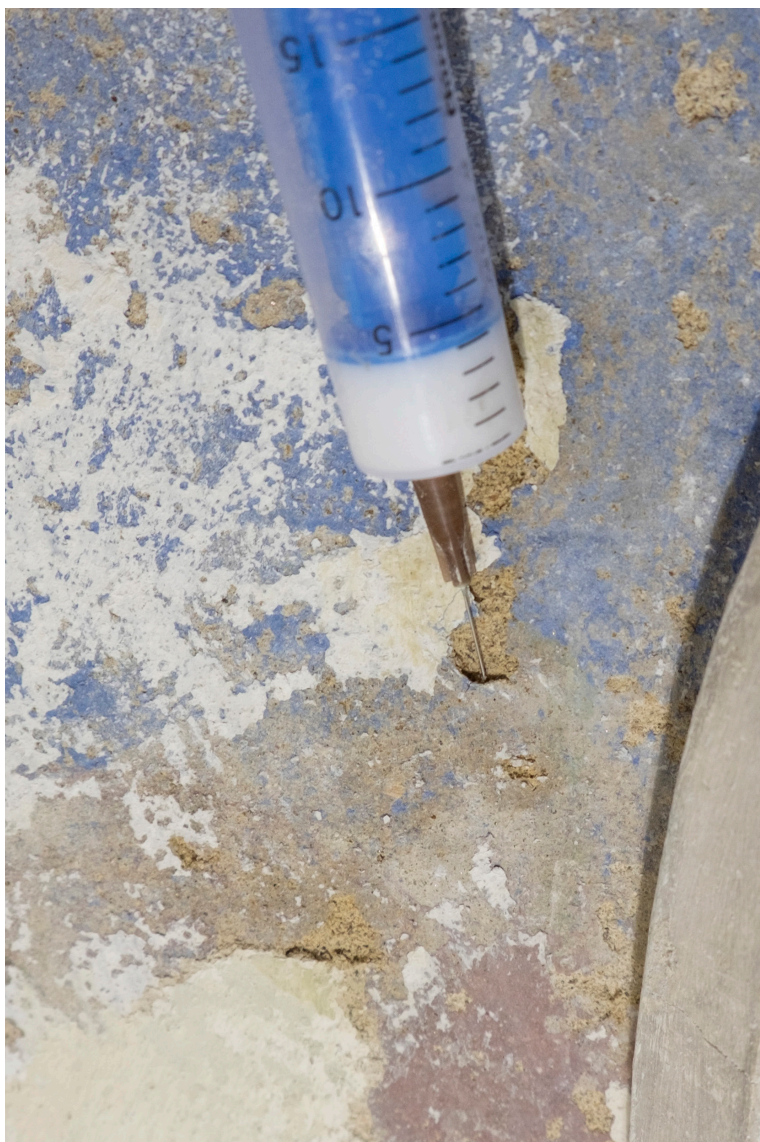
**Obr.38:** Průběh restaurátorských prací: lokální prekonsolidace původní barevné vrstvy. Obloha v pravé části výjevu. Stav v průběhu odkryvu a čištění.

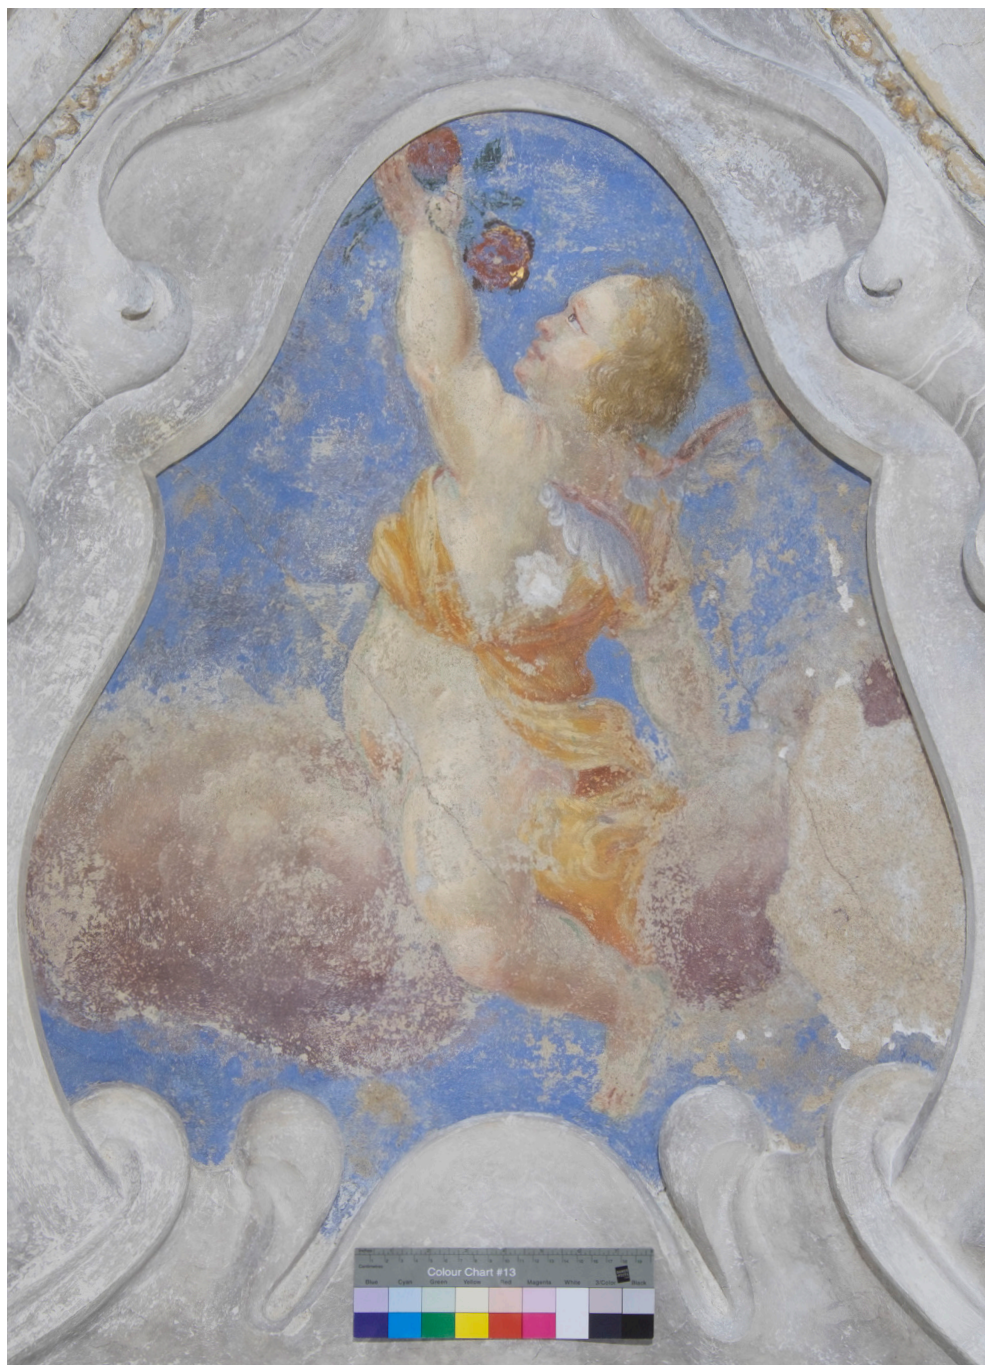
**Obr. 39:** Postup restaurátorských prací: celek po odkryvu a čištění.

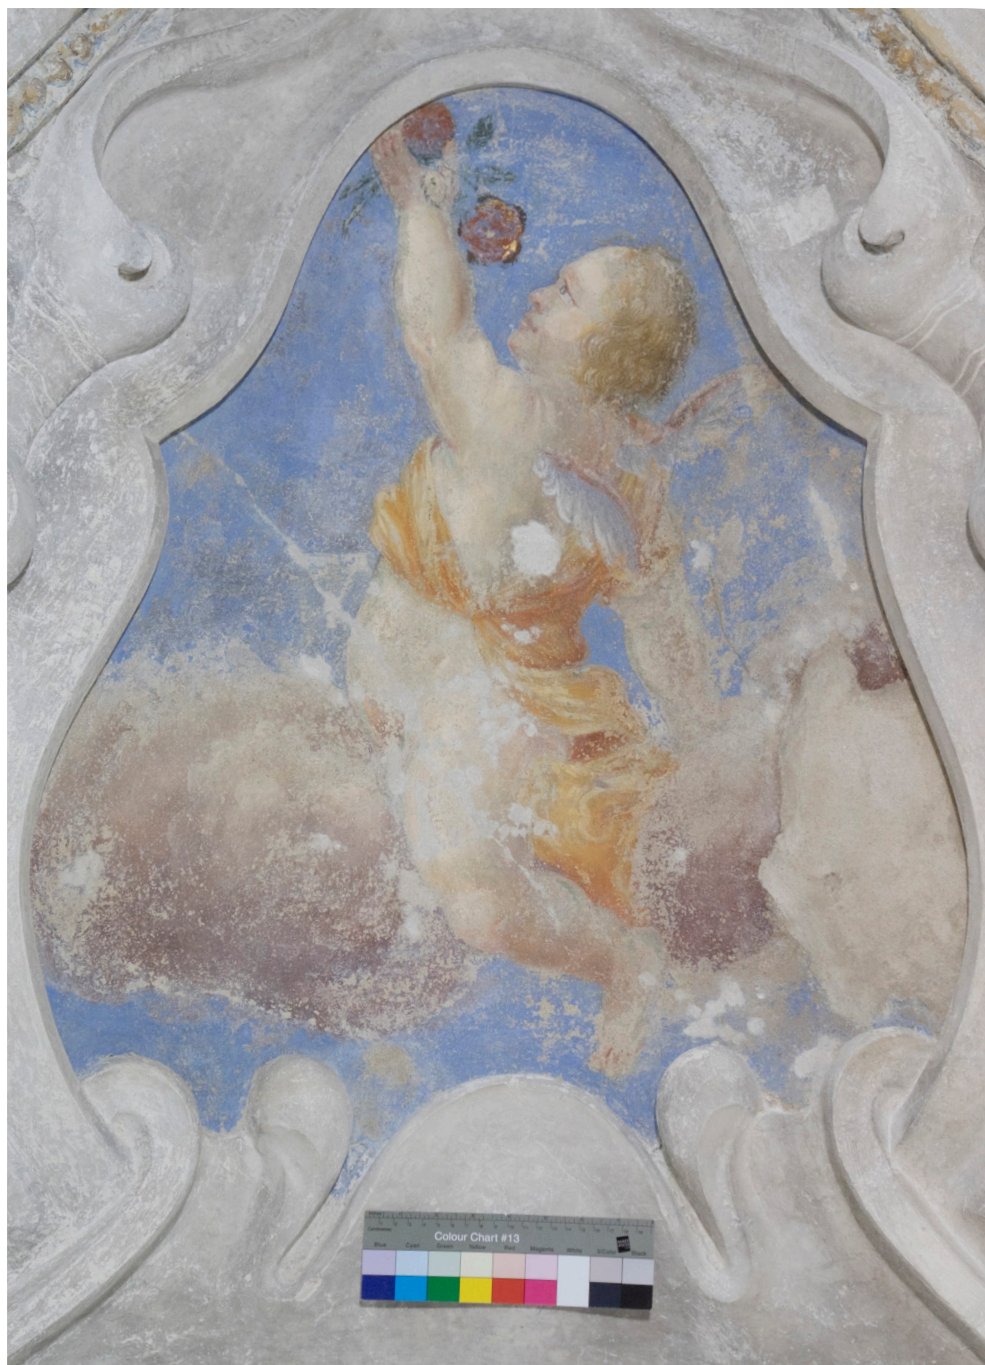
**Obr. 45:** Postup restaurátorských prací: celek po vytmelení.

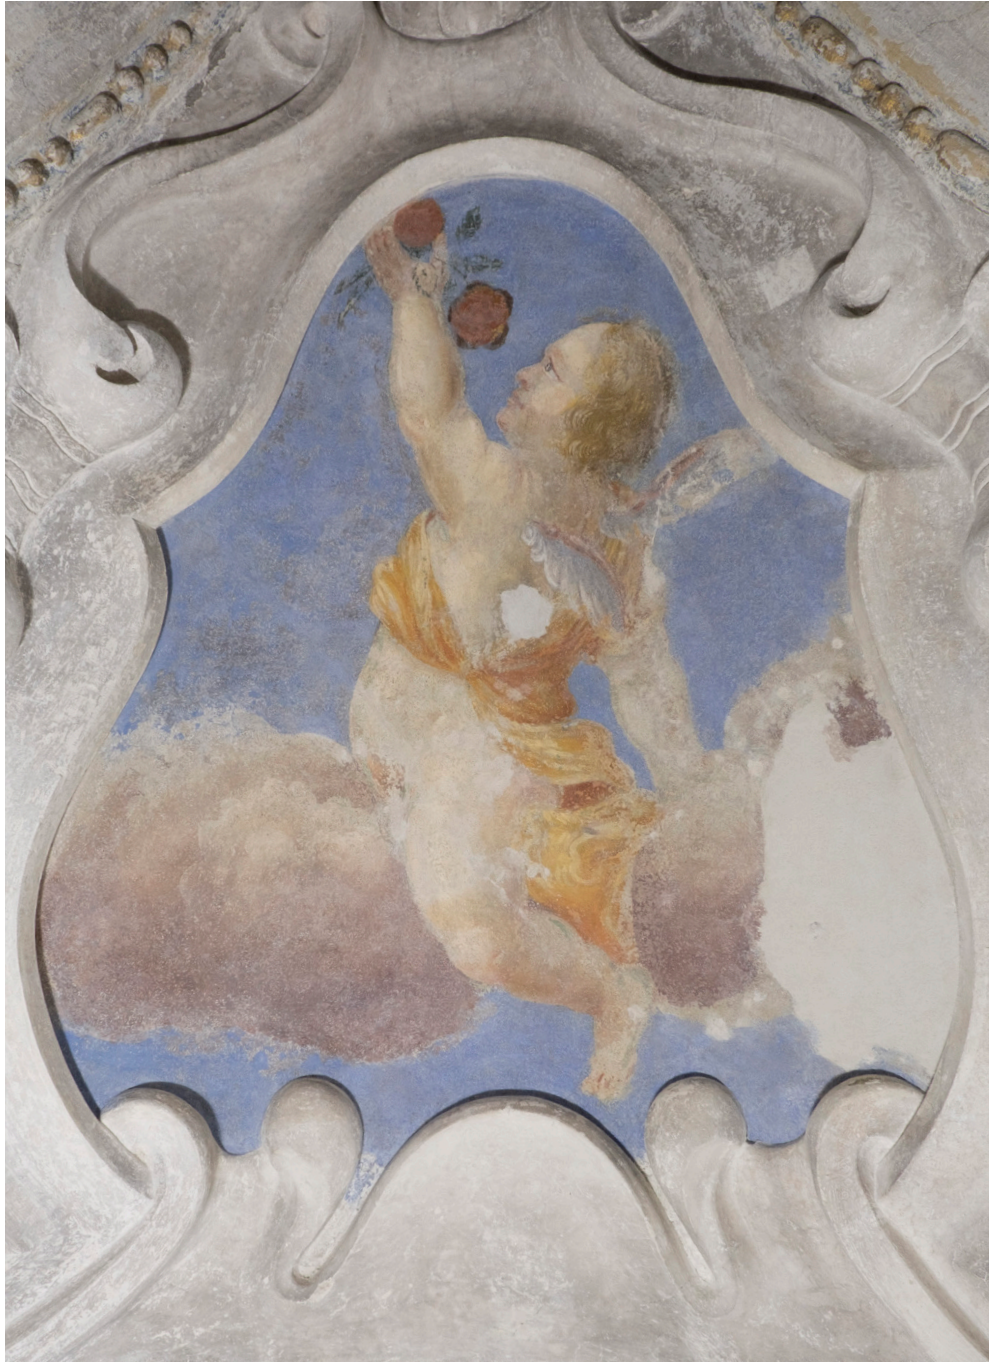
**Obr. 46:** Postup restaurátorských prací: celek v průběhu retuše.

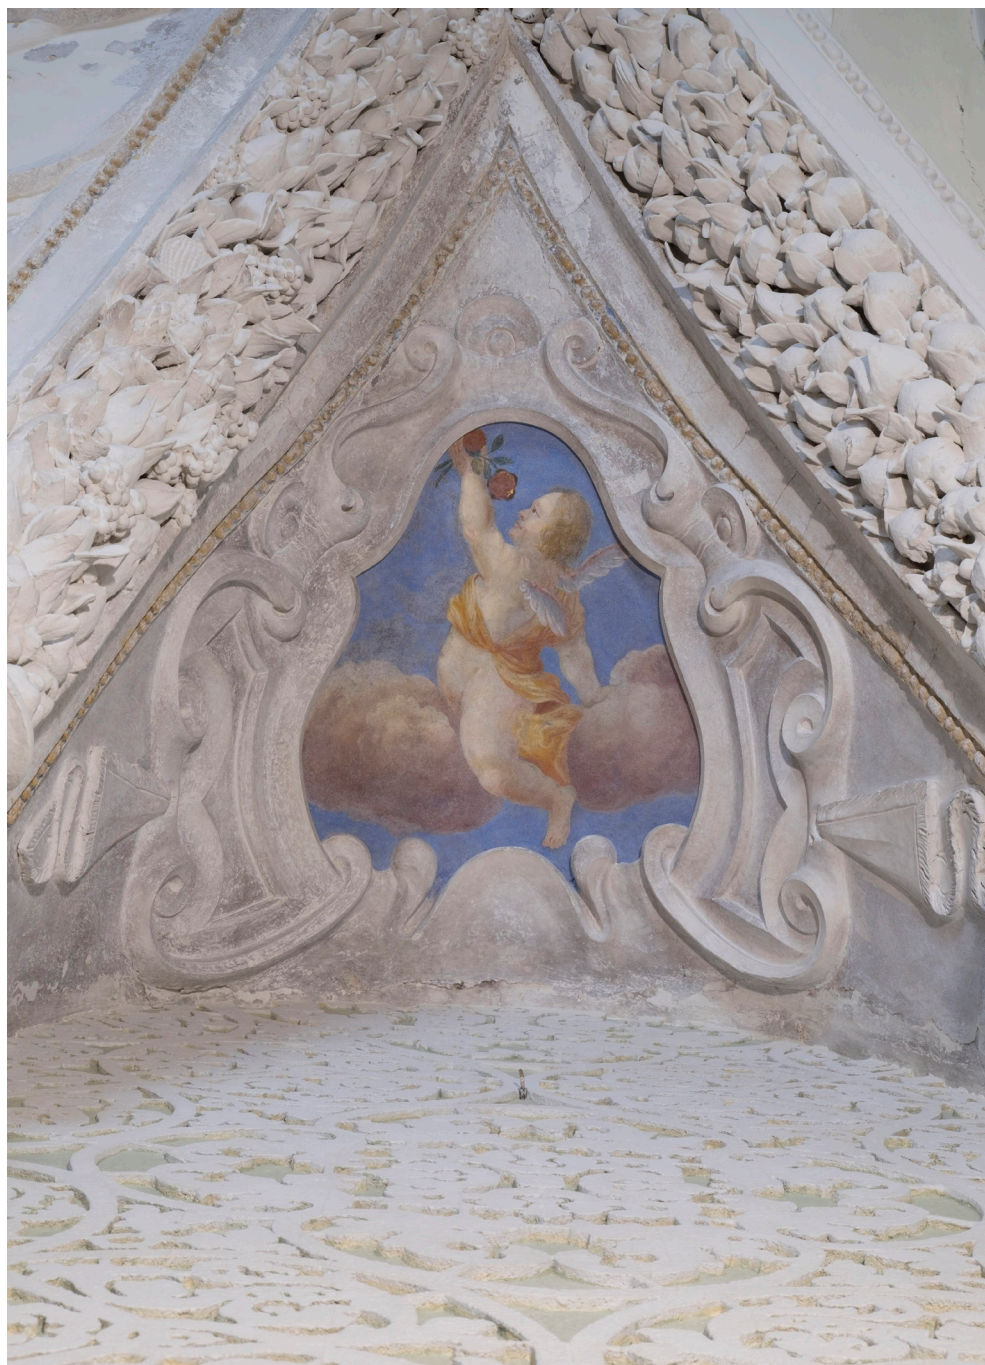
**Obr. 66:** Celkový pohled na zrcadlo s nástěnnou malbou a štukaturou. Stav po restaurování.
