**Univerzita Pardubice**

**Restaurování nástěnné malby – nástěnná malba ve štukovém poli nad  
vchodem do tzv. Tencallova sálu.**

**Možnosti odstranění druhotných vápenných nátěrů z vápenných  
podkladů.**

Diplomová práce

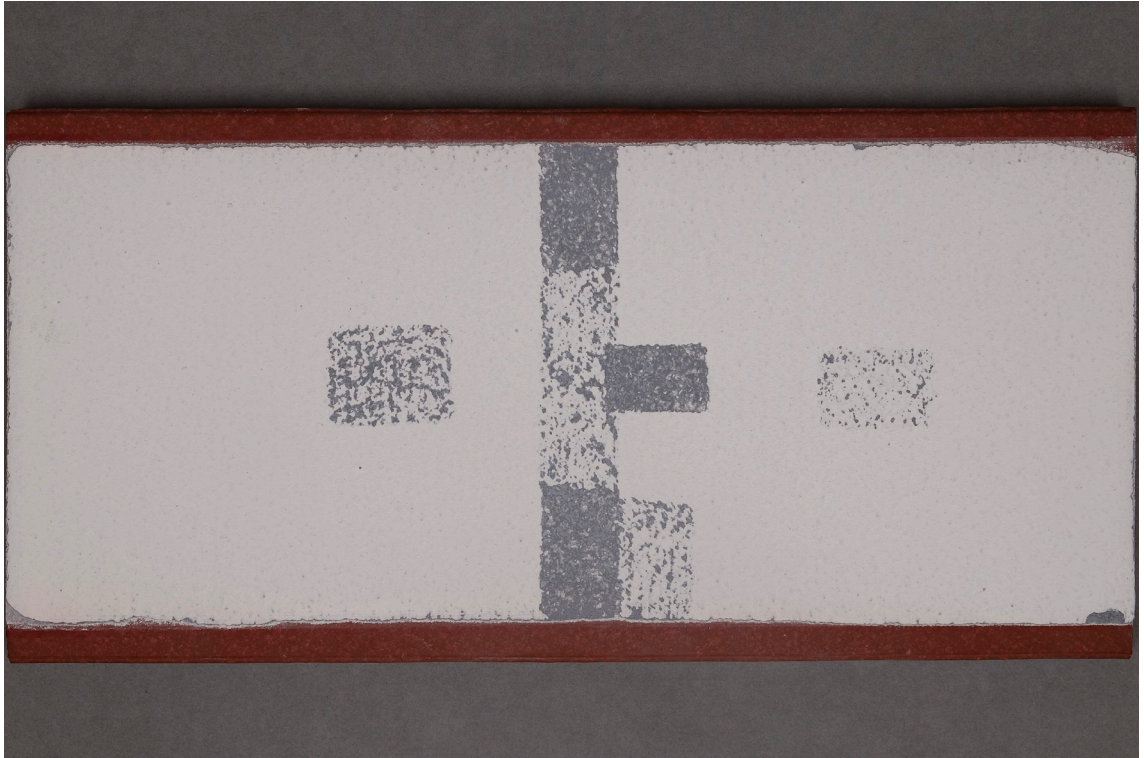
**Obr. 95:** Dlaždice č. 12: srovnávací zkouška mechanického odkryvu čepelkovým skalpelem.
