DIPLOMOVÁ PRÁCE

Univerzita Pardubice

Restaurování polychromované sochy Panny Marie Lurdské

**Vyhodnocení možností využití akrylátové disperze K9 pro barevné retuše kamene,
exponovaných v podmínkách exteriéru.**

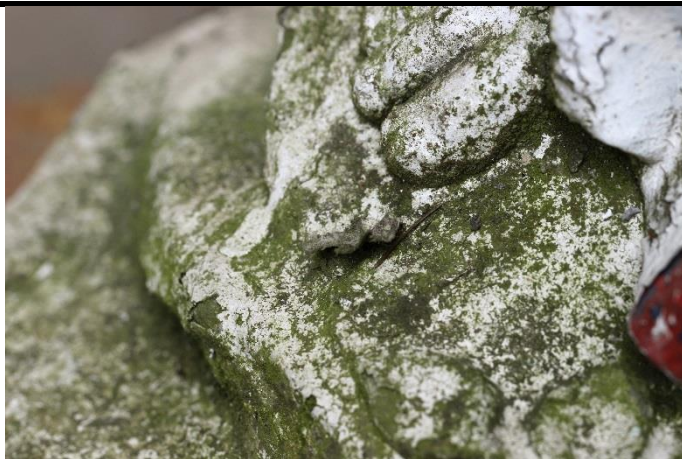
Biologické napadení se nejvíce nachází ve spodních partiích sochy. Nejvíce na skalce, na níž Panny Marie Lurdská stojí.

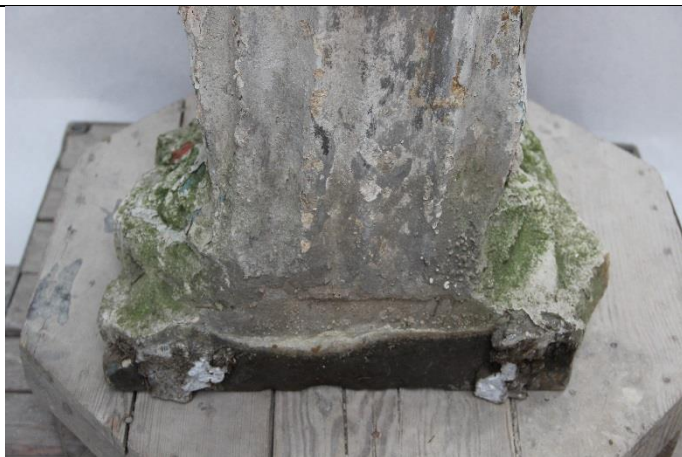
Povrchové nečistoty se prakticky nacházejí na celém povrchu sochy. Jedná se buďto o prachové depozity, krusty nebo části rostlin, které v průběhu provádění barevných nátěrů ulpěly v zasychající barvě.

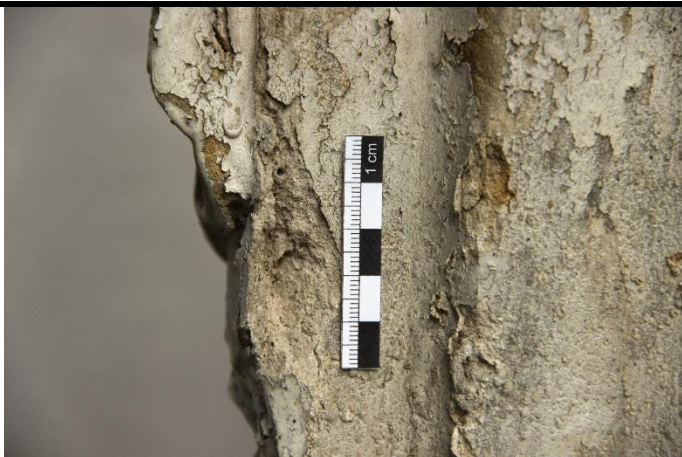
Praskliny a pískovatění kamene se nejvíce projevuje v záhybech drapérií a na exponovaných místech sochy.

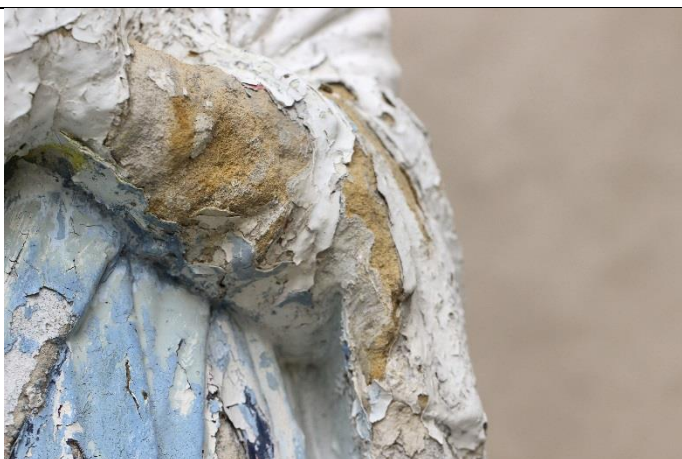
Ztráta modelace sochy zapříčiněná dlouhodobým působením vody a povětrnostních podmínek na kámen, který degradoval až do hloubky několika milimetrů.

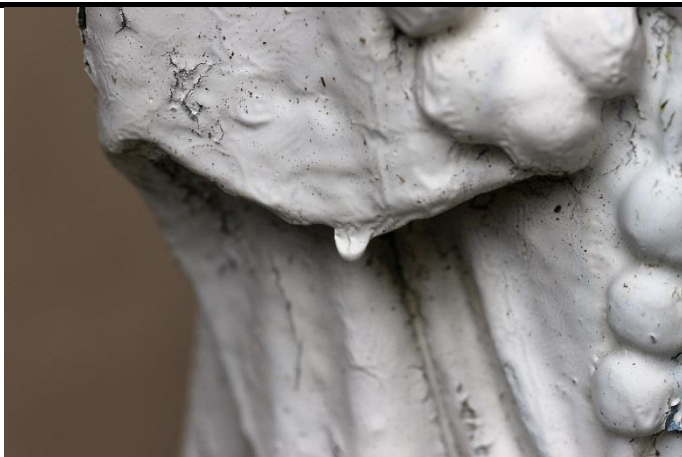
Celistvý nátěr, provedený syntetickou emailovou barvou dochovaný zhruba na polovině sochy, dokonale uzavírá povrch kamene.

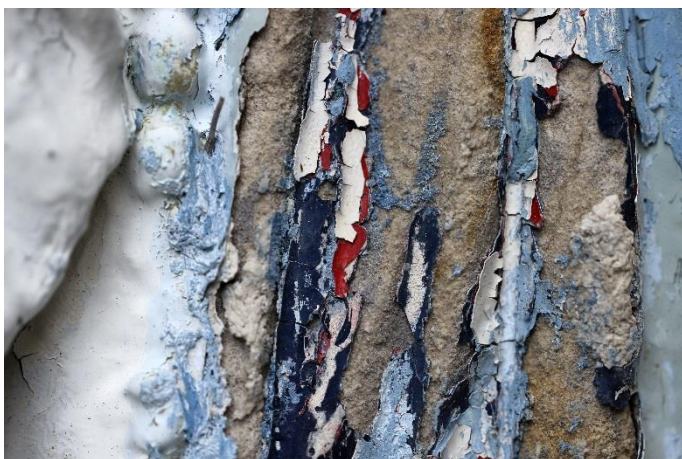
Vrstvení a degradace polychromních úprav sochy, které je zapříčiněno smršťováním se povrchové, syntetické barvy. Dochází tak ke tvorbě prasklin a krakel celého souvrství polychromie.

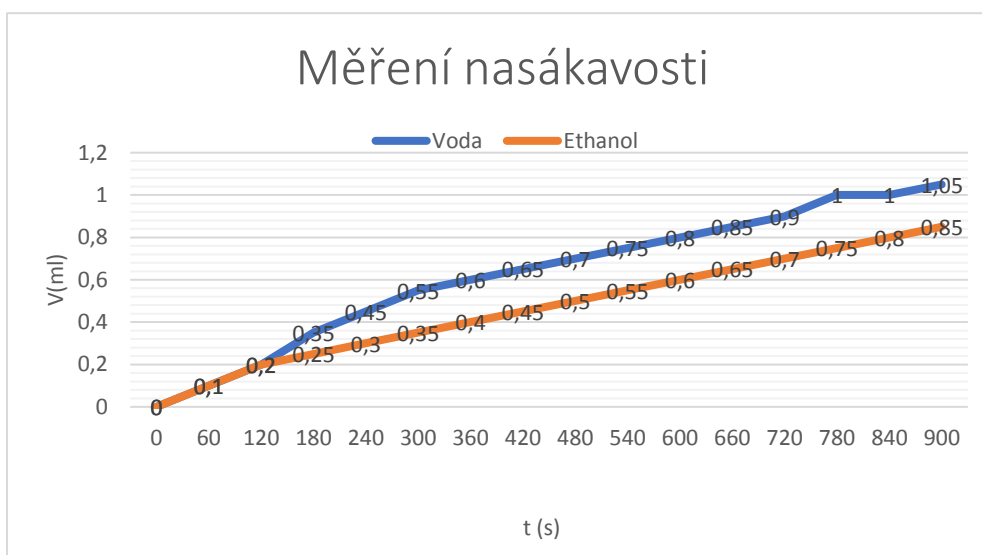
Graf 1 Měření nasákavosti

Měření bylo provedeno ve spodní části sochy, kde nebyla hornina nijak vizuálně narušena. Výsledky měření jak demineralizovanou vodou, tak ethanolem poukazují na sníženou

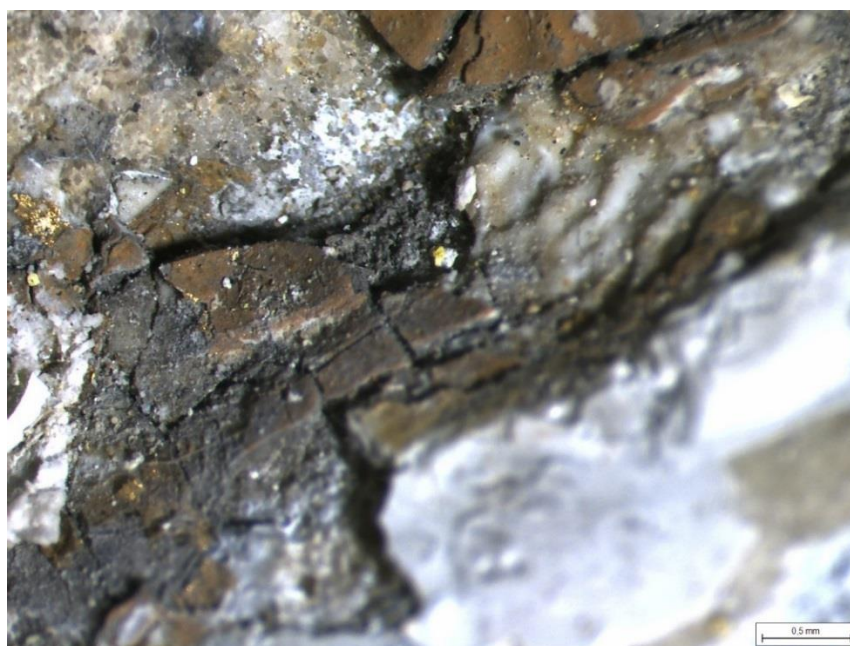
Obr. 10 Fotografie lemu šatu u krku PM, hnědá barevná vrstva s fragmenty zlacení

Už vizuální průzkum poukázal na přítomnost starších, pravděpodobně původních barevných úprav kamene. Právě díky lupě a optickému mikroskopu bylo možné prohlédnout si všechny tyto úpravy s vysokým přiblížením, kdy došlo k odhalení několika skutečností. Barevná úprava nacházející se v oblasti pláště (šedá a bílá barva), kterou lze charakterizovat jako nejstarší, se na soše nachází v daleko větším rozsahu, než bylo možné při pohledu bez využití optických nástrojů identifikovat. Fragmenty této barevné úpravy se ukrývají v pórech kamene nebo, a to z větší části, pod nánosy rozvolněných emailových barev. Díky využití lupy s největším zvětšením (50x) bylo možné objevit další fragmenty barevné úpravy (hnědá barva), která by podle svých vizuálních vlastností mohla časově korespondovat s barevnou úpravou na plášti či oku. Při detailnějším pozorování těchto hnědých fragmentů optickým mikroskopem, byly pozorovány fragmenty možného zlacení.

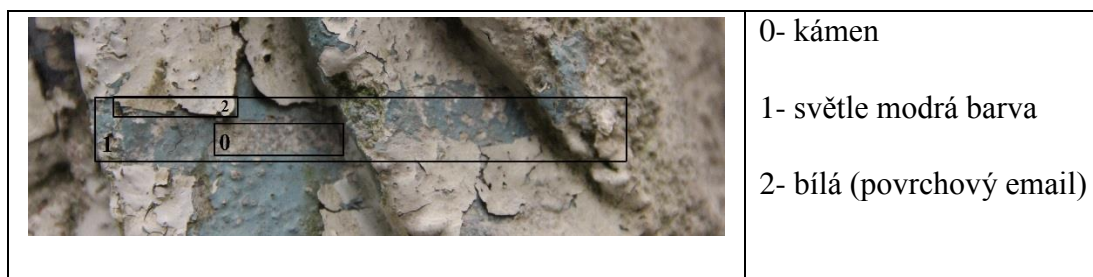
Pro detailnější orientaci v provedených barevných úpravách sochy, které byly prováděny hlavně v přední části sochy, byla vytvořena pásková sonda. Tato sonda byla vedena ve spodní části, přes pohledově pravou růži na noze Panny Marie, dále přes její šaty a plášť a měla být nápomocná při určování jednotlivých barevných souvrství pro dílčí časová období.

Obr. 29-31 Pásová sonda

Vytváření sondy však velice komplikoval fakt, že barevná souvrství nacházející se v těchto partiích jsou velice degradována. V průběhu vytváření sondy bylo zjištěno, že mezi první a druhou nejmladší barevnou vrstvou se jedná o daleko hlubší a rozsáhlejší poškození hrozící odpadnutím všech novodobých vrstev. Z důvodu, že postupné snímání jednotlivých vrstev bylo velice komplikované, až celkem nemožné, bylo přistoupeno ke snímání mladšího barevného souvrství ve větším rozsahu.

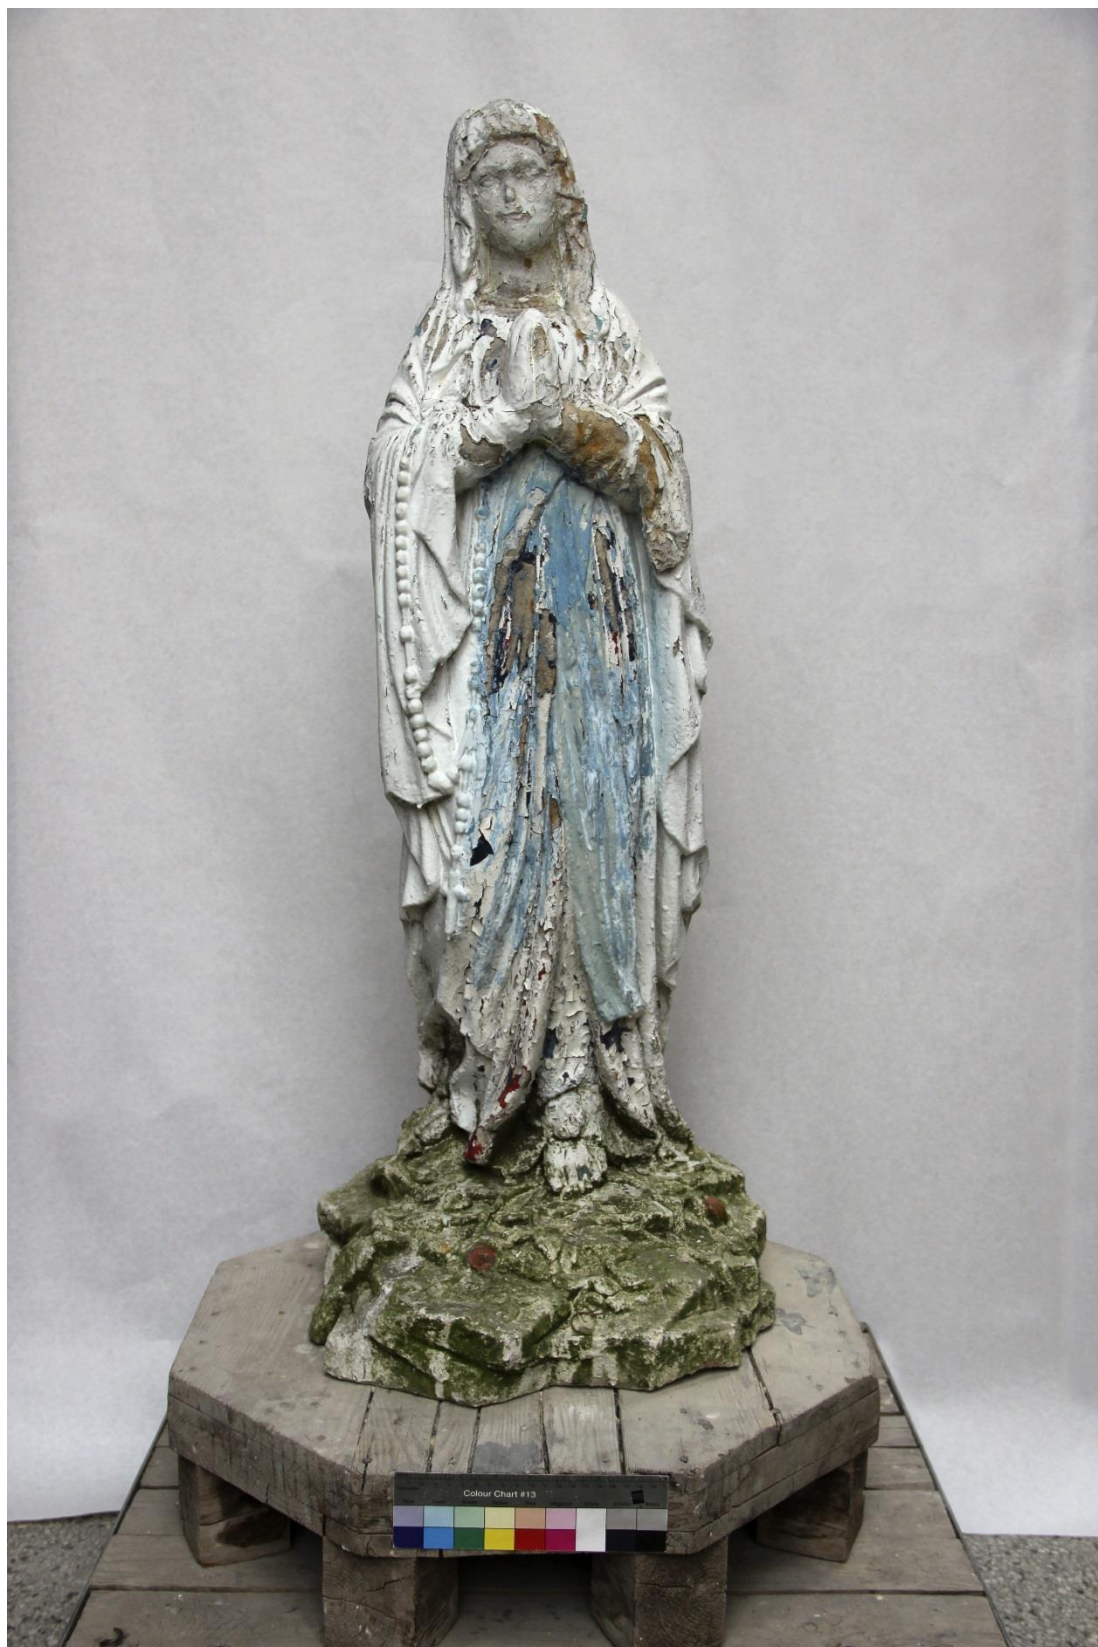
Obr.47 Stav před restaurováním, čelní pohled

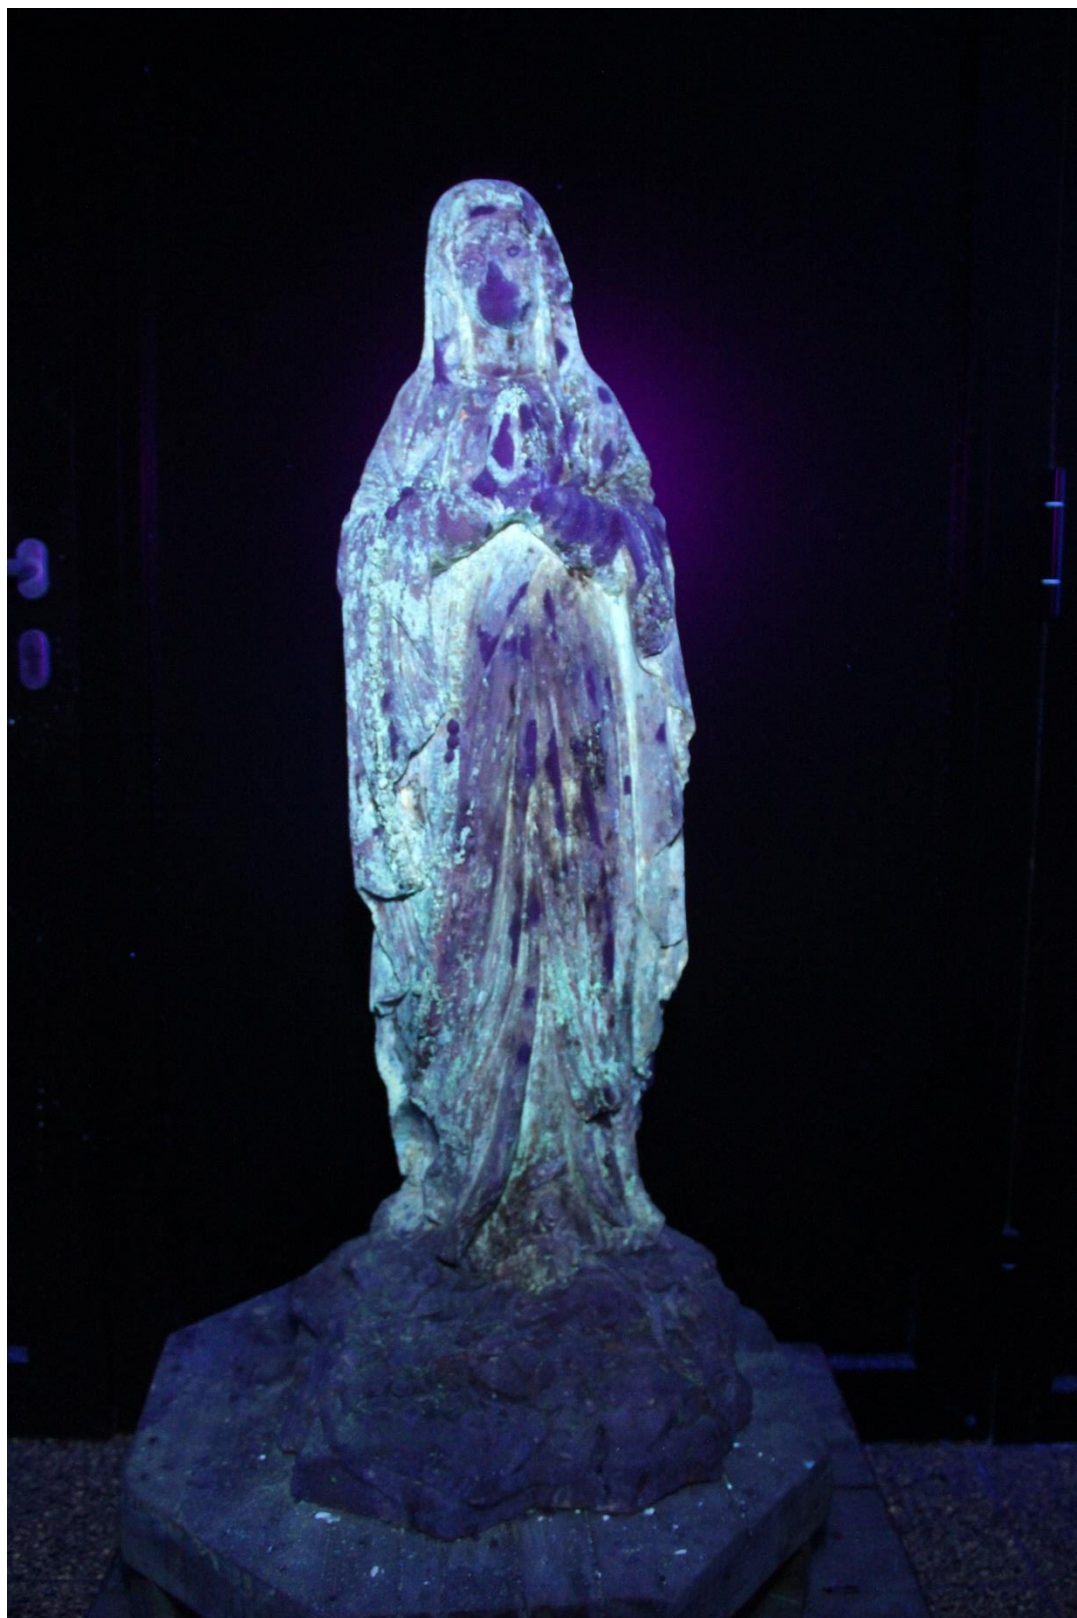
Obr. 89 Fotografie u UV světla se zbytky podkladové vrstvy se zinkovou bělobou

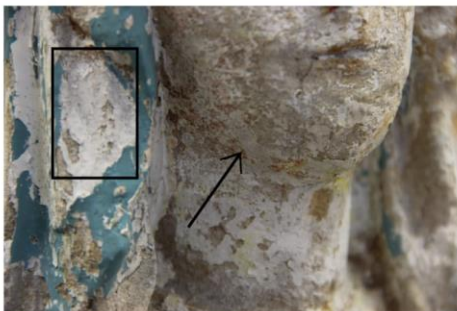
Obr. 17 a-d: Detail místa odběru vzorku ST8/9267. Bílý syntetický nátěr celoplošně pokrýval povrch plastiky. V souvislosti s poškozením se lokálně odlupuje a obnažuje spodní povrchové/barevné úpravy nebo kámen. Podobný charakter má také modrý tyrkysový nátěr, který je také nanášen celoplošně.

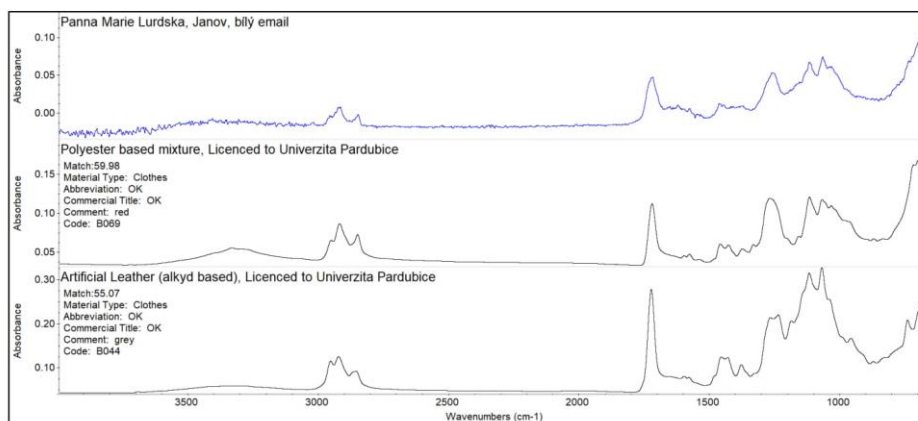
Organické složky ve vzorku byly určeny pomocí infračervené spektrometrie s fourierovou transformací na úloмку odebraného vzorku bez předchozí úpravy. Měření bylo provedeno na infračerveném spektrofotometru s Fourierovou transformací (FTIR) Nicolet 380 se SeZn ATR krystalem. Vyhodnocení spekter bylo provedeno pomocí programu OMNIC 7.3 srovnávací metodou se spektry standardu knihovny FR, Polymers Miracle UP a databáze IRUG (<http://www.irug.org/search-spectral-database>).

Obr. 18: FTIR spektrum vzorku ST8/9267, bílý syntetický nátěr. Spektrum naměřené na vzorku s největší pravděpodobností odpovídá polyesterové pryskyřici, velmi podobné je také spektrum alkydové pryskyřice.

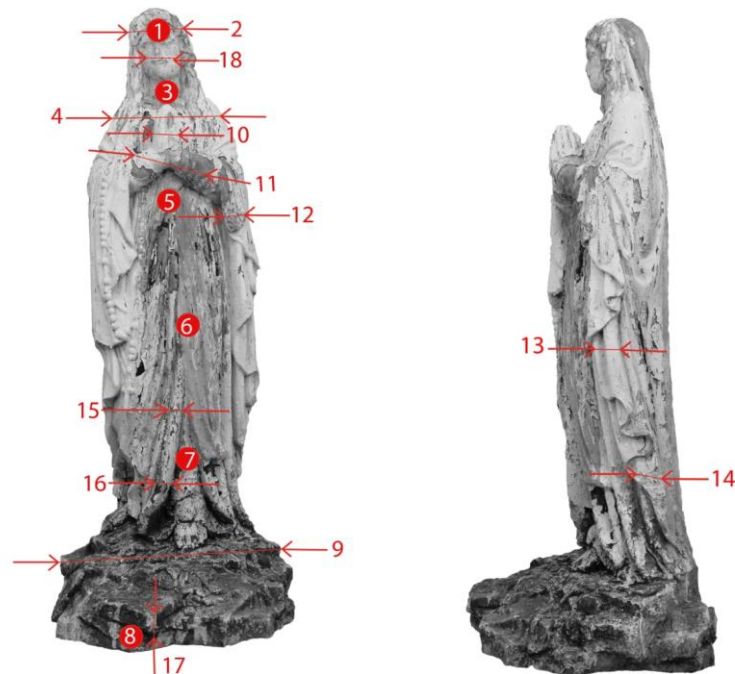
Obr. 19: SLOkalizace míst měření rychlosti UZ transmise na plastice Panny Marie Lurdské, Janov. Hodnoty rychlosti UZ transmise jsou uvedeny v *Tab. 2*.

Výsledky měření UZ transmise jsou zpracovány v *Tab. 2*, která udává hodnoty rychlosti UZ transmise (udávané v km/s) (červeně jsou označena problematická místa) naměřená na jednotlivých částech plastiky. Graficky byly hodnoty rychlosti transmise vyhodnoceny v *Grafu 1* jako závislost rychlosti UZ transmise na tloušťce měřeného materiálu (objemu). Jednotlivá místa měření jsou doplněna grafickým znázorněním měřících bodů (*Obr. x*). V tabulce jsou dále zaznamenány informace o podmínkách měření, tj. např. směru (hodnoceny vůči zorientované (pohledové) straně objektu a směru měření: v - vertikální, p-z - předě-zadní, p-l - pravo-levý), času průchodu UZ vlny t (ms). V poznámce se uvádí dodatečné informace, které se týkají průchodu signálu. Při nedostatečné nebo nulovém signálu se zaznamenává síla signálu: s - slabý, vs - velmi slabý, ns - neměřitelný nebo ds - deformovaný signál.

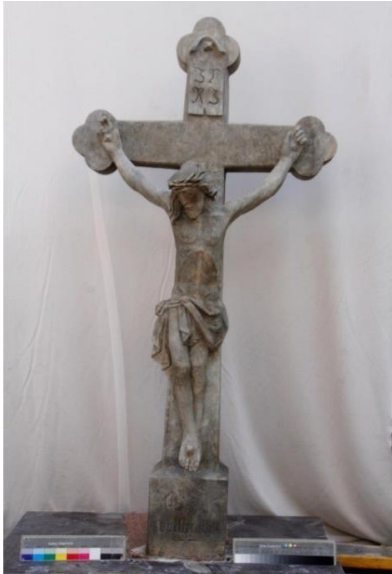
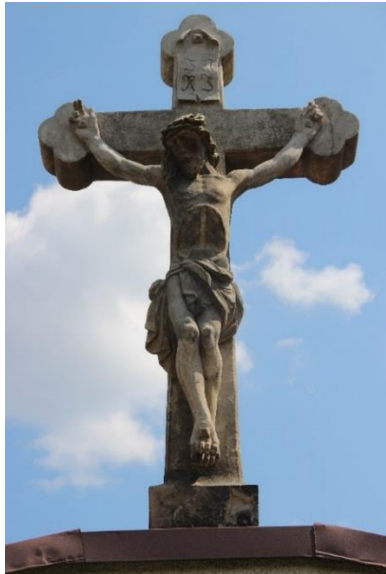
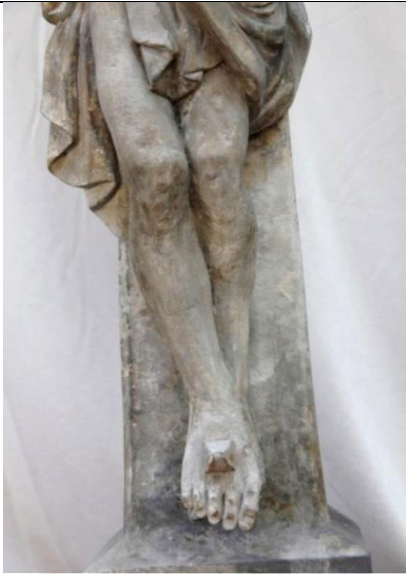
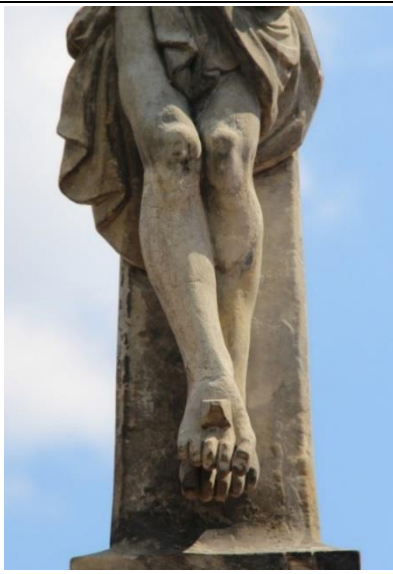
Vyhodnocení: Barevná retuš byla na plastice provedena lokálně, celoplošně na cementových doplňcích (viz. detail nohou). Stav barevné retuše provedené na pískovci je dochován v relativně dobrém stavu. Problémy se naopak vyskytují v místech doplňků z umělého kamene, které se projevují sníženou barevnou intenzitou nebo erozí materiálu. Při detailnějším pohledu je možné si všimnout, že změna barevné retuše je zapříčiněna degradací povrchu nově vytvořeného doplňku z umělého kamene.

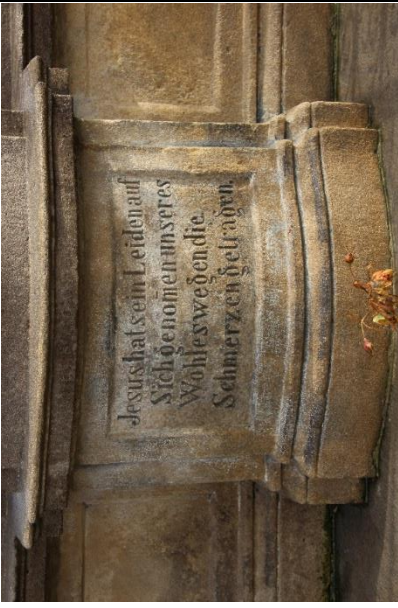
Vyhodnocení: Barevná retuš byla na tomto sousoší provedena pouze lokálně, v místech nově vytvořených plastických tmelů. Celé sousoší, tedy i barevná retuš, se nachází v relativně dobrém stavu. Oproti původnímu stavu po restaurování se dílo jeví lehce tmavším dojmem, což je možné přisuzovat tomu, že se dílo nachází při kraji dopravní komunikace a nachází se zde vyšší procento znečištění. Nelze vyloučit také aktivaci vodorozpustných solí, a to i přesto, že na objektu proběhlo odsolování.

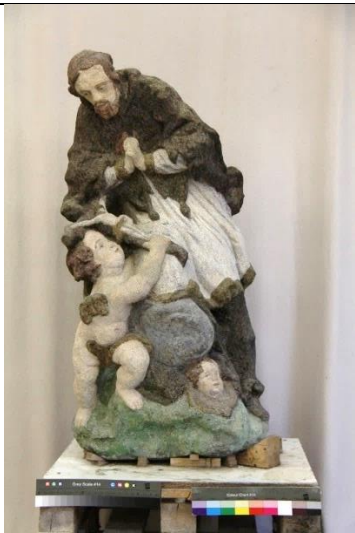
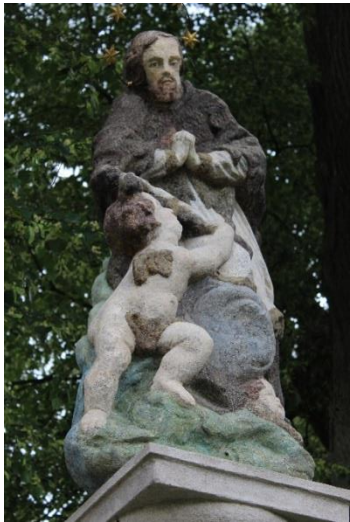
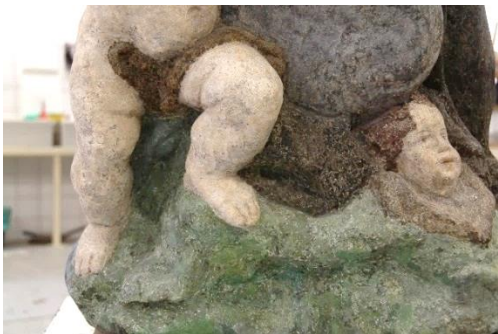
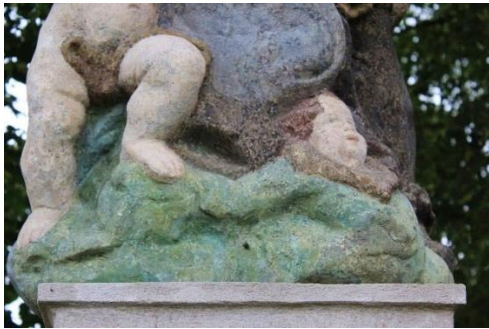
Vyhodnocení: Barevná retuš, která byla na tomto díle vytvořena jako rekonstrukční, tedy téměř po celém díle, se zdá být po první zimě expozice v exteriéru relativně v pořádku. Socha nebyla v průběhu restaurování vystavěna nijak velikému plastickému doplňování či dalším restaurátorským krokům, které by mohly mít negativní vliv na nově vytvořenou polychromní úpravu. Na druhou stranu socha nebyla opatřena žádným finálním ošetřením, tedy na sochu nebyla aplikována celoplošná fixace, hydrofobizace a ani není socha chráněna přístřeškem. Změny lokálního charakteru lze spatřit pouze na původní polychromii, zejména v oblasti zeleného skaliska, kde je místy patrné odlupování krakel původní polychromie patrně jako důsledek nedostatečné fixace fragmentů polychromie.

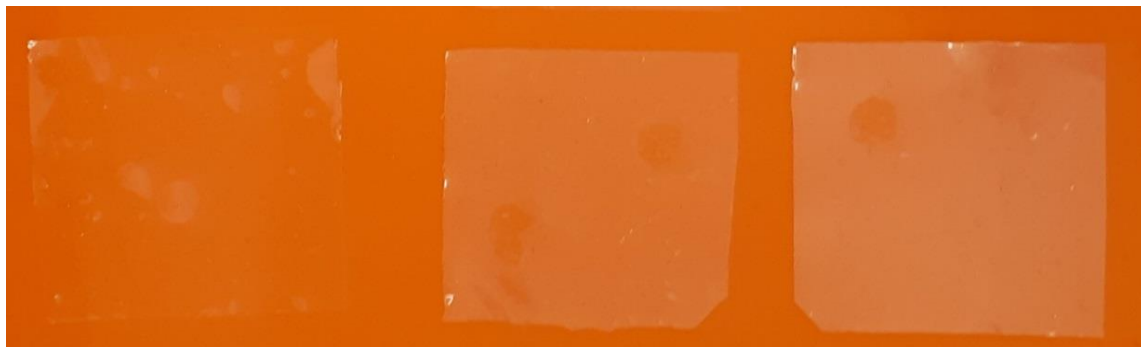
Obr. 4 Navlhavost filmů akrylátové disperze zestárlých 28 dní, zleva 46 % K₂CO₃; 75 % NaCl; 93 % HNO₃ po 48 hodinách

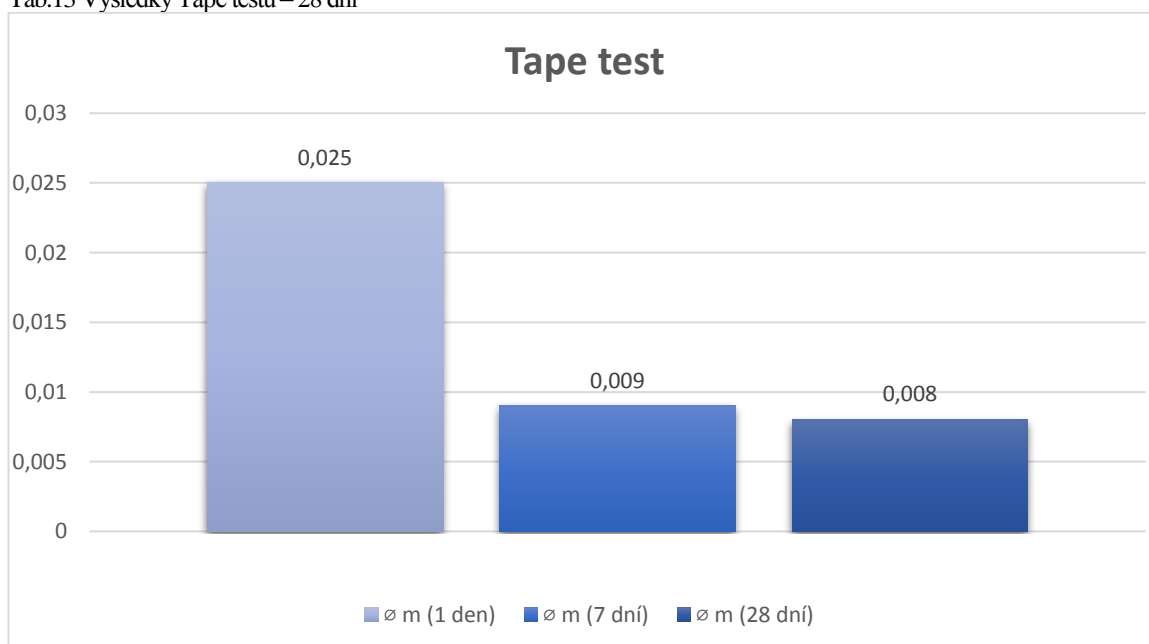
Graf 10 Výsledky měření Tape testu – hmotnost materiálu ulpívajícího na pásce.

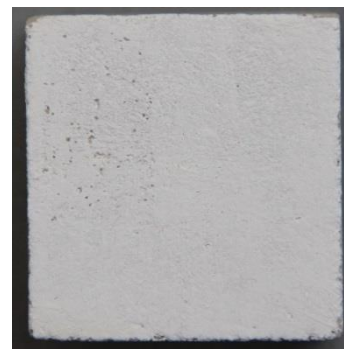
Obr. 10 – Tape test – 28 dní
