UNIVERZITA PARDUBICE
FAKULTA FILOZOFICKÁ
KATEDRA HISTORICKÝCH VĚD

**Péče o sakrální stavby na Orlickoústecku
od 19. století po současnost**

Diplomová práce

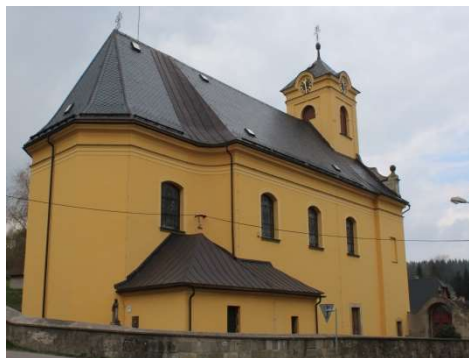
Obr. 1: Kostel sv. Vavřince. Celkový pohled. Foto: autor.

Jedná se o zděný, jednolodní, orientovaný kostel obdélného půdorysu s polygonálním závěrem, který je oproti lodi lehce zúžený. K severní straně stavby je k prostoru presbyteria přimknutá sakristie obdélného půdorysu. Součástí západního průčelí kostela je hranolová věž zakončená zvonovým patrem s ciferníky a stanovou střechou. Na jižní straně kostela je k prostoru lodi, v místě bočního vchodu, přimknuta předsíň obdélného půdorysu.

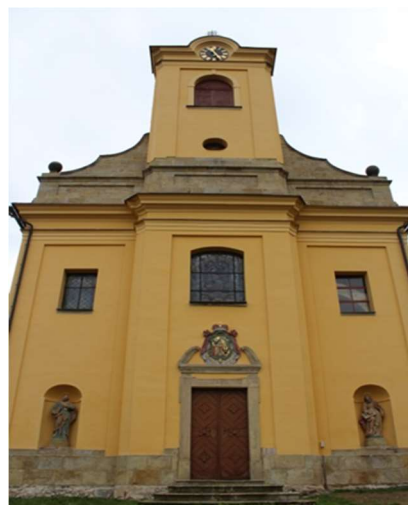
- 2) Pohled na západní průčelí kostela.
Foto: autor.

Západní průčelí kostela je, z hlediska povrchové úpravy, o mnoho bohatší. Tomuto průčelí dominuje výrazný sokl z tesaných pískovcových kvádrů, které jsou neomítnuté. Celé průčelí je díky věži, která vytváří rizalit se skosenými rohy ve středové ose zdiva, rozděleno do tří obdélných polí, která jsou ohraničena vystupujícími pásy (lizénami). V horní části středového pole nalezneme okno, které je tvarem a velikostí stejné jako okna dominující prostorám presbyteria a lodi. V postranních polích jsou okna obdélného profilu bez výrazných nik. Tvar hmoty zdiva průčelí kopíruje i korunní římsa, která odděluje průčelí od štítu. Štít má trojúhelníkový tvar a je z tesaného pískovce s výrazným soklem. Středem štítu prochází zvonové patro věže. (viz příloha č. 1 obr. 2)

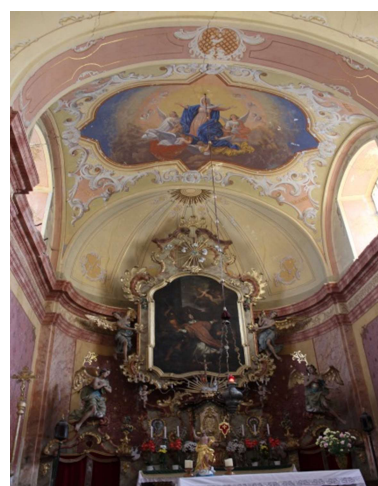
- 4) Presbyterium kostela. Foto: autor.

Interiér presbyteria je oproti prostoru lodi zúžený, trojboký a jeho závěr má segmentový profil. Prostor presbyteria je zaklenut plackovou klenbou vykládanou z rohů, která je zakončena čtyřmi rohovými pilastry. Tato klenba nad presbyteriem je z rubové strany ztužena systémem osmi radiálně jdoucích vystupujících pasů. (viz příloha č. 1 obr. 4)

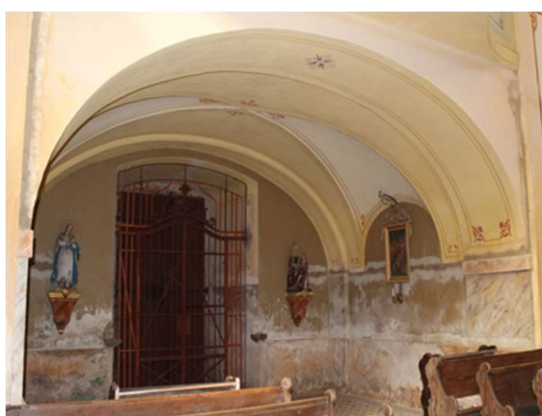
- 5) Prostor pod kruchtou kostela.
Foto: autor.

Kruchta je umístěna do prostoru věže v západní části stavby a stejně jako presbyterium je oproti lodi zúžená. V prostoru pod kruchtou nalezneme valenou klenbu stlačeného profilu s trojbokými výsečemi, které mají kupolový tvar. Klenba má zvýrazněné pasy opírající se do pilastrů. Hlavice těchto pilastrů jsou jednoduché deskové a stejně jako pilastry jsou pokryty štukovým mramorem stejné barvy, kterou nalezneme na pilastrech v prostoru lodi. (viz příloha č. 1 obr. 5)

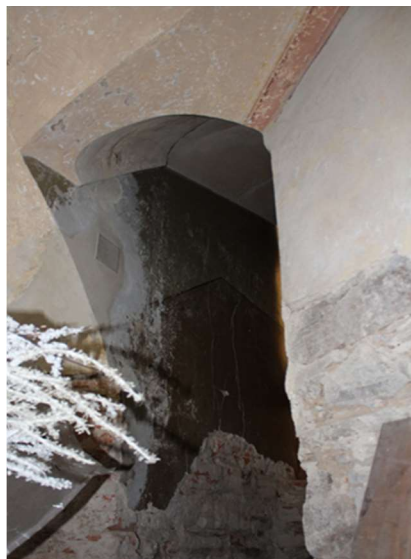
Na jižní straně sousedí s věží prostor také čtvercového půdorysu, kam je umístěno pravotočivé dřevěné vřetenové schodiště elipsového tvaru, které končí ve výšce okna západního průčelí podestou z prken. Šířka vřetene tohoto schodiště je tvořena třemi trámy k sobě spojenými kovanými pásovými třmeny. (viz příloha č. 1 obr. 9 a 10)

9) Pohled z druhého patra na vřetenové schodiště. Foto: autor.

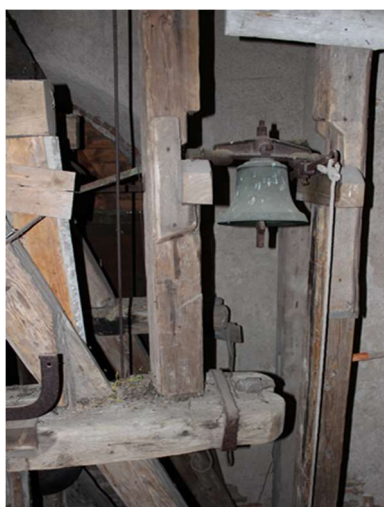
11) Konstrukce se zavěšeným tzv. umíráčkem. Foto: autor.

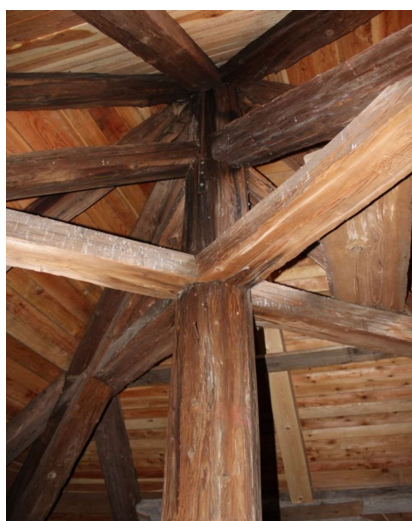
12) Středový sloupek krovu věže s rozpěrami. Foto: autor.

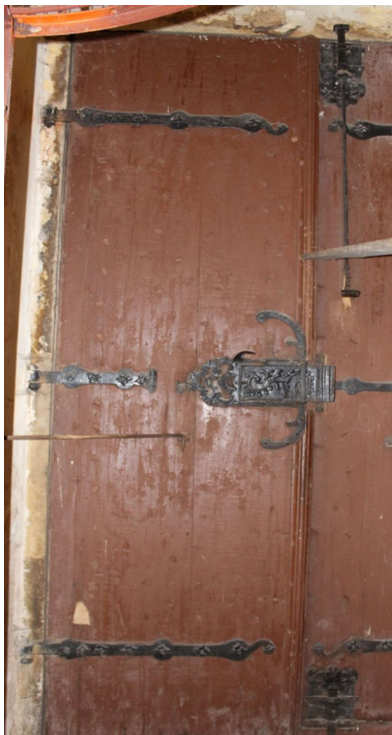
17) Rubová, nosná strana dveří západního průčelí. Foto: autor.

Dveře jsou zavěšeny na třech párech vnějších vodorovných pásových závěsů, jejichž vnější nosná část je složena z jednoduchého háku, na který je nasazeno koncové oko závěsu ve tvaru svislého válce. Pásové závěsy jsou v místech připevnění kovanými hřeby a na konci závěsů rozšířeny do tvaru „srdíčkových lístků“ s esovitým zakončením. Toto provedení závěsů můžeme datovat od poloviny 18. století až do 19. století, což odpovídá době výstavby kostela. (viz příloha č. 1 obr. 17 a 18)

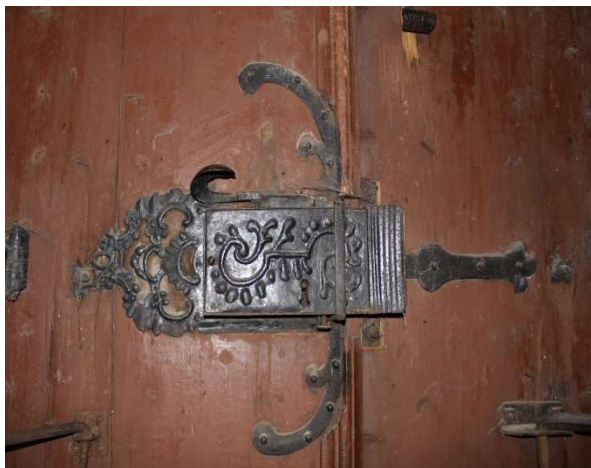
18) Detail zámku dveří západního průčelí. Foto: autor.

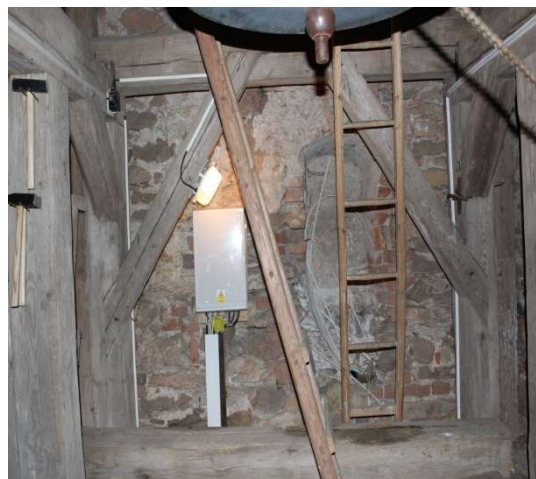
- 4) Volně vložená krabicová konstrukce zvonové stolice. Foto: autor.

Druhá krabicová konstrukce je volně vložena do spodní části té původní. Tato konstrukce je taktéž tvořena čtyřmi svislými trámy spojenými plátovými spoji s horním a spodním čtvercovým rámem z vodorovných trámů. (viz příloha č. 2 obr. 4)

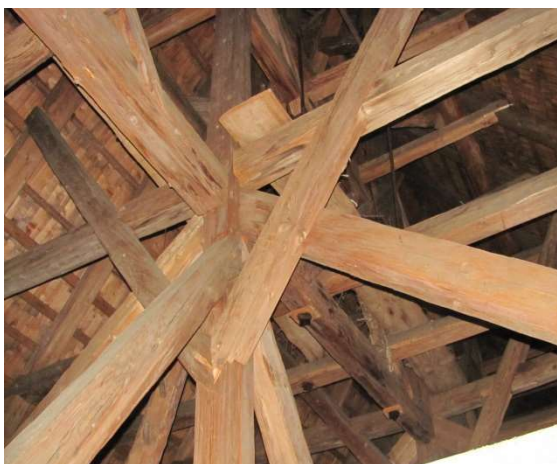
9) Příčné ztužení krovu. Foto: autor.

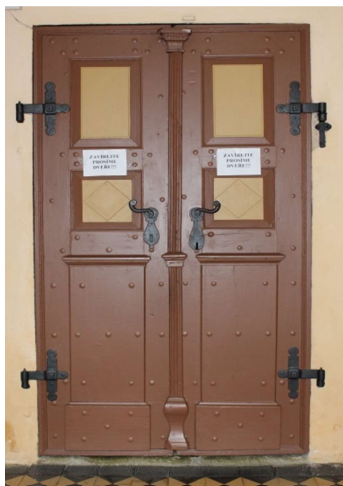
11) Lícová strana dveří spojující západní předsíň s prostorem lodi. Foto: autor.

Konstrukce dveřních křídel jsou zavěšeny na dvou párech vnějších, svislých pásových závěsech, jejichž vnější nosná část je složena z jednoduchého háku, na který je nasazeno koncové oko závěsu ve tvaru svislého válce. Tyto závěsy křížového typu jsou zakončeny tříčtvrtěkruhovými odsazenými konci. To se týká i přeloženého pásového dílu, který je propojený s konstrukcí dveřního křídla šroubem s čtvercovou matkou. Toto provedení závěsů můžeme datovat do konce 1. poloviny 19. století. (viz příloha č. 2 obr. 11)

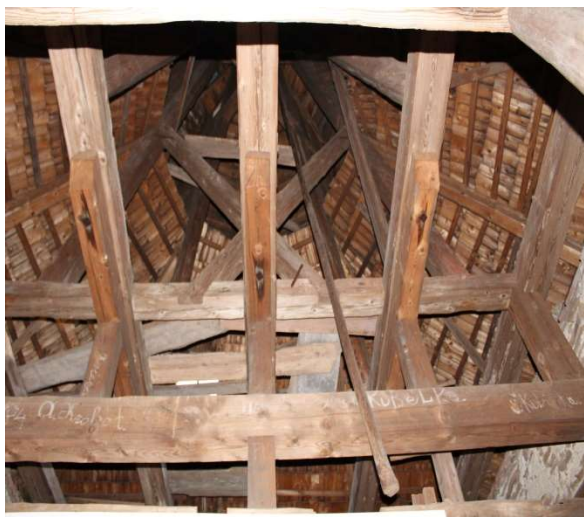
7) Trámová základna krovu cibulové bání. Foto: autor.

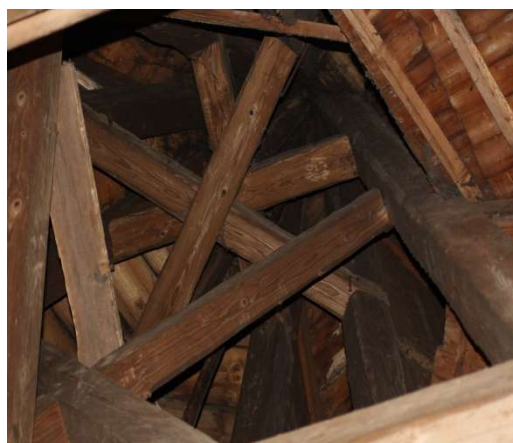
8) Detail šikmých vzpěr v prostoru cibulové bání. Foto: autor.

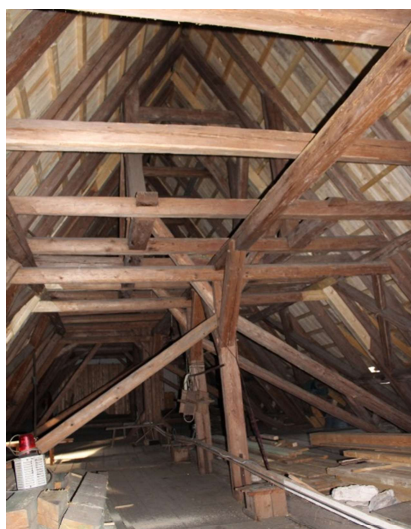
9) Krov nad východní částí lodi. Foto: autor.

Zajímavostí této východní části krovu nad lodí je zmíněný pozůstatek konstrukce sanktusníku, která ovlivnila i uspořádání jednotlivých prvků v krovu, což je zřetelné na nákresu podélného ztužení. Z původního tzv. sloupkového jádra konstrukce sanktusníku zůstal pozůstatek základového roštu v podobě dvou rovnoběžných trámek ukotvených podélně přes čtvrtý až osmý hambalek. Na tyto trámy navazují, nad již zmíněným pátým a sedmým hambalkem, čtyři svislé sloupky, které byly ponechány z celkové konstrukce zřejmě kvůli jejich propojení s klasovitými vzpěrami. Svislé sloupky, které původně končily pravděpodobně až nad úroveň sedlové střechy s koncem sanktusníku, jsou odříznuty pod druhou úroveň hambalků. (viz příloha č. 3 obr. 9)

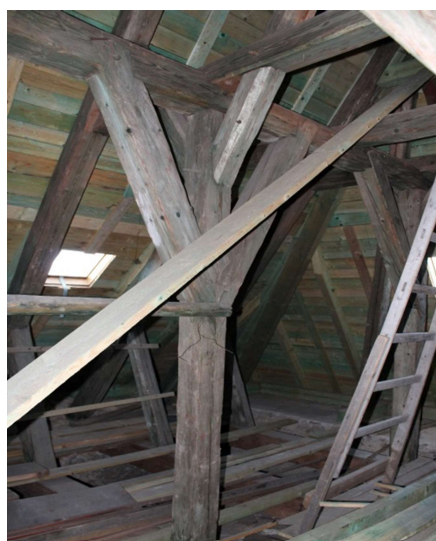
10) Středový sloupek se ztužením krovu nad presbyteriem. Foto: autor.

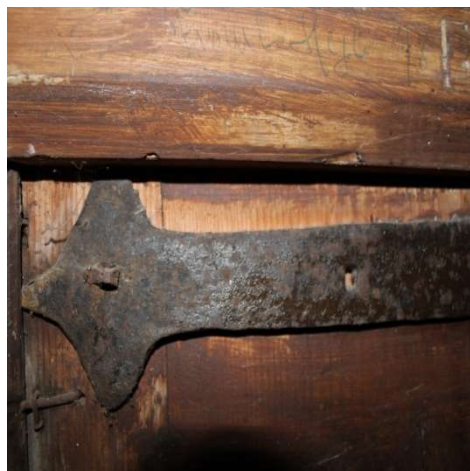
18) Detail zakončení pásového závěsu dveří - schodiště na kruchtu. Foto: autor.

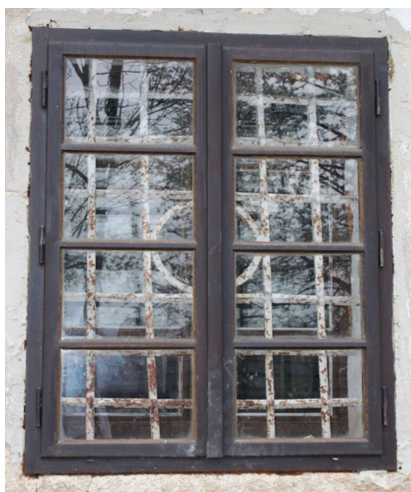
7) Okno sakristie s renesanční mříží. Foto: autor.

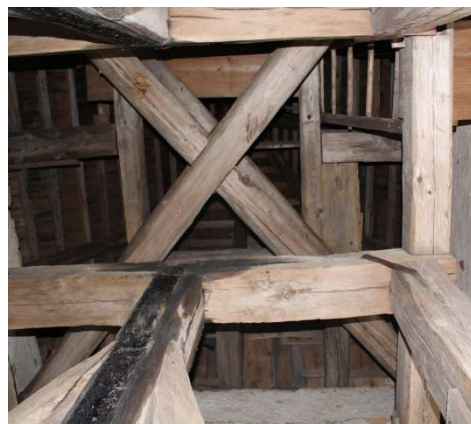
10) Trámová základna krovu věže s konstrukcí zvonové stolice. Foto: autor.

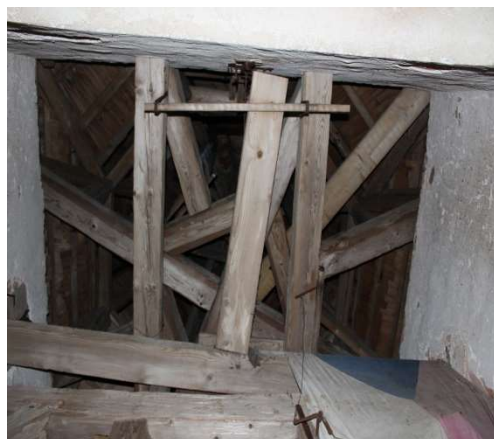
- 4) Trámová základna krovu věže. Foto: autor.

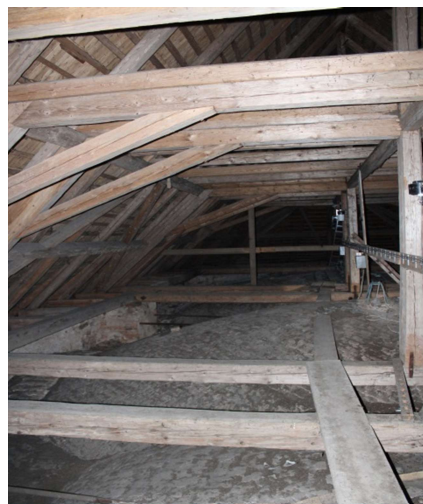
8) Krov nad prostorem lodi. Foto: autor.

Krov nad prostorem lodi a presbyteria je hambalkový s jednou úrovní hambalků. Jeho podpůrnou soustavu tvoří, v plné příčné vazbě, šikmé stolice a věšáky, které jsou čepovými spoji, a železnými třmeny ukotveny do vazných trámů. (viz příloha č. 6 obr. 8)

Vzhledem k tomu, že do prostoru krovu vstupují pole plackových kleneb, musely být vynechány některé vazné trámy. Tento deficit byl vyřešen při stavbě klenebních pasů, jak je zmíněno již v kapitole věnující se prostoru lodi a presbyteria, přidáním ztužujících železných táhel v příčném směru krovu.

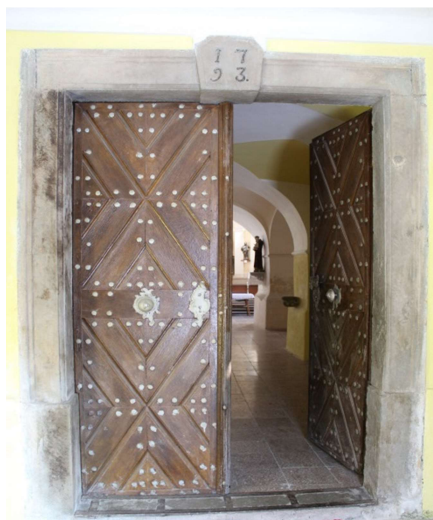
9) Lícová strana dveří v západním průčelí. Foto: autor.

Součástí pískovcového portálu umožňující vstup ze západní předsíně do prostoru pod kruchtou jsou dvoukřídlé dveře kombinovaného typu. Rubová strana konstrukce, která je nosnou stranou, je svlaková propojená s lícovou rámovou stranou kovanými hřeby, jejichž hlavy jsou součástí dekoru lícové, pohledové strany. Lícová - pohledová strana dveřních křídel je pokryta symetricky kosočtverečně skládaným pokryvem z prken. Střed dveřních křídel je rozdělen horizontální částí rámu, na němž je umístěno barokní vypouklé držadlo terčového typu. (viz příloha č. 6 obr. 9)

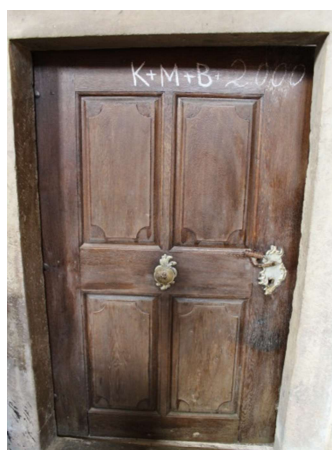
11) Dveře z presbyteria do sakristie. Foto: autor.

Tato konstrukce dveří je rámová, tvořená obvodovým rámem z prken, který je členěn vnitřním křížem. Vzniklý prostor v rámu je vyplněn čtyřmi výplněmi ve tvaru vertikálního obdélníku. Tyto výplně mají na lícové straně dekorativní provedení. Konstrukce je zavěšena na třech ručně tepaných, vnějších vodorovných závěsech s rozvilinovým zakončením, které jsou k rámu konstrukce připevněny hřebíky. Oka závěsů jsou nasunuta na hák, který je ukotven v pískovcovém portálu. (viz příloha č. 6 obr. 11)

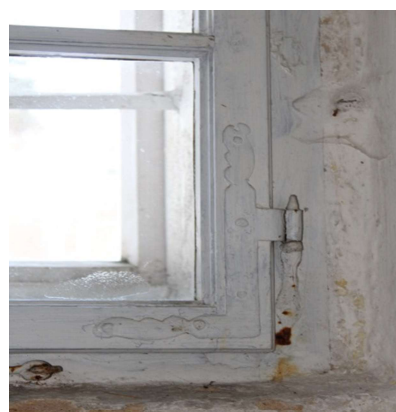
12) Detail zavěšení okna v sakristii. Foto: autor.

Mezi hodnotnou stavební výbavu kostela jistě patří vnitřní okna, která nalezneme v sakristii a v prvním patře panské empory. Tato okna jsou desetitabulkového čtyřkřídlého typu a jsou opatřena barokním typem venkovního kování. Pro upevnění skel do rámu byl použit tmel. Celkovou konstrukci s použitými kovovými prvky a způsobem zasklení můžeme datovat do přelomu 18. a 19. století. Stejnou konstrukci oken nalezneme i v bočních osách západního průčelí, kde osvětlují prostor vřetenového schodiště. (viz příloha č. 6 obr. 12)
