Restaurování sochy boha Apollóna z ohradní zdi zámku Litomyšl

Bakalářská práce

2019

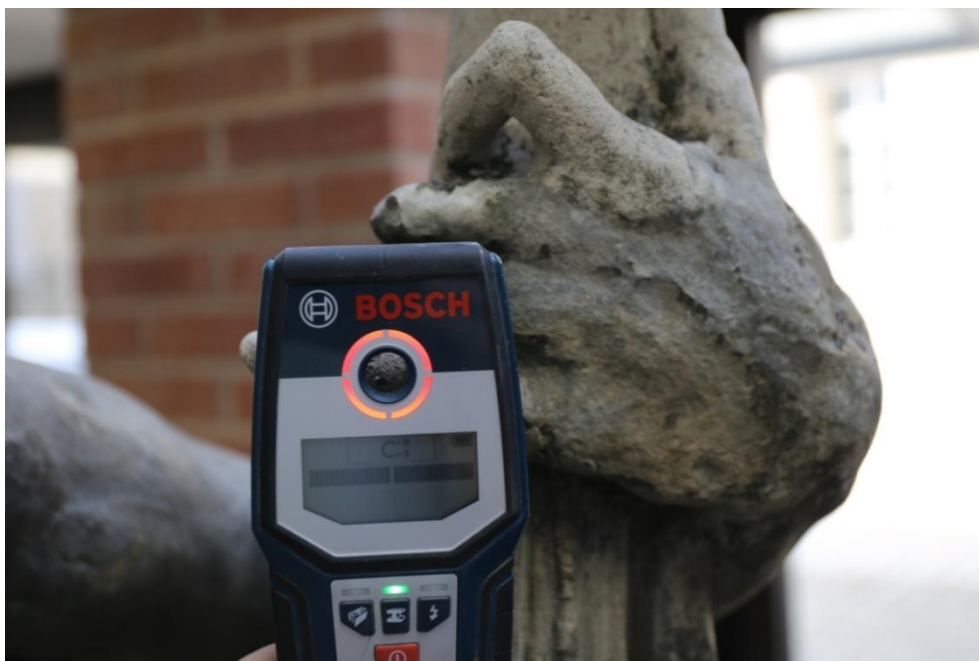
Větší a výrazně složitější doplňky byly podrobně prozkoumány detektorem kovu s cílem ověření přítomnosti kovových armatur. Pro tento účel byl použit přístroj Multidetektor GMS 120 Professional.

Poměrně překvapivým zjištěním bylo, že v největším doplňku, což je vrchní část lyry se žádná kovová armatura nevyskytovala.

Obrázek 14: Přístroj GMS 120 Professional, na zjištění kovových vyztuží.

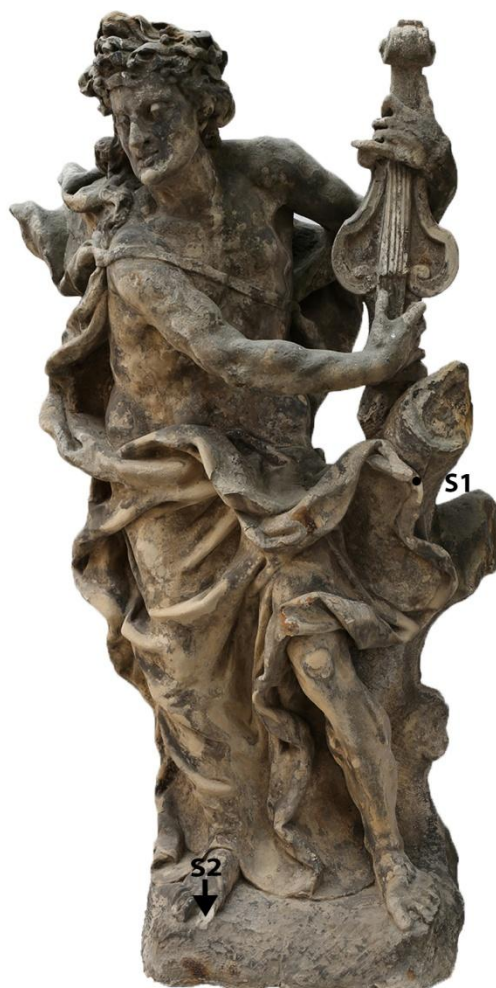
Tato analýza byla provedena pro zjištění míry zasolení sochy a odhadu možného vlivu vodorozpustných solí z hlediska poškozování pískovce. Vzorky byly odebrány na předem vybraných místech s poškozeními, tak aby odběr ovlivnil vzhled díla co nejméně. Výška odebraných míst od plintu je u vzorku S1 132cm a u vzorku S2 18cm. Odběry byly provedeny ve dvou hloubkách, odebrána byla vrtná moučka z hloubky 0–1cm a 1–2cm od povrchu. Ke stanovení obsahu anionů vodorozpustných solí byly ze vzorků připraveny vodní extrakty. Obsah anionů byl následně stanoven spektrometricky (spektrometr Beckmann-Coulter DU[®]720).

Obrázek 15: Místa odběrů vzorku na rozbor soli

Dílo se odsolovat nebude, jelikož obsah solí je nízký a nezpůsobuje degradaci

materiálu. Při odsolování by mohlo dojít k nežádoucí migraci předchozích restaurátorských úprav na povrch památky.

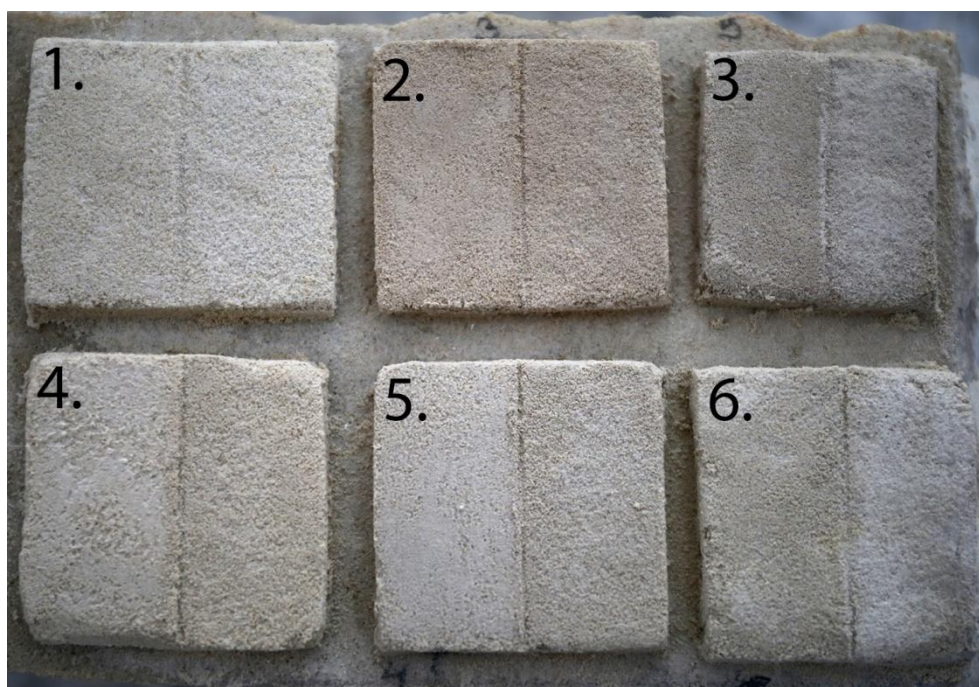
Obrázek 18: Barevné vzorky tmelů

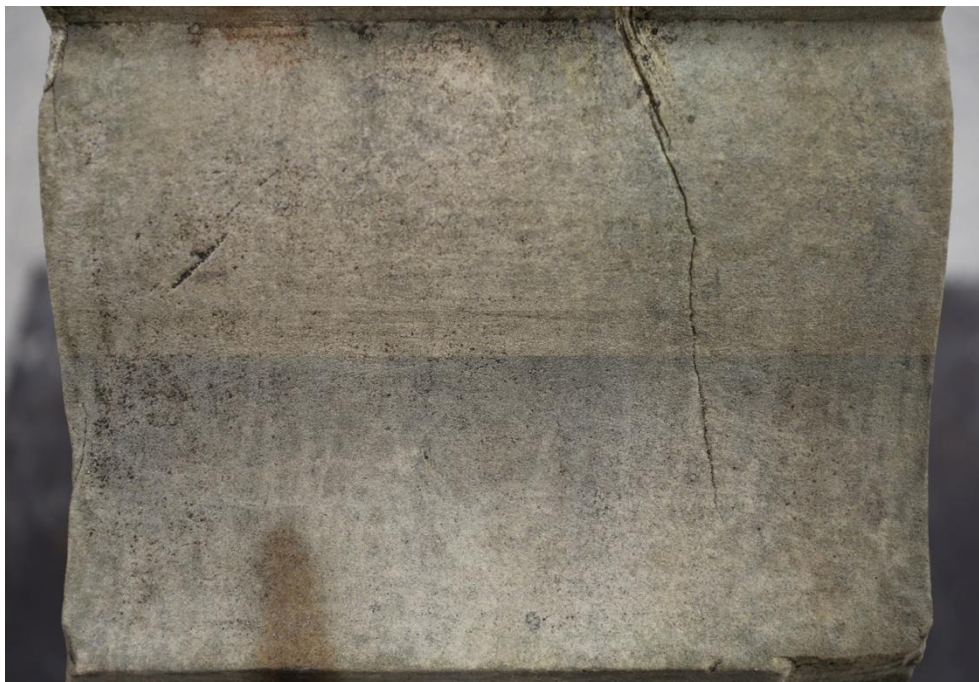
Jako podklad pro zkoušku nátěrových hmot byl vybrán podobný druh pískovce s odpovídající barevností a strukturou. Povrch materiálu byl nejdříve očištěn od biologického znečištění a prachových depozitů. Pro tyto účely byl použit parní čistič a 5% roztok Ajatinu ve vodě. Následně byla polovina povrchu očištěna laserem Q-switched ND:YAG Laser Thunder art s vlnovou délkou 1064 nm a energií 400 mJ/cm². Tímto očištěním mělo být ukázáno, jestli je při použití nátěrových systémů viditelný rozdíl pouhým okem mezi očištěnou a neočištěnou plochou pod nátěrem.

Obrázek 19: Předpřipravená plocha na zkoušky nátěrových hmot, vrchní část očištěna laserem

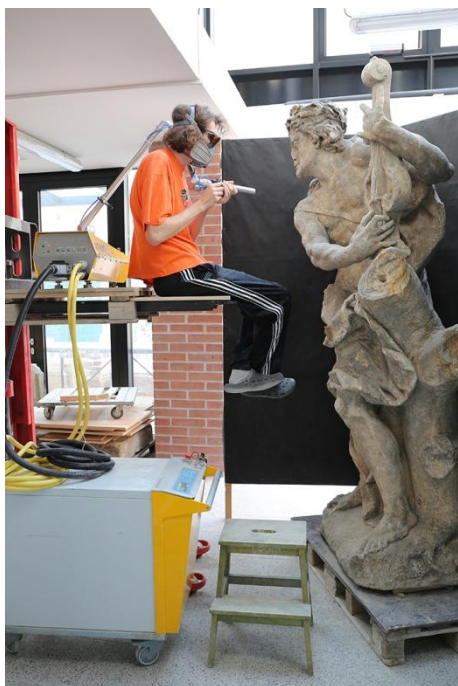
Obrázek 24: Čištění pomocí laseru

K odstranění krust a černých depozitů byl použit Laser Q-switched ND:YAG značky Thunder art. Kompletně celý povrch byl očištěn při vlnové délce 1064nm o síle 180 a s energií 400mJ/cm². Metoda využívající laserový paprsek byla vybrána, jelikož je jednou z nejméně invazivních metod na těchto druzích materiálu. Došlo k ucelení povrchu skulptury mezi světlými a tmavými místy a celkovému zesvětlení.

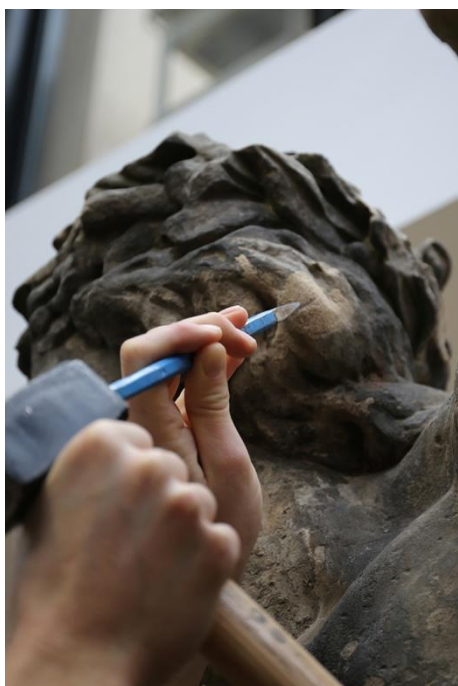
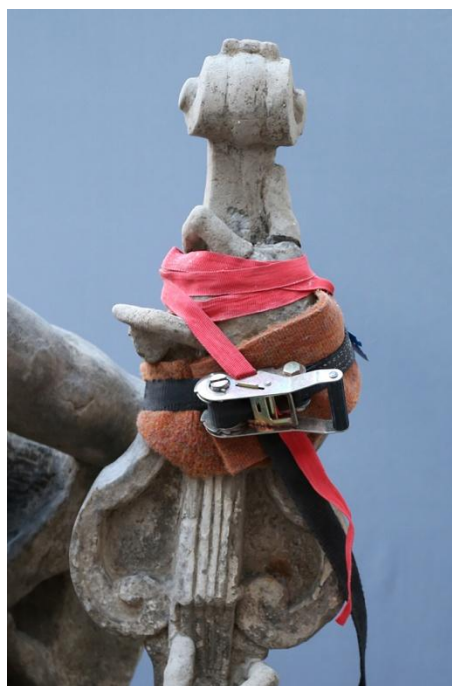
Obrázek 26: Odsekávání tmelu pomocí kamenického nářadí

Obrázek 27: Zajištění originálního kamene při odstraňování doplňku

Nevhodné tmely byly odstraněny v průběhu čištění. Tmely se odstraňovaly z důvodu nevhodné struktury, složení a některé tmely byly již dožitě. Odstraňovalo se pomocí kamenického nářadí a na menší doplňky bylo použito pneumatické mikro-dlátko. Před odstraněním některých nevhodných doplňku byla socha zajištěna tak, aby nedošlo k poškození originální hmoty.

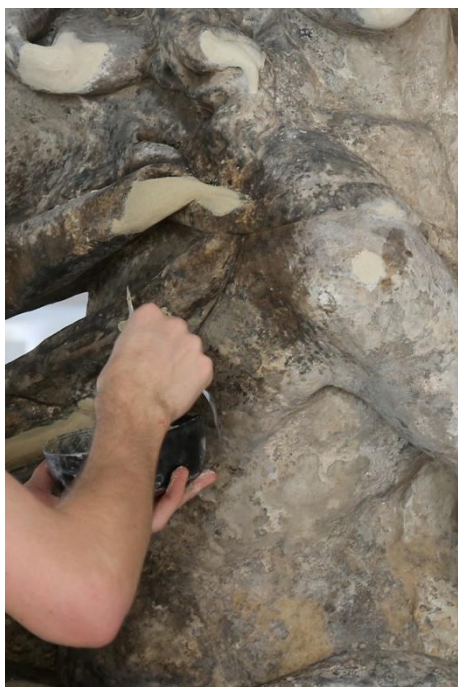
Obrázek 28: Výroba tmelu pomocí kovové špachtle

Tmelení probíhalo po kvalitním vytvrzení konsolidačních prostředků. Minerální tmely obsahovaly jeden díl bílého cementu a tři díly směsi písků tvořené okrovým a světlým jemnozrnným pískem z lomu Černuc, který byl přesátý na frakci nižší než 0,250 mm. K probarvení tmelů byly použity světlo-stálé pigmenty od značky Kremer. Nové doplňky byly vytvořeny na základě starší fotodokumentace a analogických děl. Tmely náchylné k poškození byly zpevněny nerezovými závitovými tyčemi s průměrem čtyři milimetry, jednalo se hlavně o prsty na ruce. Některé tmely byly ponechány, jelikož nebyly nijak poškozeny a modelačně a barevně odpovídaly originálu. Navzdory tomu, že se vrchní doplněk lyry tvarově pravděpodobně odchýlil od původního autorova řešení, modelačně se jevil poměrně kvalitní. Po konzultaci se zástupci památkové péče bylo přistoupeno k vytvoření nového doplňku tvarově stejného s dochovaným doplňkem.

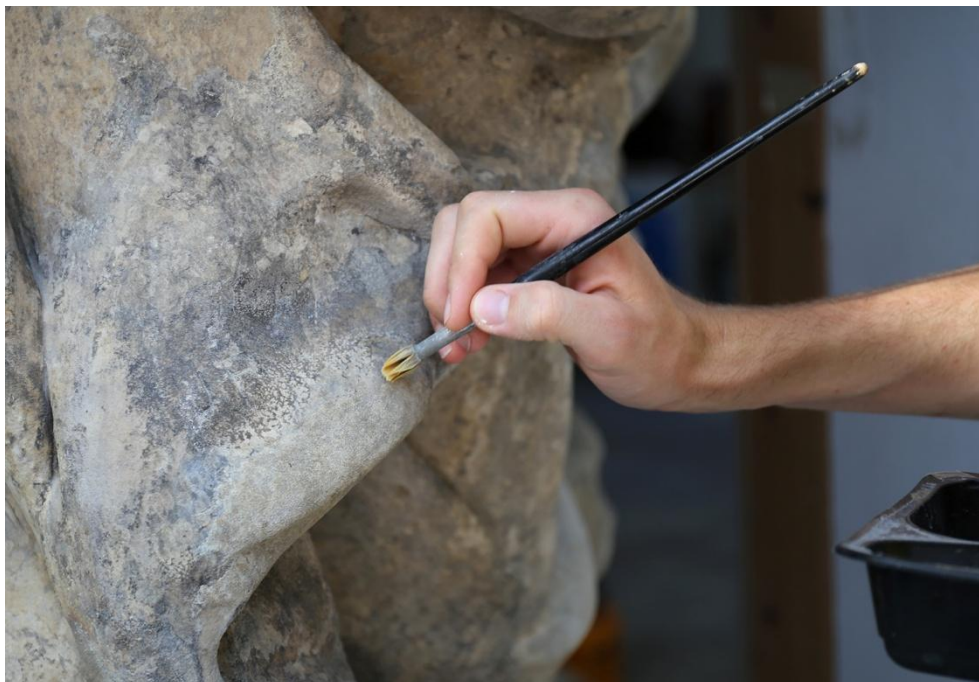
Obrázek 30: Proces retušování, technikou tupování štětcem

Hlavním cílem barevné retuše bylo sjednocení doplňků a originálu do jednoho celku. Retušování bylo prováděno štětci technikou tupování. Pojivem retuší byl 2% roztok akrylátové disperze Primal A35 k probarvení byly použity světlo-stálé, zemité pigmenty od značky Kremer.

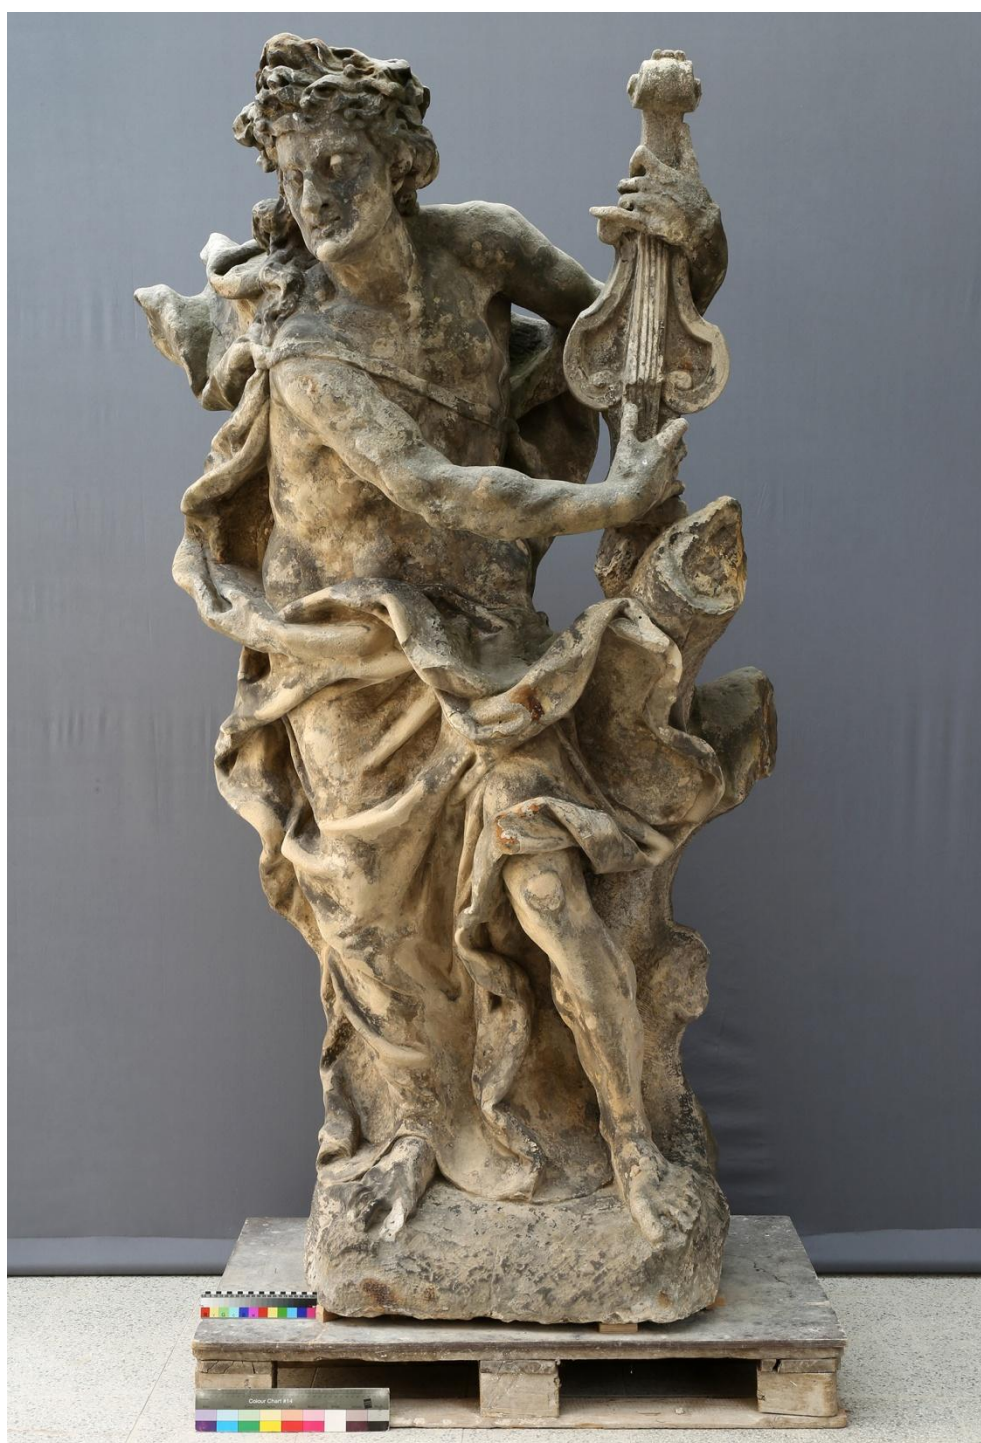
Obrázek 32: Čelní pohled, stav před restaurováním

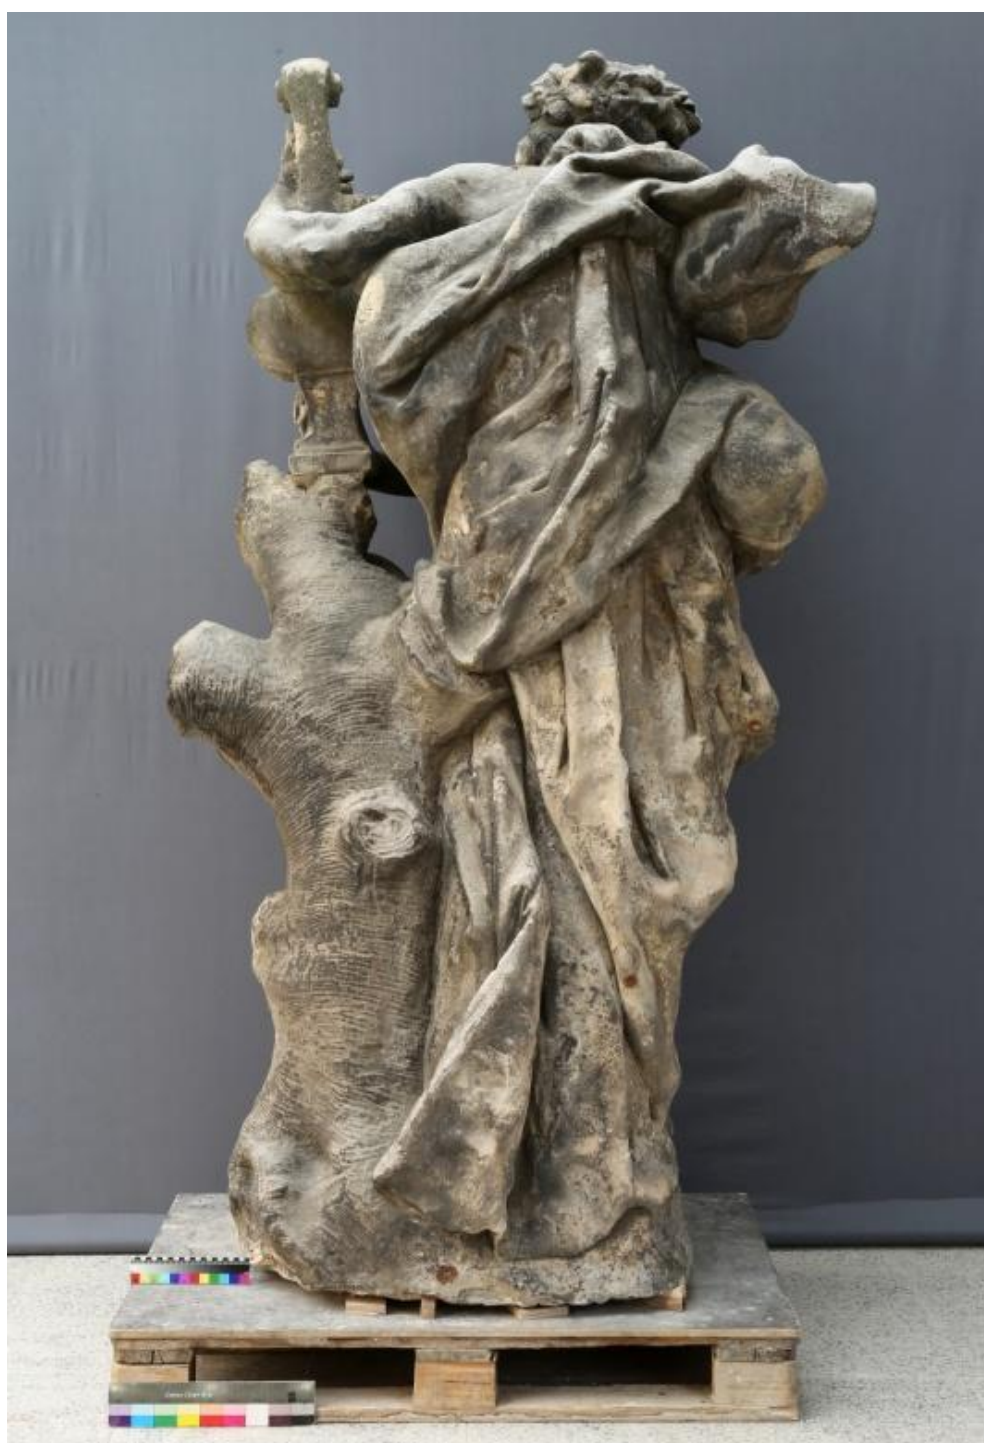
Obrázek 37: Zadní pohled, stav před restaurováním

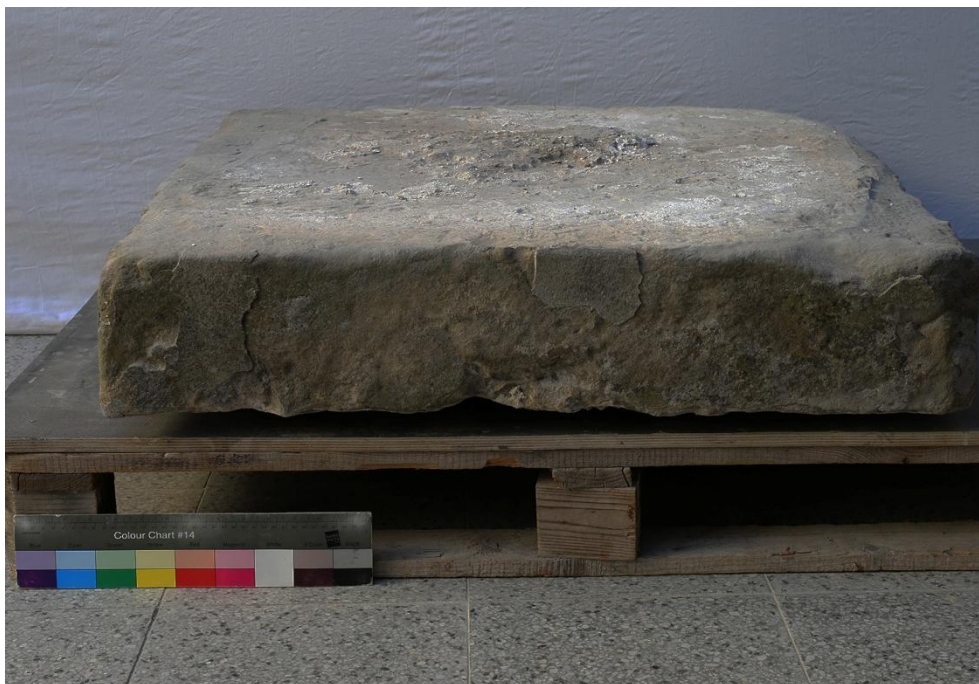
Obrázek 49: Plintus, stav před restaurováním

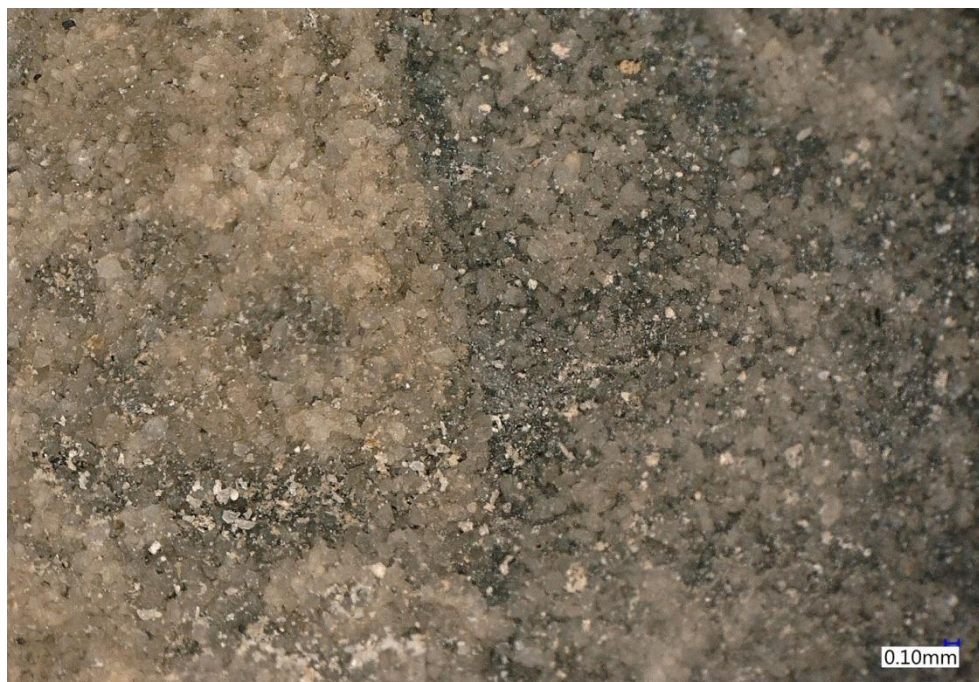
Obrázek 80: Ukázka čištění pomocí laseru pod mikroskopem větší zvětšení²⁵

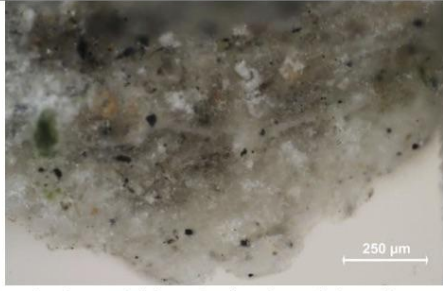
<p>Tenká vrstvička / krusta na povrchu kamene obsahuje jemné silikátové částice, velmi jemné uhlíkaté částice (saze) a síran vápenatý (sádrovec). Ve vrstvě jsou lokálně viditelné zelené řasy. Nelze jednoznačně určit, zda se jedná o sekundárně vytvořenou krustu, nebo silně degradovaný nátěr původně obsahující uhličitán vápenatý.</p>
<p>Mikrofoto v bílém odraženém světle, nábrus, fotografováno při zvětšení 200x</p>	<p>250 μm</p>

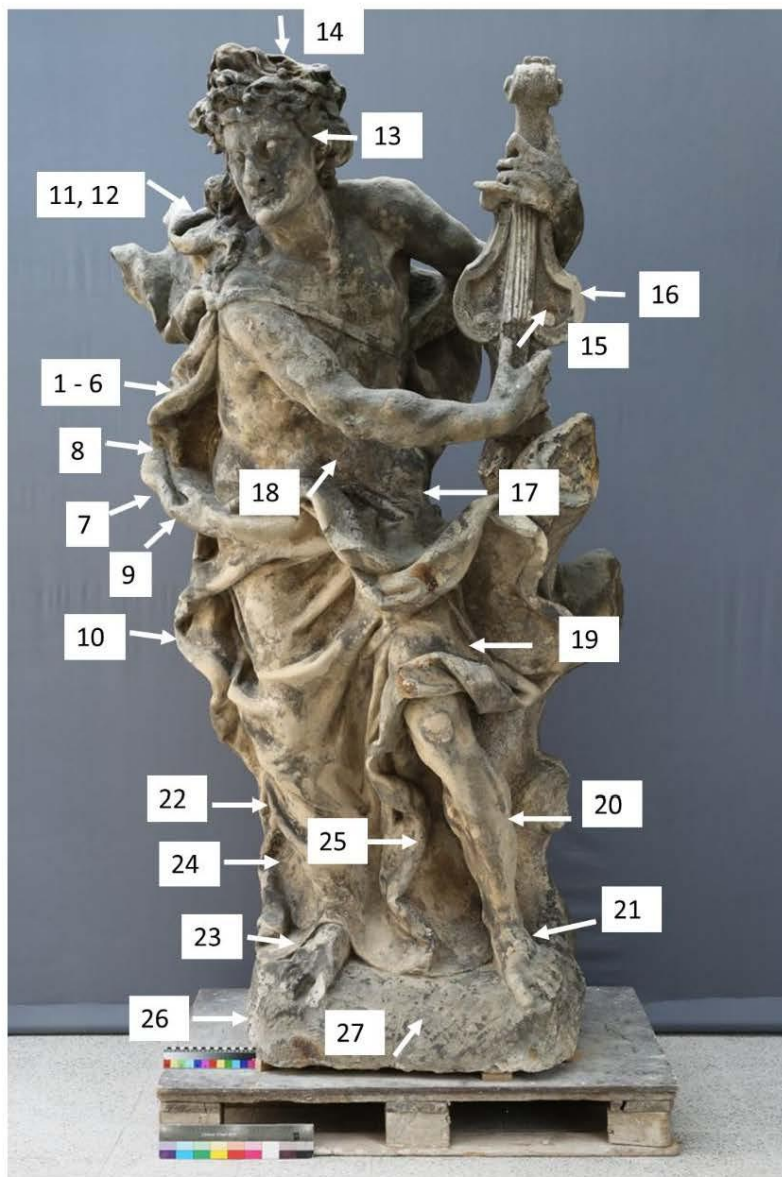
Obr.1. Místa měření

Celkově lze současný stav sochy na základě měření hodnotit jako poměrně dobrý, bez přítomnosti prasklin, nebo prokazatelné eroze hlubších vrstev pískovce. Je však nutné zdůraznit, že měřením nelze posoudit bezprostřední povrch kamene do hloubky několika mm. Hodnocení stavu se vztahuje na již výše zmíněné hlubší vrstvy kamene ca. od 1-2 cm výše. Kromě jedné vlasové praskliny na drapérii na pravém boku sochy (měření č. 7) nebyla prokázána přítomnost dalších prasklin nebo jiných poruch v hmotě sochy. Průměrná rychlost $V_{\text{prům}} = 2,65 \text{ km/s}$ odpovídá použité hornině.

Z výsledků průzkumu vyplývá, že pískovec není hloubkově degradován. Poškození kamene se omezují pouze na jeho bezprostřední povrch. Kromě jedné vlasové praskliny na drapérii na pravém boku sochy nebyla prokázána přítomnost dalších prasklin nebo jiných poruch v hmotě sochy. Proto není nutná celková hloubková konsolidace sochy. Přesné vyhodnocení a bližší informace v textové příloze, chemicko-technologický průzkum na str. 88–90.
