**Univerzita Pardubice**

**Fakulta restaurování**

**RESTAUROVÁNÍ SOCHY OZBROJENCE ZE STÁTNÍHO  
ZÁMKU UHERČIČE**

**BAKALÁŘSKÁ PRÁCE**

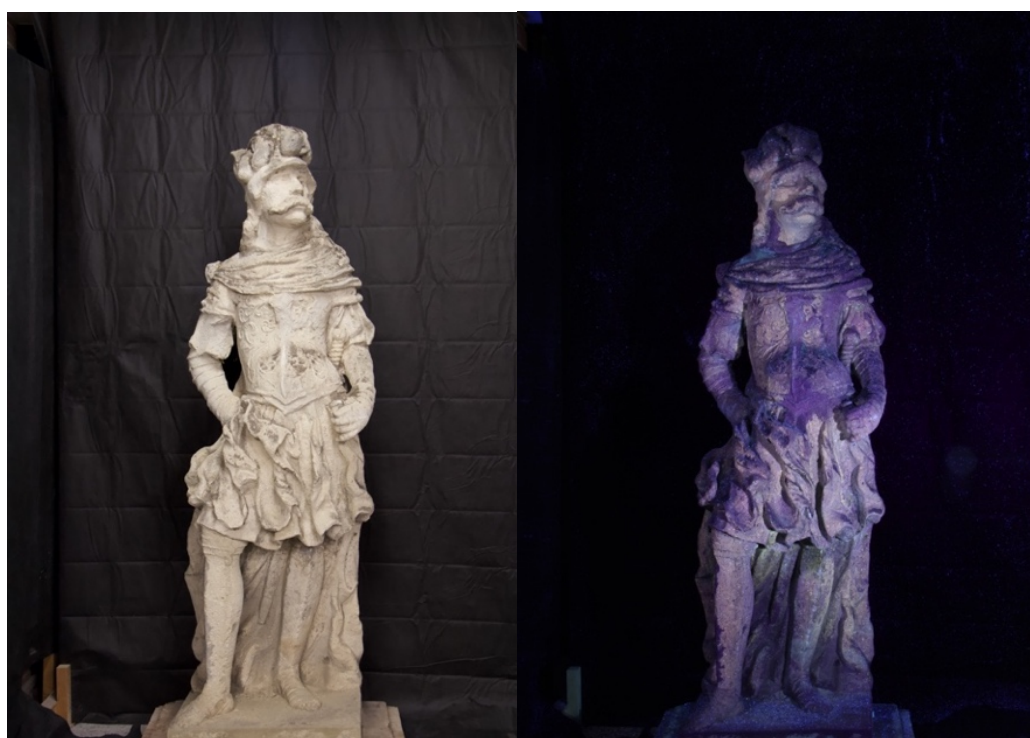
Na základě průzkumu UV fluorescence byl vlevo na hrudi lokalizován tmel s intenzivní bílo-modrou UV fluorescencí. Doplnky v umělém kameni měly potlačenou tmavě fialovou UV fluorescencí. Lokálně, zejména pod drapérií, v hloubkách drapérie suknice, na hrudi, pod pažemi, a v hloubkách pod maskarony, byla zaznamenána žlutá UV fluorescence, a to nejen na povrchu, ale také v místech pod narušenými povrchovými vrstvami a depozity. Bylo možné předpokládat, že jsou zdrojem UV fluorescence pozůstatky povrchových úprav, respektive zejména organická pojiva úprav, případně jejich degradační produkty. Biologické napadení se v některých místech vyznačovalo světle zelenou UV fluorescencí.

*Obrázek 2 Fotografická dokumentace v denním světle a UV fluorescenci*

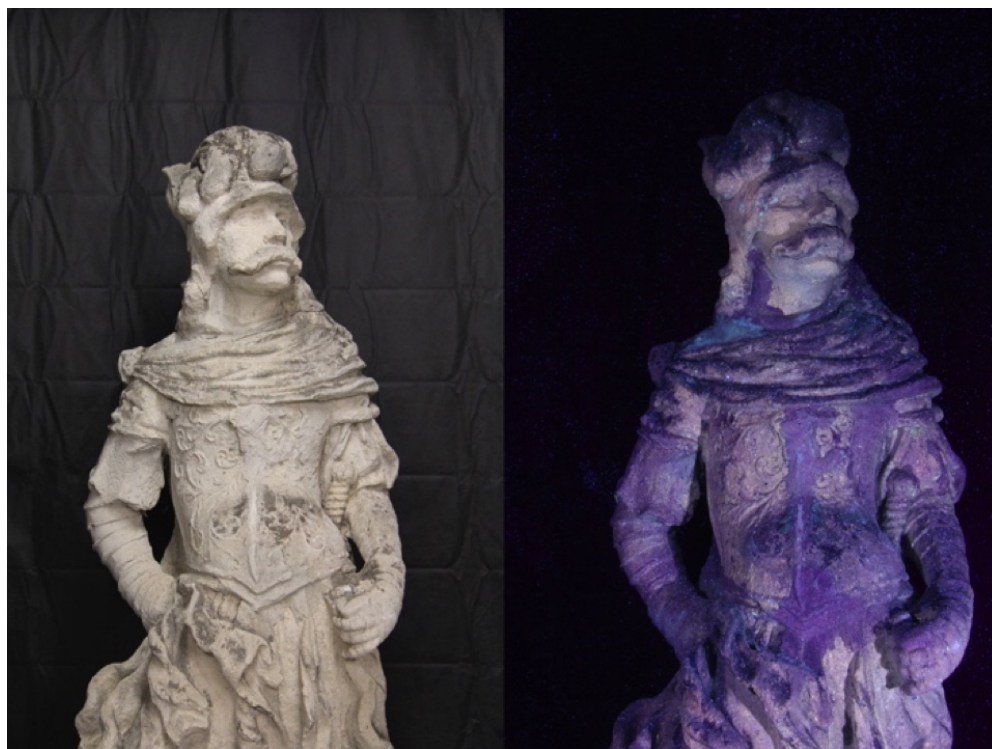
*Obrázek 3 Fotografická dokumentace sochy v denním světle a UV fluorescenci*

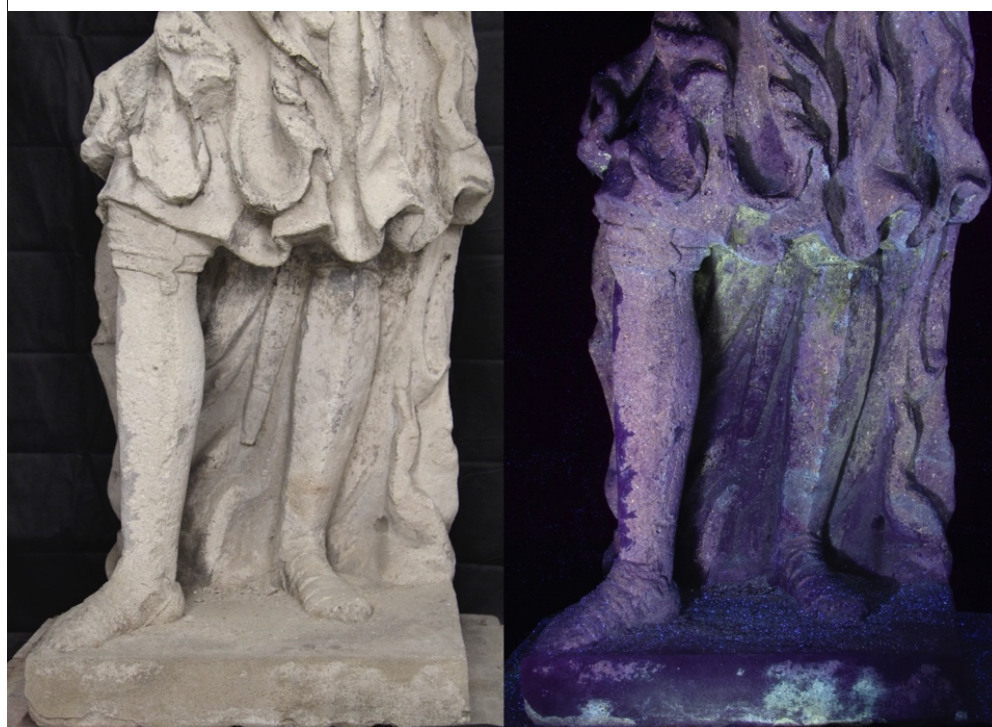
*Obrázek 4 Fotografická dokumentace sochy v denním světle a UV fluorescenci*

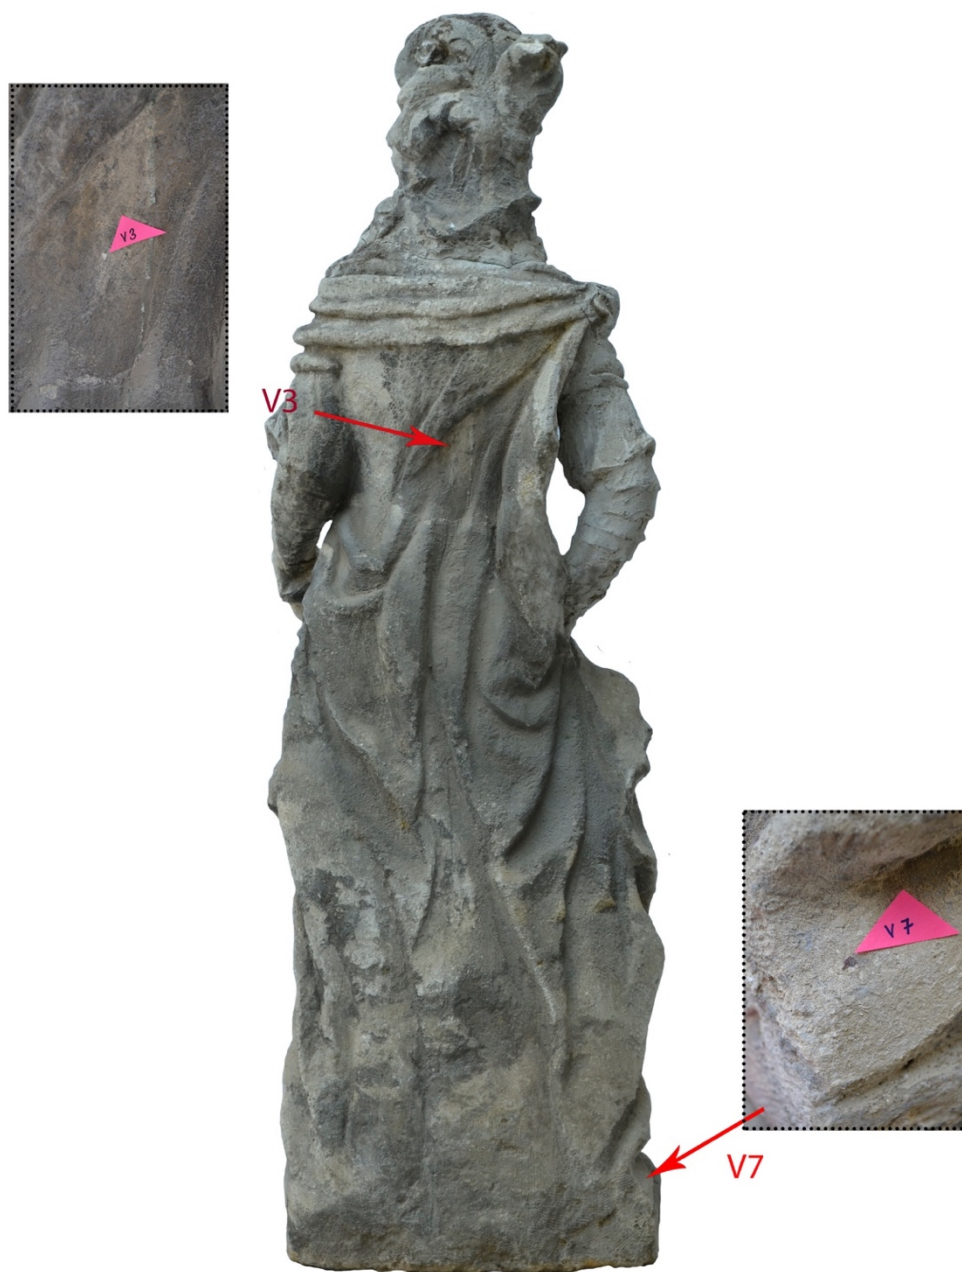
V1	Meč – pod draperii, zbytek povrchové úpravy ( žlutě fluoreskující)
V2	Draperie za pravou nohou zbrojnoše, zbytek povrchové (žlutě fluoreskující) úpravy pod krustou
V3	Záda – žlutě fluoreskující barva pod krustou
V4	Levá ruka Zbrojnoše – hloubka v draperii pod maskaronem (žlutě fluoreskující)
V5	Hlava/krk - tmel
V6	Fragmenty žluto-okrové a šedé úpravy povrchu levé nohy u lemu brnění

Obrázek 6 Detaily míst odběru vzorků

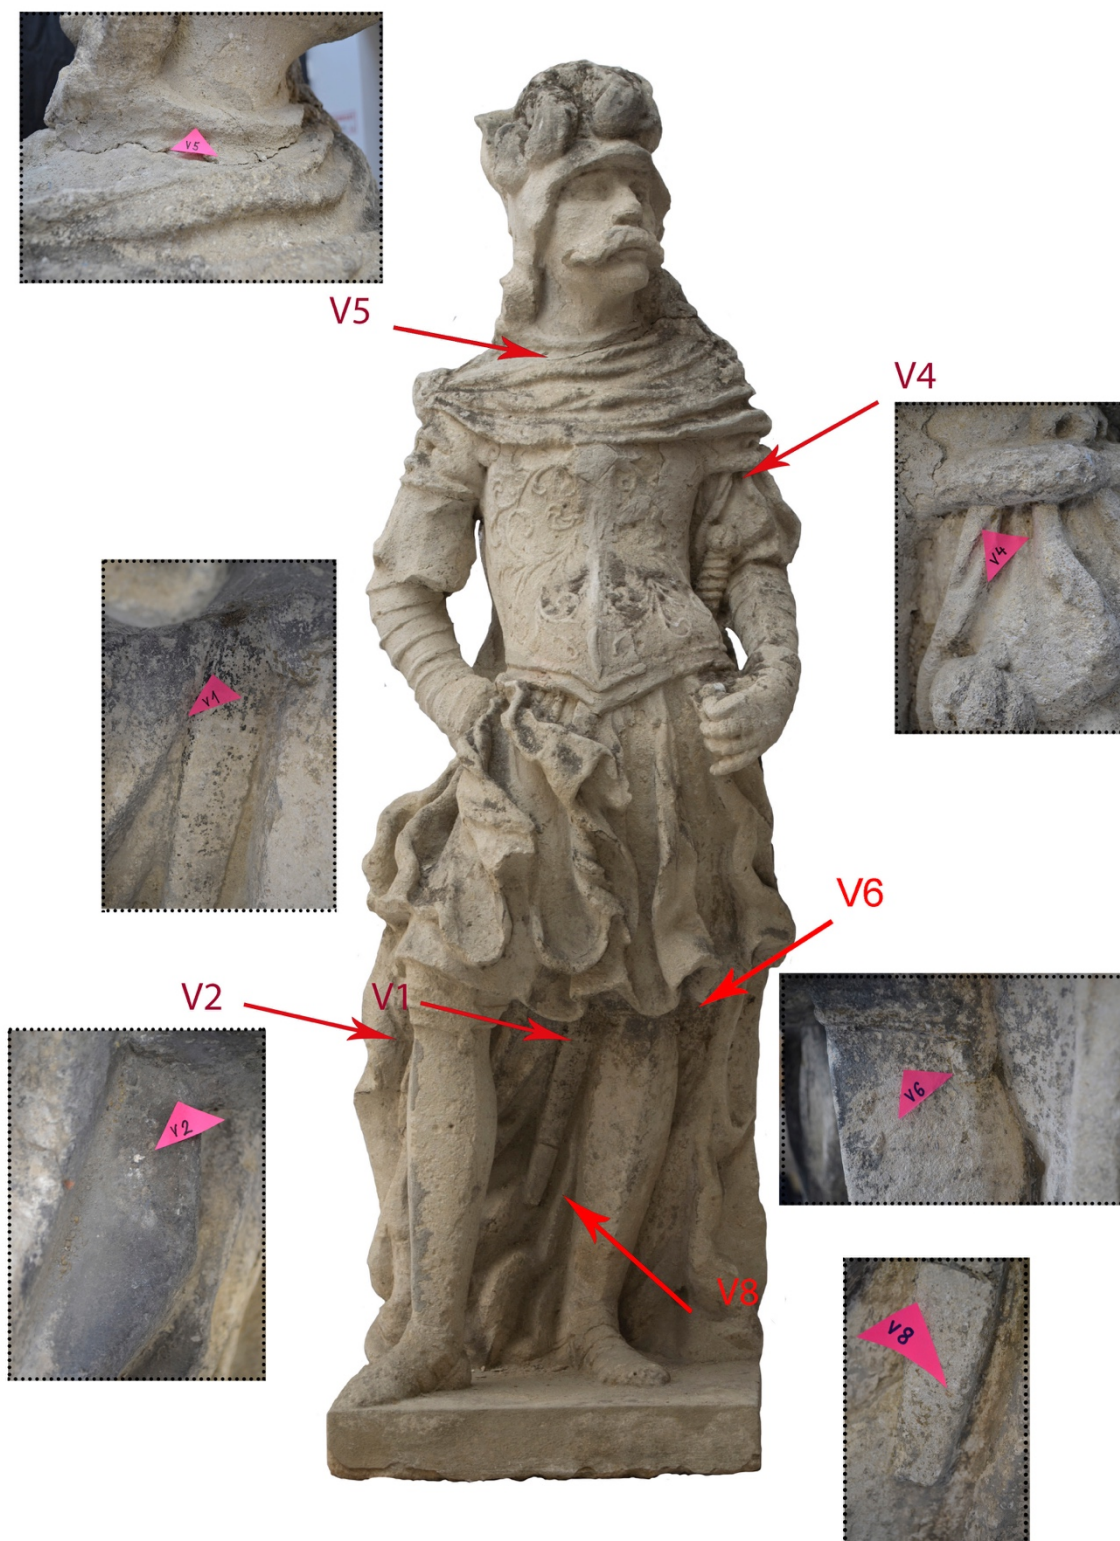
Obrázek 7 Detaily míst odběru vzorků

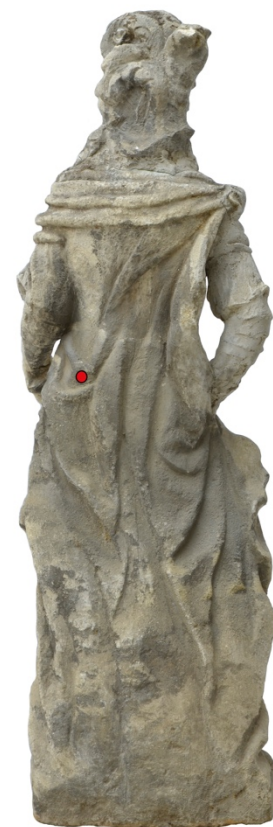
Z výsledků bylo zjištěno, že socha obsahuje vodorozpustné soli především v povrchu kamene. Nachází se zde hlavně sírany, nejvíce ve hloubce do 1 cm. Přítomné je také větší množství chloridů, které prostupují společně se sírany až do hloubky 3 cm.

Obrázek 8 Lokalizace místa odběru vzorku

Velmi důležitou informaci přinesla analýza vodorozpustných solí. Kámen obsahuje mimo síranů, které jsou obsaženy již v sádrovcové krustě navíc i větší množství chloridů. Oba typy solí prostupují do hloubky 3 cm. Z toho důvodu bude nezbytné provést odsolování kamene. Soli by mohly postupem času migrovat, docházelo by k jejich krystalizaci a k degradaci povrchu kamene.

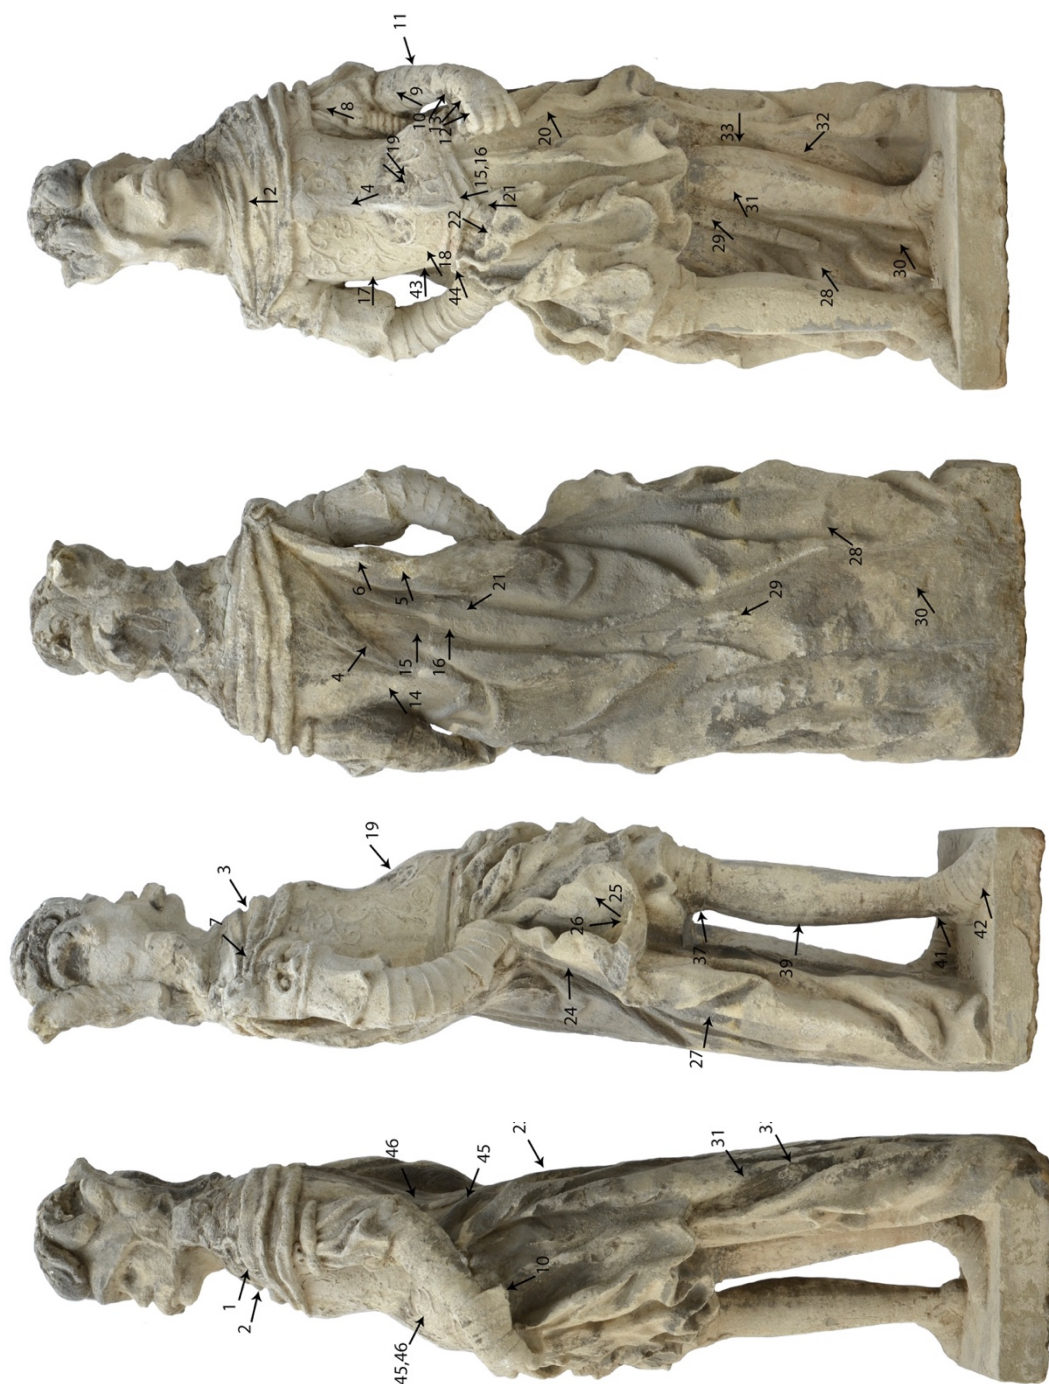
možné předpokládat, že přítomné adhezivum, kterým byla prasklina vyplněna, již nepřiléhá k okolnímu kameni (měření 11,26,27). V některých případech (měření 23, 41, 41B,42) byla naměřena velmi nízká rychlost ultrazvukové transmise, v těchto místech se předpokládá výskyt vnitřního poškození kamene.

Obrázek 9 Lokalizace měření ultrazvukové transmise ze všech stran sochy

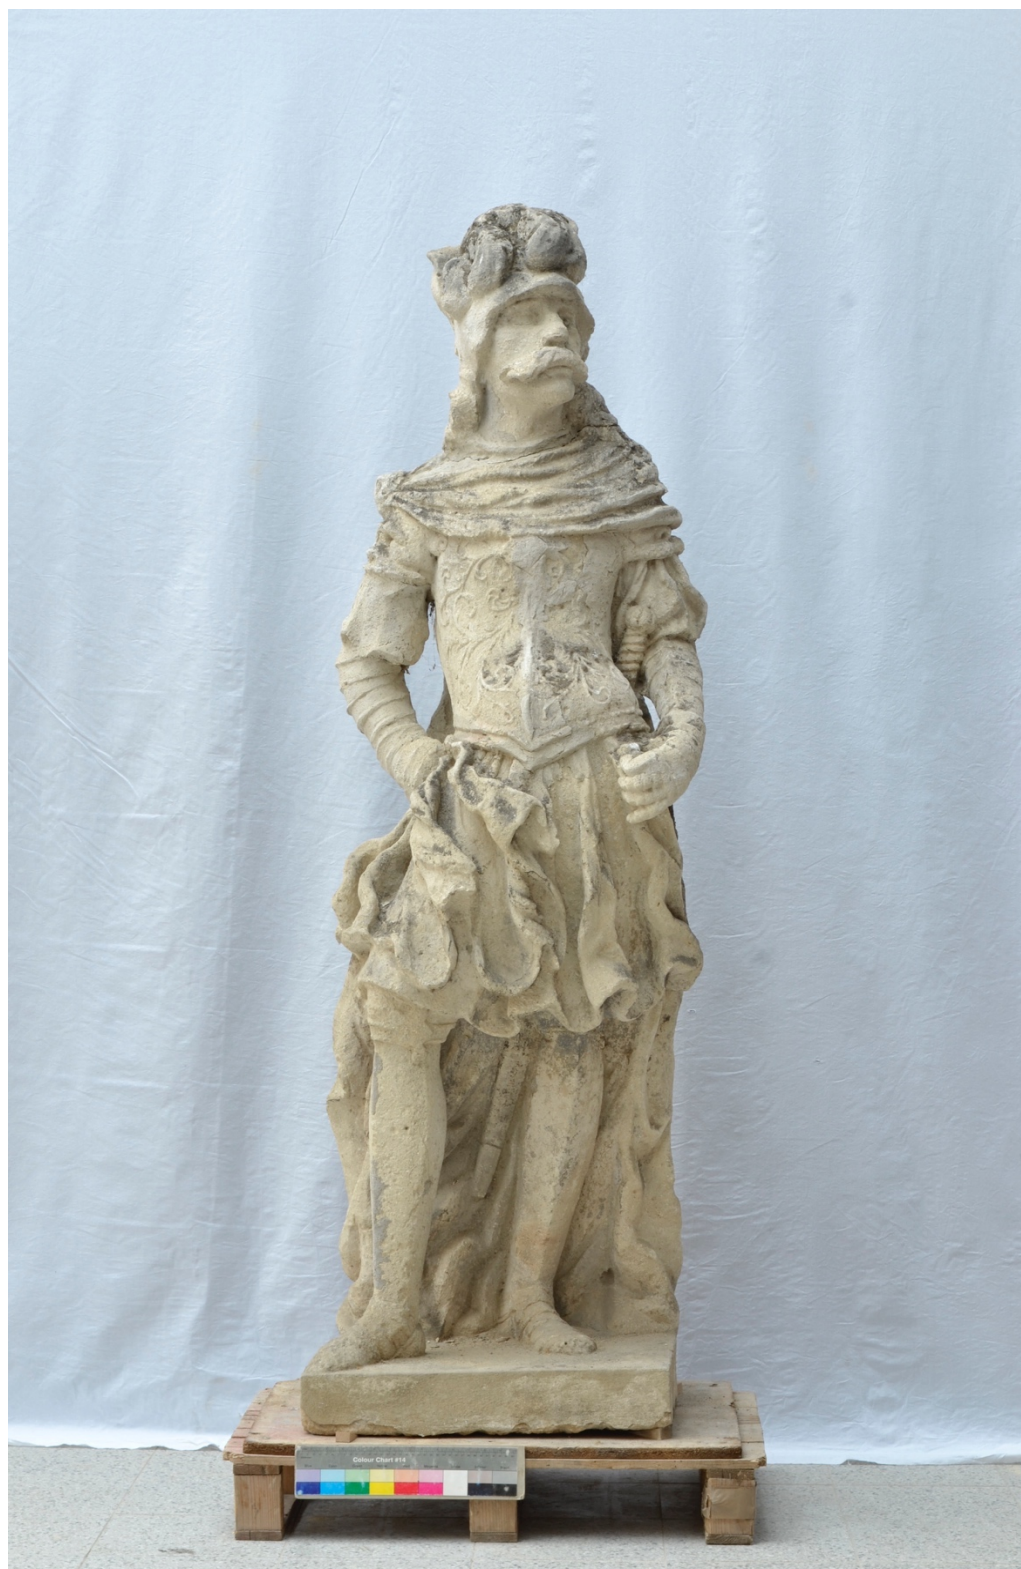
*Obrázek 36 Stav před restaurováním, přední pohled*

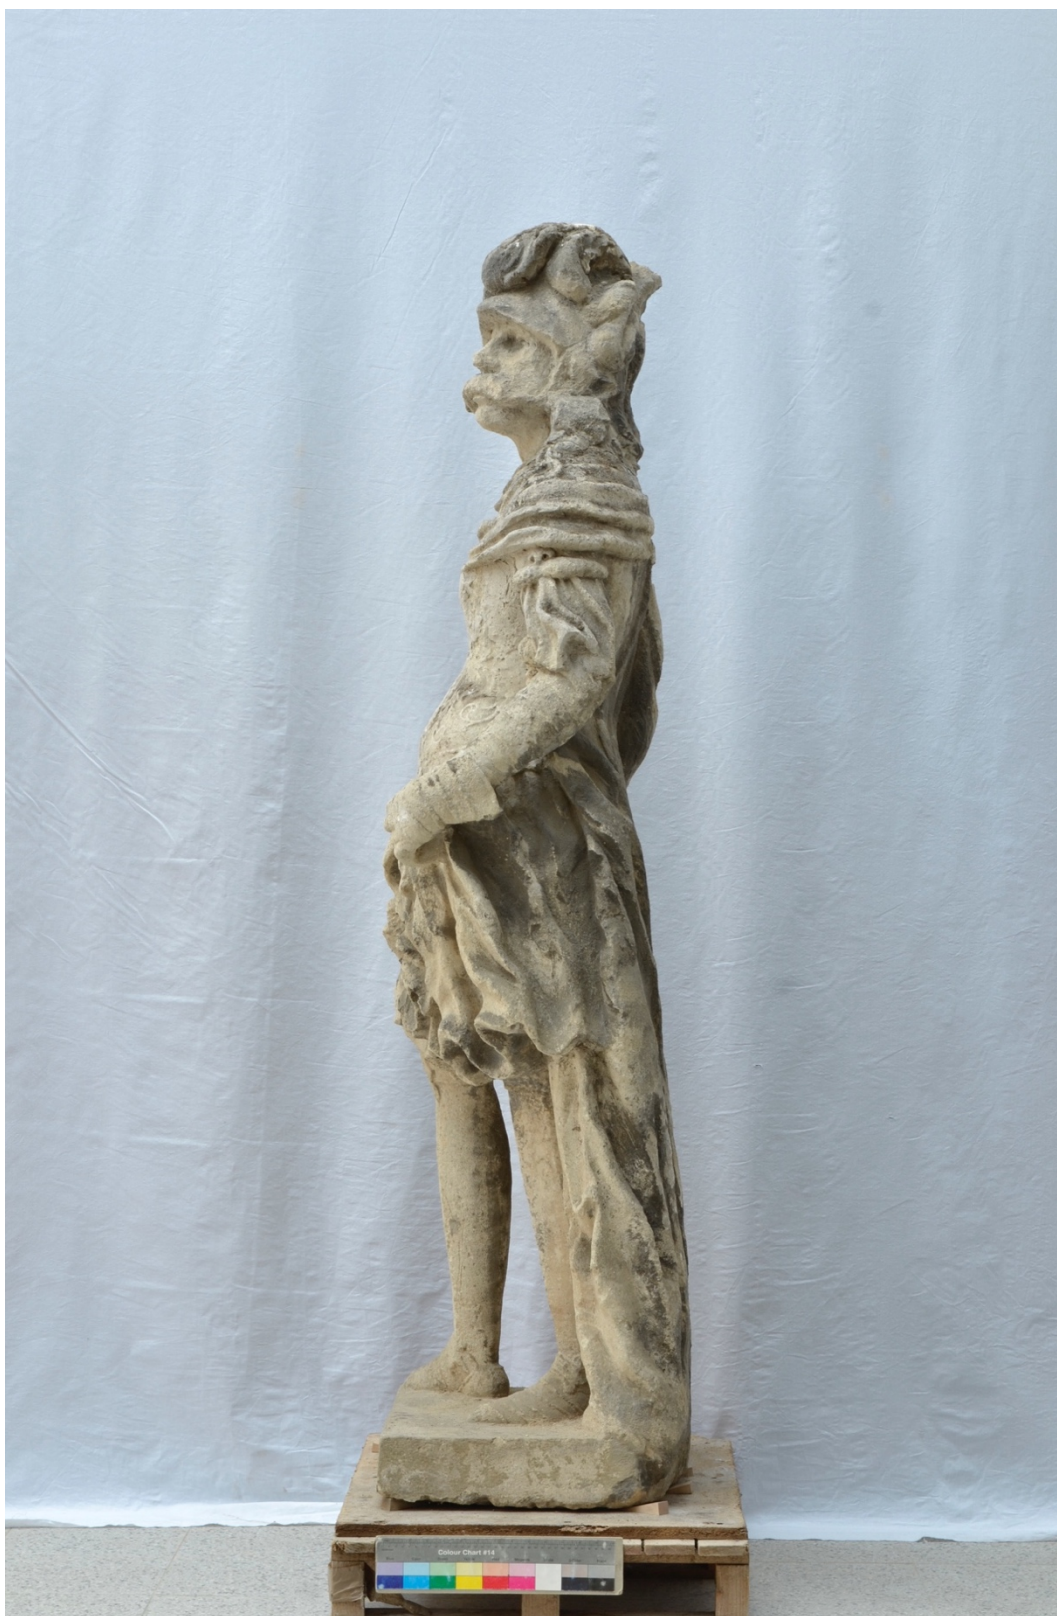
*Obrázek 37 Stav před restaurováním, levý bok*

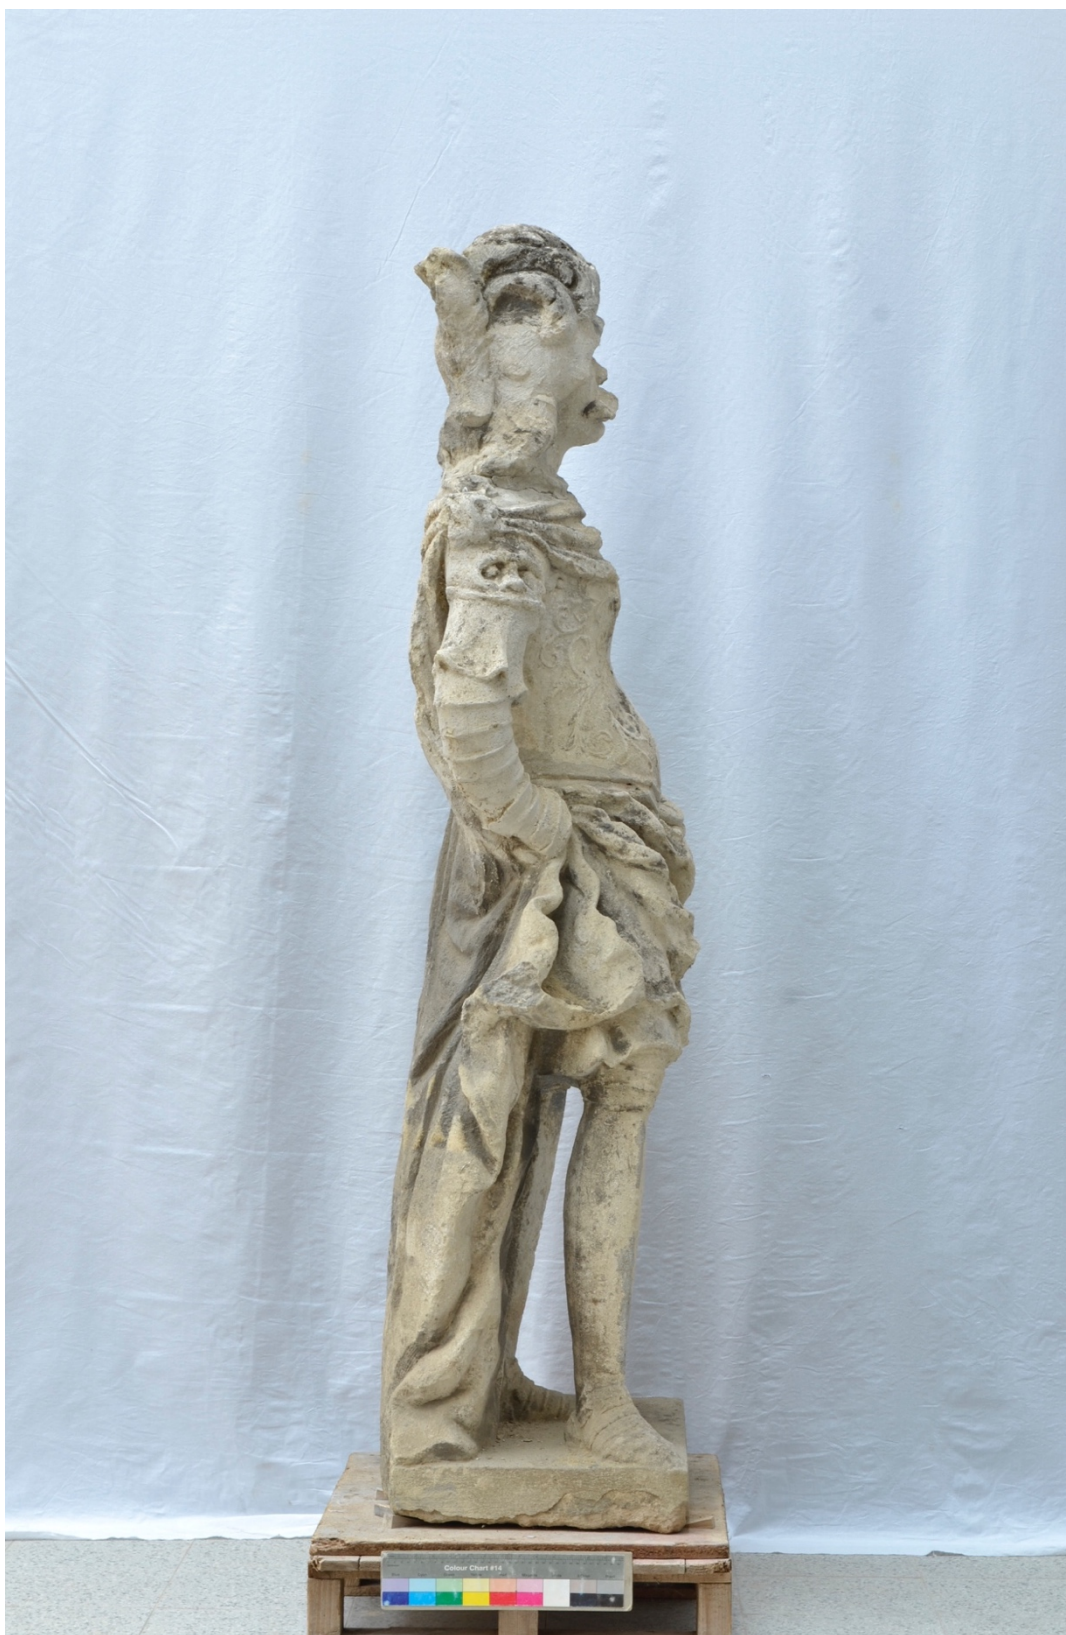
*Obrázek 38 Stav před restaurováním, pravý bok*

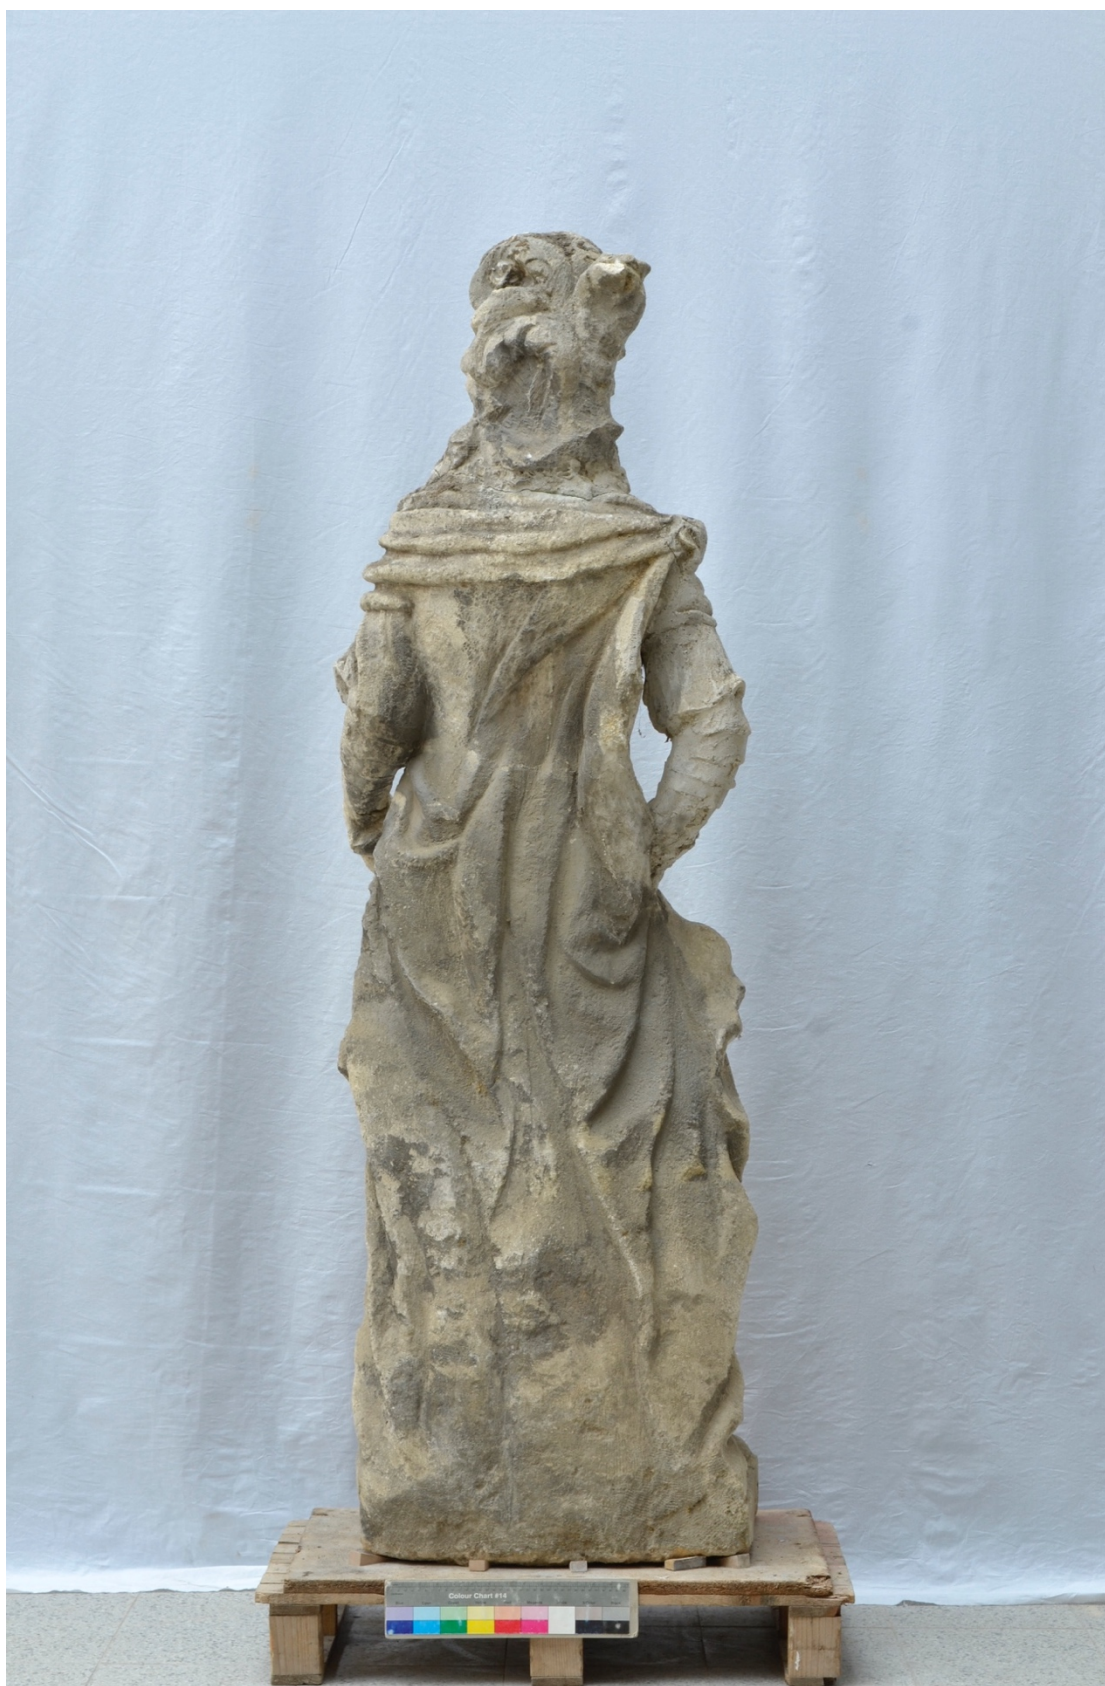
*Obrázek 39 Stav před restaurováním, zadní pohled*

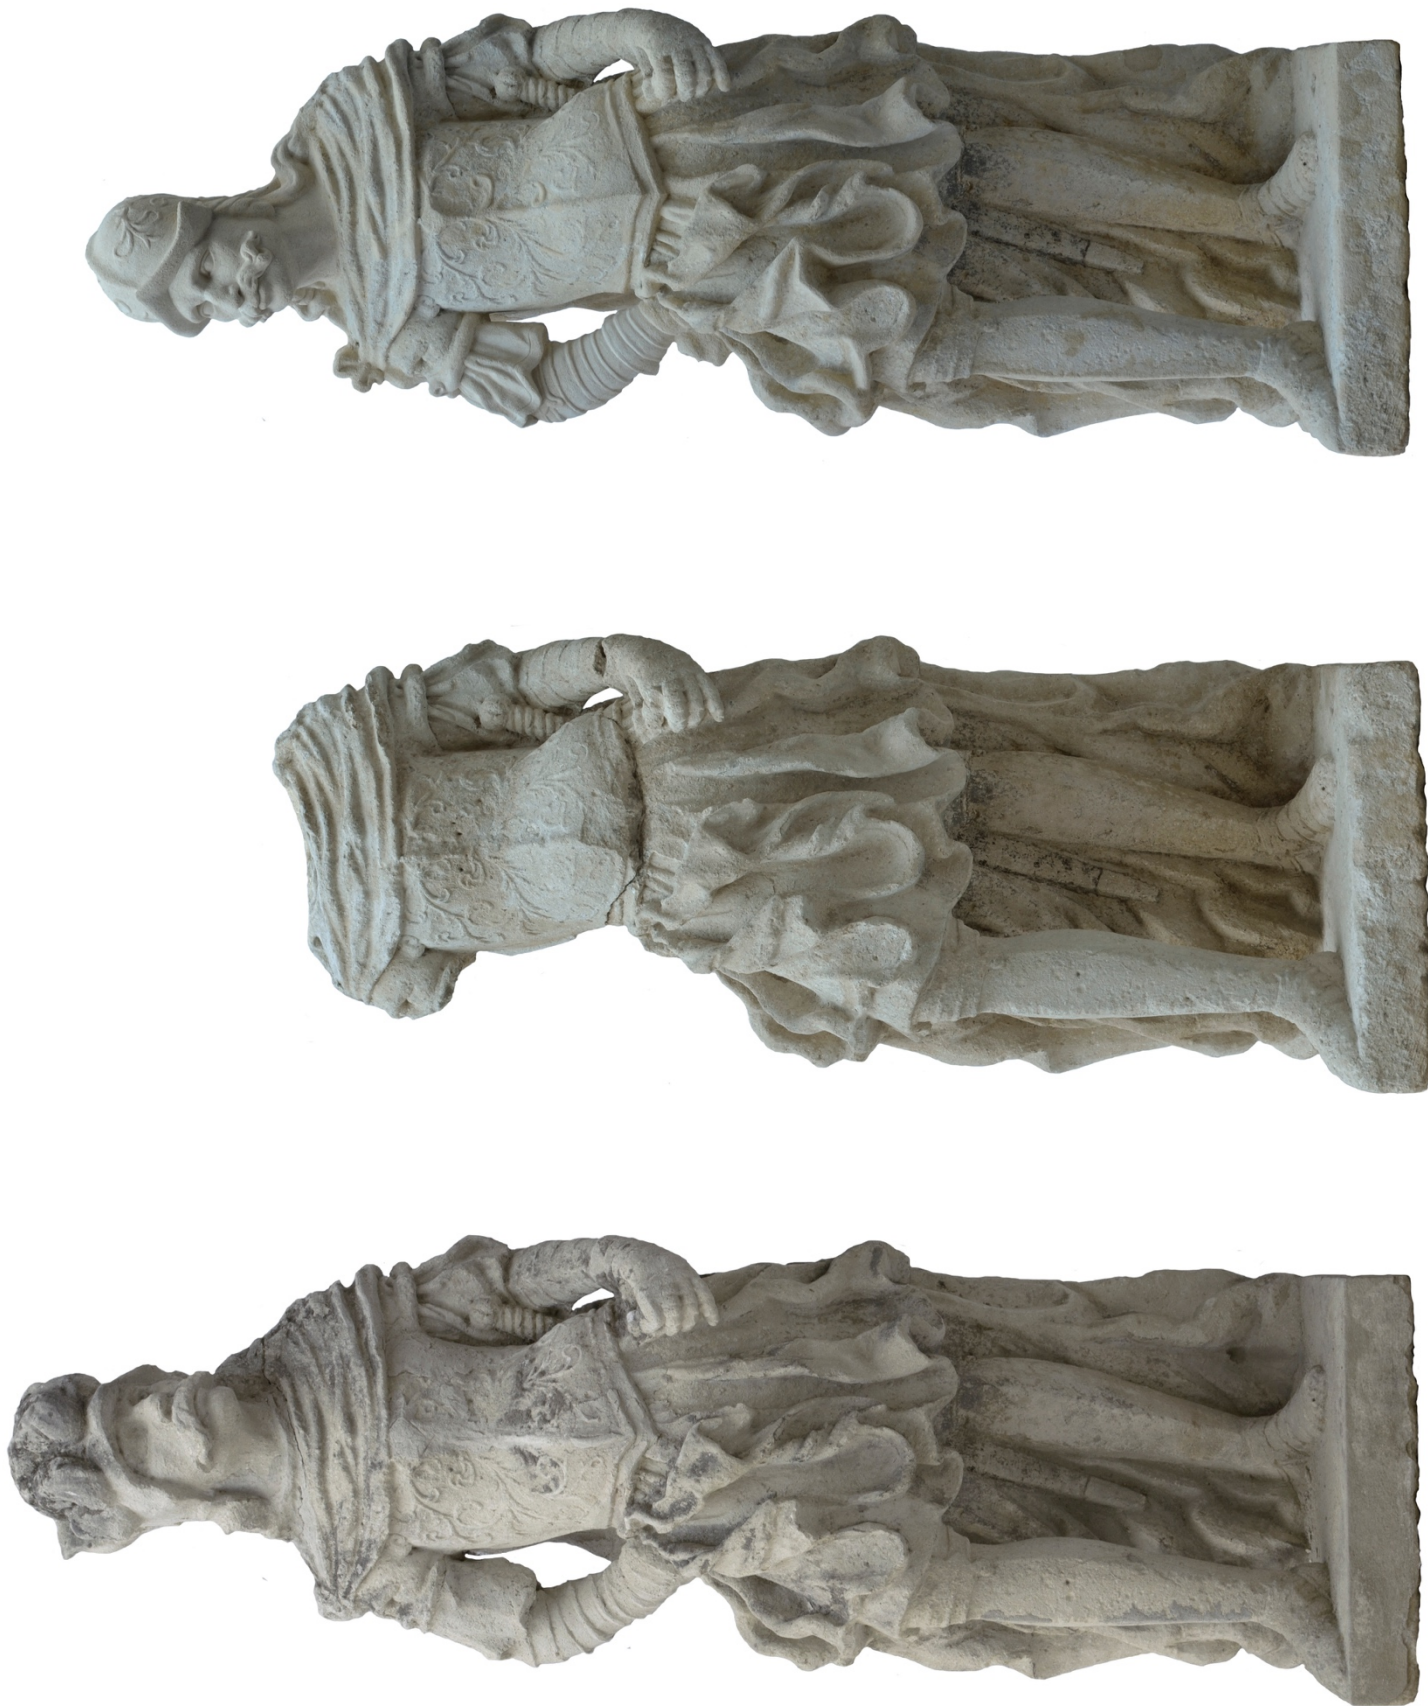
*Obrázek 52 Srovnávací fotografie stavu před restaurováním, po očištění a po vytmelení a osazení nových doplňků*

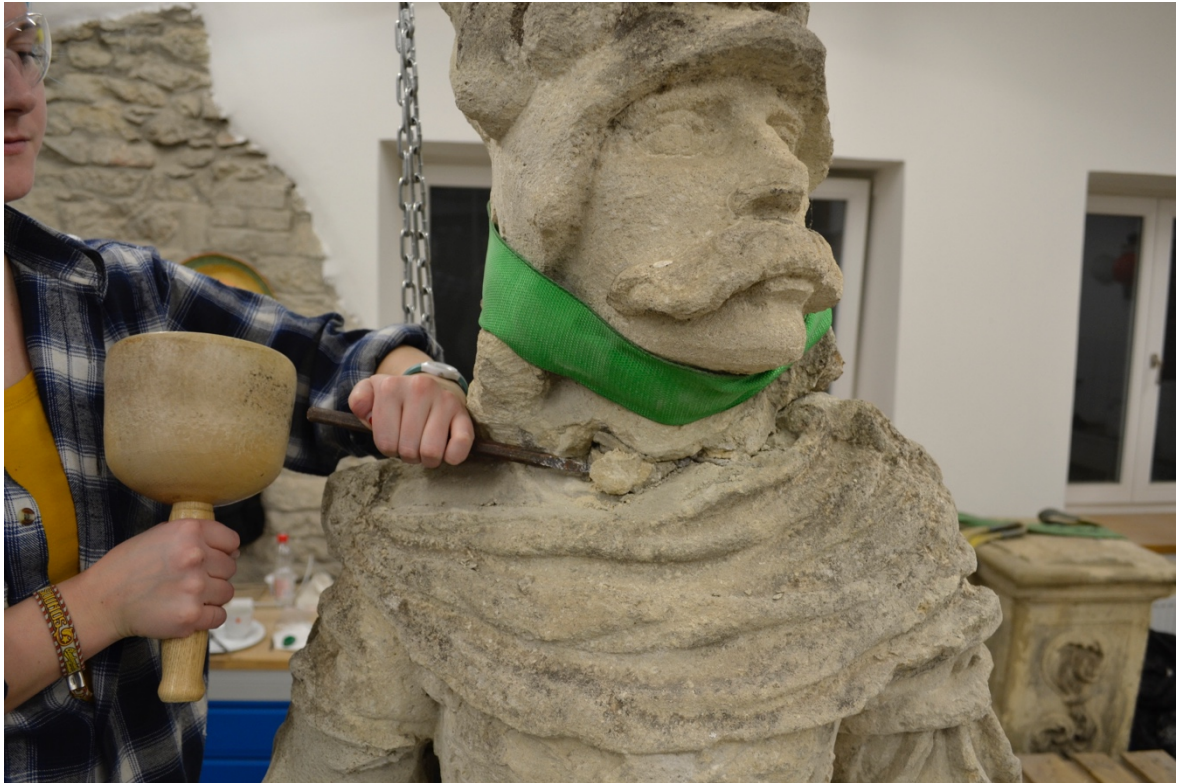
*Obrázek 53 Snímání druhotného doplňku hlavy*

Po odstranění tohoto silného nánosu byly jasně viditelné nevyhovující sekundární doplňky, které se podařilo šetrně k povrchu odstranit. Během odstraňování bylo zjištěno, že některé tmely překrývaly naprosto nepoškozená místa, nepotřebná doplňku, přesněji v pravé části hrudi ozbrojence. V rámci odstraňování sekundárních doplňků z umělého kamene byla sejmuta i takto vytvořená celá paže ozbrojence, kterou držela kovová armatura obalená pletivem. V neposlední řadě došlo k sejmutí i sekundárně doplněné hlavy ze stejného typu vápence.. Místo lepeného spoje bylo očištěno od tmelů aby mohlo dojít k řešení snímání. Hlava byla uvázána popruhy na řetězové zvedací zařízení a byla opatrně zvedána aby se uvolnil čep, který byl zalitý olovem.

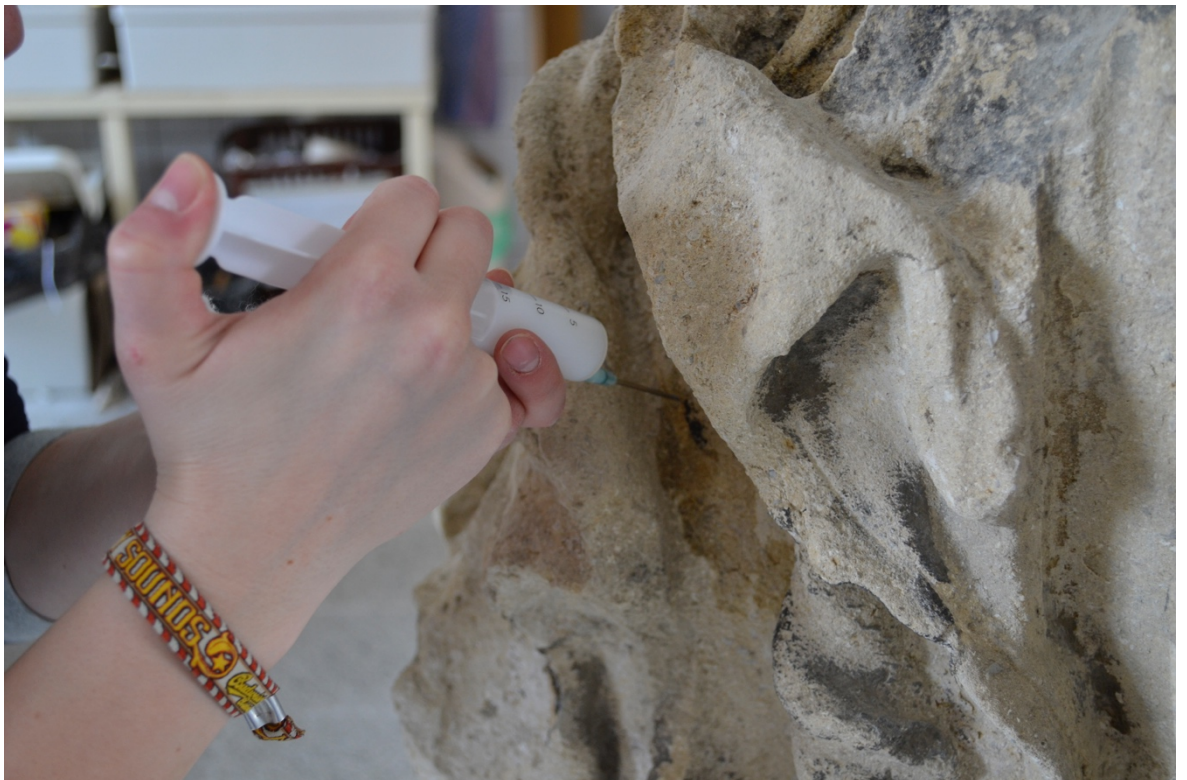
*Obrázek 54 Aplikace zpevňovacího prostředku CaLoSiL E25*

Před samotným čištěním sádrovcové krusty, která se vyskytovala především v zadních partiích postavy, bylo potřeba i přes šetrnost metody čištění laserem nesoudržný povrch zpevnit, a zajistit tak jeho odolnost vůči jakémukoliv zásahu. Zpevnění povrchu bylo provedeno vápennou nanosuspenzí CaLoSiL E25. Zpevňovač byl aplikován injekční stříkačkou. Dohromady bylo do povrchu aplikováno 660 ml zpevňovače. Značnou nevýhodou tohoto prostředku je rychlé odpařování ethanolu, díky kterému dochází k tvorbě bílých skvrn na povrchu. Tomuto jevu lze částečně zabránit udržováním objektu ve vlhkém prostředí. I přes udržitelnou, doporučenou vlhkost v okolí objektu, která činila skoro 60% se skvrny objevily. Nicméně došlo velmi snadno k jejich potlačení pomocí mikro pískování za použití abraziva dolomitického vápence o frakci 300.

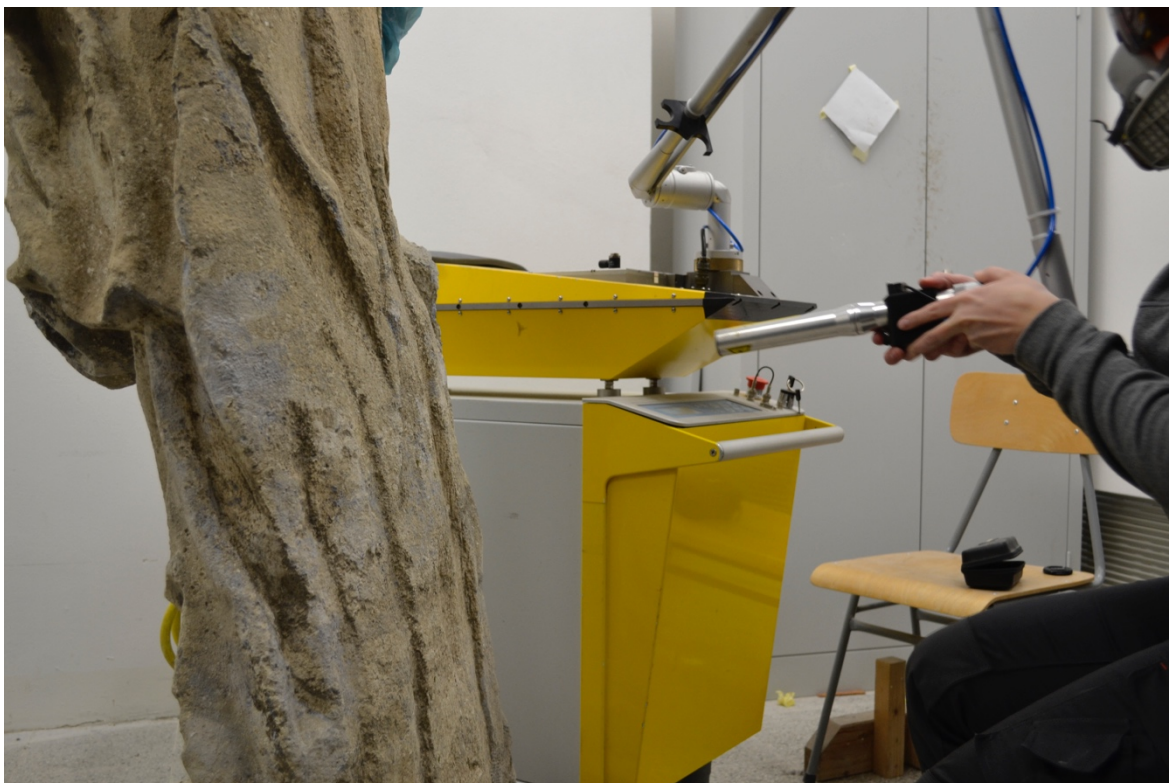
*Obrázek 56 Čištění sádrovcové krusty Laserem*

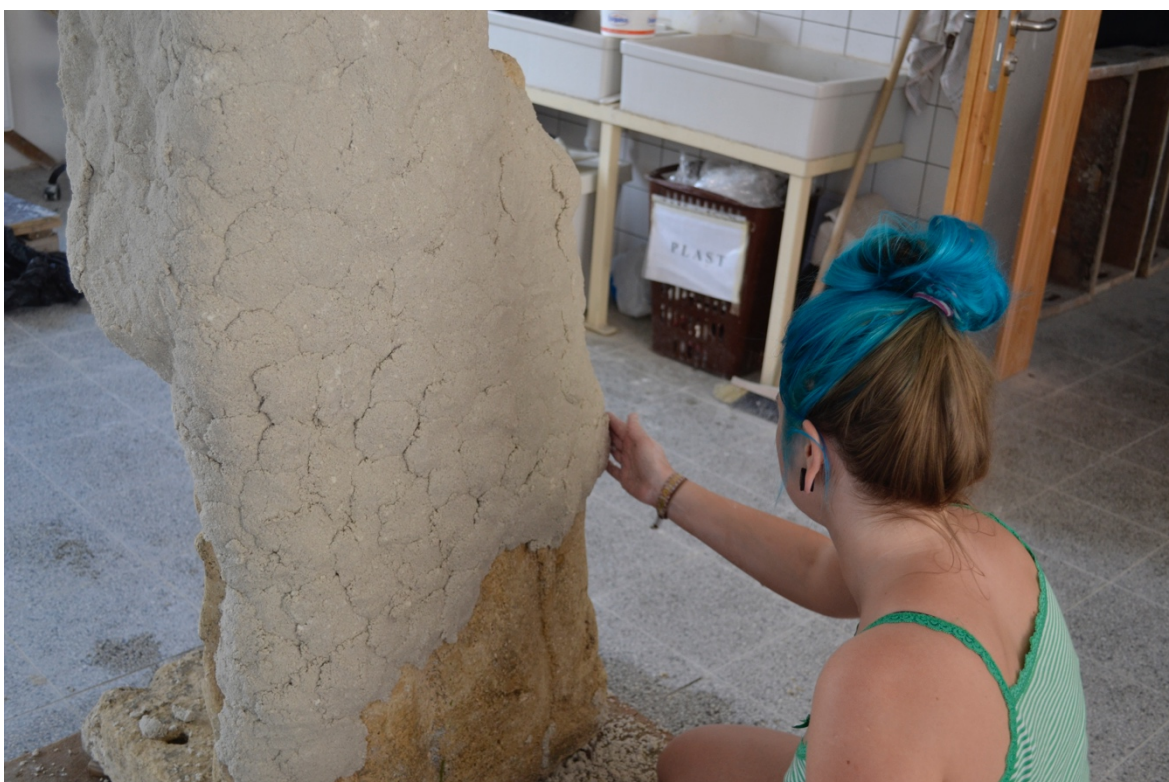
*Obrázek 55 Nanášení odsolovacího zábalu*

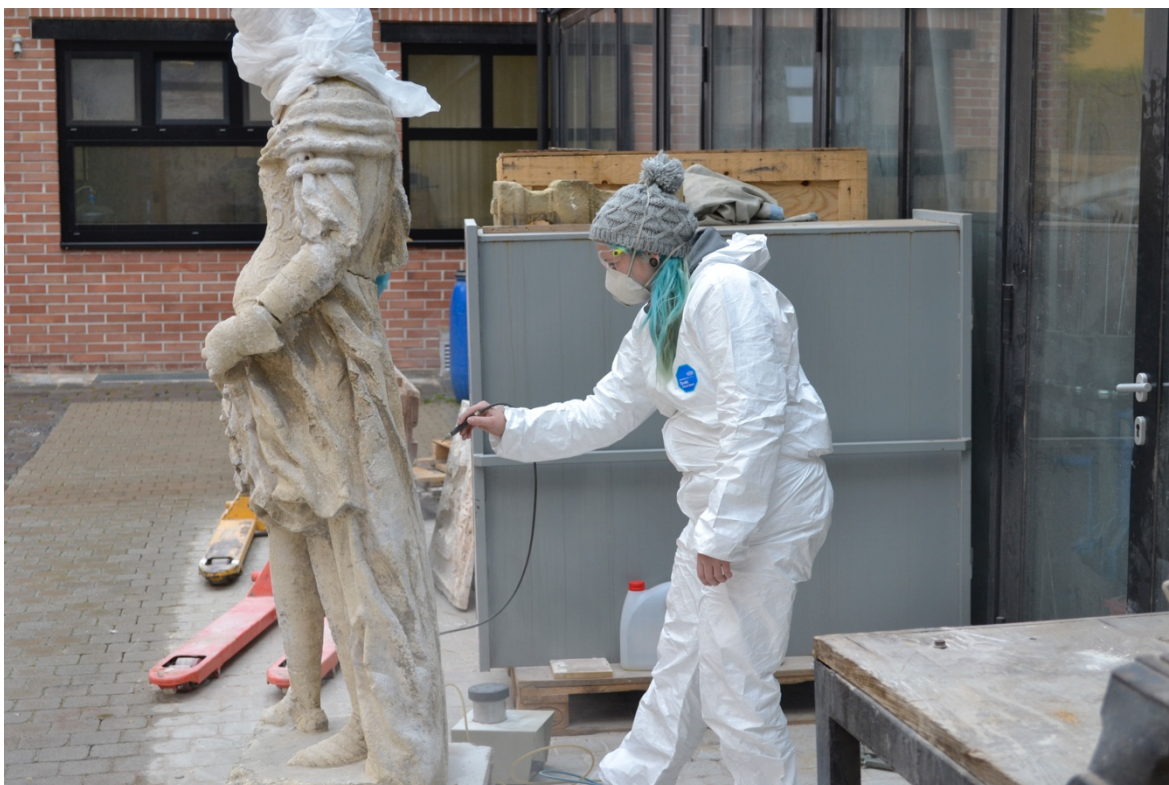
*Obrázek 57 Čištění povrchu metodou abrazivního pískování*

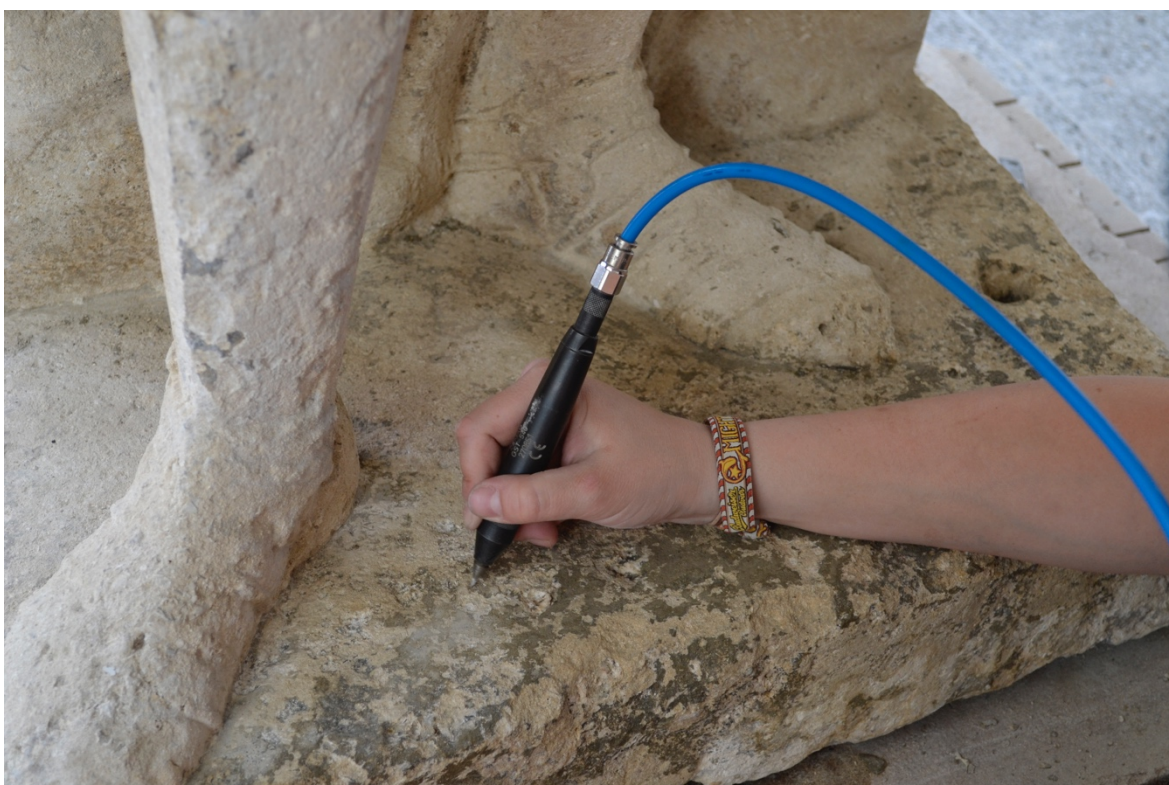
*Obrázek 58 Dočišťování cementových nátěrů pneumatickou mikro tužkou*
