**Univerzita Pardubice**

**Fakulta restaurování**

**RESTAUROVÁNÍ SOCHY OZBROJENCE ZE STÁTNÍHO  
ZÁMKU UHERČIČE**

**BAKALÁŘSKÁ PRÁCE**

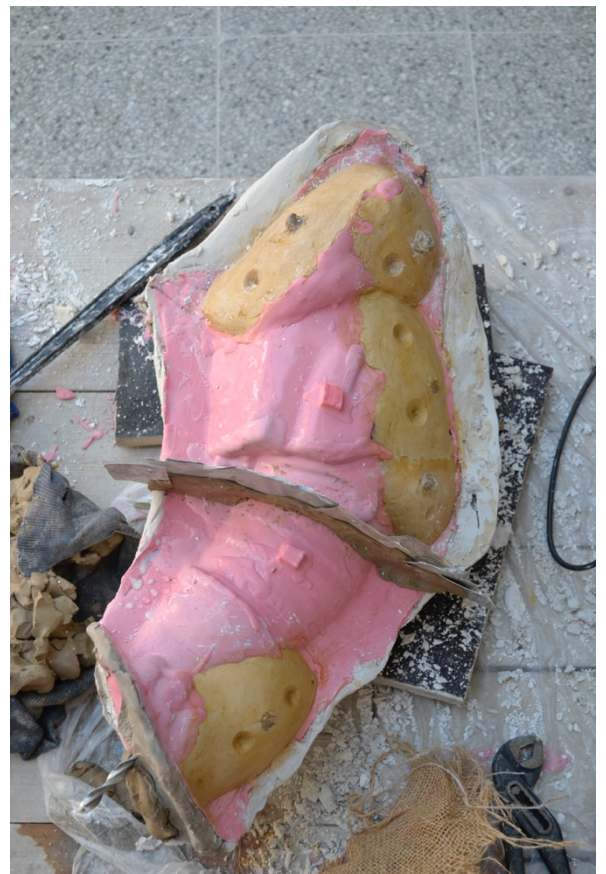
Obrázek 59 Průběh formování nových doplňků

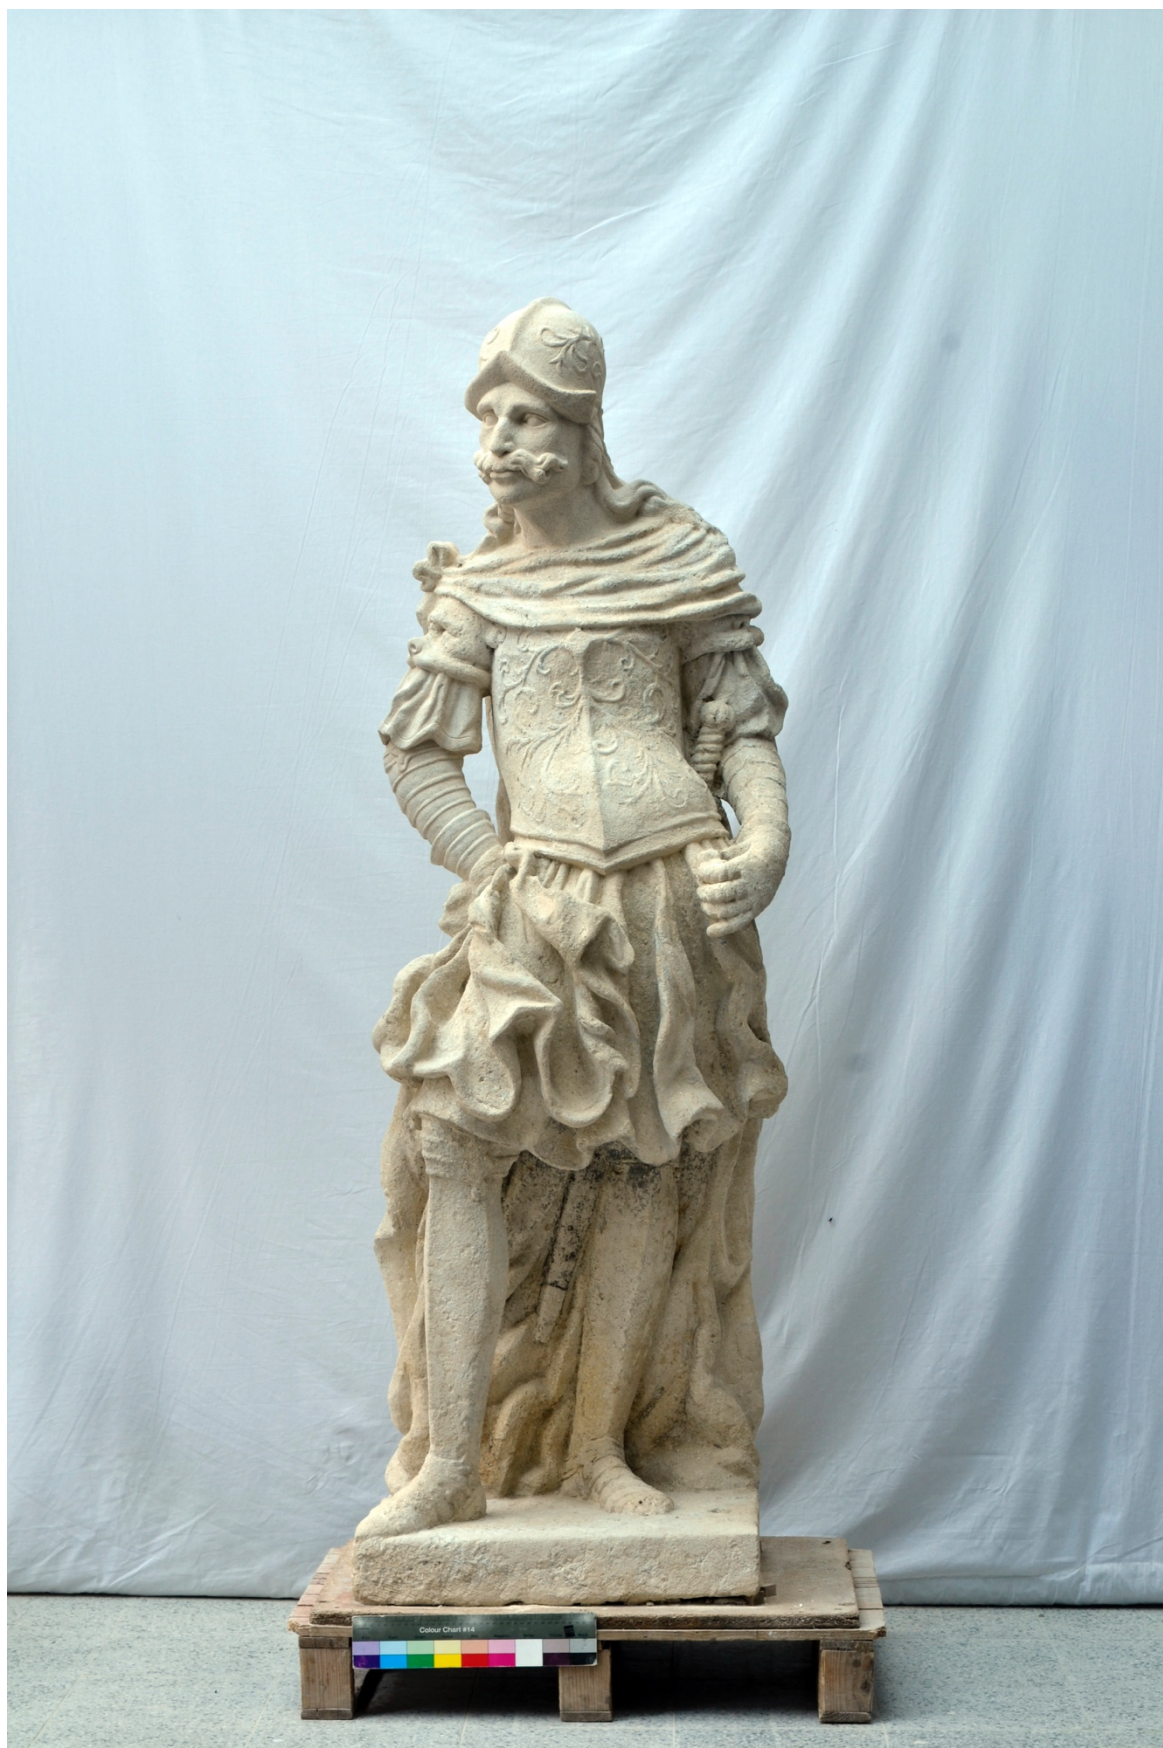
*Obrázek 60 Stav po restaurování, přední pohled*

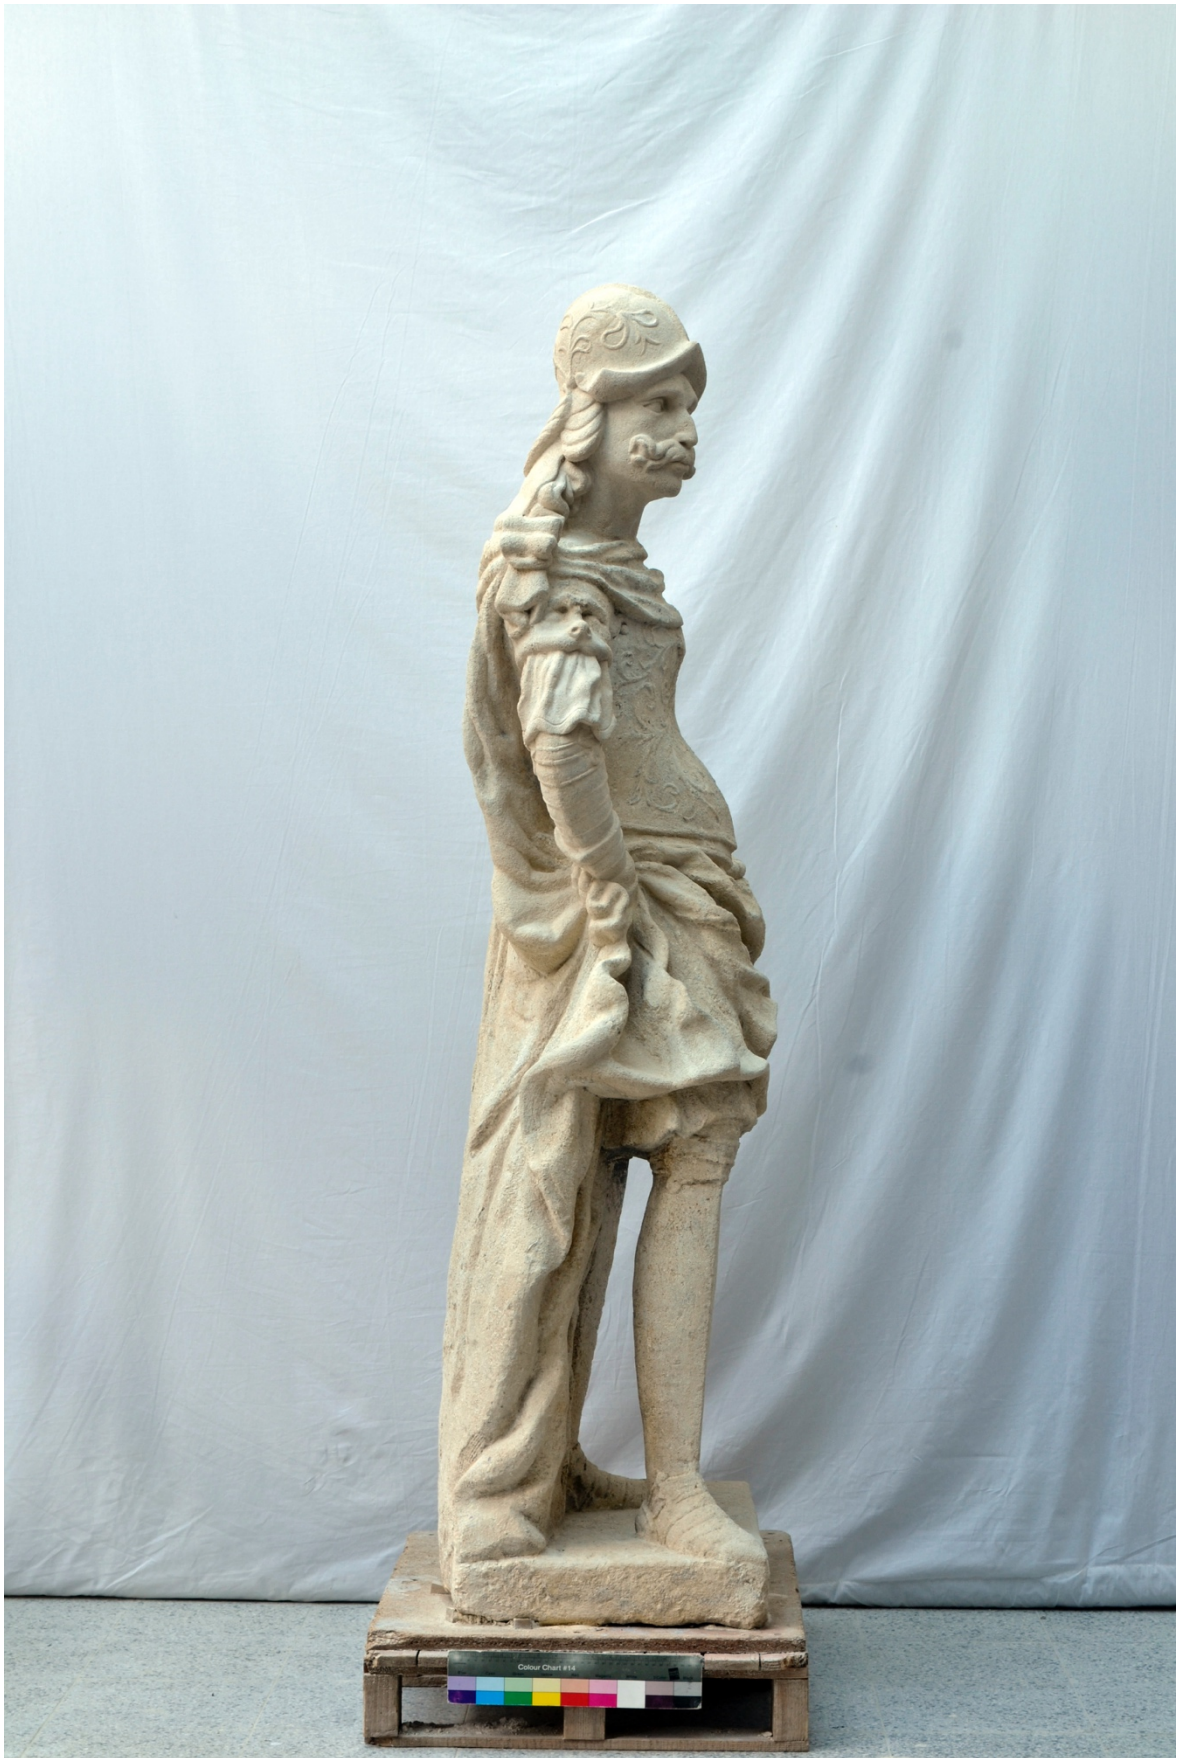
*Obrázek 61 Stav po restaurování, pravý bok*

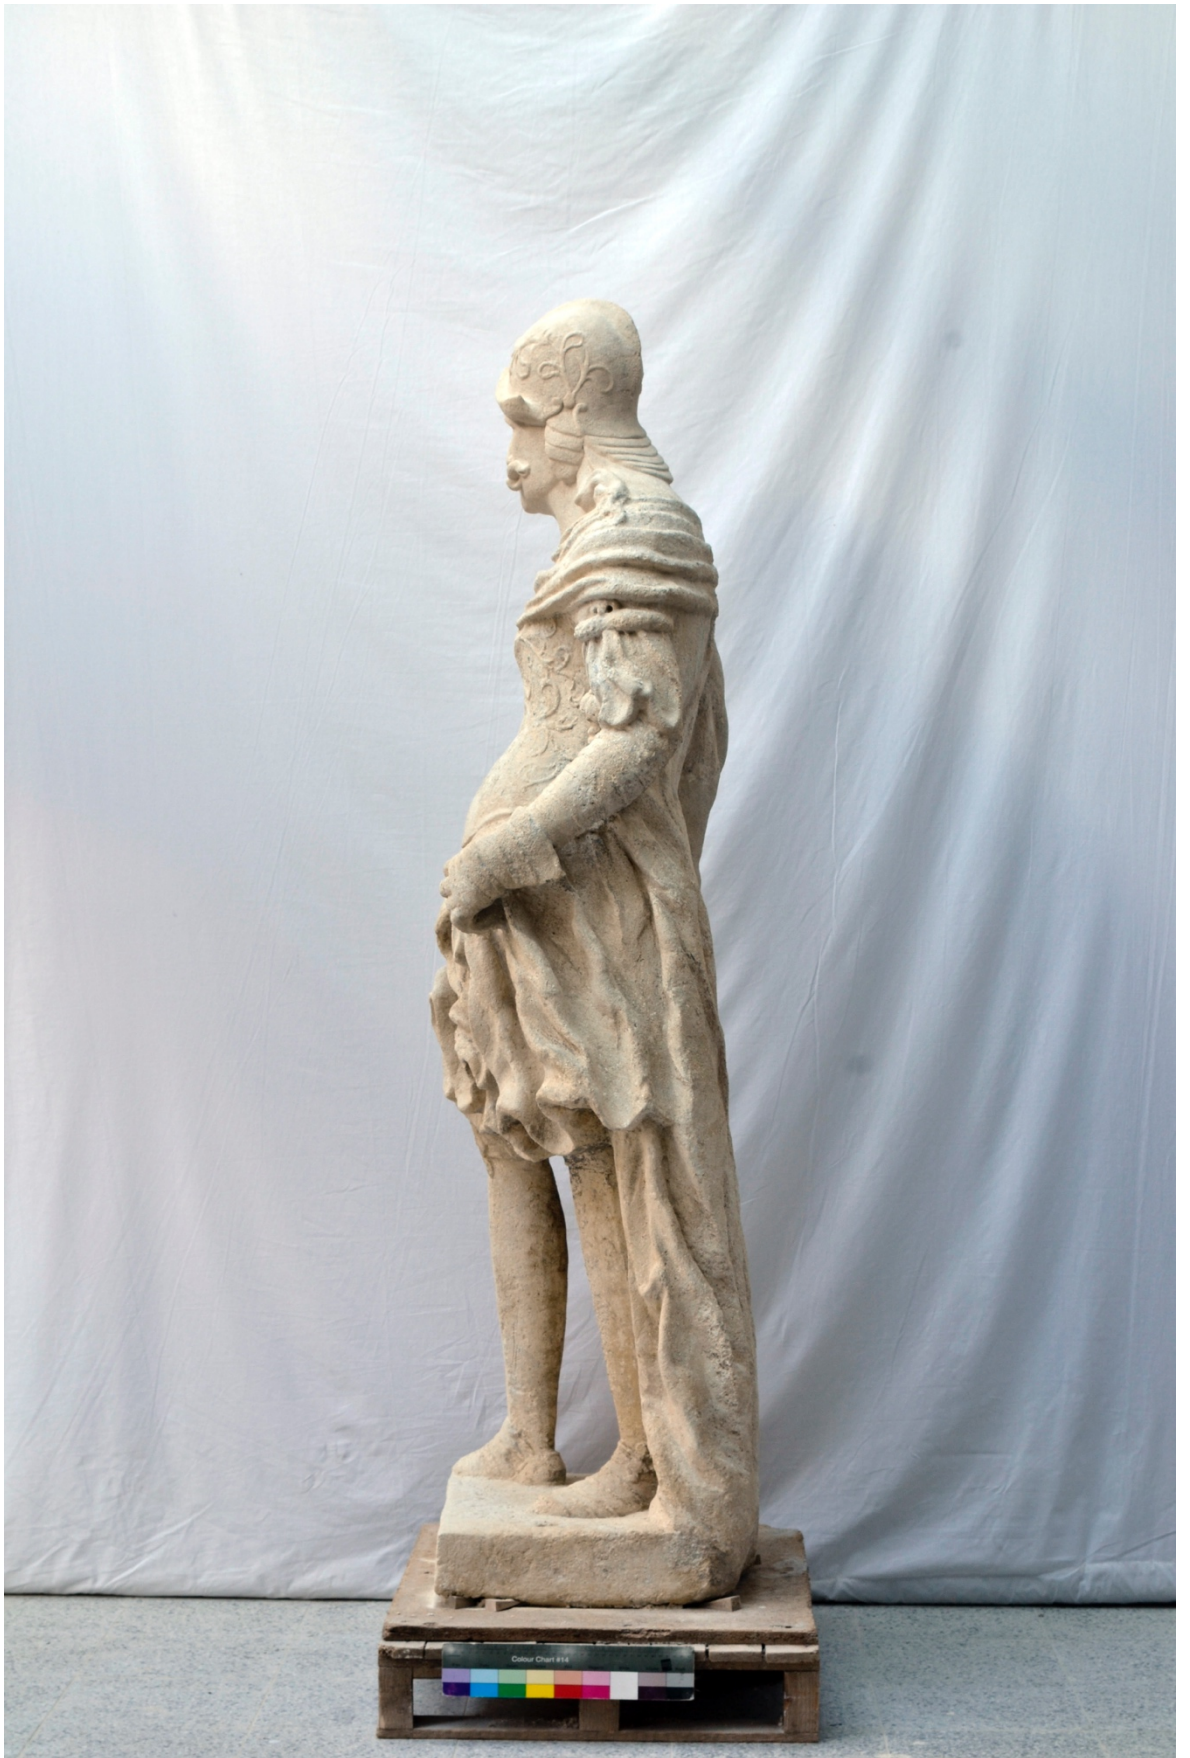
*Obrázek 62 Stav po restaurování, levý bok*

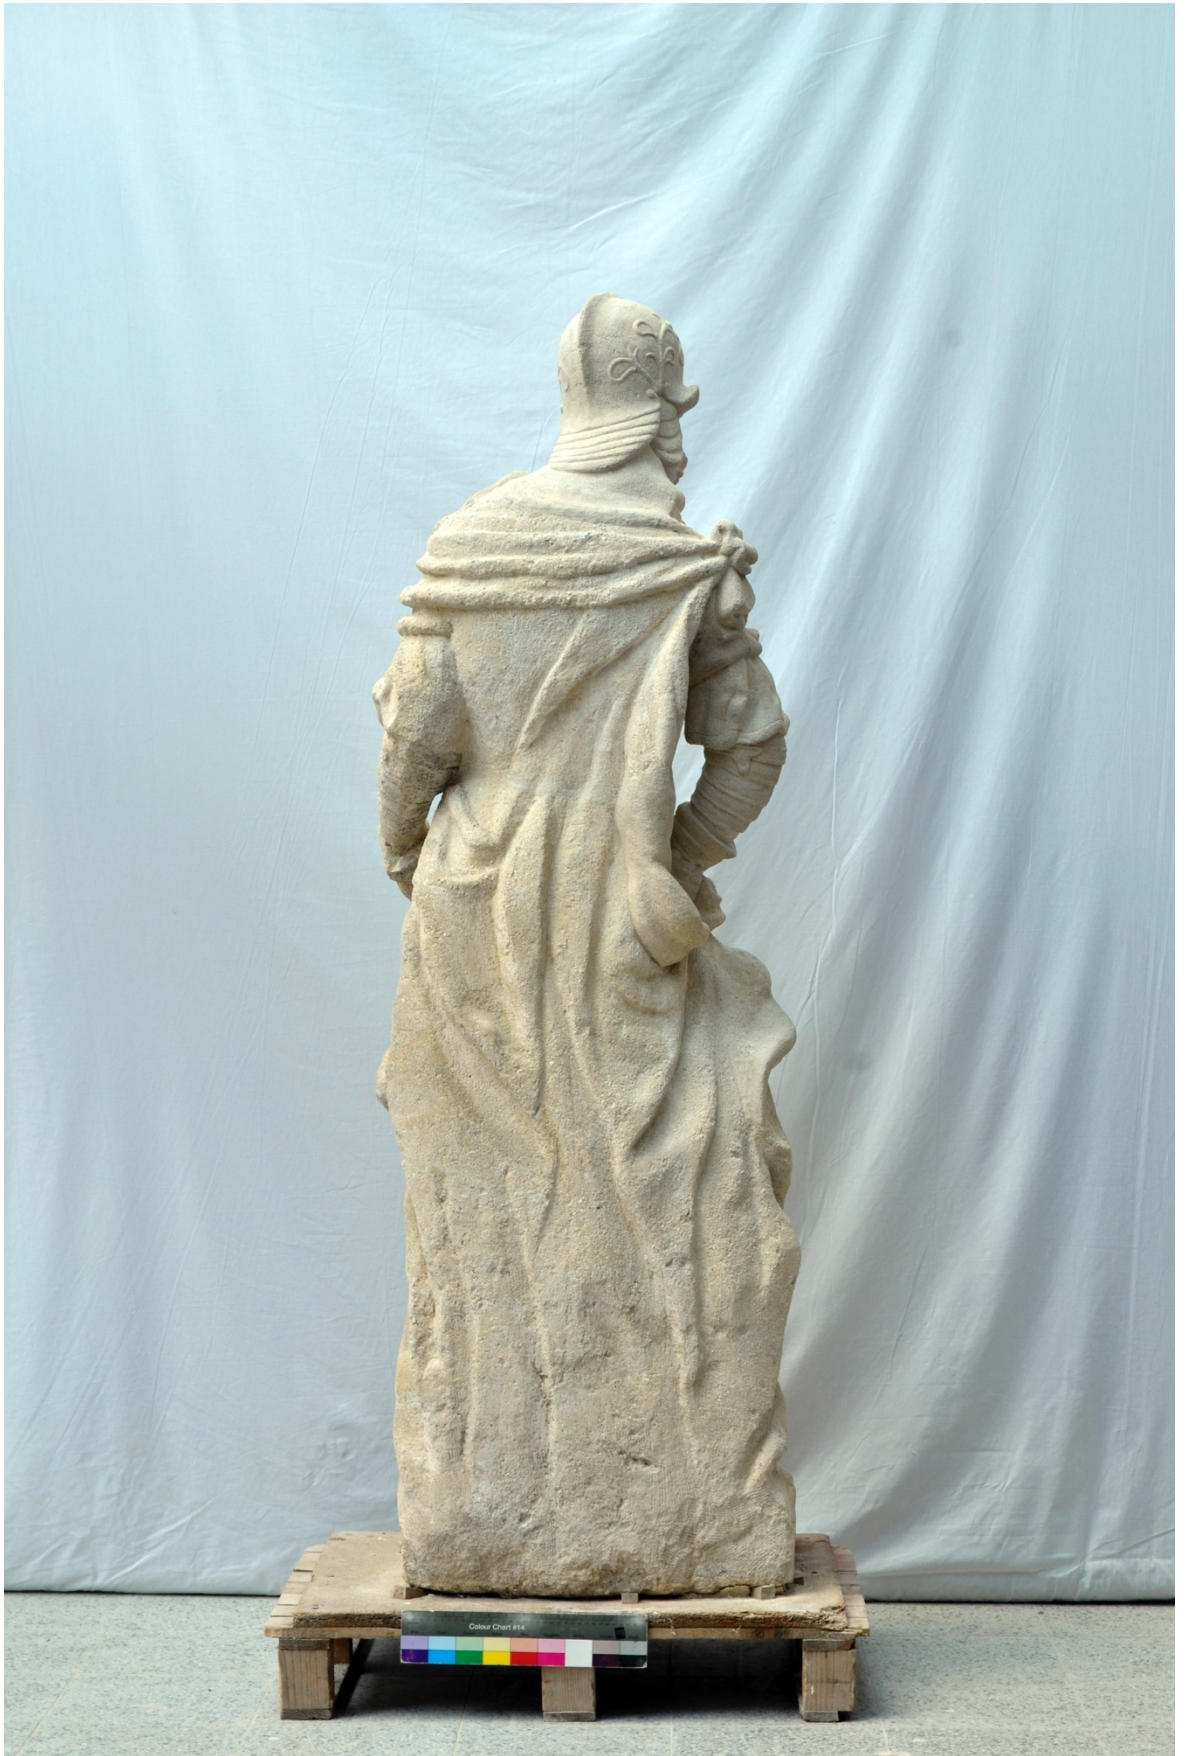
*Obrázek 63 Stav po restaurování, zadní pohled*

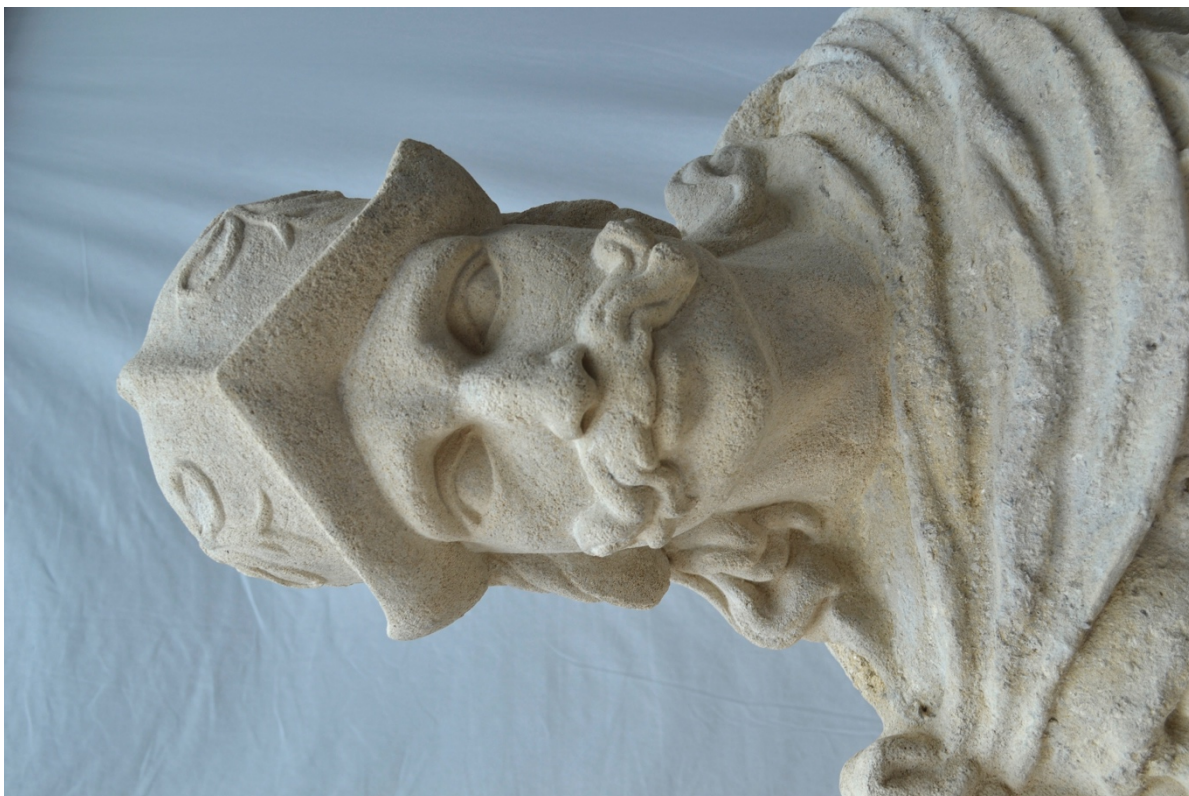
*Obrázek 64 Detail nového doplňku hlavy z umělého kamene*

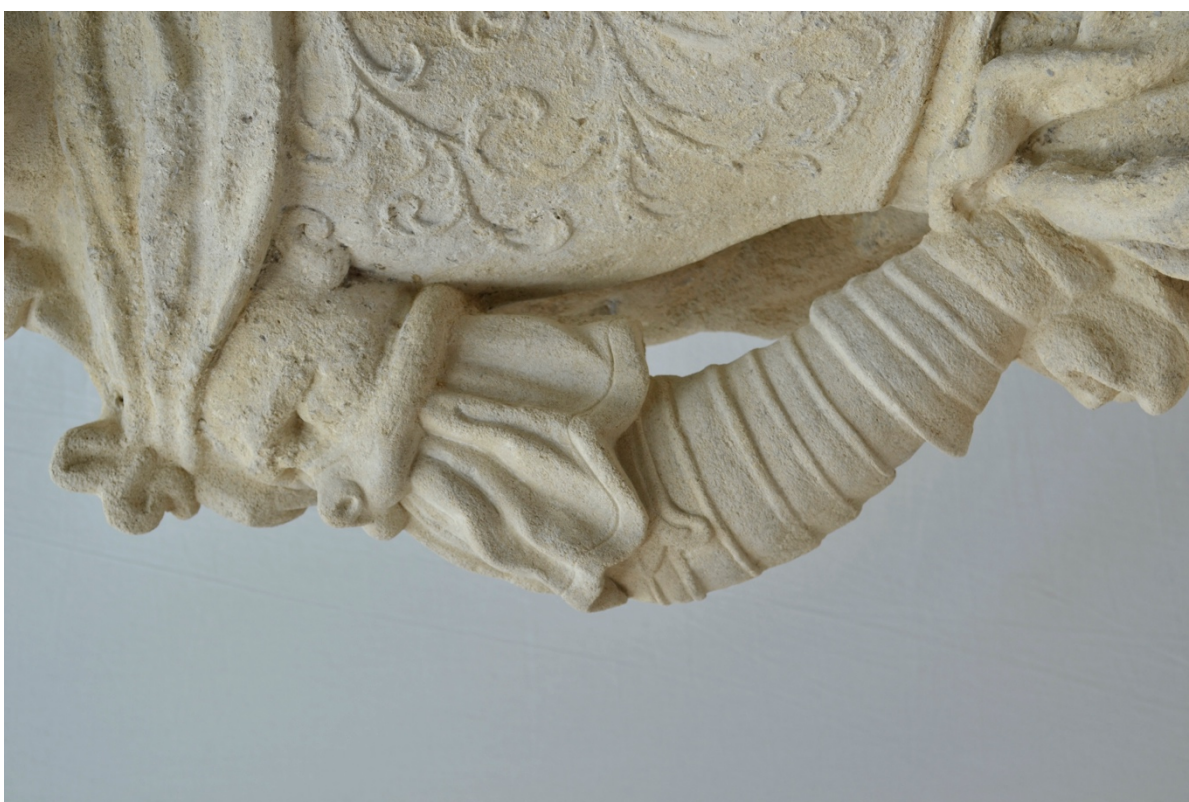
*Obrázek 65 Detail nového doplňku ruky z umělého kamene*

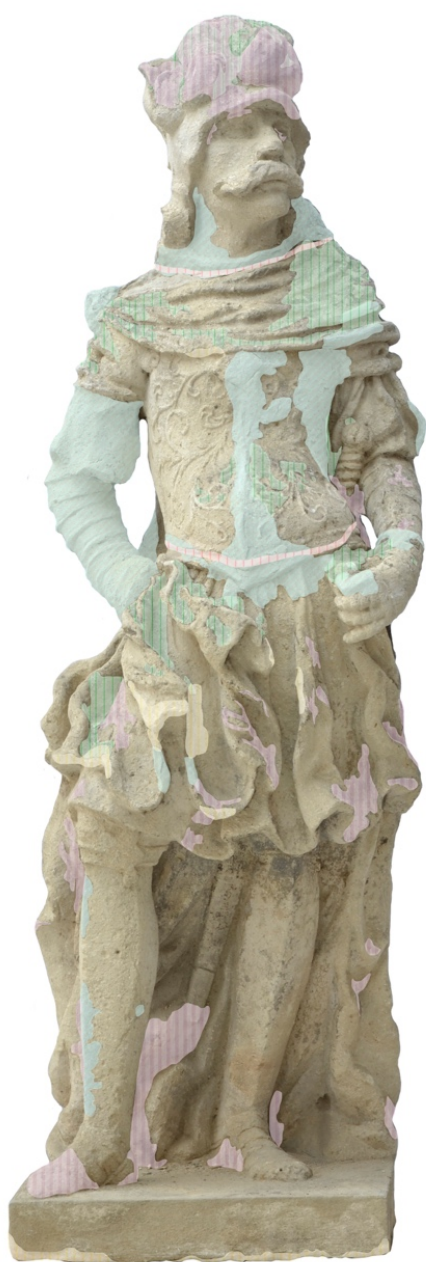
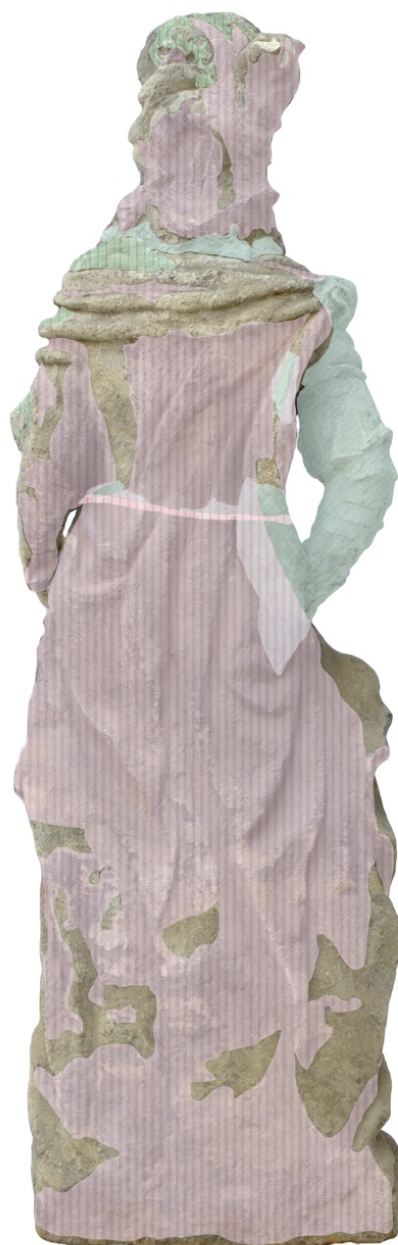
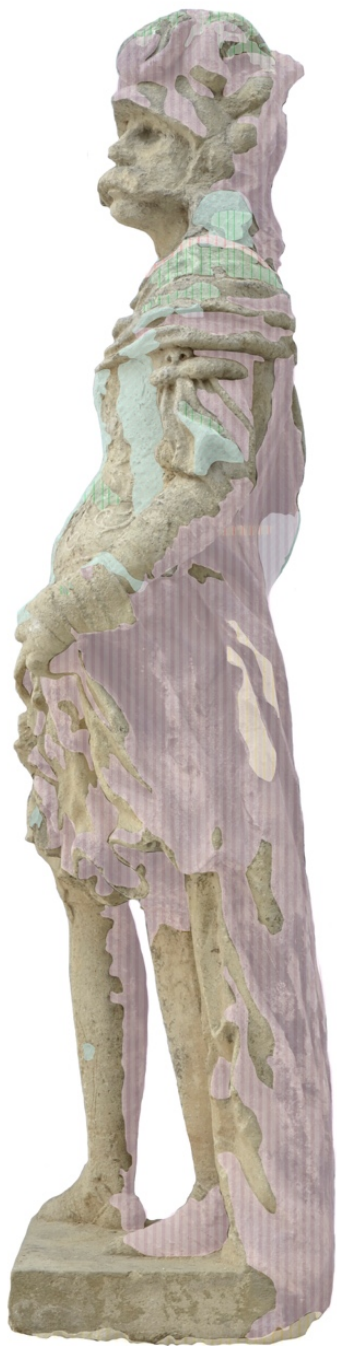
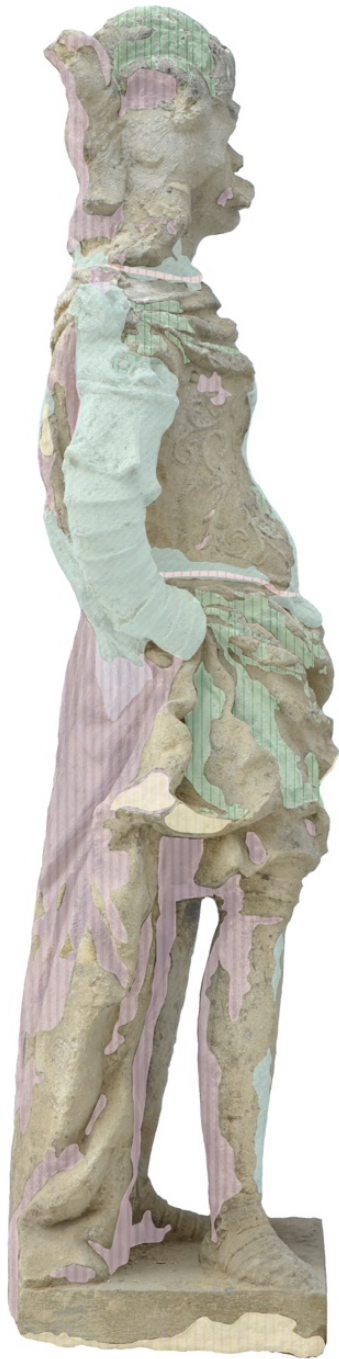
### 13.1 zákresy poškození před restaurováním

*TRHLINY, PRÁSKLINY A LOMOVÉ PLOCHY*
-

*DEGRADOVANÝ POUVRCH*

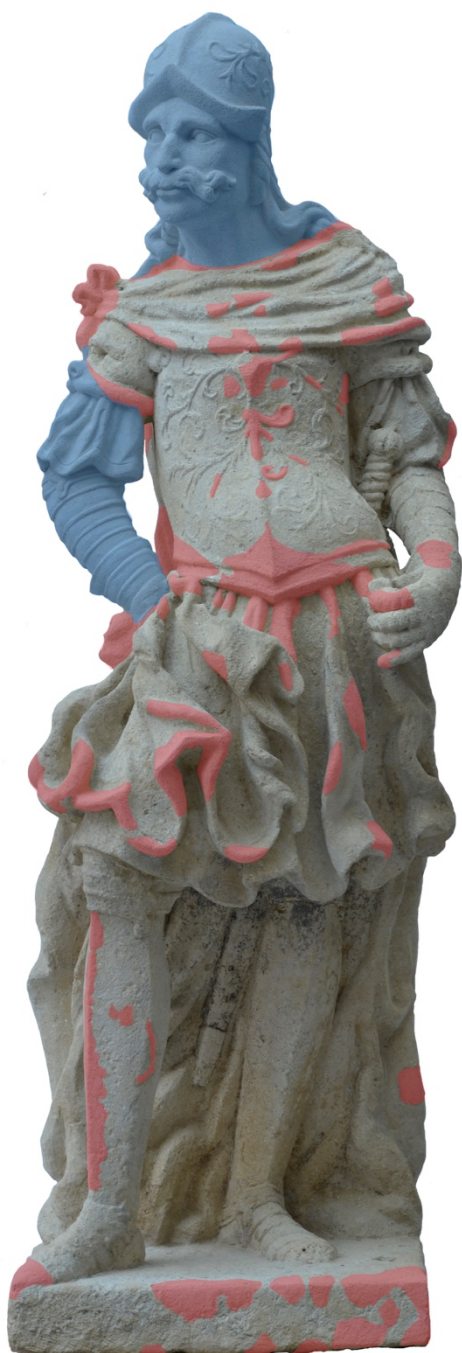
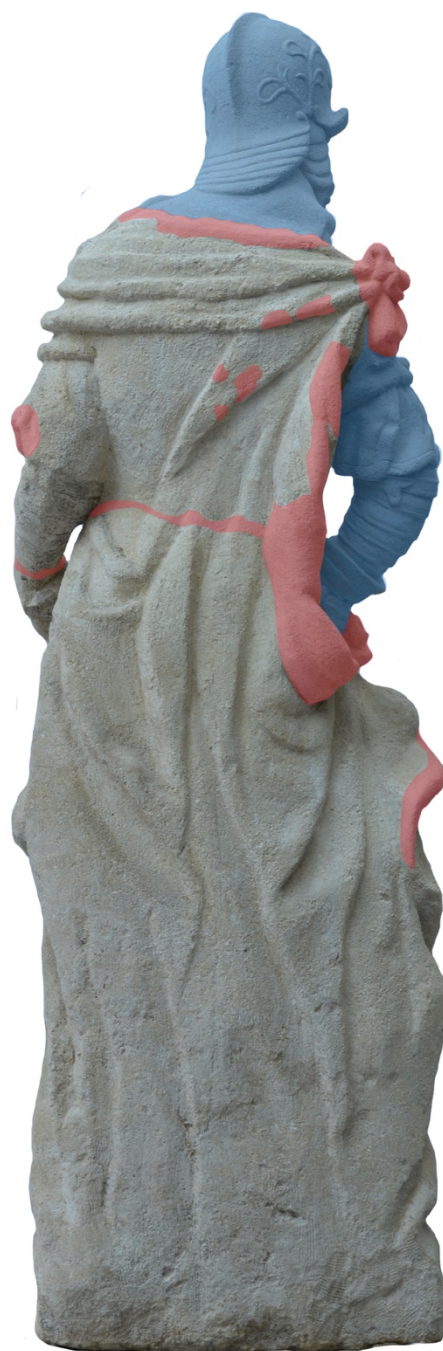
## 13.2 Zákresy nových doplňků

*DOPLŇKY Z UMĚLÉHO  
KAMENE*

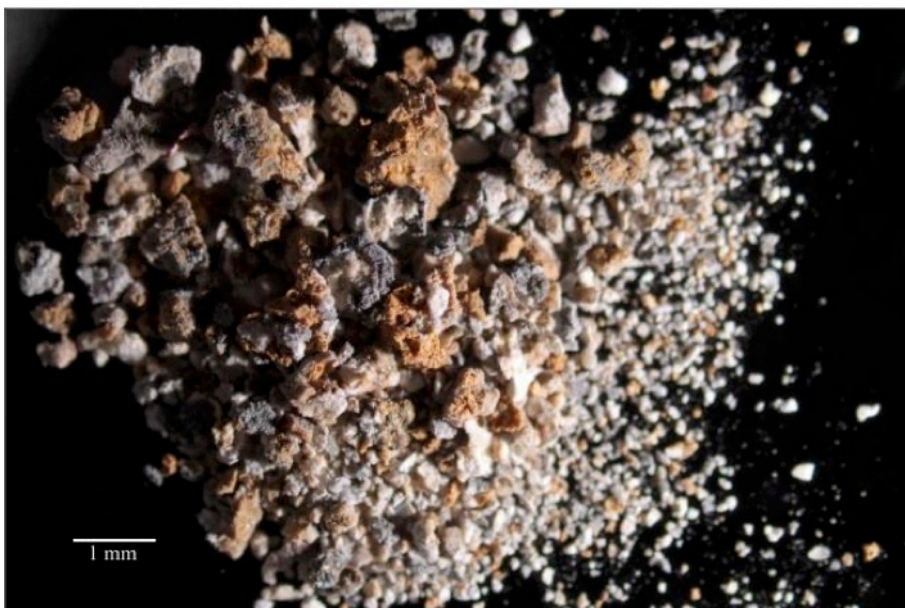
Číslo vrstvy	Popis vrstvy / optická mikroskopie
<u>6</u>	<u>Šedá vrstva</u>
<u>5</u>	<u>Žlutá vrstva</u>
<u>4</u>	<u>Běžová vrstva</u> , intenzivní nažloutlá UV fluorescence
<u>2, 3</u>	<u>Dvě bílé vrstvy</u> , intenzivní bílá až nažloutlá UV fluorescence
<u>1</u>	<u>Světlá/nažloutlá vrstva</u> , intenzivní bílá UV fluorescence

Obr. 34 Mikroskopická dokumentace vzorku.

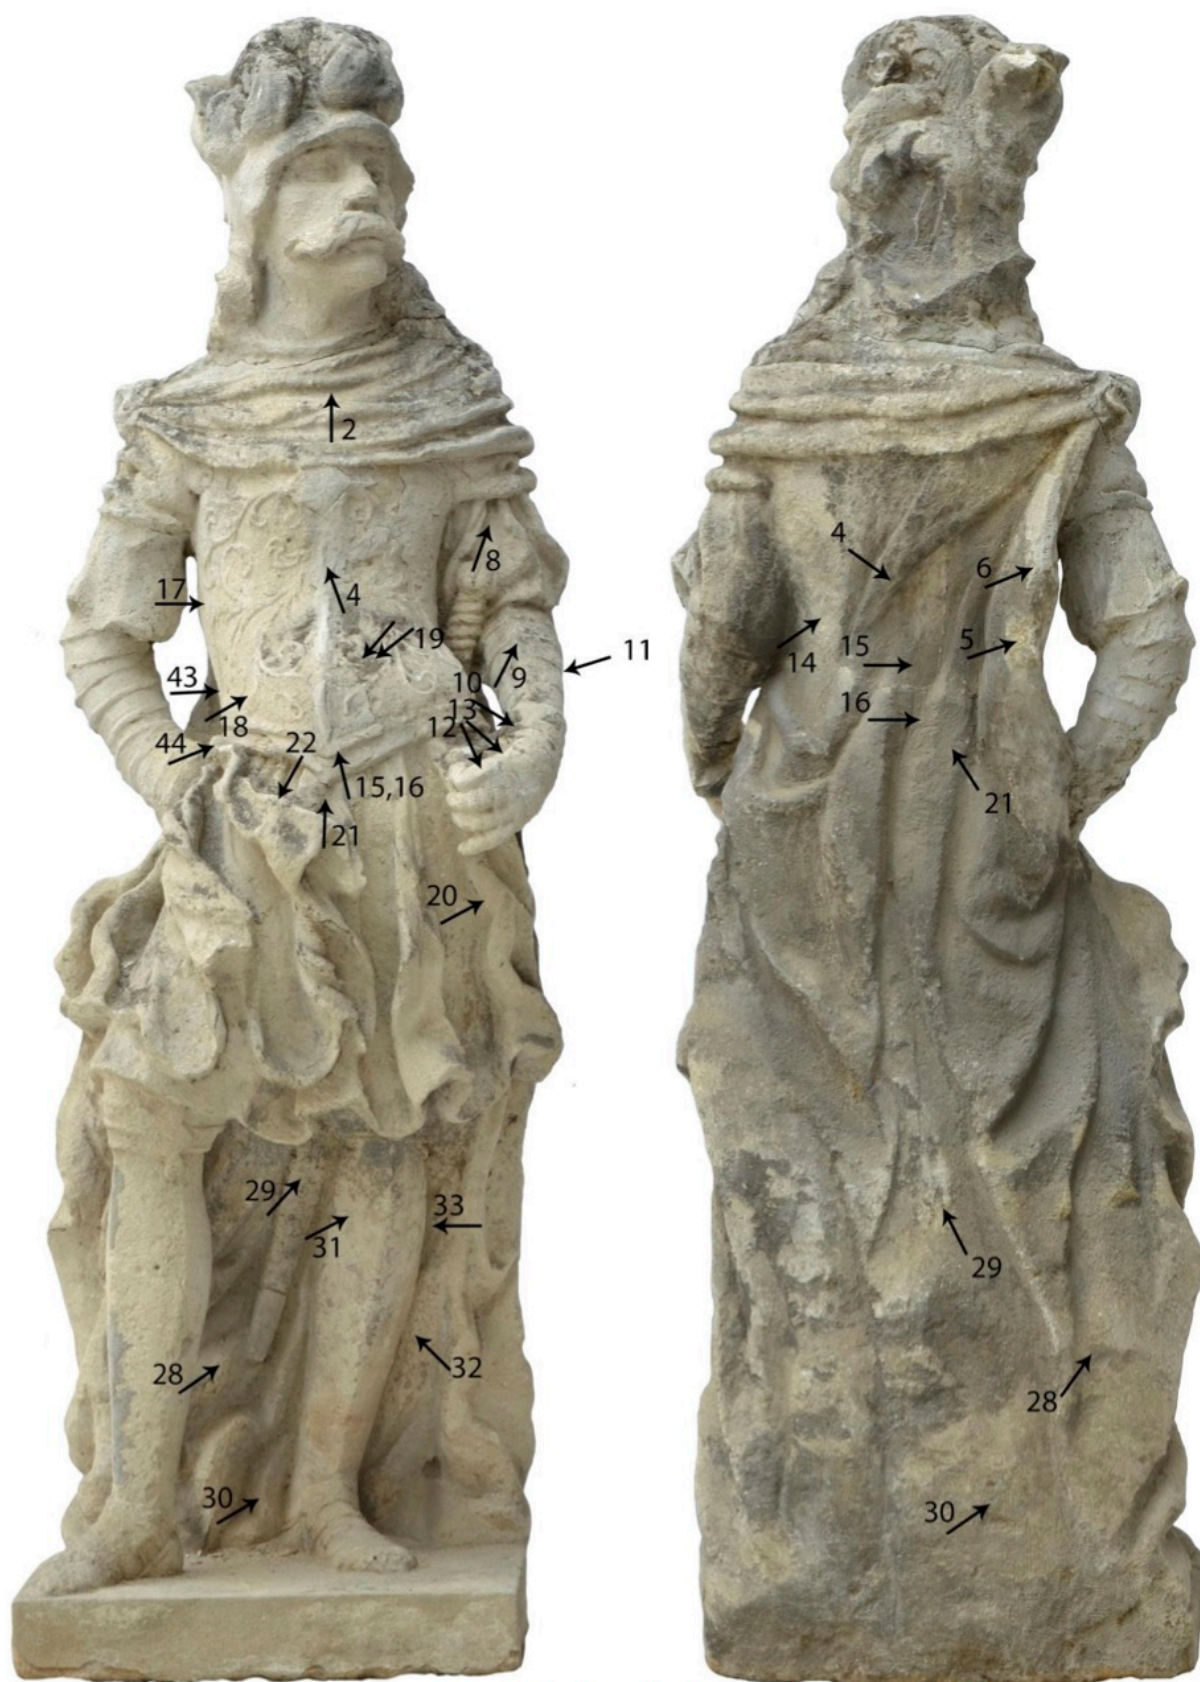
Průměrné naměřené rychlosti ultrazvukového signálu obecně odpovídají lehce zvětřalému až zdravému vápenci. Průměrné rychlosti ultrazvukové transmise se pohybují mezi hodnotami přibližně 2,5 až 3,3 km/s. Nižší rychlosti průchodu ultrazvuku byly zjištěny v subtilnějších částech, což by mohlo vypovídat o vyšší degradaci povrchu v porovnání s vnitřní částí sochy. Ultrazvuková transmise je zcela nebo téměř zcela utlumená ve směru procházejícím přes horizontální prasklinu v oblasti pánve. Je tedy možné, že malta/adhezivum, kterým je prasklina vyplněna, nepřiléhá k okolní hornině. Vyšší hodnoty rychlosti ultrazvuku mohou být přisouzeny nehomogenitě kamene. Utlumení signálu a zároveň nízká rychlost ultrazvukové transmise by mohly poukazovat na vnitřní defekty v některých subtilnějších částech sochy (měření 23 – lem pláště, 41, 42 – spodní část pravé nohy).

**Obr. 53, 54** Lokalizace míst měření ultrazvukové transmise z čelní a zadní strany.

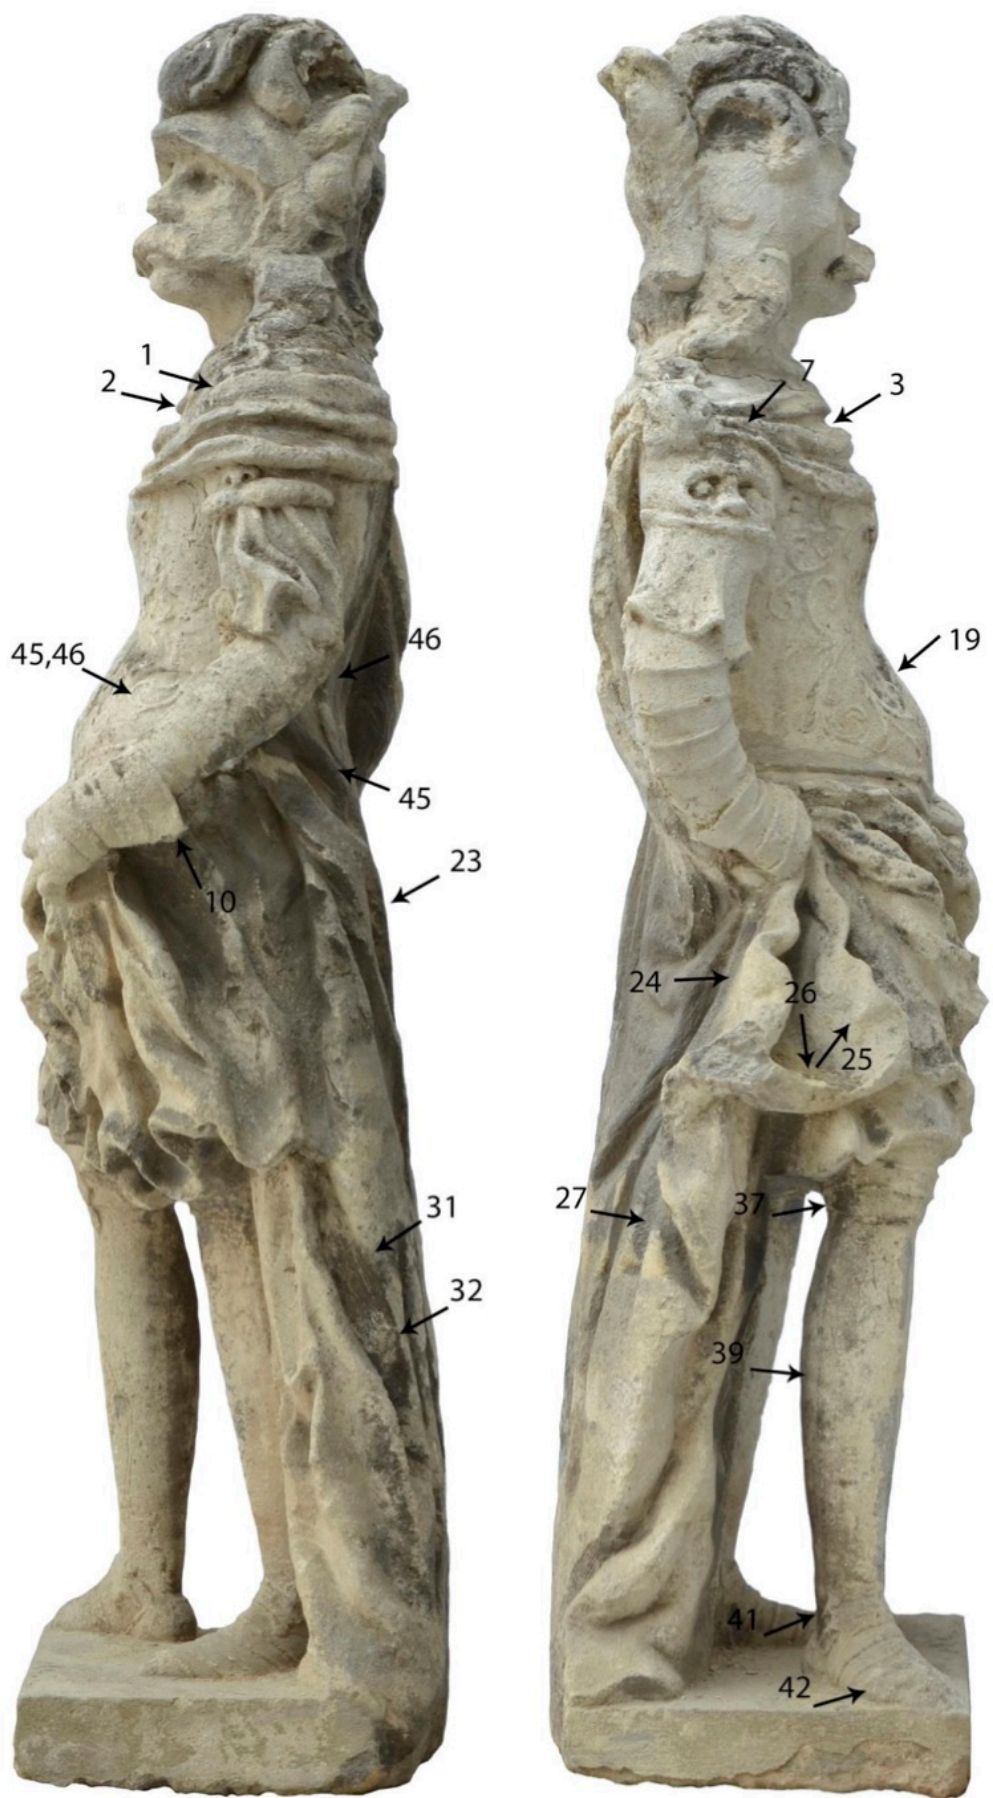
Obr. 55, 56 Lokalizace míst měření ultrazvukové transmise z bočních stran.
