Univerzita Pardubice
Dopravní fakulta Jana Pernera

Návrhy opatření na zvýšení bezpečnosti na silnici II/408 v Jihomoravském kraji
Diplomová práce

Proposals for Measures to Increase Safety on Road II/408 in South-Moravian Region

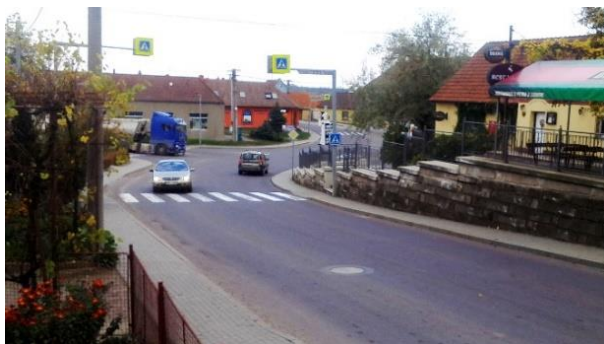
Obrázek 6 – Silnice II/408, intravilán
Tasovice, km 76,207

Díky rekonstrukcím proběhlým v posledních 2-5 letech je konkrétně v 16 obcích chodník po celé délce obce v šířce 1,5 m a je adekvátně vyvýšen, tudíž je chodcům umožněn bezpečný pohyb mimo hlavní dopravní prostor. Pouze v obcích Štítary a Valtrovice místy chybí nebo je neadekvátně vyvýšen (výška obruby pod 8 cm). V obci Šumná chodník není, je zde pouze nezpevněná plocha vedle PK, za vyvýšenou obrubou.

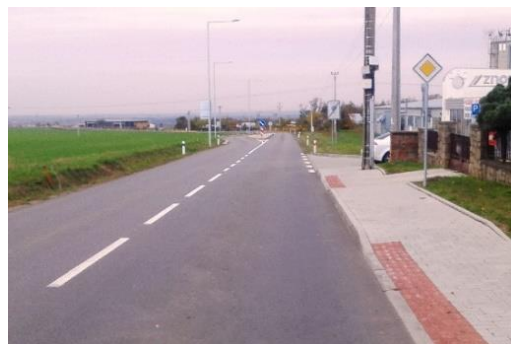
V místech, kde vede silnice II/408 intravilány, je pro pěší vyhrazen chodník (nejčastěji po obou stranách PK) nebo alespoň na straně, kde se nachází zástavba (viz obrázky 6 a 7).

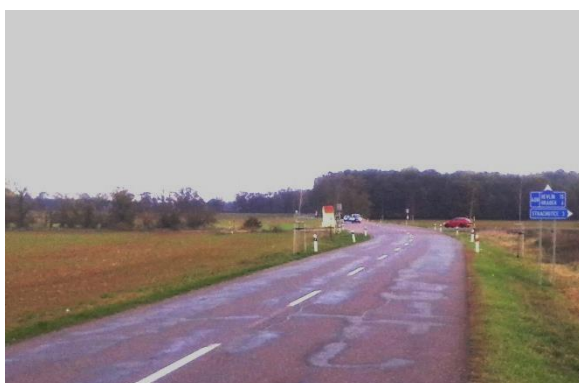
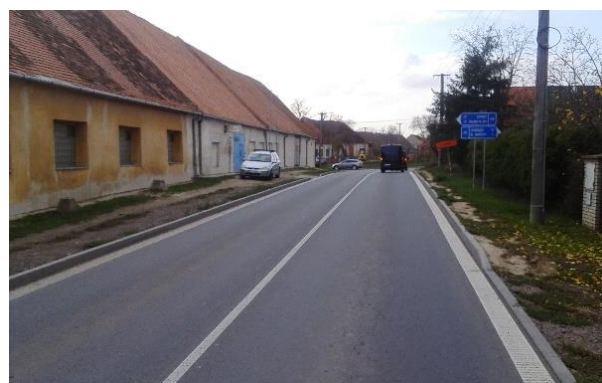
Fotografie z různých míst na trase silnice II/408 jsou ukázány na obrázku 8 a obrázku 9, z nichž je také patrné různé stáří i kvalita povrchu vozovky.

Obrázek 8 – Silnice II/408, km 81,385

Obrázek 9 – Silnice II/408, km 65,460

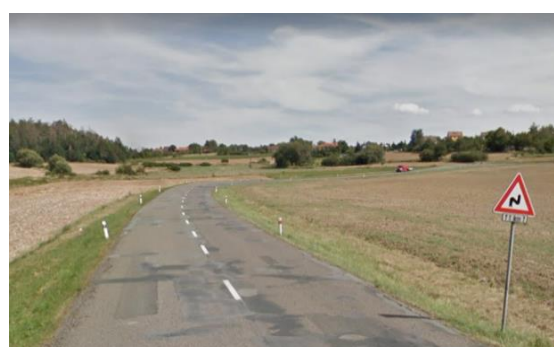
Z pohledu směrového vedení PK je úsek postaven ve většině případů v přímé nebo v mírném oblouku. Často nebezpečné točky se v úseku nikde nevyskytují. Na obrázku 11 a obrázku 13 jsou uvedeny příklady protisměrných oblouků a směrového oblouku o menším poloměru.

Obrázek 11 – Silnice II/408, protisměrné oblouky

Obrázek 12 – Silnice II/408, km 50,896

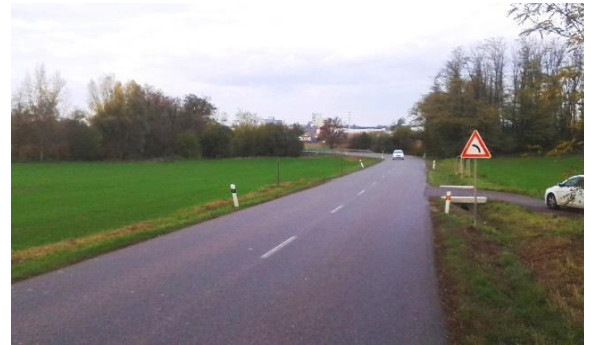
Druhým vybraným úsekem, kde se nachází směrový oblouk po delší přímé (v obou směrech staničení) je oblouk ve staničení km 78,576 v blízkosti obce Krhovice (viz obrázek 13).

Obrázek 13 – Silnice II/408, směrový oblouk

Obrázek 14 – Silnice II/408, km 78,576

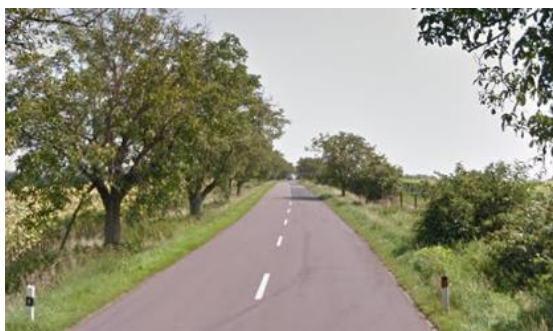
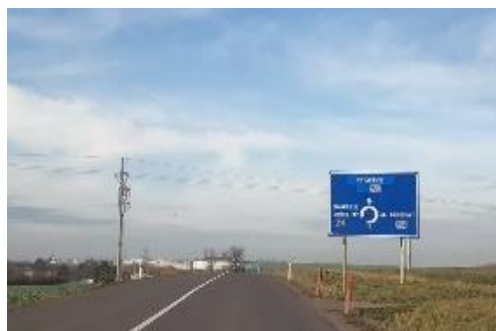
V extravilánových úsecích jsou v místě nezpevněné krajnice umístěná DZ Z 11a/b „Směrový sloupek“ dle technických podmínek (dále jen TP) 58 Směrové sloupky a odrazky – Zásady pro používání (10). Na přímých úsecích jsou umístěny v rozmezí 50 m, v místech směrových oblouků je vzdálenost mezi sloupky menší. V místech významných či špatně postřehnutelných sjezdů jsou umístěny DZ Z 11c/d „Směrový sloupek červený“.

Obrázek 15 – Silnice II/408, km 92,188

Obrázek 16 – Silnice II/408, km 67,599

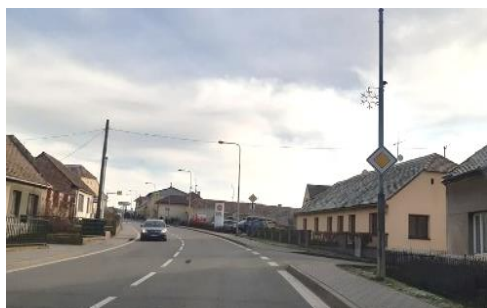
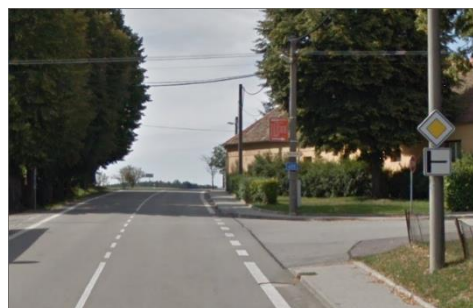
Svislé dopravní značení je doplněno o VDZ V 2b „Podélná čára přerušovaná“. V ojedinělých případech i v intravilánu, kde byla vyvýšená obruba, tak bylo VDZ V 4 „Vodící čára“ na vedlejším rameni křižovatky. Podoba stykových křižovek v intravilánech je patrná z obrázku 18 a 19.

Obrázek 18 – Silnice II/408, km 68,644
Zdroj: foto autorka

Obrázek 19 – Silnice II/408, km 59,821
Zdroj: foto autorka

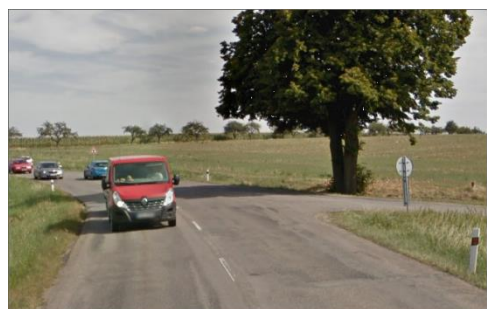
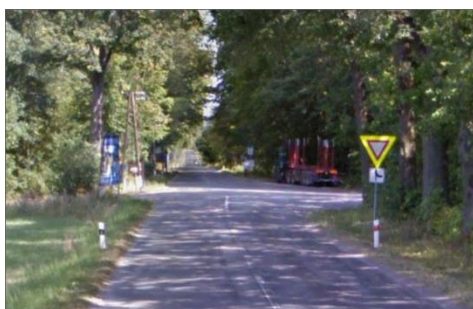
Podoba stykových křižovek v extravilánu je patrná z obrázku 20 a 21. V jednom případě na úseku se jedná o stykovou křižovatku, kde je lomená přednost a silnice II/408 (ze směru od Jihočeského kraje) tvoří vedlejší rameno této křižovatky.

Obrázek 20 – Silnice II/408, km 56,667
Zdroj: foto autorka

Obrázek 21 – Silnice II/408, km 41,829
Zdroj: foto autorka

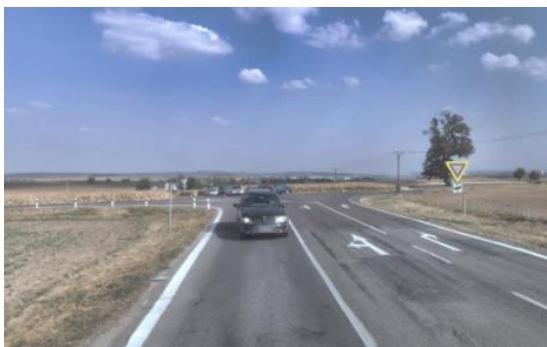
Obrázek 22 – Silnice II/408, km 62,807

Jedinou výjimku tvoří křižovatka se silnicí I/38 ve staničení km 62,816. Zde je ve směru od Citonic samostatný řadící pruh pro jízdu přímo a vlevo a samostatný řadící pruh pro pravé odbočení (viz obrázek 22).

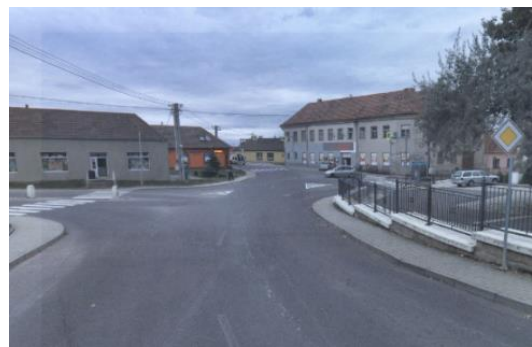
Naopak v případě křižovatky silnice II/408 se silnicí I/38 adekvátně provedené a dobře postřehnutelné VDZ V 5 „Příčná čára souvislá“ spolu s VDZ V 9a „Směrové šipky“ zdůrazňuje fakt, že se řidič nachází na vedlejším rameni a musí dát přednost nadřazenému proudu (viz obrázek 22).

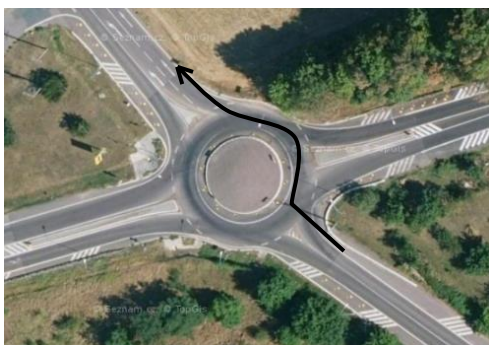
Obrázek 24 – Silnice II/408, km 72,200

Všechny OK na úseku silnice II/408 v JmK jsou z kategorie malých okružních křižovatek (průměr < 40 m). Velmi vhodně jsou vždy ramena křižovatky nasměrovány přímo do středu OK a tak je řidičům znemožněn tangenciální průjezd křižovatkou (tzn., řidiči nemohou křižovatkou projet „přímo“) – viz obrázek 24.

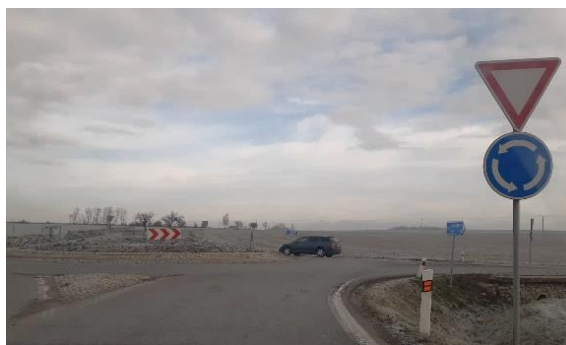
Obrázek 25 – Silnice II/408, km 67,165

což je vhodně zvoleno s ohledem na průjezd i nákladních automobilů, které taktéž mohou využít pojízditelného prstence středových ostrovů (viz obrázek 25).

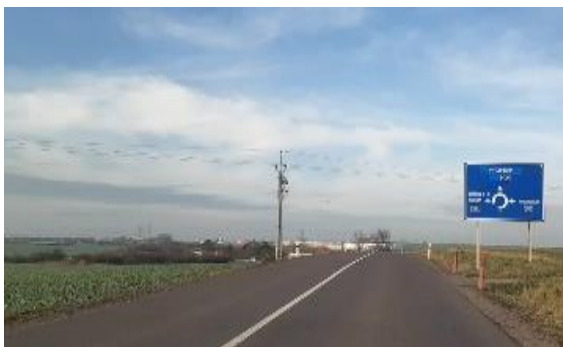
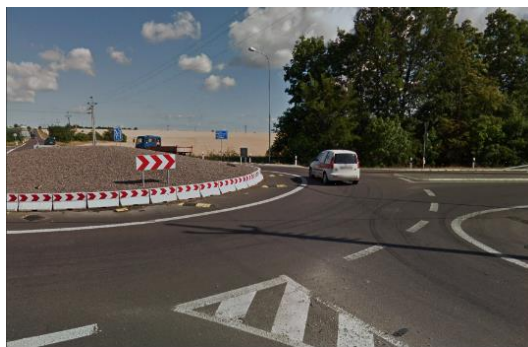
Na okružní křižovatky je náležitě s předstihem upozorněno pomocí SDZ IS 9b „Návěst před okružní křižovatkou“ (viz obrázek 26). V případě OK ve staničení km 72,200 je už před křižovatkou postupně snížena rychlost až na 50 km/h. Přímo v místě všech OK jsou umístěny SDZ P 4 „Dej přednost v jízdě!“ a C 1 „Kruhový objezd“ a také DZ Z 3 „Vodicí tabule“. VDZ na okružních křižovatkách je v 75 % případů v dobrém stavu, tzn. adekvátně postřehnutelné (viz obrázek 27). Jedná se o VDZ V 4 „Vodicí čára“, V 2b „Podélná čára přerušovaná“ a V 13 „Šikmé rovnoběžné čáry“.

Obrázek 26 – Silnice II/408, km 67,600

Obrázek 27 – Silnice II/408, km 72,200

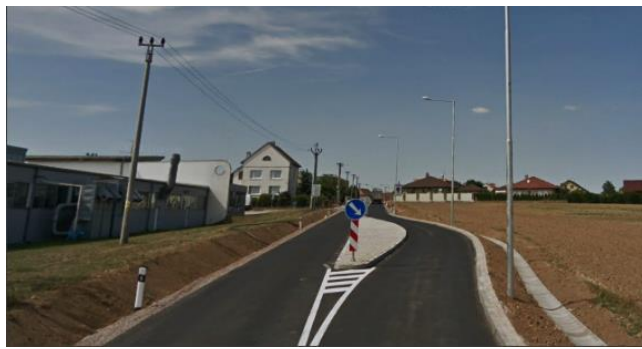
Obrázek 28 – Silnice II/408, vjezdová brána
Zdroj: (8)

Na silnici II/408 v okrese Znojmo se nachází pouze jediný vjezd do obce, na kterém je umístěno uměle vytvořené fyzické zklidňující opatření – vjezdová brána (viz obrázek 28).

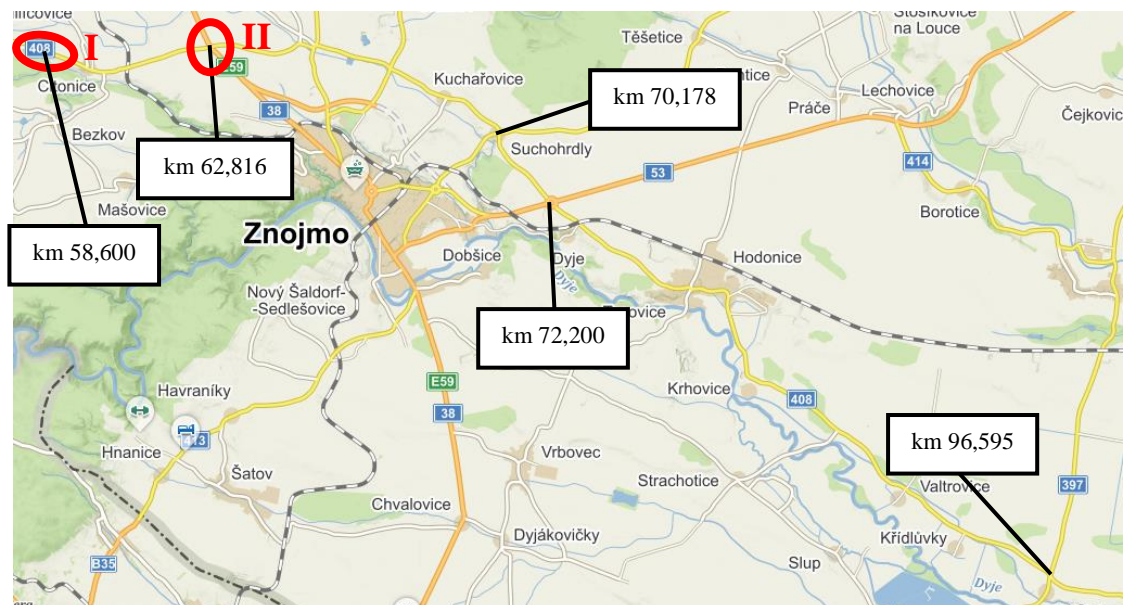
Obrázek 34 – Nehodová místa – I a II

- nejméně 3 nehody s osobními následky za 1 rok,
- nejméně 3 nehody s osobními následky stejného typu za 3 roky,
- nejméně 5 nehod stejného typu za 1 rok.

Místa, která splnila alespoň jedno kritérium, jsou uvedena na obrázku 34.

Ve zbylých dvou nehodových místech uvedených na obrázku 34 (km 58,600 a km 72,200) proběhl v únoru 2020 sběr dopravně-inženýrských podkladů pro návrhy vedoucí ke zvýšení

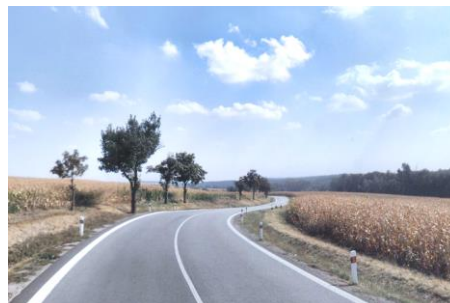
Obrázek 36 – Nehodové místo I – směr staničení

Šířka PK po celé délce nehodového místa je 6,5 metru. V úseku se nenachází zpevněná krajnice. Nejvyšší dovolená rychlost není nijak omezena, tudíž je rovna 90 km/h. Ve směru staničení se před nehodovým místem nachází pravotočivý směrový oblouk, na který není nijak upozorněno pomocí SDZ. Za nehodovým místem pokračuje protisměrný levotočivý oblouk, také bez upozornění. V nehodovém úseku se je realizováno VDZ V 4 „Vodící čára“ a VDZ V 1a „Podélná čára souvislá“. Současně je v místě nezpevněné krajnice umístěno DZ Z 11a/b „Směrový sloupek“.

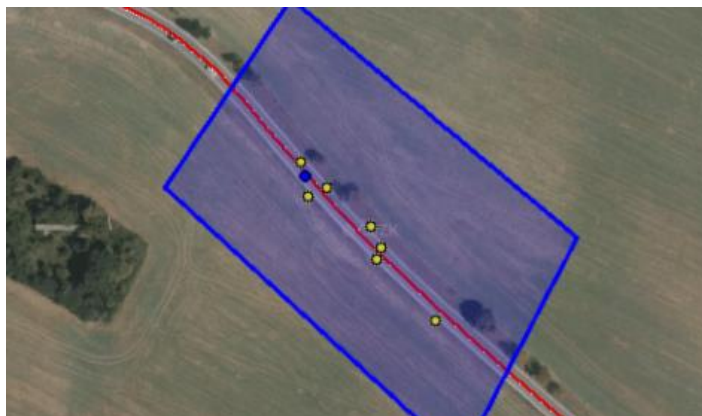
Obrázek 37 – Nehodové místo I – dopravní nehody

Ve sledovaném období (1. 1. 2013 – 31. 12. 2018) se v této lokalitě stalo celkem 8 DN a všechny generovaly následky na zdraví (viz obrázek 37). Modře jsou znázorněny DN, kdy byly těžce zraněny 2 osoby. Žlutou barvou jsou znázorněny DN, při kterých celkem 12 osob utrpělo lehká zranění.

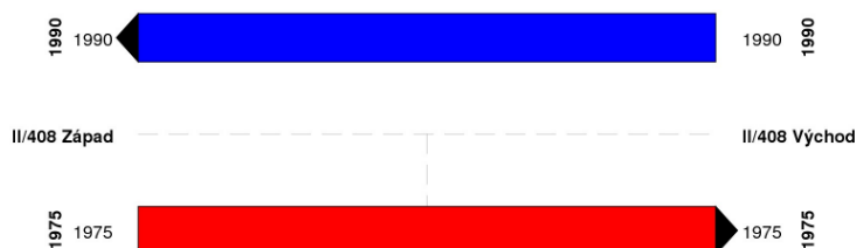
Obrázek 38 – Zátěžový diagram intenzit – nehodové místo I

Charakter provozu silnice II/408 byl uvažován jako smíšený. Výpočet RPDI a zátěžový diagram byly vyhotoveny pomocí výpočtových aplikací webového portálu TRALYS – Transport Analysis (16).

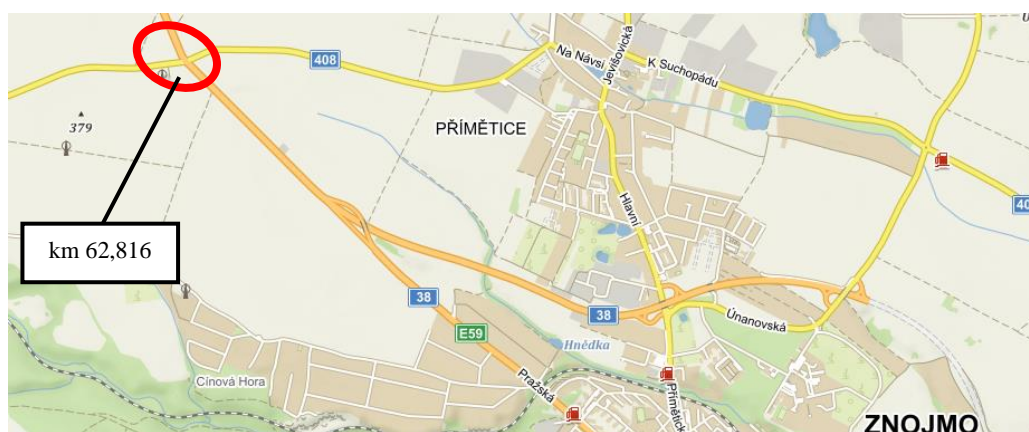
Obrázek 40 – Poloha nehodového místa II

Nehodové místo II se nachází v extravilánu, staničení km 62,816. Jedná se čtyřramennou průsečnou křižovatkou silnic I/38 a II/408. Poloha nehodového místa je patrná z obrázku 40.

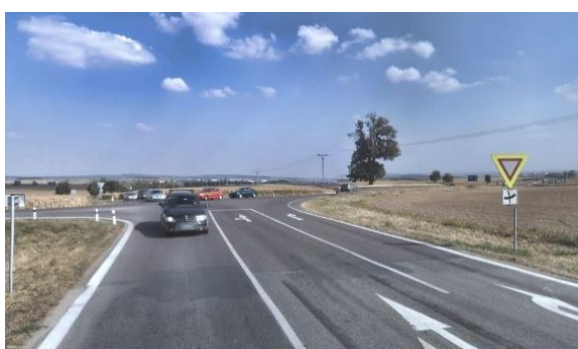
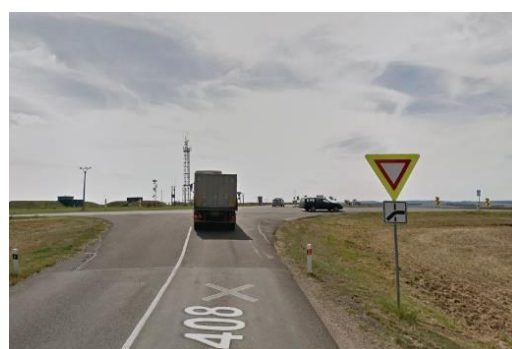
Na křižovatku je upozorněno ve směru staničení pomocí SDZ P 3 „Konec hlavní pozemní komunikace“ (cca 220 metrů před křižovatkou). V místě křižovatky ze směru staničení je umístěné SDZ P 4 „Dej přednost v jízdě!“ na retroreflexním žlutozeleném podkladu. Dodatková tabulka SDZ E 2b „Tvar křižovatky“ je bez žlutozeleného podkladu (viz obrázek 42). Stejně provedení SDZ je i ve směru proti staničení (viz obrázek 43).

Obrázek 42 – Směr staničení, km 62,816

Obrázek 43 – Směr proti staničení,

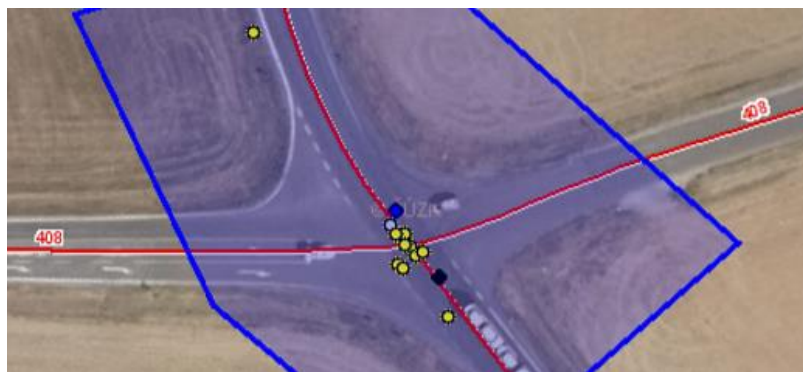
Obrázek 44 – Nehodové místo II – dopravní nehody

Ve sledovaném období (1. 1. 2013 – 31. 12. 2018) se v této lokalitě stalo celkem 14 DN a 13 z nich generovalo následky na zdraví. U jedné nehody se jednalo pouze o hmotnou škodu. Výskyt dopravních nehod a jejich následky jsou patrné z obrázku 44. Černě jsou znázorněny DN, při kterých došlo k usmrcení 2 osob. Modře jsou znázorněny DN, kdy byly těžce zraněny celkem 2 osoby. Žlutě jsou znázorněny DN, při kterých celkem 28 osob utrpělo lehká zranění.

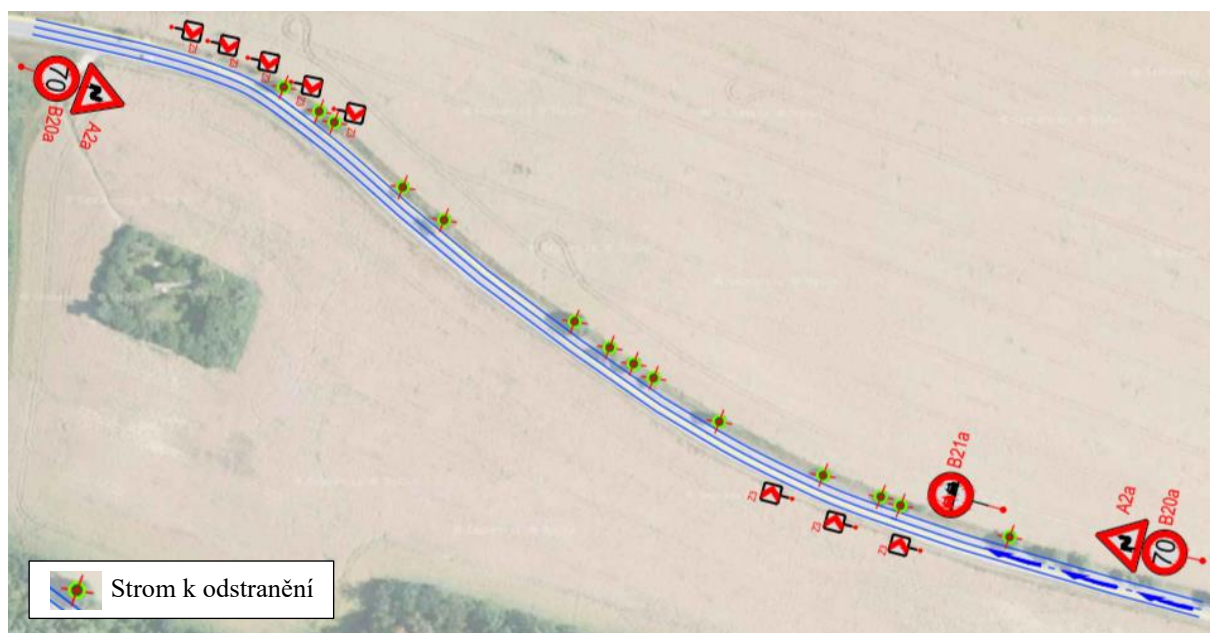
Obrázek 48 – Varianta 1B

SDZ B 20a „Nejvyšší dovolená rychlost“ s hodnotou 70 km/h je navrženo na jednom sloupku spolu se SDZ A 2a „Dvojitá zatáčka, první vpravo“ a to v obou směrech.

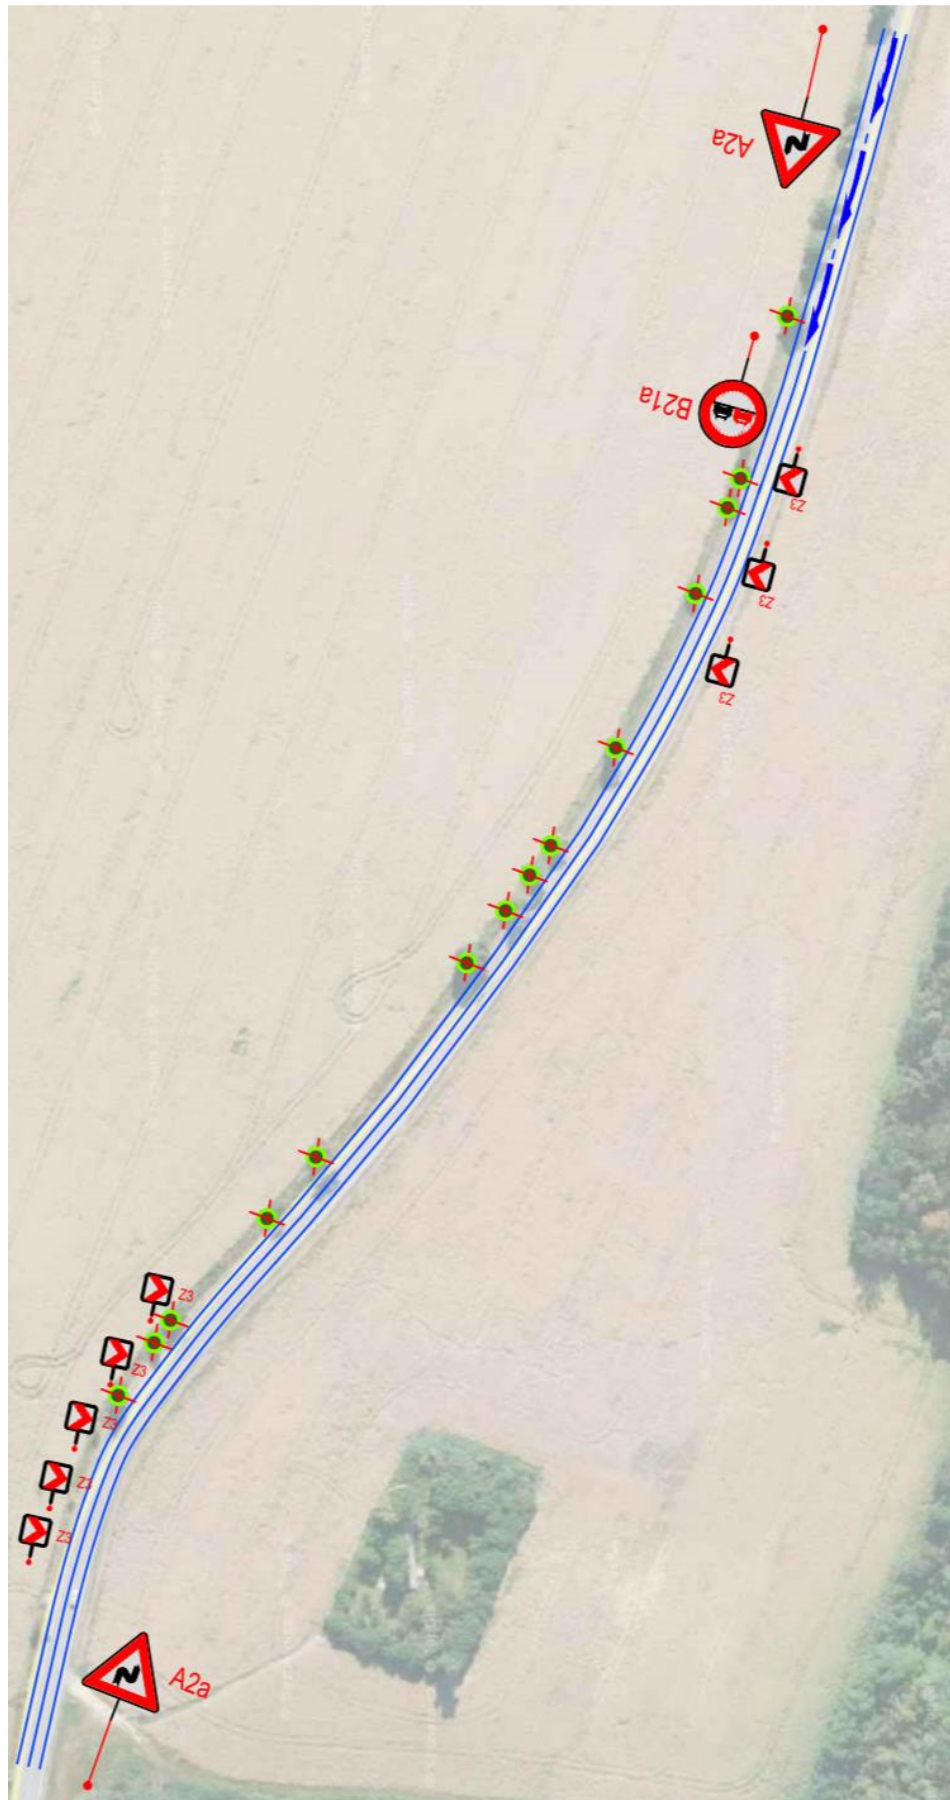
Příloha A Varianta 1A

Strom k odstranění
