Restaurování Sochy Alegorie léta z Ledeburského paláce

Bakalářská práce

2020

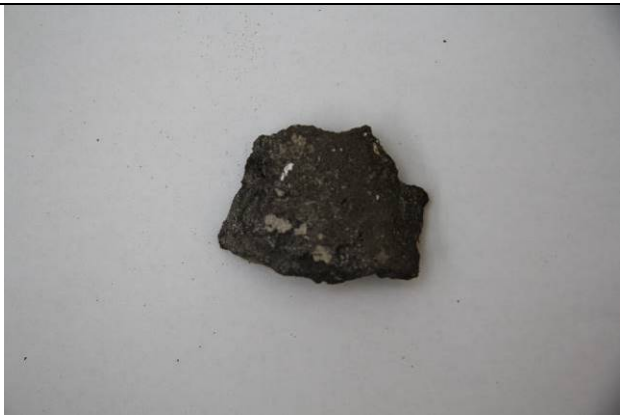
<p><b>Obrázek 1 tmavý tmel</b></p>	<p><b>Tmel 1</b></p> <p>Tmavá šedo-černá barva, lokální výskyt světlých částic.</p>

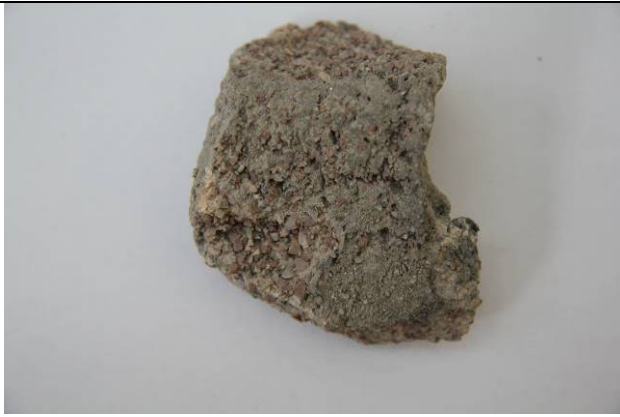
<p><b>Obrázek 2 hrubozrnný tmel</b></p>	<p><b>Tmel 2</b></p> <p>Světle šedý, načervenalé plnivo, nesoudržný</p>

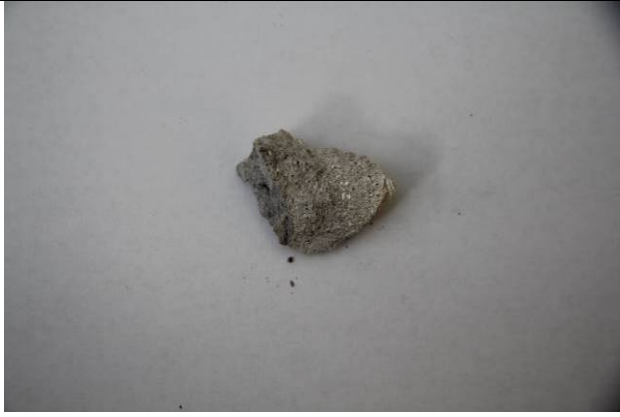
<p><b>Obrázek 3 šedý tmel s pojivem</b></p>	<p><b>Tmel 3</b></p> <p><b>Světle šedý s plnivem, nejtvrdší z přítomných</b></p>

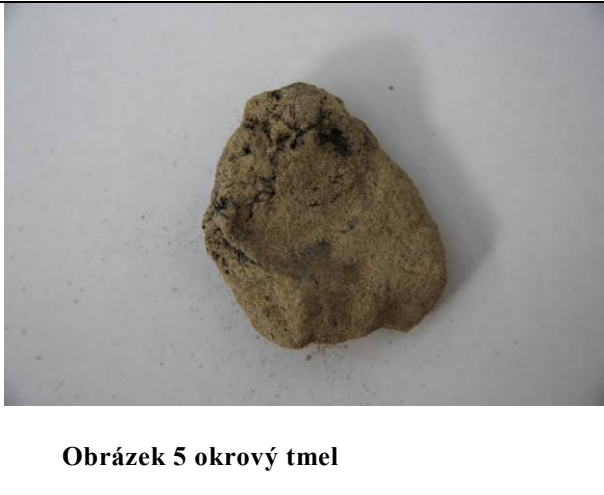
<p><b>Obrázek 5 okrový tmel</b></p>

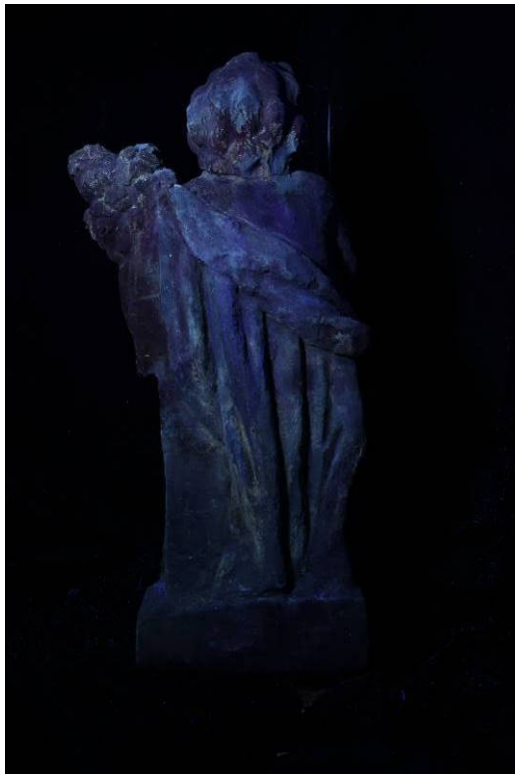
Obrázek 8 pohled zezadu v UV

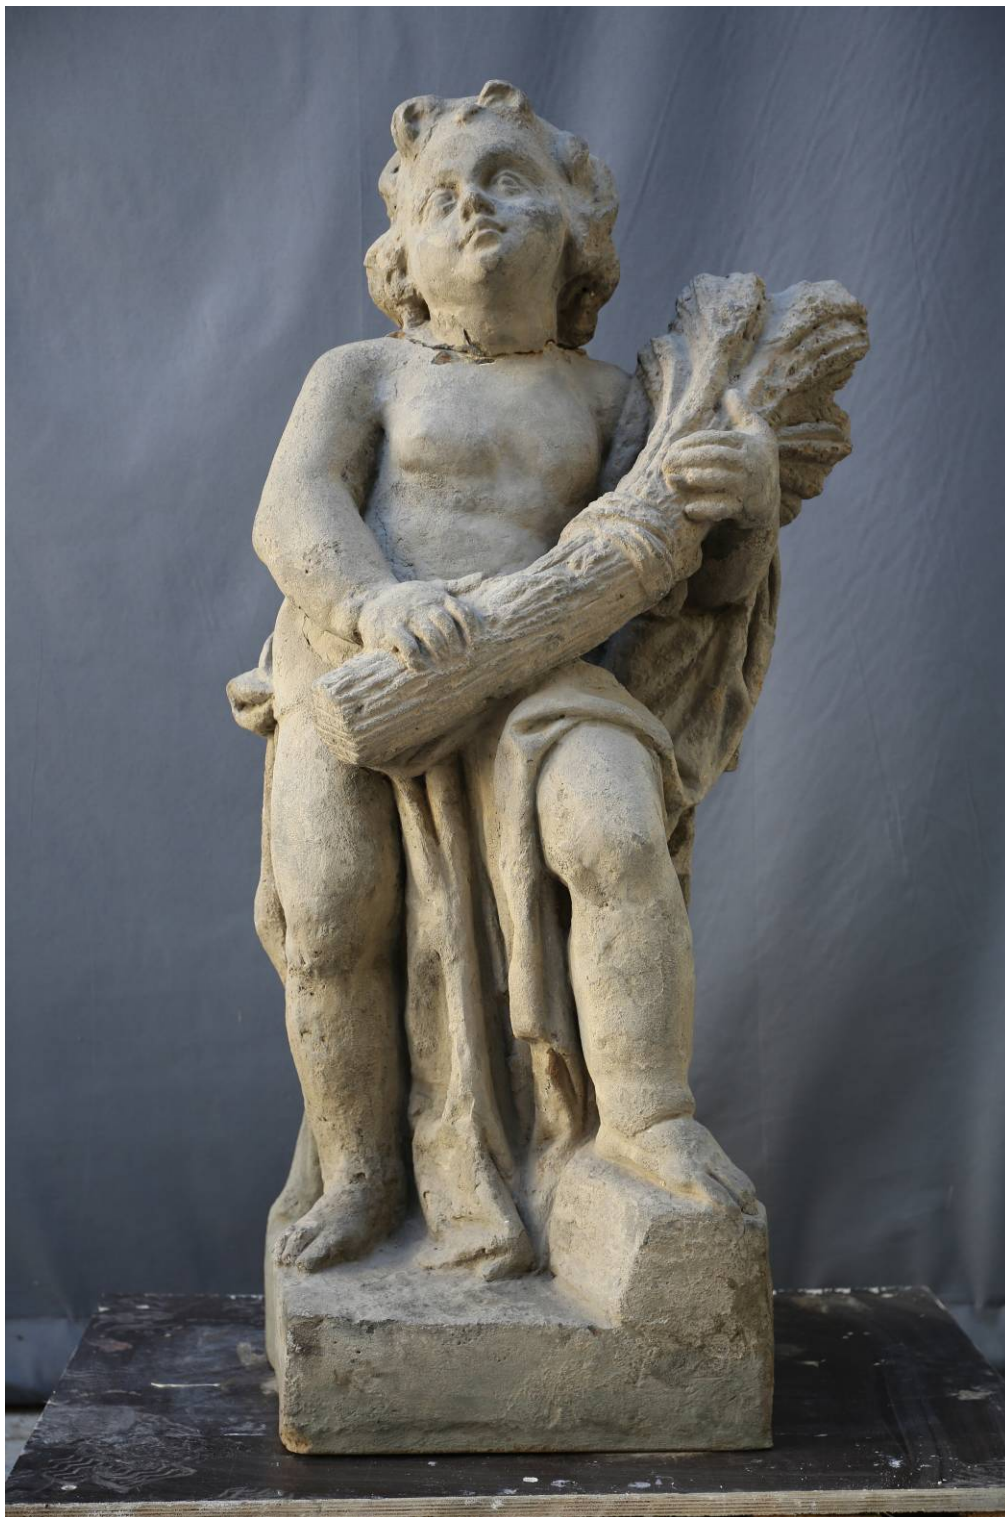
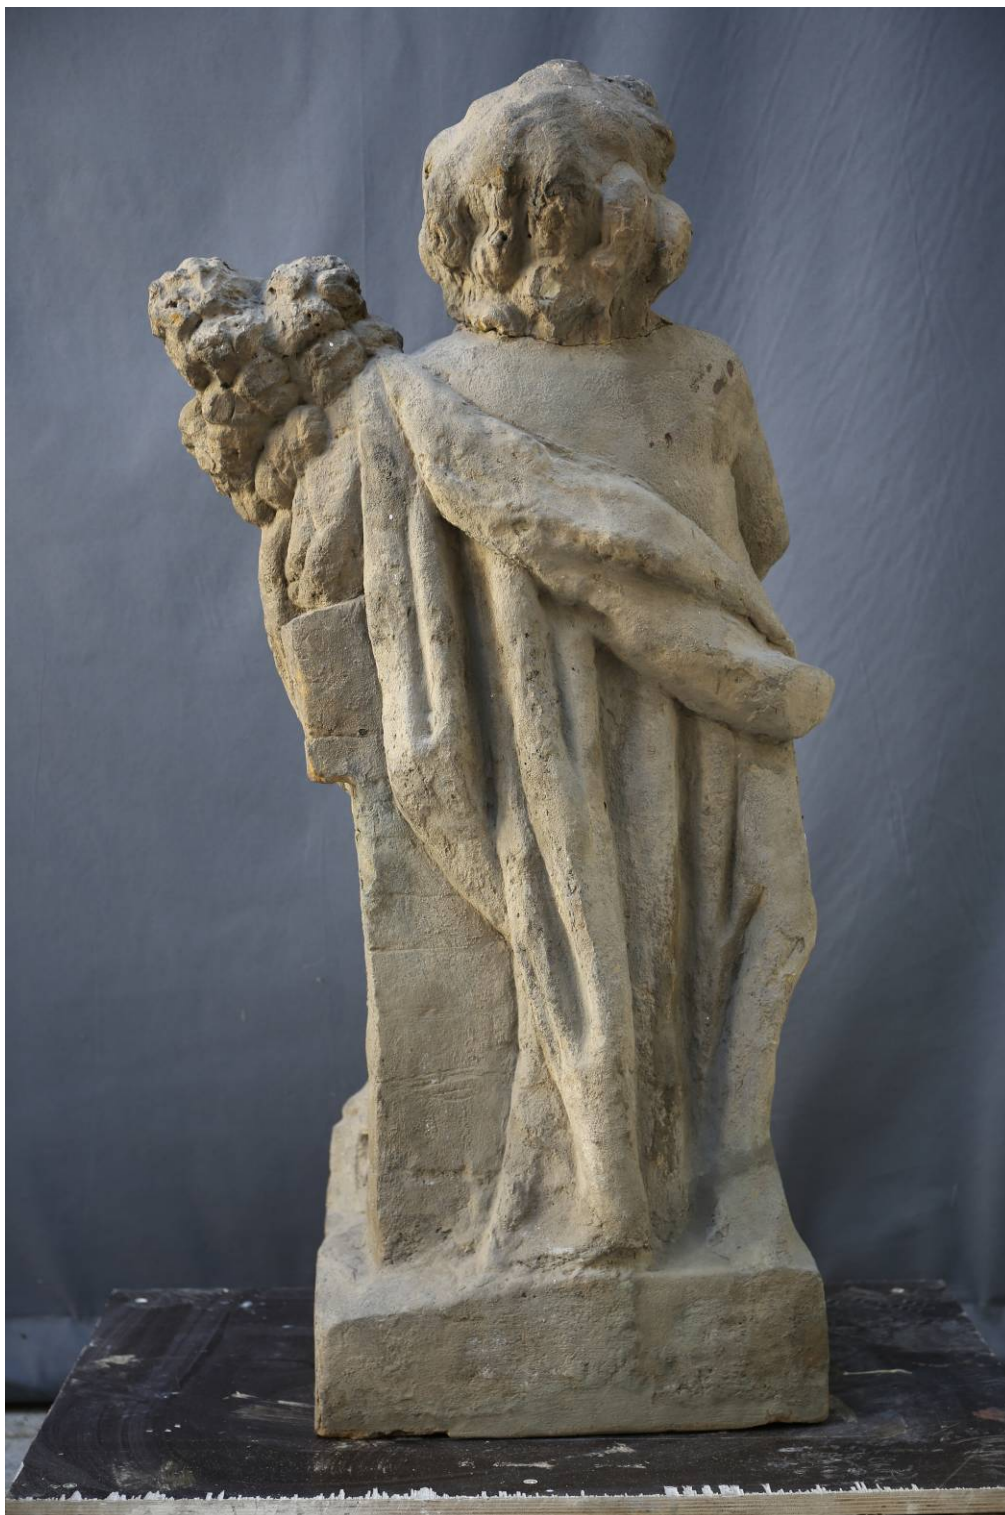
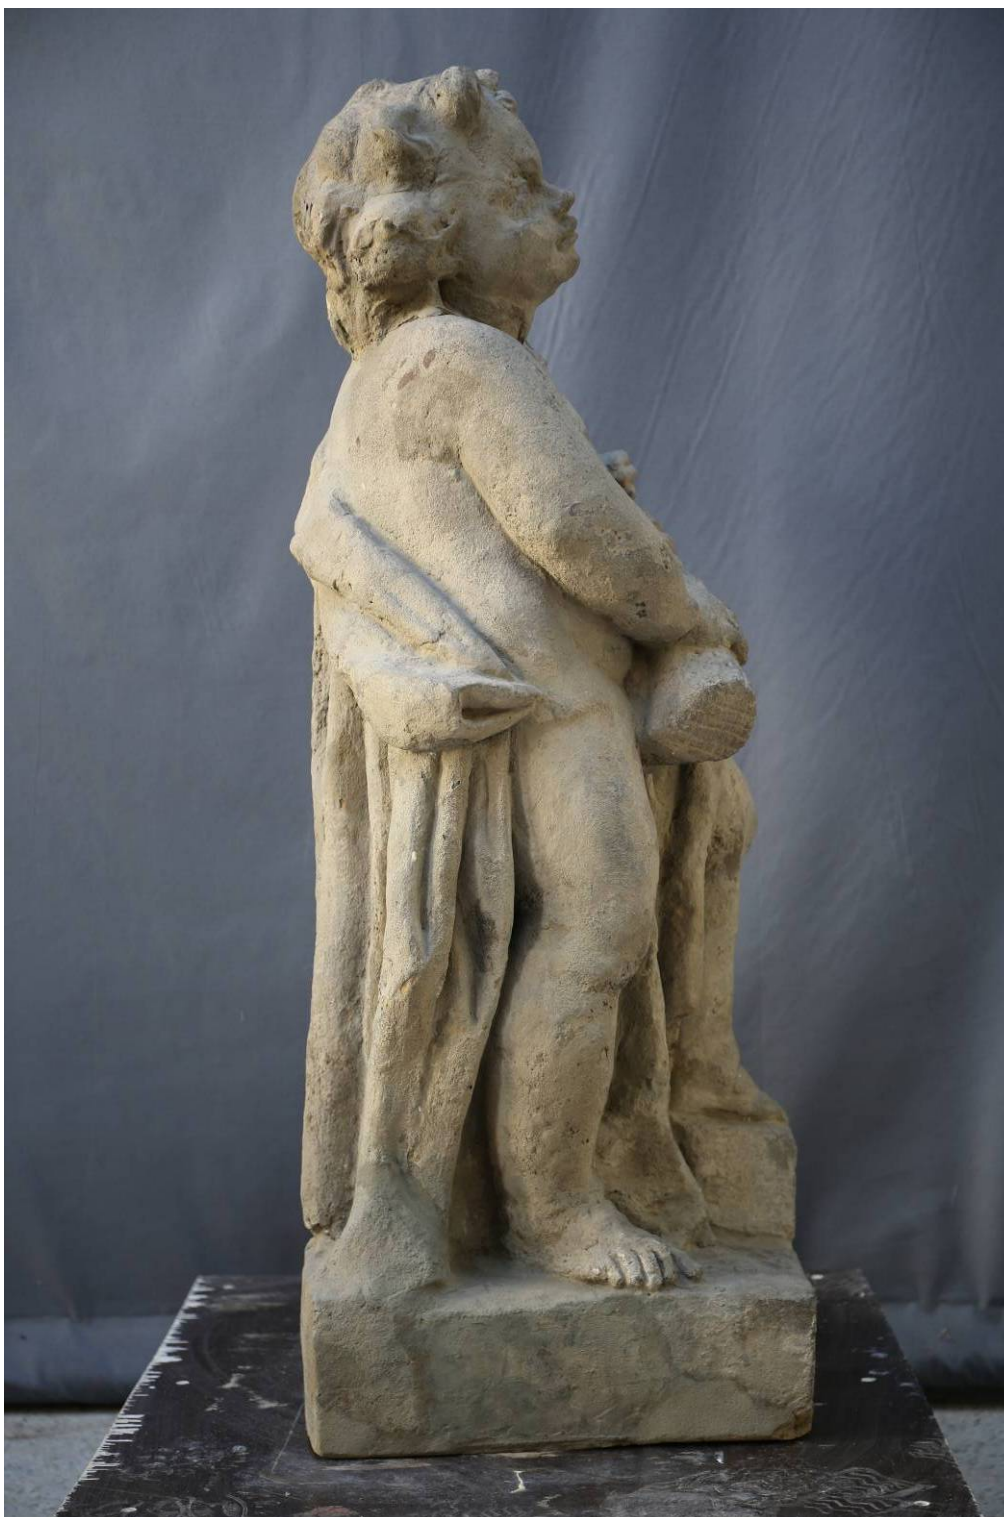
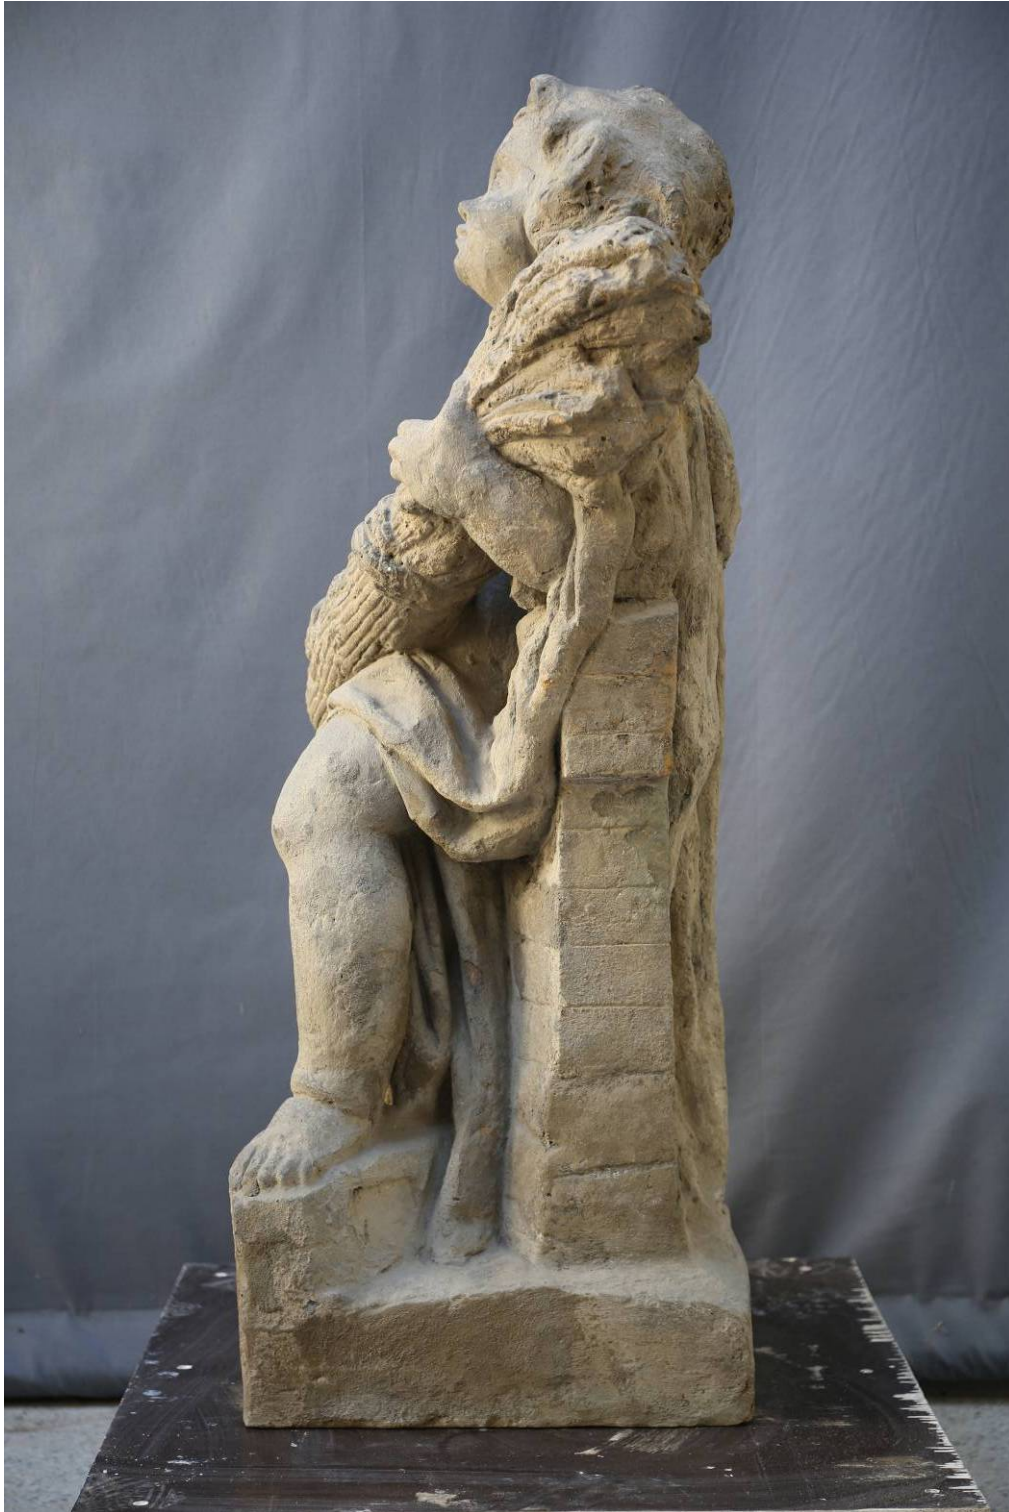
Socha je rozdělena na dvě části prasklinou mezi krkem a hlavou, kompletně oddělující obě části. Celý povrch objektu je pokryt šedivou vrstvou, která značně komplikuje rozlišení doplňků od originálních částí. V místě odlomení hlavy je patrný tmel dosahující tloušťky několik milimetrů. Substrát pod touto vrstvou a tmely jsou silně degradované a drolí se, dá se předpokládat, že na degradaci materiálu se výrazně podepsaly vlivy počasí ještě v době před opatřením sochy výše zmíněnou šedivou vrstvou, nicméně k degradaci kamene docházelo i posléze, a to kvůli použití s kamenem nekompatibilního tmelu. U modelačně detailních prvků, jako je obličejová tvář, ruce apod., je patrný posun v modelaci, pravděpodobně způsoben doplňky z předchozích restaurátorských zásahů, pro potvrzení však bude muset být sejmuta šedavá povrchová vrstva, bránící jakémukoliv podrobnějšímu vizuálnímu průzkumu. Dále je pak patrná silná degradace v oblasti klasů u pravého ramene sochy, v podobě jamek a důlků, dle vzhledu nejspíše zapříčiněna mrazovými cykly. Avšak i zde bližší určení komplikuje šedivá vrstva na povrchu.

Obrázek 15 Stav před restaurováním (pohled 1)

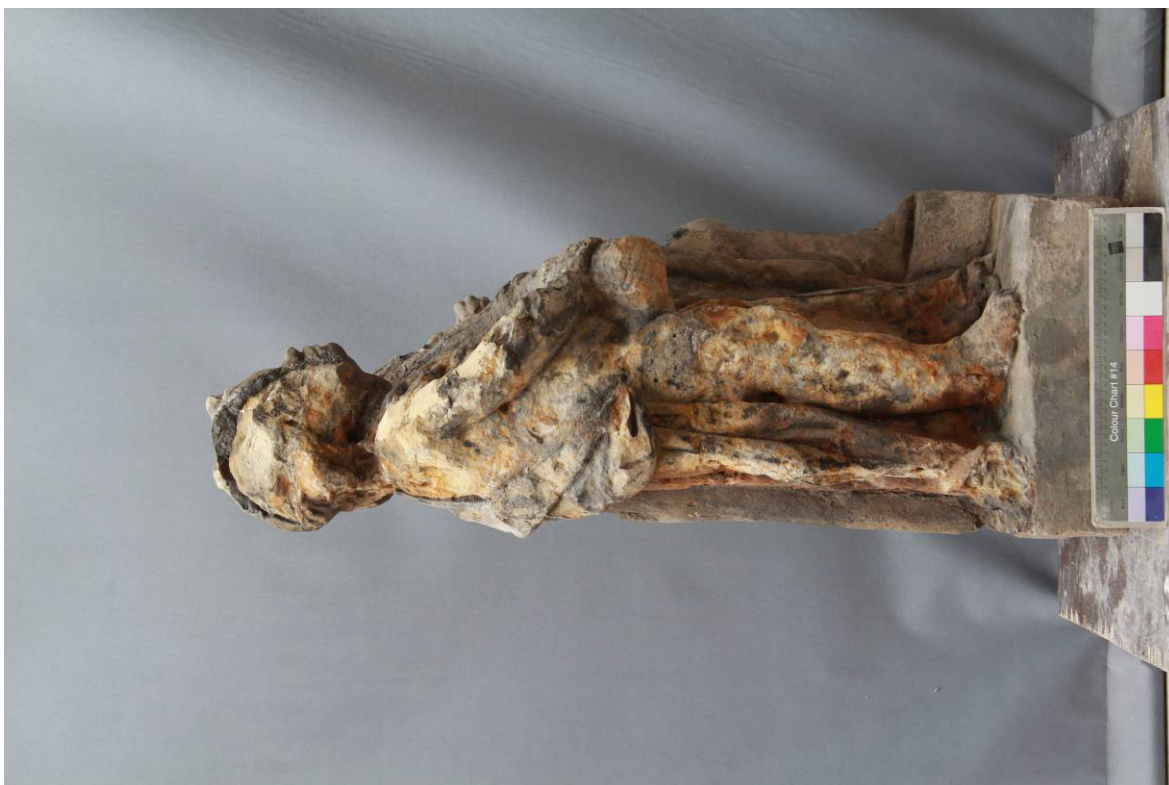
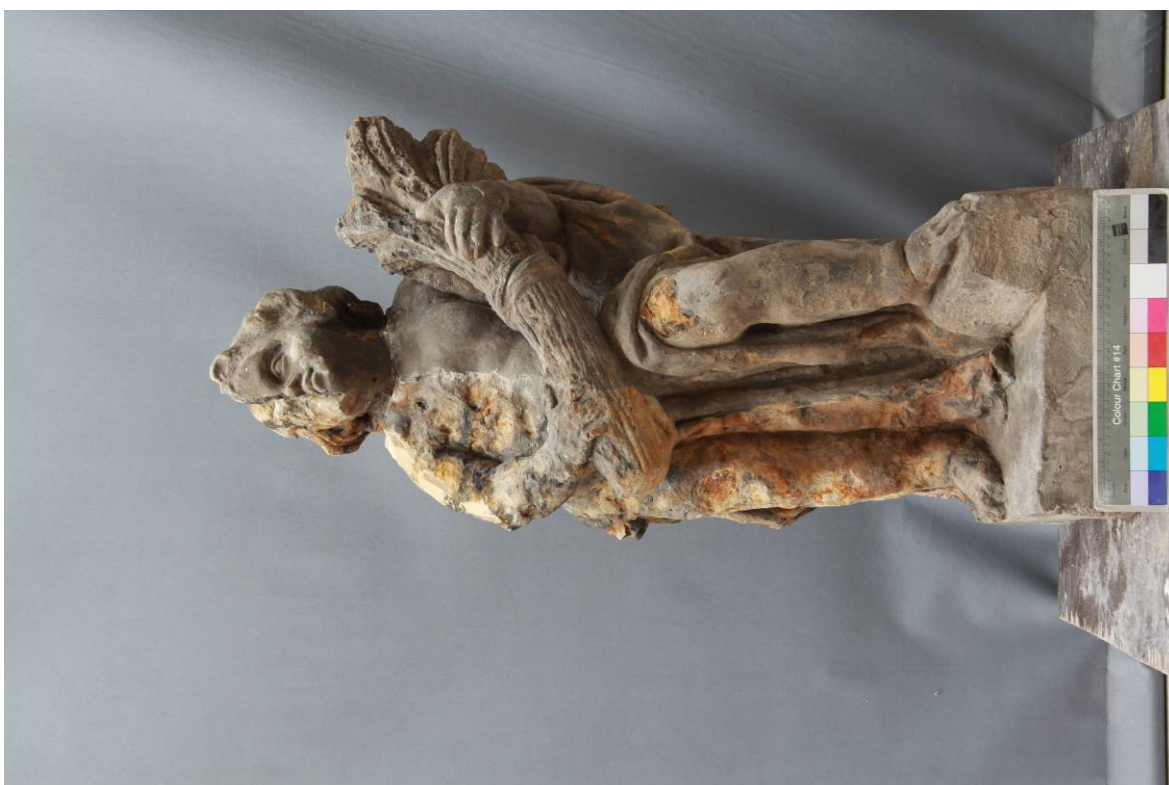
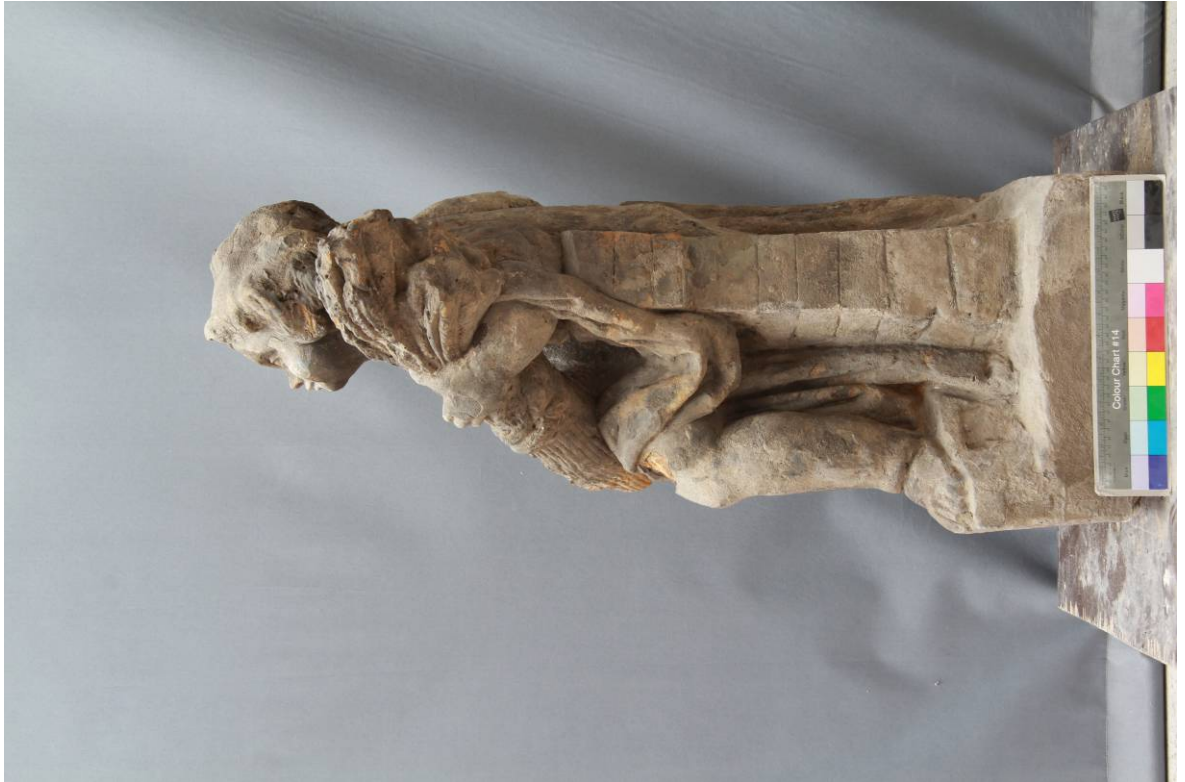
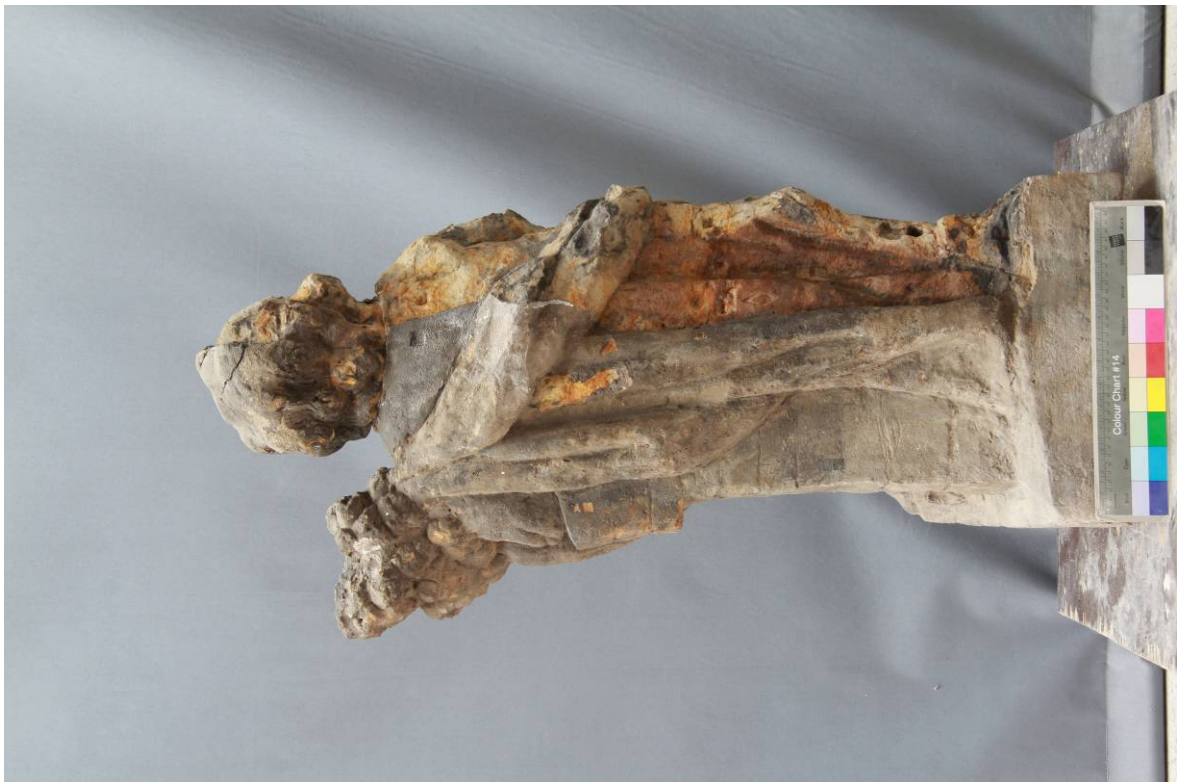
**Obrázek 19 průběh čištění (pohled 1)**

Z výše zmíněných testovaných metod byla jako vhodná zvolena kombinace mikroabrazivní technologie pískování, za použití abrasiva corund F 180, a mechanického snímání gravírovacím perem. Bylo tak učiněno na základě průniku ideální míry destruktivních vlastností obou metod a jejich kontrolovatelnosti operátorem.

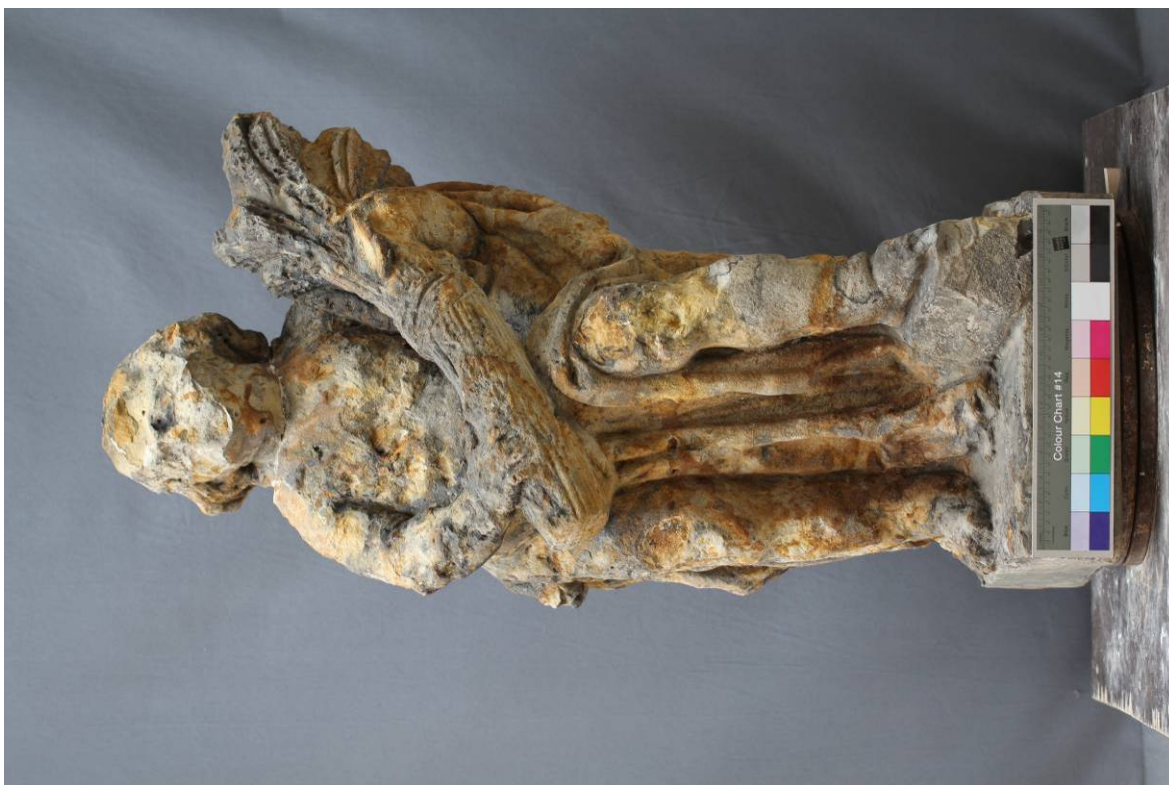
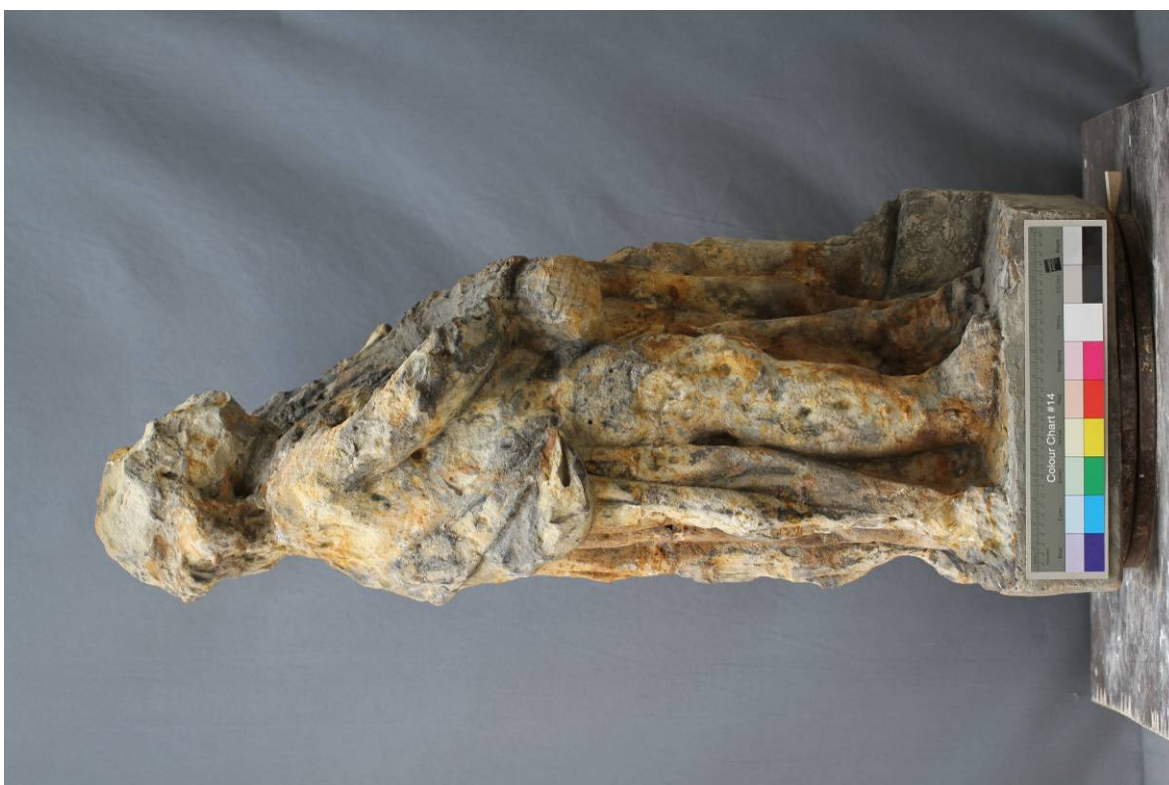
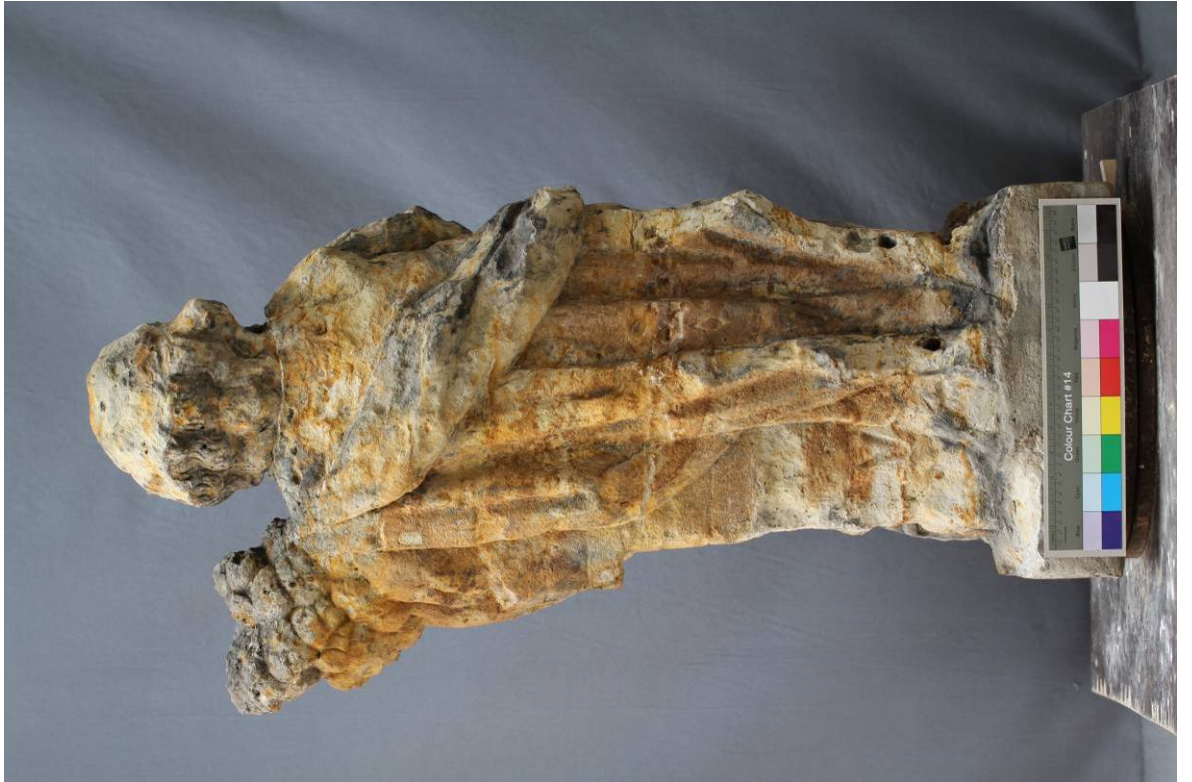
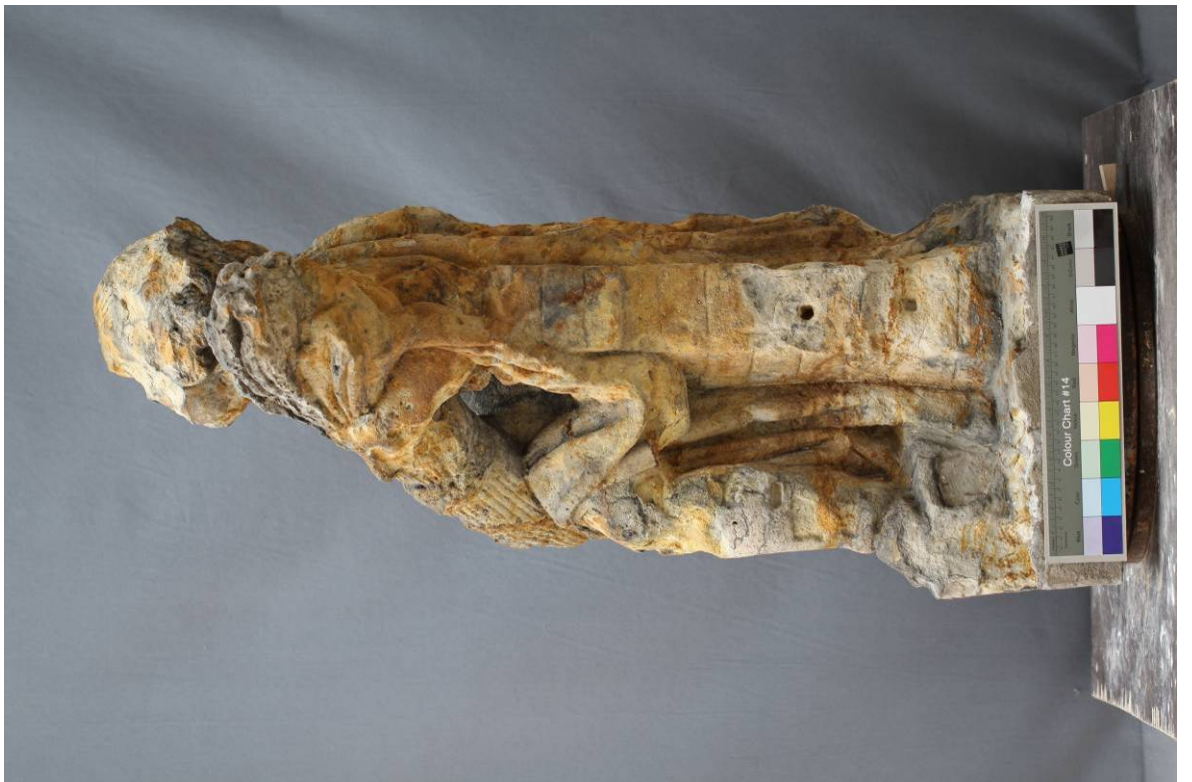
**Obrázek 23 Po očištění (pohled 1)**

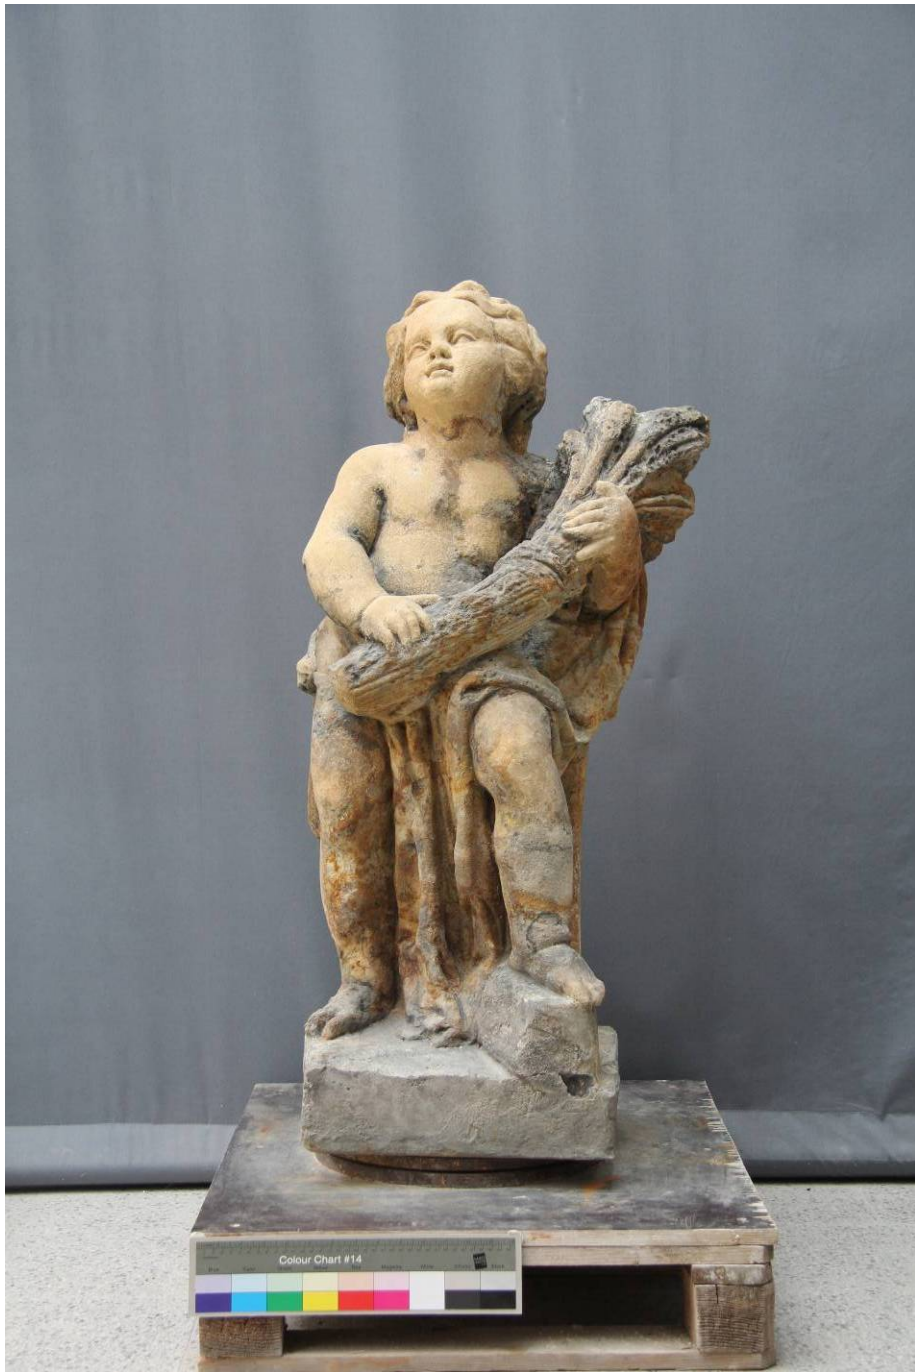
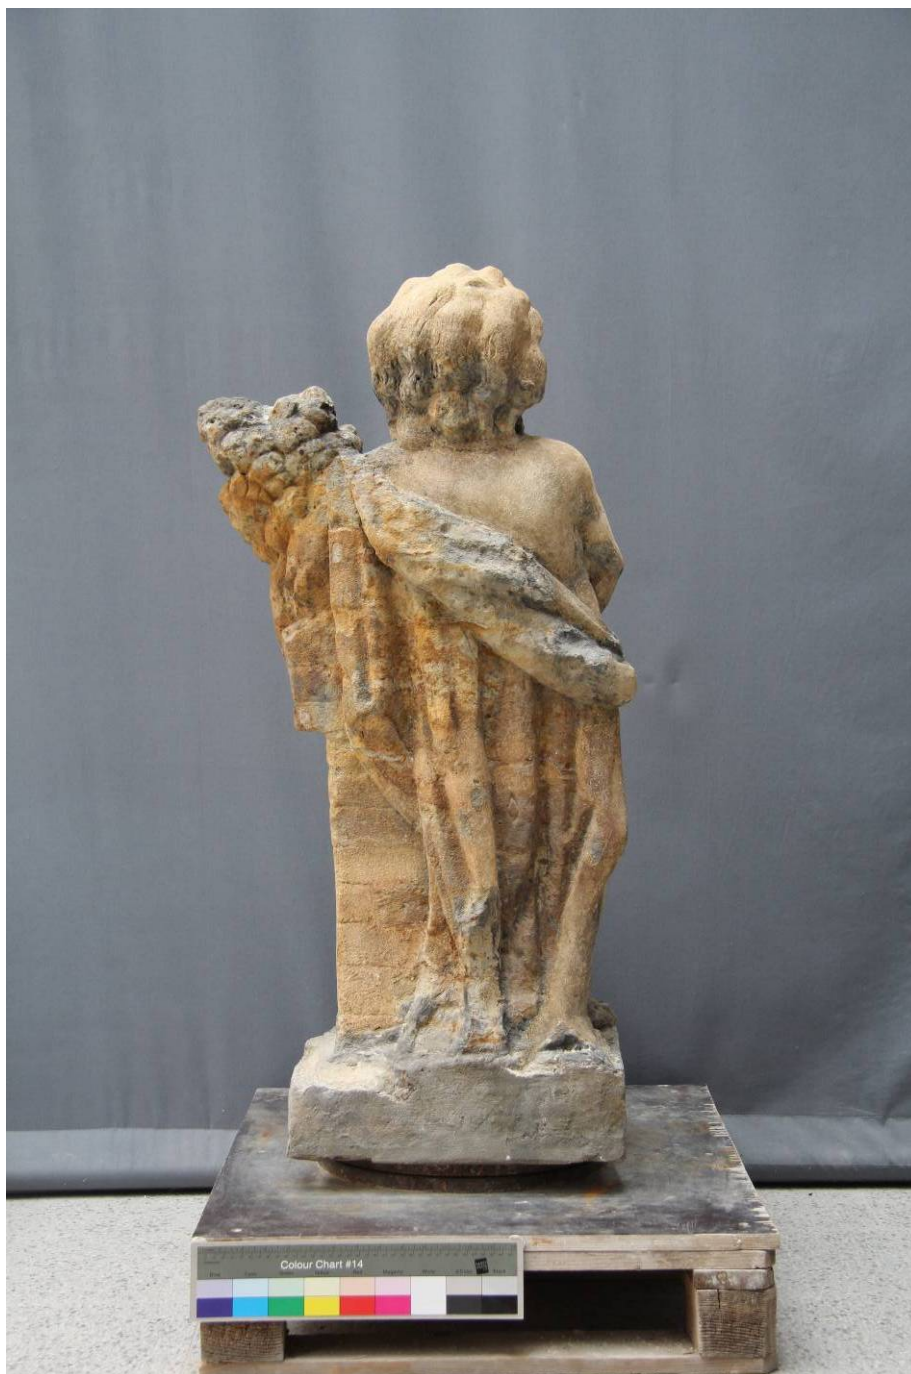
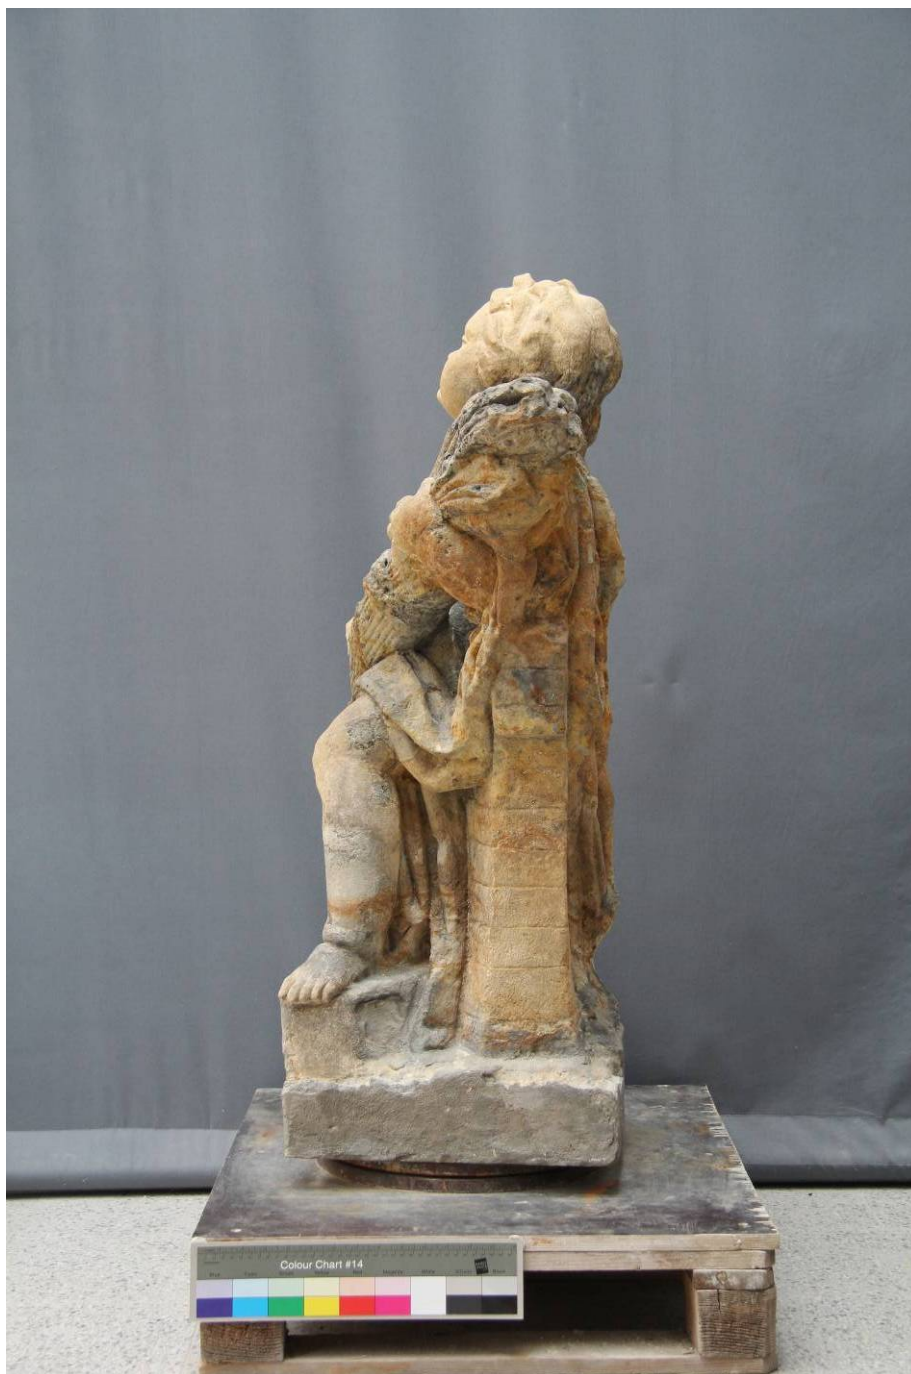
**Obrázek 31 Stav po barevné retuši (pohled 1)**

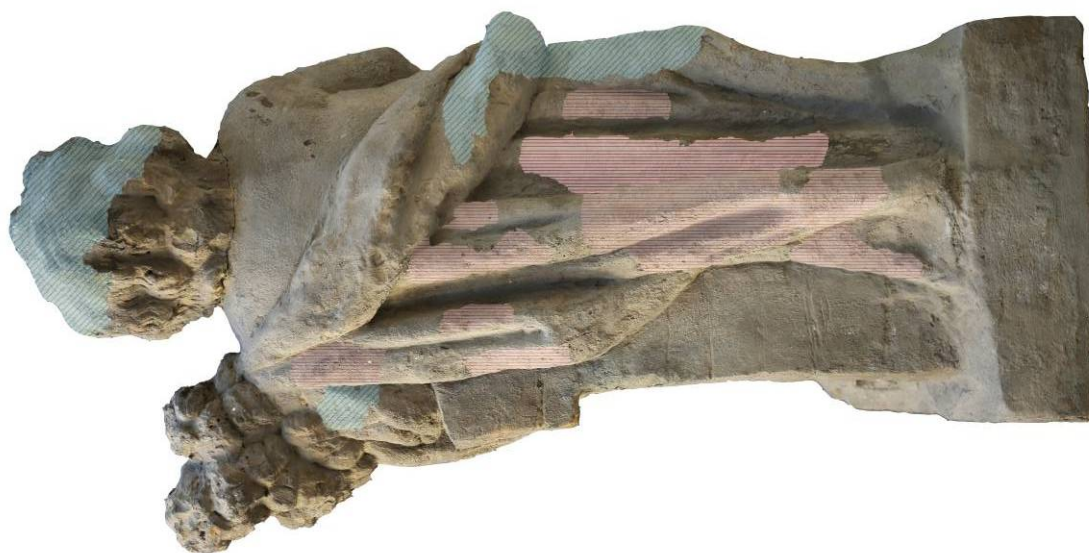
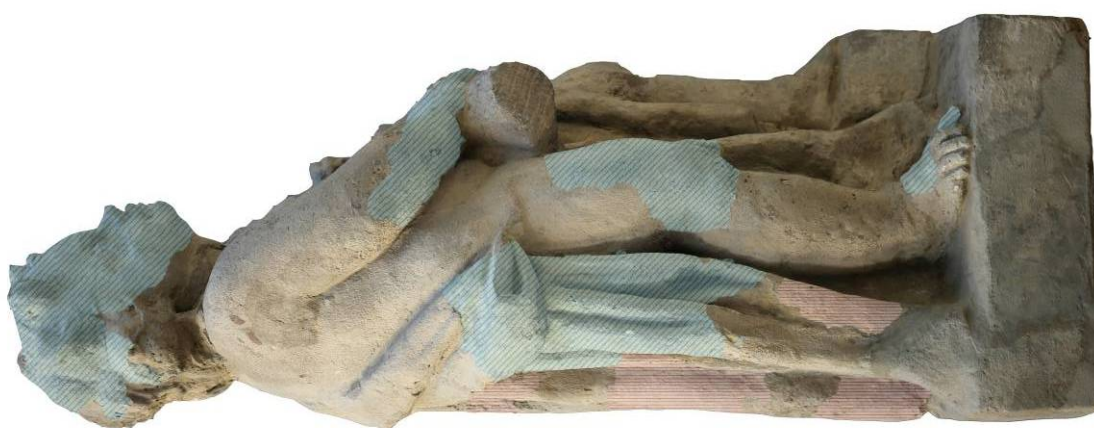
Tmel 1 - tmavý

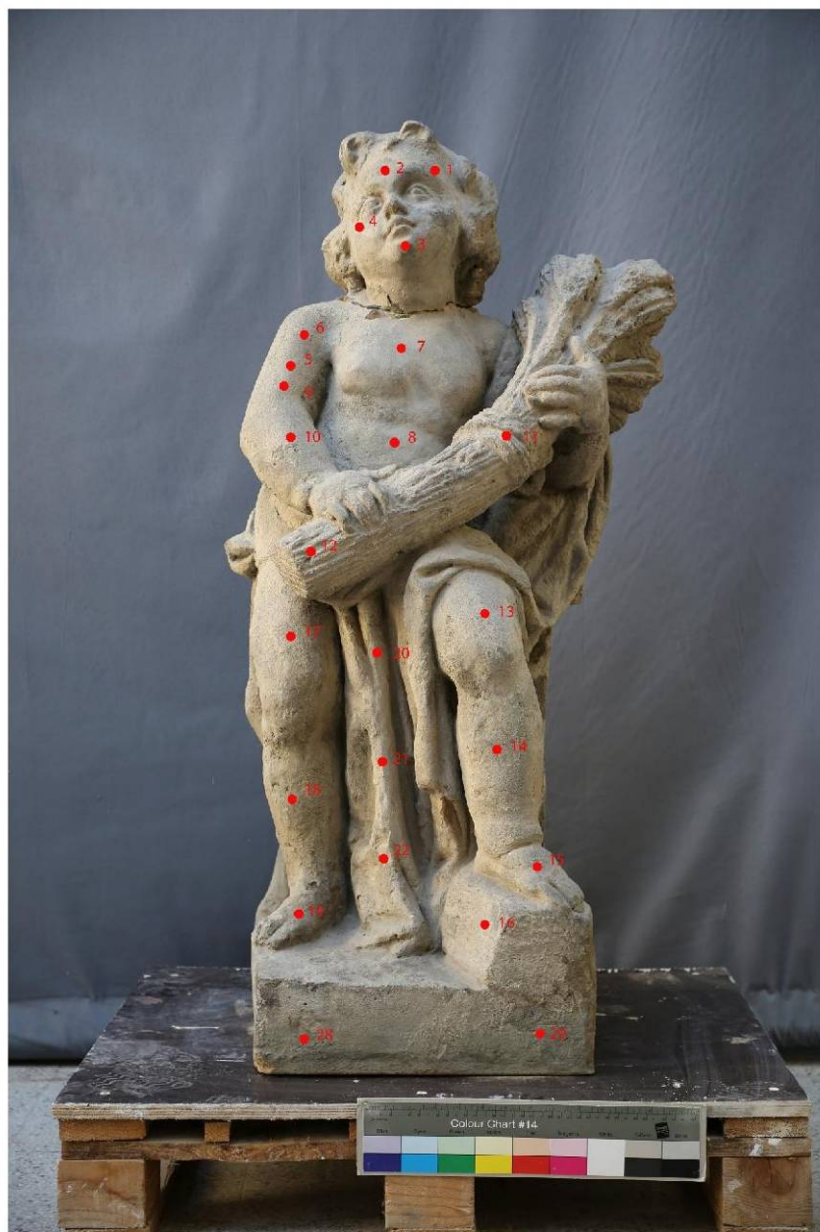
Obr. 1. Vyznačení míst měření

Měřící body byly vybrány na celé soše tak, aby bylo možné posoudit stav sochy jako celku a zjistit i lokalizovat případné rozsáhlejší hloubkové poruchy, zejména praskliny. Hloubkové poškození – prasklinu bylo možné na základě měření lokalizovat pouze na jednom místě. Mezi drapérií a zdí za levou nohou Putti lze předpokládat přítomnost praskliny zasahující do hlubších částí sochy. Toto místo již bylo v minulosti tmelené a je možné, že prasklina je překrytá tmelem. Dalším typem poškození jsou oddělující se plošné tmely na několika místech sochy. Je velmi pravděpodobné, že v těchto místech došlo nejen k oddělování tmelu od kamene, ale také k degradaci pískovce pod plošně nanesenými tmely. Další poškození sochy měření neprokázalo.
