**Restaurování části sgrafitové výzdoby fasády domu čp. 536
ve Slavonicích**

**Restaurování sgrafit ve druhé polovině 20. století – studie
restaurátorských zásahů na vybraných fasádách**

Diplomová práce

2021

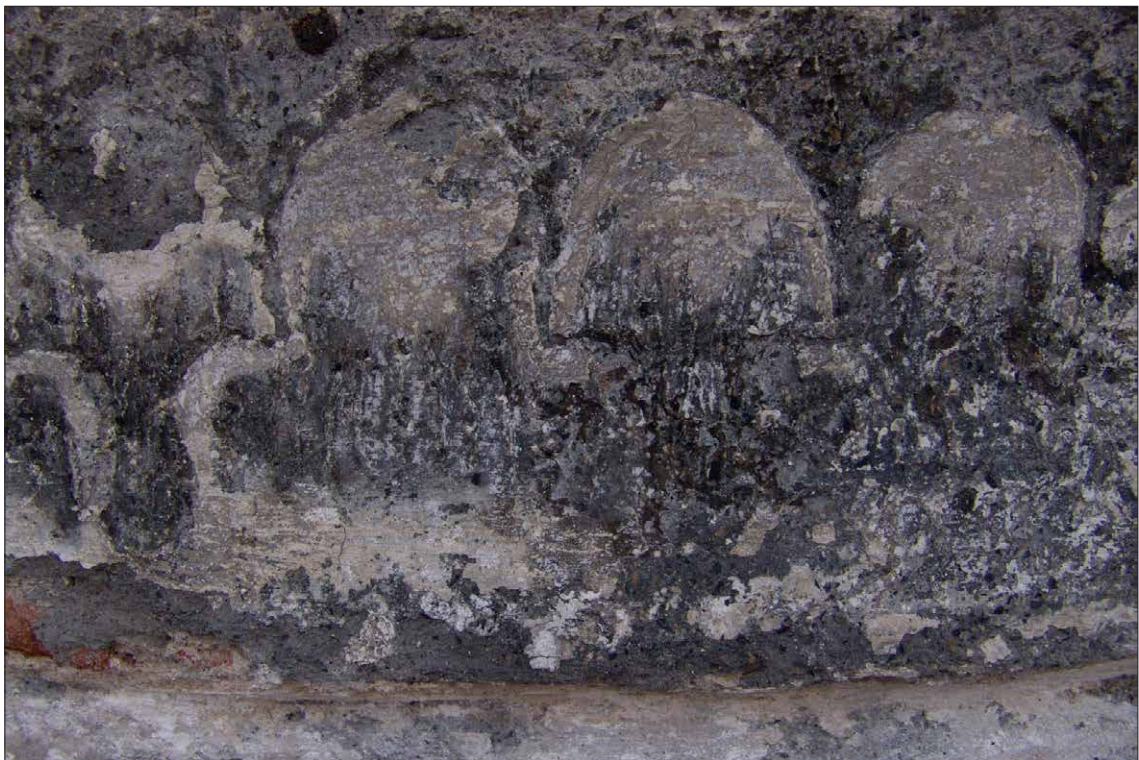
Obr. 45 Původní bianco **1** dochované na korunní římse pod vrstvou **03** - šedá, syká malta, místy s kousky uhlí větších rozměrů (1974 Miroslav Kolář, Lhotka - restaurování).

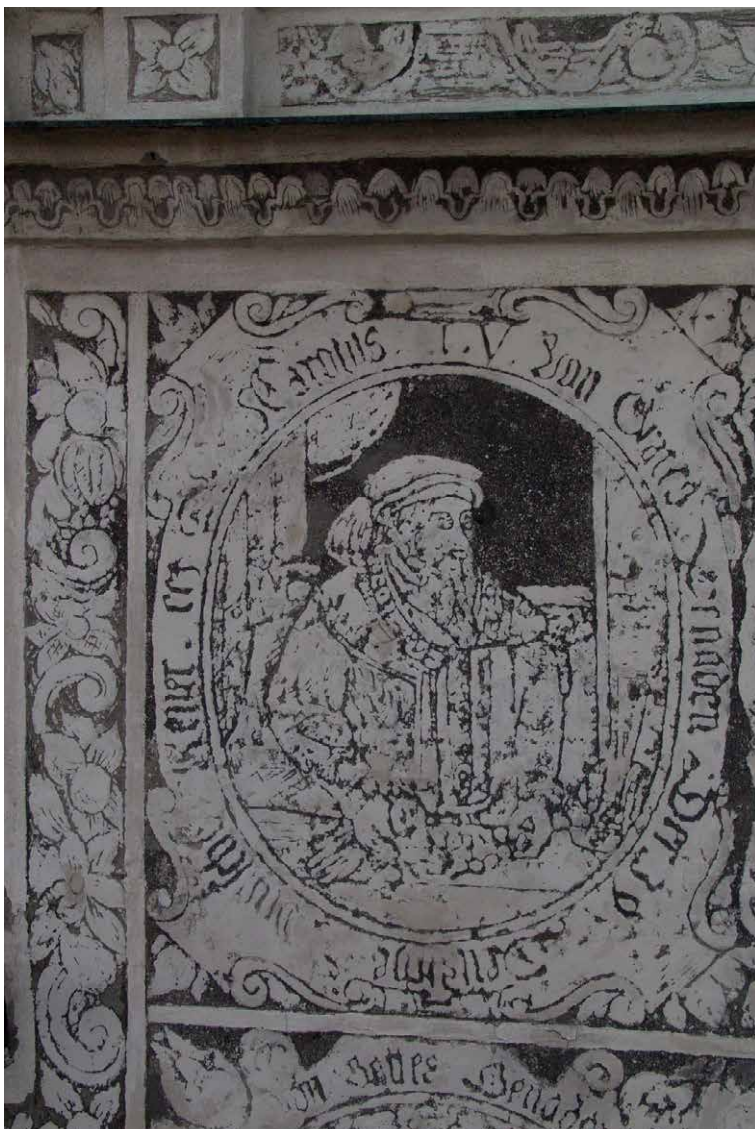
Obr. 48 Původní intonaco je zakryto několika vrstvami druhotných nátěrů (bianco z pozdějších oprav), které jsou nesoudržné. Je patrná černá scelovací lazura, která byla provedena vždy před "evokací" reliéfu v průběhu všech oprav.

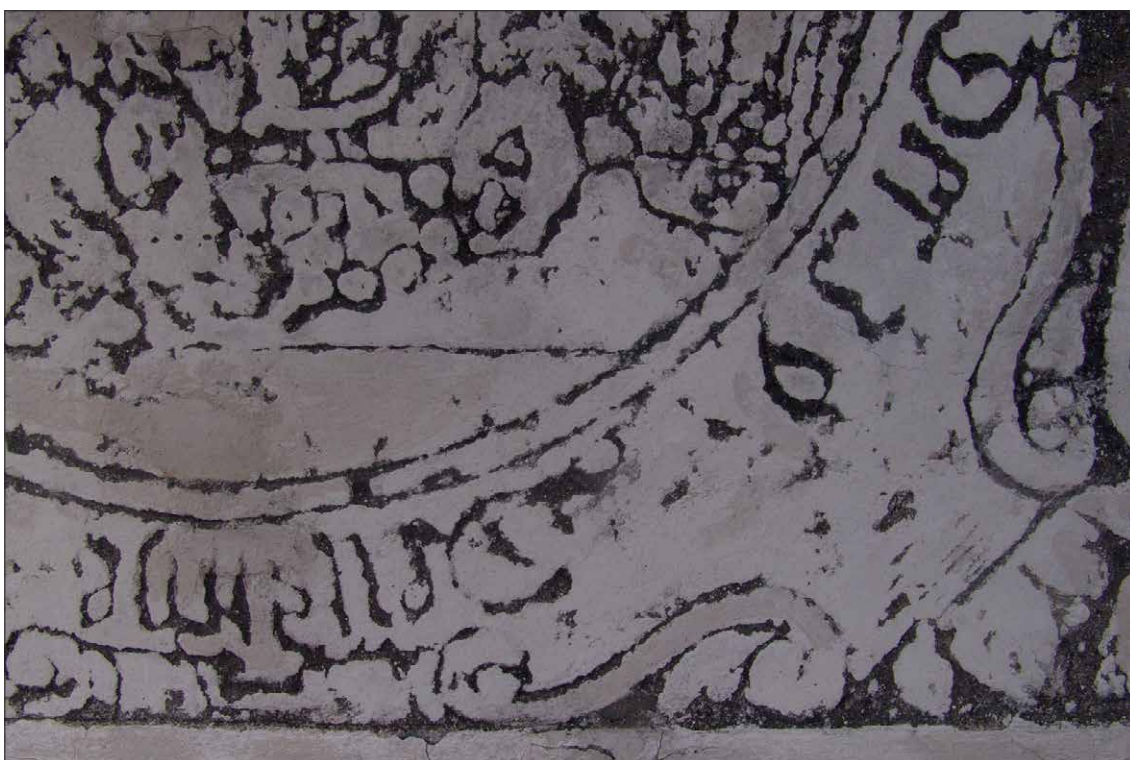
Vzhledem k rozsáhlému poškození sgrafit v minulosti a četností restaurátorských zásahů je původní kresba velmi deformovaná a často téměř nečitelná. [49–52] Dochované fragmenty původních sgrafit jsou zakryté druhotnými vrstvami nátěrů, které byly na původní již restaurovaný povrch nanášeny tzv. rekorozní metodou. Tato metoda byla vyvinuta skupinou sochařů – restaurátorů právě v průběhu odkryvu a restaurování Slavonických sgrafit mezi lety 1965 a 1970. Popis rekorozní metody byl publikován následně v roce 1970 historičkou umění Miladou Lejskovou-Matyášovou.⁴⁰

Obr. 49 Vzhledem k rozsáhlému poškození sgrafit v minulosti a četností restaurátorských zásahů je původní kresba a nápisy velmi deformované a často nečitelné. Medailon č.1 - Karel V.

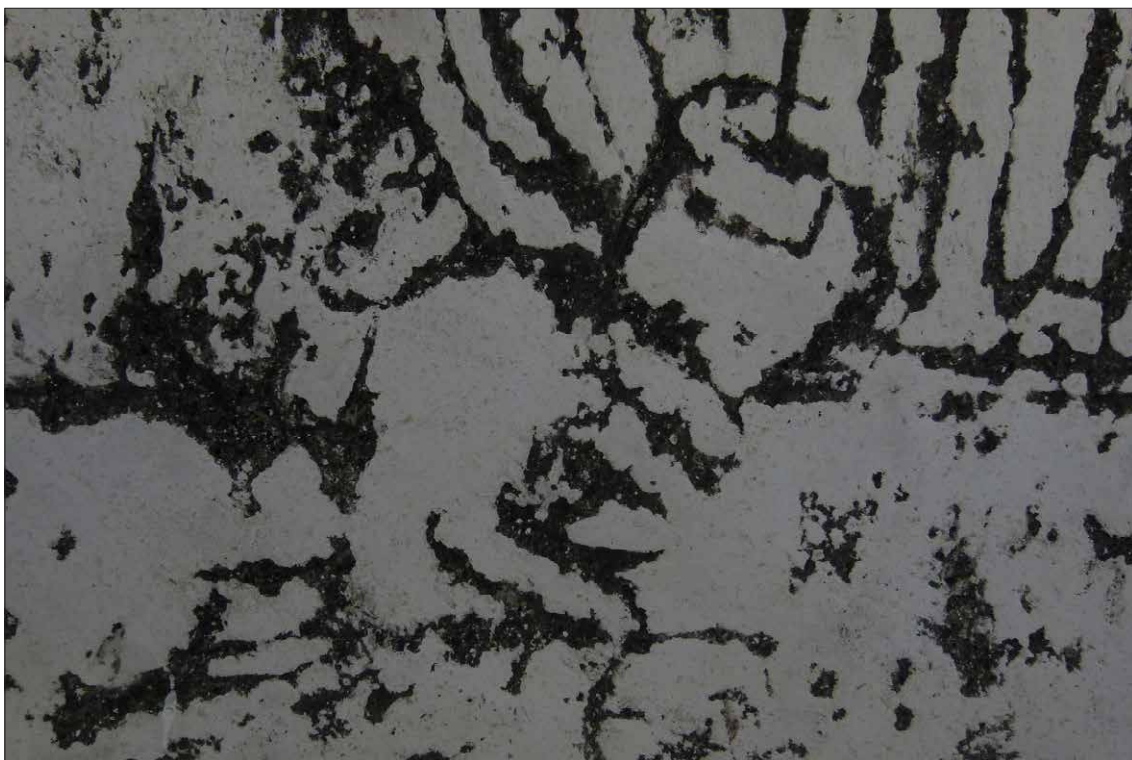
Obr. 51 Detail tváře z medailonu č.17 - KRIŠTOF Z WITTENBERKU.

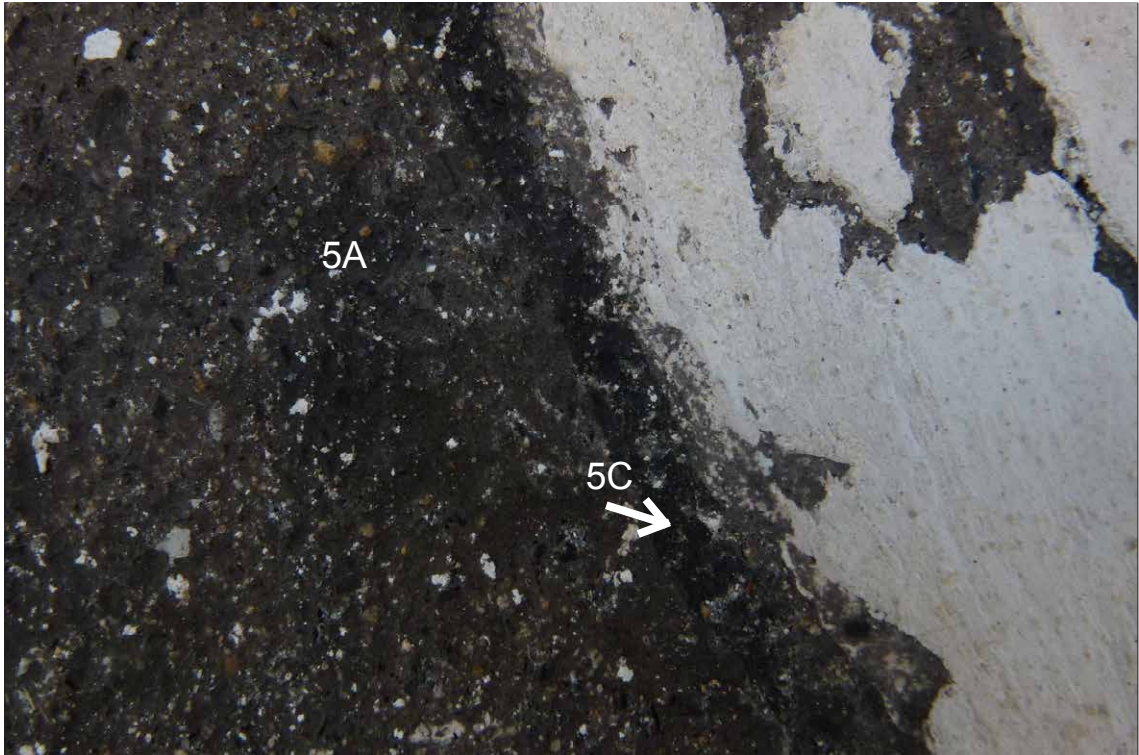
Obr. 52 Dochované fragmenty původních sgrafit jsou zakryté druhotnými vrstvami nátěrů, které byly na původní již restaurovaný povrch nanášeny tzv. rekorozní metodou. Detail ruky z medailonu č.17 - KRIŠTOF Z WITTENBERKU.

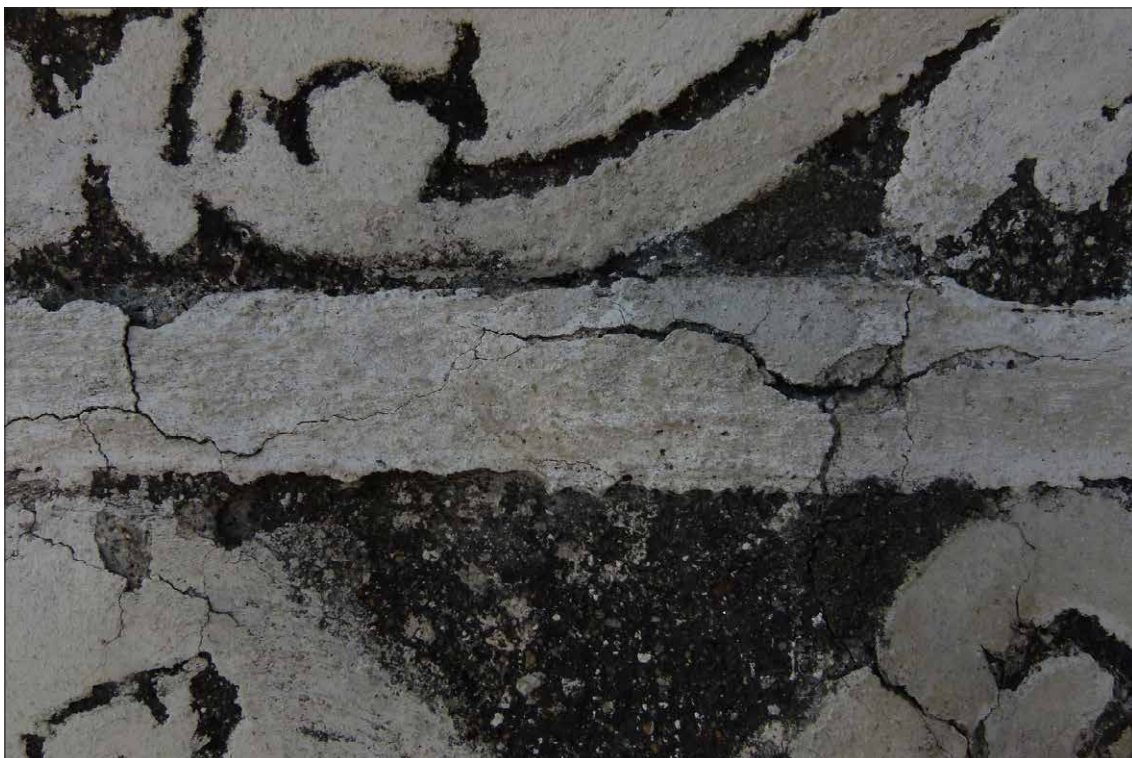
Obr. 58 Na mnoha místech se intonaco odděluje tak, že se plasticky zvedá od podkladu a vytváří "boule".

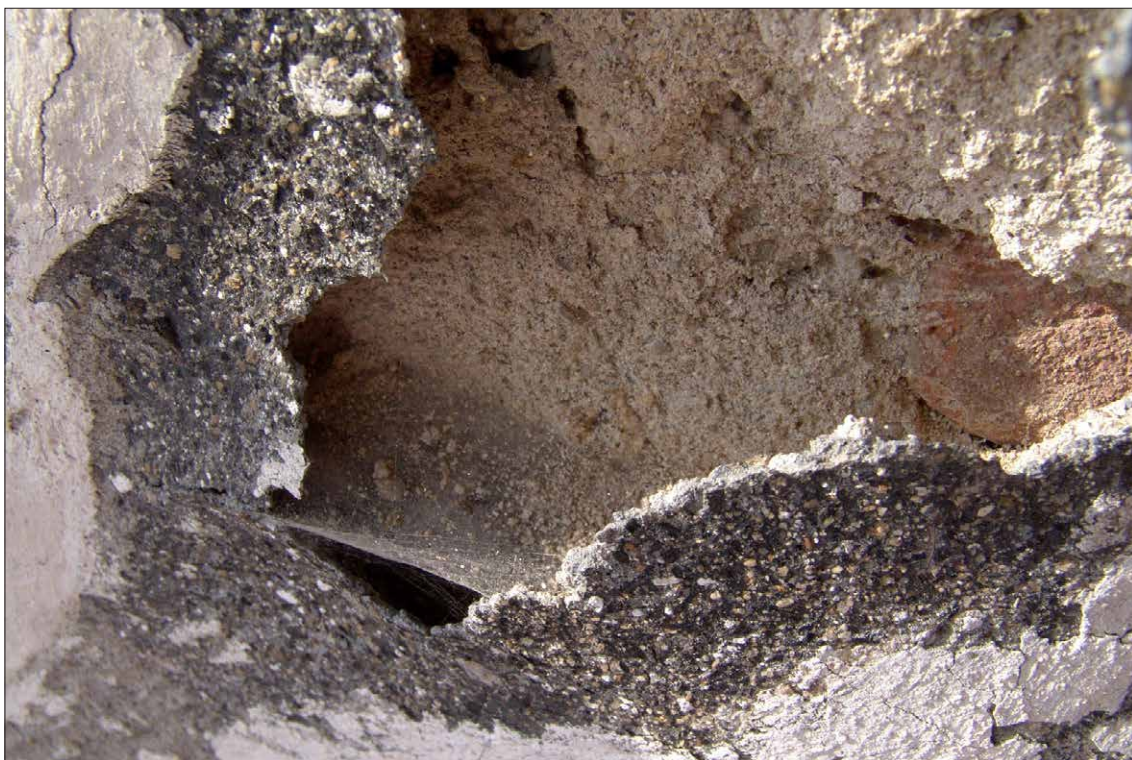
V místech poškození původních omítek se nachází množství trhlin. Většinou jsou to trhliny v plochách vybouleného intonaca. [59]

Obr. 59 V místech poškození původních omítek se nachází množství trhlin. Většinou jsou to trhliny v plochách vybouleného intonaca.

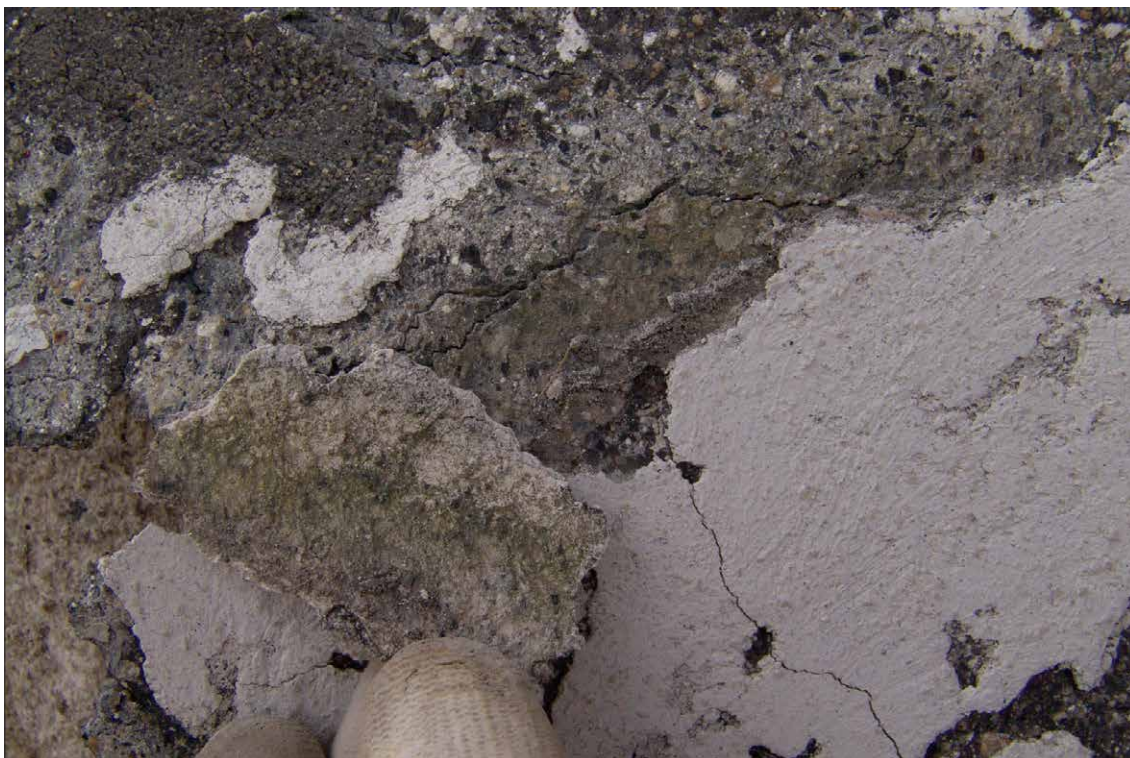
Obr. 60 Na povrchu i v dutinách se nachází pavučiny a hnízda drobného hmyzu.

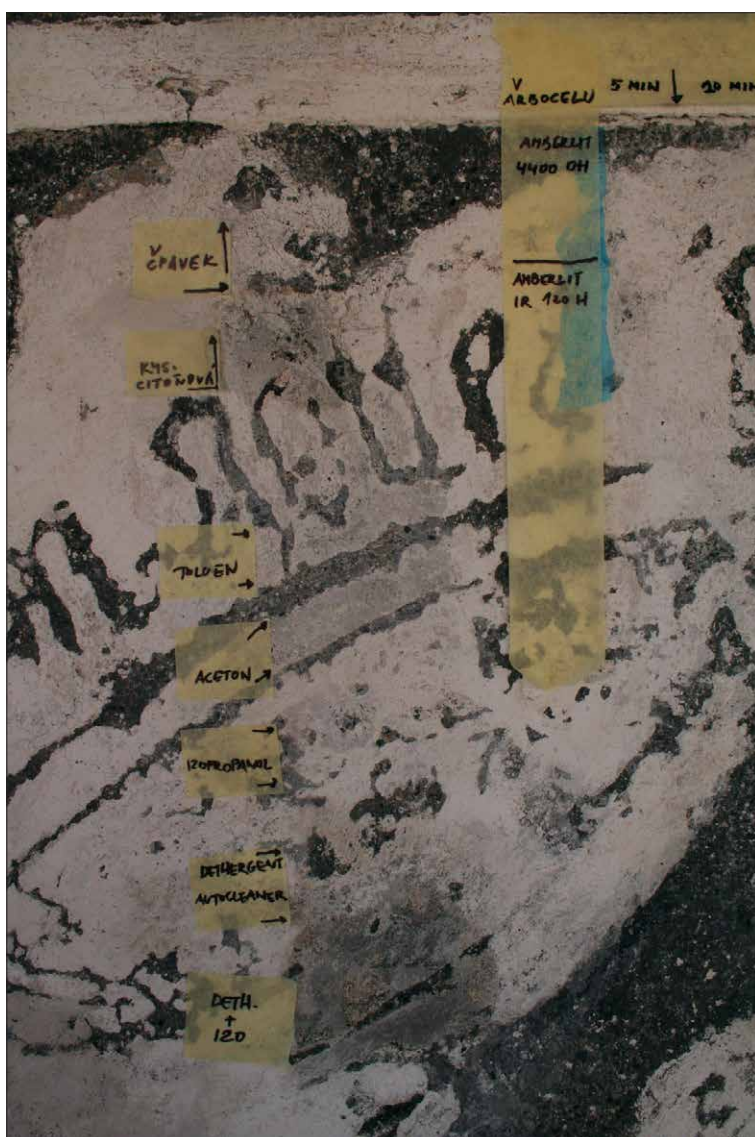
Lokálně bylo identifikováno biologické poškození – bakterie, řasy, mechy, lišejníky. [61]

Obr. 61 Lokálně bylo identifikováno biologické poškození - bakterie, řasy...

V okolí fasády by mělo být zabráněno užití posypových solí, které by měly být nahrazeny šterkovým posypem. Také je nutné zabránit hnízdění a usazování ptactva, stejně jako dalším biologickým napadením (řasy, mechy, lišejníky i vyšší rostliny).

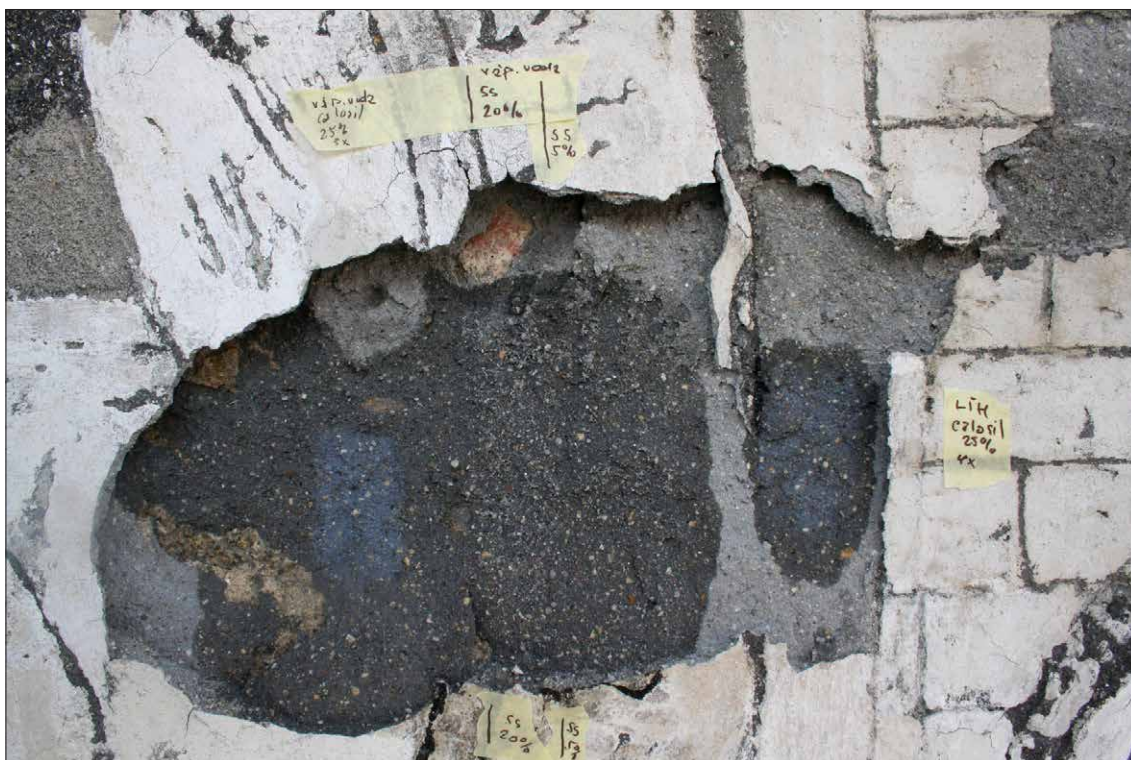
Obr. 63 Zkoušky chemického čištění v obkladu z Arbocelu - voda (2 hod), $(\text{NH}_4)_2\text{CO}_3$ (3,5 hod), NH_4HCO_3 (25 minut, 3 hod), iontoměnič Amberlit 4400OH (5 minut, 20 minut, 30 minut), iontoměnič IR 120H (5 minut, 20 minut, 30 minut) Pouze zábal NH_4HCO_3 - 3 hod měl efekt. Zábal druhotné nátěry naměkčil, tak, že je bylo posléze snazší skalpelem odstranit. Ostatní neměli efekt.

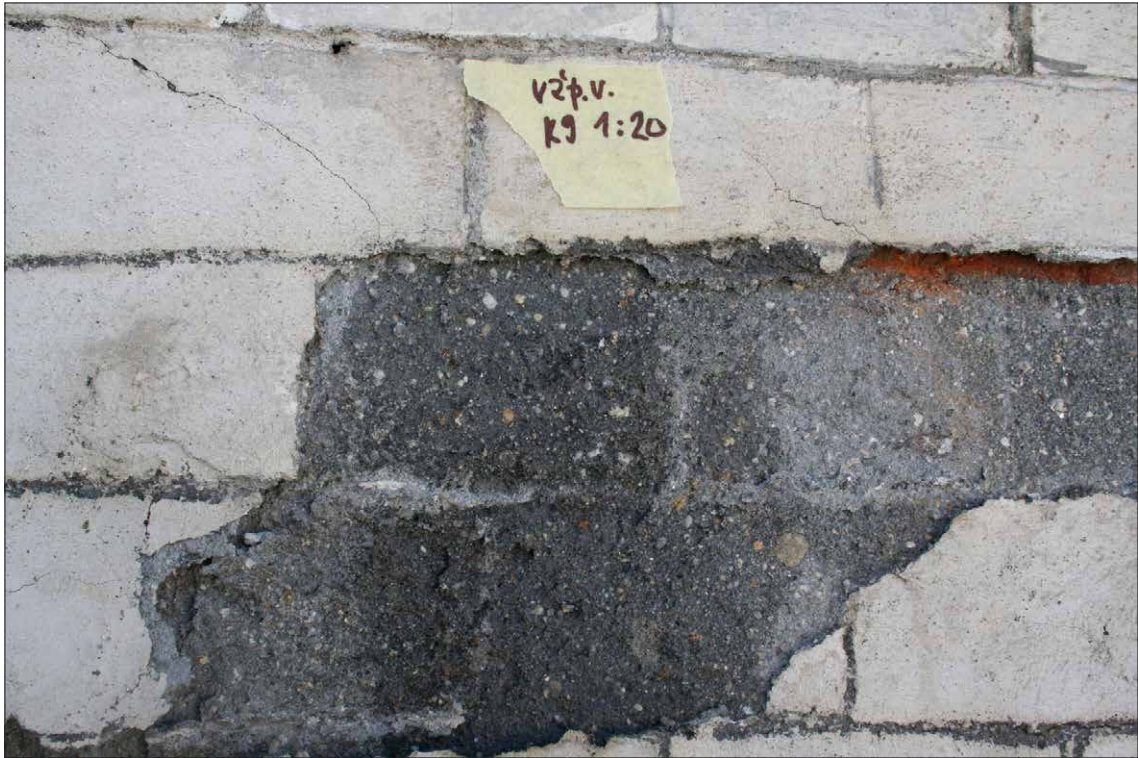
Obr. 64 Zkoušky typu konsolidačního prostředku - Sebosil S 20%, CaloSil E 50.

Jako nejvhodnější se ukázal prostředek Sebosil S, dále byla zkoušena jeho maximální nutná koncentrace.

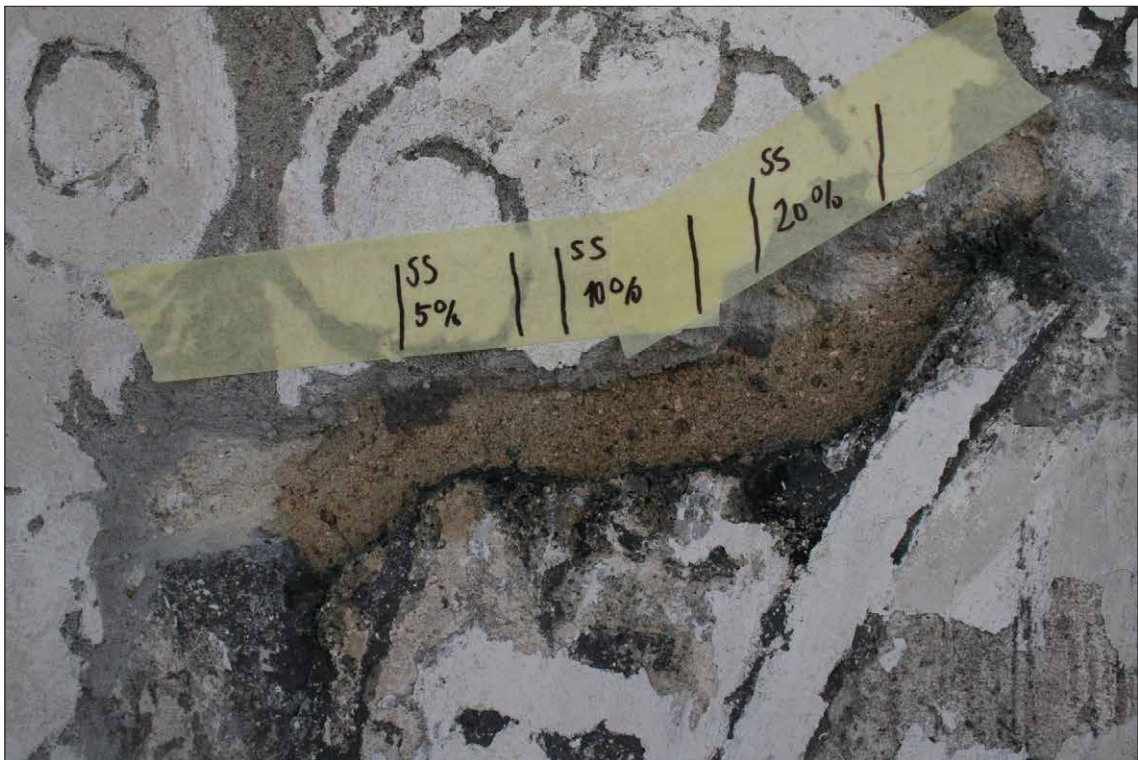
Obr. 65 Zkoušky typu konsolidačního prostředku - Primal K9.

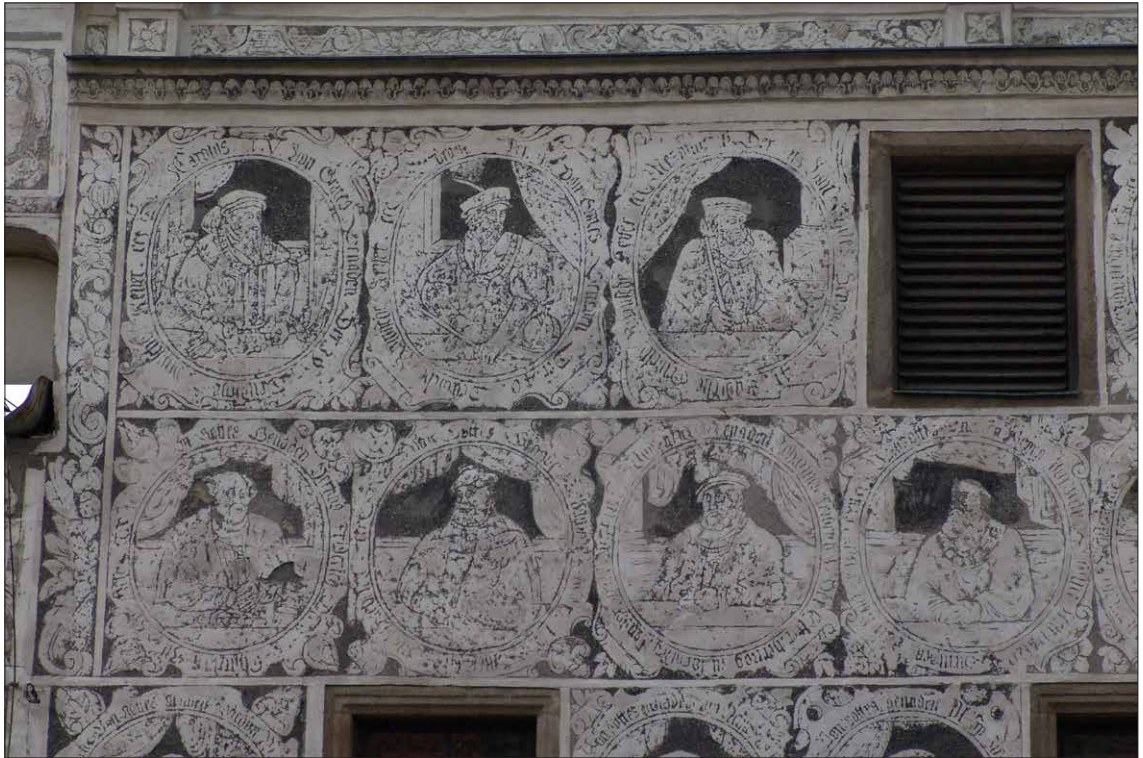
Obr. 90 Celkový pohled
na horní část fasády s
medailony před restauro-
váním.

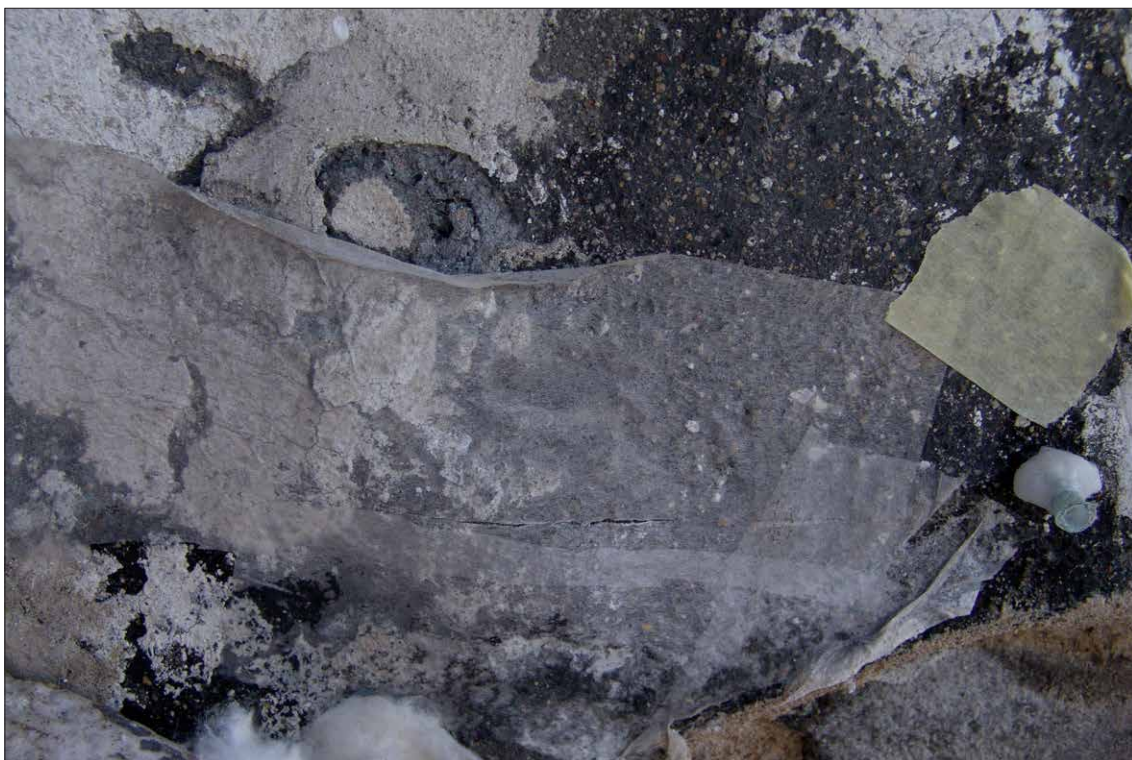
Obr. 97 Medailon č. 4 - Rudolf II. Habsburský, detail nápisu před restaurováním.

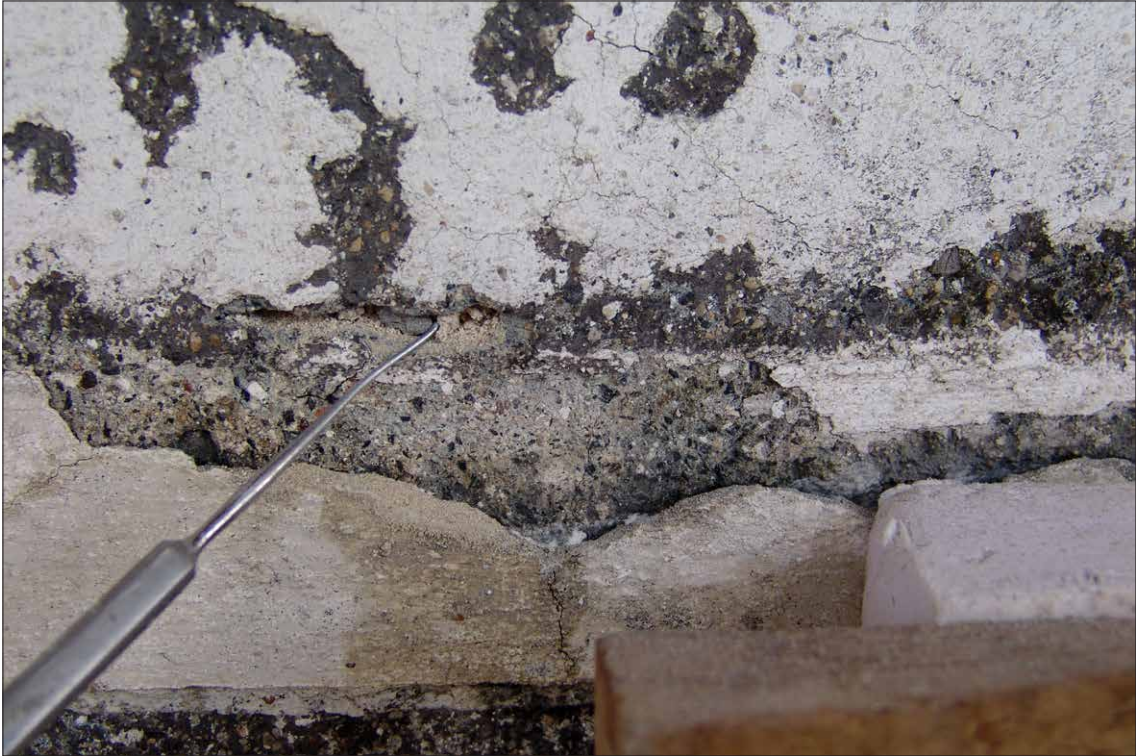
Obr. 98 Detail degradovaného původního intonaca v průběhu hloubkového zpevnění, přelepeného japonským papírem. Spodní okraj intonaca byl odhalen a obtmelen vápeným tmelem. Vpravo je místo injektáže s jehlou. Přelep je naříznut skalpelem pro lepší manipulaci nástrojů při odstraňování sypkého jádra a položení intonaca zpět na podklad.

nutné práce provádět postupně. Postupně separovat vrstvy, odhalovat okraje původní omítky, přelepovat kusy omítek hrozících odpadnutím (gáza, Klucel G), vyfoukávat degradované jádro nasýpané mezi zdívem a intonacem, pokládat pomocí tlakovacího mechanismu a injektovat.

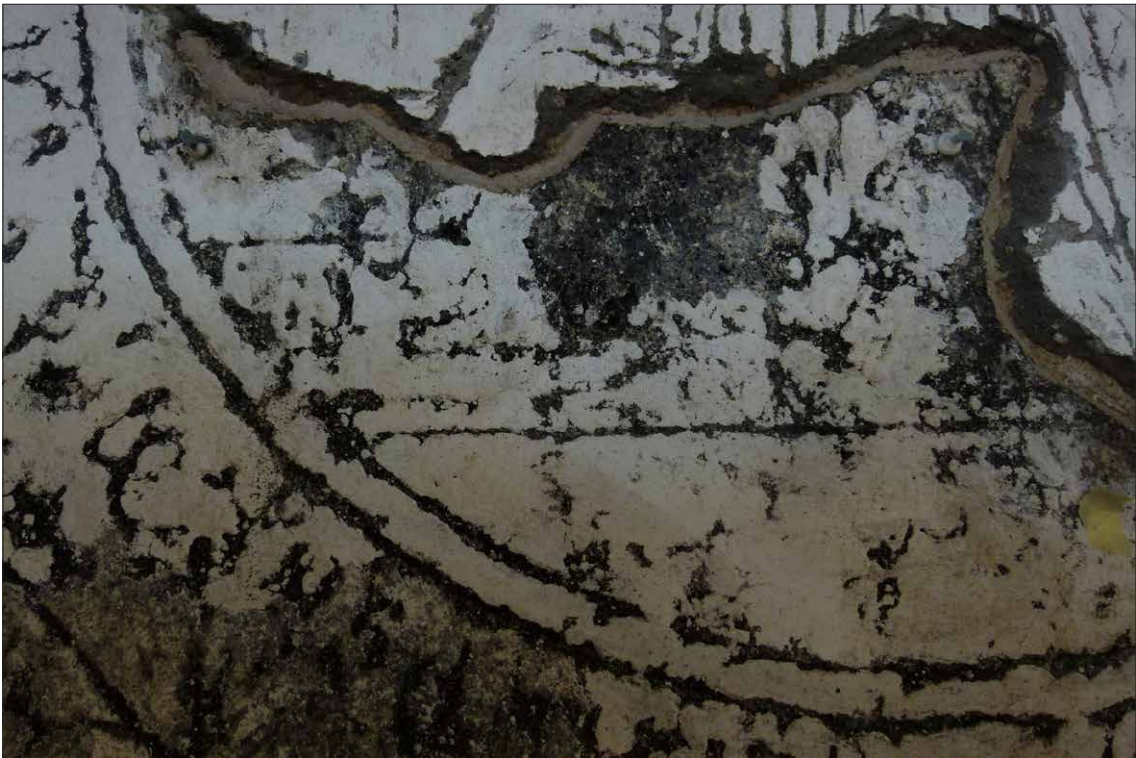
Obr. 99 Detail degradovaného původního intonaca v průběhu hloubkového zpevnění. Odstraňování sypkého jádra a druhotných tmělů zpoza intonaca a položení zpět na podklad (vpravo průběžně tlakováno).

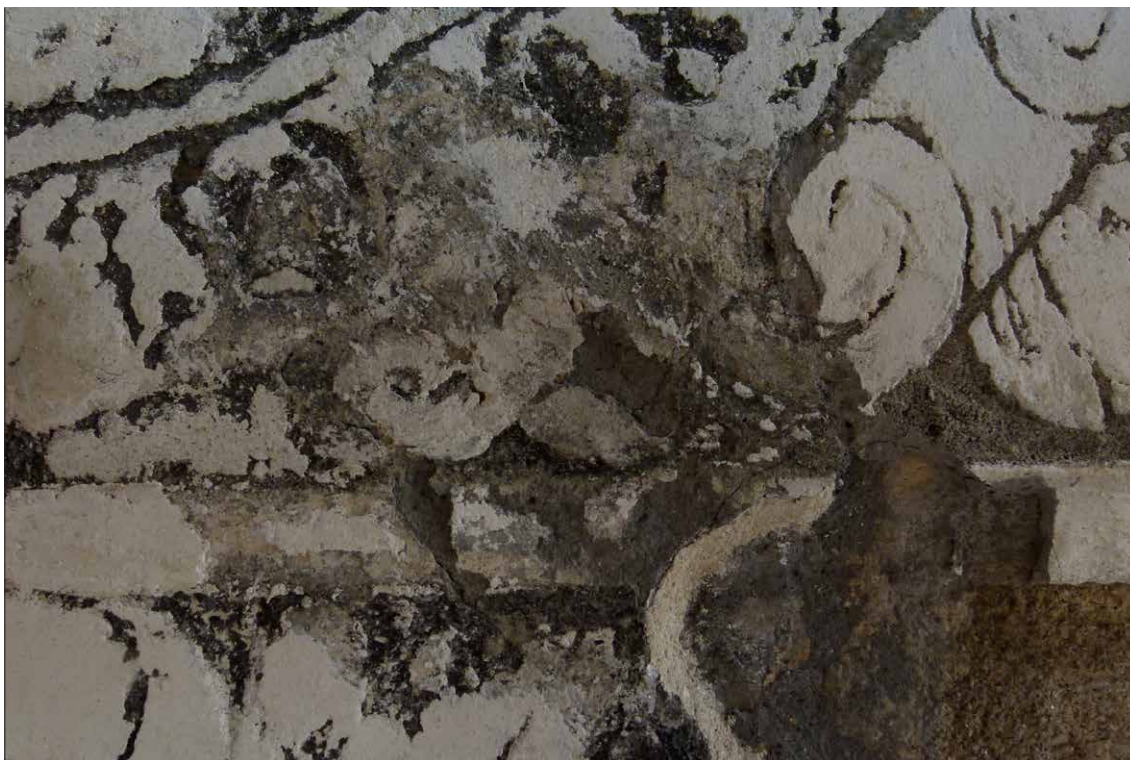
Obr. 100 Nejprve byly odhaleny okraje původních omítek, obtmeleny vápenným tmelem a průběžně konsolidovány.

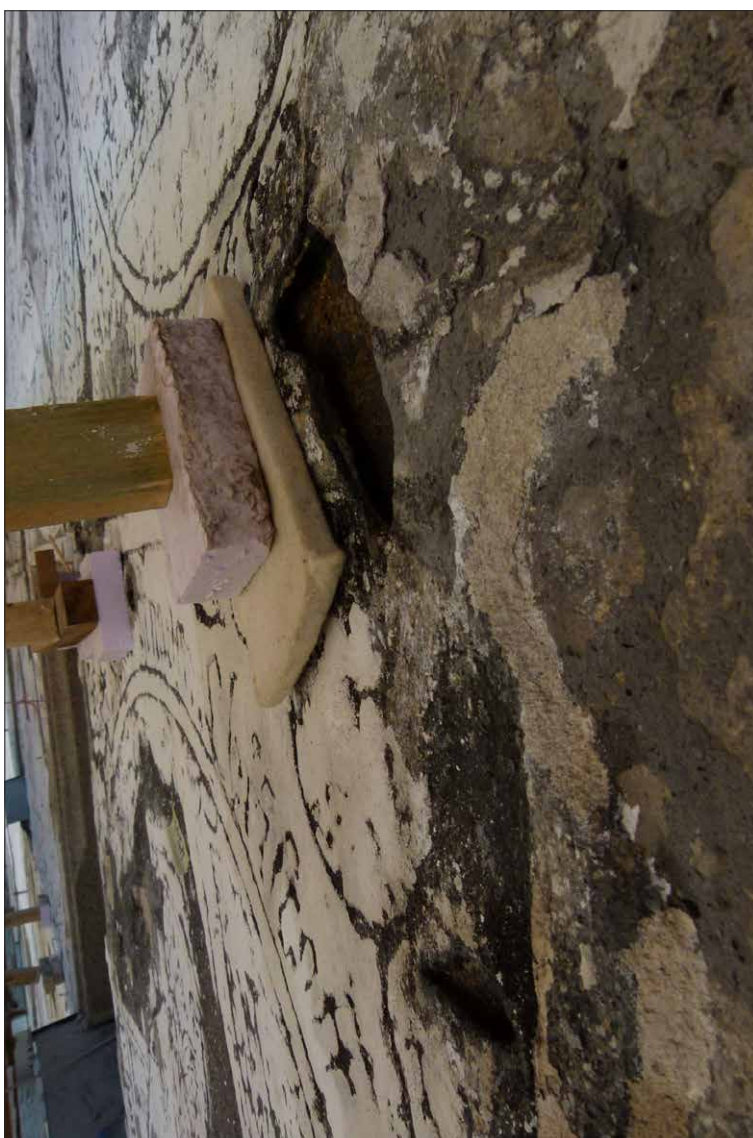
Obr. 101 Detail degradovaného odhaleného původního intonaca v průběhu hloubkového zpevnění. Lokálně obtmelení intonaca vápenným tmelem.

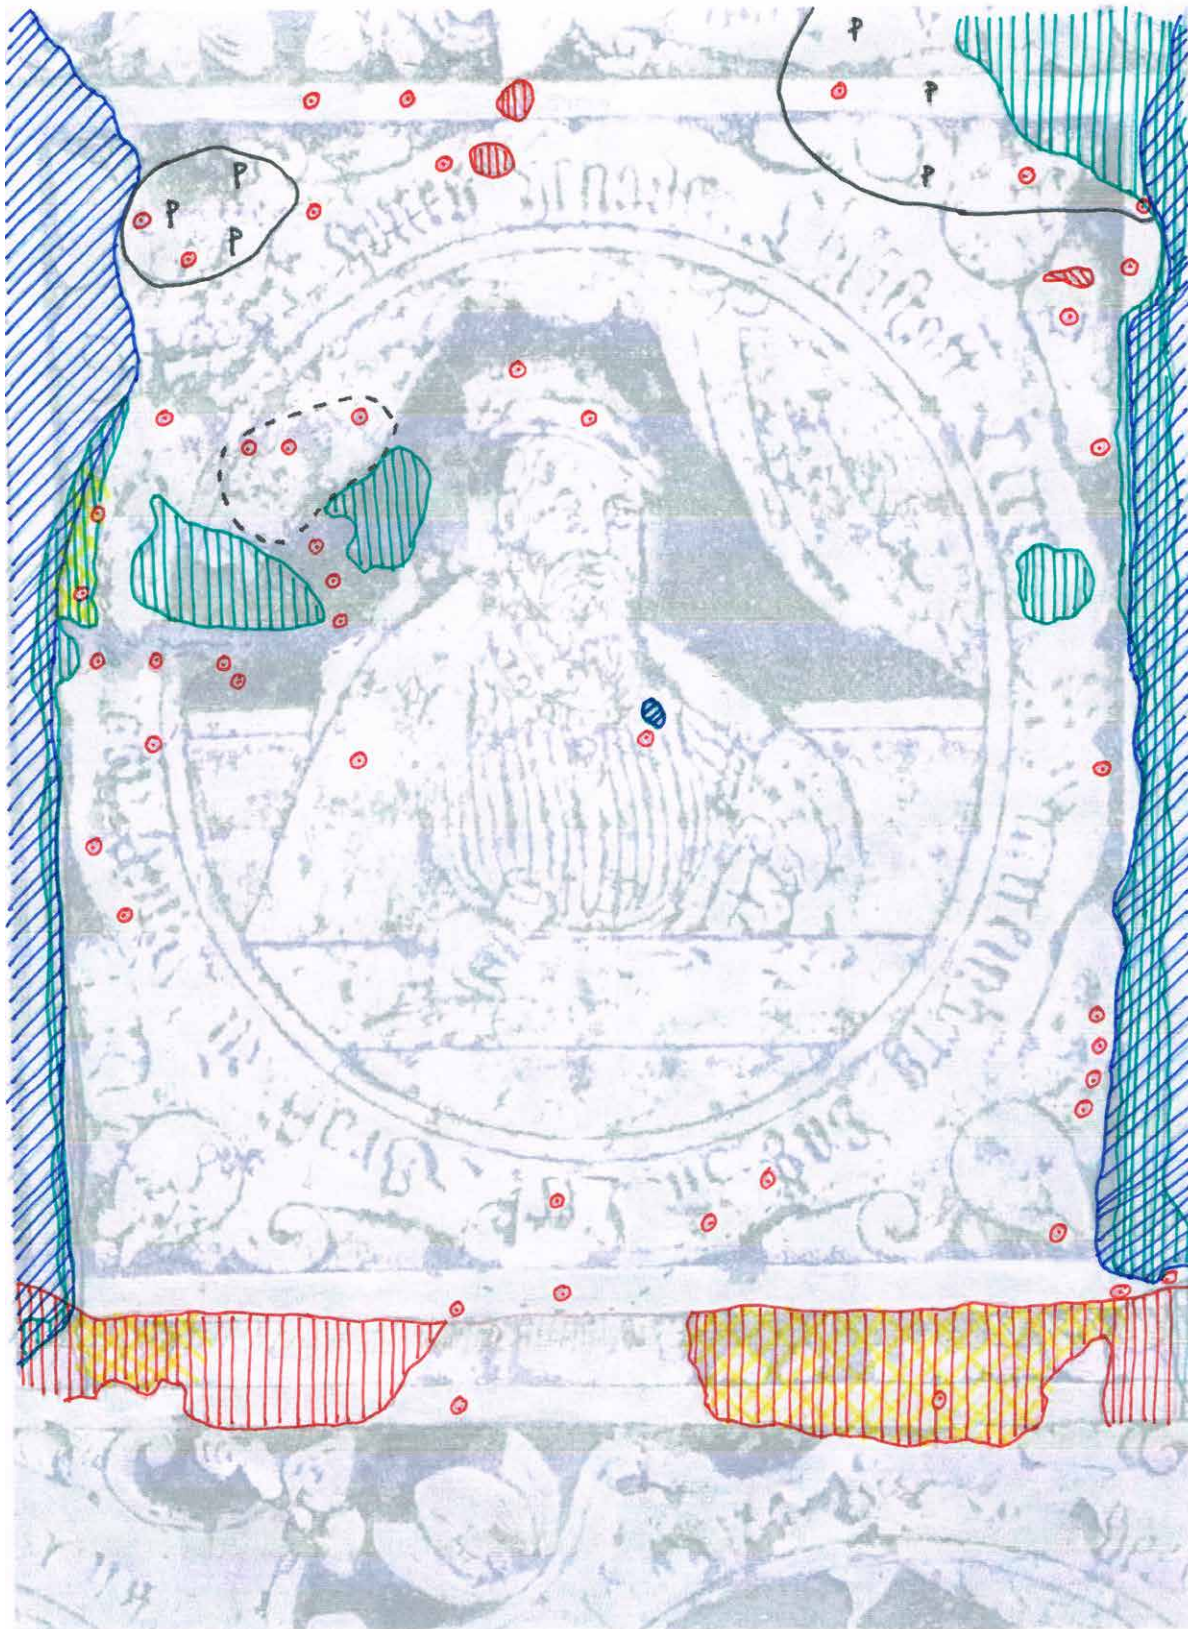
Obr. 154 Medailon č. 4 - Rudolf II. Habsburský, grafická dokumentace.

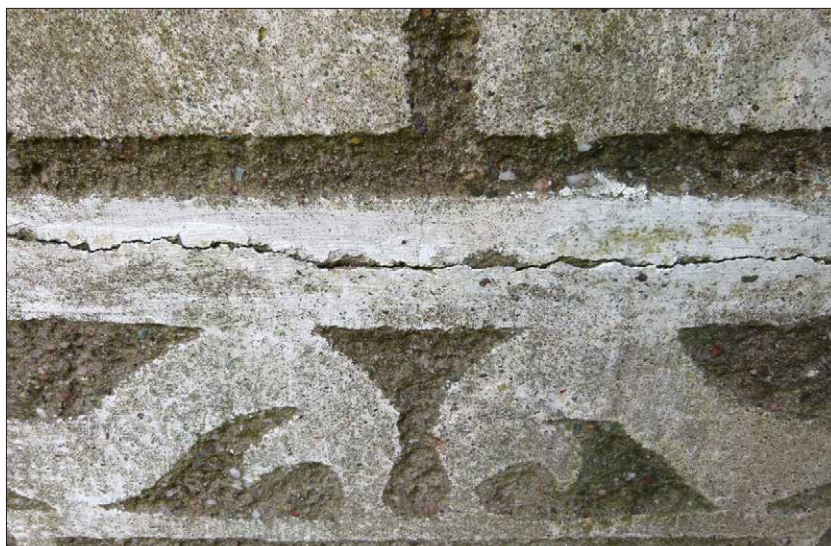
Obr. 234 Omítka intonaca ze 70. let 20. století je světlá, nahnědlá, velmi tvrdá omítka. Il. nádvoří.

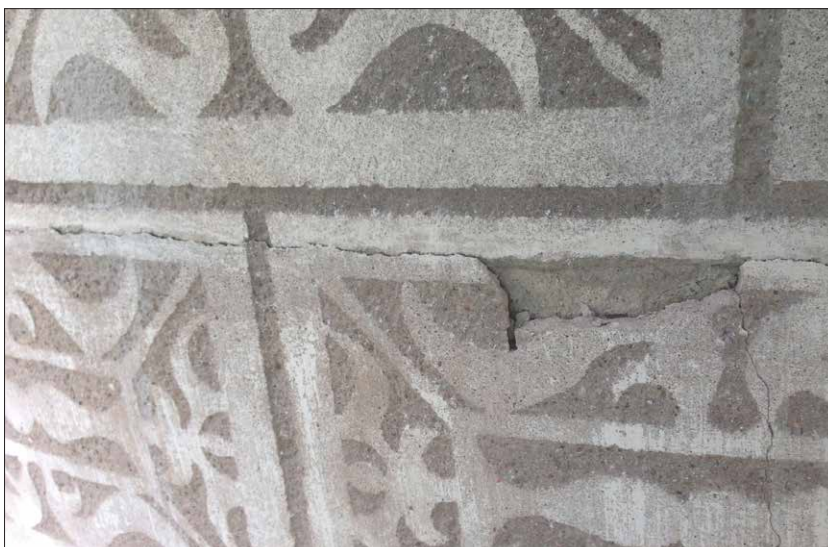
Obr. 235 Rozhraní denních dílů jsou skrytá ve vodorovných páscích (viz obr.). Postup nanášení byl seshora dolů, v místech překryvů se velice často táhne vlasová trhlina a omítka odděluje. II. nádvoří.

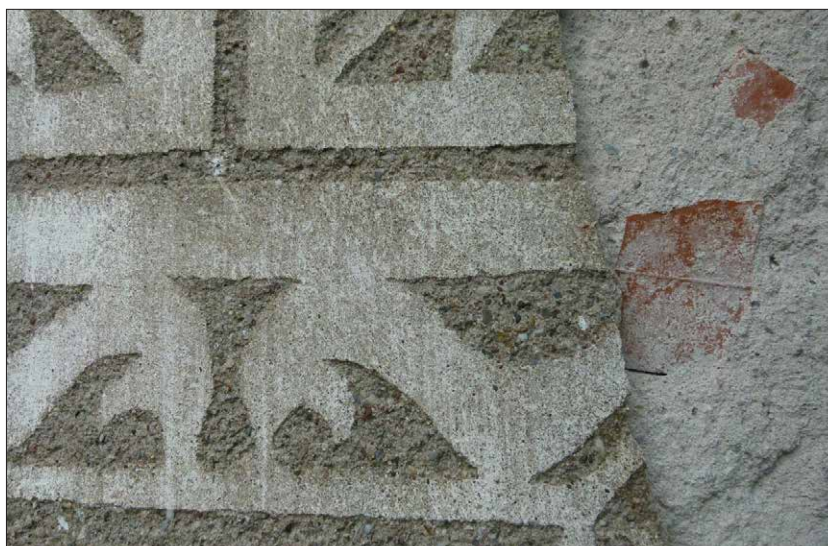
Obr. 236 Rozhraní denních dílů jsou skrytá ve vodorovných páscích (viz obr.). Postup nanášení byl zezhora dolů, v místech překryvů se velice často táhne vlasová trhlina a omítka odděluje. II. nádvoří.

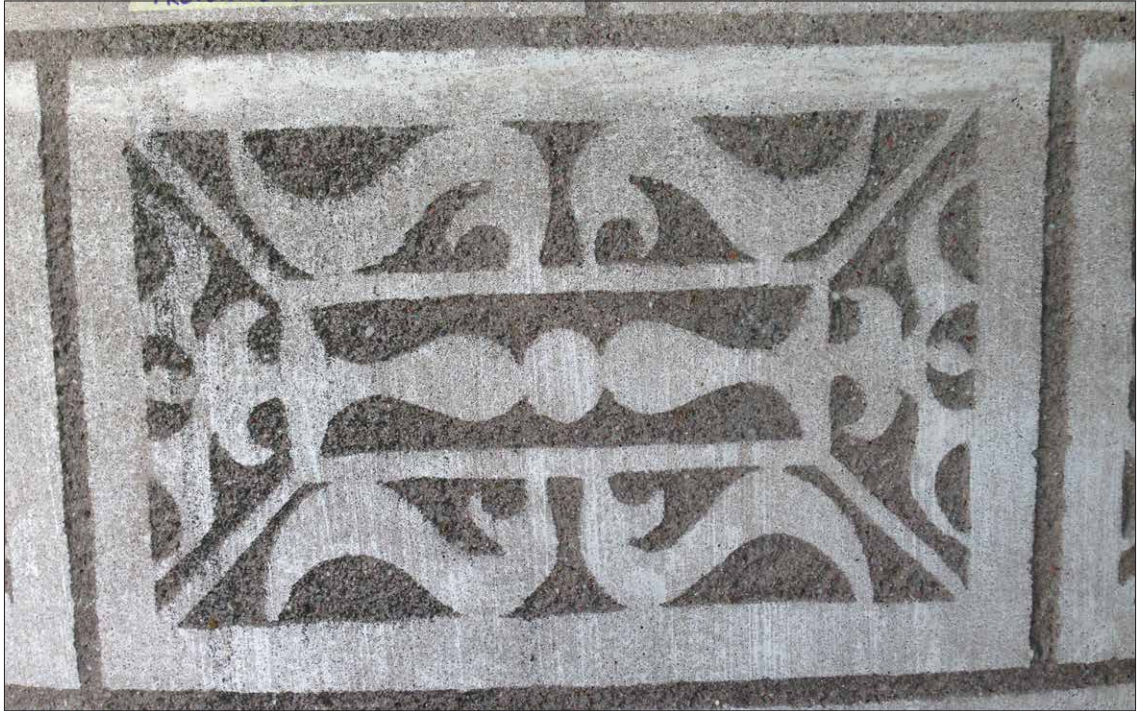
Obr. 240 Schéma jednoduchého geometrického psaníčka s měřítkem, SHP, Lacinger-Svoboda, 1996.

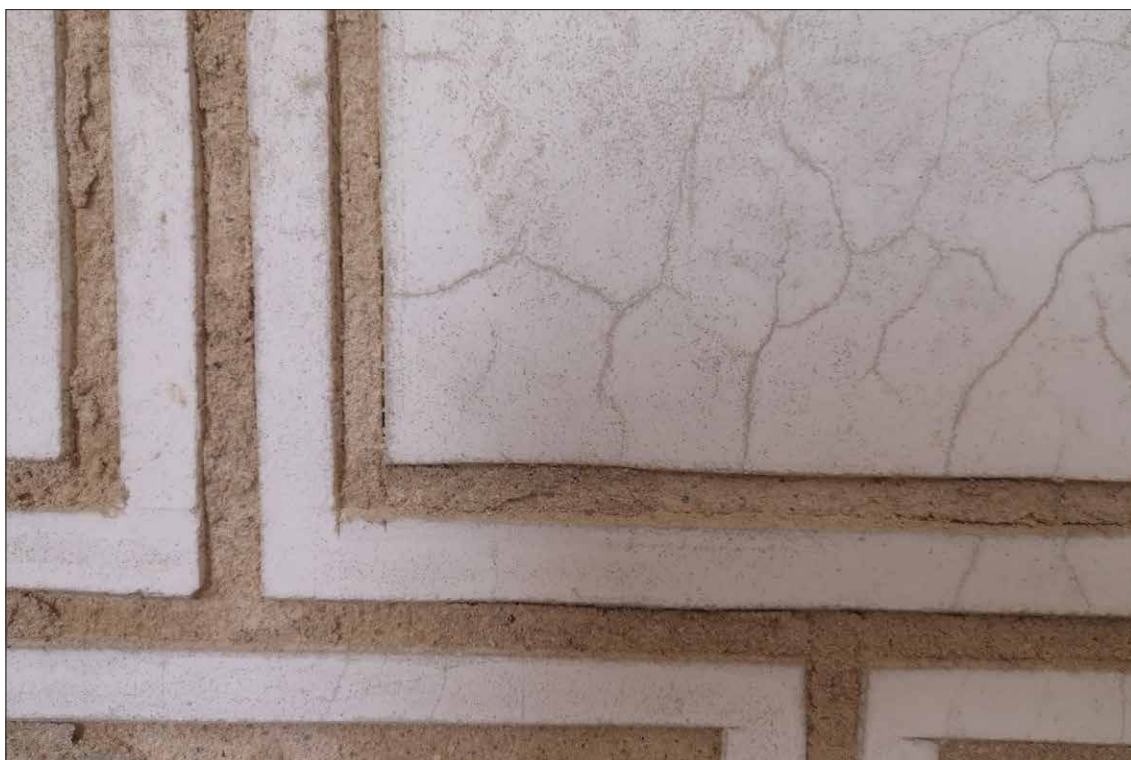
Obr. 271 Vzorek sgrafitové omítky V1 odebraný z vých. fasády, svrchní vrstva. Vzorek je tvořen jedinou vrstvou omítky. Popis snímků: (a) markosnímek odebraného vzorku, (b, c) příčný řez vzorkem. (d) Snímek příčného řezu vzorkem ze skenovacího elektronového mikroskopu (SEM). Snímky nábrusu byly pořízeny na optickém mikroskopu Nikon Eclipse LV100, při zvětšení na mikroskopu 20x a 50x. TIŠLOVÁ 2019 s. 5

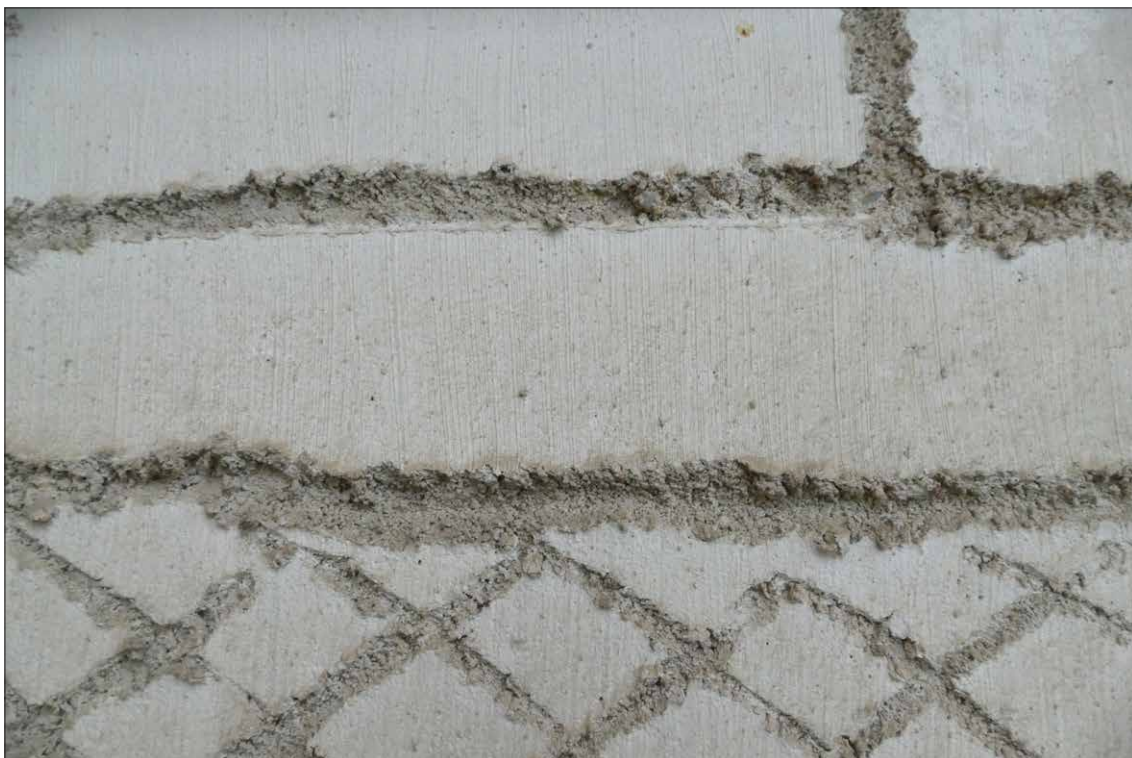
Obr. 272 Detail novodobého sgrafita v interiéru věže se spoustou vlasových primárních trhlin.
