**Restaurování části sgrafitové výzdoby fasády domu čp. 536
ve Slavonicích**

**Restaurování sgrafit ve druhé polovině 20. století – studie
restaurátorských zásahů na vybraných fasádách**

Diplomová práce

2021

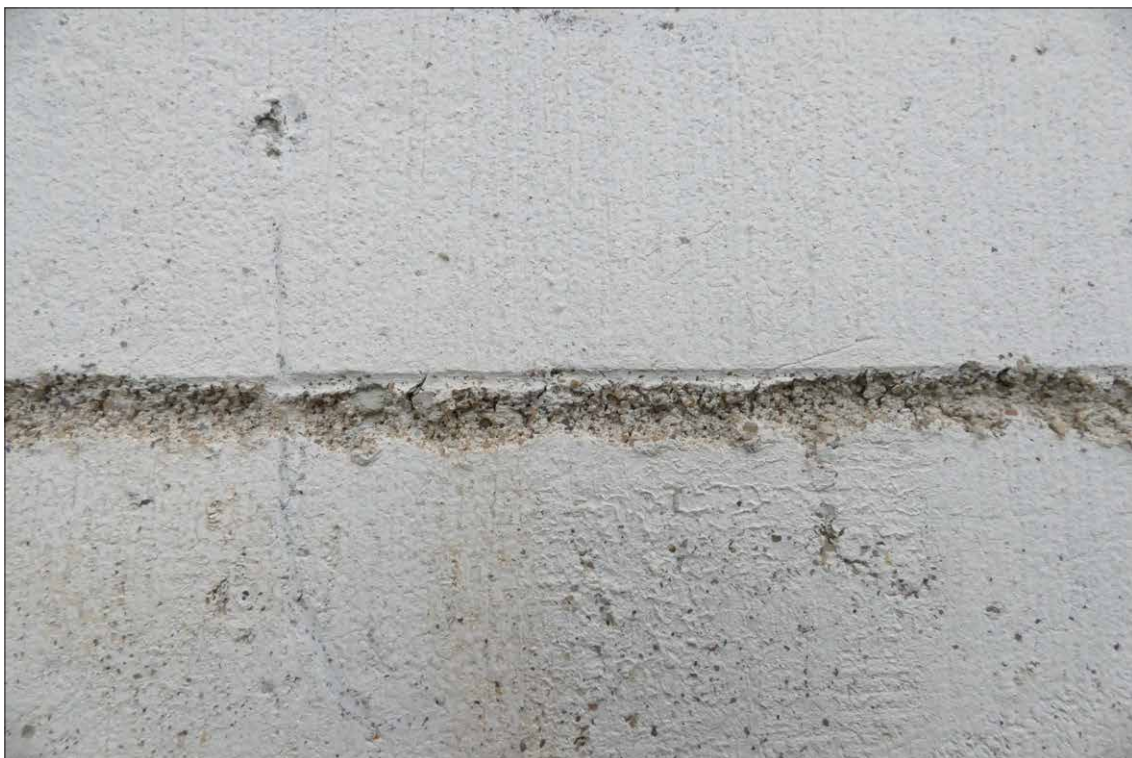
Obr. 276 Detail rytí novodobého sgrafita. Psaníčka na fasádách jsou poměrně rustikálně tvrdě vyrytá s hlubokými linkami s rozštěpenými okraji (docházelo k vytrhávání zrn omítky intonaca).

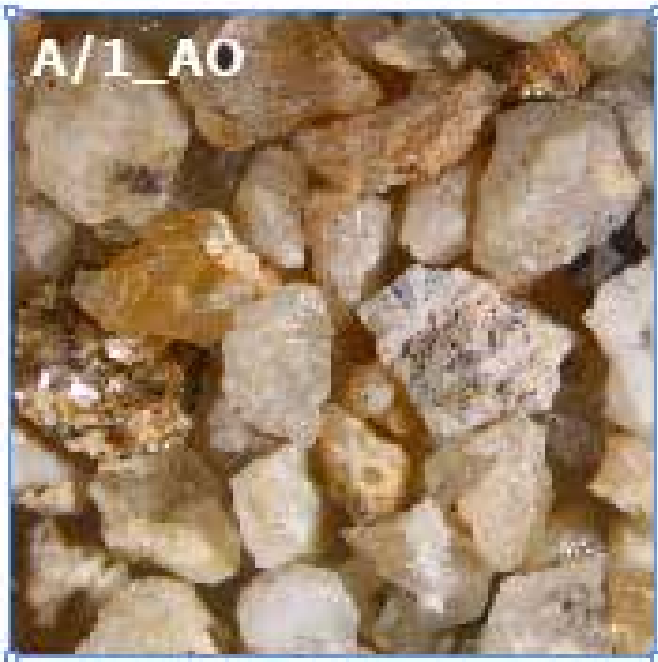
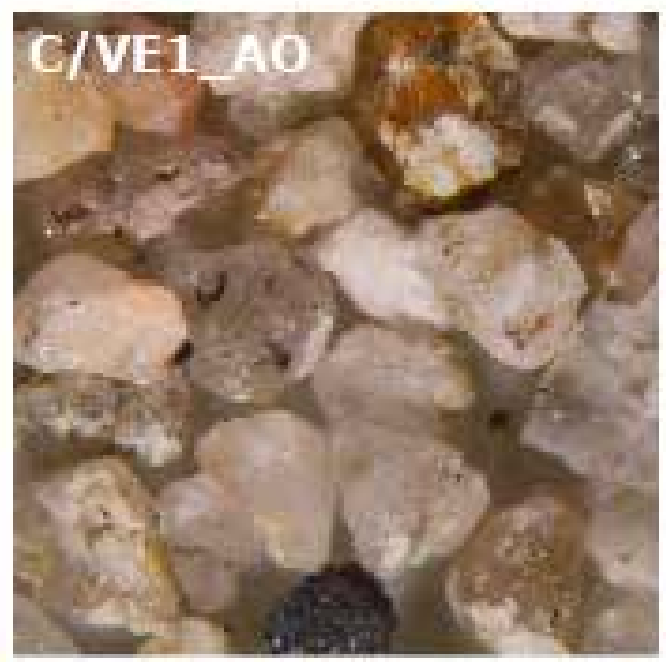
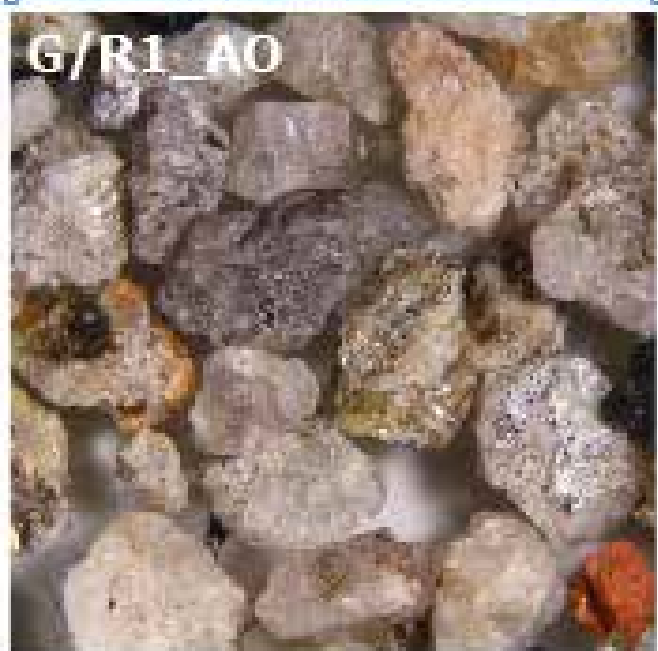
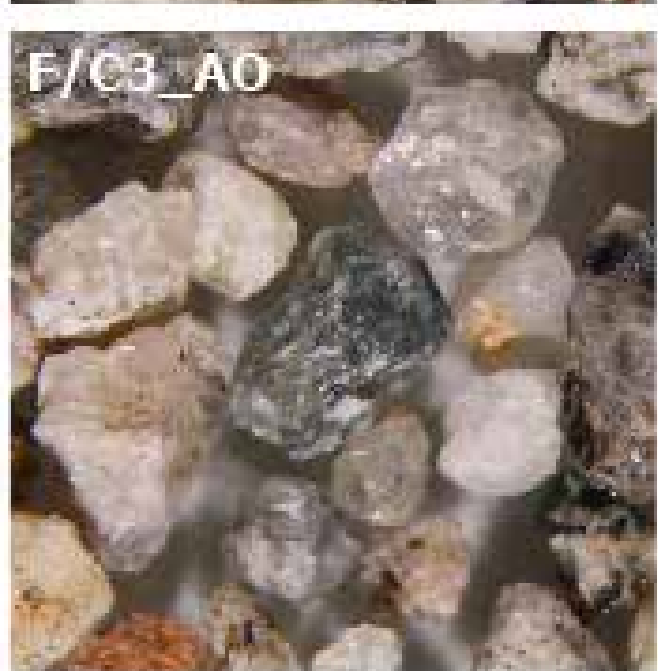
Obr. 280 Poškození původního intonaca. Omítka je ve velkém rozsahu nesoudržné k podkladu, popraskání sítí vlasových trhlin. Odpouknutí původní omítky od podkladu bylo způsobeno velkým tlakem a pnutím novodobých tvrdých cementových vysprávek.

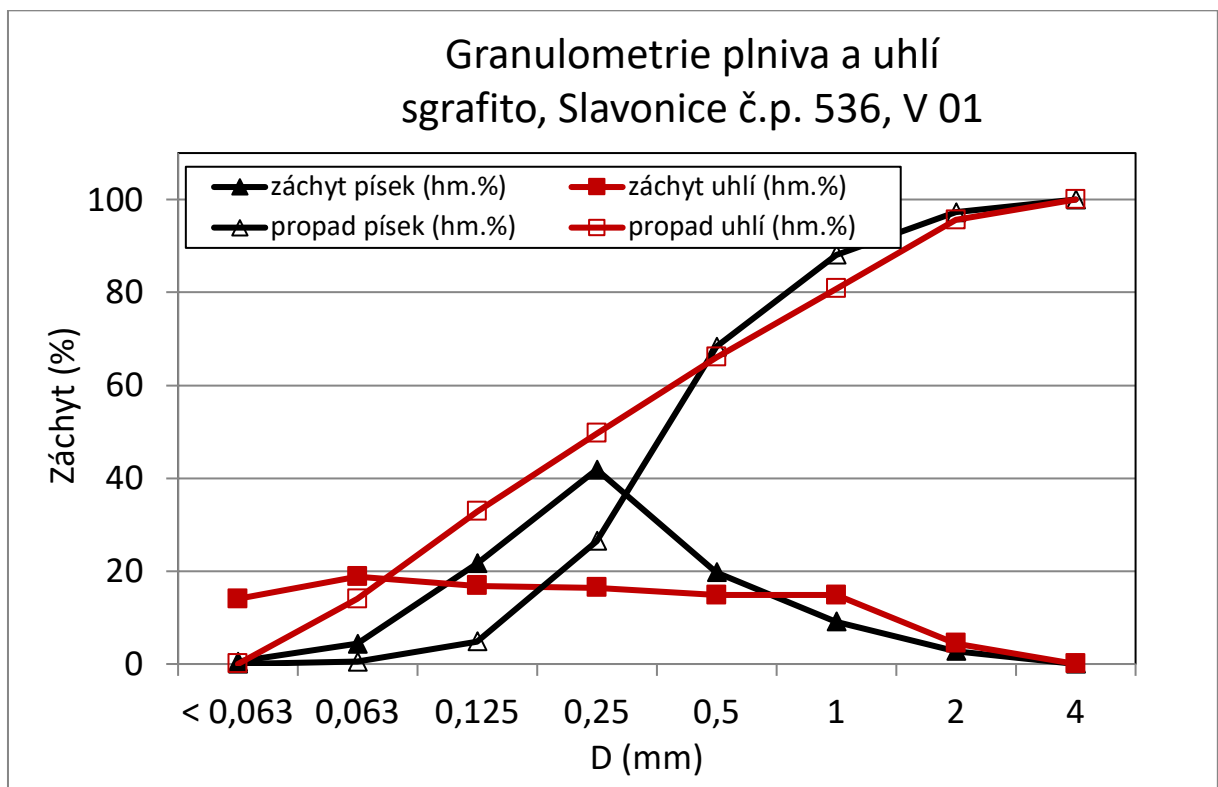
Slavonice -
oprava 1965
VO1 – 7443
(20x)

Kumulativní distribuční křivka plniva vzorku V 01. Plnivo vykazuje střední distribuci. Maximální velikost zrn dosahuje 2 mm. Nejvyšší zastoupení tvoří frakce se střední velikostí 0,125-0,5 mm, obsah jemnozrnného až prachového podílu je zanedbatelně nízký. Uhlí se vyznačuje vyrovnaným podílem jemnozrnných i středně zrných částic, maximální zjištěná velikost částic uhlí dosahovala max. 2 mm.

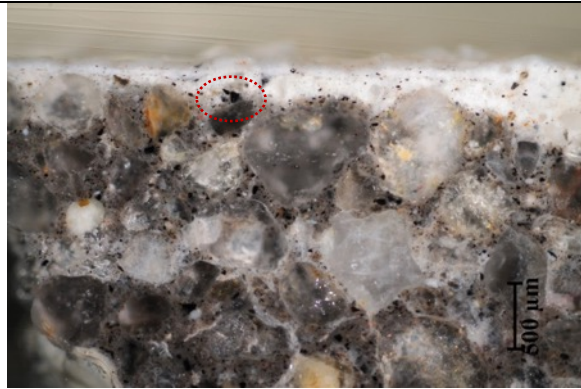
<p>Stratigrafie/SEM EDX::</p>	<p>0 - intonaco (1990) s vysokým obsahem plniva (s výrazně zaobleným tvarem částic)</p> <p>1 - bianco s bílým vytříděným plnivem (1990), několik nánosů vrstev, minimálně 3</p> <p>2 – sv. okrová lazura</p> <p>3 - znečištění, v UV světle bělavá fluorescence</p>	<p>Pozn.</p> <p>S obsahem jemnozrnného uhlíkatého pigmentu a příměsí žluto-oranžové hlinky</p> <p>Fresco-secco, vrstva vyplňuje nerovnosti intonaca</p>

Složení matrice dle SEM-EDX: Ca, Si, Mg, Al (S), obsah Si okolo 10-12 at. %, Al (okolo 4,5 %, zvýšený obsah Mg (okolo 5,5-7,5 %), pojivo je částečně sulfatizované (S). Vzhledem k nižšímu až střednímu obsahu hydraulických složek se patrně spíše jedná o směs vápna a portlandského cementu (viz. alit – na snímku vlevo).

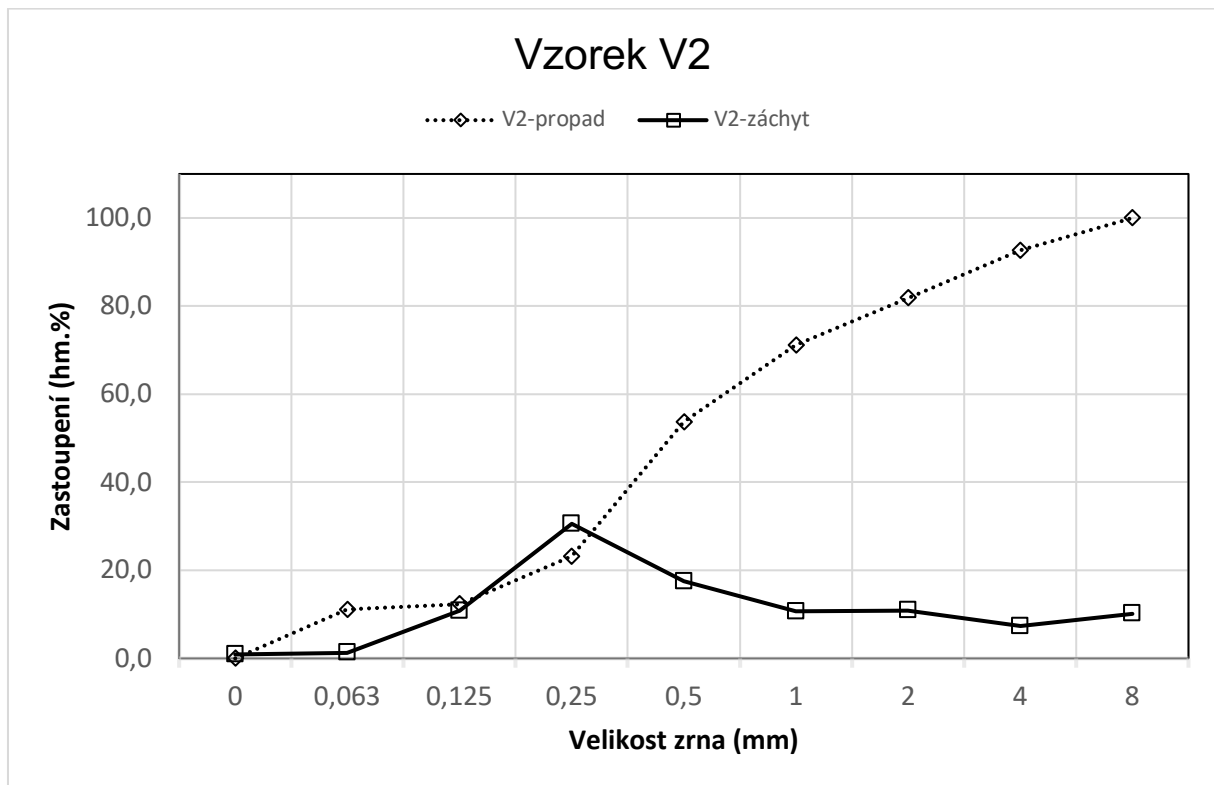
Kumulativní distribuční křivka plniva vzorku V2 (oprava z roku 1990). Plnivo vykazuje poměrně širokou distribuci. Maximální velikost zrn je 8 mm. Nejvyšší zastoupení tvoří frakce se střední velikostí 0,125-0,5 mm, písek téměř neobsahuje jemnozrnnou až prachovou frakci.

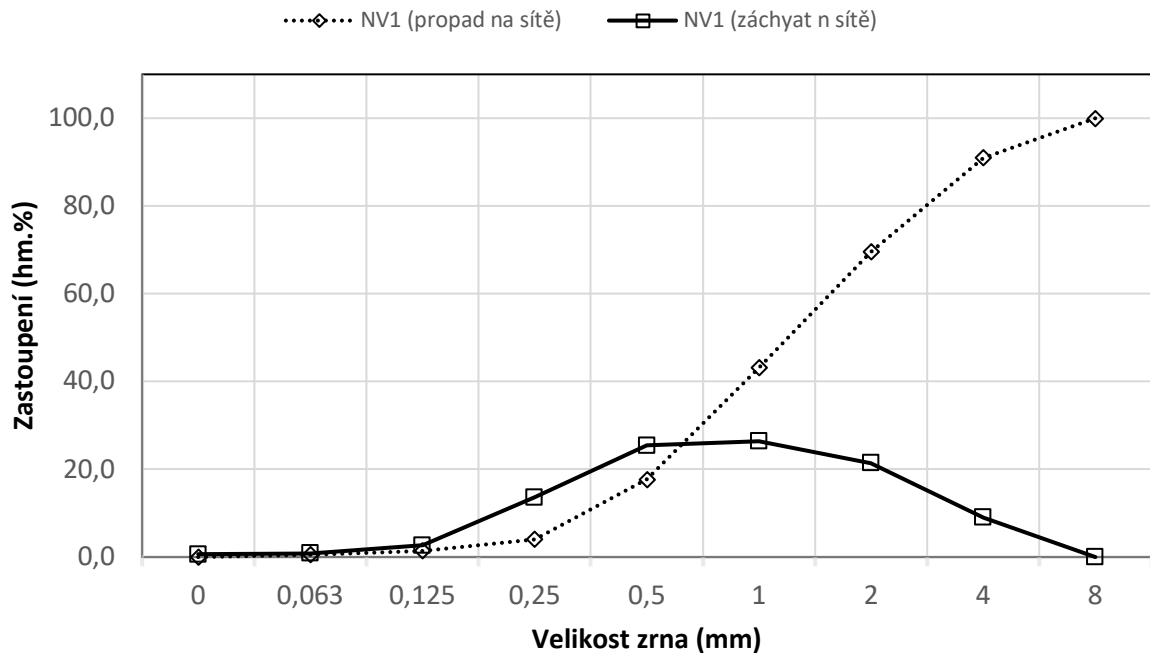
Granulometrie

Kumulativní distribuční křivka plniva vzorku NV1. Plnivo vykazuje širokou distribuci. Maximální velikost zrn je 4 mm (ojediněle zrna větší než 4 mm). Nejvyšší zastoupení tvoří frakce se střední velikostí 0,25-2 mm, obsah jemnozrnných až prachových složek je zanedbatelně nízký.
