Dokumentace restaurátorského  
průzkumu a zásahu

Restaurování části nástěnné malby s motivem  
„Uzdravení setníkova syna v Kafarnaum“ v prvním  
patře měšťanského domu na náměstí Míru č.p. 480 ve  
Slavonicích

Bakalářská práce  
2021

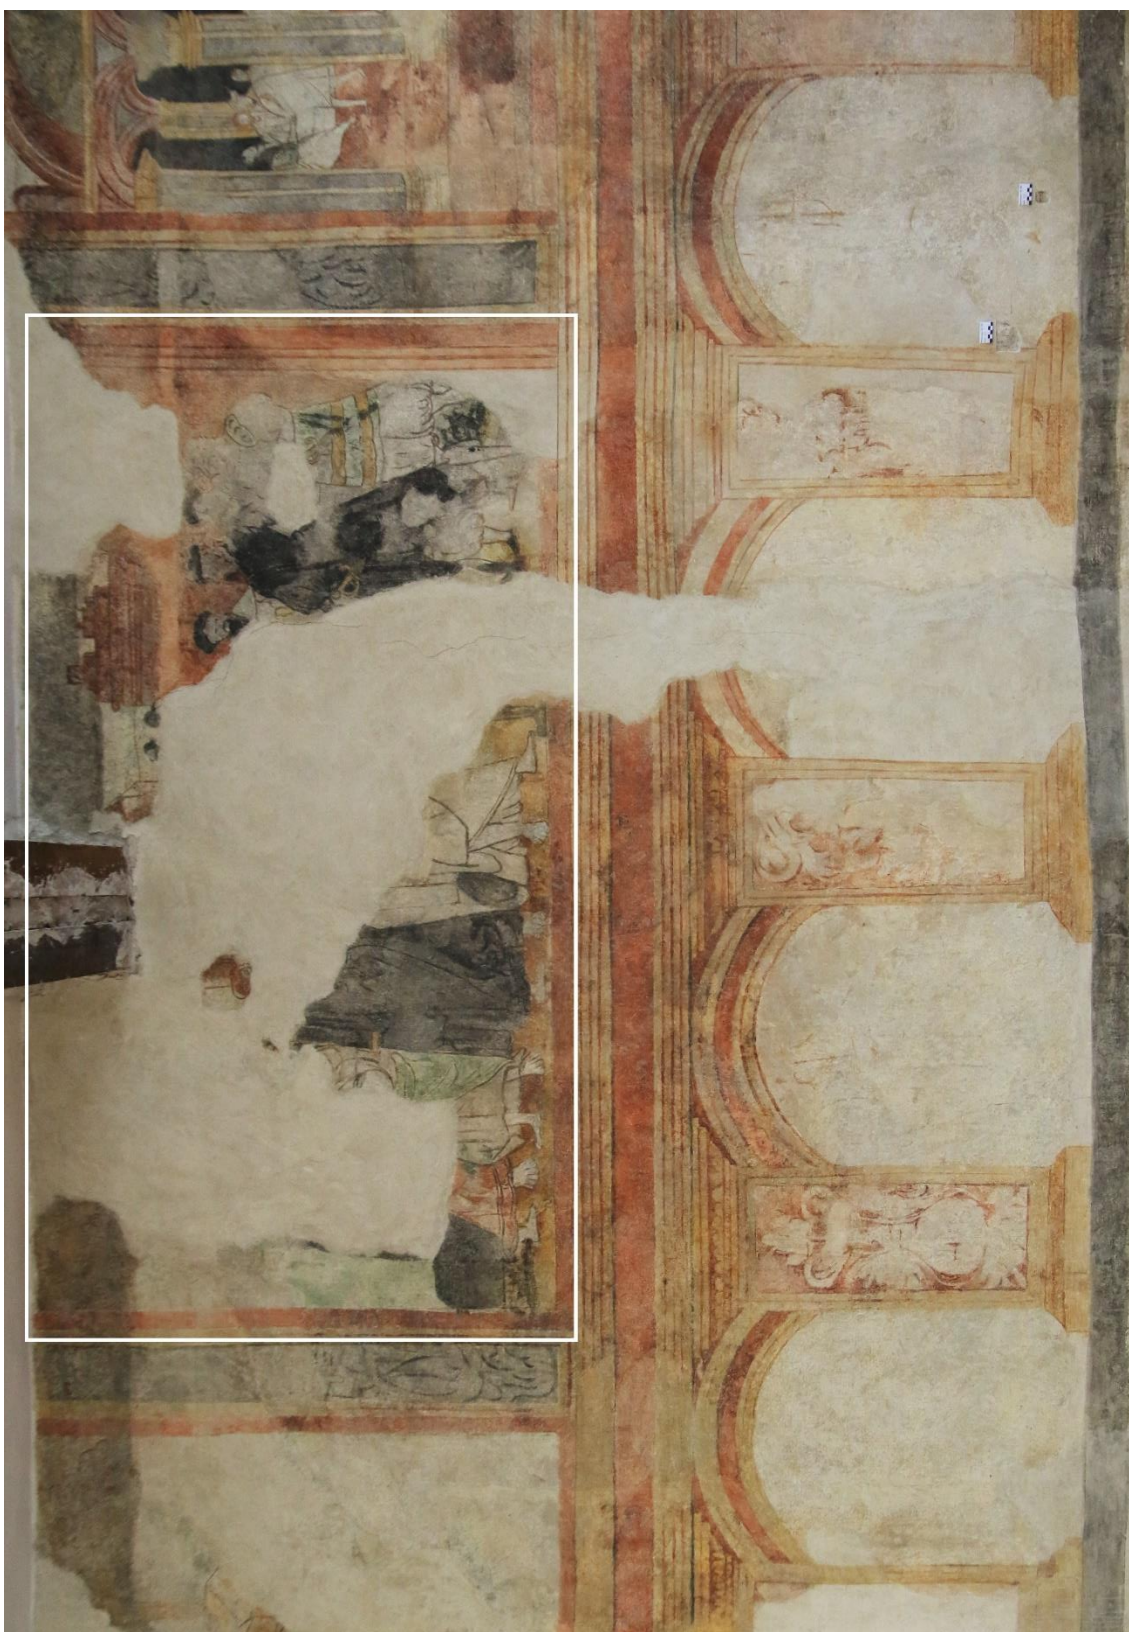
Obrázek č. 1 –  
Grafické vy-  
mezení úseku  
určeného k  
provedení  
komplexního  
restauračtor-  
ského zásahu.

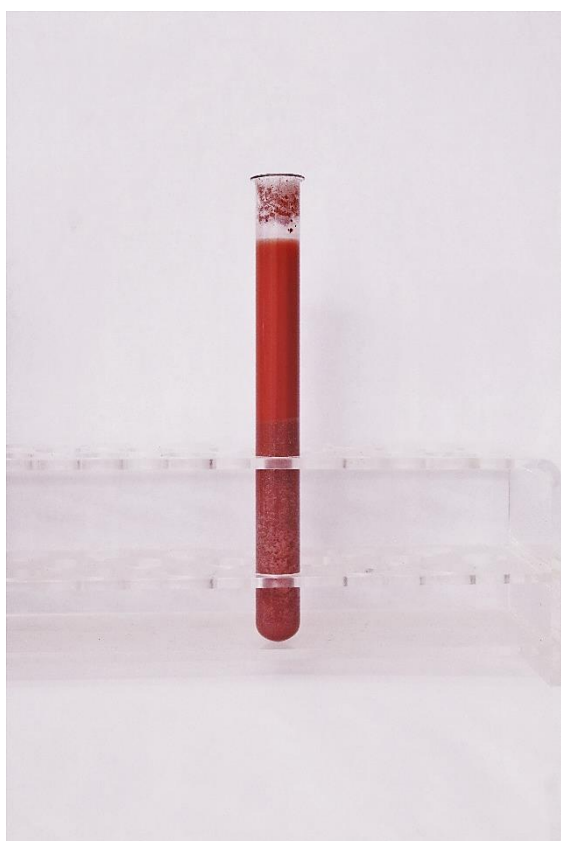
*Obrázek č. 2 – Zkušební experiment, VAPO injekt, pigment, stav po 2 min, viditelné neobarvené sedimentované částice.*

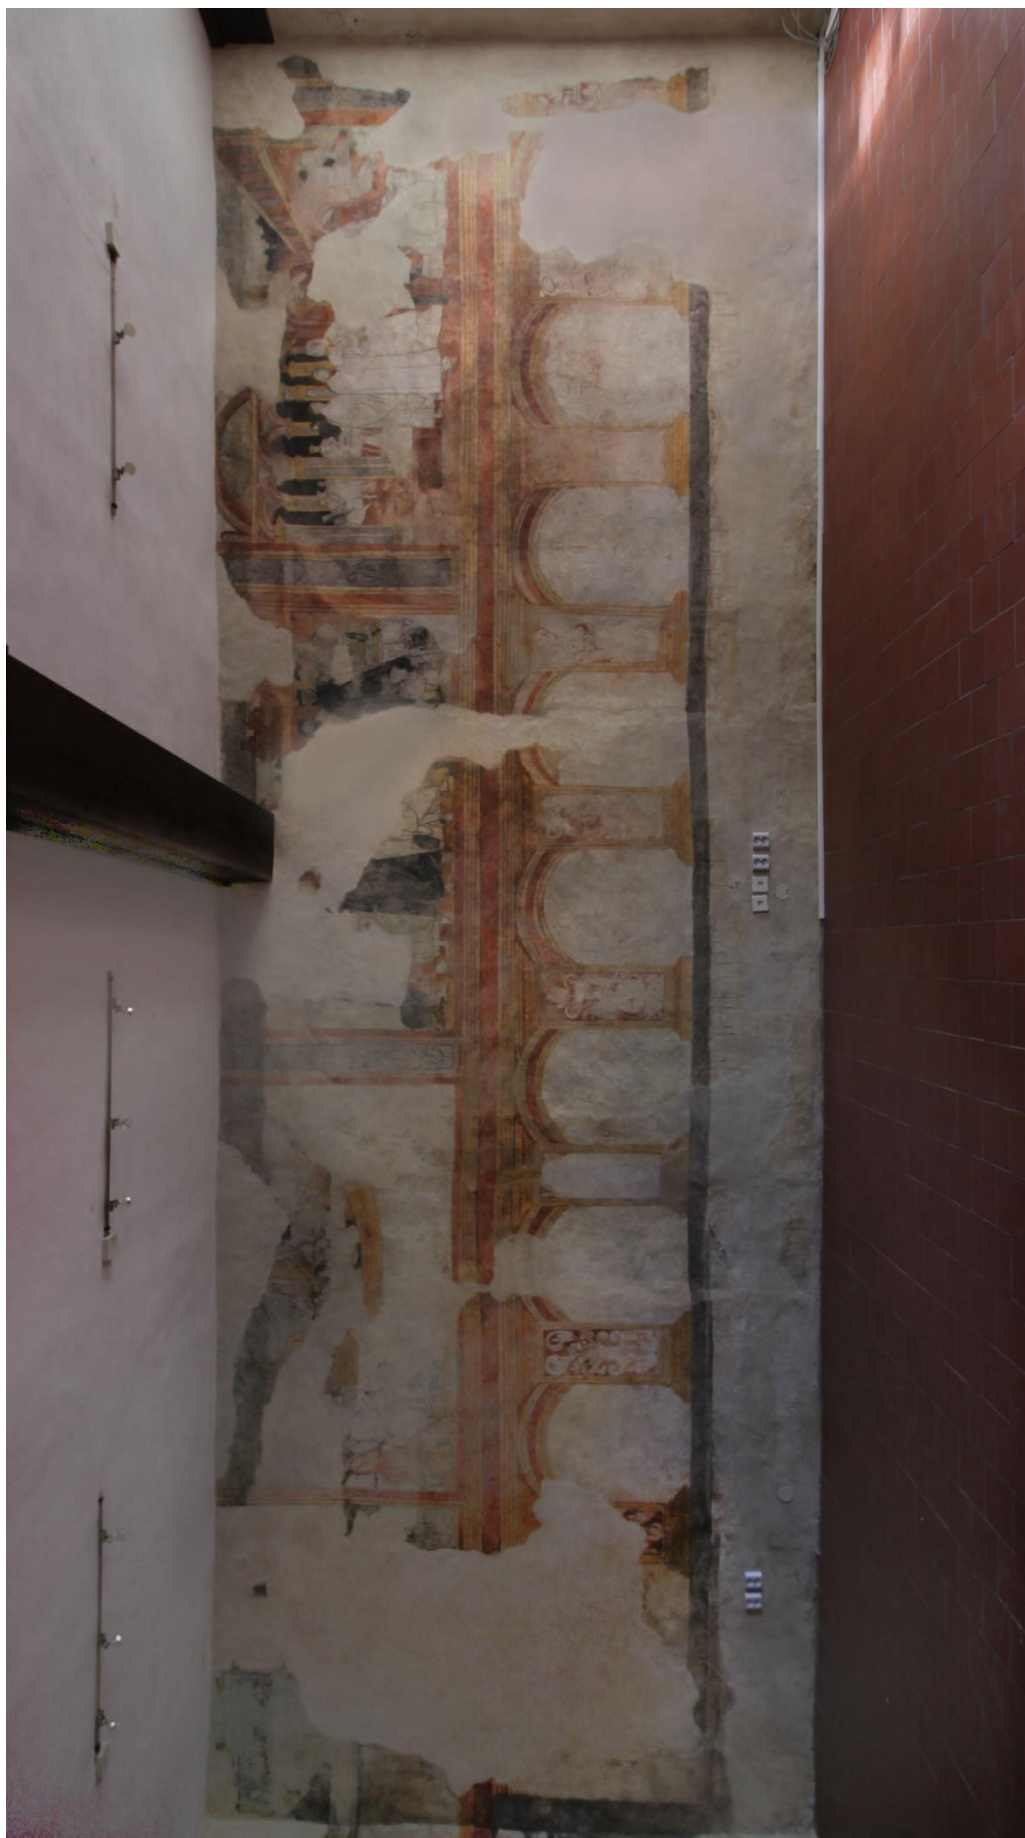
Obrázek č. 5. – Východní stěna místnosti, zprava: výjev Svatba v Káni, Uzdravení setnikova syna v Kafarnaum, Utišení bouře, část nad kamny, stav před restaurováním, nahoře viditelná druhotně umístěná traverza.

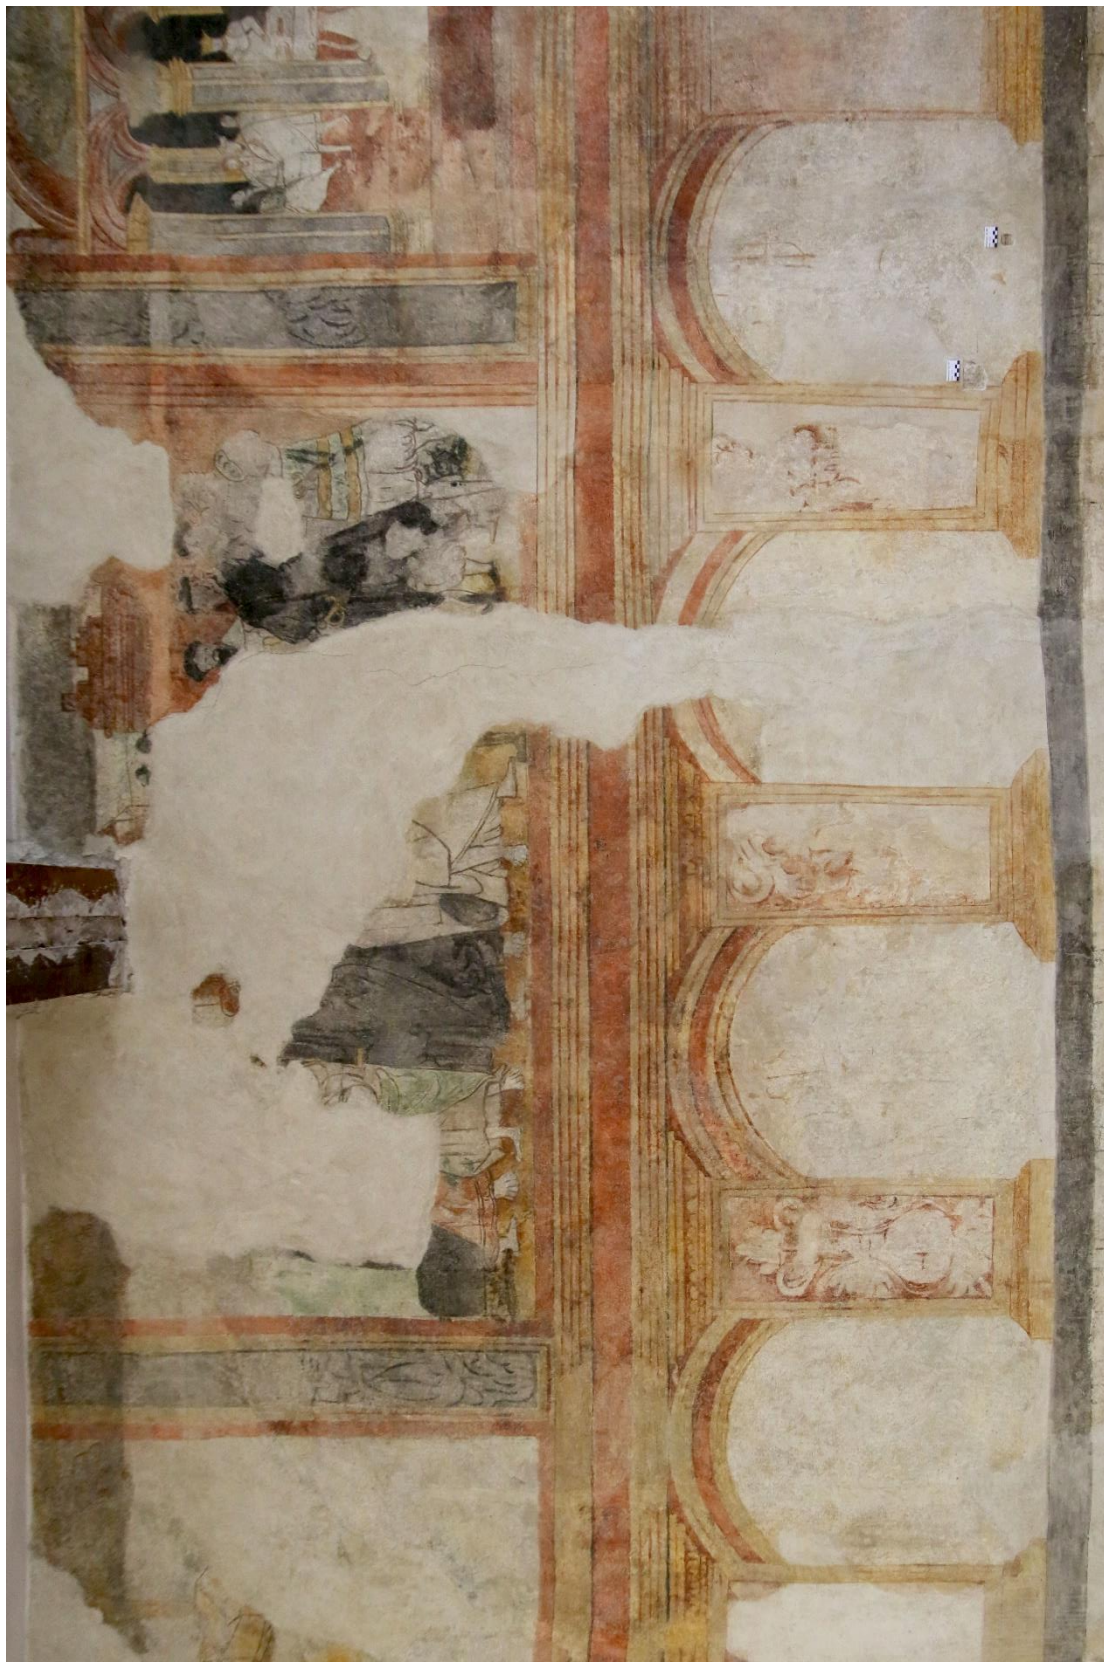
Obrázek č. 6 – Východní stěna místnosti, restaurovaný výjev Uzdravení setníkova syna v Kafarnaum a dolní část s iluzivní architekturou, stav před restaurováním.

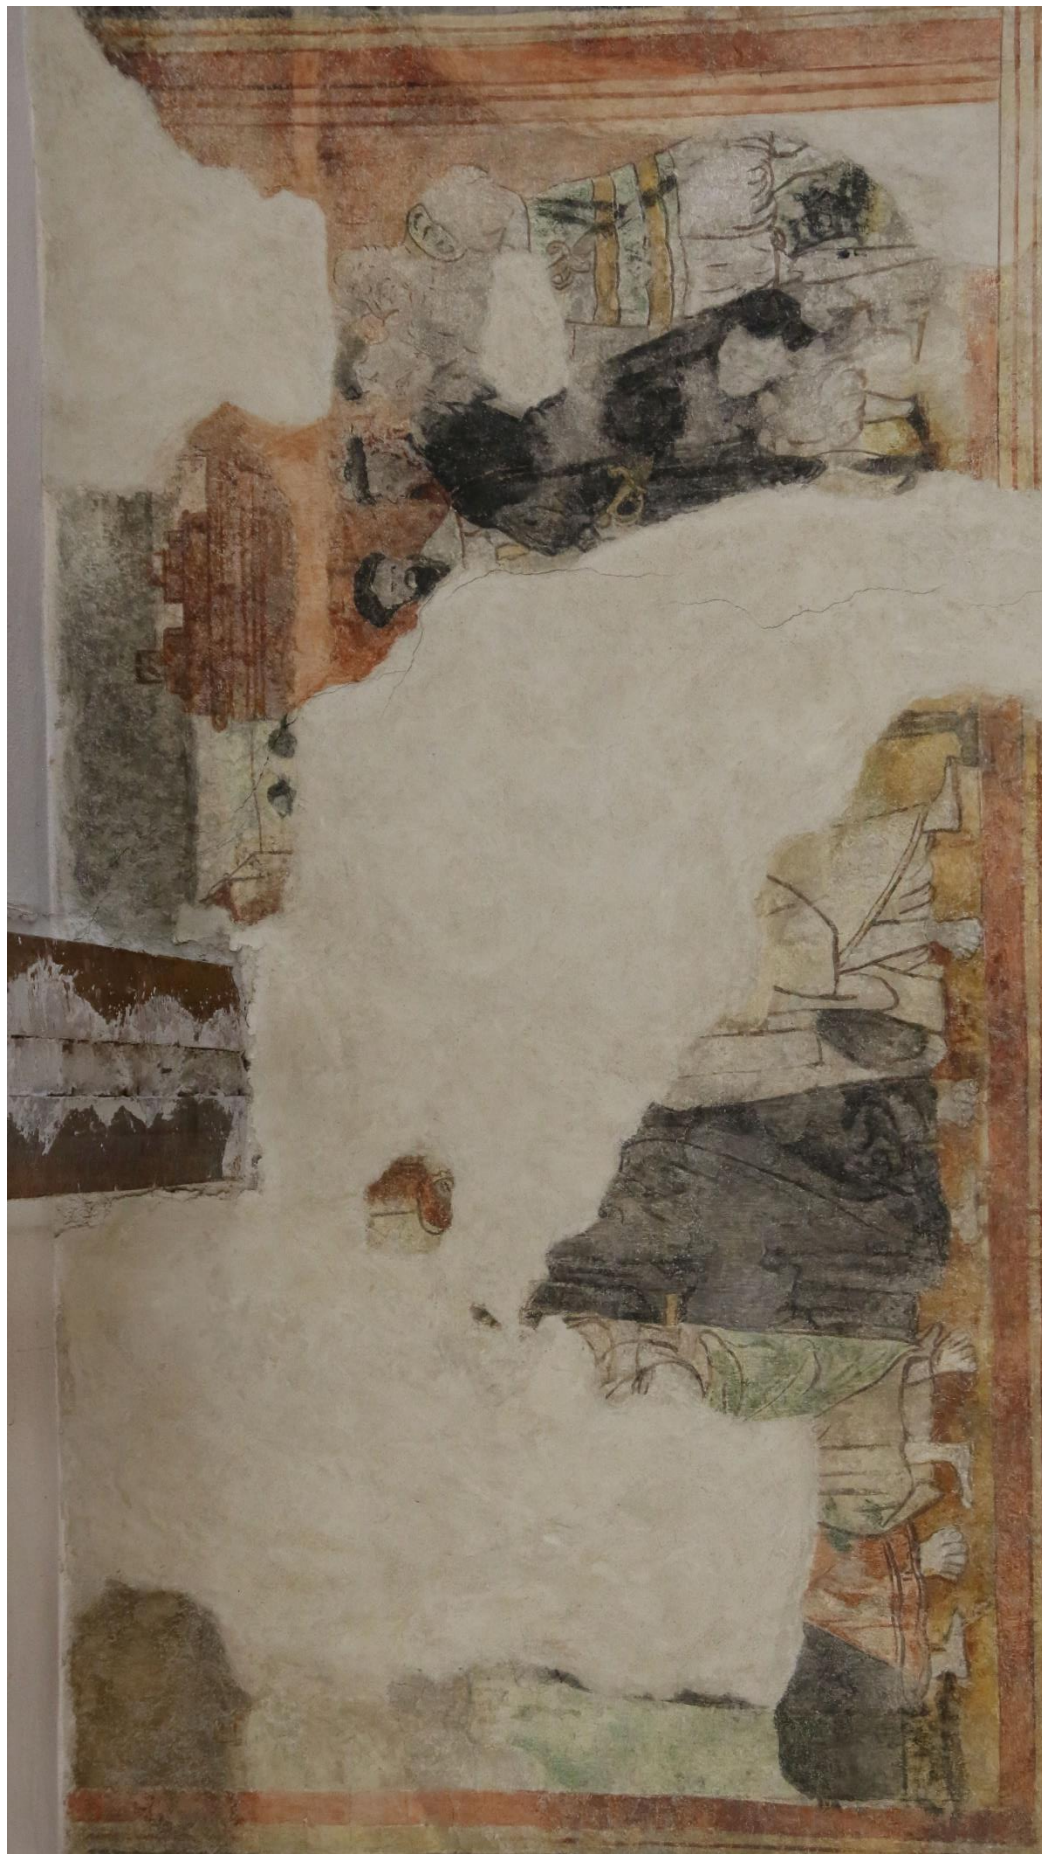
Obrázek č. 7 – Restaurovaný výjev Uzdravení setníkova syna v Kafarnaum, stav před restaurováním.

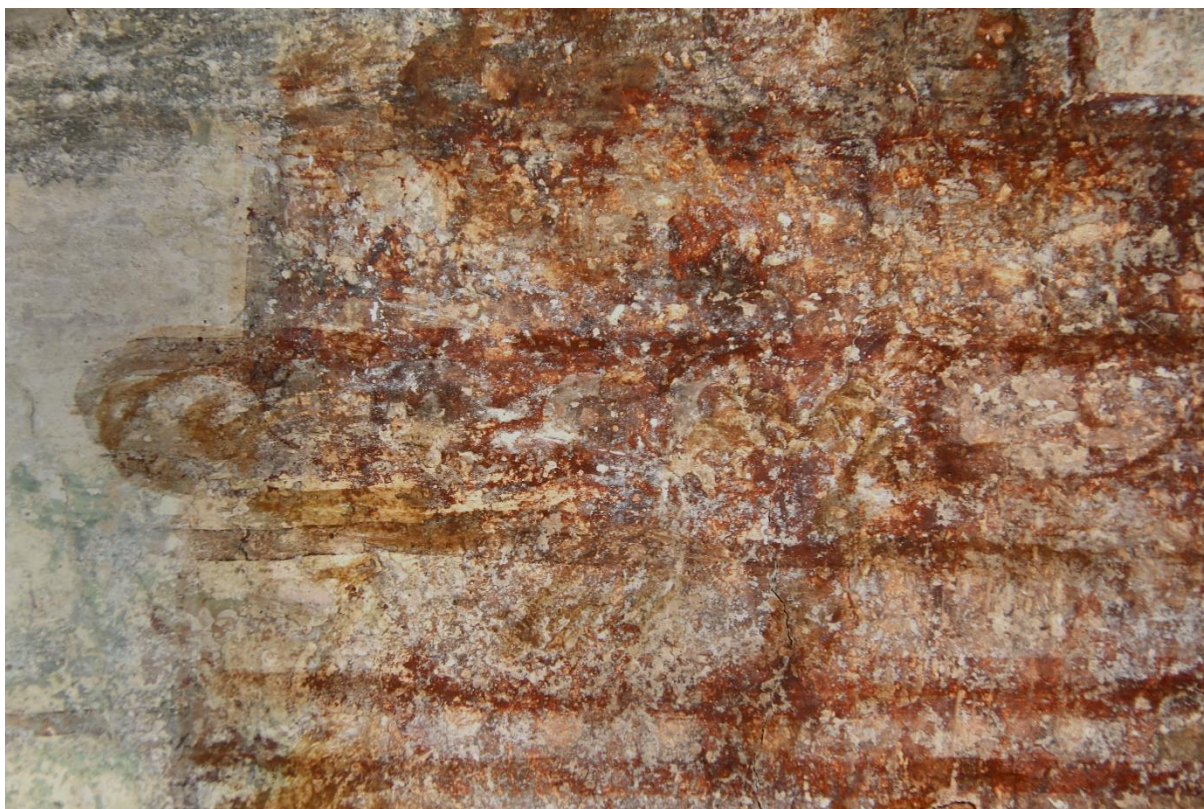
*Obrázek č. 11 – Detail architektury v pravé horní části výjevu, původní linie rozkresby, na vodorovné římsce patrné fragmenty původního ornamentu, v levé střední části v oblasti obloučku římsy retuš z roku 1992.*

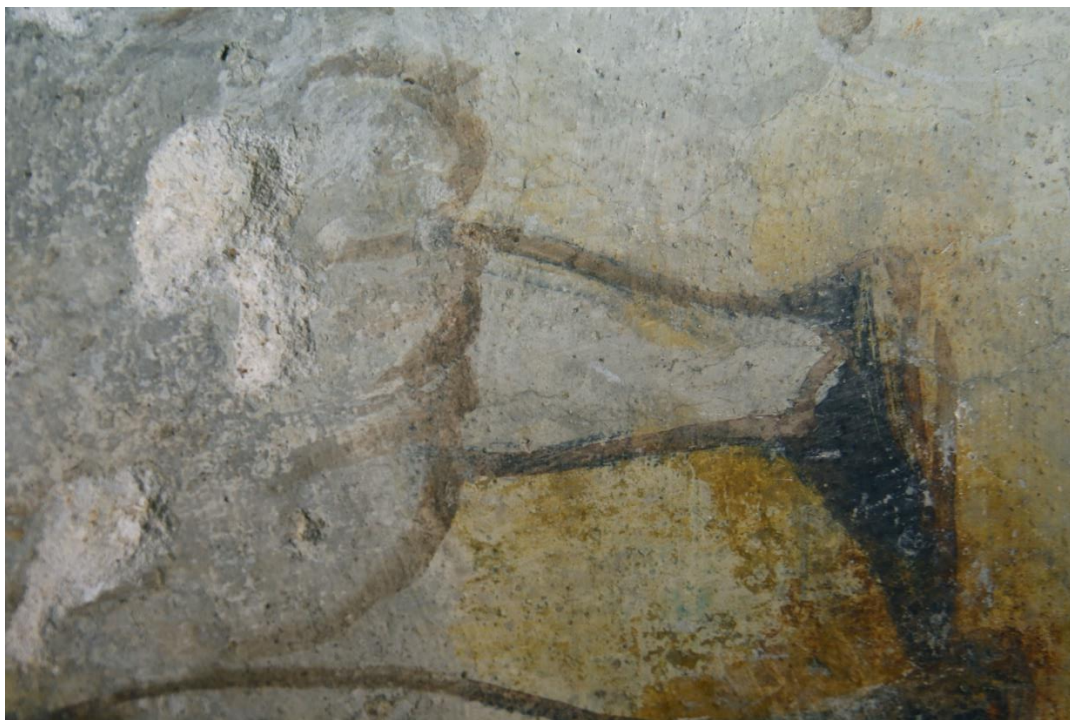
Obrázek č. 13 – Detail pravé spodní části, viditelná rozkresba (tmavohnědé linie).

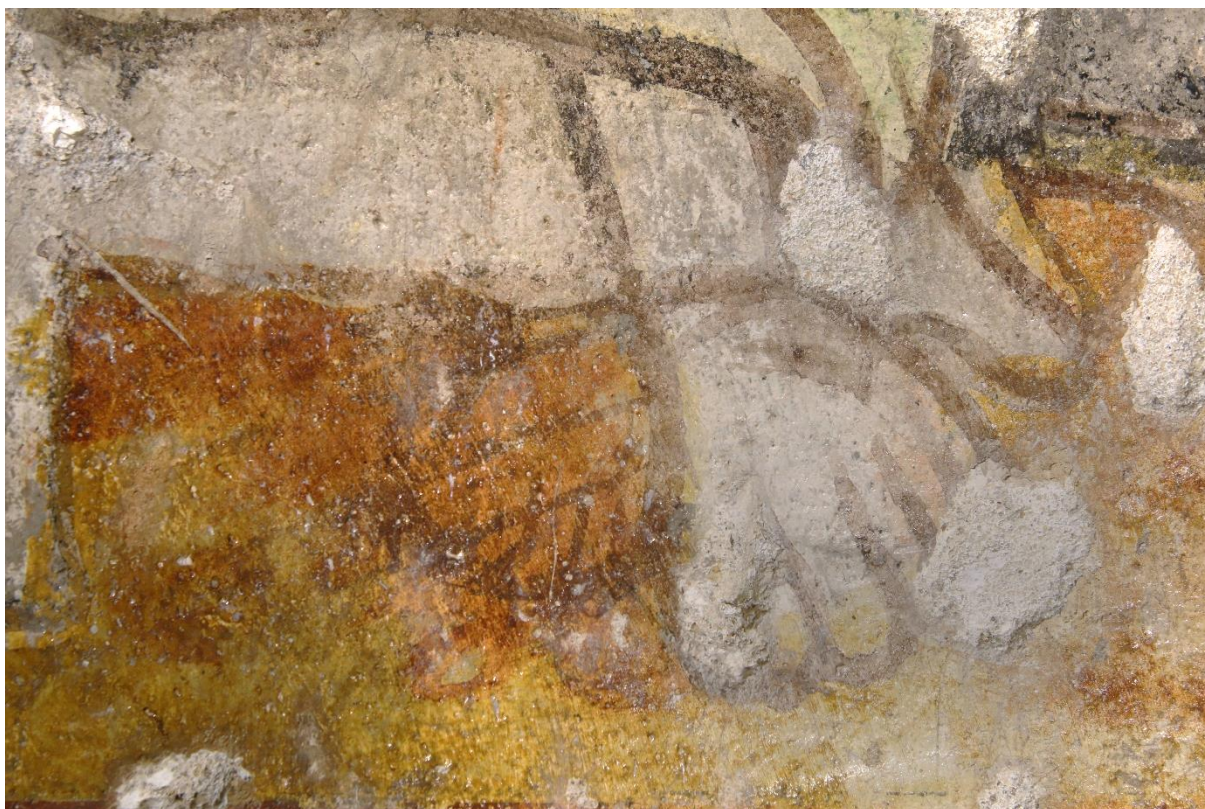
*Obrázek č. 16 – Střední dolní část výjevu, ukázka pentimenti (autorské korektury) vlevo od chodidla po navlhčení.*

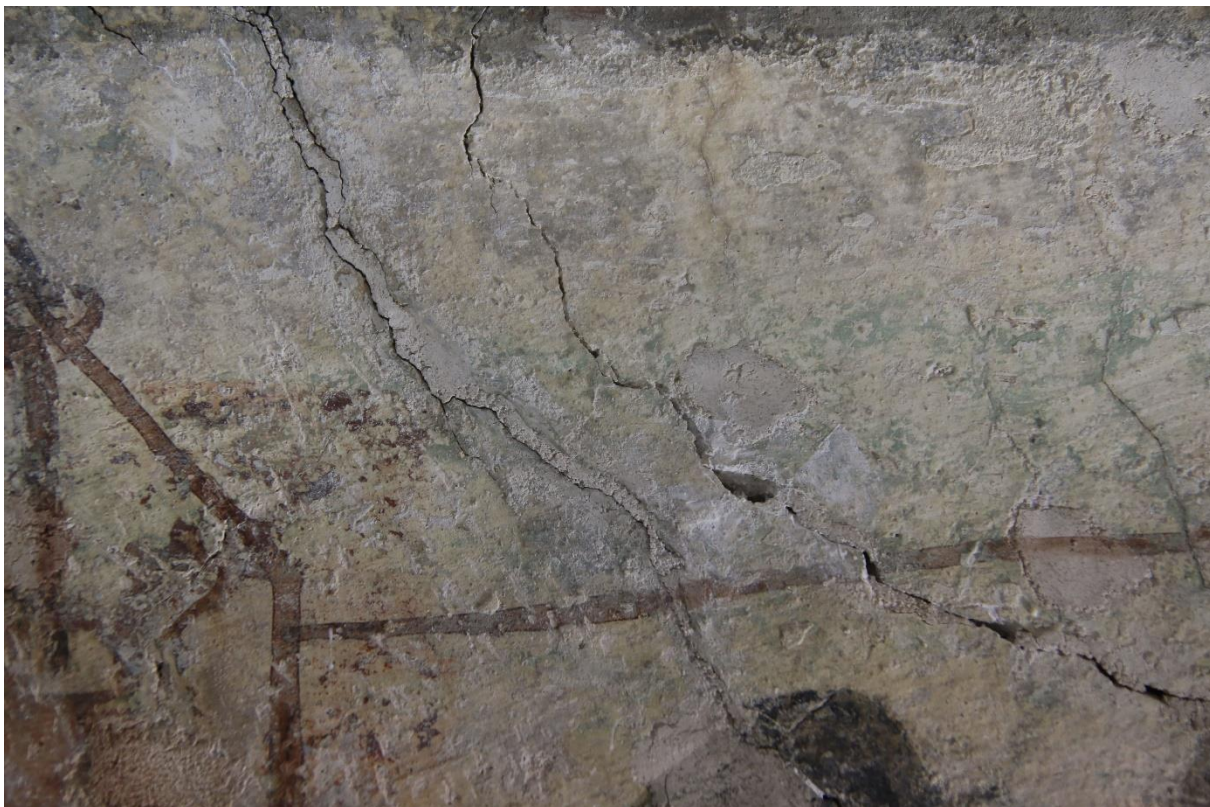
*Obrázek č. 17 – Praskliny a druhotné tmely v pravé horní části výjevu, pravděpodobně zbytky přeměněného azuritu v oblasti nebe.*

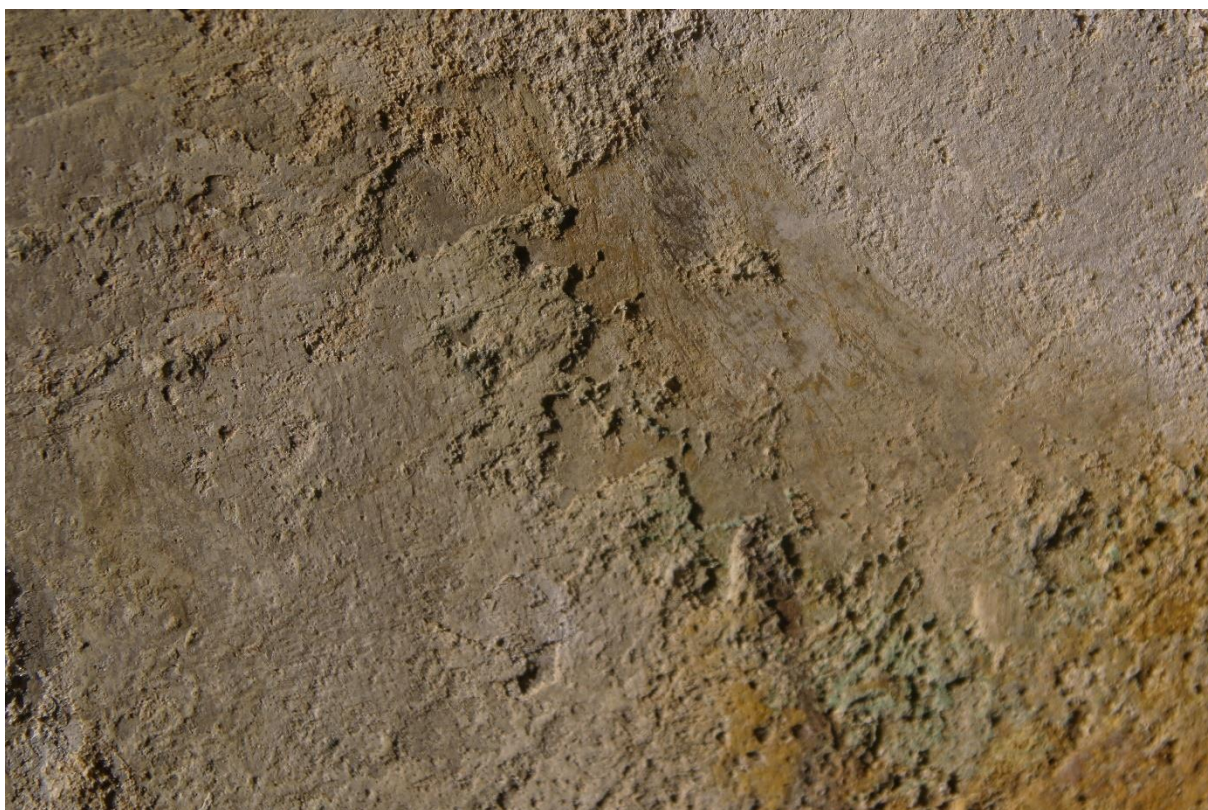
*Obrázek č. 18 – Detail „odlišné“ omítky u velkého tmelu v pravé dolní části výjevu, průzkum v bočním nasvícení.*

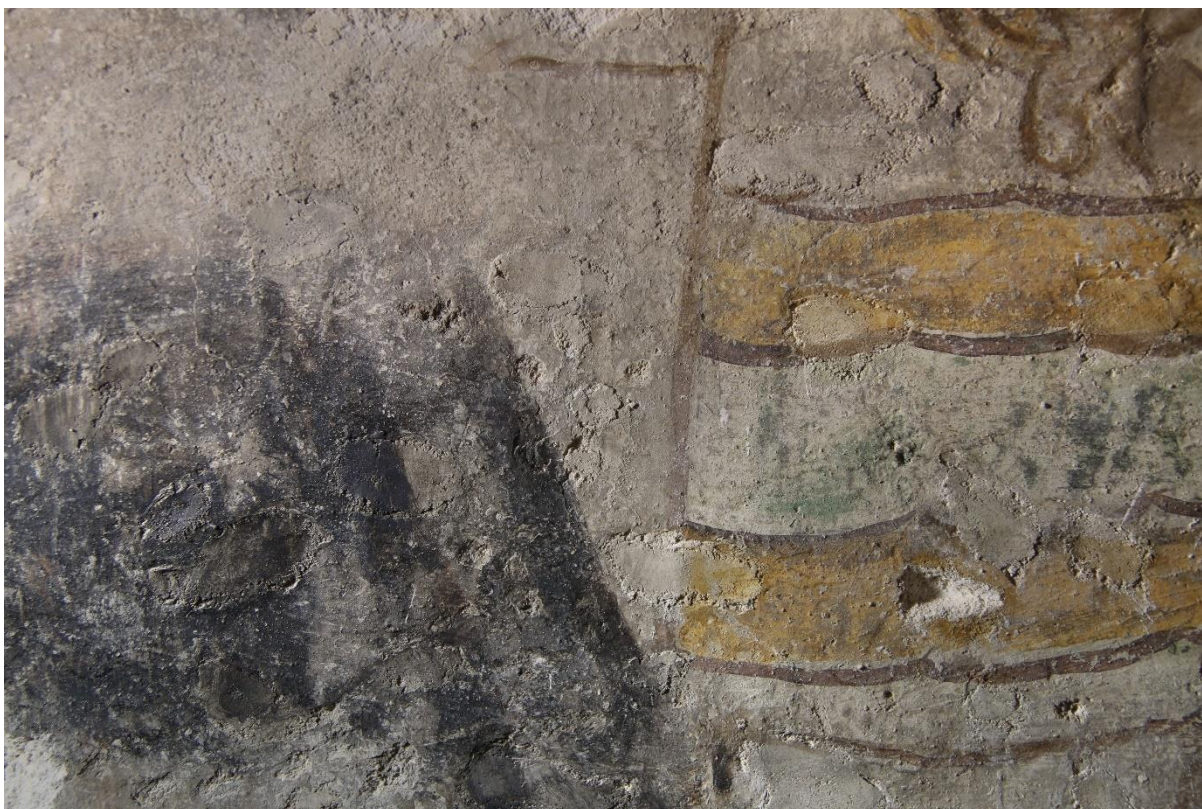
*Obrázek č. 19 – Nevyhovující druhotné tmely v pravé dolní části výjevu, průzkum v bočním nasvícení.*

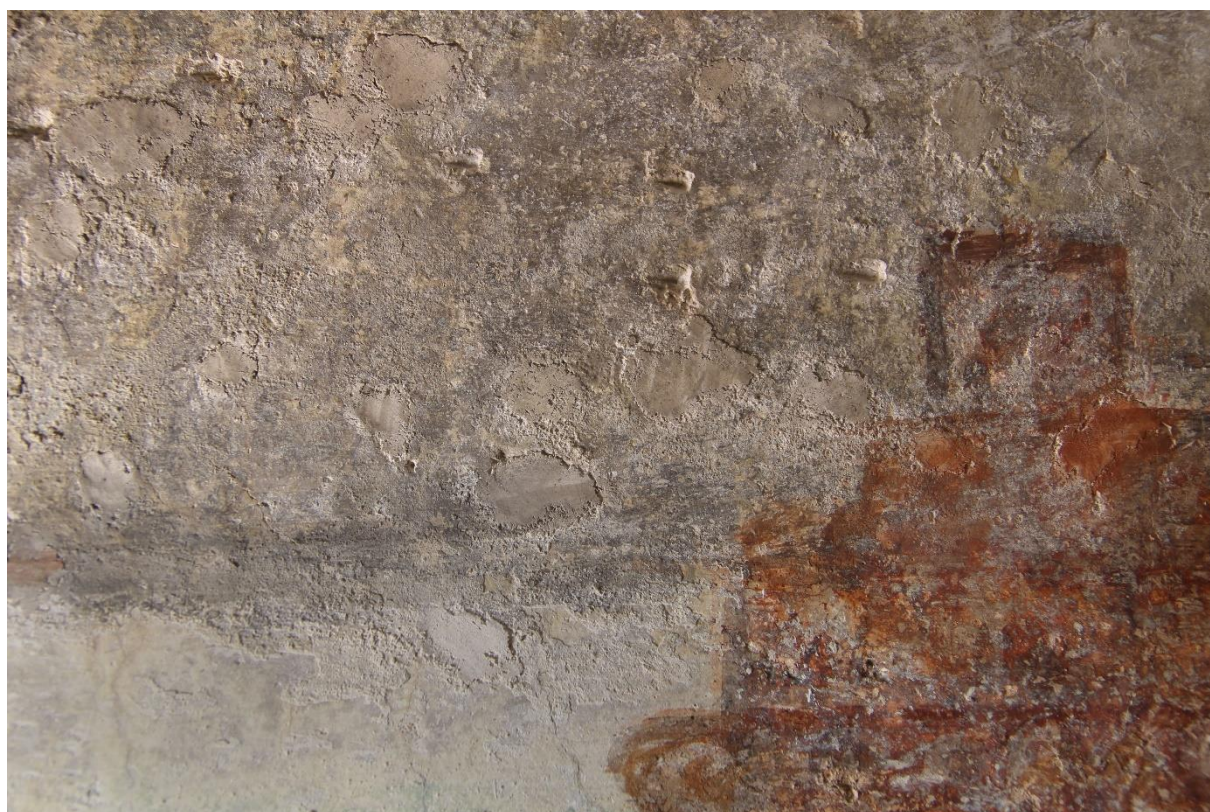
*Obrázek č. 20 – Nevyhovující druhotné tmely v pravé horní části výjevu, průzkum v bočním nasvícení.*

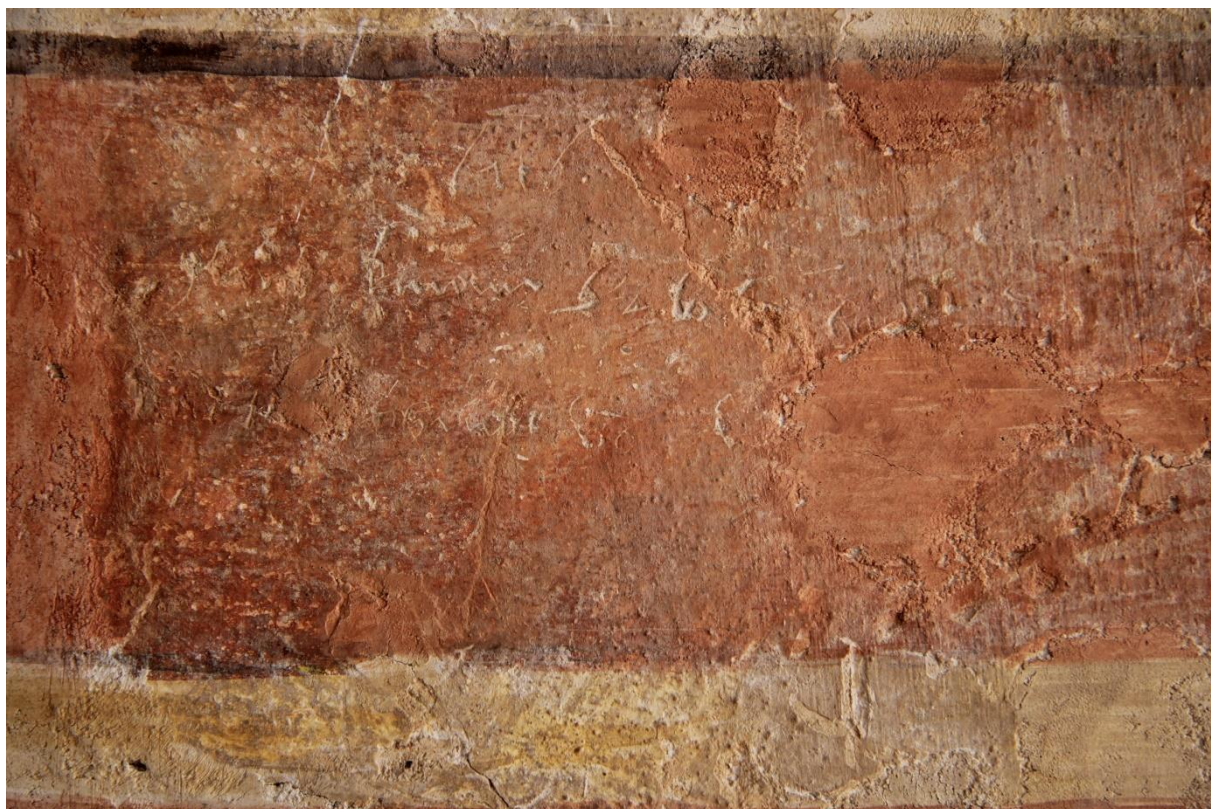
Obrázek č. 21 – Oblast pod výjevem Uzdravení setníkova syna v Kafarnaum, nevyhovující druhotné tmely a ryté graffiti.

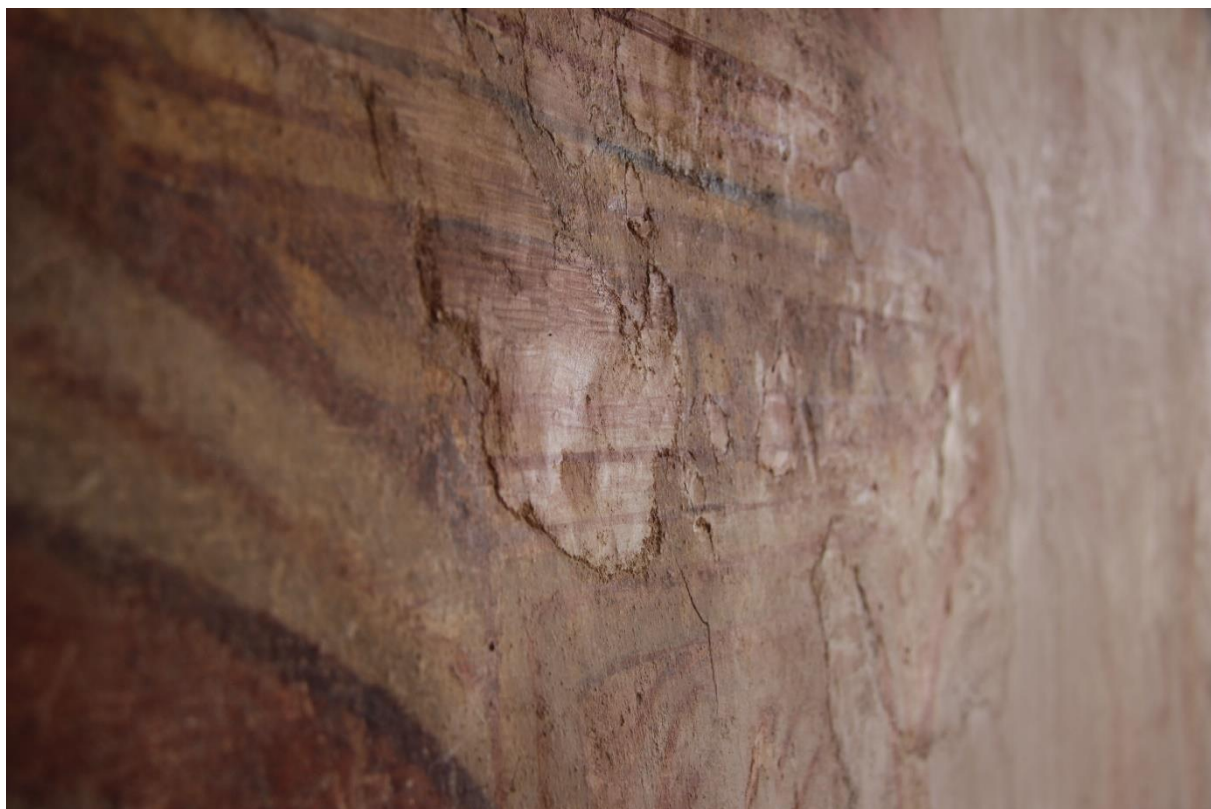
*Obrázek č. 23– Část pod výjevem Uzdravení setníkova syna v Kafarnaum, nevyhovující druhotné tmely, lesklý povrch tmelů.*

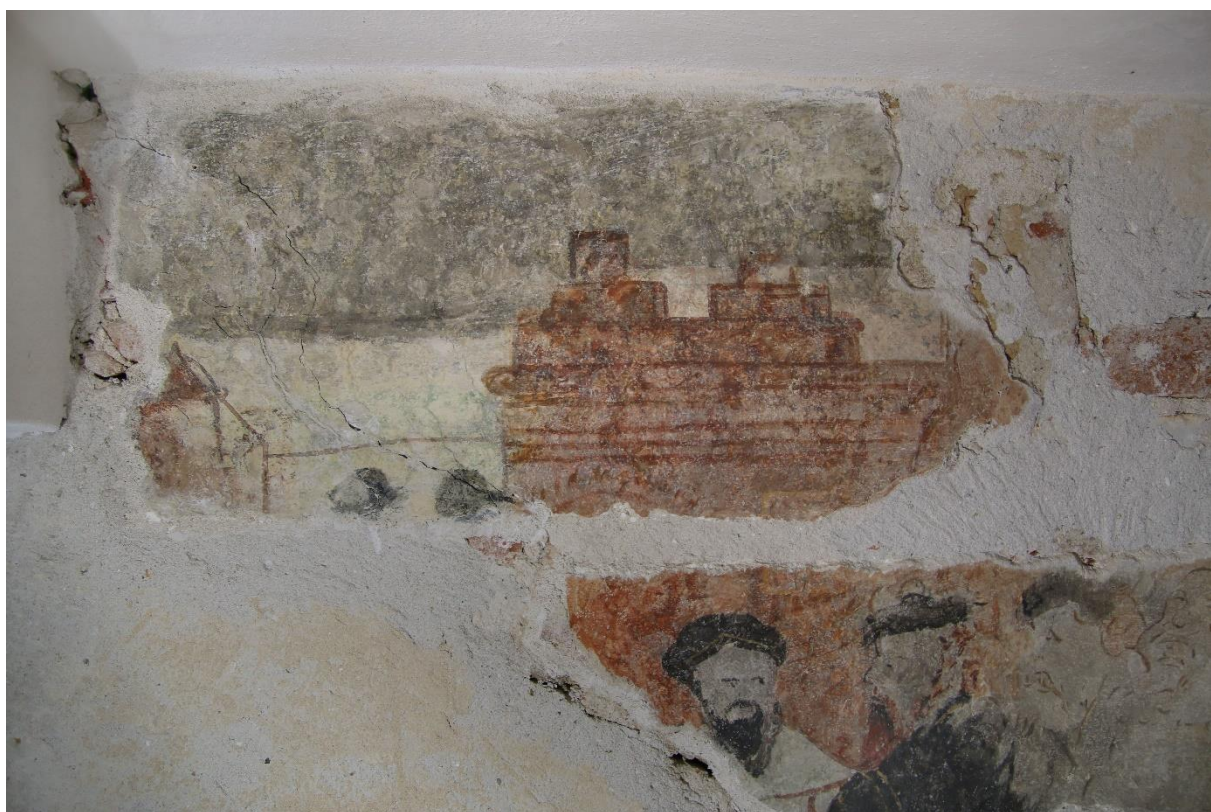
*Obrázek č. 24 – Pravá horní část výjevu Uzdravení setníkova syna v Kafarnaum, v průběhu odstraňování tmelů.*

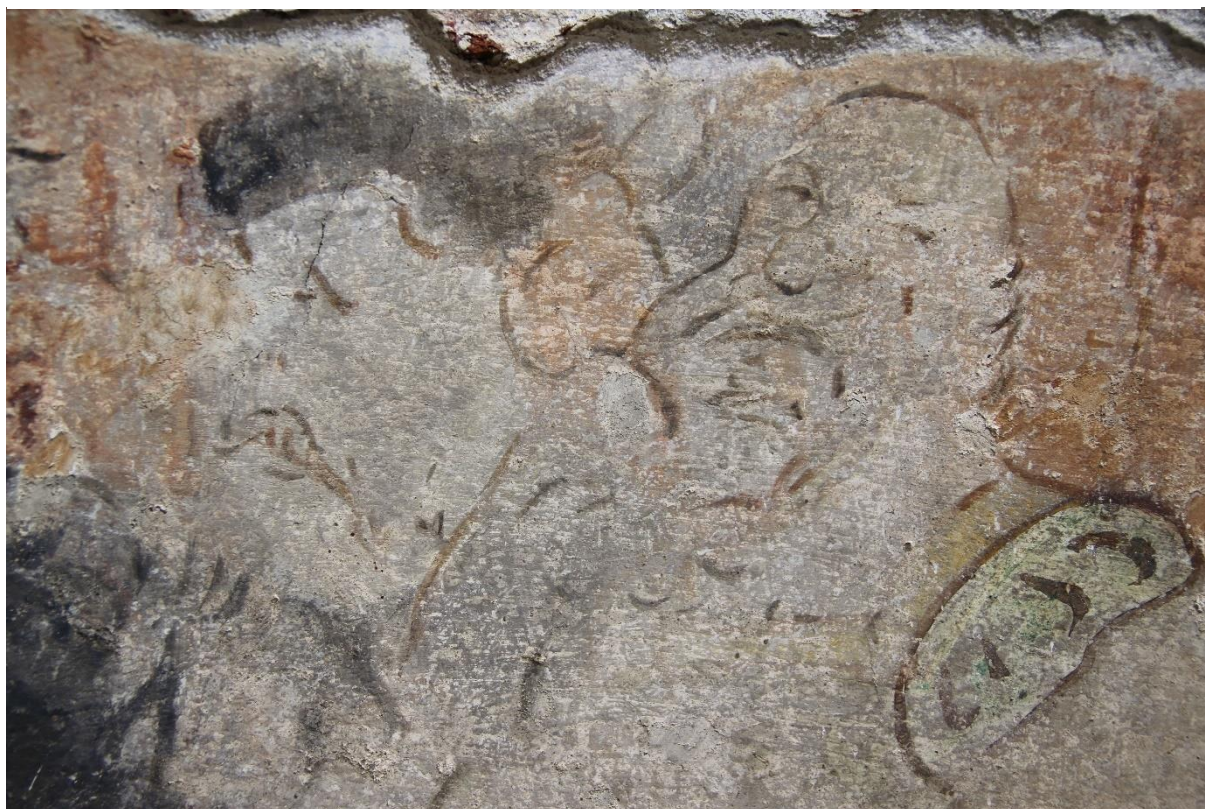
Obrázek č. 26 – Výjev Uzdravení setníkova syna v Kafarnaum, nalezená rekonstrukce z restaurování roku 1992, během odstraňování tmelů.

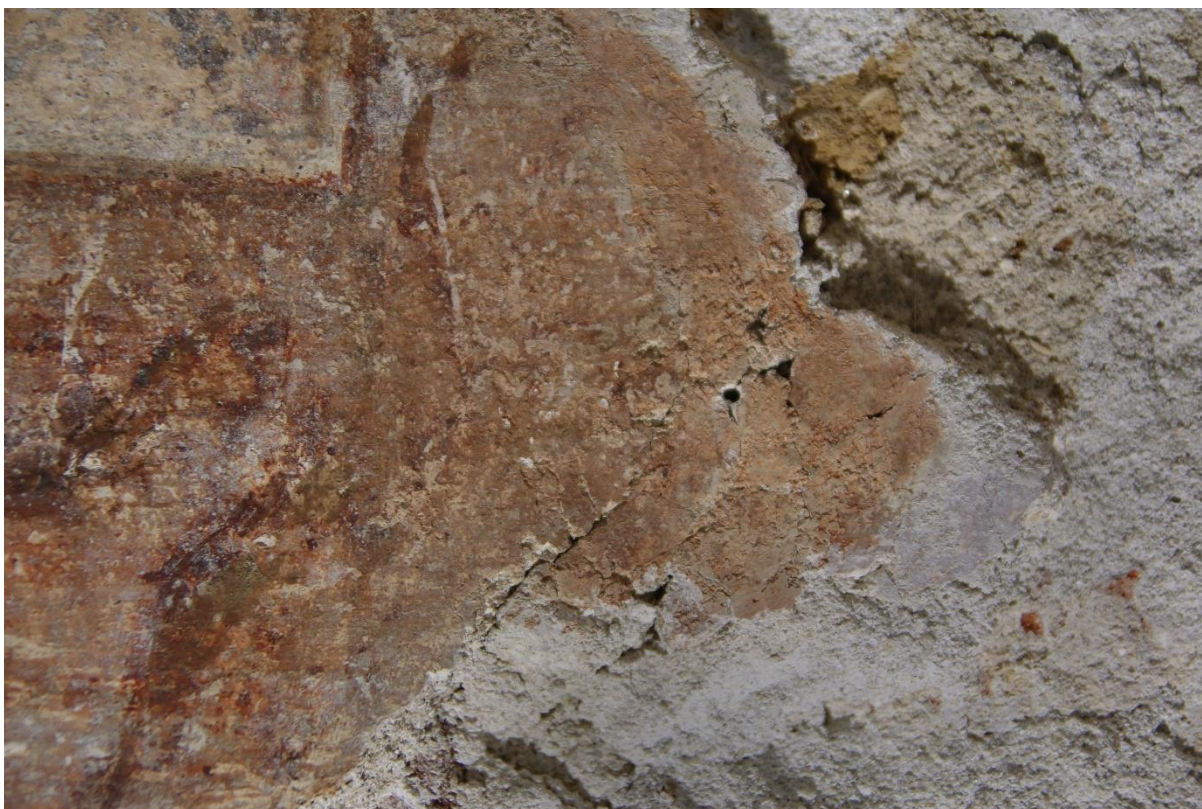
*Obrázek č. 27 – Pravá horní část výjevu, odstraňování druhotných nevyhovujících tmelů, přibližně uprostřed místo injektáže z roku 1992.*

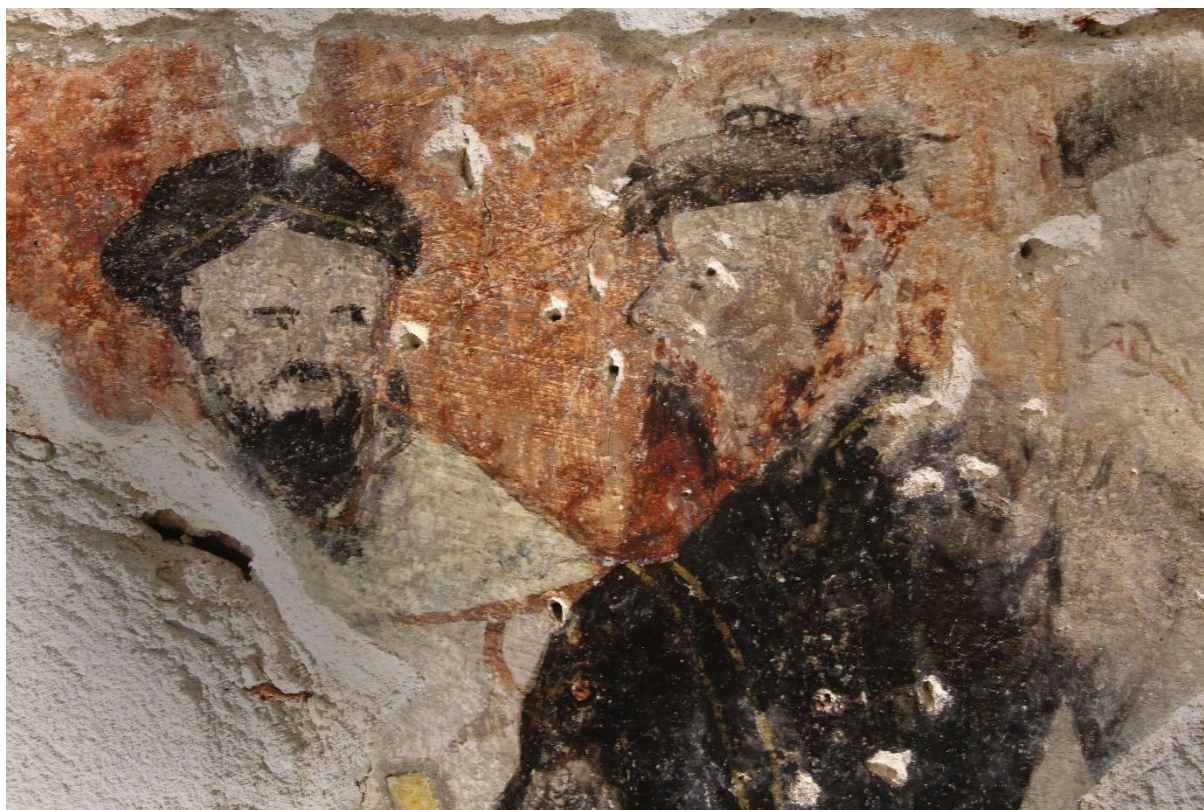
*Obrázek č. 30 – Pravá horní část výjevu, původní barevná vrstva, přibližně uprostřed otvory po injektáži z roku 1992 po odstranění tmelů.*

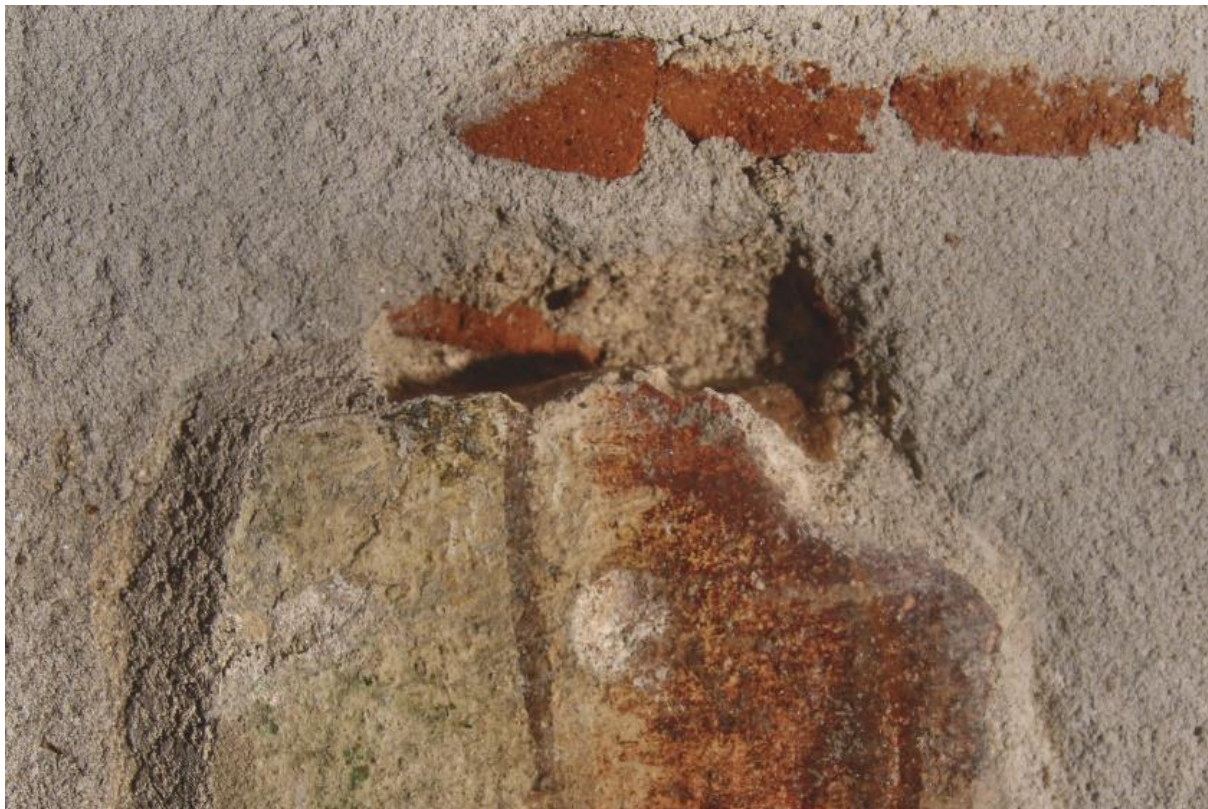
*Obrázek č. 31 – Střední část výjevu, sonda provedená u okraje fragmentu původní omítky, s cílem zjistit zda fragment nebyl transferován.*

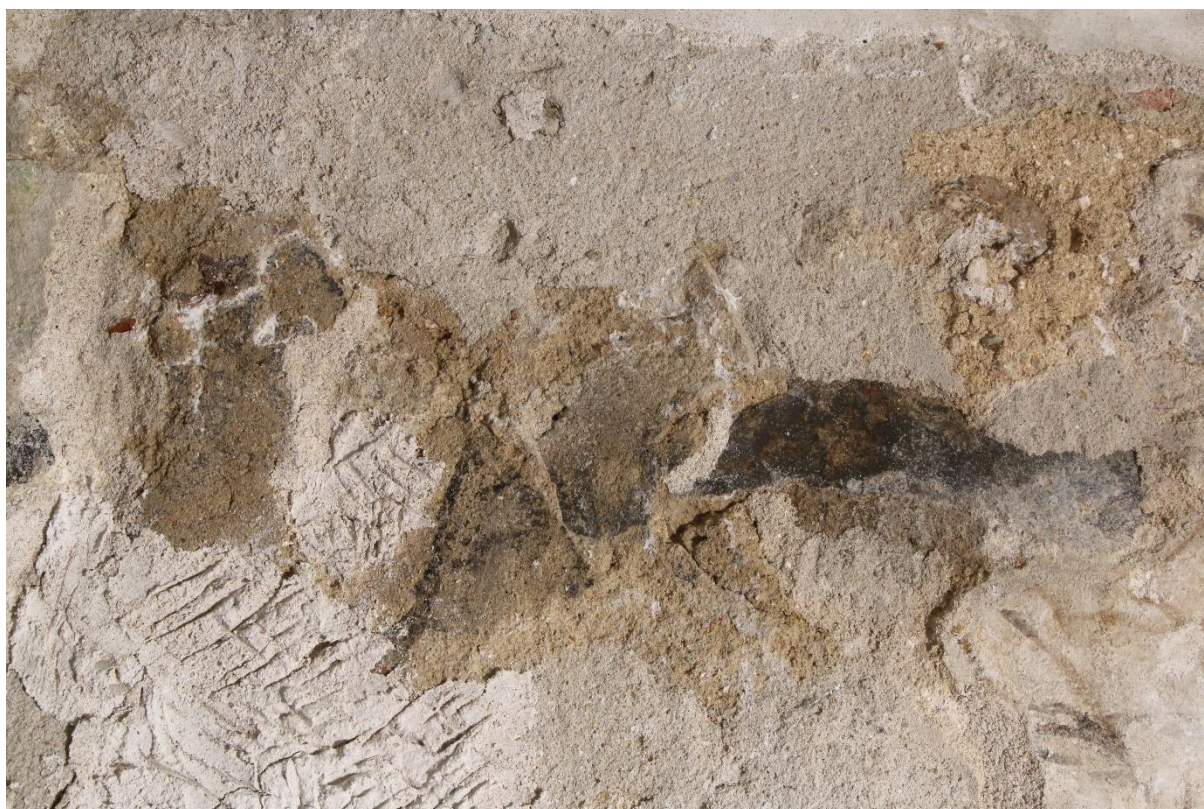
*Obrázek č. 32 – Střední část výjevu, nalezené fragmenty odlišné jádrové omítky a kamene se zčernalým povrchem nejasného původu (snad saze).*
