Dokumentace restaurátorského  
průzkumu a zásahu

Restaurování části nástěnné malby s motivem  
„Uzdravení setníkova syna v Kafarnaum“ v prvním  
patře měšťanského domu na náměstí Míru č.p. 480 ve  
Slavonicích

Bakalářská práce  
2021

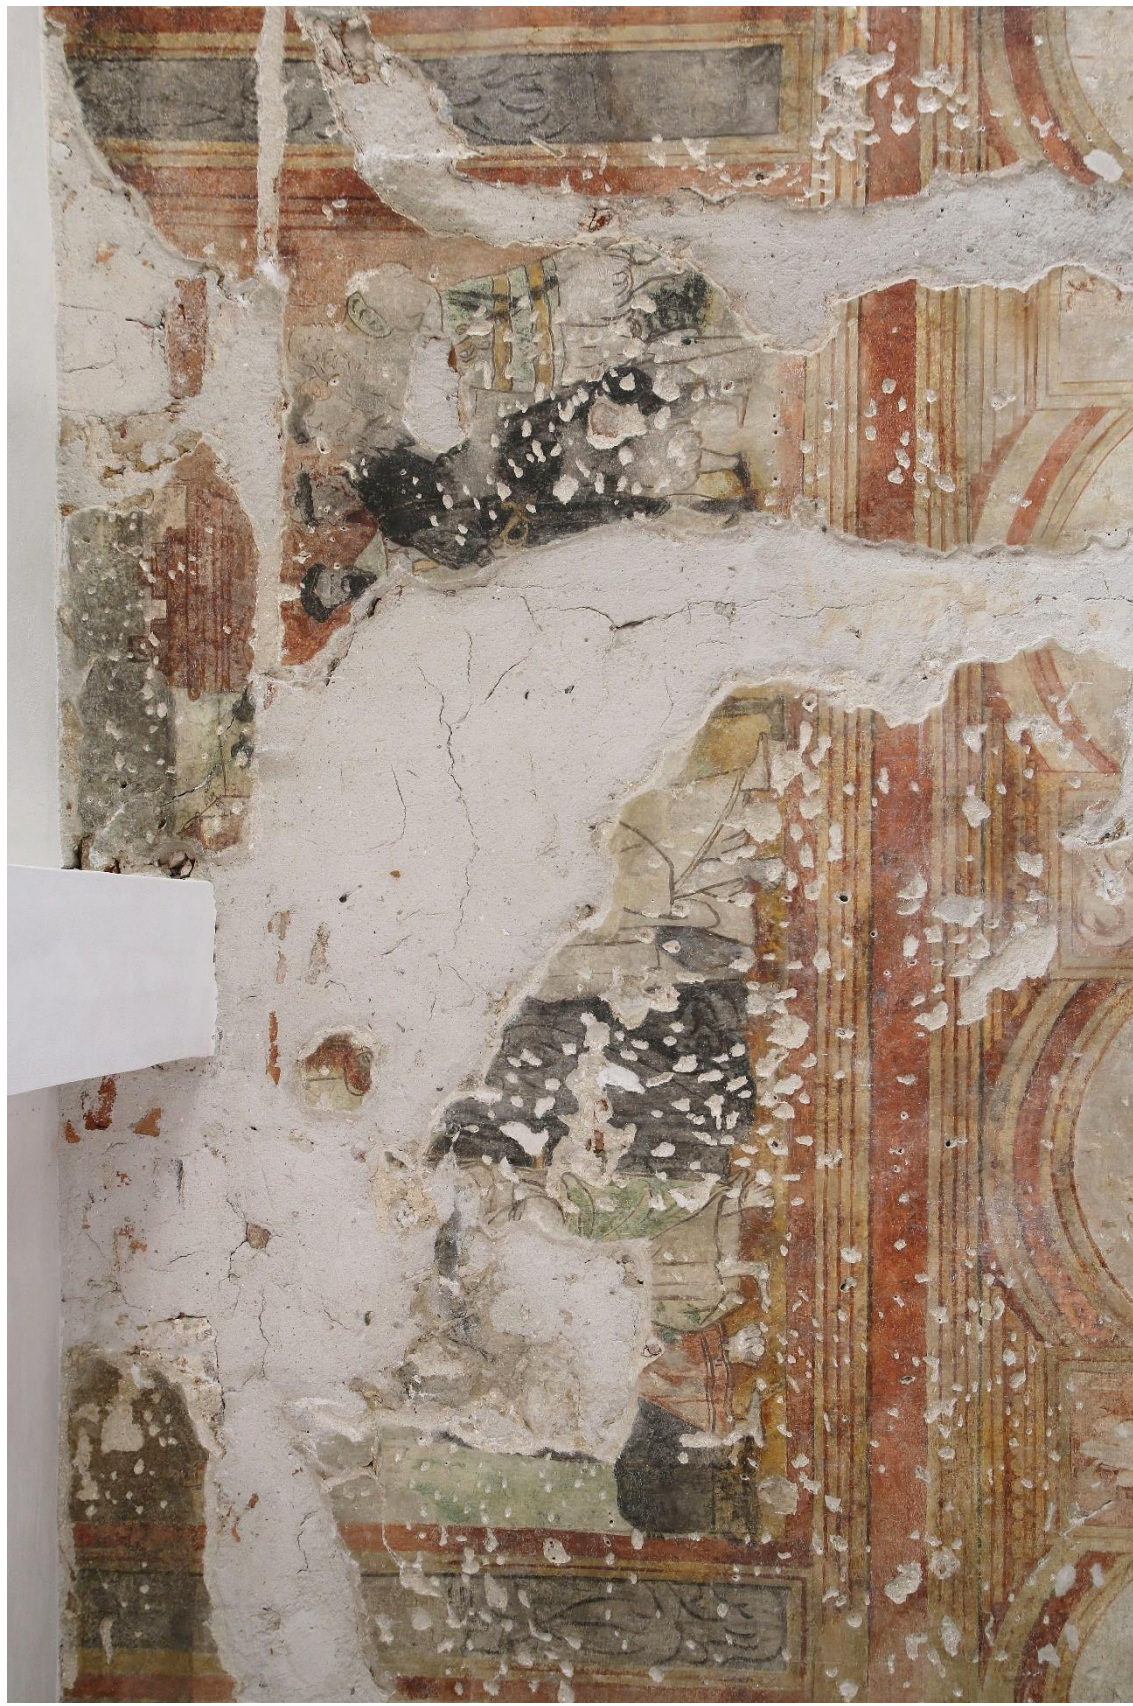
Obrázek č. 34 – Východní stěna místnosti, výjev Uzdravení setníkova syna v Kafarnaum, stav po odstranění druhotných nevyhovujících tmelů a provedení injektáže.

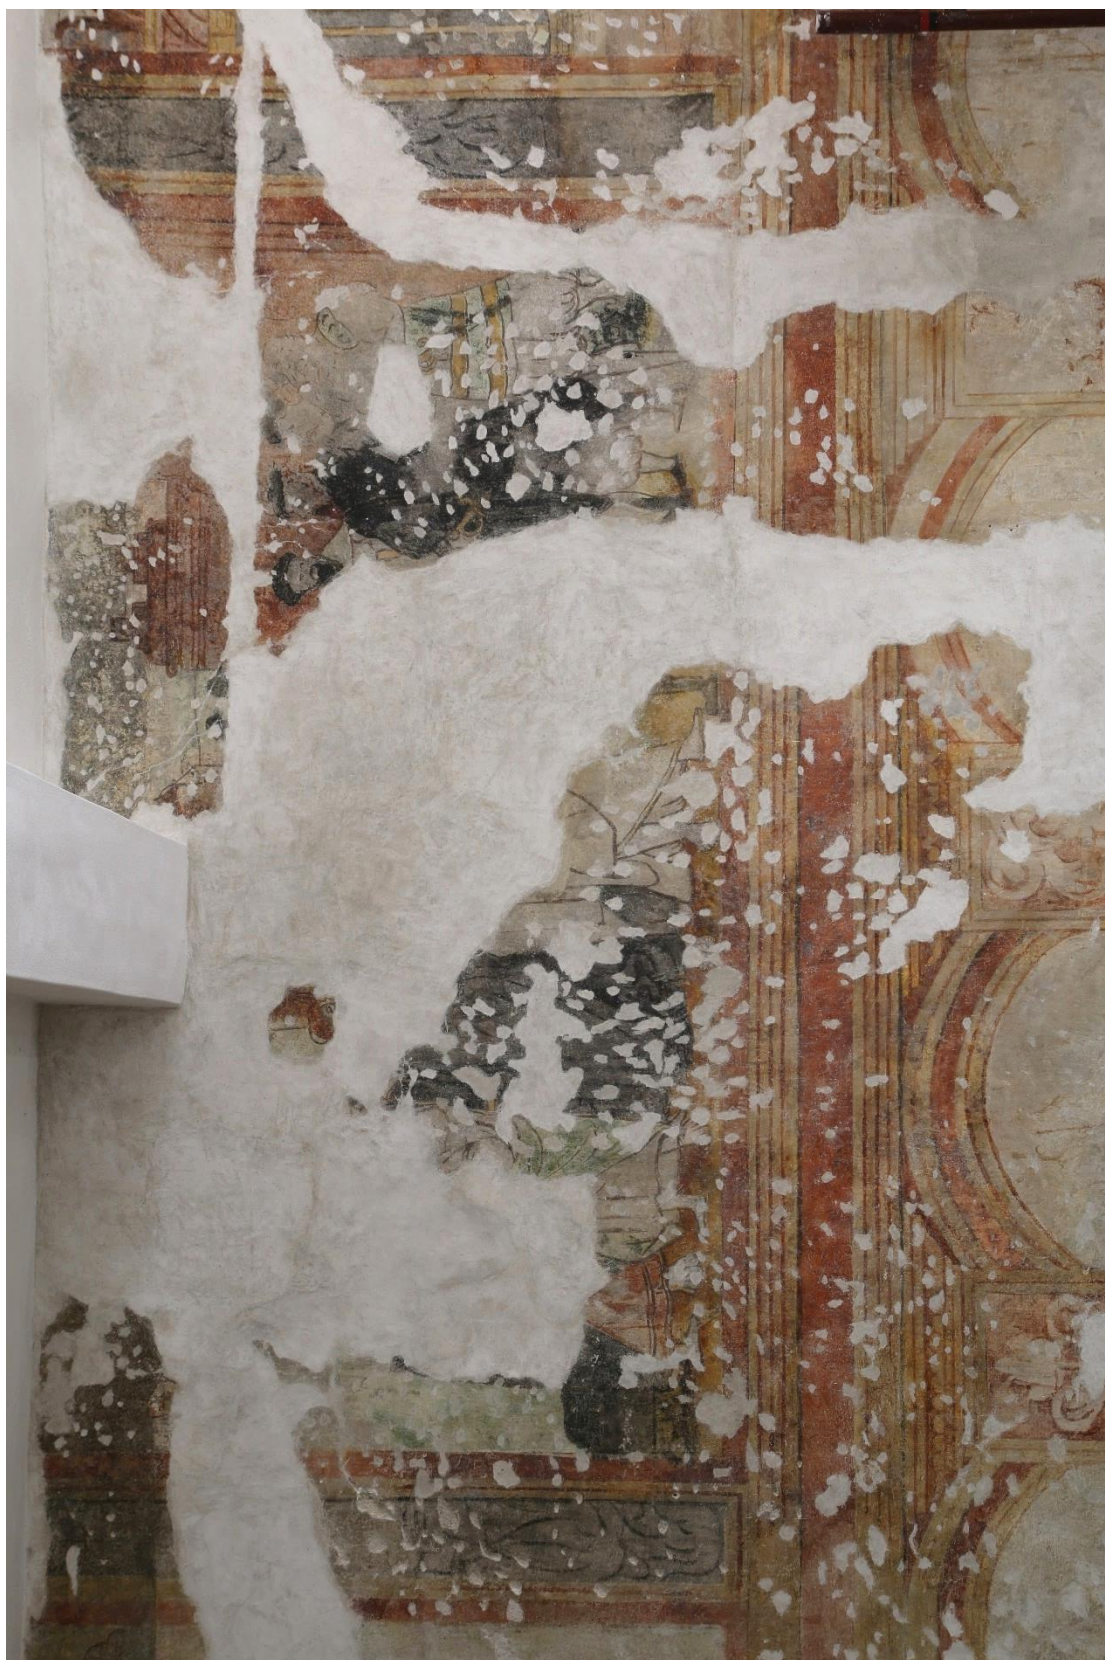
Obrázek č. 35 – Východní stěna místnosti, výjev Uzdravení semikova syna v Kafarnaumi, stav po výtmeleňi.

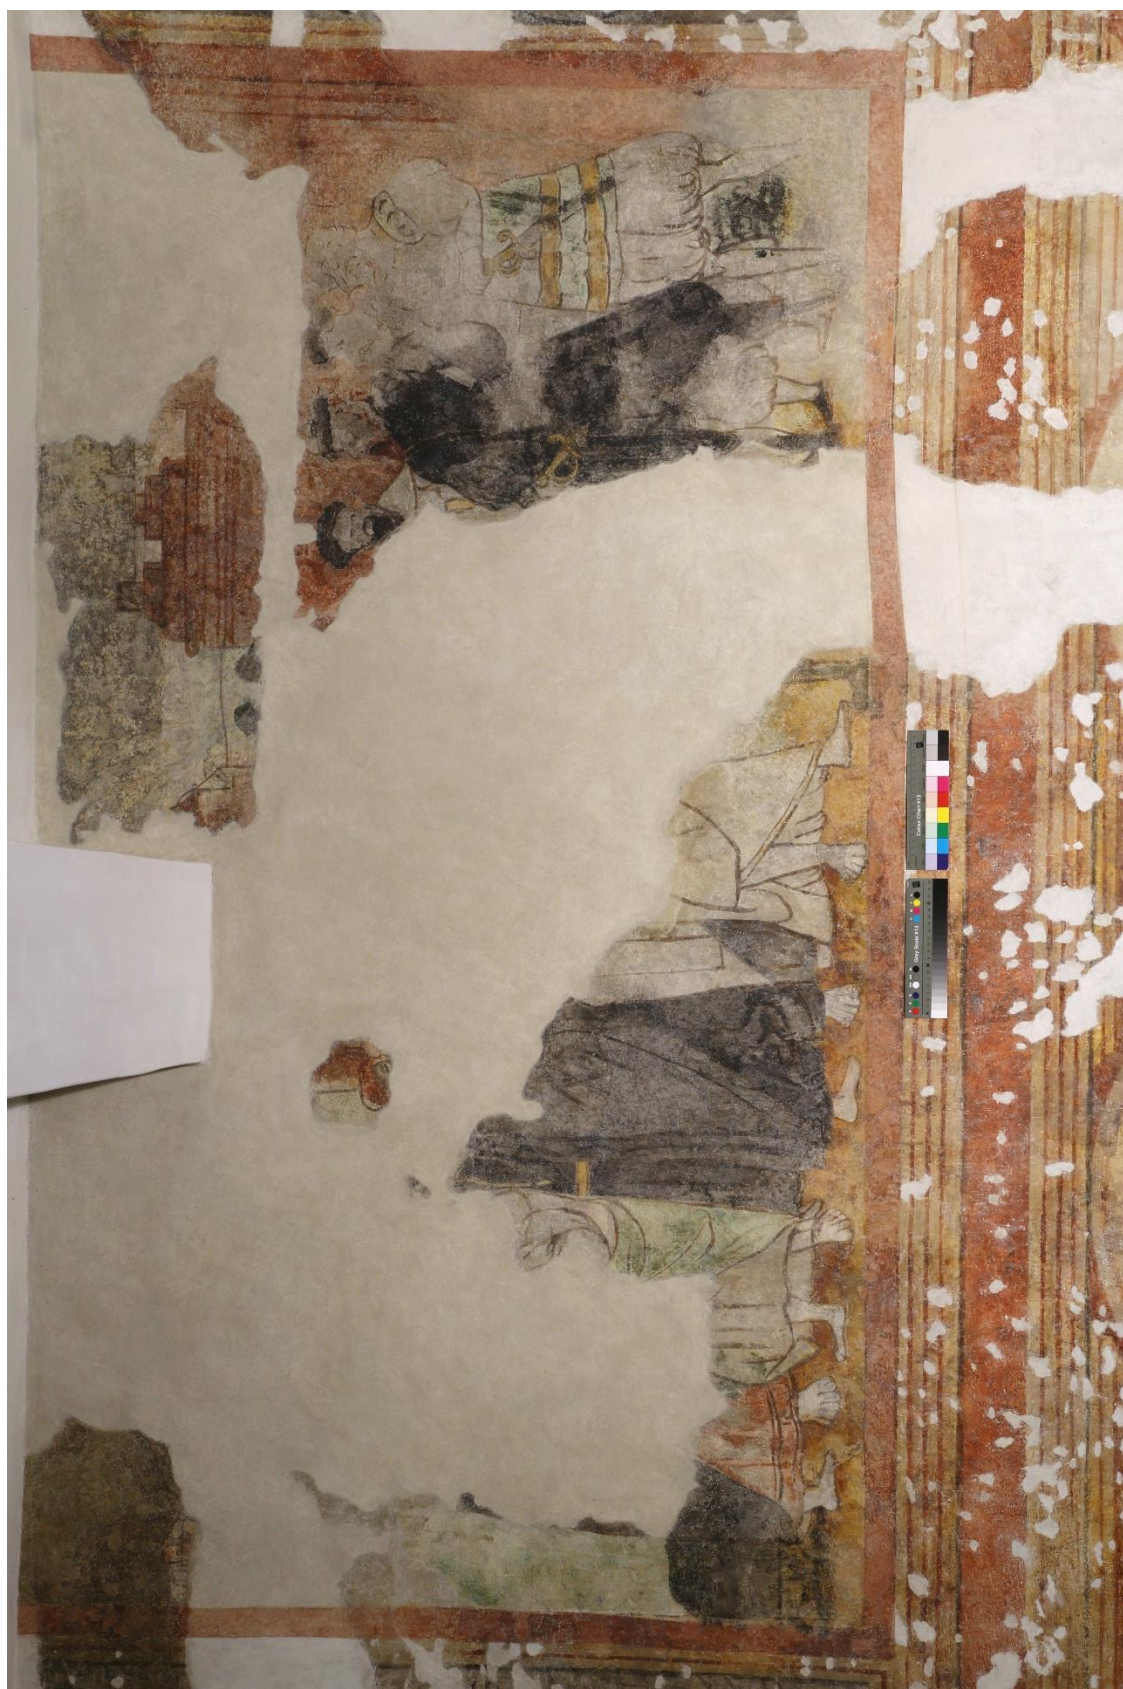
Obrázek č. 53 – Výjev Uzdravení setnikova syna v Kafarnaum, stav po provedení restaurátorského zásahu.
