BAKALÁŘSKÁ PRÁCE

Identifikace poruch vozovek PK a jejich příčin na vybraných úsecích silniční
sítě v Pardubickém kraji

Bakalářská práce

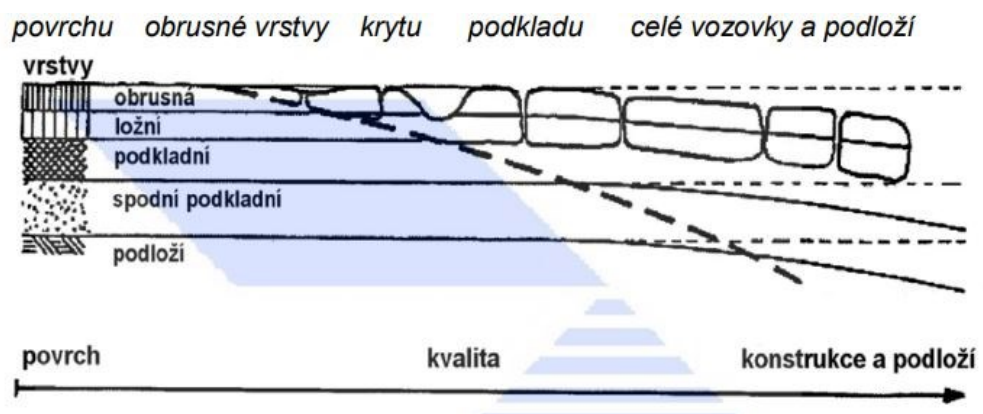
Obrázek 1 Zatřídění poruch a jejich vývoj [12]

Velice důležité je, v jaké konstrukční vrstvě se daná porucha vyskytuje. Ta může být na povrchu vozovky, kde ji lze identifikovat vizuální prohlídkou. Pokud se neprovede oprava a údržba, tak z velké většiny dochází k tomu, že se porucha rozšíří do dalších konstrukčních vrstev. Odstranění takové poruchy bývá finančně a technologicky náročnější [12].

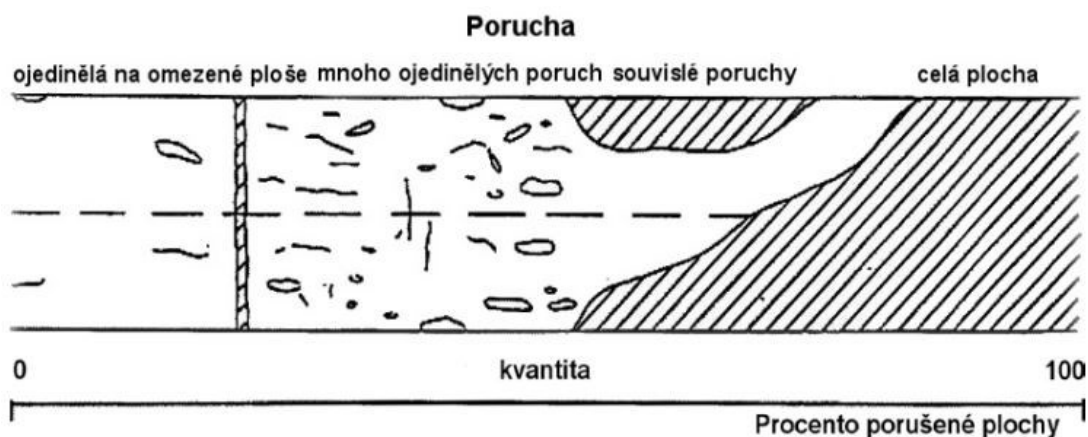
Obrázek 2 Půdorys plošného šíření poruch [12]

Poruchy se nerozšiřují pouze do hloubky, ale i do šířky. Obrázek 2 demonstruje zanedbání údržby a opravy poruch vozovek a poukazuje na plošné rozšíření.

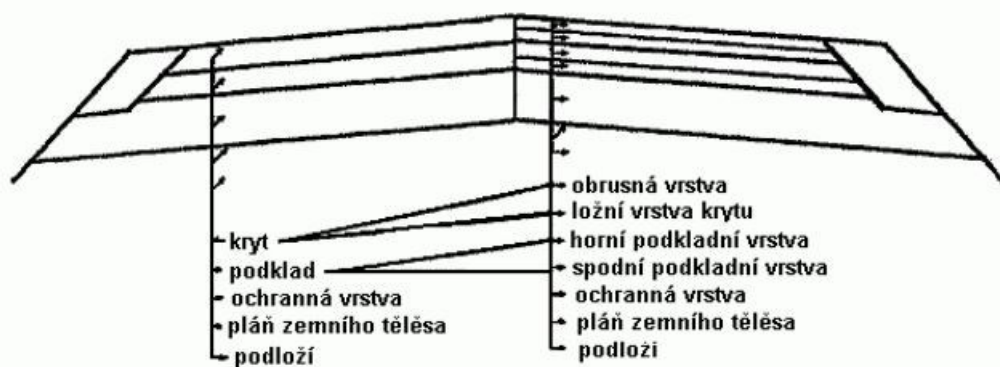
Obrázek 3 Příčný řez konstrukcí vozovky PK [14]

Vozovky PK se skládají z více vrstev. Viz obrázek 3, který je převzat z české technické normy (ČSN) 73 6114 „Vozovky pozemních komunikací. Základní ustanovení pro navrhování“ [14].

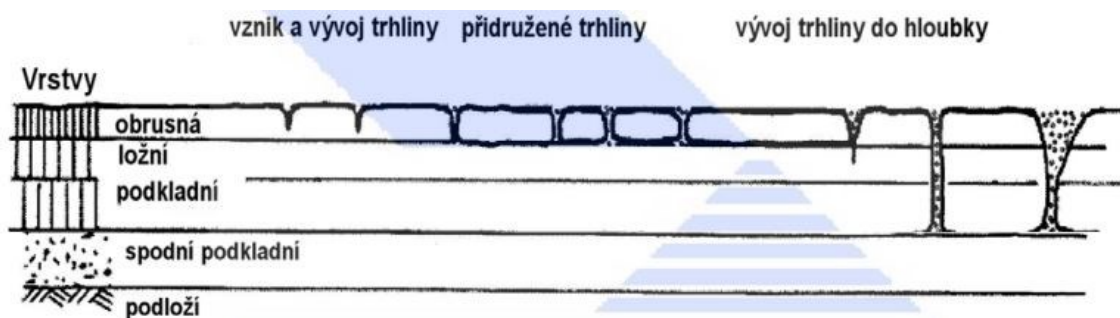
Obrázek 4 Znárodnění vývoje mrazových trhlin [12]

Porucha vzniká cyklickým působením změn teplot, kdy vznikne smršťovací trhlinka, která se dále šíří. Průběh šíření probíhá po povrchu asphaltové obrušné vrstvy i do hloubky konstrukce vozovky.

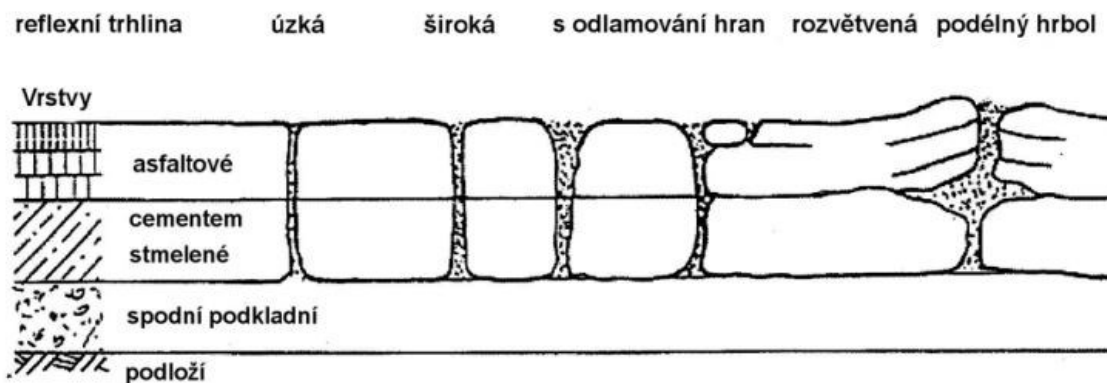
Obrázek 5 Znárodnění vývoje reflexních trhlin [12]

Vyskytují se u vozovek s podkladními vrstvami stmelených z hydraulických pojiv, které způsobují během tvrdnutí tahová napětí. Čímž dochází ke vzniku smršťovacích příčných trhlin. Vzdálenost mezi trhlínami je běžně 3-30 m, podle toho, jak stmelená vrstva vyvolá tahová napětí na základě své pevnosti. Působením změn teplot se smršťovací trhliny zvětšují a dostávají se do nich nečistoty. Což má za následek šíření trhlin podle stádií [12]. Viz obrázek 5 z TP 82 „Katalog poruch netuhých vozovek“ [12].

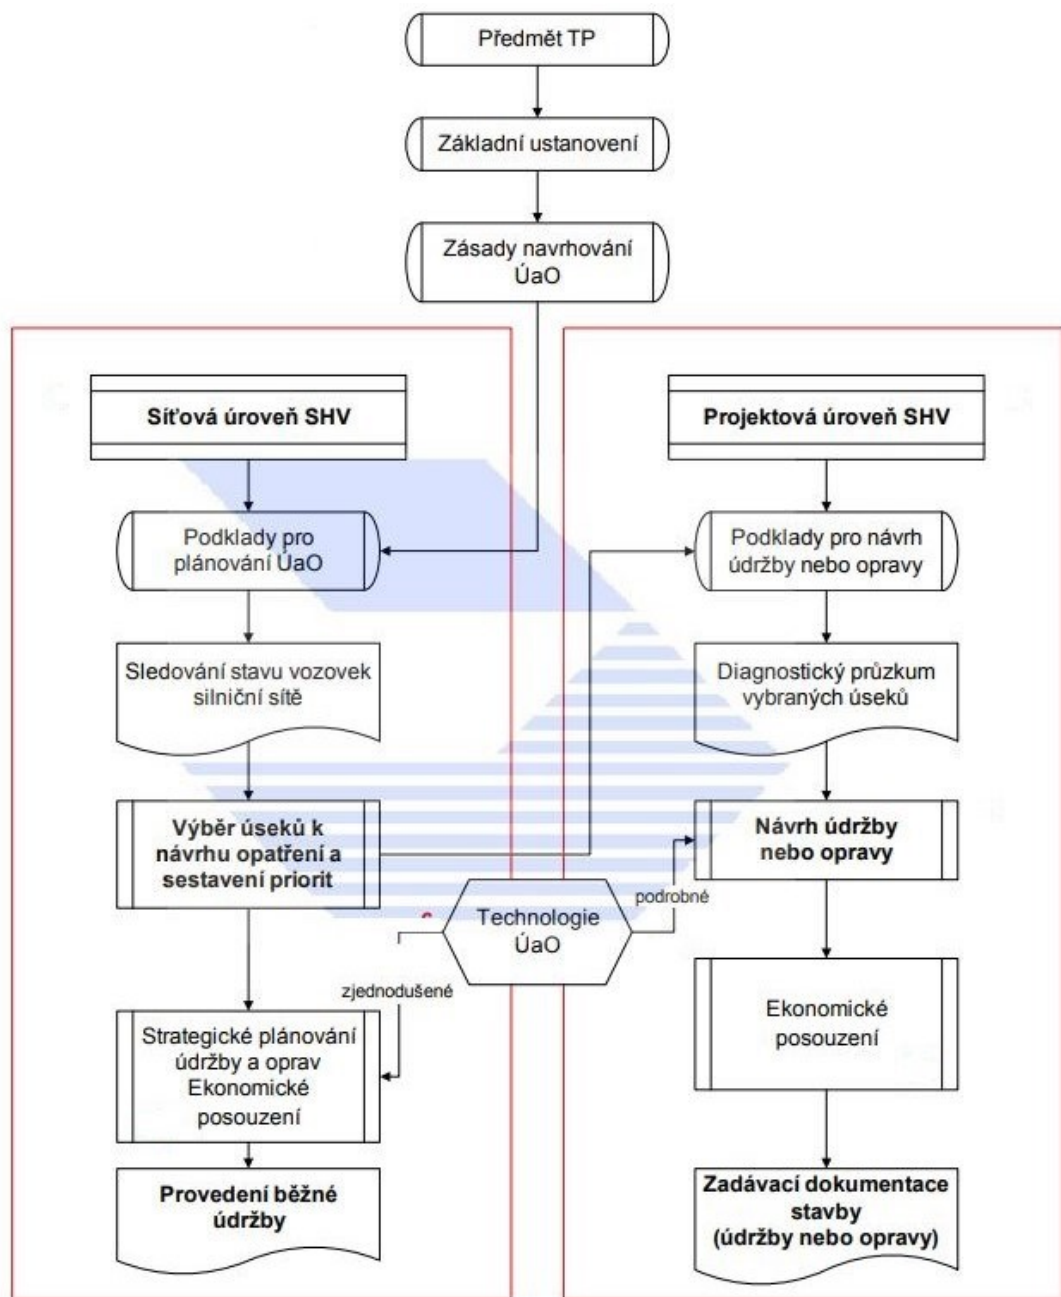
Obrázek 6 Schéma postupu při plánování a návrhu údržby, oprav [5]

První úroveň se nazývá Síťová a její činností je dlouhodobé sledování stavu vozovek PK a případný návrh ÚaO. Druhá úroveň se nazývá Projektová, která svou činností navazuje na Síťovou úroveň a určuje návrh ÚaO na zvolených úsecích PK. Obě úrovně na sebe tedy navazují [5].

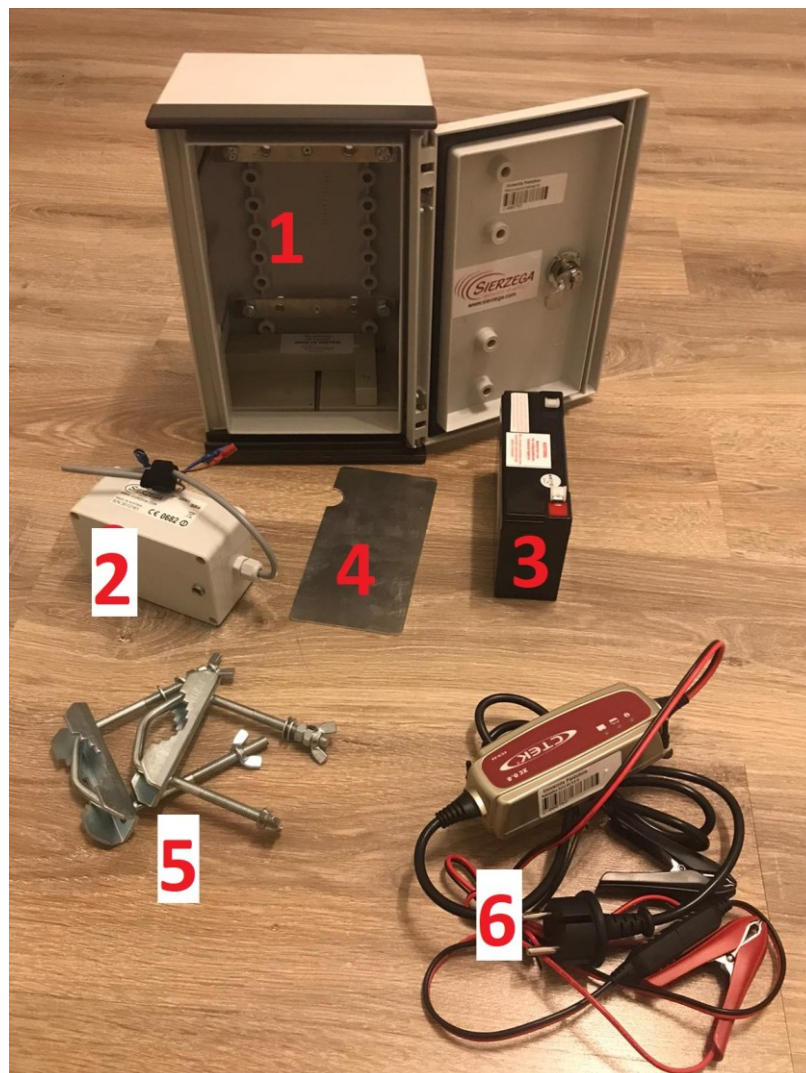
Obrázek 7 Komponenty radarového detektoru pro analýzu silničního provozu

Části přístroje Sierzega SR4 [20] jsou popsány v obrázku – 7 „Komponenty radarového detektoru pro analýzu silničního provozu“.

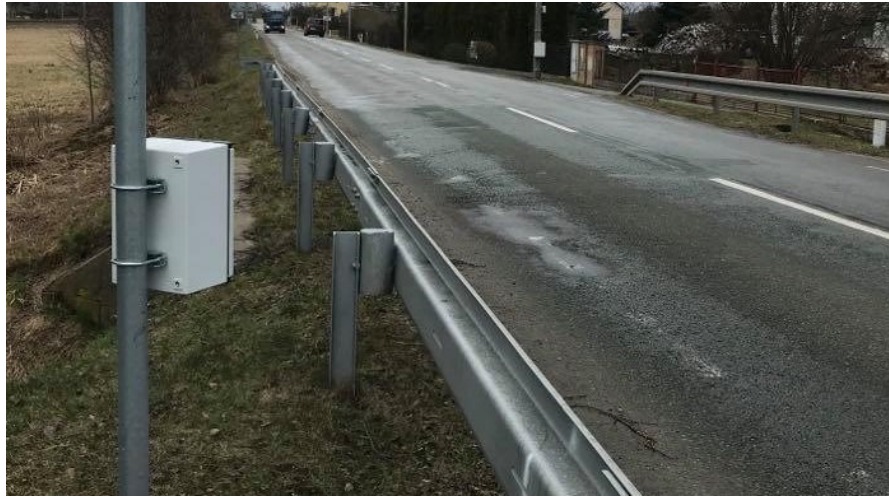
Obrázek 9 Fotografie nainstalovaného radaru na svislém dopravním značení

Radar se připevnil na kruhovou tyč \varnothing 60 mm stávajícího svislého dopravního značení ve výšce 1 metru nad vozovkou, pro vhodné snímání ploch vozidel a 1,0 metr od přilehlého jízdního pruhu. Dle návodu optimální vzdálenost umístění přístroje od jízdního pruhu je 0,5 až 2,0 metru [20].

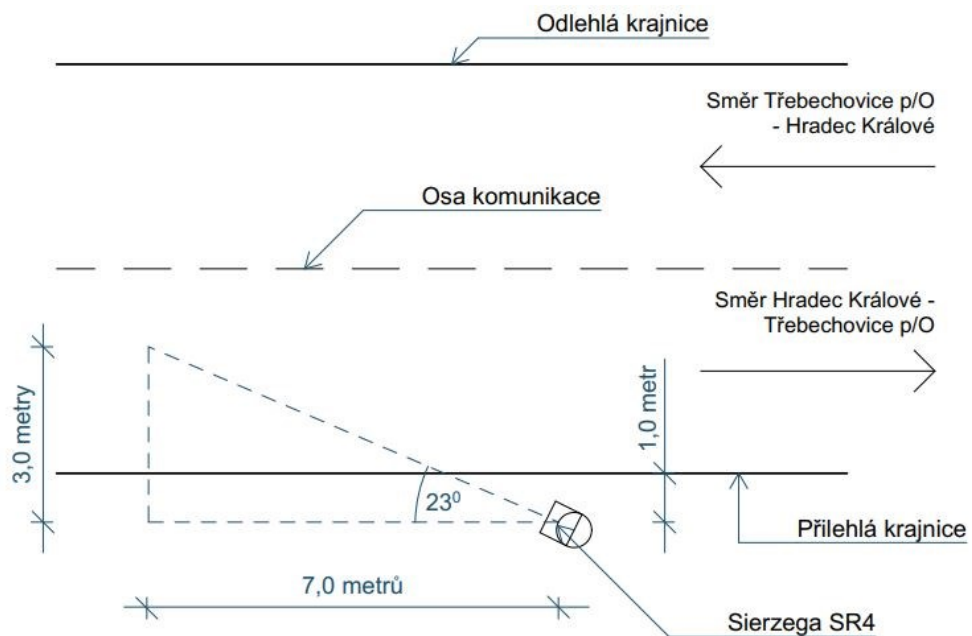
Obrázek 10 Schéma půdorysu při natočení 23°

Pro ověření byl zvolen úhel 23° a 30° a úsek silnice, který má nejméně 50 metrů rovnou trasu pro získání ideálních podmínek.

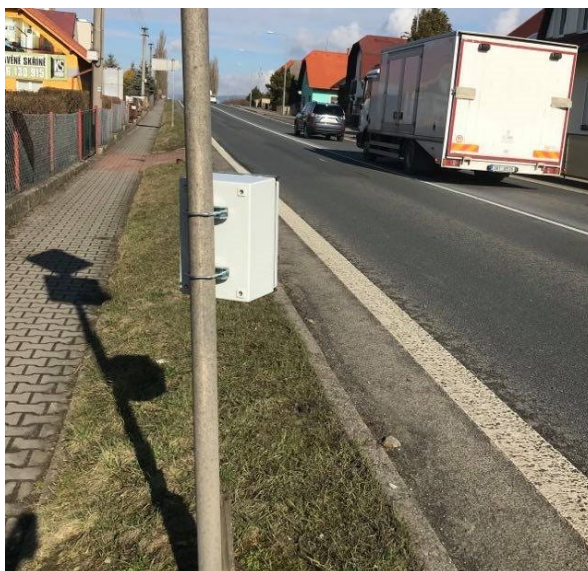
Obrázek 15 Fotografie nainstalovaného radaru na svislém dopravním značení

Radar se připevnil na kruhovou tyč \varnothing 60 mm stávajícího svislého dopravního značení ve výšce 1 metru nad vozovkou, pro vhodné snímání ploch vozidel a 1,2 metru od přílehlého jízdního pruhu pod úhlem 30° vůči ose komunikace.

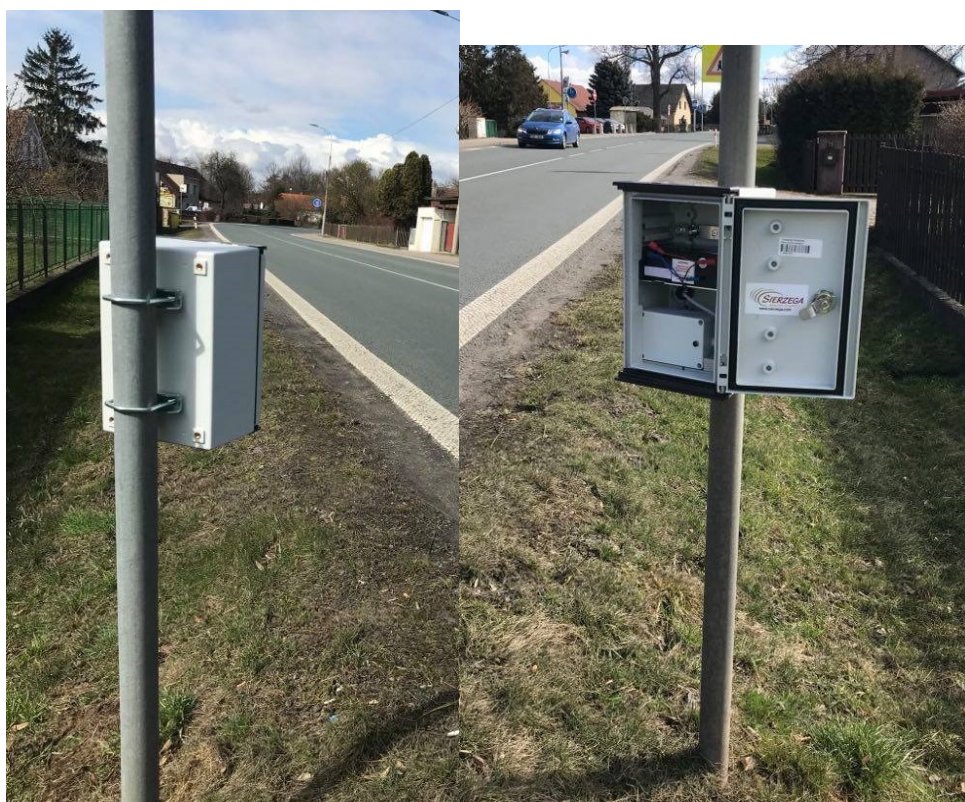
Obrázek 17 Fotografie z instalace detektoru

Instalace radarového detektoru byla provedena stejným způsobem jako u prvního úseku pro kalibraci z hlediska skladby provozu.

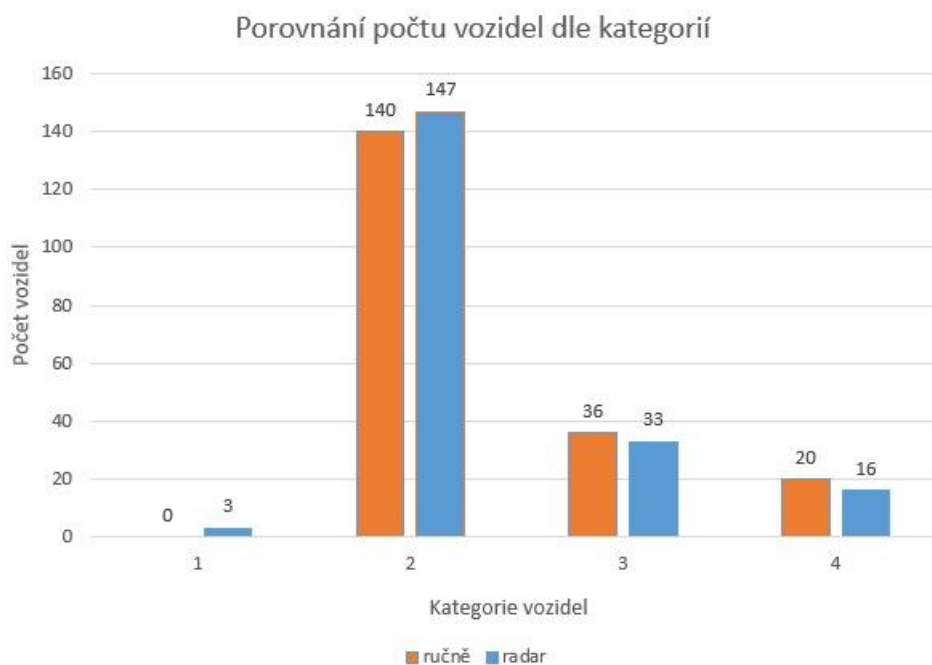
Obrázek 19 Grafické porovnání počtu vozidel pro druhý úsek

Sčítání radarem			Ruční sčítání		
Kategorie	Počet	Směr Blešno – Týniště nad Orlicí	Kategorie	Počet	Směr Blešno – Týniště nad Orlicí
1	3		1	0	
2	147		2	140	
3	33		3	36	
4	16		4	20	
Celkem 199 vozidel			Celkem 196 vozidel

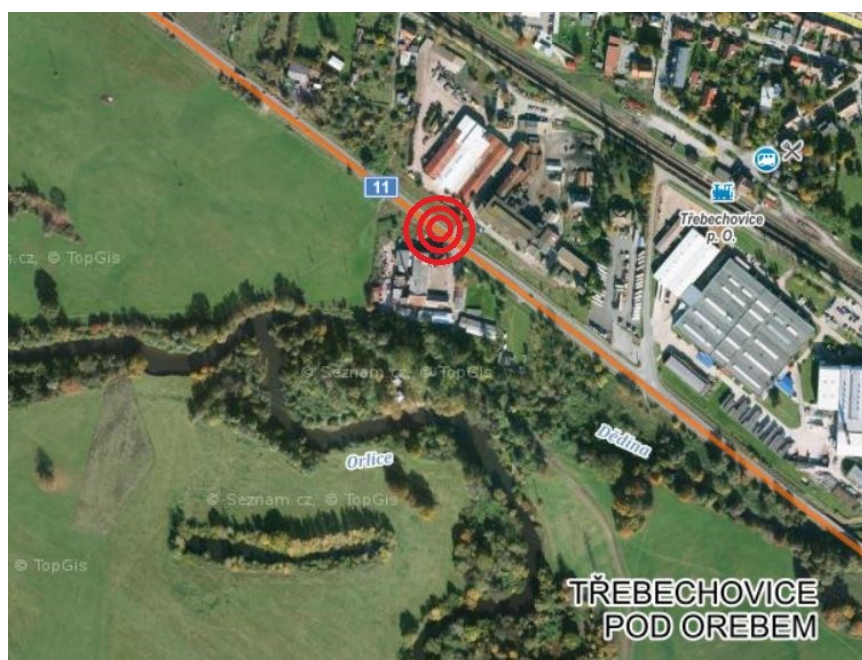
Obrázek 20 Lokalizace měřeného profilu komunikace (mezi Blešnem a Třebechovici pod Orebem) [21]

Radar se jako v předchozích případech připevnil na kruhovou tyč Ø 60 mm stávajícího svislého dopravního značení ve výšce 1 metru nad vozovkou, pro vhodné snímání ploch

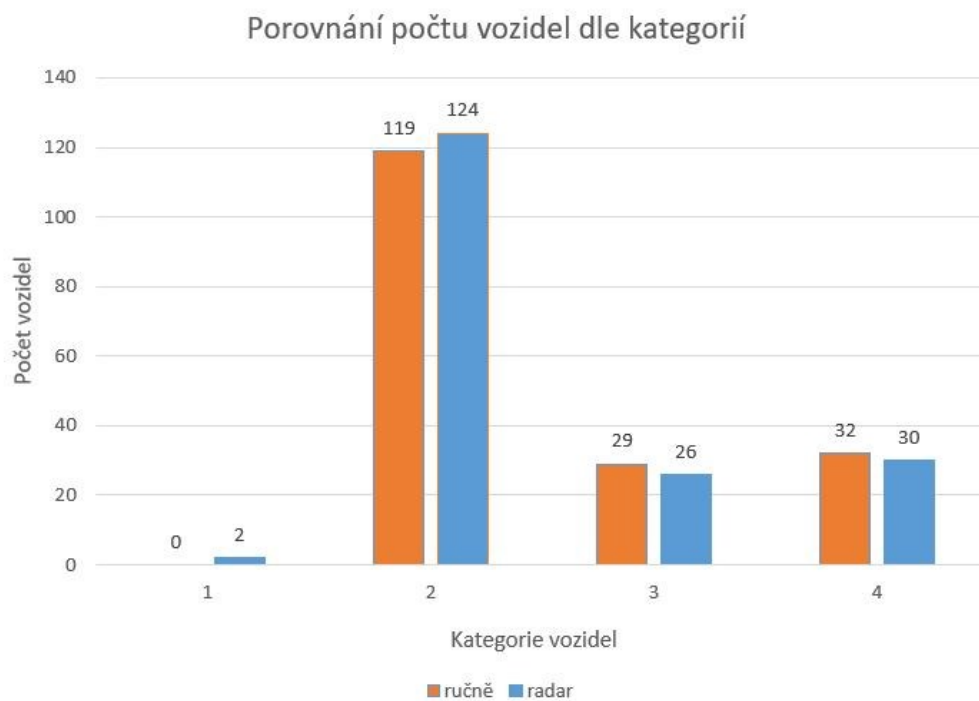
Obrázek 21 Grafické porovnání počtu vozidel pro úsek s vyšší rychlostí

Sčítání radarem			Ruční sčítání		
Kategorie	Počet	Směr Blešno – Třebechovice pod Orebem	Kategorie	Počet	Směr Blešno – Třebechovice pod Orebem
1	2		1	0	
2	124		2	119	
3	26		3	29	
4	30		4	32	
Celkem 182 vozidel		Celkem 180 vozidel

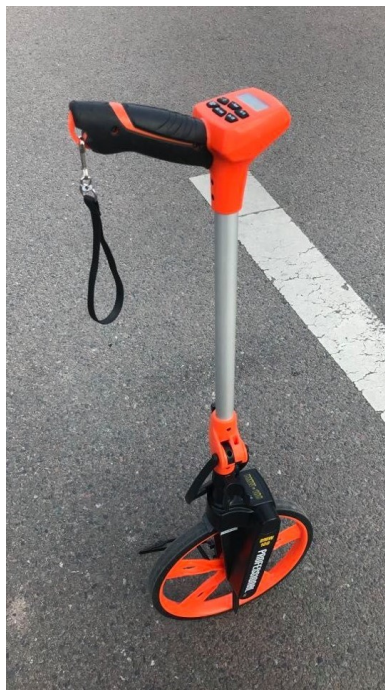
Obrázek 22 Měřící kolečko DMW 100

Staničení poruch bylo měřeno digitálním měřícím kolečkem značky Professional DMW 100.

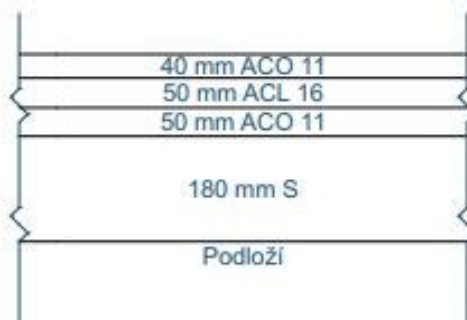
Vzorek 2

40 mm ACO 11	Asfaltový beton pro obrusné vrstvy
35 mm ACO 11	Asfaltový beton pro obrusné vrstvy
45 mm ACL 16	Asfaltový beton pro ložní vrstvy
60 mm ACL 16	Asfaltový beton pro ložní vrstvy
separace vrstev	
60 mm S	Směs stmelená hydraulickými pojivy
320 mm Š	Štěrk (frakce 16/32)
celkem = 560 mm

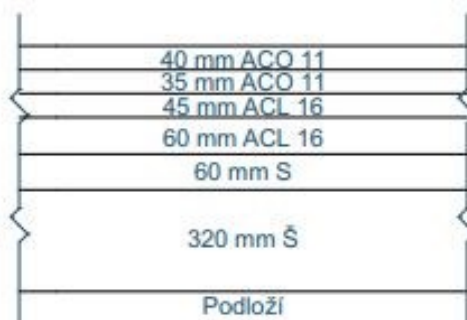
Vzorek 3

STANIČENÍ km 0,593 00

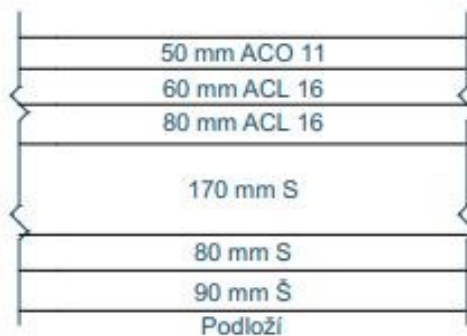
Obrázek 24 Konstrukce vozovky na úseku 1 - Lázně Bohdaneč (1/2)

50 mm ACO 11	Asfaltový beton pro obrusné vrstvy
60 mm ACL 16	Asfaltový beton pro ložní vrstvy
80 mm ACL 16	Asfaltový beton pro ložní vrstvy
separace vrstev	
170 mm S	Směs stmelená hydraulickými pojivy
separace vrstev	
80 mm S	Směs stmelená hydraulickými pojivy
90 mm Š	Štěrk (frakce 8/16)
celkem = 530 mm

Sběr poruch byl proveden na úseku dlouhém 480 m a v tomto úseku se konstrukce vozovky skládá ze vzorků 1, 2, 3 a 4. Tloušťka konstrukce je 510–560 mm (viz. Obrázek 24).

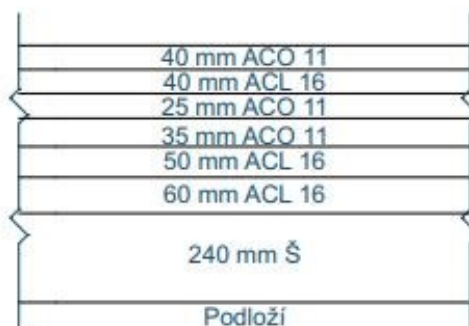
**Vzorek 7**

40 mm ACO 8	Asfaltový beton pro obrusné vrstvy
50 mm ACO 11	Asfaltový beton pro obrusné vrstvy
40 mm ACL 16	Asfaltový beton pro ložní vrstvy
separace vrstev	
40 mm ACL 16	Asfaltový beton pro ložní vrstvy
100 mm PM	Penetrace makadam
300 mm Š	Štěrk (frakce 8/32)
celkem = 550 mm

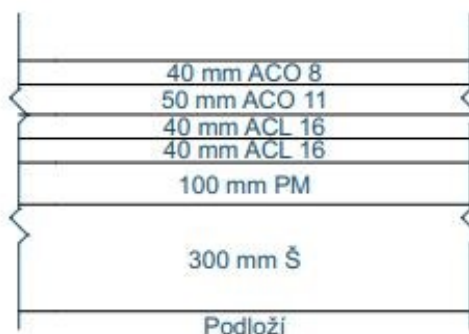
**Vzorek 8**

STANIČENÍ km 1,867 00

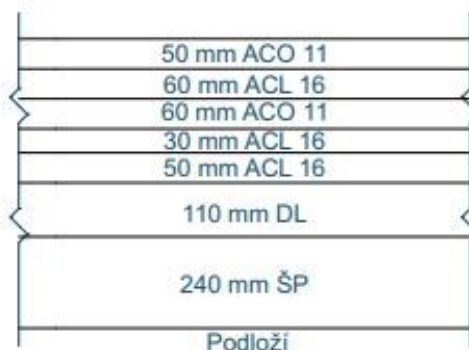
Obrázek 25 Konstrukce vozovky na úseku 1 - Lázně Bohdaneč (2/2)

50 mm ACO 11	Asfaltový beton pro obrusné vrstvy
60 mm ACL 16	Asfaltový beton pro ložní vrstvy
separace vrstev	
60 mm ACO 11	Asfaltový beton pro obrusné vrstvy
30 mm ACL 16	Asfaltový beton pro ložní vrstvy
50 mm ACL 16	Asfaltový beton pro ložní vrstvy
110 mm DL	Dlažba (žulová kostka)
240 mm ŠP	Štěrkopísek (frakce 0/16)
celkem = 600 mm

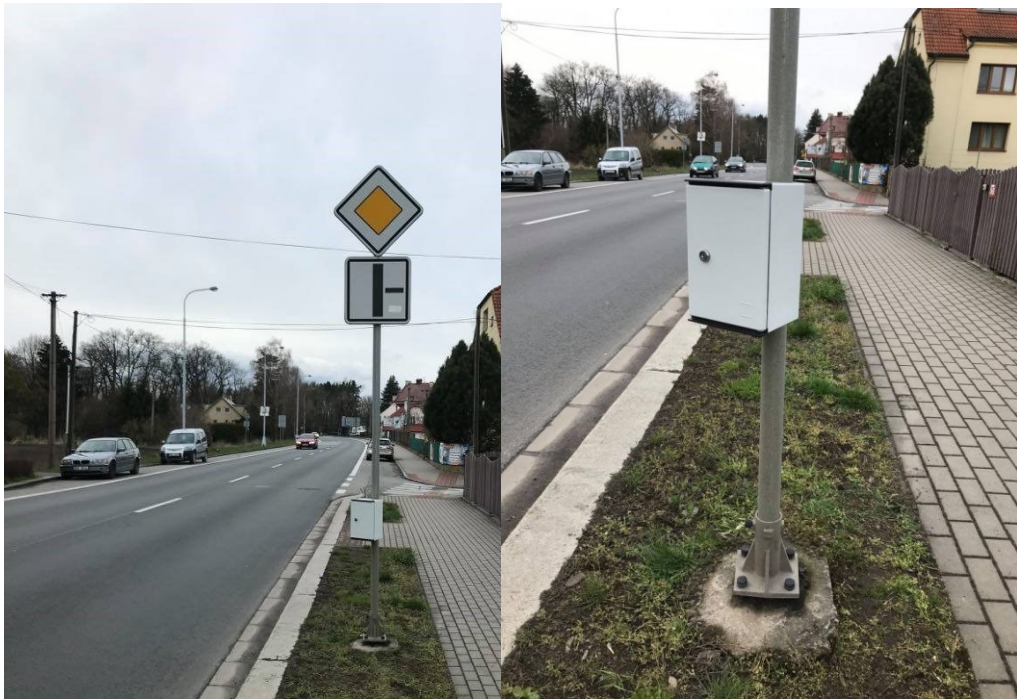
Obrázek 30 Fotografie radaru na úseku 1

Jeden byl proveden jako ruční sčítání dopravy po dobu jedné hodiny během dopravní špičky a druhý byl proveden pomocí automatického technického prostředku, respektive radarového detektoru SR4, a to po dobu 24 hodin.

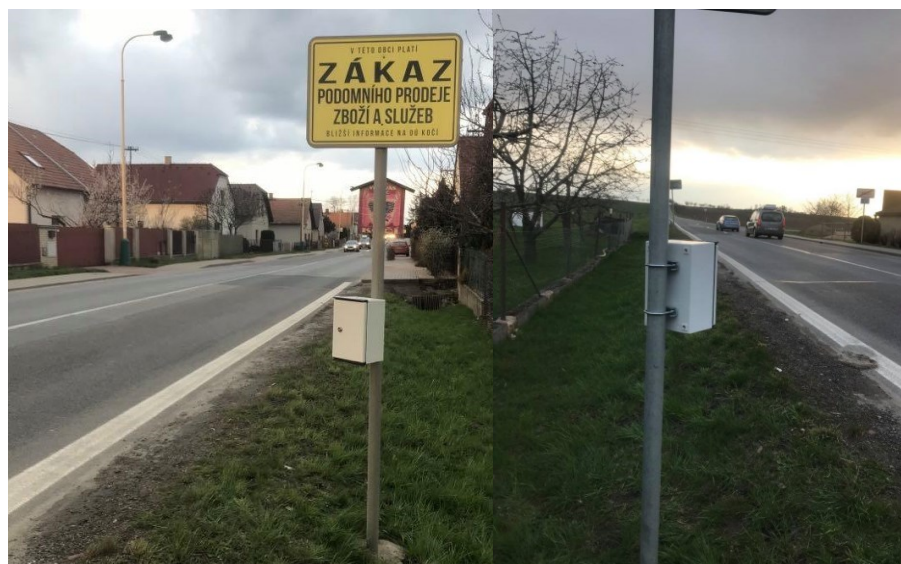
Obrázek 33 Fotografie radaru na úseku 2

Jeden byl proveden jako ruční sčítání dopravy po dobu jedné hodiny během dopravní špičky a druhý byl proveden pomocí automatického technického prostředku, respektive radarového detektoru SR4, a to po dobu 24 hodin.

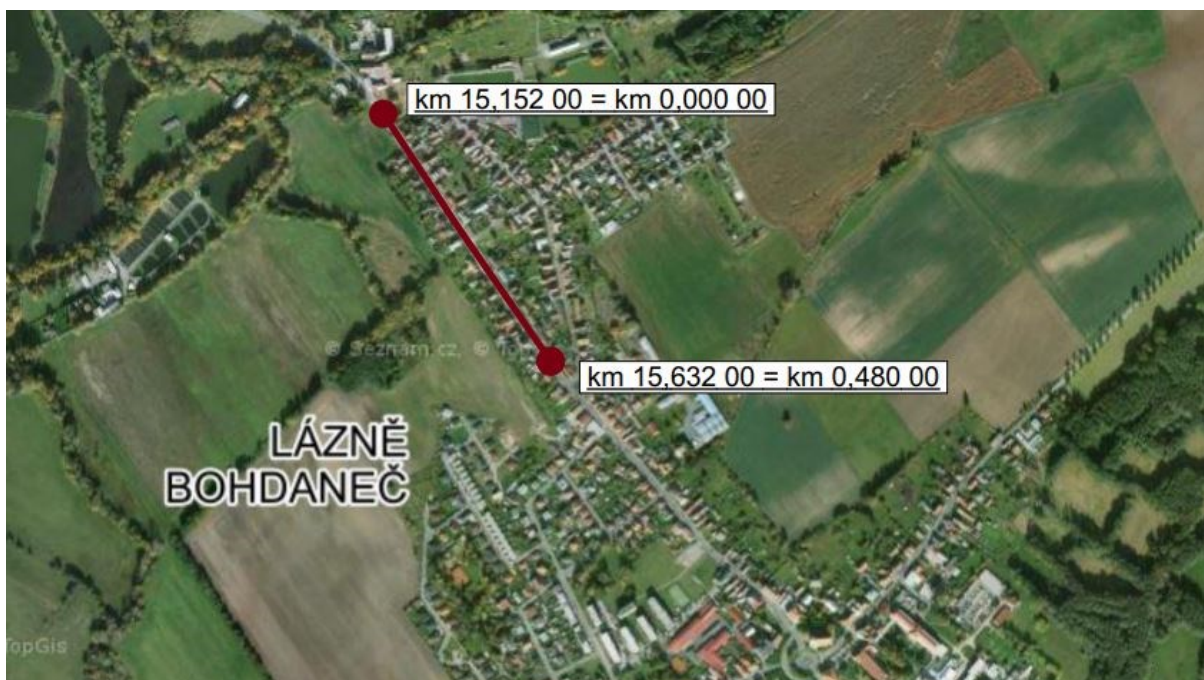
Obrázek 34 Mapový podklad – Lázně Bohdaneč [21]

Úsek 1 byl rozdělen na 16 dílčích úseků po 30 metrech, tj. celkem 480 metrů (pro jeden jízdní pruh). Z důvodu bezpečnosti nebyl posuzován celý úsek (1980 m). Poté byl proveden sběr, kde byly zjištěny poruchy, které se graficky zaznamenaly do formuláře a zatřídily podle TP 82.

Provozní staničení počátečního uzlového bodu je km 15,152 a koncového uzlového bodu je km 15,632 [23].

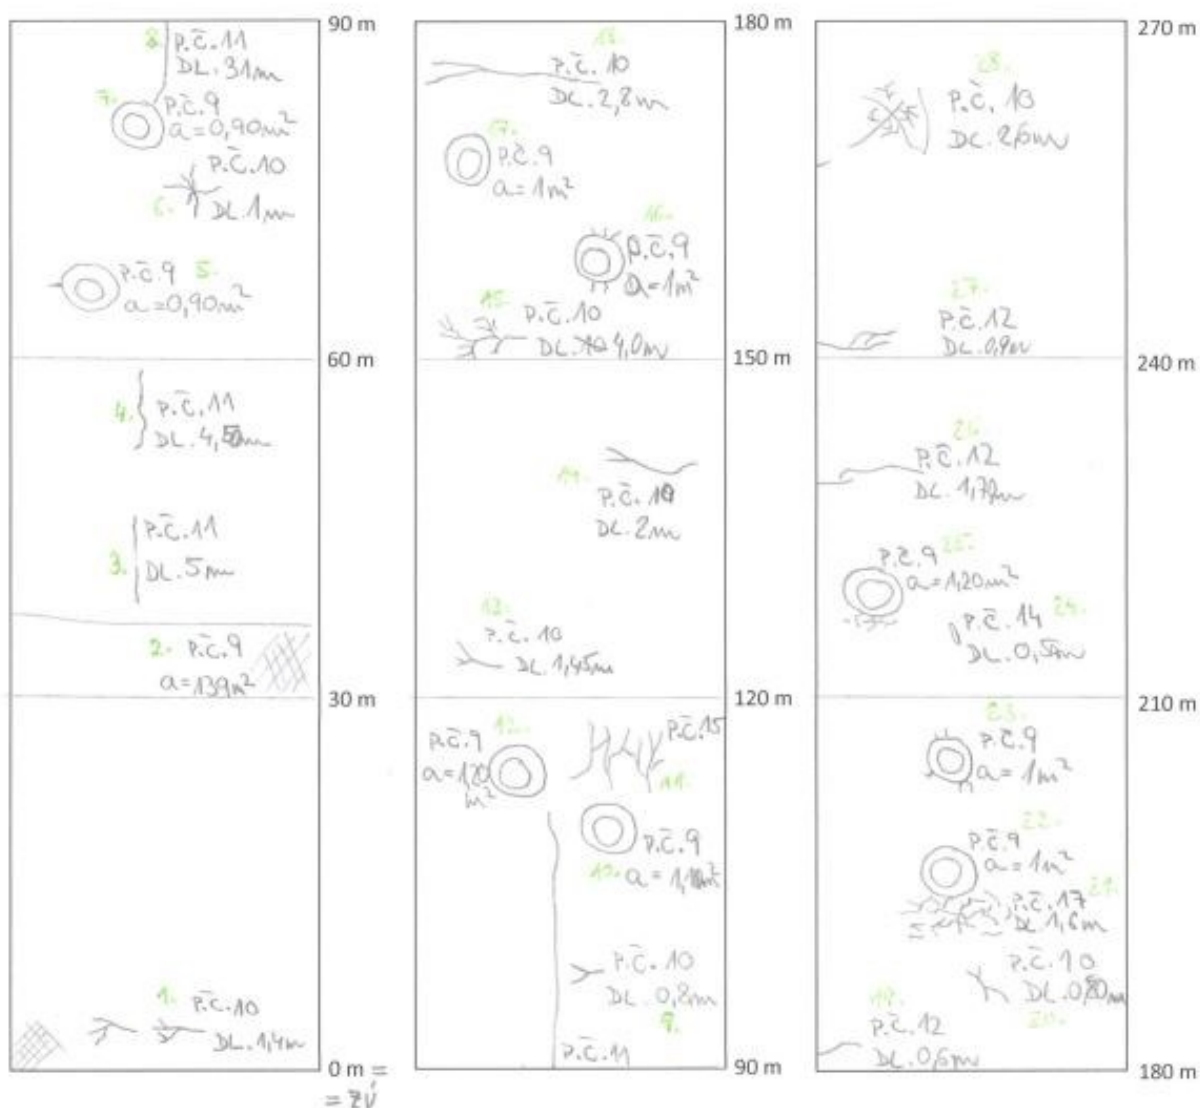
Obrázek 35 Formulář pro grafický záznam poruch – levý jízdní pruh úseku 1 (1/2)

Číslo silnice: I/36	Název lokality/okres: LAŽNE BOHDANEČ, PARDUBICE	Datum: 20.4.2021	Strana: 1.
Číslo úseku uzlového lokalizačního systému: 1324A056 1324A0060A		Celkem listů: 2	
Název firmy (osoby) provádějící sběr: KAREL RAFAEL		Směr měření: BUKOVKA > L. BOHDANEČ	
Staničení zač. měření [km]: 15,15200 = 0,000 00	Stan. konce měření [km]: 0,48000	Délka měření [km]: 0,48000	Měřený pruh: LEVÝ
Šířka zpevněné části vozovky [m]: 11,5	Šířka chodníku [m]:	Levý: 2	Pravý: 2
Druh povrchu vozovky: ACO M		Šířka zpevněné krajnice [m]: Levá 0-1,5 Prává 0-1,5	
Druh povrchu chodníku: nezp. Krajnice: —		chodníku: DCAŽBA

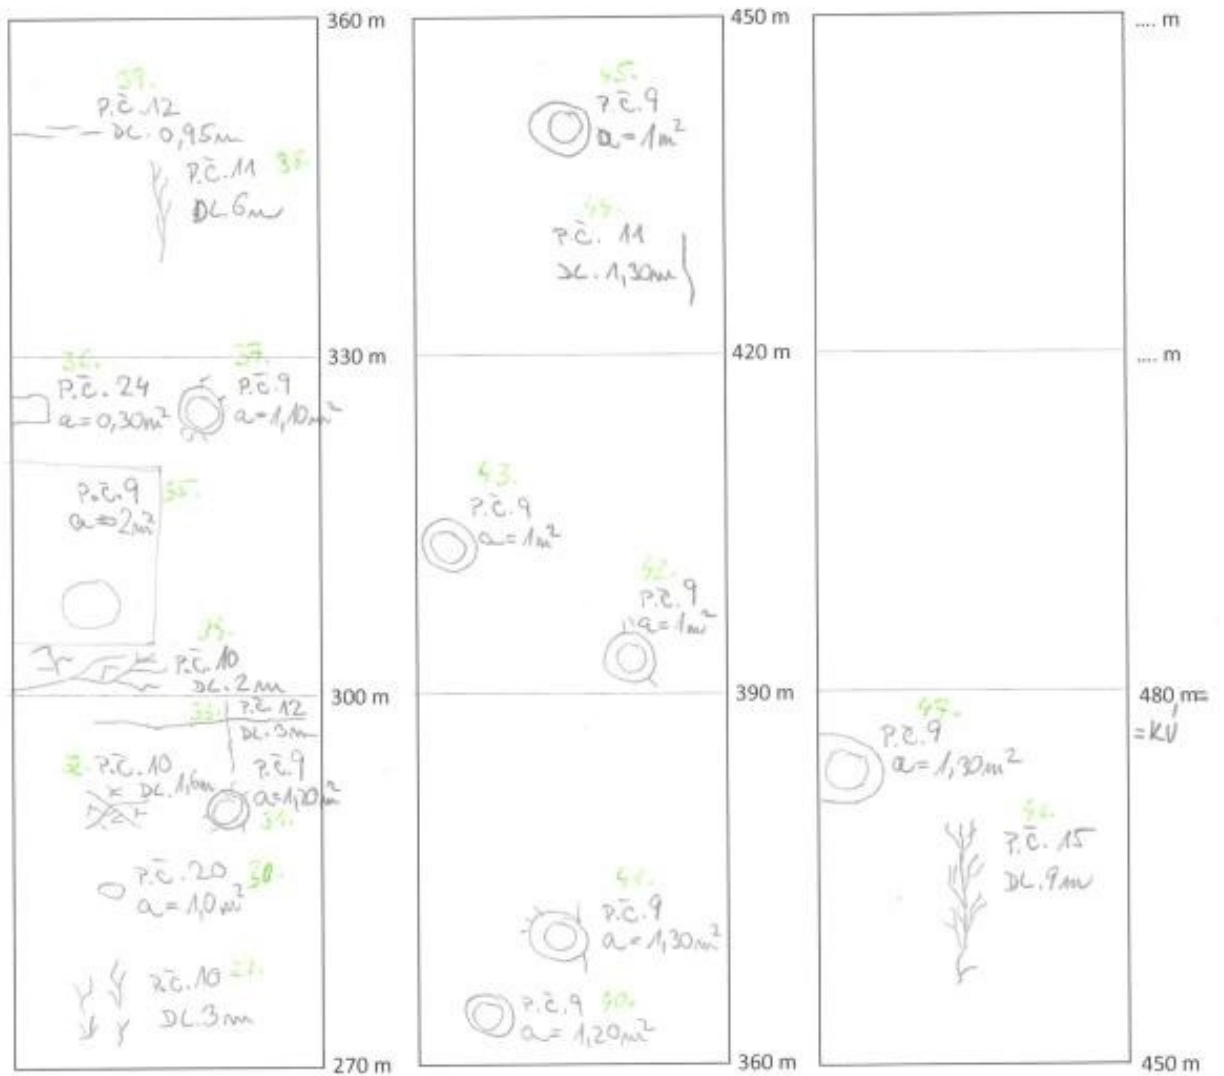
Obrázek 36 Formulář pro grafický záznam poruch – levý jízdní pruh úseku 1 (2/2)

Číslo silnice: I/36	Název lokality/okres: LÁZNĚ BOHDANEČ, PARDUBICE	Datum: 26.4.2021	Strana: 2.
Číslo úseku uzlového lokalizačního systému: 1324A0056 1324A0060A		Celkem listů: 2	
Název firmy (osoby) provádějící sběr: KAZEL RAFAEL			
Staničení zač. měření [km]: 15,15200=0,0000	Stan. konce měření [km]: 0,48000	Délka měření [km]: 0,48000	Směr měření: BUKOVKA > L. BOHDANEČ
Šířka zpevněné části vozovky [m]: 1,15	Šířka chodníku [m]:	Levý 2	Pravý 2
Druh povrchu vozovky: ACO 11		nezp. Krajnice: —	chodníku: JLAŽBA
Měřený pruh: LEVÝ		Šířka zpevněné krajnice [m]:	Levá 0-1,5
			Pravá 0-1,5

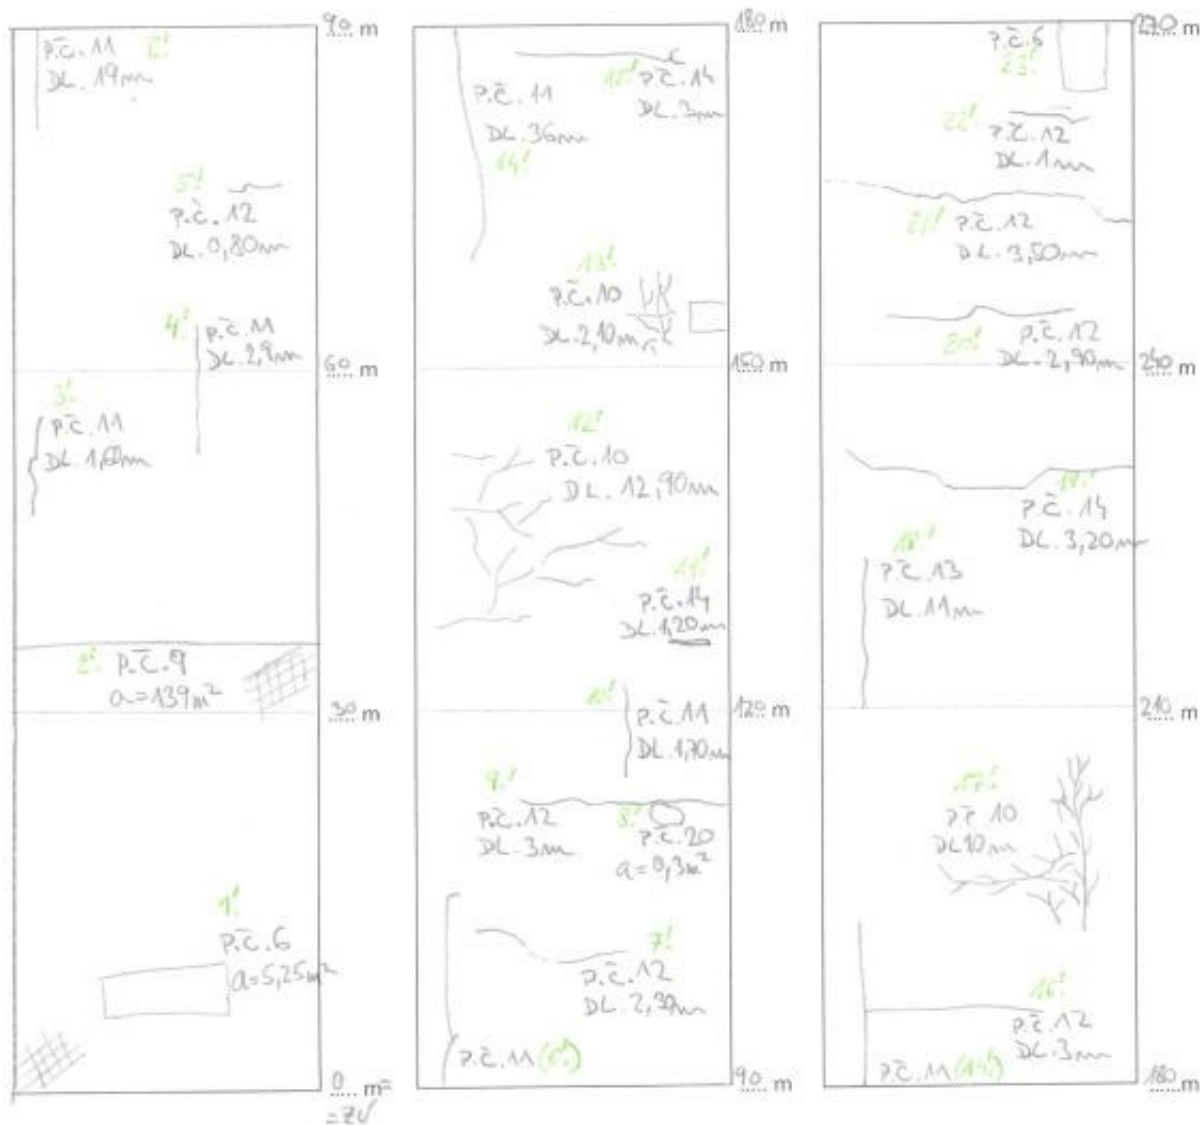
Obrázek 37 Formulář pro grafický záznam poruch – pravý jízdní pruh úseku 1 (1/2)

Číslo silnice: I/36		Název lokality/okres: LÁZNE BOHDANEČ, PARDUBICE		Datum: 26.9.2021		Strana: 1.	
Číslo úseku uzlového lokalizačního systému: 1324A056 1324A00601		Celkem listů: 2					
Staničení zač. měření [km]: 15,15200 = 0,000 00		Stan. konce měření [km]: 0,480 00		Délka měření [km]: 0,480 00		Název firmy (osoby) provádějící sběr: KAREL RAFAEL	
Šířka zpevněné části vozovky [m]: 11,50		Šířka chodníku [m]:		Směr měření: BUCOVÁ → L. BOH. NÁVEČ		Měřený pruh: PRAVÝ	
Druh povrchu vozovky: AC011		nezp. Krajnice: -		chodníku: DLAŽBA		Šířka zpevněné krajnice [m]: Levá: 0,150 Prává: 0,150

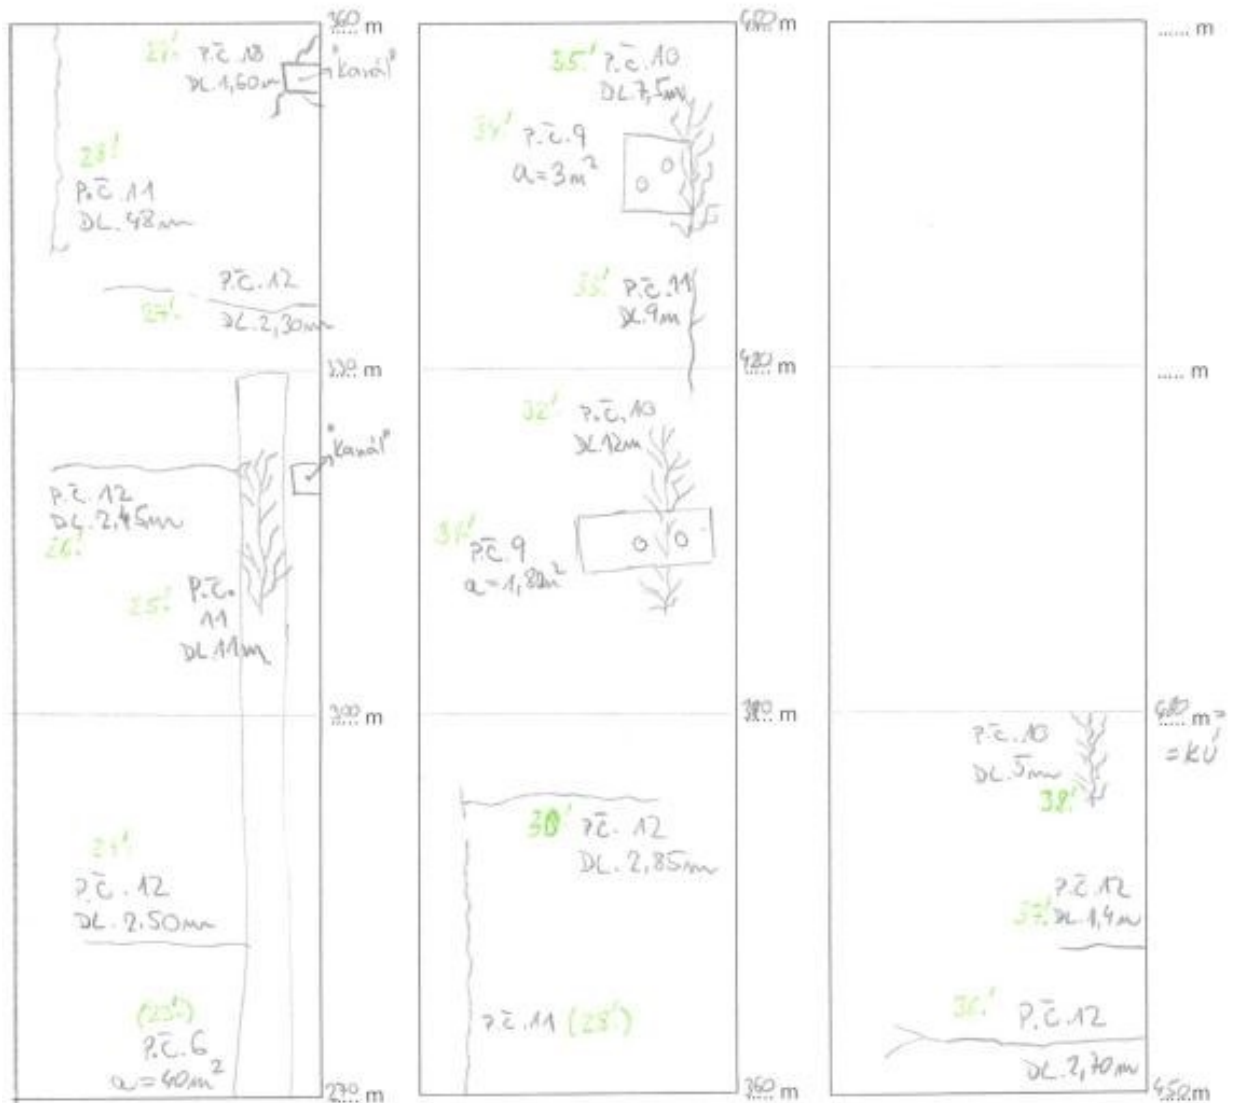
Obrázek 38 Formulář pro grafický záznam poruch – pravý jízdní pruh úseku 1 (2/2)

Číslo silnice: I/36	Název lokality/okres: LÁZNĚ BOHDALEC, PARDUBICE	Datum:	Strana: 2.
Číslo úseku uzlového lokalizačního systému: 1324A056 1324A0601		Celkem listů: 2	
Staničení zač. měření (km): 15,15200 = 0,000 00		Délka měření (km): 0,48000	Směr měření: BOKUBA → L BOHDALEC
Stan. konce měření (km): 0,48000		Měřený pruh: PRAVÝ	
Šířka zpevněné části vozovky (m): 1,5	Šířka chodníku (m):	Levý: 2	Pravý: 2
Druh povrchu vozovky: ACO M1		Šířka zpevněné krajnice (m):	
nezp. Krajnice: -		Levá: 0,15	Pravá: 0,15
		chodníku: DL123A

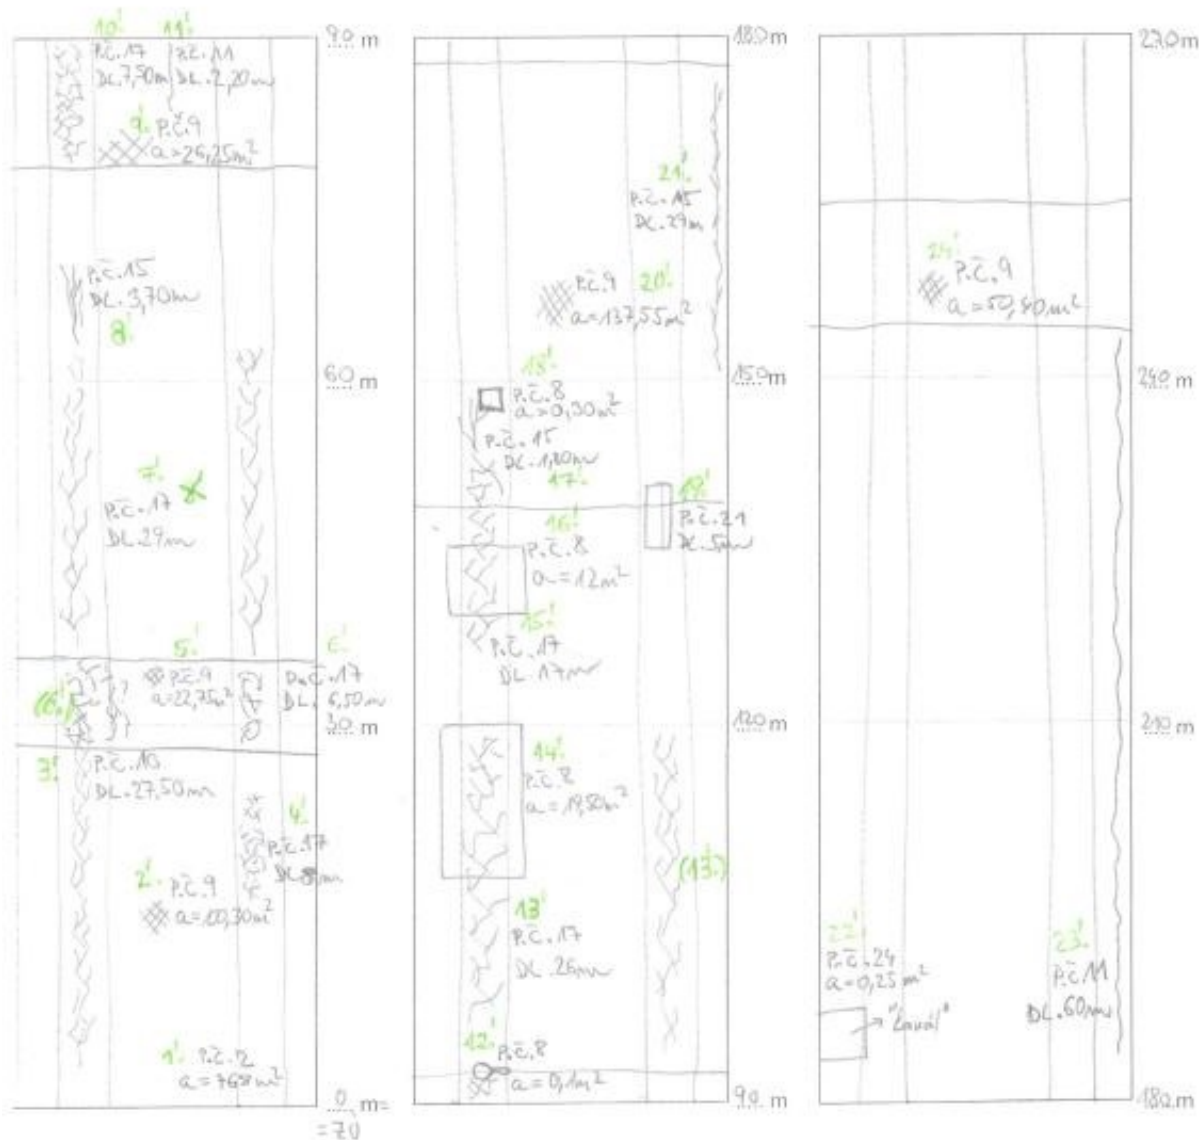
Obrázek 40 Formulář pro grafický záznam poruch – levý jízdní pruh úseku 2 (1/2)

Úsek 2 byl rozdělen na 16 dílčích úseků po 30 metrech, tj. celkem 480 metrů (pro jeden jízdní pruh). Z důvodu bezpečnosti nebyl posuzován celý úsek (544 m). Poté byl proveden sběr, kde byly zjištěny poruchy, které se graficky zaznamenaly do formuláře a zatřídily podle TP 82 [12].

Číslo silnice: I/17	Název lokality/okres: KOČI, CHRUDIM	Datum: 29.4.2024	Strana: 1.
Číslo úseku uzlového lokalizačního systému: 1342A033 1342A034		Celkem listů: 2	
Název firmy (osoby) provádějící sběr: KAREL RAPAEL		Směr měření: CHRUDIM → KOČI	
Staničení zač. měření [km]: 36,66700 = 0+000,00	Stan. konce měření [km]: 0+480,00	Délka měření [km]: 0,48000	Měřený pruh: LEVÝ
Šířka zpevněné části vozovky [m]: 9,50	Šířka chodníku [m]:	Levý: 1,80	Pravý: 1,80
Druh povrchu vozovky: ACO 17		Šířka zpevněné krajnice [m]:	
nezp. Krajnice: -		Levá: -	
		Pravá: -	
		chodníku: DL A E B A

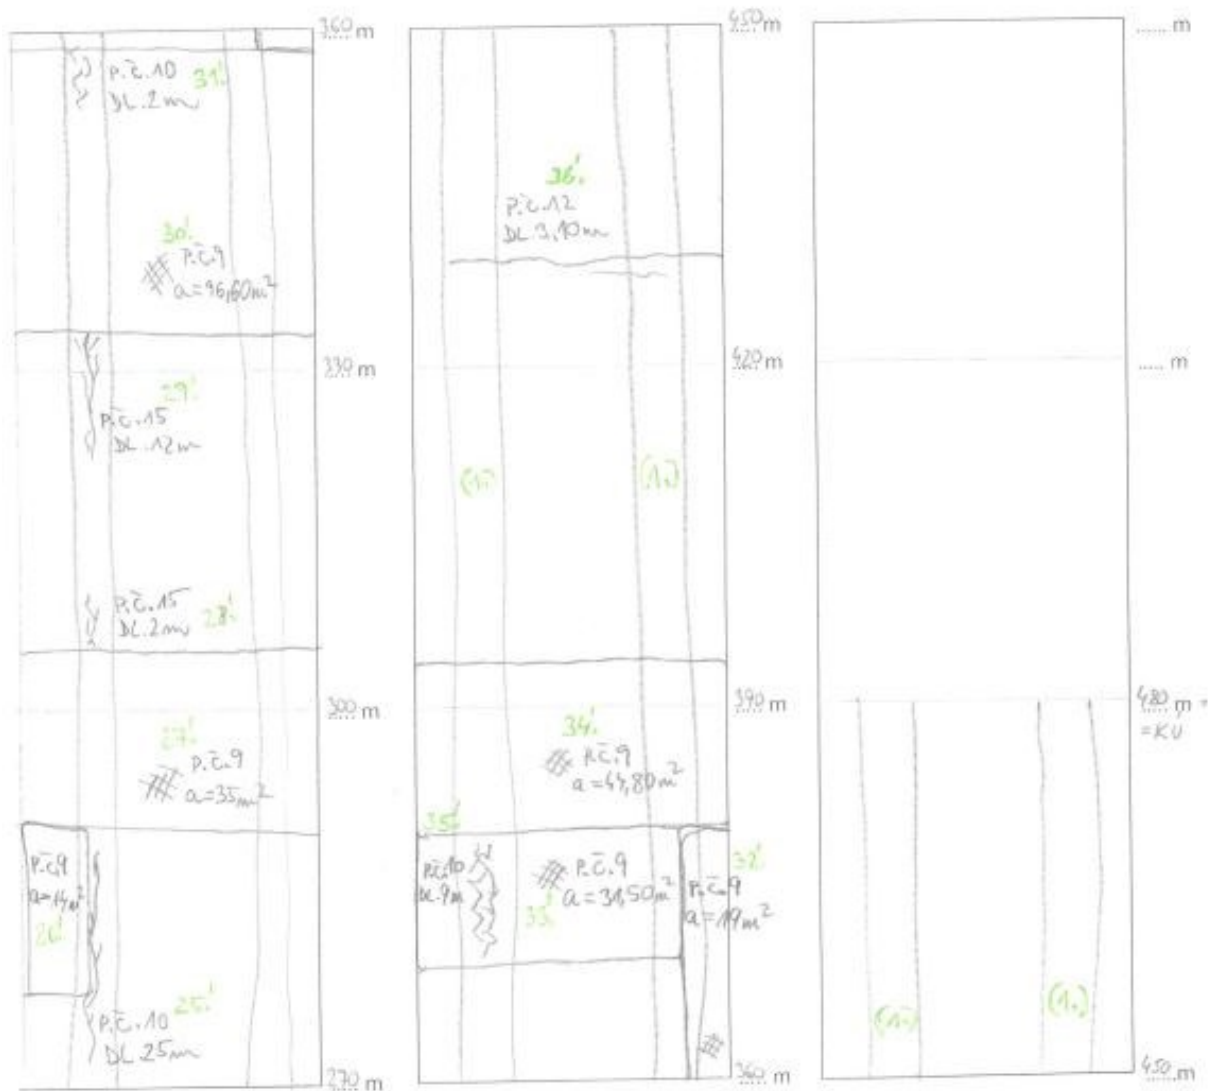
Obrázek 41 Formulář pro grafický záznam poruch – levý jízdní pruh úseku 2 (2/2)

Číslo silnice: <i>I/17</i>	Název lokality/okres: <i>KOČI, CHRUDIM</i>	Datum: <i>29.4.2024</i>	Strana: <i>2.</i>
Číslo úseku uzlového lokalizačního systému: <i>1342A033 1342A034</i>		Celkem listů: <i>2</i>	
Název firmy (osoby) provádějící sběr: <i>KAREL RATAEL</i>			
Staničení zač. měření [km]: <i>36,66700 = 0,00000</i>	Stan. konce měření [km]: <i>0,48000</i>	Délka měření [km]: <i>0,48000</i>	Směr měření: <i>CHRUDIM → KOČI</i>
Šířka zpevněné části vozovky [m]: <i>9,50</i>	Šířka chodníku [m]:	Levý: <i>1,80</i>	Pravý: <i>1,80</i>
Druh povrchu vozovky: <i>ACO 11</i>		Krajnice: <i>nezp.</i>	
		chodníku: <i>DLAŽBA</i>	
Šířka zpevněné krajnice [m]:		Levá: <i>-</i>	Pravá: <i>-</i>
