BAKALÁŘSKÁ PRÁCE

Identifikace poruch vozovek PK a jejich příčin na vybraných úsecích silniční
sítě v Pardubickém kraji

Bakalářská práce

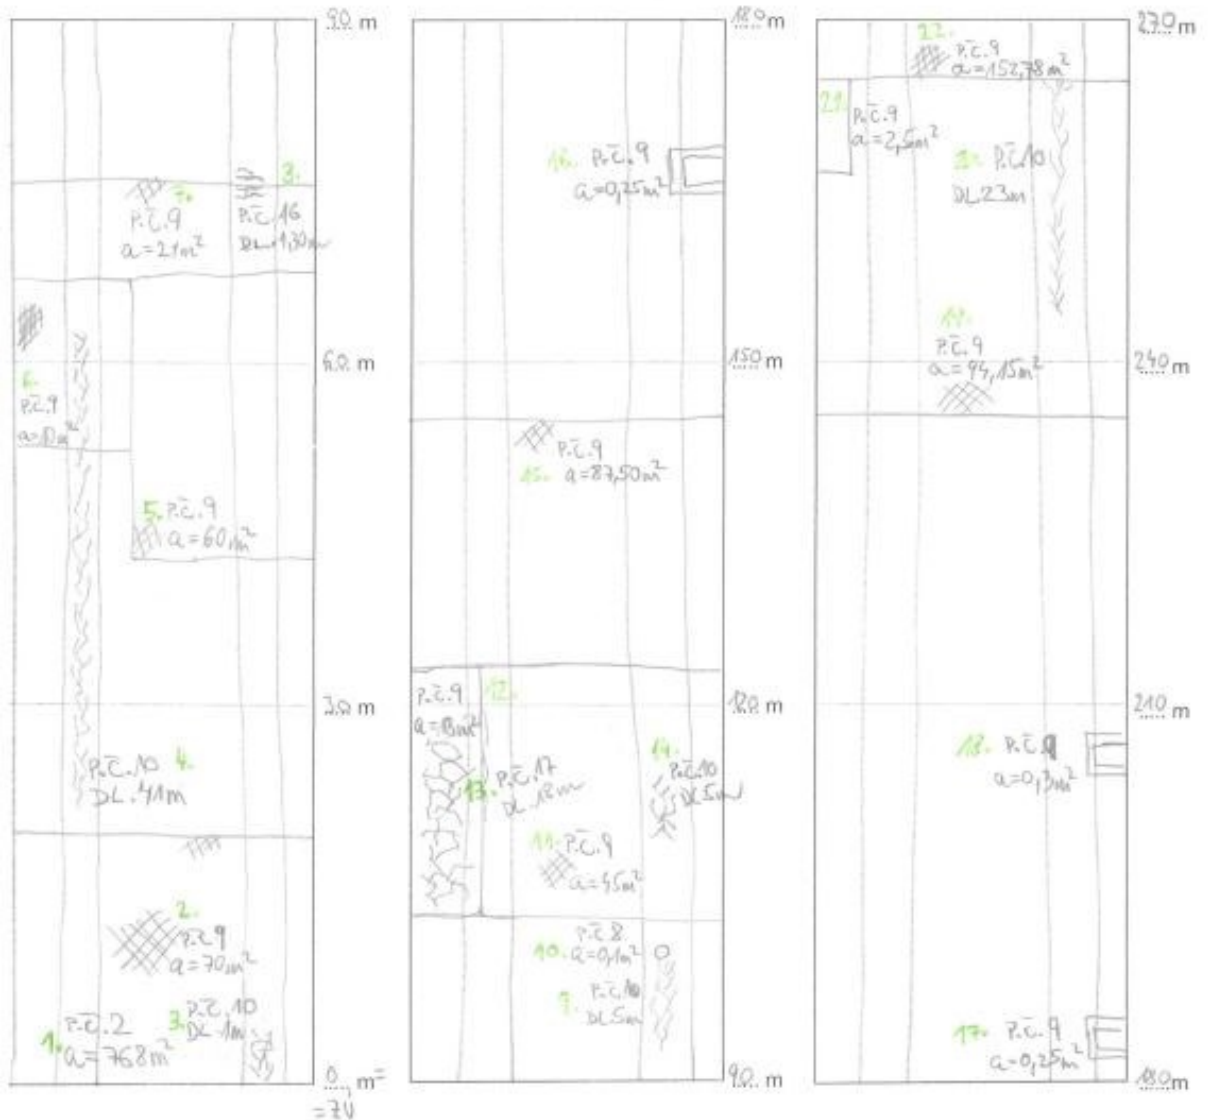
Obrázek 42 Formulář pro grafický záznam poruch – pravý jízdní pruh úseku 2 (1/2)

Číslo silnice: I/17	Název lokality/okres: KOCI, CHRUDIM	Datum: 29. 4 2021	Strana: 1
Číslo úseku uzlového lokalizačního systému: 1342A033 1342A034		Celkem listů: 2	
Staničení zač. měření [km]: 36,66700=0,000 00		Název firmy (osoby) provádějící sběr: KAREL RAFAEL	
Stan. konce měření [km]: 0,480 00	Délka měření [km]: 0,480 00	Směr měření: CHRUDIM → KOCI	
Šířka zpevněné části vozovky [m]: 4,50	Šířka chodníku [m]:	Levý: 1,80	Pravý: 1,80
Druh povrchu vozovky: ACO M		Měřený pruh: PRAVÝ	
nezp. Krajnice: -		Šířka zpevněné krajnice [m]:	
		Levá: -	Pravá: -
		chodníku: DL 23A

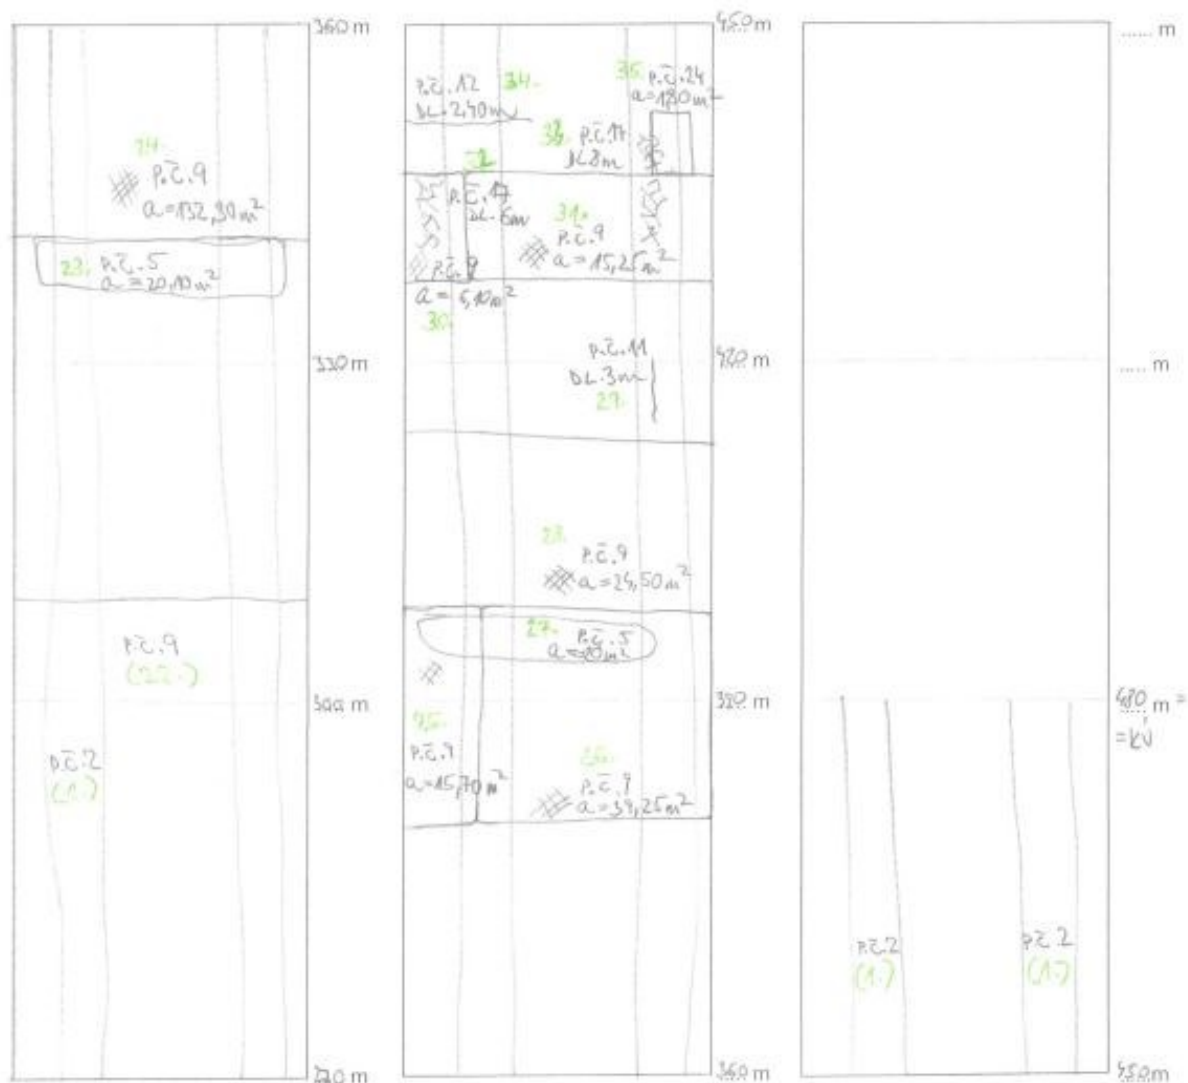
Obrázek 43 Formulář pro grafický záznam poruch – pravý jízdní pruh úseku 2 (2/2)

Číslo silnice: I/37	Název lokality/okres: KOČI, CHRUDIM	Datum: 29. 4. 2021	Strana: 2.
Číslo úseku uzlového lokalizačního systému: 1342A033 1342A034		Celkem listů: 2	
Název firmy (osoby) provádějící sběr: KAREL RAFAEL			
Staničení zač. měření [km]: 35,66700 = 0,00000	Stan. konce měření [km]: 0,48000	Délka měření [km]: 0,48000	Směr měření: CHRUDIM → KOČI
Šířka zpevněné části vozovky [m]: 9,50	Šířka chodníku [m]:	Levý: 1,20	Pravý: 1,20
Druh povrchu vozovky: ACO 11		nezp. Krajnice: -	chodníku: ΔC A Ž B A
		Šířka zpevněné krajnice [m]:	Levá: - Pravá: -
		Měřený pruh: PRAVÝ

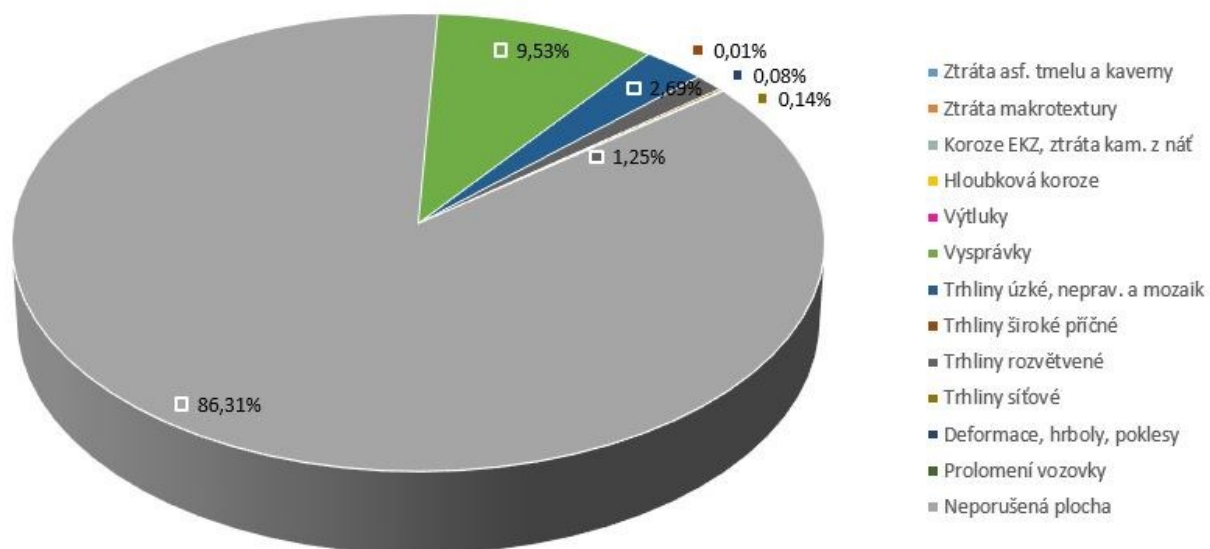
Obrázek 54 Grafické znázornění procentuálního výskytu poruch – levý jízdní pruh, úsek 1

Pořadí	Číslo dle kat. listu z TP 82	Název poruchy	Délka [m]	Šířka [m]	Plocha [m]	% zastoupení	Klasifikační stupeň
Lázně Bohdaneč – Levý jízdní pruh, staničení 0-30 m							
1	10	Mozaikové trhliny	1,40	1,00	1,40	1,33	3
2	9	Vysprávky	30,00	3,50	105,00	100,00	5
Lázně Bohdaneč – Levý jízdní pruh, staničení 30-60 m							
2	9	Vysprávky	9,71	3,50	34,00	32,38	5
3;4	11	Trhlina podélná úzká	10,50	0,20	2,10	2,00	3
Lázně Bohdaneč – Levý jízdní pruh, staničení 60-90 m							
5;7	9	Vysprávky	-	-	1,80	1,71	4
6	10	Mozaikové trhliny	1,00	1,00	1,00	0,95	2
8	11	Trhlina podélná úzká	8,00	0,20	1,60	1,52	3
Lázně Bohdaneč – Levý jízdní pruh, staničení 90-120 m							
8	11	Trhlina podélná úzká	22,00	0,20	4,40	4,19	4
9;12	10	Mozaikové trhliny	0,80	1,50	1,20	1,14	3
10	9	Vysprávky	-	-	2,30	2,19	4
11	15	Trhlina rozvětvená	5,00	1,50	7,50	7,14	5
Lázně Bohdaneč – Levý jízdní pruh, staničení 120-150 m							
13;14	10	Mozaikové trhliny	3,45	1,50	5,18	4,93	4

Lázně Bohdaneč – Levý jízdní pruh, staničení 150-180 m							
15;18	10	Mozaikové trhliny	6,80	1,50	10,20	9,71	5
16;17	9	Vysprávky	-	-	2,00	1,90	4
Lázně Bohdaneč – Levý jízdní pruh, staničení 180-210 m							
19	12	Trhlina úzká příčná	0,60	1,00	0,60	0,57	2
20	10	Mozaikové trhliny	0,80	1,50	1,20	1,14	3
21	17	Sít'ové trhliny	1,60	1,50	2,40	2,29	5

22;23	9	Vysprávký	-	-	2,00	1,90	4
Lázně Bohdaneč – Levý jízdní pruh, staničení 210-240 m							
24	14	Trhlina široká příčná	0,50	0,20	0,10	0,10	2
25	9	Vysprávký	-	-	2,00	1,90	4
26	12	Trhlina úzká příčná	1,70	0,20	0,34	0,32	2
Lázně Bohdaneč – Levý jízdní pruh, staničení 240-270 m							
27	12	Trhlina úzká příčná	0,90	0,20	0,18	0,17	2
28	10	Mozaikové trhliny	2,60	1,50	3,90	3,71	4
Lázně Bohdaneč – Levý jízdní pruh, staničení 270-300 m							
29;32	10	Mozaikové trhliny	4,60	1,50	6,90	6,57	5
30	20	Nepřavidelné hrboly	-	-	1,00	0,95	3
31	9	Vysprávký	-	-	1,20	1,14	4
33	12	Trhlina úzká příčná	3,00	0,20	0,60	0,57	2
Lázně Bohdaneč – Levý jízdní pruh, staničení 300-330 m							
34	10	Mozaikové trhliny	2,00	1,50	3,00	2,86	4
35;37	9	Vysprávký	-	-	3,10	2,95	4
36	24	Místní pokles	0,60	0,50	0,30	0,29	3
Lázně Bohdaneč – Levý jízdní pruh, staničení 330-360 m							
38	11	Trhlina podélná úzká	6,00	0,20	1,20	1,14	3
39	12	Trhlina úzká příčná	0,95	0,20	0,19	0,18	2

Lázně Bohdaneč – Levý jízdní pruh, staničení 360-390 m							
40;41	9	Vysprávký	-	-	2,50	2,38	4
Lázně Bohdaneč – Levý jízdní pruh, staničení 390-420 m							
42;43	9	Vysprávký	-	-	2,00	1,90	4
Lázně Bohdaneč – Levý jízdní pruh, staničení 420-450 m							
44	11	Trhlina podélná úzká	1,30	0,20	0,26	0,34	2
45	9	Vysprávký	-	-	1,00	0,95	3
Lázně Bohdaneč – Levý jízdní pruh, staničení 450-480 m							
46	15	Trhlina rozvětvená	9,00	1,50	13,50	12,86	5

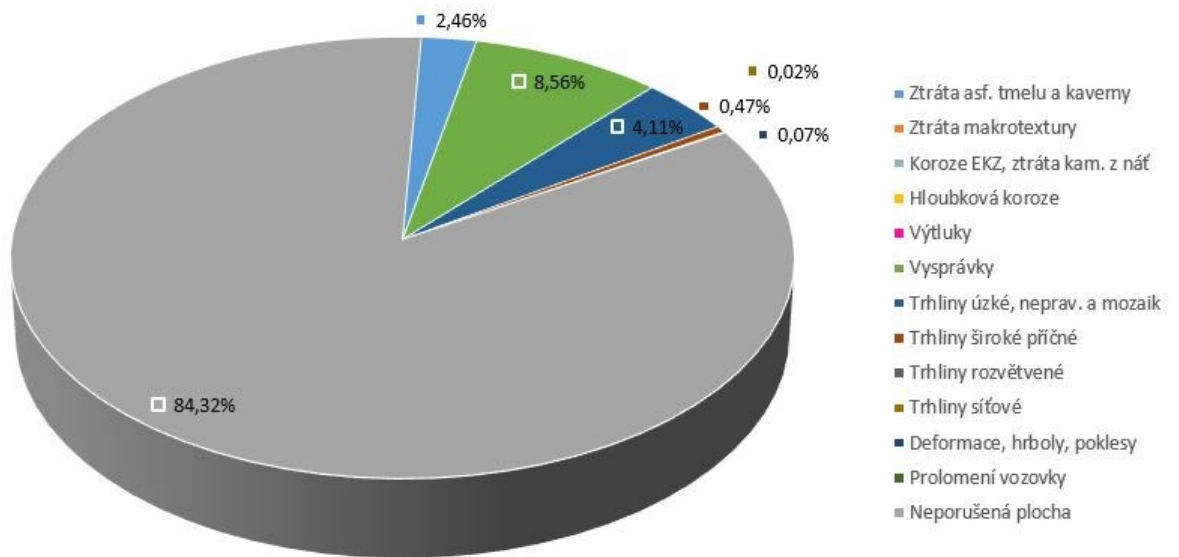
Obrázek 55 Grafické znázornění procentuálního výskytu poruch – pravý jízdní pruh, úsek 1

3';4'	11	Trhlina podélná úzká	3,60	0,20	0,72	0,69	2
Lázně Bohdaneč – Pravý jízdní pruh, staničení 60-90 m							
4';6'	11	Trhlina podélná úzká	2,50	0,20	0,50	0,48	2
5'	12	Trhlina úzká příčná	0,80	0,20	0,16	0,15	2
Lázně Bohdaneč – Pravý jízdní pruh, staničení 90-120 m							
6';10'	11	Trhlina podélná úzká	19,10	0,20	3,82	3,64	4
7';9'	12	Trhlina úzká příčná	5,30	0,20	1,06	1,01	3
8'	20	Nepravidelné hrboly	-	-	0,30	0,29	3
Lázně Bohdaneč – Pravý jízdní pruh, staničení 120-150 m							
11'	14	Trhlina široká příčná	1,20	0,20	0,24	0,23	2
12'	10	Mozaikové trhliny	12,90	1,00	12,90	12,29	5
Lázně Bohdaneč – Pravý jízdní pruh, staničení 150-180 m							
13'	10	Mozaikové trhliny	2,10	1,50	3,15	3,00	4
14'	11	Trhlina podélná úzká	26,00	0,20	5,20	4,95	4
15'	14	Trhlina široká příčná	3,00	0,20	0,60	0,57	2
Lázně Bohdaneč – Pravý jízdní pruh, staničení 180-210 m							
14'	11	Trhlina podélná úzká	10,00	0,20	2,00	1,90	3
16'	12	Trhlina úzká příčná	3,00	0,20	0,60	0,57	2

17'	10	Mozaikové trhliny	10,00	1,50	15,00	14,29	5
Lázně Bohdaneč – Pravý jízdní pruh, staničení 210-240 m							
18'	13	Trhlina široká podél.	11,00	0,50	5,50	5,24	5
19'	14	Trhlina široká příčná	3,20	0,50	1,60	1,52	3
Lázně Bohdaneč – Pravý jízdní pruh, staničení 240-270 m							
20';21;22'	12	Trhlina úzká příčná	7,40	0,20	1,48	1,41	3
23'	6	Ztráta asphalt. tmelu	8,00	0,50	4,00	3,81	3
Lázně Bohdaneč – Pravý jízdní pruh, staničení 270-300 m							
23'	6	Ztráta asphalt. tmelu	30,00	0,50	15,00	14,29	5
24'	12	Trhlina úzká příčná	2,50	0,20	0,50	0,48	2
Lázně Bohdaneč – Pravý jízdní pruh, staničení 300-330 m

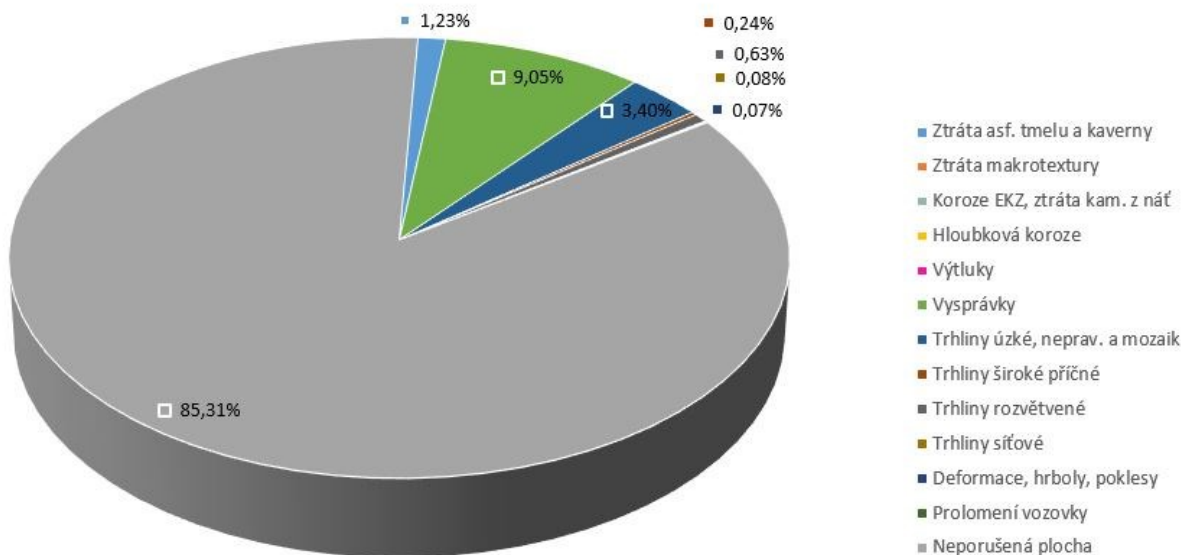
Obrázek 56 Grafické znázornění procentuálního výskytu poruch – úsek 1

Zastoupení jednotlivých skupin poruch - silnice I/36

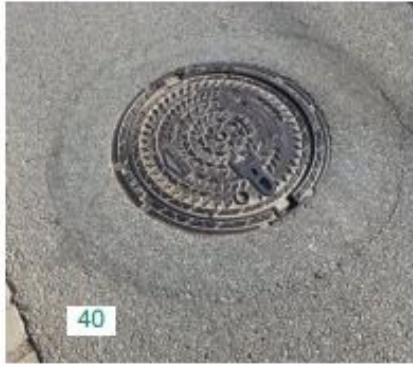
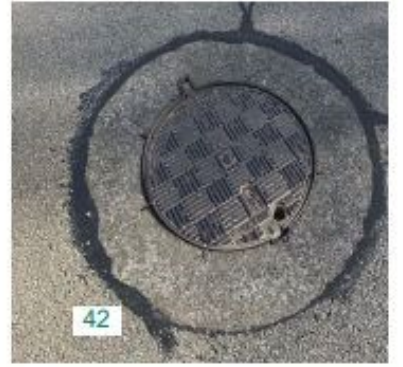
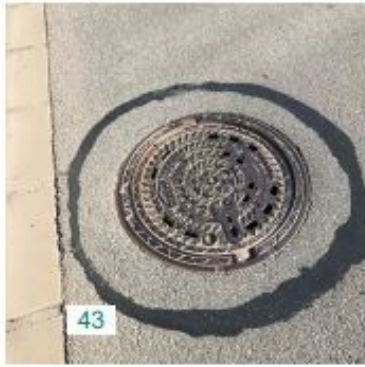
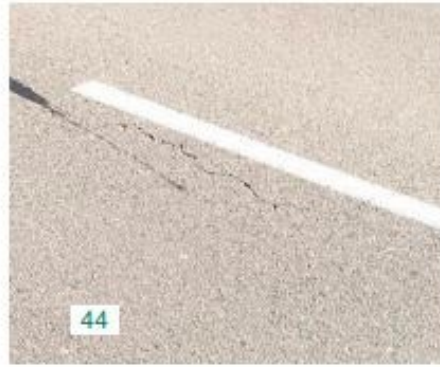
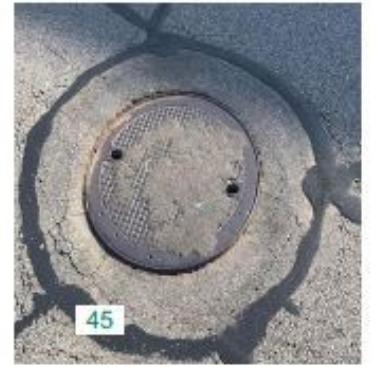
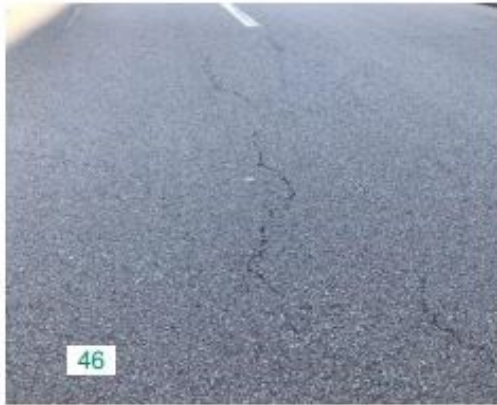
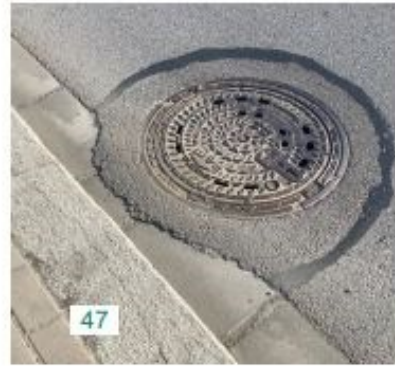
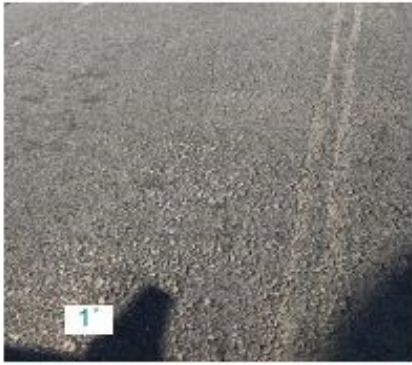
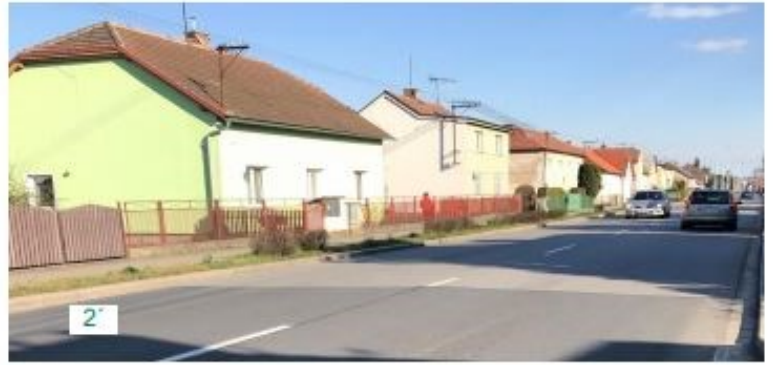
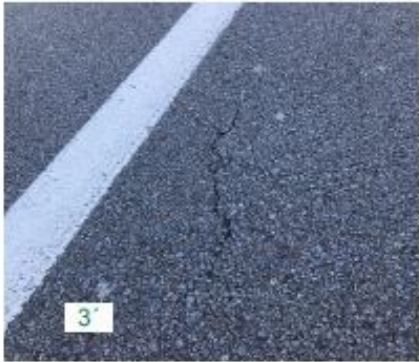
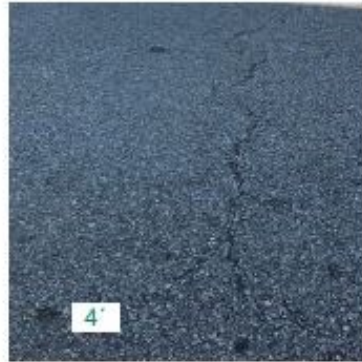
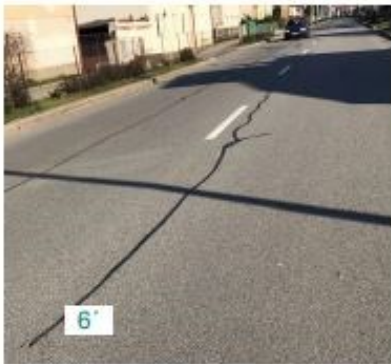
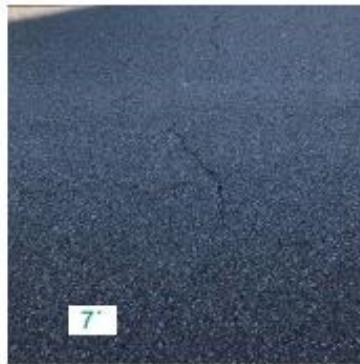
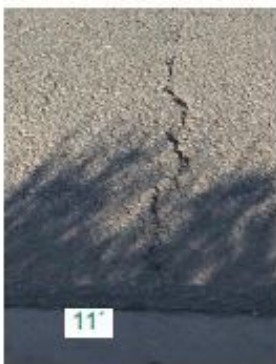
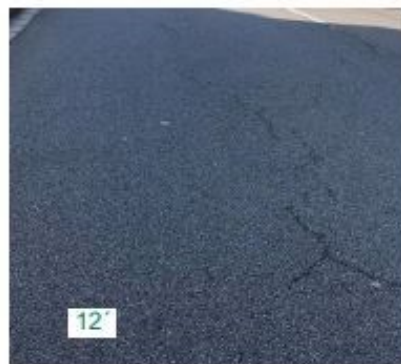
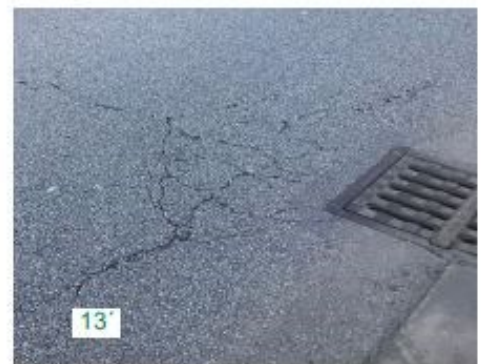
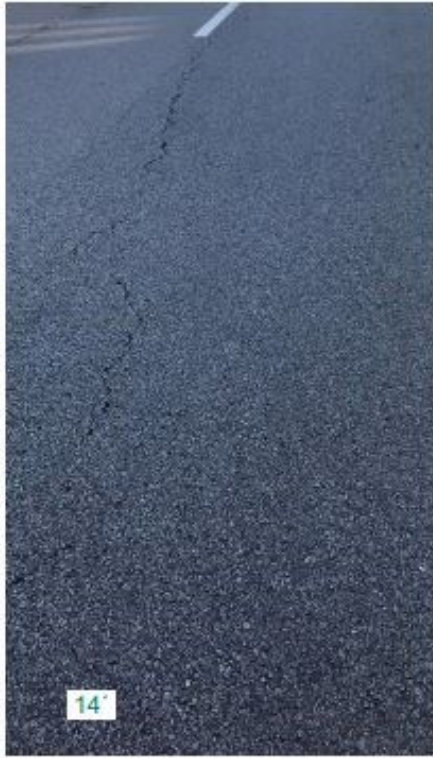
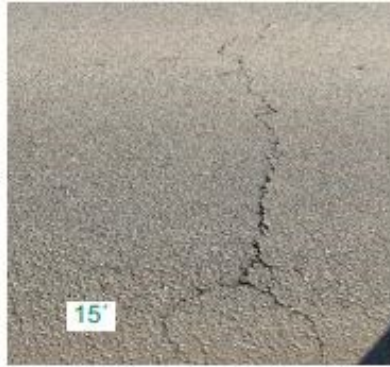
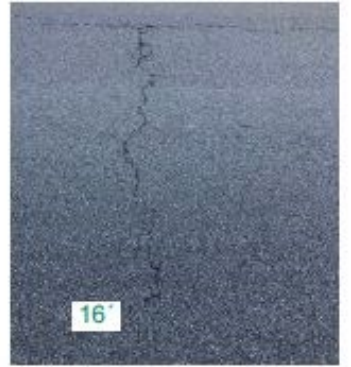
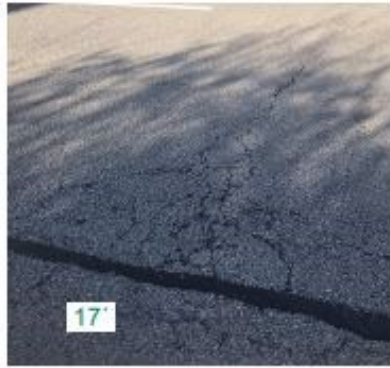
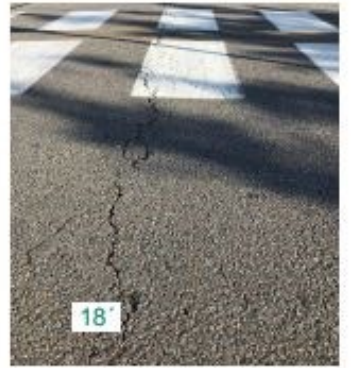
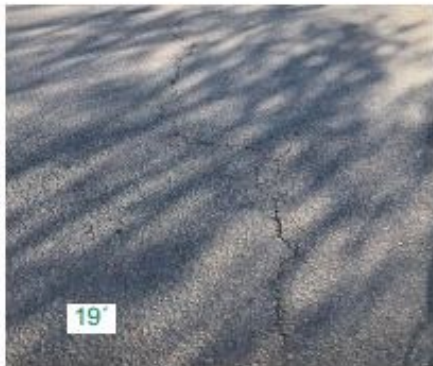
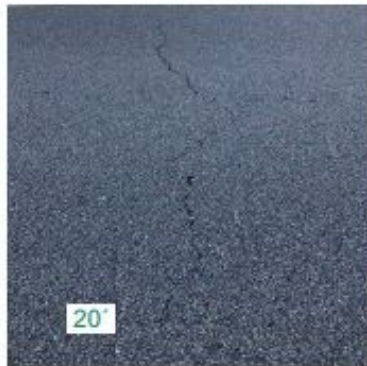
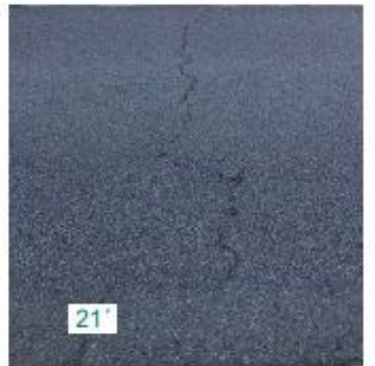
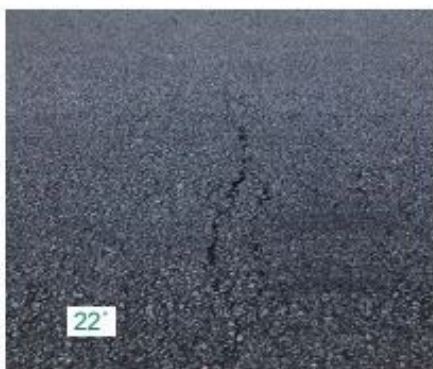
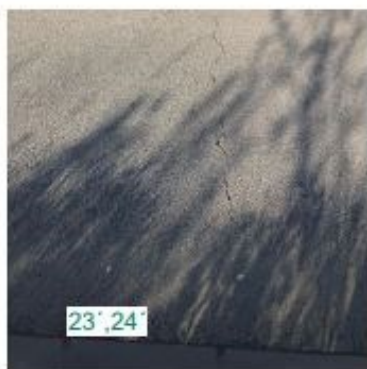
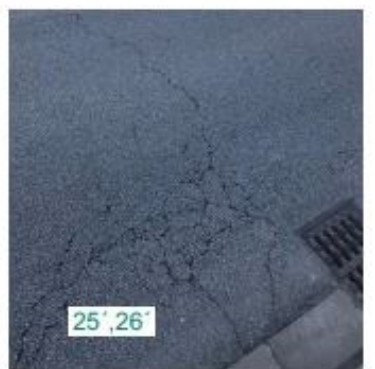
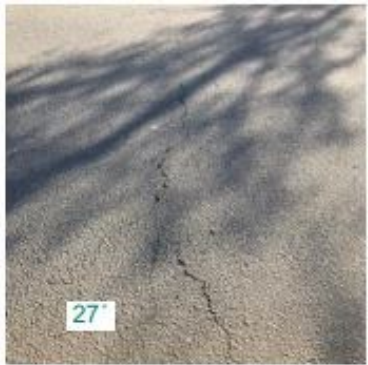
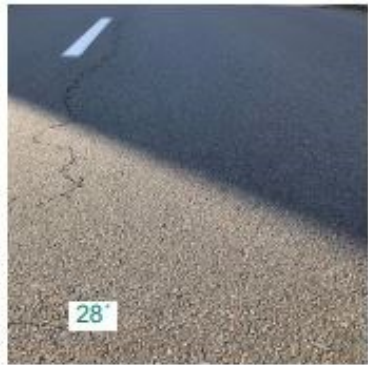
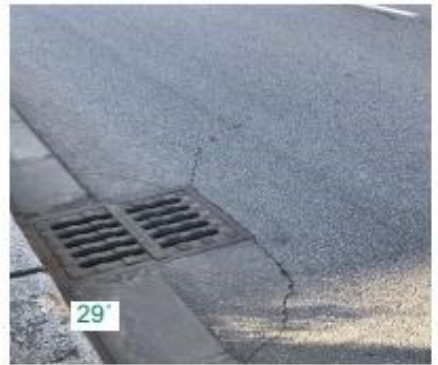
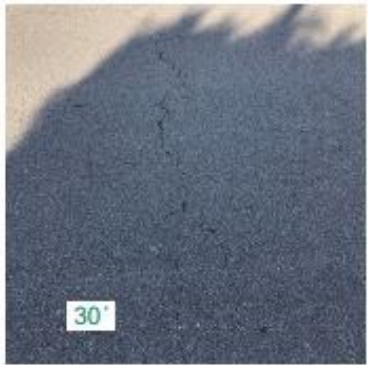
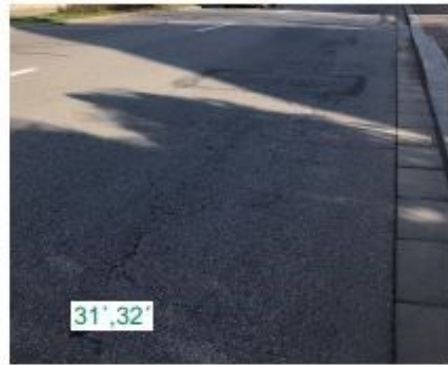
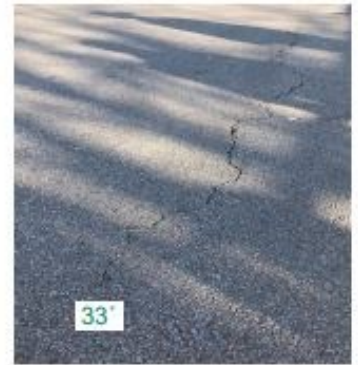
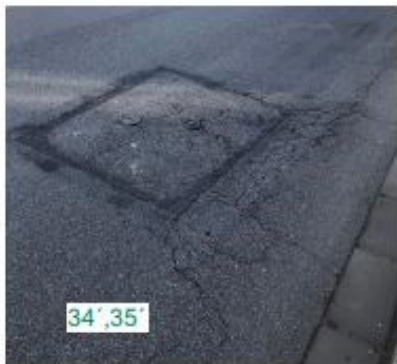
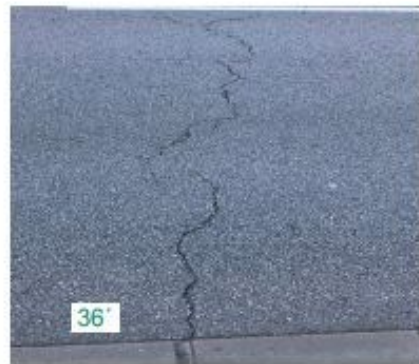
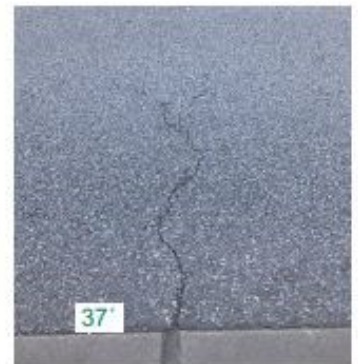
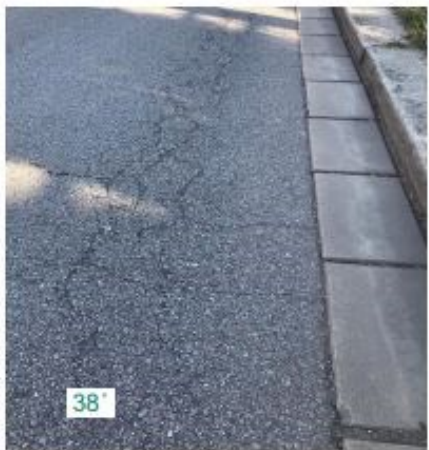
16	9	Vysprávký	-	-	0,25	0,24	3
Kočí – Pravý jízdní pruh, staničení 180-210 m							
1	2	Ztráta makrotextury	30,00	1,60	48,00	45,71	5
17,18	9	Vysprávký	-	-	0,55	0,52	3
Kočí – Pravý jízdní pruh, staničení 210-240 m							
1	2	Ztráta makrotextury	30,00	1,60	48,00	45,71	5
19	9	Vysprávký	2,90	3,50	10,50	10,00	5
Kočí – Pravý jízdní pruh, staničení 240-270 m							
1	2	Ztráta makrotextury	30,00	1,60	48,00	45,71	5
19,21,22	9	Vysprávký	-	-	94,90	90,38	5
20	10	Mozaikové trhliny	23,00	1,50	34,50	32,86	5
Kočí – Pravý jízdní pruh, staničení 270-300 m							
1	2	Ztráta makrotextury	30,00	1,60	48,00	45,71	5
22	9	Vysprávký	30,00	3,50	105,00	100,00	5
Kočí – Pravý jízdní pruh, staničení 300-330 m							
1	2	Ztráta makrotextury	30,00	1,60	48,00	45,71	5
22	9	Vysprávký	11,15	3,50	39,03	37,17	5
Kočí – Pravý jízdní pruh, staničení 330-360 m							
1	2	Ztráta makrotextury	30,00	1,60	48,00	45,71	5
23	5	Ztráta kameniva	5,74	3,50	20,10	19,14	5

24	9	Vysprávký	17,00	3,50	59,50	56,67	5
Kočí – Pravý jízdní pruh, staničení 360-390 m							
1	2	Ztráta makrotextury	30,00	1,60	48,00	45,71	5
24,25,26	9	Vysprávký	30,00	3,50	105,00	100,00	5
Kočí – Pravý jízdní pruh, staničení 390-420 m							
1	2	Ztráta makrotextury	30,00	1,60	48,00	45,71	5
25,26,28	9	Vysprávký	-	-	47,25	45,00	5
27	5	Ztráta kameniva	-	-	20,00	19,05	5
29	11	Trhlina úzká podél.	3,00	0,20	0,60	0,57	2

Kočí – Pravý jízdní pruh, staničení 420-450 m							
1	2	Ztráta makrotextury	30,00	1,60	48,00	45,71	5
30,31	9	Vysprávký	6,10	3,50	21,35	20,33	5
32,33	17	Síťové trhliny	14,00	1,50	21,00	20,00	5
34	12	Trhlina úzká příčná	2,40	0,20	0,48	0,46	2
35	24	Místní pokles	1,80	1,00	1,80	1,71	4
Kočí – Pravý jízdní pruh, staničení 450-480 m							
1	2	Ztráta makrotextury	30,00	1,60	48,00	45,71	5
