Analýza značení tras pro osoby se zrakovým postižením ve městě  
Žďár nad Sázavou

Bakalářská práce

Analysis of routes marking for visually impaired persons in the town of Žďár nad Sázavou

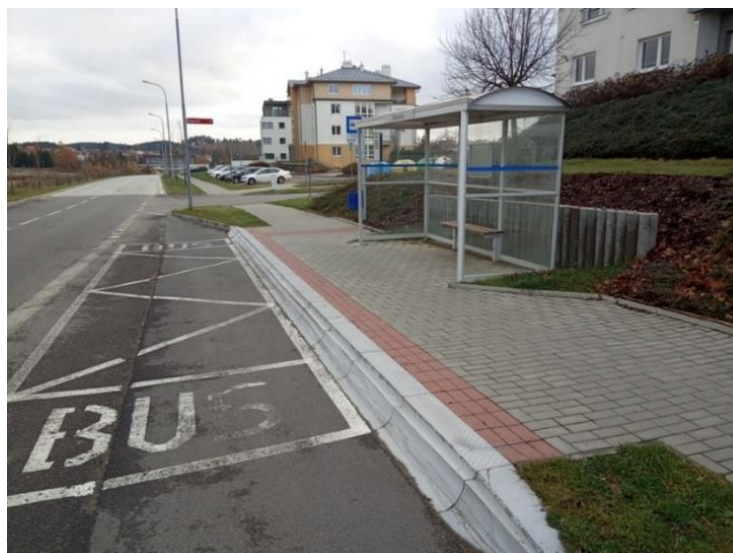
**Obrázek 2** Zastávkové stanoviště Sázavská

V hodnocení byla udělena známka 1,0. Jedná se o dobře přístupnou zastávku. Nástupní hrana je provedena pomocí Kasselského obrubníku. Je vybudována dle technických předpisů, obsahuje signální pásy, které jsou barevně a hmatově odlišené. Kontrastní pásy jsou barevně odlišné od ostatní dlažby. Ideální je rovněž umístění označnického, který obsahuje i koš na odpadky. Zastávka umožní při čekání na požadovanou linku přečkat díky přístřešku nepřizpůsobivému počasí, stejně tak poskytuje i oddech na lavičce.

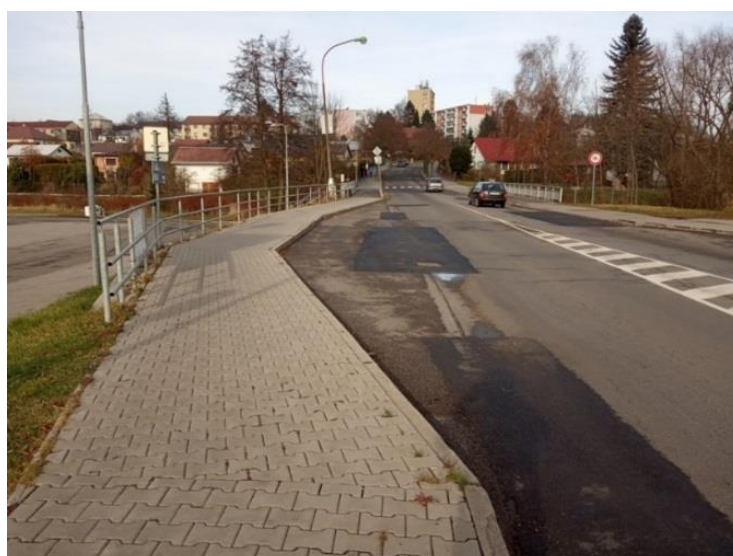
**Obrázek 3** Zastávkové stanoviště Strojírenská, u mostu

Stanovišti (Obrázek 3) byla udělena známka 2. Pravděpodobně je nejčastěji využívána při cestách do blízkého obchodu, případně za prací. ZS disponuje dlážděnou, dobře udržovatelnou pochozí plochou. Celkově je dobře dostupná, zároveň umožňuje bezproblémový pohyb. Označnick sice chybně umístěn na zábradlí a díky absenci signálního a kontrastního pásu nemůže být zjištěno dlouhou bílou holí místo nástupu.

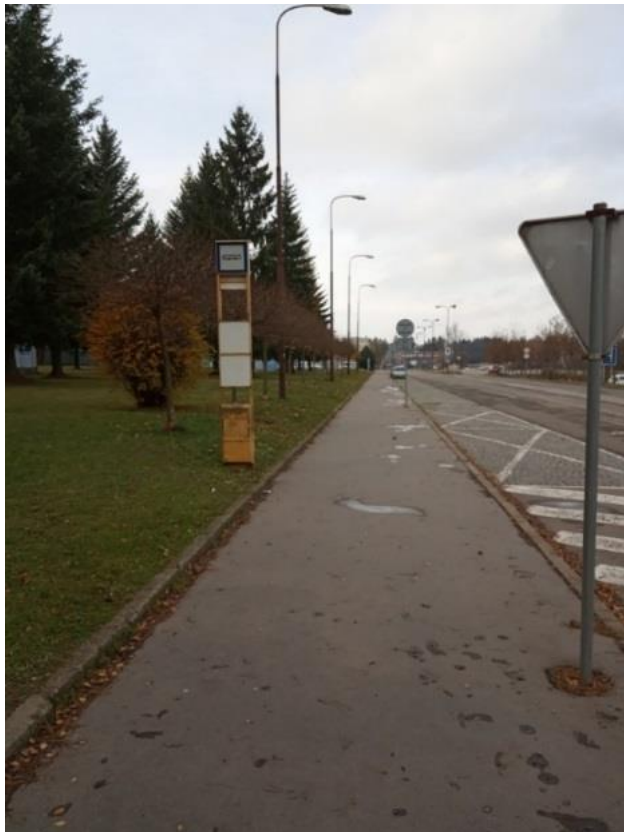
**Obrázek 4** Zastávkové stanoviště Strojírenská, ŽĎAS

Byla udělena známka 2,6. ZS (Obrázek 4) je využíváno společně pro oba směry. Povrch pochozí plochy složen z asfaltu, stanoviště je dobře dostupné ze všech stran, vedou k němu přirozené vodící linie. Hlavním problémem opět zůstává označník špatně umístěný za vodící linií znemožňující nevidomé osobě aktivně a samostatně stanoviště využívat.

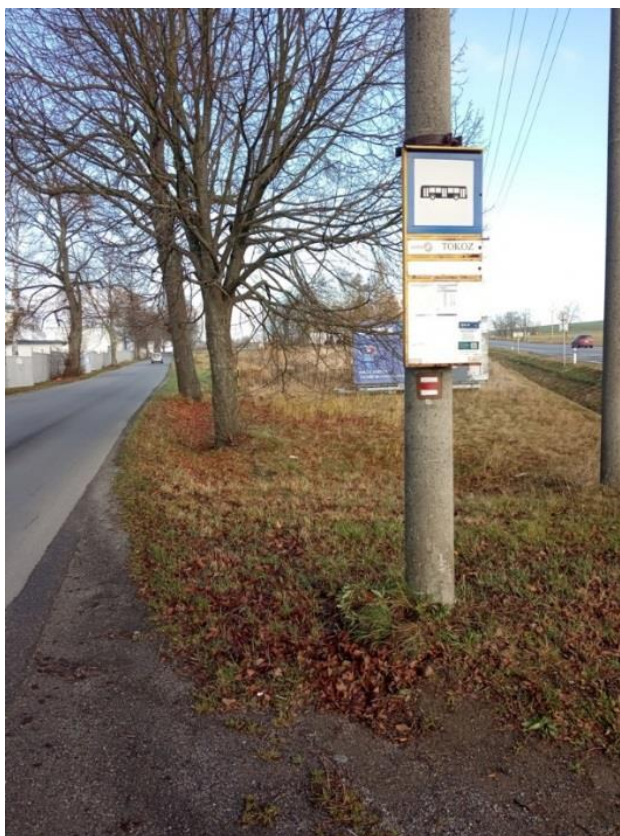
Obrázek 5 Zastávkové stanoviště Tokoz

ZS (Obrázek 5) je hodnoceno známkou 3,0. K samotnému místu nevede přirozená ani umělá vodící linie. Nástupní plocha tvořena nezpevněnou zeminou. Označník je sice správně umístěn na sloupu VN, avšak ani s pomocí dlouhé bílé hole je handicapovaná osoba toto stanoviště nemožné rozeznat od běžného sloupu VN, natož jej využívat.

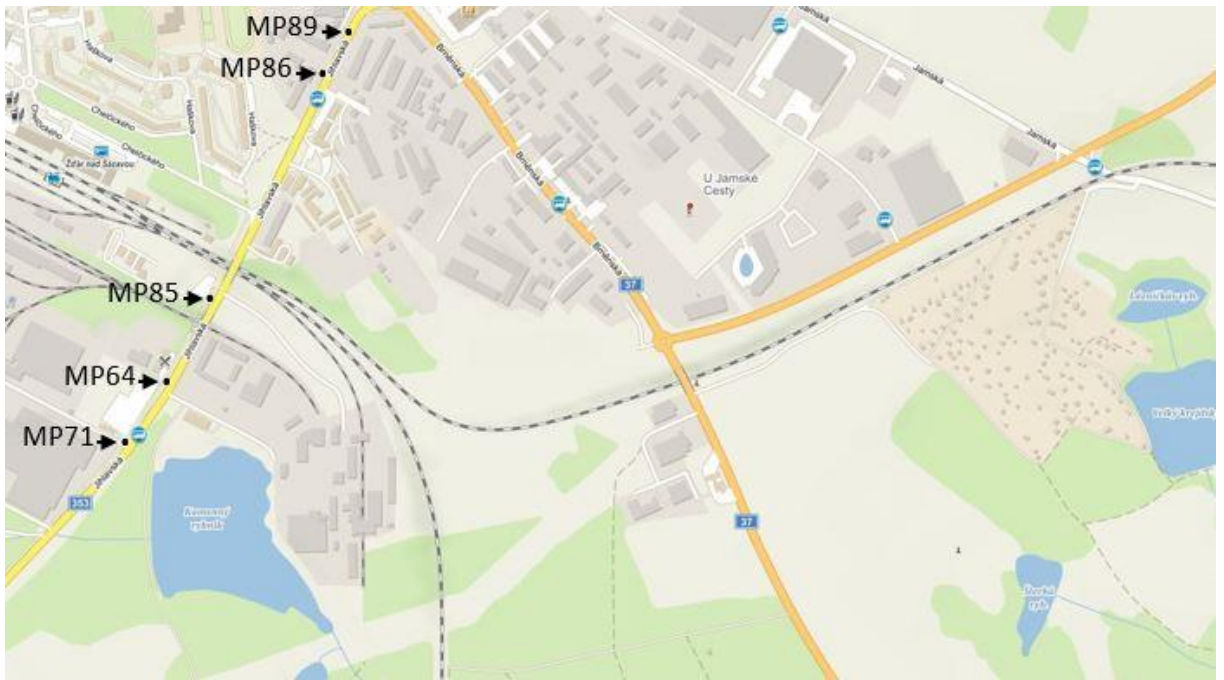
Obrázek 10 Mapa II

Obrázek 10 názorně určuje lokaci míst pro přecházení MP71, MP64, MP85, MP86 a MP89. Umístění dalších MP je znázorněno na Obrázku 11. V sloupci Mapa, Tabulky 6 lze určit snímek, kde je možné najít definovaná MP, společně s hodnocením BB prvků. Ostatní mapy (Mapa III, Mapa IV, Mapa V, Mapa VI, Mapa VII a Mapa VIII) MP ve městě jsou součástí Přílohy C.
