Dokumentace restaurátorského

průzkumu a zásahu

**Restaurování části nástěnné malby s motivem
„Svatba v Káni Galilejské“ v prvním patře měšťanského
domu na náměstí Míru čp. 480 ve Slavonicích**

Bakalářská práce

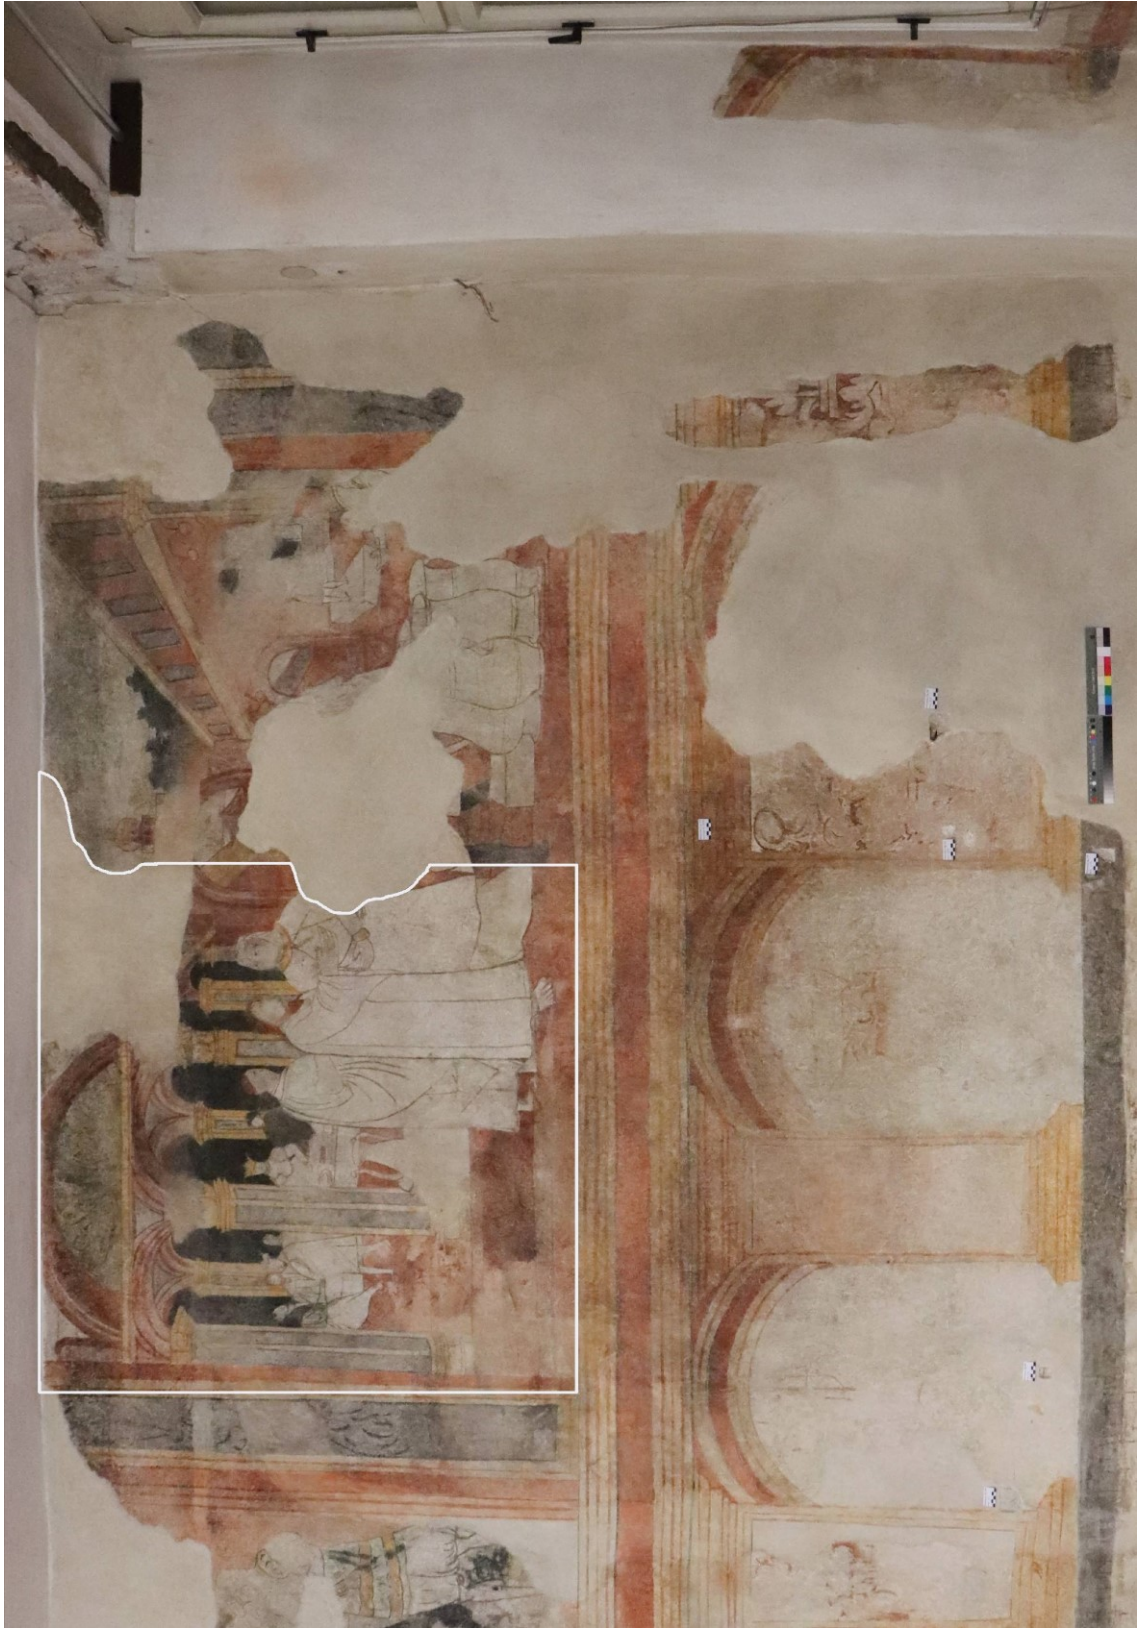
Obrázek č. 1 –
Znázornění
úseku, který je
předmětem
restauračního
zásahu.

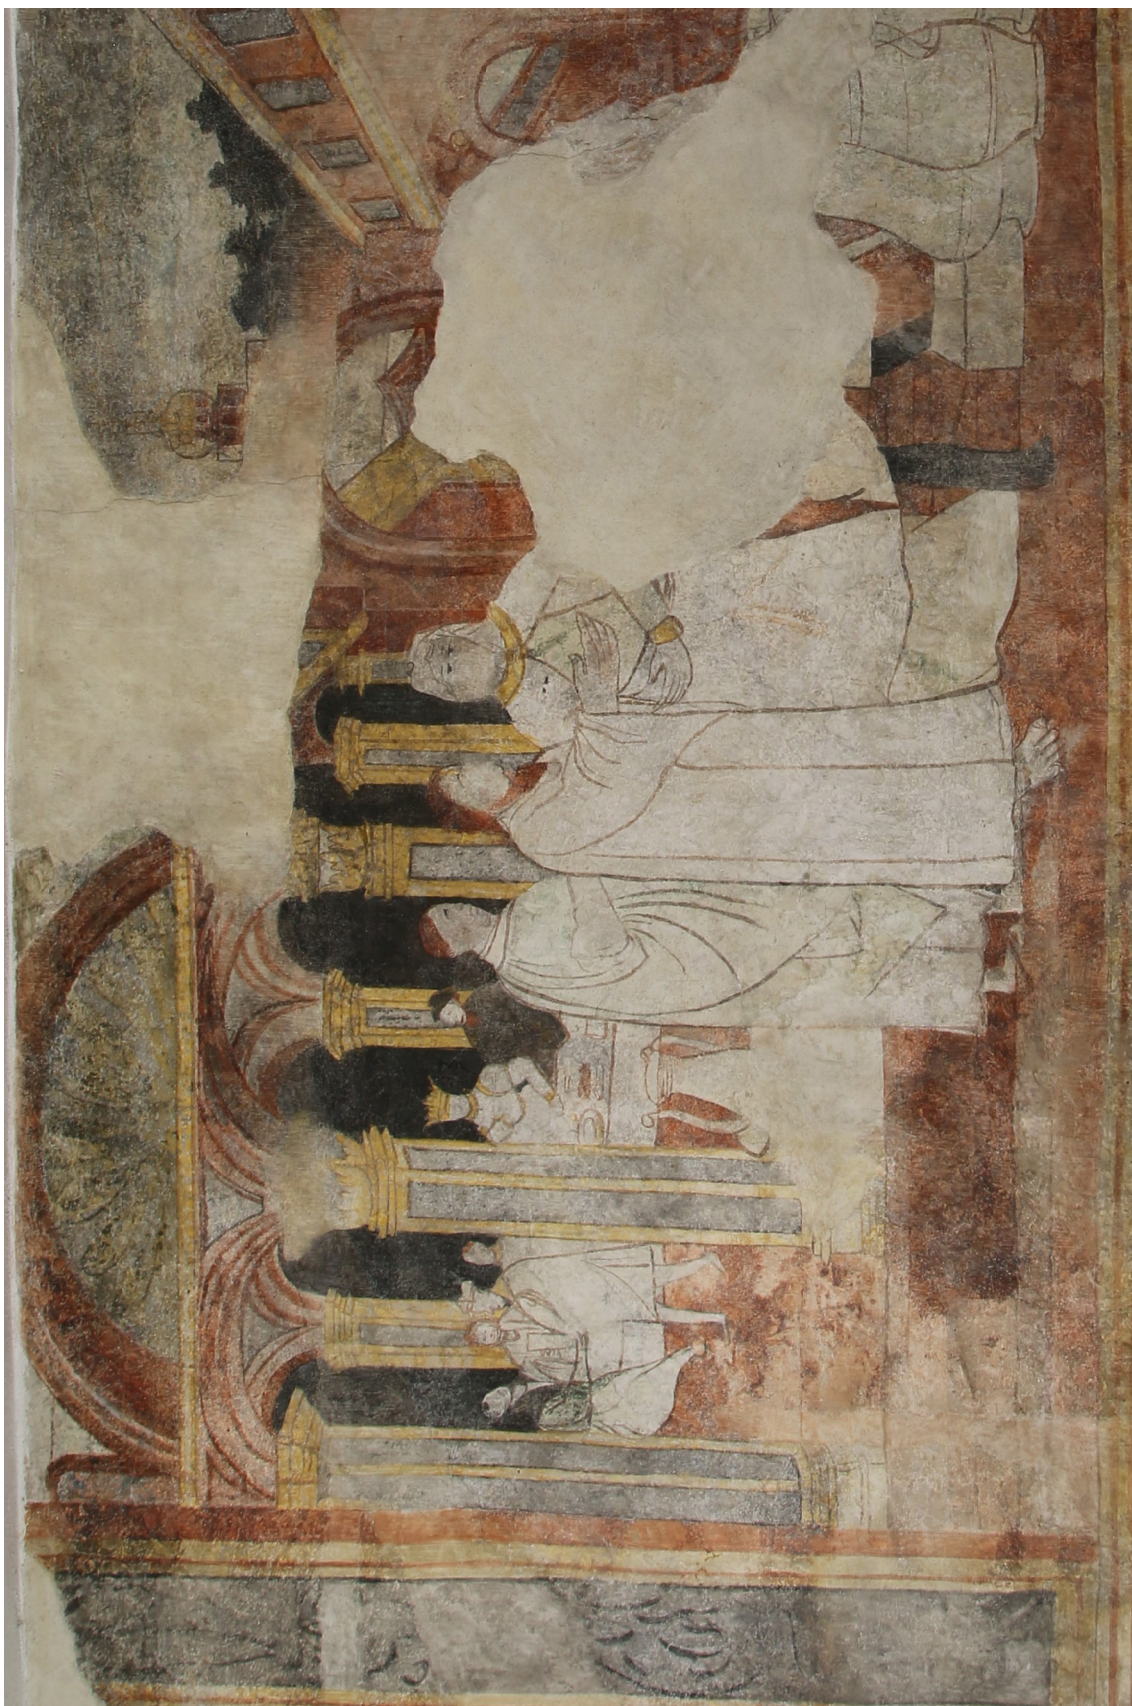
Obr. 14: Pohled na restaurovaný úsek. Stav před restaurováním.

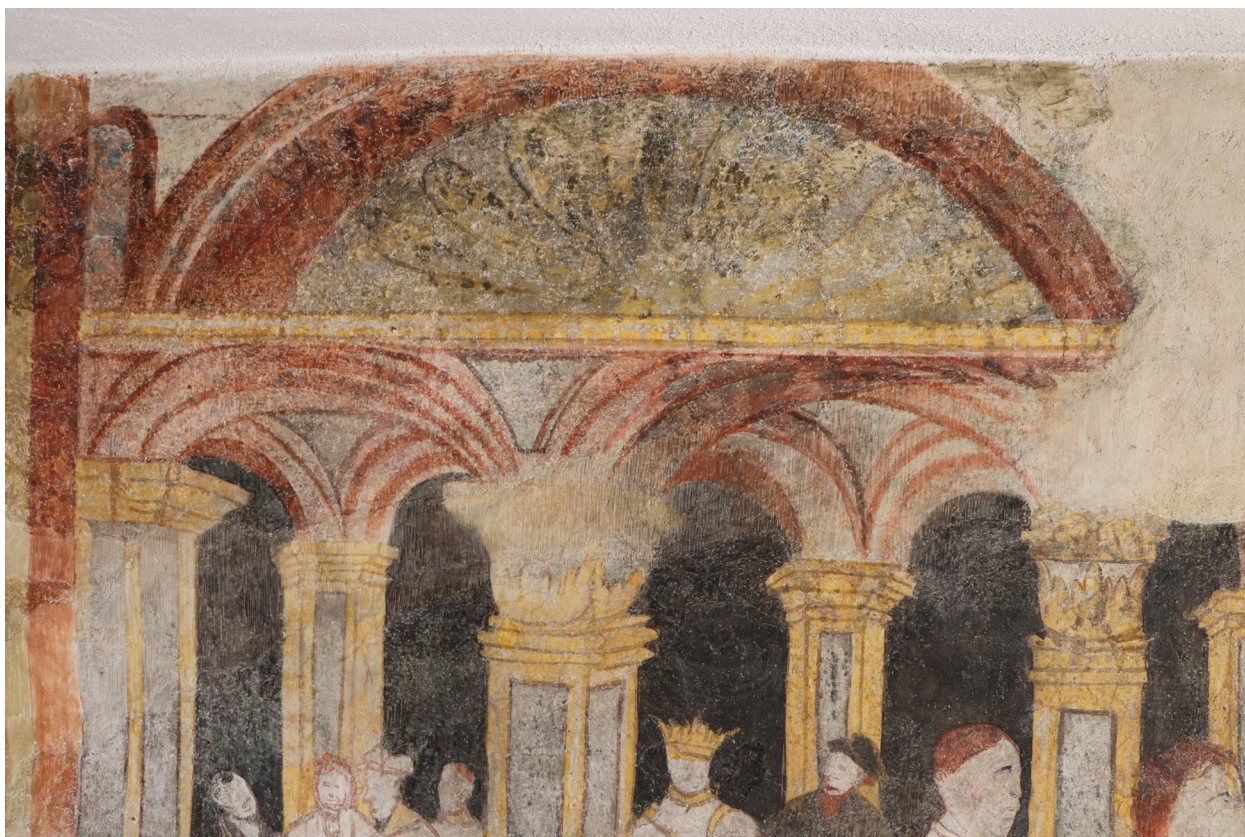
Obr. 15: Pohled na levou horní část restaurovaného úseku. Snímek zachycuje především oblast druhotných retuší provedených na tmelech. Stav před restaurováním.

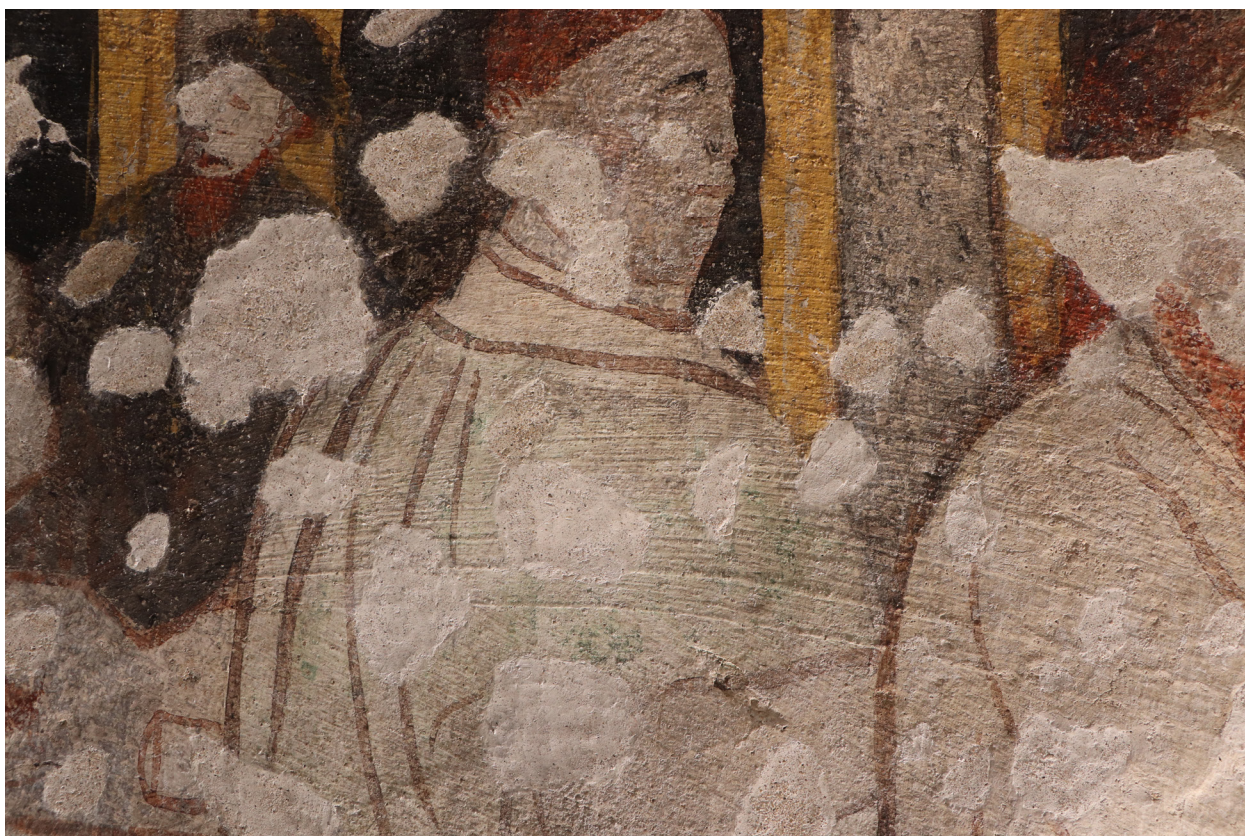
Obr. 18: Detailnější snímek. Uprostřed Ježíše a učedníka je zachycen směr natažení původní omítky. Fotka stavu po tmelení.

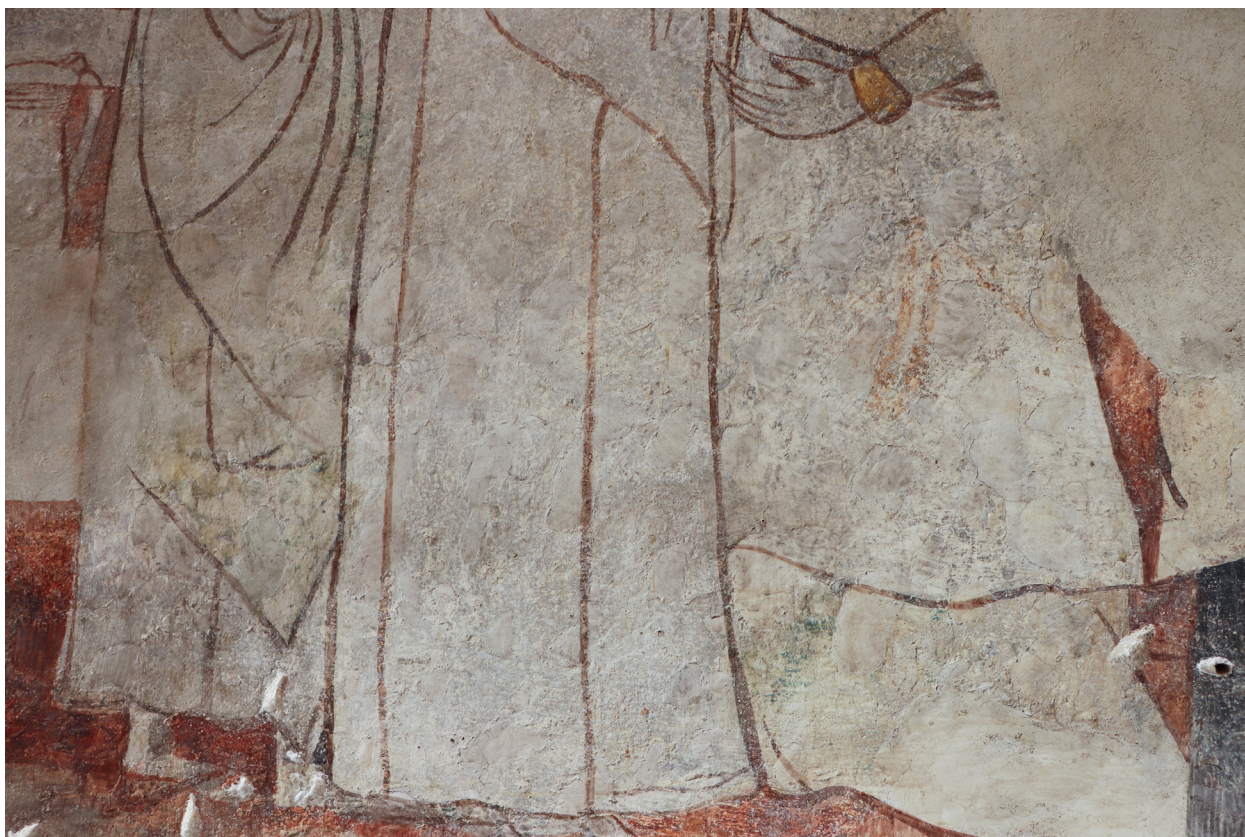
Obr. 19: Snímek zobrazuje nerovnost/zvlnění omítky.

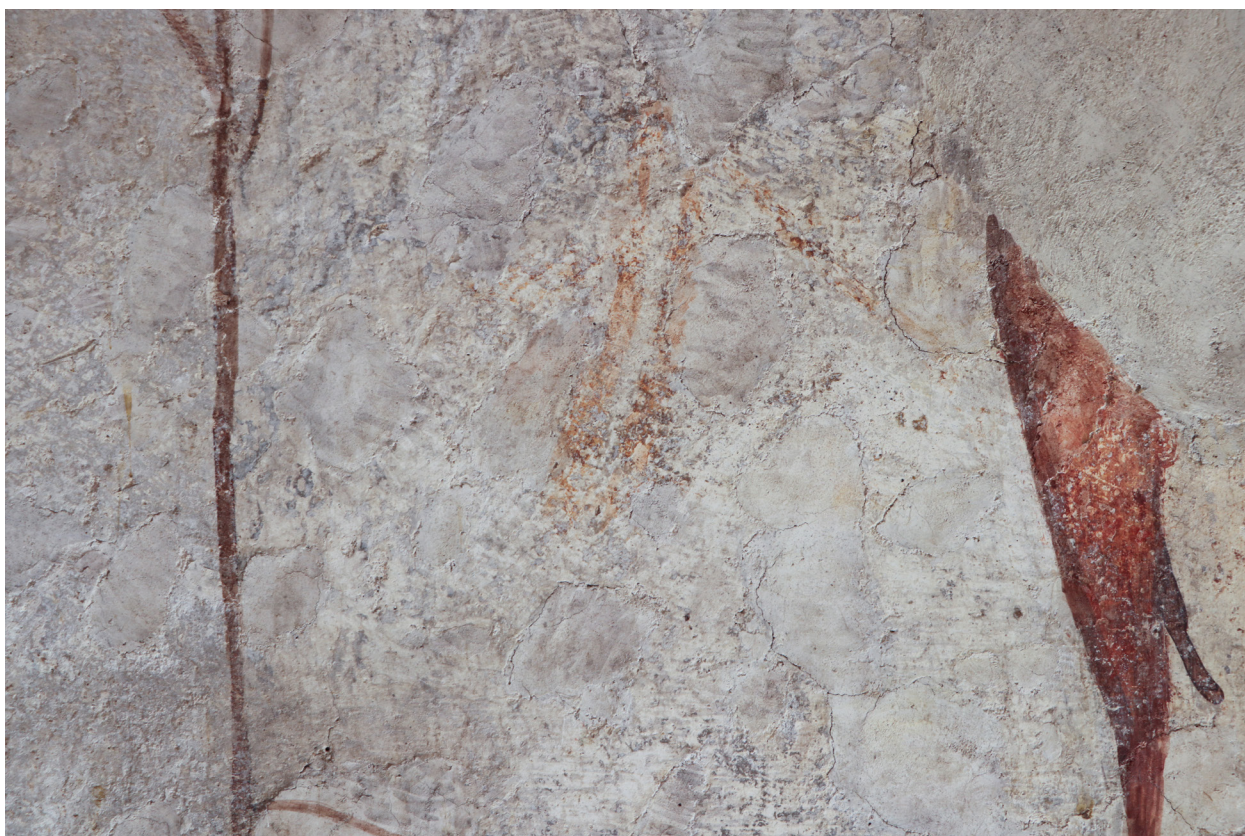
Nejzávažnějším poškozením restaurovaného úseku malby bylo husté pekování. Tyto peky byly vytmeleny, ale ve většině případů nejsou vhodné svou strukturou povrchu a ani příliš nenavazují na okolní omítku.

Obr. 20: Nevyhovující druhotné tmely. Fotka zachycuje původní světle okrovou rozkresbu. Stav před restaurováním.

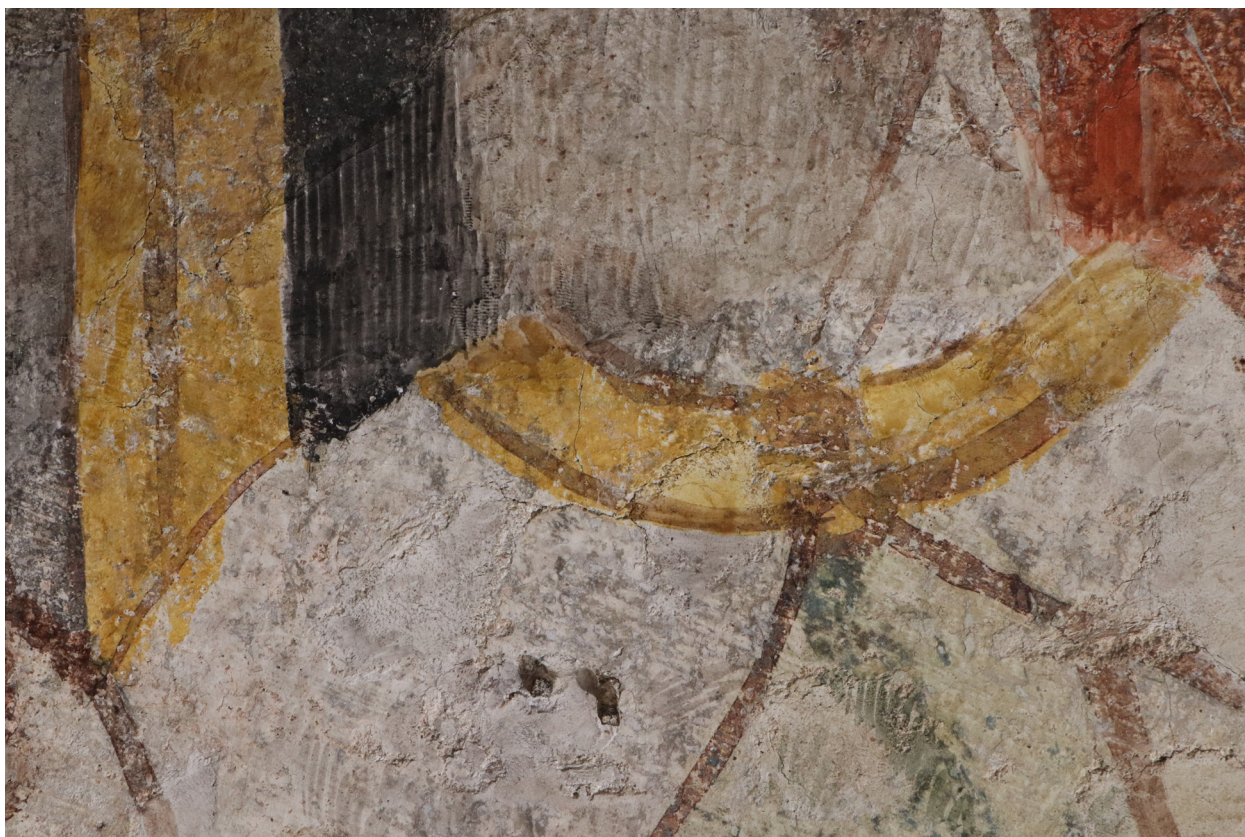
Obr. 21: Detail znázorňuje nevhovující čárkovou retuš na tmelu a poškození pláště Panny Marie dvěma železnými předměty. Původní barevná vrstva zelené barvy pod límcem. Stav před restaurováním.

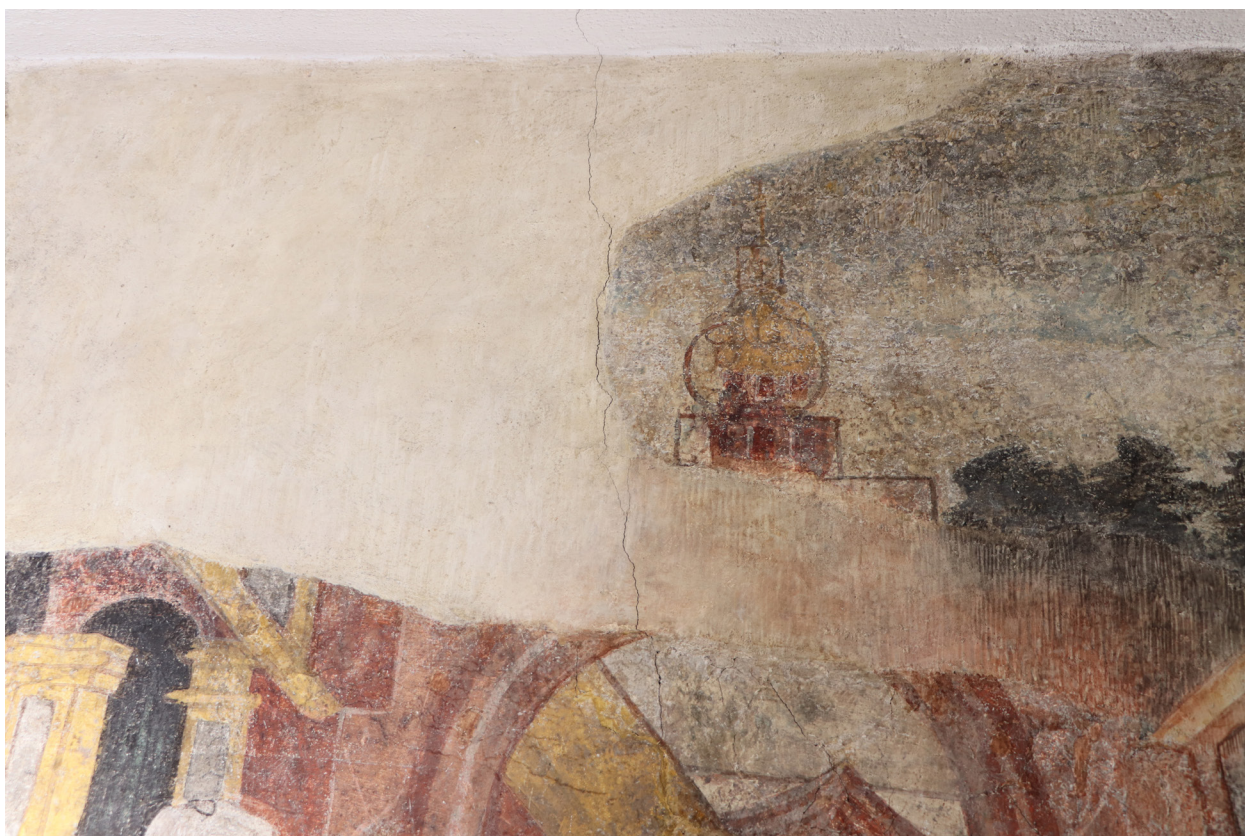
Obr. 22: Snímek zobrazuje trhlinu uprostřed celého výjevu. Prasklina vede od stropu přes velkoplošný tmel a částečně prochází dál původní malbou. Stav před restaurováním.

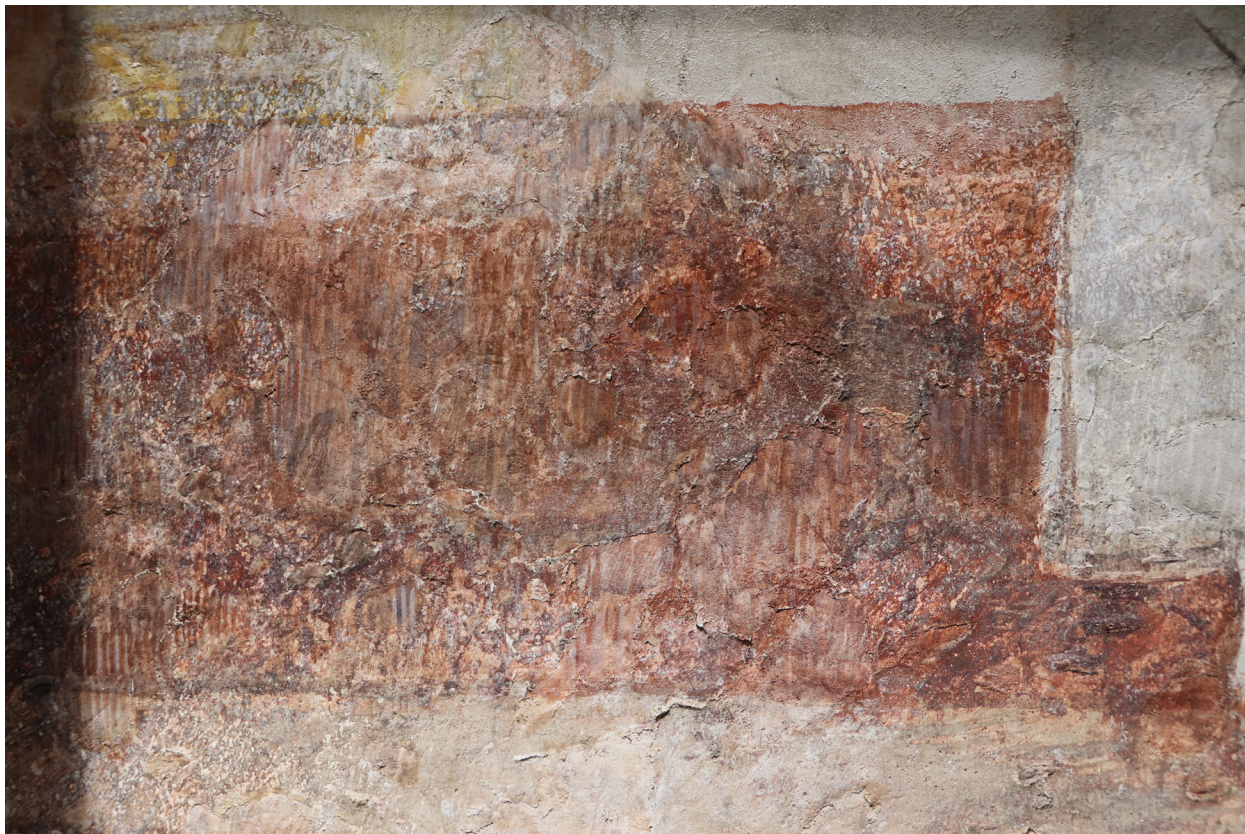
V bočním osvětlení došlo ke zvýraznění struktury jak historické omítky tak i druhotně vytmelených peků. Povrch barevné vrstvy v bočním nasvícení se leskne. Místy jsou v omítce zřetelné praskliny a trhliny.

Obr. 23: Nevhovující druhotné tmely v levém rohu výjevu, v bočním nasvícení. Stav před restaurováním.

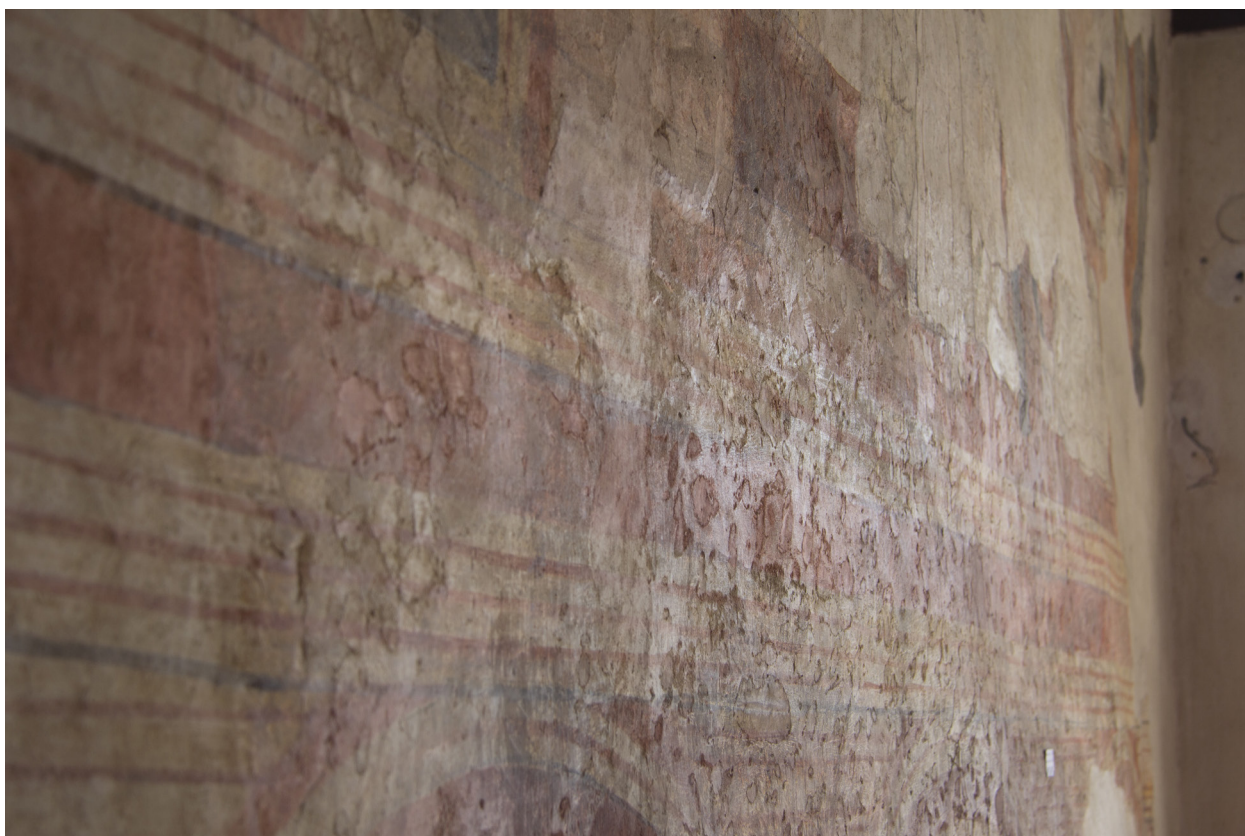
Obr. 24: Pohled na část pod výjevem. Východní stěna, boční pohled v denním světle. Snímek zachycuje nerovnost povrchu tmelů a lesknoucí se místa povrchu malby. Lesk mohly způsobit předchozí fixáže. Stav před restaurováním.

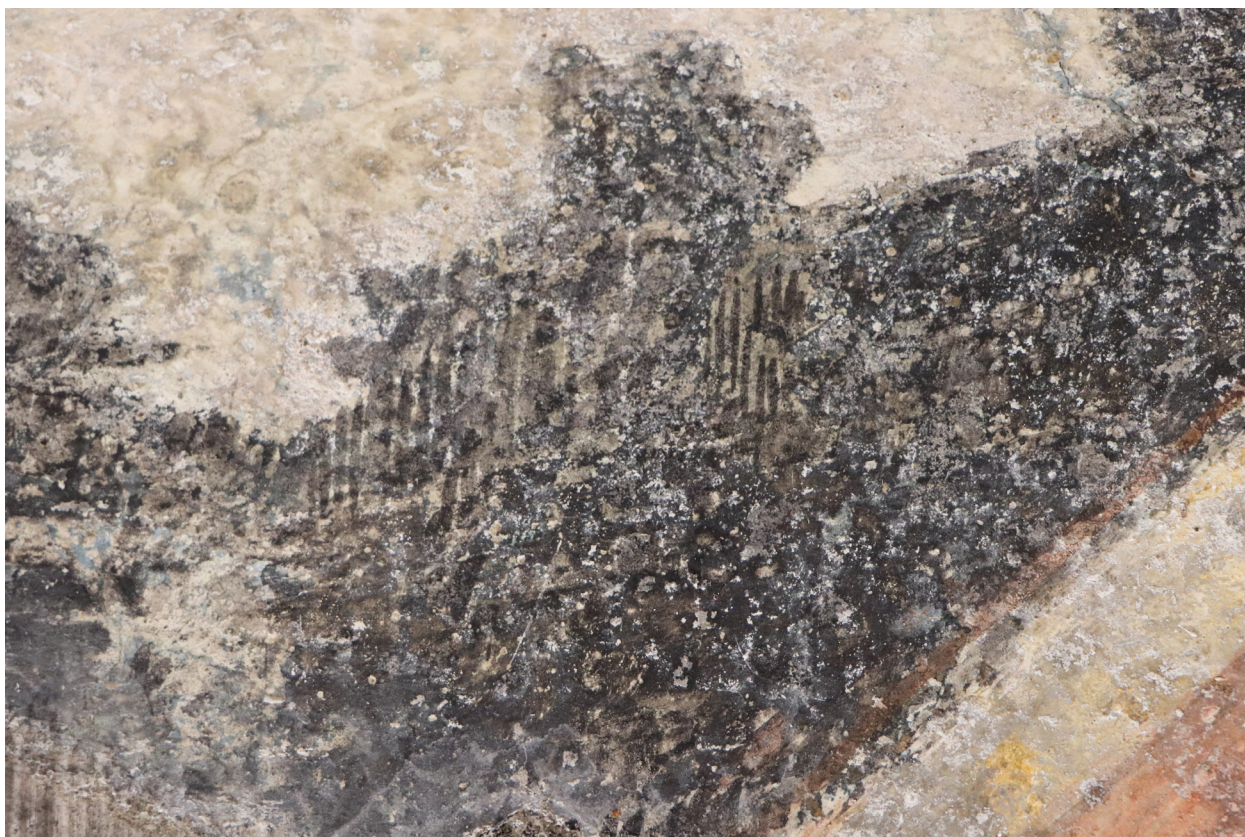
Obr. 25: Detail na čárkovou retuš na původní omítce. Zřejmě provedena v místě ztráty barevné vrstvy. Část se nachází vpravo polovině výjevu Svatba v Káni Galilejské. Tato oblast není předmětem restaurování autorkou dokumentace. Stav před restaurováním.

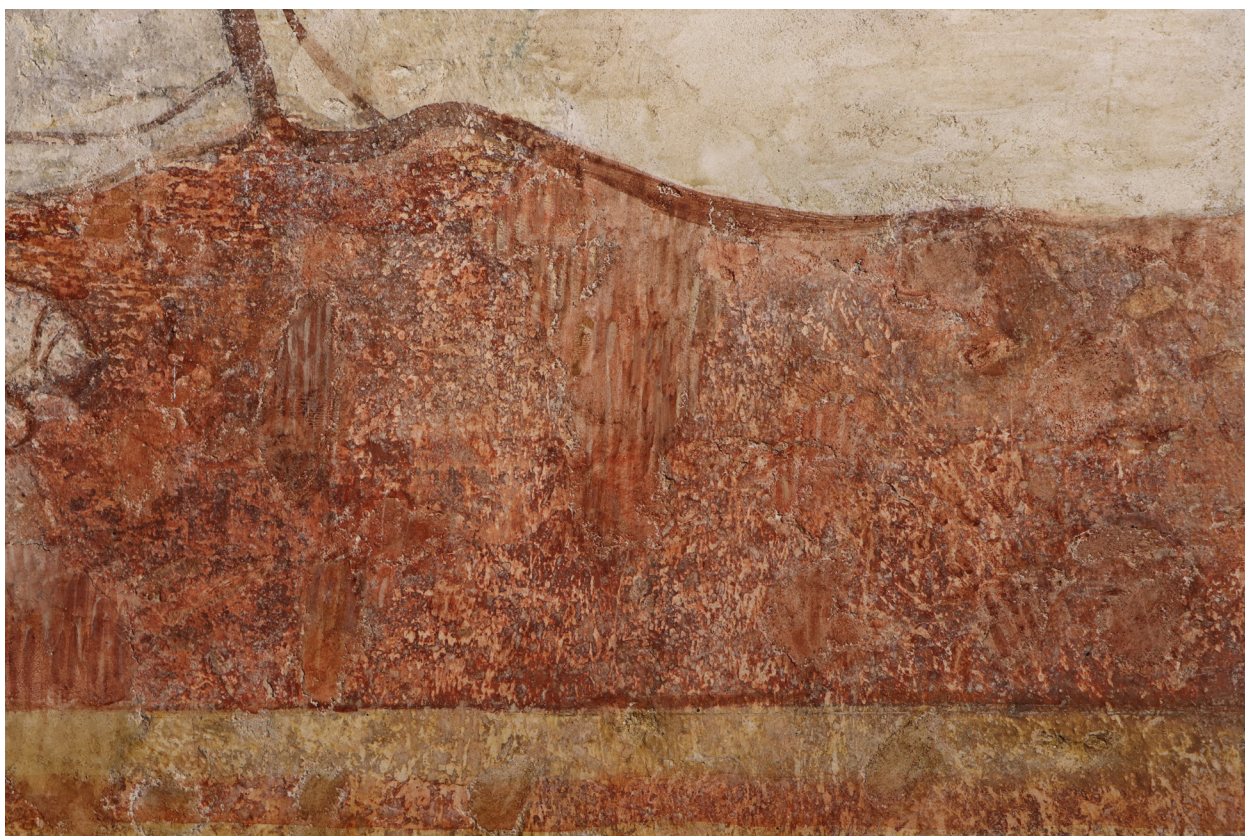
Obr. 26: Detail na nevyhovující intenzivnější retuš oproti originální malbě. Stav před restaurováním.

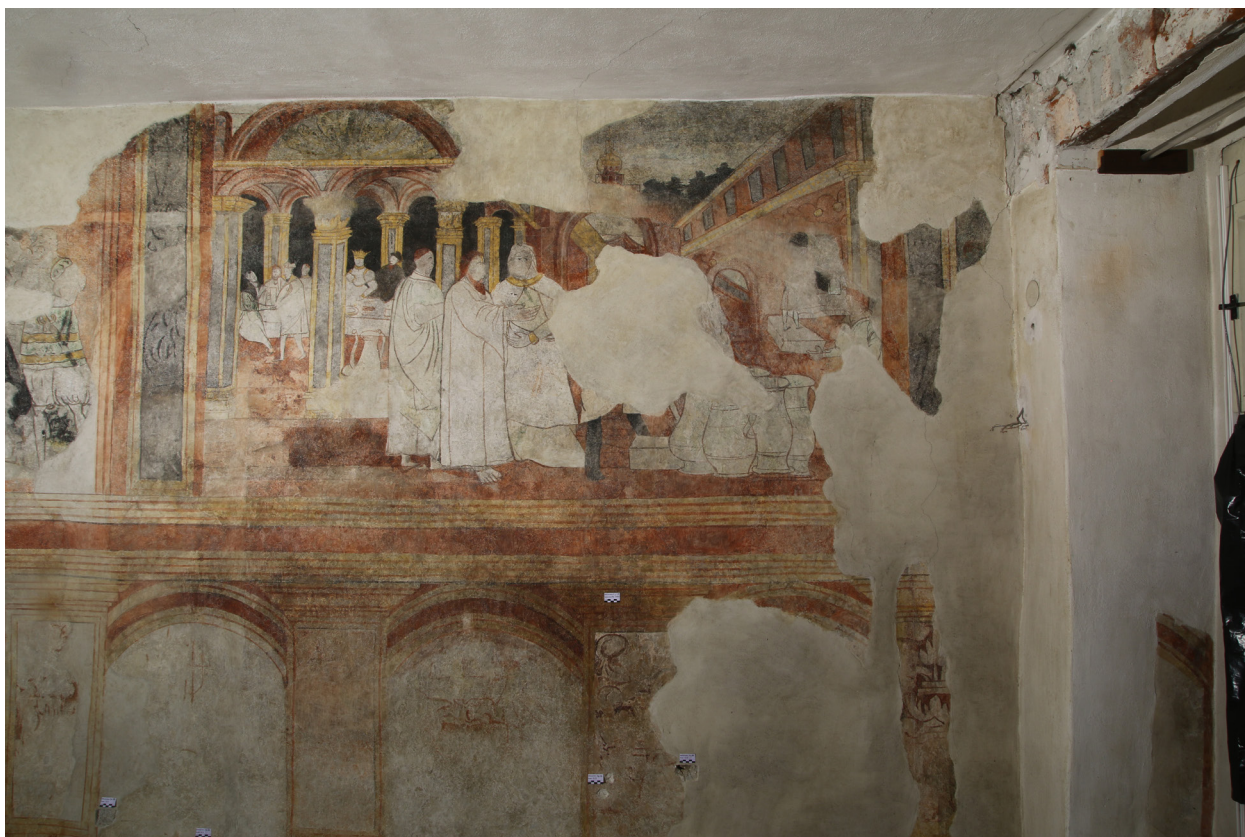
Obr. 27: Východní stěna. Pohled na scénu „Svatba v Káni Galilejské“ v rozptýleném bílém světle. Stav před restaurováním.

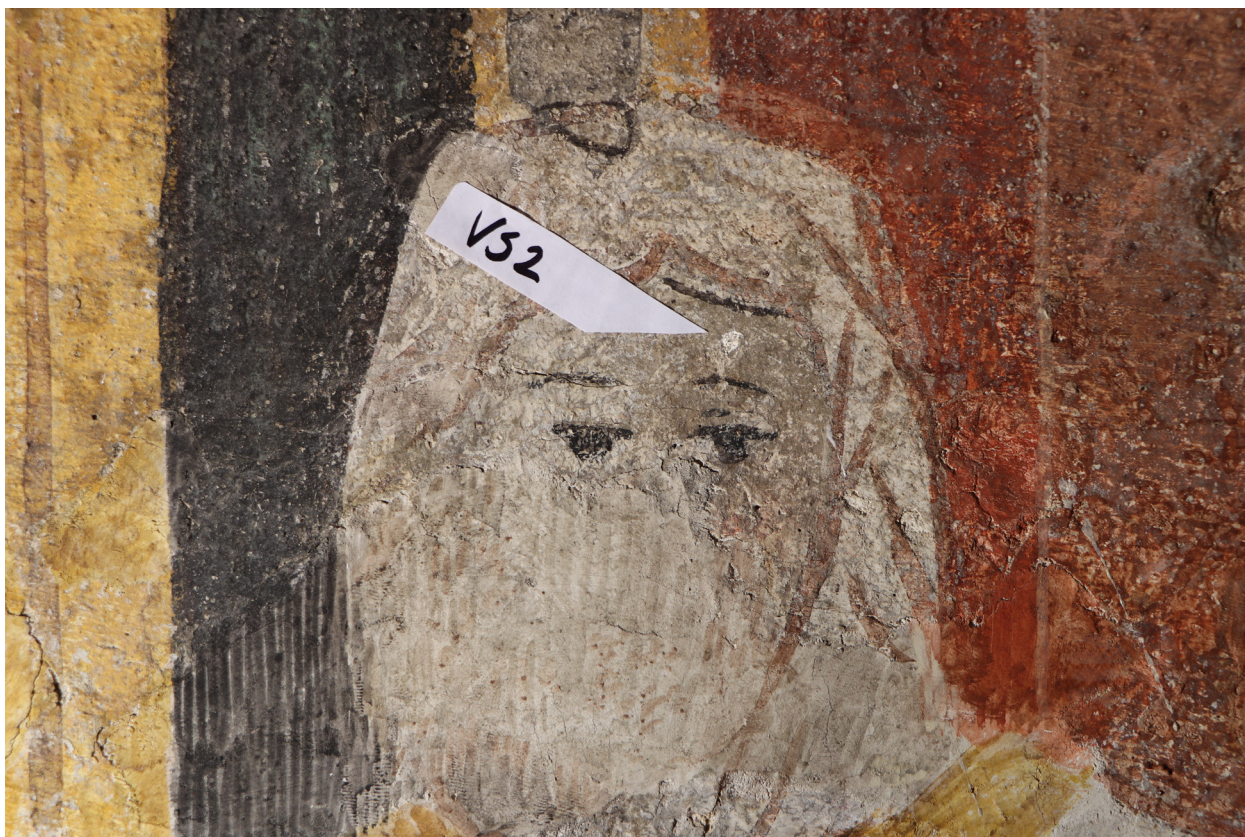
Obr. 29: Detail zachycuje místo odběru vzorku V52 z původní ztmavlé části malby.

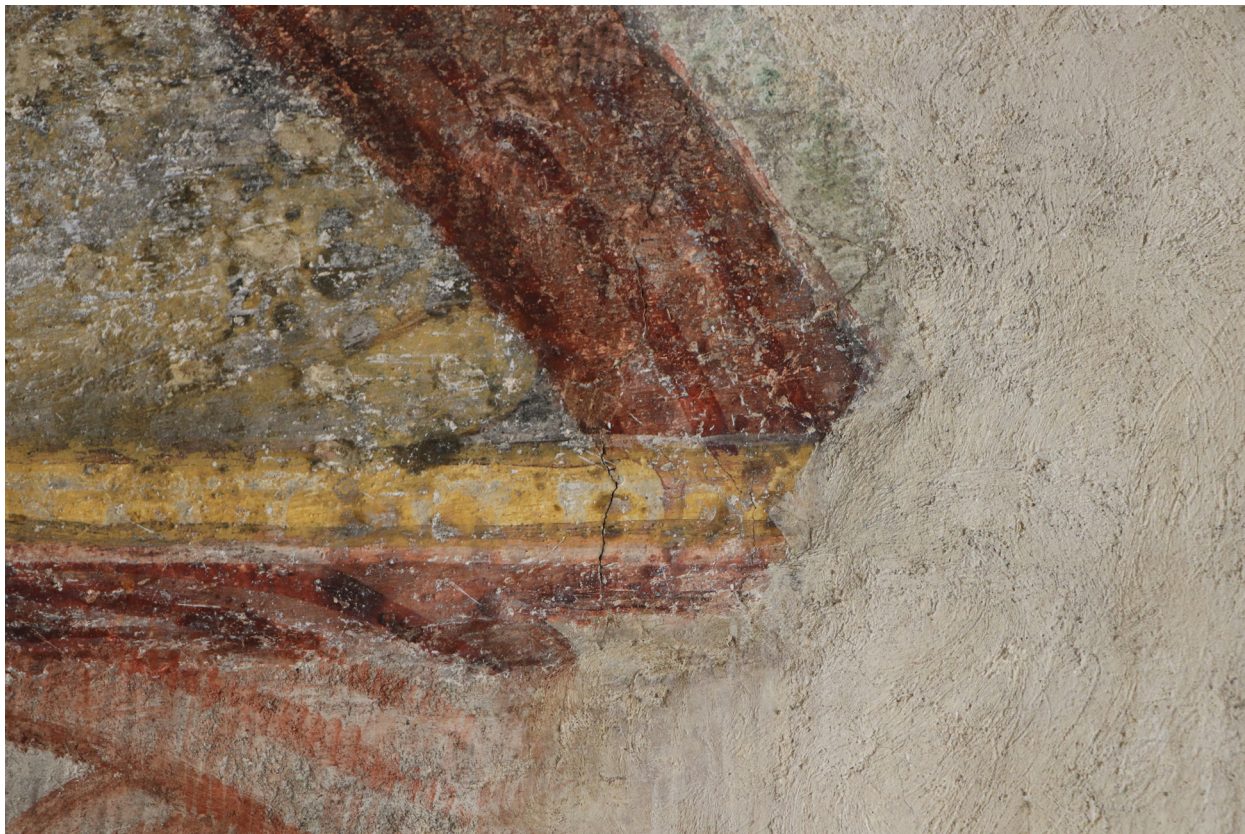
Obr. 30: Postup práce - Detail nevyhovujícího velkoplošného tmelu v oblasti po trámoch. Stav pred restaurovaním.

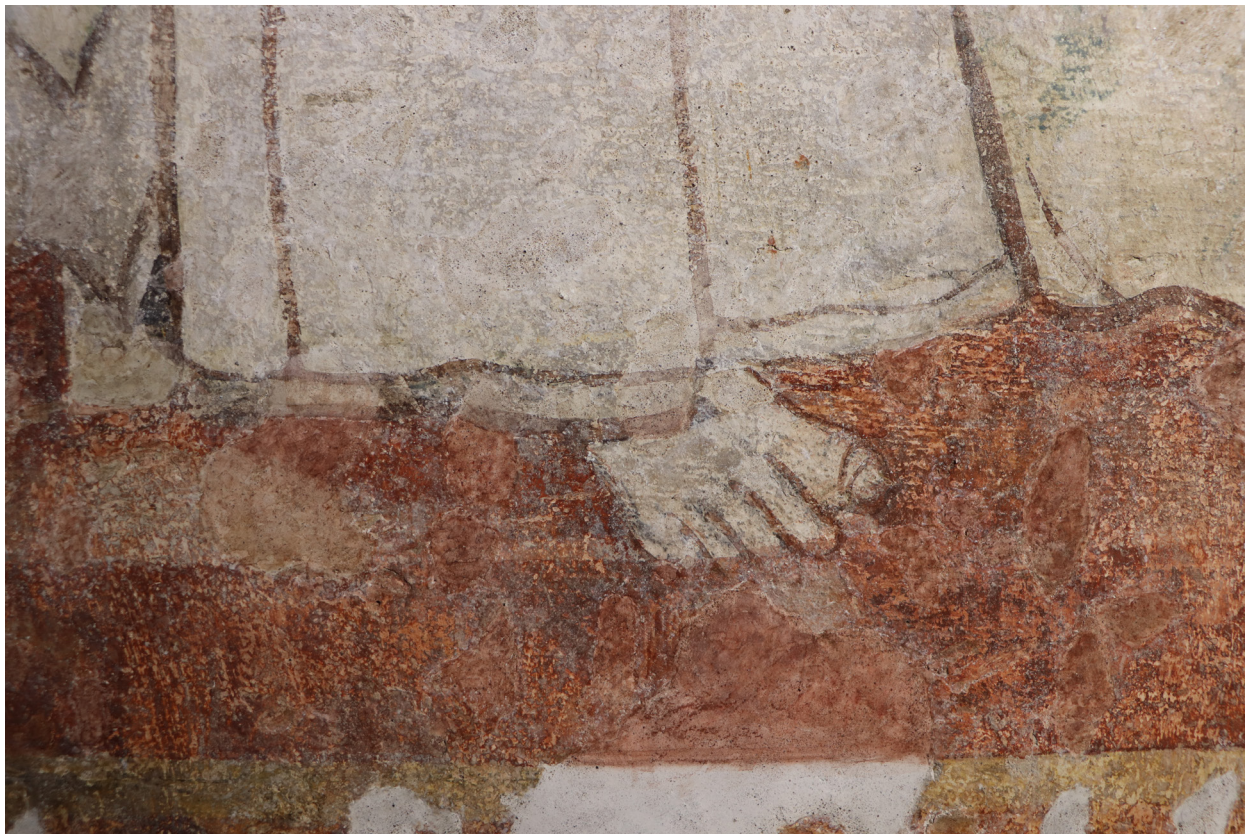
Obr. 59: Spodní část postavy Krista. Snímek ukazuje intenzitu retuší provedených na tmelech. Stav po restaurování
