Dokumentace restaurátorského
průzkumu a zásahu

**Restaurování renesanční nástěnné malby
s výjevem *Uzdravení slepého u Jericha*
v interiéru měšťanského domu čp. 480 na náměstí
Míru ve Slavonicích**

Bakalářská práce

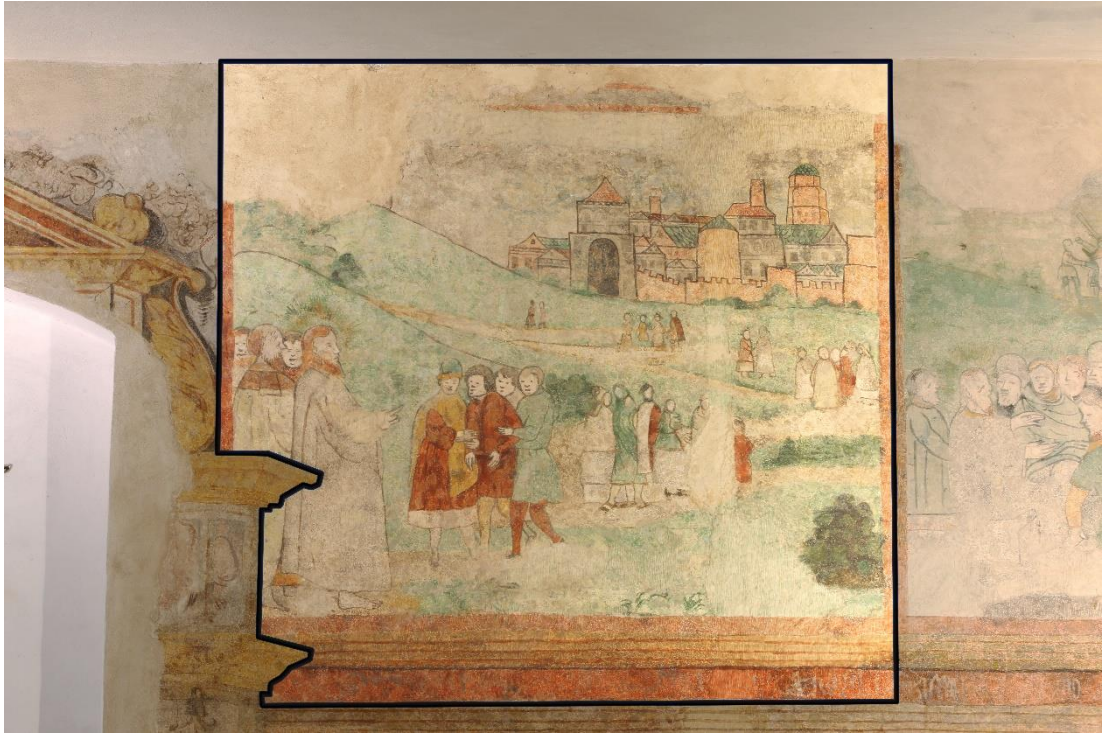
Obr. 1: Grafické vyznačení restaurovaného úseku s výjevem *Uzdravení slepého u Jericha*.

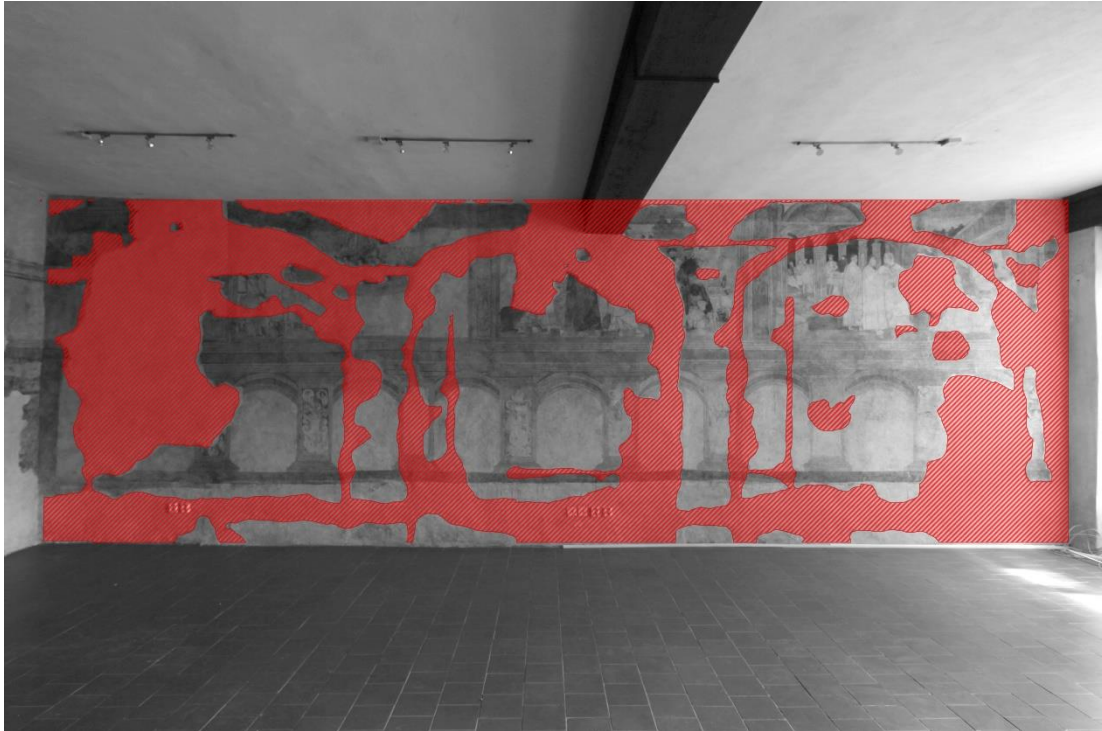
Obr. 10: Grafická dokumentace velkoplošných tmelů (červeně) na východní stěně místnosti. (Zdroj: BERANOVÁ, Anežka, Jana WAISSEROVÁ a Zuzana WICHTERLOVÁ. *Dokumentace restaurátorského průzkumu: Průzkum nástěnných maleb v 1. patře nám. Míru čp. 480, Slavonice*. 2018. Zdroj: soukromý archiv autorů.)

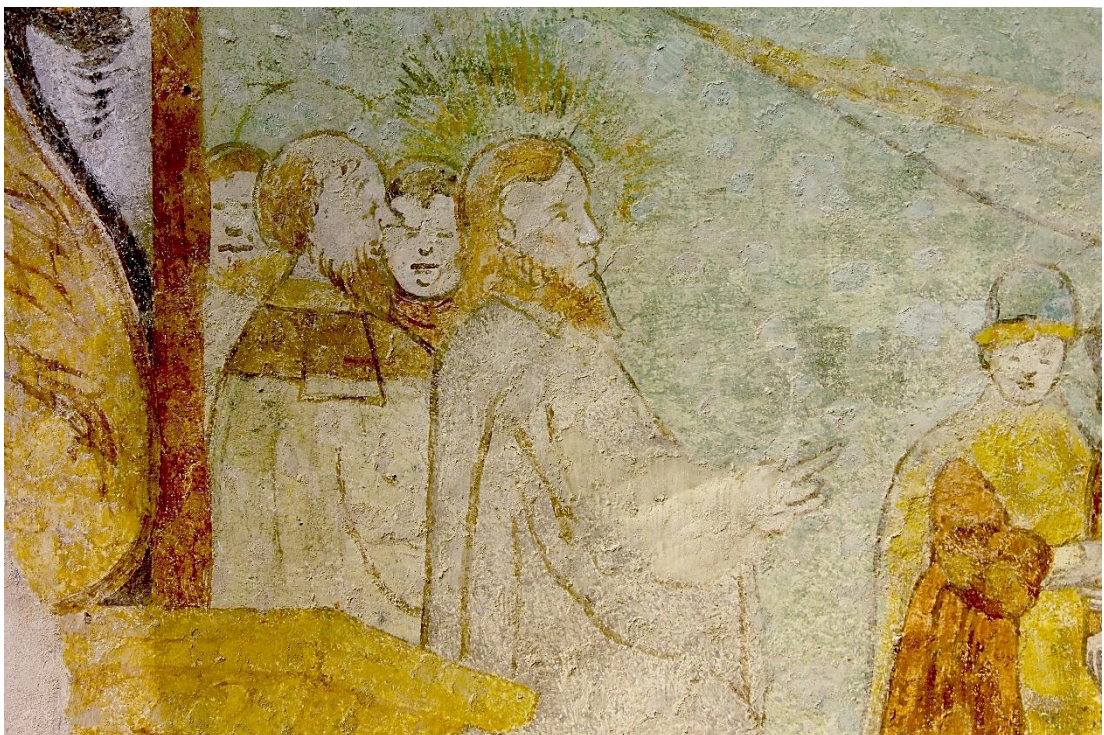
Obr. 13: Detail Krista a skupiny apoštolů. Na snímku je jasně patrná lineární rozkresba provedená poměrně jednoduchou formou. Stav před restaurováním.

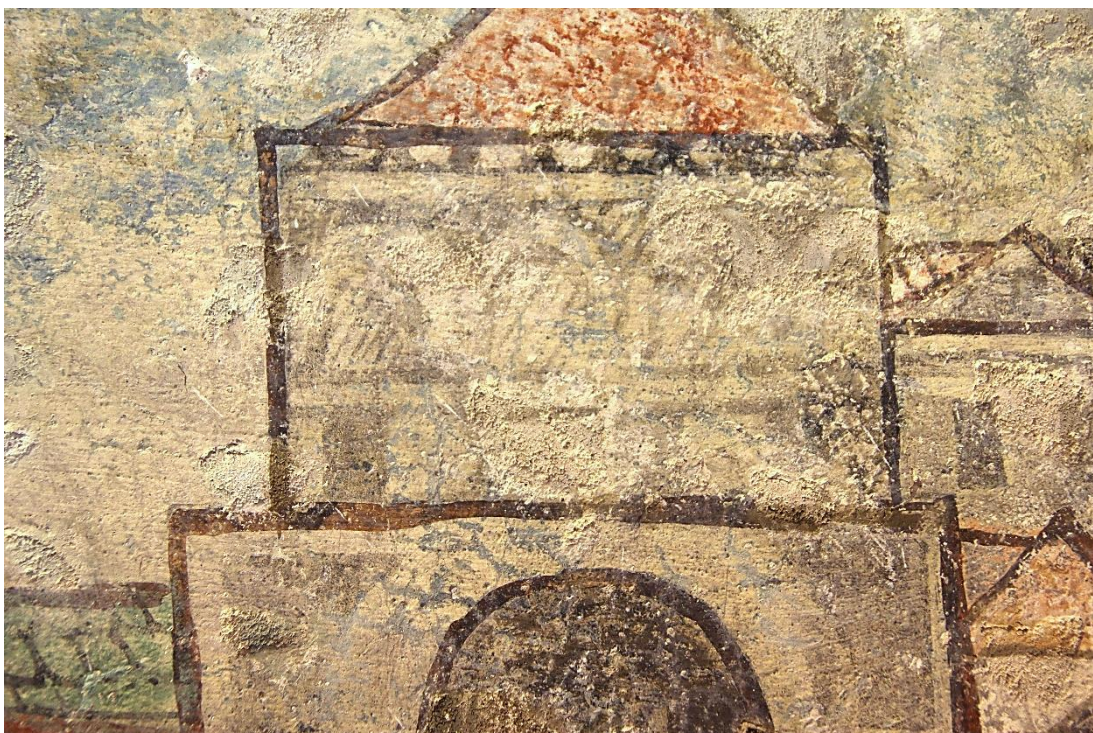
Obr. 14: Detail architektury v pozadí. Na snímku je patrný postup výstavby díla od světlejší lineární rozkresby přes podkladové vrstvy jednotlivých barevných ploch a sytější lineární zpestření. Na střeše domu jsou viditelné drobné fragmenty následující barevné vrstvy. Stav před restaurováním.

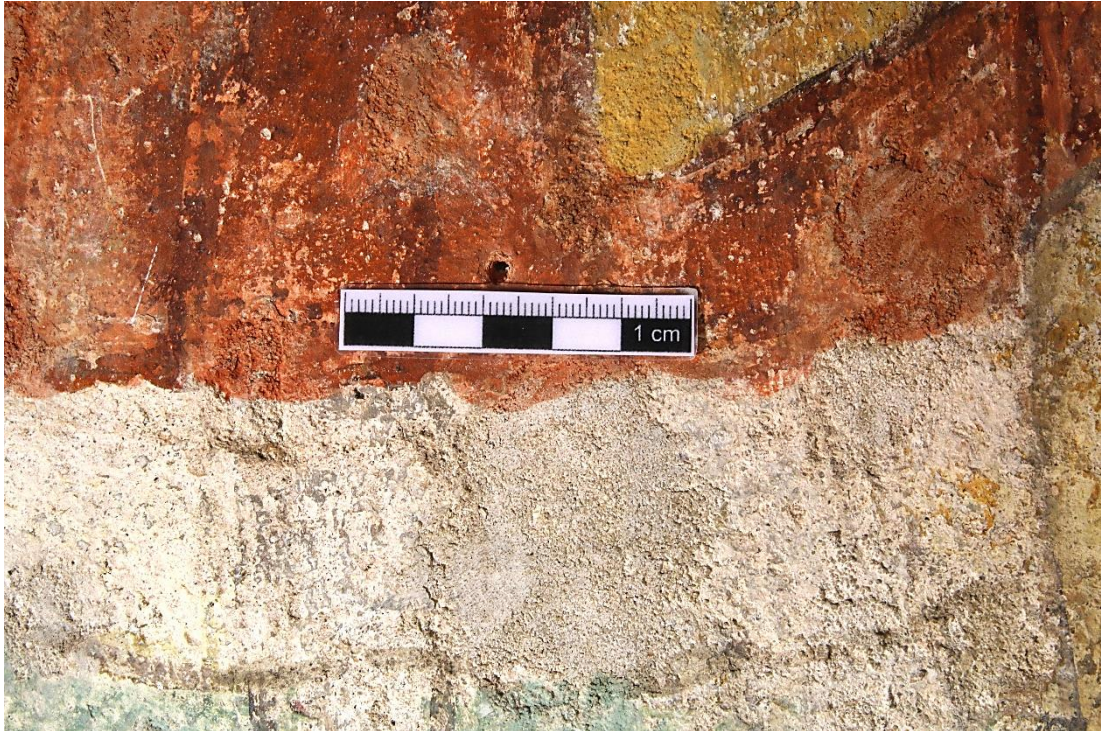
Obr. 16: Detail šatu slepce. Na fotografii je viditelná dírka po hřebíčku o průměru 4 mm. Stav před restaurováním.

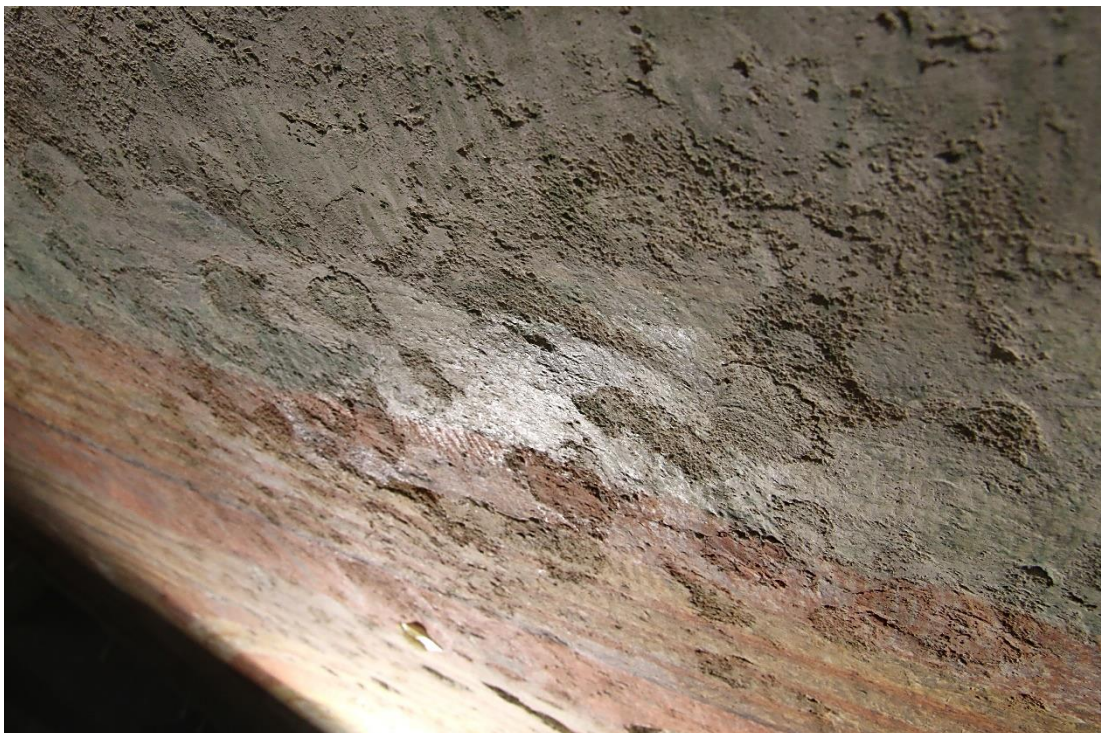
Obr. 17: Spodní část výjevu v ostrém bočním nasvícení. Na fotografii je viditelný lesk povrchu originální renesanční malby. Stav před restaurováním.

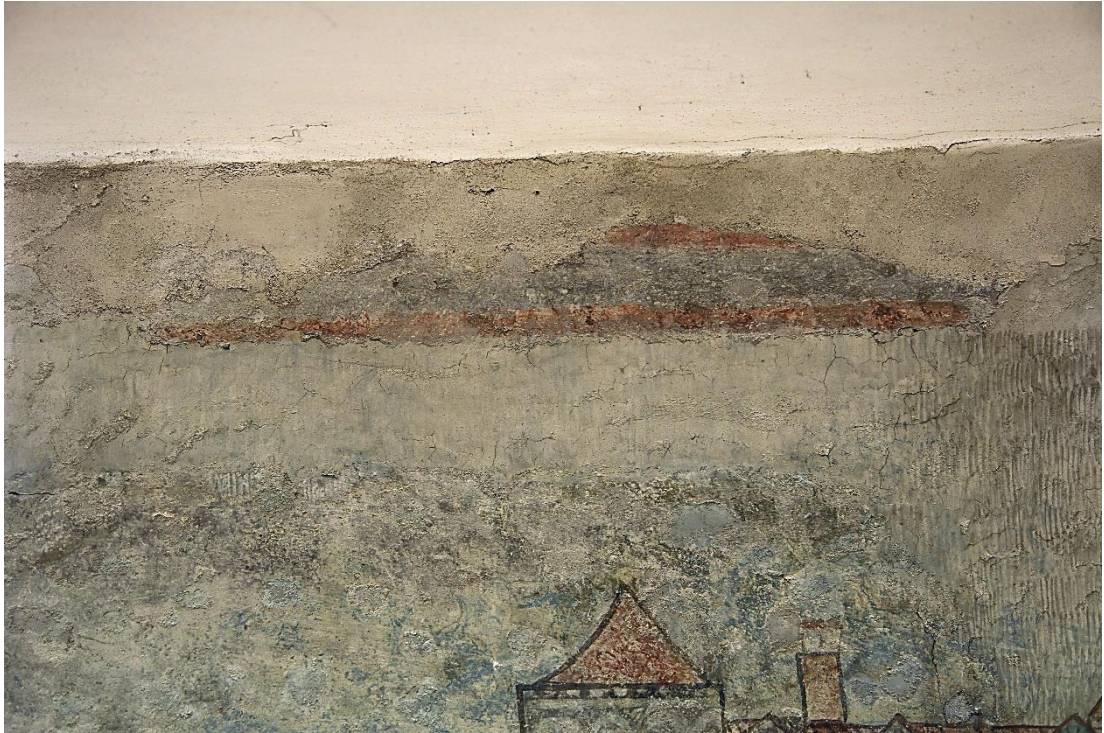
Obr. 18: Dochovaný fragment v horní části výjevu. Na fotografii je patrné různorodé pojetí retuše tmelů. Stav před restaurováním.

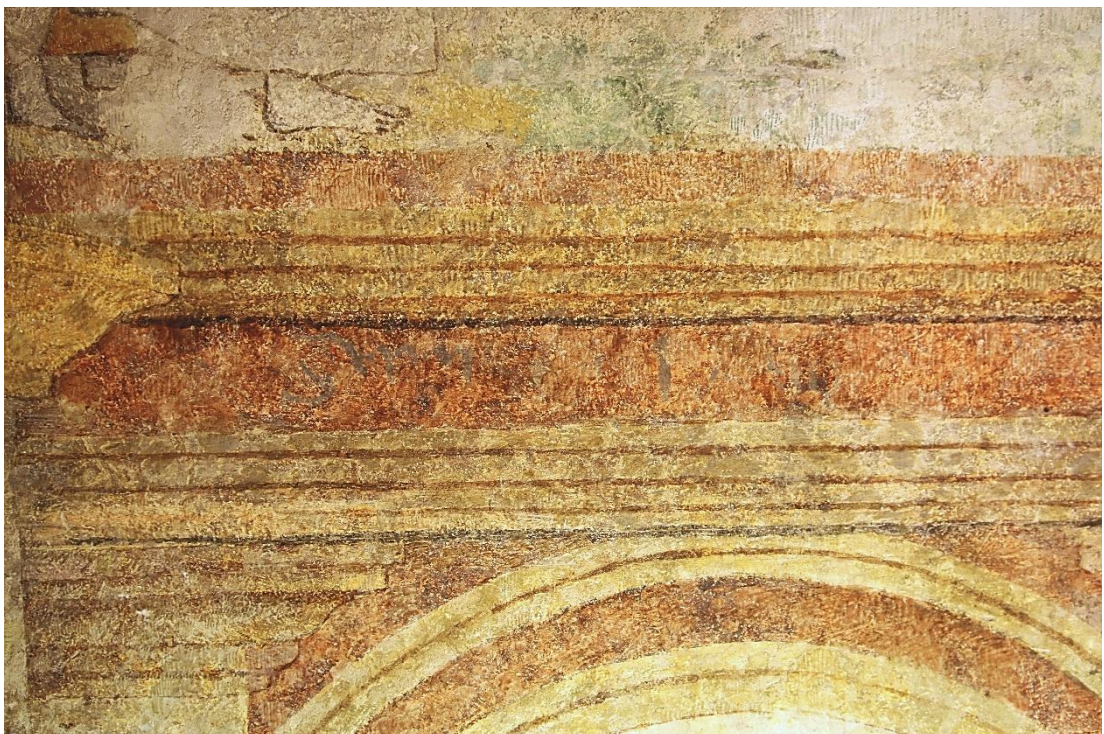
Obr. 19: Detail iluzivního vlysu s fragmenty písma ve spodní části restaurovaného úseku.

Obr. 19: Detail iluzivního vlysu s fragmenty písma ve spodní části restaurovaného úseku.

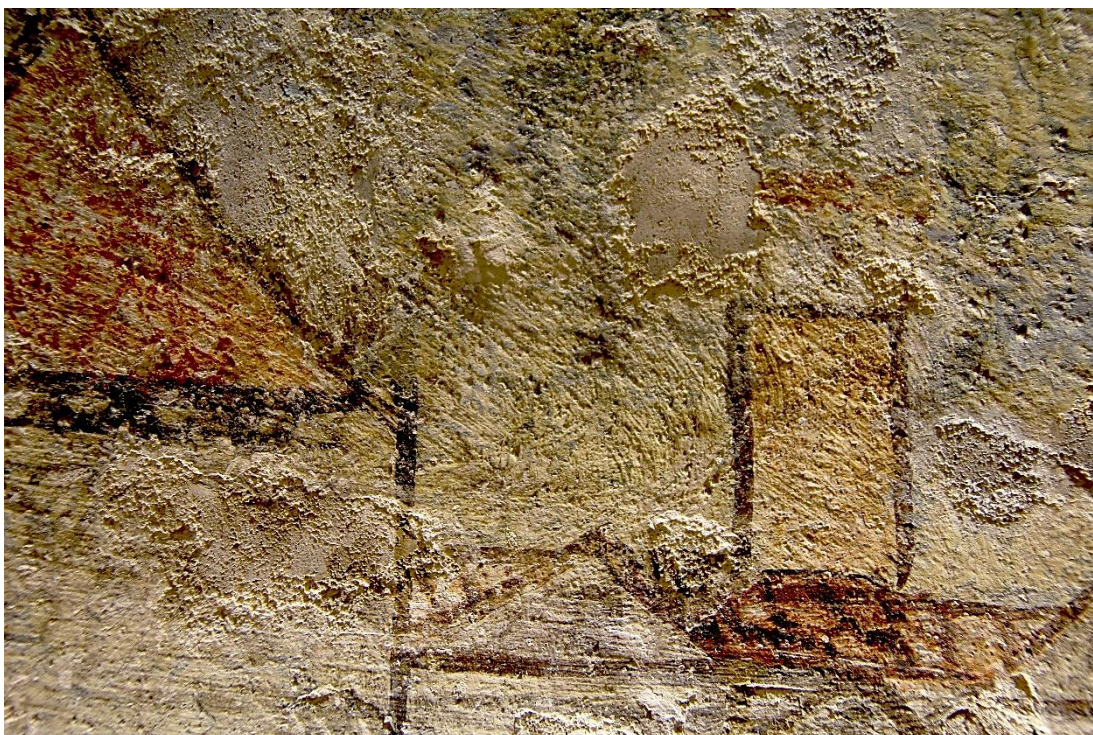
Obr. 20: Detail pozadí architektury v ostrém bočním nasvícení. V horní polovině fotografie jsou jasně patrné tahy štětce. Stav před restaurováním.

Obr. 20: Detail pozadí architektury v ostrém bočním nasvícení. V horní polovině fotografie jsou jasně patrné tahy štětce. Stav před restaurováním.

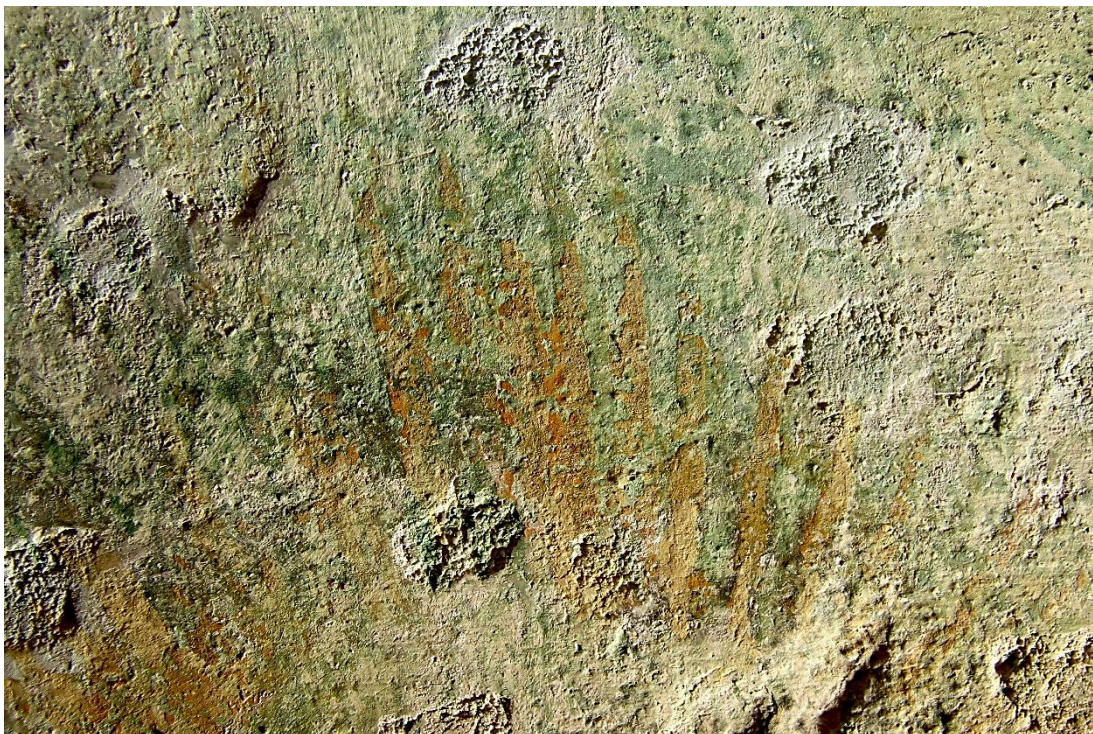
Obr. 21: Detail Kristovy svatozáře v ostrém bočním nasvícení. Na okrových paprcích je patrná tloušťka barevné vrstvy.

Obr. 21: Detail Kristovy svatozáře v ostrém bočním nasvícení. Na okrových paprscích je patrná tloušťka barevné vrstvy.

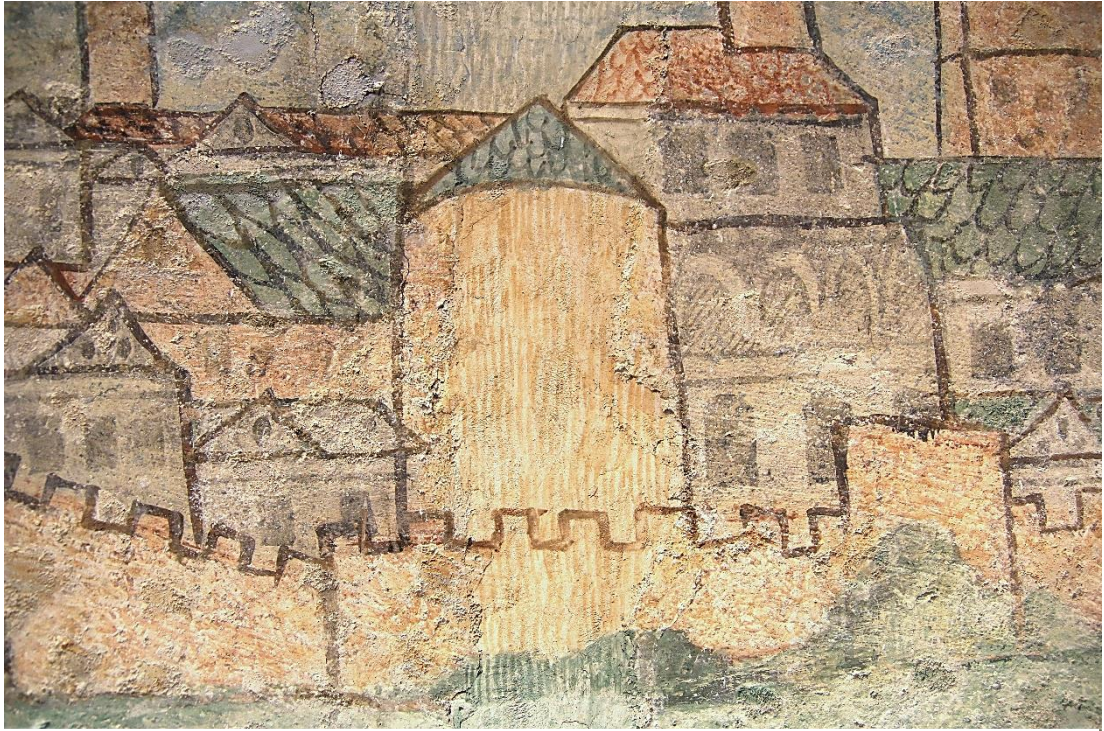
Obr. 22: Detail architektury v pozadí výjevu s čárkovanou retuší a rekonstrukcemi střech provedené v předešlém restaurátorském zákroku. Stav před restaurováním.

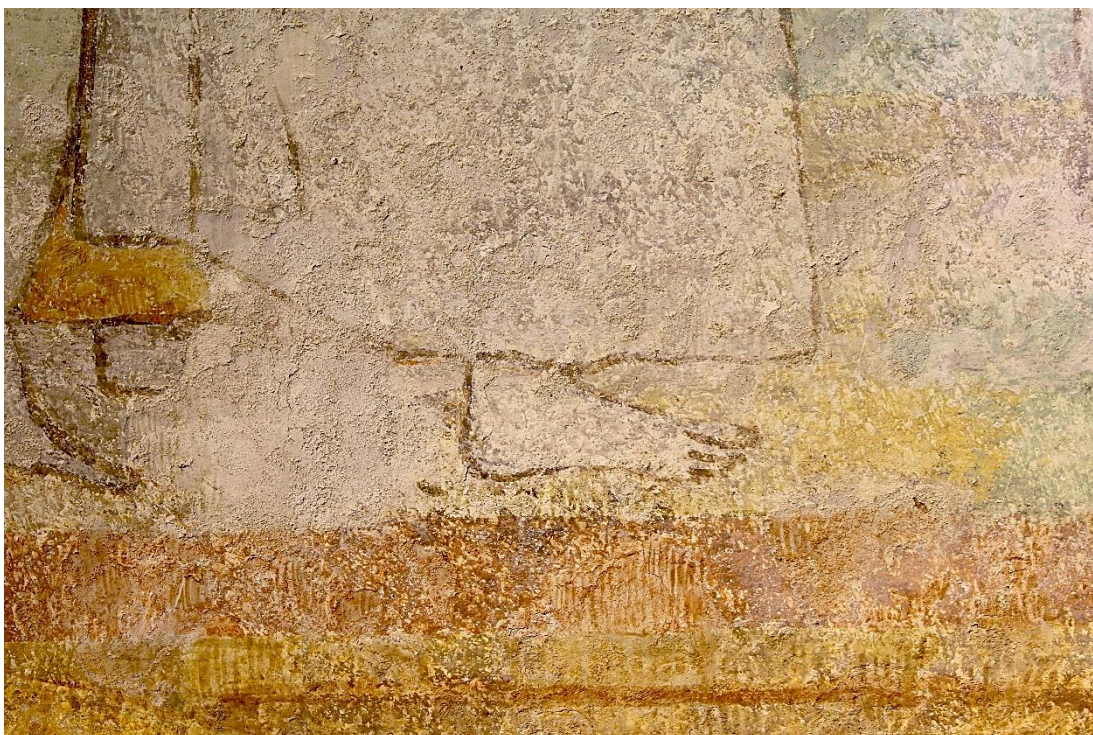
Obr. 23: Detail Kristových nohou v rozptýleném umělém nasvícení. Na snímku je dobře patrná ztráta původní barevné vrstvy. Stav před restaurováním.

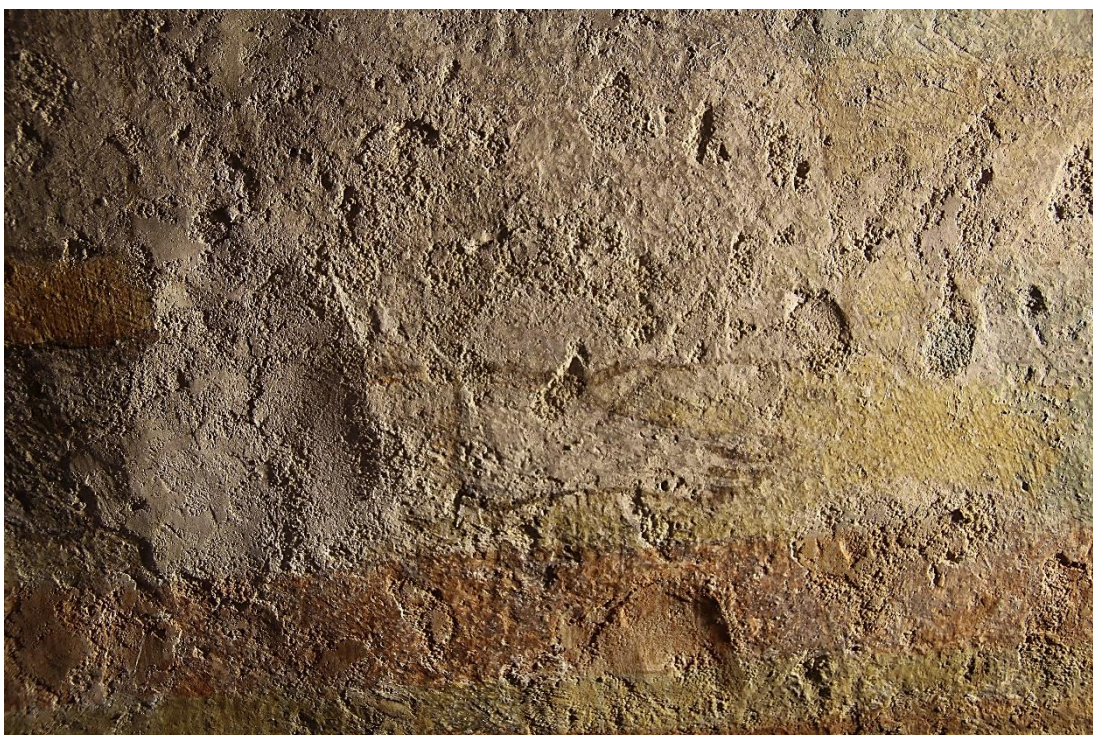
Obr. 24: Detail Kristových nohou v ostrém bočním nasvícení. Na snímku je dobře patrná nerovnost tmelu za patou nohy a okolní tmely, které jsou částečně provedeny pod úroveň originální omítky. Stav před restaurováním.

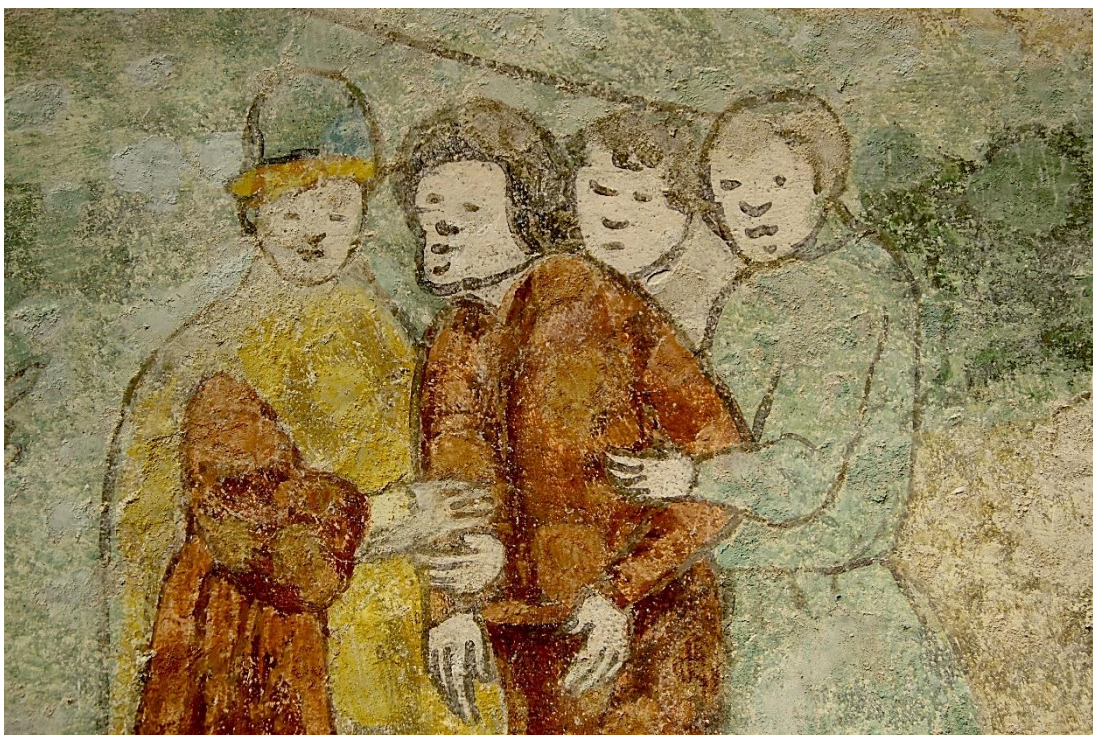
Obr. 25: Detail skupinky lidí vedoucí slepého. Fotografie v umělém rozptýleném nasvícení. Na fotografii jsou na zeleném pozadí i na šatech slepce patrné světlejší retuše druhotných tmelů. Stav před restaurováním.

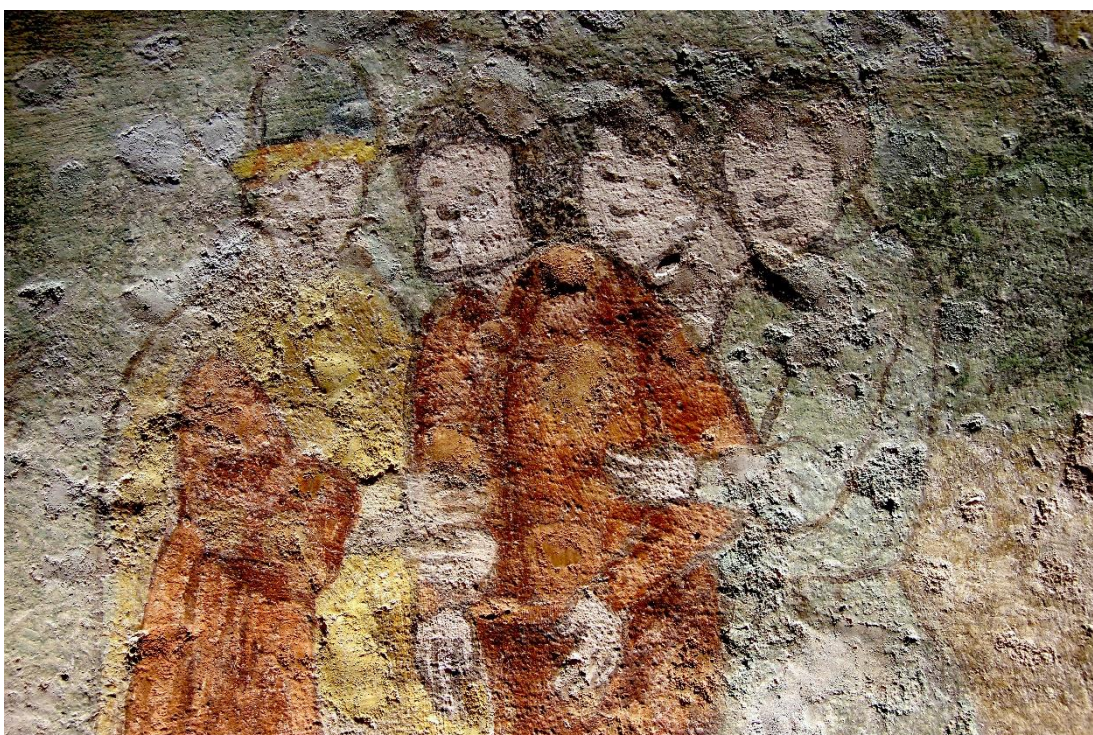
Obr. 26: Detail skupinky lidí vedoucí slepého. Fotografie v ostrém bočním nasvícení. Na snímku jsou viditelné nevhodně zapracované tmely. Stav před restaurováním.

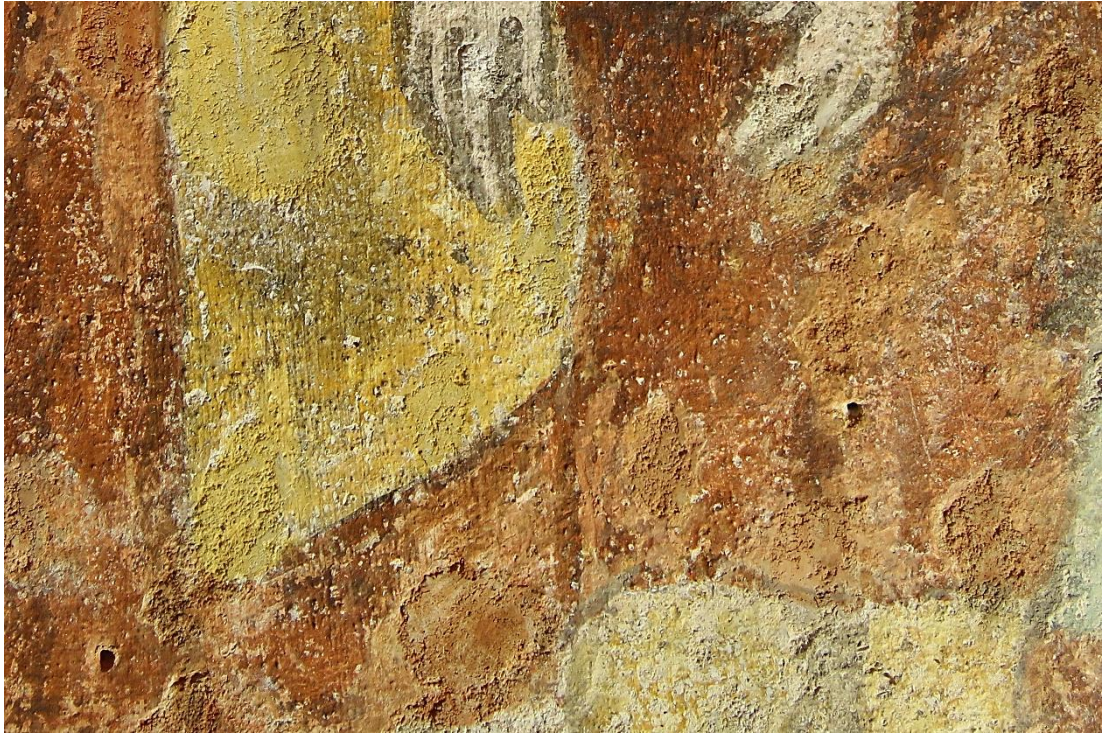
Obr. 27: Detail skupinky lidí vedoucí slepého. Fotografie v umělém rozptýleném nasvícení. Na pravé straně fotografie a v levém spodním rohu jsou viditelné drobné dírký po hřebíčcích. Stav před restaurováním.

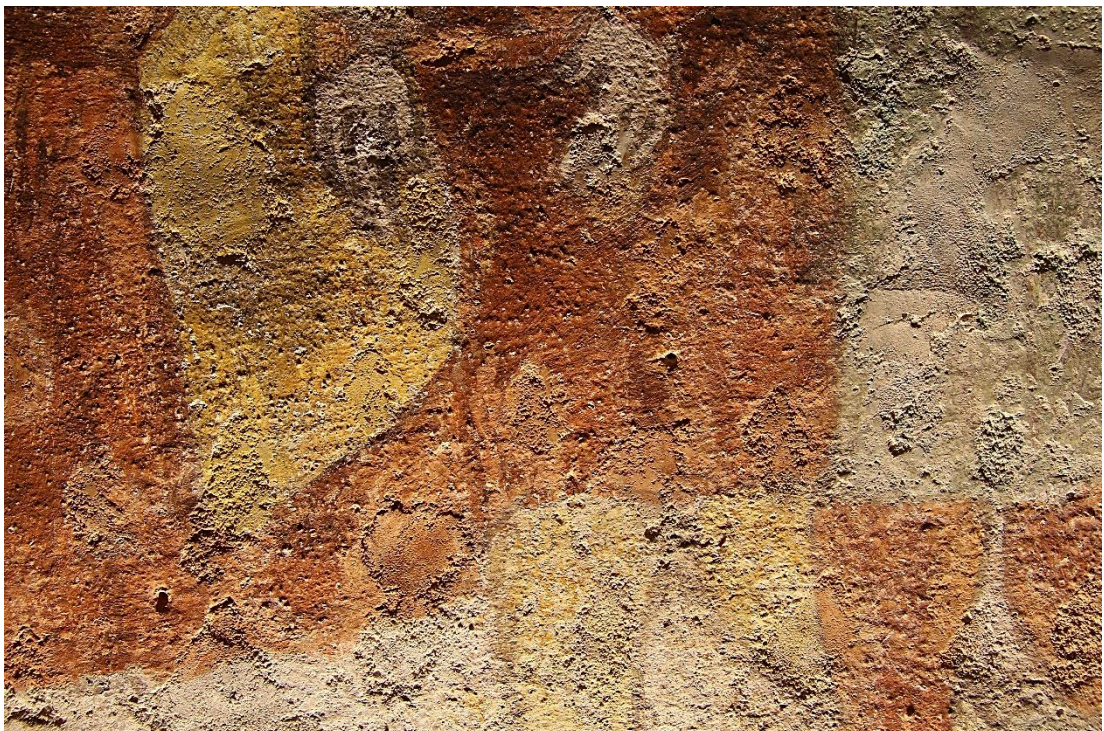
Obr. 28: Detail skupinky lidí vedoucí slepého. Fotografie v ostrém bočním nasvícení. Ostré boční nasvícení zvýraznilo strukturu povrchu. Stav před restaurováním.

Obr. 28: Detail skupinky lidí vedoucí slepého. Fotografie v ostrém bočním nasvícení. Ostré boční nasvícení zvýraznilo strukturu povrchu. Stav před restaurováním.

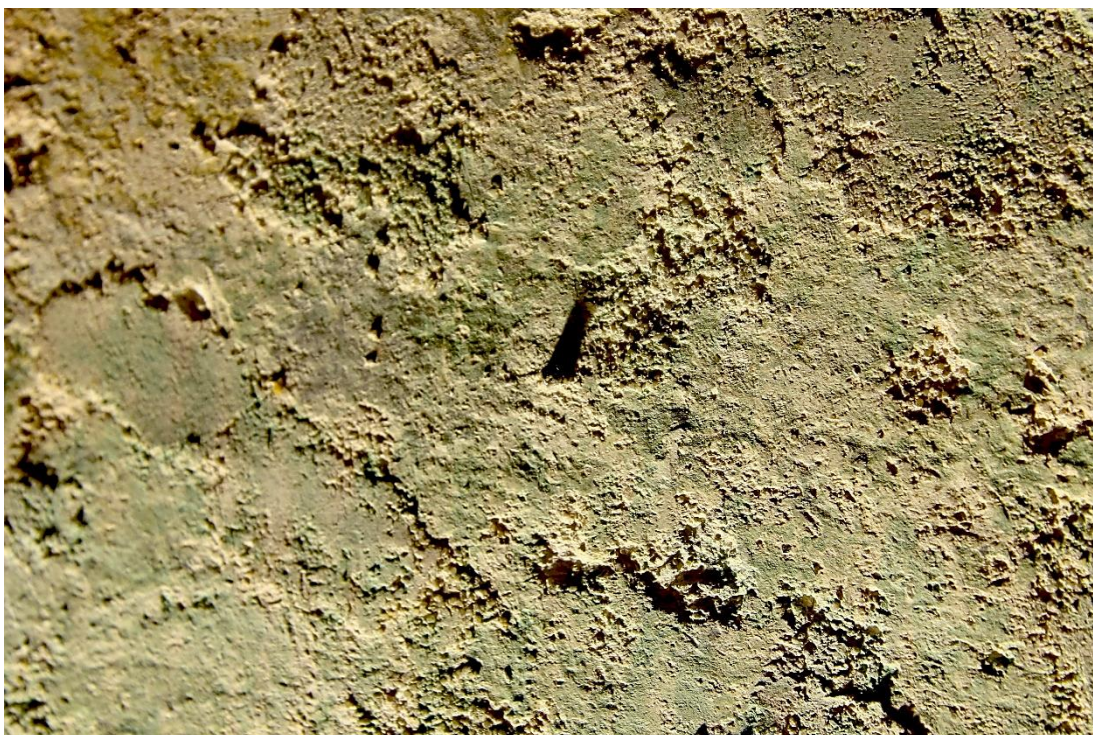
Obr. 29: Uprostřed fotografie jde vidět hřebíček v originální omítkové vrstvě. Fotografie v ostrém bočním nasvícení. Stav před restaurováním.

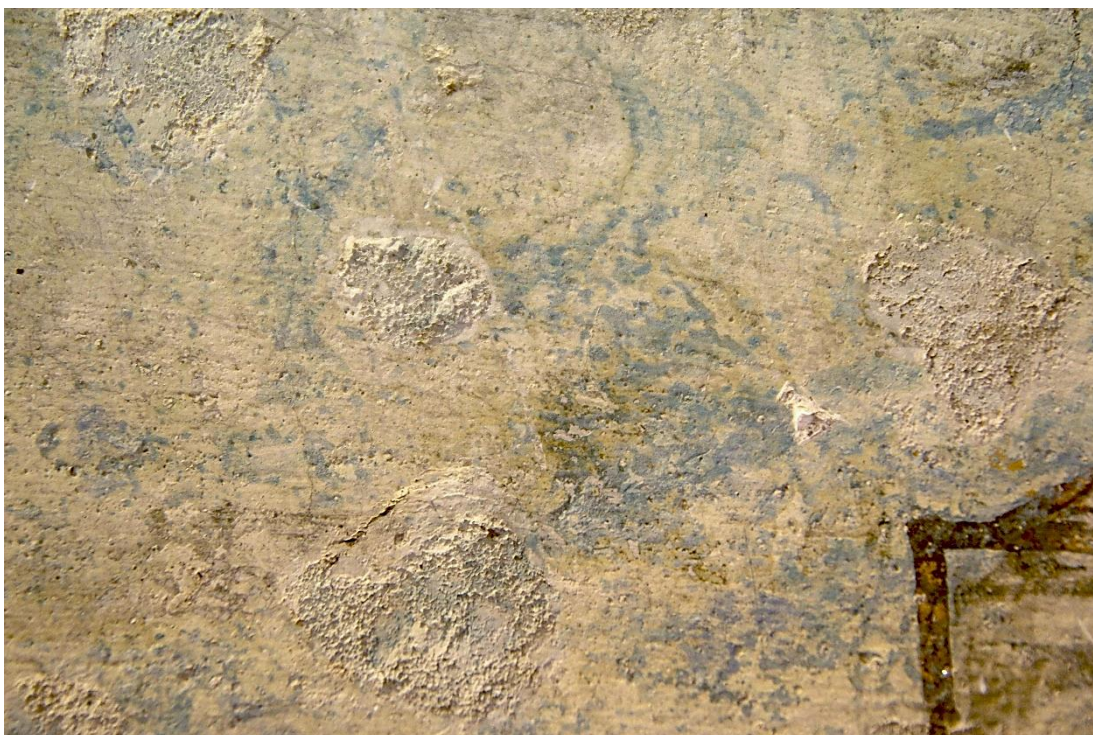
Obr. 31: Detail oblohy v pozadí architektury. Kromě drobných fragmentů modré barevné vrstvy v oblasti oblohy jsou na snímku patrné tmely s nezačištěnými okraji. Fotografie v rozptýleném umělém nasvícení. Stav před restaurováním.

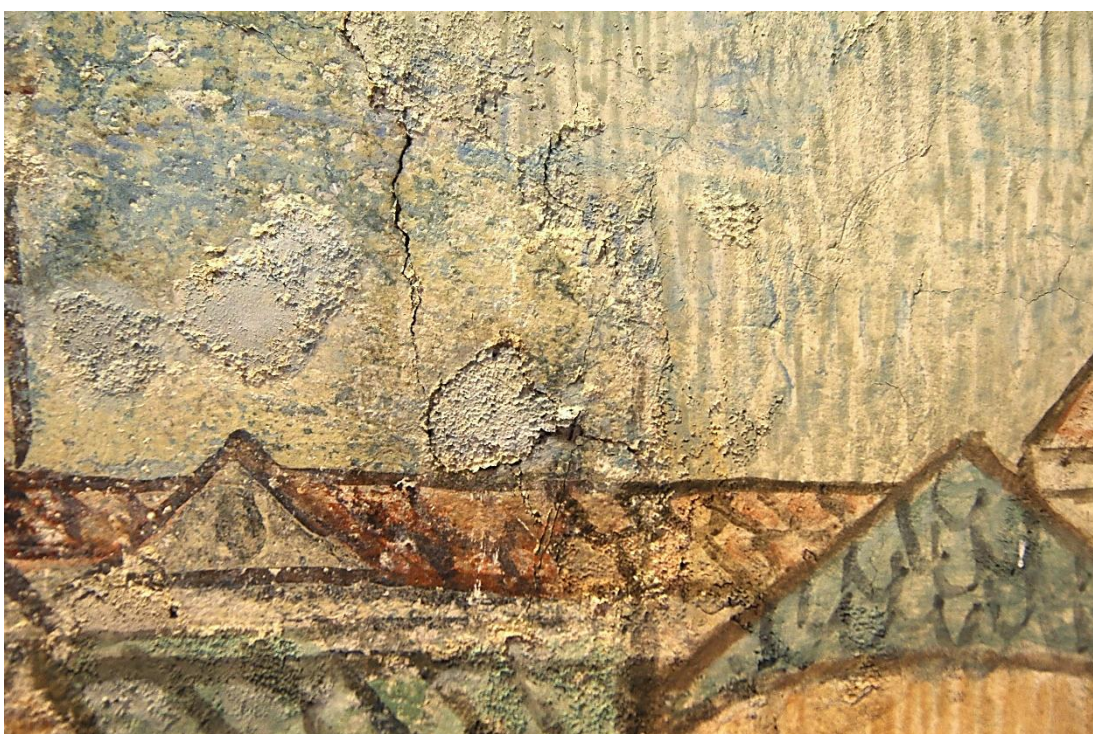
Obr. 32: Detail oblohy v pozadí architektury. Na fotografii jsou viditelné drobné praskliny v originální omítkové vrstvě v okolí druhotných tmelů. Na pravé straně fotografie je viditelná čárkovaná retuš společně s rekonstrukcemi střech. Fotografie v rozptýleném umělém nasvícení. Stav před restaurováním.

Obr. 32: Detail oblohy v pozadí architektury. Na fotografii jsou viditelné drobné praskliny v originální omítkové vrstvě v okolí druhotných tmelů. Na pravé straně fotografie je viditelná čárkovaná retuš společně s rekonstrukcemi střech. Fotografie v rozptýleném umělém nasvícení. Stav před restaurováním.

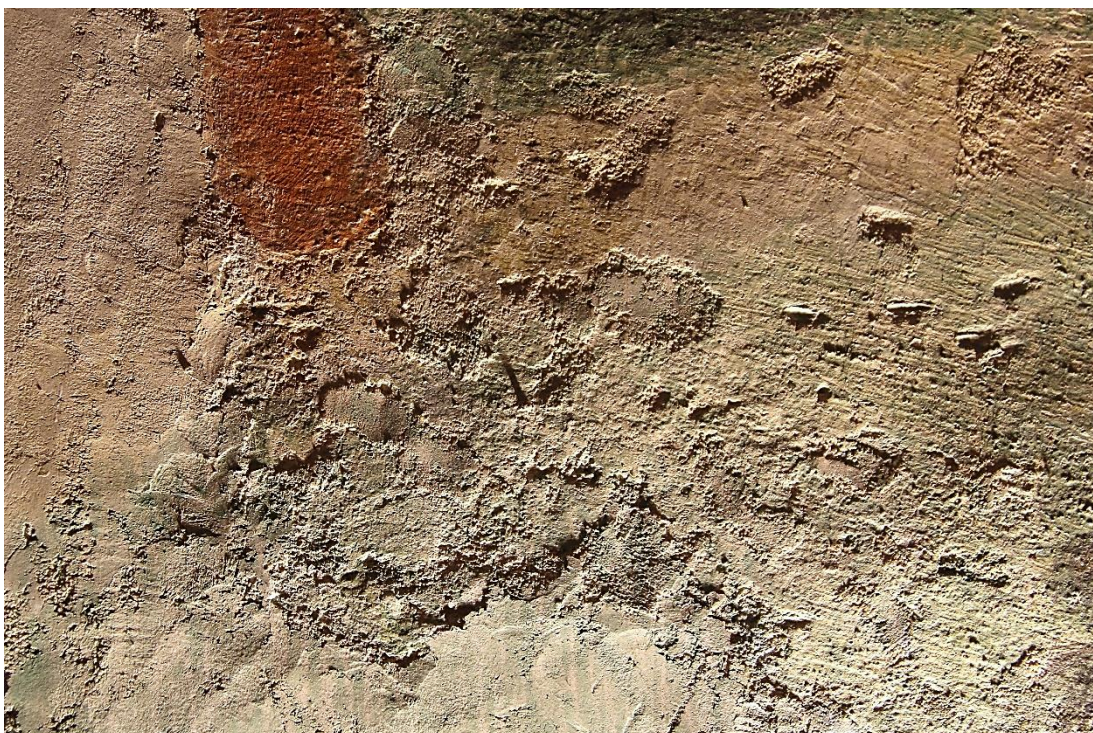
Obr. 33: Detail sekundárních tmelů v ostrém bočním nasvícení. V pravé části fotografie jsou viditelné stopy nejspíše po restaurátorském kladívku. Stav před restaurováním.

Obr. 33: Detail sekundárních tmelů v ostrém bočním nasvícení. V pravé části fotografie jsou viditelné stopy nejspíše po restaurátorském kladívku. Stav před restaurováním.

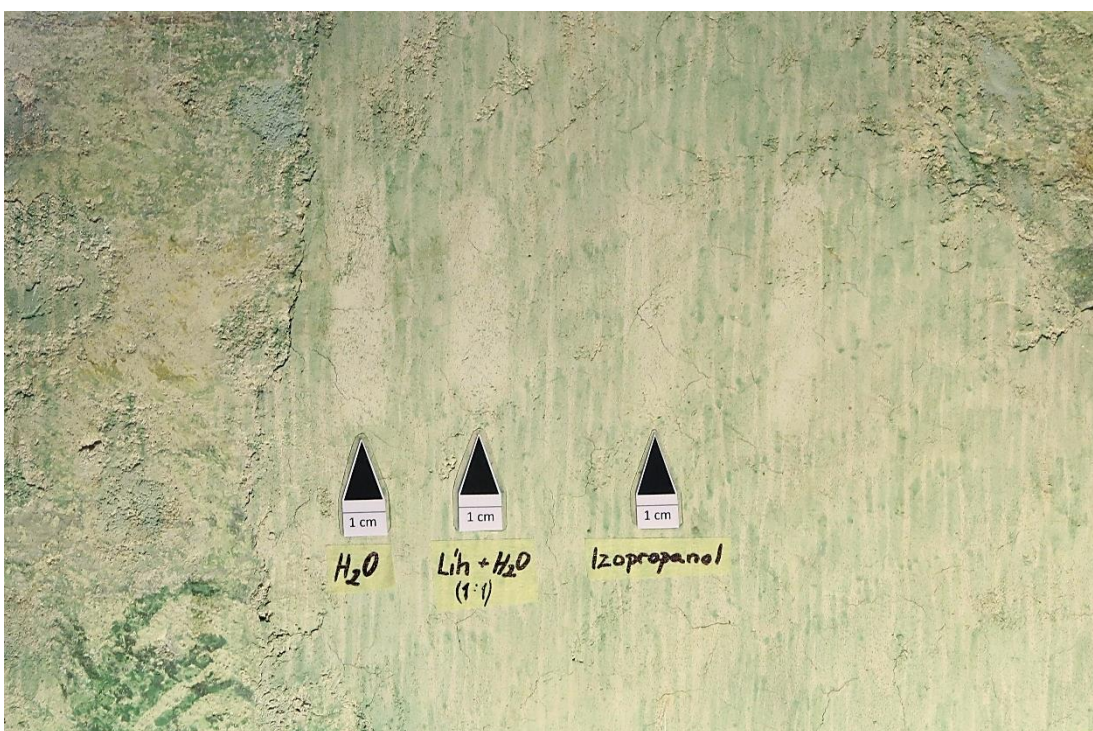
Obr. 34: Zkoušky čištění retuší z předcházejícího restaurátorského zákroku na plošném tmelu.

Obr. 34: Zkoušky čištění retuší z předcházejícího restaurátorského zákroku na plošném tmelu.

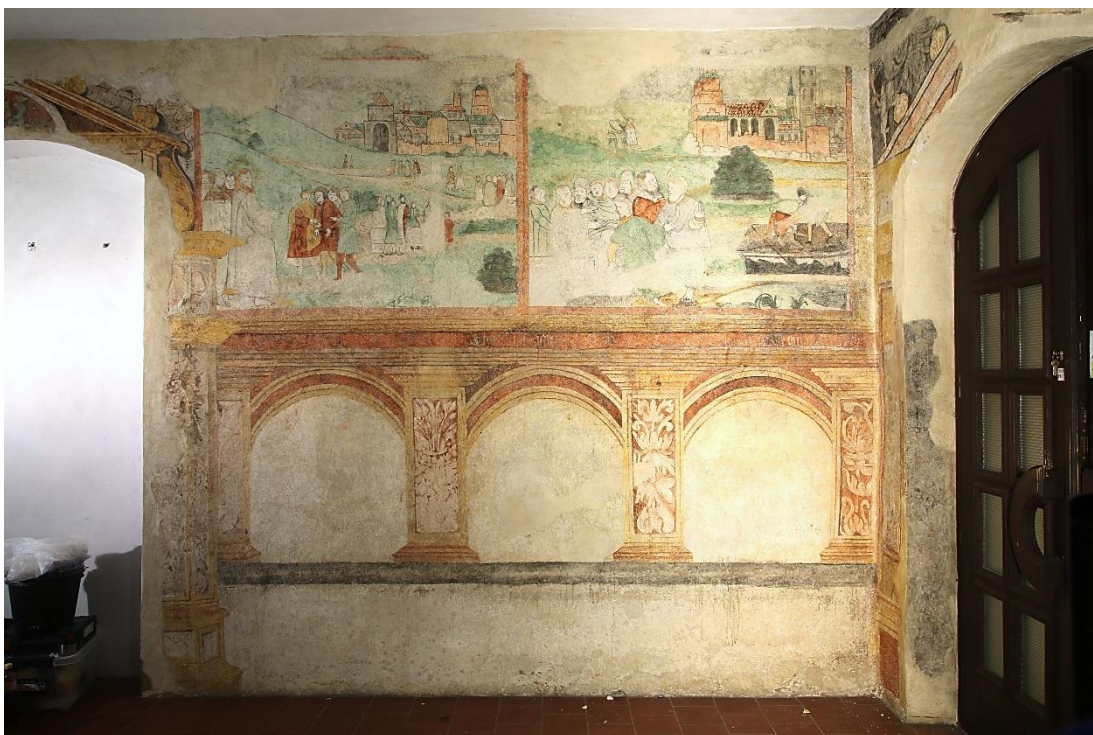
Obr. 35: Pohled na část západní stěny s restaurovaným výjevem na levé straně. Fotografie v rozptýleném umělém nasvícení. Stav před restaurováním.

Obr. 35: Pohled na část západní stěny s restaurovaným výjevem na levé straně. Fotografie v rozptýleném umělém nasvícení. Stav před restaurováním.

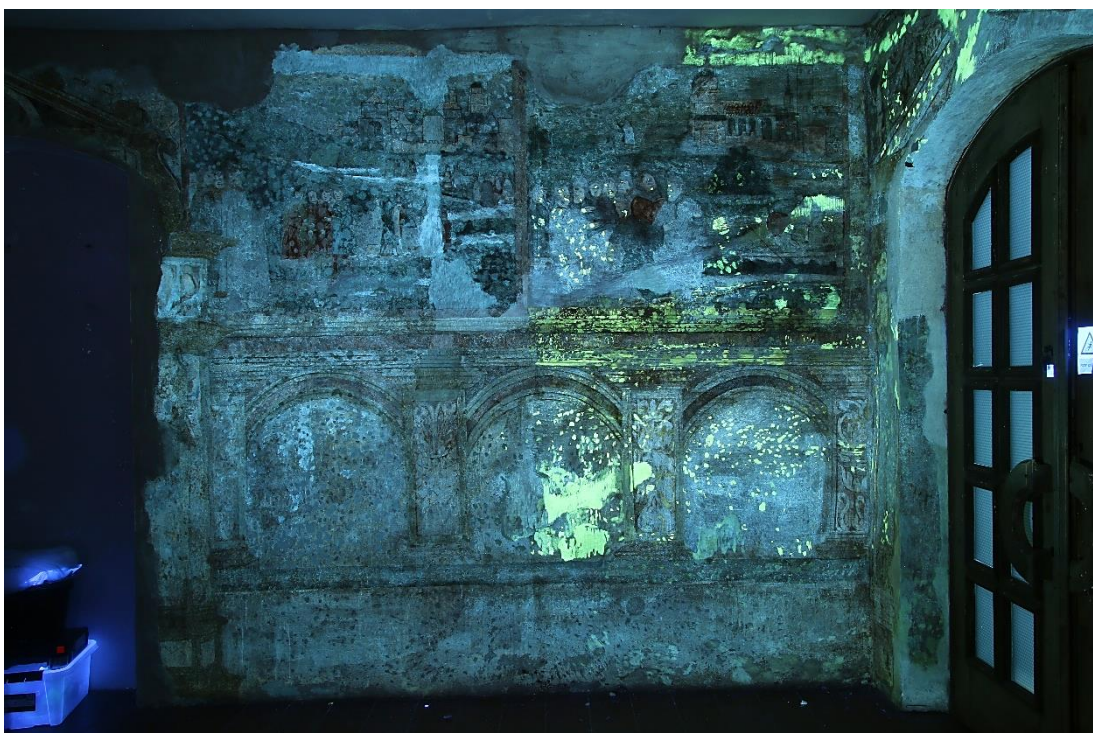
Obr. 36: UV fluorescenční fotografie části západní stěny s restaurovaným výjevem na levé straně. Na fotografii je jasně viditelná rozdílnost předcházejícího restaurátorského zásahu v použitých materiálech. Na sousedním úseku vykazují provedené retuše jasnou žlutozelenou luminiscenci charakteristickou pro zinkovou bělobu, která se na restaurovaném úseku nevyskytuje.

Obr. 36: UV fluorescenční fotografie části západní stěny s restaurovaným výjevem na levé straně. Na fotografii je jasně viditelná rozdílnost předcházejícího restaurátorského zásahu v použitých materiálech. Na sousedním úseku vykazují

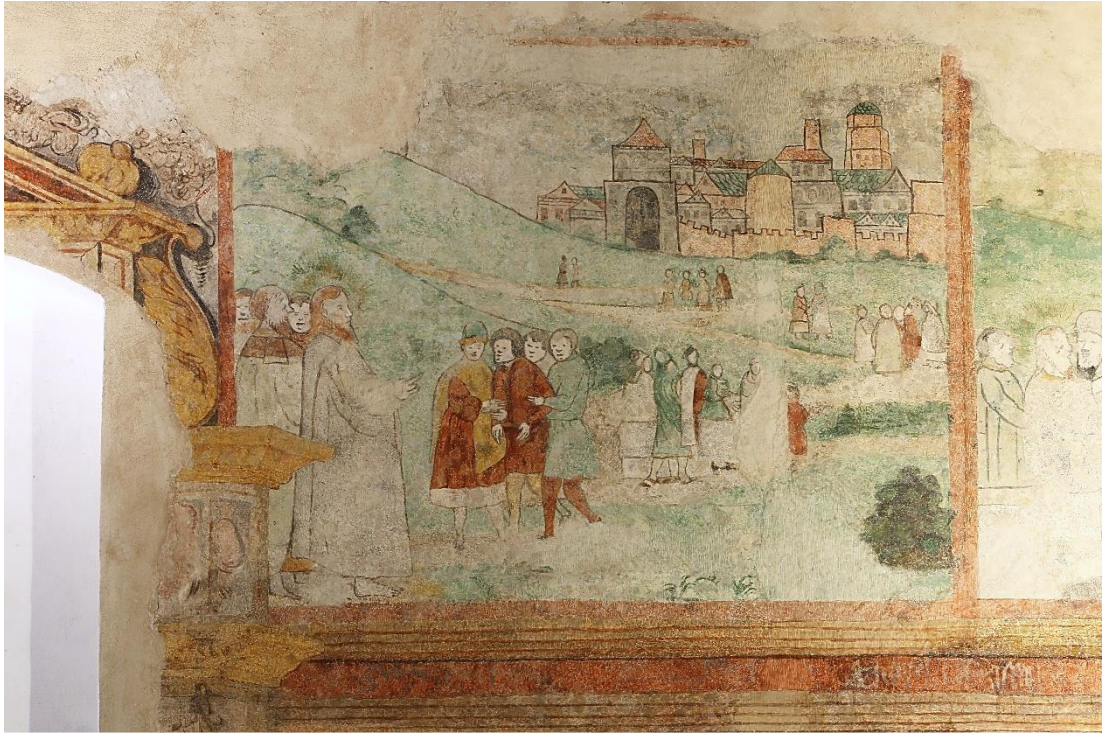
Obr. 37: Pohled na restaurovaný výjev v umělém rozptýleném nasvícení. Stav před restaurováním.

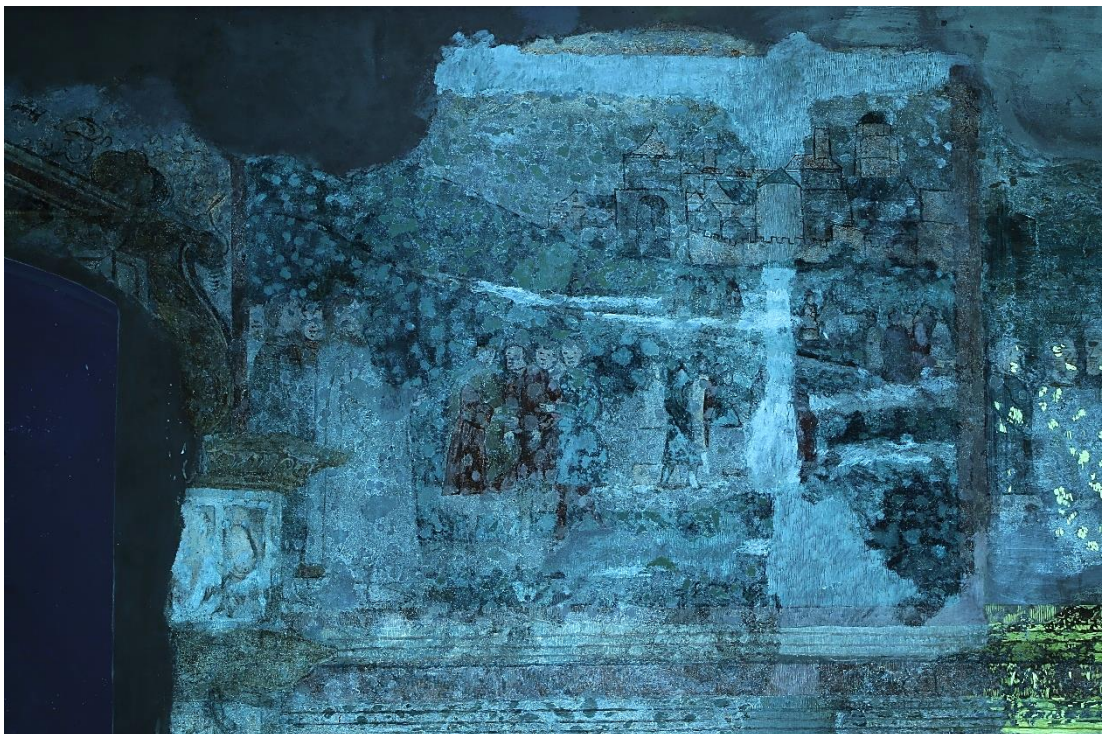
Obr. 38: UV fluorescenční fotografie restaurovaného výjevu. Světlejší fluorescenci vykazují druhotné tmely.
