Dokumentace restaurátorského
průzkumu a zásahu

**Restaurování renesanční nástěnné malby
s výjevem *Uzdravení slepého u Jericha*
v interiéru měšťanského domu čp. 480 na náměstí
Míru ve Slavonicích**

Bakalářská práce

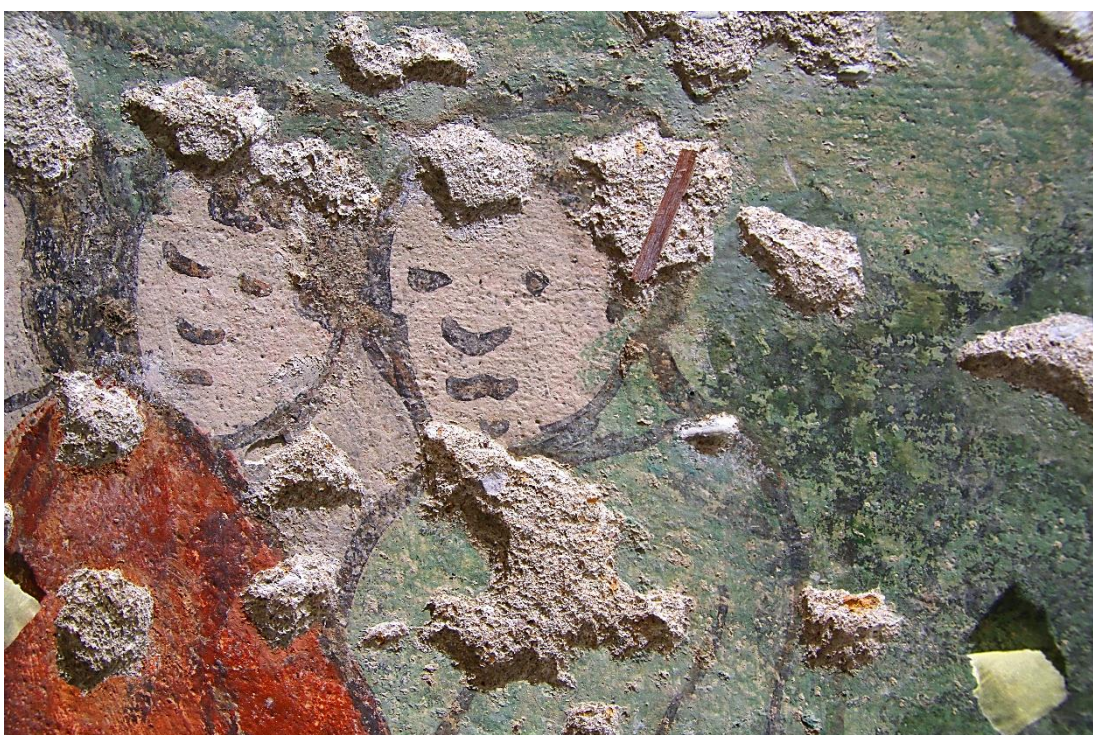
Obr. 40: Detail skupinky vedoucí slepce. Stav po odstranění tmelů. V horní části fotografie je v původní omítce viditelné vegetabilní znečištění.

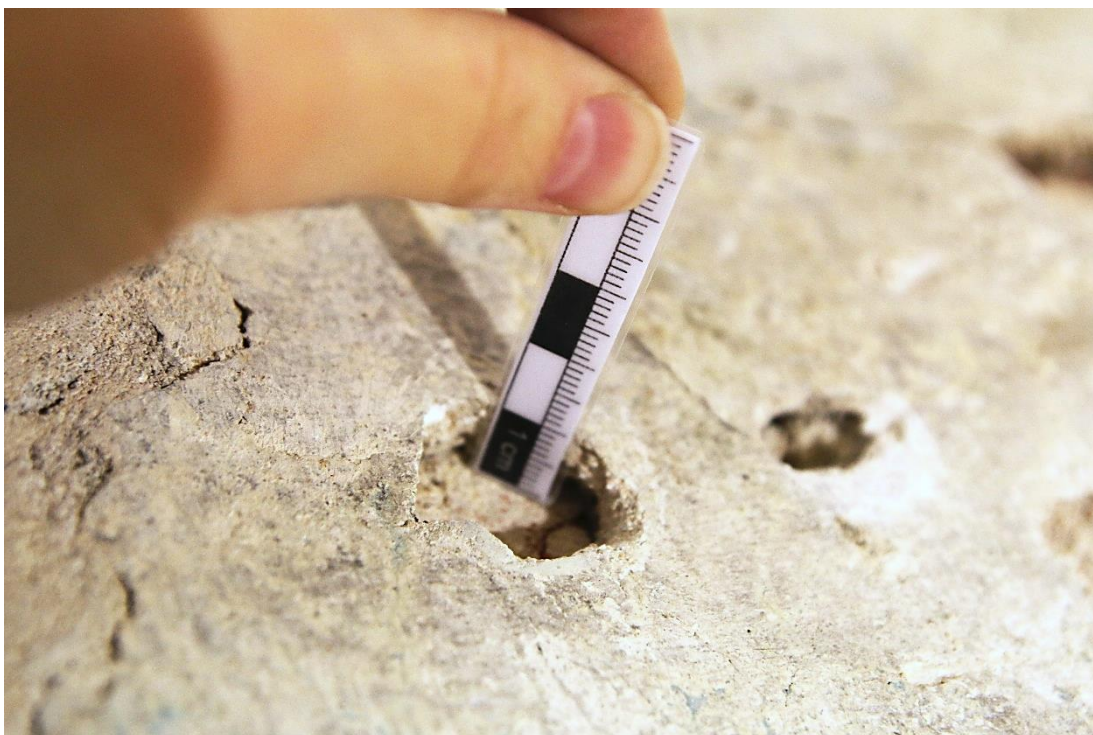
Obr. 41: Tloušťka původní omítkové vrstvy (1 cm) v horní části restaurovaného výjevu. Stav po odstranění tmelů.

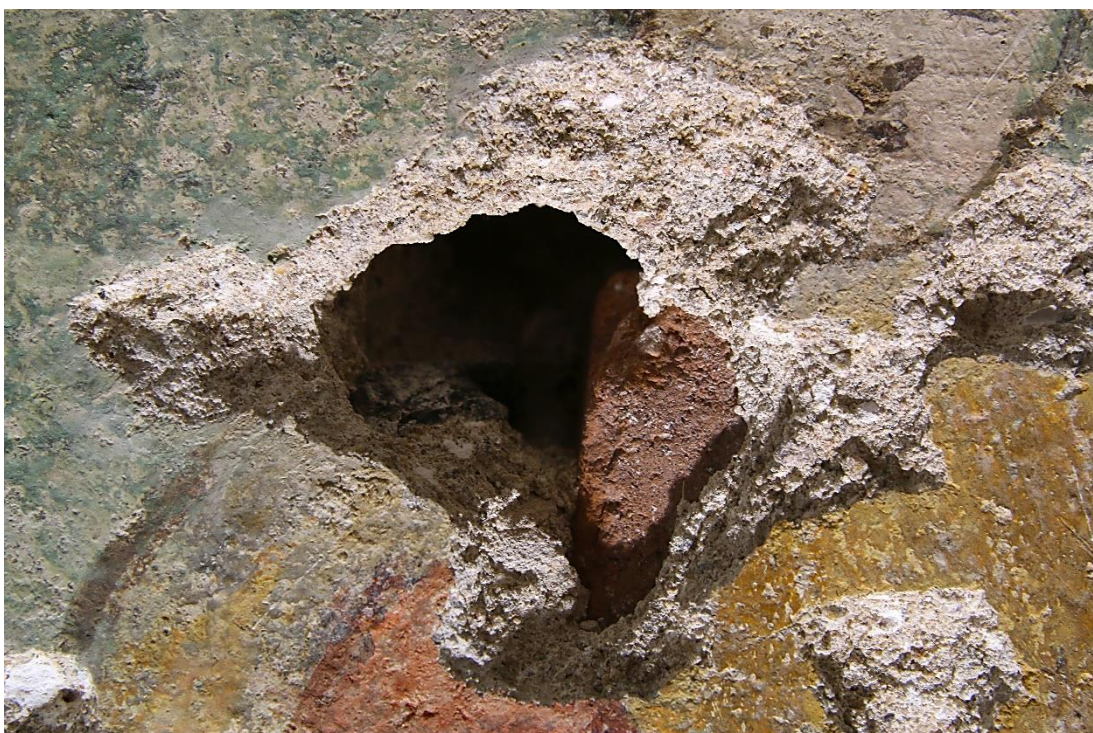
Obr. 42: Detail dutiny ve zdivu způsobené zjevně nedostatečným zaplněním prostoru spáry mezi cihlami. Střední část restaurovaného výjevu v oblasti skupinky lidí vedoucí slepce. Stav po odstranění tmelů.

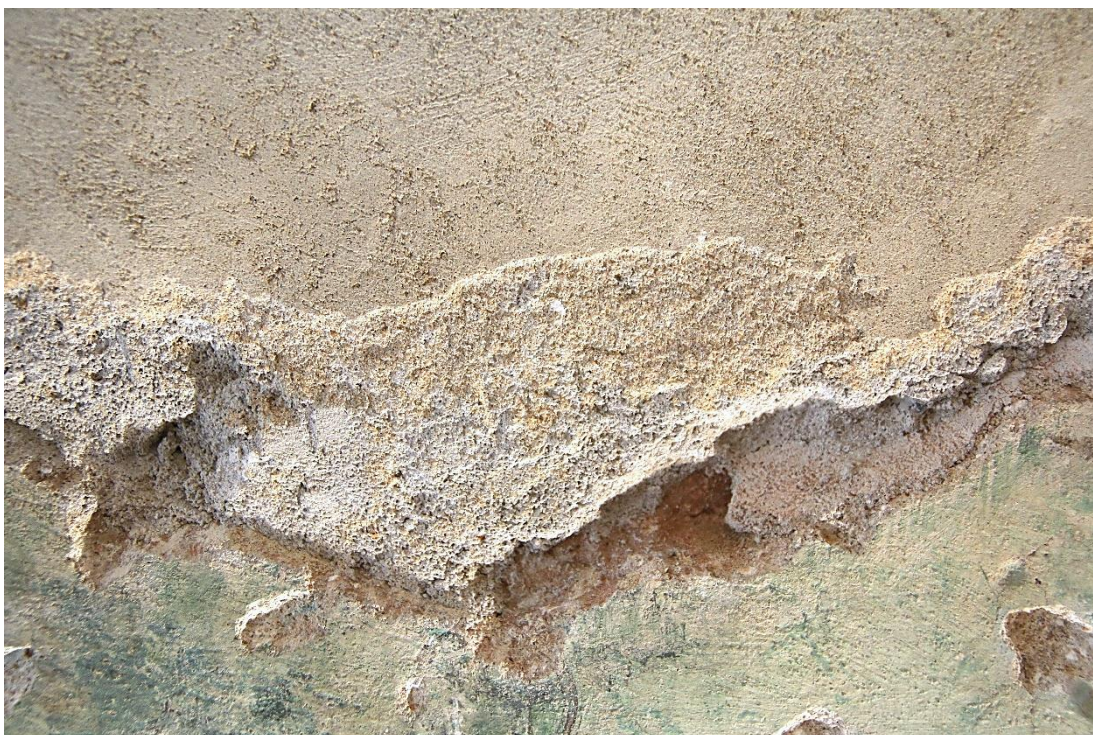
Obr. 43: Detail výstavby velkoplošných tmelů v horní části výjevu. Ve spod je patrné použití tmelu na cementové bázi. Povrch byl zapracován patrně vápenným tmelem za použití písku jako plniva. Stav v průběhu odstraňování tmelů.

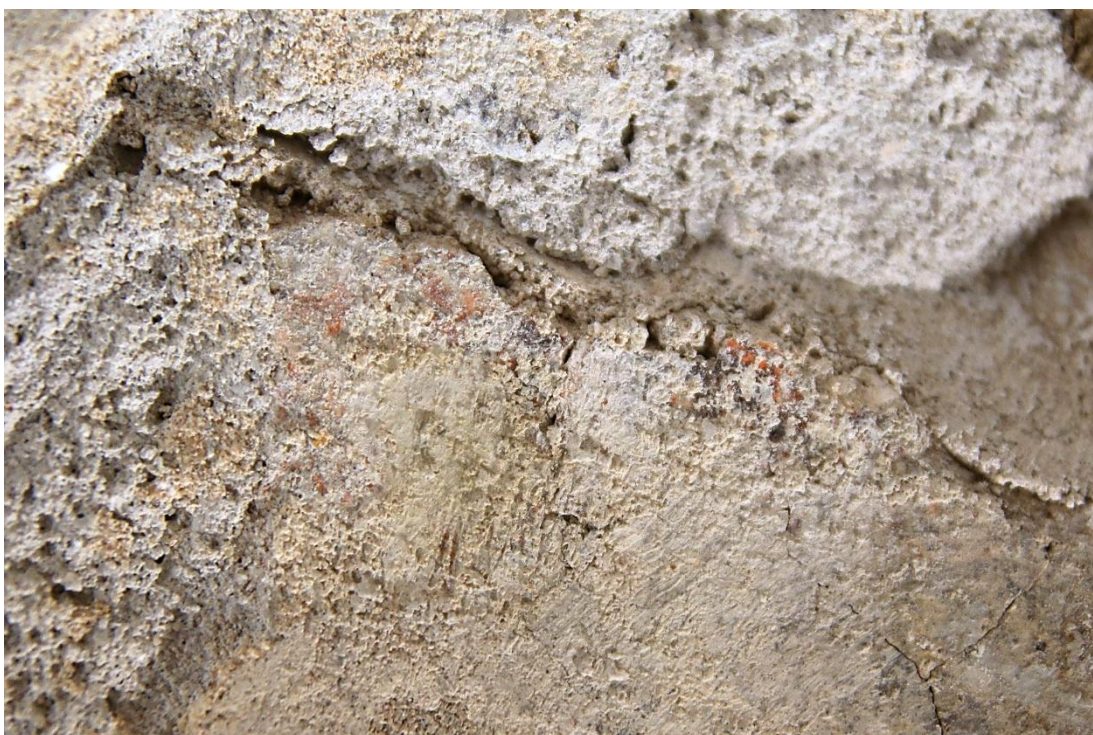
Obr. 44: Horní část výjevu v průběhu odstraňování tmelů. Ve středu fotografie je viditelný fragment s výraznou oranžovou barevnou vrstvou. Tato část byla překryta vrstvou tmelu.

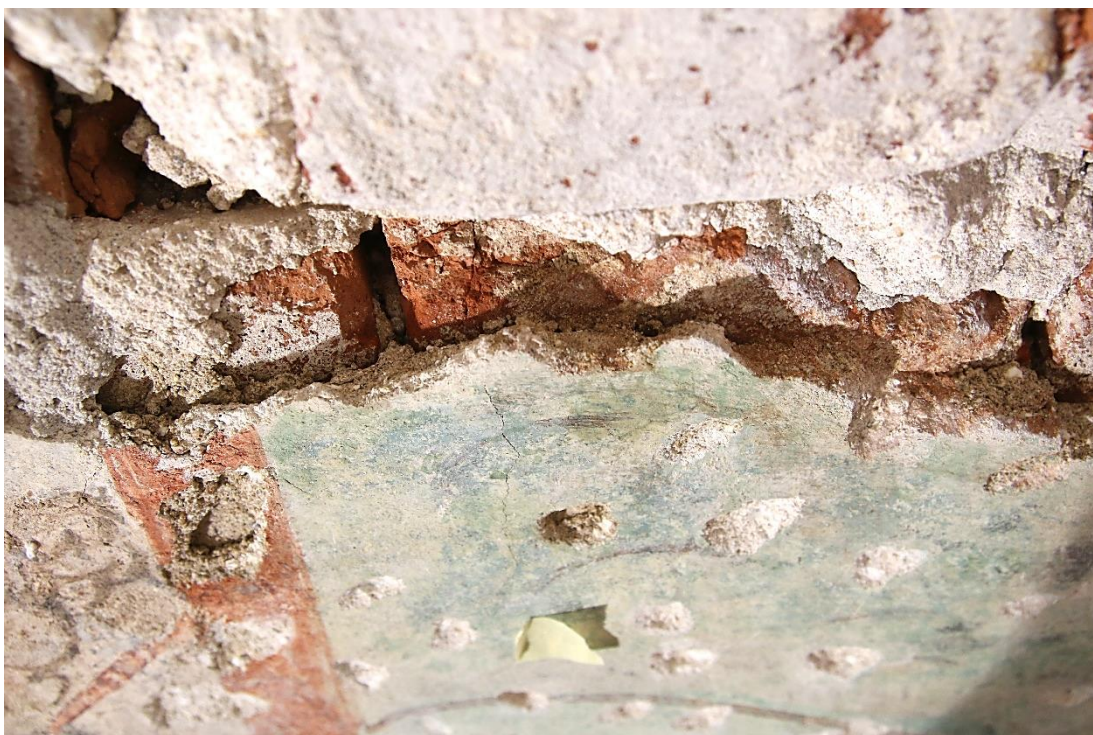
Obr. 45: Vrchní část výjevu po odstranění velkoplošných tmelů. Na fotografii je patrná špatná adheze originální omítkové vrstvy vůči zdivu.

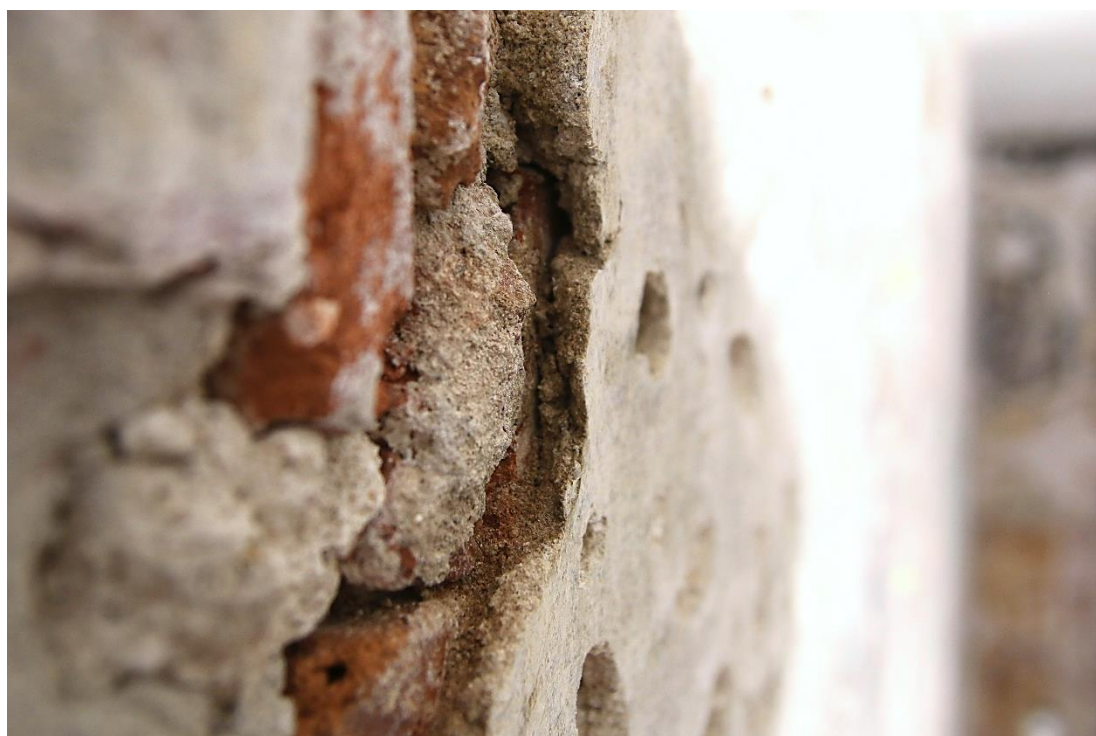
Obr. 46: Vrchní část výjevu v oblasti oblohy po odstranění velkoplošných tmelů. Na fotografii je patrná špatná adheze originální omítkové vrstvy vůči zdivu.

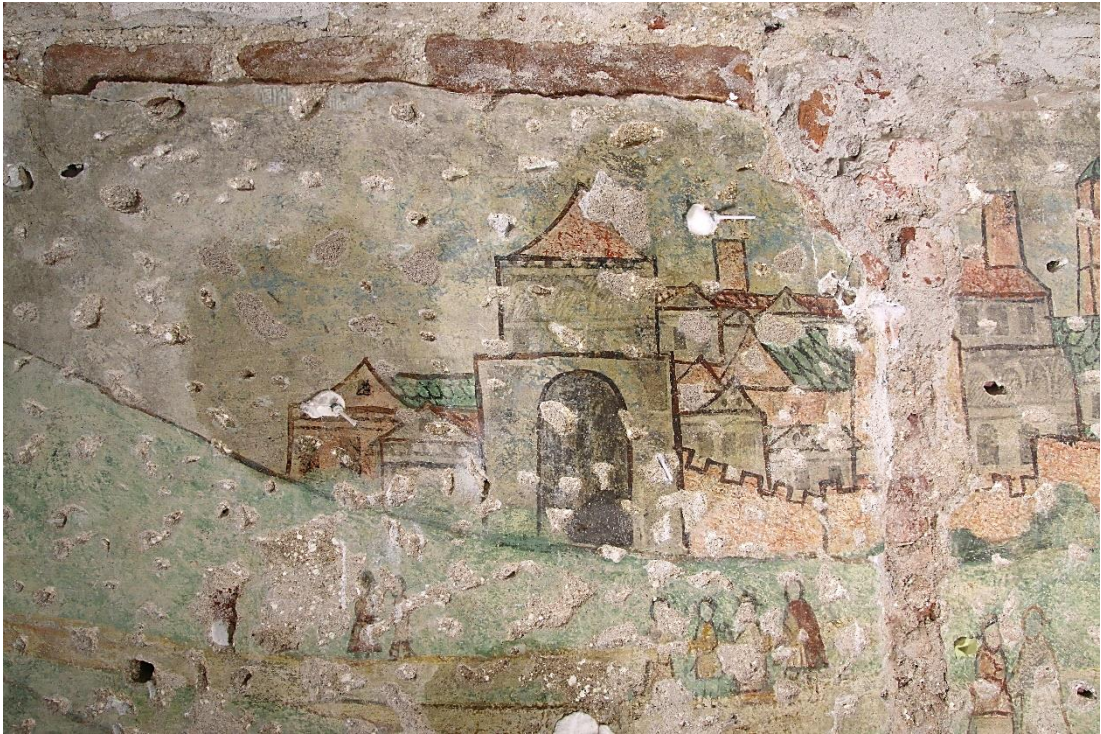
Obr. 47: Pohled na část architektury v pozadí v průběhu injektážních prací. Na snímku jsou viditelné tmavší fleky. Ty značí rozsah vyinjektovaných dutin.

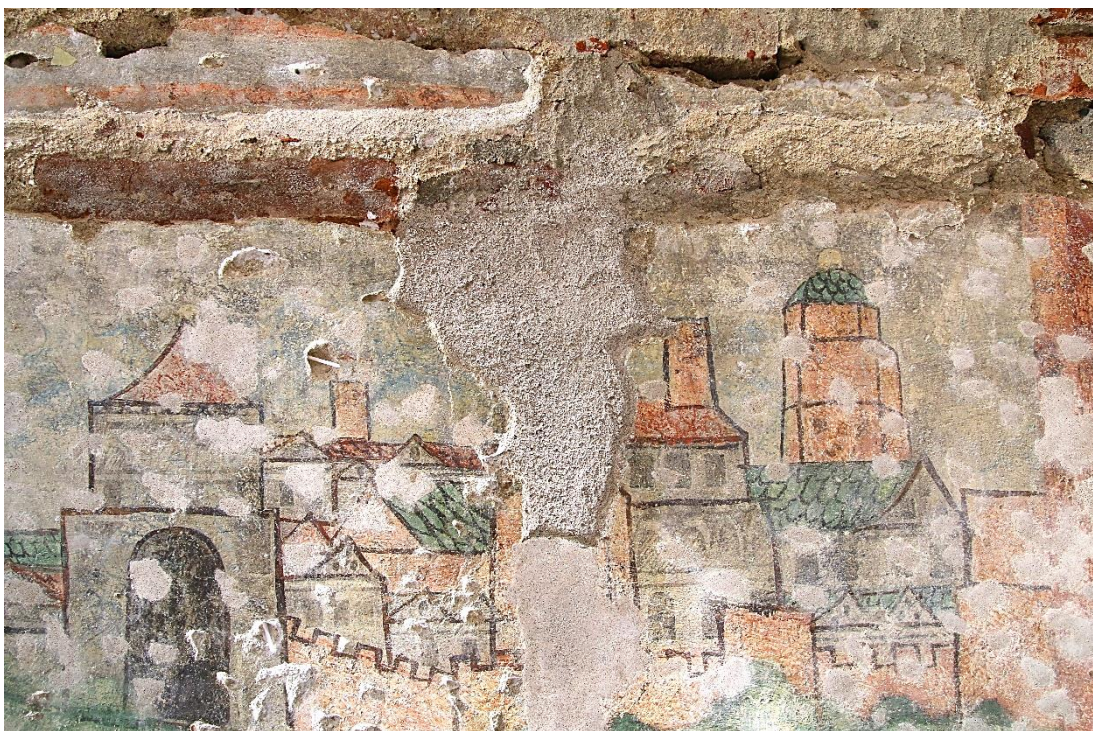
Obr. 49: Architektura v pozadí v průběhu tmelení. Na snímku je patrný způsob vrstvení nově prováděných velkoplošných tmelů.

Obr. 49: Architektura v pozadí v průběhu tmelení. Na snímku je patrný způsob vrstvení nově prováděných velkoplošných tmelů.

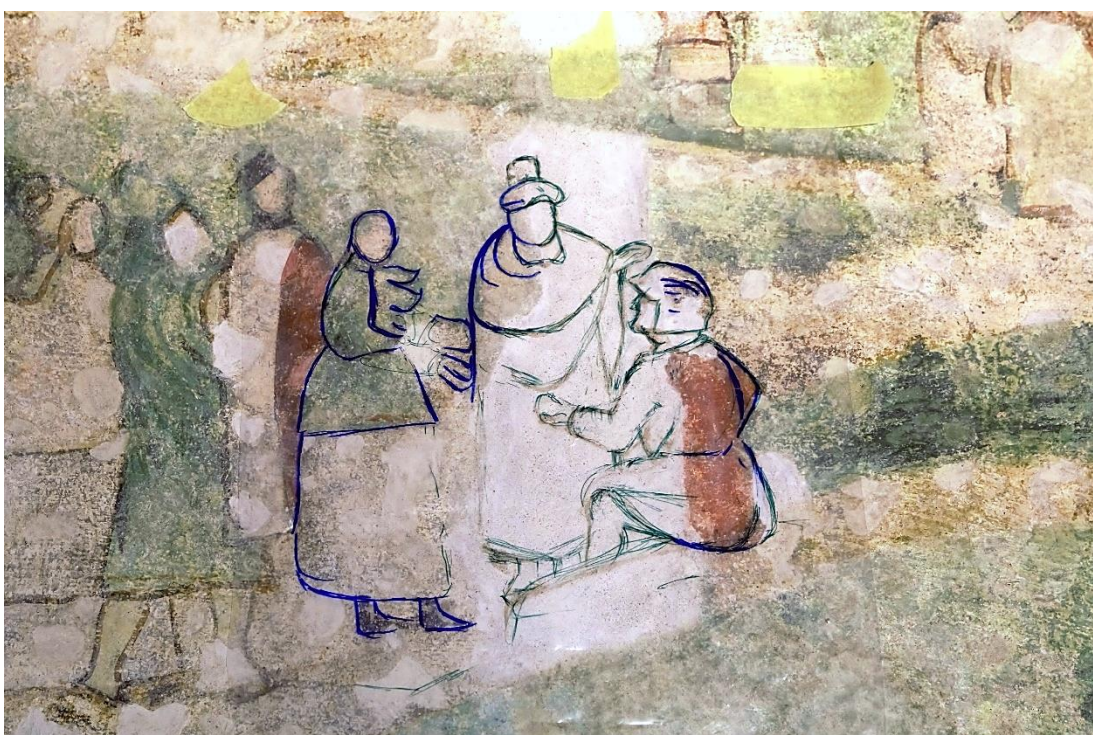
Obr. 50: Detail skupinky lidí oznamujících slepci příchod Ježíše Krista do Jericha. Stav v průběhu restaurátorských prací. Na snímku je zachycena kresba plánované rekonstrukce.

Obr. 50: Detail skupinky lidí oznamujících slepci příchod Ježíše Krista do Jericha. Stav v průběhu restaurátorských prací. Na snímku je zachycena kresba plánované rekonstrukce.

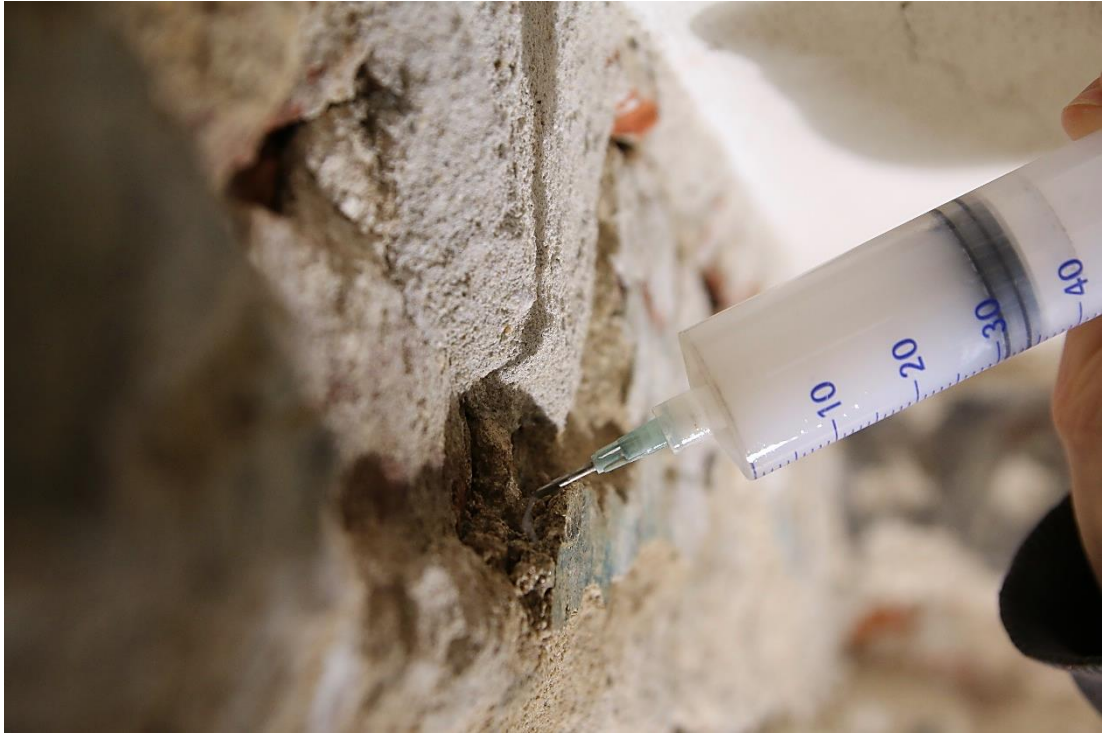
Obr. 51: Proces konsolidace omítkové vrstvy na vedlejším úseku.

Obr. 51: Proces konsolidace omítkové vrstvy na vedlejším úseku.

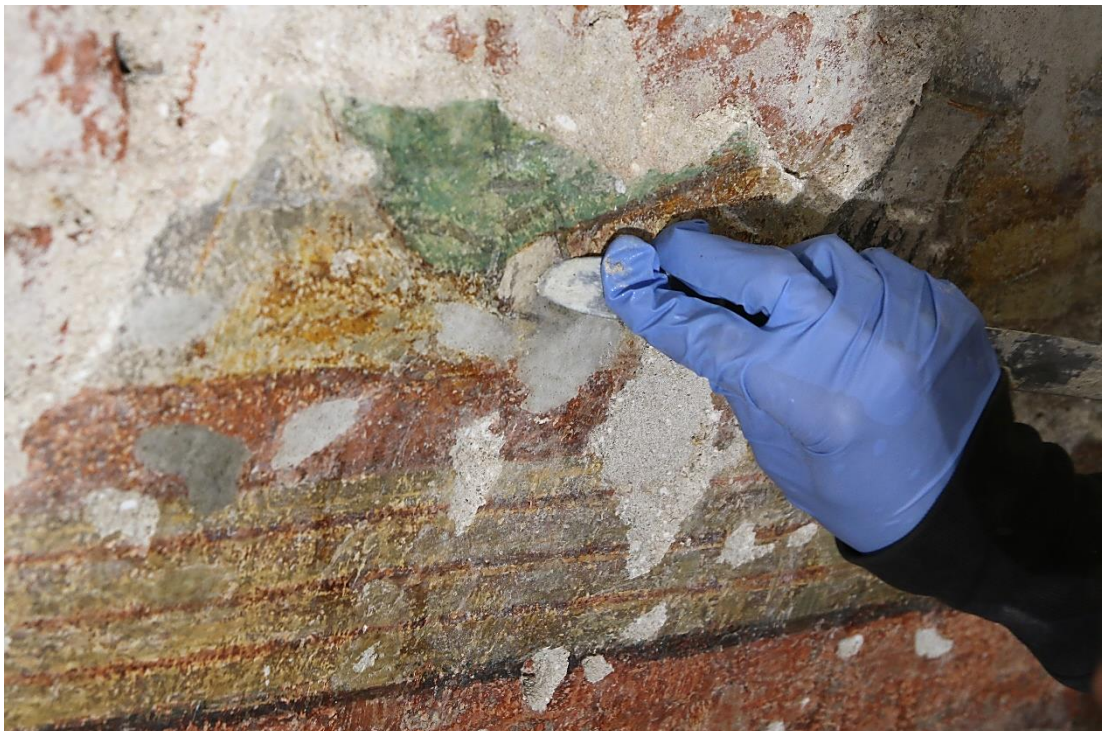
Obr. 52: Zapracovávání tmelů na vedlejším úseku.

Obr. 52: Zapracovávání tmelů na vedlejším úseku.

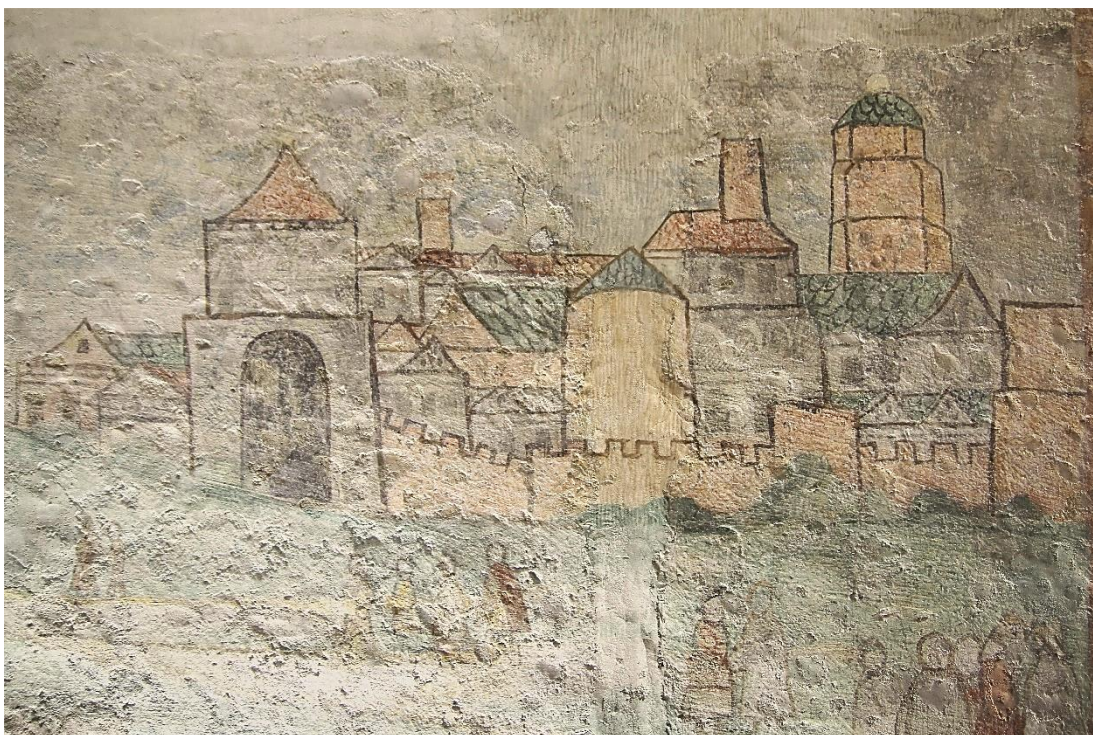
Obr. 53: Pohled na architekturu v pozadí výjevu. Fotografie pořízená v ostrém bočním nasvícení. Stav před restaurováním.

Obr. 53: Pohled na architekturu v pozadí výjevu. Fotografie pořízená v ostrém bočním nasvícení. Stav před restaurováním.

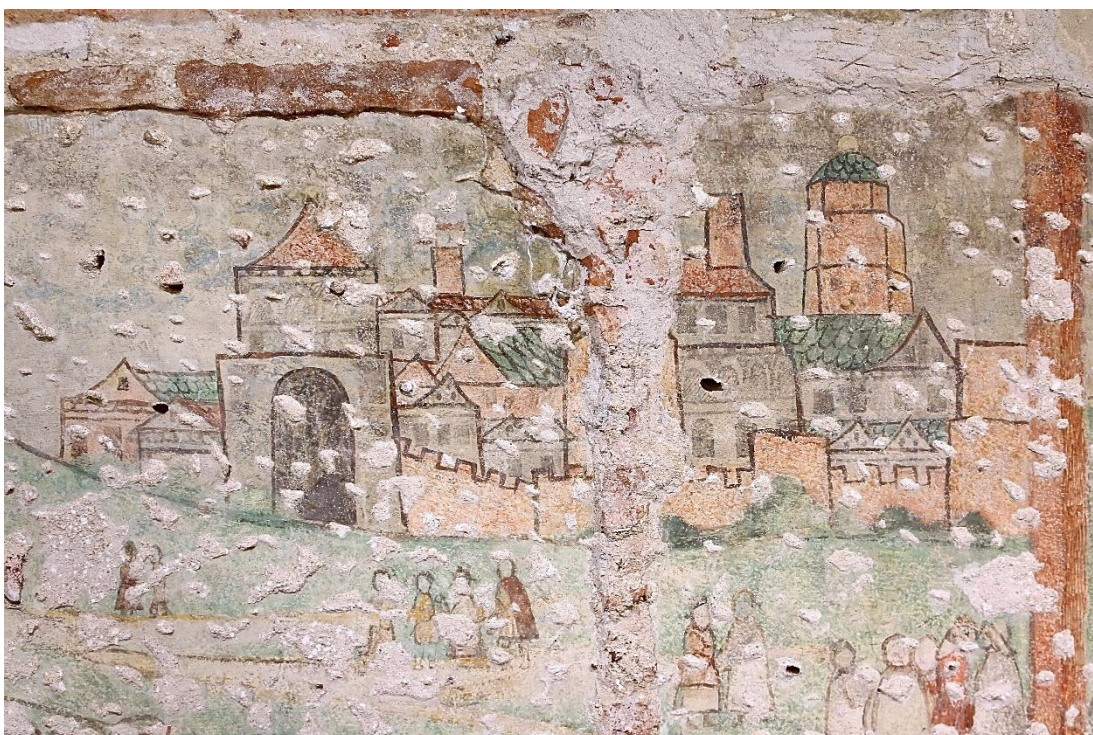
Obr. 54: Pohled na architekturu v pozadí výjevu. Fotografie pořízená v umělém rozptýleném světle. Stav po odstranění druhotných tmelů.

Obr. 54: Pohled na architekturu v pozadí výjevu. Fotografie pořízená v umělém rozptýleném světle. Stav po odstranění druhotných tmelů.

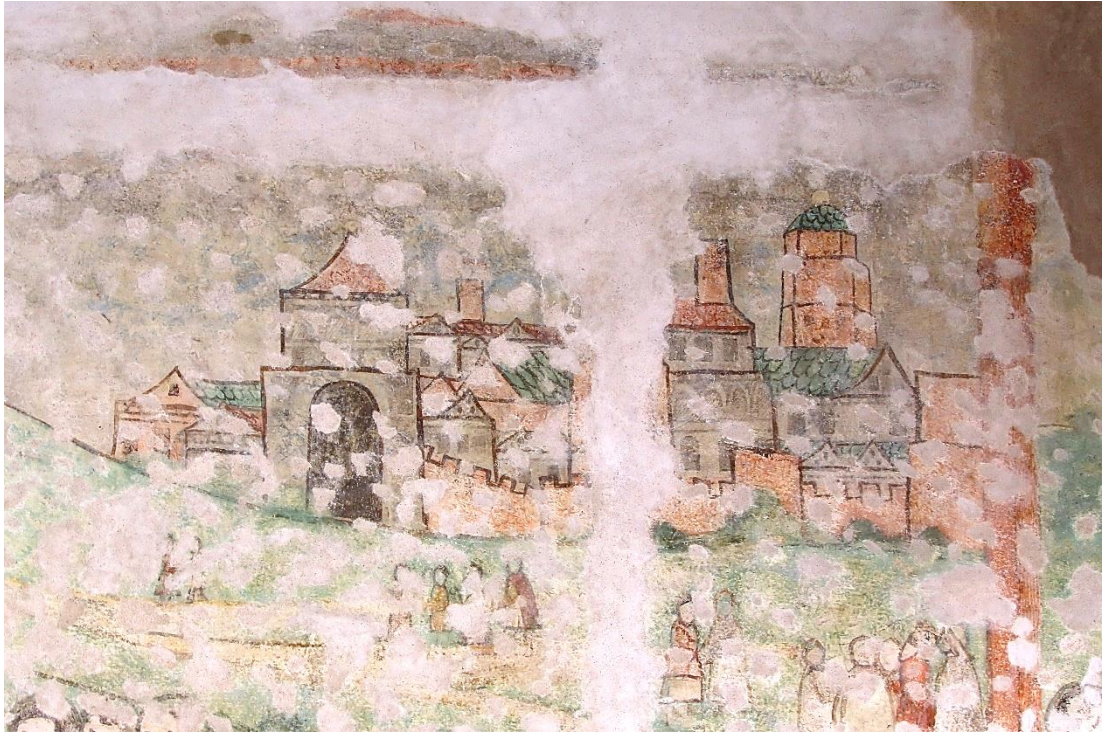
Obr. 55: Pohled na architekturu v pozadí výjevu. Fotografie pořízená v umělém rozptýleném světle. Stav po opětovném vytmelení.

Obr. 55: Pohled na architekturu v pozadí výjevu. Fotografie pořízená v umělém rozptýleném světle. Stav po opětovném vytmelení.

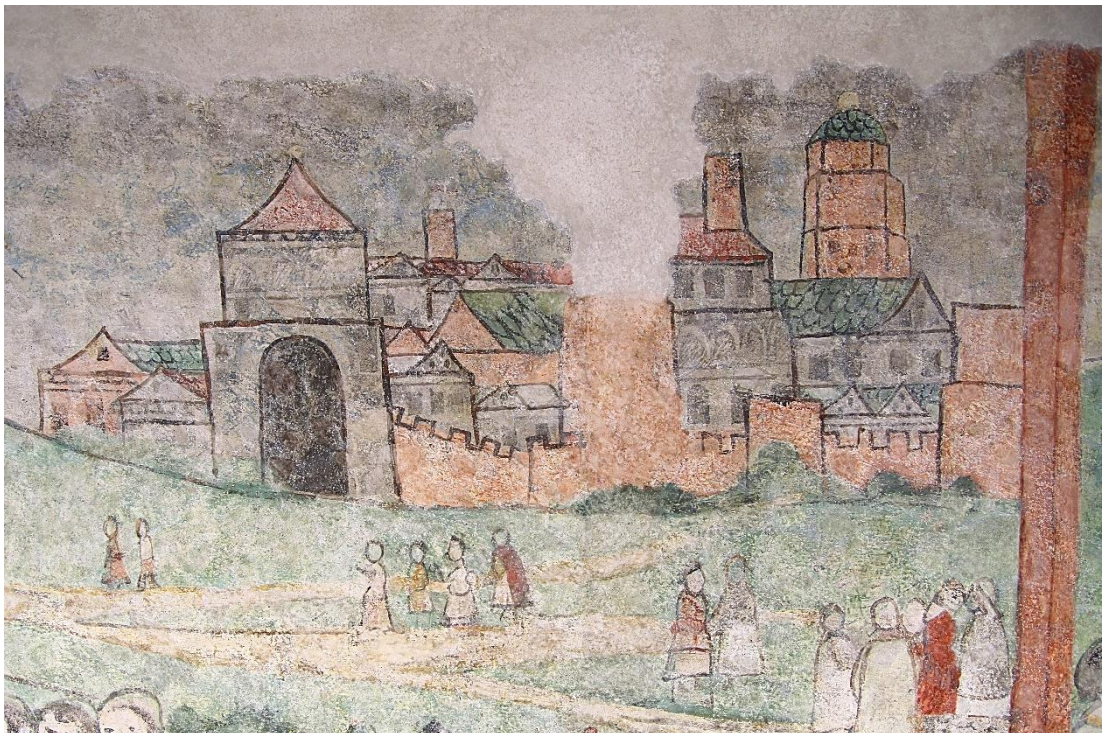
Obr. 56: Pohled na architekturu v pozadí výjevu. Fotografie pořízená v umělém rozptýleném světle. Stav po restaurování.

Obr. 56: Pohled na architekturu v pozadí výjevu. Fotografie pořízená v umělém rozptýleném světle. Stav po restaurování.

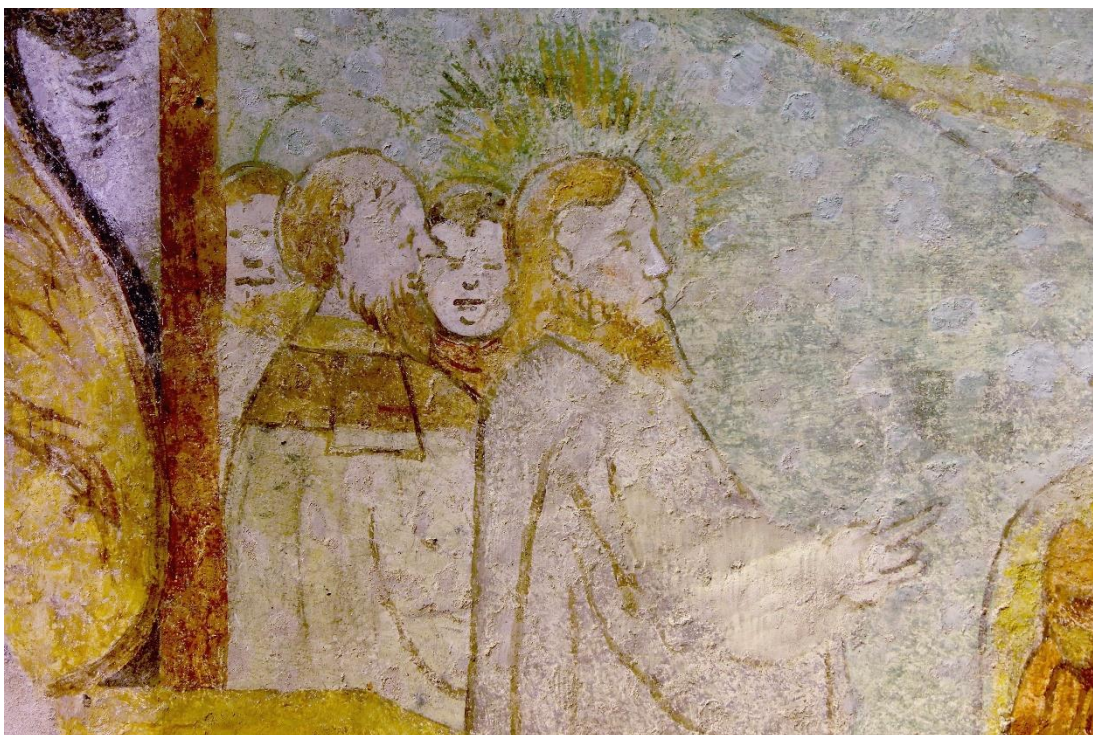
Obr. 57: Detail Krista a apoštolů. Stav před restaurováním.

Obr. 57: Detail Krista a apoštolů. Stav před restaurováním.

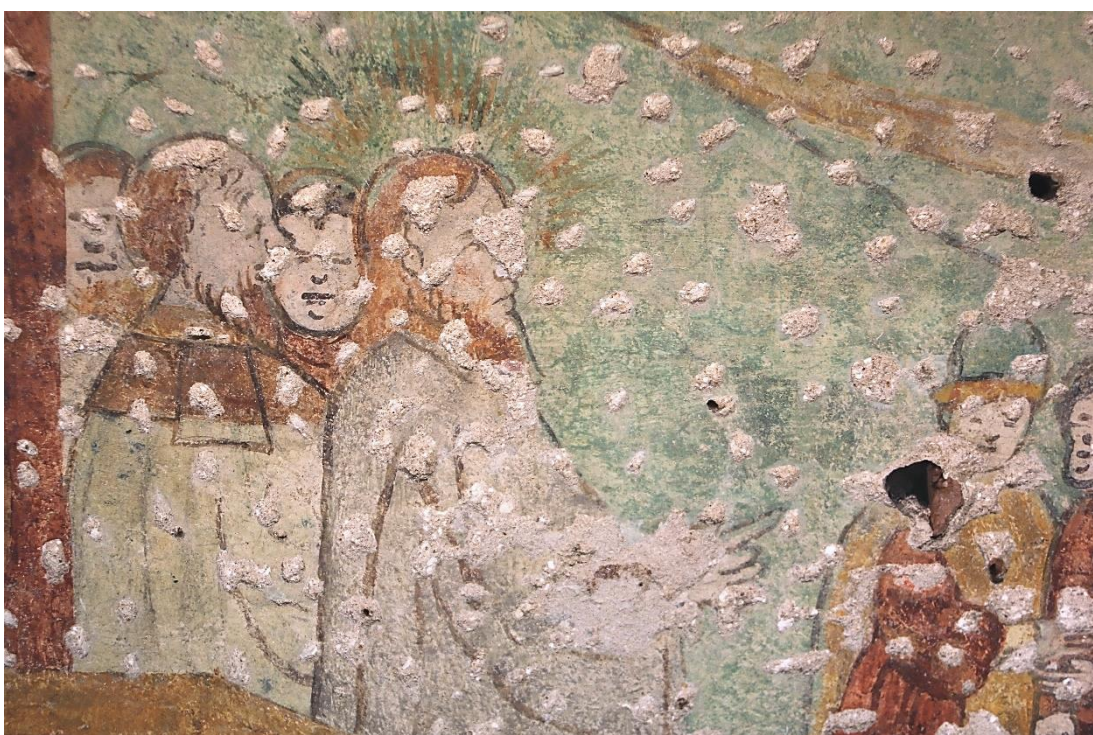
Obr. 58: Detail Krista a apoštolů. Stav po odstranění druhotných tmelů.

Obr. 58: Detail Krista a apoštolů. Stav po odstranění druhotných tmelů.

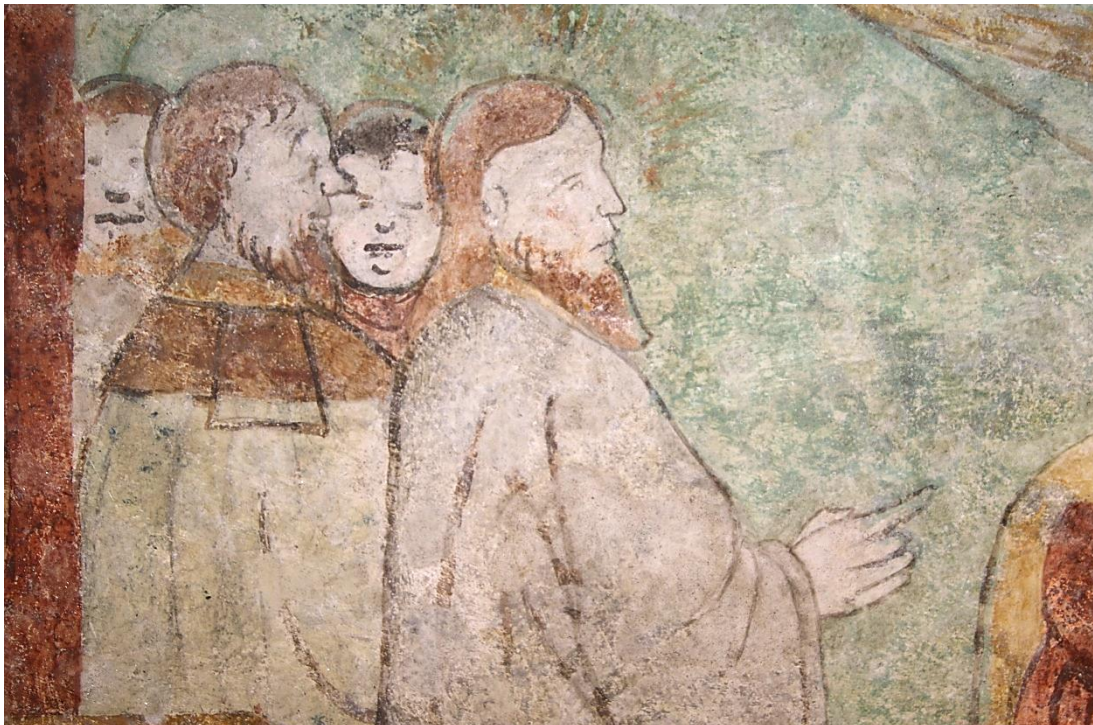
Obr. 60: Detail Krista a apoštolů. Stav po restaurování.

Obr. 60: Detail Krista a apoštolů. Stav po restaurování.

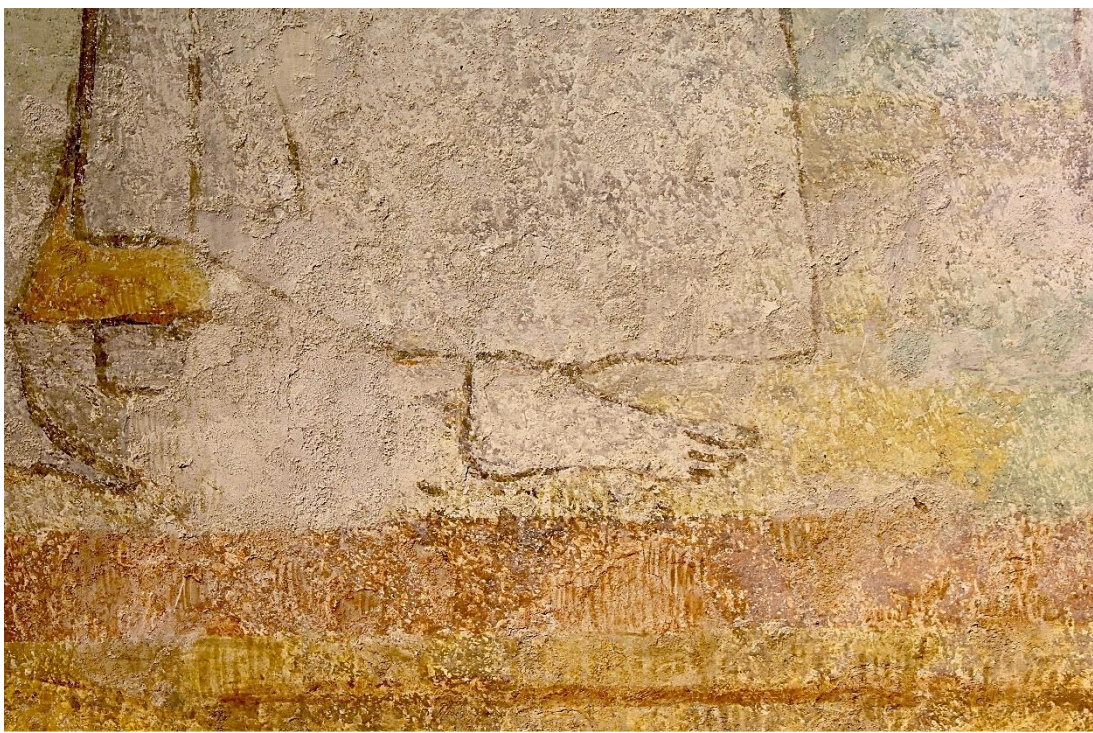
Obr. 61: Detail nohou Krista a apoštolů. Stav před restaurováním.

Obr. 61: Detail nohou Krista a apoštolů. Stav před restaurováním.

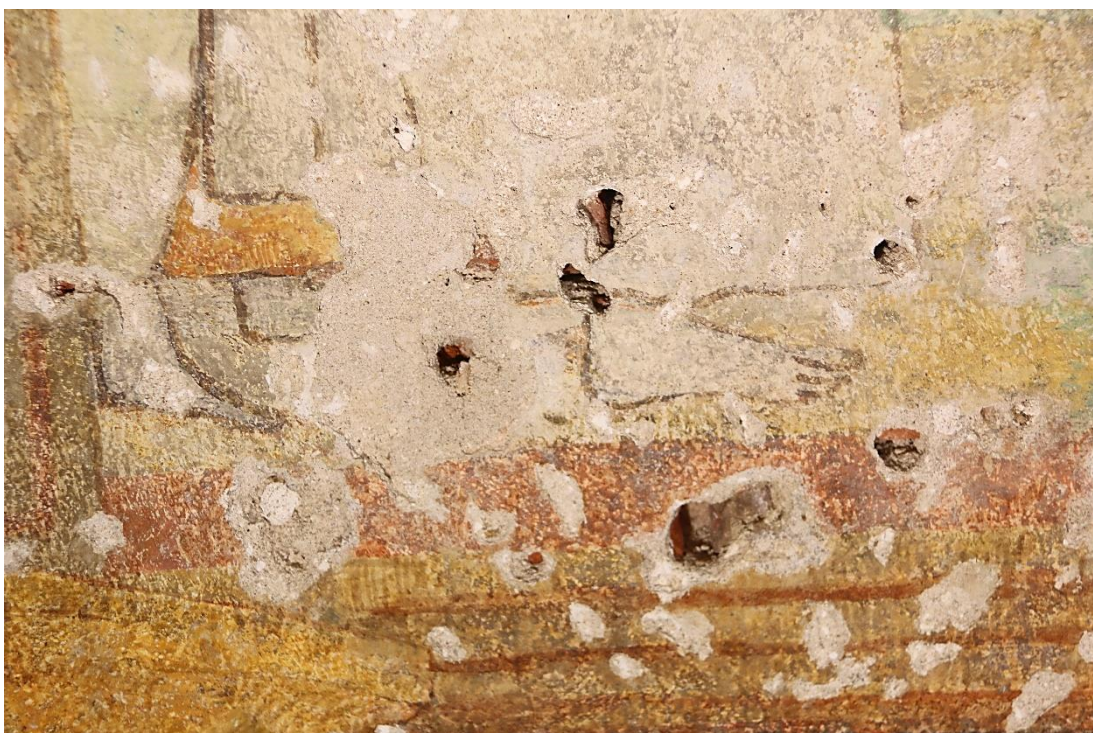
Obr. 62: Detail nohou Krista a apoštolů. Stav po odstranění tmelů. Na fotografii jsou viditelné místa se ztrátou původní omítky a s dutinami ve zdivu.

Obr. 62: Detail nohou Krista a apoštolů. Stav po odstranění tmelů. Na fotografii jsou viditelné místa se ztrátou původní omítky a s dutinami ve zdivu.

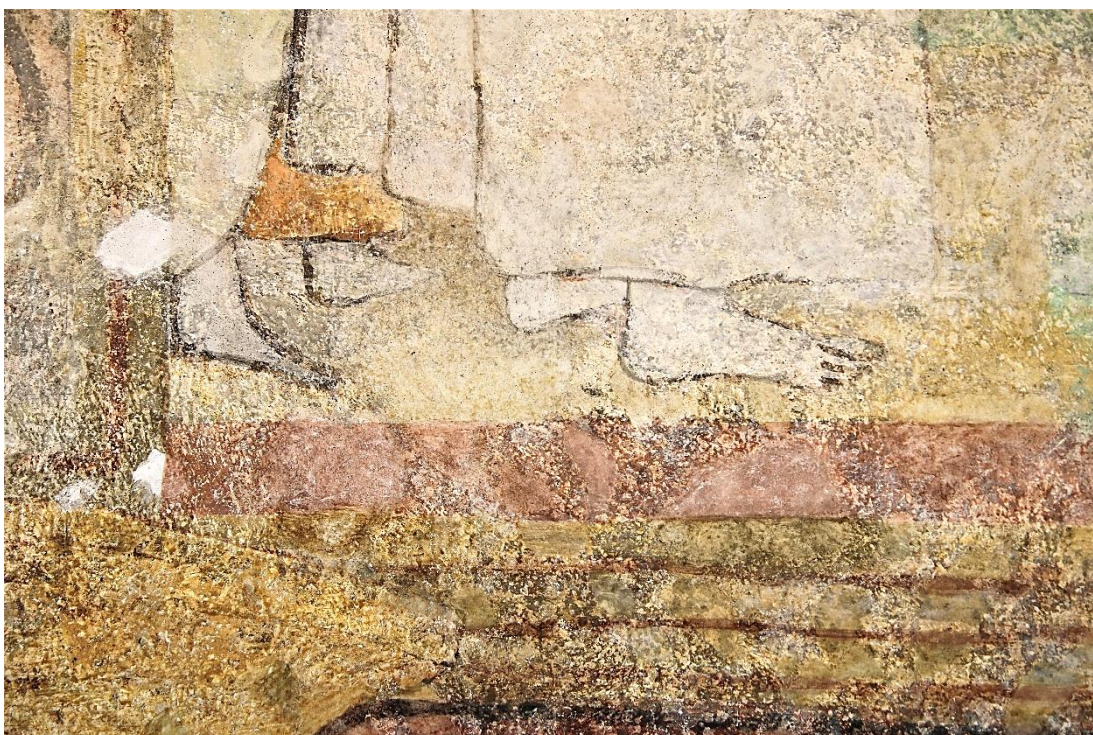
Obr. 64: Detail nohou Krista a apoštolů. Stav po restaurování.

Obr. 64: Detail nohou Krista a apoštolů. Stav po restaurování.

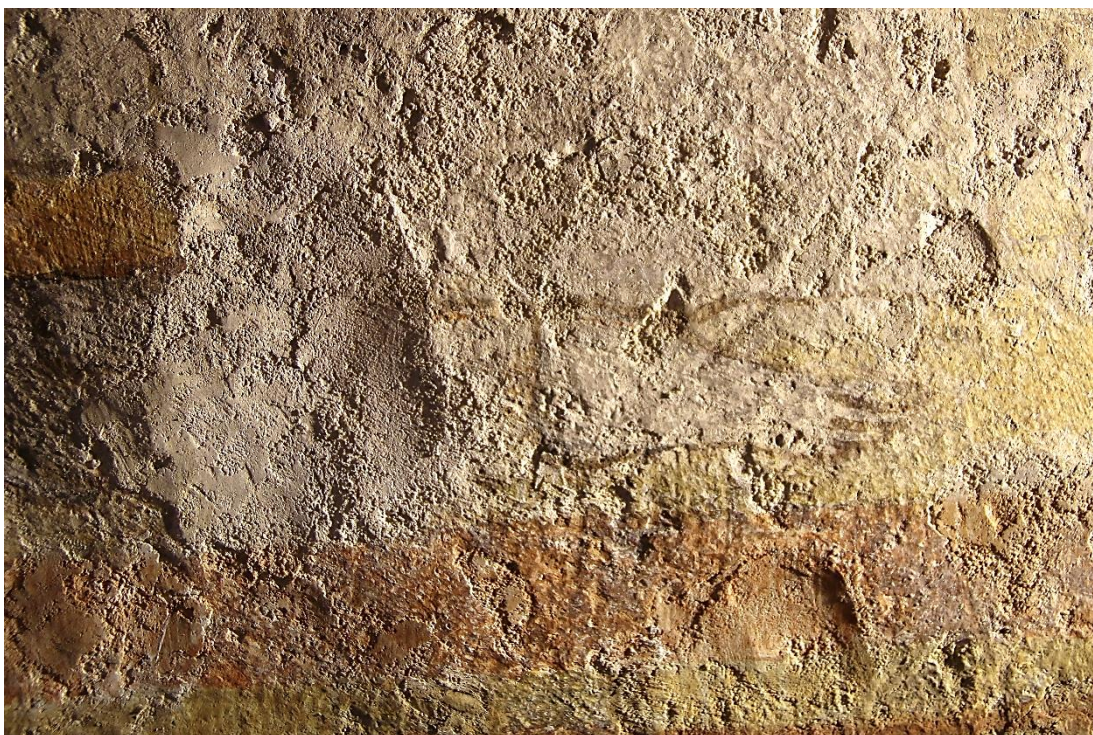
Obr. 65: Detail nohou Krista a apoštolů. Fotografie v ostrém bočním nasvícení. Stav před restaurováním.

Obr. 65: Detail nohou Krista a apoštolů. Fotografie v ostrém bočním nasvícení. Stav před restaurováním.

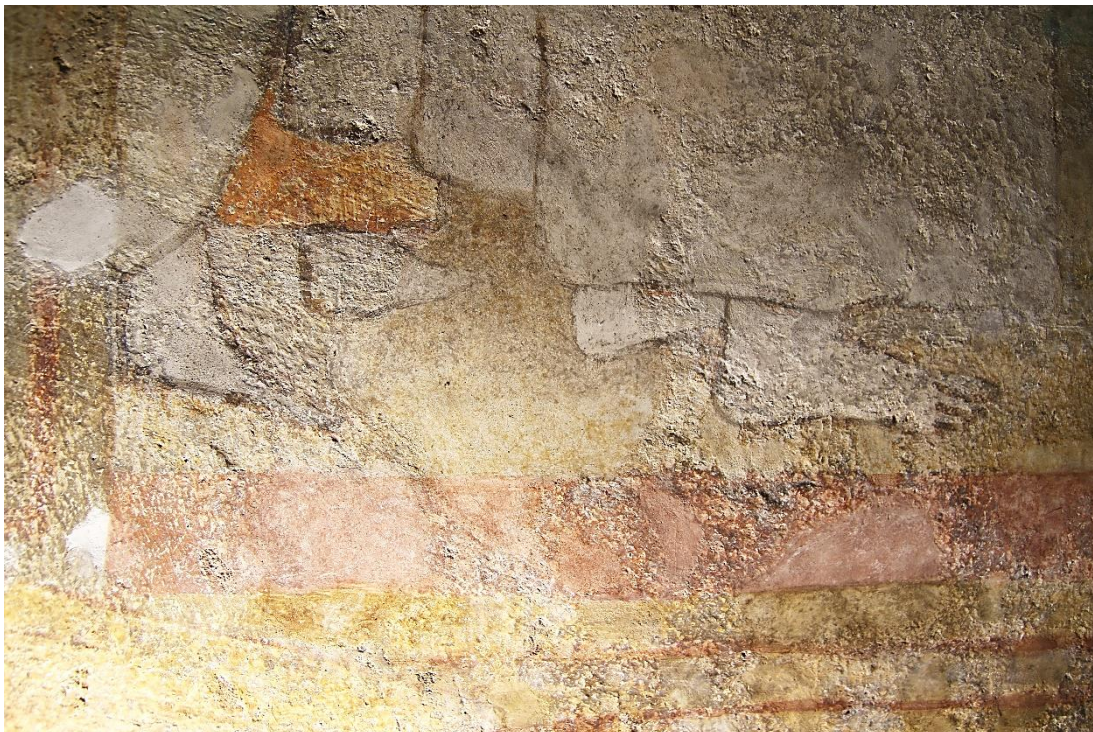
Obr. 66: Detail nohou Krista a apoštolů. Fotografie v ostrém bočním nasvícení. Stav po restaurování.

Obr. 66: Detail nohou Krista a apoštolů. Fotografie v ostrém bočním nasvícení. Stav po restaurování.

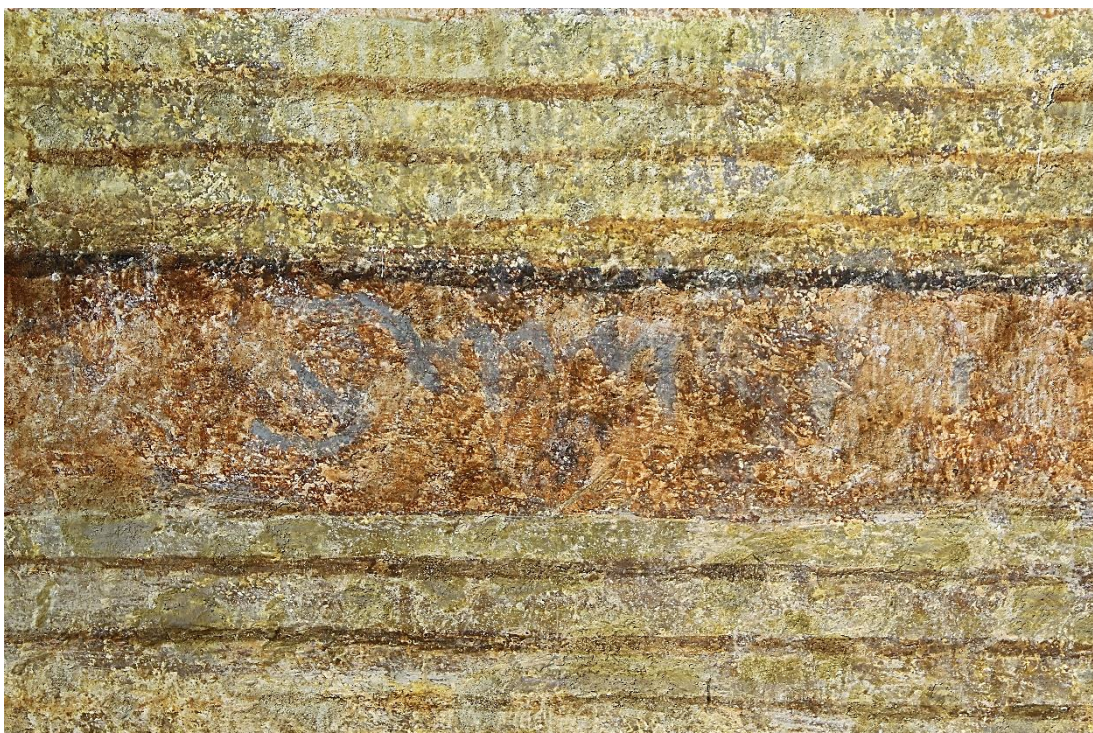
Obr. 67: Detail fragmentu písma v iluzivním vlysu. Stav před restaurováním.

Obr. 67: Detail fragmentu písma v iluzivním vlysu. Stav před restaurováním.

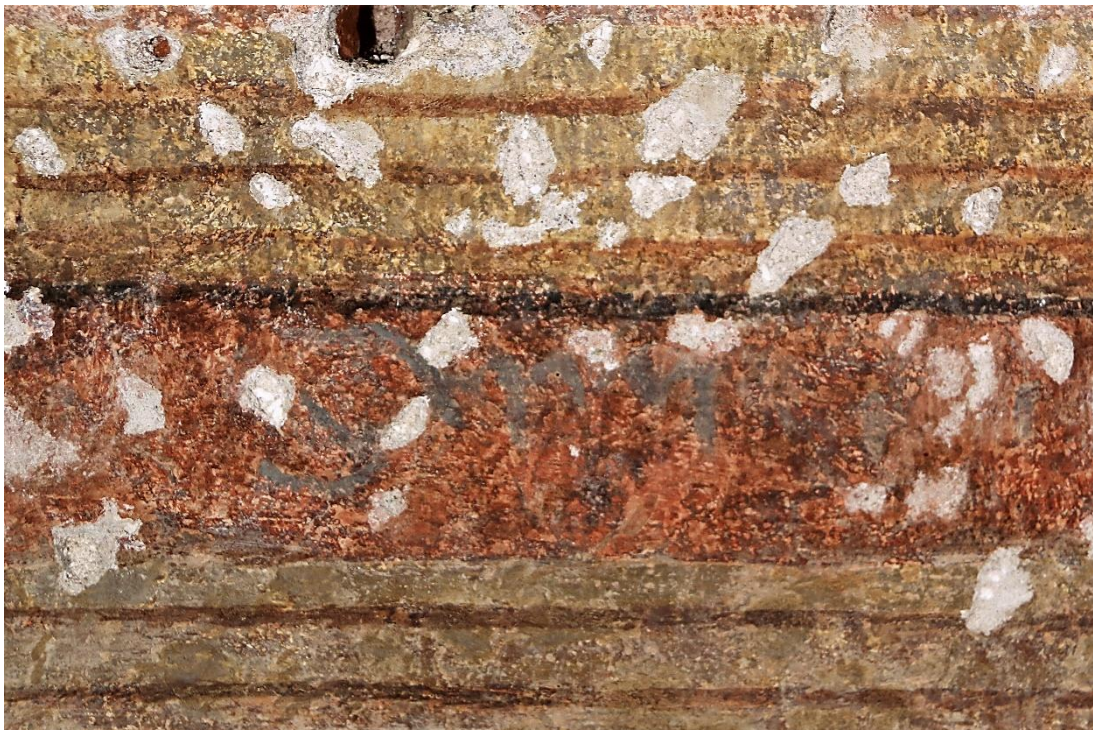
Obr. 68: Detail fragmentu písma v iluzivním vlysu. Stav po odstranění tmelů.

Obr. 68: Detail fragmentu písma v iluzivním vlysu. Stav po odstranění tmelů.

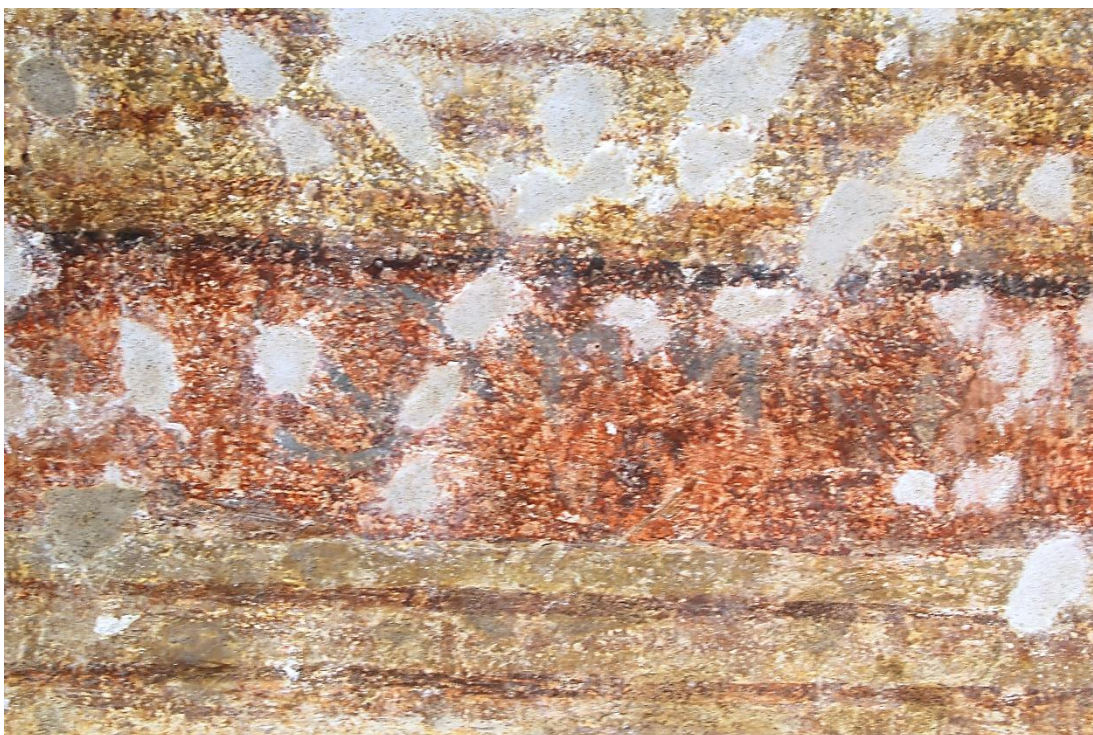
Obr. 69: Detail fragmentu písma v iluzivním vlysu. Stav po vytmelení.

Obr. 69: Detail fragmentu písma v iluzivním vlysu. Stav po vytmelení.
