Dokumentace restaurátorského
průzkumu a zásahu

**Restaurování renesanční nástěnné malby
s výjevem *Uzdravení slepého u Jericha*
v interiéru měšťanského domu čp. 480 na náměstí
Míru ve Slavonicích**

Bakalářská práce

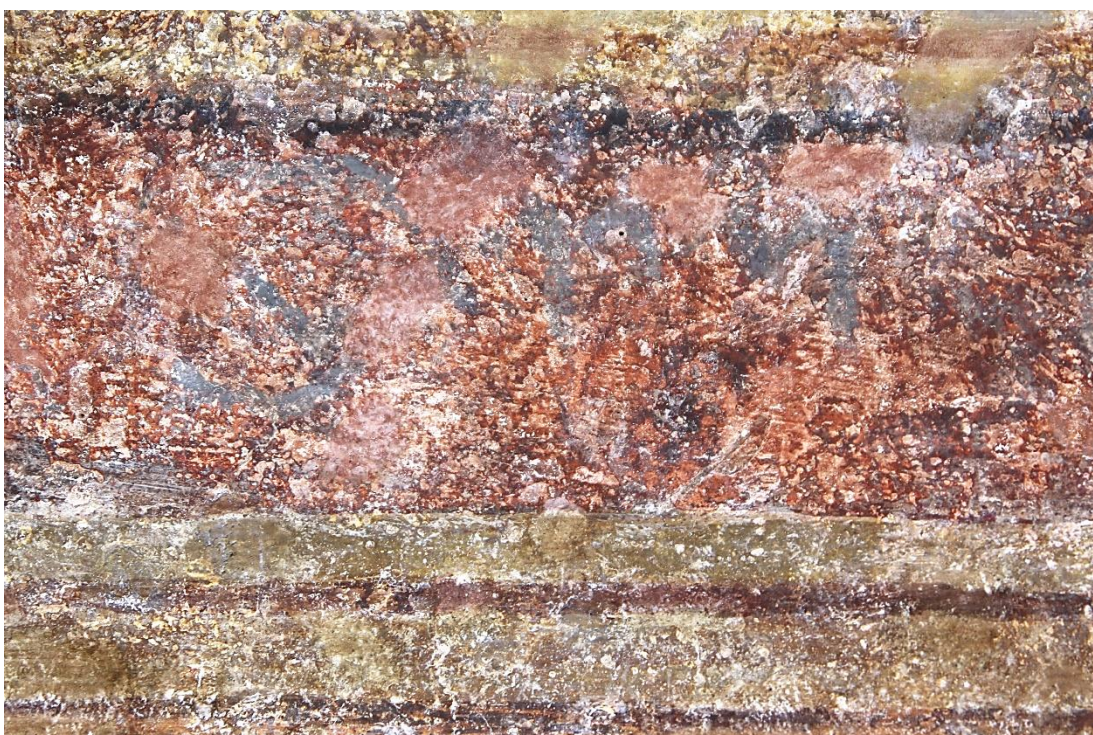
Obr. 70: Detail fragmentu písma v iluzivním vlysu. Stav po restaurování.

Obr. 70: Detail fragmentu písma v iluzivním vlysu. Stav po restaurování.

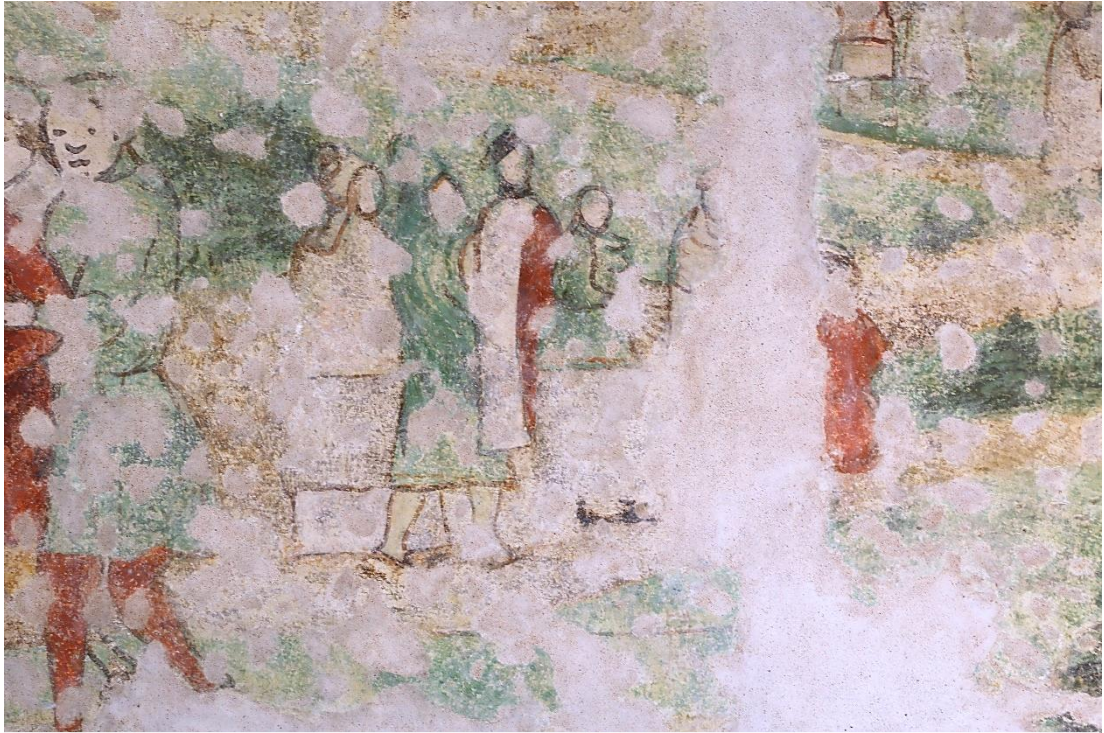
Obr. 71: Detail skupinky lidí oznamující slepci příchod Ježíše k Jerichu. Stav po vytmelení.

Obr. 71: Detail skupinky lidí oznamující slepci příchod Ježíše k Jerichu. Stav po vytmelení.

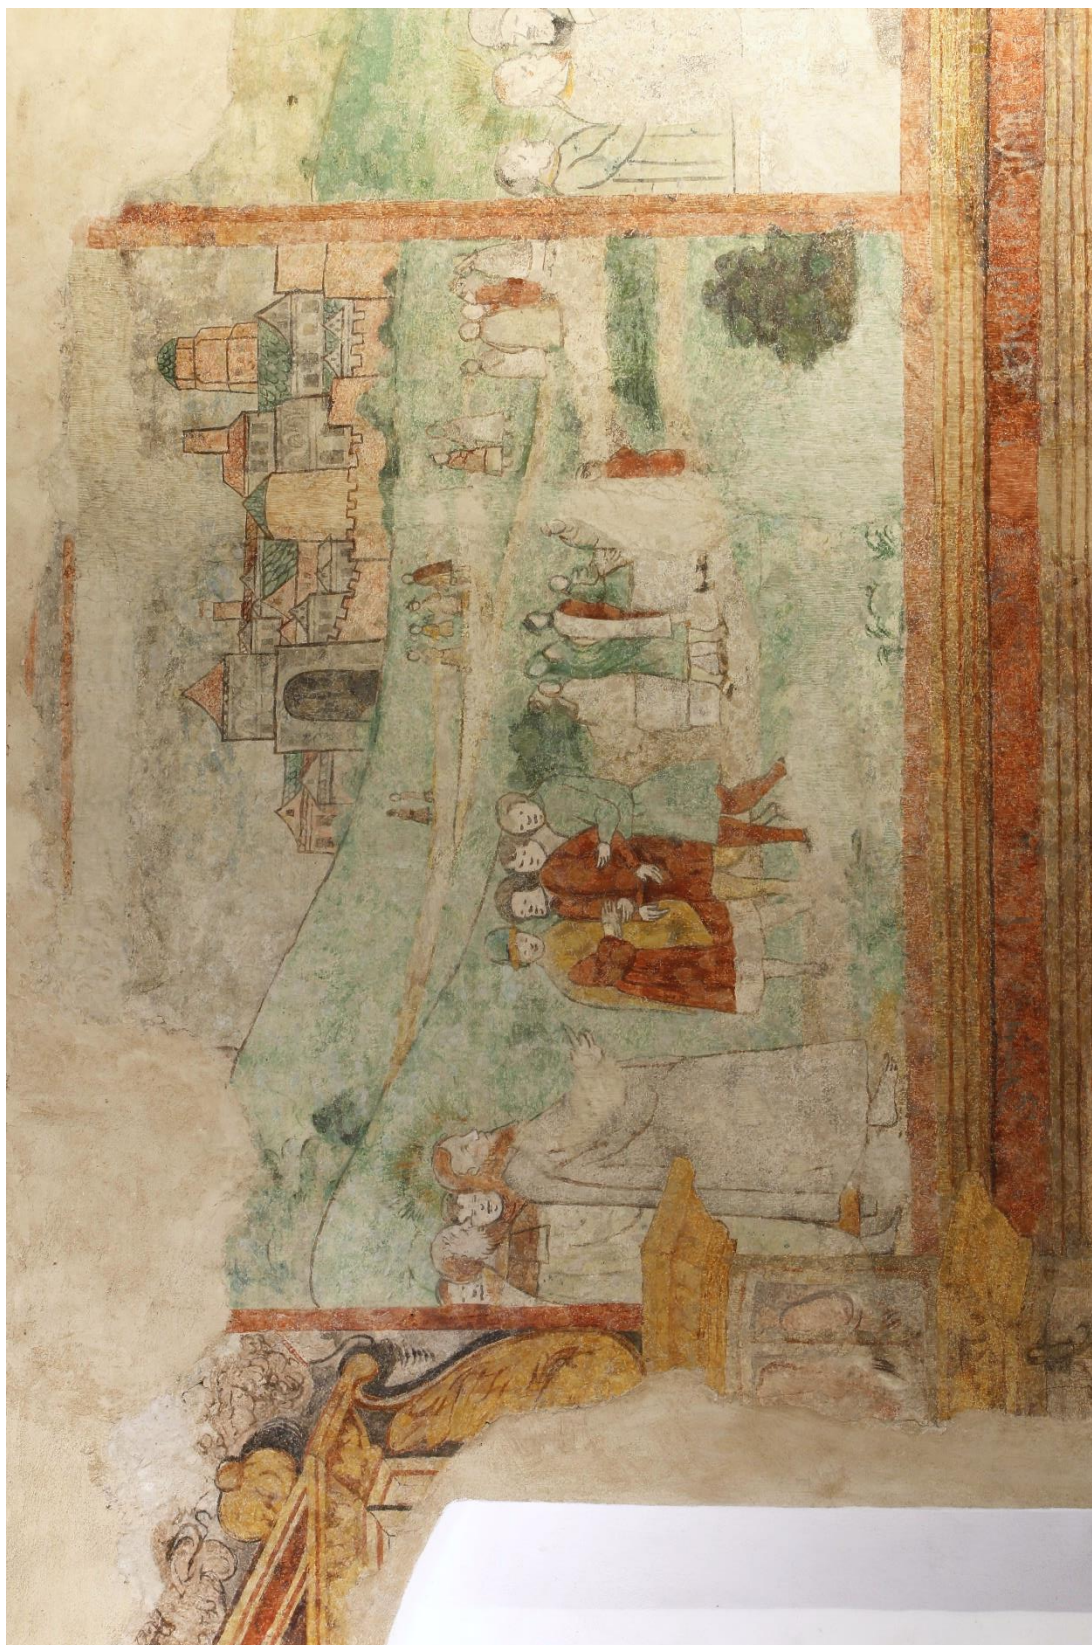
Obr. 73: Celkový pohled na restaurovaný výjev v uměleém rozptýleném nasvícení. Stav před restaurováním.

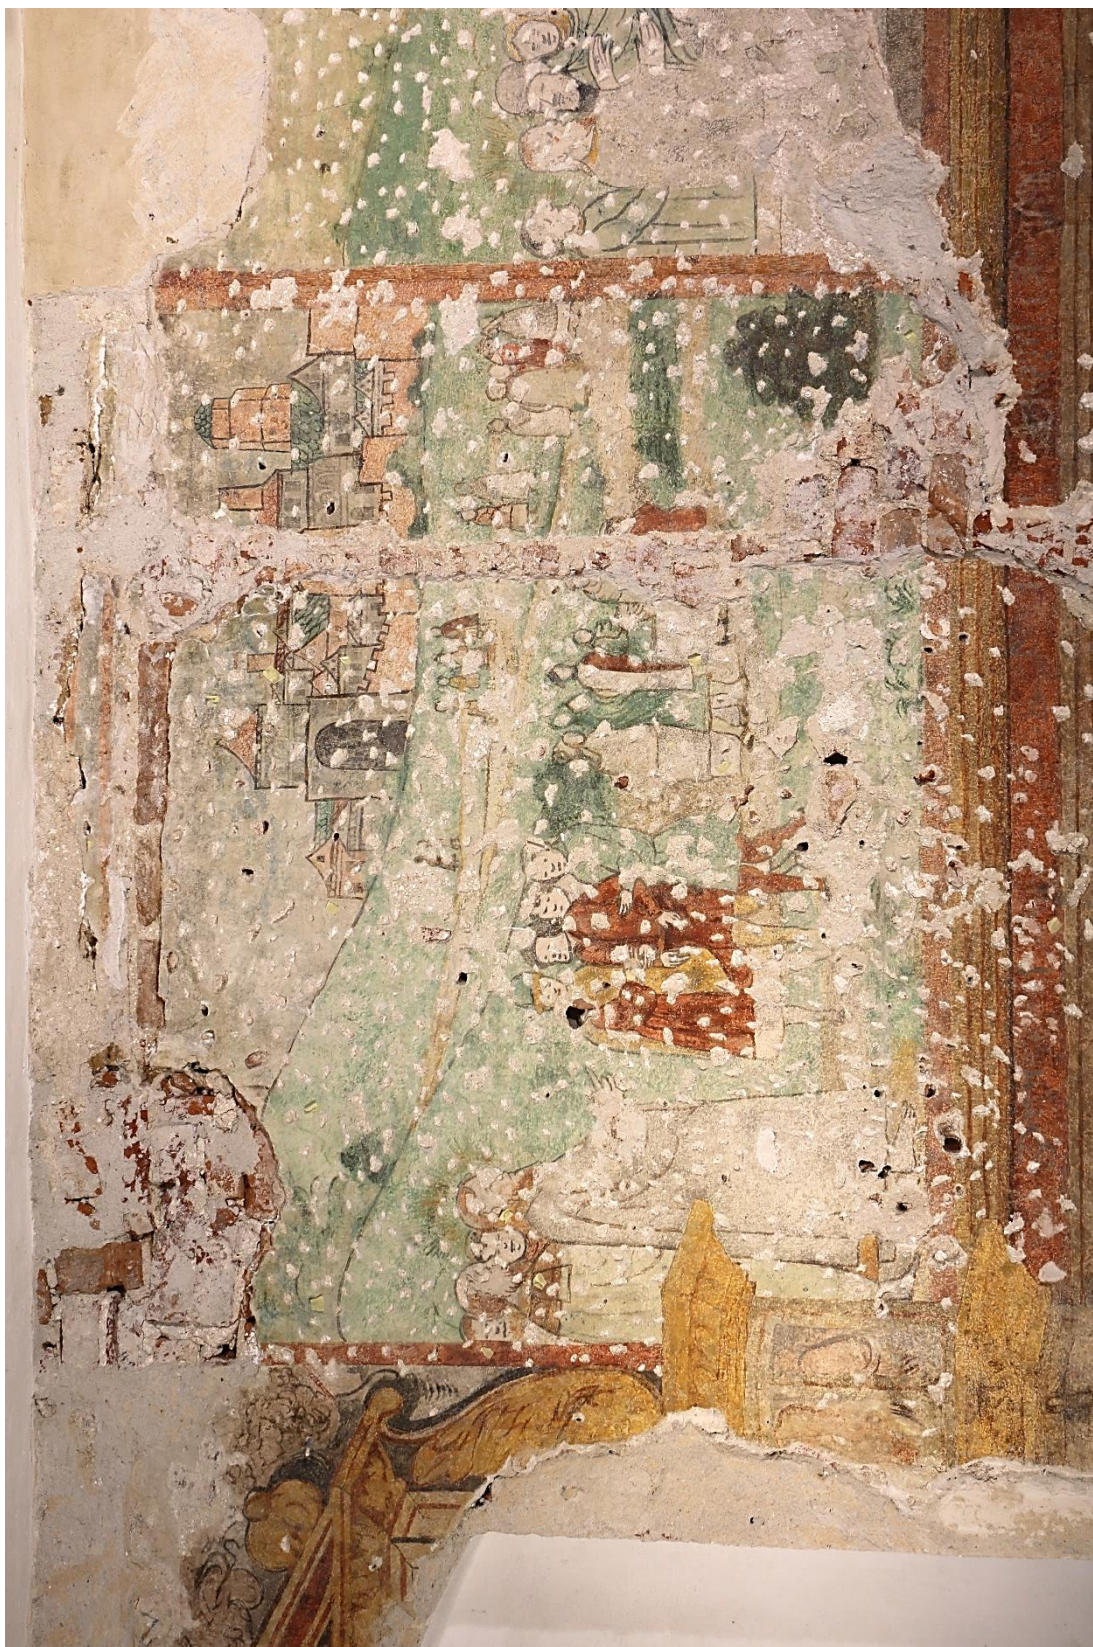
Obr. 74: Celkový pohled na restaurovaný výjev v umělém rozptýleném nasvícení. Stav po odstranění druhotných tmelů.

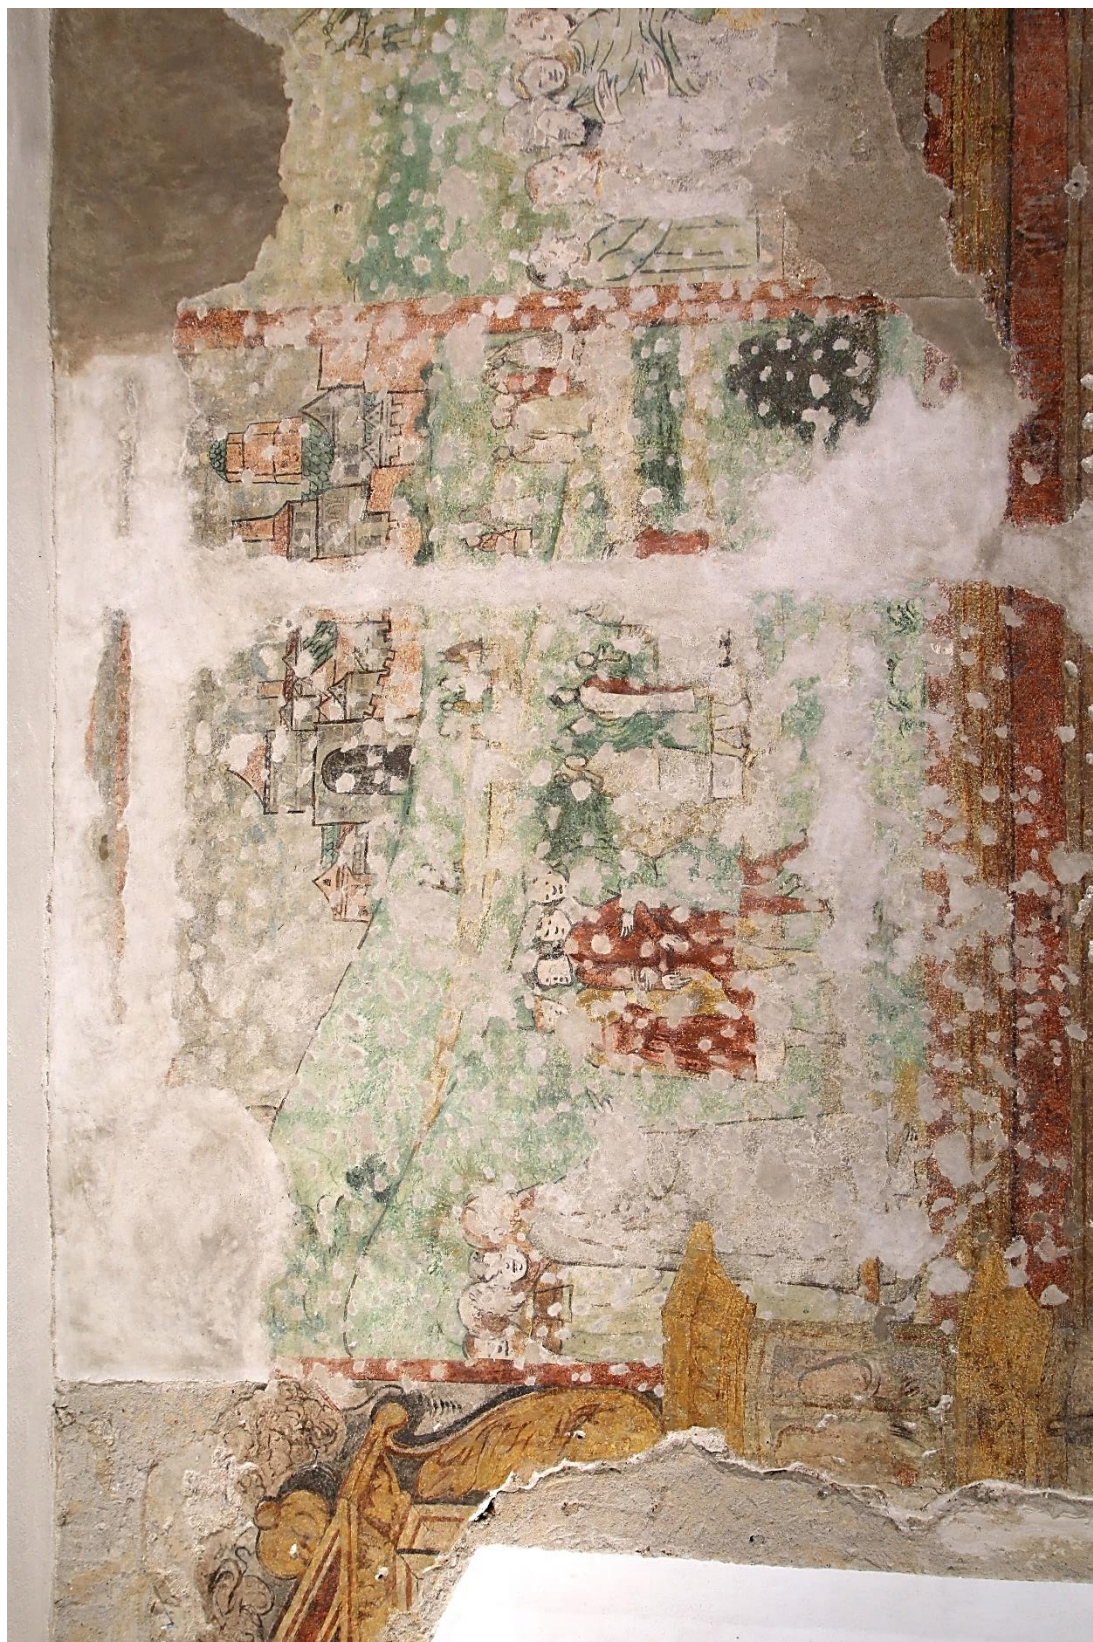
Obr. 75:
Celkový pohled
na restaurovaný
výjev v uměleém
rozptýleném
nasvícení. Stav
po opětovném
vytmelení.

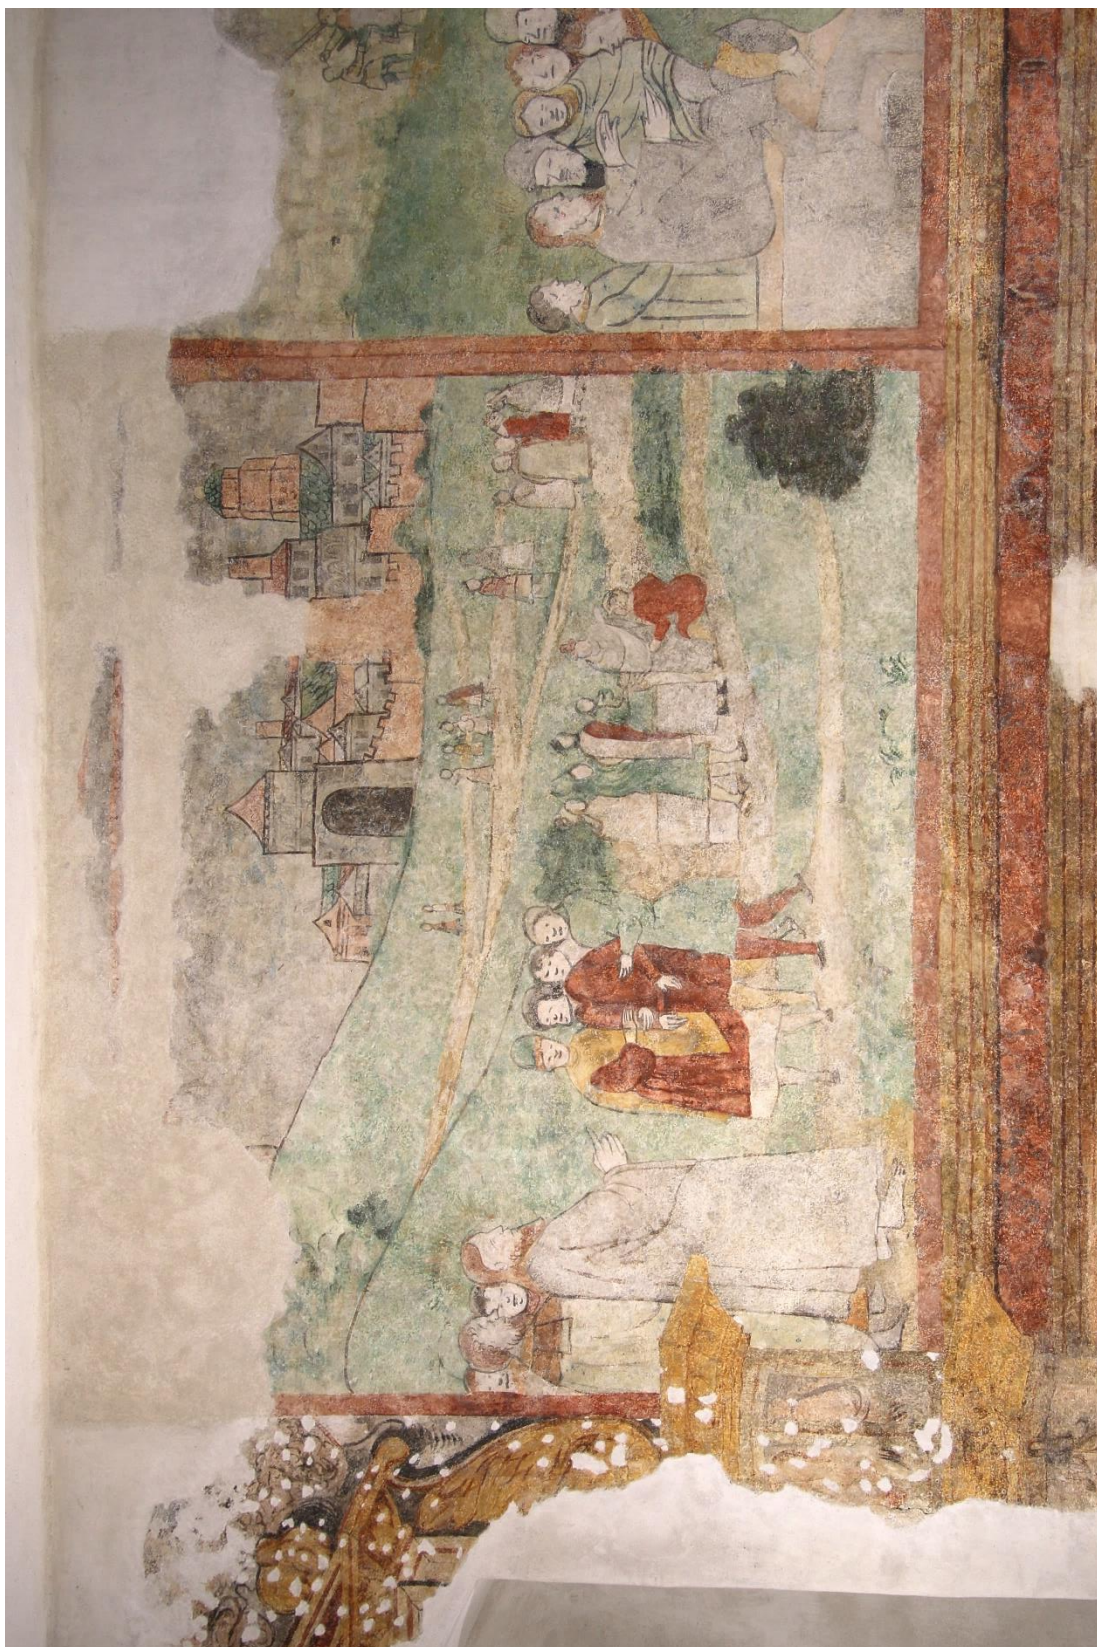
Obr. 76:
Celkový pohled
na restaurovaný
výjev v umělem
rozptýleném
nastvícení. Stav
po restaurování.

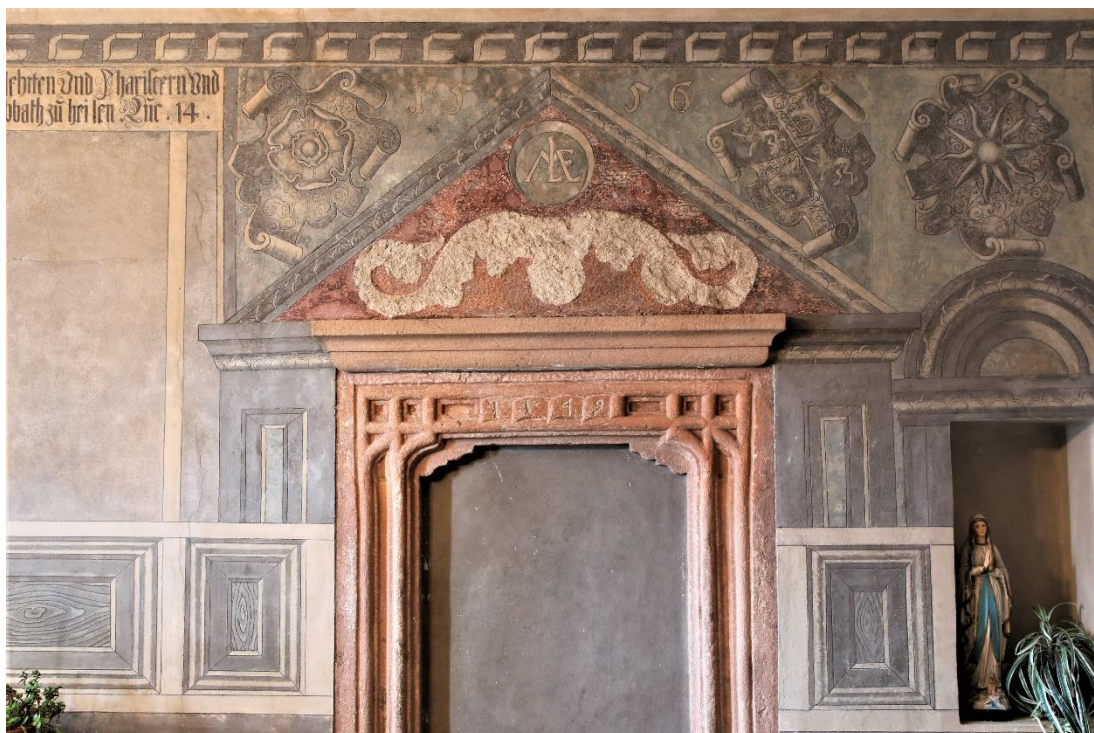
Obr. 88: Detail iluzivní architektury z vedlejšího domu čp. 479. (Fotografie: Vojtěch Mrovč)

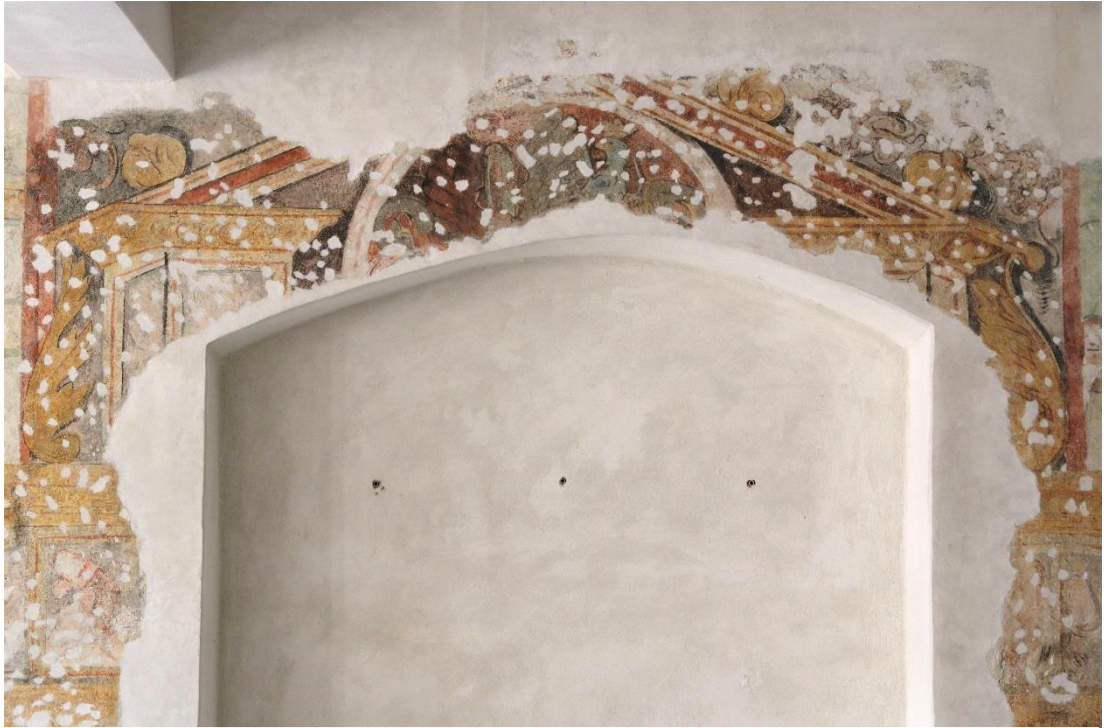
Obr. 90: Celkový pohled na portál na západní stěně. Stav po vytmelení.

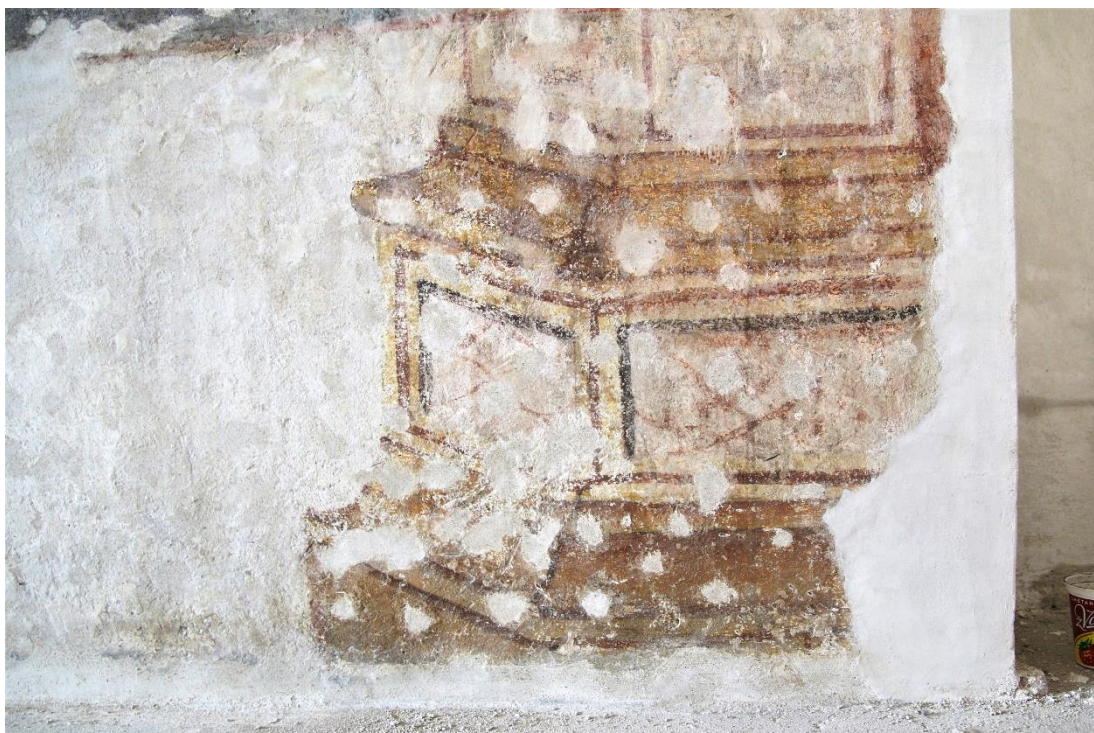
Obr. 92: Detail soklíku pravého ostění západního portálu. Na fotografii je viditelný tvar hlavic i fragmenty barevné vrstvy možného festonu či girlandy v padlém poli soklíku. Stav po vytmelení.

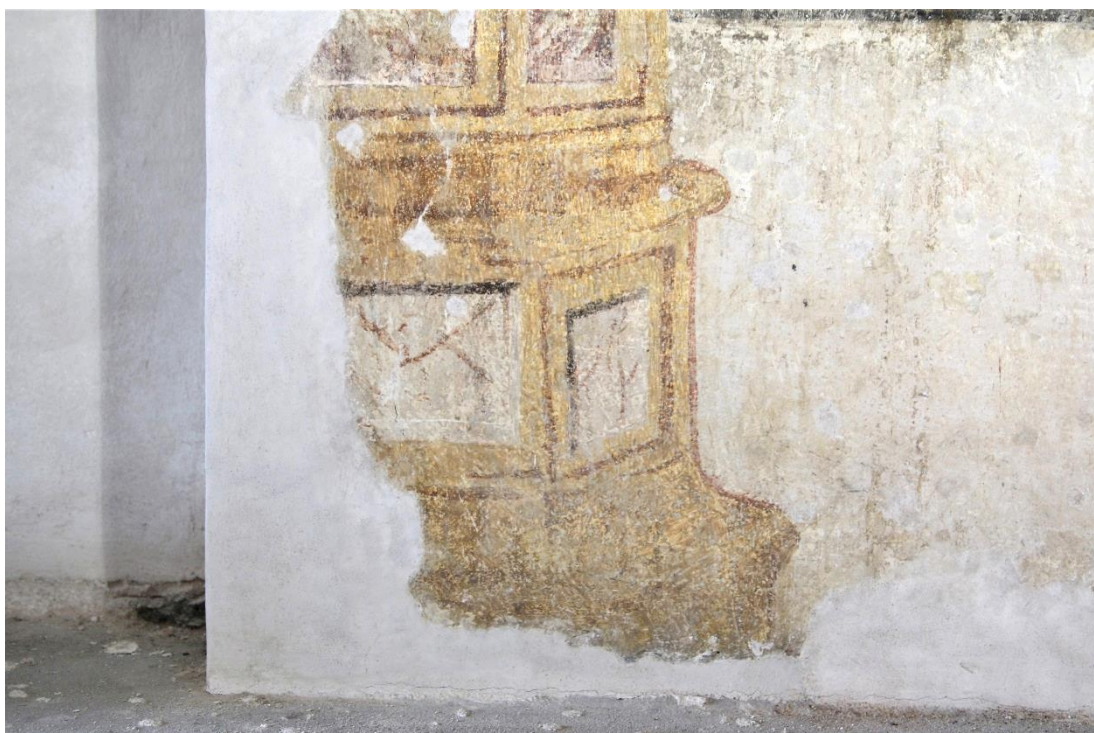
Obr. 93: Detail patky levého ostění západního portálu. Stav po vytmelení.

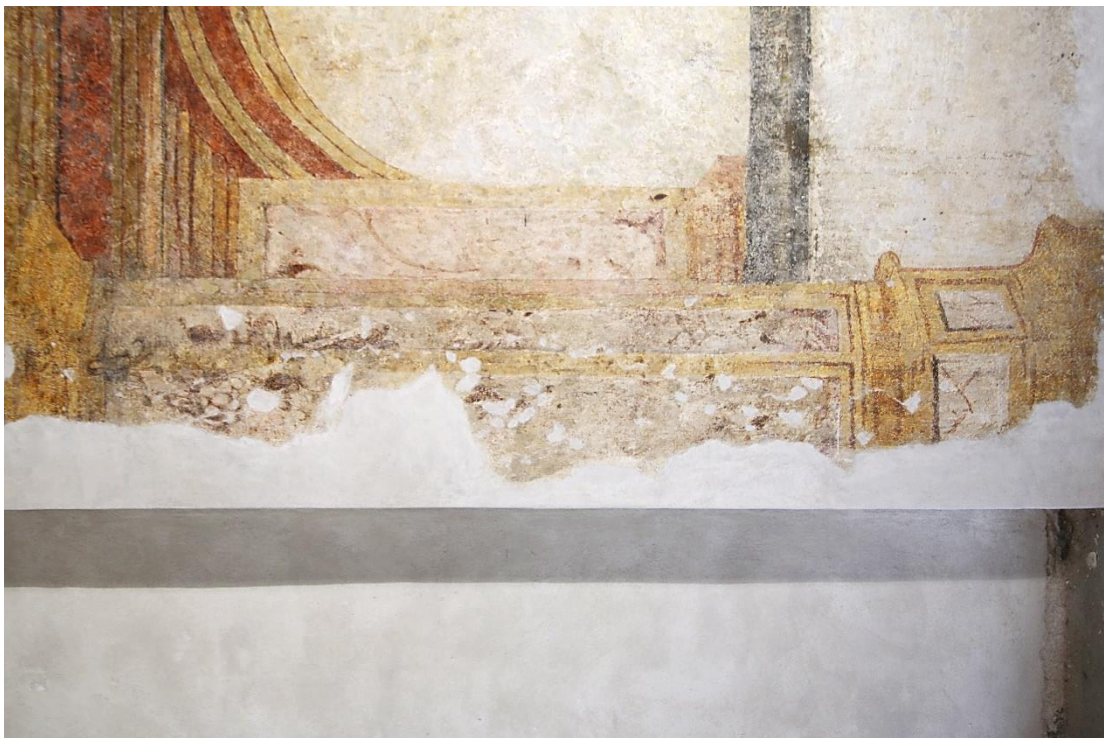
Obr. 94: Detail patky pravého ostění západního portálu. Stav po vytmelení.

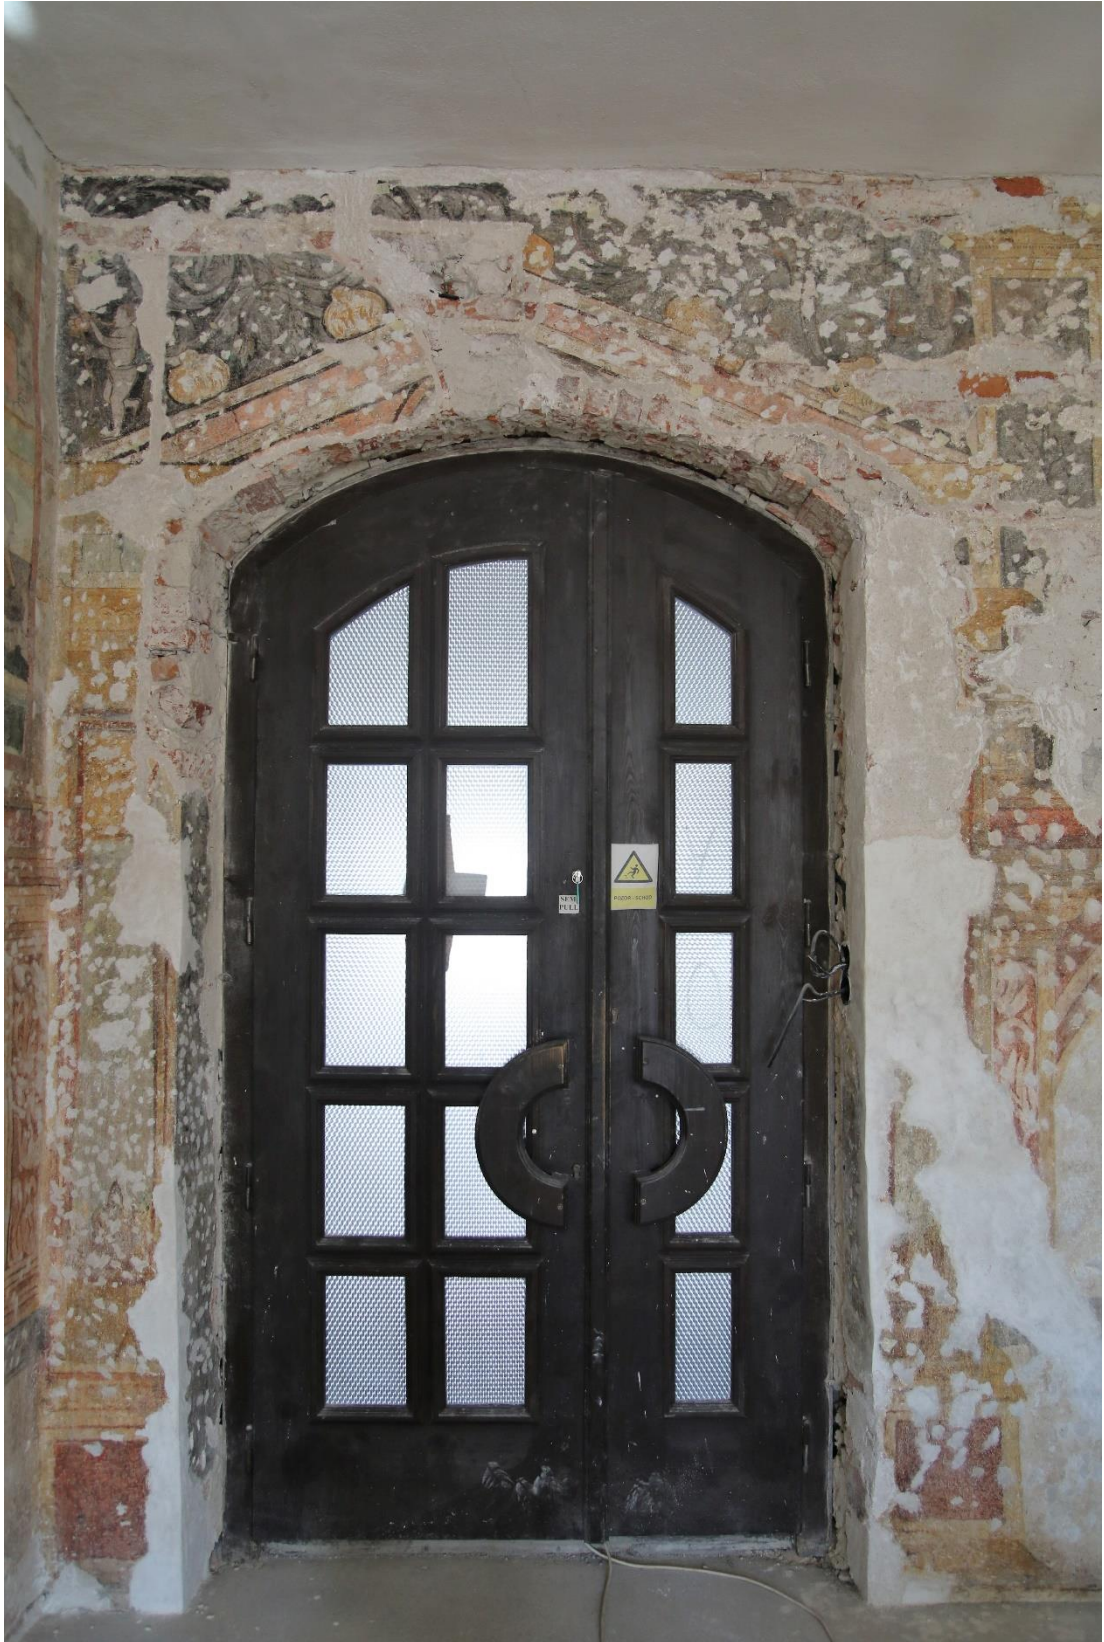
Obr. 95:
Detail dřívku
pravého
bočního ostění
západního
portálu. Na
fotografii jsou
viditelné
barevné
fragmenty
uvnitř
vpadlého pole
dřívku a
spodního
soklu.
Viditelné jsou
i barevné
fragmenty
nejspíše hroznu
s listovím
možné girlandy
či festonu.

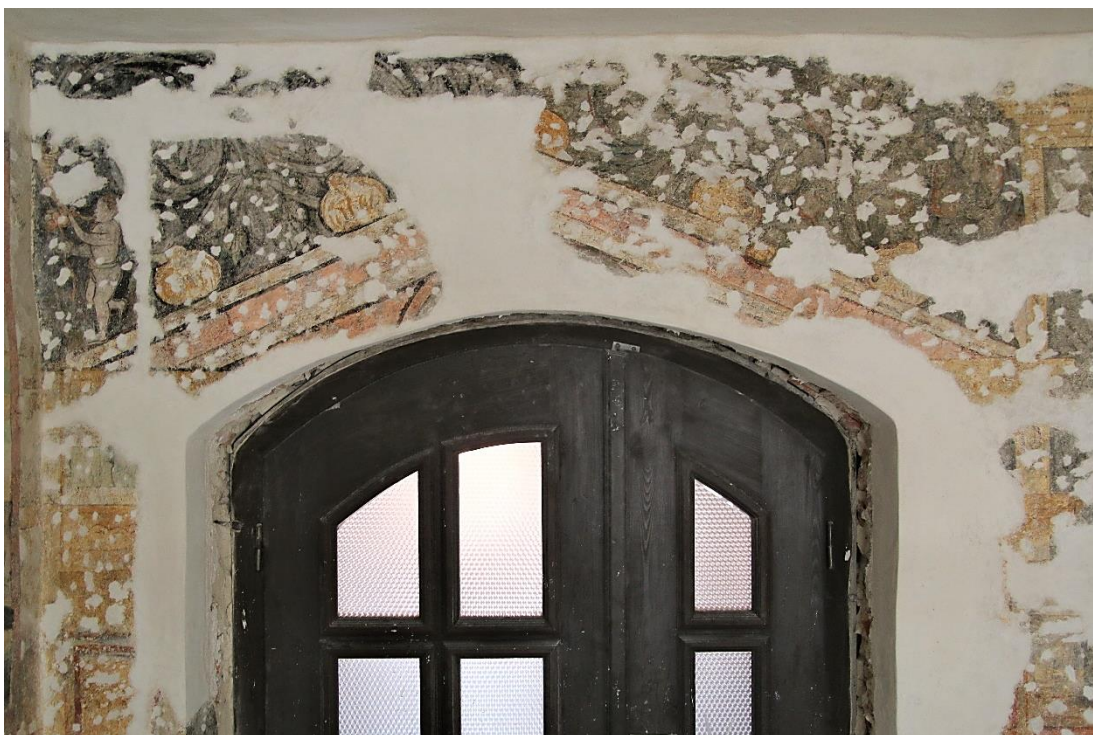
Obr. 96: Celkový pohled na iluzivní portál na severní stěně místnosti. Stav v průběhu tmelení. (Fotografie: Anežka Holečková)

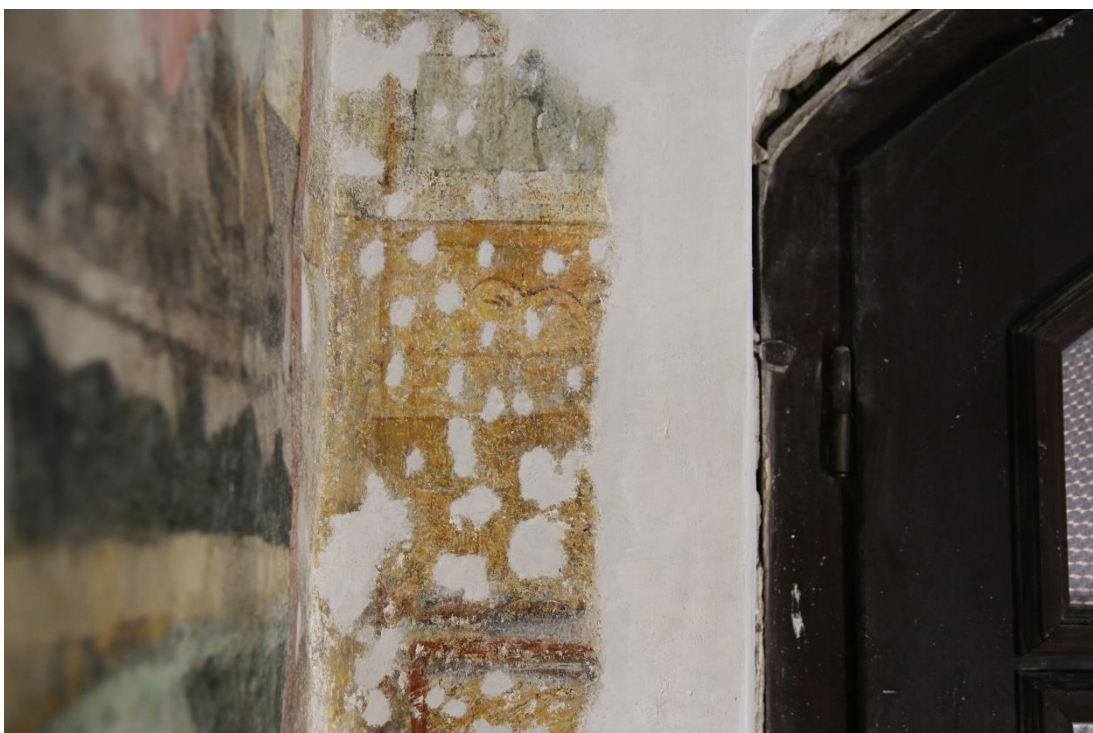
Obr. 97: Detail horní části severního portálu. Stav po vytmelení.

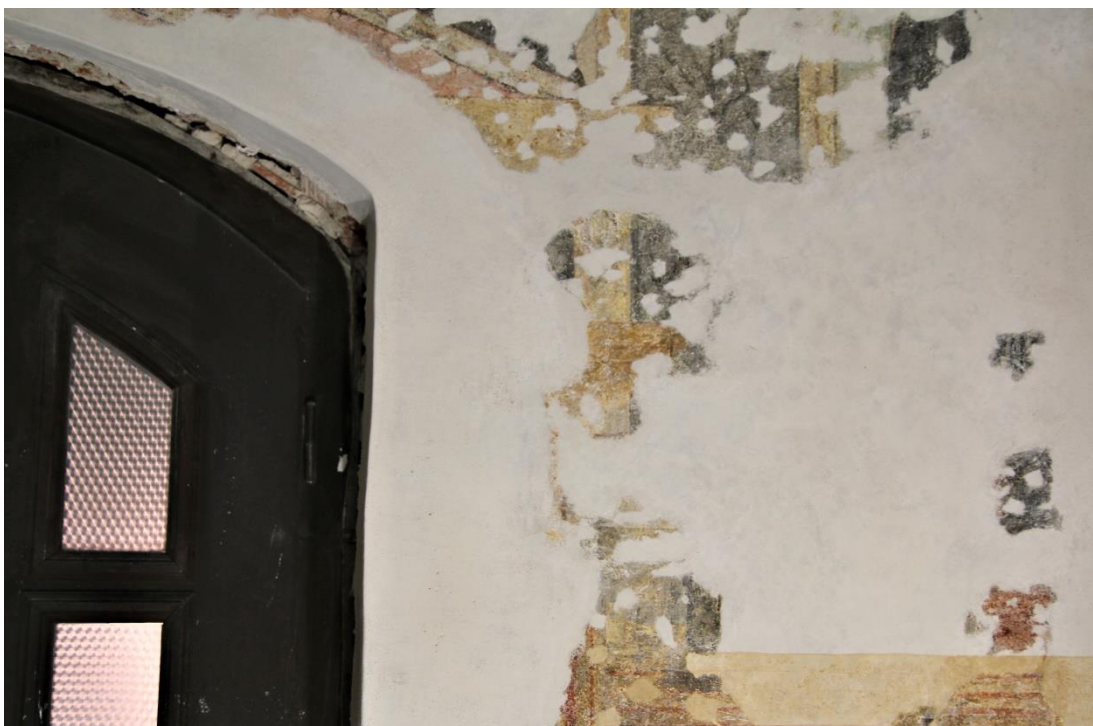
Obr. 98: Detail horní části levého bočního ostění severního portálu. Stav po vytmelení.

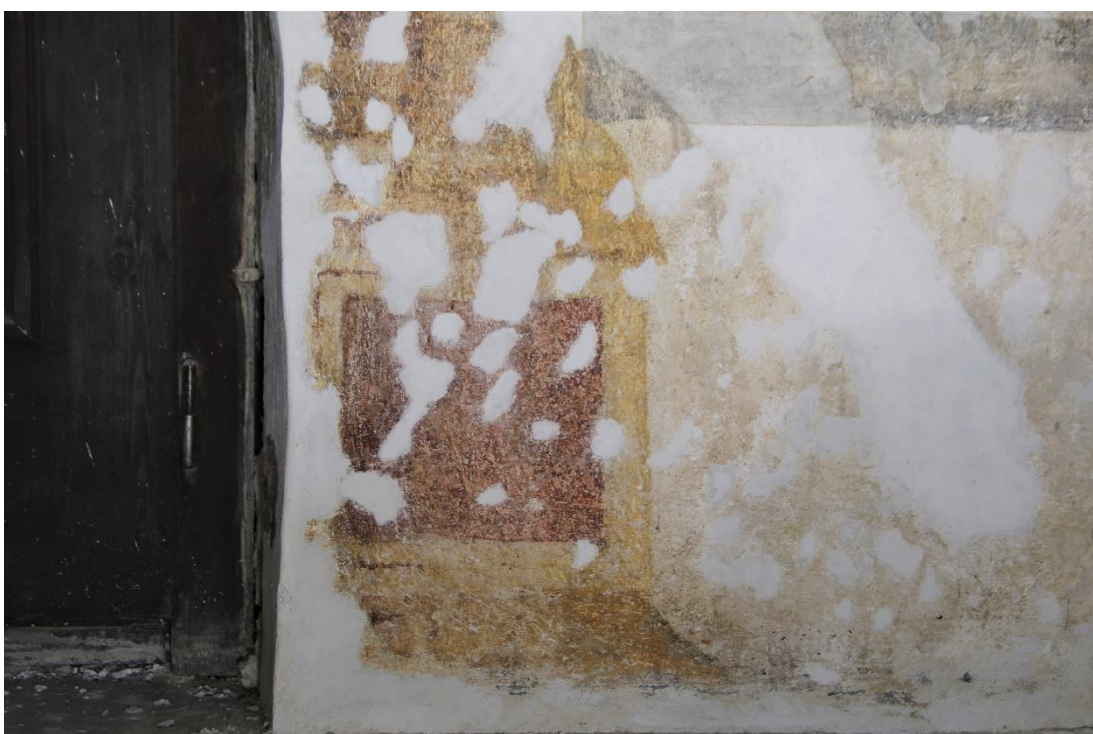
Obr. 99: Detail horní části pravého bočního ostění severního portálu. Stav v průběhu retuší.

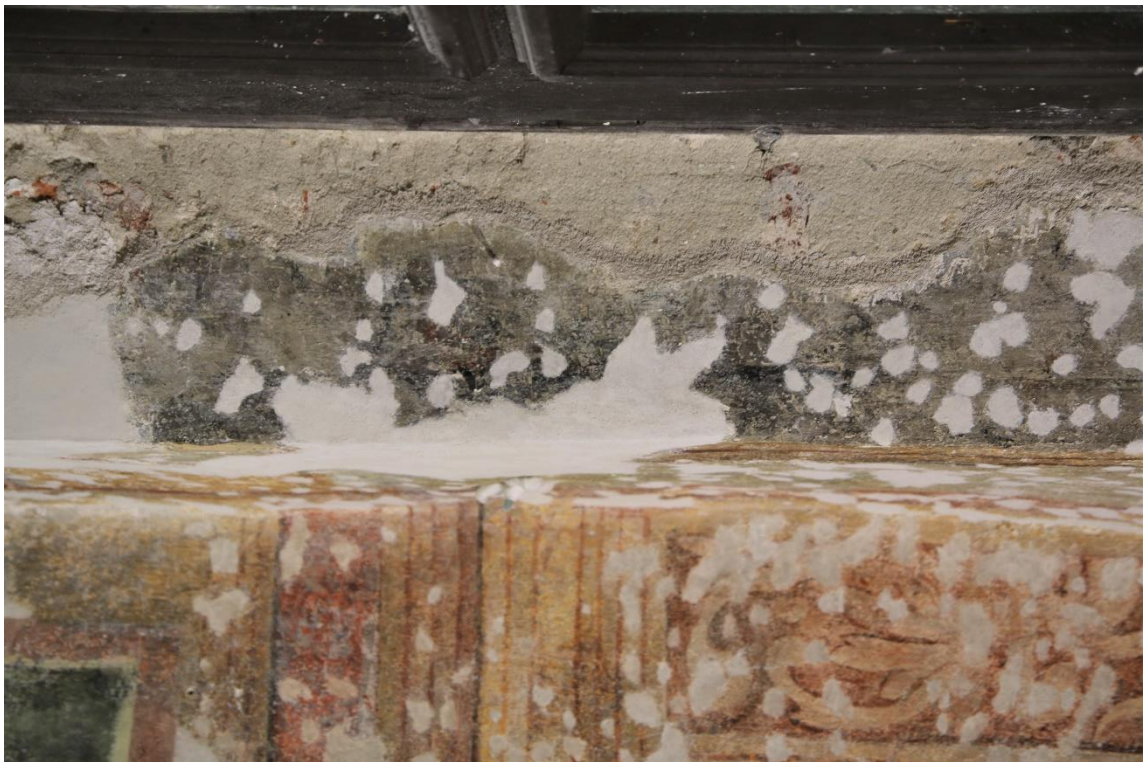
Obr. 100: Detail patky pravého bočního ostění iluzivního portálu na severní stěně restaurované místnosti. Stav v průběhu retuší.

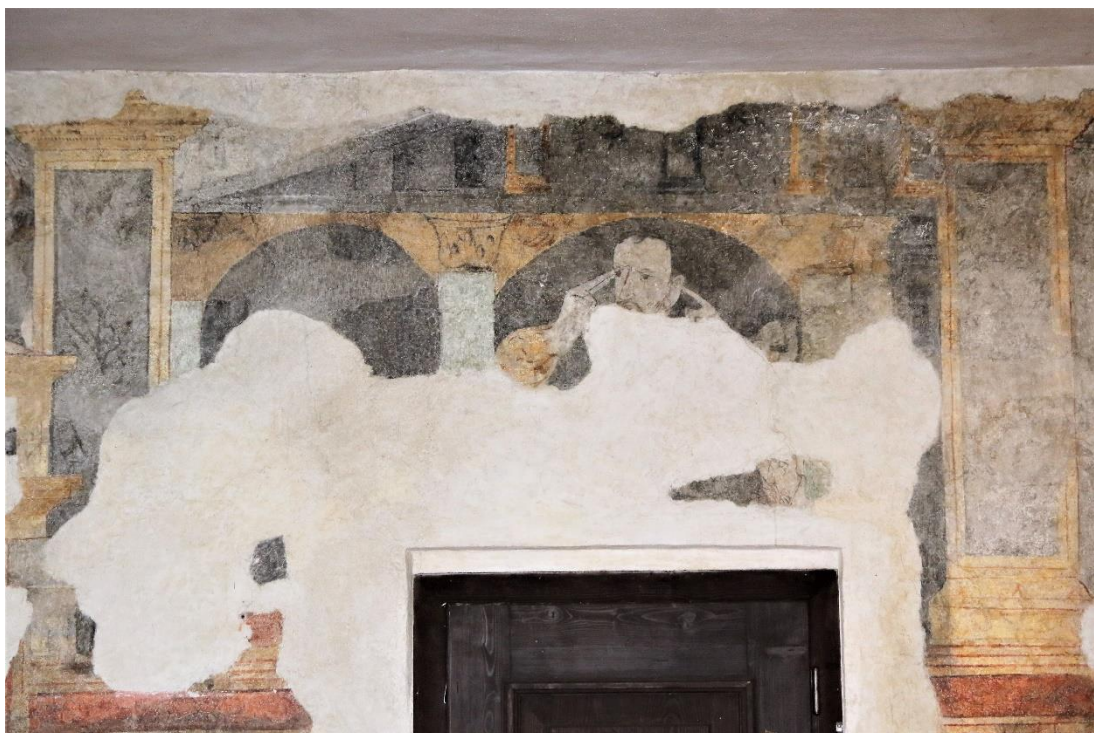
Obr. 101: Detail špalety vstupního prostoru v severní stěně. Na fotografii jsou patrné fragmenty černé barvy. Stav v průběhu tmelení.

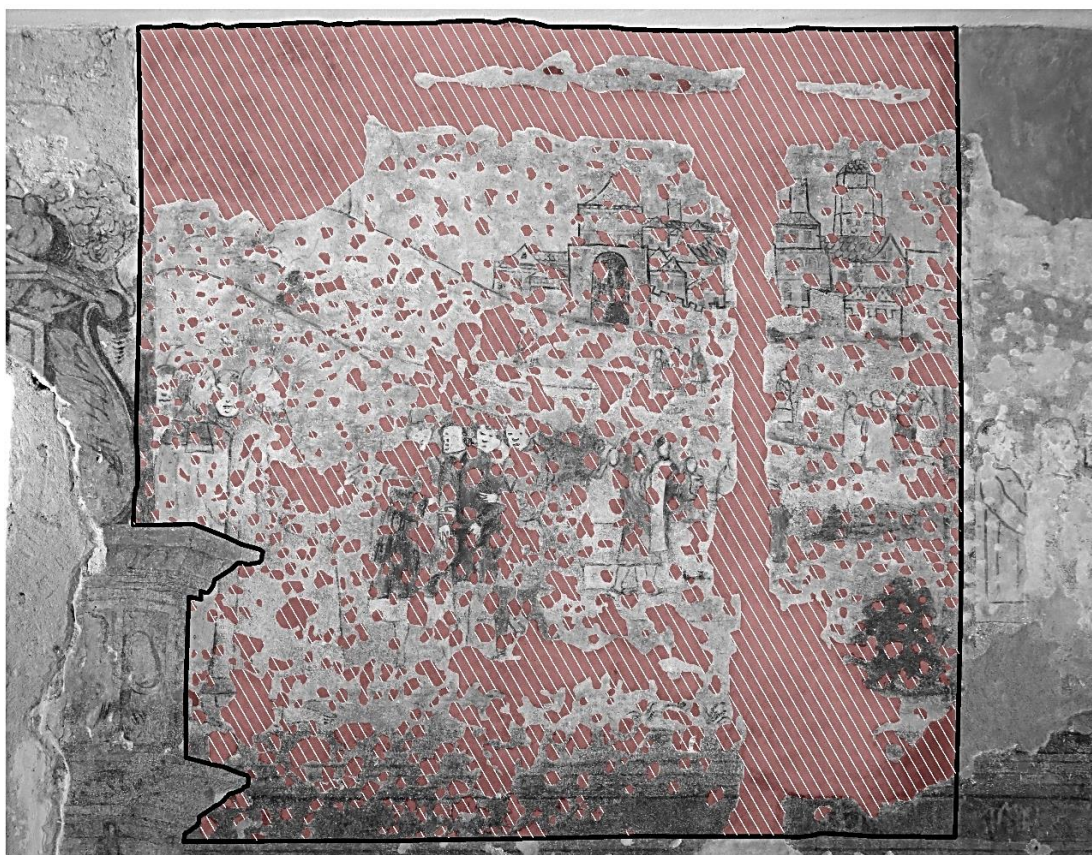
Obr. 103: Grafické vyznačení poškození malby před restaurováním.

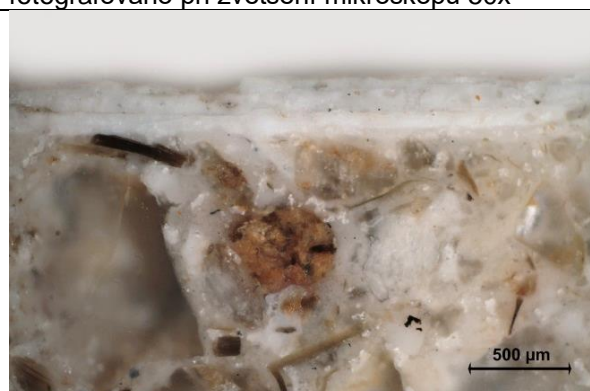
Bílé dopadající světlo, omítka, fotografováno při zvětšení mikroskopu 50x

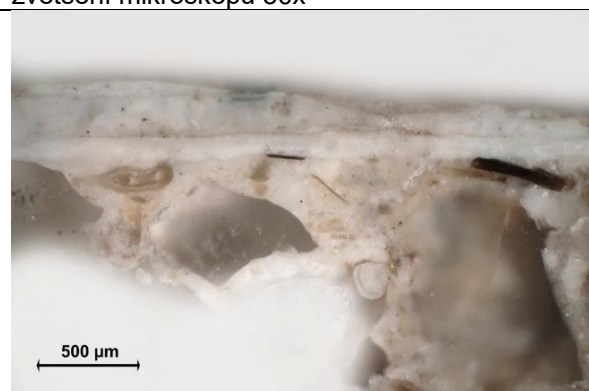
Bílé dopadající světlo, povrch omítky s nátěry, fotografováno při zvětšení mikroskopu 100x

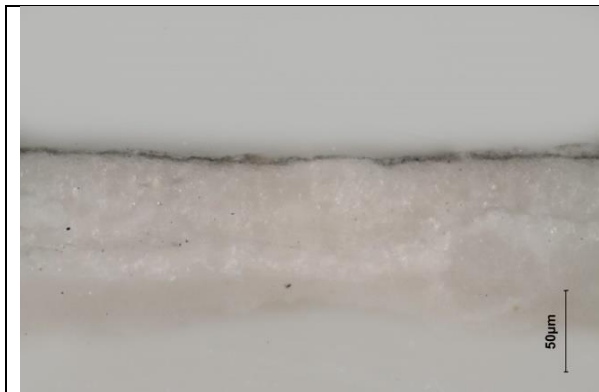
2 (10029)	Šedohnědá původní barevná vrstva, horní část výjevu, postava Krista (obličej), východní stěna
-----------	---

Bílé dopadající světlo, fotografováno při zvětšení mikroskopu 500x

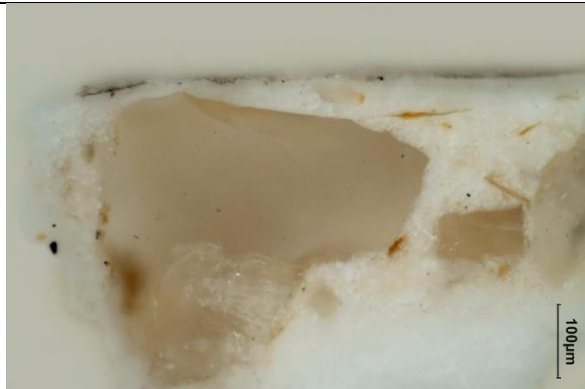
2B (10109)

Šedohnědá původní barevná vrstva, horní část výjevu, postava Krista (obličej), východní stěna

Bílé dopadající světlo, fotografováno při zvětšení mikroskopu 200x

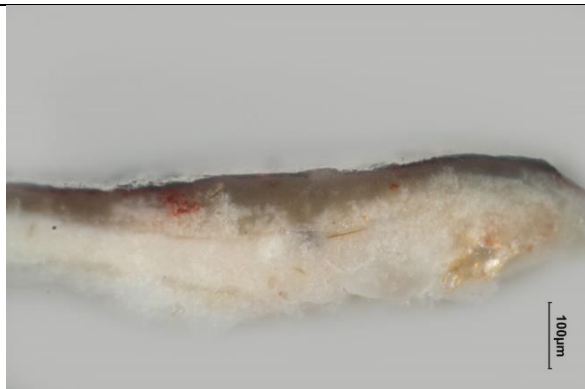
3 (10030)	Červený rám s detailem ztmavnuté původní barevné vrstvy, levá horní část výjevu, západní stěna
-----------	--

Bílé dopadající světlo, fotografováno při zvětšení mikroskopu 200x
