Dokumentace restaurátorského
průzkumu a zásahu

**Restaurování renesanční nástěnné malby
s výjevem *Uzdravení slepého u Jericha*
v interiéru měšťanského domu čp. 480 na náměstí
Míru ve Slavonicích**

Bakalářská práce

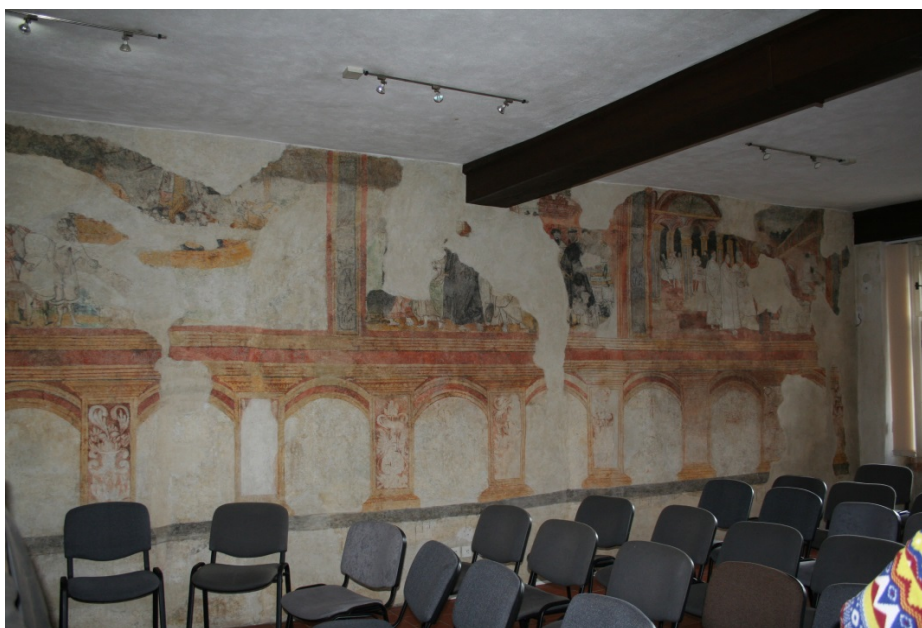
Malby jsou nanášeny na hladké omítce, která byla v minulosti překryta novější omítkou. Na to poukazuje husté pekování. Po bližším ohledání je zřejmé, že stav omítkové vrstvy je horší, než se zdá při zběžné prohlídce, respektive je velmi špatný. Na mnoha místech jsou rozsáhlé dutiny mezi omítkou a zdívem, či mezi jednotlivými omítkovými vrstvami. Místy jsou v omítkě zřetelné praskliny a trhliny, z nichž některé mohou zasahovat i do zdiva. Velká většina tmelů není vhodná ani strukturou ani v úpravě povrchu, a to zejména v napojení mezi starou a novou omítkou. Poslední retuš maleb je koncepčně a z hlediska dnešní památkové péče nejednotná. Kombinují se zde relativně výrazné přemalby a doplňky (velmi výrazné například v konturování figur) se zcela nezapojenými velkoplošnými tmely.

Záměrem restaurátorského zásahu by měl být komplexní restaurátorský zásah zahrnující čištění přemaleb, kompletní výměnu tmelů a konsolidaci. Z technického hlediska je hlavní důsledná konzervace (injektáž) v hloubce degradovaných původních omítek. Z estetického hlediska by mělo dojít k redukci druhotných zásahů - tmelů i retuší. Přínosem nahrazení většiny tmelů je i to, že tím bude otevřena cesta k hloubkovému zpevnění omítkové vrstvy. Prezentace malby po zásahu by měla být celistvější (například s rekonstrukcí iluzivních rámců).
