Restaurování sochy bohyně Juno ze Státního zámku Uherčice

Bakalářská práce

2021

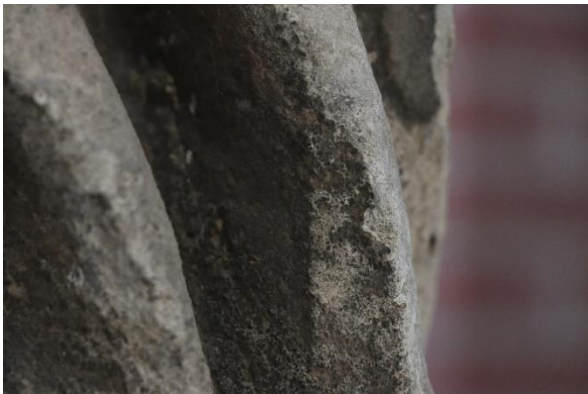
<p>Smytí povrchu</p> <p>Typický projev: Ztráta modelace. Povrch kamene je vymyt, místy až několik milimetrů.</p> <p>Pravděpodobná příčina: Působením srážkové vody, zejména kyselých dešťů a mrazovými cykly, dochází k vymývání pojiva a úbytku povrchu.</p>
 	<p>Bio napadení</p> <p>Typický projev: Výskyt řas, mechů a lišejníků.</p> <p>Pravděpodobná příčina: V místech vystavených srážkové vodě dochází jak ke snadnému uchycení mikroorganismů nebo nižších rostlin v otevřené struktuře povrchu, tak k opakovanému zavlhčování kamene, což je vhodné prostředí pro jejich kolonizaci.</p>
 	<p>Chybějící materiál</p> <p>Typický projev: I několikacentimetrový viditelný úbytek materiálu.</p> <p>Pravděpodobná příčina: Nejvíce postižena jsou vyčnívající místa, která mohou být mechanicky odlomena, nebo se praskliny rozšířily natolik, že vedly k odlomení kusu materiálu.</p>

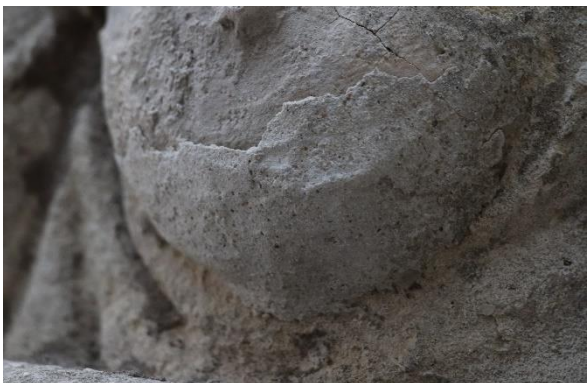
<p>Sádrovcová krusta</p> <p>Typický projev: Tmavá nepropustná vrstva tvořená v tzv. „dešťových stínech“.</p> <p>Pravděpodobná příčina: Jedná se o chemické zvětvávání. Reakcí uhličitanu vápenatého s oxidem síry z ovzduší vzniká hydratovaný síran vápenatý, který je mnohem lépe rozpustný. Ten je následně z materiálu vyplavován a v místech, kde nedochází k ataku a stékání dešťové vody, se udržuje na povrchu a uzavírá jej. Časem na sádrovcové vrstvě deponují nečistoty z ovzduší a vzniká tmavé zbarvení krusty. Pod krustou se udržuje vlhkost, která se nemůže odpařit a dochází tak k degradaci kamene pod vrstvou.</p>

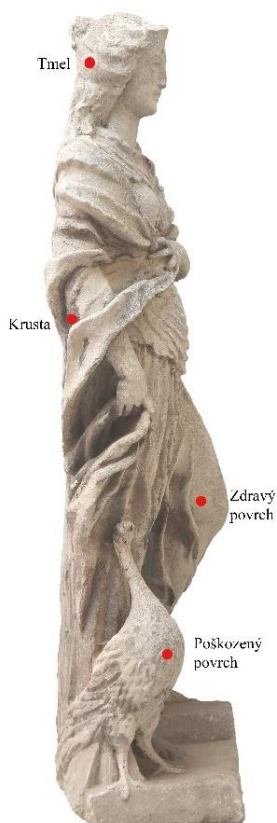
Měření nasákavosti bylo realizováno v místech, kde byl předpoklad odlišné míry nasákavosti. Těmito oblastmi byl zdravý a poškozený povrch kamene, tmely a sádrovcové krusty. Měřením se zjišťovalo, zda jsou vybrané plochy a materiály uzavřeny pro výměnu kapalin s okolím a jestli může pod povrchem docházet ke kumulaci vody či vodorozpustných solí způsobujících poškození. Výsledky měření přinesou určitou představu o dezintegraci kamene, měření také poukáže na schopnost kamene přijímat konsolidační prostředky ředěné polárními rozpouštědly a na jejich základě lze upřesnit rozhodování o míře odstraňování

Měření nasákavosti Karstenovou trubicí.

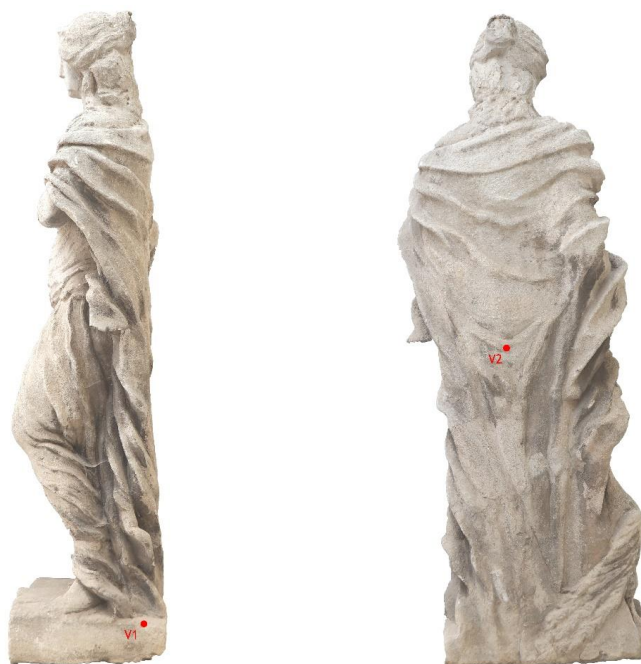
Obr. 2 Místa odběrů vzorků V1 a V2

V návaznosti na tyto skutečnosti se přistoupilo k odběru vzorků ve vrtné moučce. K místům odběru byla zvolena zadní strana sochy v oblastech zjevného poškození, a to na soklu ve výšce 12 cm V1 a na zádech ve výšce 95 cm V2. Odběry byly vzhledem k objemnosti sochy provedeny v hloubkovém profilu vrtáním do 1, 3 a 5 cm. Vzorky byly

vyvrtány vrtákem o průměru 6 mm. Vyhodnocení s místy odběrů vzorků jsou níže, tabulka a podrobné výsledky jsou v příloze 16 Materiálový průzkum.

Z výsledků průzkumu množství vodorozpuštěných solí vyplývá, že je oblast odběru vzorků prvního vrtu provedeného v soklu (výška 12 cm) zatížena vysokým obsahem dusičnanů a vyšším množstvím síranů a chloridů. V místě odběru vzorků z druhého vrtu (výška 95 cm) se vyskytuje vysoké množství síranů ve všech hloubkách. Koncentrace ostatních stanovovaných vodorozpuštěných solí je ve vzorcích odebraných z druhého vrtu z hlediska rizika poškození zanedbatelná.

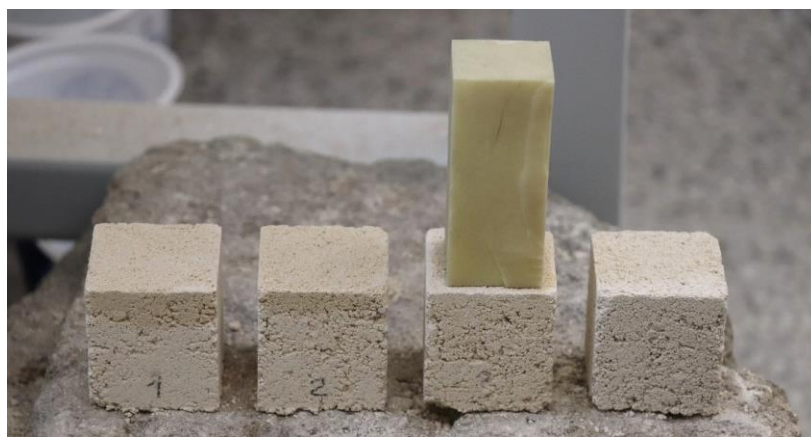
Dalším kritériem hodnocení vzorků byla nasákavost porovnávaná s nasákavostí originálního, nepoškozeného povrchu, viz tabulka níže. Nasákavost se měřila na vzorcích o velikosti 4 cm³ mikroporézní houbičkou o velikosti plochy styku 3 cm². Metoda se zakládá na rychlosti absorpce kapaliny vůči množství absorbované kapaliny. Nejdříve se zváží hmotnost plně nasáté houbičky, poté se v stejných časových intervalech stopuje časomíra a váží se aktuální hmotnost houbičky. Na rozdíl od Karstenových trubíc, lze tuto metodu aplikovat na menších vzorcích a fungují zde pouze kapilární síly. Každý vzorek byl měřen celkem 15 minut se šesti přerušováními na zvážení hmotnosti houbičky.

Obr. 13 Měření nasákavosti mikroporézní houbičkou

U vzorků tmelů se k nasákavosti nepoškozeného povrchu blížily nejvíce vzorky Vz2 a Vz3, Vz3 měl nižší nasákavost díky absenci jemné frakce drtě Hubiny. U tmelů na výdusek se nasákavostí blížil nejvíce vzorek Vz3. Celkově nižší nasákavost u tmelů na výdusek oproti nasákavosti tmelů spočívá nejpravděpodobněji v technice provedení, kdy je tmel na výdusek pevně stlačen, zatímco obyčejný tmel je pouze nanášen.

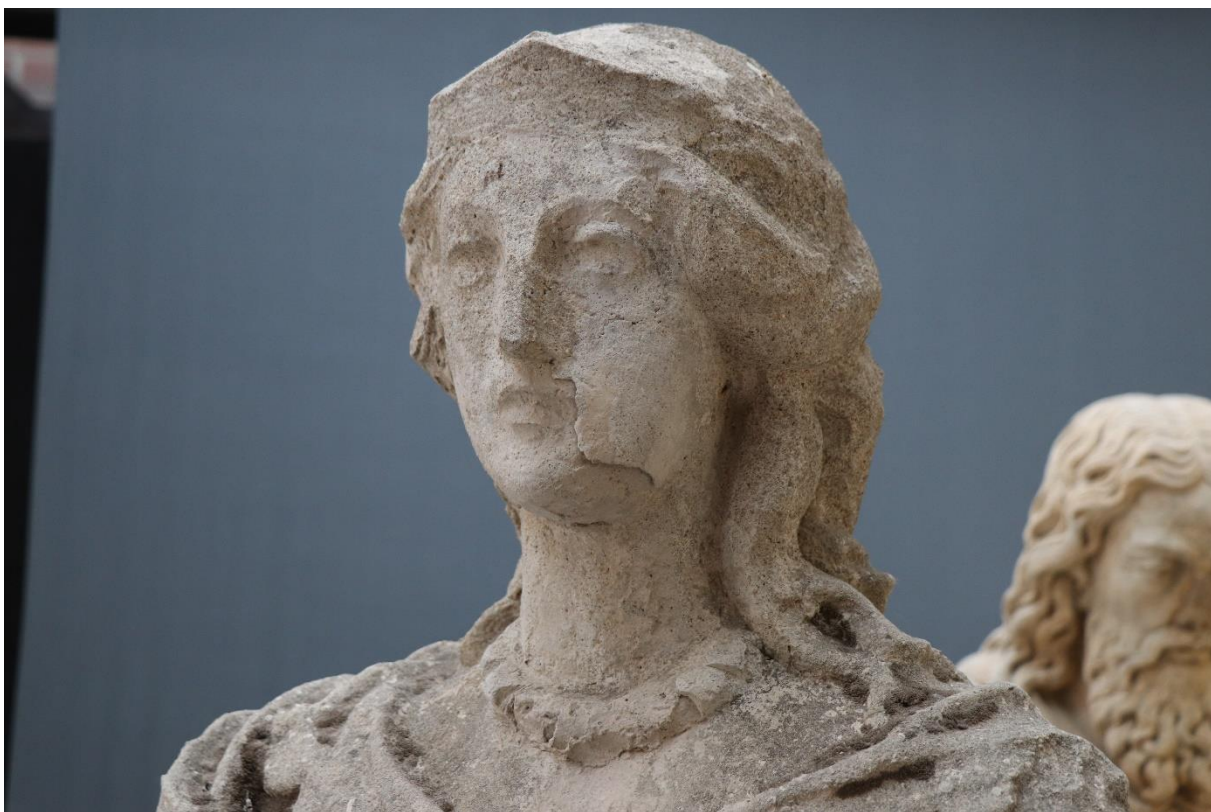
Obr. 22 Detail doplňku hlavy

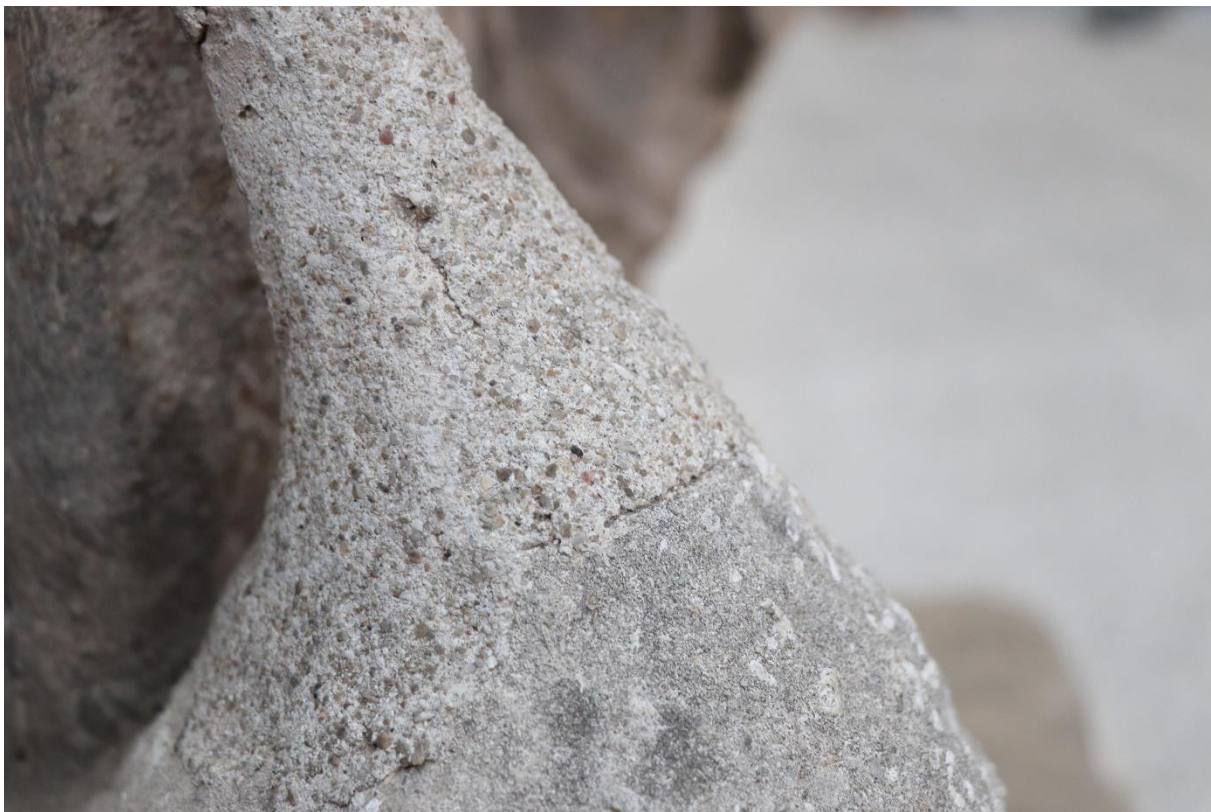
Obr. 23 Detail napojení tmelu krku páva a původního materiálu těla páva

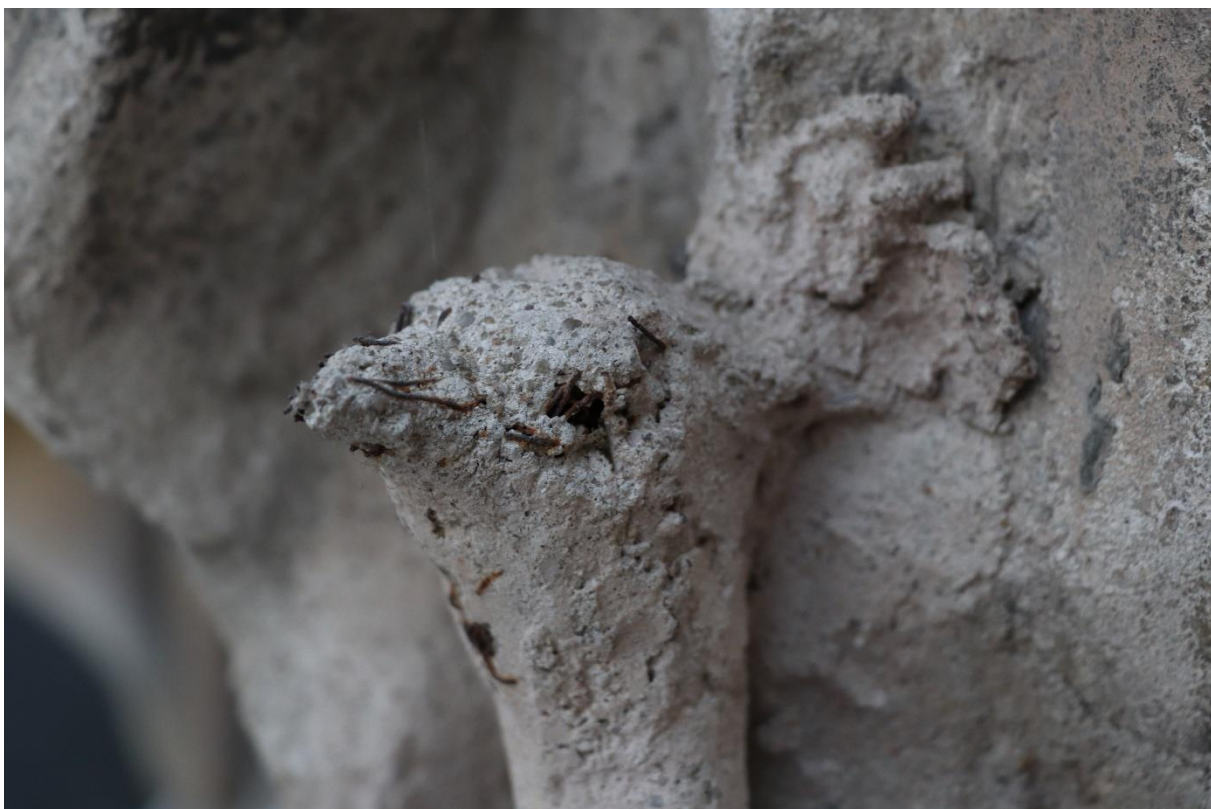
Obr. 24 Detail tmelu hlavy páva s odhalenou kovovou armaturou z drátků.

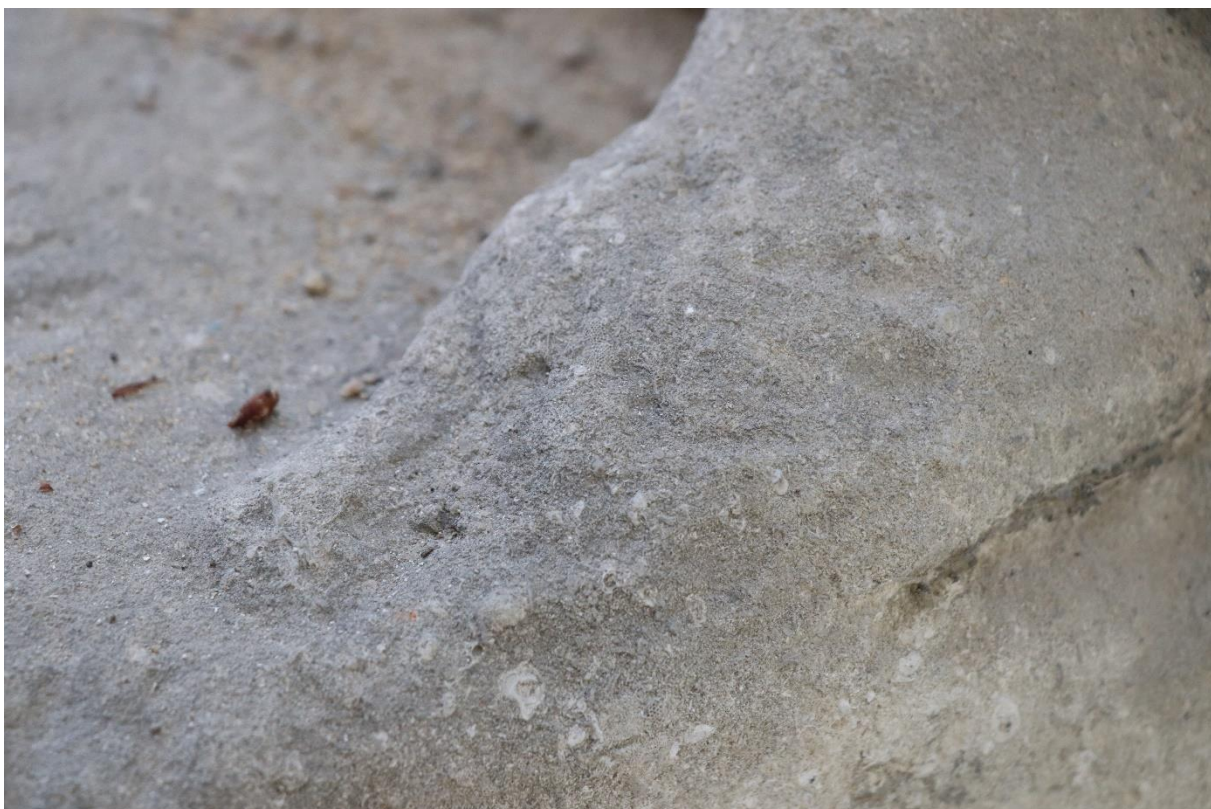
Obr. 26 Detail ztráty modelace prstů u nohy smytím materiálu.

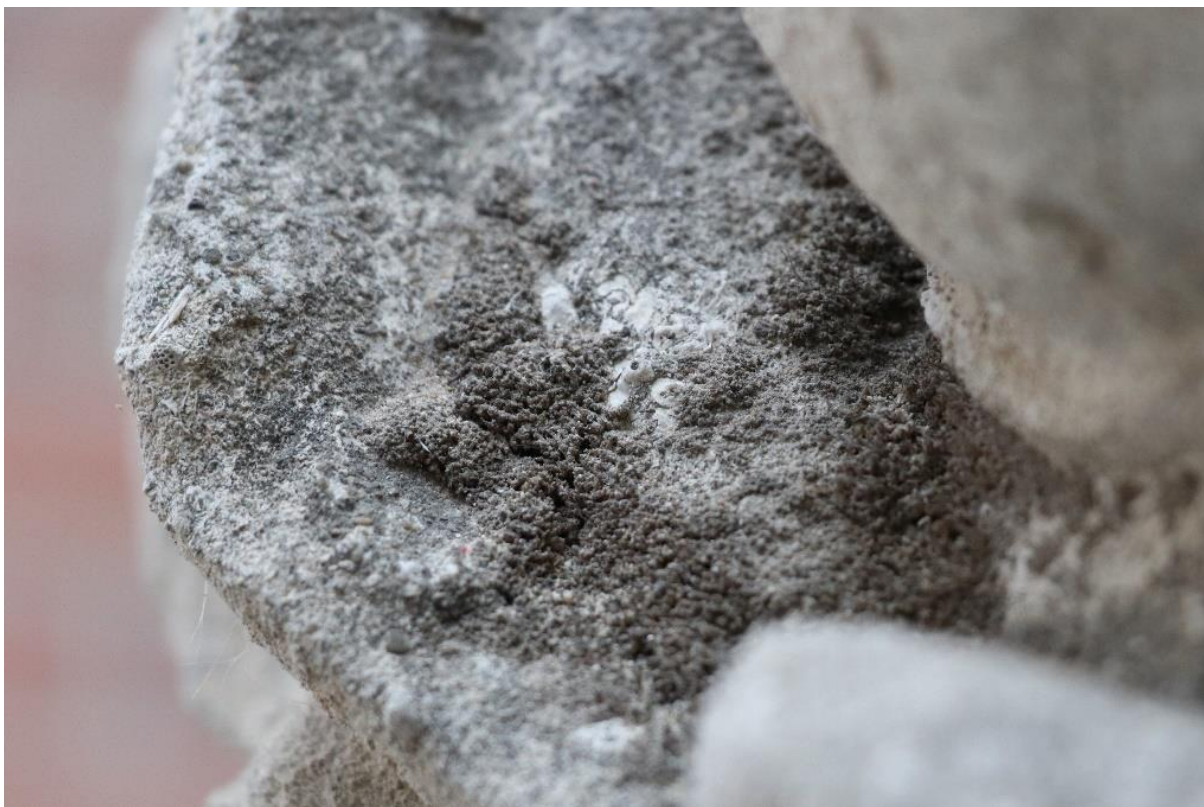
Obr. 27 Detail biologického napadení

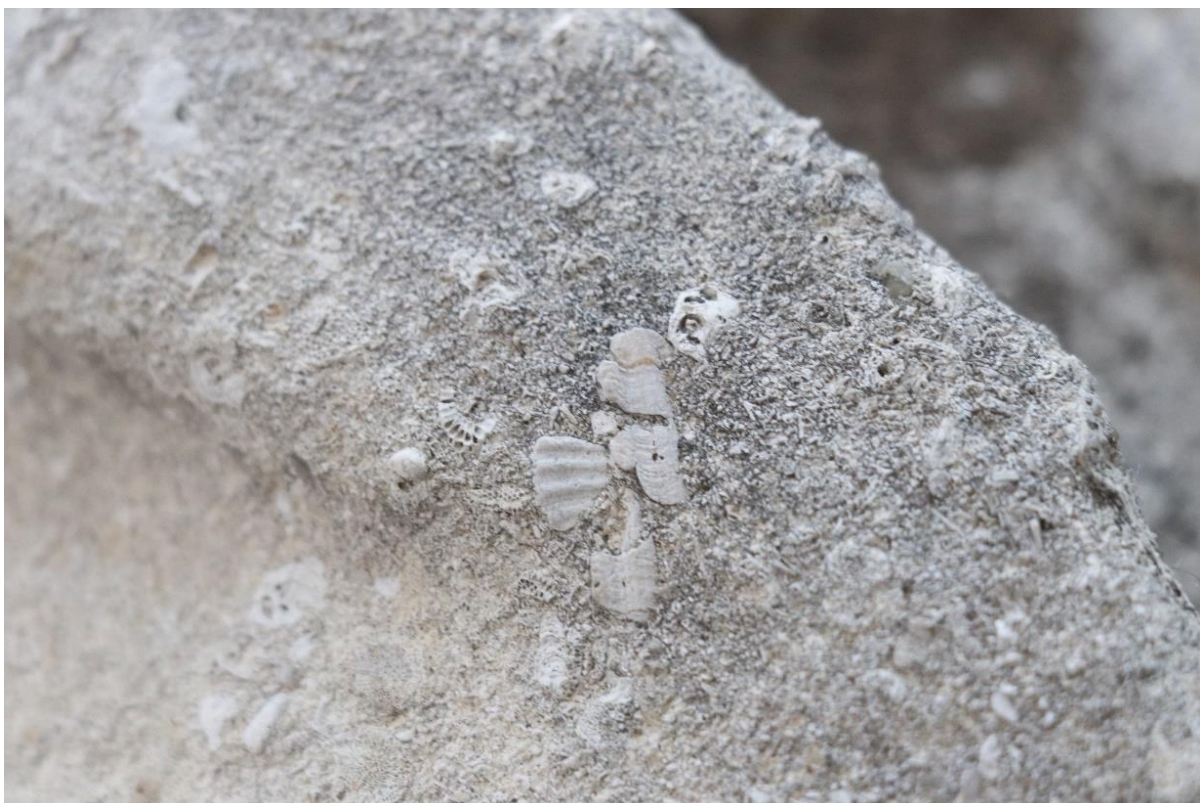
Obr. 28 Detail smytého povrchu s odhalenými mušlemi.

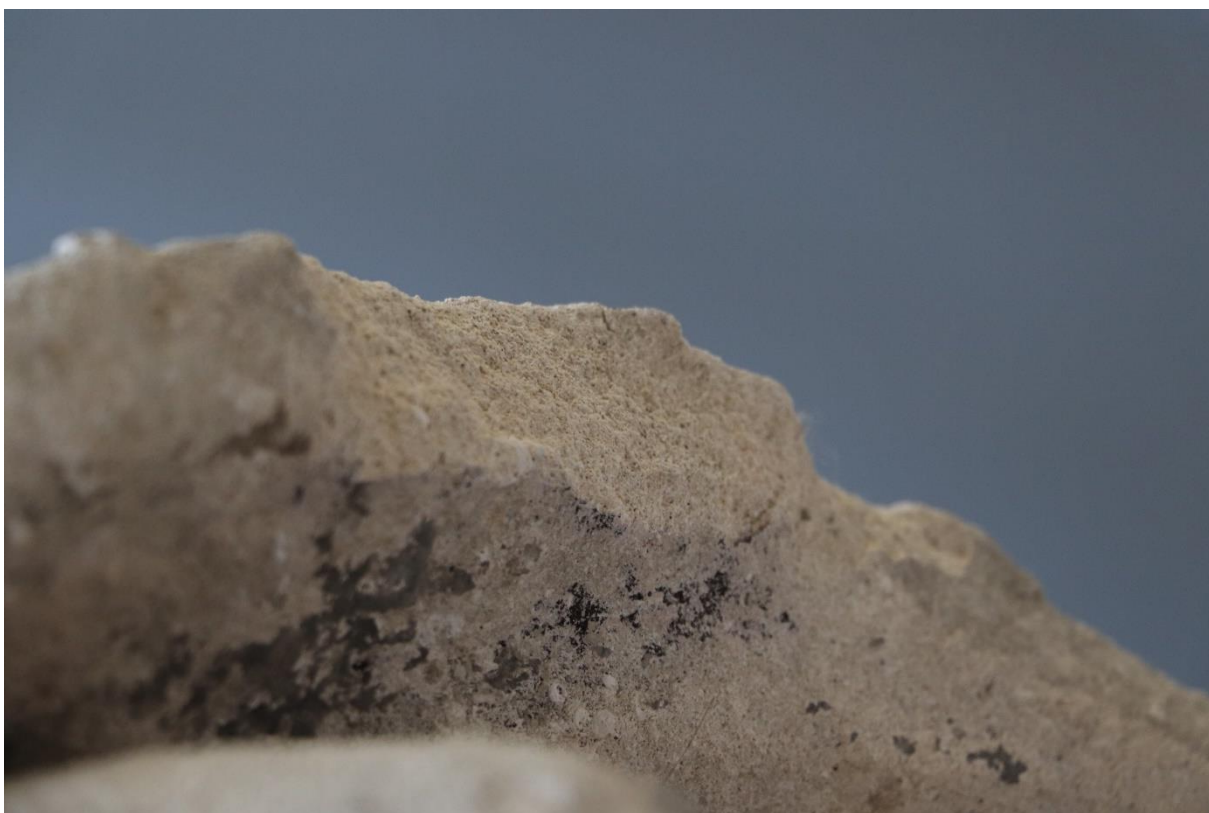
Obr. 29 Detail odlomené části materiálu

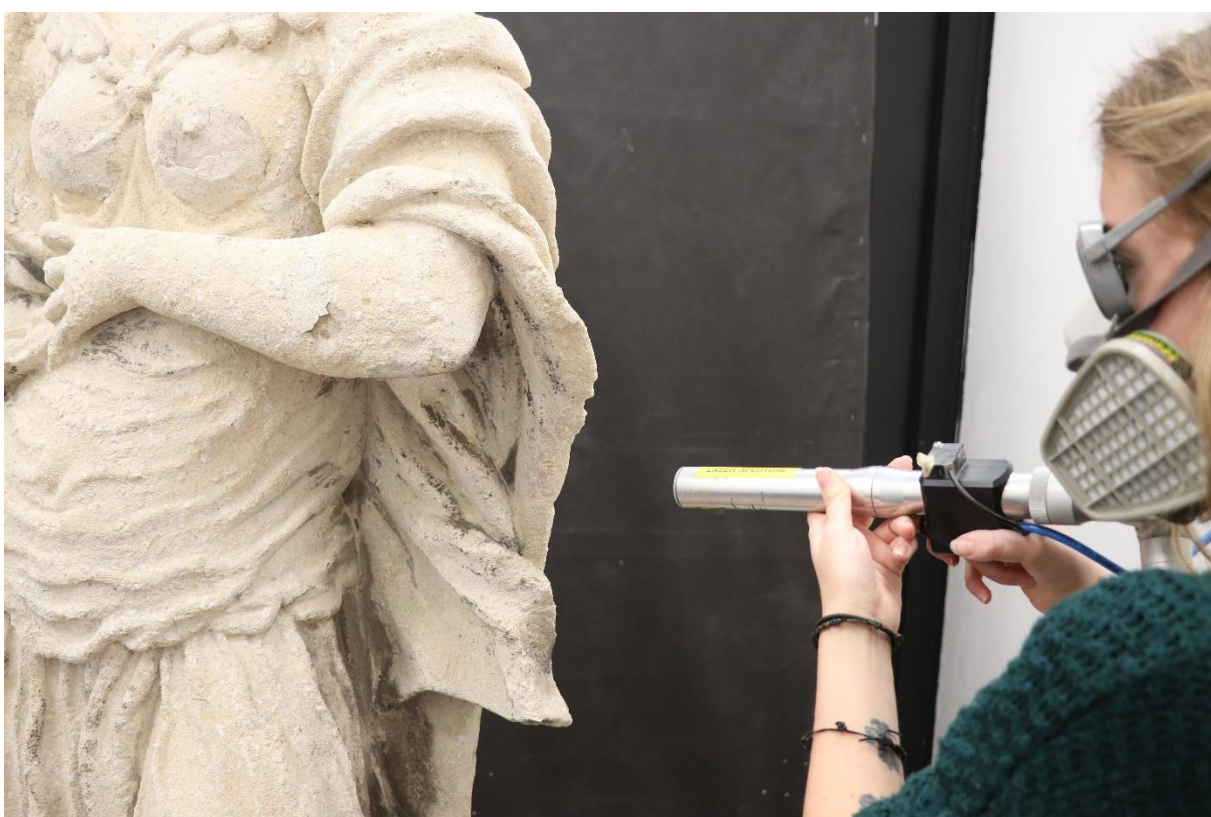
Obr. 37 Čištění sádrovcových krust pomocí laseru

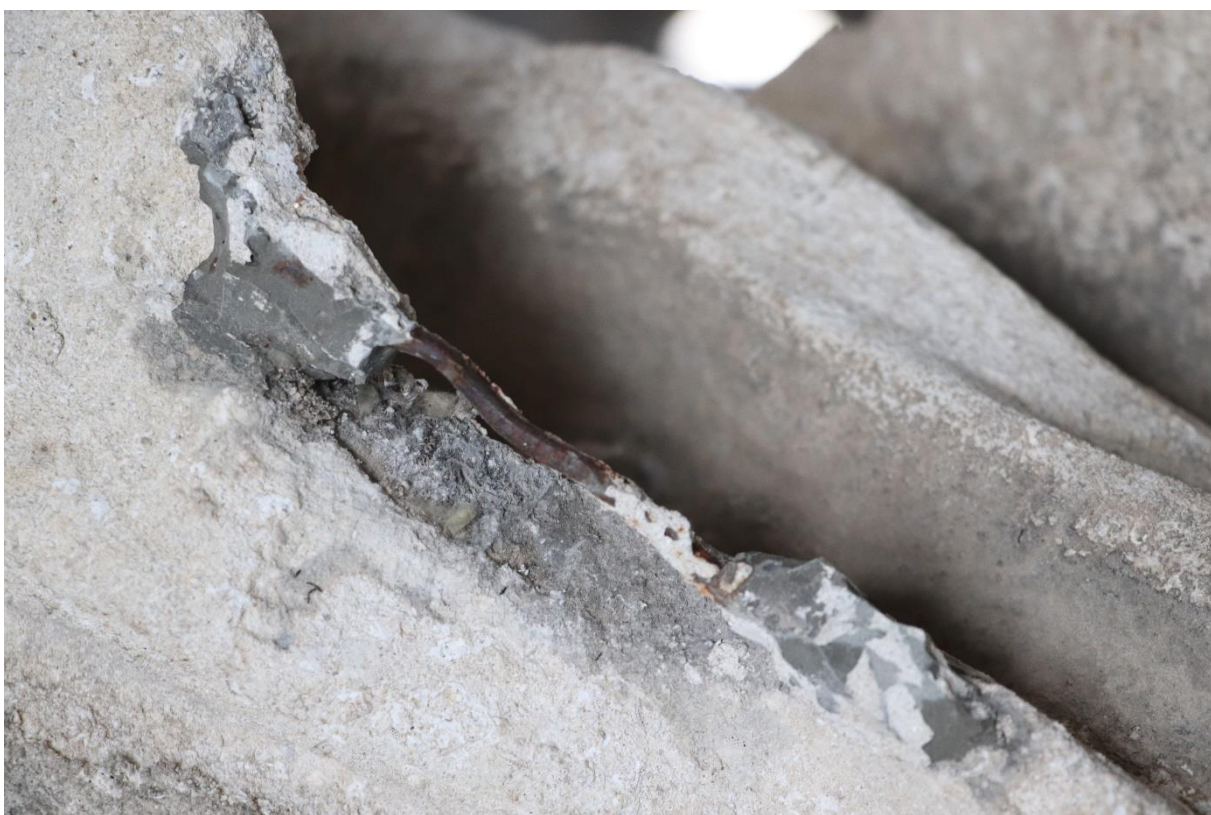
Obr. 39 Detail kovových armatur na tmelené části z předchozího restaurátorského zásahu

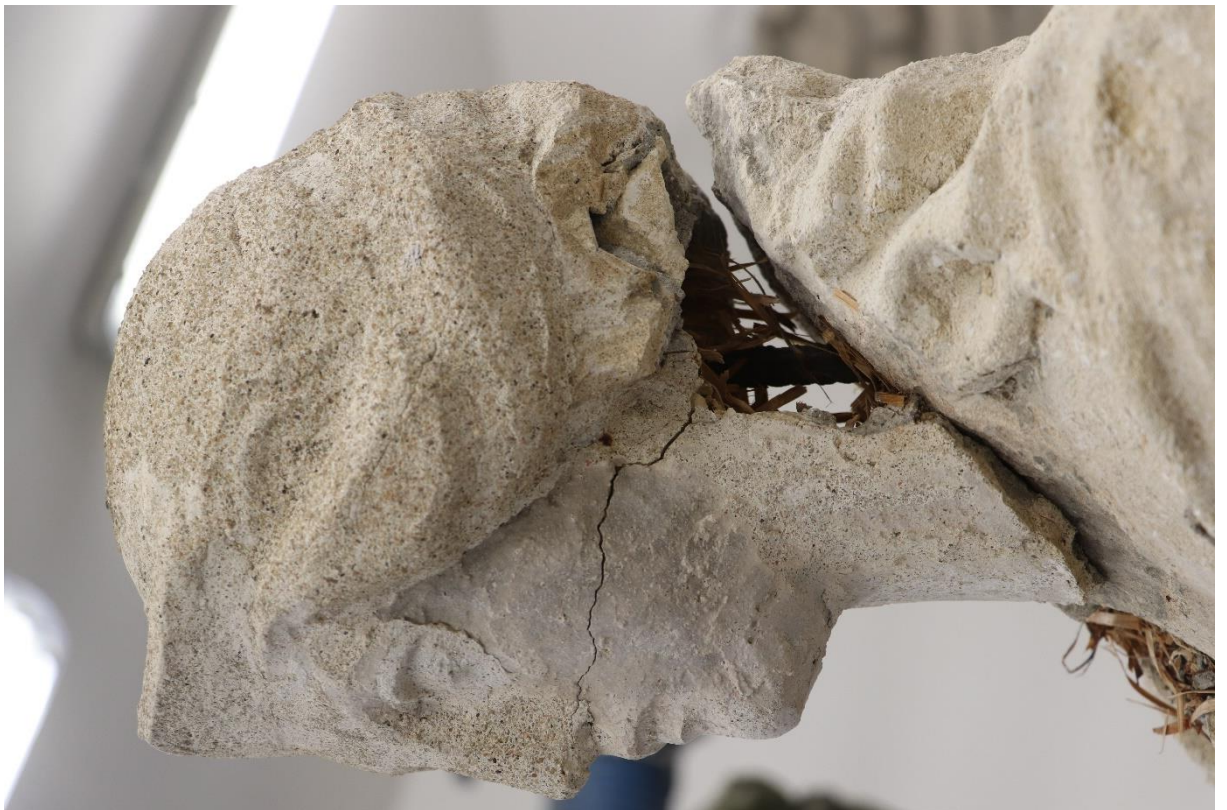
Obr. 41 Průběh oddělování doplňku hlavy s odhaleným čepem a slaměnou výplní

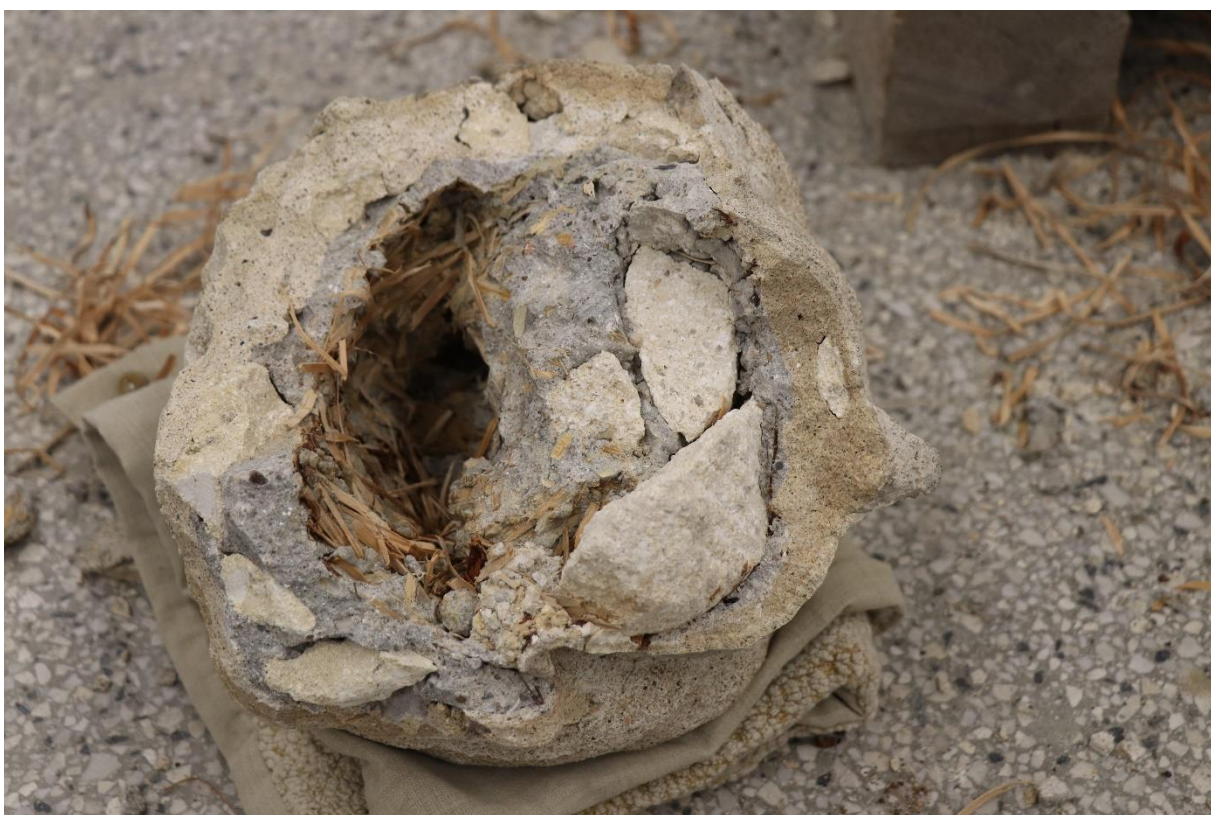
Obr. 43 Pohled na vnitřek doplňku hlavy – viditelná slaměná výplň s úlomky vápence v cementu, na který byl nanesen svrchní tmel

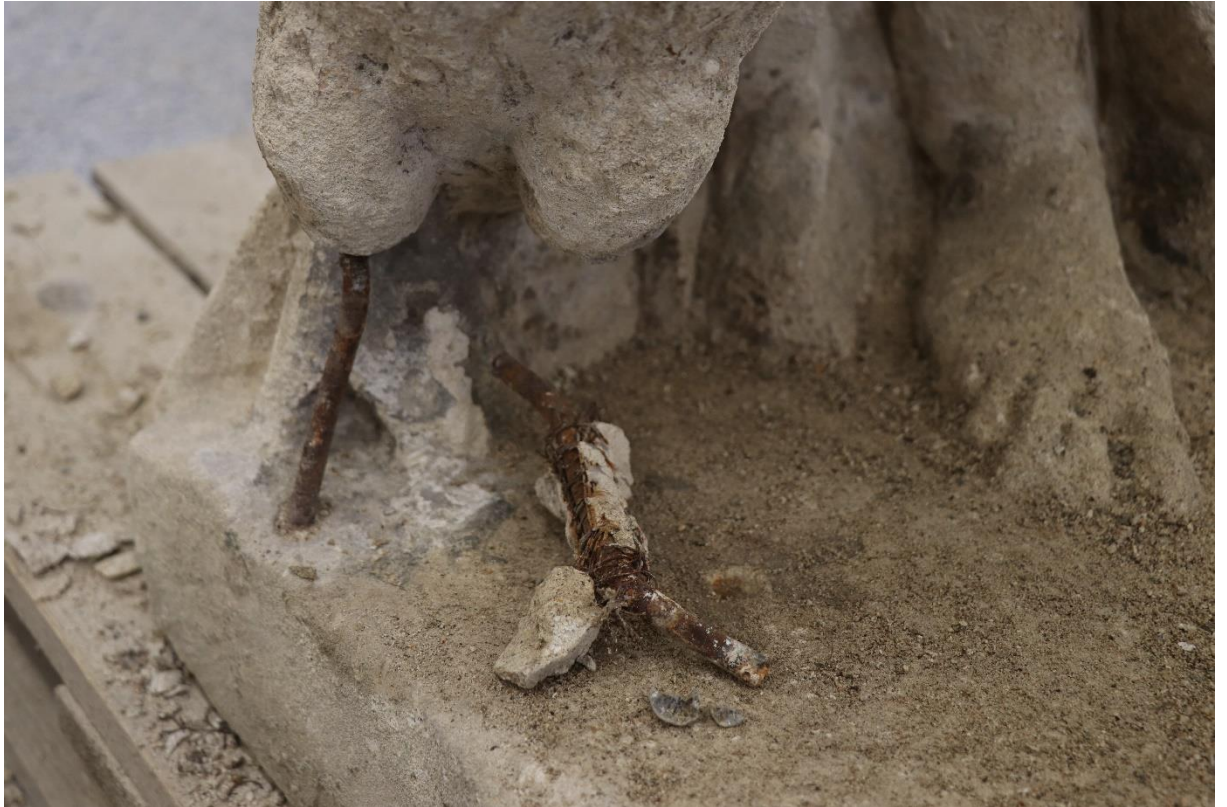
Obr. 48 Detail armatur v nohou páva

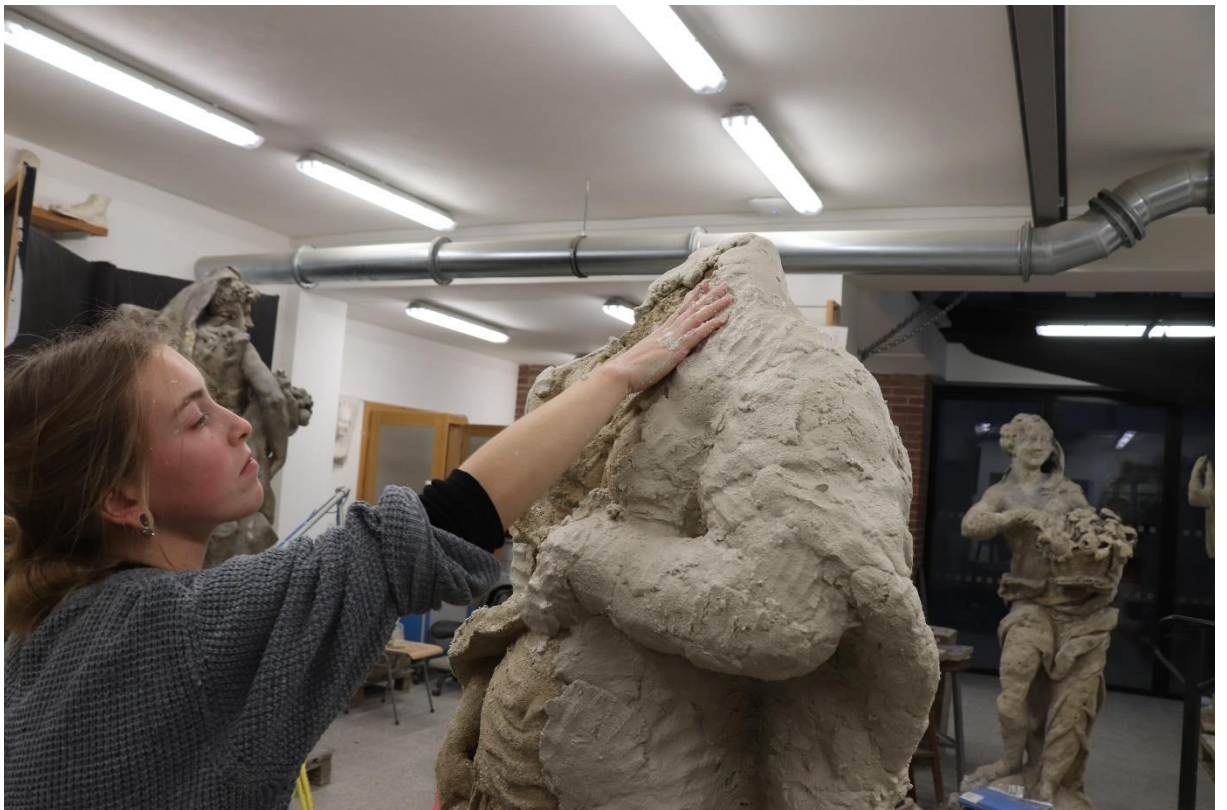
Obr. 49 Průběh nanášení odsolovacího zábalu z Arbocelu

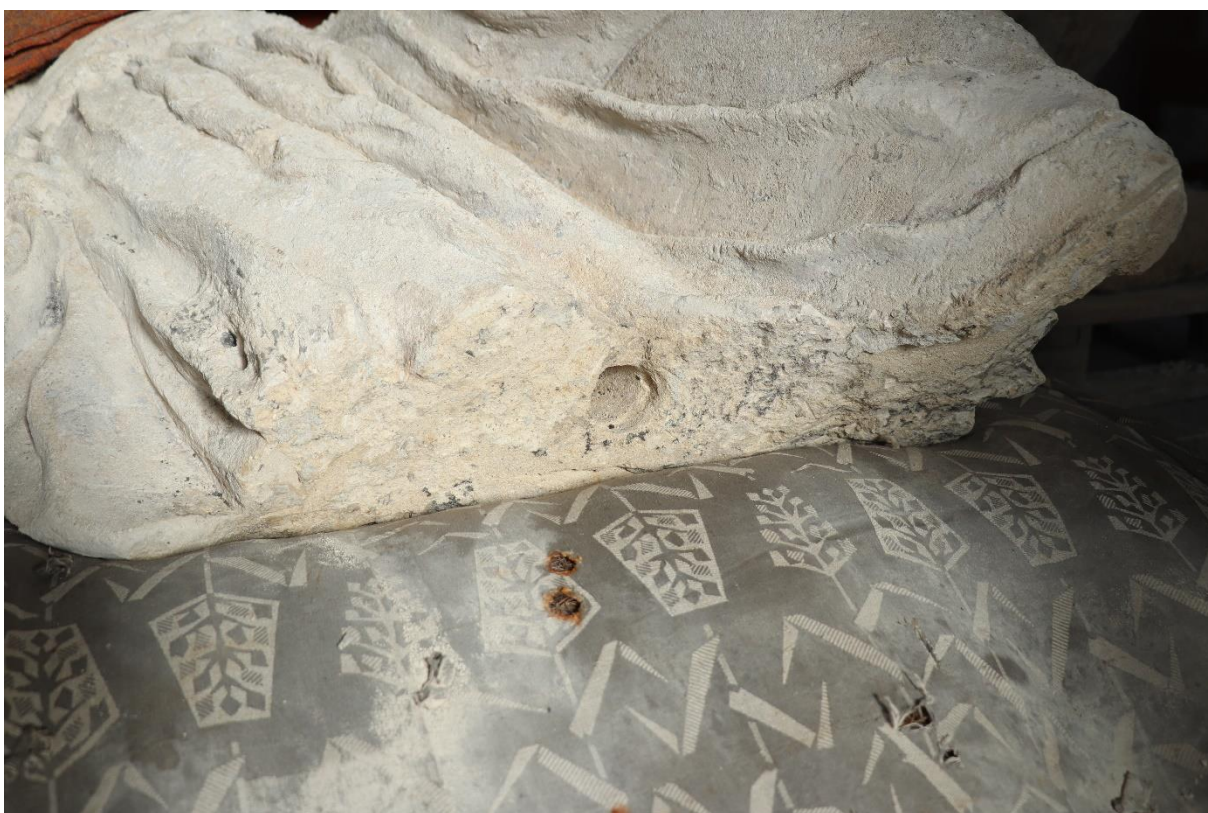
Obr. 55 Očištěná lomová plocha horní části sochy s odvrtným čepem jádrovou vrtačkou

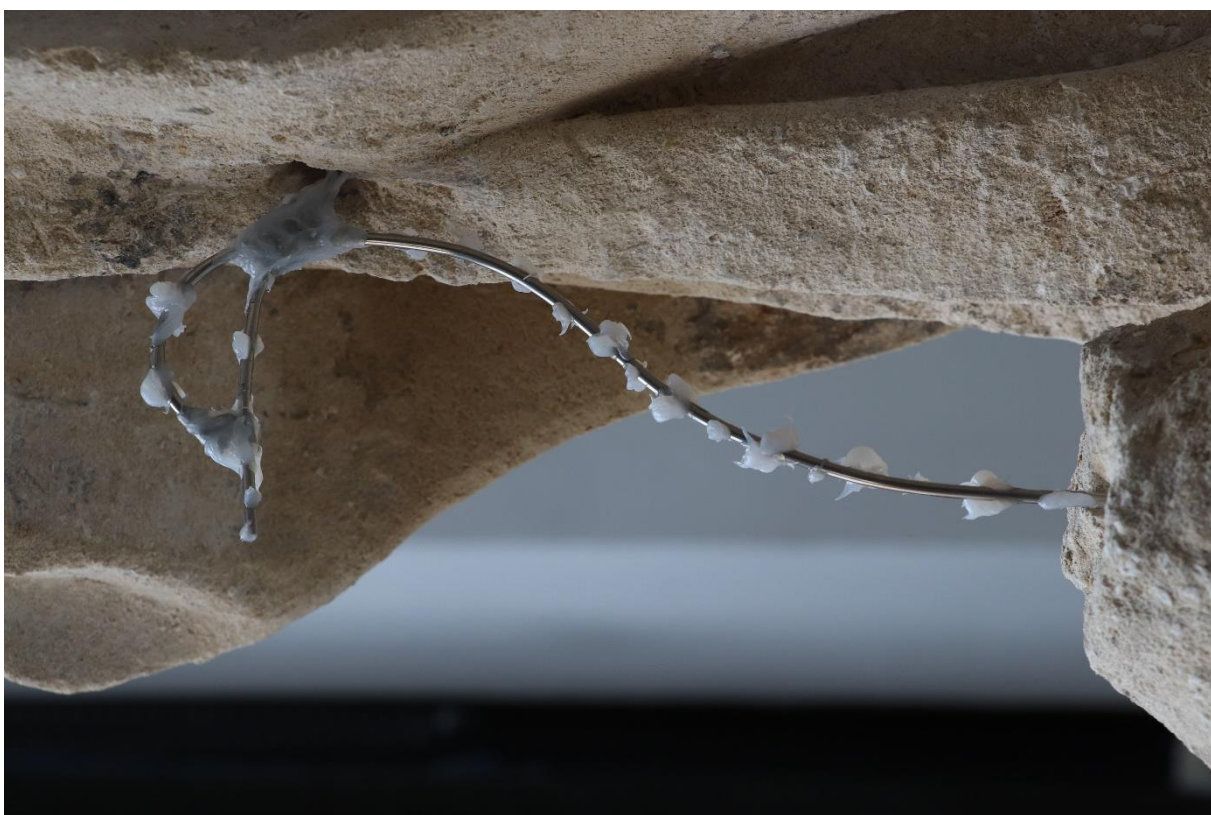
Obr. 63 Armatura páva z nerezové tyče opatřená epoxidovým lepidlem pro mechanické zajištění tmelu
