Univerzita Pardubice

Fakulta restaurování

Restaurování pískovcové sochy alegorie jara
z Ledebourského paláce

Bakalářská práce

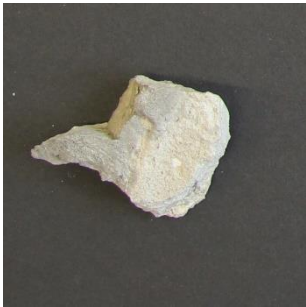
<p>Tmel 1</p> <ul style="list-style-type: none"> • Tmel 1. světle šedý, výrazně vyšší pevnost vůči nedegradovanému originálu, jemnozrný, nasákavý • Místo odběru: Hlava v místě vlasů a květů

<p><i>Obr. 7. Tmel 1.</i></p>
<p>Tmel 2</p> <ul style="list-style-type: none"> • Tmel 2. tmavě šedý, vyšší pevnost vůči nedegradovanému originálu (hodnoceno pouze ze zkušenosti při odběru vzorků), hrubozrný, dobře nasákavý • Místo odběru: Břicho postavy

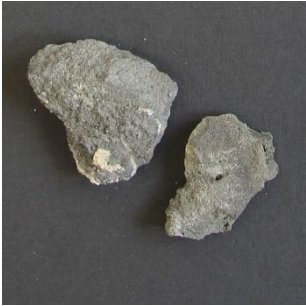
<p><i>Obr. 8. Tmel 2.</i></p>
<p>Tmel 3</p> <ul style="list-style-type: none"> • Tmel 3. tmavě okrový, jemnozrný, měkký vůči nedegradovanému originálu (hodnoceno pouze ze zkušenosti při odběru vzorků), výrazně nasákavý • Místo odběru: dolní partie pařezu zadní strana sochy

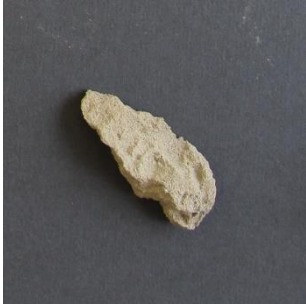
<p><i>Obr. 9. Tmel 3.</i></p>
<p>Tmel 4</p> <ul style="list-style-type: none"> • Tmel 4. světle šedý, bez plniva, výrazně vyšší pevnost vůči nedegradovanému originálu, málo nasákavý • Místo odběru: plintus, čelní levá strana

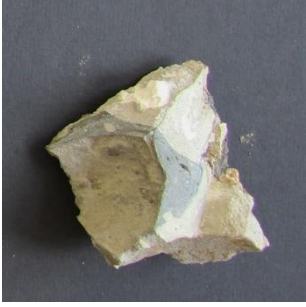
<p><i>Obr. 10. Tmel 4.</i></p>

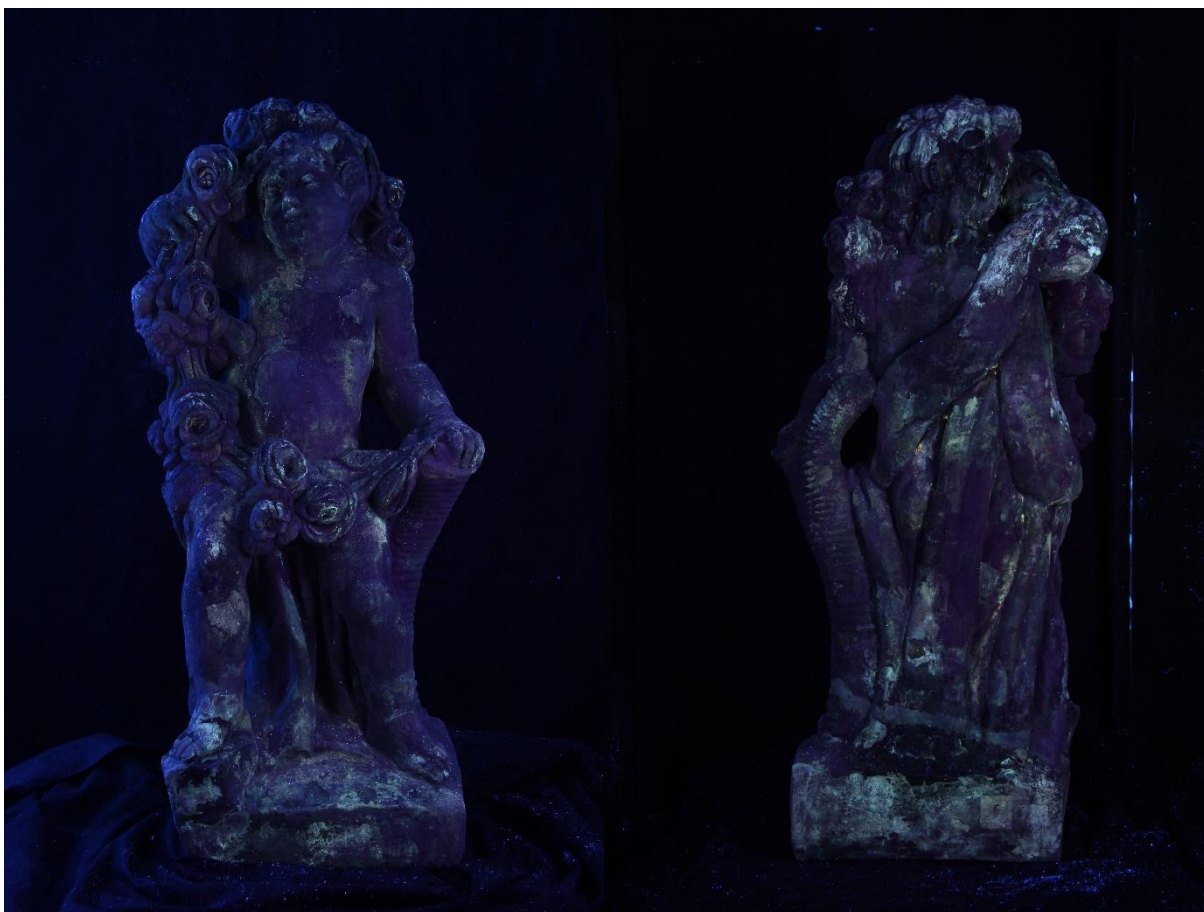
vynikla na snímcích tmelená místa na sochy, charakteristická svou bílo šedou barvou, tmavě šedá až černá místa skrývají tmavé depozity usazené na kameni, jenž byly přetřeny nátěrem. Místa, která luminují žlutou barvou mohou obsahovat stopy disperze, fialově luminující části prezentují zbytky povrchové úpravy.

Obr. 11. Čelní UV fotografie

Obr. 12. Zadní UV fotografie

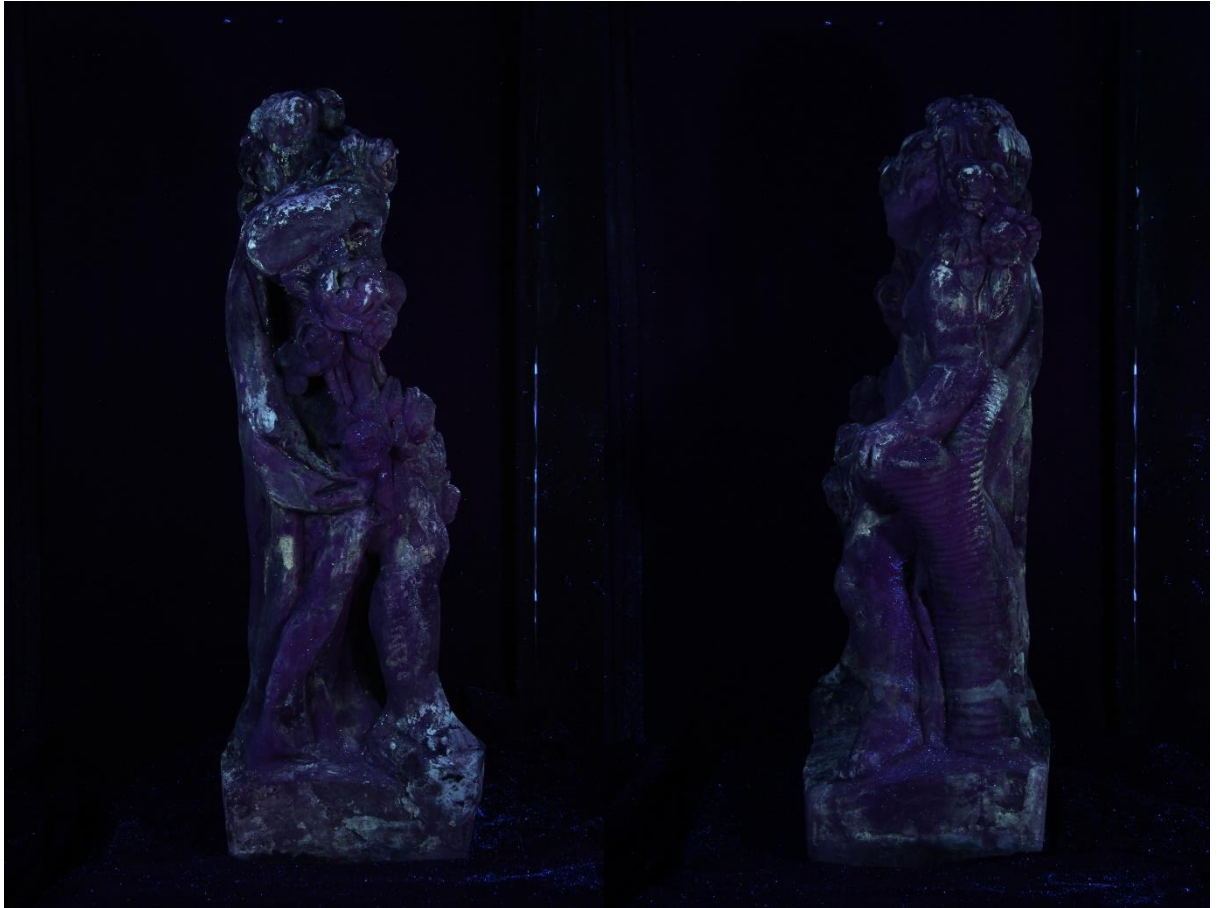
Obr. 13. Levá boční UV fotografie

Obr. 14. Pravá boční UV fotografie

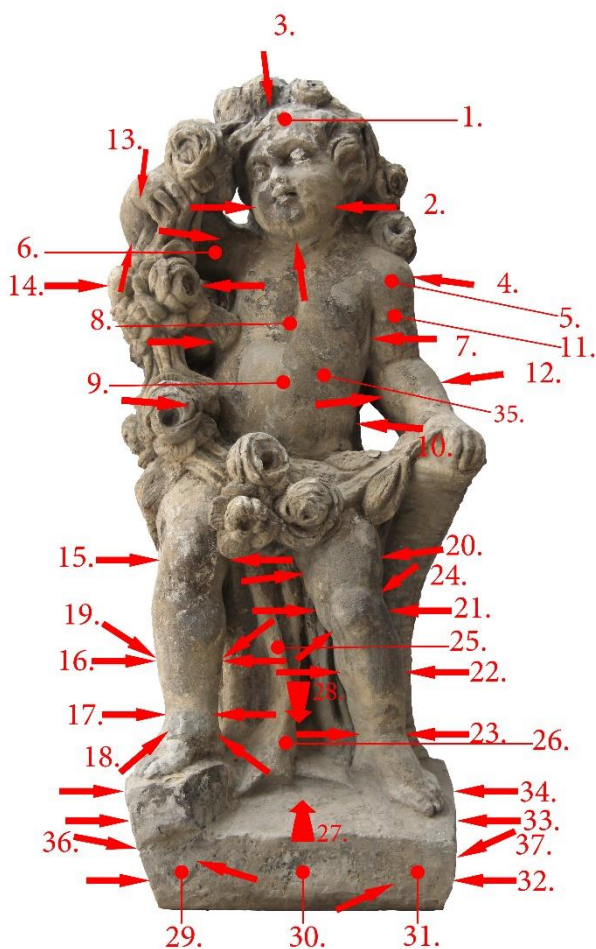
Obr. 18. Zákresy měření ultrazvukem

Při měření ultrazvukové transmise byl zjištěn běžný průstup signálu skrze restaurovaný objekt ve veškerých měřených úrovních a místech. Objekt byl proměřen pravo-levým, předozadním i úhlopříčným směrem. Měření bylo provedeno přístrojem USME-C (fa. Krompholz, BRD) s měřicí frekvencí 250 kHz. Ultrazvuková transmise neprokázala výskyt trhlin či prasklin v objektu. Kámen se zdá být kompaktní, avšak síla signálu je mírně pod standardem šíření ultrazvuku přes pískovcový materiál. Zhoršením průchodnosti signálu může docházet v místě lepeného spoje bývalého

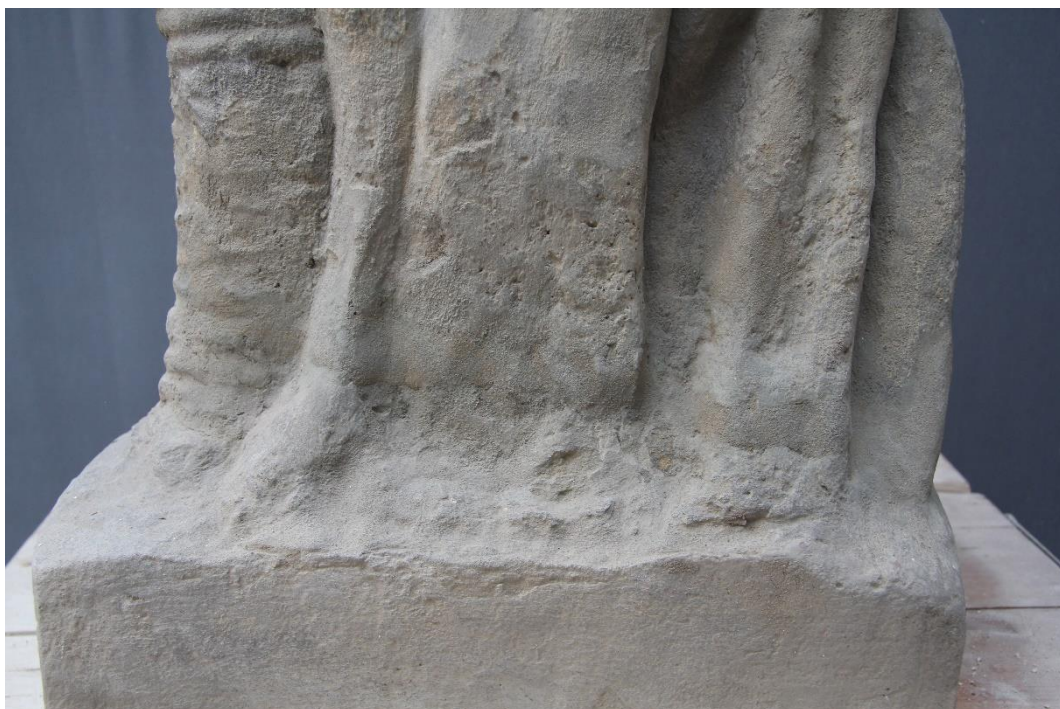
Obr. 46. Zadní pohled na spodní část draperie s viditelným místem retušované praskliny

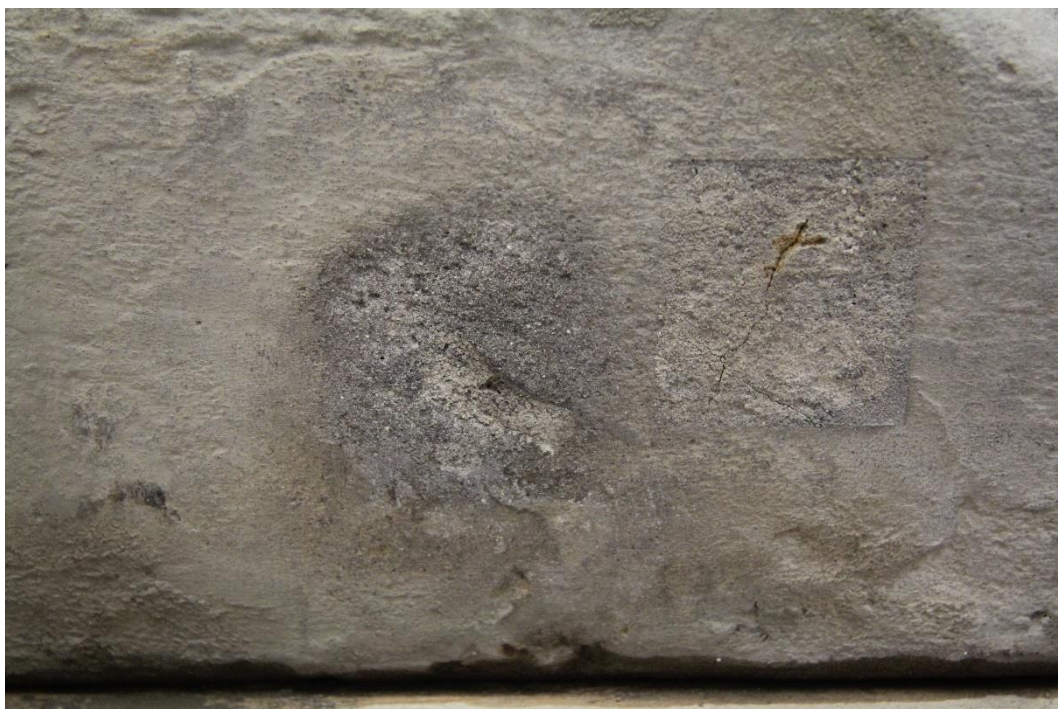
Obr. 51. Zkoušky čištění levá strana zkouška párou, pravá strana zkouška pískováním

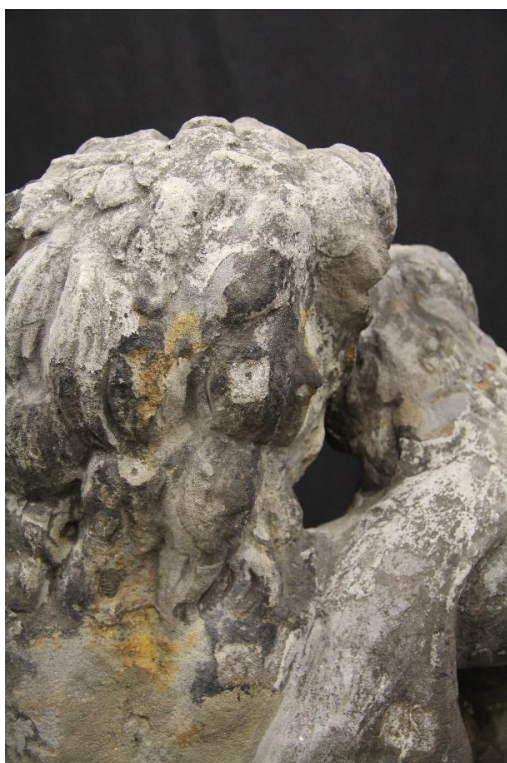
Obr. 52. Zkouška čištění tmavých depozitů laserem

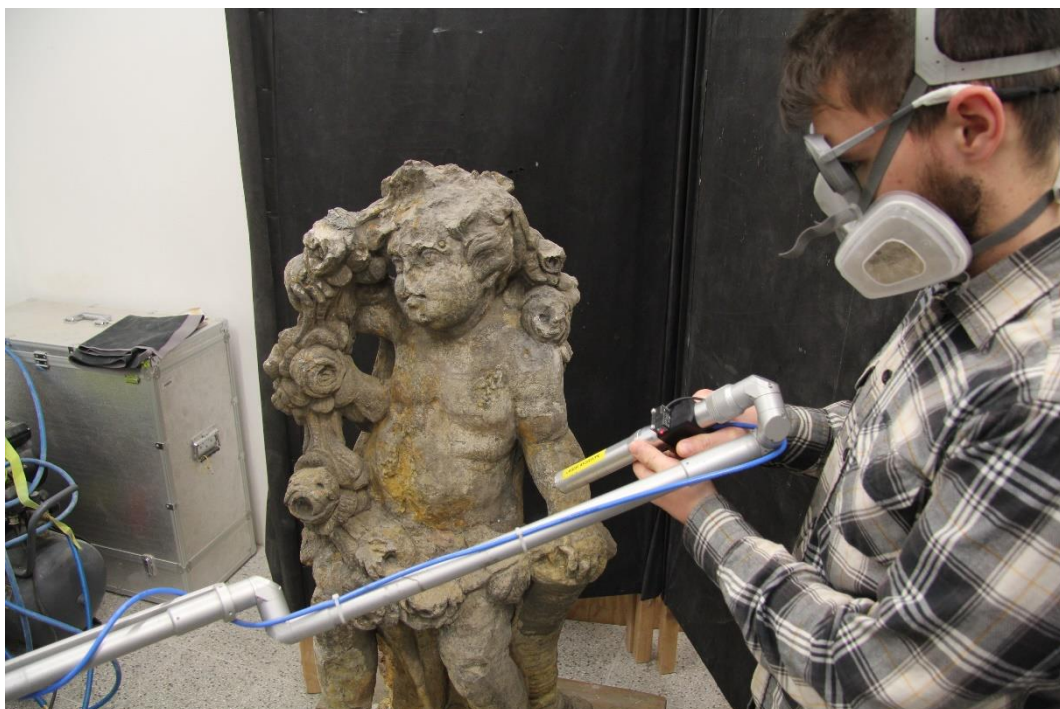
Obr. 62. Čištění laserem

Na soše alegorie léta byly provedeny zkoušky možných způsobů snímání povrchové monochromní úpravy, a to tlakovou párou, laserem, mikroabrazivním čištěním a mikrotužkou. Čištění párou smylo pouze ulpělé nečistoty na povrchu kamene a lehce narušilo monochromní úpravu za pomoci mechanického čištění plastovými kartáči. Zkouška snímání laserem Q-switched ND:YAG Thunder art s vlnovou délkou 1064nm a s energetickou hustotou 400mJ/cm² prokázala nejlepší výsledky ve snímání, laser šetrně odstranil povrchovou úpravu i tmavé depozity.

Oproti dvěma restaurovaným alegoriím v minulých letech, se nejvíce osvědčilo snímání povrchové úpravy laserem, aniž by došlo k úbytku původního kamene pod touto vrstvou.

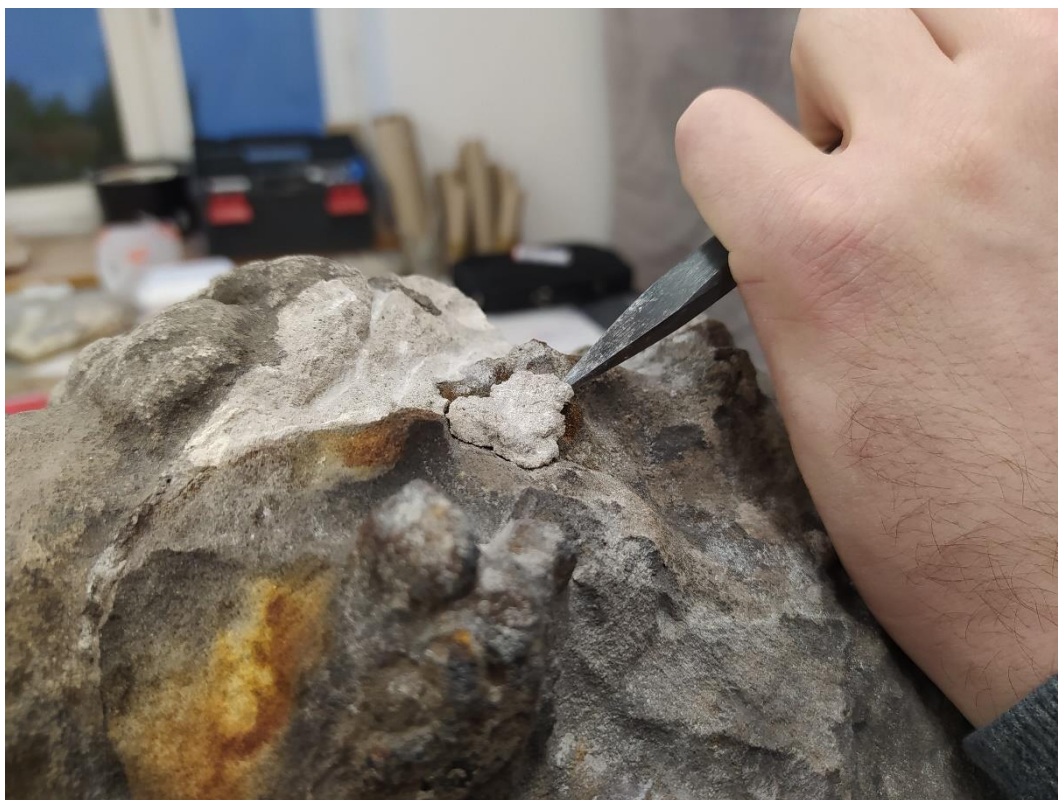
Obr. 64. Odstraňování tmelů kamenickým dlátem a paličkou

Tmely byly odstraněny kamenickým nářadím i postupně snímány mikrobruskou po malých kouscích, pro šetrnější odstranění bez újmy na originálním materiálu. Povrch pod tmely byl v dalším kroku dočištěn gravírovacím pneumatickým perem. U sochy došlo k odstranění plastické retuše na plintu, bylo tak učiněno kvůli výrazné degradaci originálního materiálu nacházejícího se pod tmelem, narozdíl od předchozích restaurovaných alegorií.

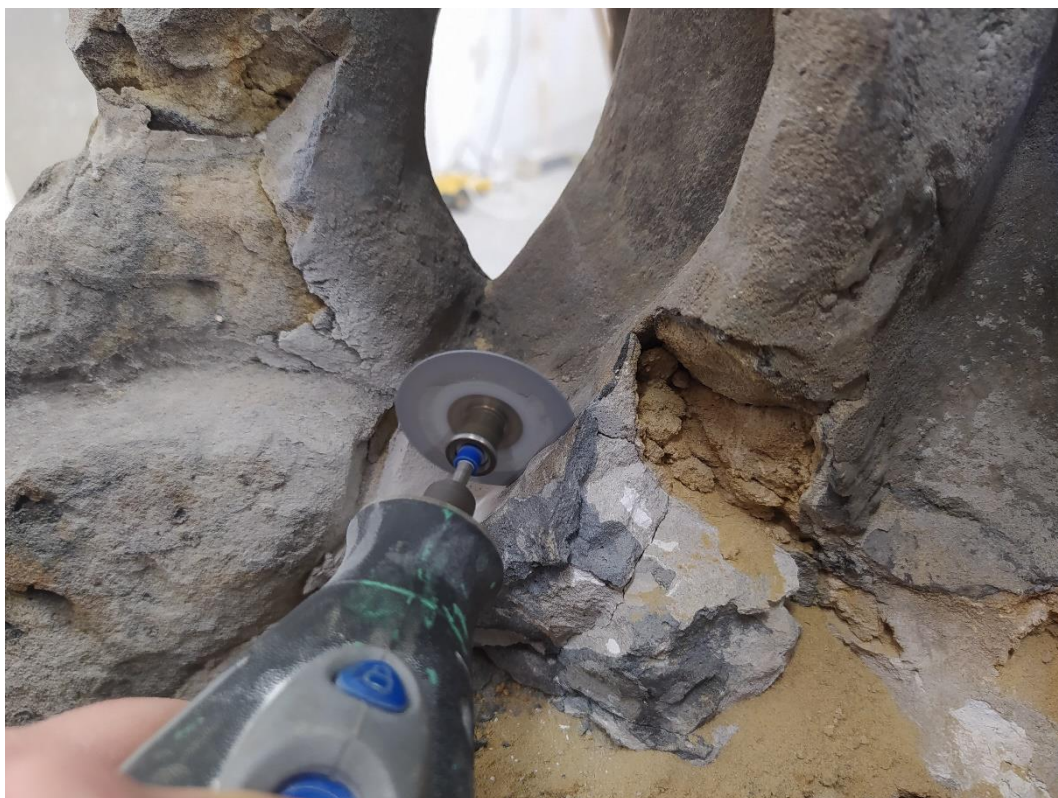
Obr. 65. Odstraňování částí tmelů mikrobruskou

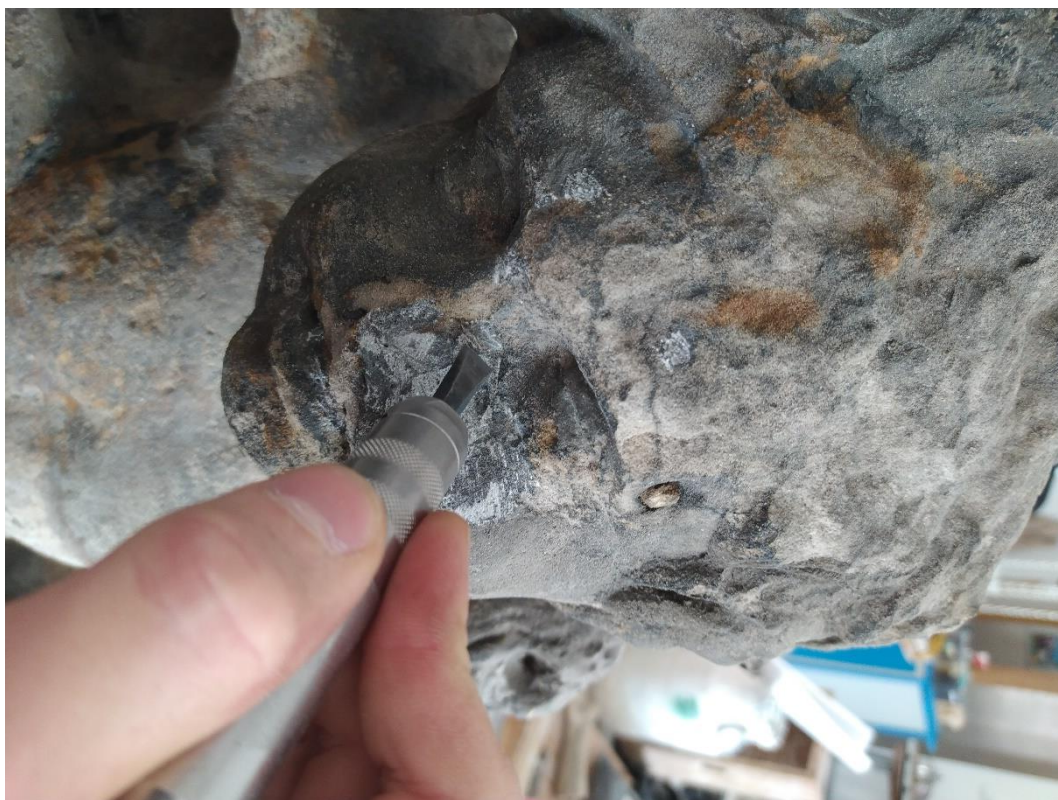
Obr. 66. Odstraňování tmelů pneumatickou mikrotužkou

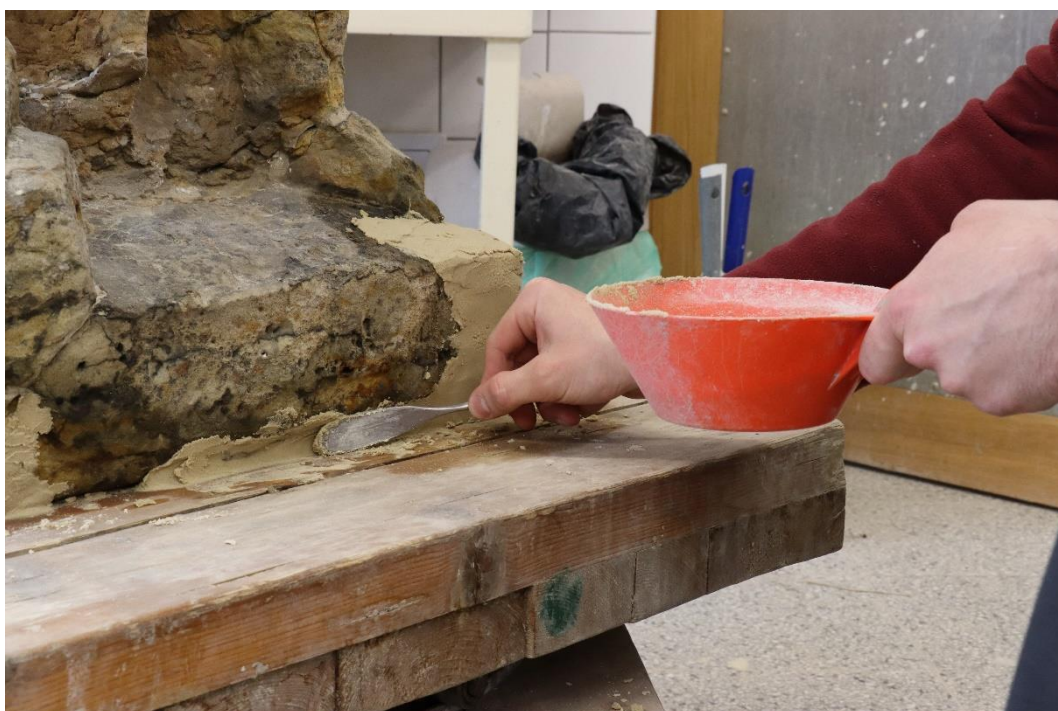
Obr. 67. Plastická retuš plintu

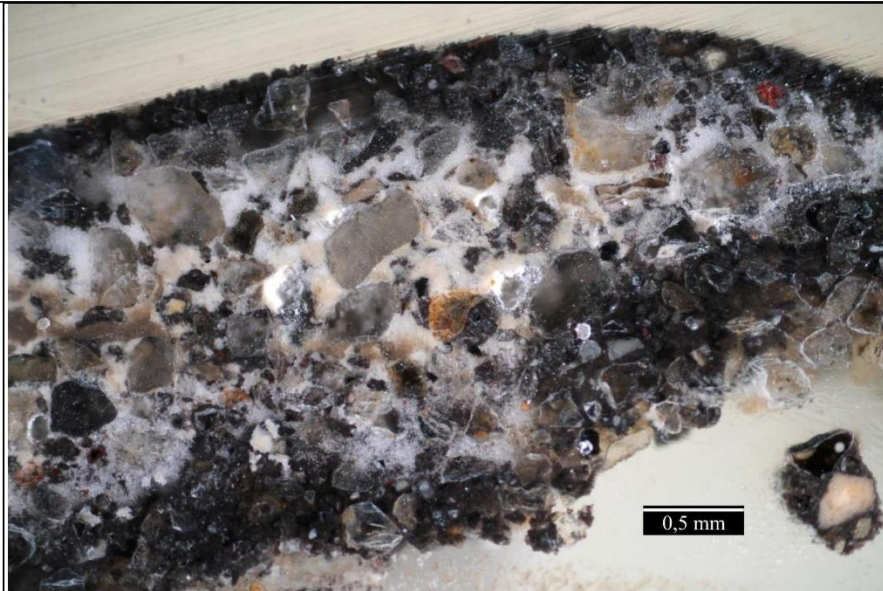
VZOREK 10284/V4 ŠEDÝ TMEL POD SNOPEM KVĚTŮ

Obr. 25 Optická mikroskopie, bílé světlo.

Vzorek je šedým práškem, byl zalit a zároveň zpevněn zalévací pryskyřicí. Zřejmě byl tmelem nebo nátěrem. Nelze určit, zda původně kompaktní materiál obsahoval pouze jednu vrstvu nebo více vrstev s povrchovými úpravami nebo také fragment pískovce. Vzorek obsahuje křemenná zrna do velikosti asi 0,7 mm, struskoportlandský cement, zřejmě bílé vzdušné vápno a sírany.

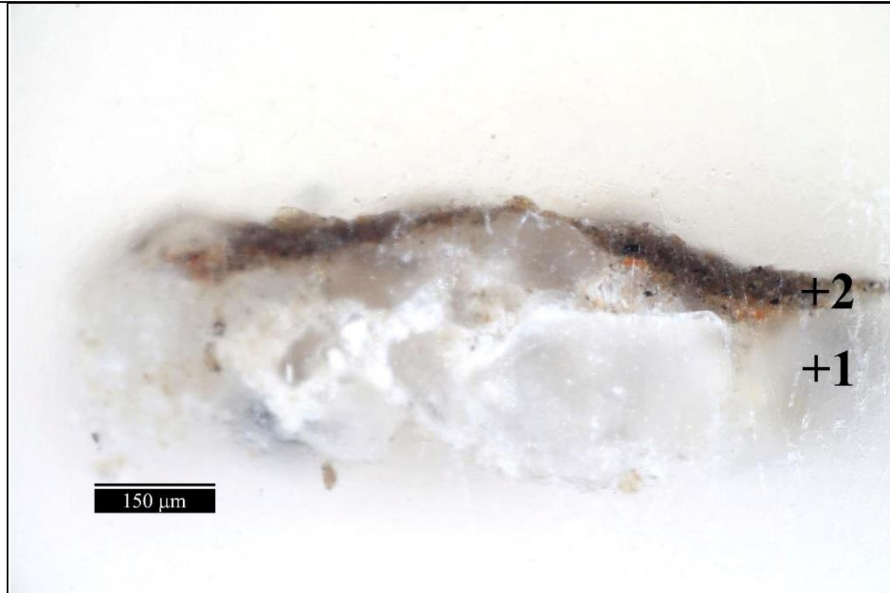
VZOREK 10338/P2 POVRCHOVÁ ÚPRAVA, KADEŘ VZADU

Obr. 41 Optická mikroskopie, bílé světlo.

Jedná se o vzorek tmelu (vrstva 1) s šedo-okrovou povrchovou úpravou (vrstva 2). Tmel (vrstva 1) je pojen cementem, patrně portlandským, plnivem je křemenný písek. Nelze vyloučit přítomnost bílého vzdušného vápna v pojivu tmelu, vápenné pojivové částice však nebyly na fragmentu zaznamenány. Bližší informace o tmelu, vzhledem k jeho malé velikosti a patrně pokročilé degradaci, nebyly zjištěny. Povrchová úprava (vrstva 2) se může skládat ze dvou obdobných vrstev jiného odstínu. Obsahuje cement, je zřejmě sulfatizovaná a nebylo možné přesně zjistiť pojivo úpravy. Obsahuje železitou červen a žlut/okr, uhlikatou čern, křemenná zrna. Dále může obsahovat titanovou bělobu.
