Fakulta Restaurování

**Restaurování části epitafu rodiny Hodějovských
z Hodějova v kostele Narození sv. Jana Křtitele
v Českém Rudolci**

Rámování renesančních epitafů v nástěnné malbě

Diplomová práce

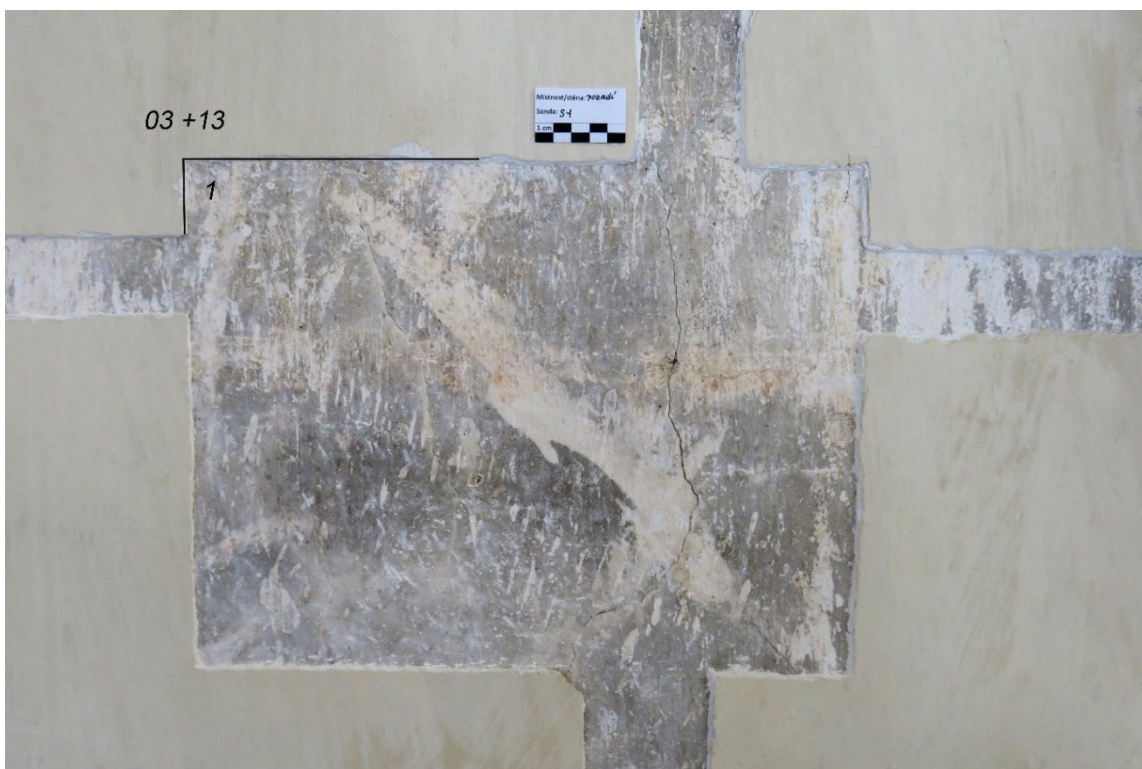
Sonda S1	
Severní stěna lodi kostela – vlevo od postavy Vítězného Krista	
Vrstva	Popis
1	Renesanční barevná vrstva – sv. okrová, šedá
O3 + 13	Vápenná omítka světle šedo-okrová, jemnozrnná + Světle okrový vápenný nátěr (huť, 2013)

V blízkém okolí epitafu bylo provedeno celkem šest sond (obr. 2). Sondy **S1** a **S2** byly provedeny v horní části stěny blízko postavy Vítězného Krista a mapují pouze konkrétní barevnou vrstvu navazující na renesanční barevnost epitafu. Stratigrafická sonda **S3** mapuje všechny barevné a omítkové vrstvy nacházející se zhruba 1,5 m vlevo od epitafu. Záměrem sondy **S4** bylo zjistit zapojení epitafu do gotické severní stěny lodi kostela, a proto plynule navazuje na žulovou architekturu na levé straně epitafu. Sonda **S5** zahrnuje stratigrafii pouze mladších druhotných vrstev a sonda **S6** je provedena podobně jako sondy S1 a S2, avšak vpravo vedle centrální části epitafu.

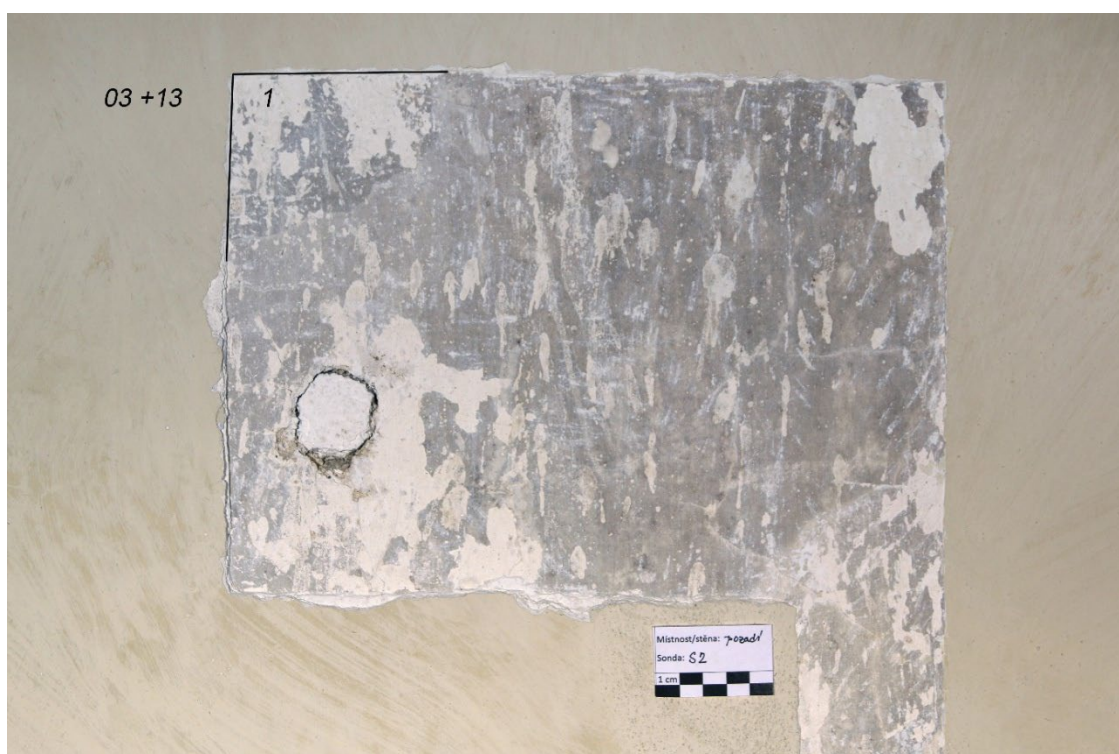
Sonda S2	
Severní stěna lodi kostela – vpravo od postavy Vítězného Krista	
Vrstva	Popis
1	Renesanční barevná vrstva – sv. okrová, šedá
O3 + 13	Vápenná omítka světle šedo-okrová, jemnozrná + Světle okrový vápenný nátěr (huť, 2013)

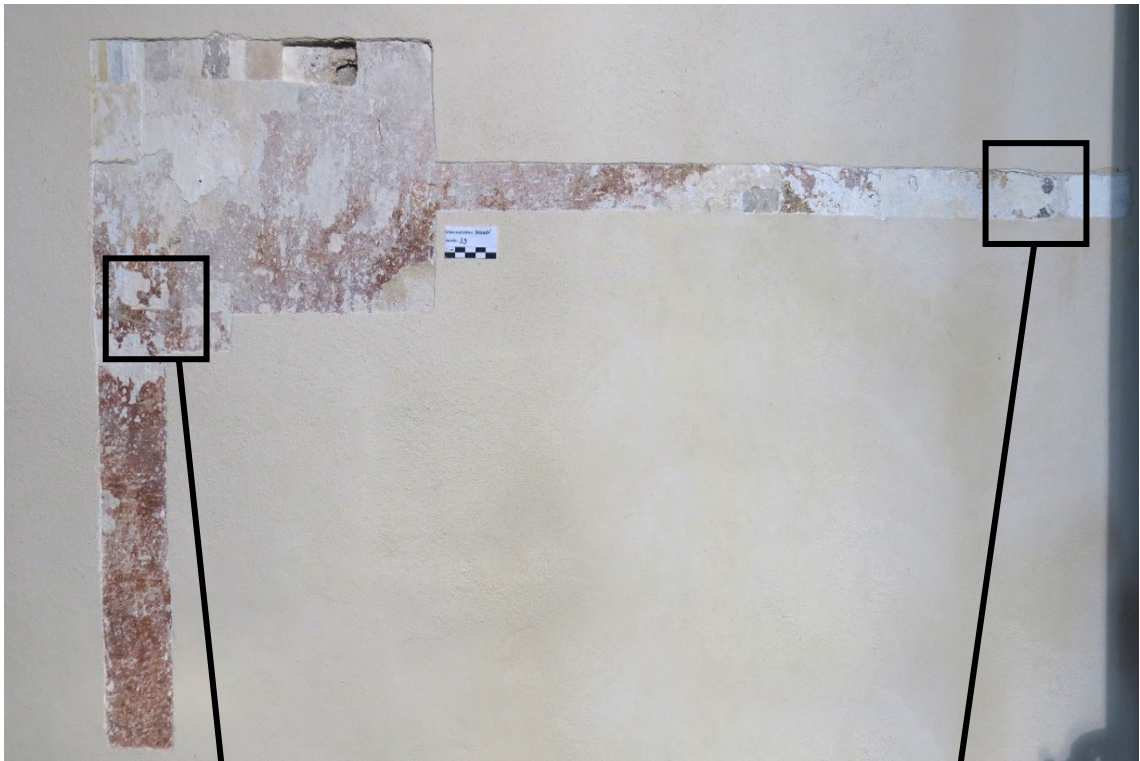
Obr. 3: Sonda S4, renesanční vrstva s odstíny červené.

Sonda S4	
Severní stěna lodi kostela – vlevo od centrální části epitafu	
Vrstva	Popis
Z	Cihlová dozdívka kolem epitafu
O1 + 1,2	Gotická světle šedá hrubozrnná omítka (cca 1,5 cm) – nesoudržná, sv. šedý vápenný nátěr a sv. okrový plněný hlinkový nátěr
O3 + 13	Vápenná omítka světle šedo-okrová, jemnozrnná + Světle okrový vápenný nátěr (huť, 2013)

Velkým přínosem byla sonda označená S3, která z velké části mapovala renesanční vrstvu, ve které na sebe plynule navazovaly valéry červených odstínů (od tmavě rudé po světle růžovou). Přechody mezi jednotlivými odstíny nebyly patrné, proto vyvstává otázka, zda se může jednat o imitaci povrchu kamene, stejně tak jako je tomu u polychromie epitafu (obr. 4). Směrem k epitafu (cca 1 m vzdálené) se červené odstíny ztrácejí a přecházejí spíše do okrových tónů, které jsou ukončeny černými fragmenty vyobrazující snad černou svislou linii, či tmavé zakončení červeného pole (obr. 5).

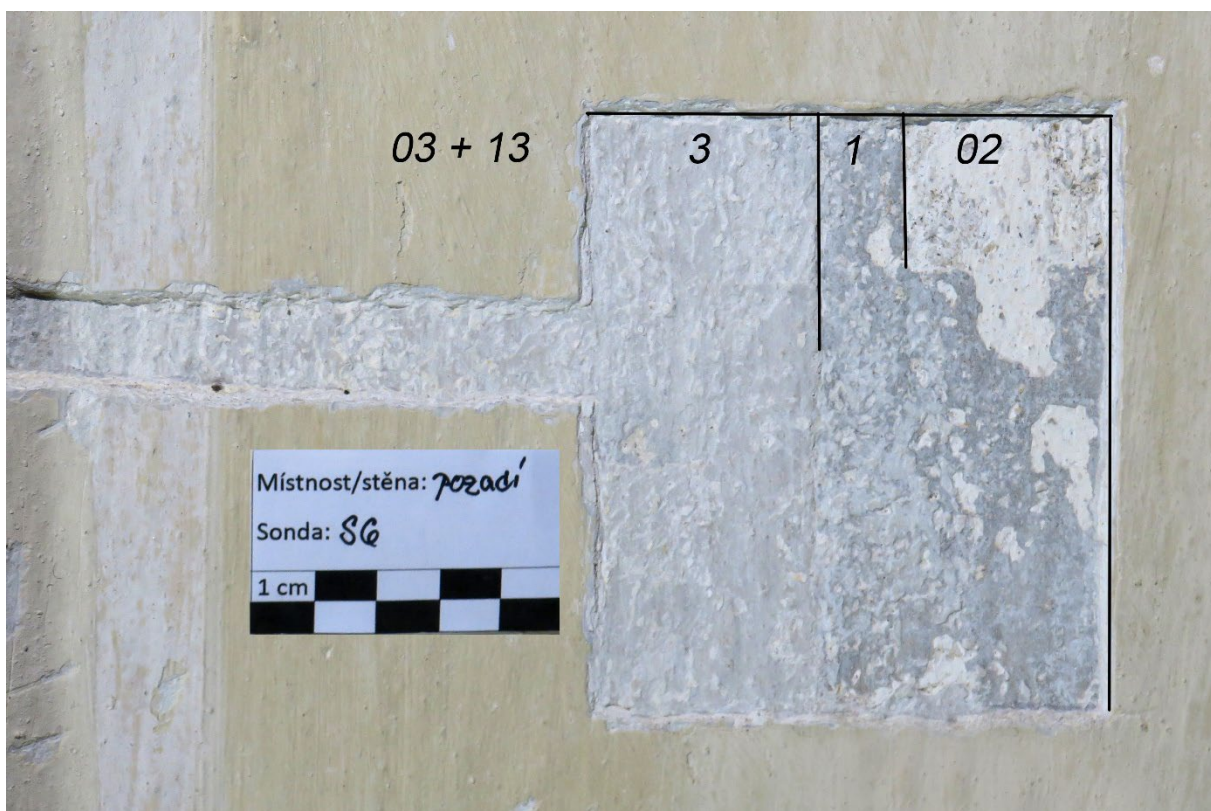
Sonda S6	
Severní stěna lodi kostela – vpravo od centrálního výjevu	
Vrstva	Popis
1	Renesanční barevná vrstva – sv. okrová, šedá
O3 + 13	Vápenná omítka světle šedo-okrová, jemnozrná + Světle okrový vápenný nátěr (huť, 2013)

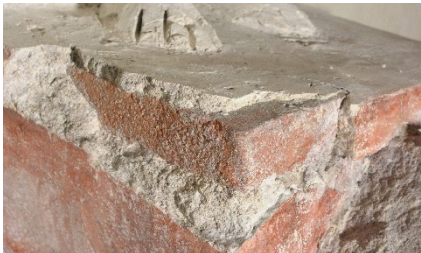
Třídník poškození		
Typ poškození	Popis a lokalizace	Fotodokumentace
Ztráta jádrového a modelačního štku	Vlivem ztráty adheze mezi jednotlivými vrstvami společně s možným mechanickým poškozením. Roh podstavce pod Vítězným Kristem, pravá paže Vítězného Krista.

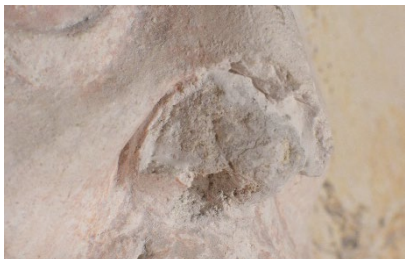
Ztráta modelační vrstvy na vrstvu jádrového štku	Vlivem ztráty adheze mezi jednotlivými vrstvami, degradace pojivové složky.

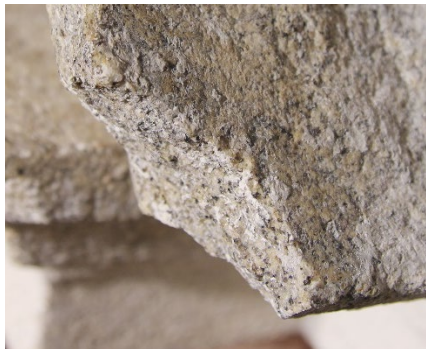
Defekty žulových prvků	Defekty způsobené mechanicky během manipulace, pravý dolní roh profilované římsy tympanonu, další drobné defekty.

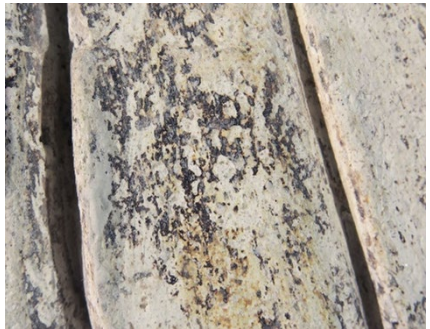
<p>Úplná ztráta barevné vrstvy</p>	<p>Oblasti defektů štukové hmoty, místa ztráty barevné vrstvy na modelační štuk. Postavy v horní části epitaflu.</p>

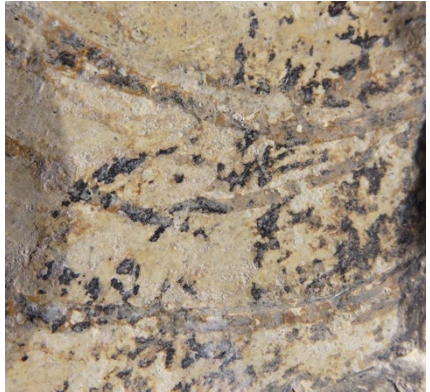
<p>Částečná ztráta barevné vrstvy</p>	<p>V případě vrstvení barevných vrstev se jedná o ztrátu svrchní vrstvy provedené v technice secco.</p>

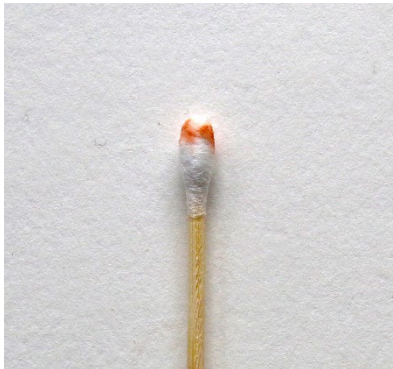
<p>Šupinatění barevné vrstvy</p>	<p>Oddělování povrchové barevné vrstvy v šupinách vlivem ztráty adheze k podkladu, modro-šedý rub pláště Vítězného Krista, zelené záhyby pláště Boha Otce.</p>	
<p>Práškovatění barevné vrstvy</p>	<p>Ztráta soudržnosti zrn pigmentu vlivem degradace pojiva, v místech použití červených zemitých pigmentů (plášť Vítězného Krista, podstavec, červená polychromie na žule)</p>

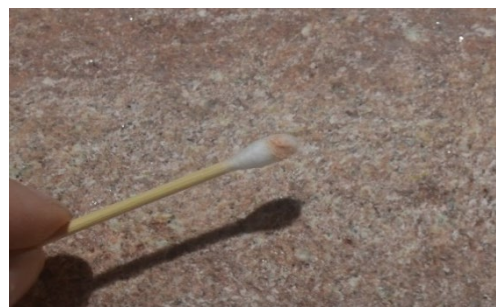
V důsledku tohoto zjištění poškození byly provedeny zkoušky míry práškovatění a vodorozpustnosti pomocí stěru barevné vrstvy za použití suchých vatových tyčinek a tyčinek s demineralizovanou vodou (obr. 9), které byly následně vizuálně vyhodnoceny. Zkoušky byly provedeny v různých partiích epitafu, kde bylo

Obr. 9: Zkoušky míry práškovatění pomocí vatové tyčky.

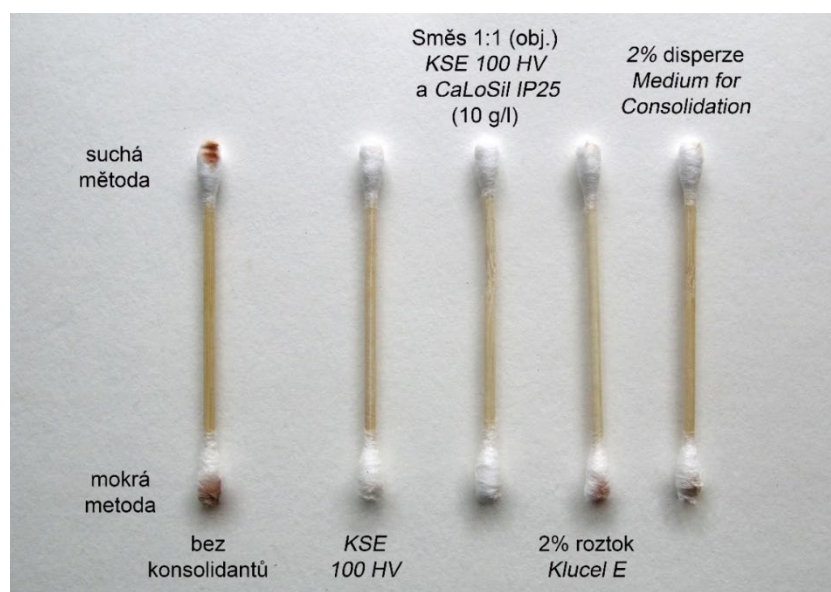
Obr. 16: Kontrola míry povrchové konsolidace druhého cyklu aplikace konsolidačních prostředků pomocí stěru suchou (nahore) a mokrou (dole) vatovou tyčinkou.

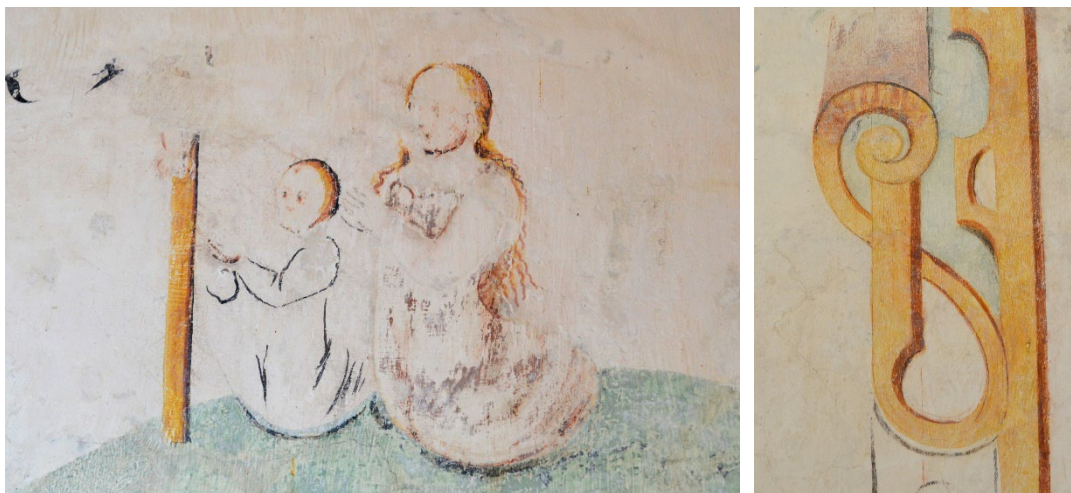
Obr. 27: Detaily malovaného epitafu v kapli sv. Jiří v Litvli. Vlevo dvě stylizované postavy v gestu modlitby znázorněné pomocí jednoduchých linií v černé a hnědé barevnosti; vpravo detail rollwerkového rámu v okrové barevnosti s červeným stínováním a s černými liniemi tvořící základní rozkresbu kompozice díla.

V kostele Povýšení sv. Kříže na stěnách kruchty se nacházejí dva malované epitafy, u kterých lze pozorovat velmi podobné prvky jako u malovaného epitafu v kapli sv. Jiří v Litovli. Všechny tři se nacházejí ve velmi dobrém stavu, protože byly v nedávné době restaurovány. Na jižní stěně kruchty litomyšlského kostela a v litovelské kapli jde o epitafy nápisového typu, přičemž je nápis v černé barevnosti zasazen do okrového rámce zdobeného rollwerkovým dekorem (obr. 27, 28). Stylově téměř totožný rámec je i na protilehlé stěně kruchty, který je navíc doplněn červeným stínováním, stejně tak jako malba v Litovli (obr. 27). Centrálním výjevem je však scéna *Ukřižování*, v jejímž pravém dolním rohu jsou vyobrazeny dvě stylizované postavy podobného charakteru jako dvě figury litovelského epitafu (obr. 27, 28). Mimo vizuální podobnosti děl nalézáme paralelu, i co se týče technického provedení maleb. Malby byly provedeny na hladký kletovaný

povrch jemnozrnne světle okrové omítky opatřené vápenným nátěrem, na který byla prvně provedena rozkresba pomocí červené hlínky a následně byly modelovány jednotlivé tvary.

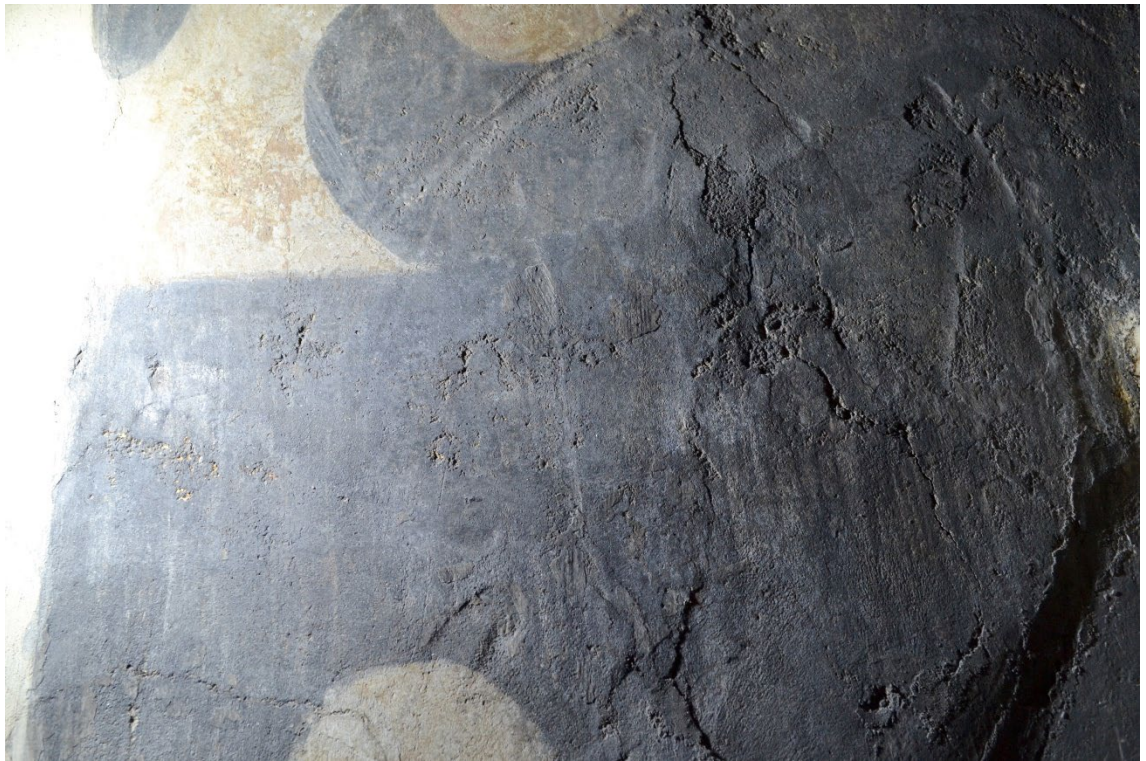
Obr. 34: Detail malovaného rámce v ostrém bočním nasvícení, kde je patrná hladká struktura podkladu s drobnými defekty.

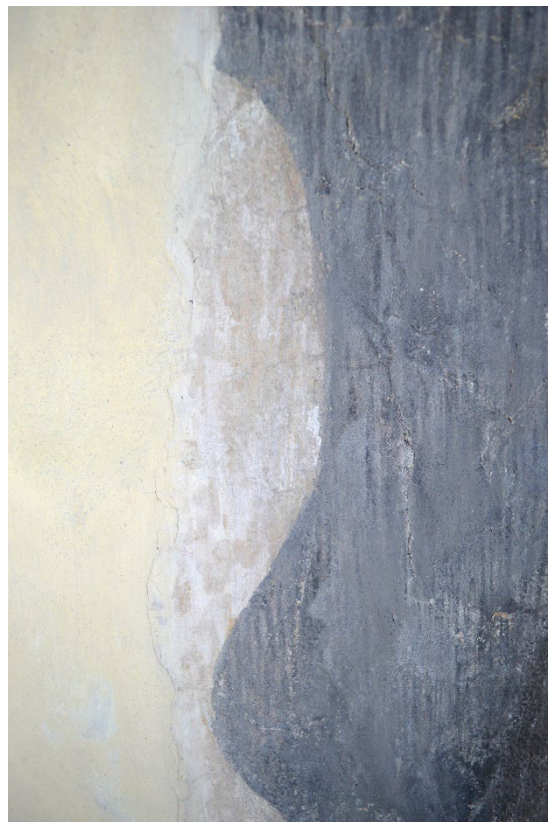
Obr. 35: Detail malovaného rámu v denním nasvícení. Na snímku je patrná čárkovaná retuš, která byla součástí restaurátorského zásahu zřejmě po roce 2004.

Z vizuálního průzkumu je patrné, že se malovaný rám včetně malířské výzdoby kaple nachází ve velmi dobrém stavu, protože byl pravděpodobně v nedávné době součástí restaurátorského zásahu, k němuž existuje restaurátorský záměr z roku 2004.¹¹⁸ Z restaurátorského záměru se dozvídáme, že k prvním známým restaurátorským pracím došlo v devadesátých letech 20. století, avšak posléze byl interiér kaple v důsledku povodní v roce 2002 poškozen. V roce 2004 byl konstatován degradovaný stav omítek včetně barevných vrstev, které se jeví jako silně zvětralé; lokálně docházelo k jejich ztrátám a ke vzniku prasklin. Povrch renesančních maleb byl silně znečištěný a též byly místy patrné ztmavlé retuše z předchozích zásahů. Poškození se projevovalo i na polychromii kamenných prvků, která vykazovala známky práškovatění, uvolnění od podkladu v podobě šupin a taktéž její masivní odpadávání. V rámci záměru byl navržen i postup restaurátorských prací zahrnující odstranění vlhkosti a plísní, hloubkové zpevnění, odstranění nevhodných předchozích zásahů, očištění povrchu, tmelení a finální barevnou retuš opatřenou závěrečnou fixází. Je evidentní, že zmiňovaný restaurátorský zásah proběhl (obr. 35), avšak v rámci rešeršního průzkumu nebyla dohledána restaurátorská dokumentace.

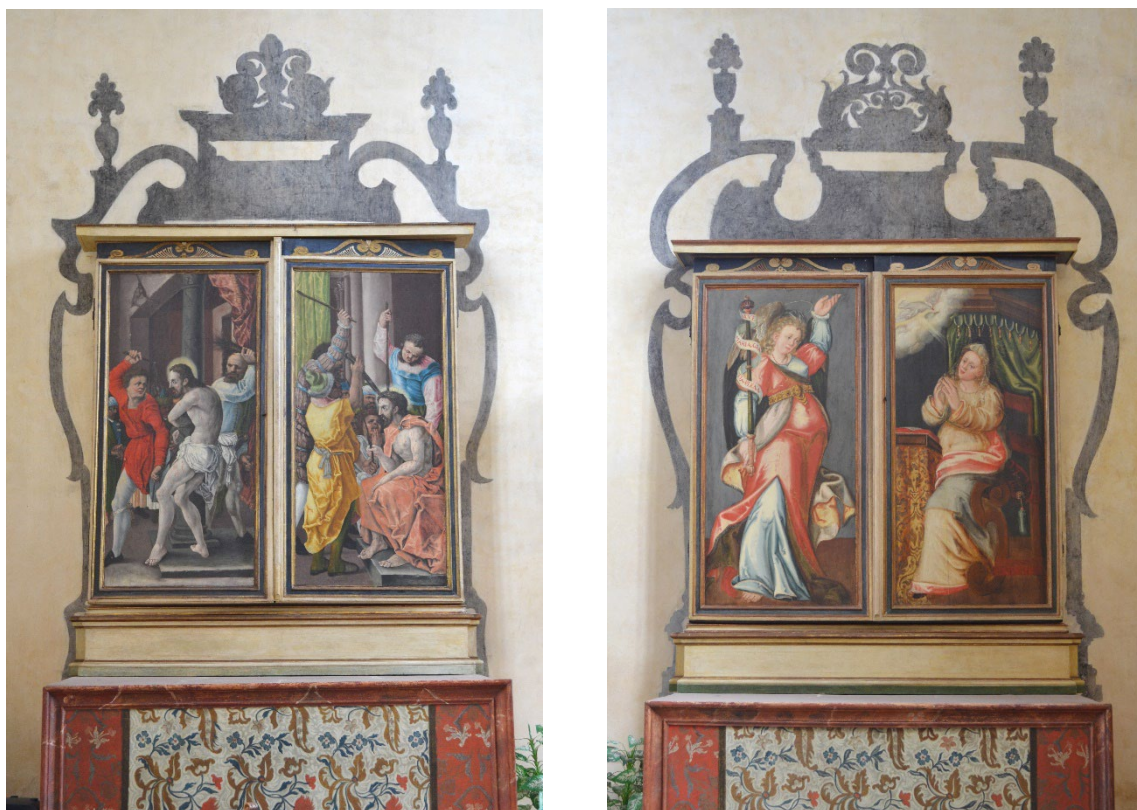
Obr. 38: Severní (vlevo) a jižní (vpravo) epitafní oltáře Smiřických s malovaným dekorativním rámcem siluetního charakteru v šedé barevnosti.

Epitafní oltáře jsou doplněny dekorativním malovaným rámcem ve světle šedé barevnosti. Jde o zhruba 10 cm široký pruh s přesnými liniemi, který se vine po stranách směrem nahoru, kde se formuje do siluety stylizovaného ornamentálního dekoru. Přesto, že jde o téměř totožné rámce, vrchol ornamentu se v obou případech liší. Stav dekorativních rámců je velice dobrý, barevná vrstva je kompaktní a nepodléhá závažnějšímu poškození. Pouze ve spodnějších částech je pozorována ztráta barevné vrstvy a odlupování v šupinách (obr. 40), což může být způsobeno manipulací dřevěných částí epitafu. Z vizuálního průzkumu provedené *in situ* nelze odlišit případné retuše, a proto není patrný rozdíl mezi originálem a druhotnými zásahy.

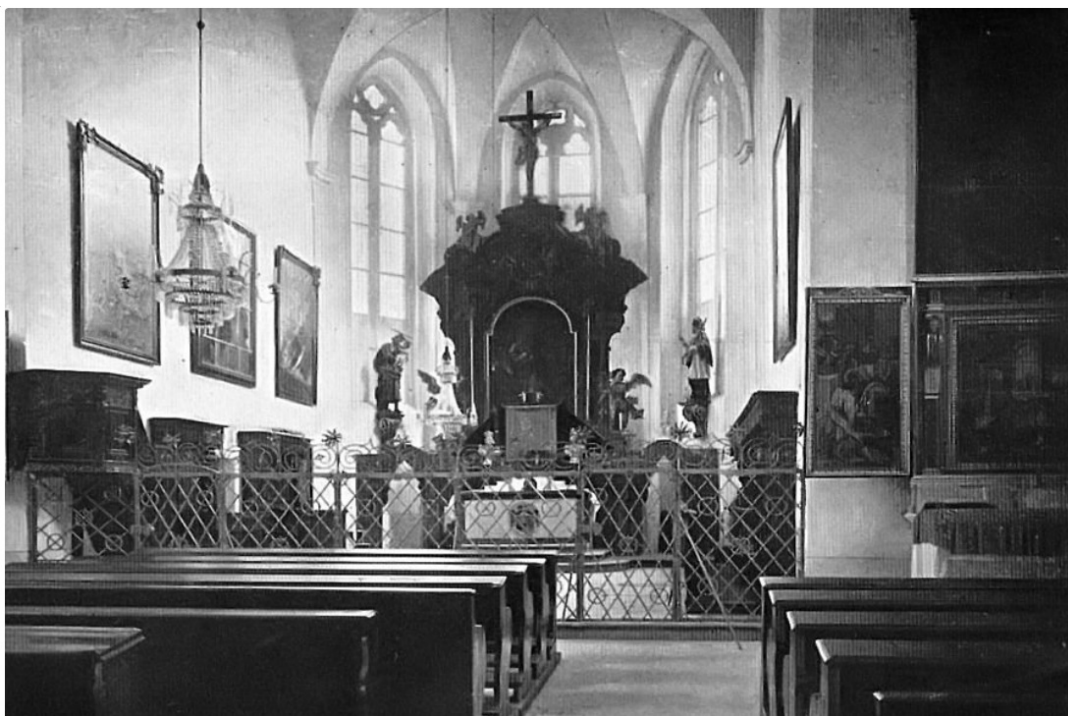
Obr. 39: Historická fotografie interiéru zámecké kaple sv. Vojtěcha v Kostelci nad Česnými lesy. Zdroj fotografie: Podlaha Antonín, *Soupis památek historických*, 1907.

V rámci uměleckohistorického průzkumu byla nalezena historická fotografie pořízená před rokem 1907 (obr. 39), na které je patrný interiér kaple okrajově zachycující pravý epitafní oltář, nad kterým je v těsné blízkosti umístěn rozměrný obraz, jenž by mohl zakrývat potenciální malovaný rámeček. Křídla epitafu jsou v době pořízení snímku otevřená, a proto je přítomnost okolní nástěnné malby diskutabilní. Avšak vzhledem k tomu, že ani v ostatních částech interiéru nepozorujeme náznaky nástěnných maleb, lze předpokládat, že je v době pořízení fotografie skryta pod druhotnými vrstvami.

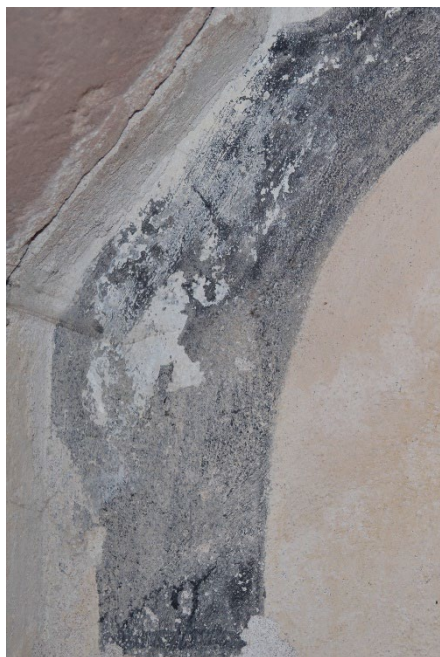
Obr. 40: Detail malovaného rámu. Poškození v podobě ztráty barevné vrstvy.

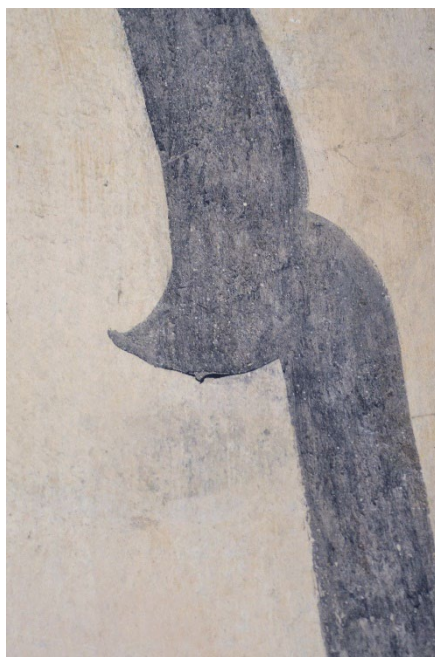
Obr. 41: Detail malovaného rámu. Patrné stékance způsobené pravděpodobně za využití šablony.

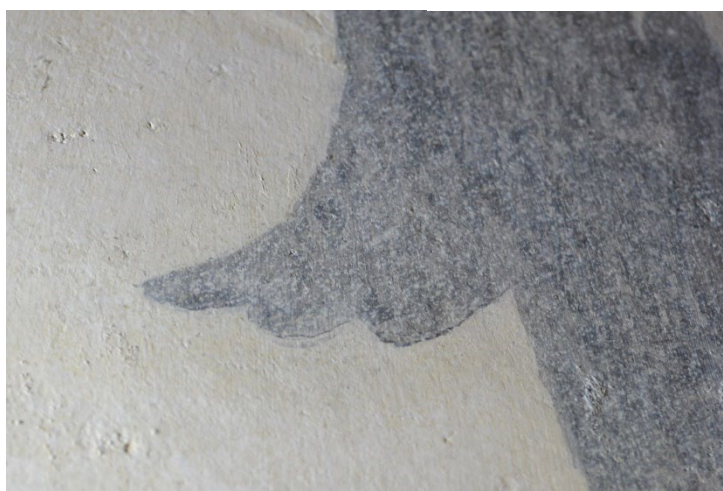
Obr. 42: Detaily malovaného rámu. Lokálně se objevující rozkresba tužkou.

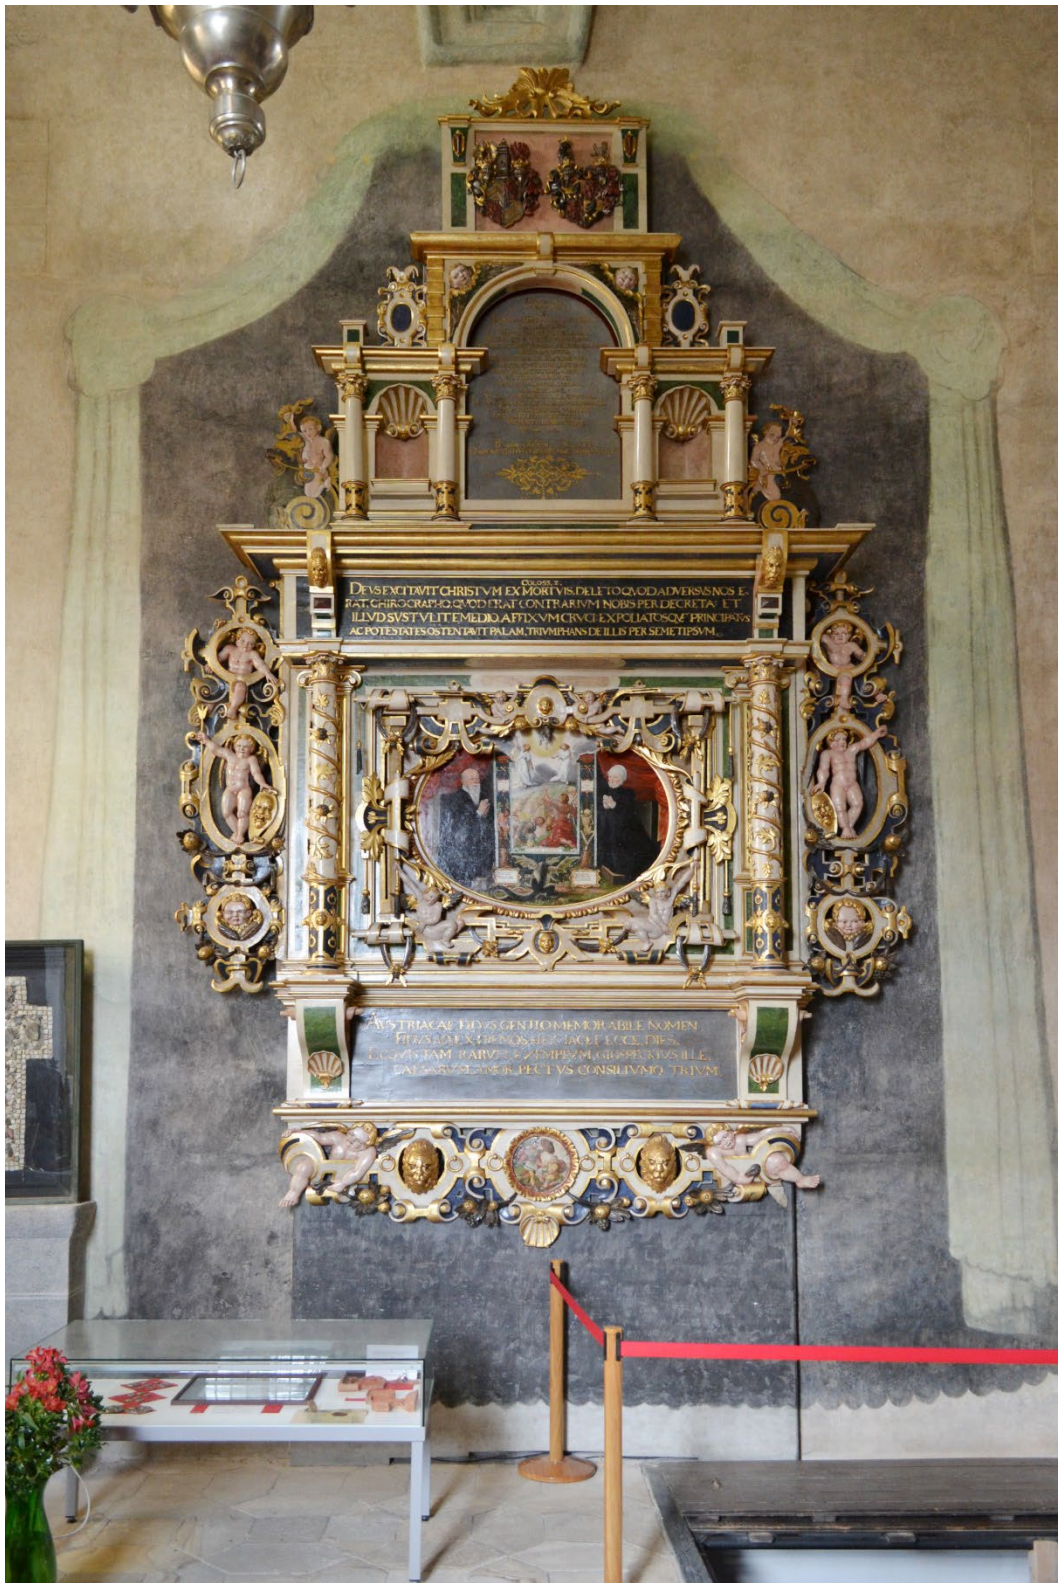
Obr. 49.: Epitaf Floriána Gryspeka v kostele sv. Petra a Pavla v Kralovicích. Stav v roce 2022.

zřejmé, že došlo k odkryvu a následně ke komplexnímu restaurátorskému zásahu na okolní výmalbě, neboť na snímcích epitafu před restaurováním jsou patrné sondy odkrývající fragmenty současného malovaného rámce (obr. 47). Naopak na snímcích po osazení restaurovaného epitafu je již okolní malba odkrytá a ve velmi dobrém stavu, jenž lze pozorovat dodnes (obr. 49).

V současné době je v okolí epitafu patrná renesanční nástěnná malba znázorňující iluzivní drapérii (obr. 49). Jde o splývavý závěs imitující rozvinutou divadelní oponu ve světle zelené barevnosti. Robustní drapérie je uchycená ve dvou bodech po stranách vrcholu epitafu a směrem dolů je prolnutá ke dvěma postranním uzlům nacházejících se zhruba v polovině epitafního nástavce. Od uzlů drapérie přirozeně splývá zhruba do výše půl metru nad podlahou kaple. Stíny v záhybech jsou pojednány tmavě zelenou až šedou barevností, což napomáhá k plastickému působení malby. Plasticitu též vyjadřuje namalovaný vržený stín vpravo od drapérie, který respektuje reálné umístění oken kaple. Rubová strana látky je pojednána v odstínech šedé a vyplňuje celou vnitřní část až k vnějším okrajům epitafu. Dolní okraj iluzivního závěsu je ukončen motivem obloučků (obr. 50), které z nástěnné malby plynule navazují na středovou desku tvořící jakýsi dřevěný soklový podstavec pod epitafem. Pozadí malovaného rámce je ve světle béžové barevnosti.

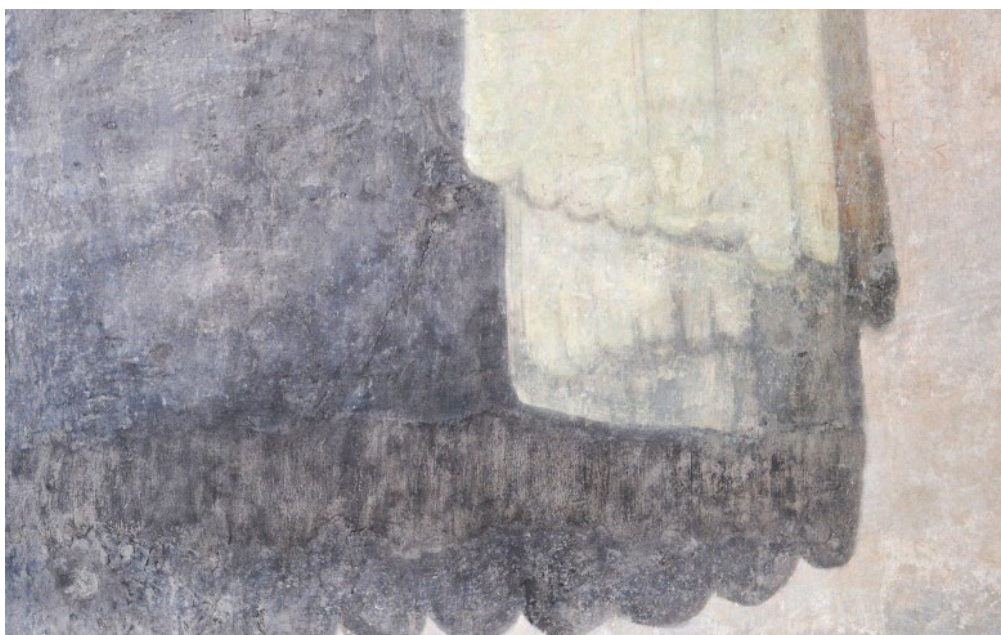
Obr. 50.: Detail malovaného rámu. Iluzivní drapérie zakončená obloučky.

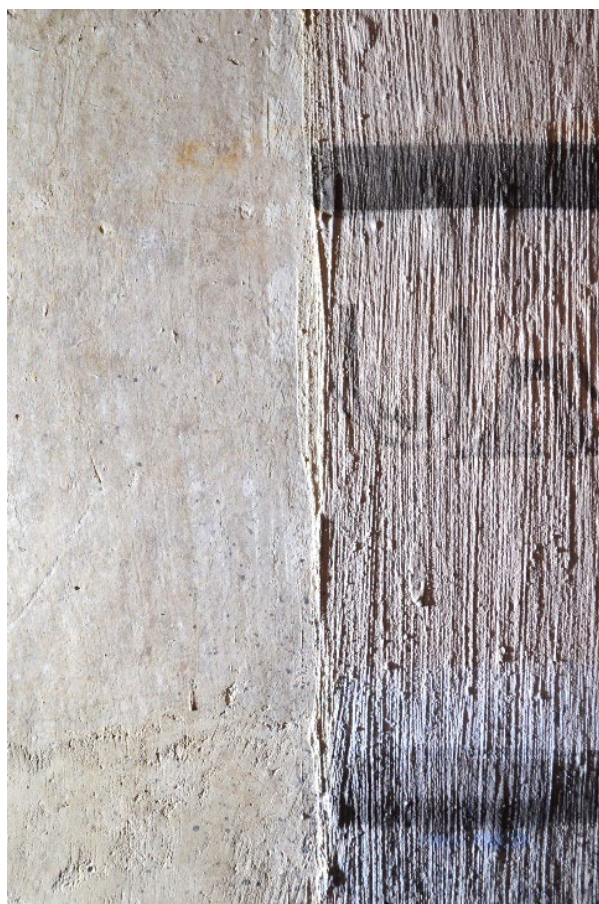
Obr. 51.: Rozhraní hladké světle béžové renesanční omítky s okolní malířskou výzdobou interiéru kaple v ostrém bočním nasvícení.

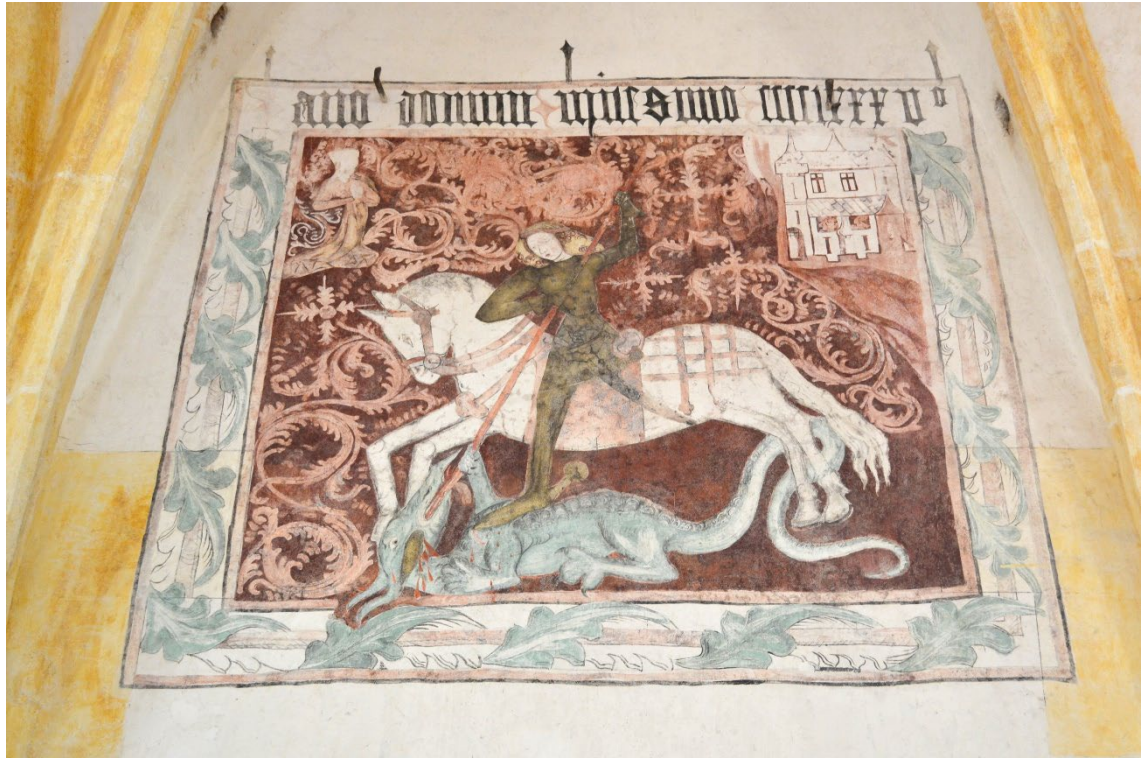
Obr. 54.: Nástěnná malba sv. Jiří bojujícího s drakem a s nápisem „*ano domini milenisimo CCCCLXXXV o*“ na jižní stěně kaple sv. Jiří v Litovli.

Nejvýznamnější a zároveň nejmonumentálnější malířskou výzdobou je výjev s námětem sv. Jiří bojujícího s drakem, který je umístěn na jižní stěně v horní části klenebního pole (obr. 54). Tři pravidelně malované závěsné skoby v horní části výjevu naznačují, že jde o imitaci závěsné tapisérie, což bylo údajně levnější variantou než pořízení reálných tkaných textilií.¹⁵¹ V ústředí výjevu je vyobrazen sv. Jiří oděný v dobové zbroji jako rytíř na bílém koni, v jehož ruku drží kopí zabodávající se do tlamy draka ležícího před ním. V levém horním rohu je zpodobněna klečící princezna se sepjatýma rukama v gestu modlitby; v pravém rohu je vyobrazen hrad s opevněním. Celá scéna je vyplněna bohatým rozvilinovým dekorem a uzavřena do malovaného rámu zdobeného dubovými listy. V horní části výjevu je gotickou frakturou psaný identifikační nápis „*anno domini milesimo CCCCLXXXV o*“ určující vznik malby roku 1485. Tato malovaná scéna byla patrně koncem 16. století překryta druhotnými vrstvami a posléze byl na jejím místě namalován černý ornamentálně zdobený baldachýn.¹⁵²

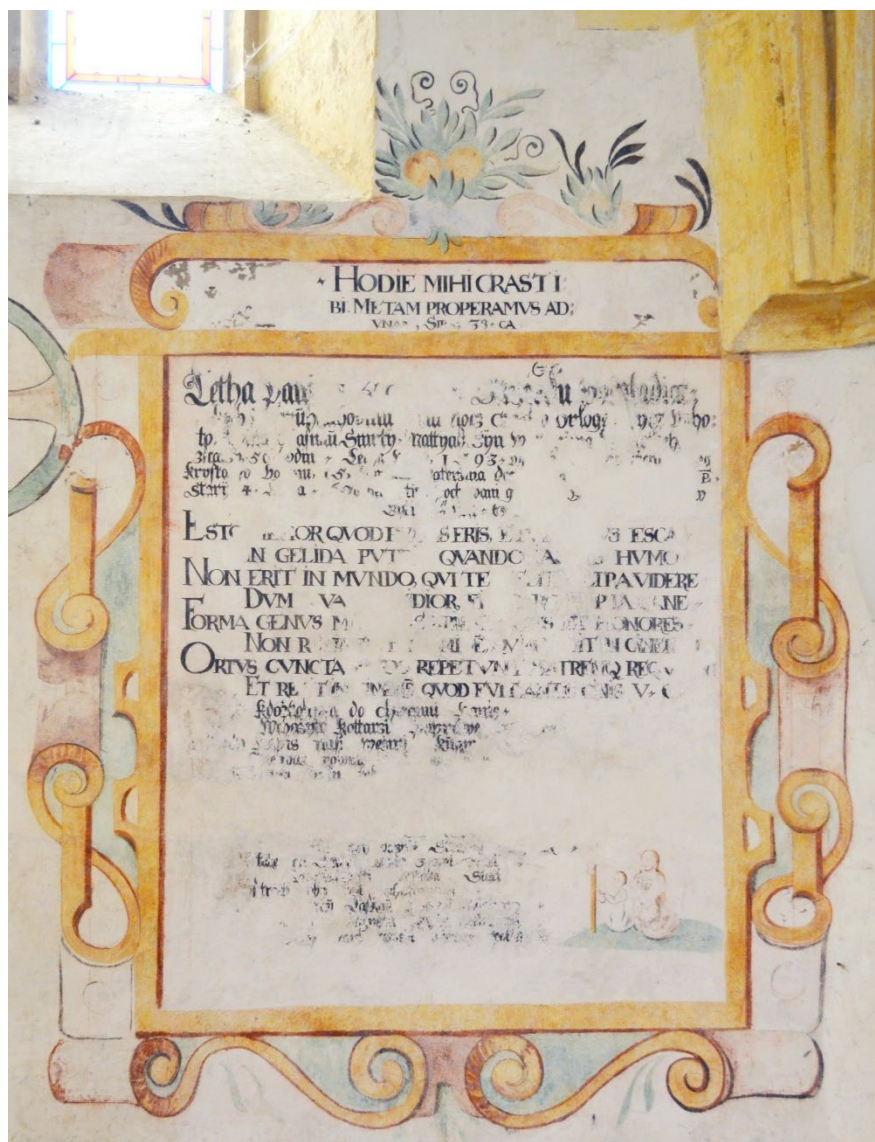
Obr. 56.: Malovaný renesanční epitaf. Dominantní nápisové pole rámované rollwerkovým dekorem v okrové barevnosti doplněný vegetativními motivy v horní části.

Malovaný epitaf se nachází v pravé části presbytáře zhruba ve výšce 1,5 m nad podlahou (obr. 55). Jde o renesanční dílo, které je koncipováno do netradičního schématu epitafu (obr. 56). Dominantní částí je textové pole, které vyobrazuje latinské citáty a české nápisy kombinující humanistickou kapitálu a gotickou frakturu. Kvůli značné míře poškození je doslovný překlad znemožněn, avšak podařilo se určit, že by se mohlo jednat o latinské úryvky děl klasické literatury a další básnické, případně biblické texty;¹⁵⁶ dále jsou nezbytným obsahem nápisu česky psané identifikační údaje o zemřelých. V mnohem menším měřítku jsou pojety dvě postavy zesnulých, které jsou v tomto případě zobrazeny jako miniaturní osoby (pravděpodobně žena a dítě) klečící v gestu modlitby směrem k oltáři (obr. 27), jež jsou umístěny vpravo dole pod textem. Identifikační nápis včetně vyobrazení zemřelých je zasazen do okrového rollwerkového rámu zdobeného postranními volutami. V horní části je rám ozdoben vegetativním motivem v podobě kytic listů a granátových jablek (obr. 31). Pozoruhodné je, že zde autor zcela vynechal náboženský, či alegorický motiv, avšak vyobrazení jablek by tuto část mohlo symbolizovat.

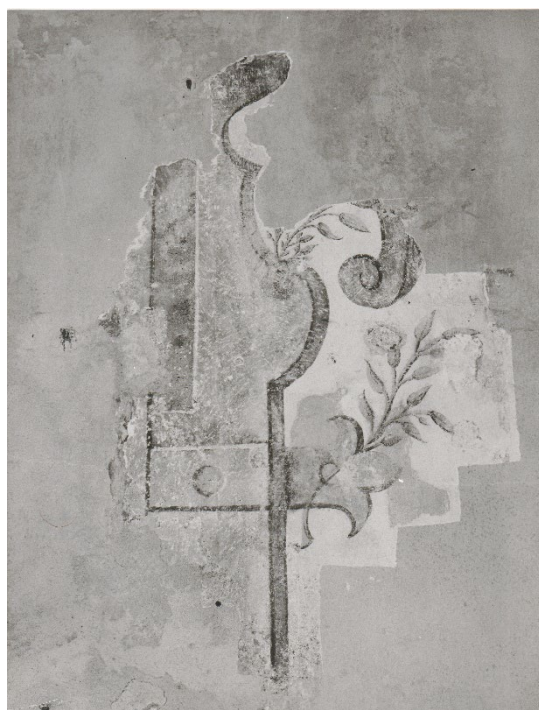
Obr. 59: Sondážní průzkum na severní stěně boční lodi odhalující přítomnost renesančních malovaných rámuů. Průzkum provedený v roce 1995 pod vedením restaurátora Jiřího Látala.

v němž je popsáno dosavadní poškození maleb. Malby v presbytáři a kolem oltáře sv. Josefa byly nejvíce poškozeny zatékající dešťovou vodou. Stěny interiéru byly v době provádění průzkumu pokryty druhotnými vrstvami, ve spodní části (cca do 1,5 m) jej tvořily žluté vápenné a hlinkové nátěry, jejichž fragmenty lze dodnes pozorovat v dolních partiích malovaných rámuů na jižní stěně lodi. Součástí průzkumu bylo provedení rozsáhlých sond, v nichž byla objevena výše zmíněná renesanční malba na severní stěně lodi (obr. 59). Již v průzkumu je

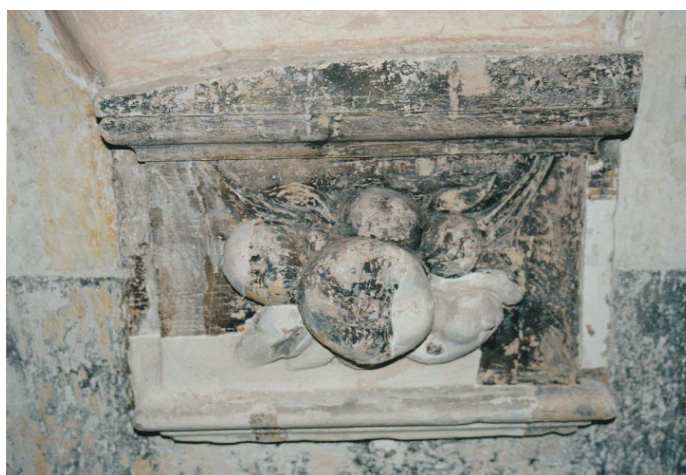
Obr. 60: Pískovcová konzole s motivem ovoce restaurovaná v roce 2001 v rámci zásahu na klenbě a horních partiích bočních stěn pod vedením Jiřího Látal. Konzole tvoří vrchol malovaného epitafního rámu. Dílo zručného sochaře mistra Christopa. Zdroj: ŘÍHOVÁ, Vladislava. *Dílo sochařů, kameníků a štukatéřů počátku 17. století.: Moravskotřebovsko*. Litomyšl: Univerzita Pardubice, Fakulta restaurování, 2011, s. 127.

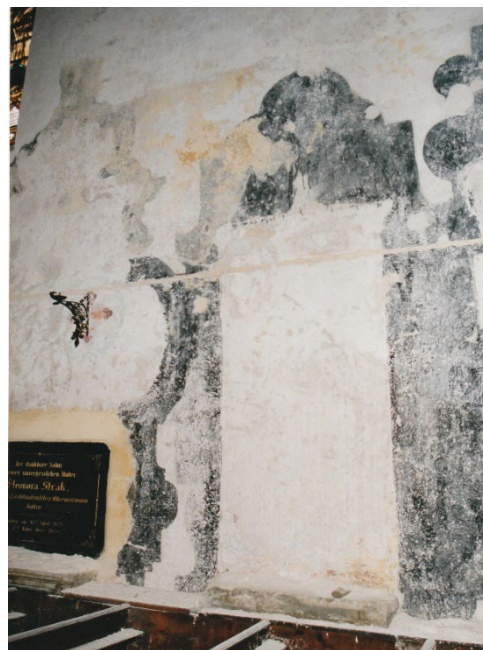
Obr. 61: Jižní stěna boční lodě v roce 2001, kdy byla nahruho odkryta v rámci restaurátorského zásahu.

pokud byly realizovány, nebyla nalezena. Nicméně při porovnání fotografií pořízených v roce 2001 s dnešním stavem maleb není pozorován rozdíl, který by dokládal alespoň minimální zásah na malovaných rámech (obr. 61).

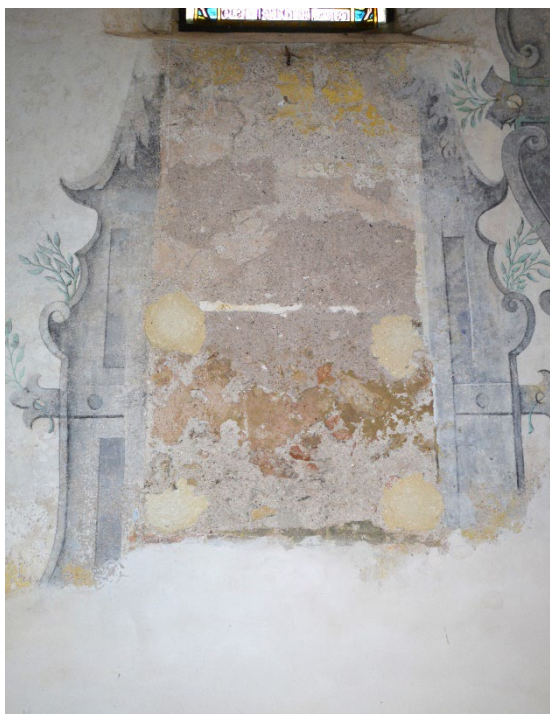
Obr. 62: Malované rámy v pravé části severní stěny boční lodi (vlevo níže umístěný rámeček, vpravo výše umístěný rámeček).

Na severní stěně boční lodi (vpravo od oltáře sv. Josefa) zhruba ve výšce 1-2 metry od podlahy se nacházejí dva malířsky nejvíce propracované rámy (obr. 62). Niže umístěný rámeček (vlevo) svou horní částí zasahuje do gotického okna, u jehož spodního okraje se barevnost rámu plynule vytrácí. Spodní část rámu není dochována, protože jsou soklové partie severní zdi opatřeny novodobými omítkami. V jeho ústředí je odhalené smíšené zdivo s hrubou světle šedou omítkou. Ve spodní části centrálního pole jsou patrné čtyři symetricky umístěné, světle okrové vysprávkvy naznačující patrně otvory pro uchycení plastického epitafu, který byl původně vsazený do severní zdi. Malba znázorňuje precizně provedený iluzivní rám v šedé barevnosti s jemným profilováním. Plasticita malby je vyjádřena pomocí stínování profilovaných detailů vyznačující příchozí světlo z levé strany, které podporuje iluzi trojrozměrného díla v prostoru. Malovaný rámeček má pevné kontury a linie, jež jsou doplněny o symetricky vyobrazené rostlinné motivy v podobě zelených větviček s lístky (obr. 29).

V jeho těsné blízkosti vpravo se nachází další stylově identický malovaný rámeček. Je umístěn cca o metr výše a oproti předchozímu je pojat tvarově jednodušeji. Dle rovného vnitřního ohraničení malby mohlo jít patrně o rámování obrazového epitafu pravidelného obdélníkového tvaru. Rámeček vyobrazuje též iluzivní dekorování v šedých tónech, avšak s absencí horního okraje, kde se mohl nacházet plastický nástavec epitafu. Boční strany

rámce jsou taktéž doplněny o rostlinné motivy v zelené barevnosti, která v tomto případě zasahuje i do šedé barevnosti dekoru. Spodní část je oproti bočním lemům pojata v mnohem světlejší monotónní šedé barevnosti bez náznaků plastičnosti. Není zřejmé, zda se jedná o původní záměr (mohlo jít o méně exponovanou část rámu), či došlo v průběhu času k poškození a barevná vrstva se tak v této partii nedochovala.

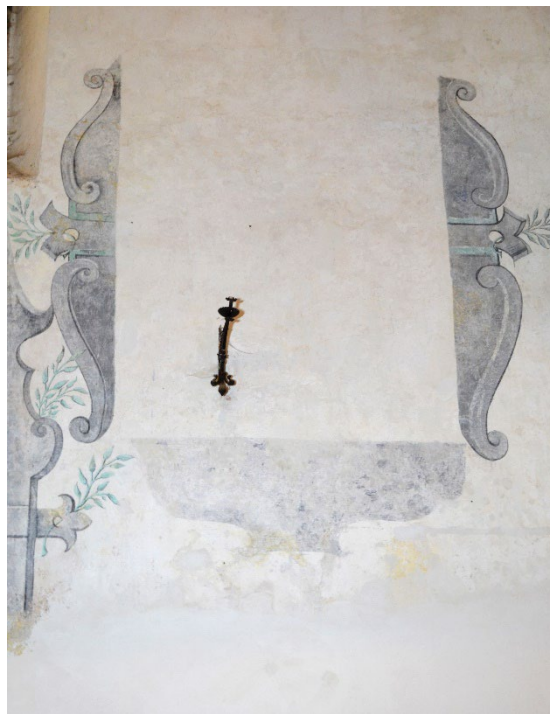
Obr. 63: Detail malovaného rámce, na kterém lze pozorovat poškození barevné a omítkové vrstvy.

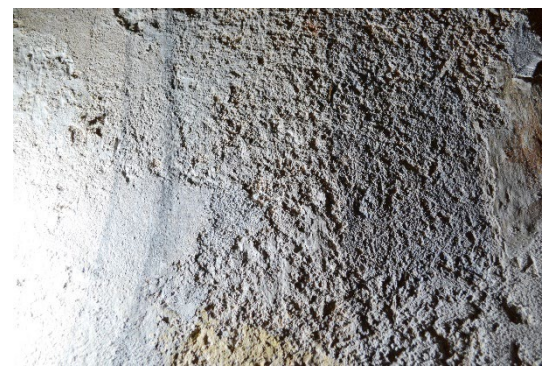
Obr. 64: Detail malovaného rámu v ostrém bočním nasvícení, kde lze pozorovat hrubou strukturu podkladové omítky.

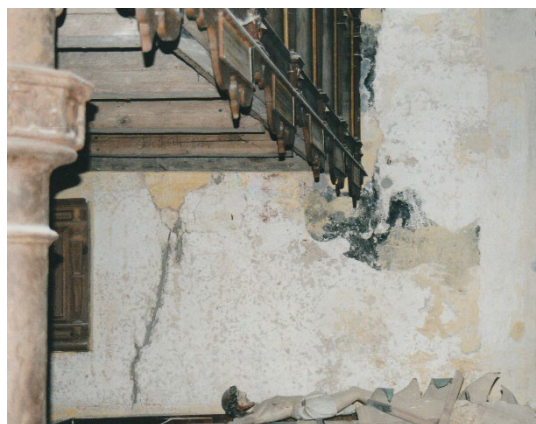
Obr. 65: Malovaný rám v levé části severní stěny, kde byl poškozen během renovace kůru v polovině 19. století.

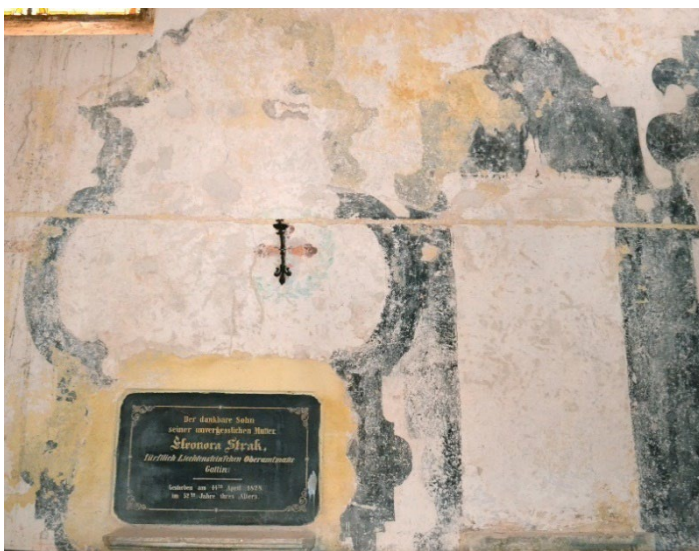
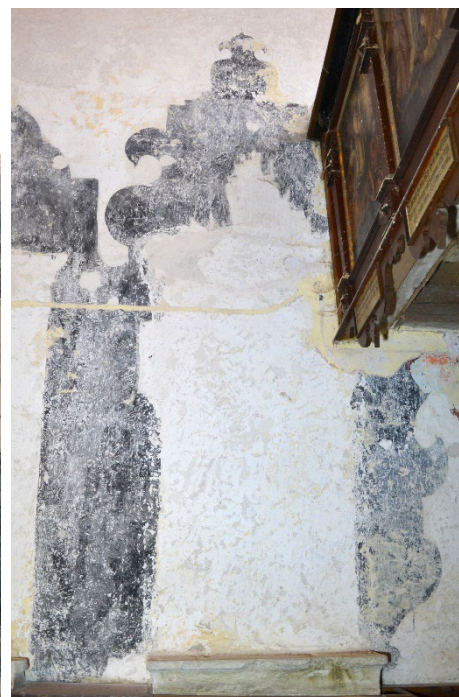
Obr. 66: Monotónní malované rámy na jižní stěně boční lodi. Vpravo je patrné poškození rámu způsobené renovací kůru v polovině 19. století. Stav v roce 2022 je identický se stavem v roce 2001 (obr. 61).
