Fakulta Restaurování

**Restaurování části epitafu rodiny Hodějovských
z Hodějova v kostele Narození sv. Jana Křtitele
v Českém Rudolci**

Rámování renesančních epitafů v nástěnné malbě

Diplomová práce

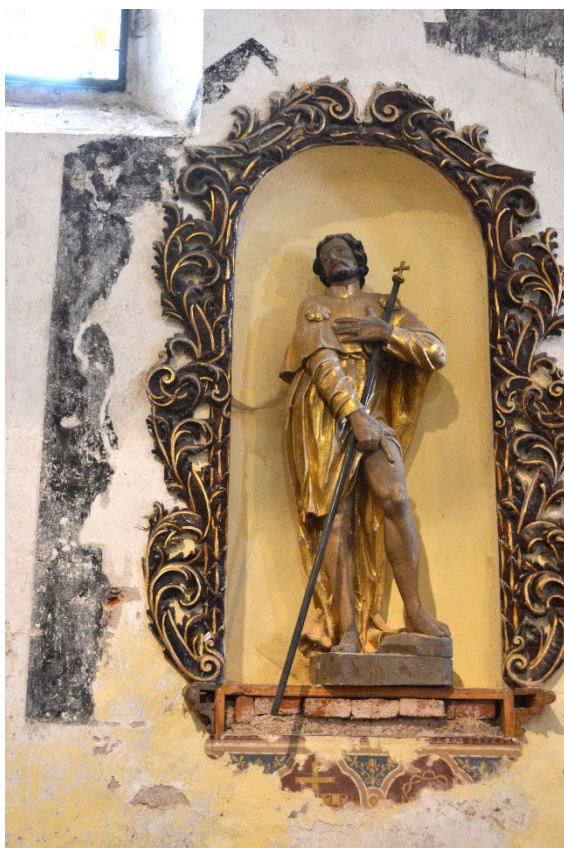
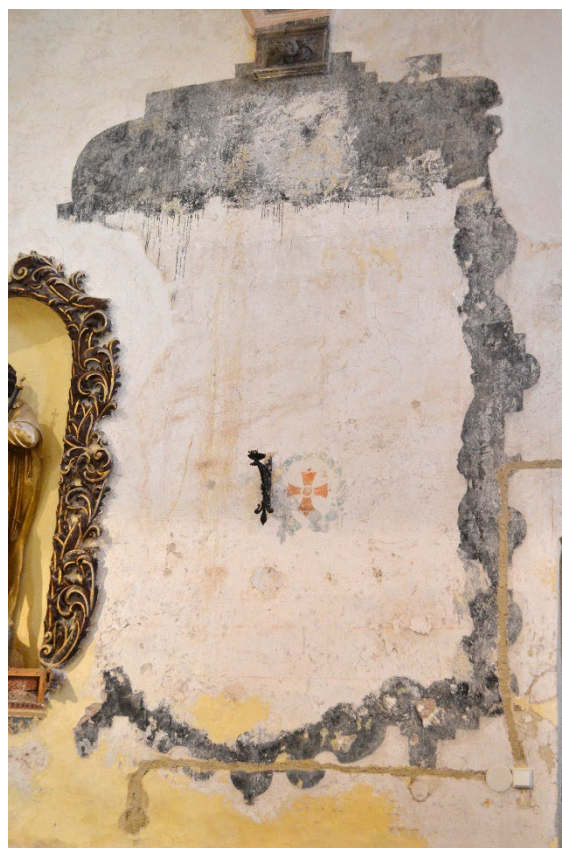
Obr. 67: Levá strana jižní stěny boční lodi, kde se nacházejí dva malované rámy poškozeny později instalovanou sochou sv. Rocha adjustovanou v nice s bohatě zdobeným zlaceným rámem. Vrchol epitafu vyobrazeného na snímku vpravo tvoří pískovcová konzole s motivem ovoce, jež prošla restaurováním v roce 2001.

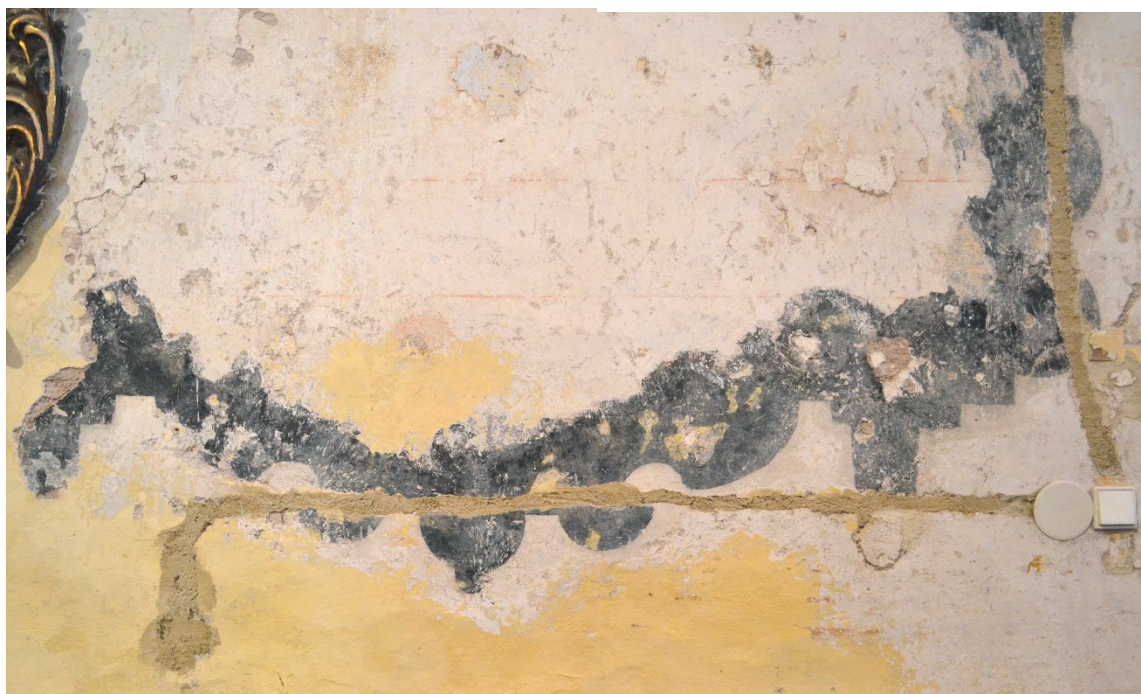
Obr. 70: Detail malovaného rámu poškozeného druhotnými zásahy, konkrétně v tomto případě rozvodem elektřiny a dalšími drobnými defekty.

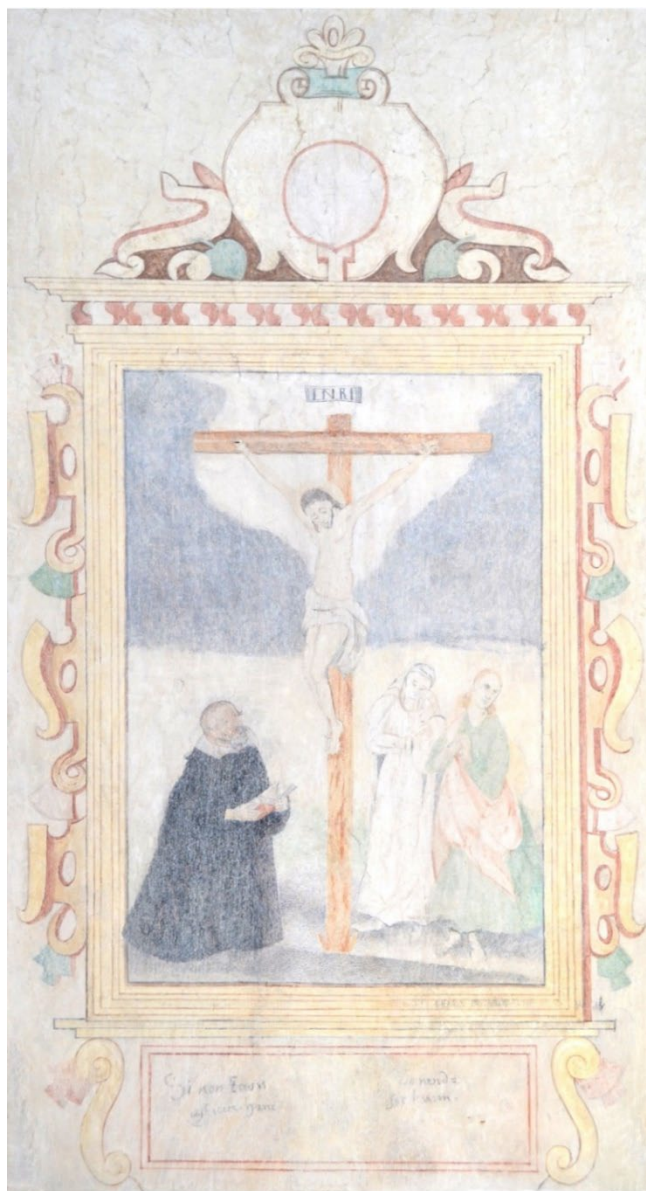
Obr. 73: Malovaný epitaf s centrálním výjevem *Ukřižování* zasazený do rollwerkového okrového rámu umístěný na severní stěně kruchty.

Na severní stěně kruchty se nachází epitaf o rozměrech 190 x 100 cm s ústřední scénou *Ukřižování*, v jejímž centru je vztyčen kříž s ukřižovaným Kristem, nad kterým se nachází volně psaná zkratka INRI. V levé dolní části je zobrazen vousatý muž, pravděpodobně donátor, oděný do tmavého šatu s bílým límcem, svírající knihu v ruce. Naproti němu se nacházejí dvě ženské postavy, z nichž žena v bílém rouchu se jednou rukou dotýká tváře a druhou rukou si podpírá loket, což symbolizuje tradiční gesto vyjadřující zármutek. Druhá žena je oděná do šatů zelené barevnosti, které jsou doplněny červeným šálem spuštěným z ramen. Výjev je zasazen do okrového dekoru imitující profilovaný rám v kombinaci s rollwerkovými a beschlagwerkovými dekory. V dolní části pod římsou se nacházejí fragmenty informačního latinského nápisu zasazeného do prostého rámu tvořeného dvěma linkami v červené barevnosti, který je však dochován pouze ve skicovitě olůvkové předkresbě. Nástavec v horní části je pojat jednoduchými dekorativními prvky v jemné zelené, červené a hnědé barevnosti s vegetativními doplňky (obr. 73).

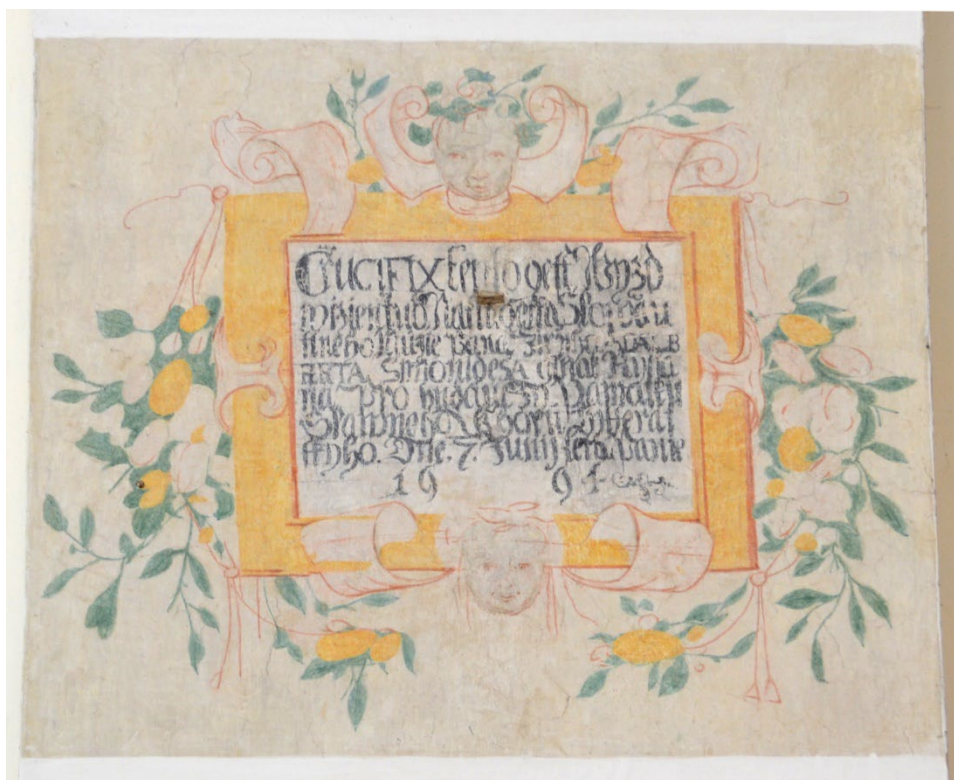
Obr. 74: Malovaný nápisový epitaf zasazený do rollwerkového okrového rámu s rostlinným dekorem umístěný na jižní stěně kruchty.

Na protilehlé straně na jižní stěně kruchty se nachází jednodušší malovaný nápisový epitaf o podstatně menších rozměrech 91 x 100 cm. V centrální části je černým písmem psaný text věnovaný dnes nedochovanému Krucifixu. Textové pole je zasazeno do stylově jednoduchého okrového rámu zdobeného též rollwerkem, který je z velké části pojednán pouze v červené podkresbě značící základní linie malby. Tímto způsobem jsou též pojety dvě patrně dětské hlavičky umístěné symetricky v horní a dolní části textového pole. Rám je doplněn o vegetativní motivy v podobě prostých zelených lístků se žlutými květy (obr. 74).

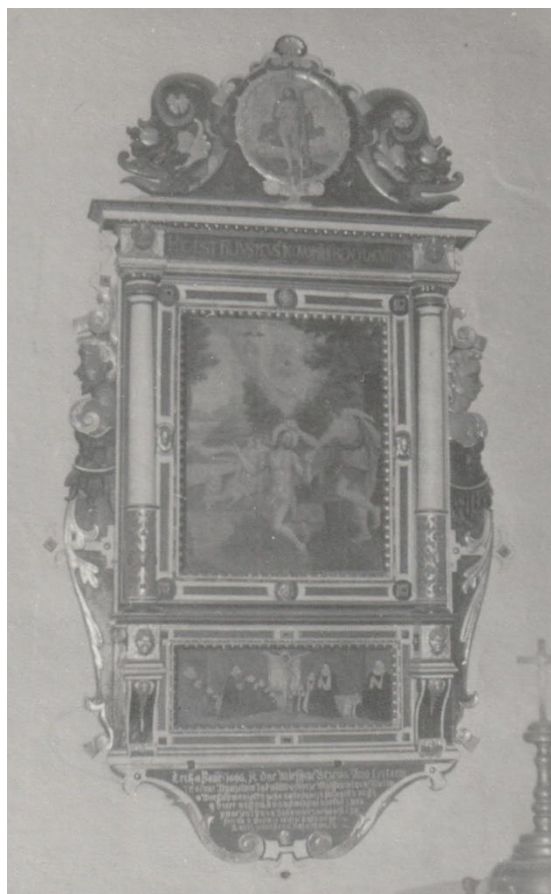
Obr. 75: Epitaf rodiny Vackářových bez rámování v nástěnné malbě. Stav v roce 1994.

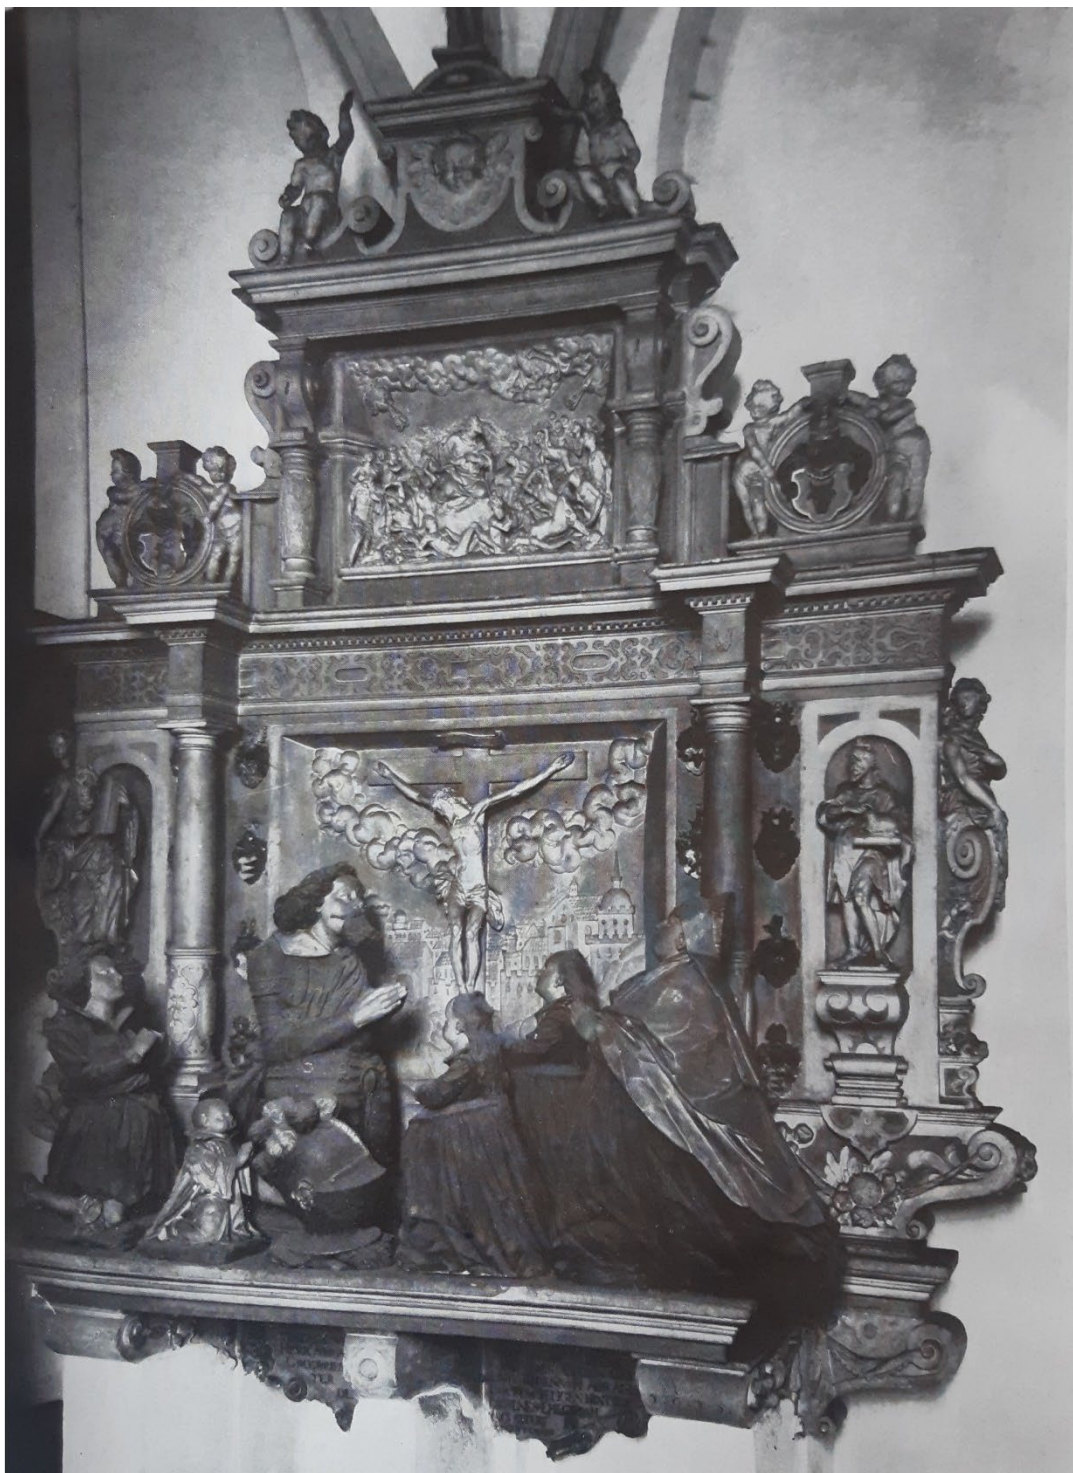
Obr. 78: Epitaf rodiny Bocků v kostele sv. Václava ve Valtířově. Stav v roce 1952, kde je zřejmá absence malovaného rámce. Zdroj fotografie: *Dějiny českého výtvarného umění II. Od počátku renesance do závěru baroka*. Praha: Academia, 1989, s. 127. Umístění fotografie: NPÚ ÚOPP, autor fotografie Soňa Divišová.

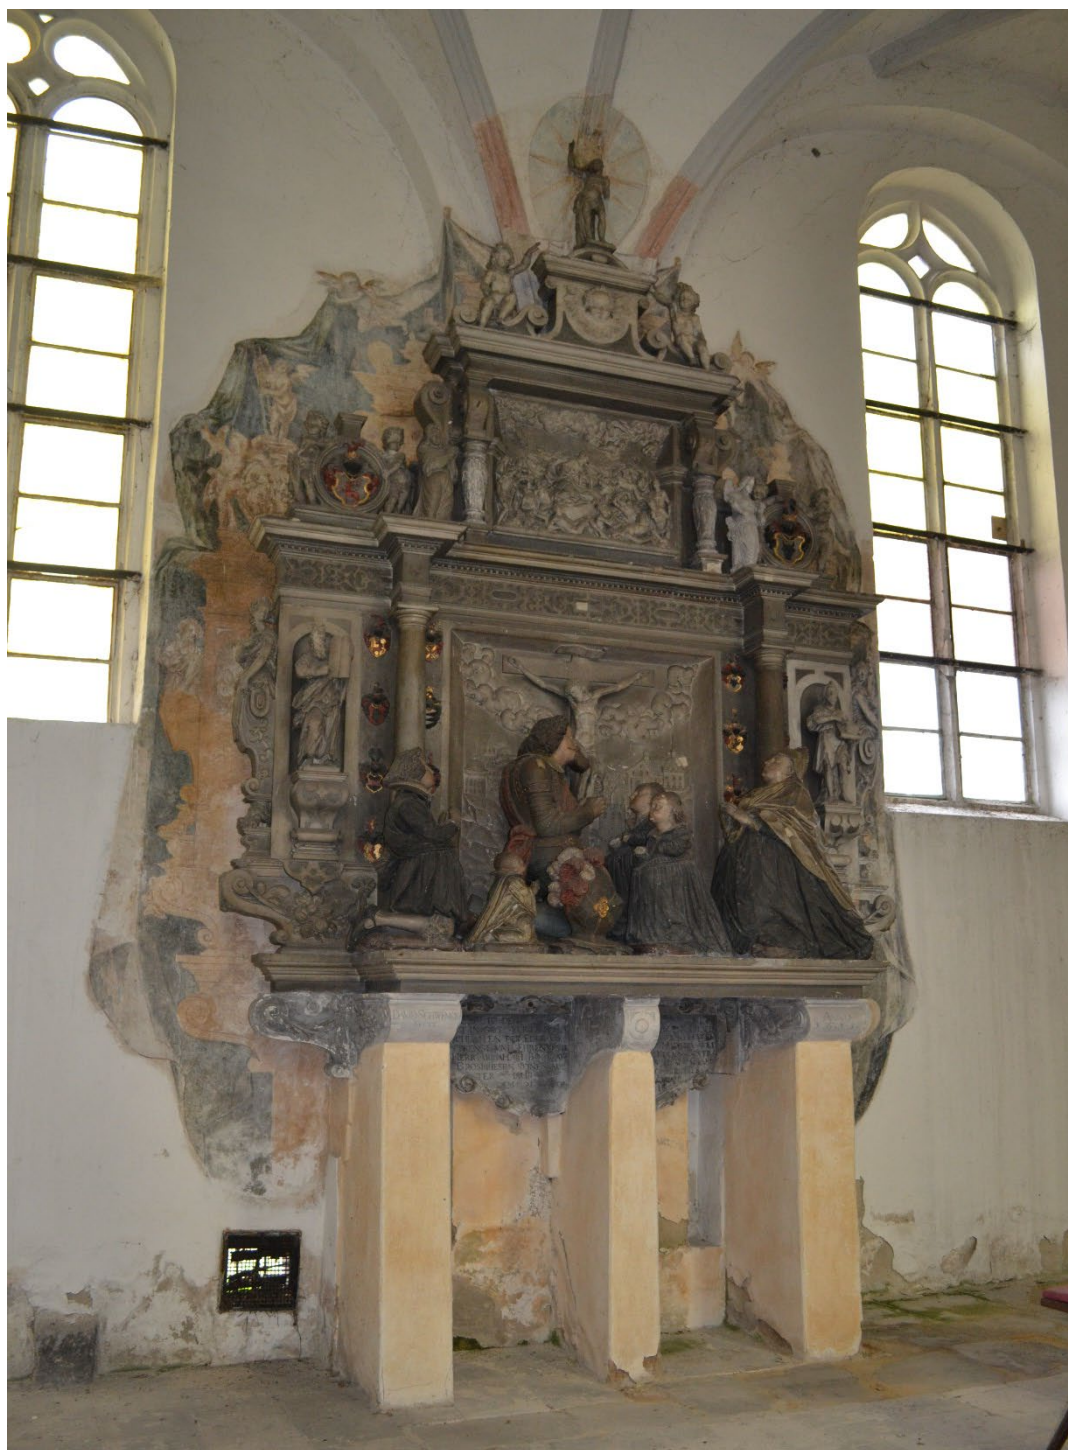
Obr. 79: Epitaf rodiny Bocků v kostele sv. Václava ve Valtířově. Stav v roce 2022.

rámec, paradoxně se nachází v nejhrošším stavu, kdy barevná vrstva včetně omítkového podkladu podléhá silné degradaci. Kvůli velmi zanedbanému stavu a četnému poškození je vypořádání některých detailů znemožněno (obr. 79).

Plastické dílo je začleněno do sakrálního prostoru pomocí malovaného rámu, který pravděpodobně vznikl zanedlouho po instalaci epitafu do objektu (obr. 79). Okraje malovaného rámce nezasahují do těžko přístupných míst, v kterých dochází k těsnému kontaktu plastických částí epitafu se zdí kostela. Autor malby však dosud není znám, stejně tak případná spojitost mezi sochařem epitafu a malířem okolní výmalby. Nástěnná malba respektuje tvar i vyobrazení kamenného epitafu. Křivky plastických prvků díla pokračují i na severní stěnu do pozadí epitafu formou malované iluzivní architektury, která je pojednána v okrové barevnosti s tmavě hnědými linkami značící kontury jednotlivých architektonických prvků. Kolem iluzivní architektury je znázorněna splývající drapérie v zelených tónech, která je v horní části výjevu nesena šesti okřídlenými andílky putti (obr. 81). Figurální tematika je zastoupena i v bočních partiích malovaného rámce, kde jsou znázorněny imitace plastických postav nacházejících se na epitafu, jde o pískovcové sochy Mojžíše a sv. Jana Křtitele umístěných v nikách (obr. 26). Kolem vrcholové sochy Vítězného

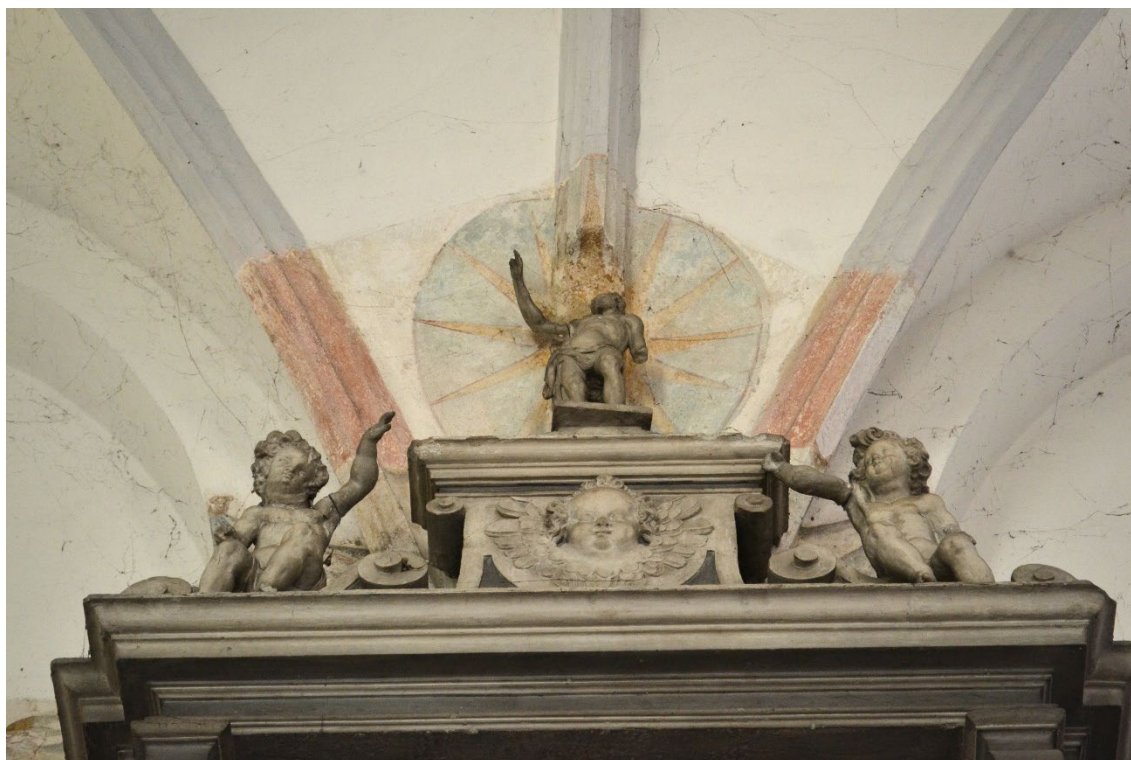
Obr. 80: Horní část epitafu s okolní výmalbou. Na snímku je patrné osekání klenebního žebra kvůli dostatečnému prostoru pro vrcholovou sochu Vítězného Krista.

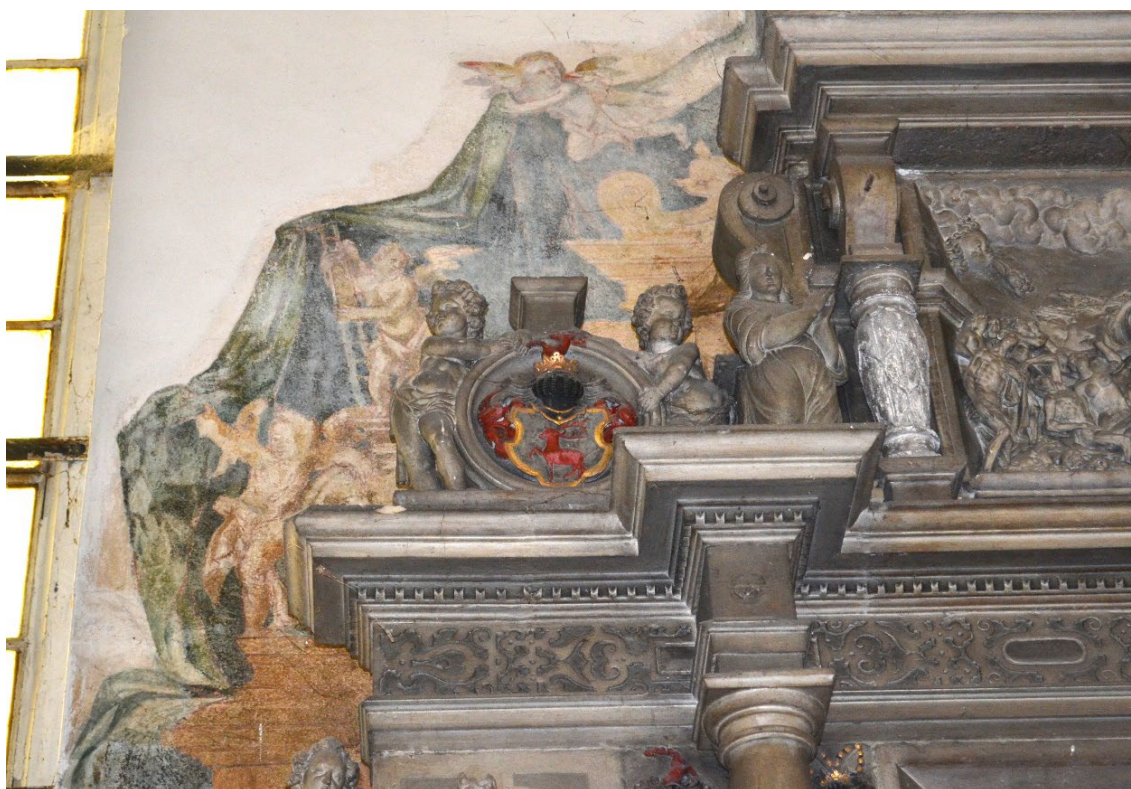
Obr. 81: Levá horní část epitafu s okolní nástěnnou malbou, kde jsou vyobrazeni tři andělci putti podírající tmavě zelenou drapérii.

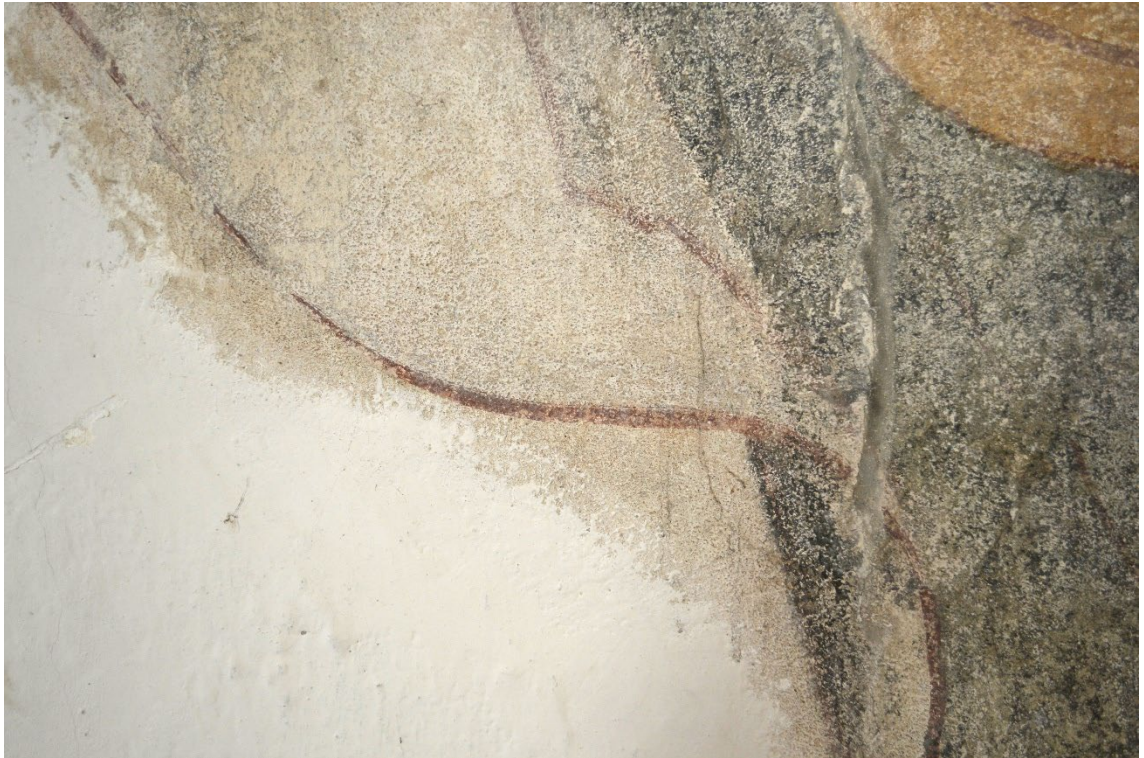
Obr. 82: Detail okolní nástěnné malby. Na snímku je patrná rozkresba patrně červenou linkou pomocí štětce, taktéž bílá plocha novodobého nátěru, která jednoduchým způsobem obmalovává malovaný rámeček tak, že lokálně zasahuje i přes originální malbu.

Okolní bílý nátěr způsobuje, že malba celkově působí tmavěji, protože podklad barevné vrstvy je pojat ve světle béžovém tónu (obr. 82).

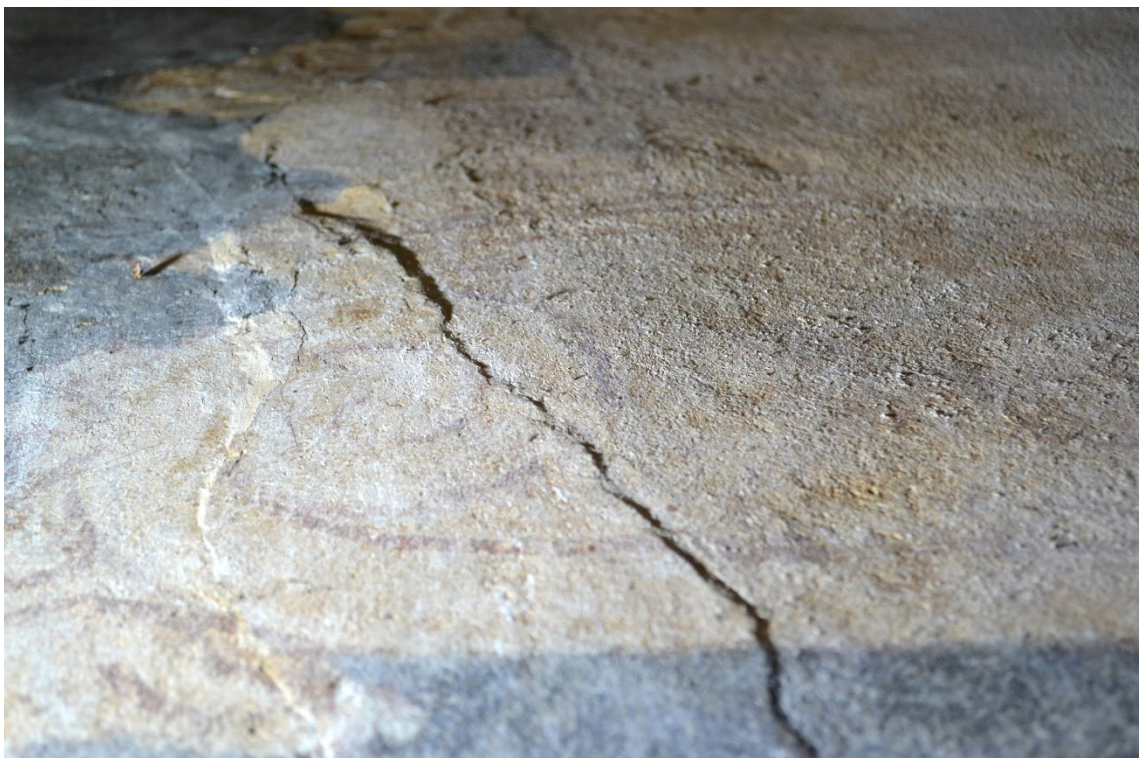
Obr. 83: Detail malby v ostrém bočním nasvícení, kde je jsou patrné trhliny způsobující výškový rozdíl omítky.

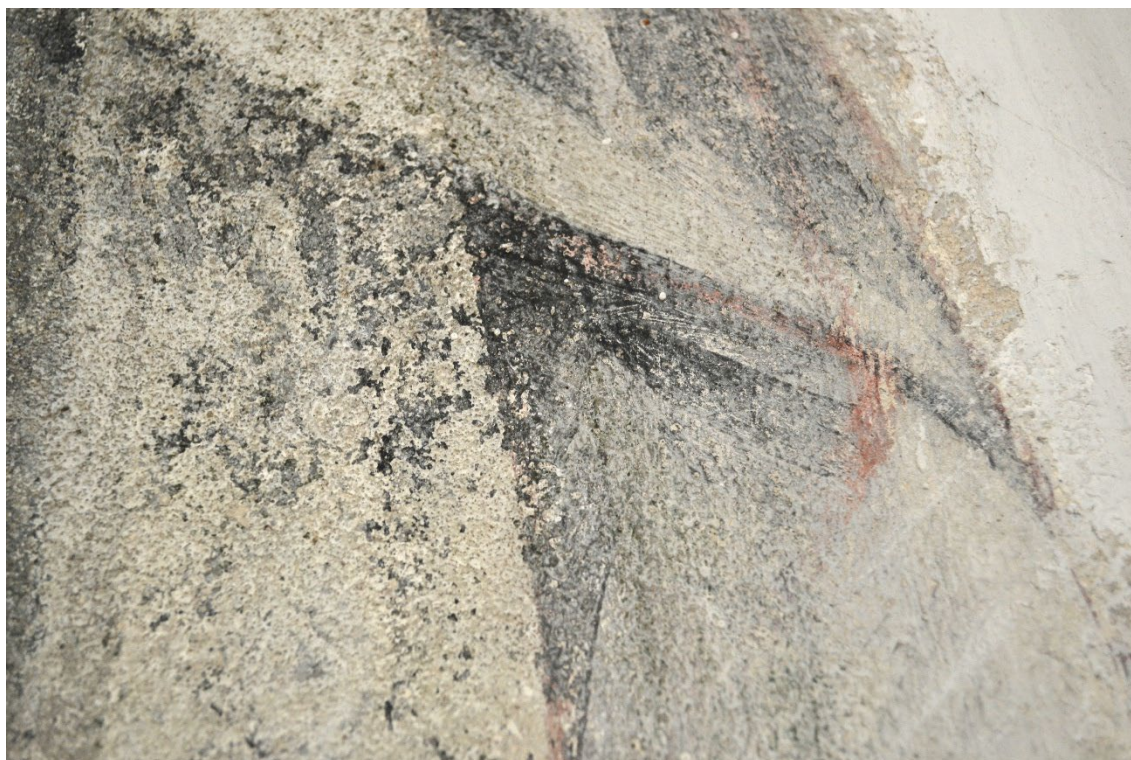
Obr. 84: Detail malby, kde je patrné poškození v podobě šupinatění a úplné ztráty barevné vrstvy.

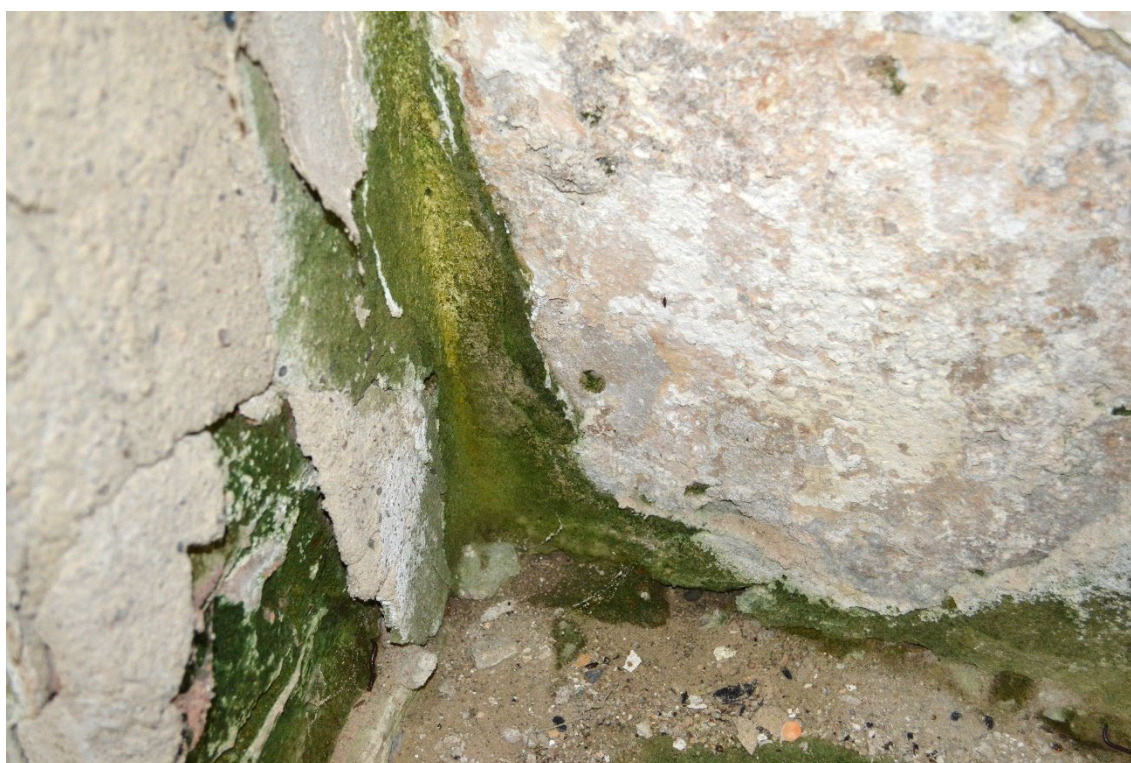
Obr. 85: Soklová část epitafu s okolní nástěnnou malbou, která se vlivem degradace omítek nedochovala. Na fotografii je též patrné masivní poškození v podobě biologického napadení způsobeného vlivem vzlínající vlhkosti.

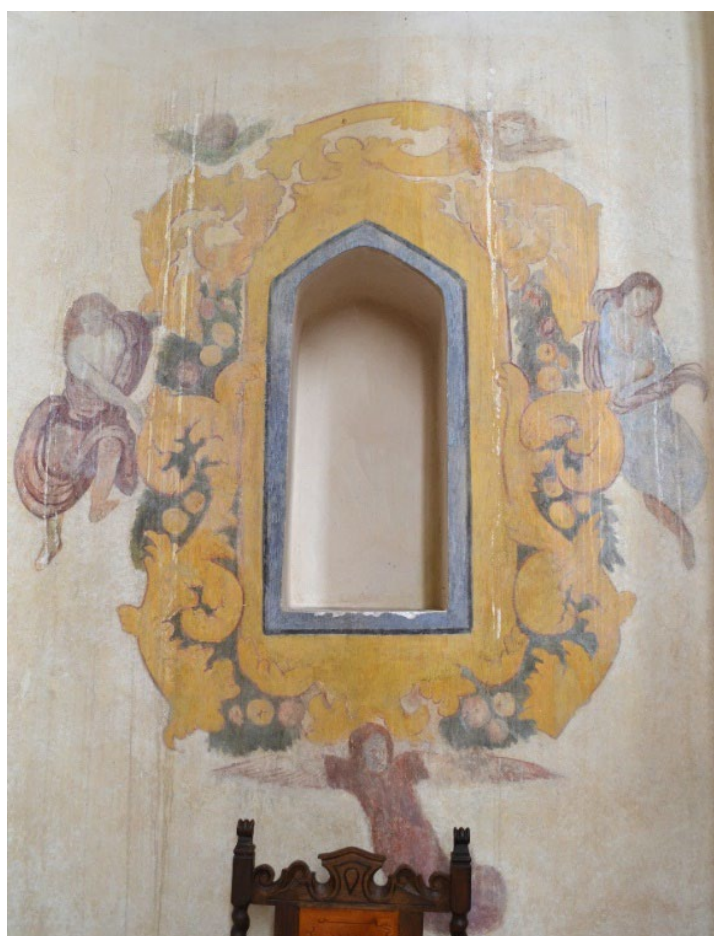
Obr. 86: Malovaný rám kolem sanktuáře v presbytáři zámecké kaple sv. Vojtěcha v Kostelci nad Černými lesy.

Práce je primárně zaměřena na rámování renesančních epitafů, avšak z průzkumu vyplývá, že epitafní díla nebyla jedinými objekty, které byly opatřeny malovaným rámem. Žerotínský epitaf nám přináší podstatnou informaci o tom, že nástěnnými malbami mohly být rámovány i další sepulkrální monumenty (více informací v kapitole 4. *Začlenění epitafů do sakrálních prostorů* na str. 111). Dosud však nebylo nalezeno reálné dílo, které by tento fenomén dokazovalo. Mimo rámování epitafů lze nalézt malovaný rám sanktuáře nacházející se na severní stěně kněžiště v interiéru zámecké kaple sv. Vojtěcha v Kostelci nad Černými lesy. Jde o dekorativní malovaný rám v okrové barevnosti doplněný třemi postranními figurálními motivy (obr. 86).

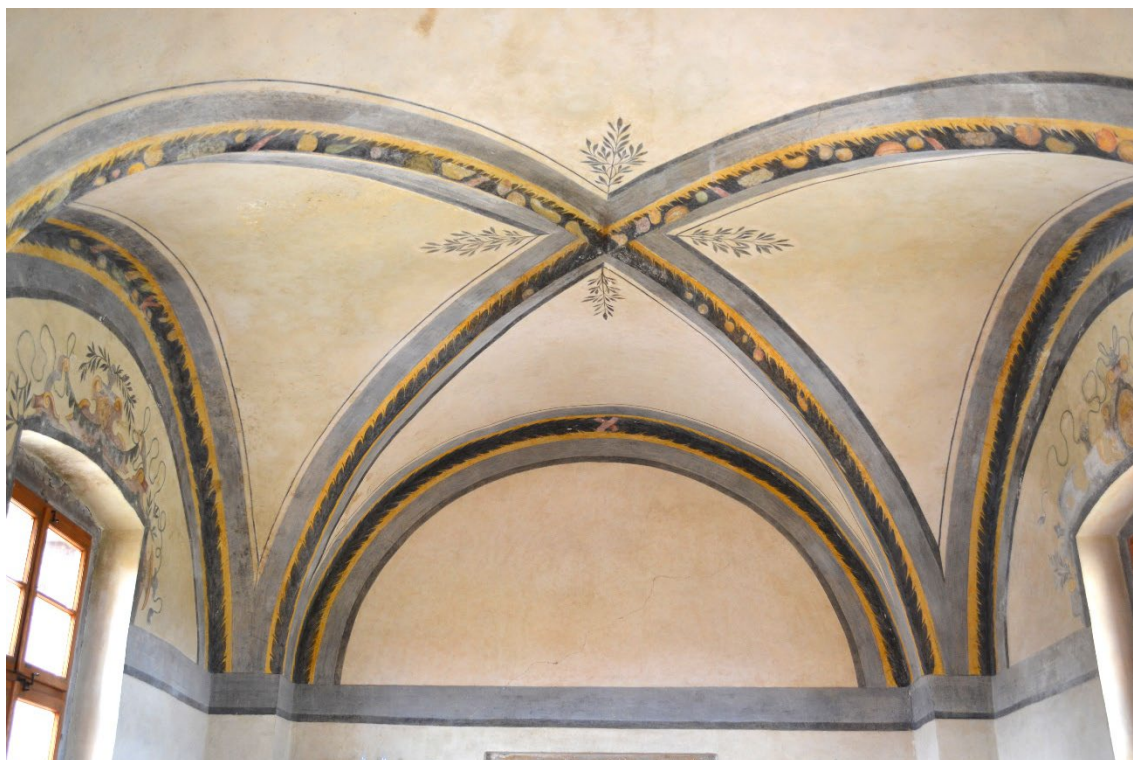
Obr. 87: Dekorativní renesanční výmalba klenebních žeber v kapli sv. Vojtěcha v Kostelci nad Černými lesy.

Pomocí dohledaného rešeršního materiálu společně s průzkumem *in situ* byla zkoumána souvislost renesančních malovaných ráků s tehdejší malířskou výzdobou interiérů. V některých případech je evidentní, že nástěnné malby v okolí epitafů tvořily součást celkové renesanční výmalby sakrálních prostorů. Konkrétními příklady jsou nástěnné malby v okolí Smiřických oltářů v kapli sv. Vojtěcha v Kostelci nad Černými lesy a v kapli sv. Barbory v augustiniánském klášteře v Praze na Malé Straně. V těchto lokalitách jde o téměř identickou výzdobu interiéru pozorovanou zejména na klenbách jednotlivých kaplí (obr. 87 a 88). Lze nastínit myšlenku, že by se mohlo jednat o téhož autora jak

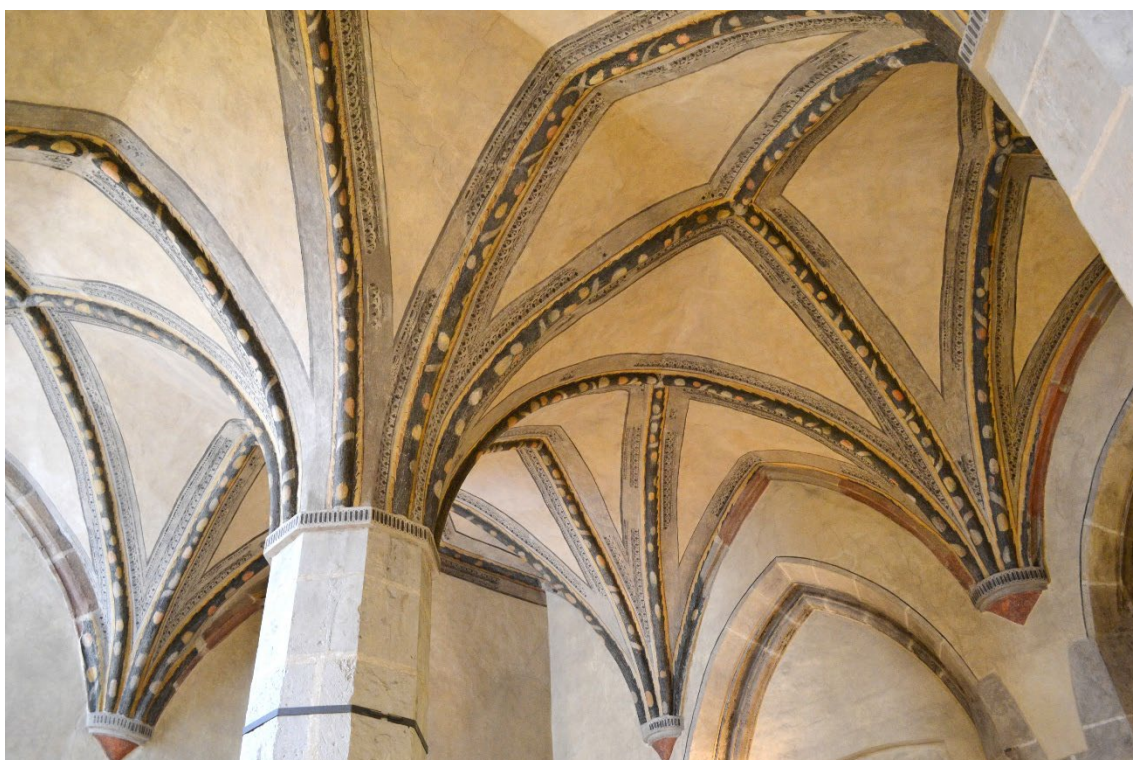
Obr. 88: Dekorativní renesanční výmalba prostoru klenby v kapli sv. Barbory v augustiniánském klášteře v Praze na Male straně.

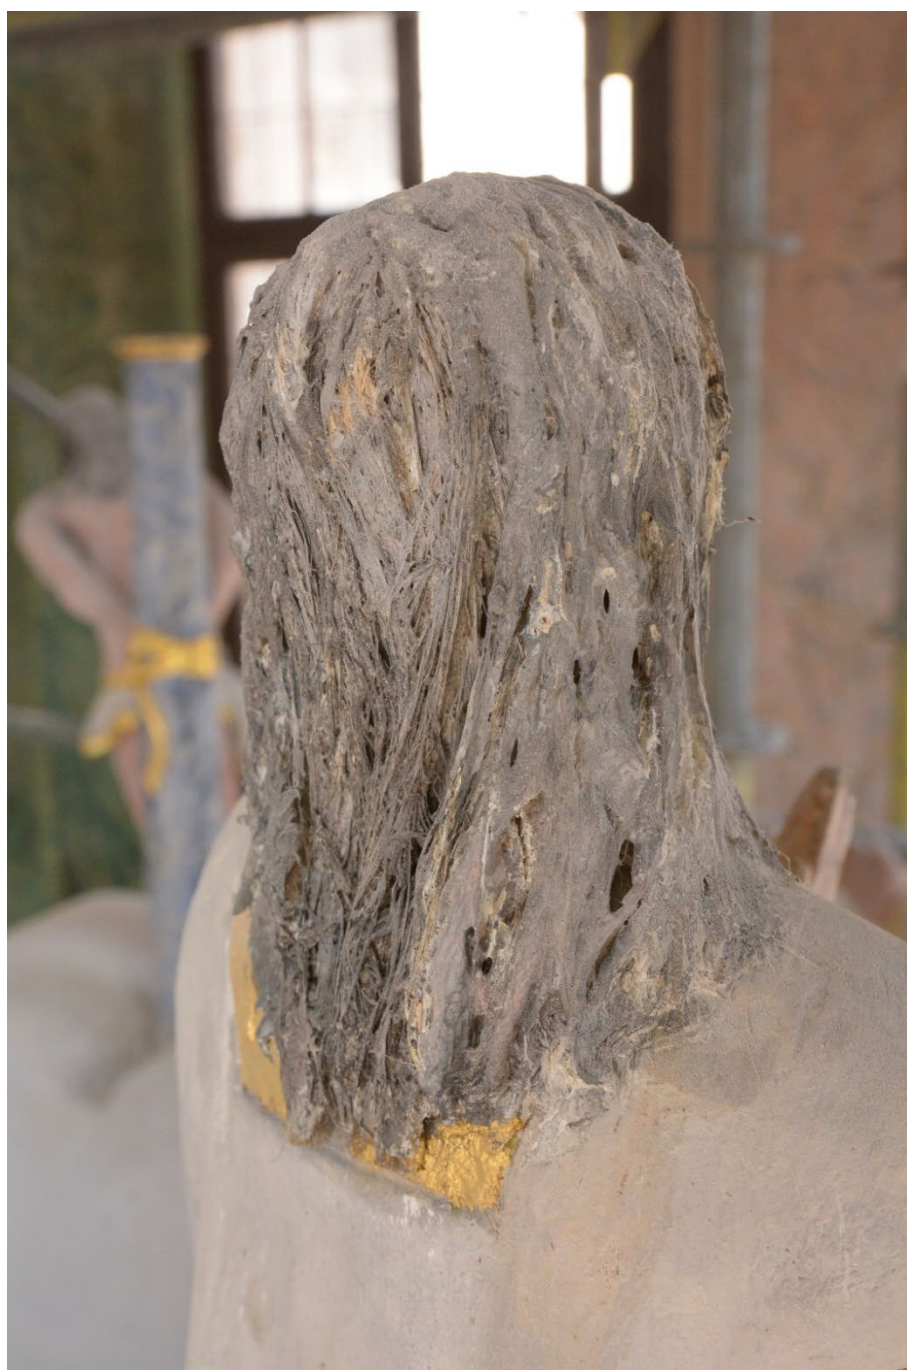
Obr. 100: Detail vlasů Krista z pašijového cyklu na baldachýnovém oltáři v zámecké kapli Všetech svatých v Telči. Na fotografii je patrná koudel pokrytá tenkou vrstvou připomínající postup smočení koudle ve vápenné vodě z důvodů podpoření vlasové struktury.

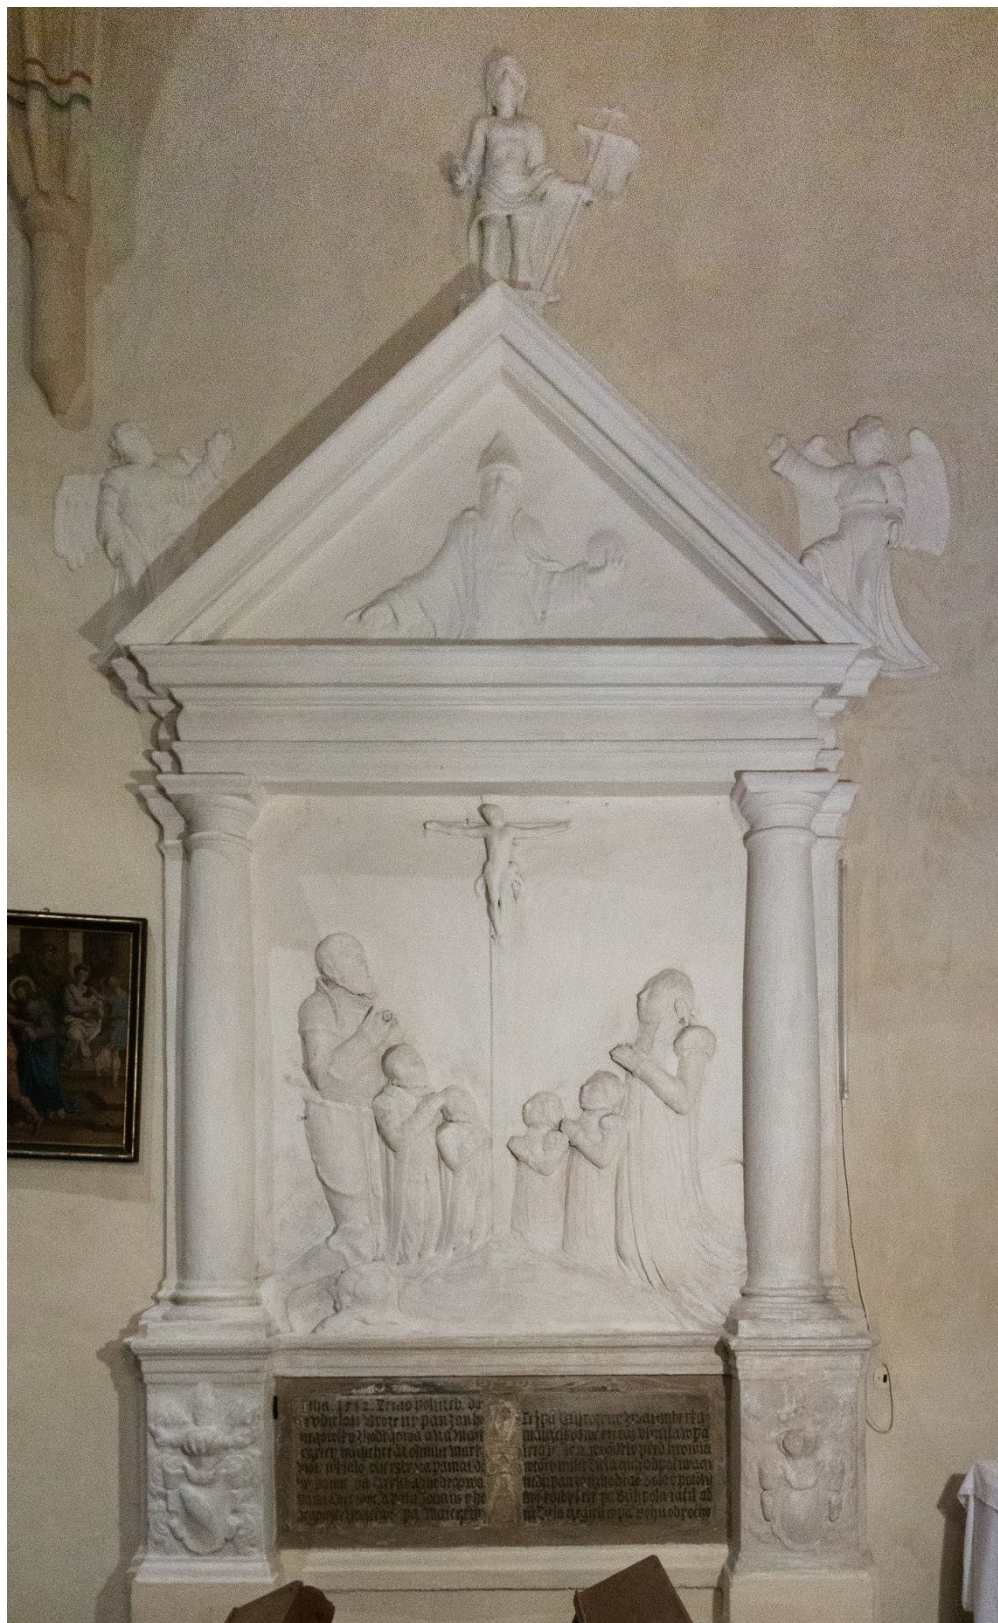
Obr. 101: Epitaf Jana Hodějovského z Hodějova na severní stěně lodi kostela. Stav před restaurováním. Foto: Vojtěch Krajíček.

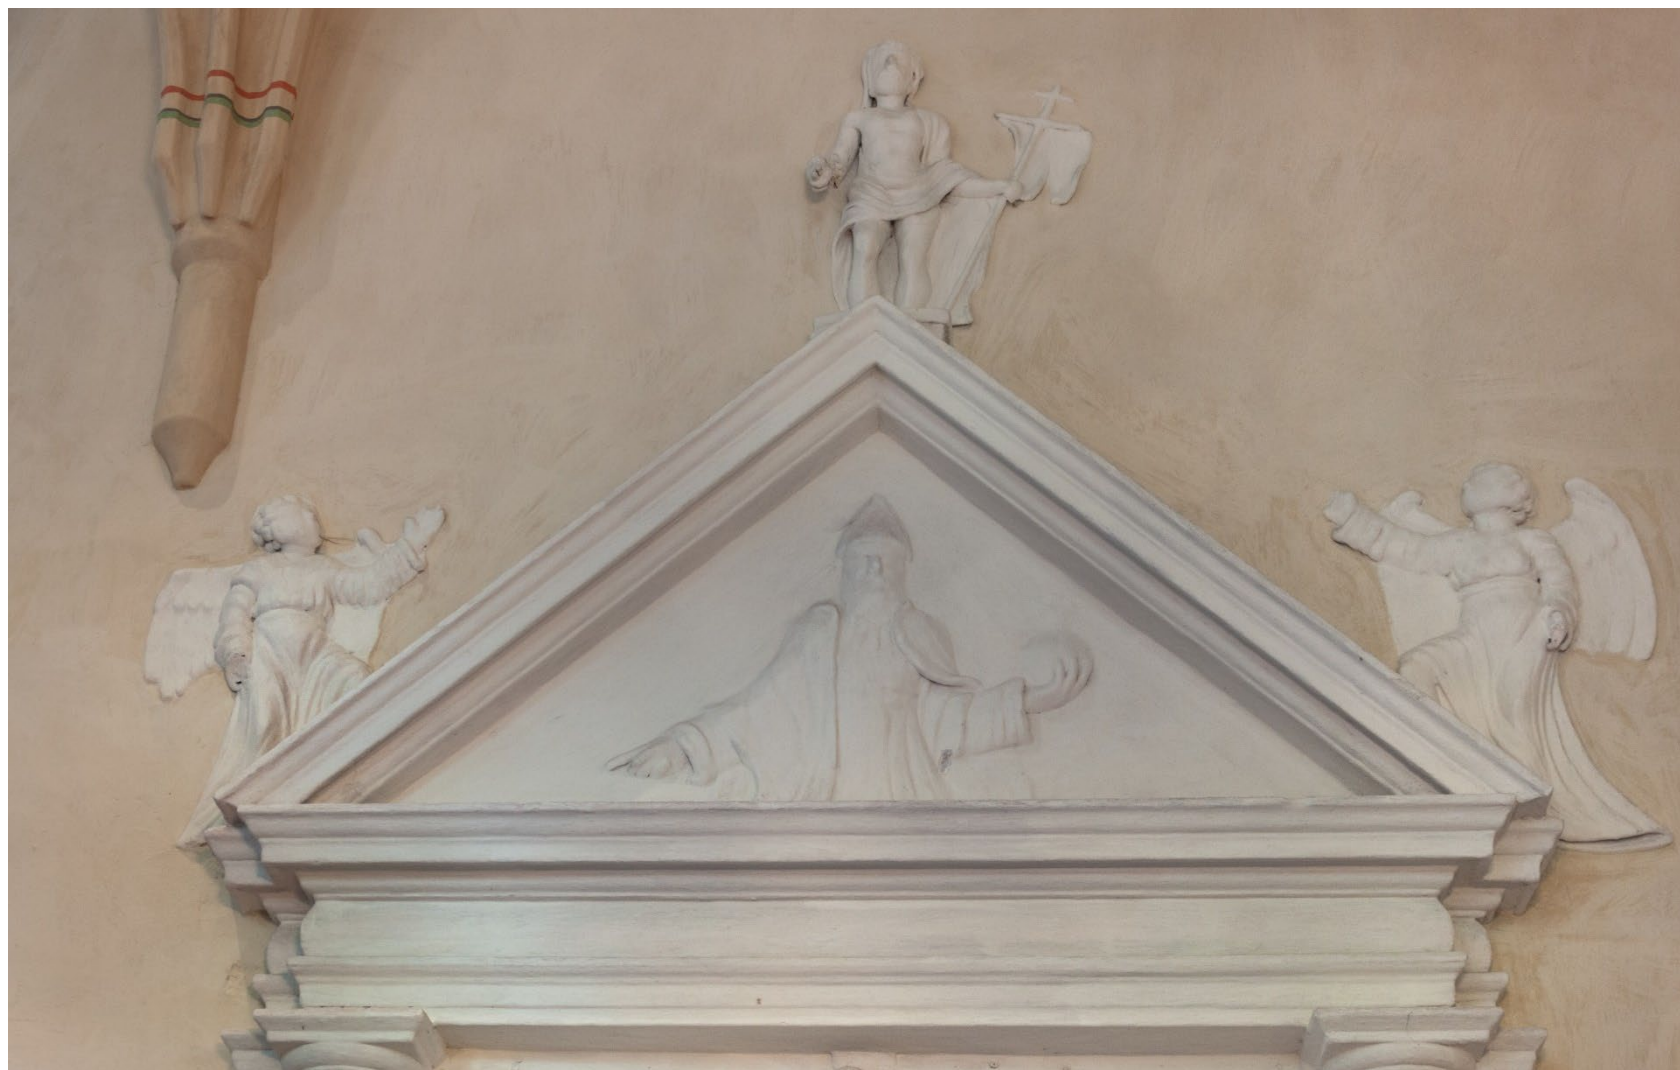
Obr. 102: Horní část epitafu – tympanon s polopostavou Boha Otce, Vítězným Kristem a postranními anděly. Stav před restaurováním. Foto: Vojtěch Krajčůek.
