Fakulta Restaurování

**Restaurování části epitafu rodiny Hodějovských
z Hodějova v kostele Narození sv. Jana Křtitele
v Českém Rudolci**

Rámování renesančních epitafů v nástěnné malbě

Diplomová práce

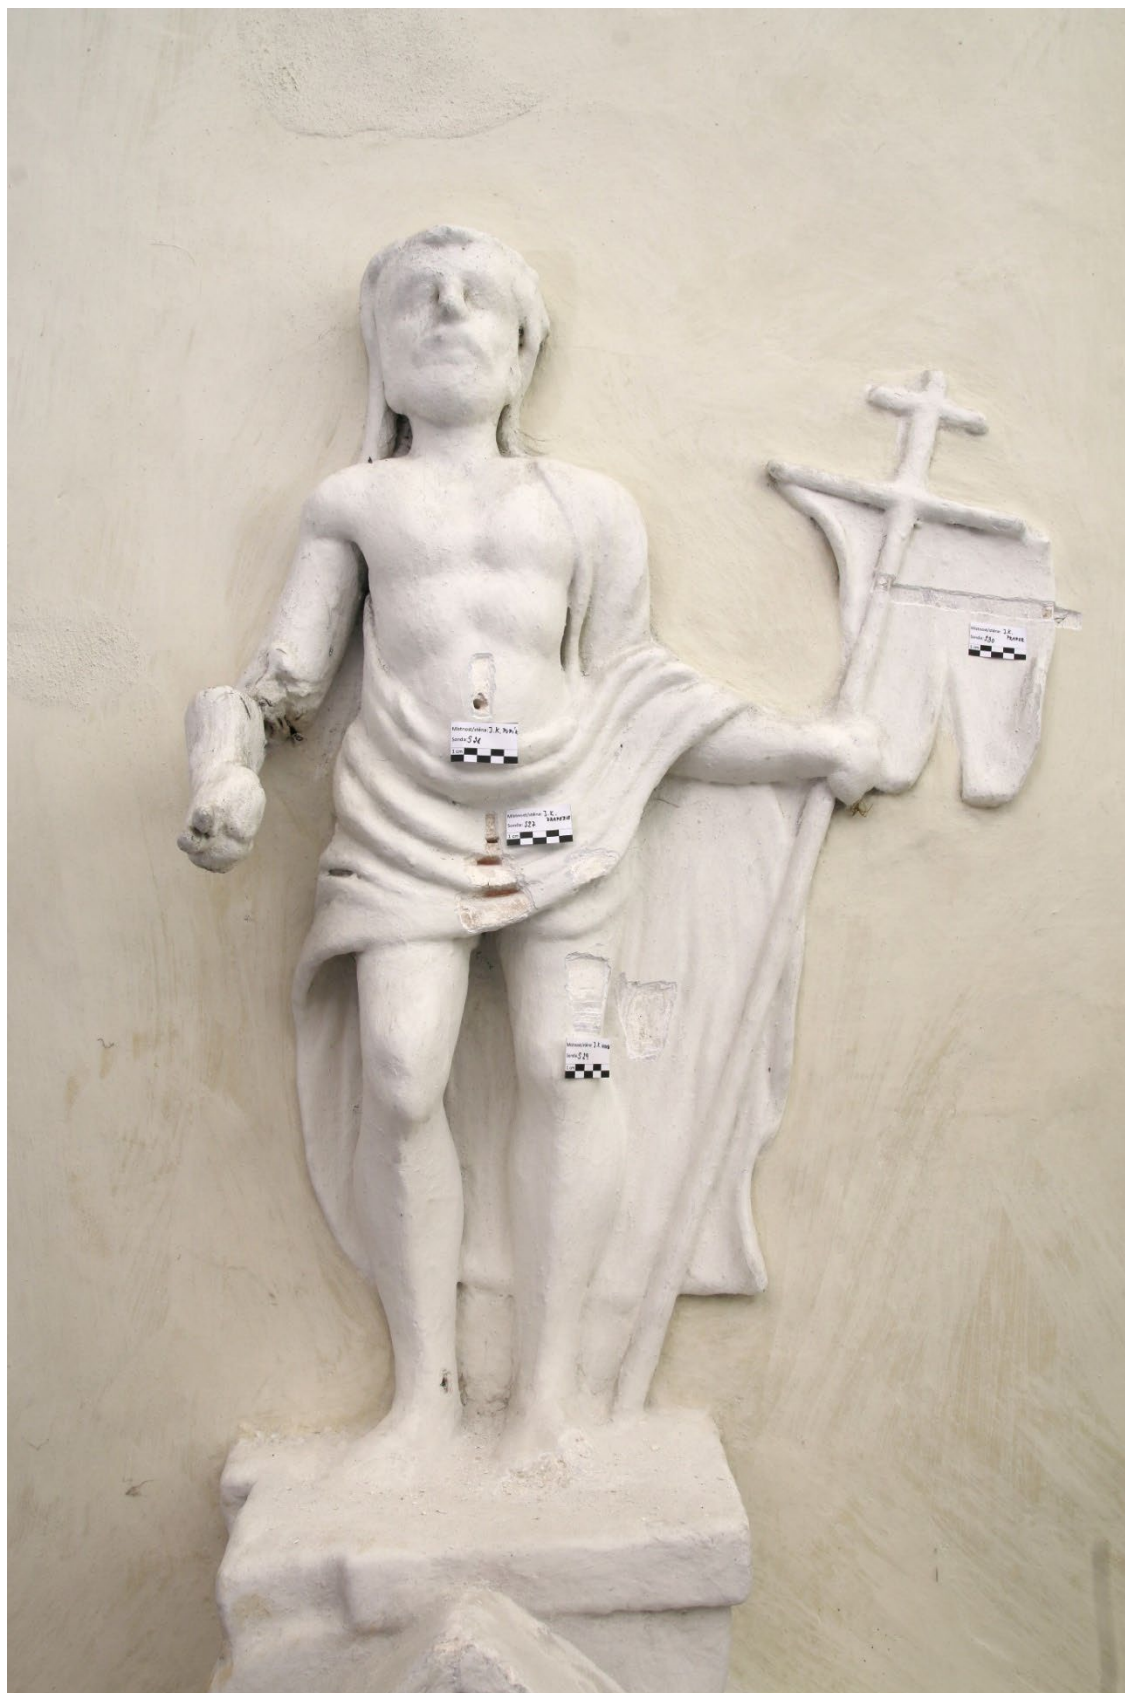
Obr. 103: Postava Vítězného Krista na vrcholu tympanonu. Stav před restaurováním.

Nejzávažnějším poškozením restaurovaného dílu byla ztráta jádrové a modelační vrstvy štuků, lokálně docházelo i k odhalení cihlové vyzdívký (např. podstavec pod Vítězným Kristem). U postavy Vítězného Krista došlo pravděpodobně vlivem koroze kovových armatur k degradaci štukové hmoty v oblasti předloktí. Defekt společně s neopatrnou manipulací během nanášení druhotných vrstev způsobil nenávratné překroucení armatur, a tudíž došlo k trvalému odlomení předloktí směrem dolů (obr. 120). K poškození došlo patrně zanedlouho po vzniku díla, neboť takto deformovaná končetina byla ponechána a nadále pouze přetírána sekundárními nátěry.

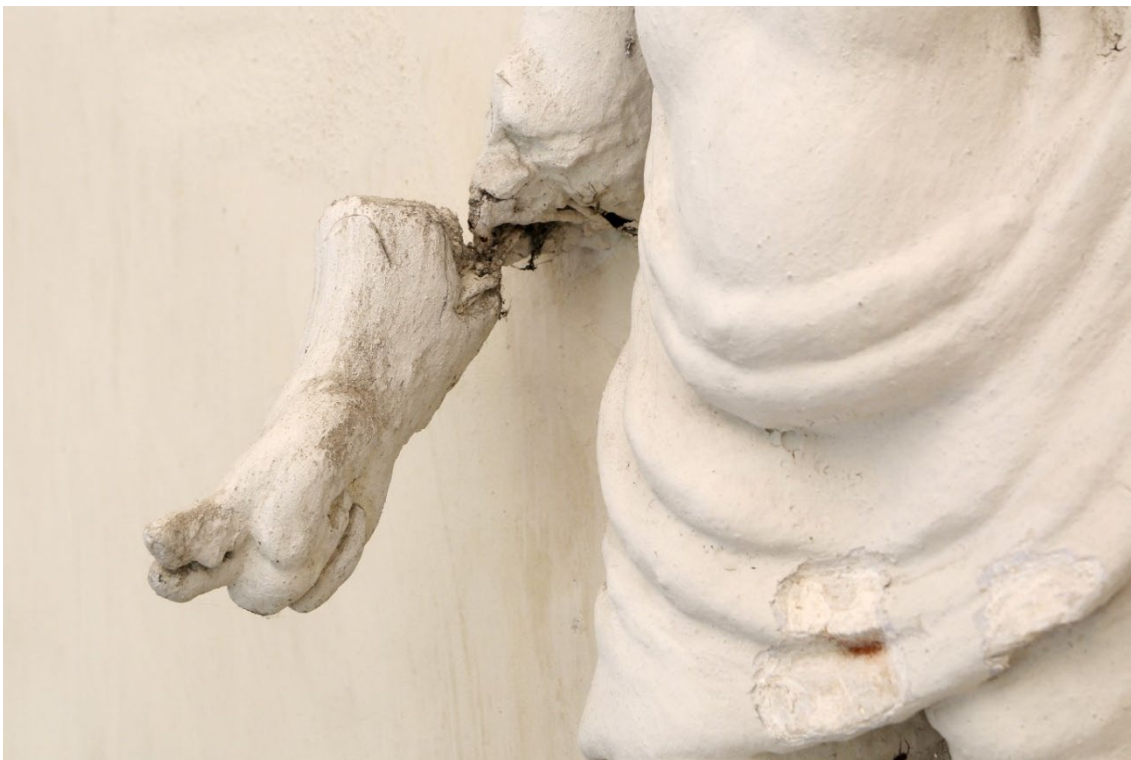
Obr. 104: Detail postavy Vítězného Krista – poškození pravé ruky, která je uvolněná a nenachází se ve své původní poloze. Stav před restaurováním. Foto: Vojtěch Krajíček.

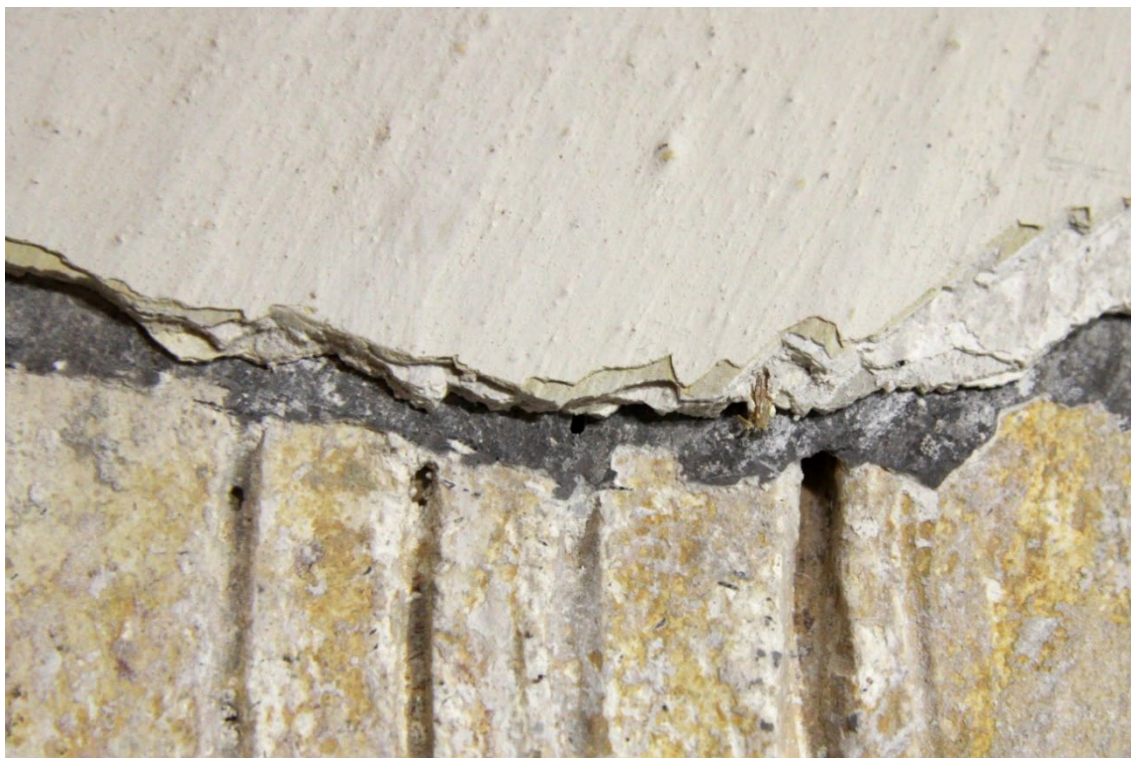
Obr. 105: Souvrství druhotných vrstev, které dosahují vrstvy až 1 cm. Pozadí tympanonu s rytou kresbou za Bohem Otcem v průběhu odkryvu.

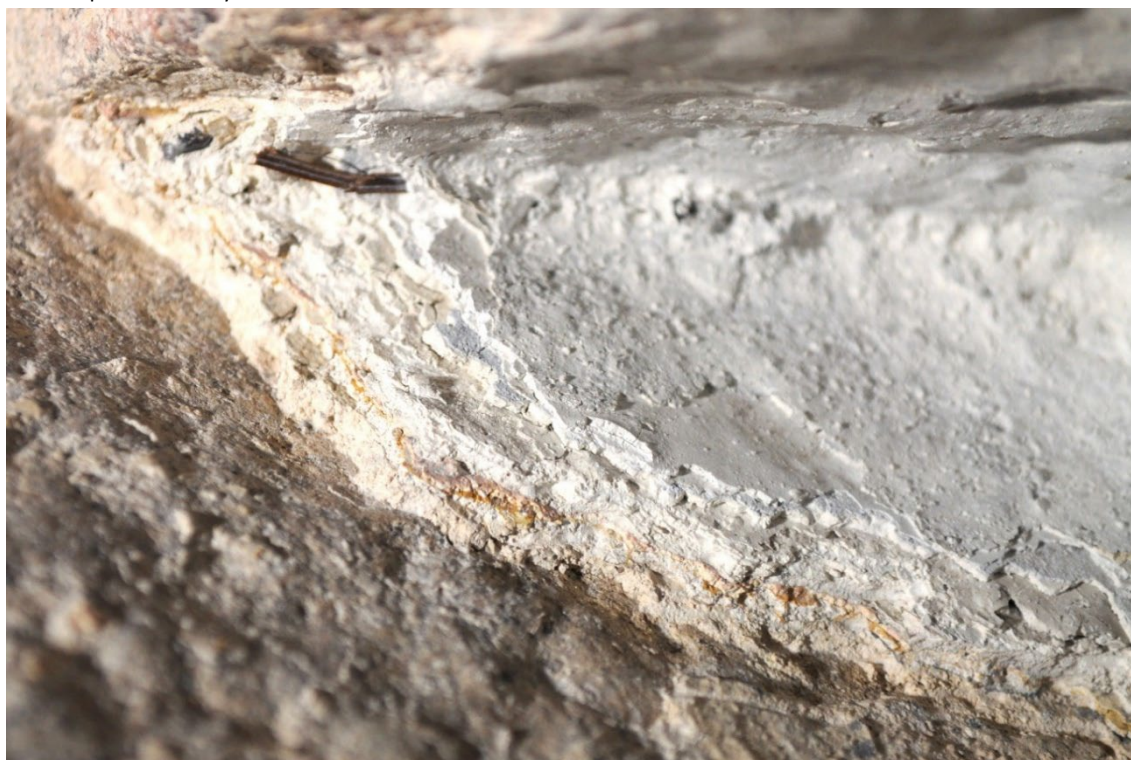
Obr. 106: Souvrství druhotných vrstev na žulových prvcích v průběhu odkryvu.

Z restaurátorského průzkumu vyplývá, že se na odkrývaném renesančním díle nachází celkem dvanáct sekundárních vrstev. Svrchní vrstvy byly odstraňovány mechanicky pomocí restaurátorských kladívek a špachtlí. První druhotná přemalba (v sondážním průzkumu popsána jako vrstva č. 2) se vyznačovala vysokou adhezí k povrchu renesanční vrstvy, a tudíž bylo přistoupeno nejen k mechanickým metodám, ale i k jejich kombinaci se zvlhčením povrchu. Na štukových částech, kde druhotná vrstva vykazovala nižší adhezi k renesanční polychromii, a na žulových architektonických prvcích bylo použito pneumatické mikrovibrační pero (obr. 17) či skalpel. V případě vysoké přilnavosti druhotné vrstvy způsobené karbonatací dolomitického vápna použitého jako pojiva přítomného v obou barevných vrstvách bylo nezbytné povrch nejprve naměkčit pomocí zábalů z demineralizované vody, které byly ponechány na povrchu cca 10–15 minut (obr. 107). Po sejmutí zábalu bylo možné změkčenou vrstvu snadněji odstranit pomocí skalpelu (obr. 108), či skalpelové násady na ultrazvukovém přístroji *Split-V SP-1000* s přenosem vln *SP-9600*. Snaha kompletně odstranit veškeré druhotné vrstvy, aniž by došlo k poškození renesančního povrchu, vyžadovala precizní přístup, a proto se tento krok restaurátorského zásahu stal časově náročným, avšak zároveň velmi úspěšným.

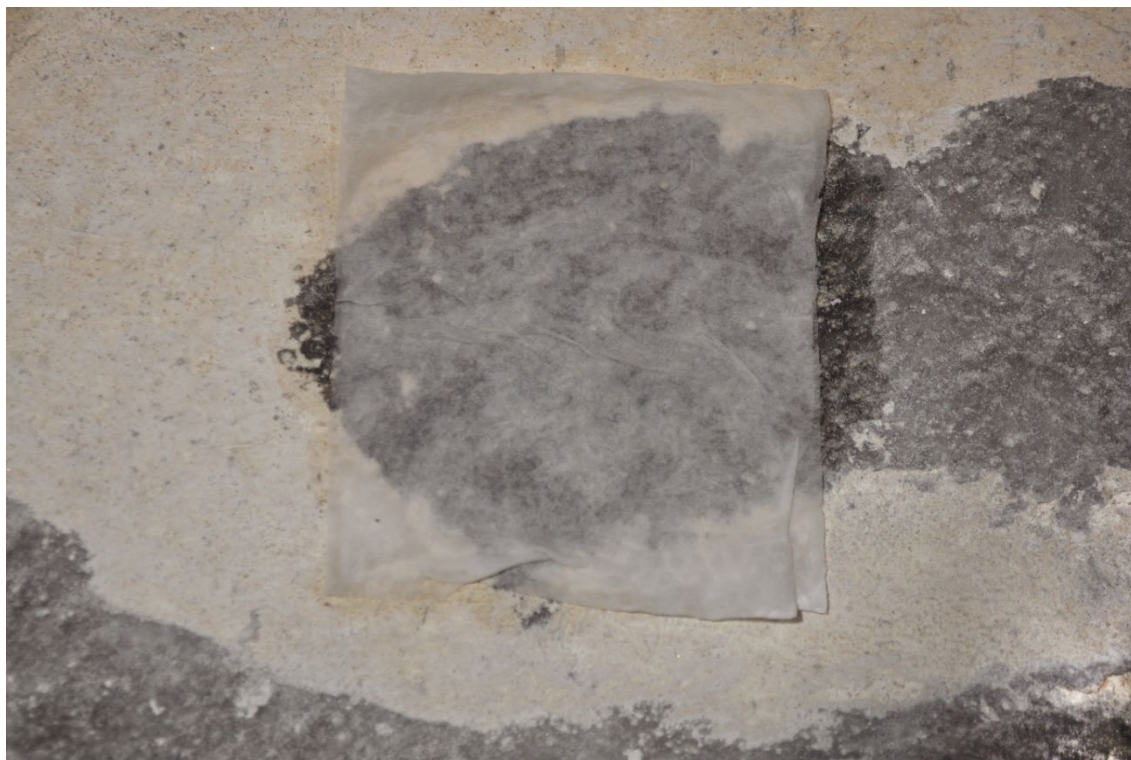
Obr. 107: Postup odstraňování nejstarší druhotné vrstvy, která byla prvně změkčena zábalen z destilované vody a buničiny po dobu cca 15 minut. Pozadí Boha Otce v tympanonu. Průběh snímání druhotných vrstev.

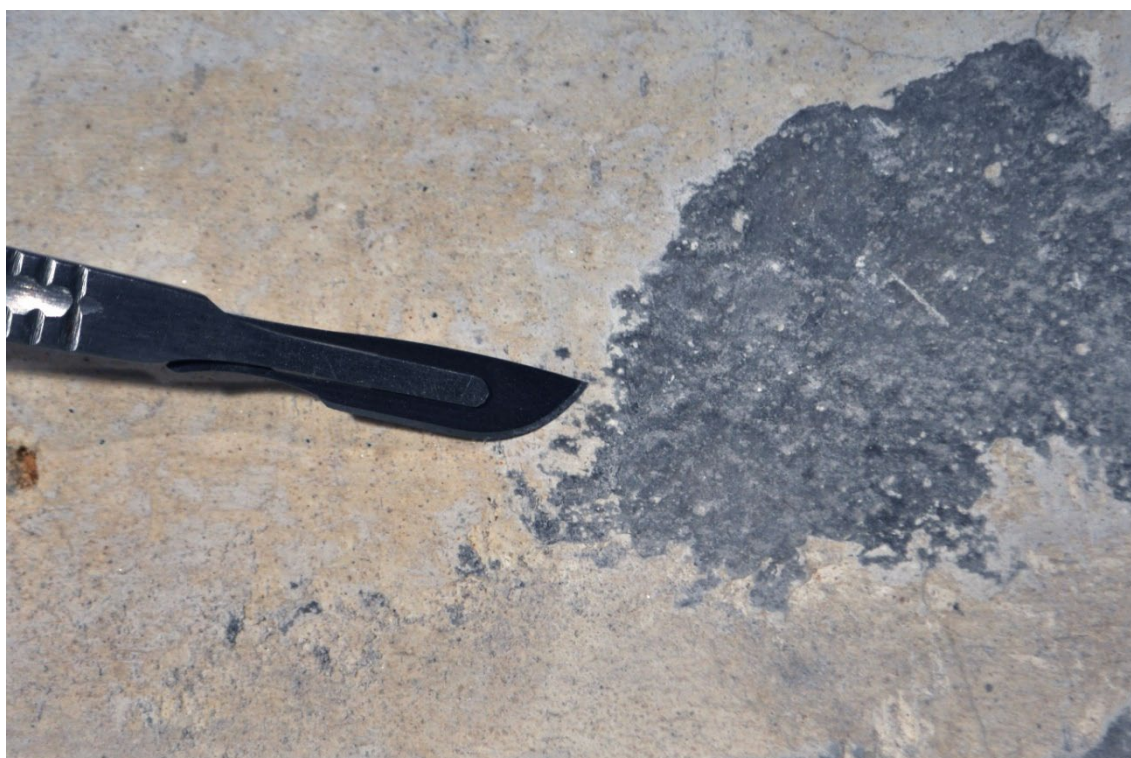
Obr. 108: Odstraňování druhotné vrstvy a následné dočišťování renesanční vrstvy pomocí skalpelu.

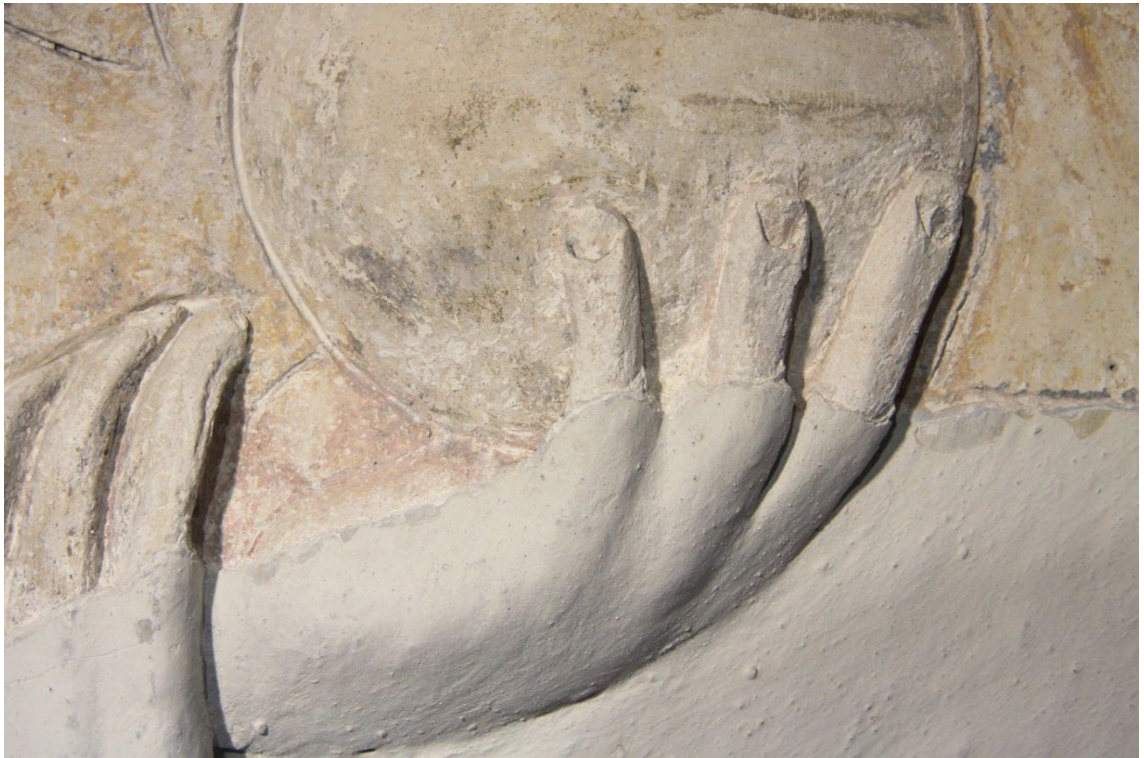
Obr. 109: Postup odkryvu renesanční vrstvy. Levá ruka Boha Otce v tympanonu.

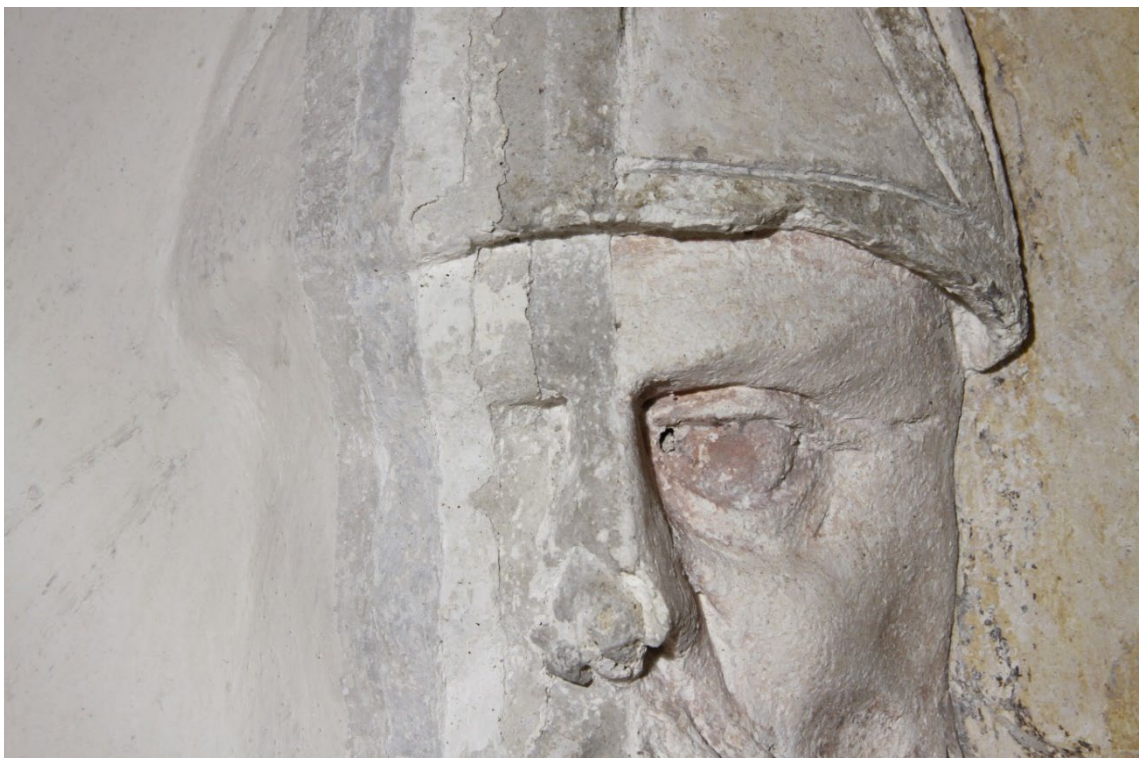
Obr. 110: Postupné snímání druhotných vrstev v oblasti hlavy Boha Otce v tympanonu.

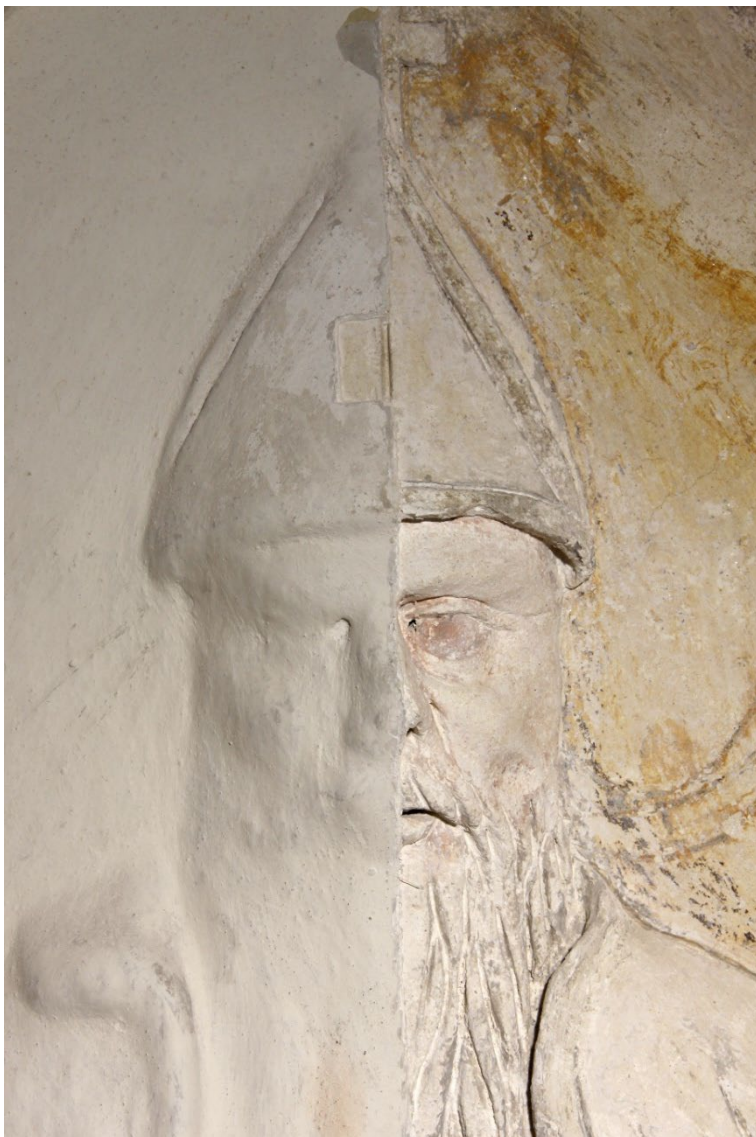
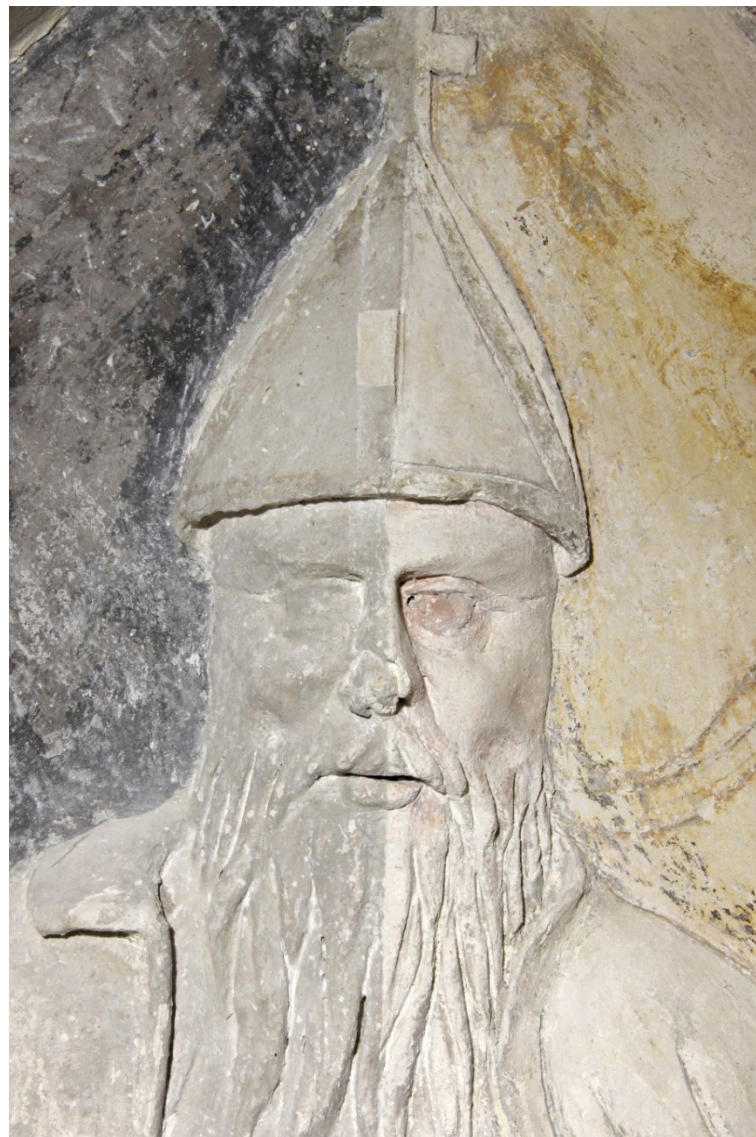
Obr. 111: Postup odkryvu renesanční vrstvy. Hlava Boha Otce v tympanonu.

Obr. 112: Postup odkryvu renesanční vrstvy. V levé části je odkryta první druhotná vrstva – nejstarší, která je tmavě šeda v pozadí štukových výjevu a sv. šedá na postavách.

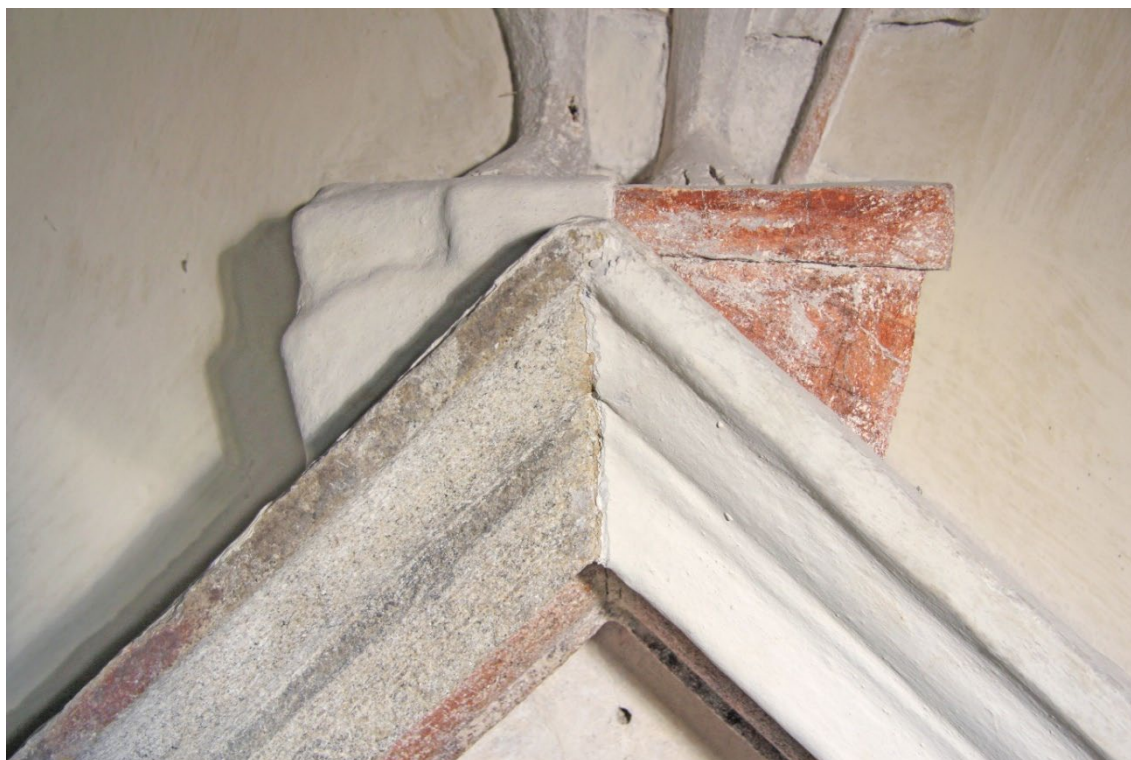
Obr. 113: Průběh odkryvu renesanční vrstvy. Horní část žulového tympanonu a štukový podstavec pod Vítězným Kristem.

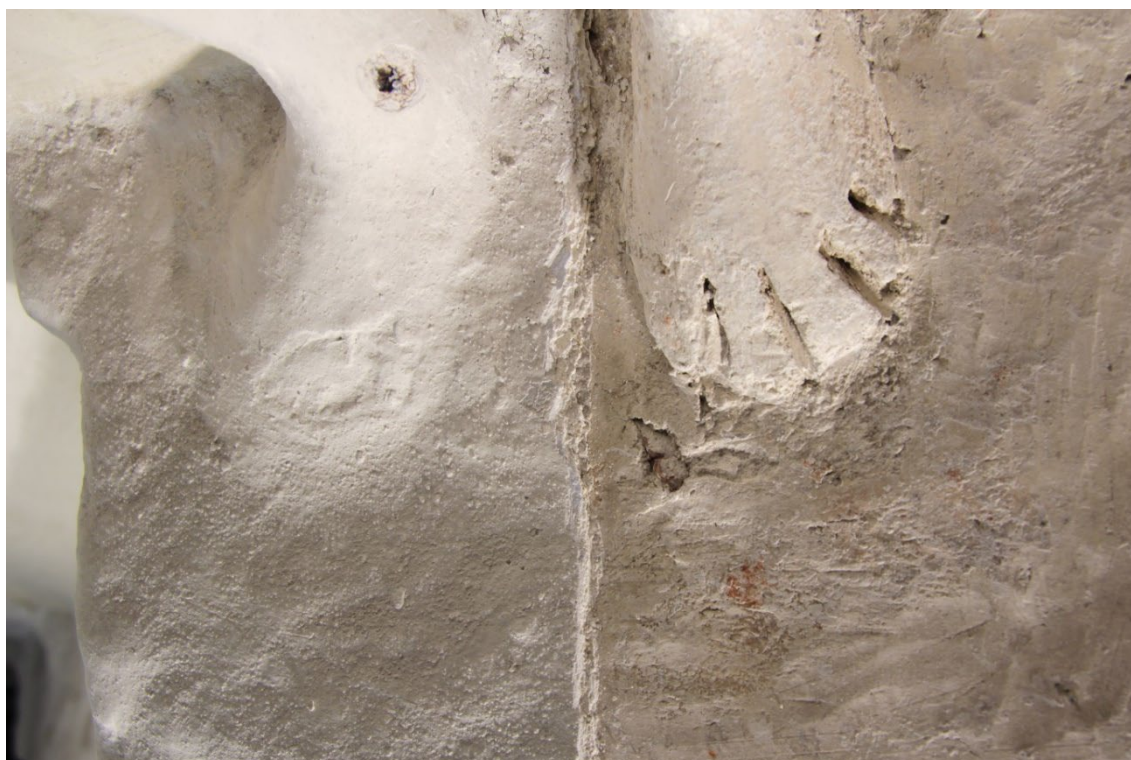
Obr. 114: Průběh odkryvu renesanční vrstvy. Pohled shora na chodidla Vítězného Krista a podstavec.

Pozoruhodným faktem je, že pohledově méně exponovaným částem byla při modelování věnována mnohem menší pozornost, např. chodidla a prsty na nohou Vítězného Krista byly autorem vytvořeny pouhým prořezáním základního tvaru štukové hmoty postrádající anatomii spodní části nohou (obr. 114).

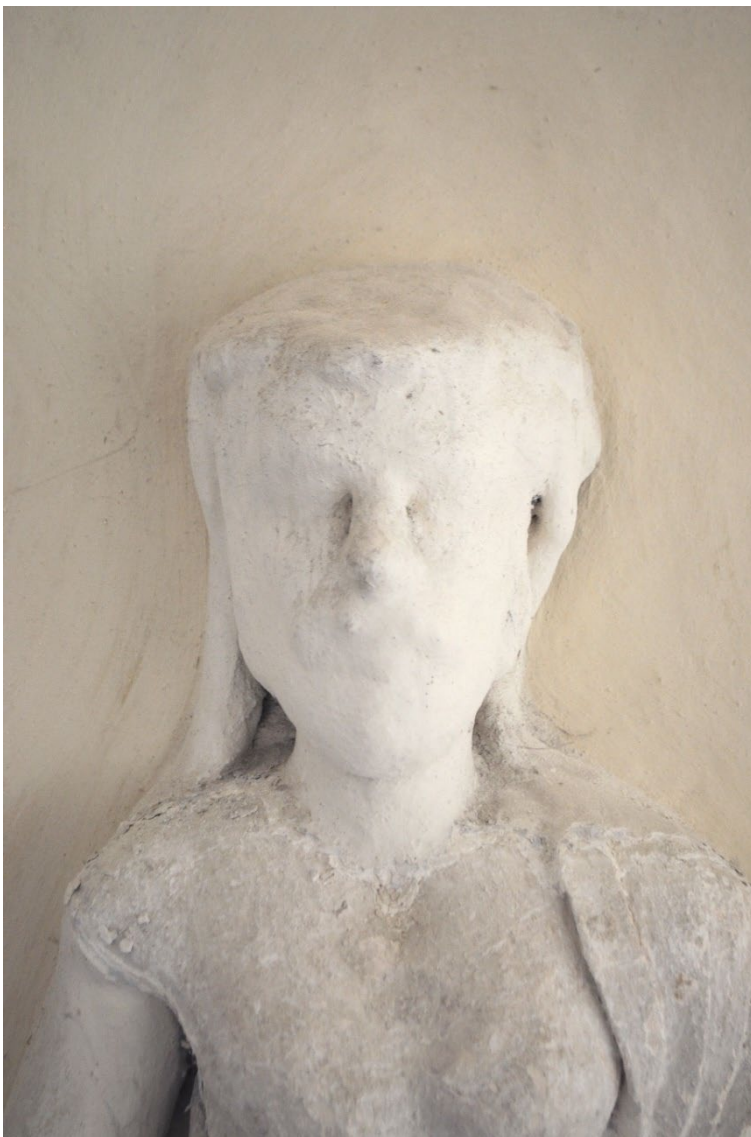
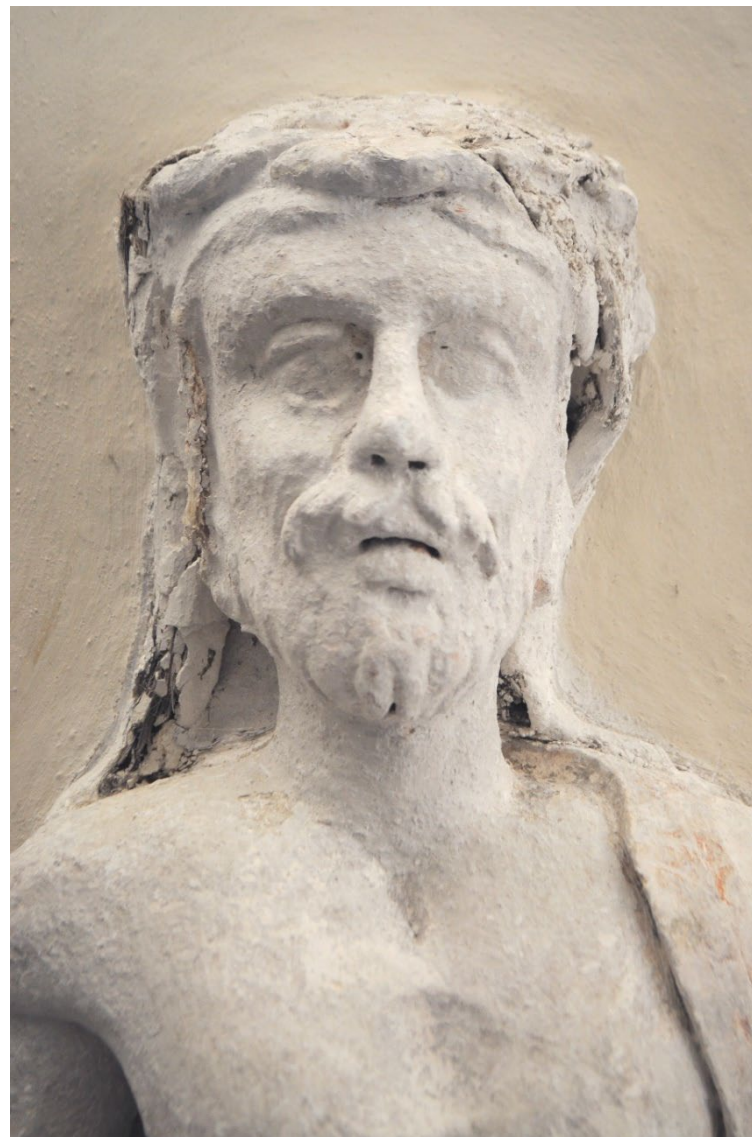
Obr. 115: Hlava a trup Vítězného Krista v průběhu odkryvu. Detailní modelace rysů obličeje je kompletně zaslepena druhotnými vrstvami.

Obr. 116: Hlava a část trupu Vítězného Krista. Na fotografii je zachycena nejmladší druhotná vrstva (vrstva č. 2 na štukových částech - sv. šedá), která částečně zaslepuje modelaci štuků.

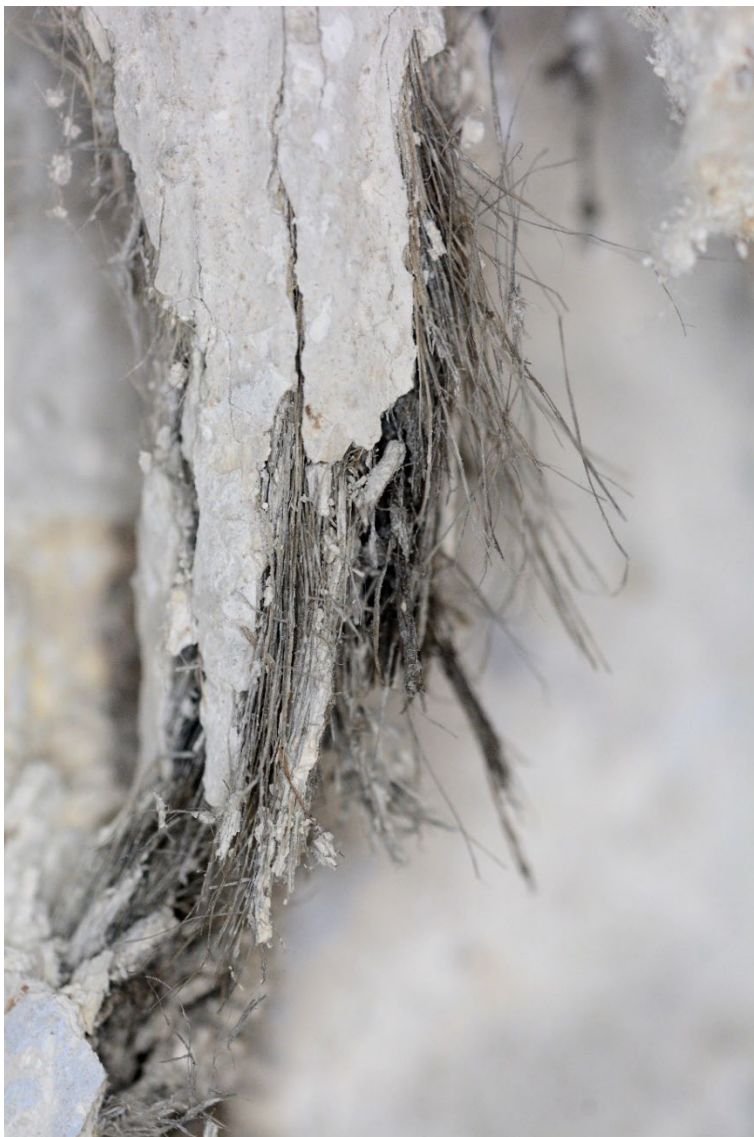
Obr. 117: Detail vlasů Vítězného Krista částečně zaslepené druhotnými vrstvami – tmavě šedá koudel.

Na vrcholu epitafu je nebeská sféra završena postavou Vítězného Krista stojícího na červeném podstavci vycházejícího z tympanonu. Kristus svou pravou rukou žehná a v levé ruce drží bílou korouhev s hnědým lemováním. Žerď korouhve ve tvaru dvouramenného (patriarchálního) kříže s kulatě ukončenými břevny je v hnědé barevnosti. Postava je oděna do červeného pláště přehozeného přes levé rameno, který má z rubové strany nazelenalou barevnost. Vlasy Vítězného Krista jsou provedeny ze dvou typů lněné koudel. Světlá koudel, opatřená tenkou vrstvou štuky s fragmenty polychromie, byla použita spíš jako výztuž štukové hmoty (obr. 118). Naopak tmavá koudel se patrně uplatňovala pohledově jako imitace vlasů, stejně jako je tomu u Ukřižovaného Krista v centrální části epitafu (obr. 117).

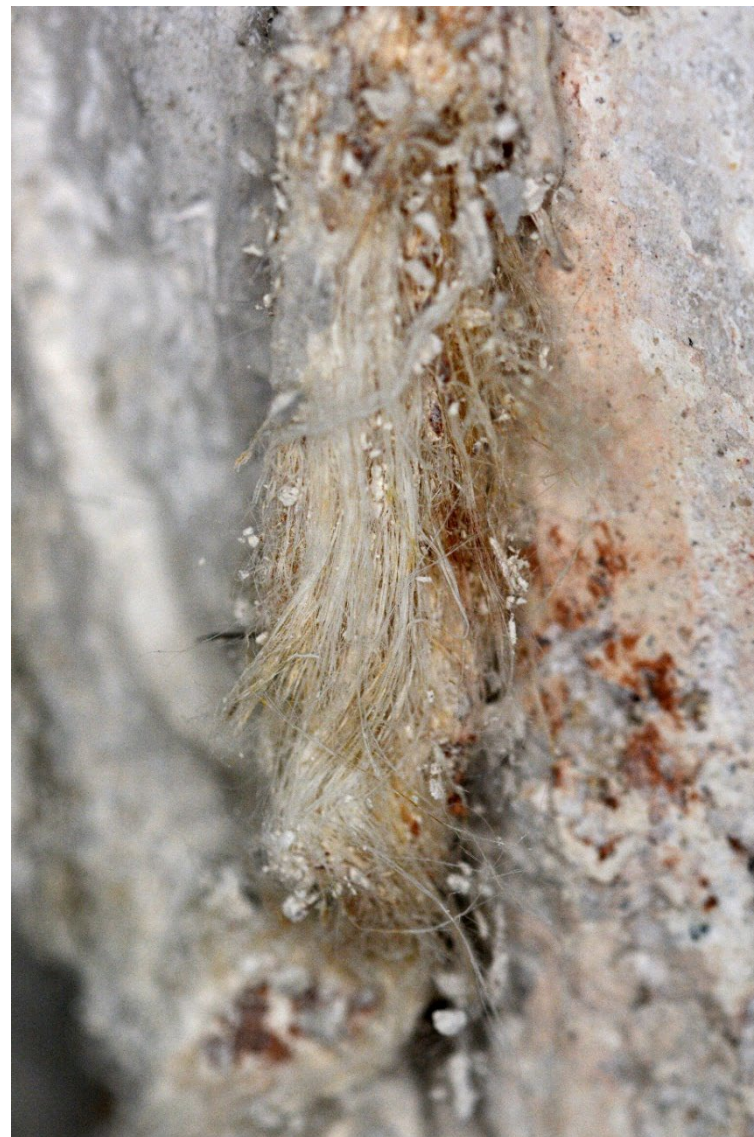
Obr. 118: Detail vlasů Vítězného Krista s červenými fragmenty původní polychromie – světlá koudel.

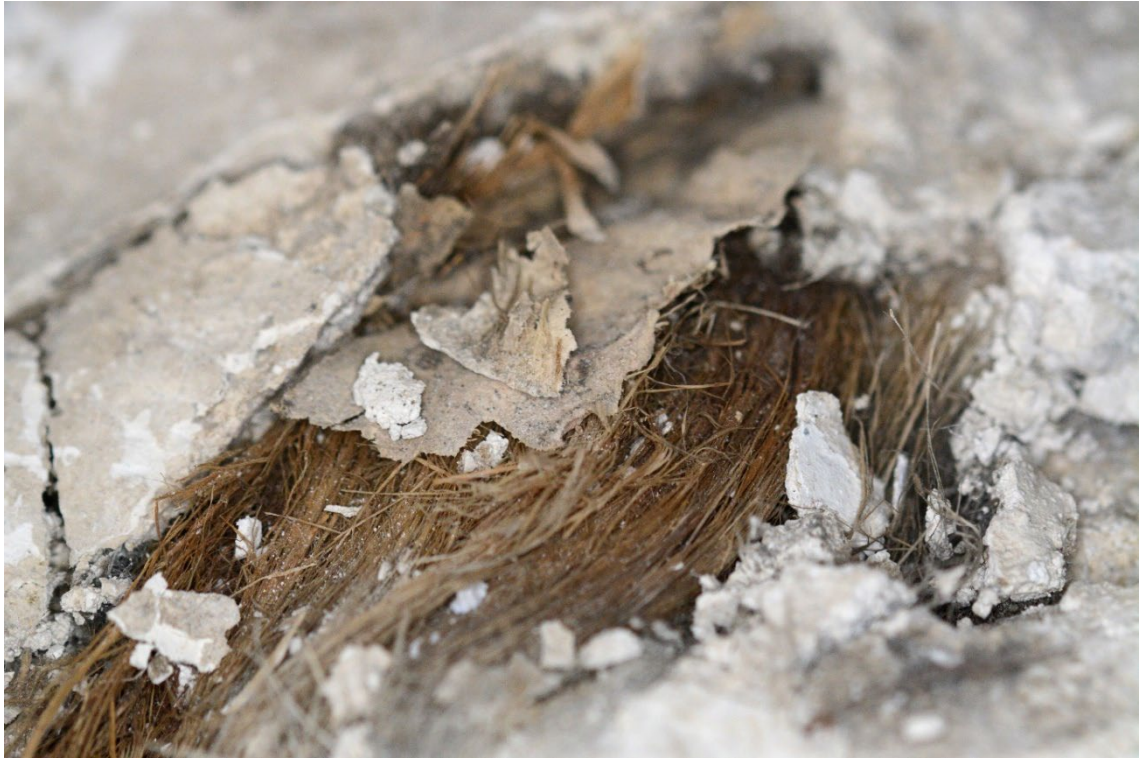
Obr. 119: Detail vlasů Vítězného Krista s fragmenty papíroviny v průběhu čištění.

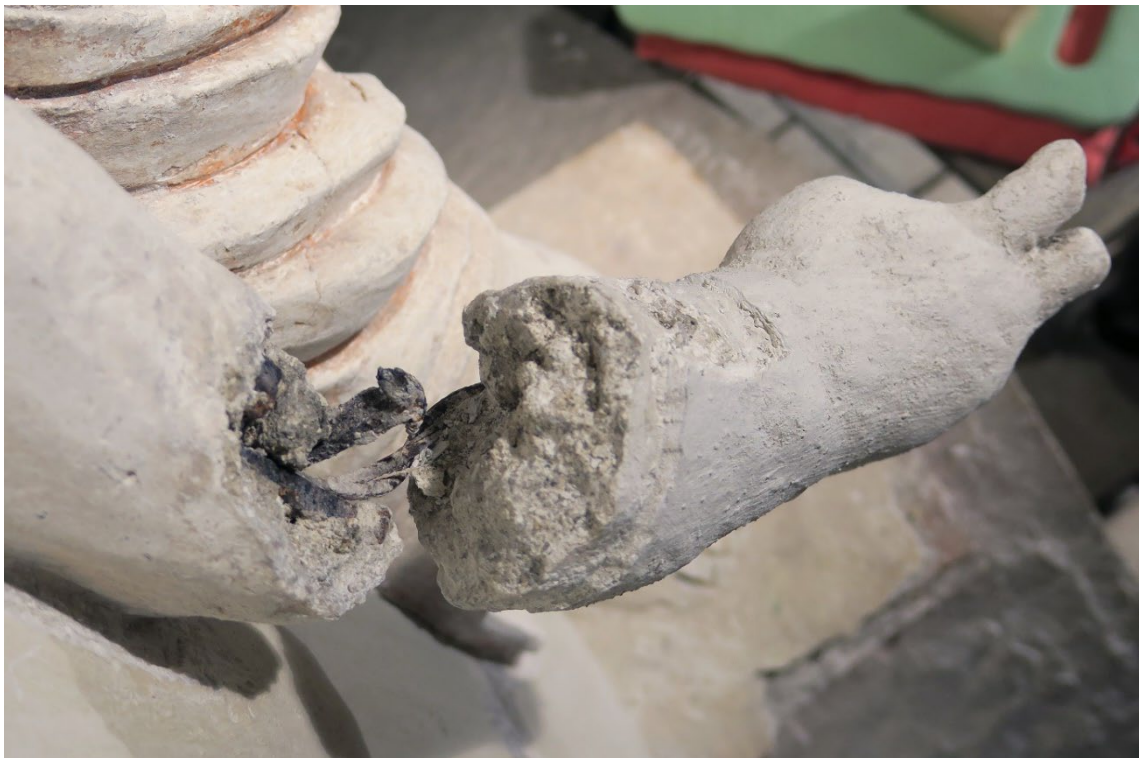
Obr. 120: Pravá ruka Vítězného Krista v průběhu čištění.

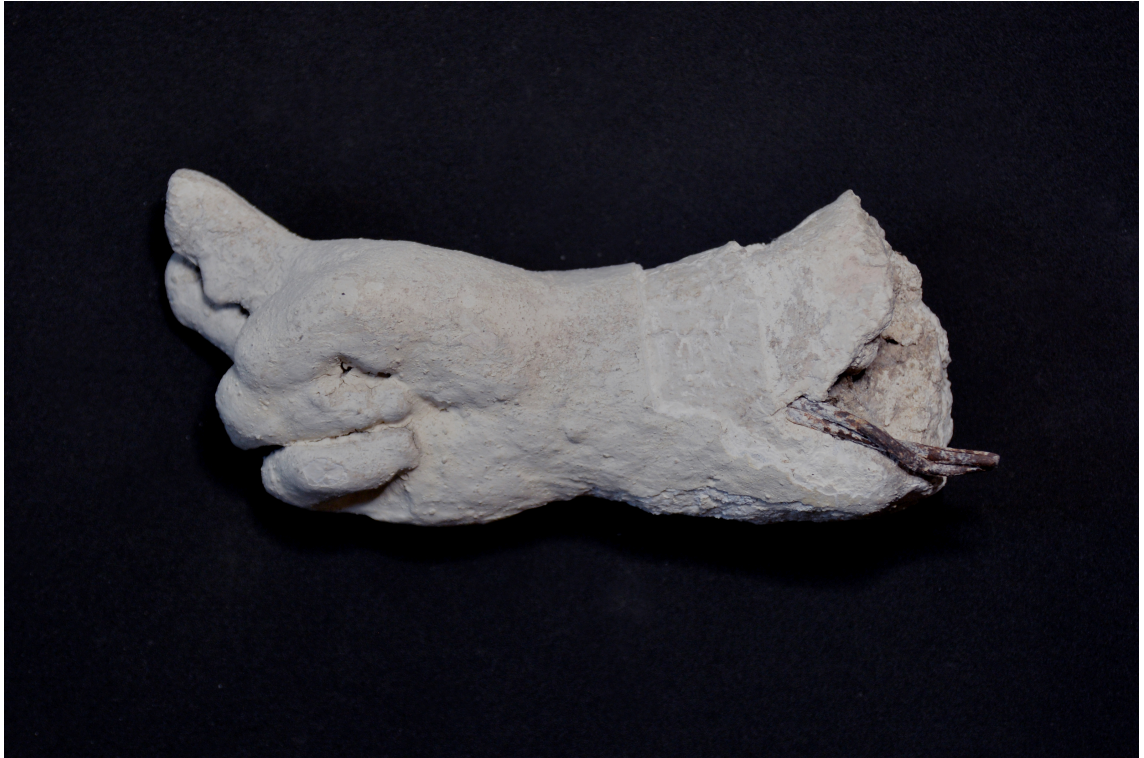
Obr. 121: Spodní strana pravého předloktí Vítězného Krista po oddělení od paže před odstraněním druhotných vrstev.

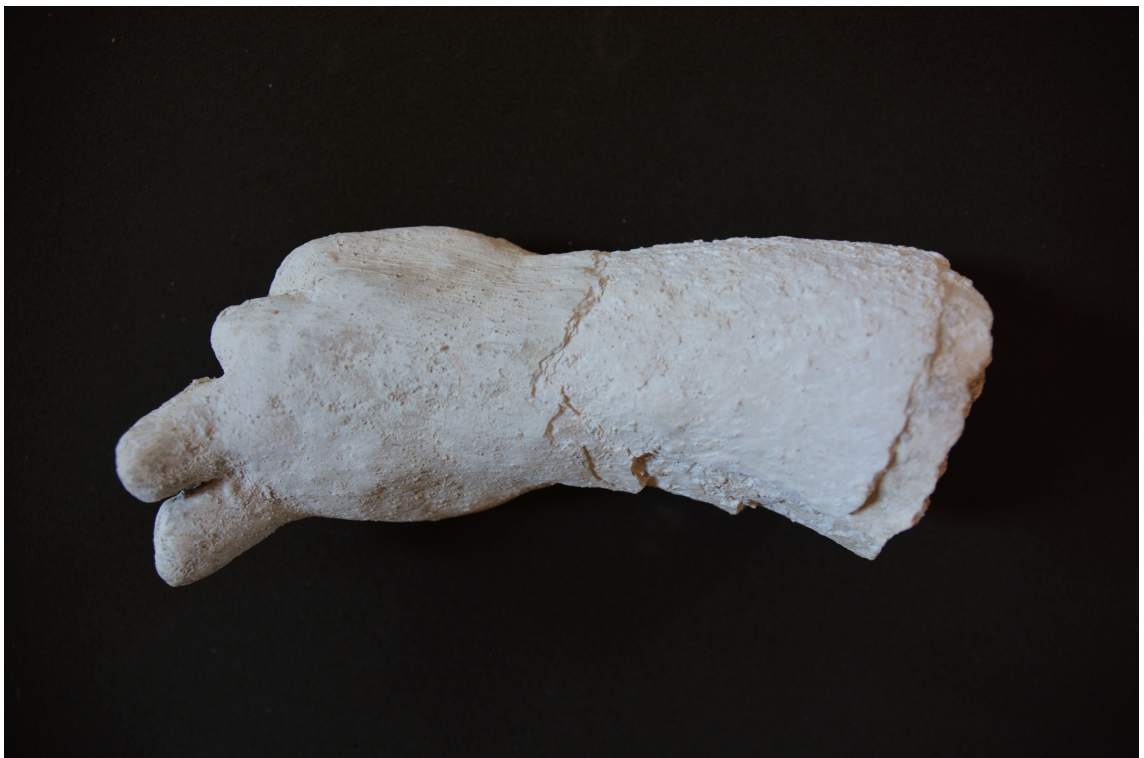
Obr. 122: Horní strana pravého předloktí Vítězného Krista po oddělení od paže před v průběhu snímání druhotných vrstev.

Předlohou pro rekonstrukci chybějících partií (v restaurovaném úseku jde o konečky prstů Vítězného Krista, kuličkou zakončené konce dvouramenného kříže a defekty drapérií) byla zejména okolní modelace dochovaných částí. V případě rekonstrukce tváře Boha Otce byla uplatněna analogie postavy Boha Otce v kapli Všech svatých v Telči (obr. 96–98). Po sejmutí všech druhotných nátěrů z pravé ruky Vítězného Krista bylo zjištěno přesné napojení odlomeného předloktí, a tudíž nebylo zapotřebí blíže zkoumat její původní pozici (obr. 147).

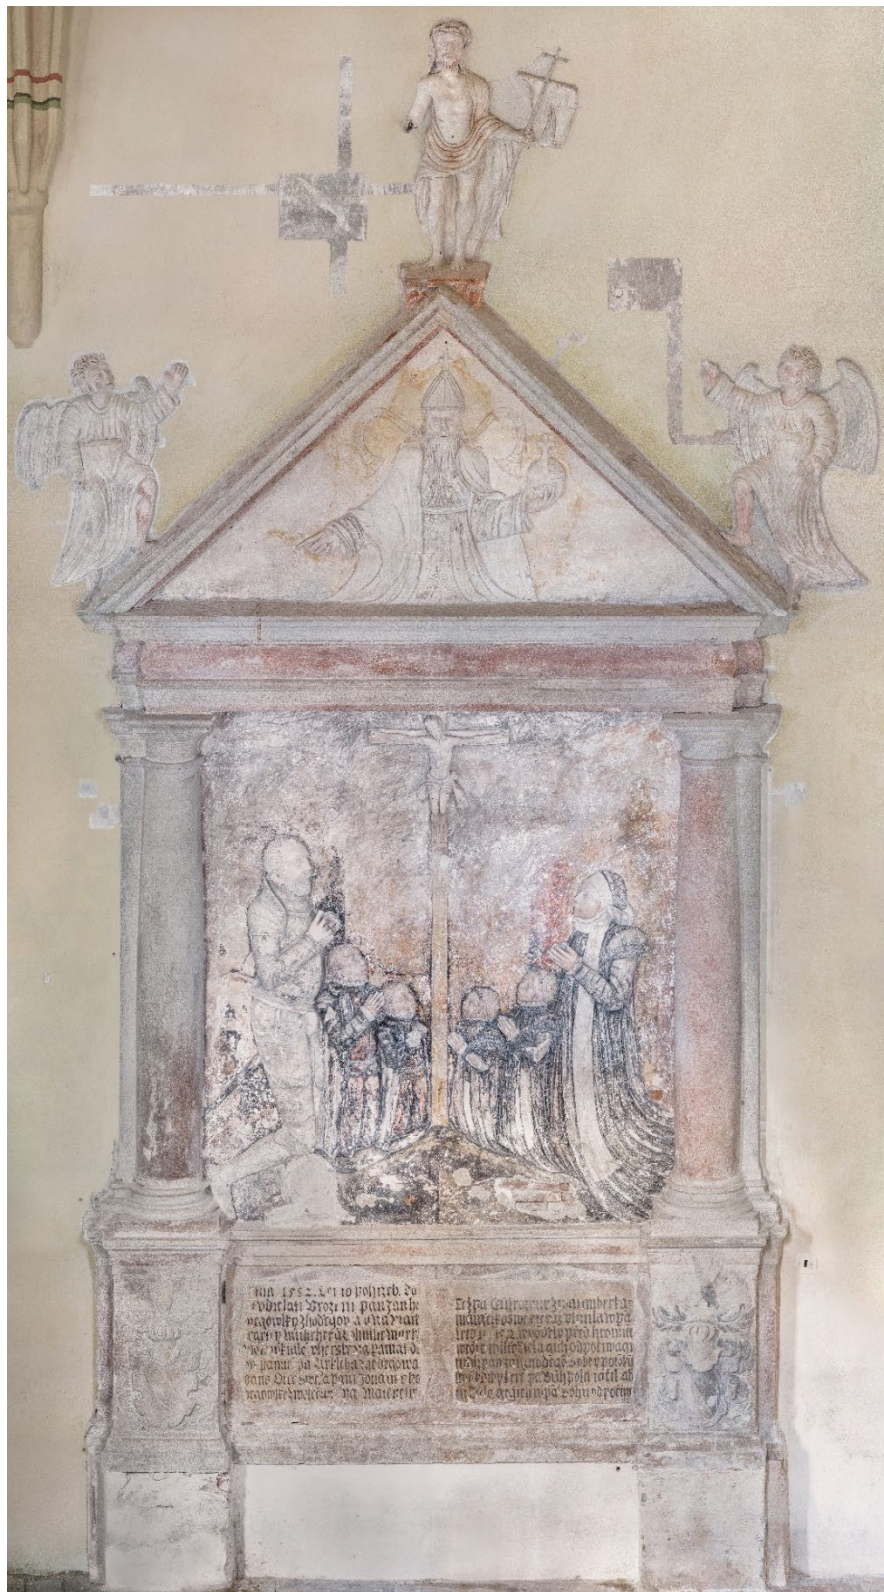
Obr. 123: Celkový pohled na epitaf Jana Hodějovského z Hodějova po dočištění renesanční vrstvy.
