Fakulta Restaurování

**Restaurování části epitafu rodiny Hodějovských
z Hodějova v kostele Narození sv. Jana Křtitele
v Českém Rudolci**

Rámování renesančních epitafů v nástěnné malbě

Diplomová práce

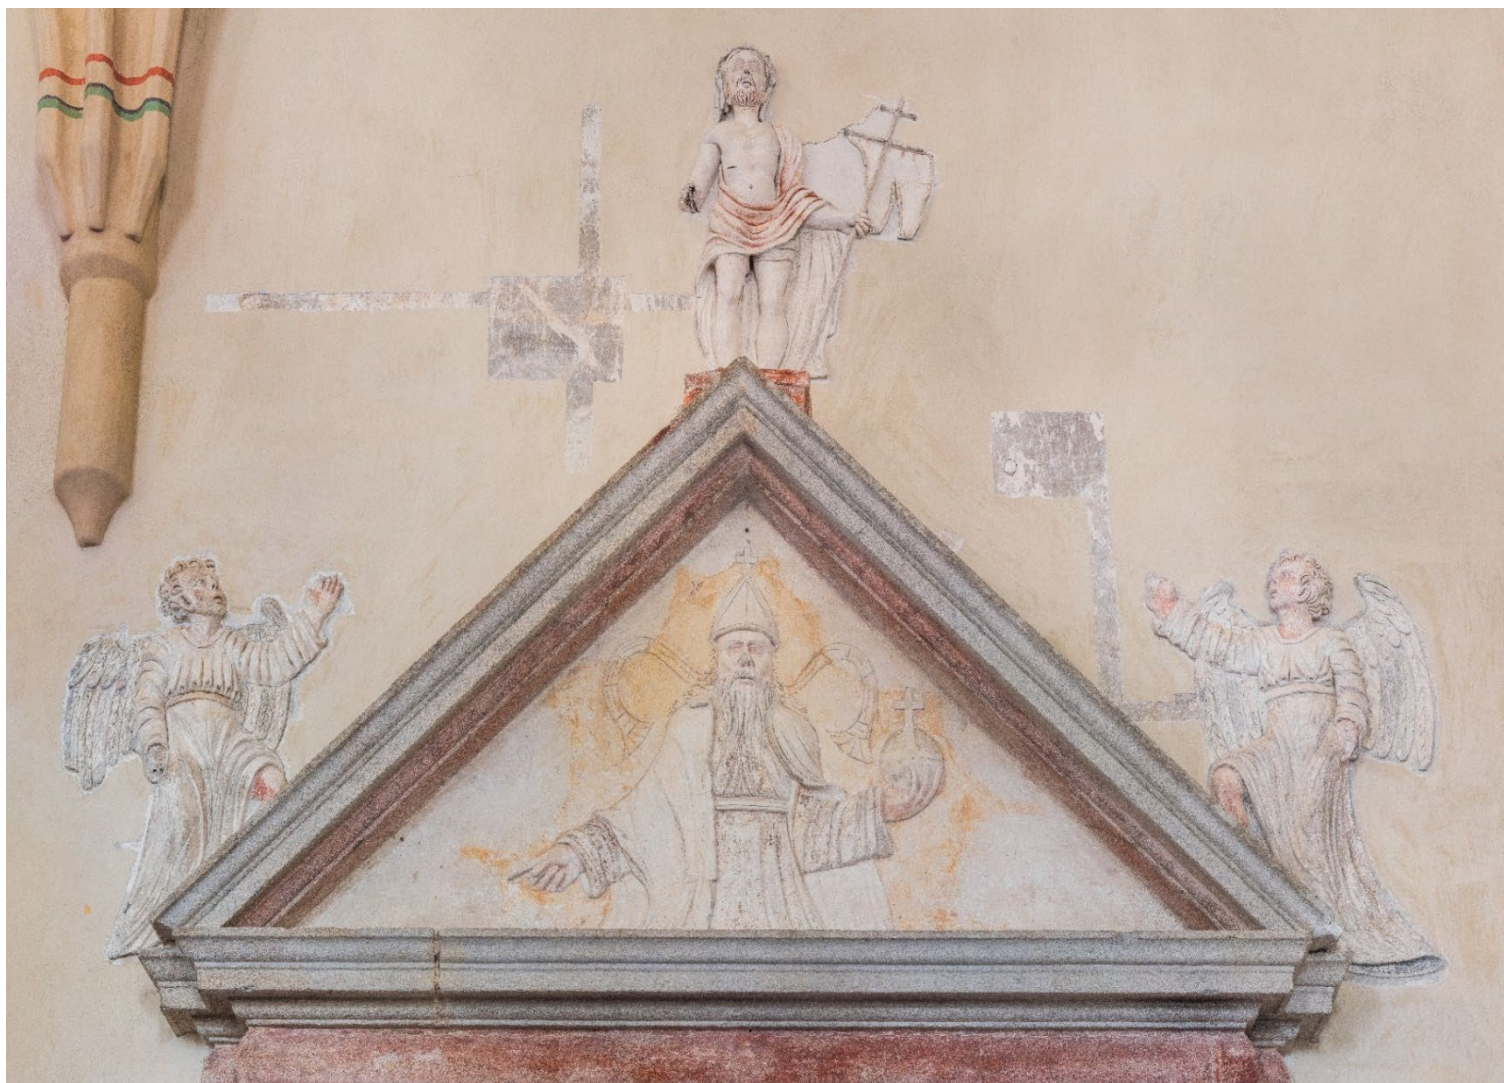
Obr. 124: Horní část epitafu po dočištění renesanční vrstvy.

Centrálním motivem je štukový výjev polopostavy Boha Otce, který ve své levé ruce drží mocenský symbol říšského jablka a pravou rukou ukazuje směrem dolů (obr. 124). Bůh Otec je oděn do hnědého šatu s bílým pláštěm, jehož záhyby jsou pojednány téměř nedochovanou světle zelenou barevností. Oděv Boha Otce je doplněn mitrou, která je zdobena rytou kresbou a hnědozeleným lemováním. Rytou kresbou jsou též pojednány ozdobné konce mitry tzv. fimbrie, jež se nacházejí po obou stranách v úrovni hlavy Boha Otce (Obr. 136). Pozadí Boha Otce je pojednáno ve světle žluté až místy oranžové barevnosti taktéž lokálně imitující povrch drahých kamenů (obr. 128). Po trojúhelníkovém obvodu jsou patrná světlejší místa oddělená jasnou hranicí patrně symbolizující oblaka. Štukový výjev je zasazen do profilovaného žulového frontonu, jehož vnitřní část imituje

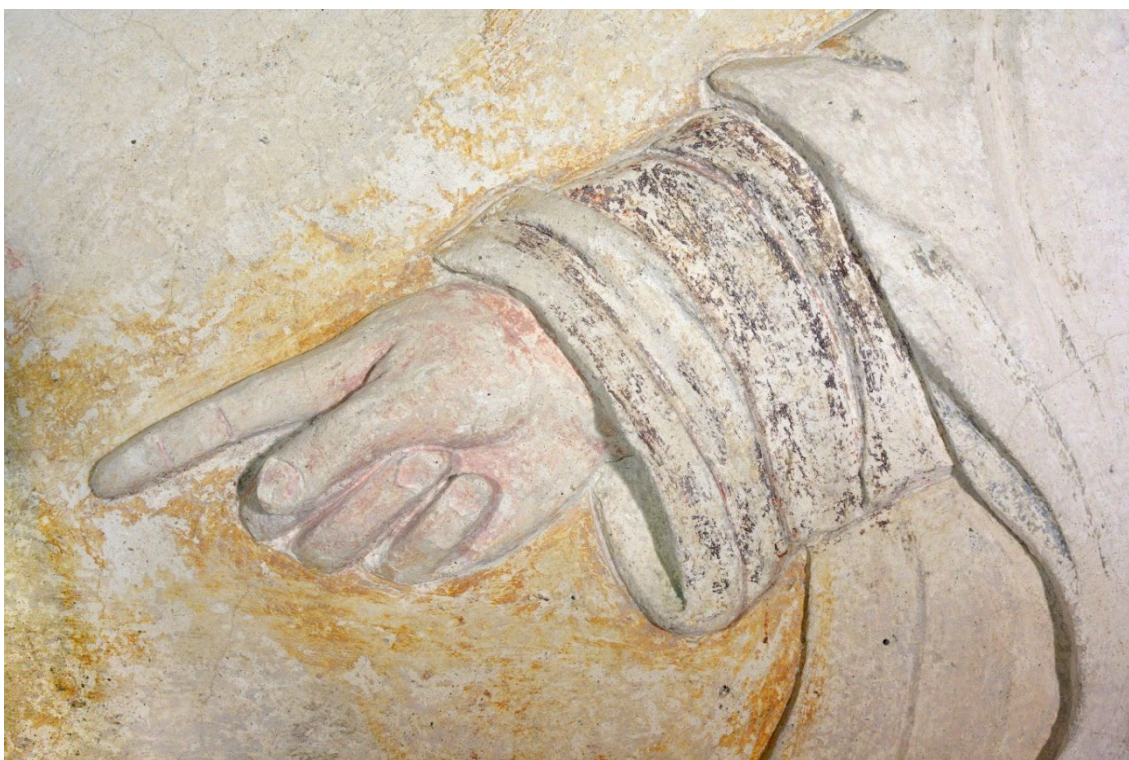
Obr. 127: Pravá ruka postavy Boha Otce v tympanonu. Stav po očištění.

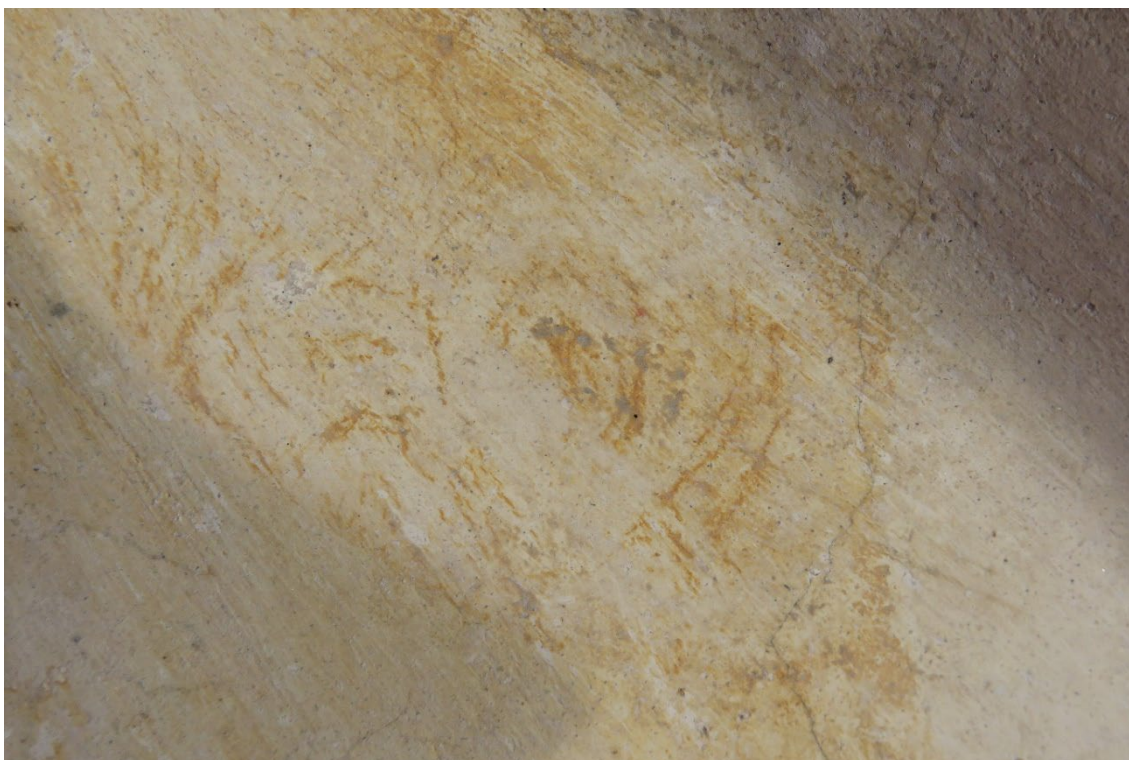
Obr. 128: Detail pozadí Boha Otce v tympanonu. Patrně se může jednat o linie imitace iluzivního mramorování (výrazně tmavě oranžové linie na světlém pozadí). Stav po očištění.

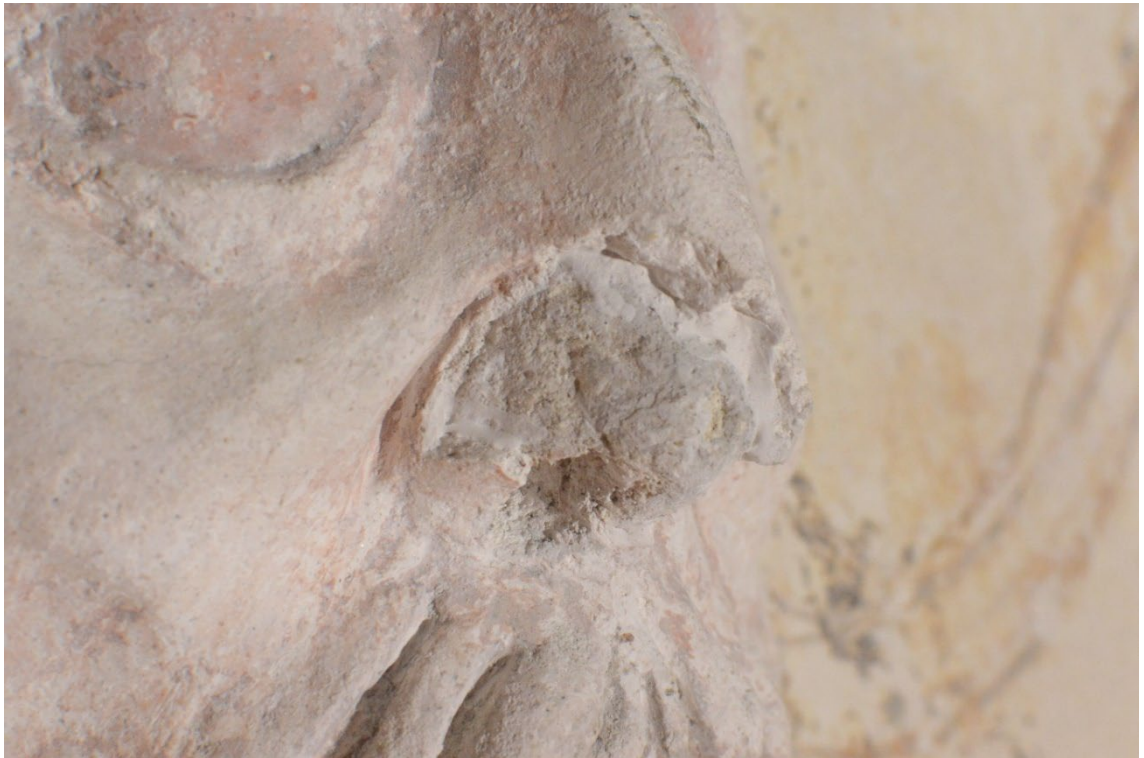
Obr. 129: Detail obličeje Boha Otce. Poškození nosu v podobě ztráty modelačního štku, ke kterému došlo ještě před nátěrem nejstarší druhotné vrstvy. Modelační štuk byl částečně podinjektován tak, aby v průběhu odkryvu nedocházelo k jeho ztrátám.

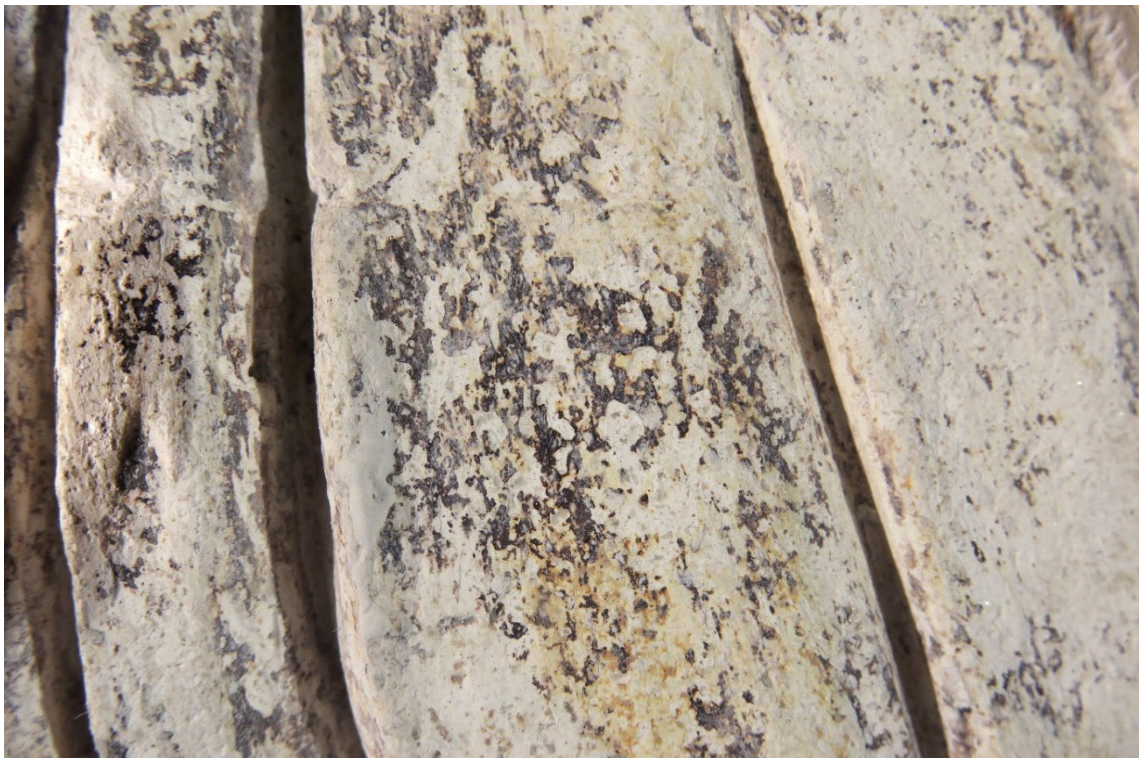
Obr. 130: Detail polychromie šatu Boha Otce s okrovou a hnědou barevností. Na fotografii je patrné poškození barevné vrstvy, která je zde dochována pouze lokálně.

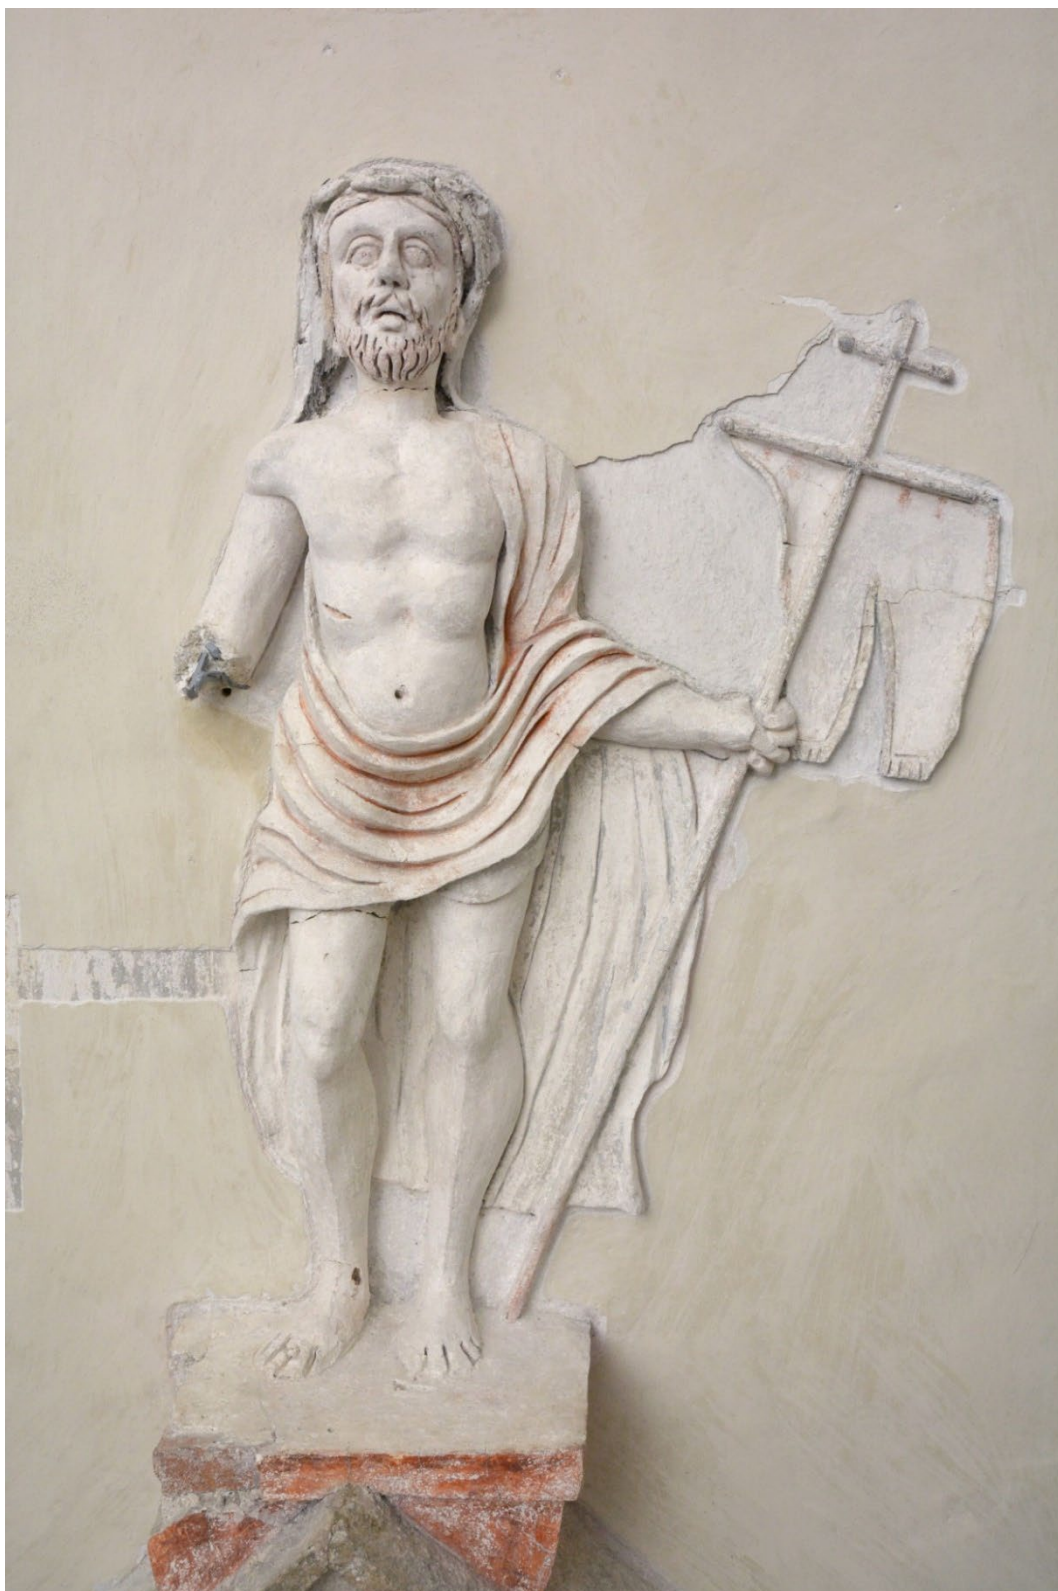
Obr. 131: Postava Vítězného Krista po očištění renesanční vrstvy.

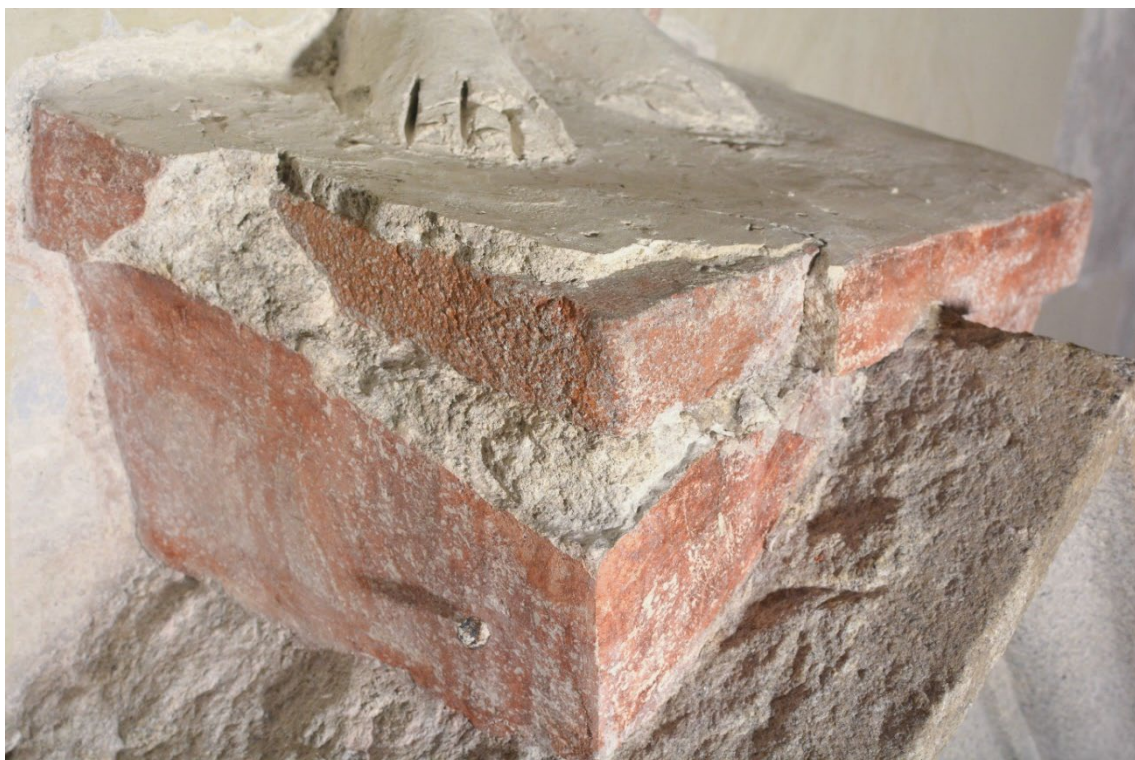
Nejvýraznějším poškozením v rámci celého epitafu byla ztráta štukové hmoty (jádrové i modelační). V restaurovaném úseku jde zejména o štukový podstavec Vítězného Krista, kde došlo ke ztrátě obou vrstev šuku a tím bylo odhaleno cihlové vyzdění

Obr. 132: Štukový podstavec pod postavou Vítězného Krista po očištění. Na snímku je patrné poškození v podobě ztráty modelačního a jádrového šuku, jež odhaluje cihlovou vyzdívkou podstavce.

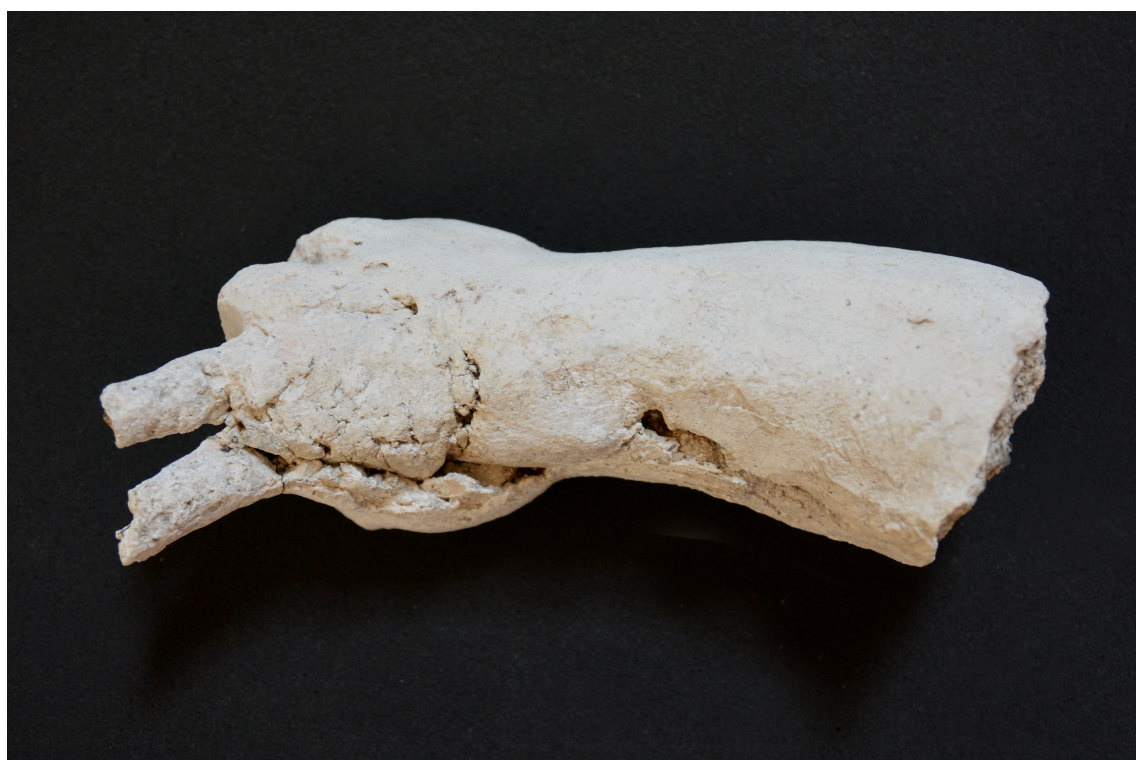
Obr. 133: Pravé předloktí Vítězného Krista oddělené od paže po očištění.

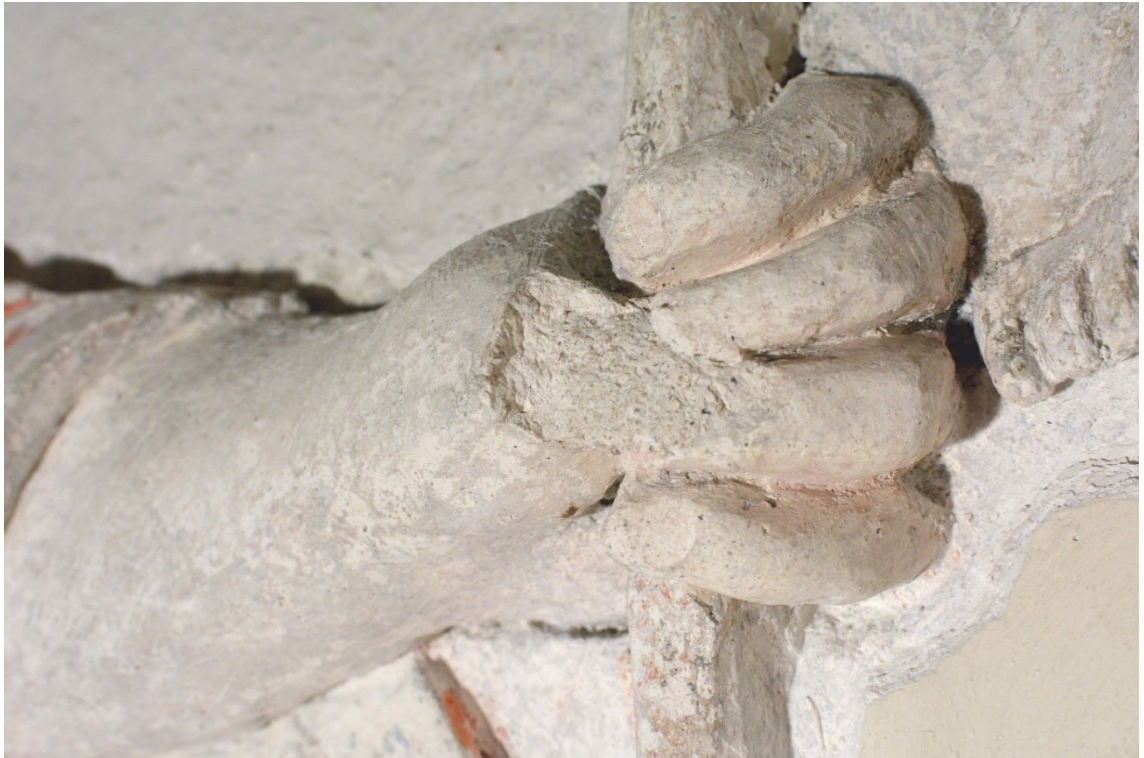
Obr. 134: Levá ruka Krista svírající vítězný prapor. Poškození v podobě ztráty modelačního štuku v oblasti palce.

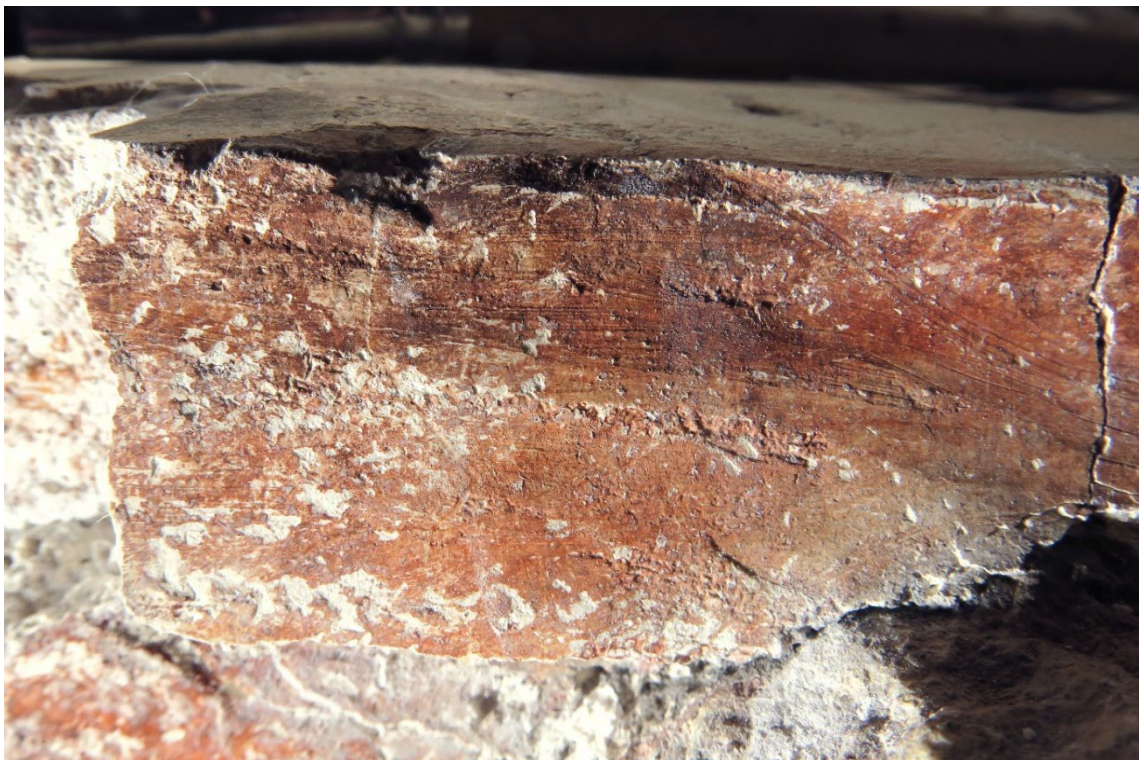
Obr. 135: Detail poškození štukového podstavce. Stav po očištění.

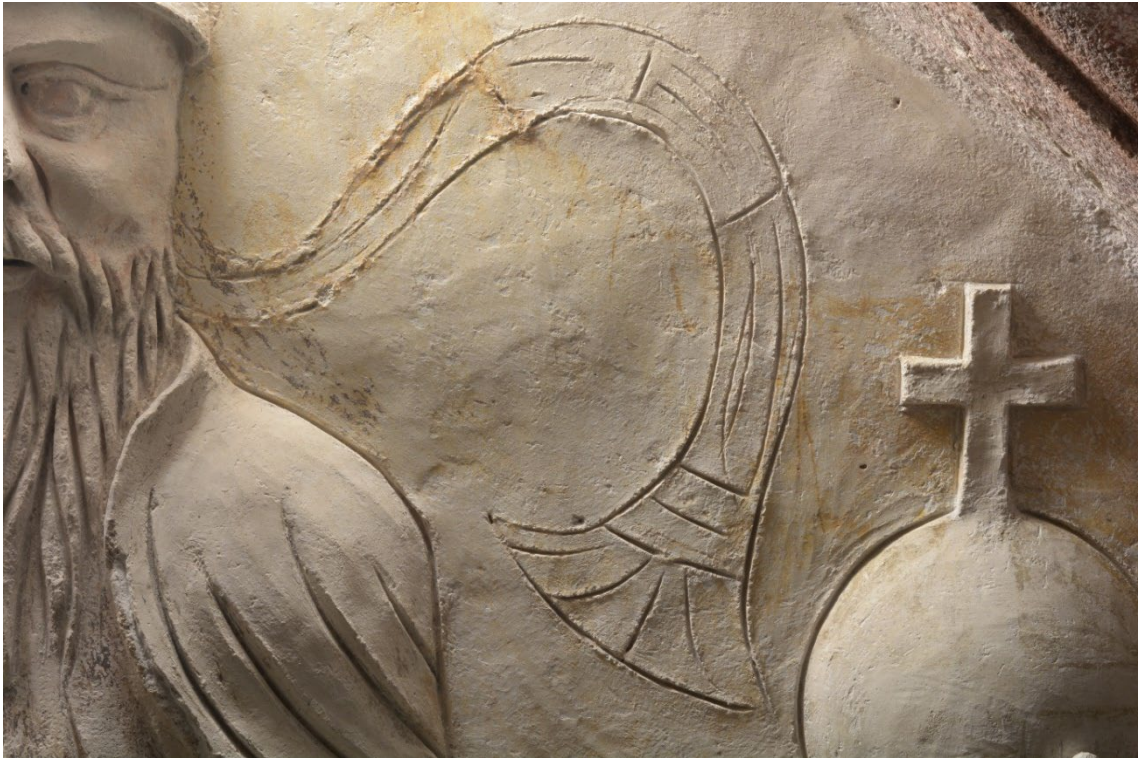
Obr. 136: Průzkum v ostrém bočním nasvícení. Na snímku jsou zachycené zdobné fimbrie mitry Boha Otce vyryté patrně pomocí ostrého kovového nástroje do pozadí žulového frontonu.

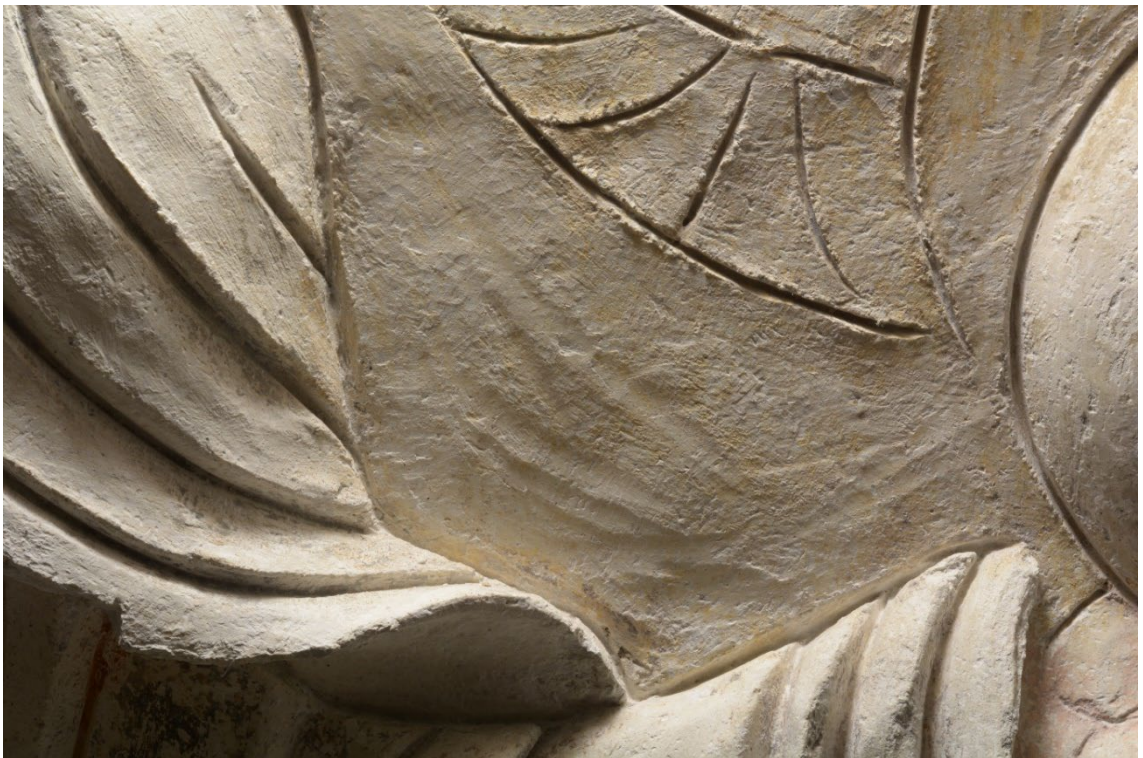
Obr. 137: Průzkum v ostrém bočním nasvícení. Na snímku jsou patrné stopy po kletovacím nástroji kolem polopostavy Boha Otce.

proteinů (vápený kasein, klíž). Jako plnivo intonaca byla použita mramorová drť do 500 μm . Modelační štuk byl následně kletován pravděpodobně úzkými kovovými špachtlemi (trasologické stopy obr. 137). Přechody mezi jednotlivými žulovými bloky byly vyplněny spárovacím tmelem na vápenné bázi a opatřeny červenou povrchovou úpravou totožnou jako polychromie žulových částí.

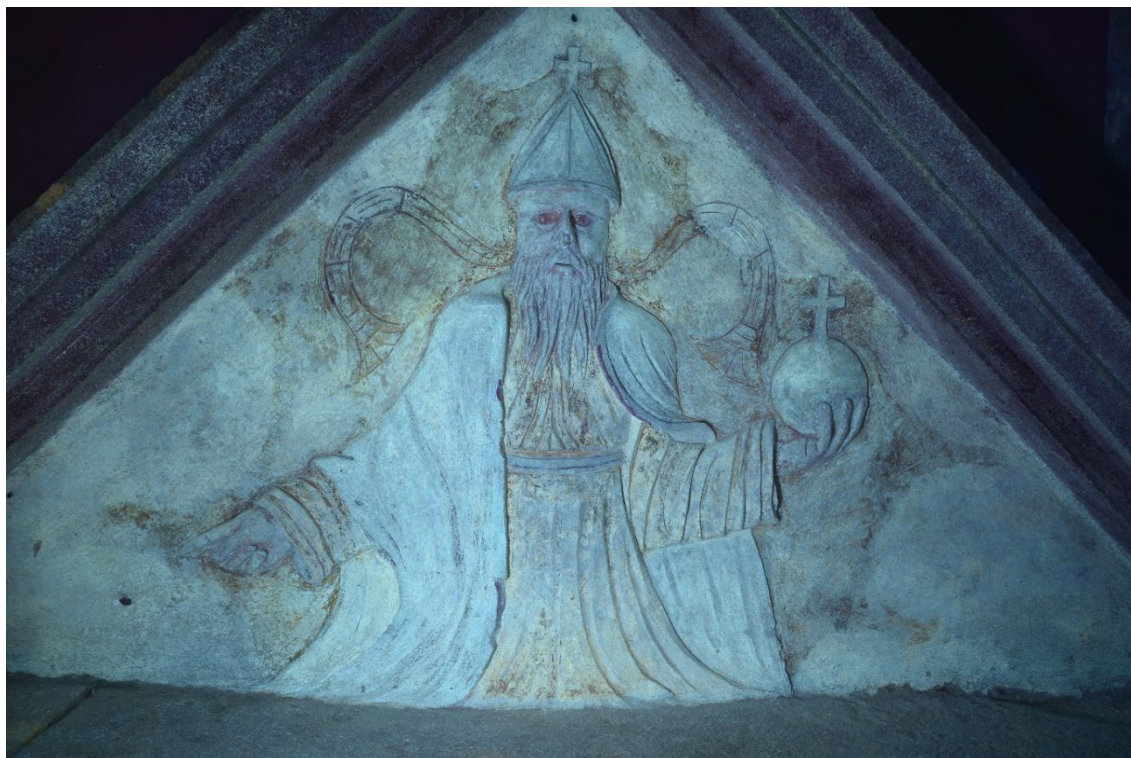
Obr. 138: Průzkum pomocí UV fluorescenční fotografie.

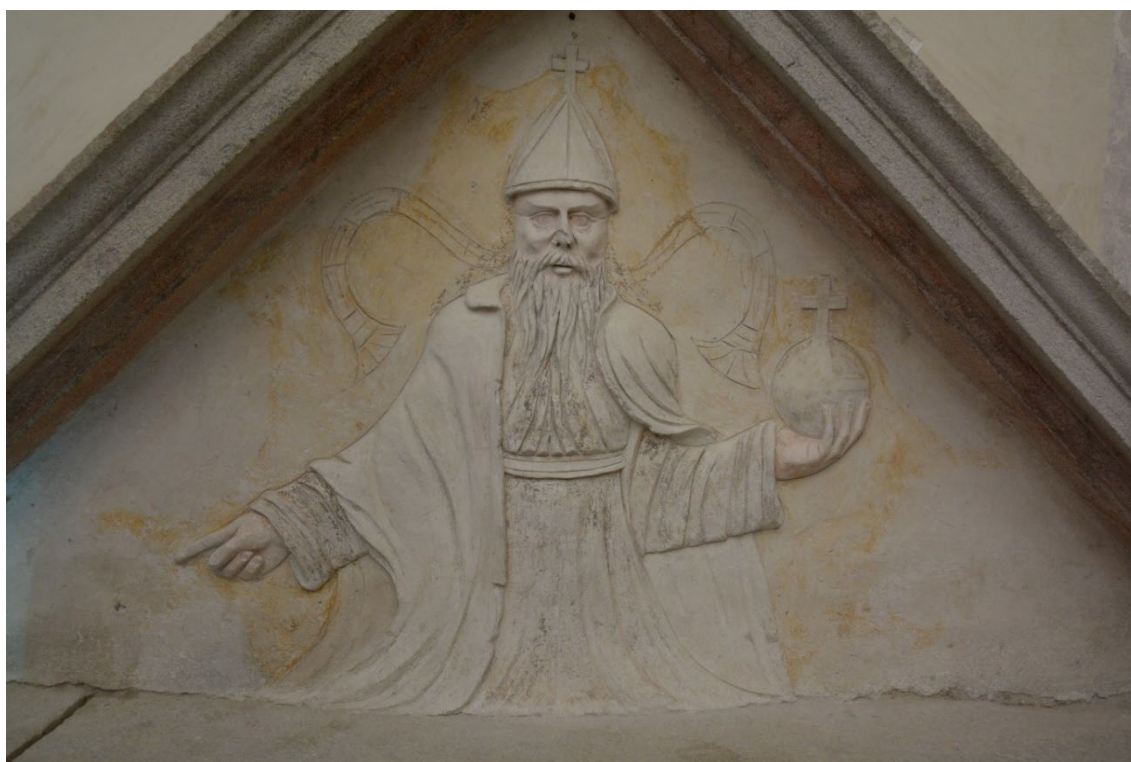
Obr. 139: Průzkum pomocí UV fluorescenční fotografie. Snímek v denním světle.

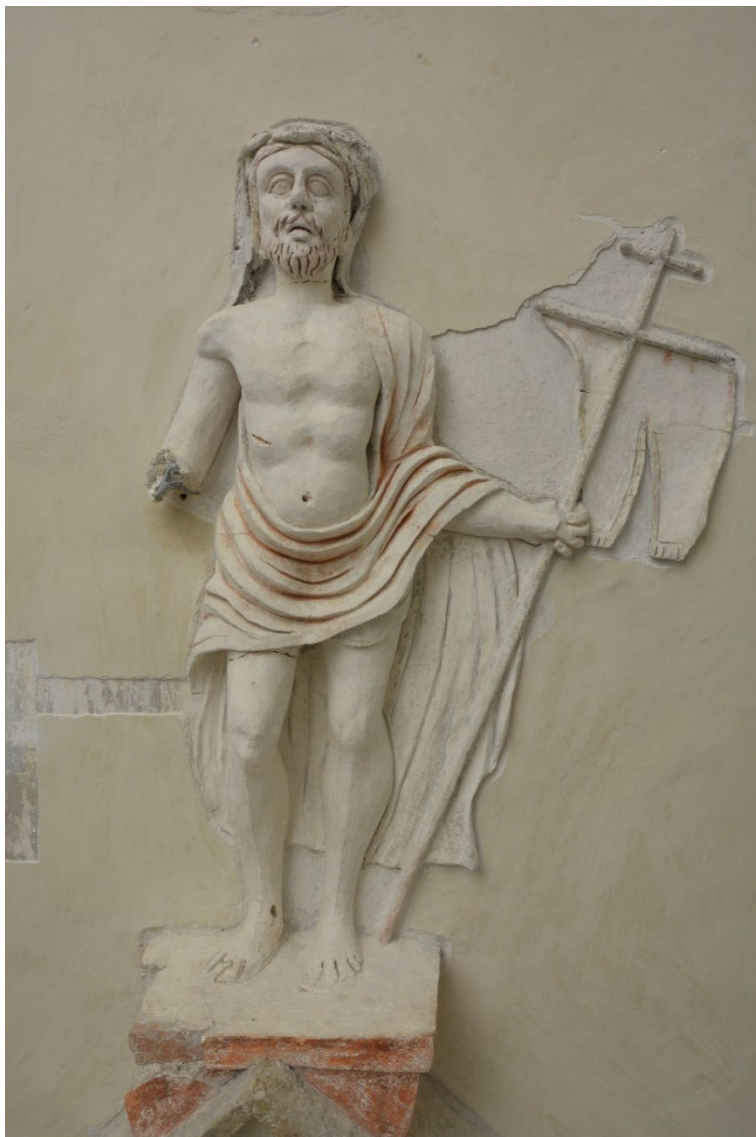
Obr. 141: Průzkum pomocí UV fluorescenční fotografie.

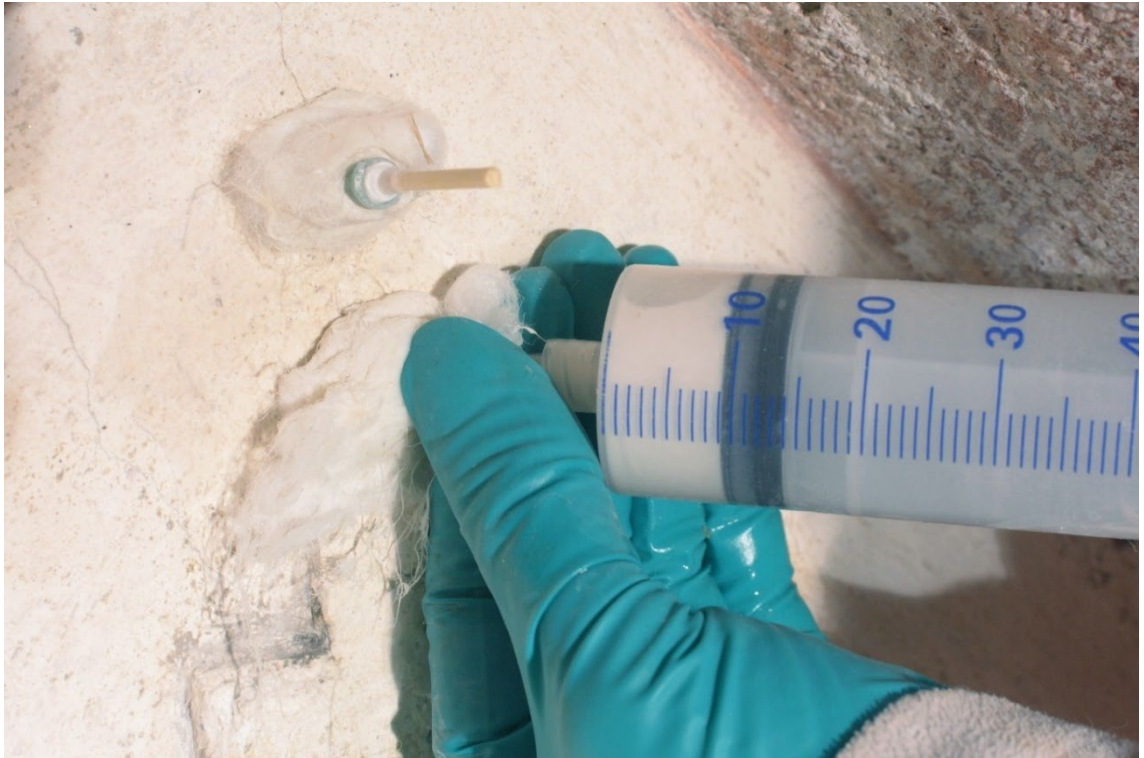
Obr. 142: Injektáž dutin na pozadí Boha Otce v tympanonu. Injektážní směs byla aplikována do předem připravených dutin pomocí injekční stříkačky.

Injektáž dutin a trhlin byla provedena injektážní směsí na bázi hydraulického vápna *PLM-A* s mramorovou moučkou v poměru 4,5:1 (obj.), která byla následně dle potřeby ředěna demineralizovanou vodou. Z důvodu snadnějšího zatečení injektážní směsí byla dutina předvlhčena směsí demineralizované vody a lihu v obj. poměru 1:1. Následně byla injektážní směs aplikována do dutin pomocí jehel a injekčních stříkaček (obr. 142). Při injektáži horní části epitafu nedocházelo k vyboulení hmoty štuky, proto nebyla zapotřebí fixace pomocí přitlačného zařízení, tak jako u centrálního výjevu.

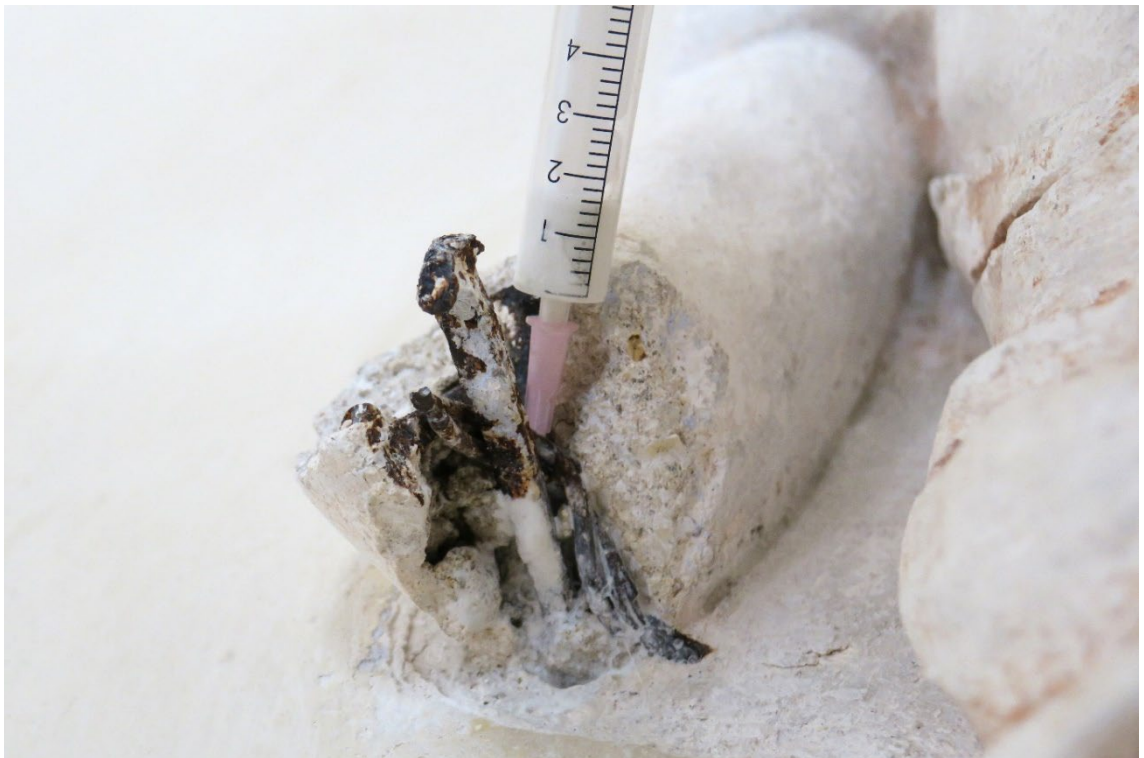
Obr. 143: Injektáž původních uvolněných armatur, které museli být upevněny zpět k renesančním štukům.

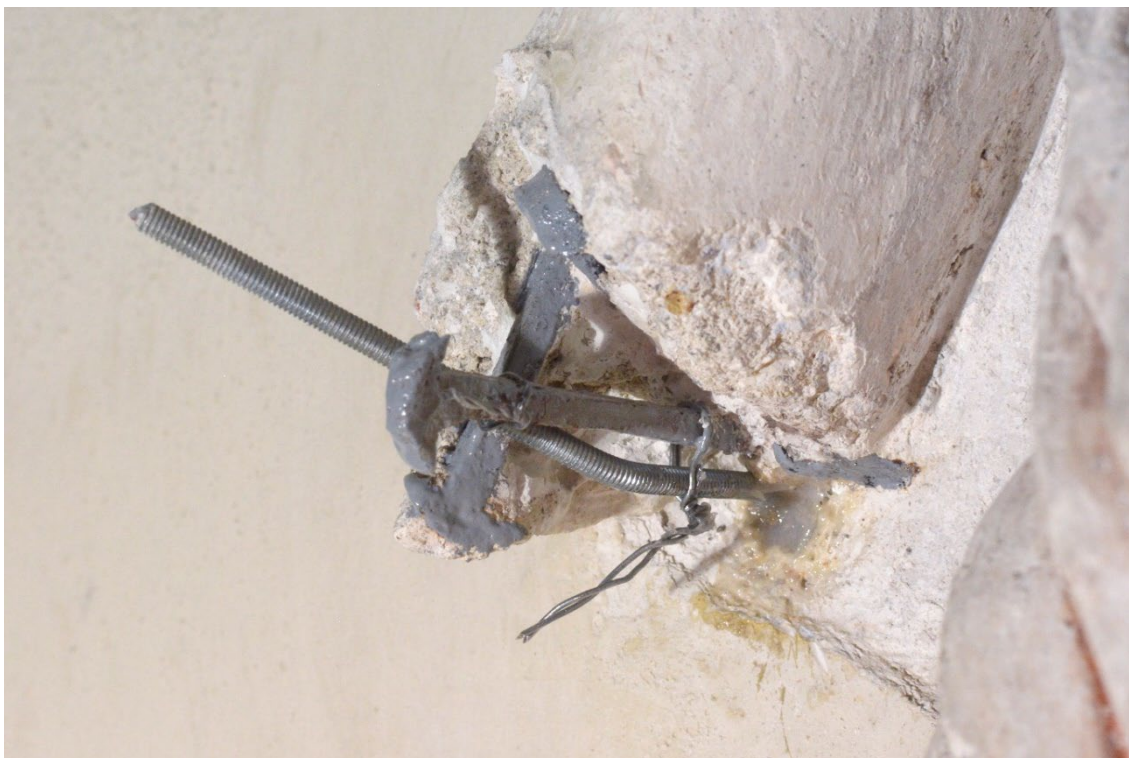
Obr. 144: Povrchová úprava odhalených zkorodovaných armatur a instalace nové armatury pro uchycení odděleného předloktí Krista.

Původní výztuže byly ponechány, očištěny od korozních produktů pomocí ocelových kartáčků a opatřeny antikorozním nátěrem prostředkem *Alkyton RAL 7001*. V případě přetočené ruky Vítězného Krista musela být část původní armatury odstraněna, protože ji nebylo možné bez poškození hmoty štuku navrátit zpět do své původní pozice. Na ponechaný původní hřeb byla nastavena nová armatura z nerezového drátu o průměru 0,5 cm, která byla instalována do předem vyvrtaných lůžek a připevněna dvousložkovým epoxidovým lepidlem (obr. 144 a 145). Použitý nerezový materiál byl zvolen nejen z důvodu odlišení od původních armatur, ale také kvůli zamezení vzniku nových korozních produktů. Nové armatury o síle 2 mm byly též upevněny do míst, kde byly v rámci plastické retuše rekonstruovány zdobné konce křížů s praporem (obr. 146). Nově osazené armatury byly taktéž opatřeny nátěrem *Alkyton RAL 7001*, který však v tomto případě plnil funkci lepidla pro upevnění vápencové drtě sloužící jako adhezivní můstky (obr. 148).

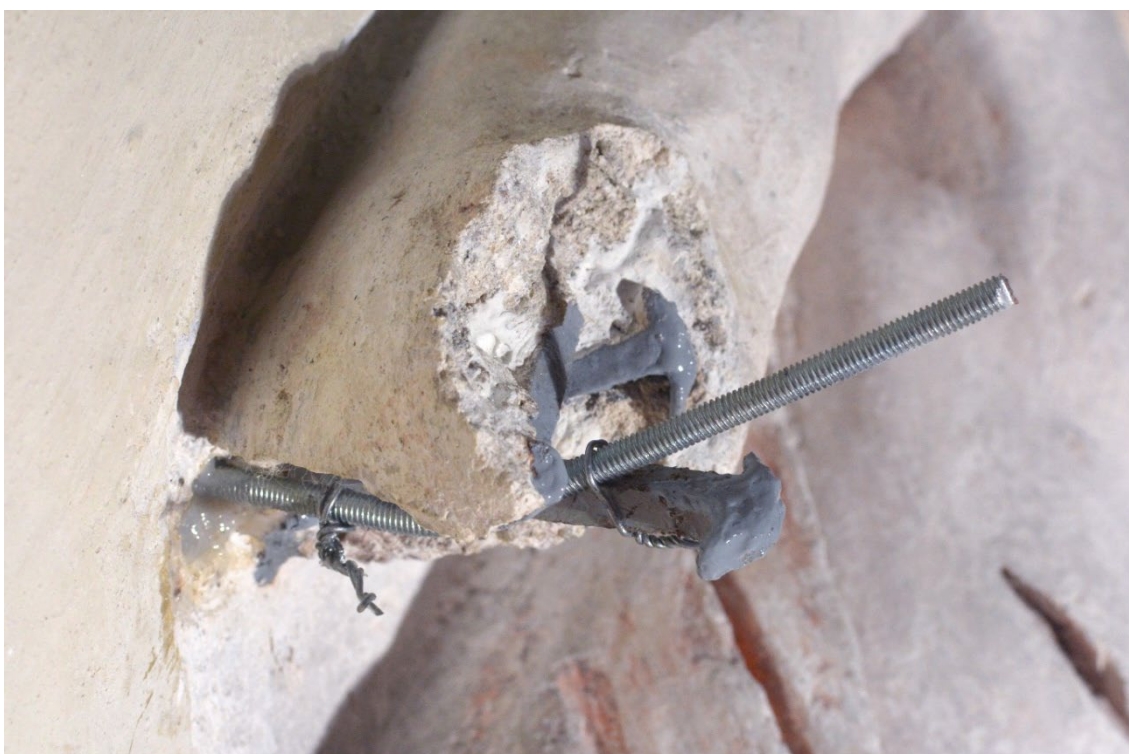
Obr. 145: Povrchová úprava odhalených zkorodovaných armatur a instalace nové armatury pro uchycení odděleného předloktí Krista.

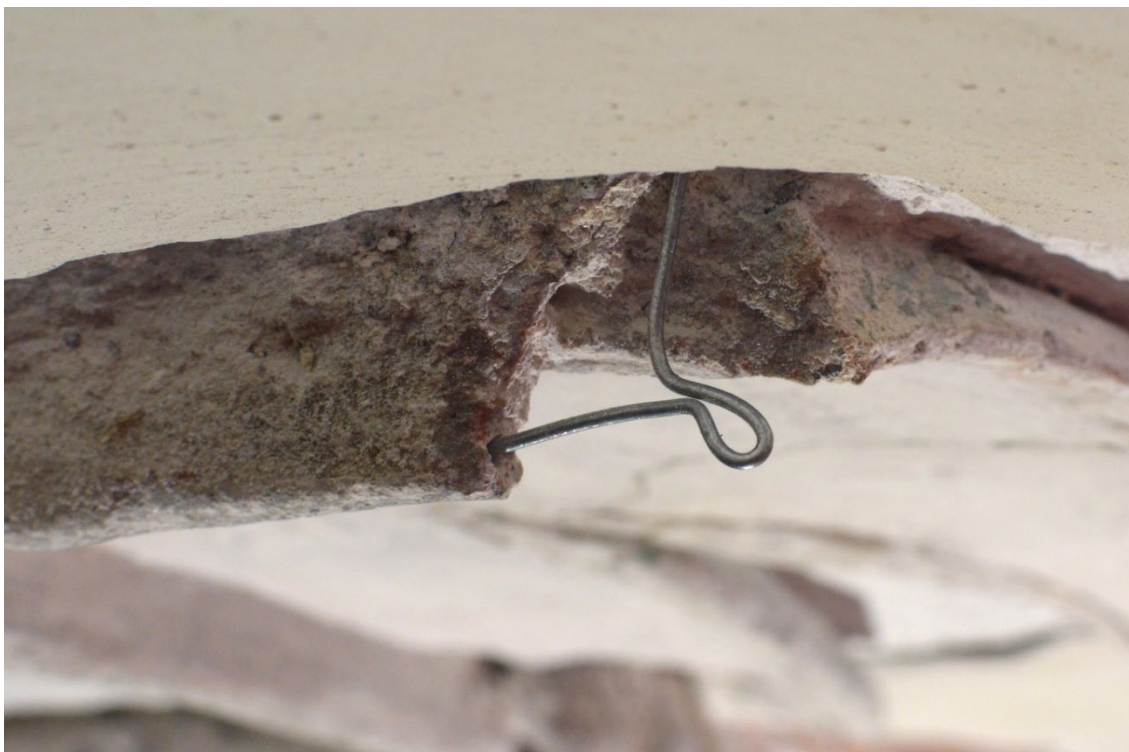
Obr. 146: Umístění záchytných armatur před nanesením hmoty štuku. Zdobné zakončení kříže vítězného praporu.

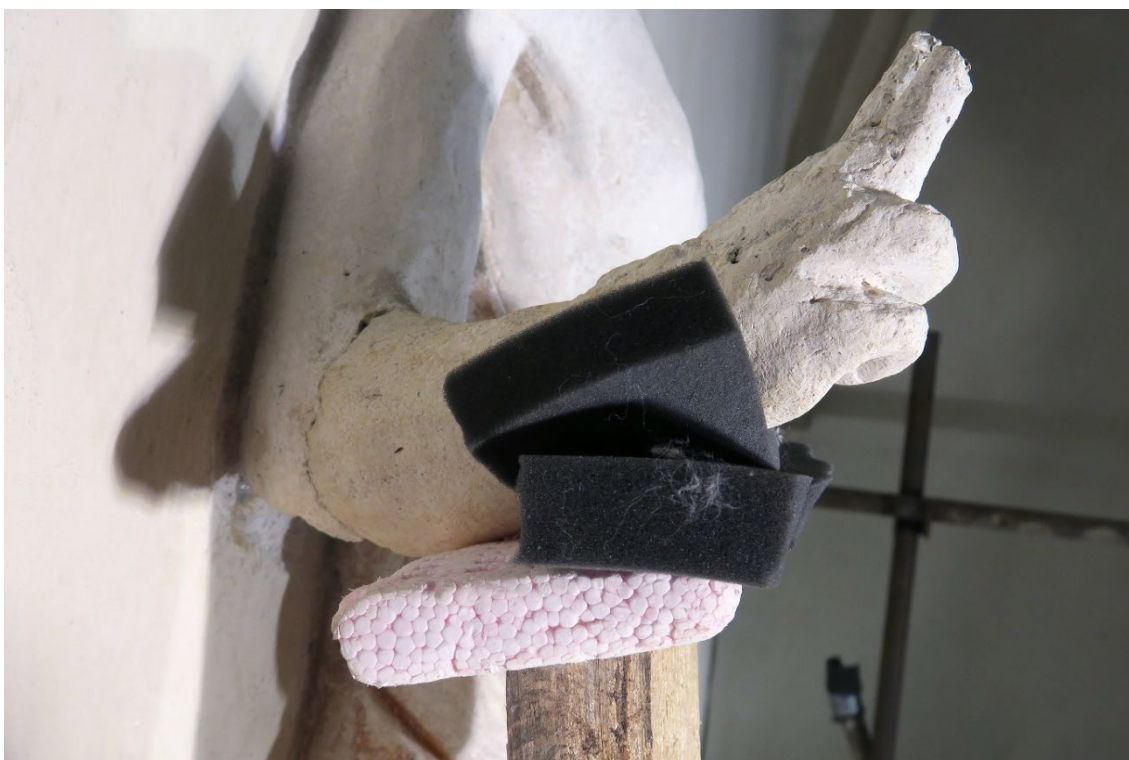
Obr. 147: Podpěrný systém během navracení odděleného předloktí na své původní místo.

Předlohou pro rekonstrukci chybějících partií (v restaurovaném úseku jde o konečky prstů Vítězného Krista, kuličkou zakončené konce dvouramenného kříže a defekty drapérií) byla zejména okolní modelace dochovaných částí. V případě rekonstrukce tváře Boha Otce byla uplatněna analogie postavy Boha Otce v kapli Všech svatých v Telči (obr. 96–98). Po sejmutí všech druhotných nátěrů z pravé ruky Vítězného Krista bylo zjištěno přesné napojení odlomeného předloktí, a tudíž nebylo zapotřebí blíže zkoumat její původní pozici (obr. 147).

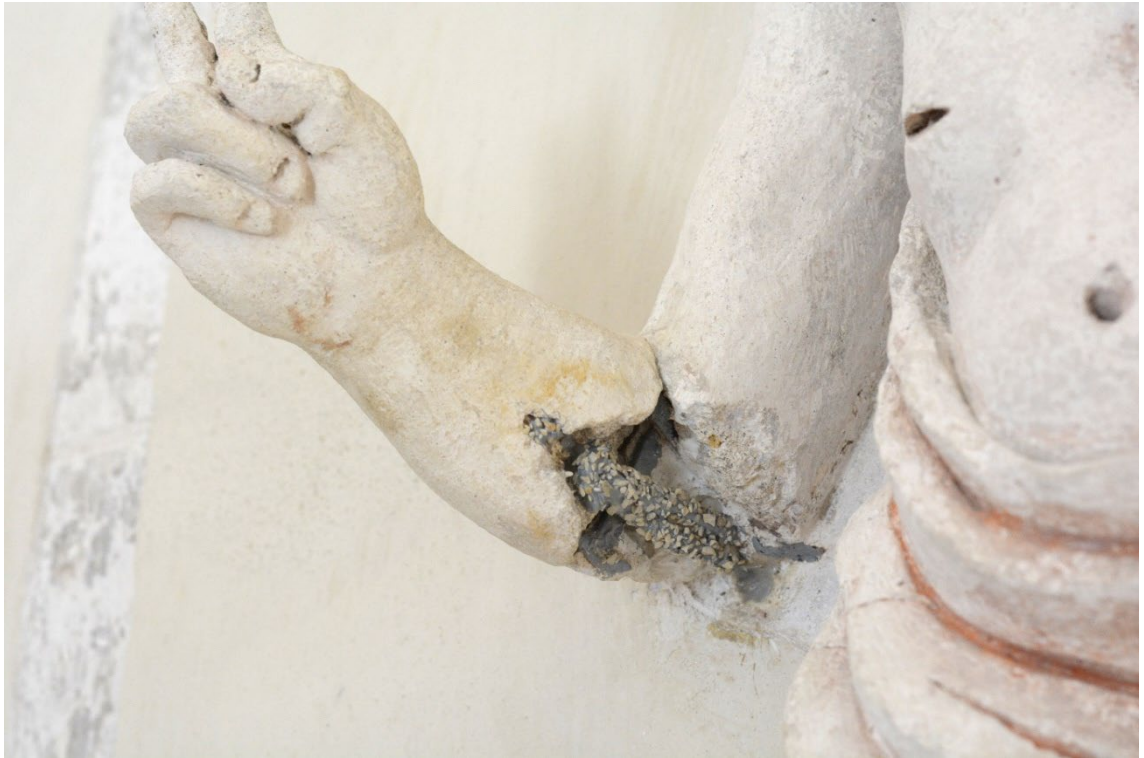
Obr. 148: Pravá ruka Vítězného Krista po instalaci na své původní místo před tmelením. Kovové armatury jsou opatřeny adhezivními můstky kvůli lepší adhezi nových doplňků.
