Fakulta Restaurování

**Restaurování části epitafu rodiny Hodějovských
z Hodějova v kostele Narození sv. Jana Křtitele
v Českém Rudolci**

Rámování renesančních epitafů v nástěnné malbě

Diplomová práce

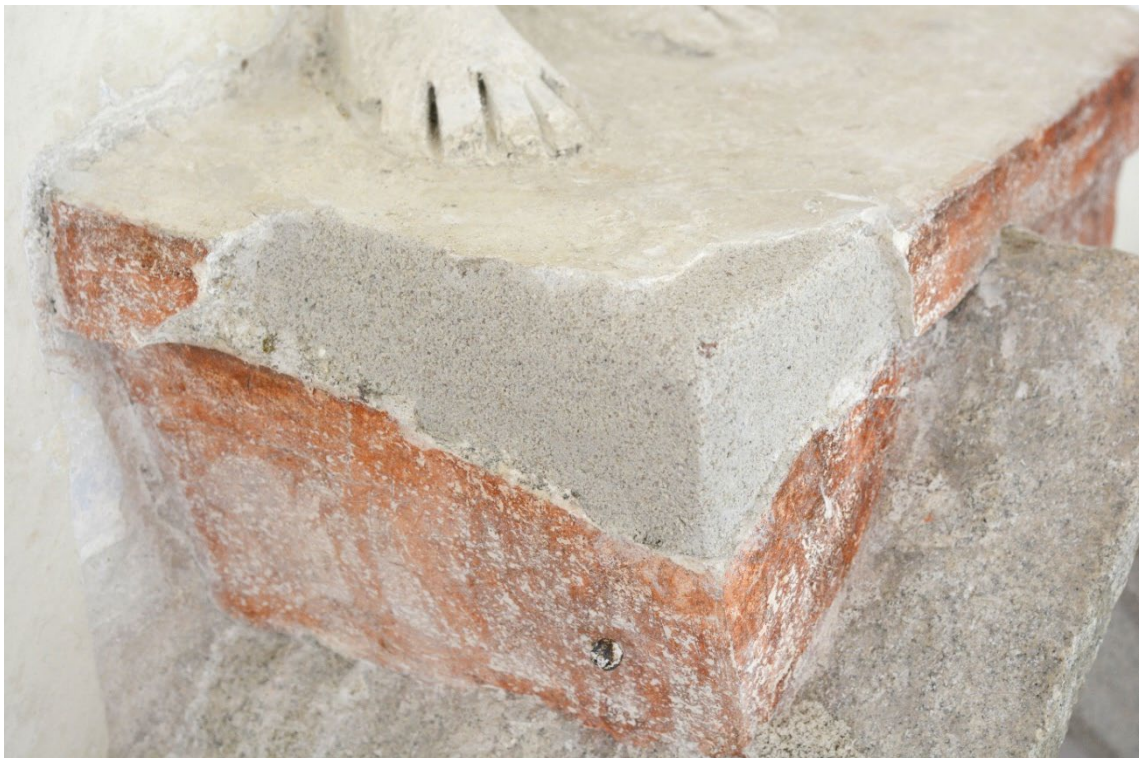
Obr. 149: štukový podstavec pod Kristem v průběhu tmelení. Na snímku je patrná jádrová vrstva vápenného štuk.

přilnavost štukové hmoty. Dále byla jádrová vrstva aplikována na levý roh podstavce pod Vítězným Kristem, kde byla odhalena cihlová vyzdívka, kterou bylo nezbytné před nanesením dostatečně provlhčit (obr. 149). Jádrová tmelící směs byla smíchána v obj. poměru 1,5:1 (plnivo : pojivo), přičemž plnivo tvořil bělavý písek z oblasti Střeleč s frakcí zrna 2,5 mm. Pojivo bylo oproti původnímu složení originální hmoty bez dolomitických přísad na bázi bílého vzdušného vápna. Povrch jádrového štku byl před nanesením dalších vrstev seškrábnut pomocí kovové špachtle.

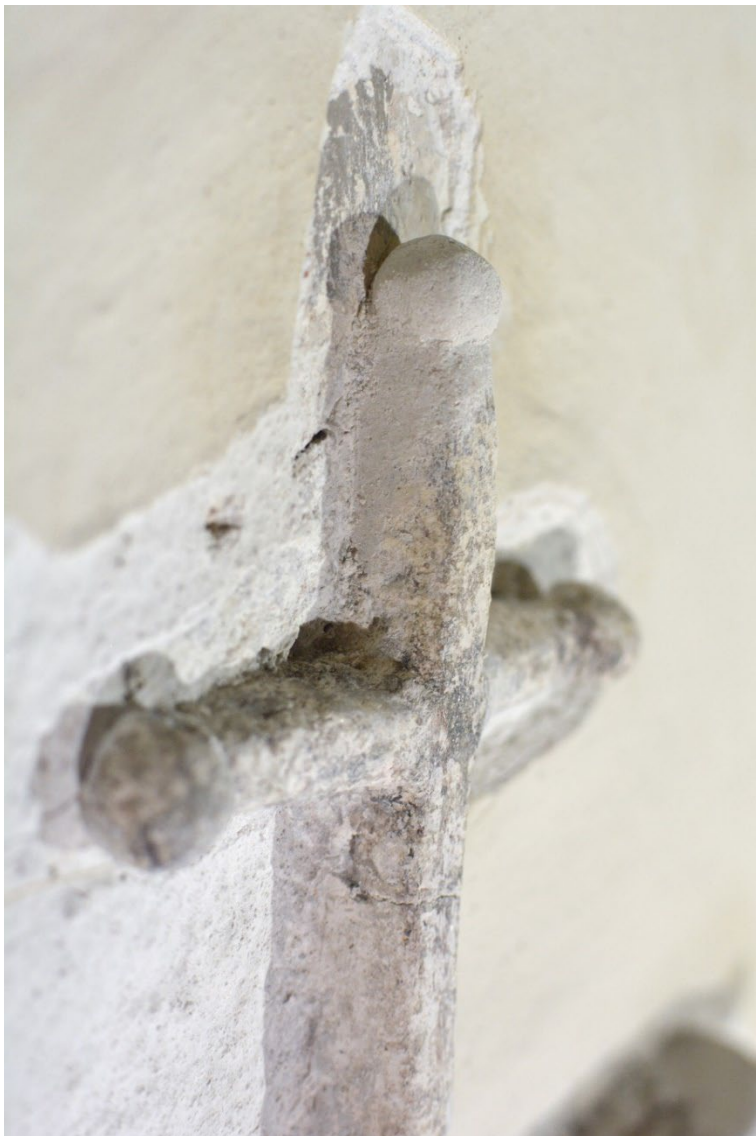
Obr. 150: Detail kříže vítězného praporu, jehož konce byly rekonstruovány vápenným modelačním štukem.

Finální modelační štuk byl nanášen na mírně zavadlý povrch jádrové vrstvy, případně na provlhčený podklad mělkých defektů. Pojivem modelační vrstvy bylo opět vzdušné vápno s mramorovou drtí Carrara použitou jako plnivo (rozmezí frakce od 0,2–0,6 mm). Odlišnost v tomto případě spočívala v použití hrubší frakce plniva a zároveň v uplatnění vápenného pojiva bez dolomitických přísad v objemovém poměru 1:1,5 (plnivo : pojivo). Povrch vápenného štku byl na závěr uhlazen nerezovými špachtlemi a v následujících dnech vlhčen a upravován tak, aby se zamezilo tvorbě případných trhlin (obr. 150).

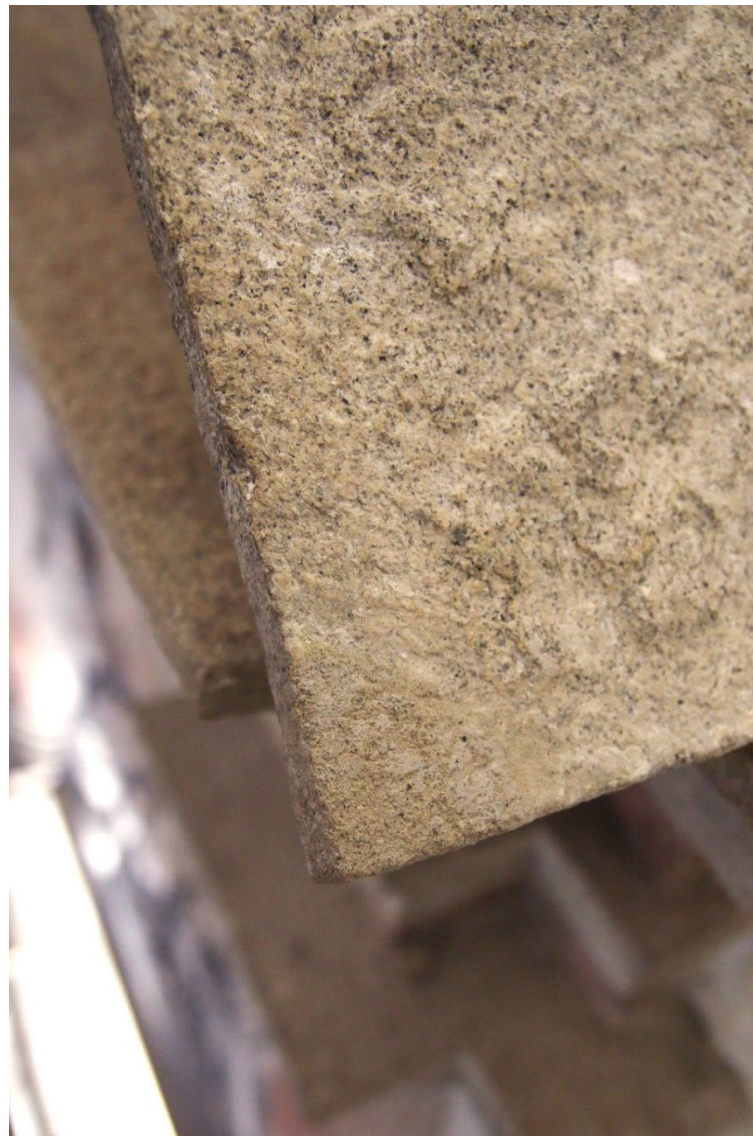
Obr. 151: Tmelení žulových částí.

Plnivo tmelící směsi pro doplnění žulových částí bylo namícháno v poměru 1:1:1 (obj. d.) z hydraulického vápna (*Otterbein Hydradur NHL 5*) a dvou druhů písku, jde o kopaný písek z oblasti Halamky a drť z Police, jejichž frakce zrna byla nanejvýš 2,5 mm. Do takto připravené směsi byla přidáno bílé vzdušné vápno v podobě vápenné kaše v objemovém poměru 3:1 (plnivo : pojivo). Plastická retuš na žulových architektonických prvcích spočívala v odlišném principu než v případě štukových částí. Tmel byl nanesen nad úroveň doplňované plochy a následně po zavadnutí byl jeho povrch stržen kovovými špachtlemi, a tudíž bylo docíleno stejné povrchové úpravy napodobující strukturu žuly (obr. 151).

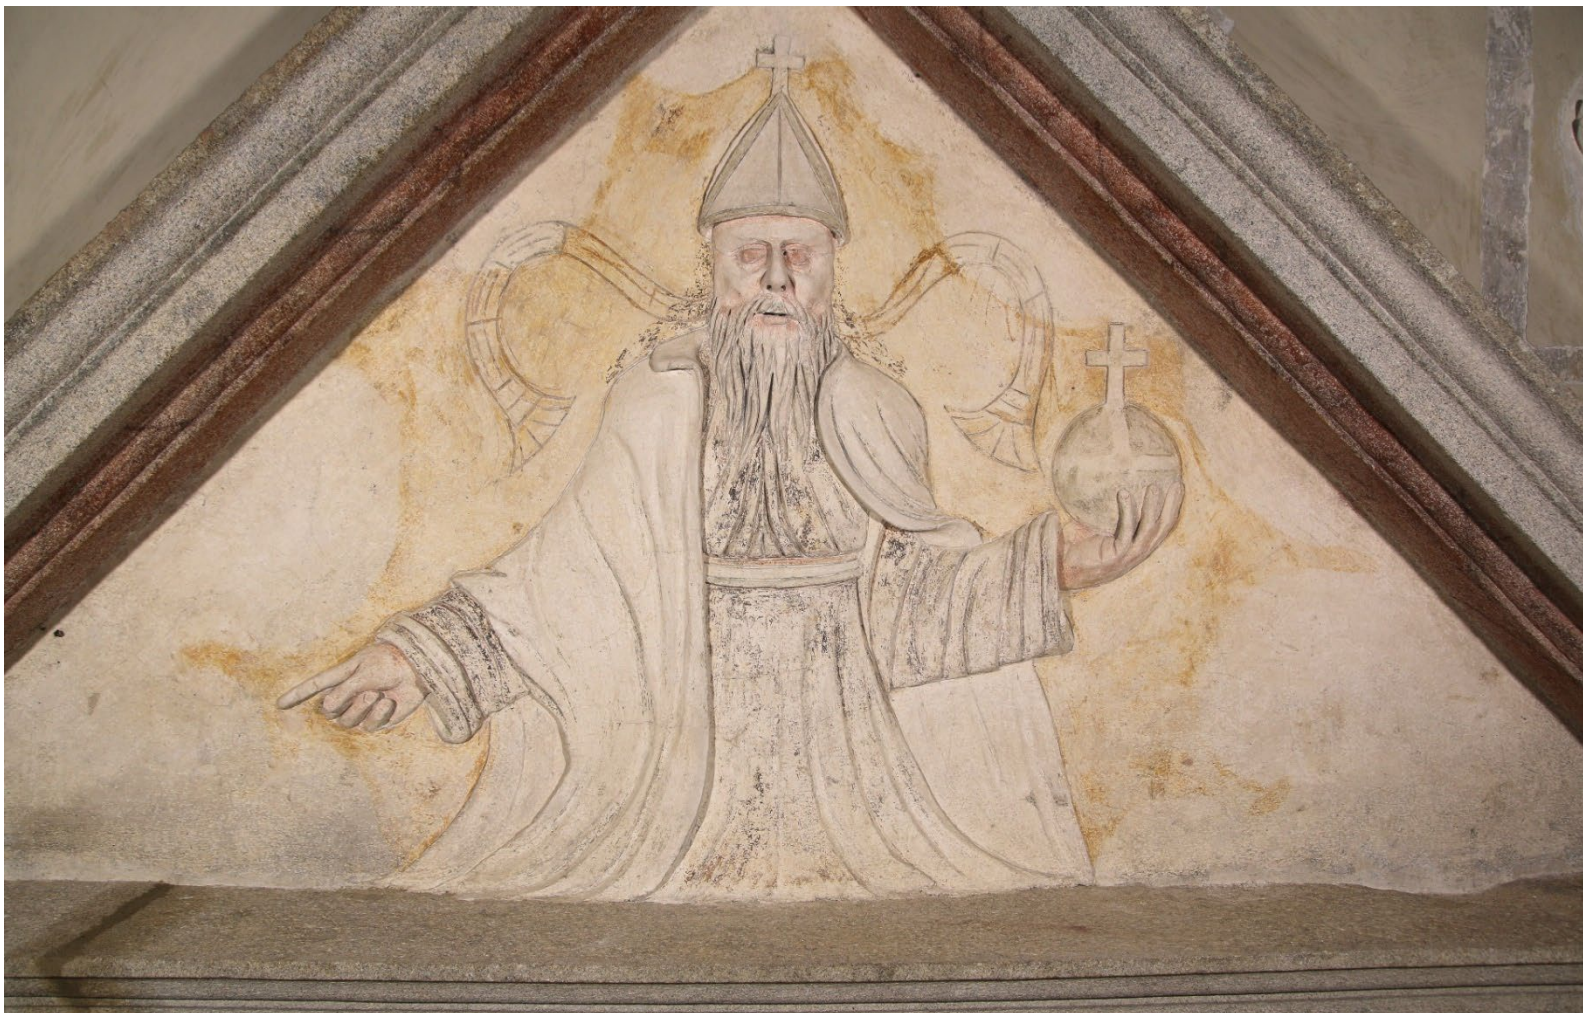
Obr. 152: Tympanon s polopostavou Boha Otce. Stav po restaurování.

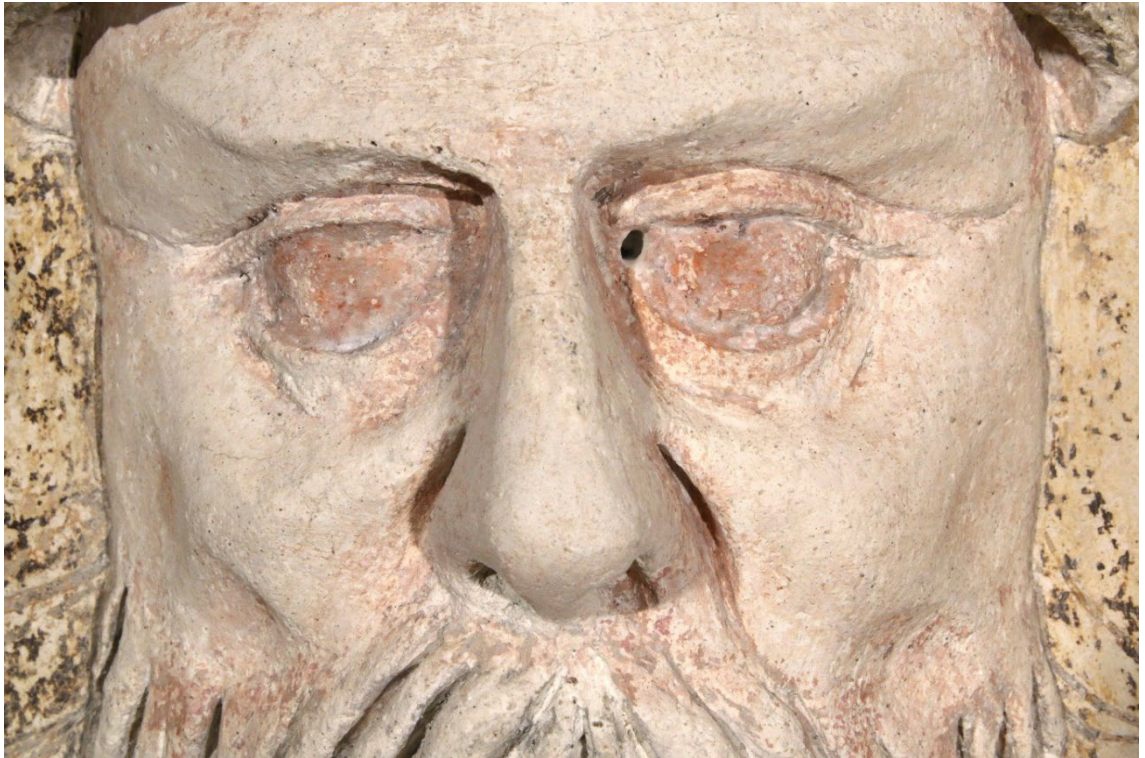
Obr. 155: Detail tváře Boha Otce. Stav po restaurování.

Rozdílnost provedení horní (nebeské) a centrální (pozemské) části epitafu lze nalézt nejen v technice polychromie, ale taktéž v modelaci štukových výjevů. Na tvářích postav v horní části epitafu bylo pozorováno modelování obličejových rysů pomocí lůžek prstů (obr. 155), oproti centrální části, kde známky použití rukou k modelaci nalezeny nebyly.

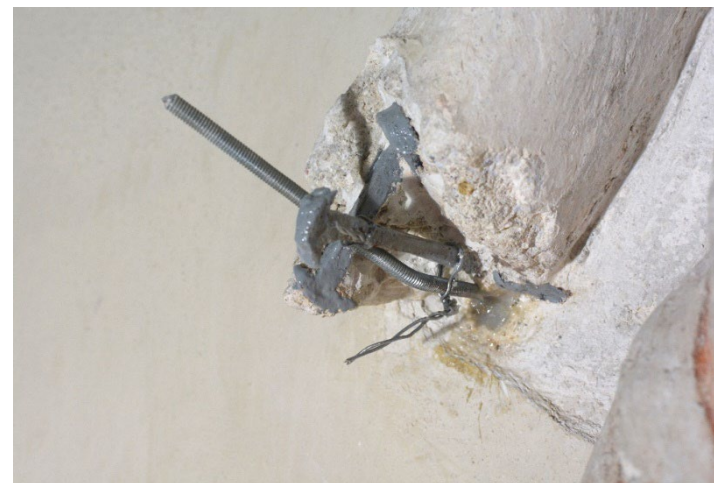
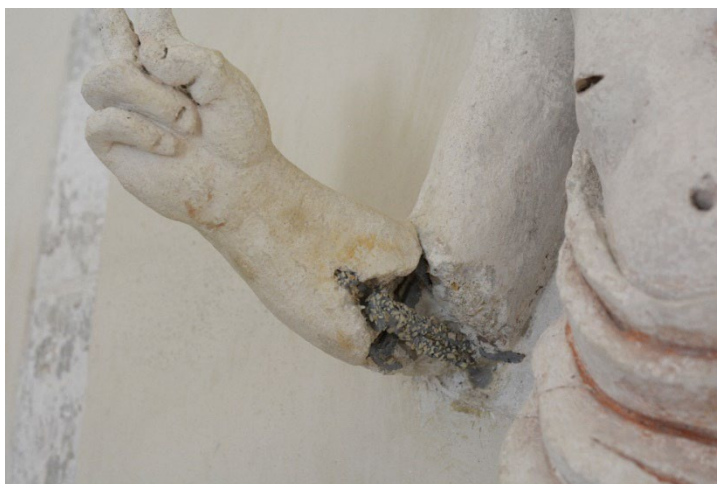
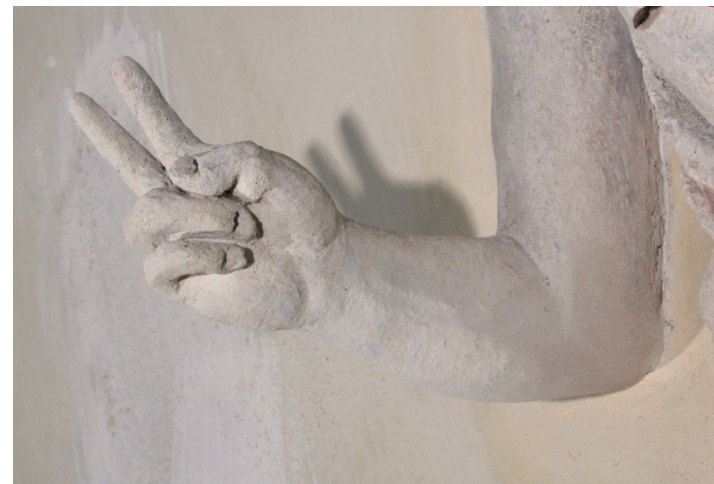
Obr. 168: Pravá ruka Vítězného Krista. Průběh restaurátorského zásahu.

Stav po demontáži odlomené ruky a instalaci nových armatur.

Stav po usazení původního fragmentu předloktí.

Stav po restaurování.

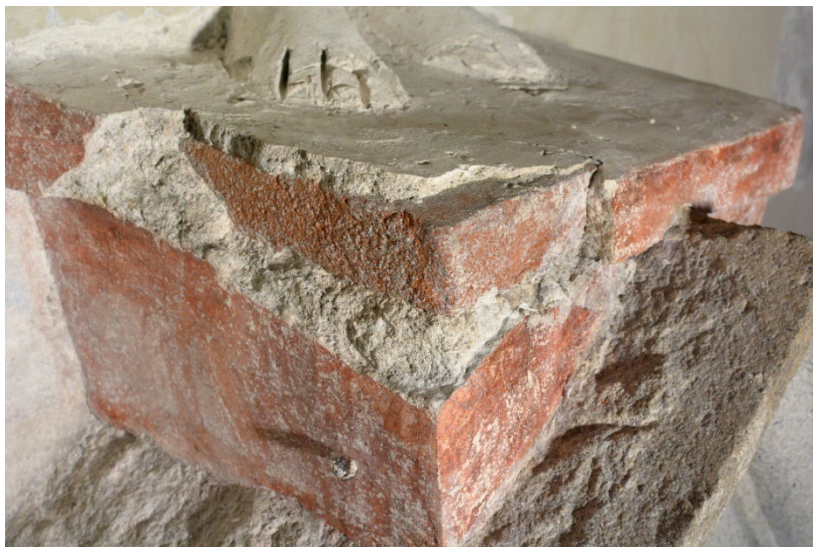
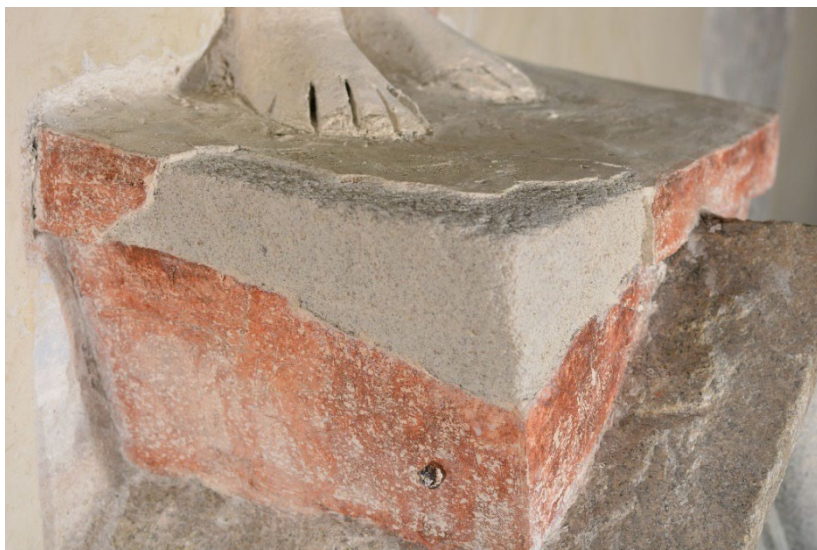
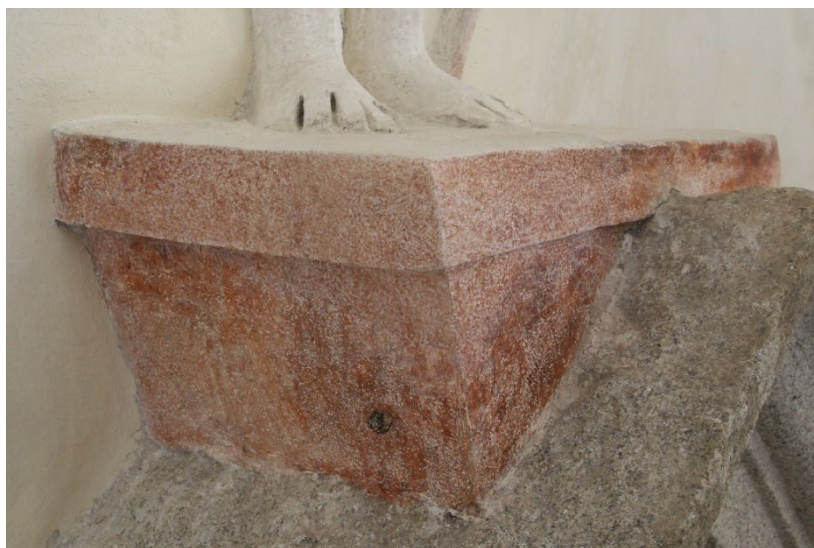
Obr. 169: Podstavec pod Vítězným Kristem Průběh restaurátorského zásahu.

Stav před restaurováním.

Stav po očištění a po
nanesení jádrové
štukové vrstvy.

Stav po restaurování.

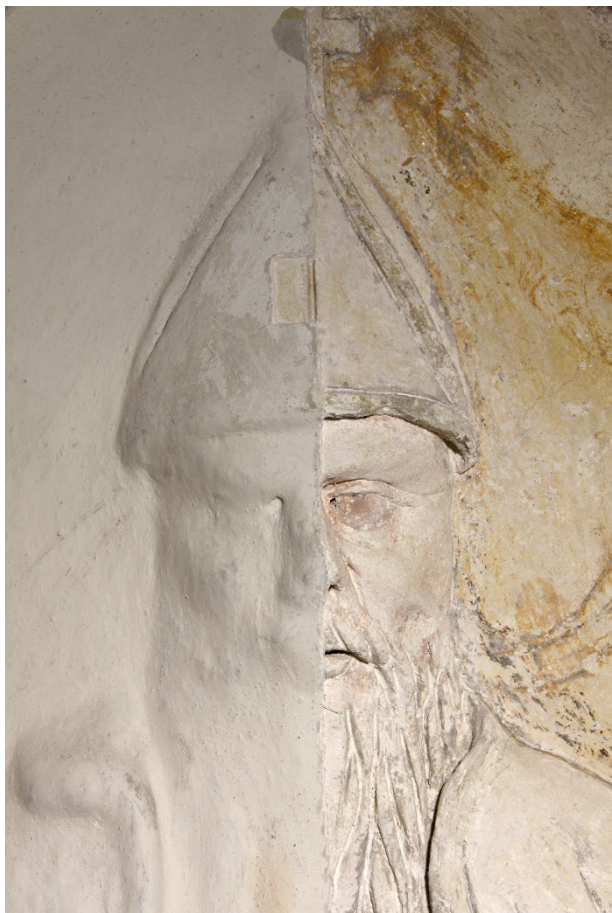
Obr. 170: Hlava Boha Otce. Stav v průběhu odkryvu.

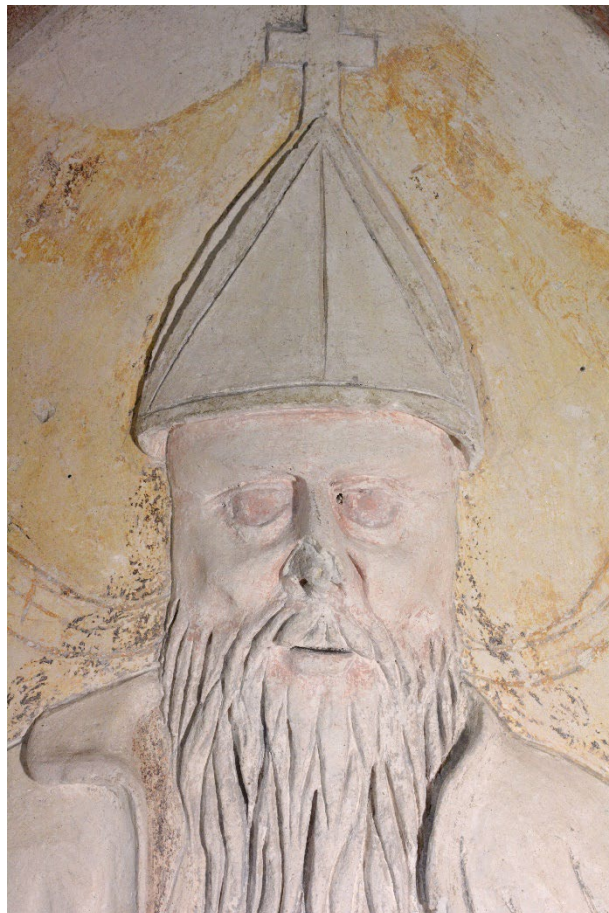
Stav po očištění renesanční vrstvy.

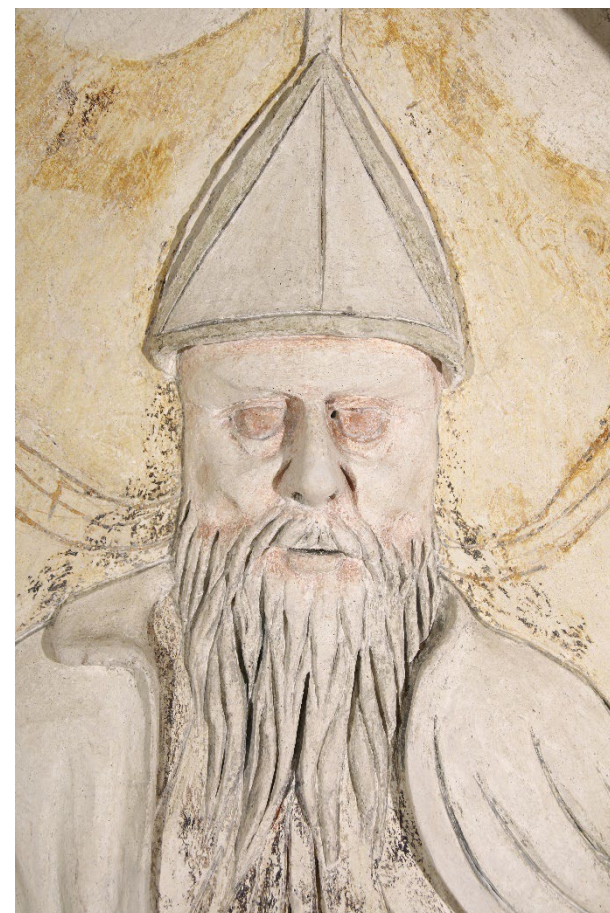
Stav po restaurování.

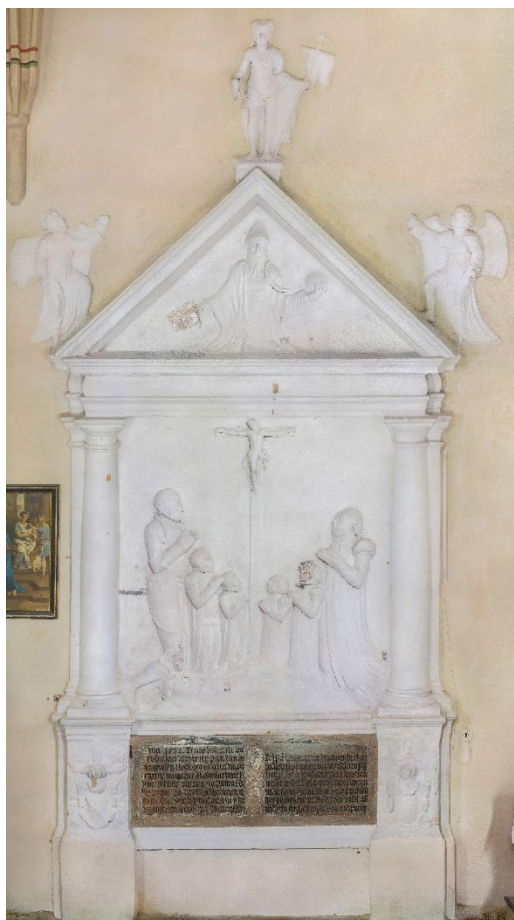
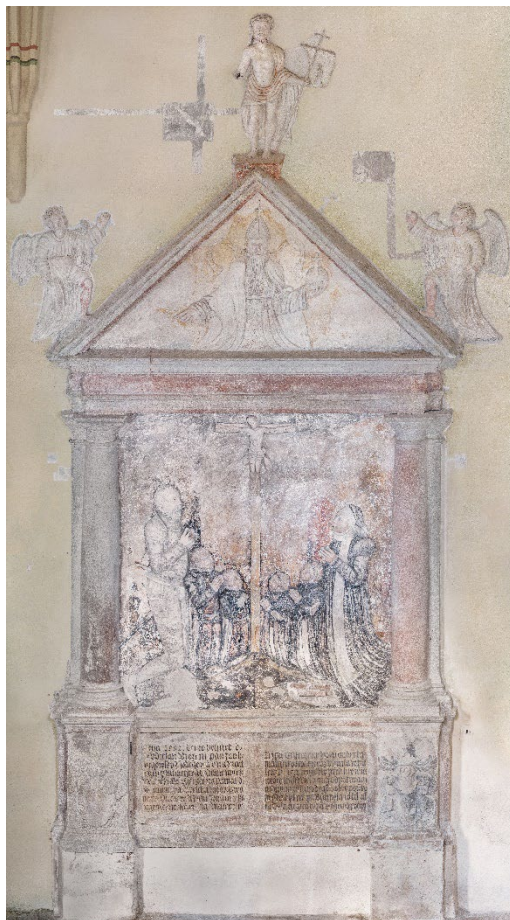
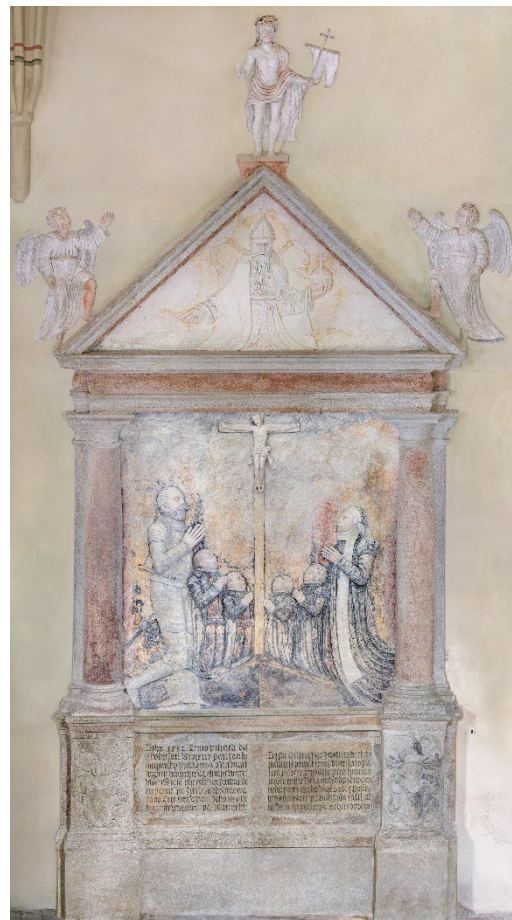
Obř. 170: Epitaf rodiny Jana Hodějovského z Hodějova. Porovnání stavu před restaurování – v průběhu restaurování – po restaurování.

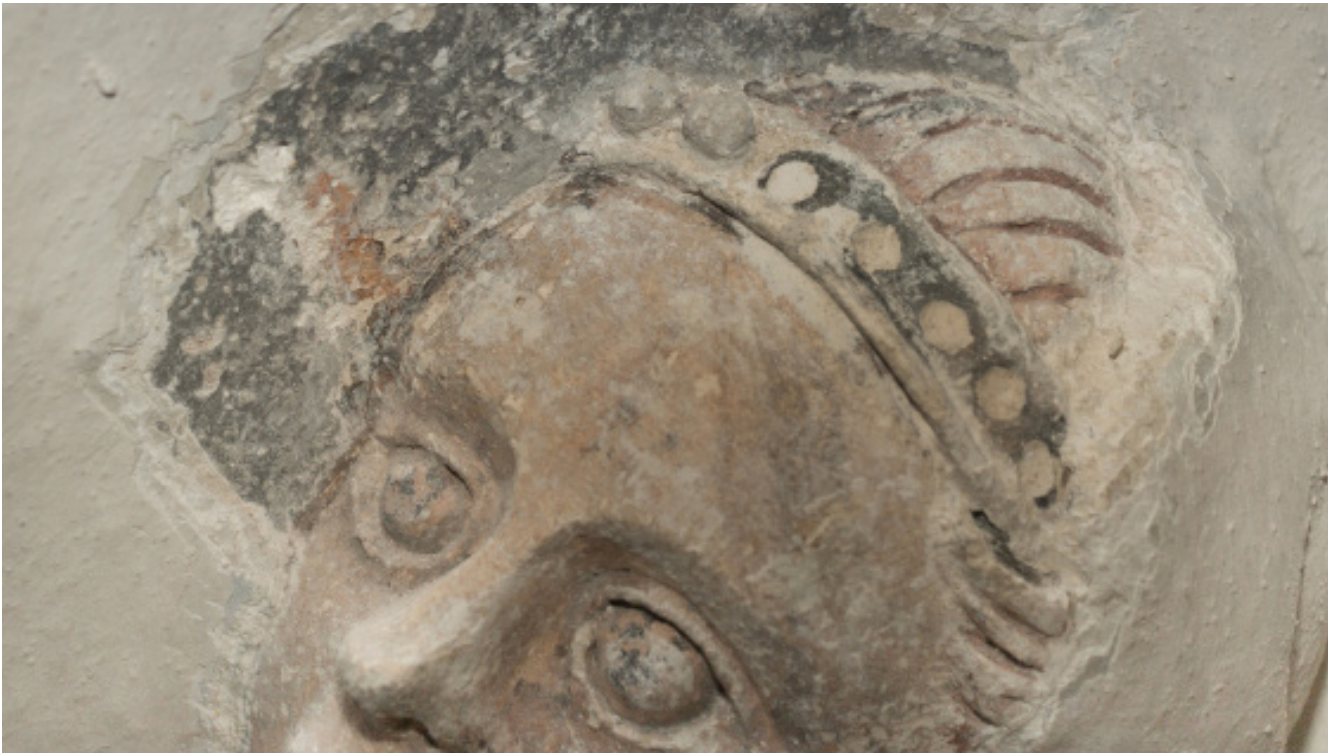
Obr. 1: Epitaf Jana Hodějovského z Hodějova, kostel Narození sv. Jana Křtitele, Český Rudolec. Detail z centrální části po částečném odkryvu. Foto: FR, UPa, 2019.

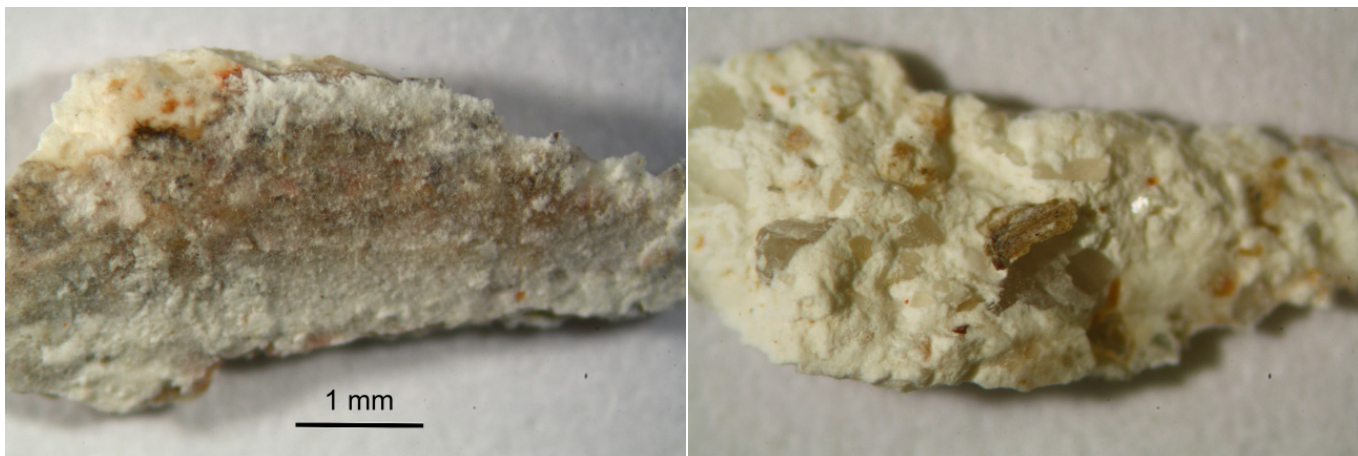
Místo odběru vzorku: levý anděl, holeň levé nohy

Obr. 3 a, b: Makrosnímek vzorku VI (9881) z lícové (a) a rubové strany (b) vzorku. Snímek v odraženém bílém světle ze stereomikroskopu SMZ800 (Nikon) při zvětšení na mikroskopu 2x.

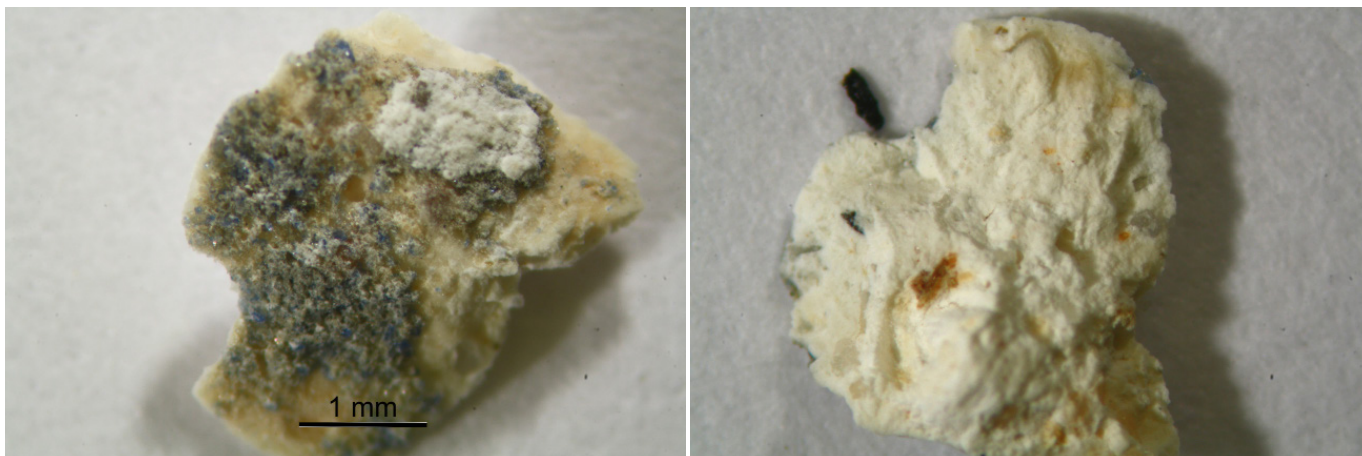
Místo odběru vzorku: levý anděl, levé křídlo

Obr. 7 a, b: Makrosnímek vzorku V2 (9882) z lícové (a) a rubové strany (b) vzorku. Snímek v odraženém bílém světle ze stereomikroskopu SMZ800 (Nikon) při zvětšení na mikroskopu 3x.

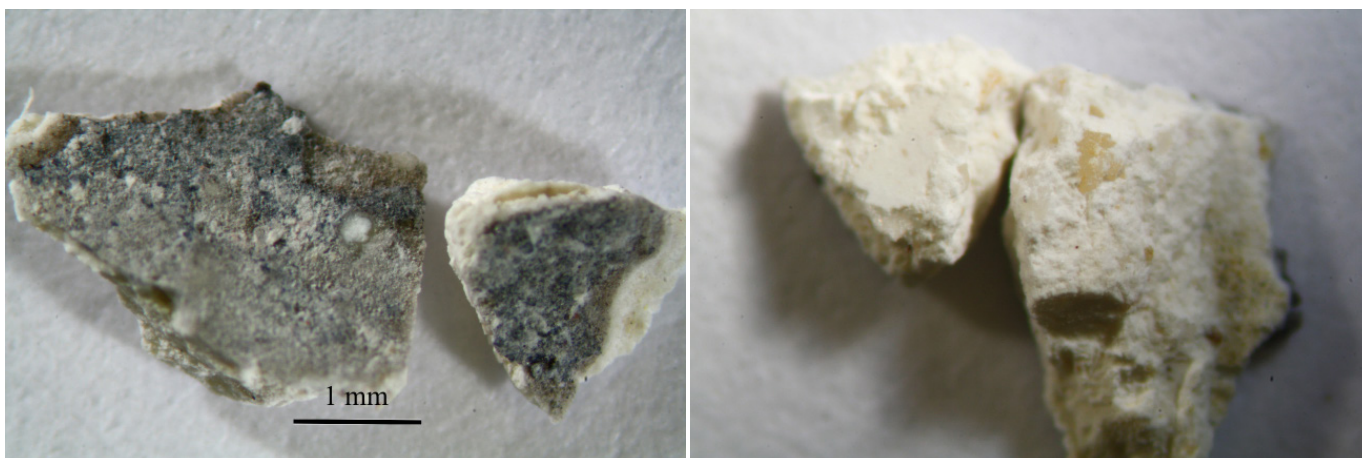
V5/9885: ztvrdlá vrstva druhotných nátěrů
Místo odběru vzorku: pozadí tympanonu

Obr. 17 a, b: Makrosnímek vzorku V5 (9885) z lícové (a) a rubové strany vzorku (b). Snímek v odraženém bílém světle ze stereomikroskopu SMZ800 (Nikon) při zvětšení na mikroskopu 2x.

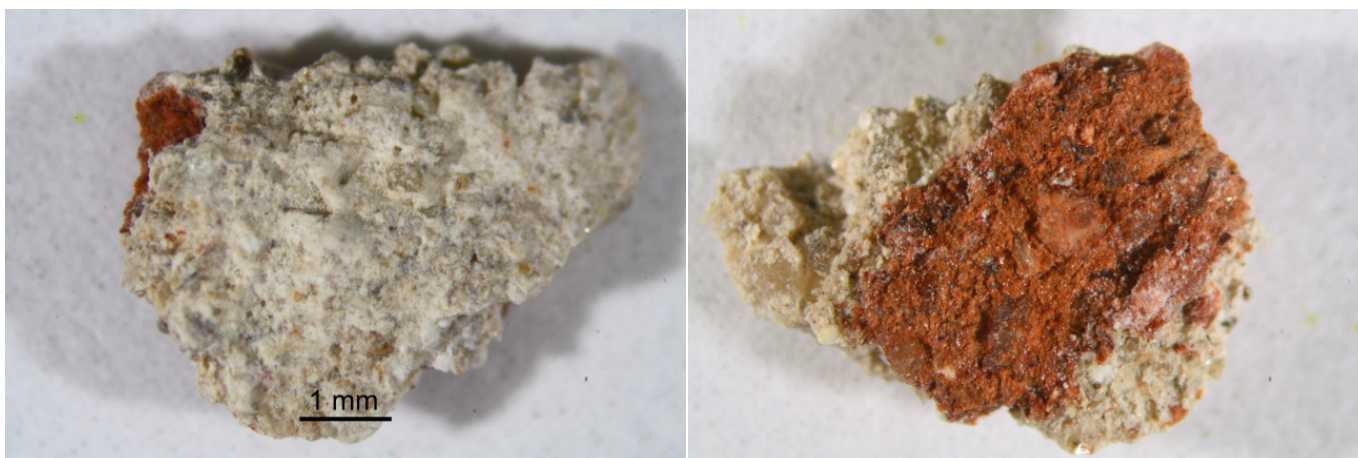
Místo odběru vzorku: zděný sokl pod erbem Rosiny z Vartenberka

Obr. 24 a, b: Makrosnímek vzorku V7 (10032) z lícové (a) a rubové strany (b) vzorku. Snímek v odraženém bílém světle ze stereomikroskopu SMZ800 (Nikon) při zvětšení na mikroskopu 1,5x. Červená vrstva je cihlový podklad.

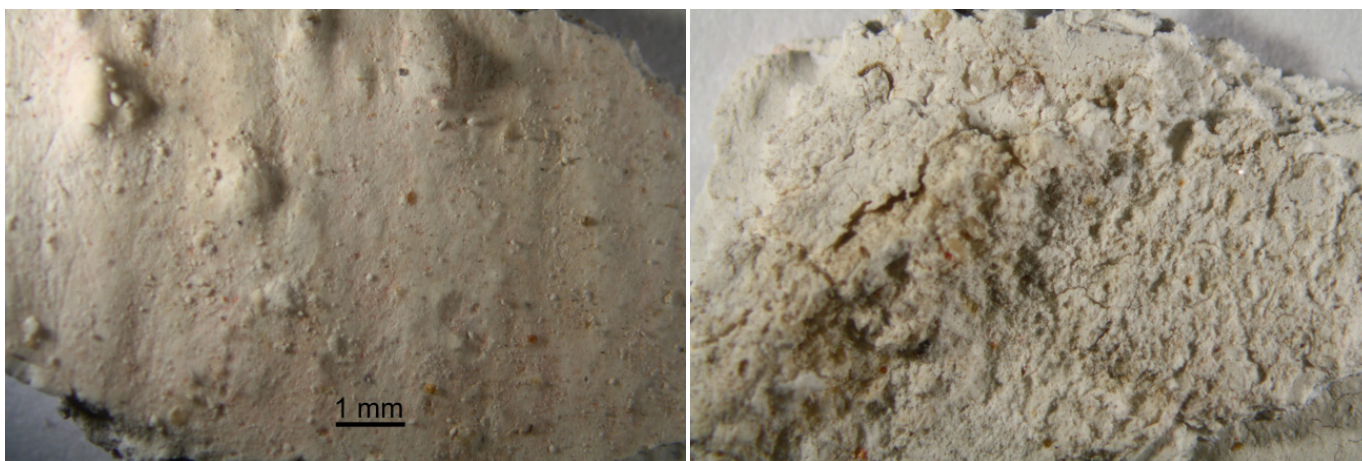
V9/10034: tmel (V9A) s vrstvami druhotných nátěrů (V9B)
Místo odběru vzorku: konec šály (pentle) Rosiny

Obr. 29 a, b: Makrosnímek vzorku V9 (10034) z lícové (a) a rubové strany (b) vzorku. Snímek v odraženém bílém světle ze stereomikroskopu SMZ800 (Nikon) při zvětšení na mikroskopu 1x.

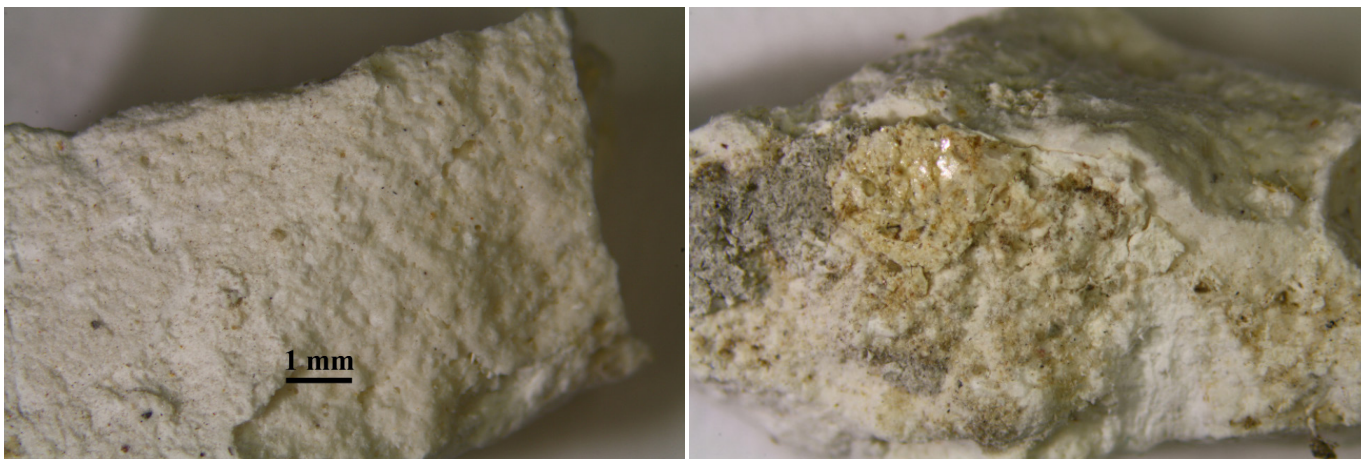
Místo odběru vzorku: tympanon, pravý roh, druhotný sádrový tmel?

Obr. 38 a, b: Makrosnímek vzorku VI6 (10172) z líčové (a) a rubové strany (b) vzorku. Snímek v odraženém bílém světle ze stereomikroskopu SMZ800 (Nikon) při zvětšení na mikroskopu 1x.

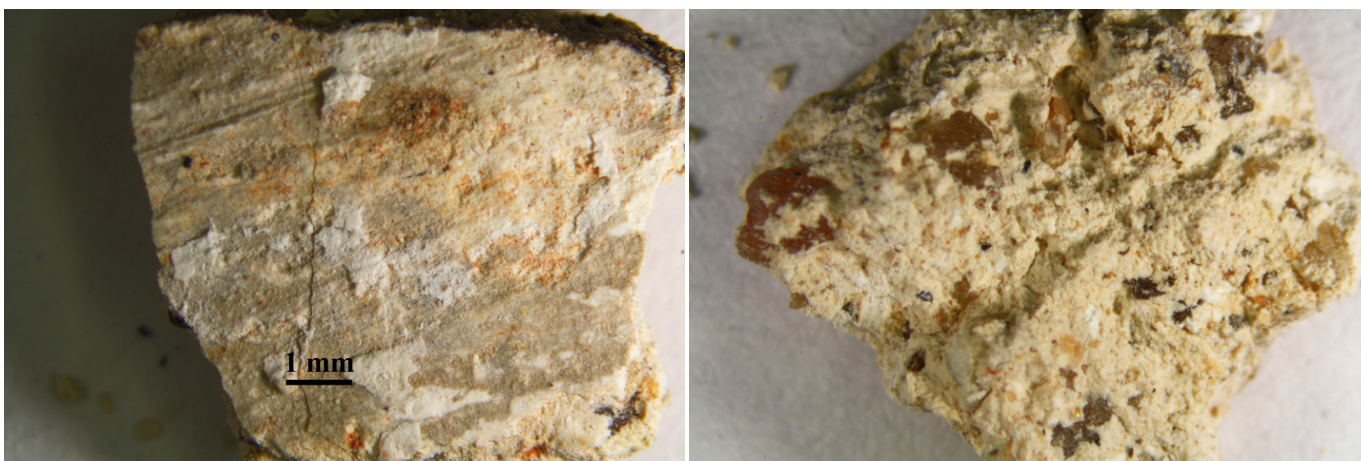
Místo odběru vzorku: pozadí, vpravo od Ježíše Krista

Obr. 46 a, b: Makrosnímek vzorku V20 (10176) z lícové (a) a rubové strany (b) vzorku. Snímek v odraženém bílém světle ze stereomikroskopu SMZ800 (Nikon) při zvětšení na mikroskopu 1x.

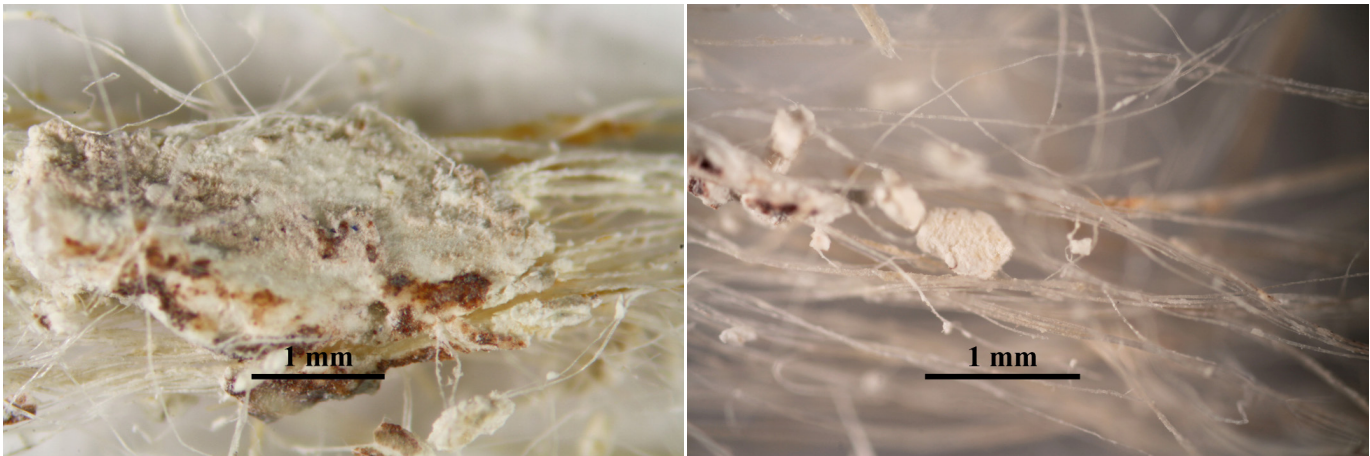
V22/10178: vlákna se zbytky štuku a polychromií
Místo odběru vzorku: vlasy Ježíše Krista

Obr. 50: Makrosnímek vzorku V22 (10178) z lícové strany vzorku (vlevo) a detail vláken (vpravo). Snímek v odraženém bílém světle ze stereomikroskopu SMZ800 (Nikon) při zvětšení na mikroskopu 2x a 5x. Vlevo detail štuku se zbytky dochované polychromie v růžové a hnědočervené barevnosti.

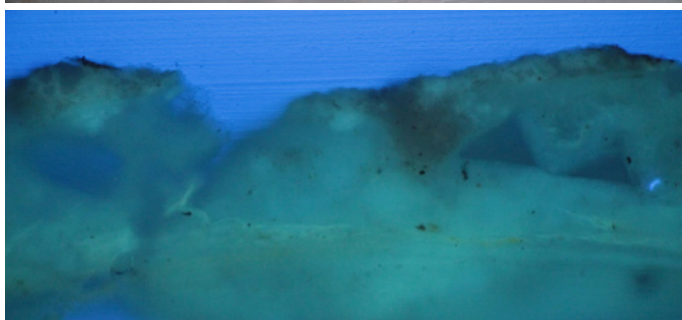
Obr. 51 a-d: Stratigrafie povrchových úprav vzorku V22 (10178). Popis: a) snímek v odraženém světle z optického mikroskopu Nikon LV100 při zvětšení na mikroskopu 200x. c, d) snímky v UV a modrém světle. b) snímek ze skenovacího elektronového mikroskopu SEM MIRA3-LMU (Tescan) v režimu zpětně odražených elektronů (BSE), 20 kV.

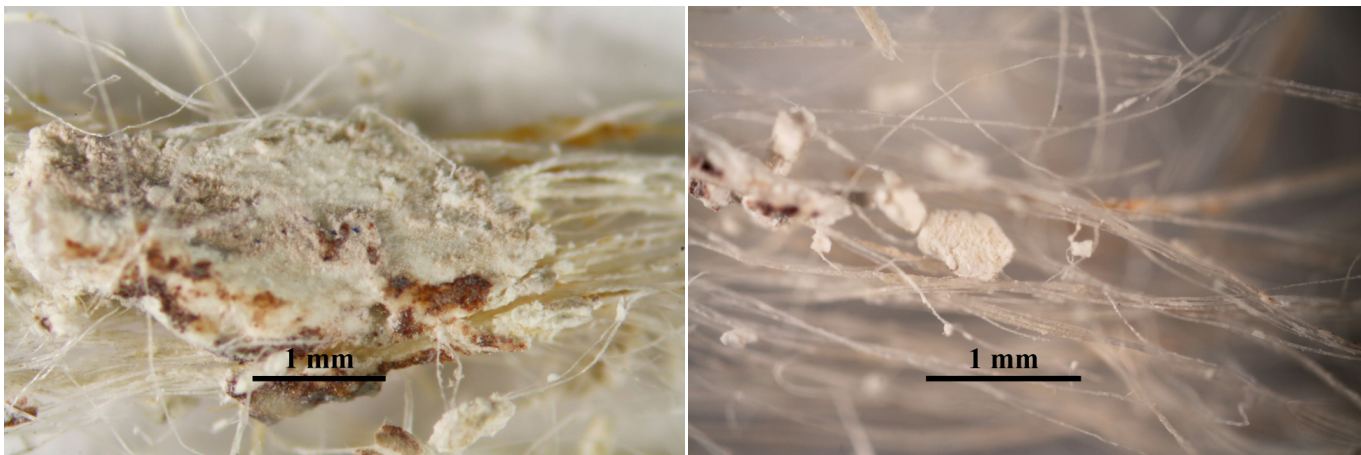
Místo odběru vzorku: vlasy Ježíše Krista, světlá koudel se zbytky štku s růžovou a červenou polychromií

Obr. 59: Makrosnímek vzorku V22 (10178) z lícové strany vzorku (vlevo) a detail vláken (vpravo). Snímek v odraženém bílém světle ze stereomikroskopu SMZ800 (Nikon) při zvětšení na mikroskopu 2x a 5x.

Analýza vláken: Mikroskopie vláken, Herzbergova vybarvovací zkouška, reakce s roztokem fluoroglucinu a stáčecí test jsou popsány v metodické části.

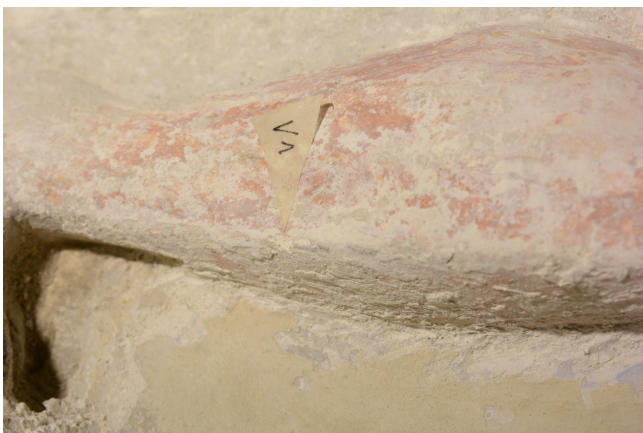
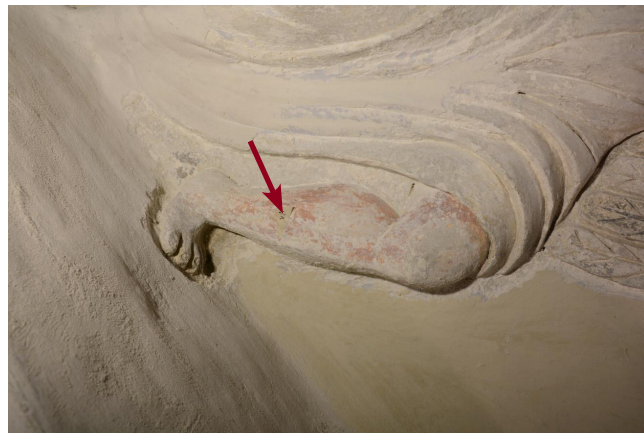
Obr. 1 a, b: Detail místa odběru vzorku V1, resp. VIA pro chemicko-technologický průzkum. Levý anděl, holeň levé nohy anděla, inkarnát.

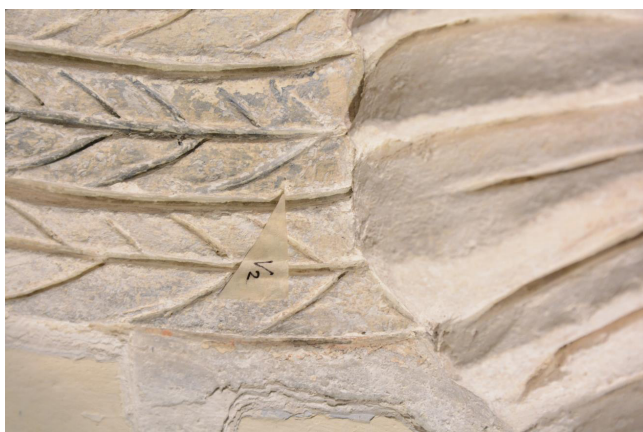
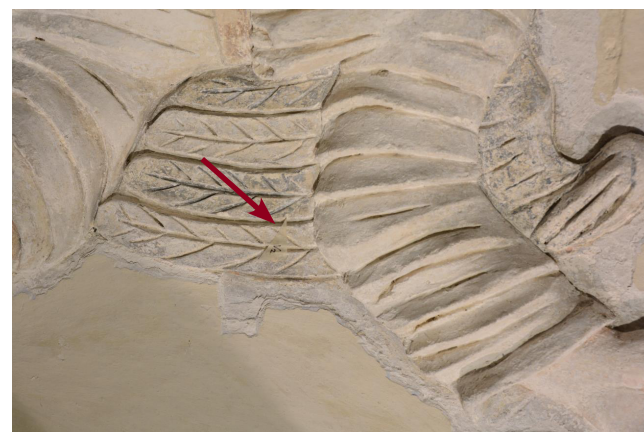
Obr. 2 a, b: Detail místa odběru vzorku V2, resp. V2A pro chemicko-technologický průzkum. Levý anděl, levé křídlo anděla, modrá.

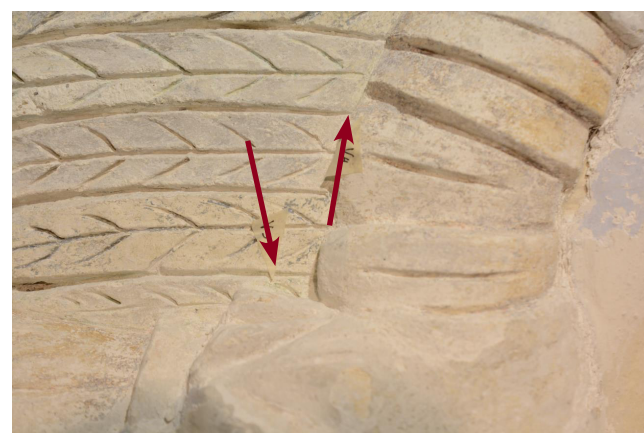
Obr. 3 a, b: Detaily míst odběru vzorků V3 (vlevo) a V3 a V4 (vpravo) pro chemicko-technologický průzkum. Pravý anděl, pravé křídlo anděla, modro-zelená (V3), pravý anděl, drapérie na pravé ruce, okrovo-hnědá (V4).

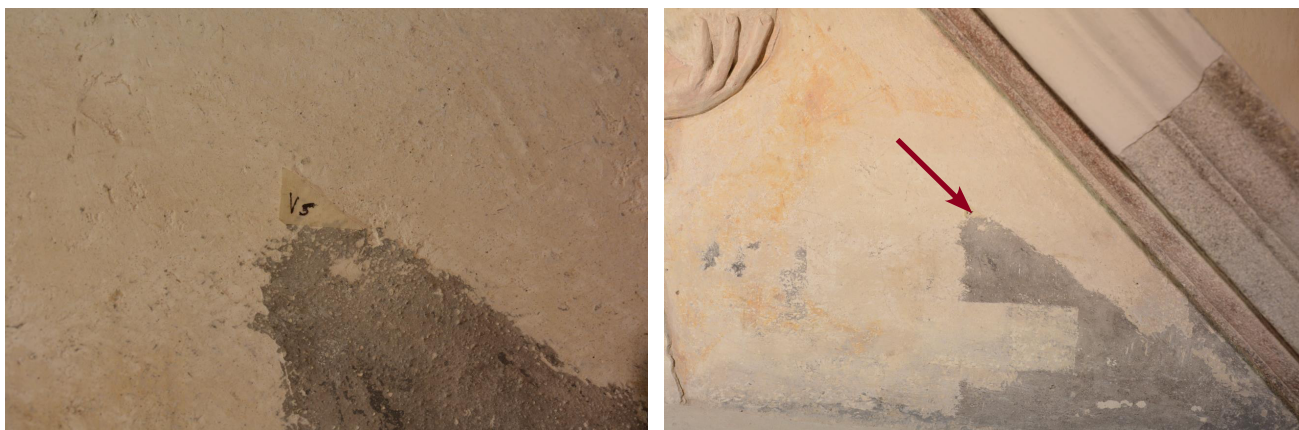
Obr. 4 a, b: Detail místa odběru vzorku V5 pro chemicko-technologický průzkum. Pozadí tympanonu, pravá strana, ztvrdlá vrstva druhotných nátěrů.

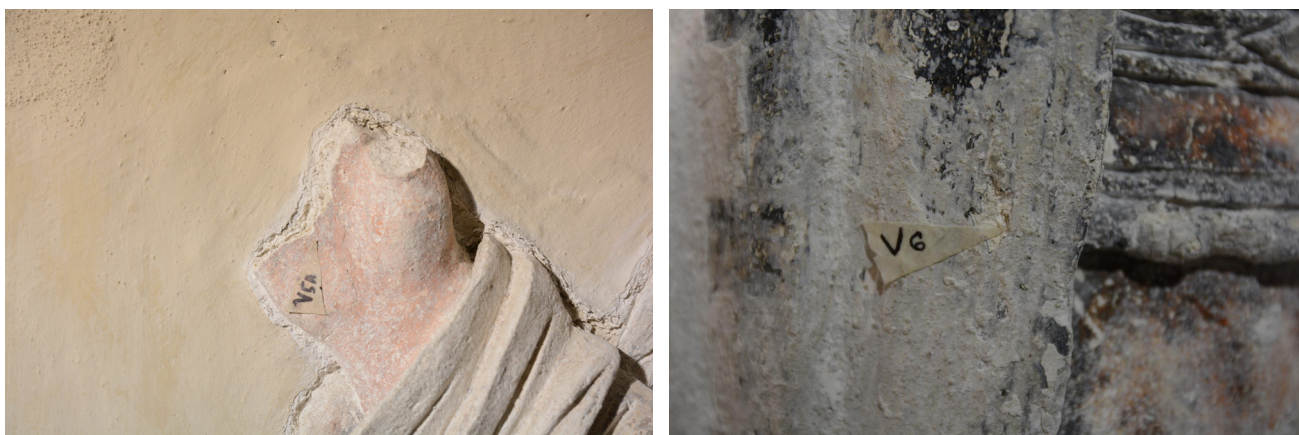
Obr. 5: Detail místa odběru vzorku V5A. Zděný sokl pod erbem Rosiny z Vartenberka. Cementová malta se svrchní omítkou/cementová malta s cihlou.

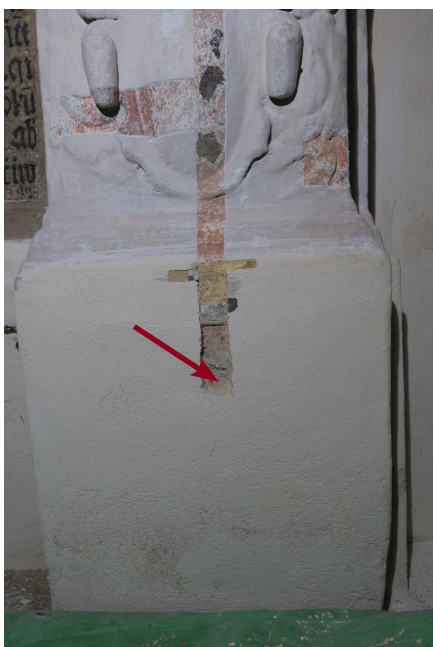
Obr. 7: Detail místa odběru vzorku V7. Zděný sokl pod erbem Rosiny z Vartenberka, opravná malta na cihlovém zdivu.

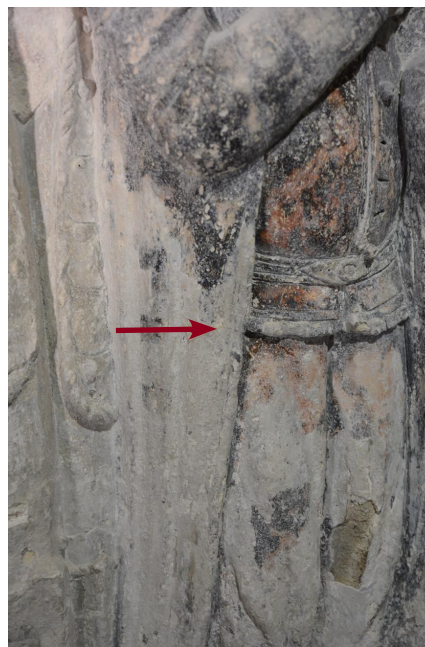
Obr. 6 a, b: Detail místa odběru vzorku V6 pro chemicko-technologický průzkum. Středový výjev epitaфу, druhá figura zleva, kabátec staršího syna, ztvrdlá vrstva druhotných nátěrů.

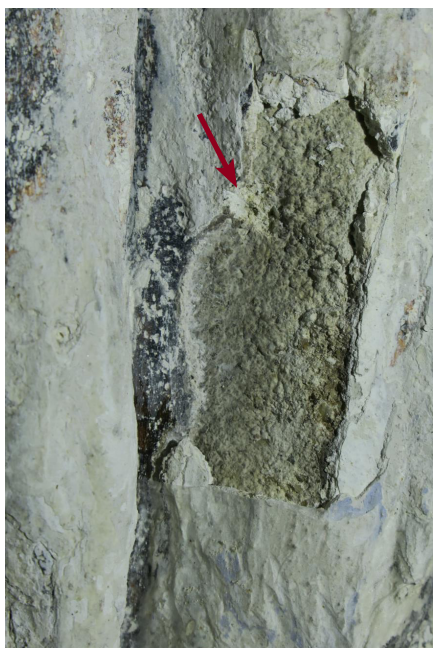
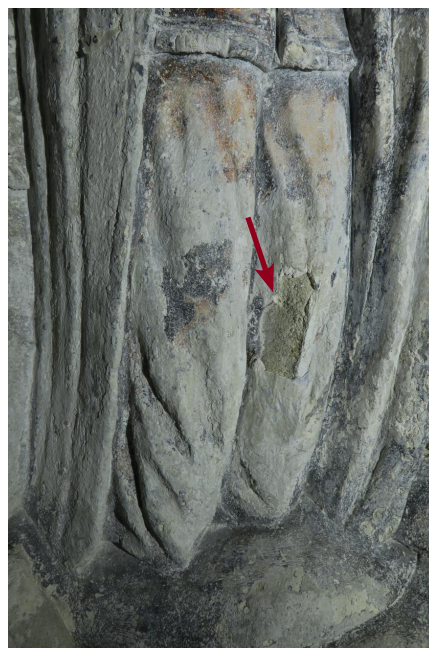
Obr. 8 a, b: Detail místa odběru vzorku V8 pro chemicko-technologický průzkum. Kalhoty staršího chlapce, štukové souvrství s černou barevnou úpravou.
