Fakulta Restaurování

**Restaurování části epitafu rodiny Hodějovských
z Hodějova v kostele Narození sv. Jana Křtitele
v Českém Rudolci**

Rámování renesančních epitafů v nástěnné malbě

Diplomová práce

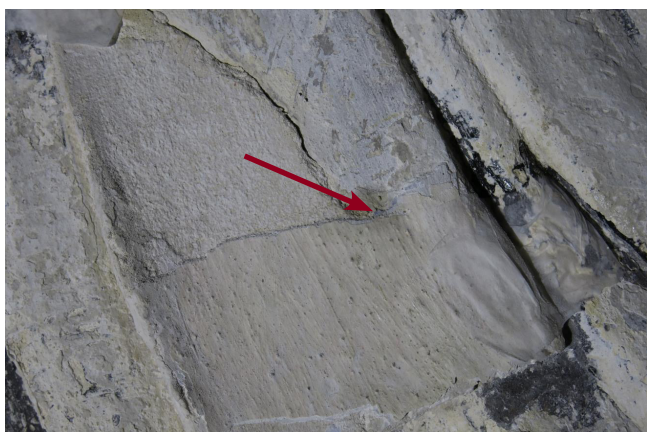
Obr. 9: Detail místa odběru vzorku V9 pro chemicko-technologický průzkum. Konec šály (pentle) Rosiny, tmel s vrstvami druhotných nátěrů.

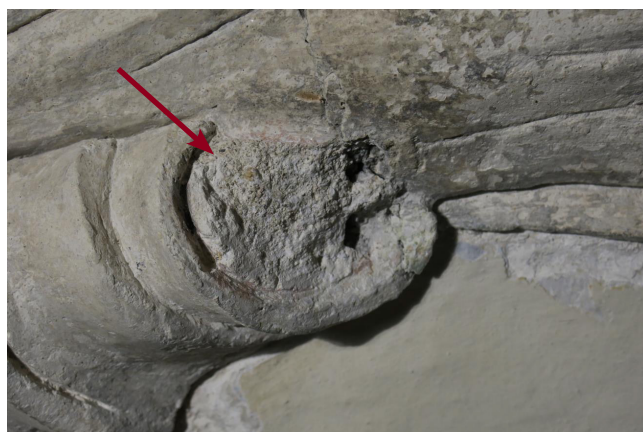
Obr. 10: Detail místa odběru vzorku V10. Pravá ruka anděla vlevo, v místě defektu, souvrství modelační a jádrové vrstvy štuků.

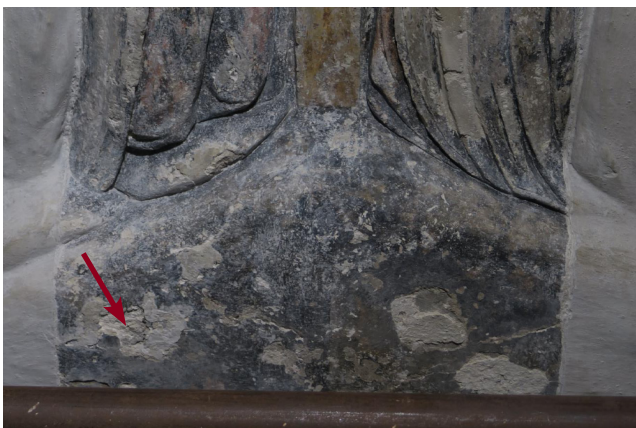
Obr. 11: Detail místa odběru vzorků V11 a V24 (S2). Pahorek, jádrová omítka s druhotnými nátěry (bez modelační vrstvy).

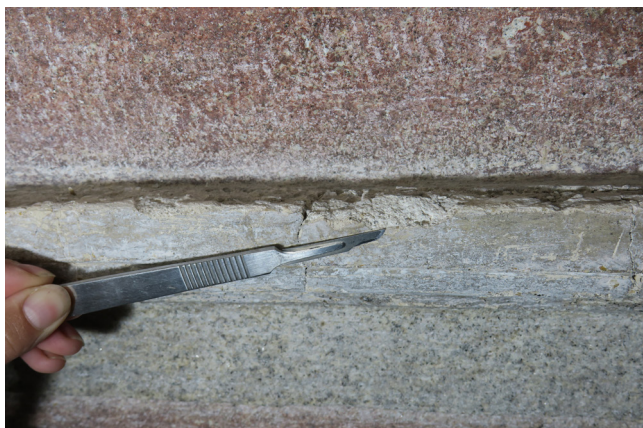
Obr. 12: Detail místa odběru vzorku V9 pro chemicko-technologický průzkum. Konec šály (pentle) Rosiny, tmel s vrstvami druhotných nátěrů.

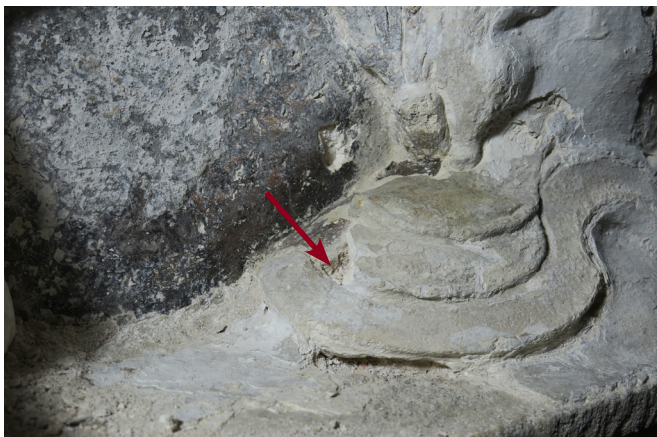
Obr. 13: Detail místa odběru vzorku V13 pro chemicko-technologický průzkum. Přilba, tmel.

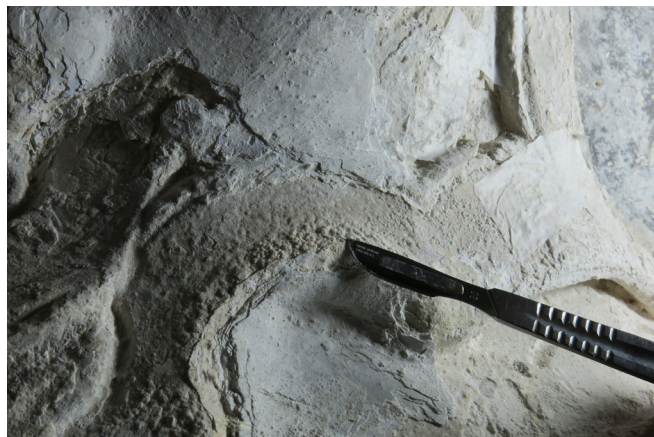
Obr. 14: Detail místa odběru vzorku V14 (S1) pro chemicko-technologický průzkum. Přilba, seškrab solných výkvětu na sekundárním doplňku.

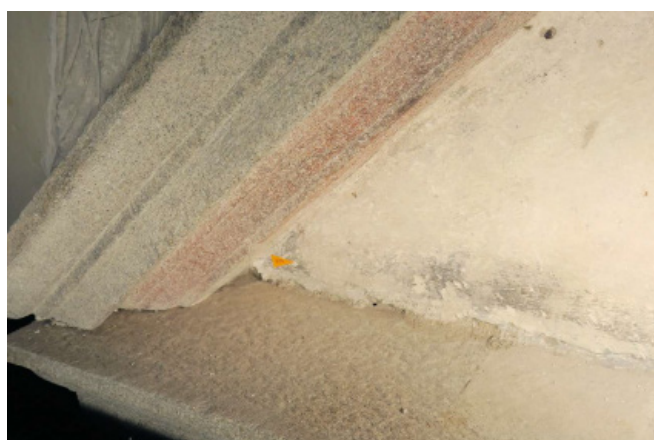
Obr. 17: Detail místa odběru vzorku V17 pro chemicko-technologický průzkum. Tympanon, pozadí Boha Otce, levý dolní roh, oranžové pozadí s vrstvou nečistot nebo přemalbou.

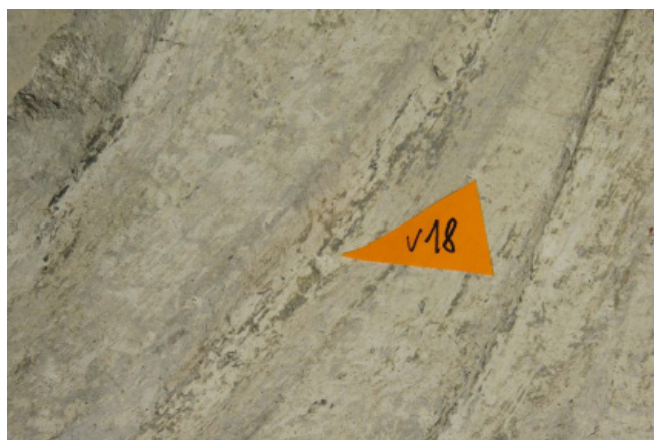
Obr. 18 a, b: Detail místa odběru vzorku V18 pro chemicko-technologický průzkum. Plášť Bohat Otce, zelená.

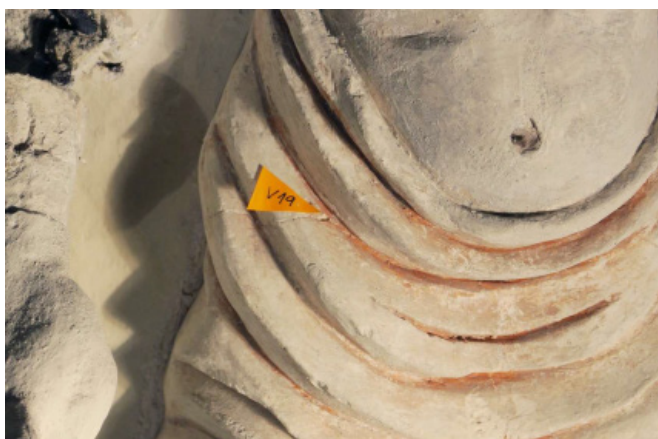
Obr. 19: Detail místa odběru vzorku V19 pro chemicko-technologický průzkum. Plášť/rouška Ježíše Krista, červená.

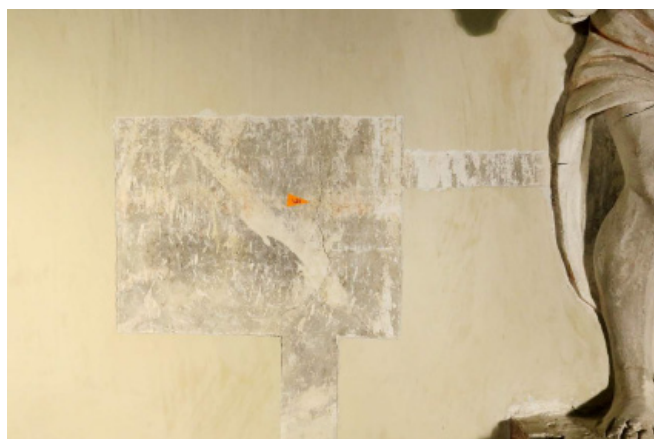
Obr. 20: Detail místa odběru vzorku V20. Pozadí epitafu, vpravo od Ježíše Krista.

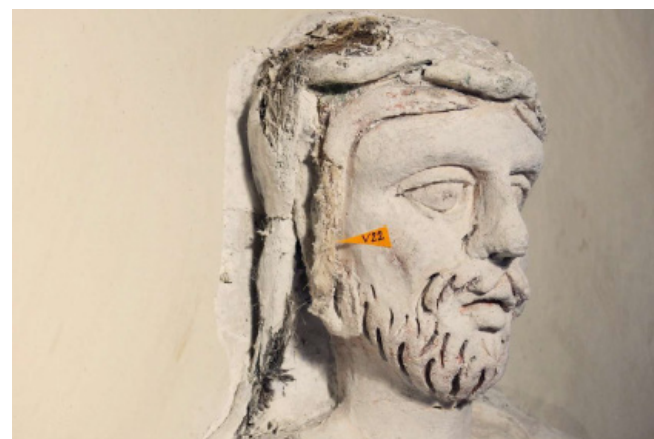
Obr. 22: Detail místa odběru vzorku V22. Vlasty Ježíše Krista, světlá koudel se zbytky štuky s polychromií.

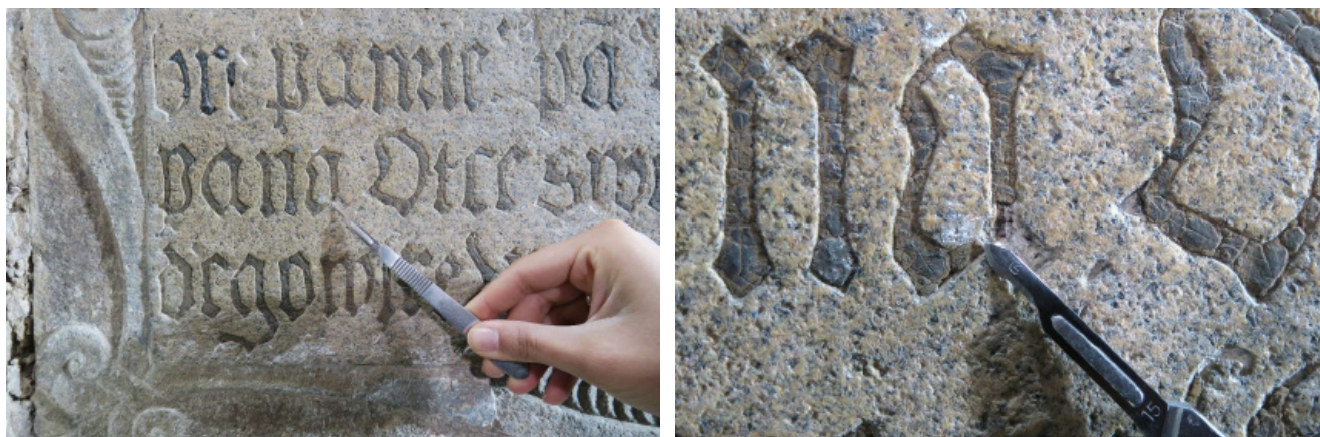
Obr. 23 a, b: Detail místa odběru vzorku V23 pro chemicko-technologický průzkum. Levá část nápisové desky, výplň písma.

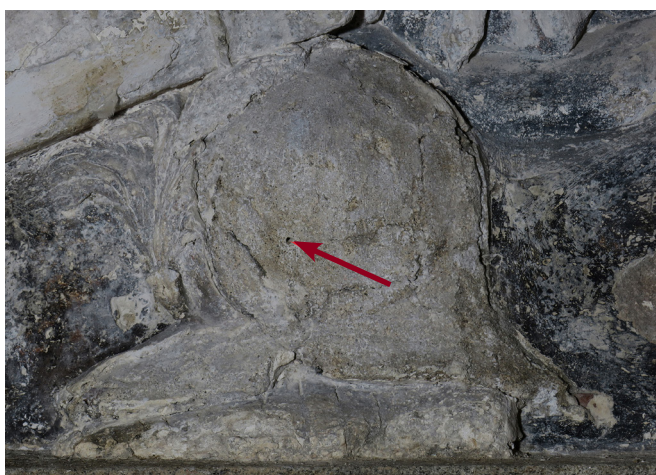
Obr. 24: Detail místa odběru vzorku V24 (S2) pro chemicko-technologický průzkum. Helmice, doplněk.

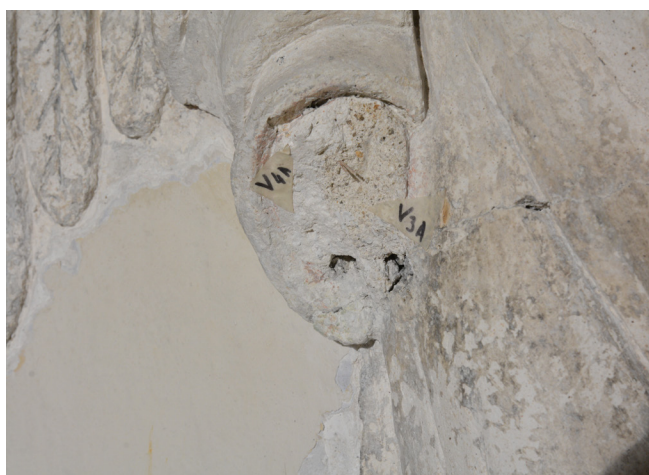
Obr. 25: Detail míst odběru vzorků V3A a V4A. Pravá ruka anděla vlevo, v místě defektu.
