Analýza střetů s lesní zvěří na pozemních komunikacích v Pardubickém kraji  
a návrhy na jejich eliminaci

Bakalářská práce

2022

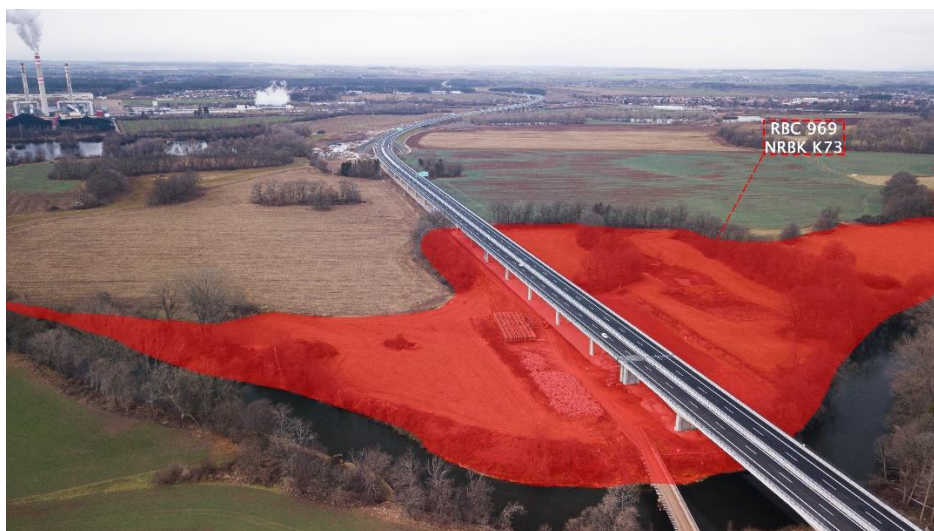
Obrázek 3 Estakáda přes regionální biocentrum a biokoridor

- **Kategorie A** – migrace velkých savců, jako například jelen evropský či los evropský, na území dotčeném stavbou není téměř zasažena, proto nebyly navrhovány žádné konkrétní ekodukty či podchody. Vhodným migračním profilem pro velké savce je tak pouze estakáda přes řeku Labe v km 4,37-5,58 znázorněná na obrázku 3.

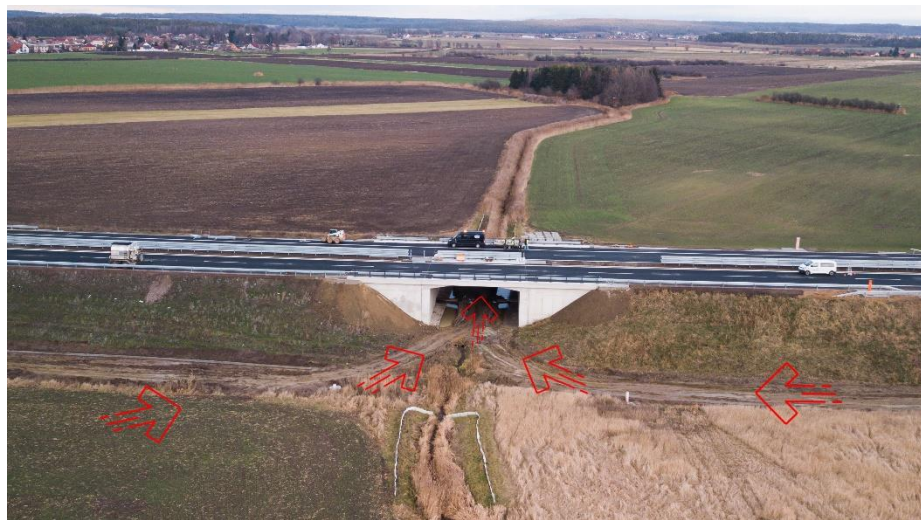
*Obrázek 4 Průchod pro zvěř kategorie B*

- **Kategorie B** – v této kategorii se nachází například prase divoké či srnčí zvěř. Jedná se o zvěř, která je v zasažené oblasti poměrně hojná, napomáhá tomu především vysoký poměr rovinných zemědělských pozemků rozdělených remízky, které podporují plošnou migraci. Proto je třeba brát v potaz výstavbu zařízení, která převedou tuto zvěř. Jedním z možných podchodů je mostní objekt SO 211 poblíž Rokytna, který je znázorněn na obrázku 4. (14) Tento objekt umožňuje převedení právě živočichů kategorie B. Maximální vzdálenost těchto průchodů by neměla být vyšší než 5 kilometrů.

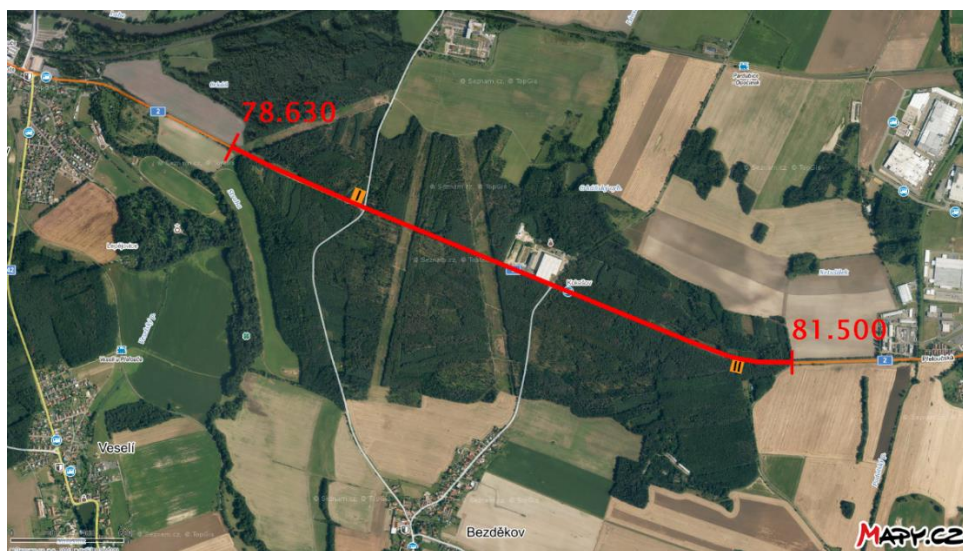
Obrázek 10 Vybraný nehodový úsek na silnici I/2

Autor si k analýze vybral tento úsek především z vlastní zkušenosti častého výskytu zvěře podél této komunikace, čemuž nasvědčují také zjištěná data, která budou v této části prezentována. Jedná se o cca 2,9 kilometrů dlouhý úsek silnice I/2, která je důležitou spojnici města Přelouč a krajského města Pardubice. Daný úsek je složen ze tří silničních úseků. Jedná se o úseky 96-98 v kilometrové poloze 78,630 až 81,500, které vedou v převážné části rovinným zalesněným terénem. Vybraný nehodový úsek je znázorněn na obrázku 10. Většina tohoto úseku je vedena v přímém směru, což vzhledem k intenzitě provozu omezuje použití dálkových světel za snížené viditelnosti. Toto tvrzení autor potvrdil i během vlastního měření v terénu. V rozmezí let 2015-2020 je v tomto lesním úseku evidováno celkem 39 nehod, při kterých byly lehce zraněny dvě osoby. Nejvíce nehod se stalo v roce 2018 (9 střetů), nejméně naopak o rok později (3 střety). Z dat CDV autor zjistil, že celková škoda při těchto nehodách dosahovala téměř 1,5 miliónu Kč. (10)

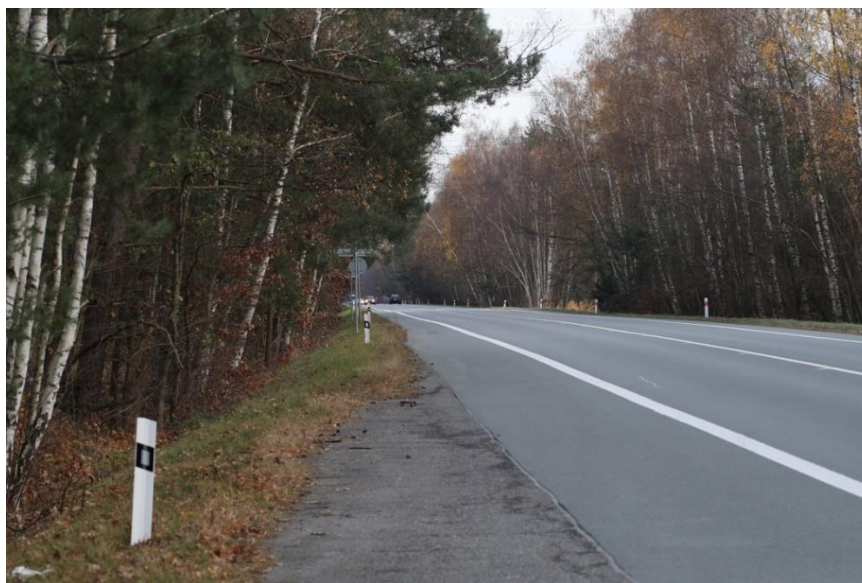
*Obrázek 11 Situace na silnici I/2 u křižovatky s komunikacemi III/322221 a III/322226*

Během terénního průzkumu, který probíhal 18.11.2021, bylo autorem zjištěno, že podél komunikace nejsou zřízena žádná bezpečnostní opatření, která by jakkoliv omezovala vstup zvěře do prostoru vozovky. Šířka jízdních pruhů vozovky je 7,5 metru a s krajnicí dosahuje celá plocha komunikace 11,5 metrů. Podél silnice jsou umístěny směrové sloupky typu D3 – pružné, deformovatelné. (26) Tyto sloupky plochého profilu jsou vyrobeny z pružného PVC a v povrchu jsou fixovány trnem. V přímém směru vedení komunikace jsou umístěny, dle normy **ČSN 73 6101 - Projektování silnic a dálnic**, ve vzdálenosti 50 metrů. Směrové sloupky jsou instalovány téměř v celé délce zkoumaného úseku. Chybí pouze v oblasti autobusové zastávky Pardubice, Kokešov (úsek cca 100 metrů -> chybí pravý směrový sloupek v úrovni hranice křižovatky + 1 pár směrových sloupků směrem na Pardubice), a také v místě dnes již bývalé autobusové zastávky, která slouží jako odpočívadlo pro nákladní vozidla (západně od křižovatky s III/32221 a III/32226). V prostoru tohoto odpočívadla není náhrada směrových sloupků pro potřeby této bakalářské práce nutná. Vodorovné značení je v celé délce dostatečně vyznačeno. Dělicí čára je navíc v celém úseku doplněna o dopravní knoflíky bílé barvy. Dále bylo zjištěno, že vegetace se ve směru staničení postupně vzdaluje od komunikace. Především v kilometru 79,100 u křižovatky s III/32221 a III/32226 bylo zjištěno, že vegetace zasahuje relativně blízko ke krajnici vozovky, viz obrázek 11, což omezuje rozhledové poměry. Ve směru k Pardubicím, u křižovatky s komunikací III/32227, poblíž logistického centra Kokešov, by měl komunikaci křížit lokální biokoridor, jak již bylo upozorněno. Po průzkumu v terénu však autor dospěl k názoru, že reálné křížení bude minimálně o 200 metrů dál po směru staničení. Autor svůj názor zakládá na zjištění, že v místě křížení se nachází autobusová zastávka, viz obrázek 12, která přechod zvěře ztěžuje, zejména kvůli rozšíření o zastávkový záliv. Samotné místo je rozšířeno také o odbočovací pruh. Toto tvrzení potvrzuje i mapa nehod, která odhaluje, že místa střetů se nachází více na východ od této křižovatky. Dále za touto křižovatkou vede komunikace v úrovni s okolním terénem. Podélná vegetace se vzdaluje od krajnice a umožňuje širší rozhled do příkopů (ten může být v letních měsících omezen výškou travin v příkopech).

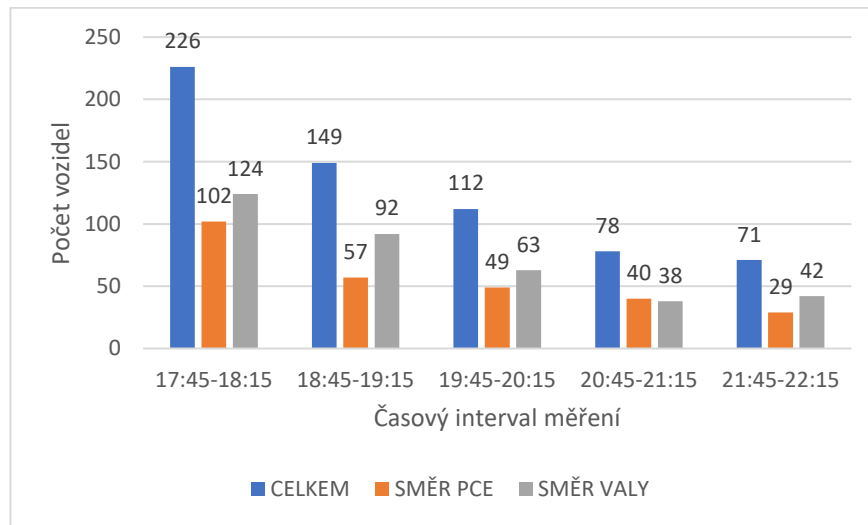
Obrázek 14 Graf intenzity silničního provozu v analyzovaném úseku silnice I/2

Analýza intenzity provozu probíhala ve čtvrtek 4.11. a 25.11.2021 v časovém horizontu 17:45 až 22:15. Autor měření prováděl na dvou místech ve sledovaném úseku – znázorněno na obrázku 10. Sčítání probíhalo vždy ve 30minutových intervalech. Při stanovování intenzit dopravy autor nepostupoval podle metodiky CDV – **Technické podmínky 189II – Stanovení intenzit dopravy na pozemních komunikacích**. Tato metodika je zaměřena na sčítání intenzit v období dopravní špičky, což je ale pro potřeby této bakalářské práce nerelevantní. Výsledky měření jsou patrné v grafu na obrázku 14. Nejvyšší intenzita vozidel byla naměřena v časovém intervalu 17:45 – 18:15, a to konkrétně 226 vozidel. Při porovnání s nehodovými daty je patrné, že v tento čas se za sledované období let 2015 – 2020 neudála žádná kolize se zvěří. Ze zjištěných závěrů lze tedy tvrdit, že intenzita dopravy je v tuto dobu, kdy většina lidí míří svými vozidly z práce, natolik vysoká, že se zvěř neodváží silnici překročit. Postupem času však intenzita vozidel klesá a pro zvěř se stává oblast průchodnější. O pouhou hodinu později (18:45-19:15) je projíždějících automobilů o 34 % méně. Jednotlivé rozestupy mezi vozidly se zvětšují. Dle zjištění autora však stále není možné ve vyšší míře používat dálková světla, protože na rovině dlouhé přes 1,5 kilometrů projede za 30 minut až 149 vozidel. S příchodem noci intenzita dopravy klesá o dalších 50 % a okolo 21. hodiny večerní je počet projíždějících vozidel na hodnotě 78 voz./30 minut. Většina automobilů jede v tento čas osamoceně, netvoří se tedy větší skupiny automobilů jedoucích v koloně. Kromě narůstajících mezer mezi jednotlivými vozidly se dle subjektivního pohledu autora zvyšuje i rychlost projíždějících automobilů. Pokles vozidel v časovém intervalu 21:45 – 22:15 by byl ještě vyšší, kdyby v 22 hodin nekončily pracovní směny v nedaleké průmyslové zóně Staré Čivice. V tuto dobu je intenzita vozidel dostatečně nízká na to, aby se zvěř k silnici odvážila přiblížit. Z měření je

zřejmé, že počet vozidel souvisí s množstvím střetů. S postupující nocí se místo stává pro zvěř lukrativnější, a tak roste pravděpodobnost vzniku střetu. Nehodový děj je ovlivněn i vyšší rychlostí projíždějících vozidel v pozdějších nočních hodinách.

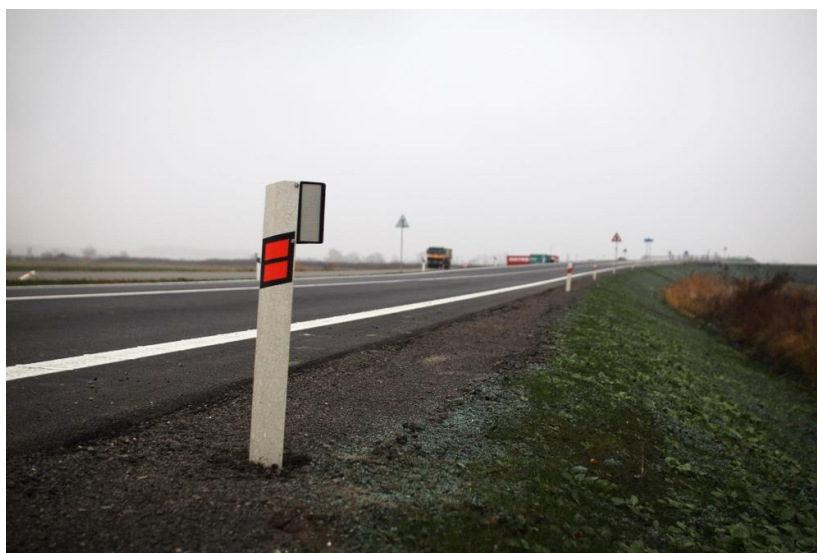
*Obrázek 15 Nově instalované směrové sloupky s optickými zradidly u silnice II/322*

Jednatel Okresního mysliveckého spolku Pardubice soustavně prosazuje, aby jednotlivá myslivecká sdružení (honitby) vstupovala do projektů rekonstrukce stávajících komunikací jako účastníci řízení a zastupovala zájmy instalace bezpečnostních prvků. U nových staveb by instalace těchto prvků měla probíhat „automaticky“ a měla by být financována z rozpočtu stavby. Názorný příklad takto provedené výstavby lze pozorovat na komunikaci II/322 u obce Dašice. Tato komunikace, v tomto místě, přemostňuje nově budovanou dálnici D35, a proto bylo nutné ji vést v úplně nové stopě. V rámci výstavby došlo na základě komunikace mysliveckého sdružení (honitba Dašice) a Správy údržby silnic Pardubického kraje k instalaci odrazových skel na směrové sloupky v délce celého úseku nově budované komunikace, viz obrázek 15.

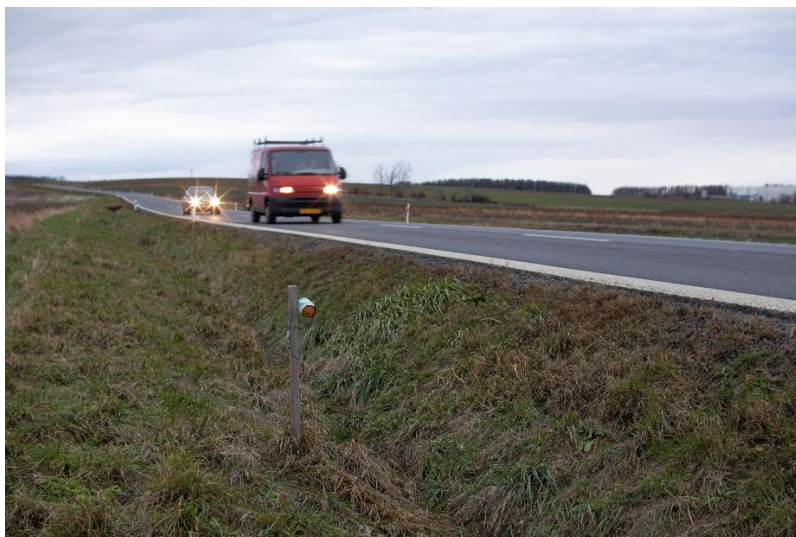
*Obrázek 16 Pachový ohradník podél silnice I/36 u Časů*

Pachové ohradníky fungují na principu pachových repelentů. Jsou umístěovány na dřevěné sloupky (viz obrázek 16) či samotné kmeny stromů podél pozemních komunikací ve vzdálenosti 10-20 metrů. Menší distanc mezi jednotlivými kusy repelentu zvyšuje účinnost, ale také množství vynaložených finančních prostředků. Pachový ohradník do okolí šíří zápach

predátora, který by měl varovat přicházející spárkatou zvěř. Pěnu je třeba obměňovat cca 1x za 3 měsíce, protože postupně ztrácí účinek. Ošetření jednoho kilometru silnice stojí pardubické myslivce ročně 3 200 – 4 400 Kč (bez započítání nákladů na aplikaci samotné pěny a vaty), dle použitého výrobku. (15)

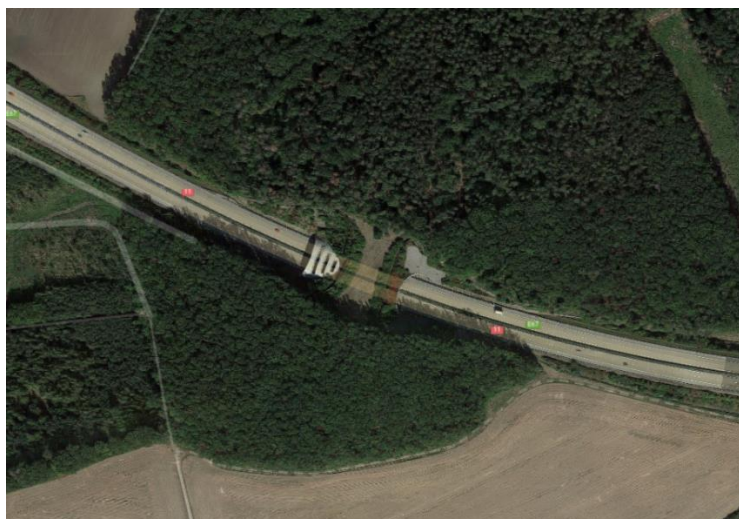
*Obrázek 17 Ekodukt Voleč na satelitním snímkování*

Jedná se o speciální druh migračního objektu, který slouží primárně k převedení zvěře přes liniové stavby, nejčastěji dálnici či silnici pro motorová vozidla. Původ slova pochází z latinských slov oikos (prostředí) a duco (vést). Tuto mostní konstrukci, dle závislosti na parametrech (především šířce zeleného pásu), užívají téměř všechna zvířata bez výjimky. Dle názoru autora se jedná o nejlepší možnou variantu převodu zvěře přes pozemní komunikaci (PK). Ekodukty jsou typické pro své nálevkovité tvary, jež umožňují lépe navést zvěř na objekt. V České republice bylo ke konci roku 2021 v provozu přesně 18 ekoduktů z nichž se jeden (**Ekodukt Voleč** – obrázek 17) nacházel i v Pardubickém kraji, na úseku dálnice D11. Tato mostní konstrukce dlouhá 78 metrů převádí Nadregionální biokoridor K71 a byla zprovozněna 21.12.2006. (17) Dle názoru autora se jedná o povedenou stavbu, protože most slouží primárně pro zvěř, a není po něm tedy vedena žádná jiná komunikace. Zároveň je stavba doplněna o protihlukovou bariéru, která podporuje migraci odhlučněním prostoru na mostovce, a v noci zamezuje oslňování zvěře, která tak může ekodukt bez starostí překonat. Problémem však může být lidská přítomnost na těchto stavbách. Dle informací autora tyto objekty užívají houbaři, kteří svou přítomností zvěř ruší. Občasná přítomnost lidí na procházkách se psy, může být pro řadu zvířat také problémem. Efektivnost samotné stavby lze následně monitorovat například užitím fotopasti či pravidelných kontrol stop. Autor proto kontaktoval ŘSD, konkrétně Středisko správy a údržby č. 14 Pravy, které má na starost údržbu této dálnice a tohoto konkrétního mostního objektu s cílem zjistit, zdali je vedena statistika o užívání této stavby. Zde bylo zjištěno, že na stavbě není, a v minulosti ani nebylo, instalováno žádné zařízení pro monitoring pohybu zvířat. Proto není oficiálně možné zjistit, jak často a jaký konkrétní druh zvěře toto zařízení užívá.

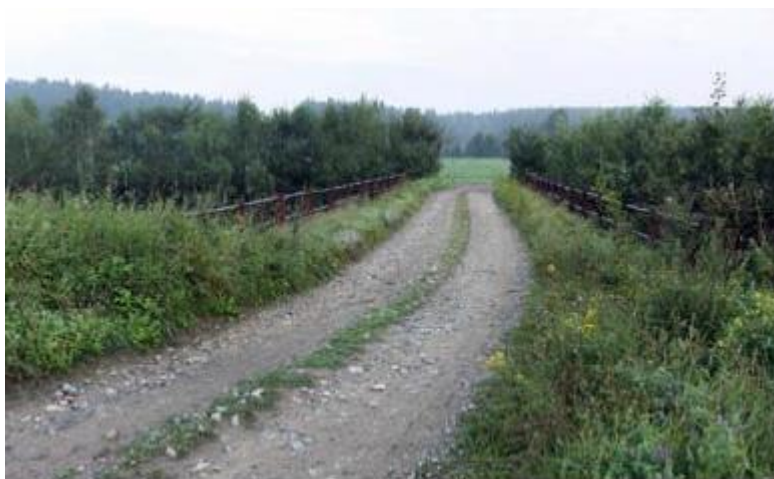
*Obrázek 18 Nadchod polní cesty sloužící jako ekodukt*

Ekodukty však nemusí mít pouze jeden účel – převedení zvěře, ale může se jednat i o víceúčelové stavby, které zároveň převádí lesní nebo polní cesty. Při příznivých okolních podmínkách jsou i tyto stavby hojně vyhledávány zvěří, a to i v momentě, kdy stavby nemají komfortní parametry. Příkladem může být nadchod polní cesty na obrázku 18 vedoucí přes dvoukolejnou elektrifikovanou trať u Roušťan na Havlíčkobrodsku, kterou po této konstrukci prokazatelně překonávají srny i lišky. (12)

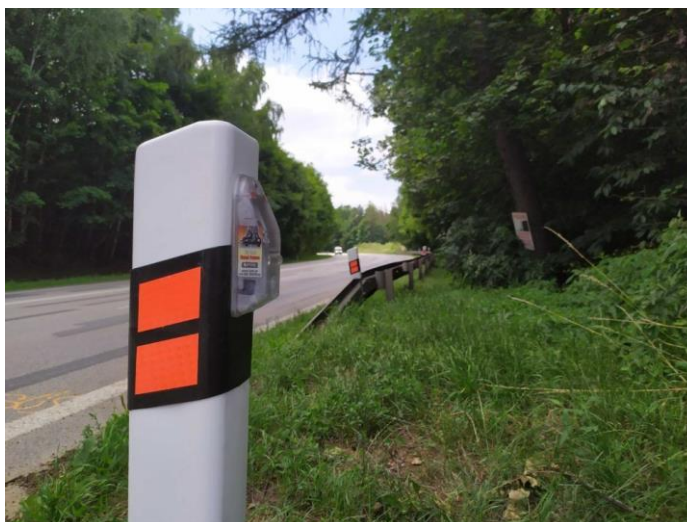
*Obrázek 19 Zařízení DeerDeter instalované na směrovém sloupku*

Tento druh zařízení není v České republice zatím tolik rozšířený. Ke konci roku 2021 se tato zařízení nacházela pouze na vybraných komunikacích v Ústeckém a Jihočeském kraji. Zařízení, které je instalováno na směrových sloupcích (viz obrázek 19), funguje na principu detekce světla. Světelná čidla umístěná v samotném zařízení detekují světlomety projíždějícího automobilu a aktivují plašič, který vysílá vysokofrekvenční zvuk. Ten odradí zvěř od vstupu do vozovky před projíždějícím automobilem. Zařízení je účinné pouze při průjezdu vozidel, tudíž umožňuje zvěři přejít vozovku, pokud se žádný automobil neblíží. Tato vlastnost umožňuje zachovat migrační potenciál dané komunikace. V závislosti na modelové řadě zařízení, dokáže DeerDeter předávat informace o počtu projíždějících vozidel i informace o aktuální teplotě vzduchu. Některé modely umožňují kombinaci opticko-zvukového odpuzování zvěře. Tedy, kromě již zmíněného vydávání plašivého zvuku, je zařízení doplněno o odrazky různých barev, které při průjezdu vozidla emitují pestrobarevné záblesky. Pro dosažení co nejlepší efektivity doporučuje výrobce instalaci jednotlivých zařízení ve vzdálenosti maximálně 30-50 metrů od sebe v klikatém vzoru (střídavě na levý a pravý okraj komunikace). Během testovacího provozu zařízení v německém Sasku, do kterého se zapojili i tamní myslivci, byl otestován model zařízení, který dovede reagovat na vozidlo i během nesnížené viditelnosti, a to na principu rozeznání hluku automobilu. (18, 19)

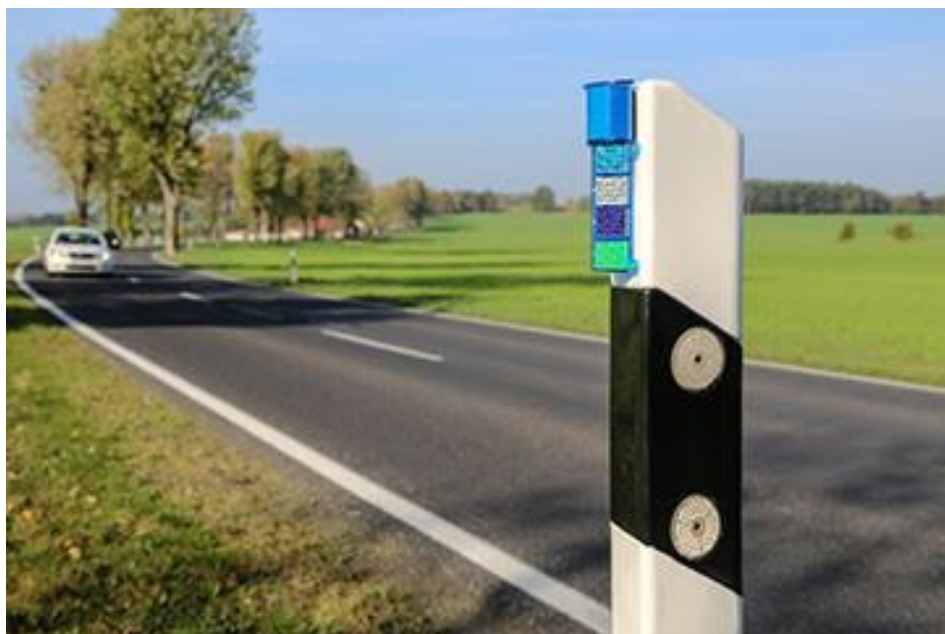
Obrázek 20 Zařízení Multi-Wildschutz-Warnet umístěné na směrovém sloupku v Německu

Toto zařízení, instalované na směrové sloupky, vyráběné společností Hagopur představuje, taktéž relativní novinku na trhu. Společnost Hagopur se proslavila především díky široké nabídce pachových ohradníků. Ty nyní kombinuje s optickými zradidly v rámci jednoho výrobku. Účinnost zařízení není omezena denní dobou, a umožňuje tak lepší ochranu řidičů. Zařízení je stabilně užíváno například v Německu (obrázek 20), Rakousku nebo Nizozemsku, kde vykazuje účinnost až 80 %. Je také dokázáno, že užití kombinací dvou odpuzovačů má na živočichy větší vliv než odpuzovače cílené pouze na jeden vjem. V České republice byly tyto plašiče instalovány během léta 2021 na vybraných úsecích silnic v Jihočeském kraji. Náklady na instalaci těchto zařízení na jeden kilometr silnice byly krajským úřadem Jihočeského kraje vyčísleny na 10 000 Kč. (20, 25) Dle informací koordinátorky projektu byla instalace těchto zařízení iniciována právě zástupci Krajského úřadu Jihočeského kraje. Stejně tak finanční prostředky byly alokovány z rozpočtu kraje. Pro budoucí projekty se zvažuje možnost oslovení pojišťoven při pomoci s financováním akcí. Samotnou realizaci, dle informací koordinátorky, umožnily nadstandardně dobré vztahy s ŘSD a Správou a údržbou silnic Jihočeského kraje. Tyto orgány bezplatně zapůjčily Zabezpečovací signalizační přívěs a také pomohly se samotnou instalací. (31) Jedná se o případ koordinace a spolupráce, který by mohl být vzorem pro následné instalace také například v Pardubickém kraji.
