Restaurování části renesančního štukového epitafu rodiny  
Hodějovských z Hodějova v kostele Narození sv. Jana Křtitele  
v Českém Rudolci

Techniky zlacení renesančního štku

Diplomová práce

2022

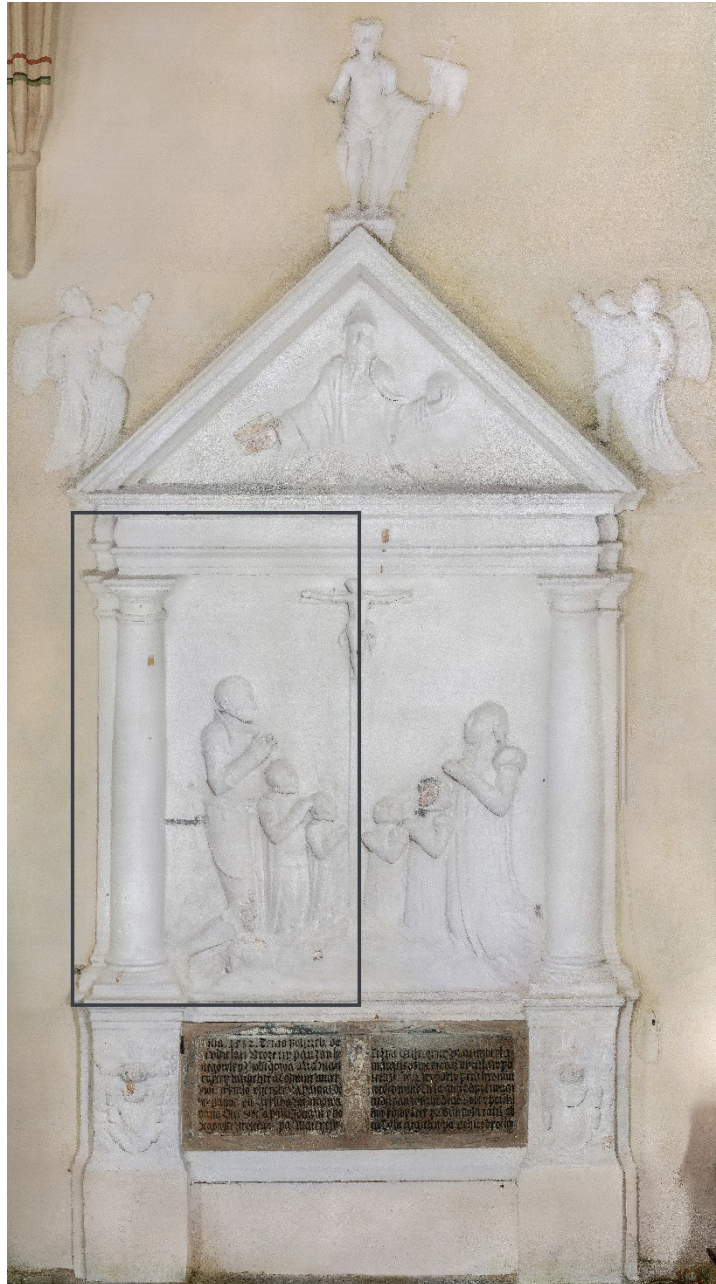
Obr. 1 – celkový pohled na epitaf s vyznačenou restaurovanou částí, stav po vstupním průzkumu (Foto: Vojtěch Krajiček, DiS.)

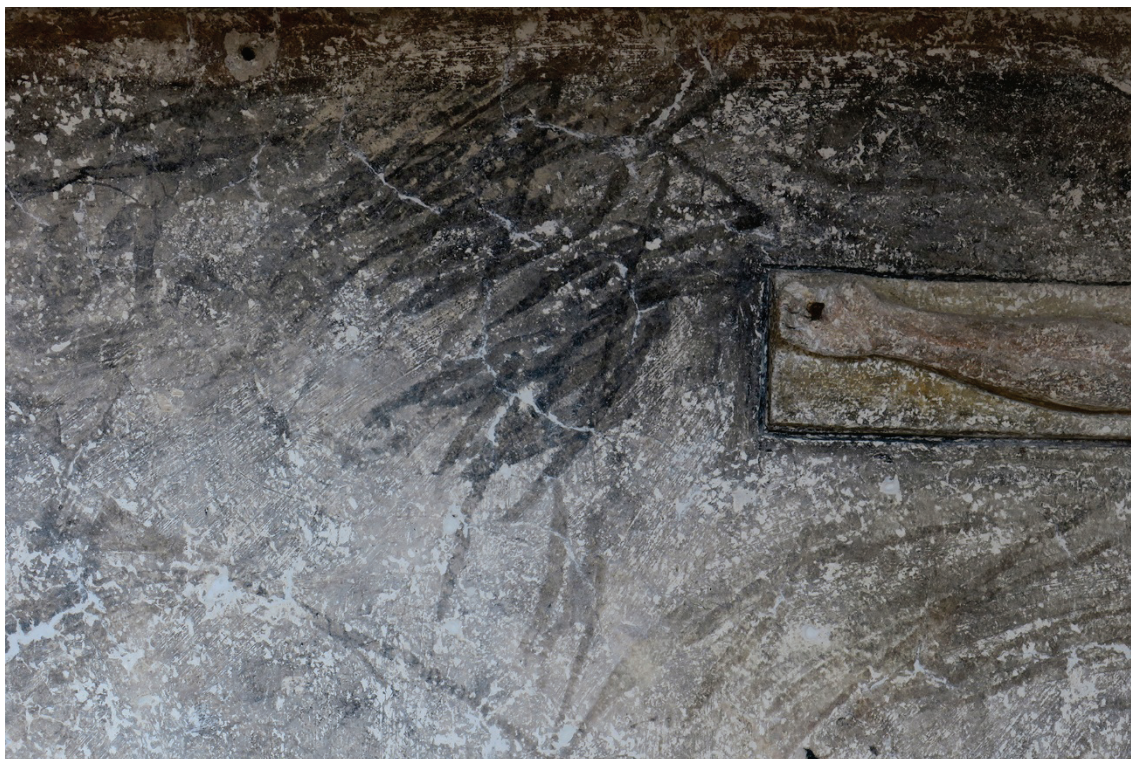
**Obr. 12 – výrazné „tahy“ v ploše pozadí centrálního výjevu představující stopy po kletování prasklin v průběhu zrání štukové hmoty**

Tmavé úzké stopy ("tahy") nacházející se v horní ploše pozadí centrální části jsou patrně výsledkem při zahlazování trhlin v průběhu zrání vápenného štuku, kdy při

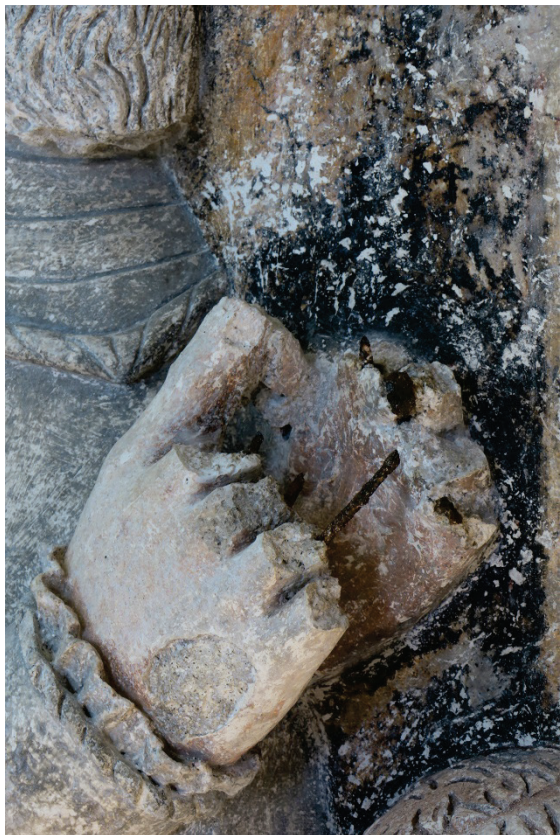
Obr. 16 – ztráta původní modelace

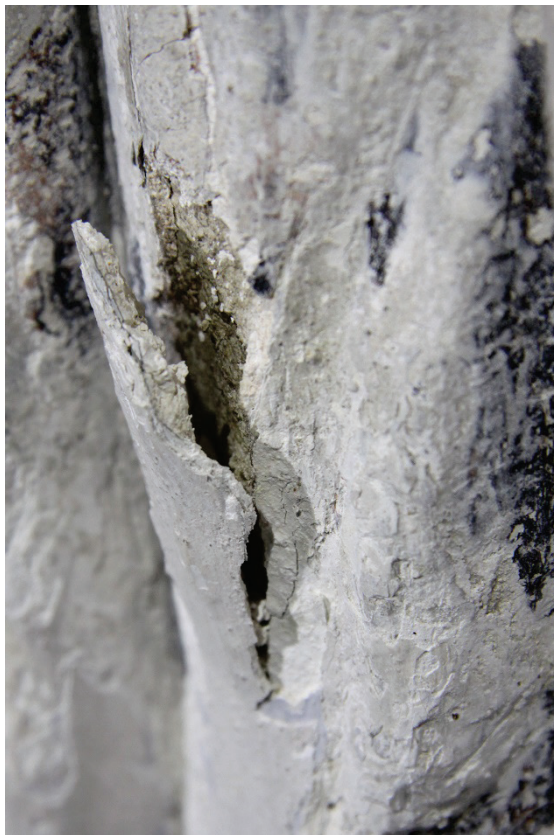
Obr. 17 – popraskaná a uvolněná modelační vrstva štuky s druhotnými vápennými nánosy

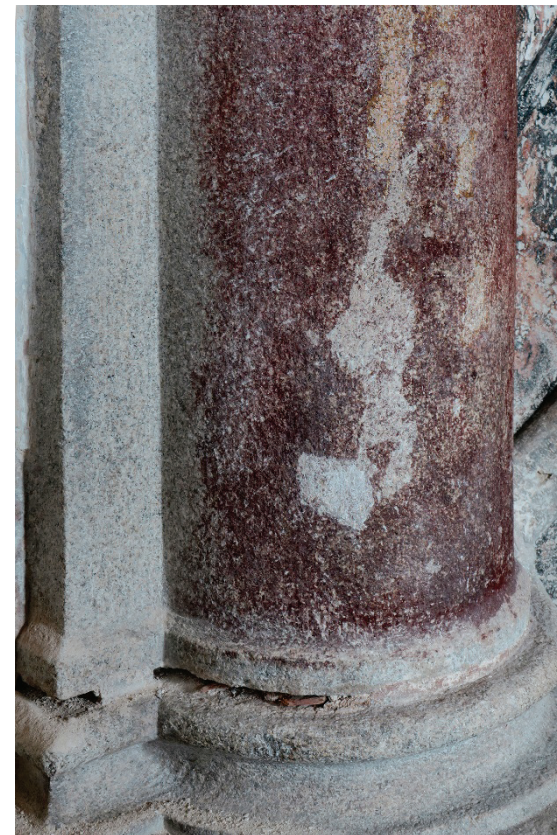
Obr. 18 – povrchová ztráta barevné vrstvy na žule

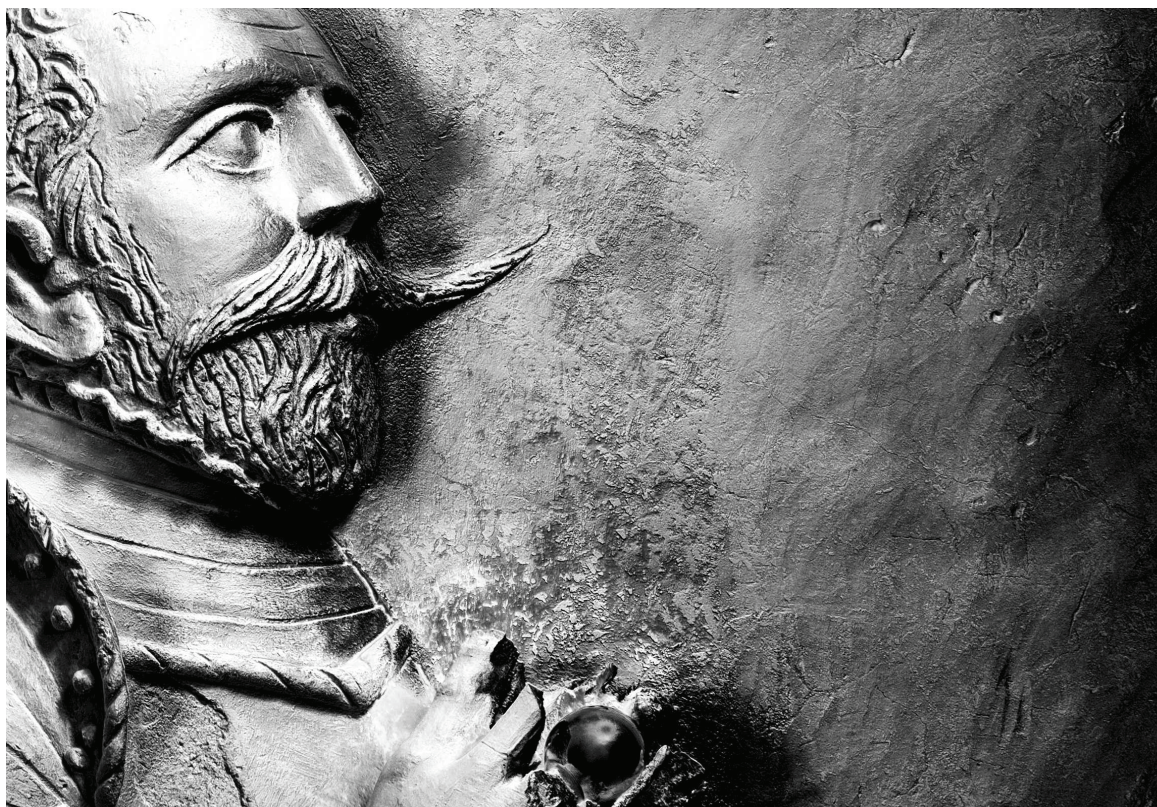
Technikou RTI byly na epitafru pozorovány rozdílnosti při zpracování štukového povrchu na ploše pozadí a figurálních částí, v horní ploše pozadí centrálního motivu byly blíže prostudovány trasologické stopy výrazných „tahů“, které vznikly pravděpodobně při kletování povrchu štku. Touto metodou bylo možné rozlišit i použité malířské techniky *all fresco* a *all secco* na základě vytvořeného reliéfu.

Obr. 19 – fotografie upravená v programu RTI Viewer – se změnou působení světla (foto: Vojtěch Krajíček, DiS).

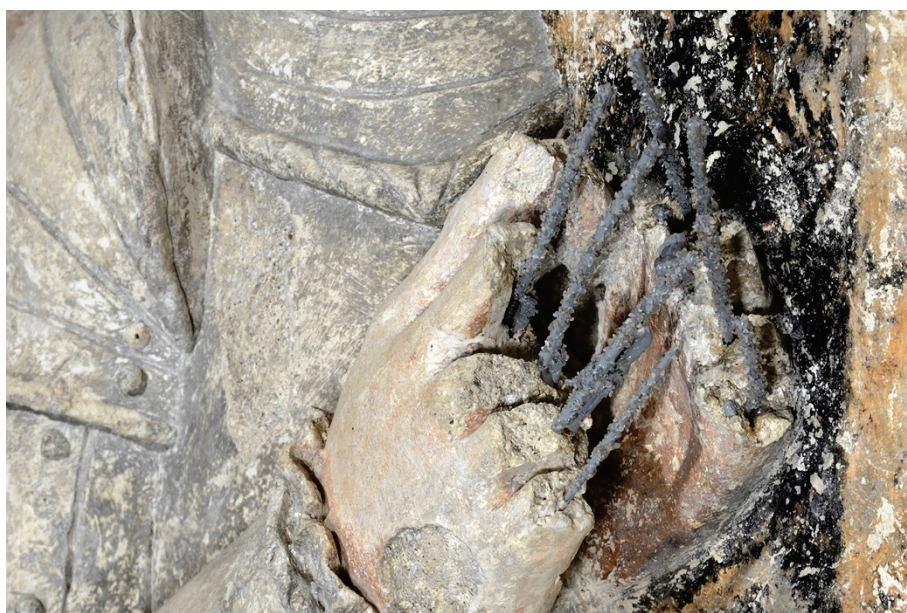
Nově osazené armatury byly opatřeny stejným antikoročním nátěrem, který měl však v tomto případě funkci lepidivého podkladu pro upevnění adhezivních můstků ve formě vápencové drtě. Význam těchto můstků spočívá ve zvýšení přilnavosti štukové hmoty na jinak hladkou armaturu.

Obr. 22 – osazení nových armatur (detail rukou Jana Hodějovského)

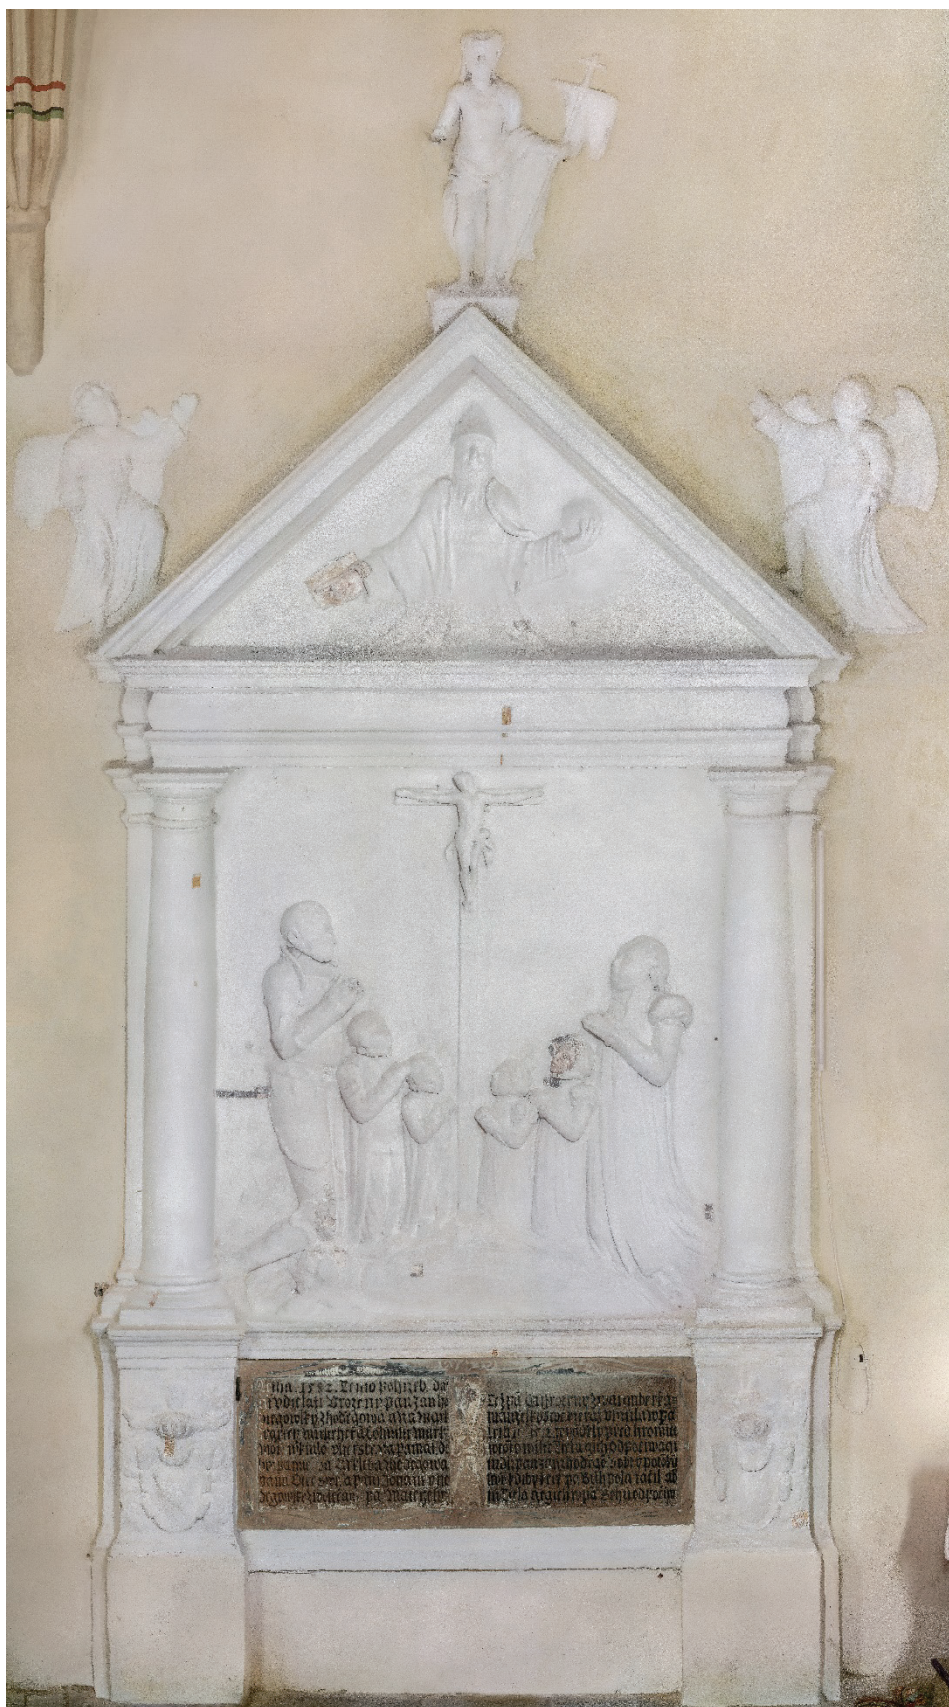
Obr. 23 – stav před restaurátorským zásahem/po vstupním restaurátorském průzkumu  
(foto: Ing. Lukáš Krajčůček a Vojtěch Krajčůček, DiS.)

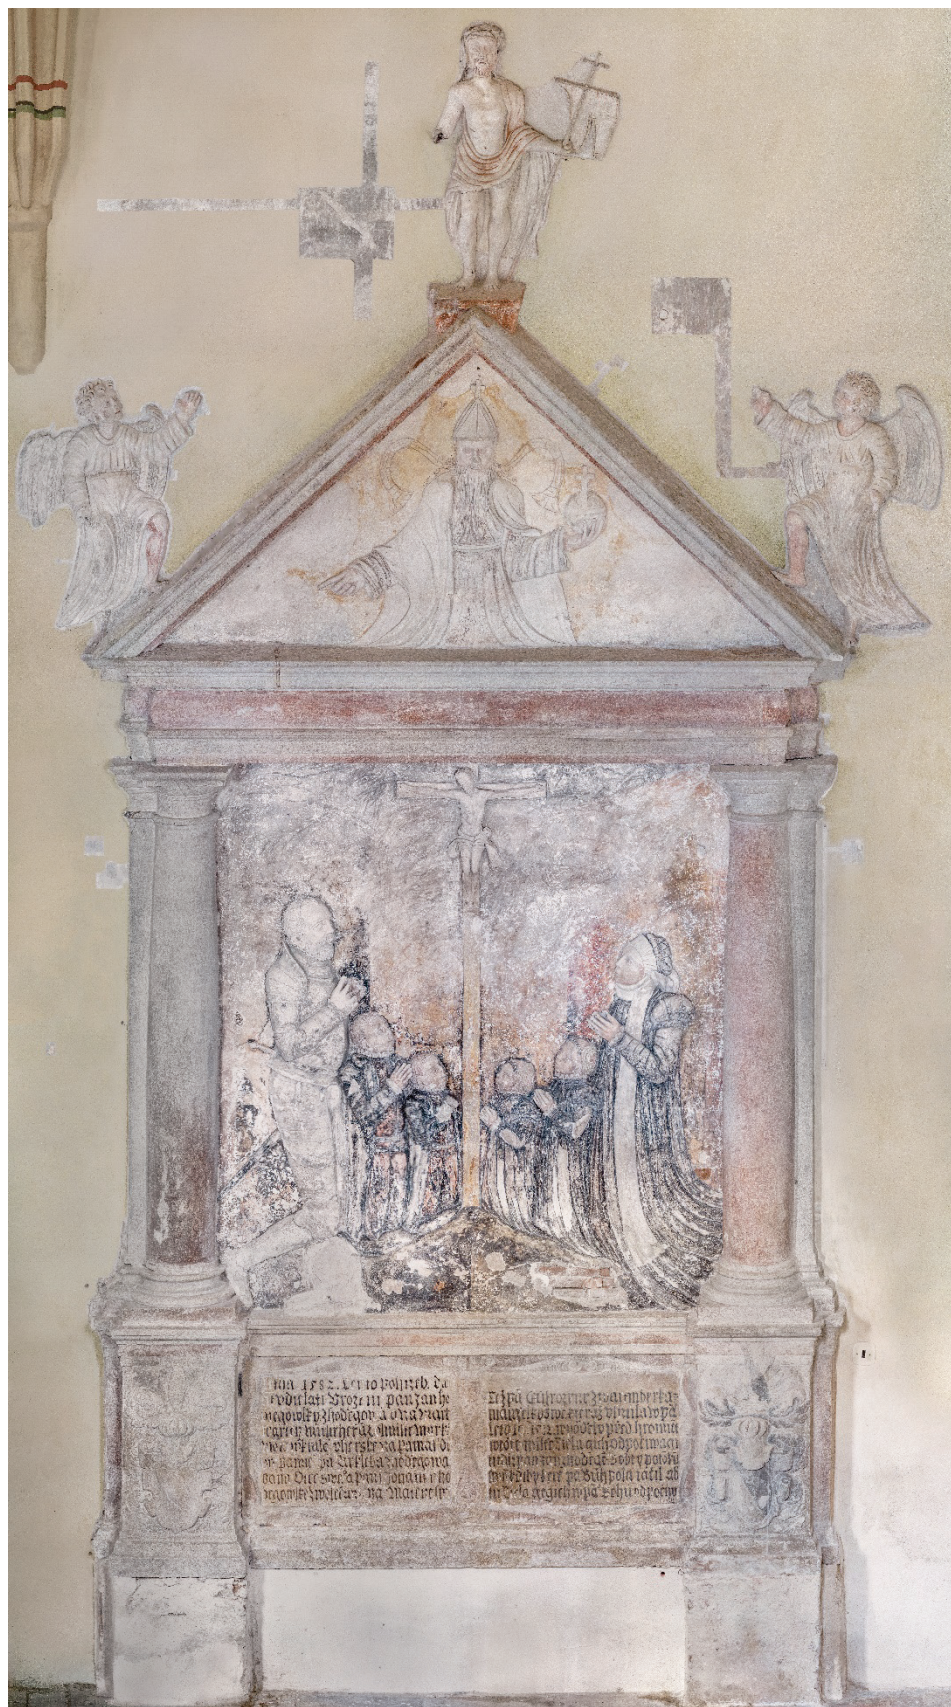
Obr. 24 – stav po odstranění druhotných vrstev (foto: Ing. Lukáš Krajiček a Vojtěch Krajiček, DiS.)

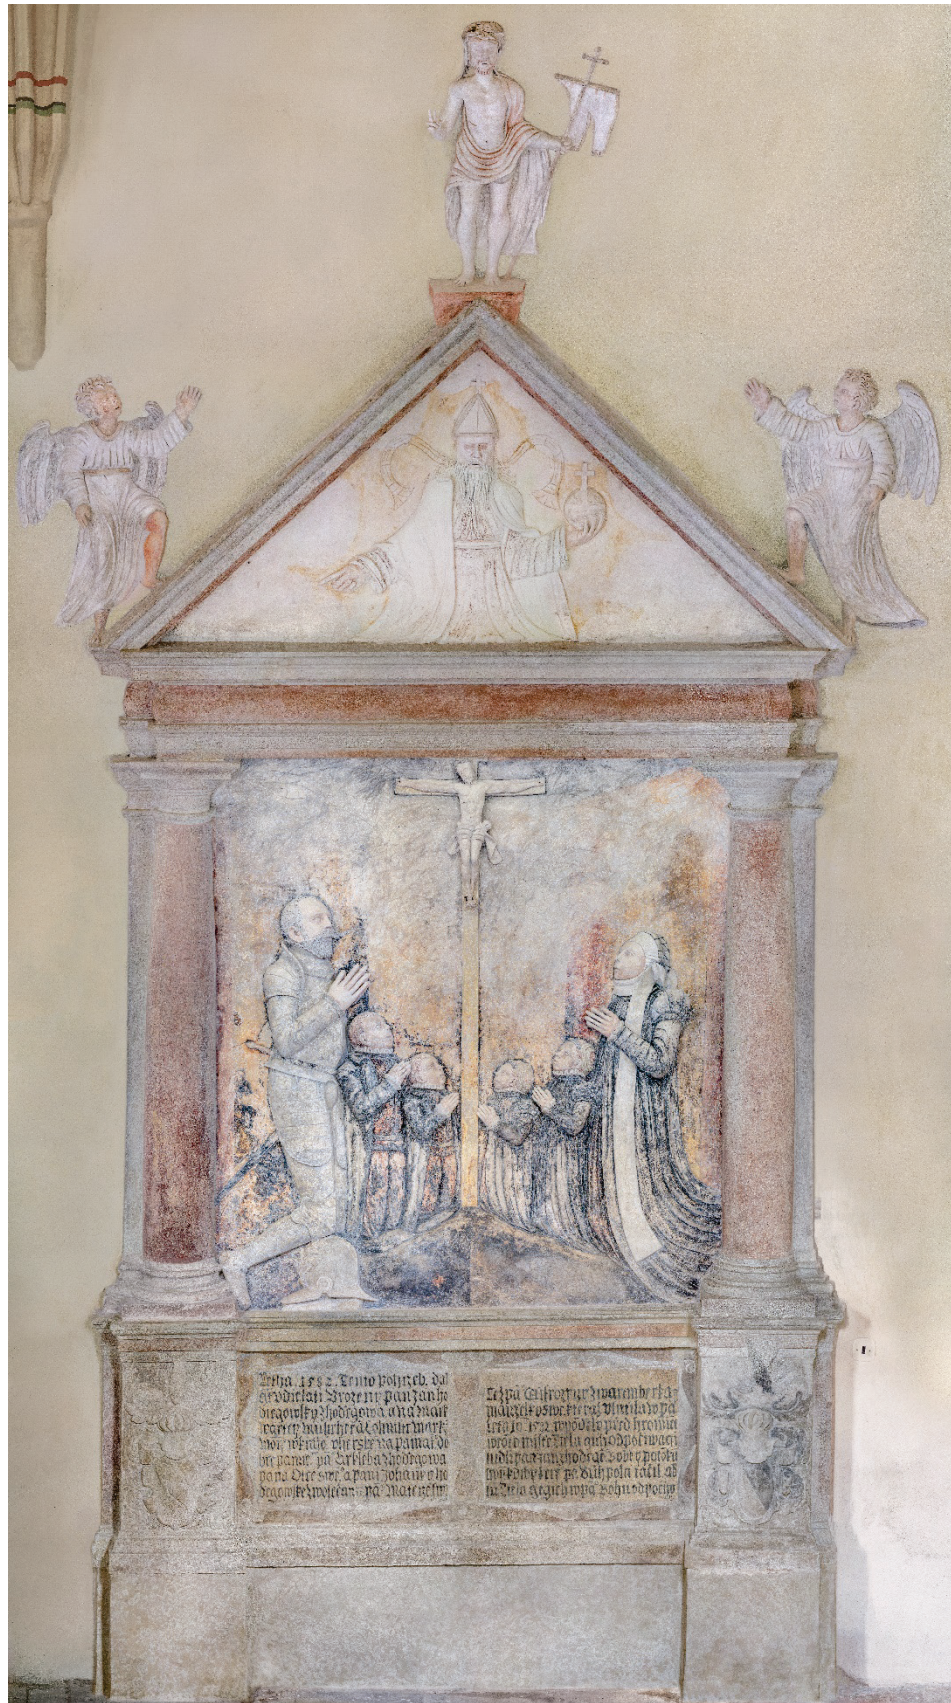
Obr. 25 – stav po restaurátorském zásahu (foto: Ing. Lukáš Krajíček a Vojtěch Krajíček, DiS.)

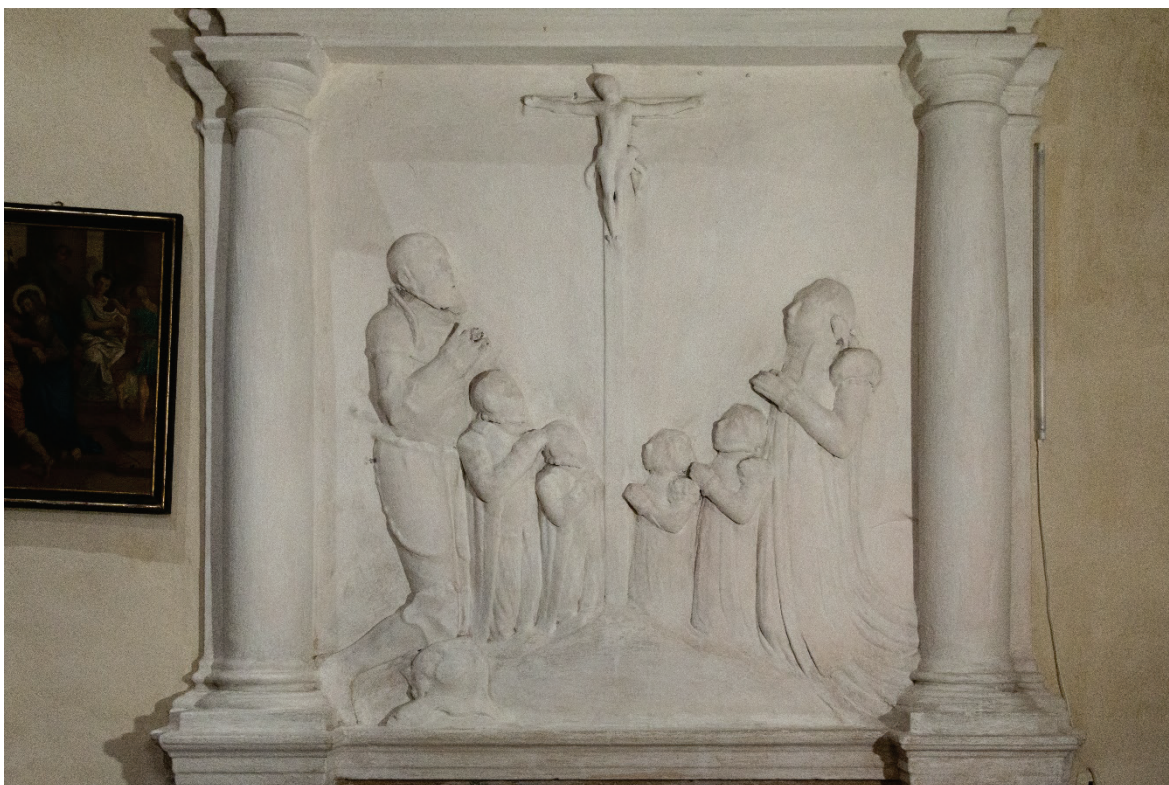
Obr. 26 – centrální část epitafu, stav před restaurátorským zásahem (foto: Vojtěch Krajíček, DiS.)

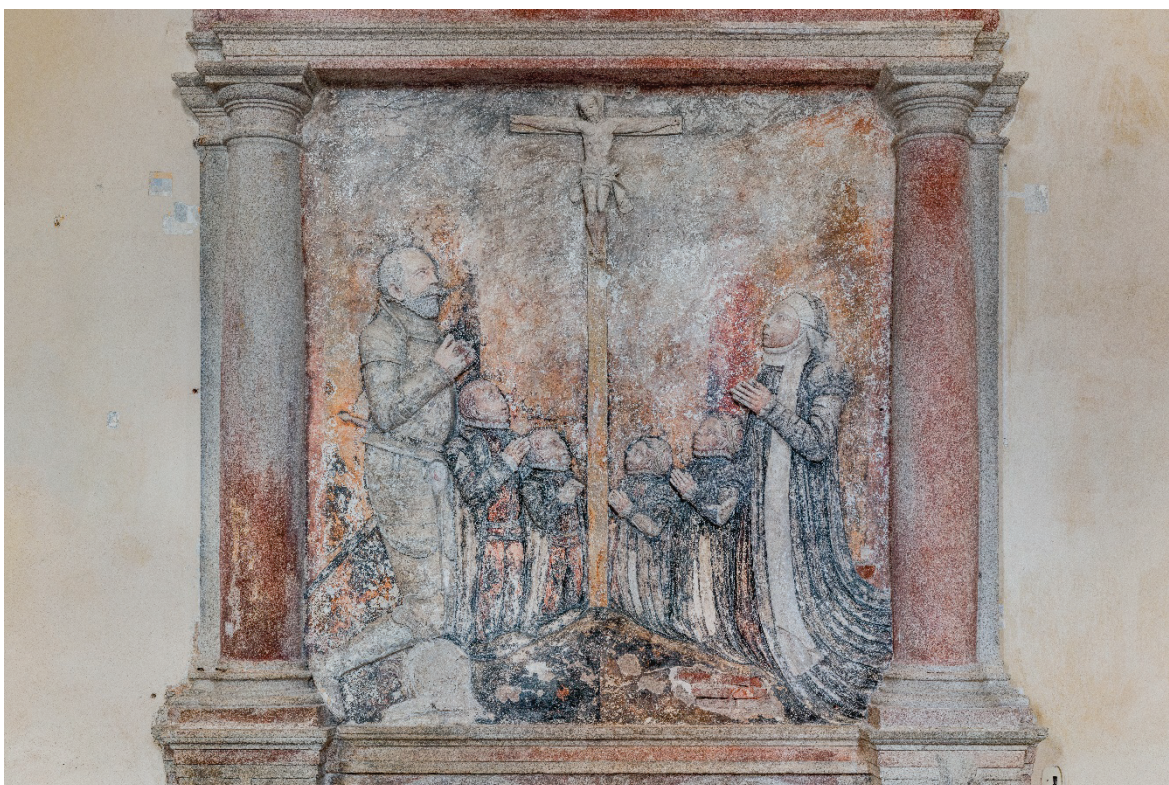
Obr. 27 – centrální část epitafu, stav po odkryvu (foto: Vojtěch Krajíček, DiS.)

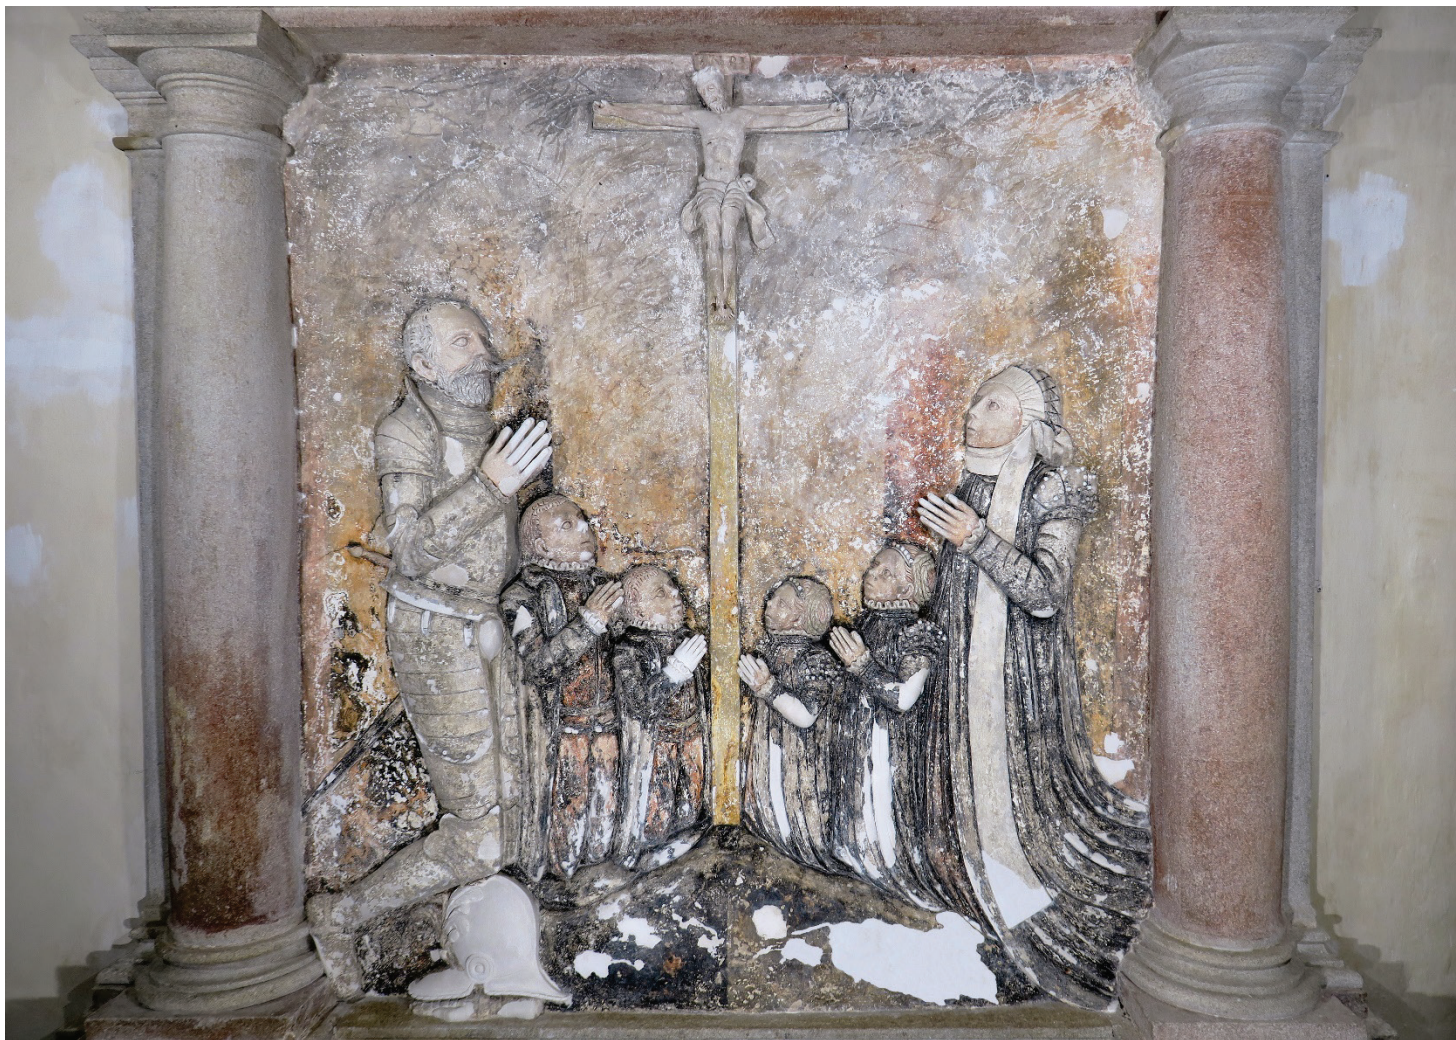
Obr. 33 – centrální část epitafu, stav po plastické retuši (foto: MgA. Kateřina Šibravová)

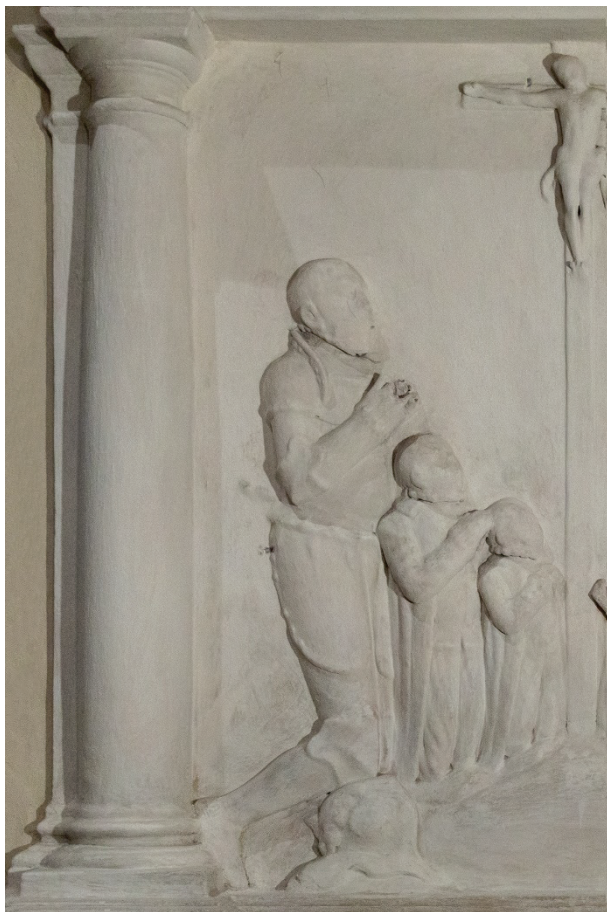
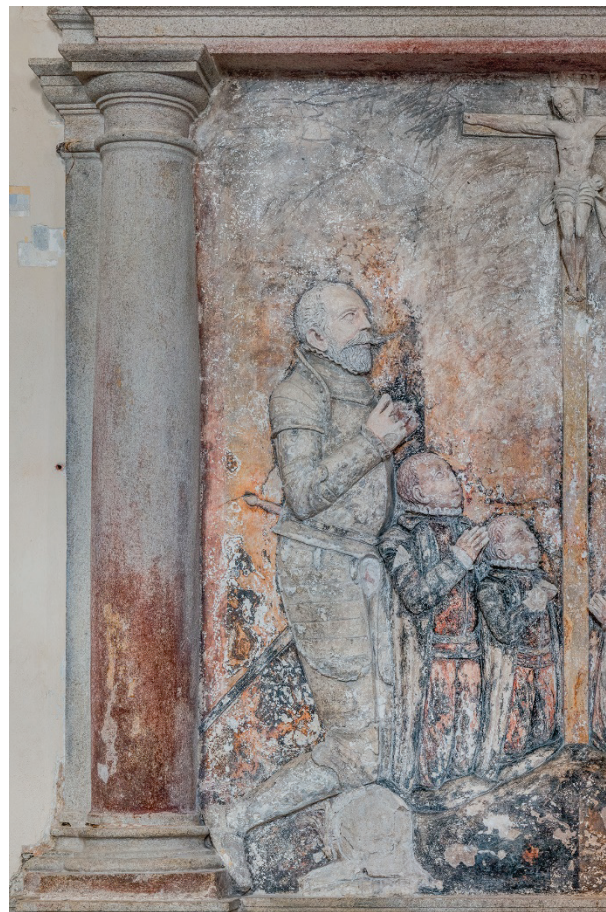
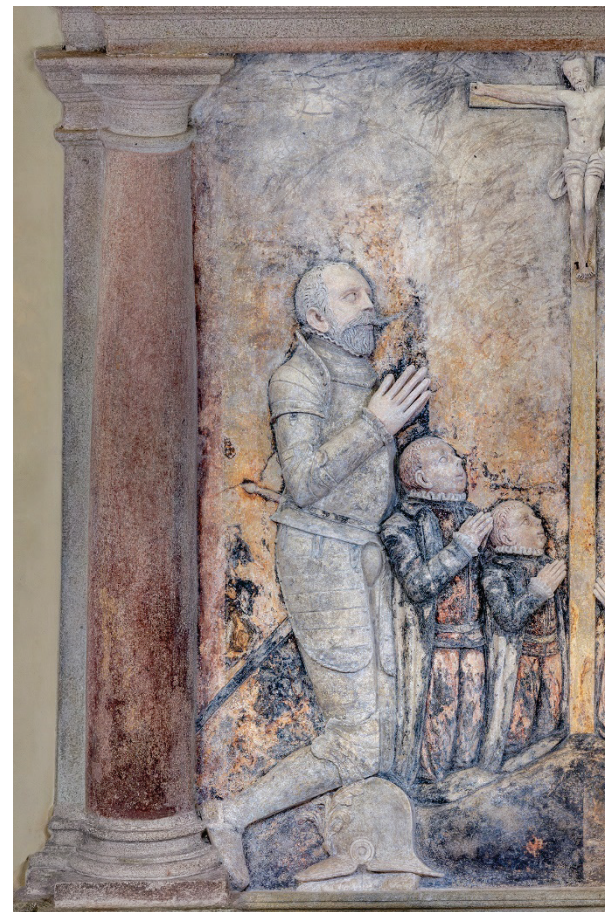
Obr. 34 – restaurovaná část před restaurátorským zásahem – po odkryvu – po restaurátorském zásahu (foto: Vojtěch Krajíček, DiS.)

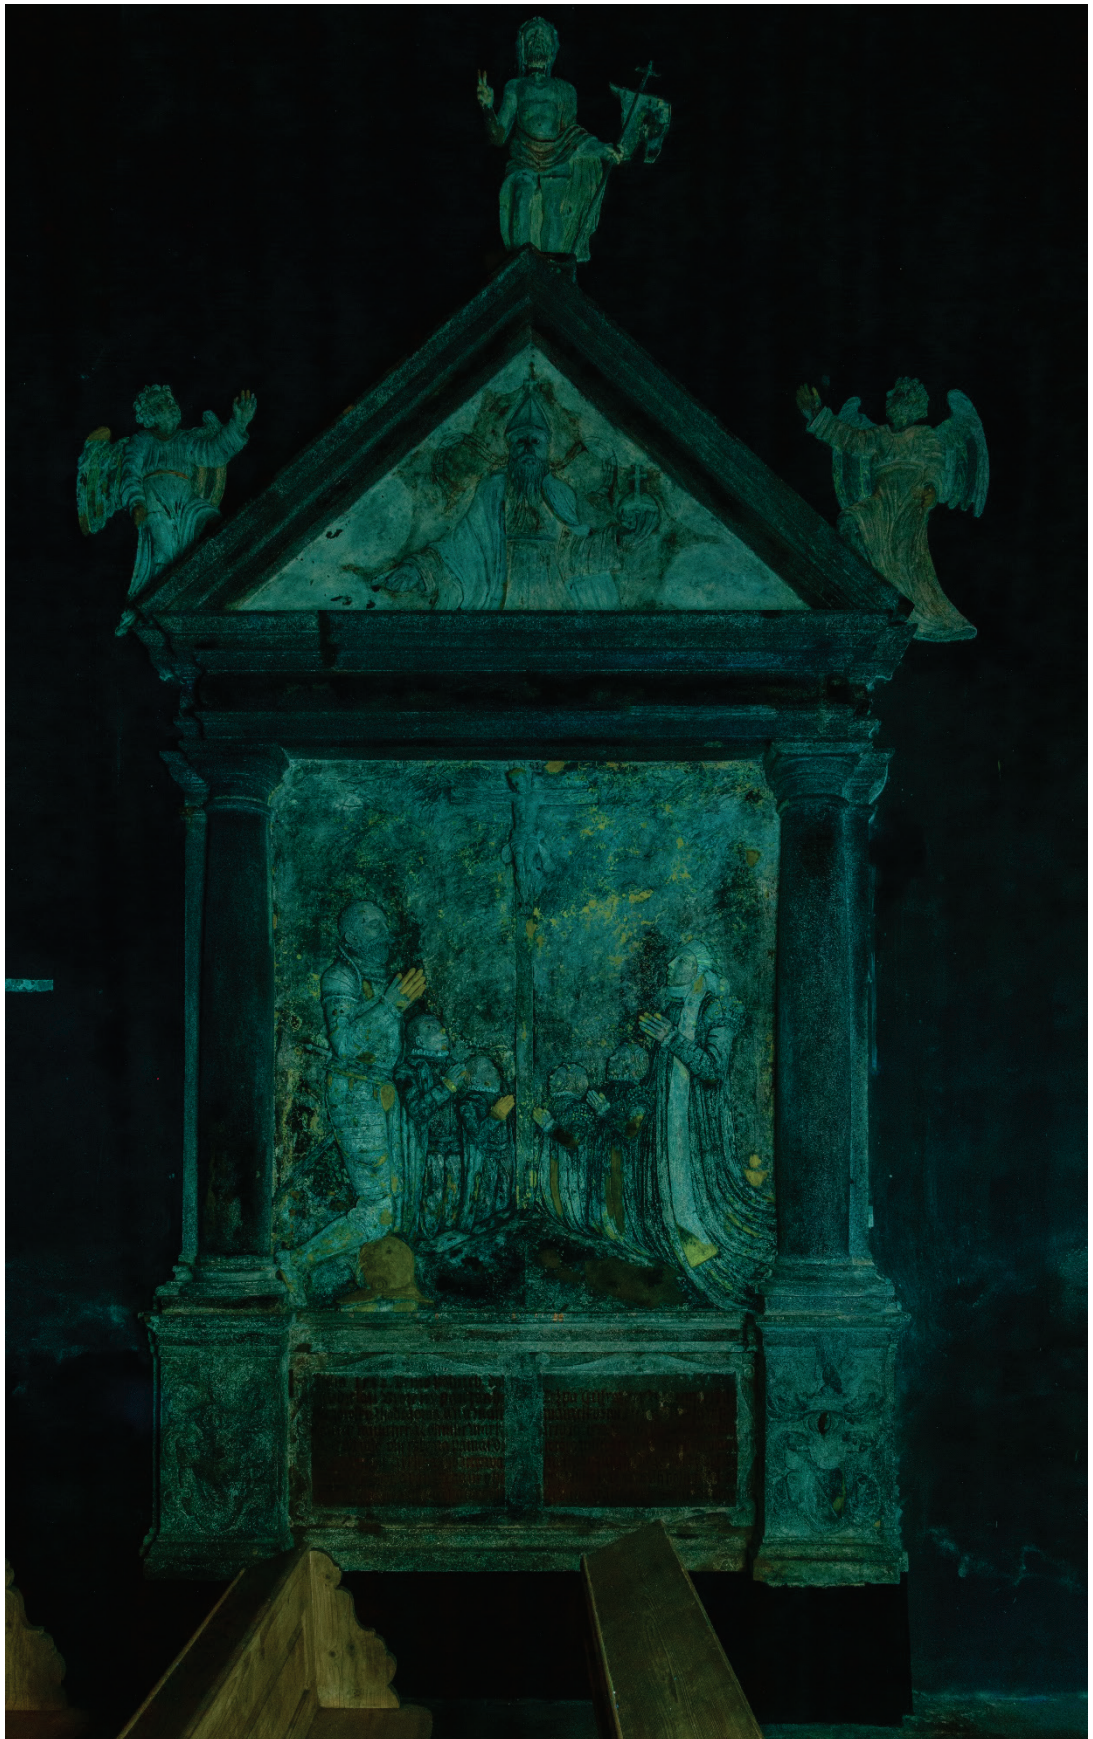
Obr. 42 – epitaf po restaurátorském zásahu, UV fluorescenční fotografie s fluorescencí zinkové běloby (foto: Vojtěch Krajiček, DiS.)

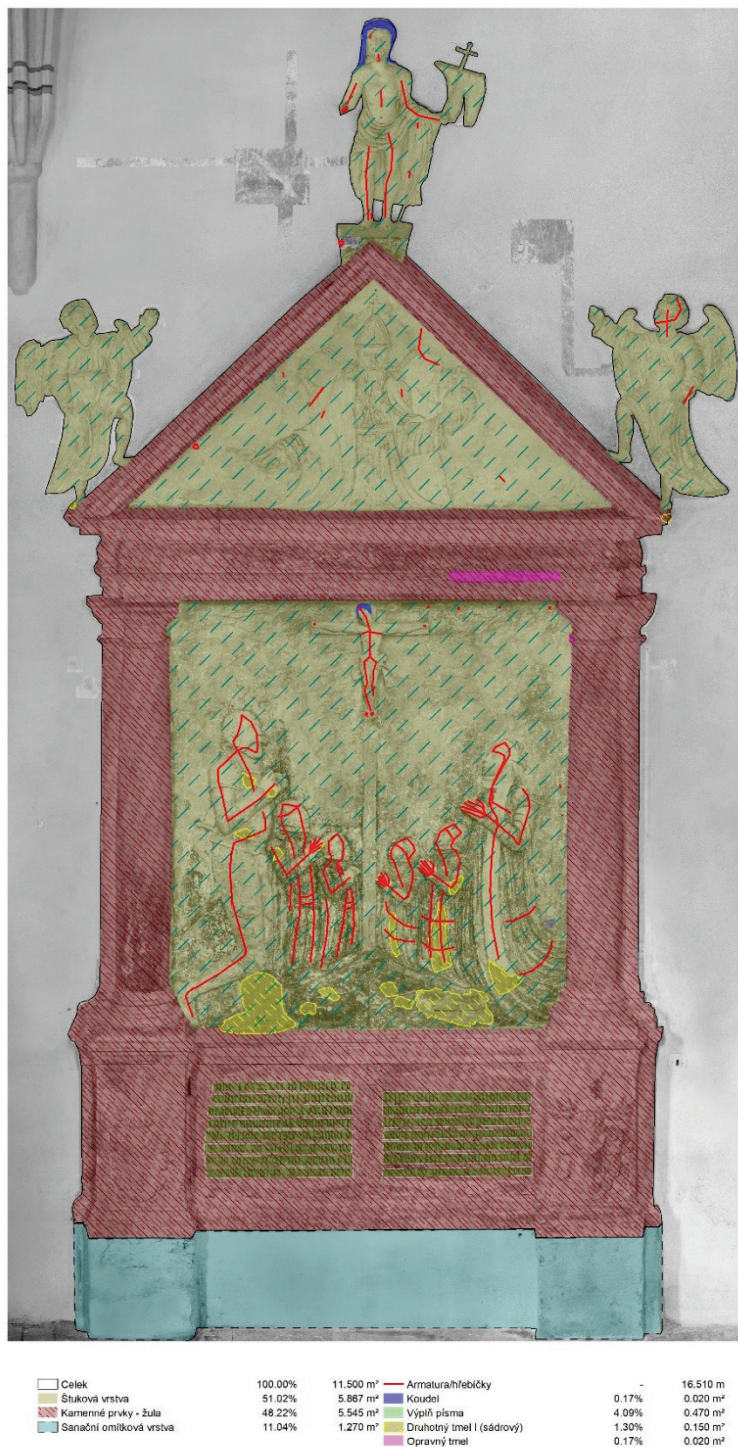
Obr. 51 – grafické zakreslení materiálové skladby epitafu (autor: MgA. Marián Grančák)

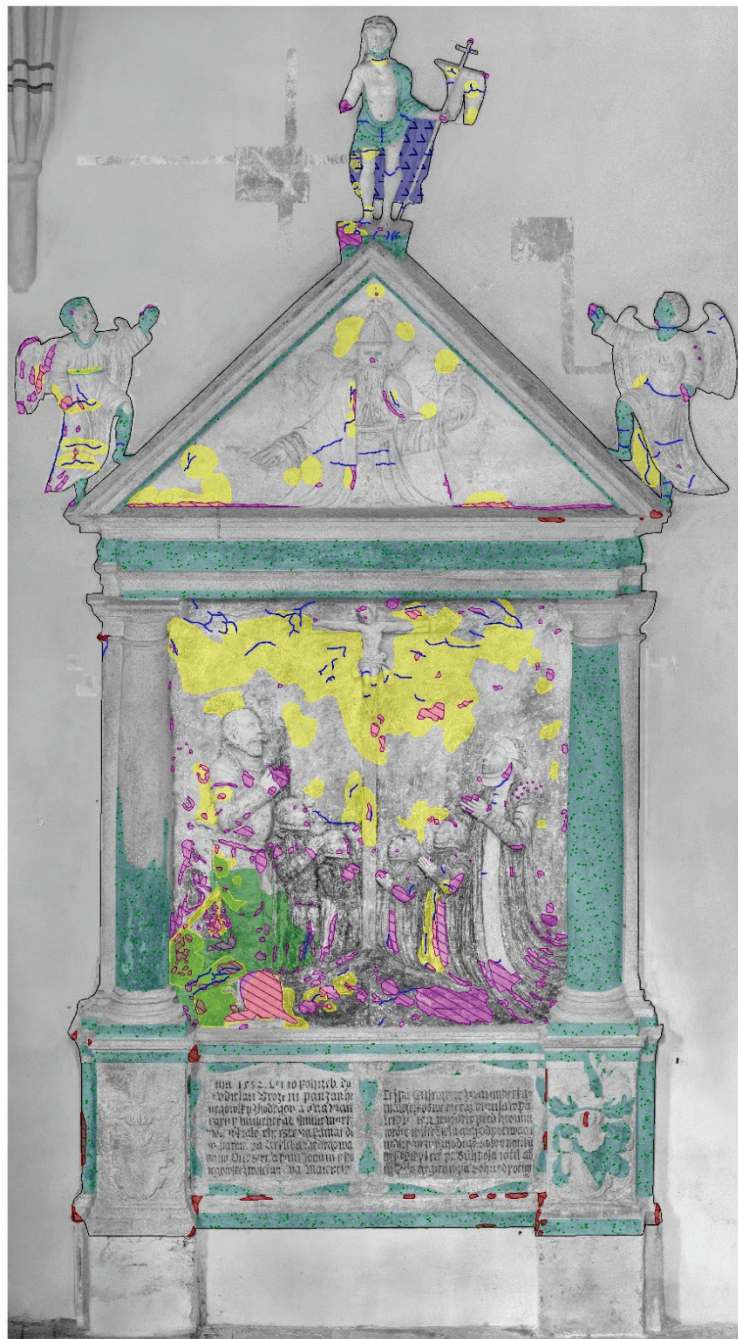
| □ Celek | 11.5000 m <sup>2</sup> | 100.00% | ■ Ztráta štukové hmoty | 0.1800 m <sup>2</sup> | 1.57% |

Obr. 52 – grafické zakreslení typů poškození (autor: MgA. Marián Grančák)

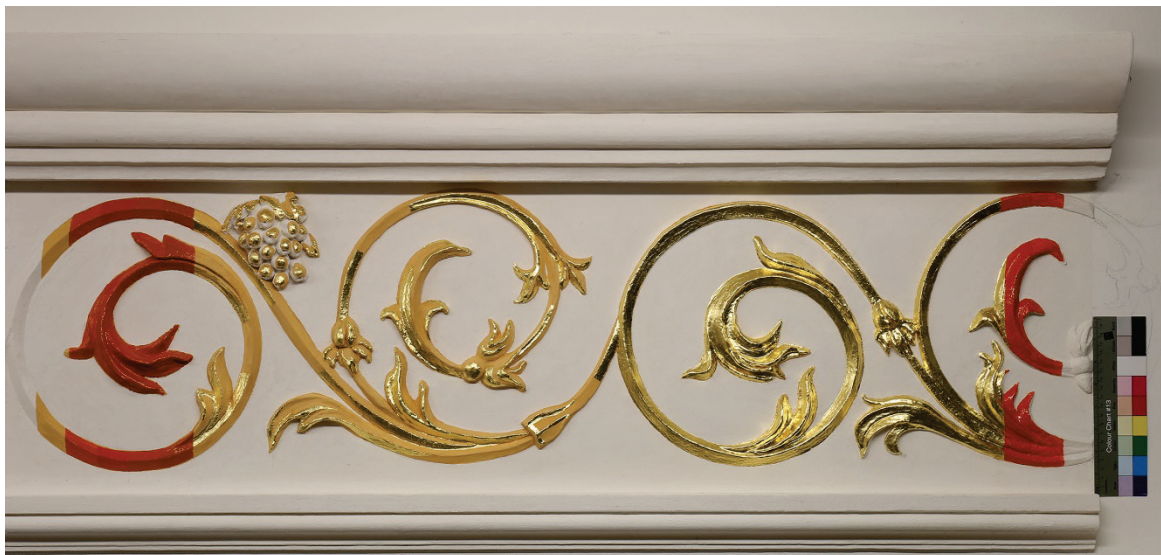
Obr. 66 – realizace mordantového (vlevo) a mixtionového zlacení (vpravo) s analytickou výstavbou vrstev

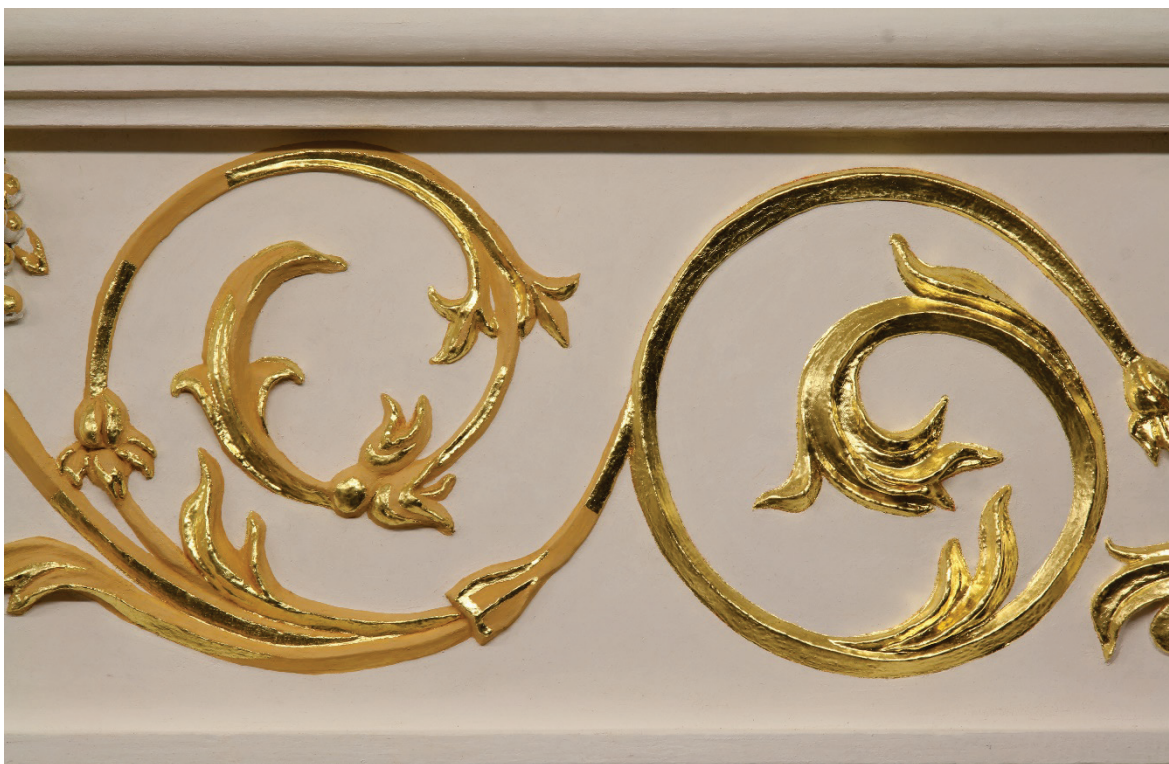
Obr. 67 – detail realizací mordantového (vlevo) a mixtionového zlacení (vpravo)
