**UNIVERZITA PARDUBICE**  
**FAKULTA RESTAUROVÁNÍ**

Ateliér restaurování nástěnné malby, sgrafita a mozaiky  
Jiráskova 3, 570 01 Litomyšl

**Restaurování nástěnné malby *Štědrost* ve čtvrtém klenebním travé  
na severním čele klenby sály terreny zámku v Náměšti nad Oslavou**

Bakalářská práce

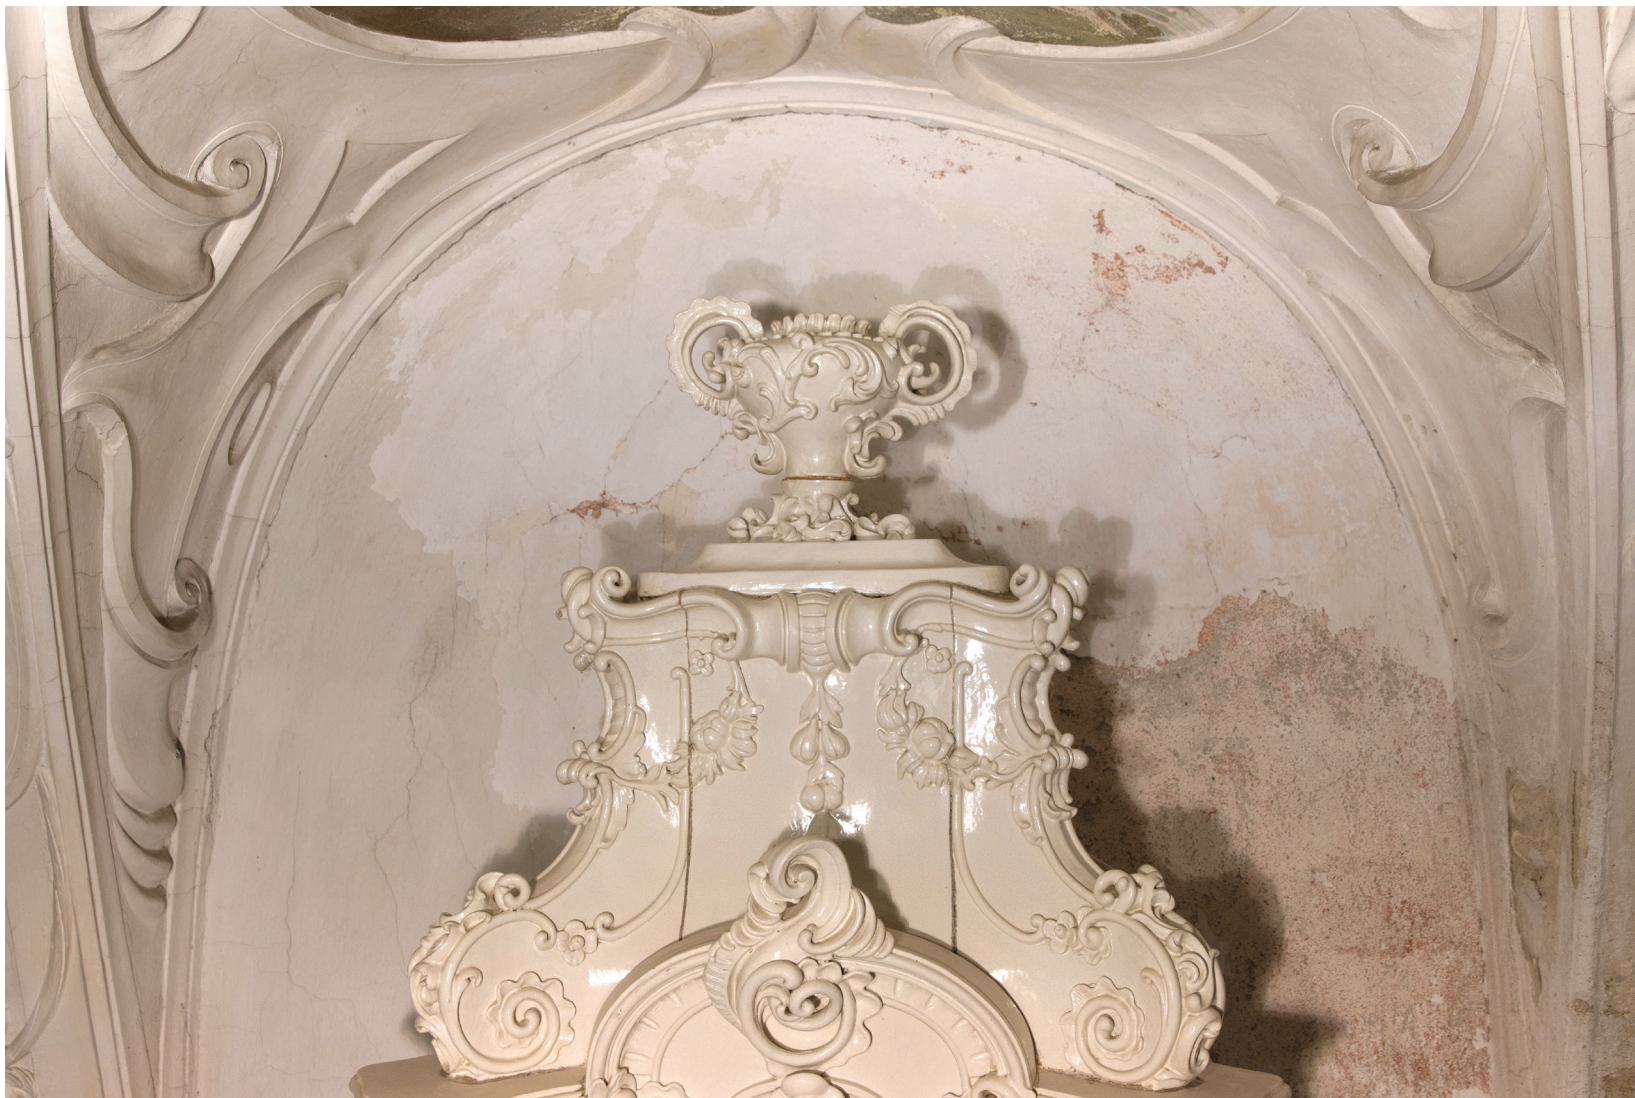
**Obr. 05:** Celkový pohled na přidělený restaurovaný úsek s personifikací *Štědrost*, nacházející se ve čtvrtém klenebním travě severního čela, ve východní části *saly terreny*. Stav před restaurováním.

Malba i okolní štky byly zasaženy četným rozvětvením prasklin především v horní části výjevu [obr. 5 a 24] a občasným přetahem druhotného nátěru štukové výzdoby do oblasti malby [obr. 25]. Praskliny v malbě nicméně nejsou pro malbu ohrožující a je velmi pravděpodobné, že vznikly již bezprostředně po dokončení malby.

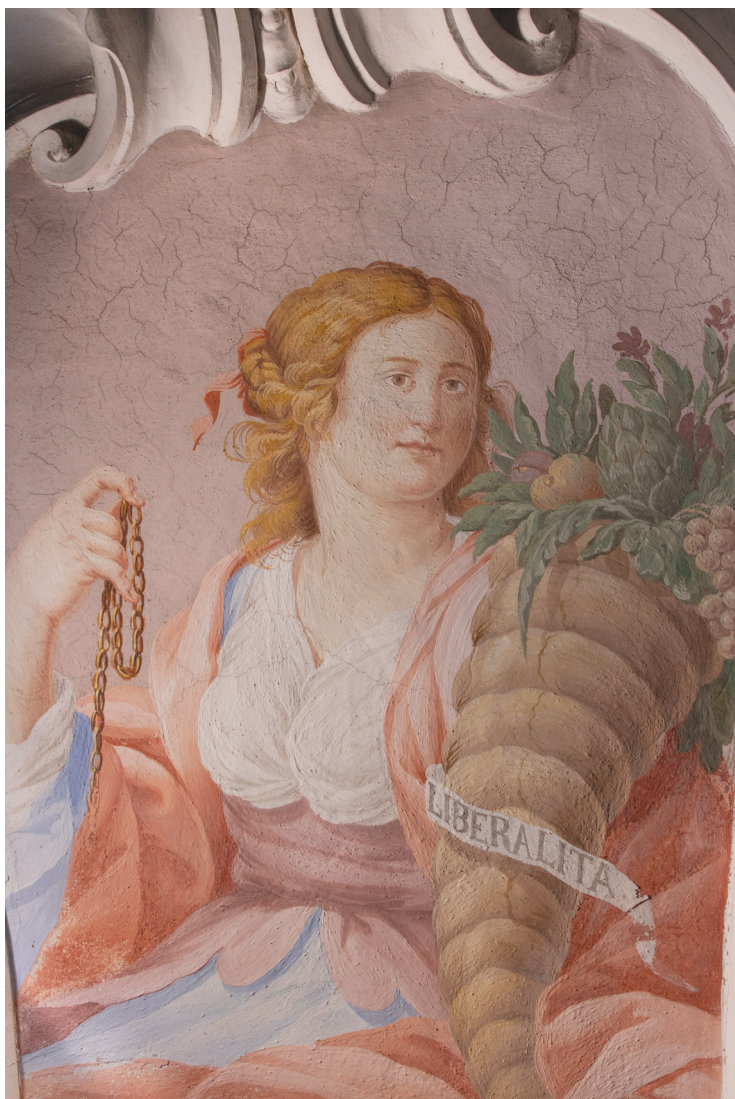
**Obr. 06:** Celkový pohled na přidělenou lunetu, nacházející se uprostřed sevření stěny *saly terreny*. Stav před restaurováním.

Omítkové a nátěrové vrstvy lunety nacházející se uprostřed severní stěny sálu vykazovaly známky pokročilé degradace [obr. 6], opět z důvodu dlouholetého zatékání a akumulací vodorozpustných solí z centrálního nádvoří zámku. Jako podklad pro omítkové vrstvy sloužilo nejspíše kamenné zdivo, na které byla nanesena hrubá jádrová omítková vrstva (*arricio*), kterou šlo pozorovat v poškozených částech lunety [obr. 6 a 26]. Tato omítka může být starší, než realizace nástěnných maleb a štukatur. V těchto odkrytých oblastech bylo možné zaznamenat i přítomnost nátěru červené a světle okrové barvy, který se nacházel pod vrstvou bílých a šedých nátěrů. Stratigrafie nátěrů a omítkových vrstev je více rozvedena v kapitole 3.3.5 Sondážní průzkum v přidělené lunetě.

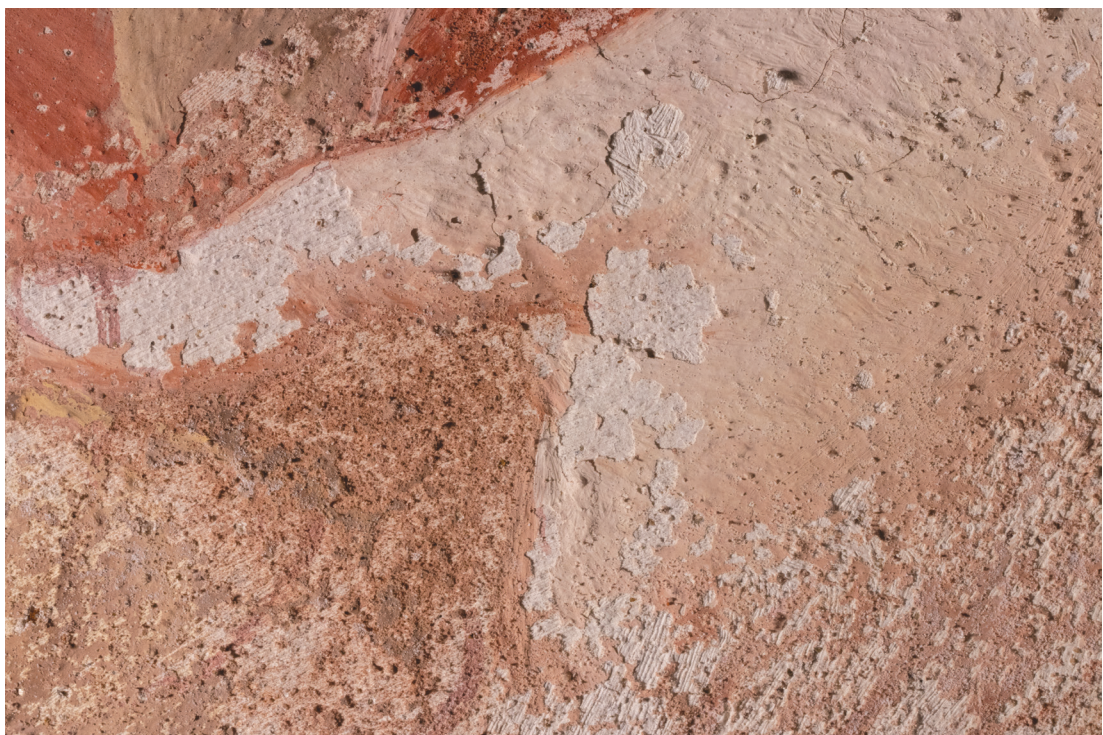
**Obr. 15:** Detail poškození v ostrém bočním nastvícení: ztráta barevné vrstvy v červené drapérii a rohu hojnosti, šupinovitění a zpráškovatění barevné vrstvy. Stav před restaurováním.

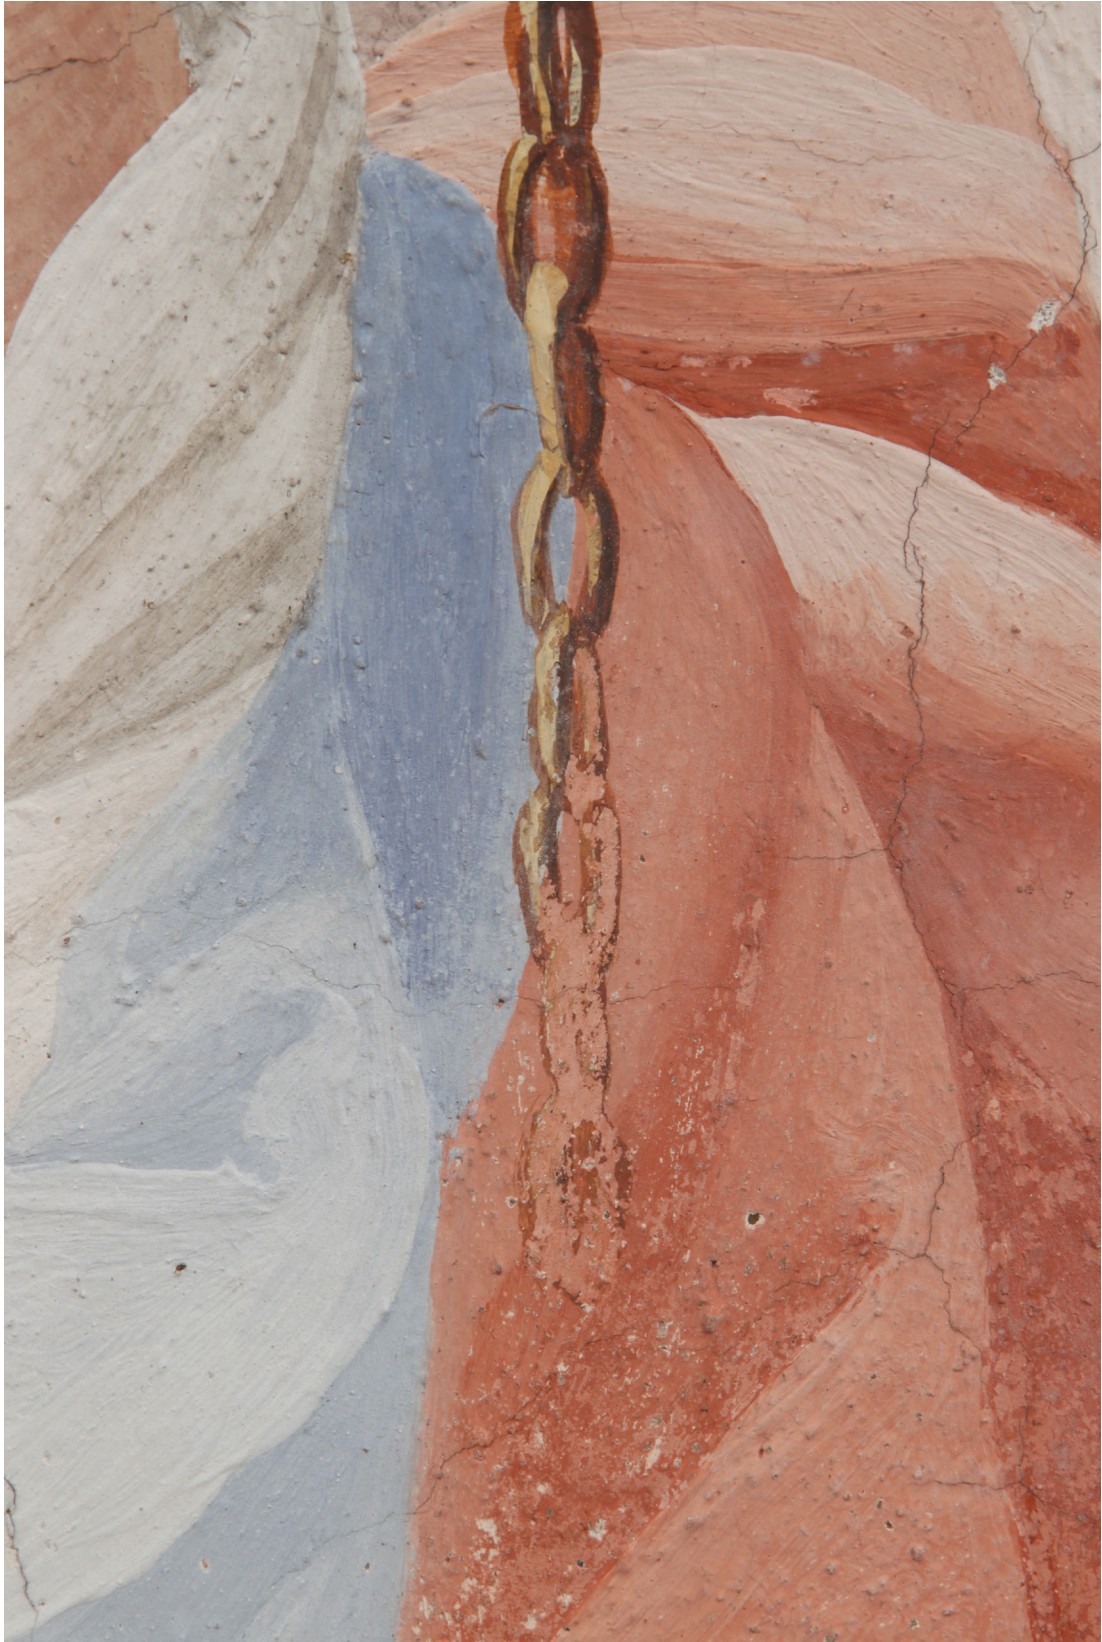
**Obr. 16:** Detail poškození v ostrém bočním nastvícení: zvýraznění přechodu mezi pastózní barevnou vrstvou a místem odpadnutých šupin. Dále můžeme pozorovat texturu zpráškovatělé barevné vrstvy. Stav před restaurováním.

Co se týče poškození, zřetelné je šupinovatění barevné vrstvy především v okolí ruky s rohem hojnosti [obr. 16], nápisové stužky [obr. 19], či přechodem mezi modrou a červenou drapérií. Bílý povlak v bočním nasvícení má charakter shluku drobných chlupatých kuliček [obr. 22], nebo plošného bílého filmu na povrchu malby [obr. 23].

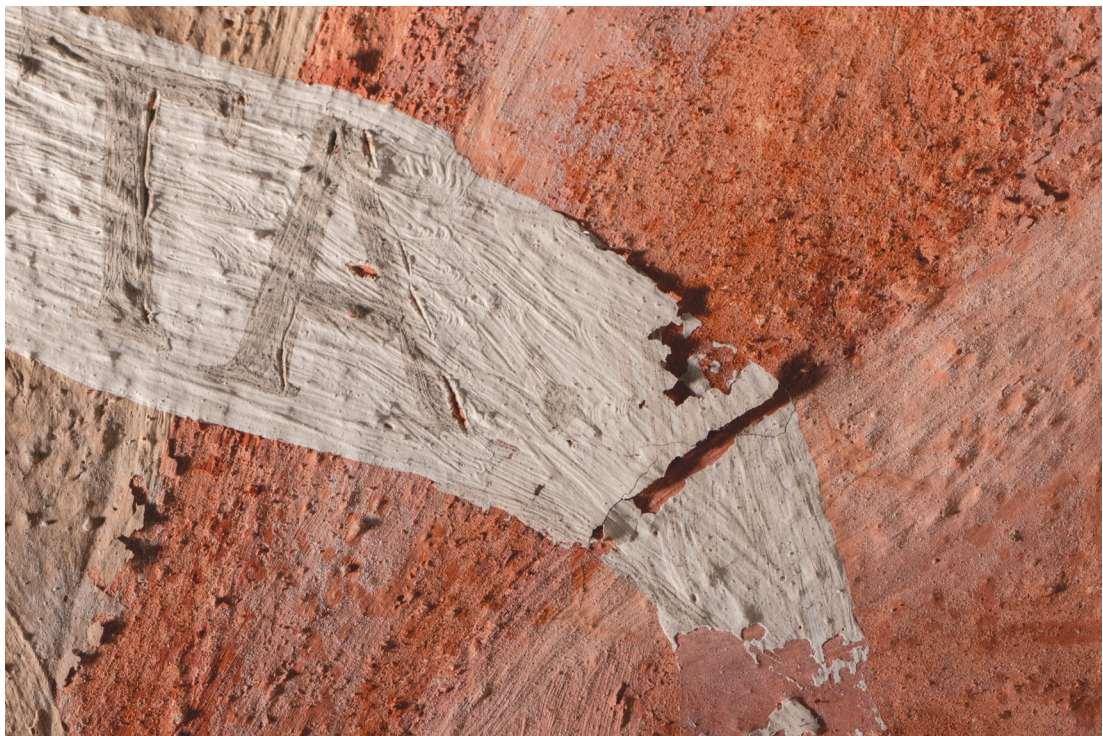
**Obr. 18:** Detail poškození: ztráta barevné vrstvy a šupinatění barevné vrstvy. Stav před restaurováním.

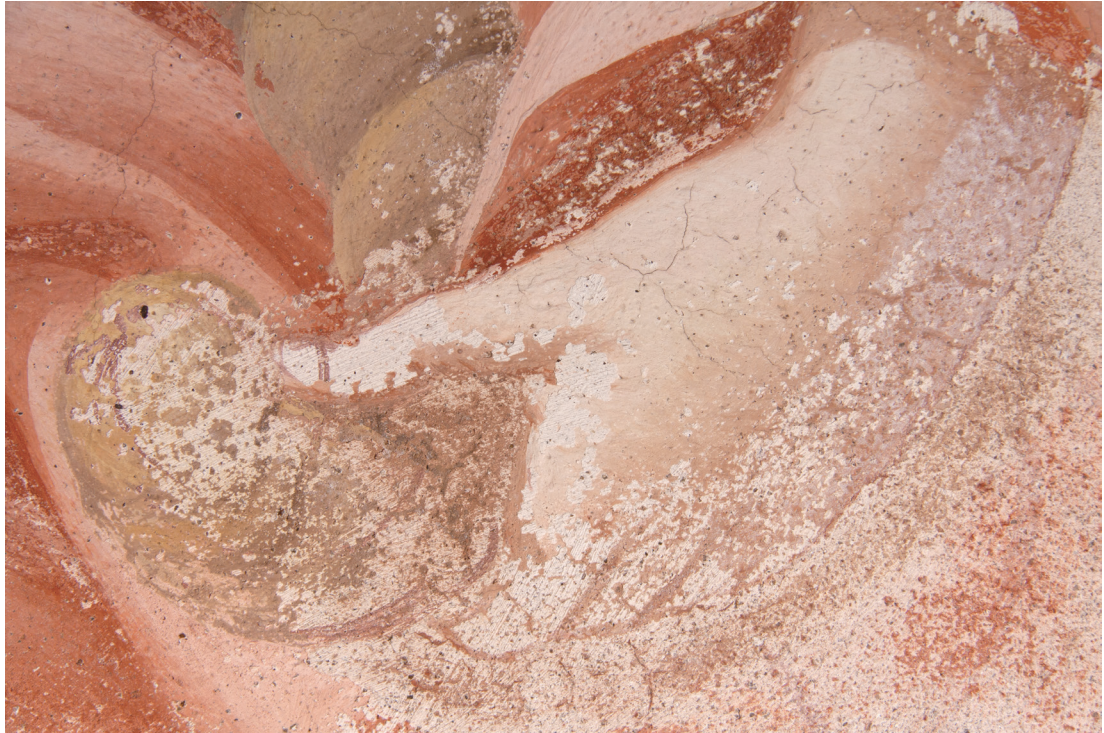
**Obr. 19:** Detail v ostrém bočním nastvícení. Zvýraznění šupinatění barevné vrstvy. Stav před restaurováním.

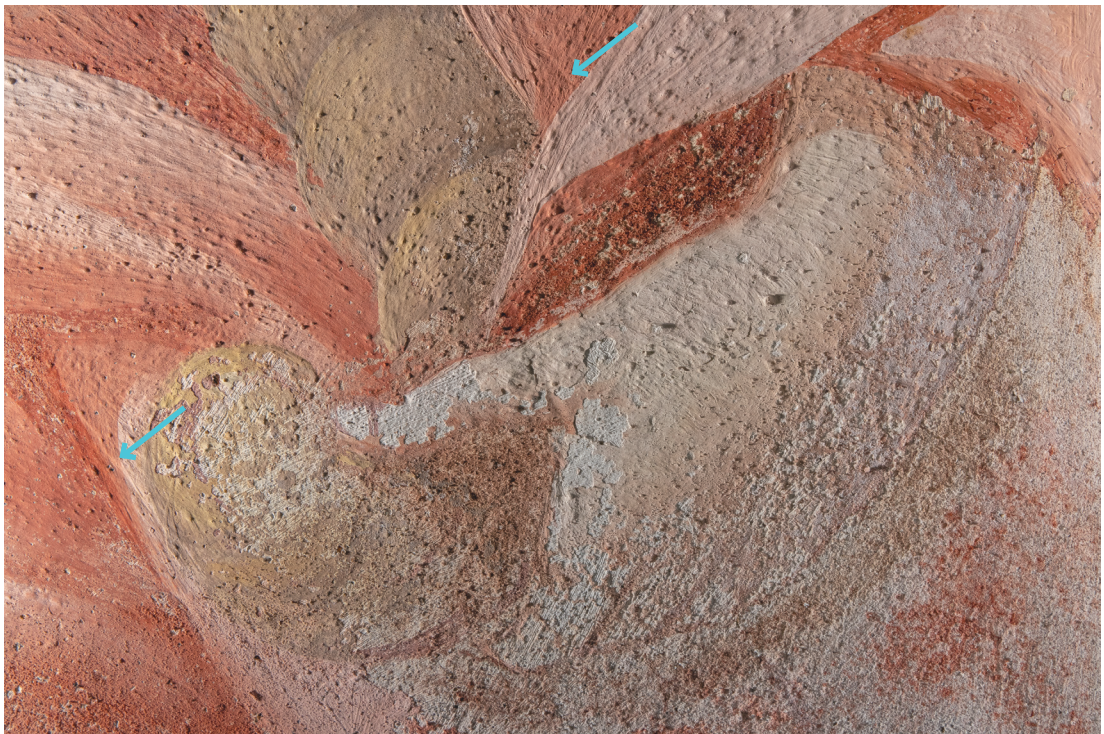
**Obr. 20:** Detail poškození v oblasti ruky třímající roh hojnosti. Fotografie v rozptýleném denním světle. Můžeme pozorovat různé fenomény poškození, jako jsou například ztráta barevné vrstvy, zpráškovatění a šupinatění barevné vrstvy či biologické napadení. Stav před restaurováním.

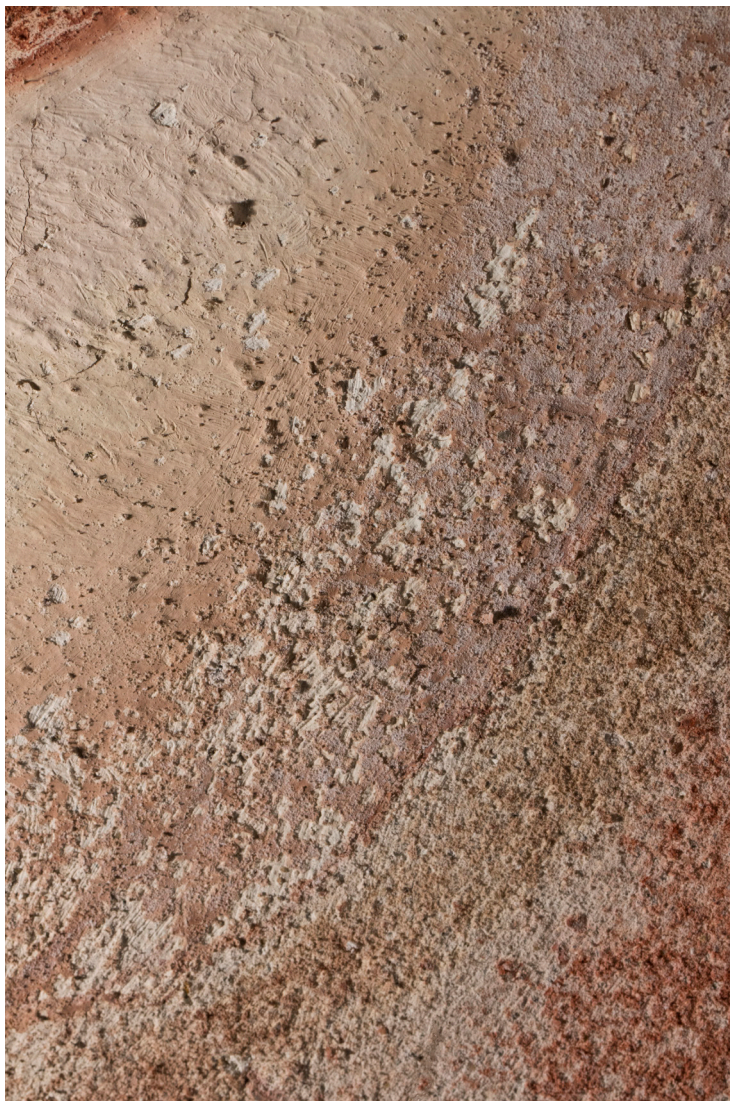
**Obr. 21:** Detail v ostrém bočním nastvícení. Zvýraznění povrchové textury omítky, barevných vrstev a poškození. Modré šipky ukazují na náznaky ryté kresby. Stav před restaurováním.

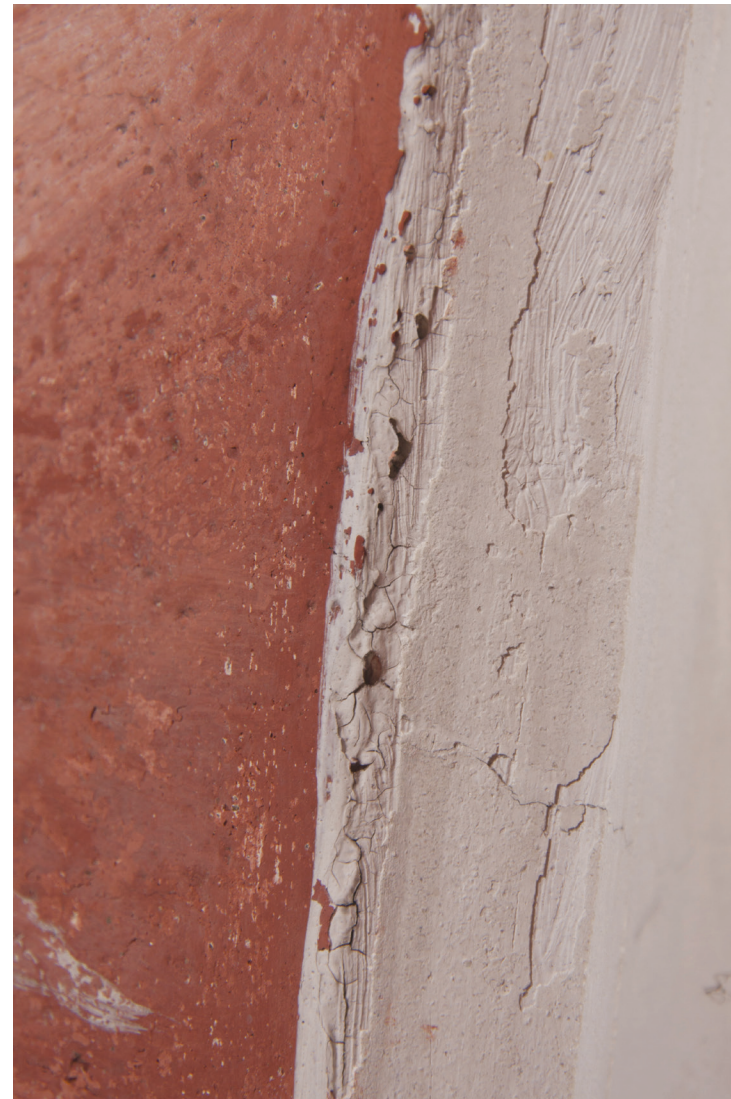
**Obr. 24:** Detail rozvětvené vlasové praskliny na hrudi figury. Stav před restaurováním.

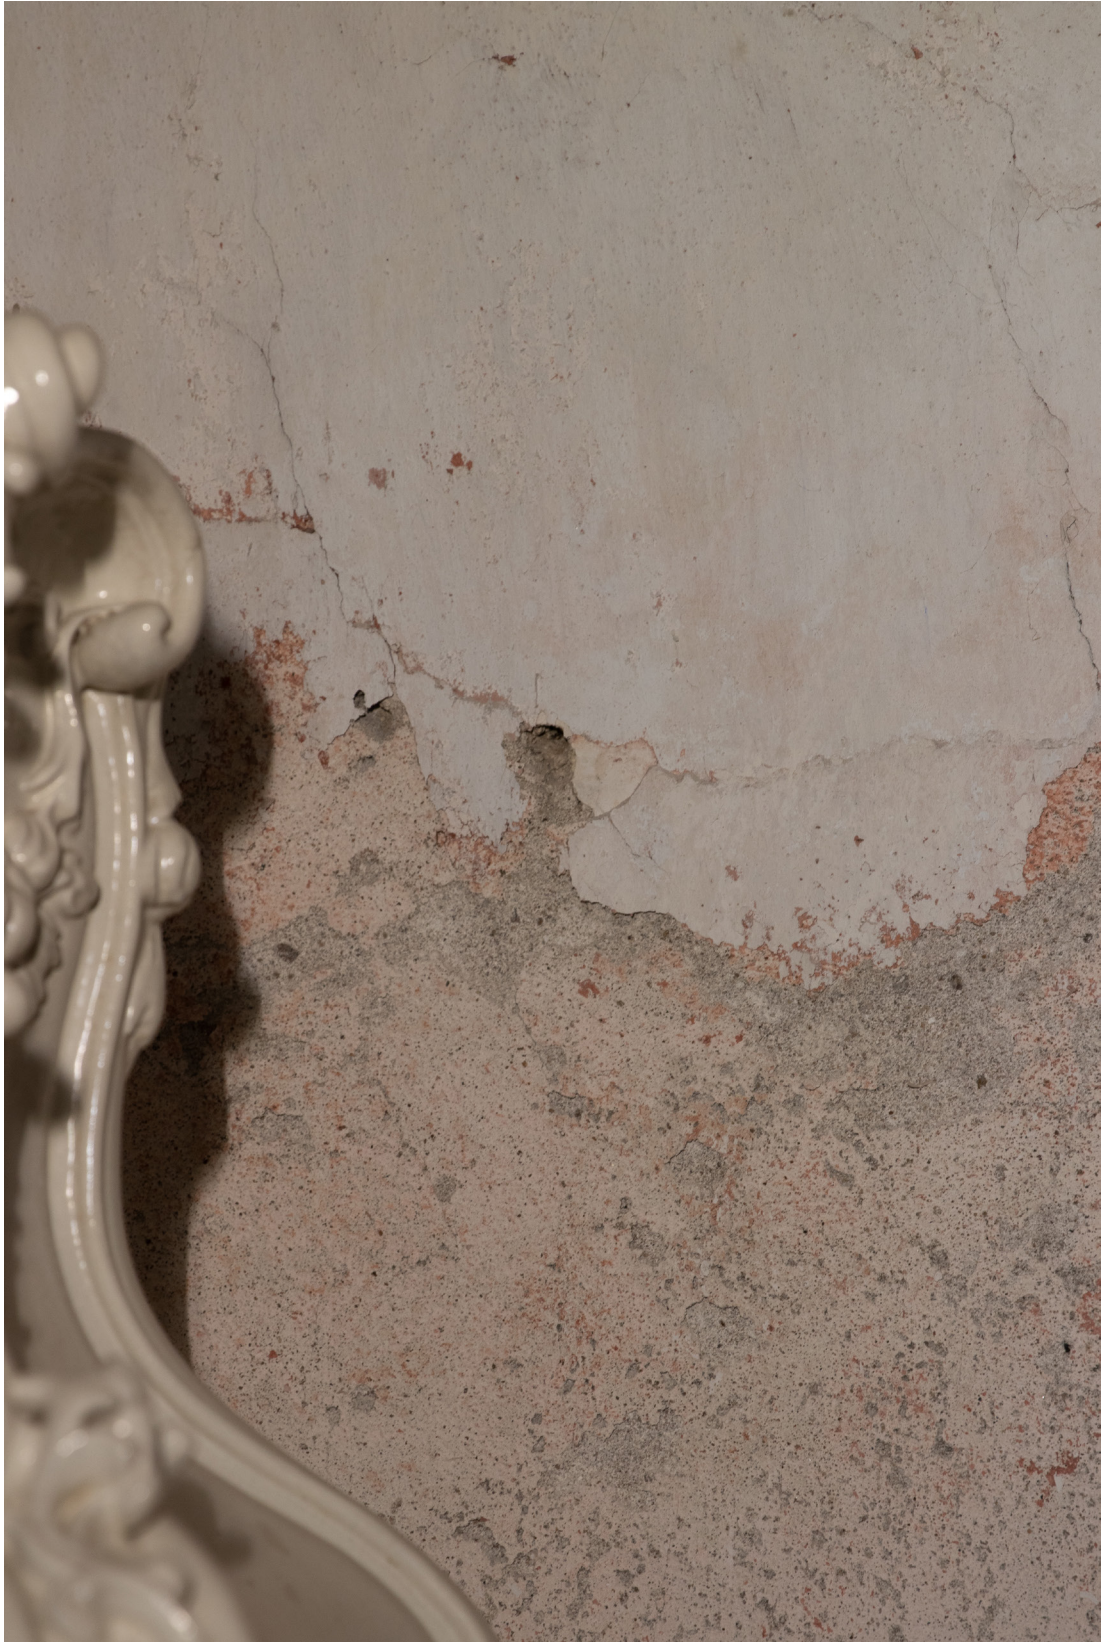
**Obr. 25:** Detail druhotného poškození, přesah druhotného štukového nátěru. Stav před restaurováním.

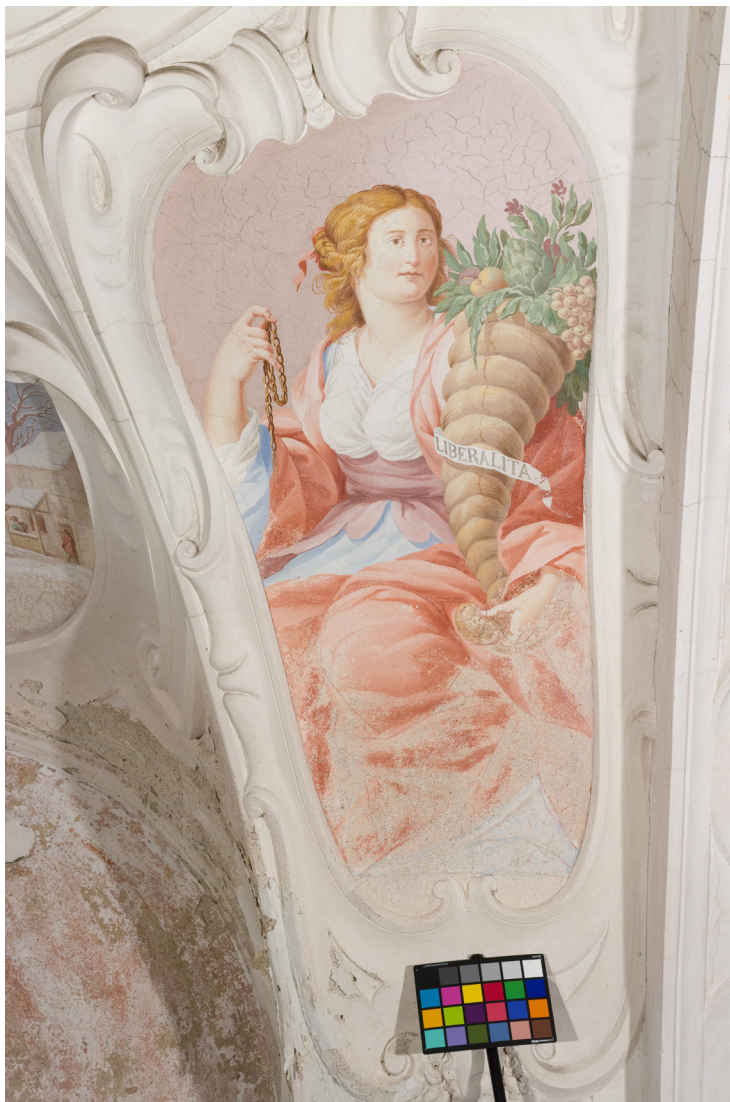
Vzhledem ke stejné příčině poškození jako ve výjevu *Štědrost* byla zaznamenána, podobná poškození a problémy související nejen se ztrátou adheze, ale i koheze omítkových i nátěrových vrstev. Tyto fenomény byly nejvýraznější v dolní pravé části lunety, kde došlo k šupinovatění bílých nátěrů, zpráškovatění červeného nátěru i rozvolnění omítkové vrstvy a místy i k její ztrátě [obr. 26]. Povrch lunety byl protkán četnými prasklinami a prachovými depozity.

**Obr. 26:** Detail poškození lunety v pravé dolní části. Ztráta omítkové a nátěrové vrstvy s prasklinami. Stav před restaurováním.

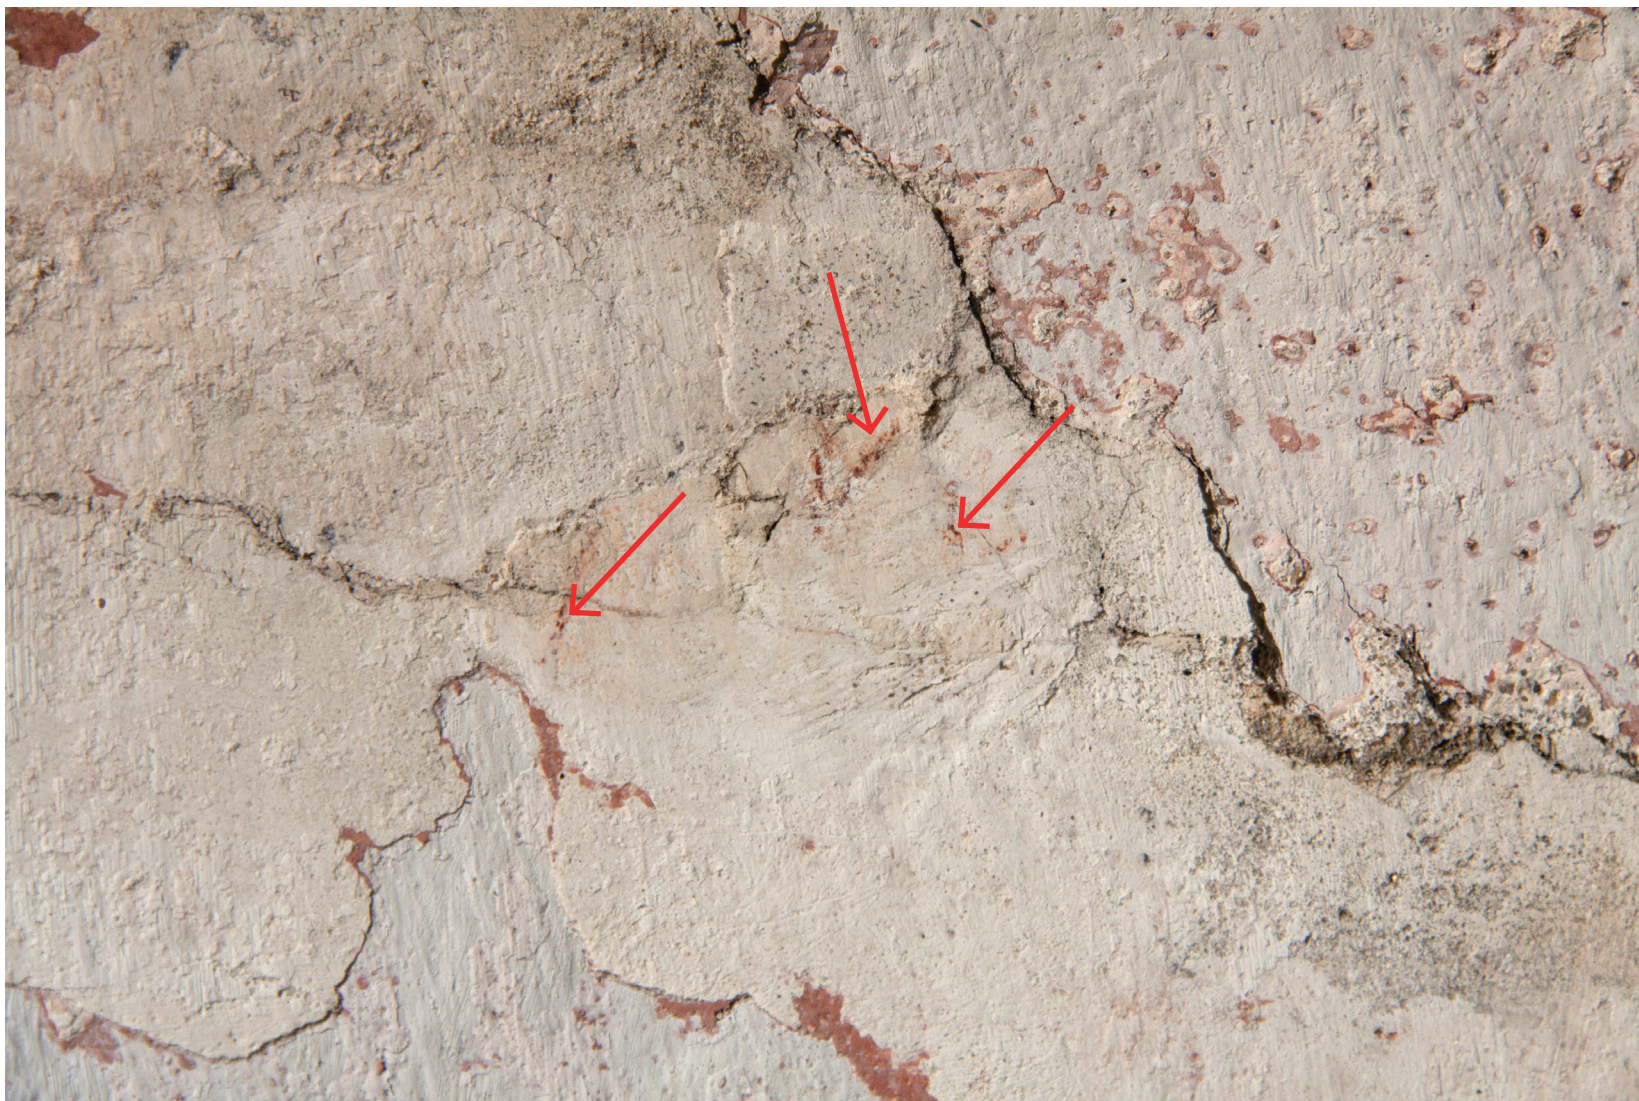
**Obr. 34:** Stratigrafická sonda zobrazující stratigrafii nátěrů a jádrové omítky.

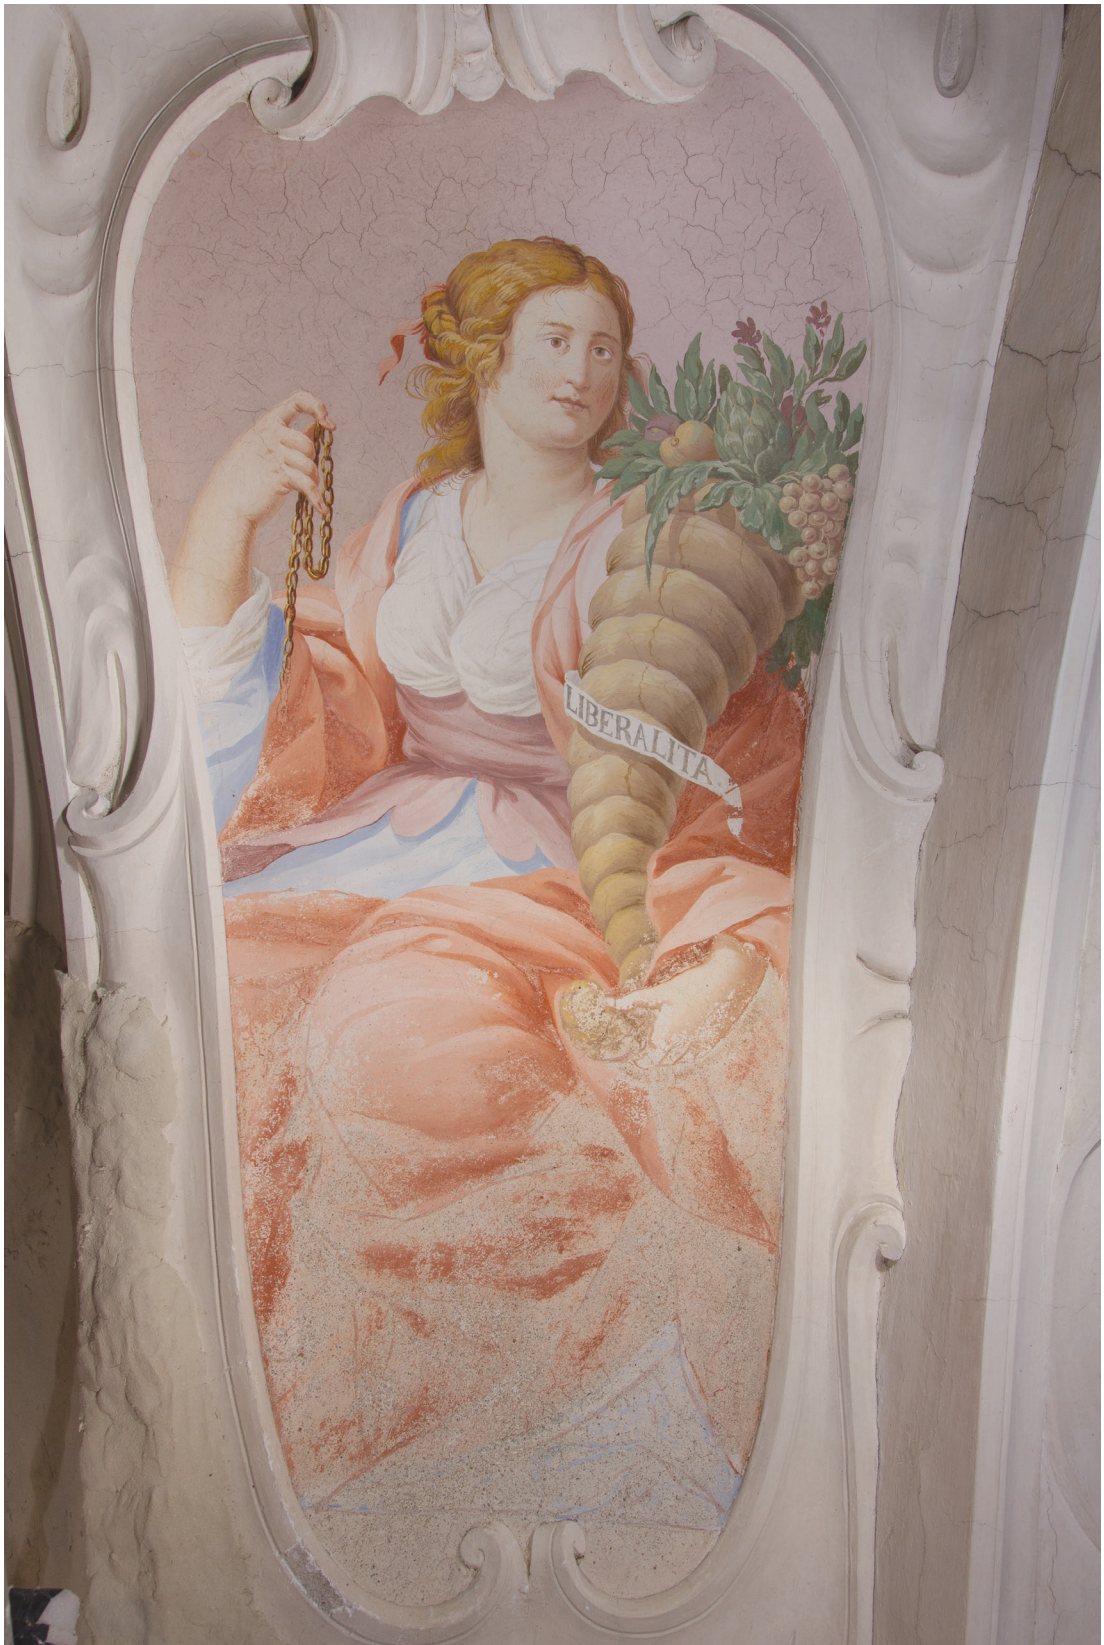
**Obr. 43:** Zkoušky čištění znečištěných prasklin. Zábál z buničiny *Arbocel BC 200*. Stav po čištění.

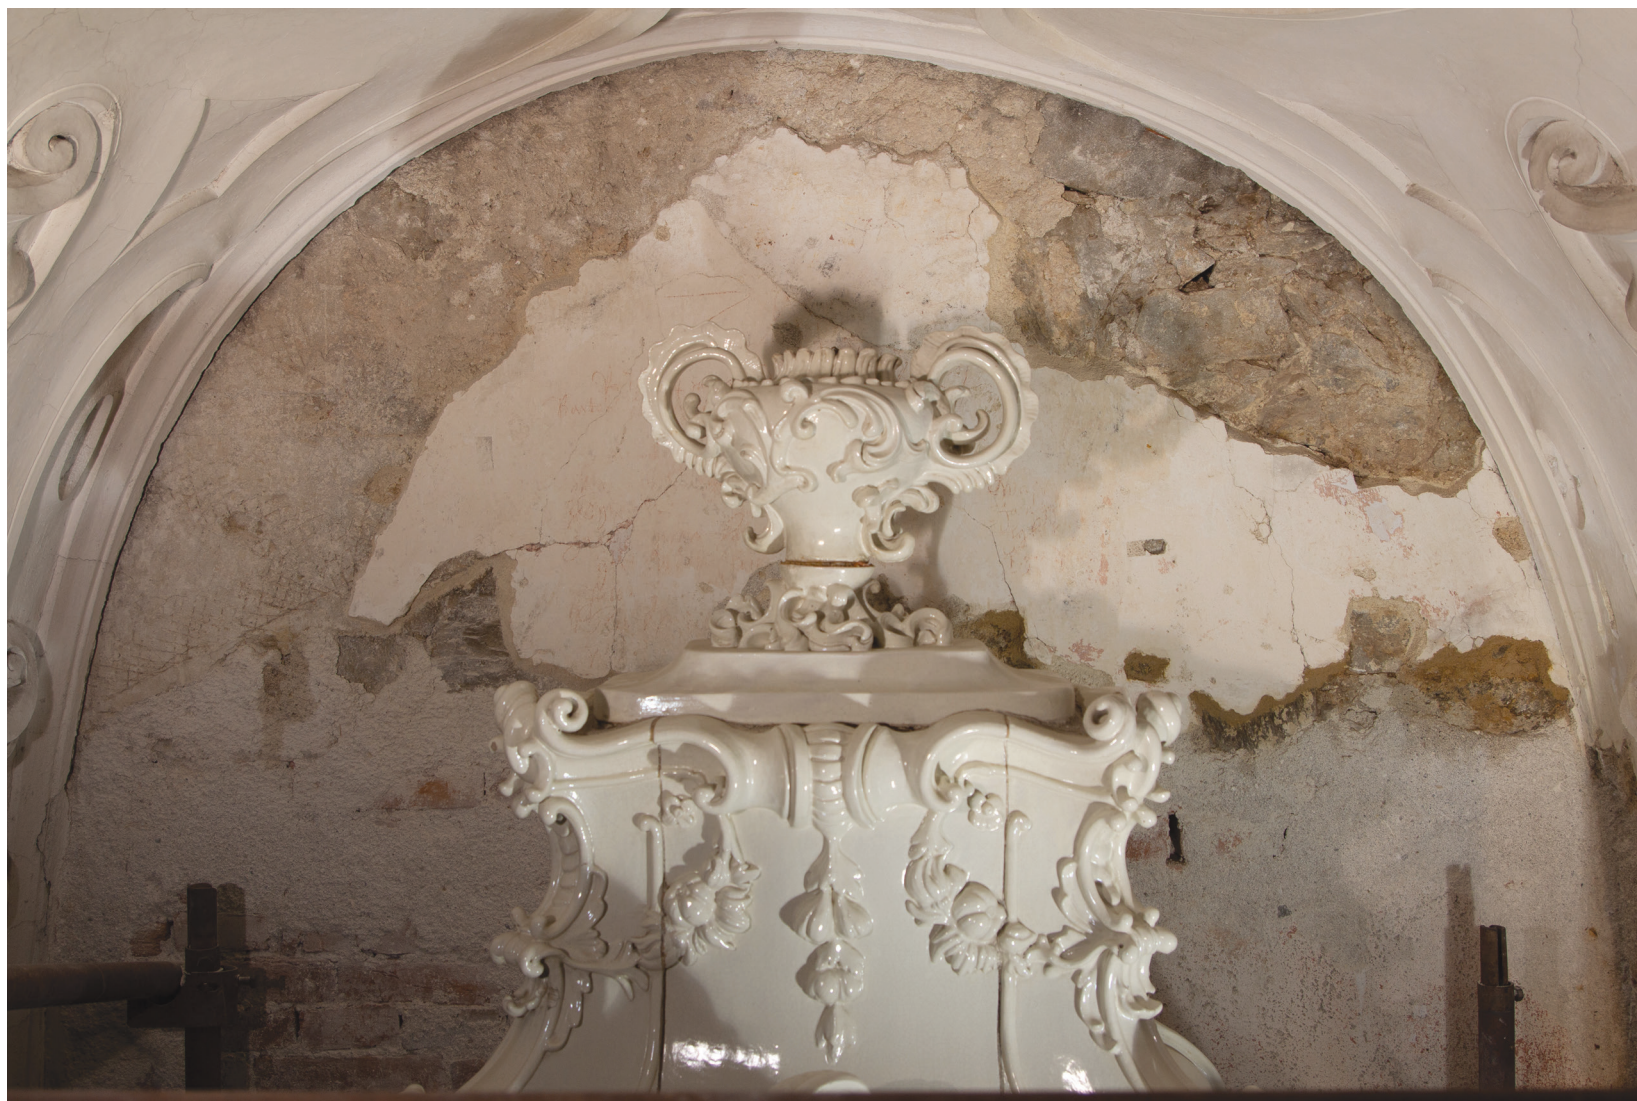
**Obr. 44:** Celkový pohled na výjev po konsolidaci a očištění.

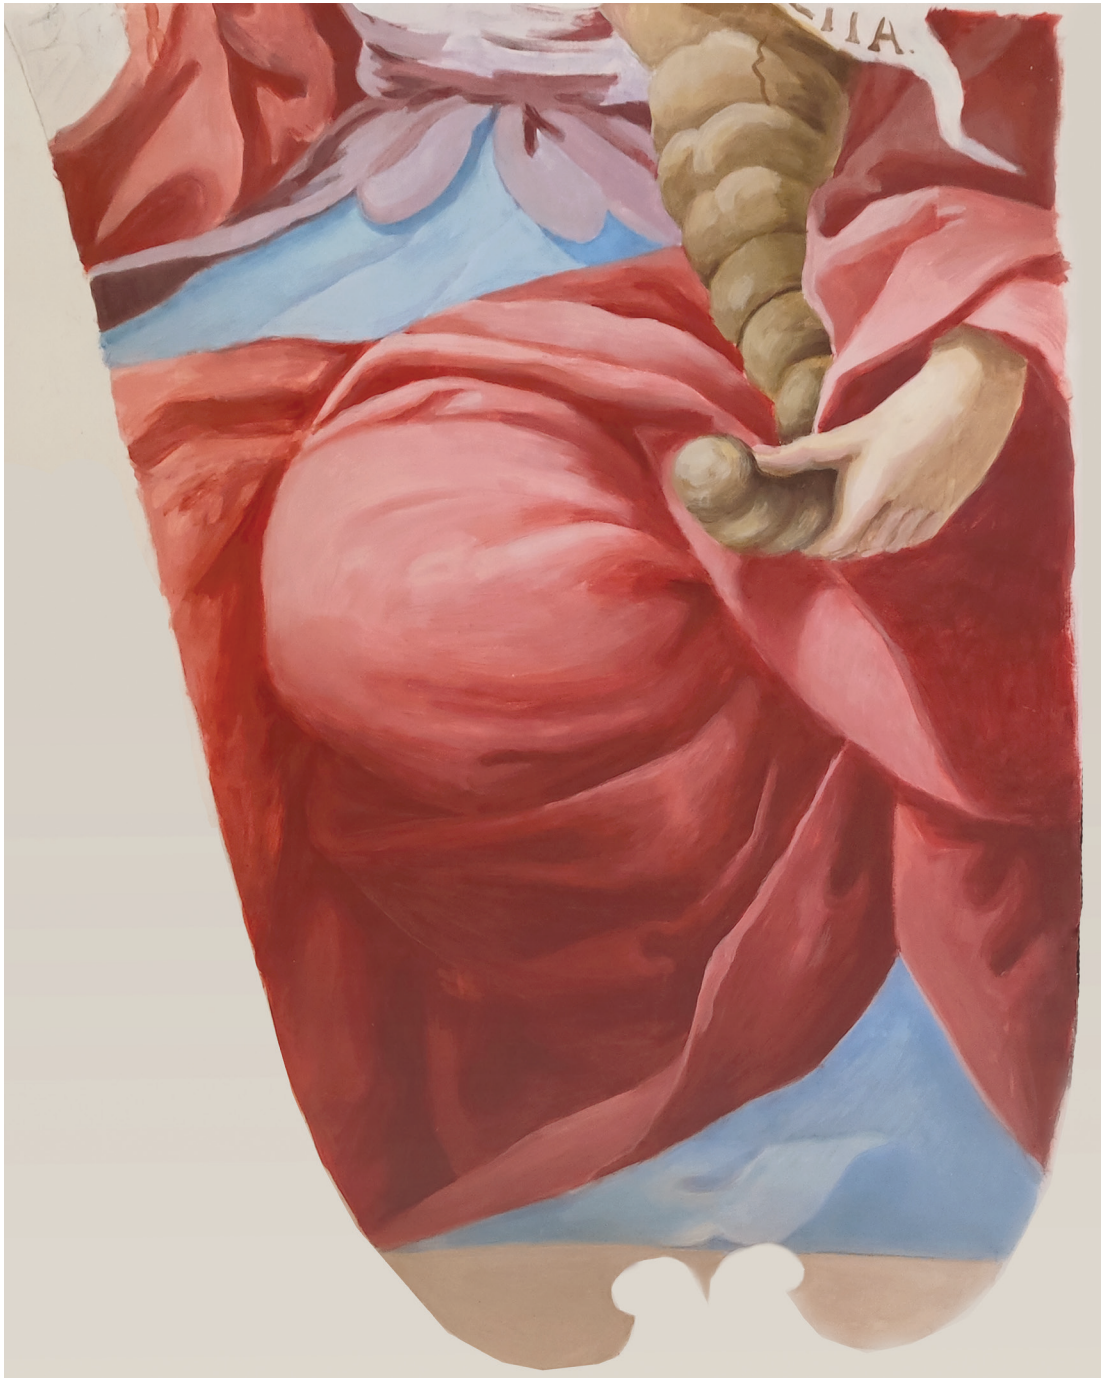
**Obr. 53:** Celkový pohled na lunetu po nanesení nové omítky a vytmelení drobných defektů povrchu uvnitř fragmentu s nápisy..

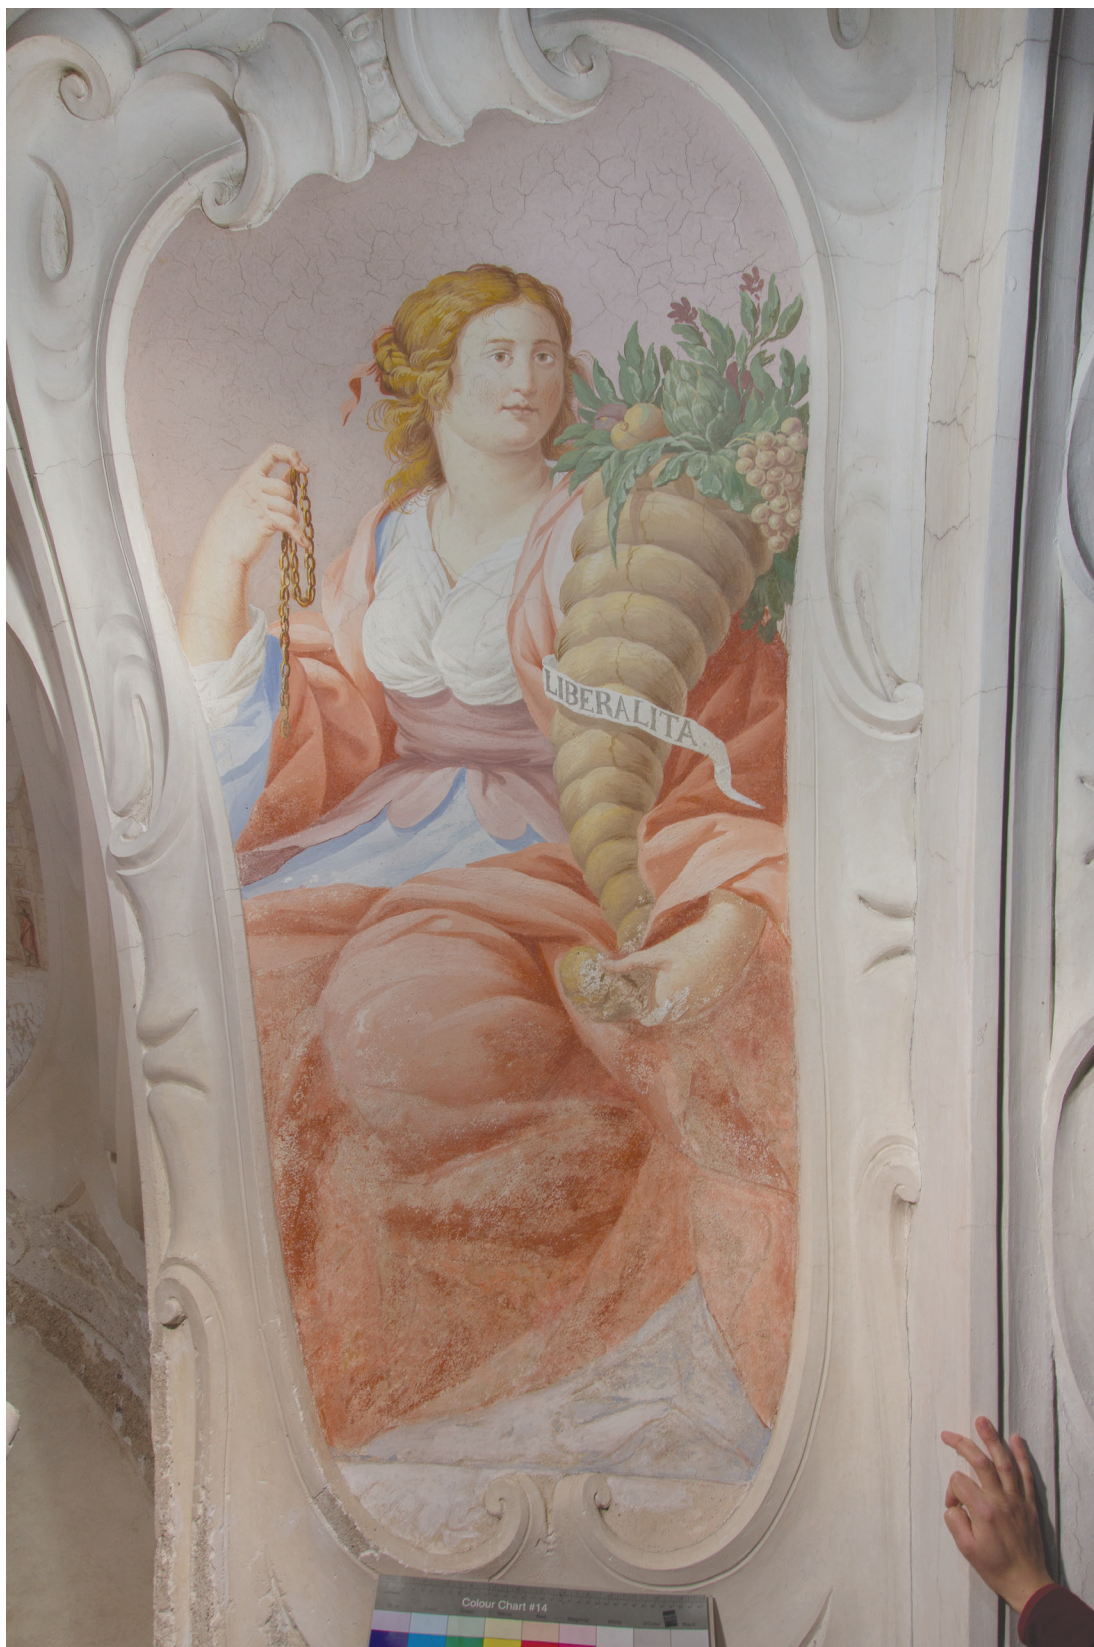
**Obr. 54:** Studie rekonstrukce poškozených částí provedená v životní velikosti v technice temperry.

Vzhledem k velkému poškození drapérie, a jiných oblastí ve spodní části přiděleného výjevu a výborného zachování zbytku malby, bylo rozhodnuto vypracovat studii rekonstrukce chybějících částí 1 : 1 v technice tempery. Pro přesnější zhotovení studie byl zkontaktován Archiv bývalého Státního památkového úřadu pro Moravu a Slezsko v Brně, Národní památkový ústav – územní odborného pracoviště v Telči a Národní památkový ústav v Praze za účelem dohledání historické fotografie, nepoškozené malby. V Archivu bývalého Státního památkového úřadu pro Moravu a Slezsko v Brně nám bylo poskytnuto k nahlédnutí padesát osm fotek, bohužel nebyly pro naše účely použitelné.
