**UNIVERZITA PARDUBICE**  
**FAKULTA RESTAUROVÁNÍ**

Ateliér restaurování nástěnné malby, sgrafita a mozaiky  
Jiráskova 3, 570 01 Litomyšl

**Restaurování nástěnné malby *Štědrost* ve čtvrtém klenebním travé  
na severním čele klenby sály terreny zámku v Náměšti nad Oslavou**

Bakalářská práce

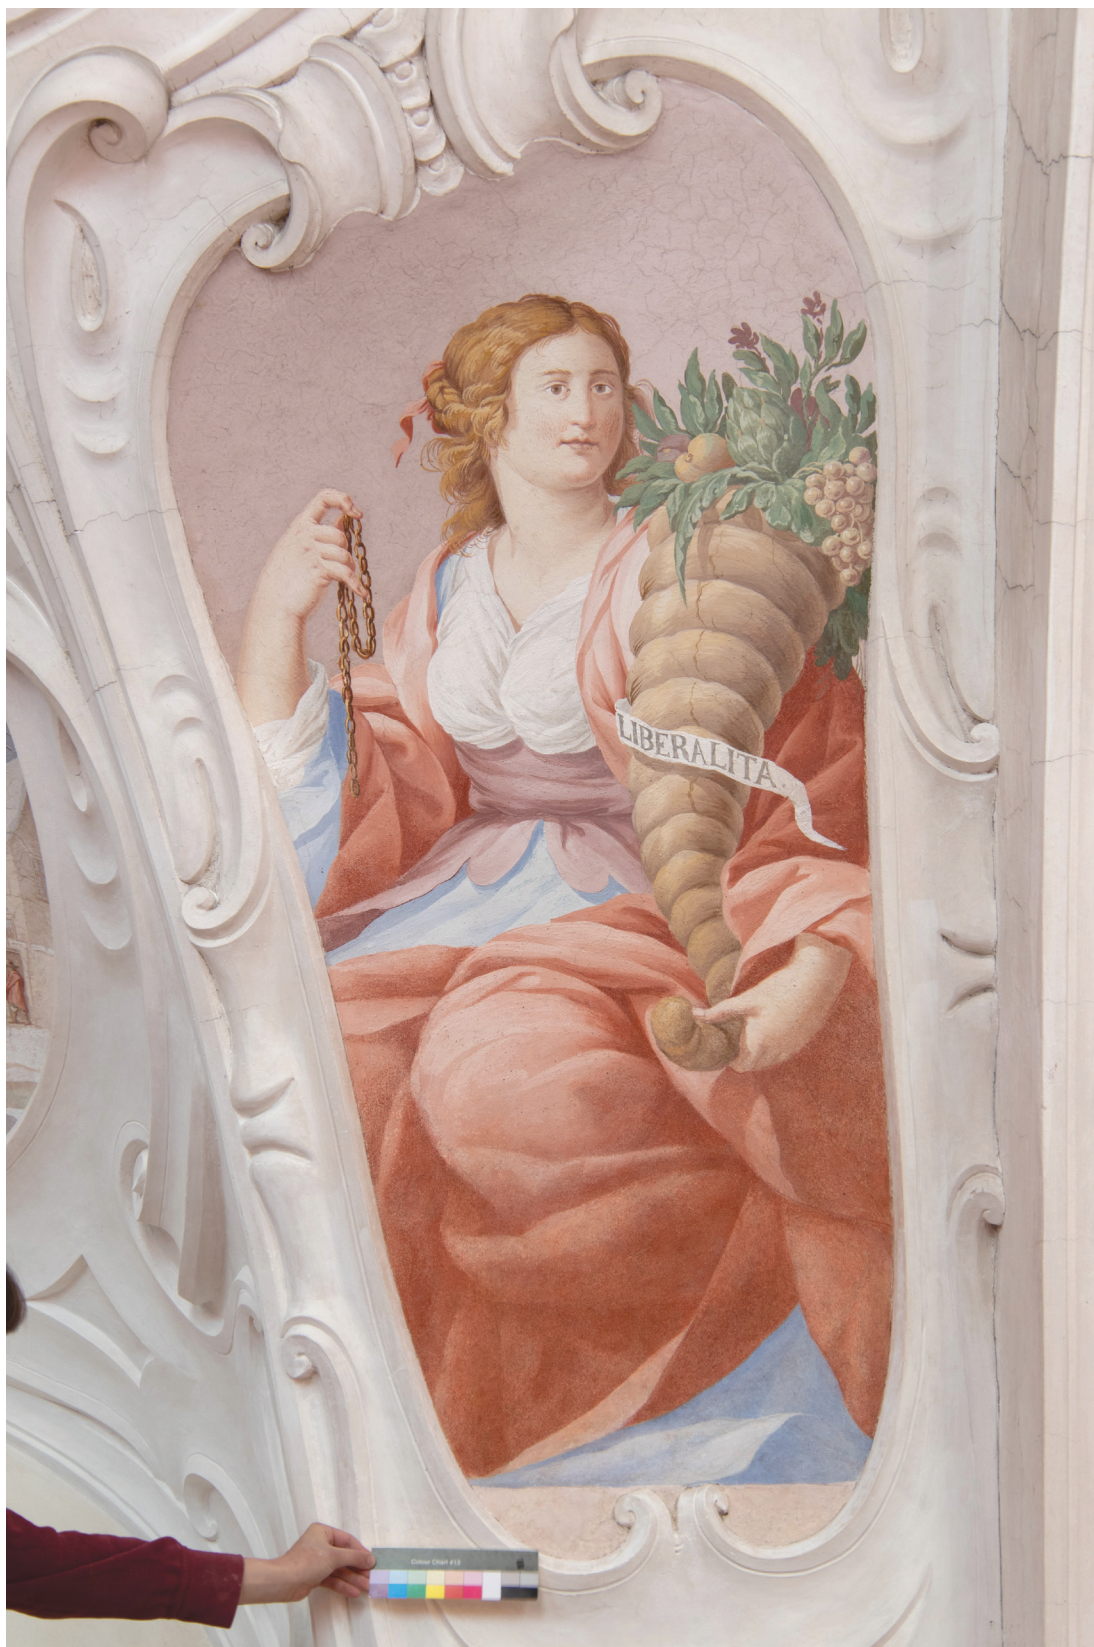
**Obr. 55:** Celkový pohled na na výjev v průběh retuše.

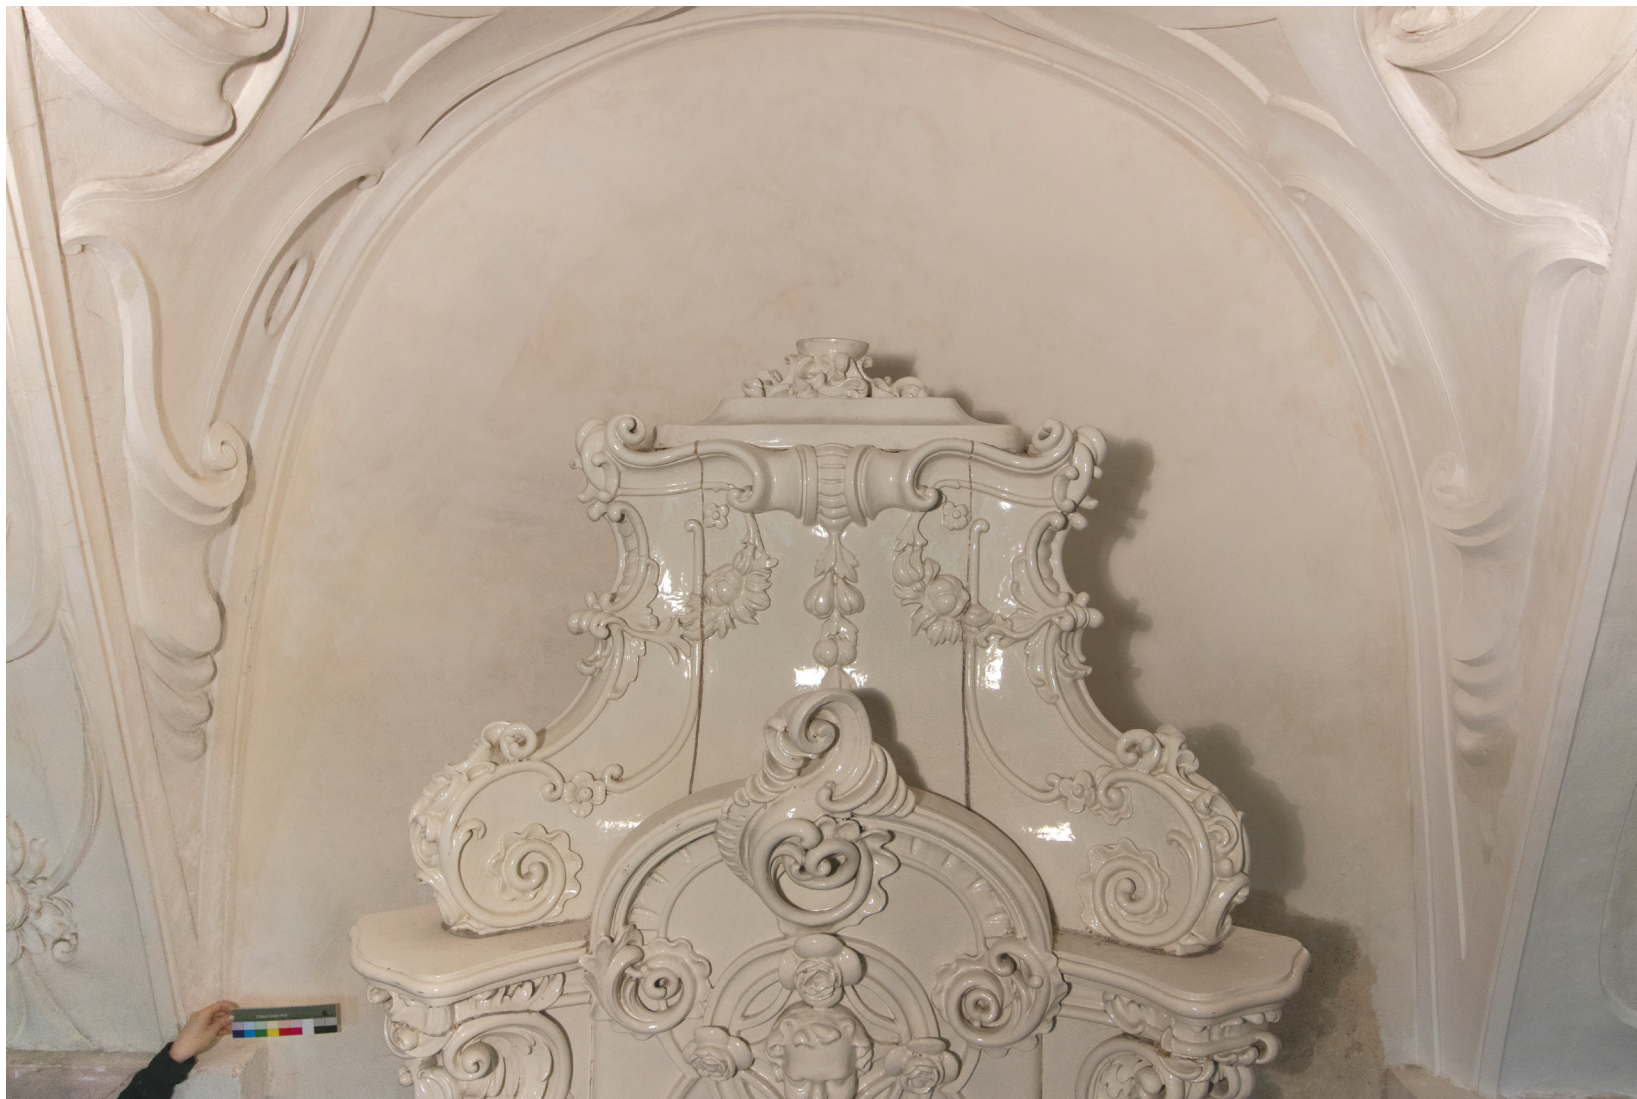
**Obr. 70:** Sekvence; detail ruky s rohem hojnosti, stav po restaurování.

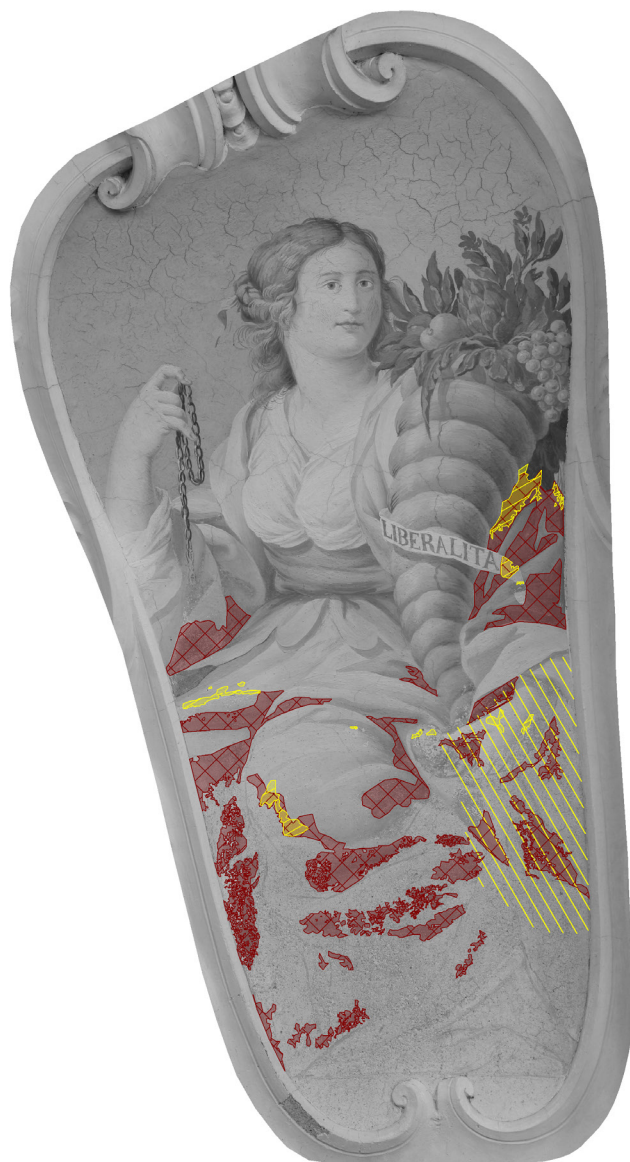
**Obr. 72:** Výjev Štědrost. Grafický zakres poškození.

Celek	1.25 m <sup>2</sup>	100.0%

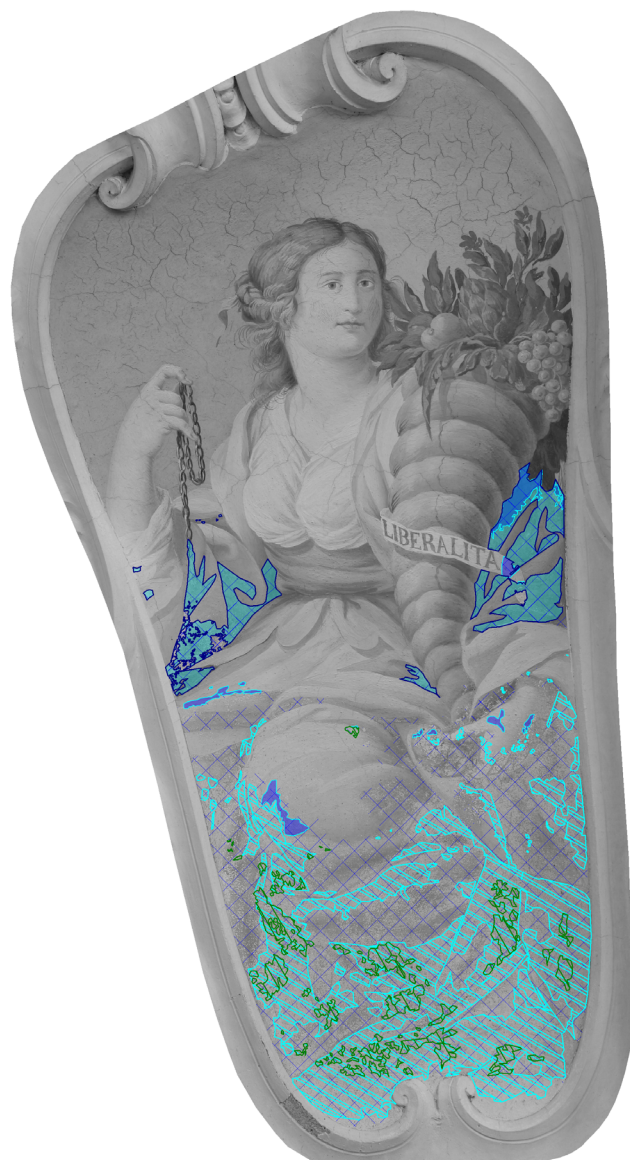
**Obr. 73:** Výjev Štědrost. Grafický zakres poškození.

Celek	1.25 m <sup>2</sup>	100.0%
 	Konsolidace barevné vrstvy (CaLoSil E25)	0.39 m <sup>2</sup>	31.2%
 	Konsolidace barevné vrstvy (Medium für konsolidierung)	0.03 m <sup>2</sup>	2.4%
 	Konsolidace šupin barevné vrstvy (Dispersion K9)	0.00 m <sup>2</sup>	0.0%
 	Tmely	0.00 m <sup>2</sup>	0.0%
 	Pačok	0.15 m <sup>2</sup>	12.0%

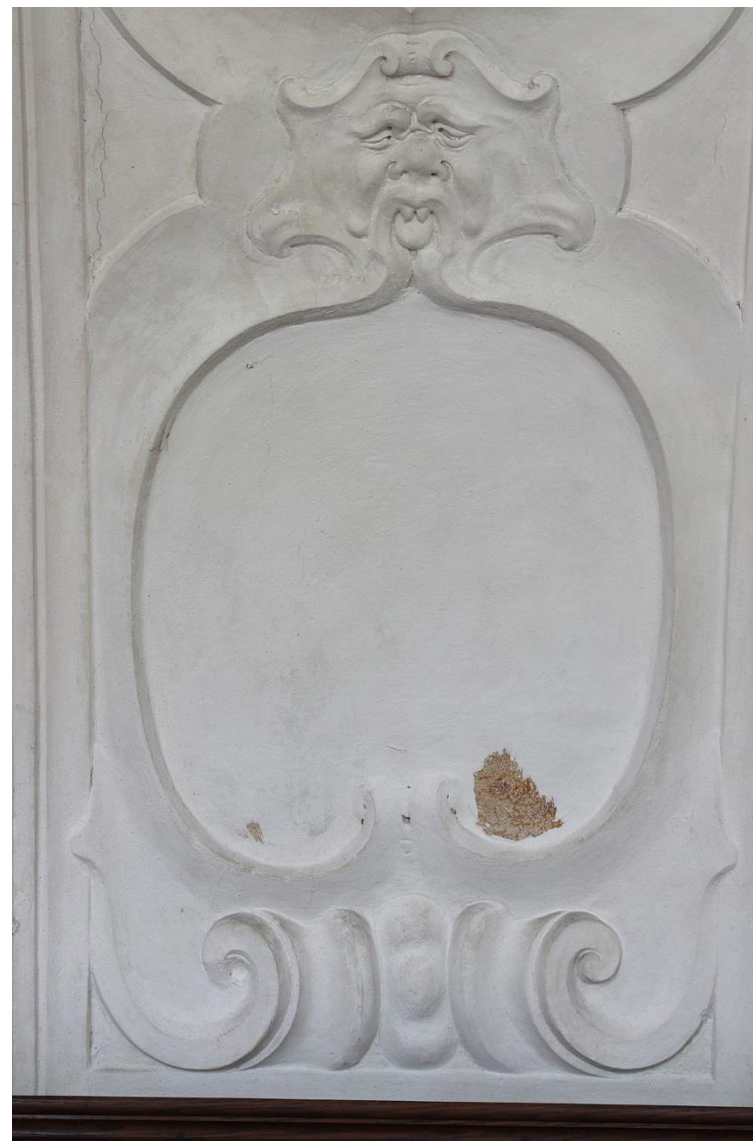
9. Výjev Zpívající putto s notami – zasažení spodní části výjevu biologickým napadením ve formě bílého povlaku.

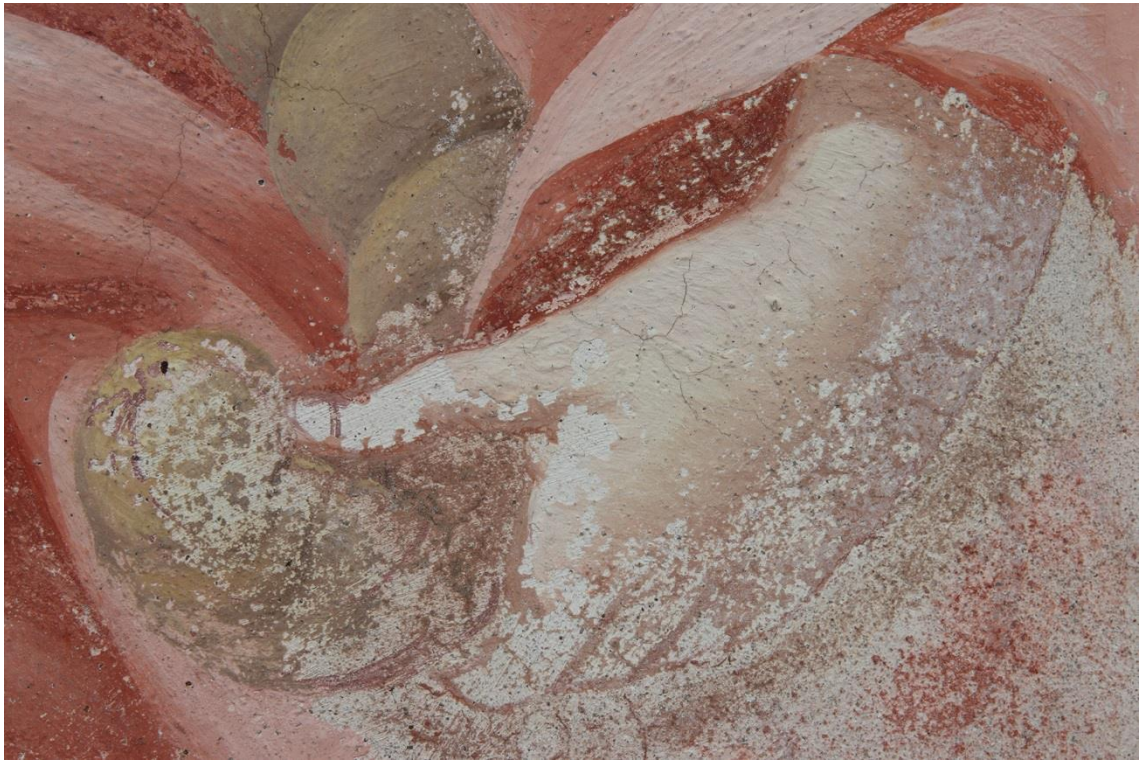
12. Výjev *Zimní krajina* – ve spodní části pozorujeme ztrátu barevné vrstvy.

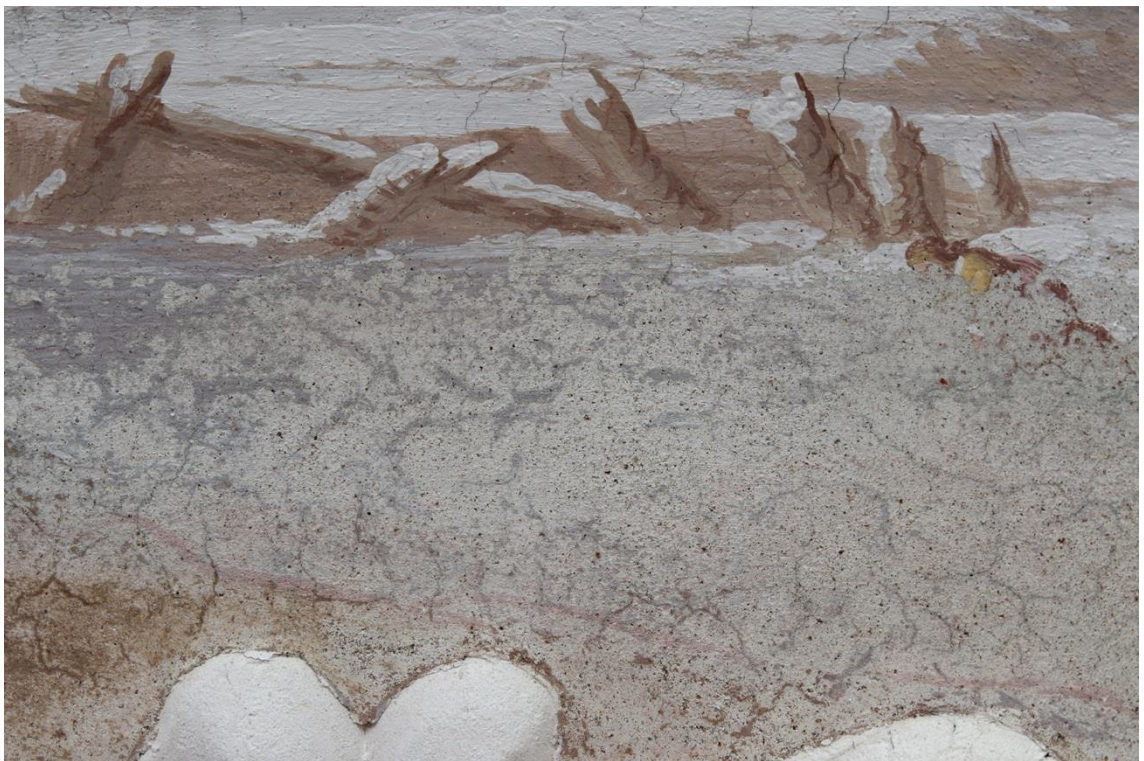
15. Detail výjevu *Štědrost* – odlupování barevné vrstvy a drolení povrchu intonaca.

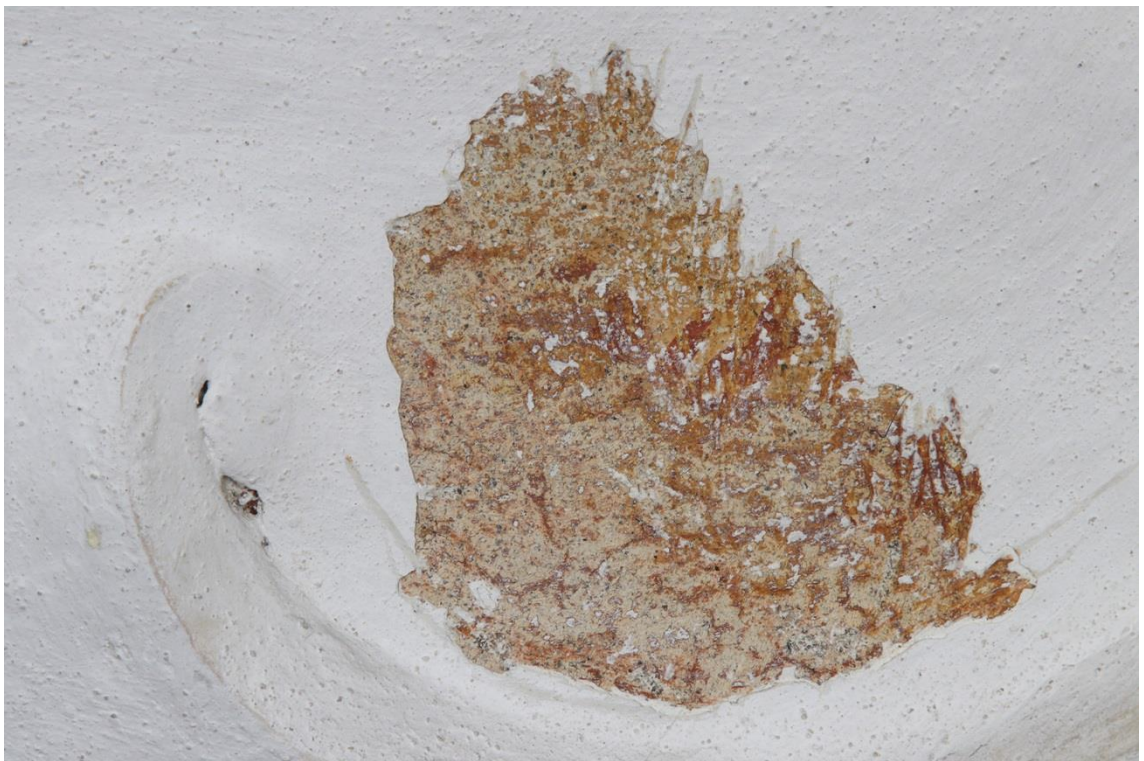
17. Detail výjevu *Pokora* – zasažení biologickým napadením ve formě bílého povlaku.

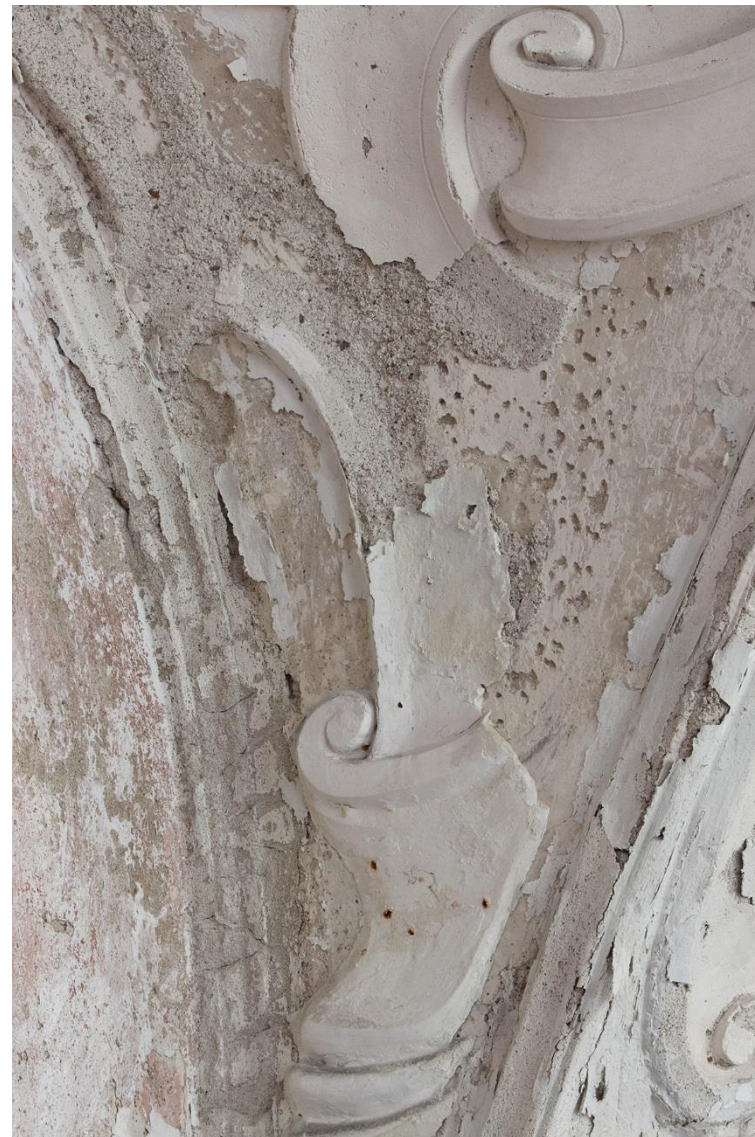
19. Detail štukové výzdoby v blízkosti výjevů *Zimní krajina* a *Štědrost* s poškozením štukové výzdoby vlivem zatékání.

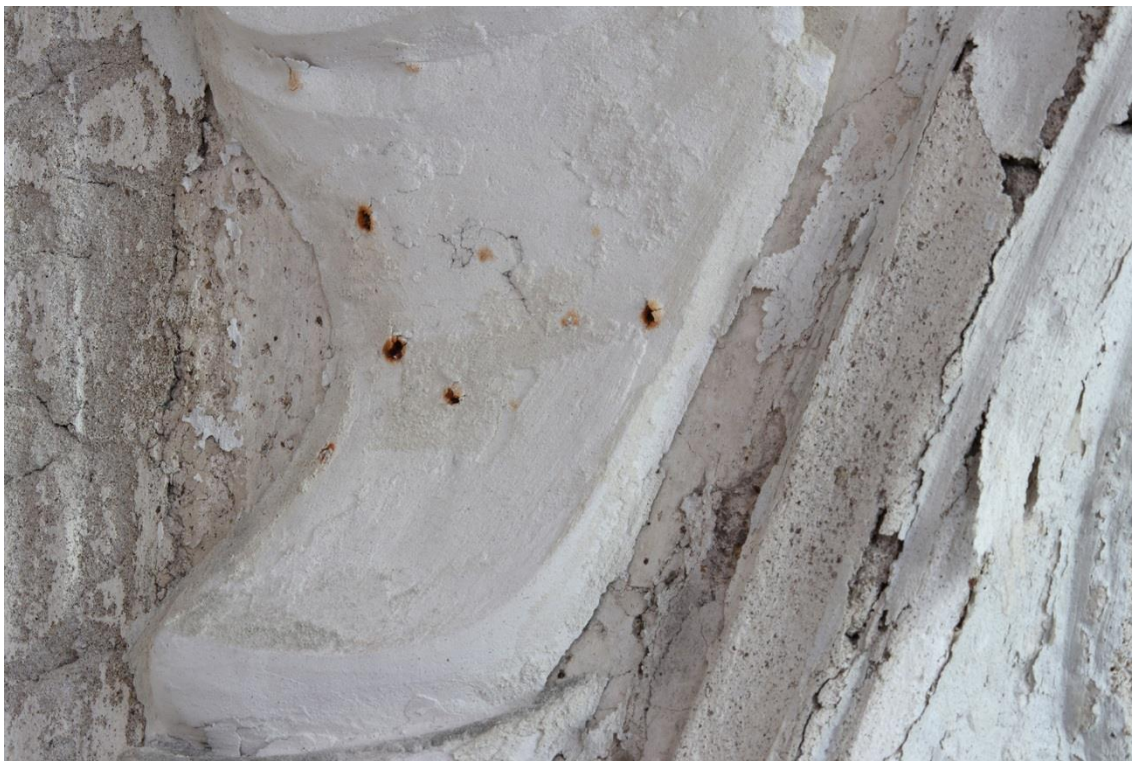
20. Detail štukové výzdoby v blízkosti výjevů *Zimní krajina* a *Štědrost* s poškozením štukové výzdoby vlivem zatékání.

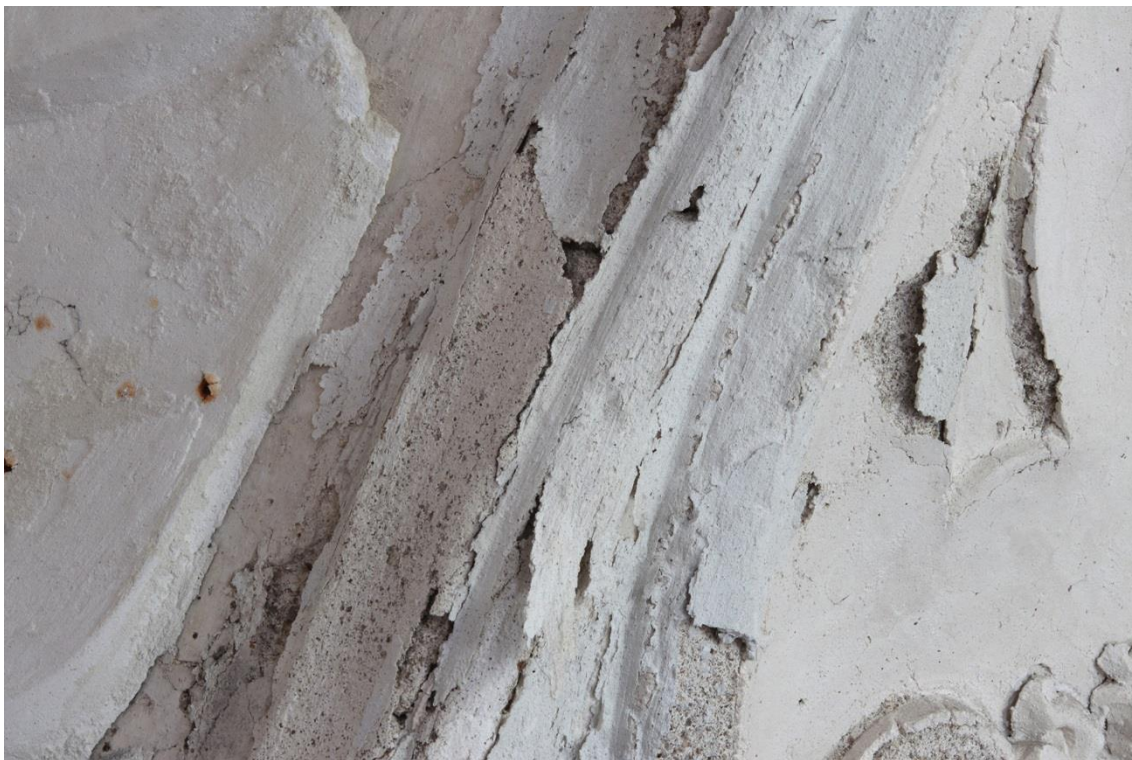
21. Detail starší opravy štukové výzdoby v blízkosti výjevů *Zimní krajina* a *Štědrost* – sádrová vysprávka je armována železnými výtuzemi (snad hřebíky), které byly zasaženy korozí.

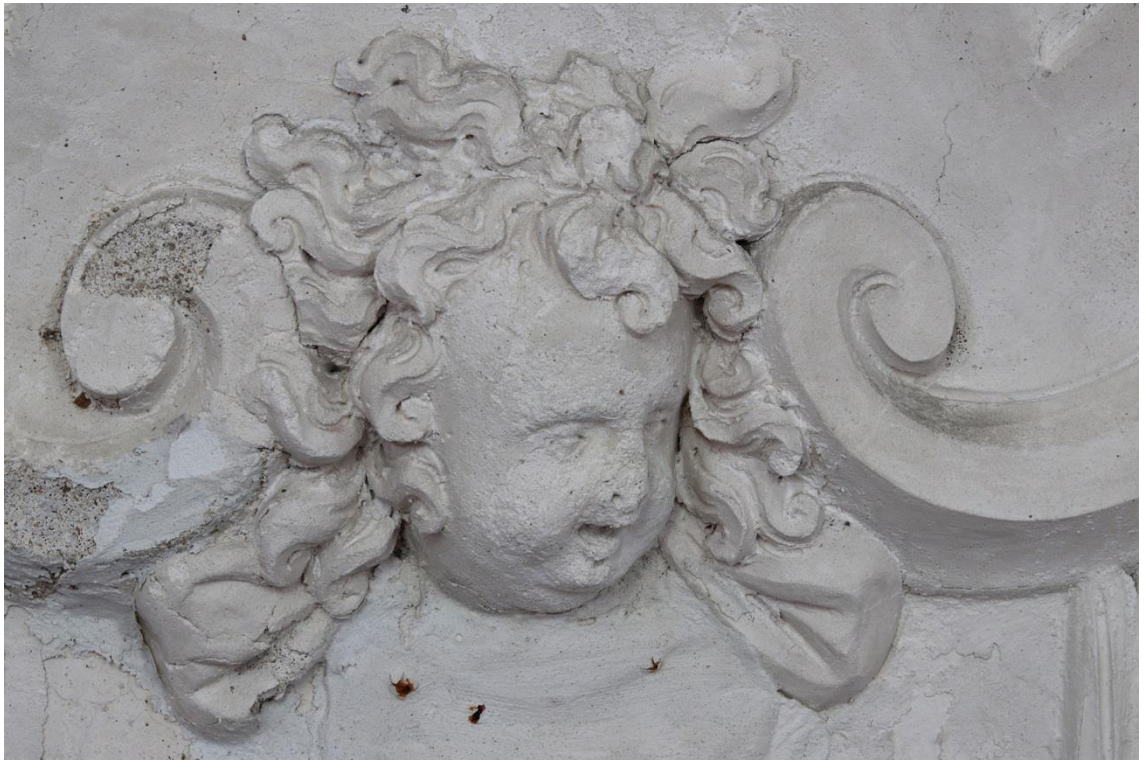
22. Degradace původní štukové výzdoby i následných vysprávek v blízkosti výjevů *Zimní krajina* a *Štědrost*.

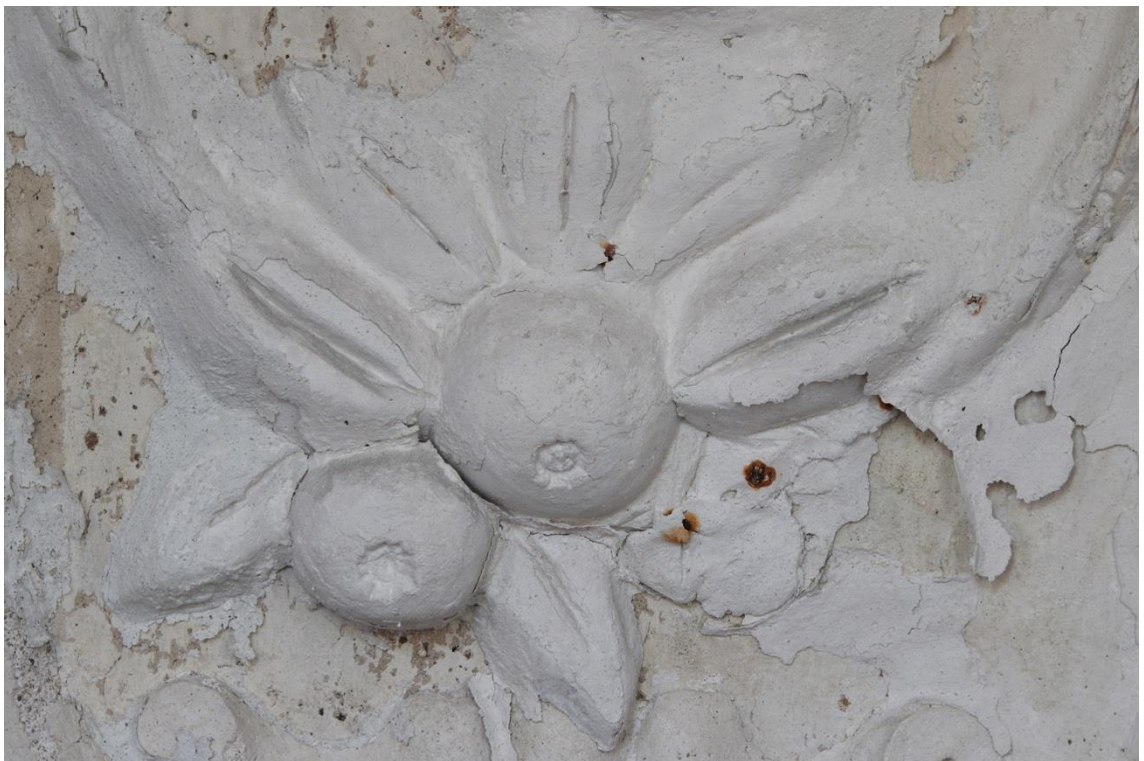
23. Degradace původní štukové výzdoby pod výjevem Štědrost.

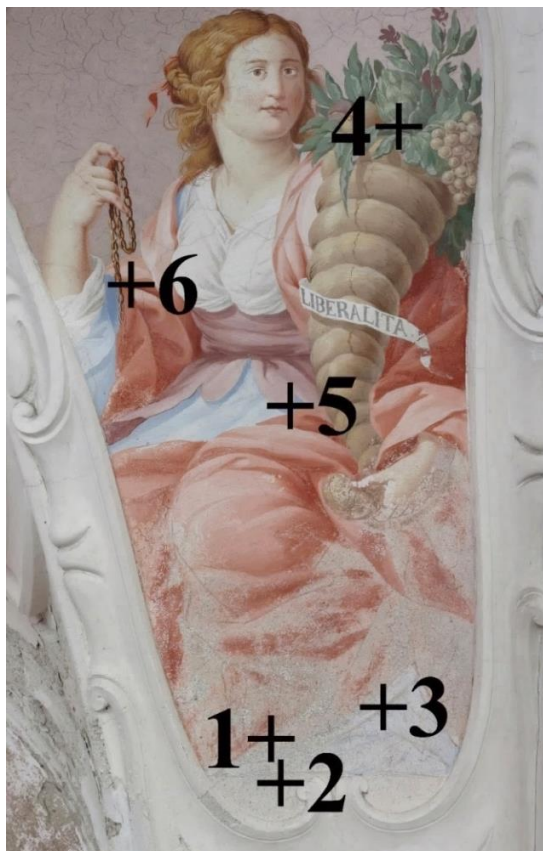
Obr. 193 Vyznačení míst měření na výjevu *Štědrost (Liberalita)*.
