UNIVERZITA PARDUBICE
FAKULTA RESTAUROVÁNÍ

Ateliér restaurování nástěnné malby, sgrafita
a mozaiky

BAKALÁŘSKÁ PRÁCE

Restaurování nástěnných maleb „Zpívající putto
s notami“ a „Zimní krajina s kostelem“ ve čtvrtém
klenebním travé na severním čele klenby saly
terreny zámku v Náměšti nad Oslavou.

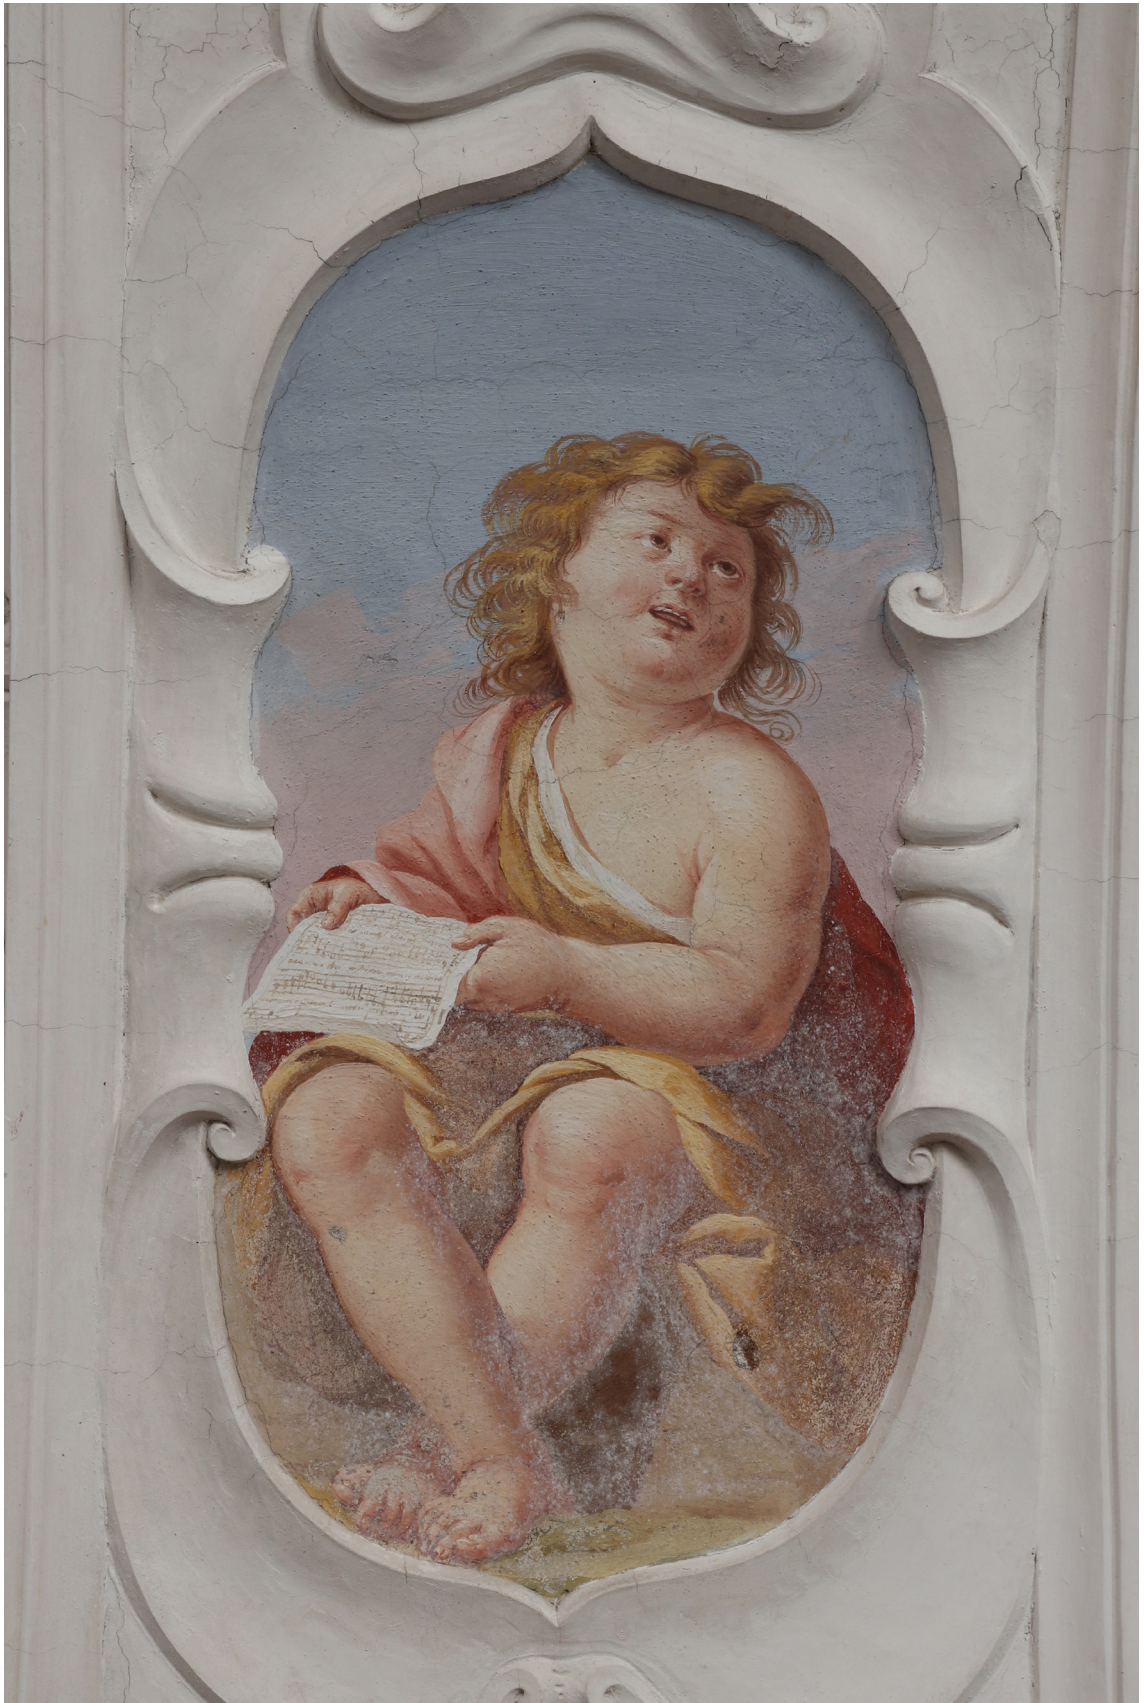
Obr. 03: Celkový pohled na výjev *Zpívající putto s notami*
– Stav před restaurováním.- Na fotografii je badatelné drobné
mechanické poškození a dále mikrobiologické napadení pokrý-
vající v podobě bílého povlaku spodní část výjevu.

Celou dolní část výjevu *Zpívající putto s notami* pokrýval bílý zákal, pravděpodobně plíseň. Poškození vzniklo zřejmě v období, kdy do této oblasti výmalby zatékalo. Na povrch byl postřikem aplikován dezinfekční prostředek *Ajatin* v koncentraci 1 % (obj.), který sloužil k neutralizaci mikrobiologického napadení a zároveň zamezil jeho možnému šíření v budoucnosti. Po jeho odtěžení nabyl bělavý povlak v některých oblastech částečně transparentní charakter, a byl jednoduše

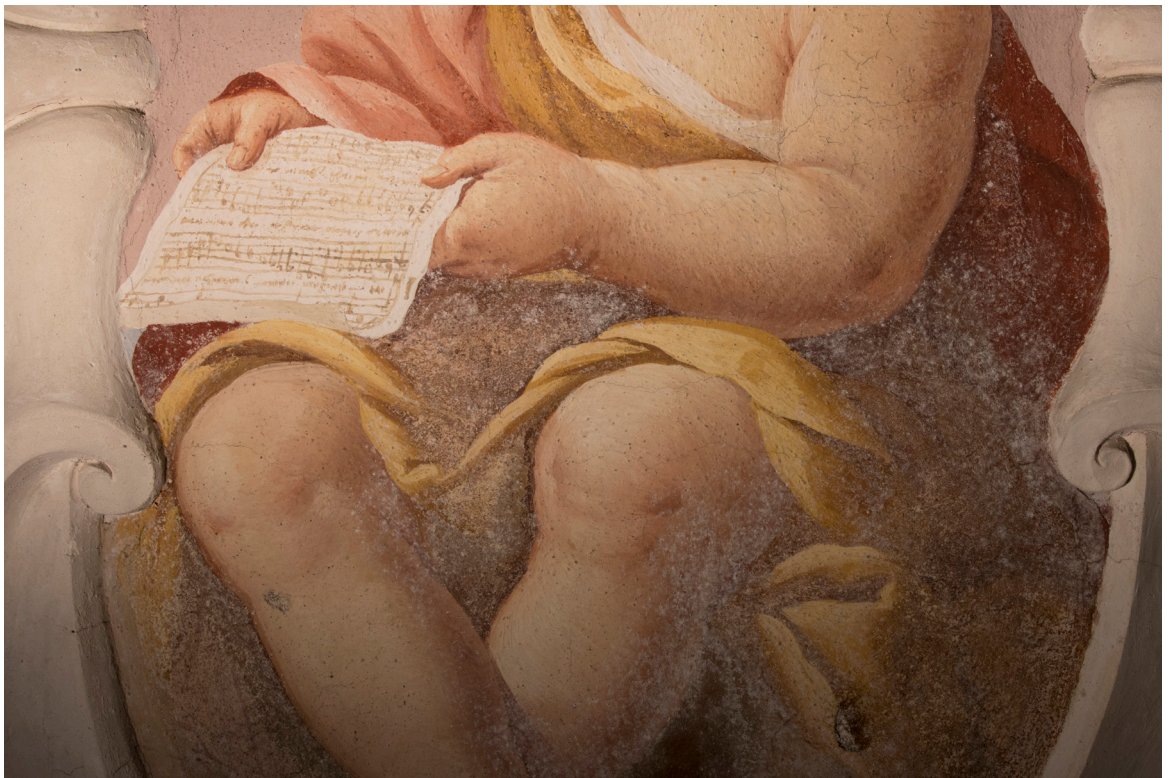
Obr. 04: Detail tváře putto výjevu *Zpívající putto s notami* - Stav před restaurováním.

Obr. 05: Detail dolní části těla ve výjevu *Zpívající putto s notami* - Stav před restaurováním.

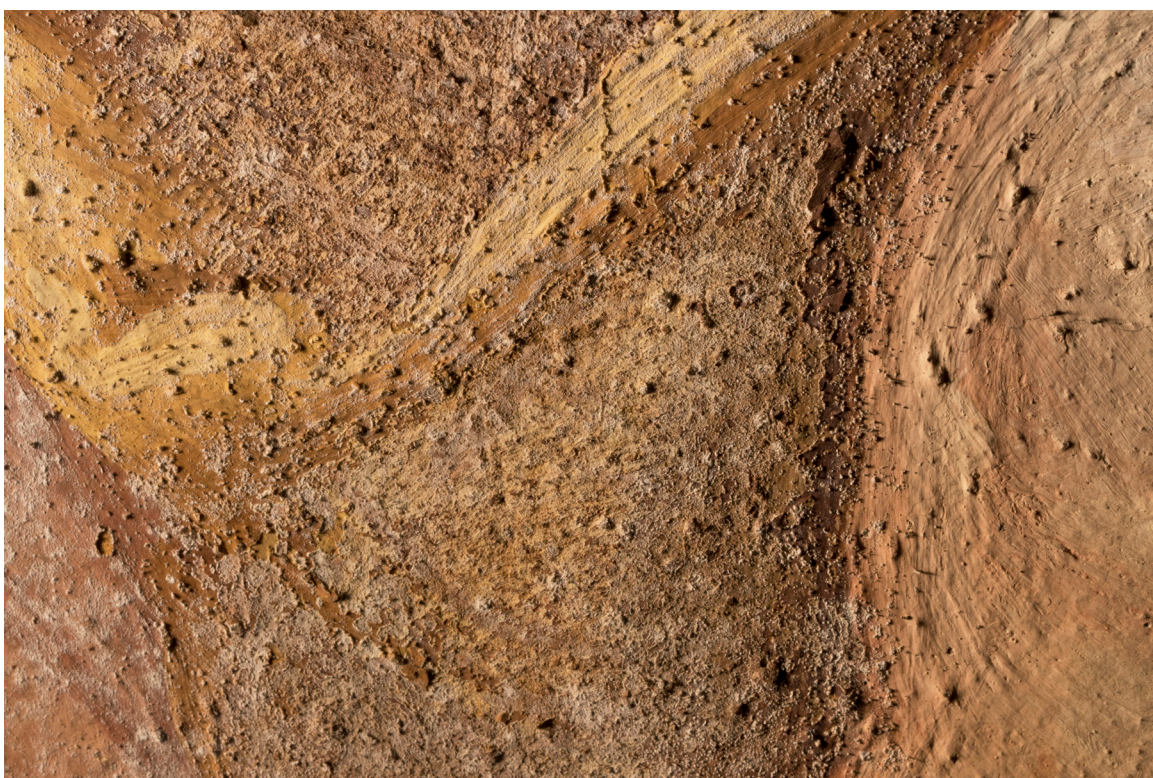
Obr. 07: Detail ramena na výjevu *Zpívající putto s notami*, na kterém můžeme pozorovat šupinatění barevné vrstvy - Stav před restaurováním.

Obr. 06: Detail draperie u nohou putta, ve výjevu *Zpívající putto s notami*, na kterém můžeme pozorovat bílý povlak zapříčiněný mikrobiologickým napadením a ztrátu barevné vrstvy - Stav před restaurováním.

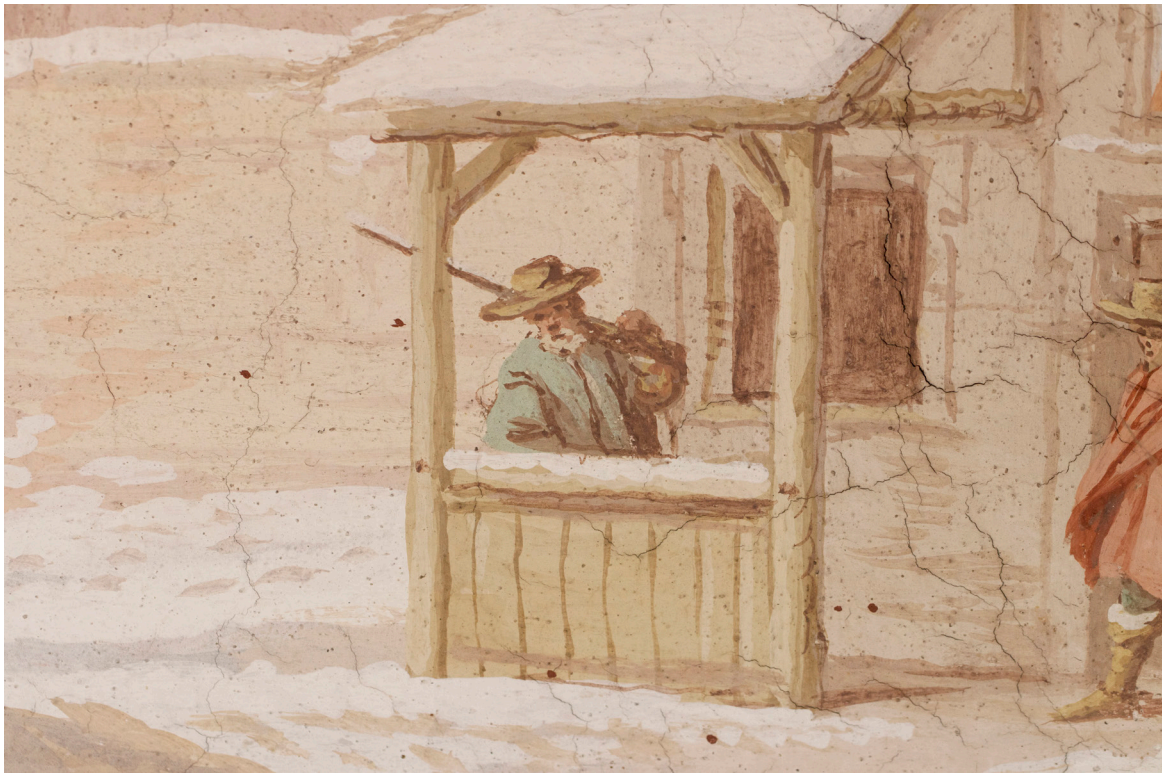
Obr. 09: Detail figury na výjevu *Zimní krajina s kostelem*, na kterém můžeme pozorovat vlasečnicové praskliny a drobné znečištění vzniklé zřejmě potřísněním červenou barvou - stav před restaurováním.

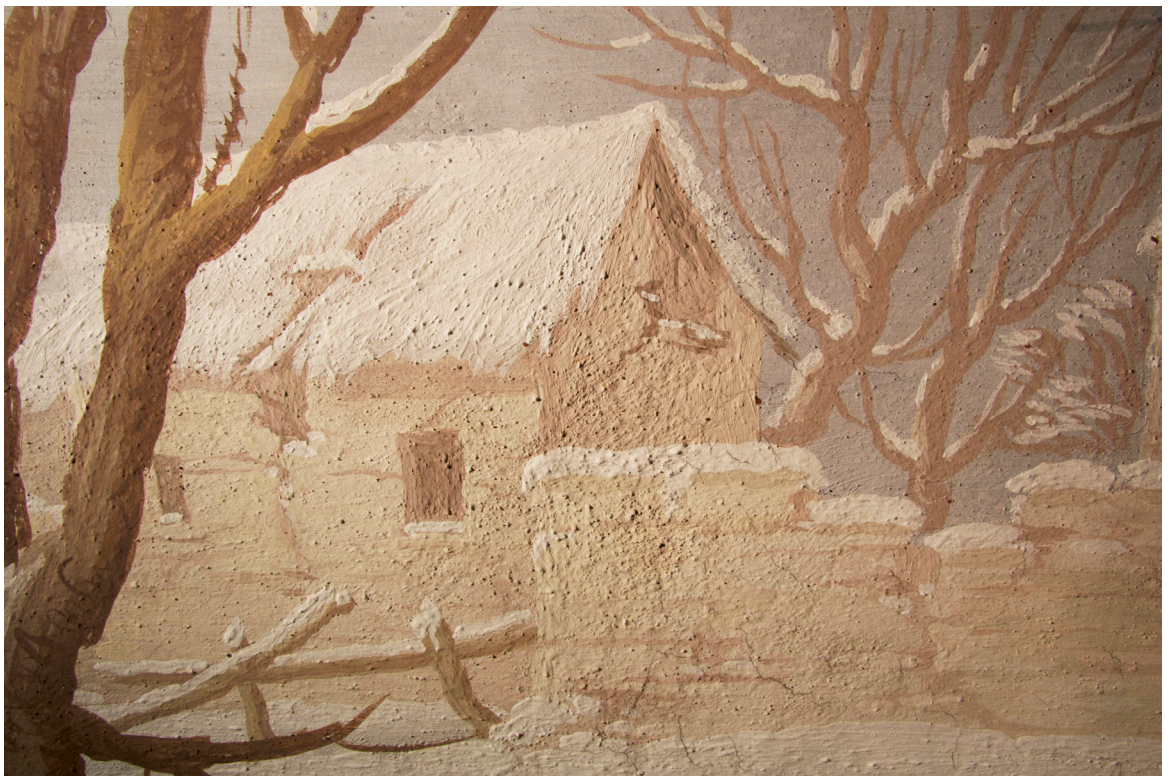
Obr. 10: Detail stavení na výjevu *Zimní krajina s kostelem*, na které můžeme pozorovat hrubozrnný charakter povrchu malby – stav před restaurováním.

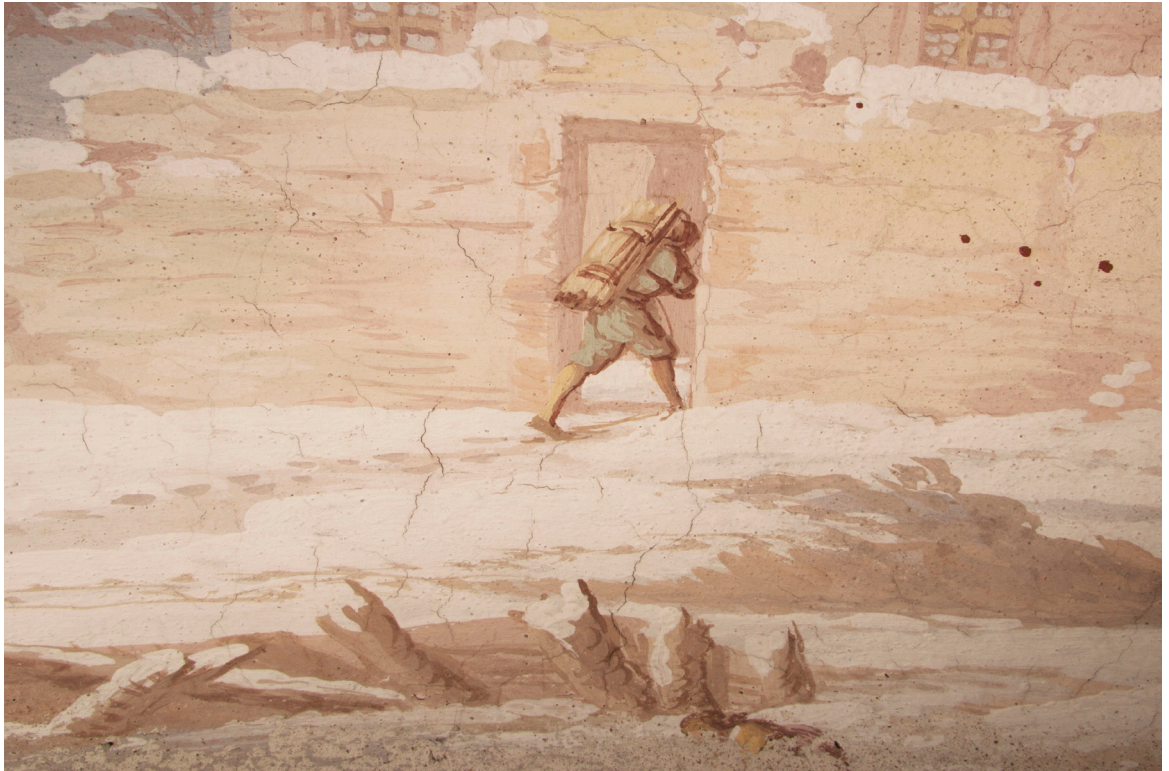
Obr. 11: Detail figury na výjevu *Zimní krajina s kostelem* – na kterém můžeme pozorovat vlasečnicové praskliny a drobné znečištění vzniklé zřejmě potřísněním červenou barvou - stav před restaurováním.

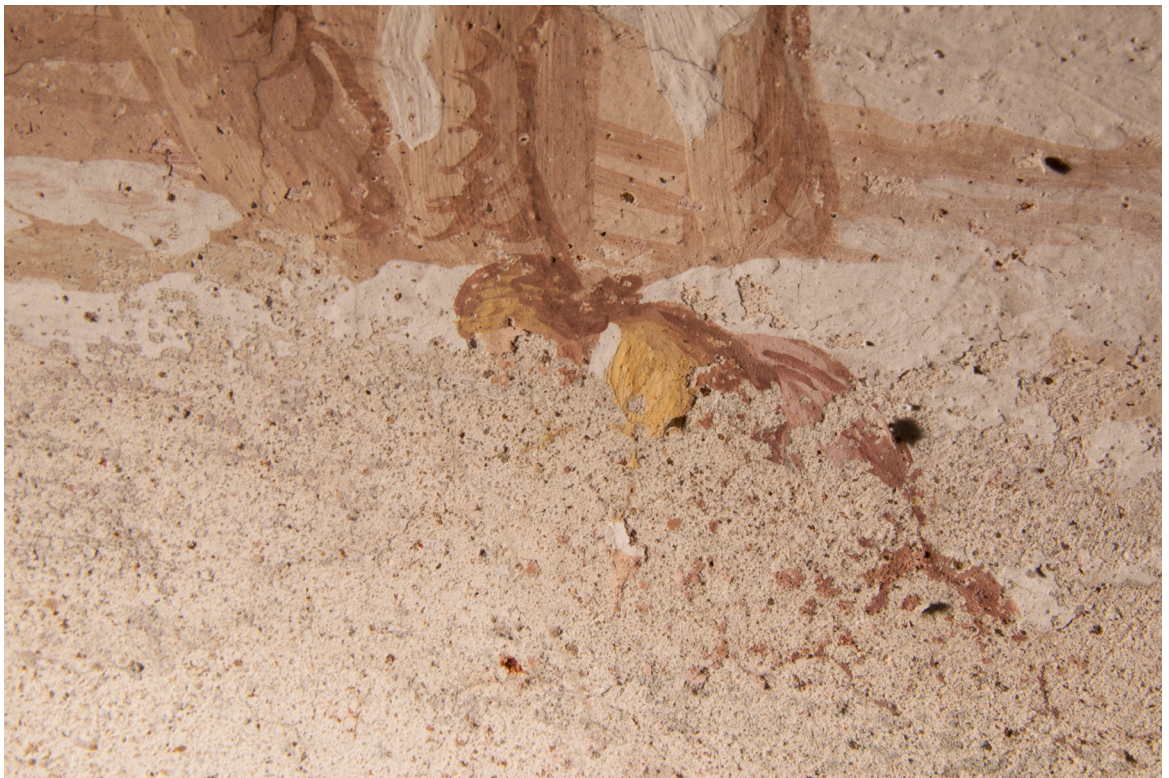
Obr. 12: Detail figury pradleny na výjevu *Zimní krajina s kostelem*, na které můžeme pozorovat fragmentálně zachovalé zobrazení pradleny se ztrátou koheze adheze barevné vrstvy – stav před restaurováním.

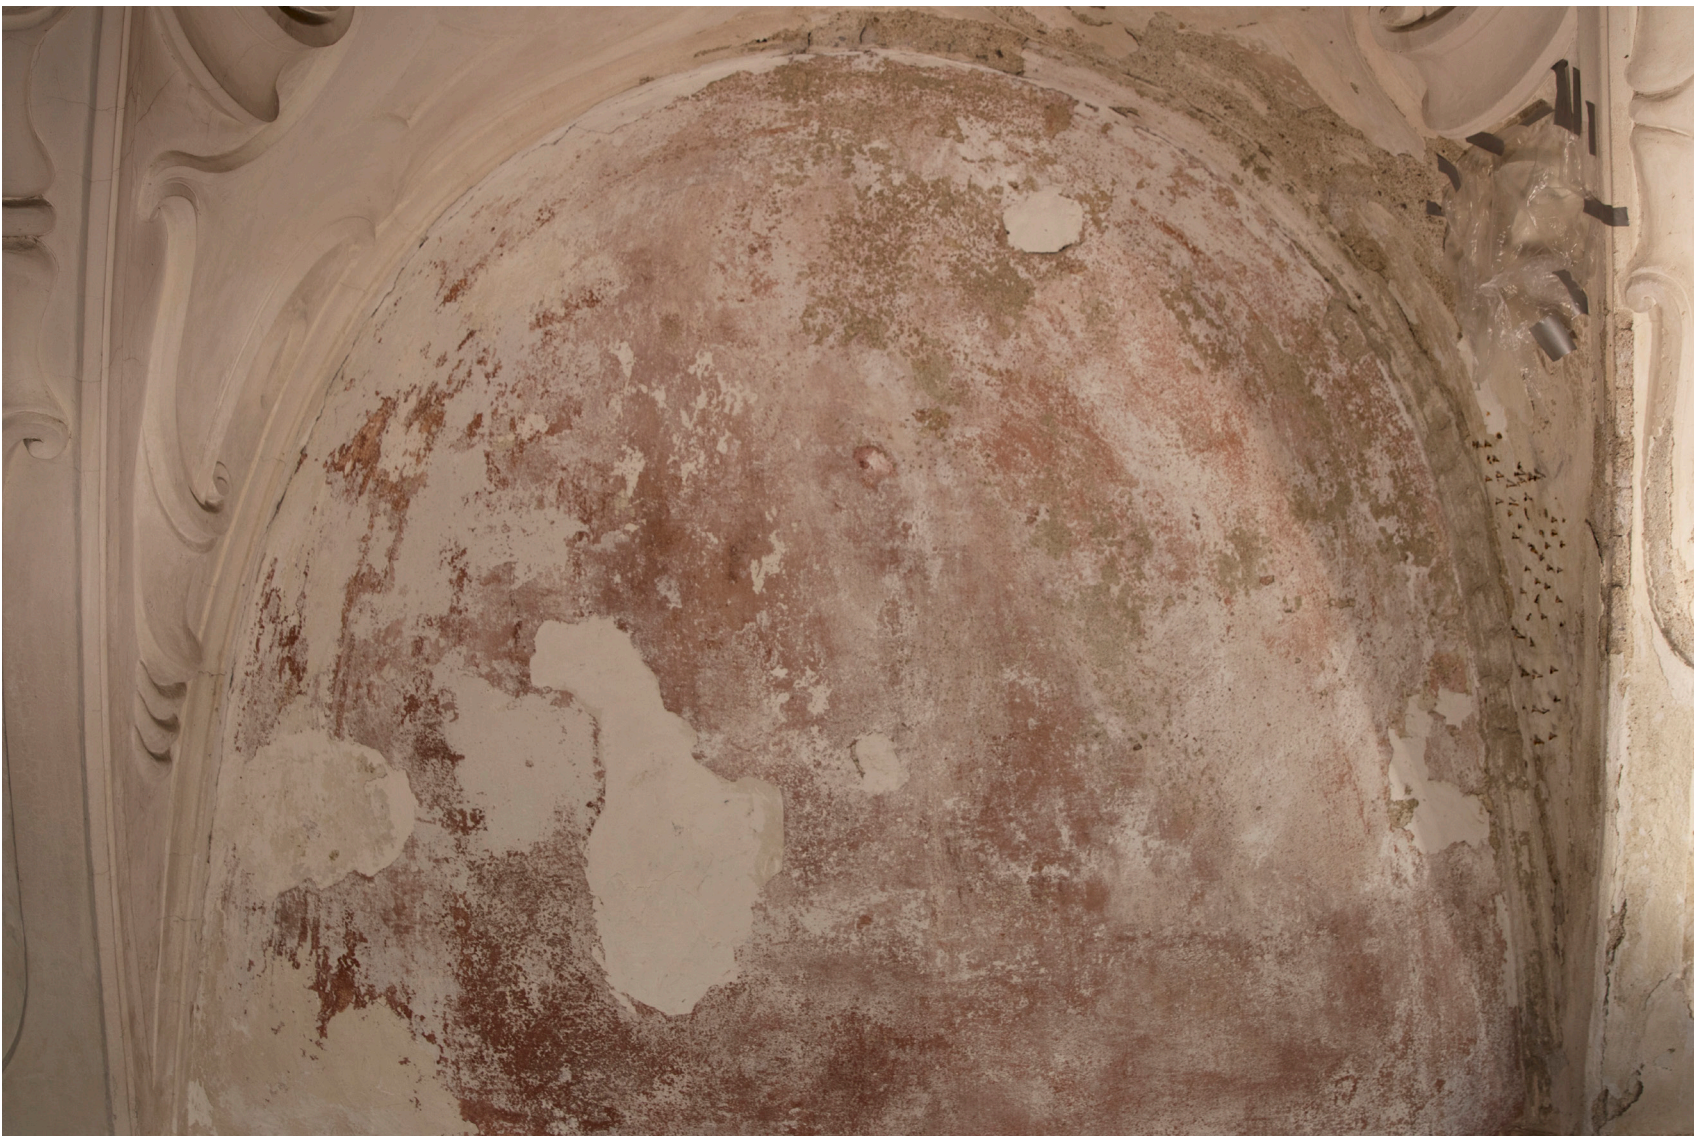
Obr. 13: Pohled na přidělenou lunetu severní stěny na které můžeme pozorovat ztrátu adheze bílé barevné vrstvy a fragmentálně zachovalé iluzivní mramorování v růžové barvě. Dále jsou v horní části viditelné druhotné, zřejmě sádrové tmely. – Stav před restaurováním.

Přiřazená luneta na severní stěně sály terreny byla pokryta bílým, zřejmě vápenným nátěrem, který se místy odlupoval a odhaloval tak růžovou vrstvu iluzivního malovaného mramoru (silně poškozenou), nacházející se pod ním (Obr.č.17,18). Rozsah poškození byl znatelně větší ve vrchní části lunety. Zde se nacházely také druhotné tmely, dle vizuálního ohledání na sádrové bázi. Tmely se po krajích oddělovaly od okolní omítkové vrstvy a jejich povrch vykazoval degradaci v podobě sprašování a oddolování se drobných částí materiálu (Obr.č.27).

Luneta byla pokryta bílým zřejmě vápenným nátěrem, který byl silně degradovaný a odhaloval tak spodní, rovněž druhotní, iluzivní mramorování růžové barevnosti. V její horní části byly pozorovatelné druhotné, zřejmě sádrové tmely.

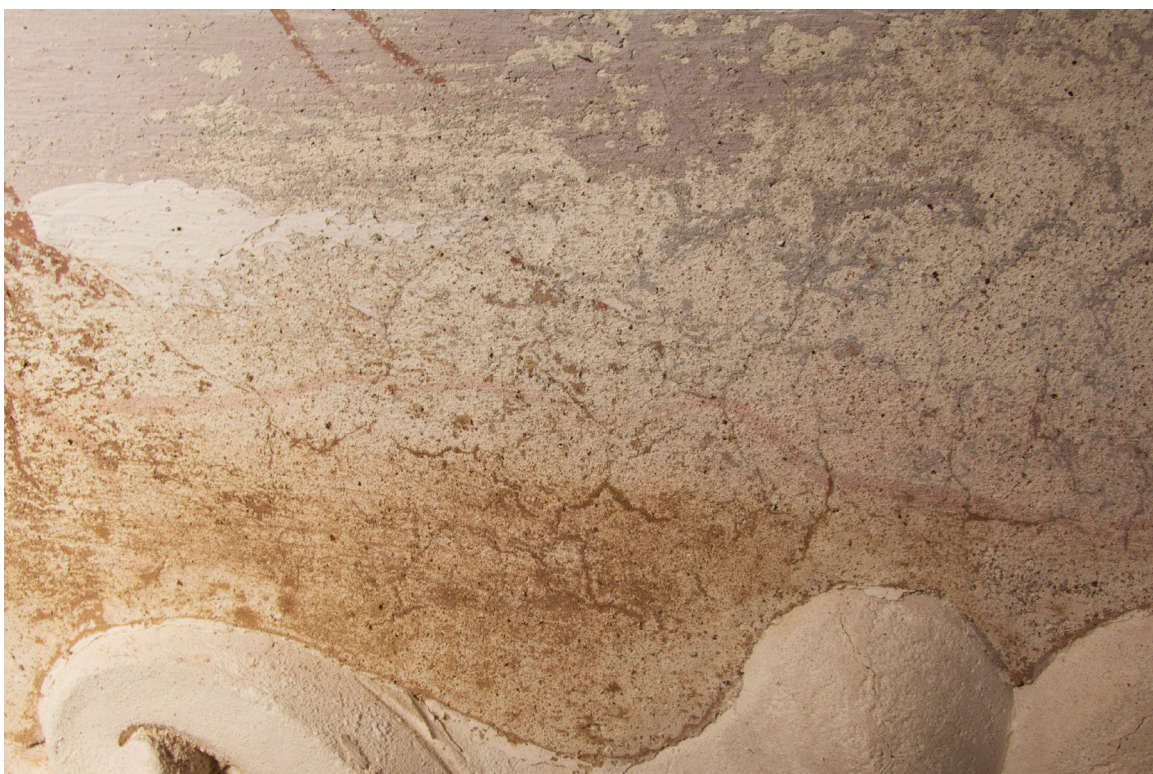
Obr. 14: Ukázka podkresby červenou barvou, která sloužila jako vodítko pro následnou malbu. Podkresba je tvořena v obrysových liniích, které však autor nakonec ve velké míře nerespektoval - výjev *Zimní krajina s kostelem*.

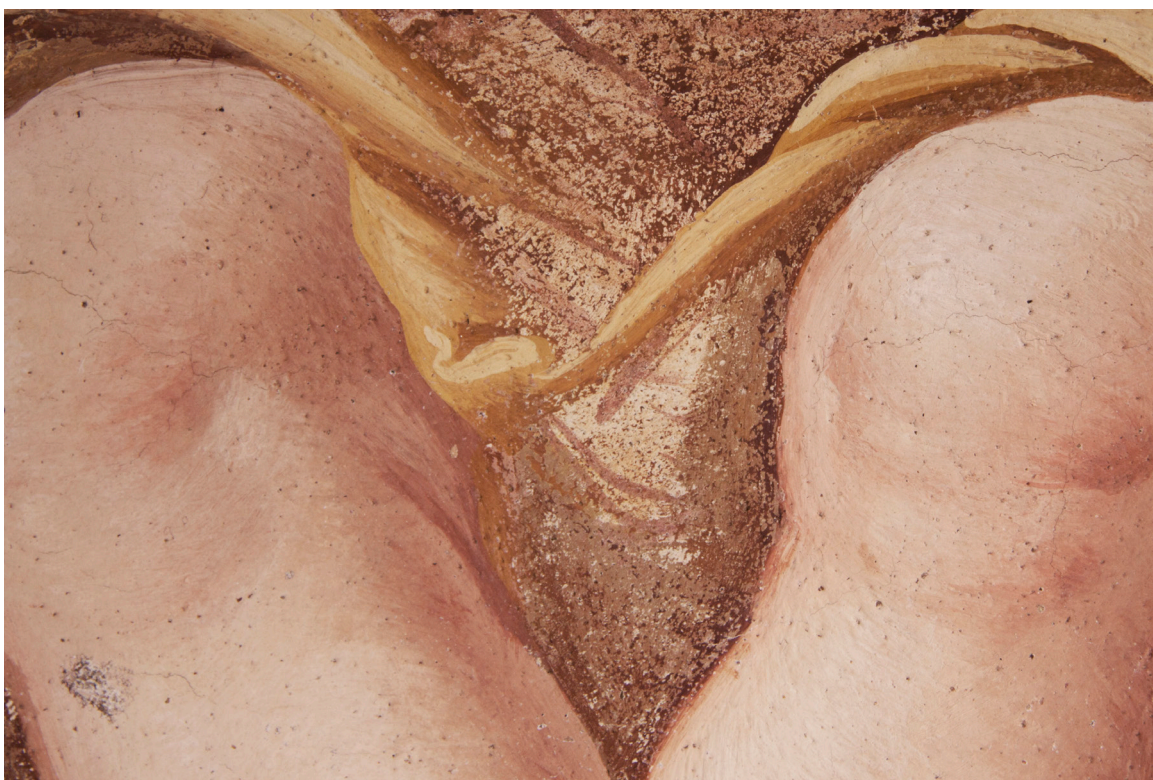
Obr. 15: Ukázka podkresby červenou barvou, která sloužila jako vodítko pro následnou malbu. Podkresba je tvořena v obrysových liniích, které však autor nakonec ve velké míře nerespektoval - výjev *Zpívající putto s notami*.

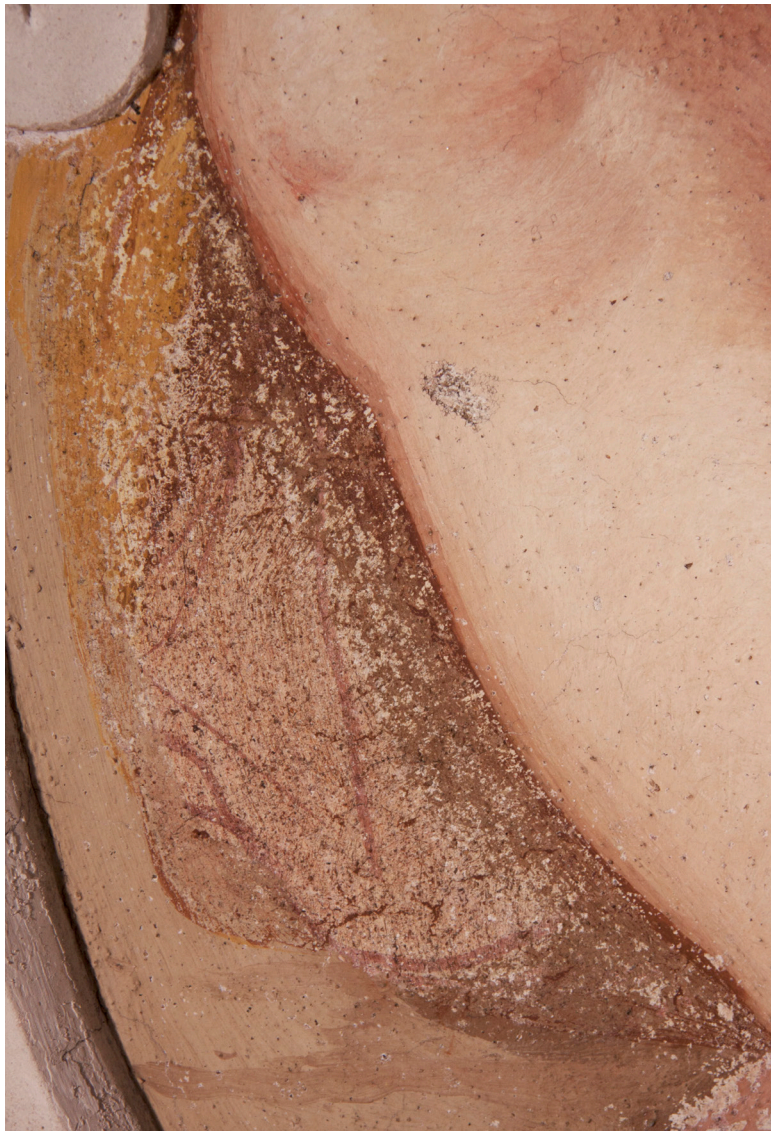
Obr. 17: Ukázka druhotného vápenného nátěru se ztrátou adheze v ostrém bočním nasvícení – luneta pod výsečí s krajinou ve čtvrtém klenebním travě na severním čele klenby saly terreny

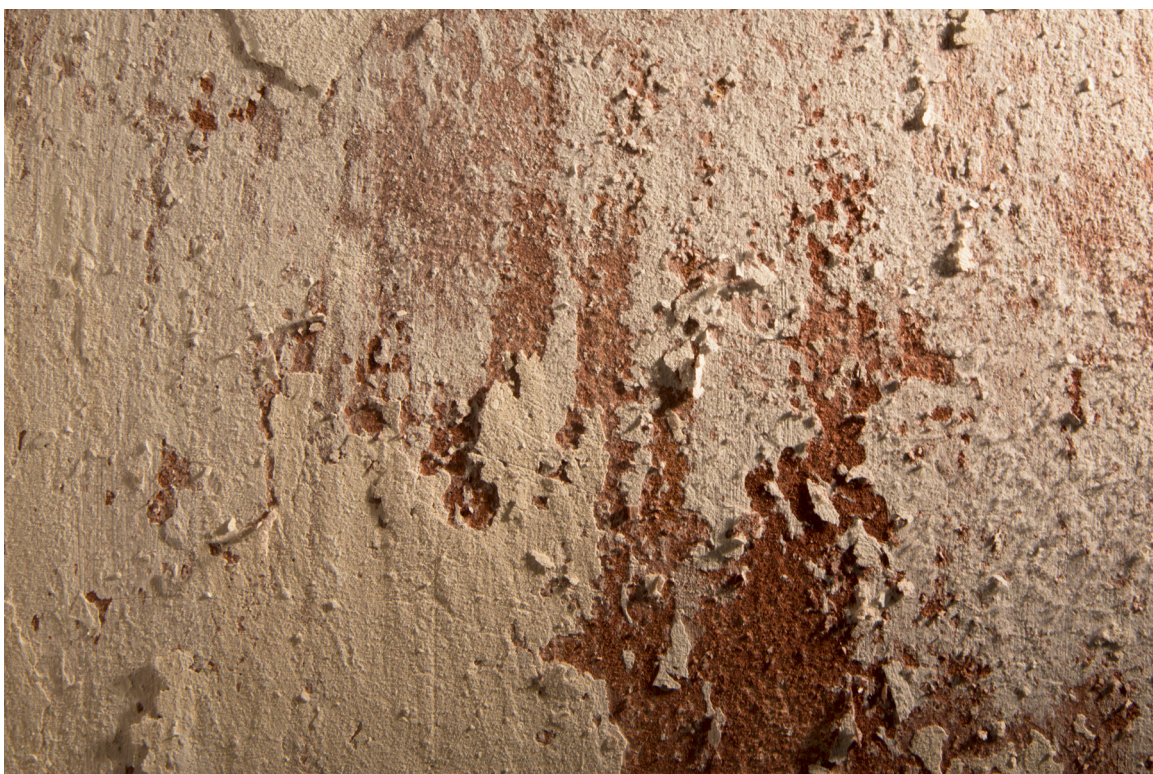
Obr. 18: Ukázka druhotného vápenného nátěru v ostrém bočním nasvícení zvýrazňujícím ztrátu adheze barevné vrstvy – luneta pod výsečí s krajinou ve čtvrtém klenbovém travě na severním čele klenby sály terény.

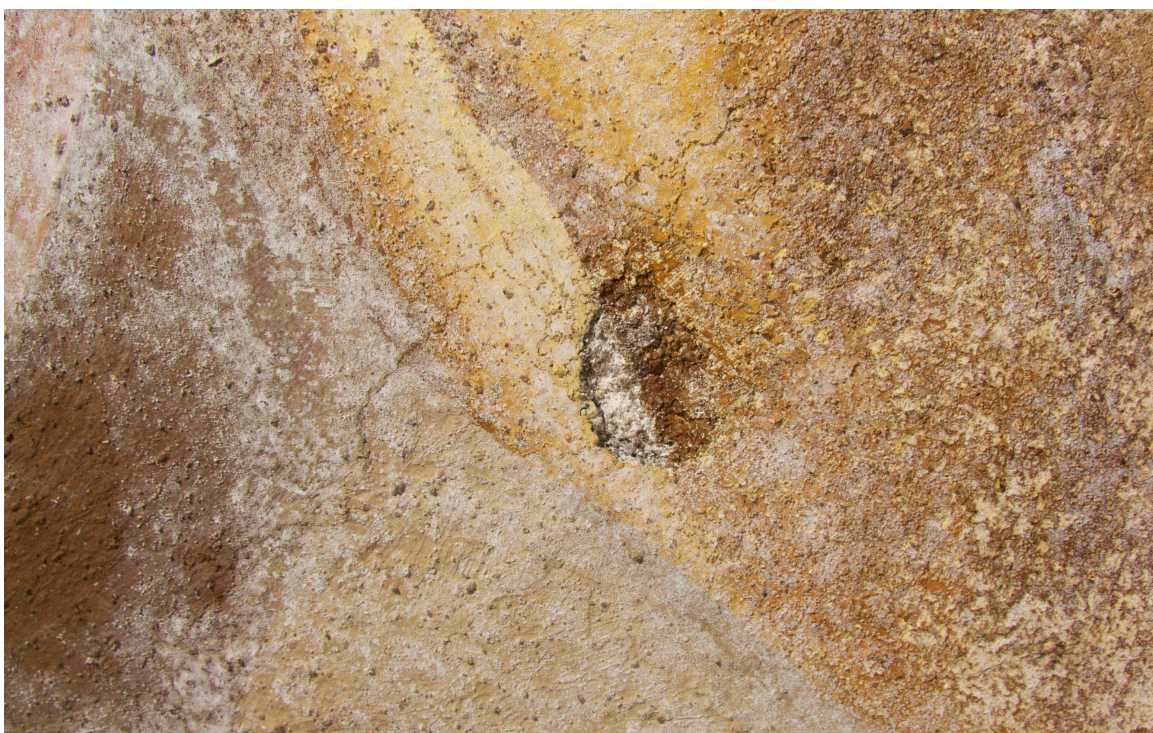
Obr. 19: Ukázka druhotné retuše v defektu, bez předešlého vytmelení – výjev *Zpívající putto s notami*.

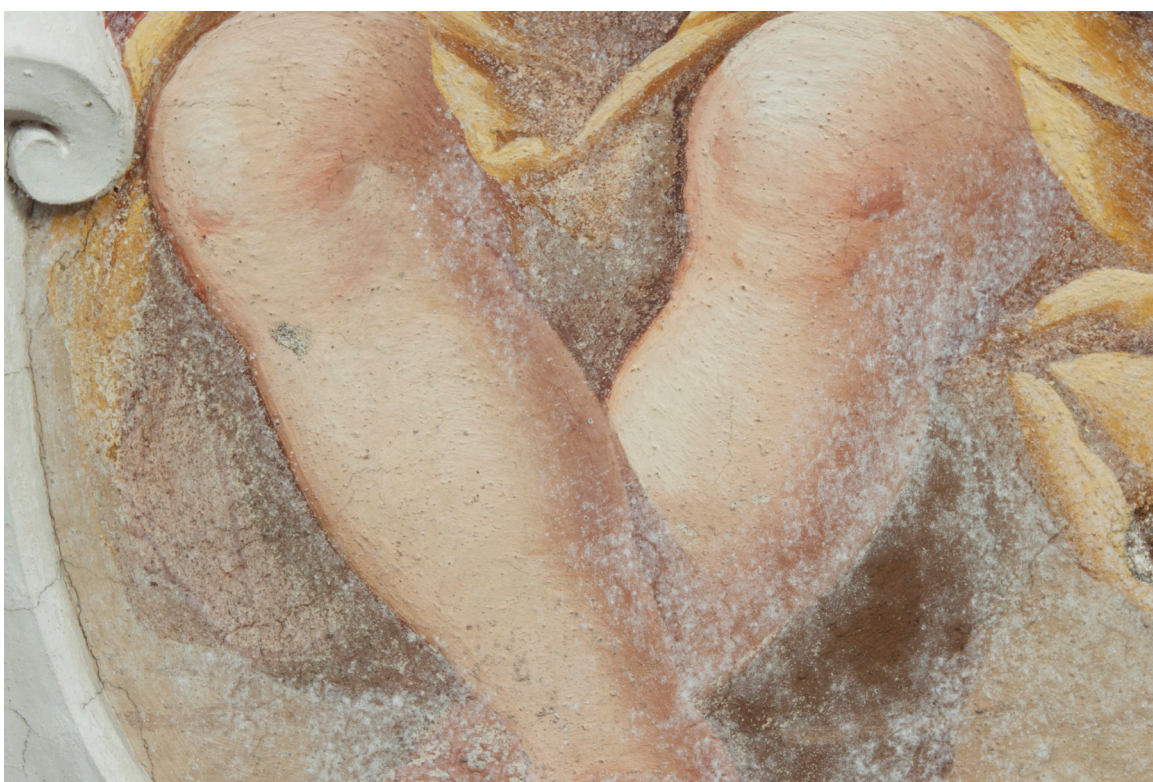
Obr. 20: Ukázka ztráty barevné vrstvy na podklad a poškození způsobeného mikrobiologickým napadením na výjevu *Zpívající putto s notami* – stav před restaurováním.

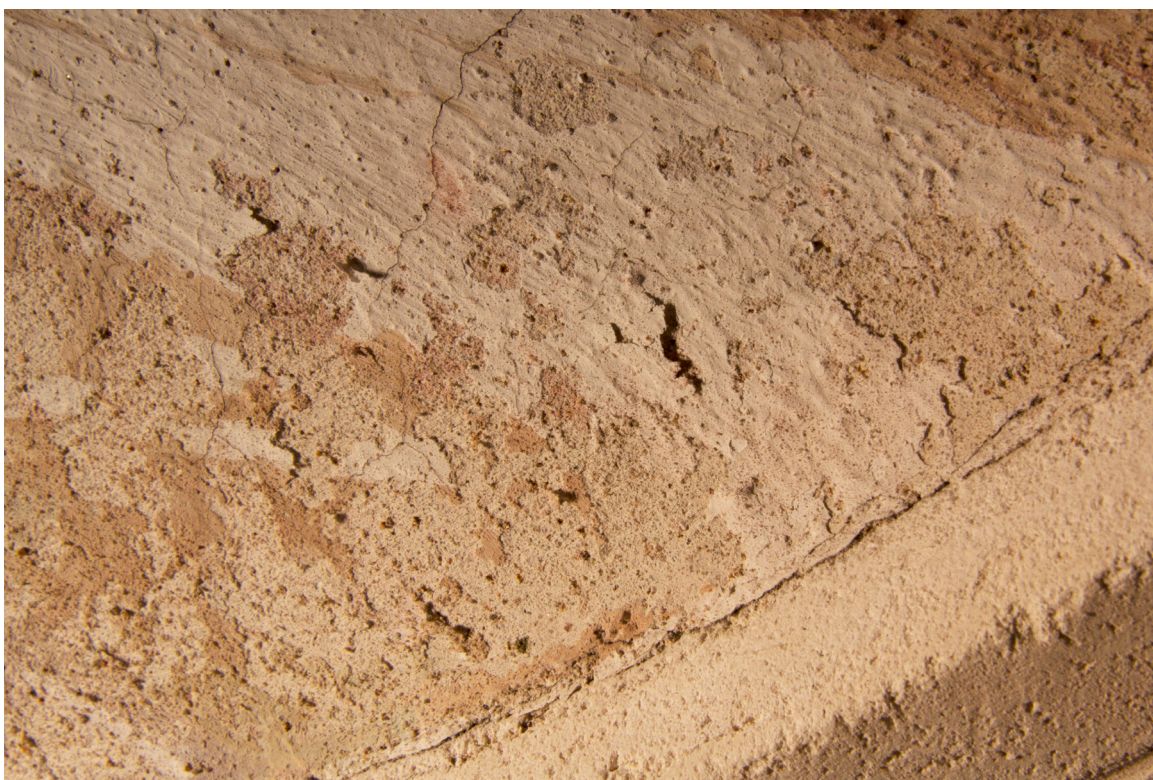
Obr. 22: Ukázka šupinovatění barevné vrstvy v bočním nasvícení na výjevu *Zpívající putto s notami*.

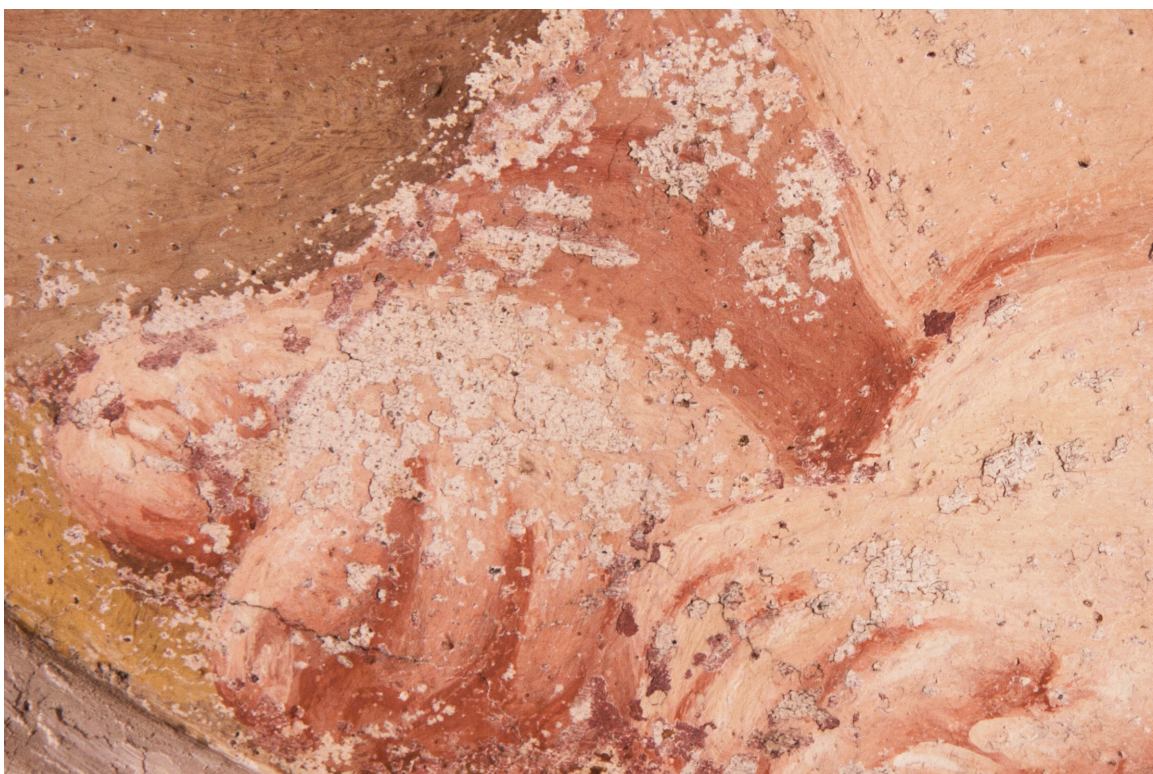
Obr. 24: Ukázka ztráty poměrně silné barevné vrstvy na výjevu *Zpivající putto s notami*.

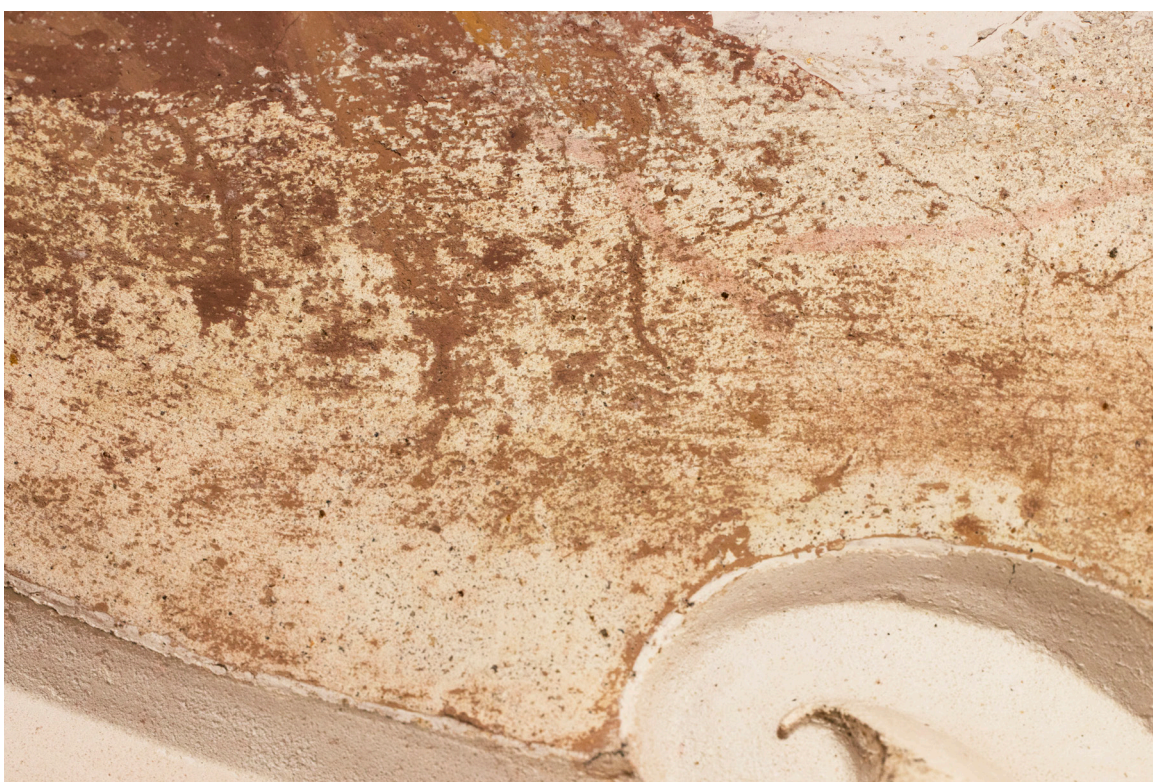
Obr. 25: Ukázka ztráty barevné vrstvy na výjevu *Zimní krajina s kostelem*.

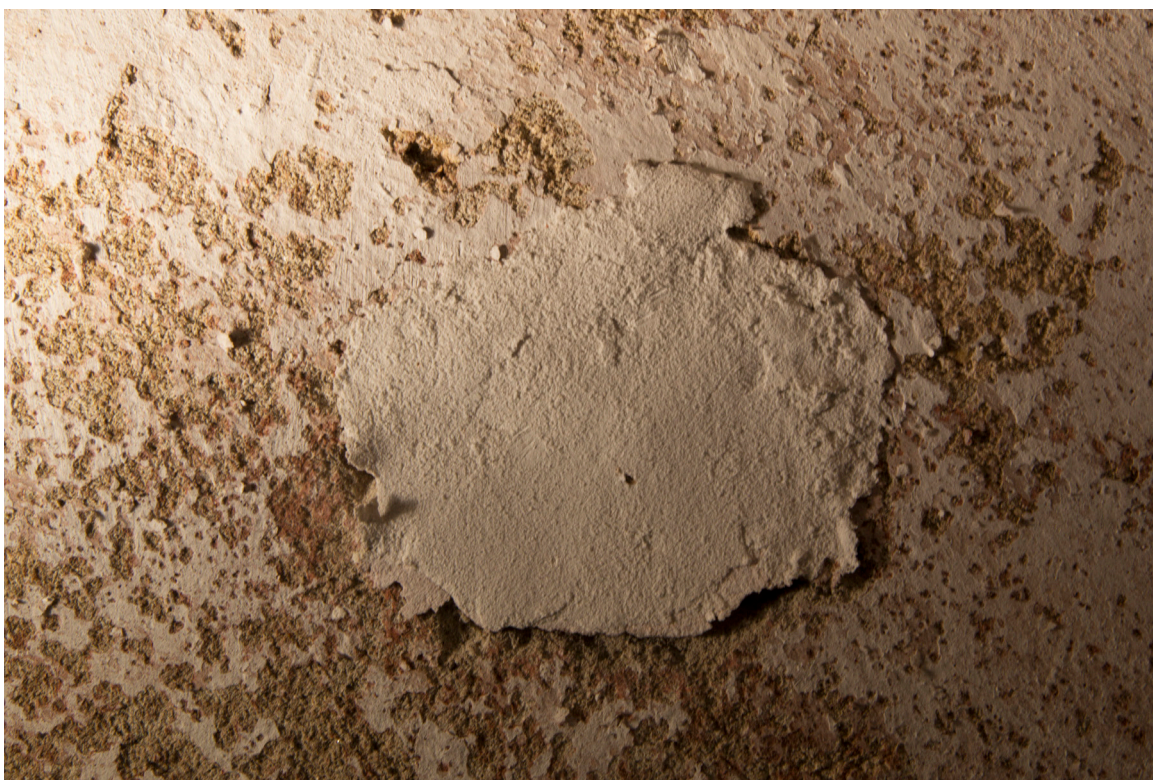
Obr. 26: Ukázka mechanického poškození v ostrém bočním nasvícení na výjevu *Zpívající putto s notami*.

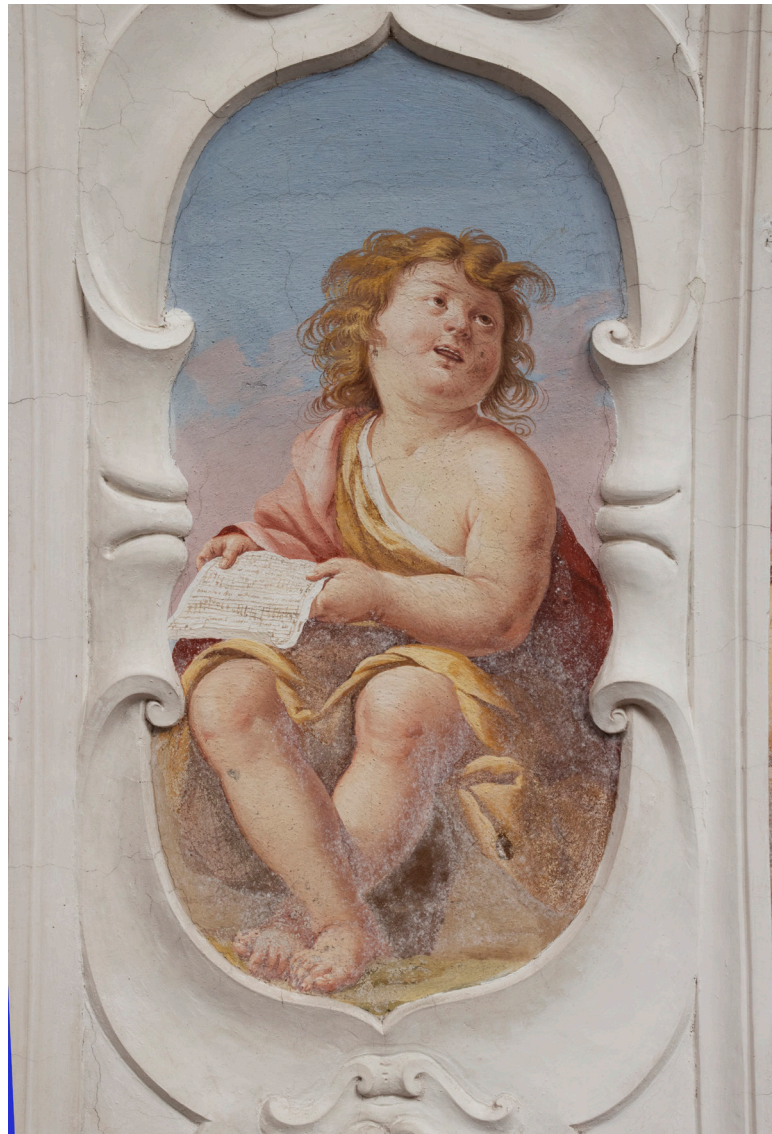
**Obr. 29:**

UV
fluorescenční
fotografie – na-
modralá lumini-
scence poukazuje
na mikrobiolo-
gické napadení,
nažloutlá lumi-
niscence pravdě-
podobně ukazuje
na použití jiného
než vápenného
pojiva a jeho
akumulaci vlivem
zatékání. Dále je v
horní části snímku
pozorovatelná ob-
last, jejichž hrani-
ce jsou vymezeny
světlejší barvou.
Ta značí zřejmě
o akumulaci solí
v těchto částích
výmalby - výjev
*Zpívající putto
s notami*.

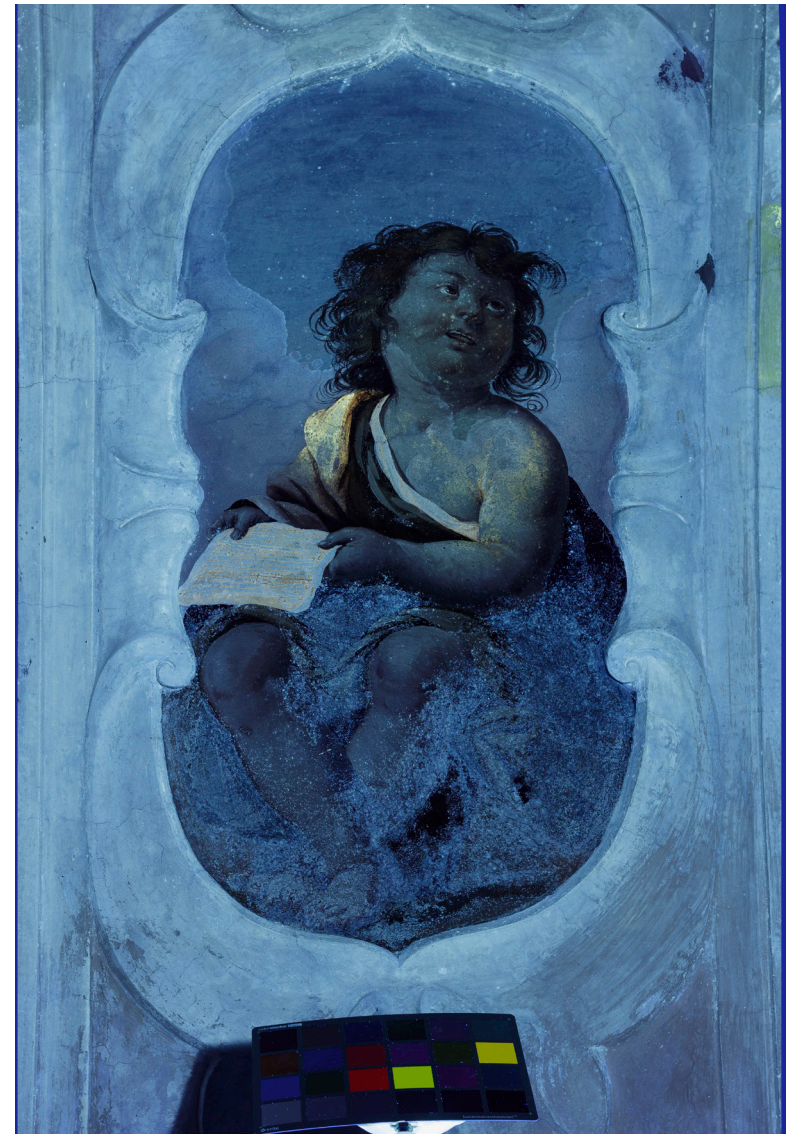
Obr. 30: Snímek UV reflektografie, na které je dobře patrný rozsah bílé luminescence v spodní části výjevu, v které se nacházelo mikrobiologické napadení - výjev *Zpívající putto s notami*.

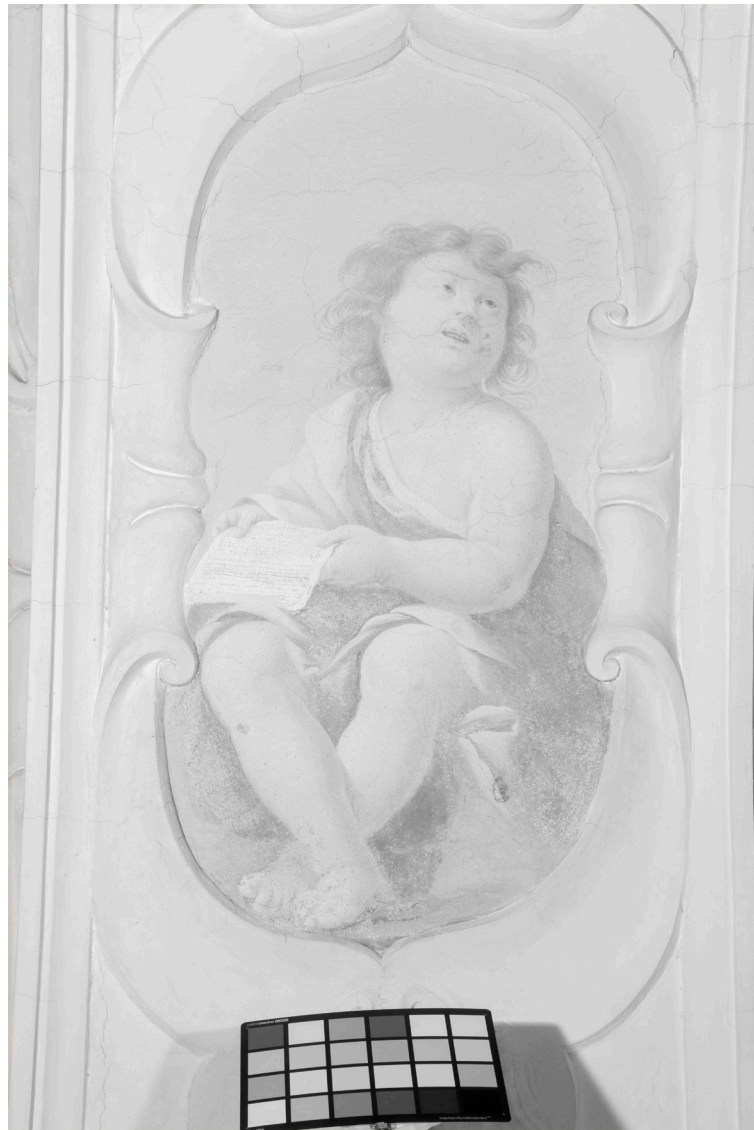
Obr. 33:
Invertovaná fotografie infračervené reflektografie, na které je dobře patrný rozsah zvýraznění mechanického a mikrobiologického poškození bílou luminiscencí – výjev Zpívající putto s notami.

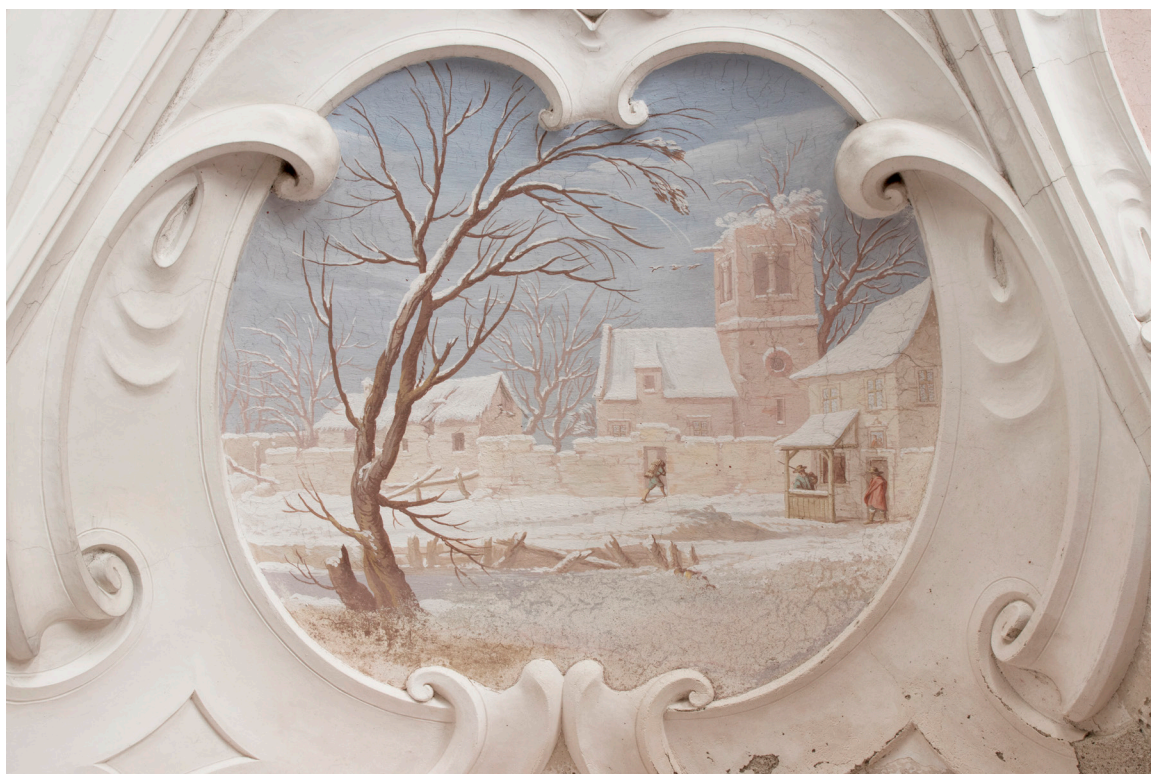
Obr. 34: Fotografie v umělém bílém osvětlení - výjev *Zimní krajina s kostelem*.
