UNIVERZITA PARDUBICE
FAKULTA RESTAUROVÁNÍ

Ateliér restaurování nástěnné malby, sgrafita
a mozaiky

BAKALÁŘSKÁ PRÁCE

Restaurování nástěnných maleb „Zpívající putto
s notami“ a „Zimní krajina s kostelem“ ve čtvrtém
klenebním travé na severním čele klenby saly
terreny zámku v Náměšti nad Oslavou.

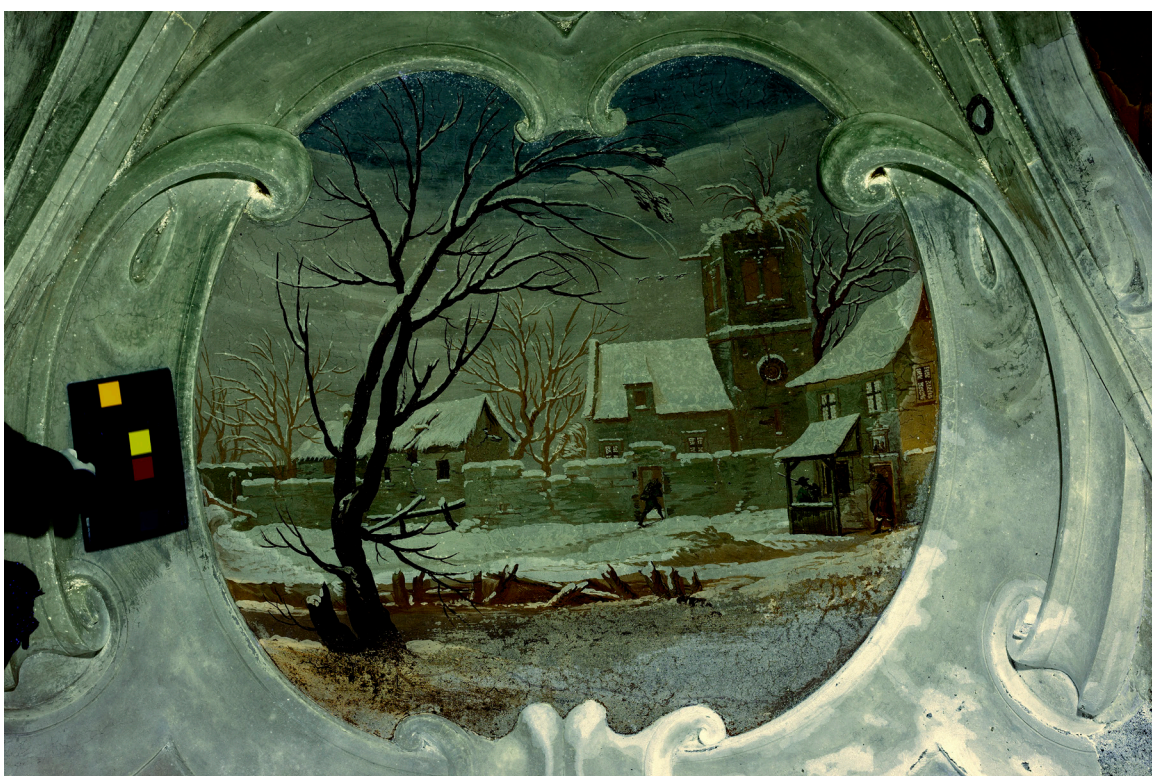
Obr. 35: UV fluorescenční fotografie, na které je možno pozorovat nažloutlou luminiscenci v pravé části výjevu u dvou postávajících figur, poukazující zřejmě na akumulaci materiálu, snad organického pojiva, anebo degradačního produktu. Dále je v dolní části výjevu v oblastech, kde se měla zřejmě nacházet vodní plocha, rozpoznatelná namodralá luminiscence poukazující pravděpodobně na vápenný omítkový podklad – výjev *Zimní krajina s kostelem*.

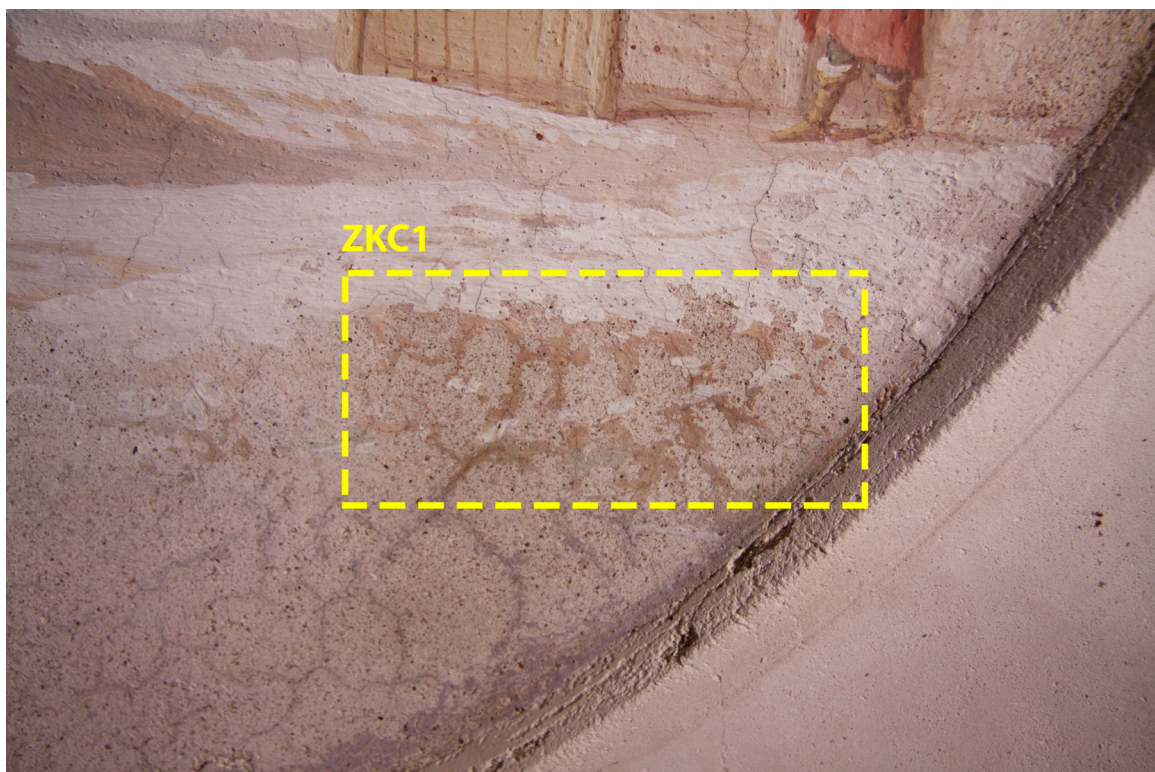
Obr. 40: Zkouška konsolidace postřikem vápennou suspenzí *CaLoSil E25* v koncentraci 5g/l - výjev *Zimní krajina s kostelem*.

Cílem provedených zkoušek bylo najít vhodnou metodu a prostředek pro konsolidaci barevné vrstvy, která by vykazovala co nejvyšší materiálovou kompatibilitu s původní výmalbou. Z důvodu velké nestability barevné vrstvy muselo jít o konsolidant aplikovatelný pomocí nástřiku. Pro zkoušky materiálu byla vyhotovena šablona se čtvercovým výřezem, přes kterou byl konsolidant aplikován na vybrané části malby. K testování byla vybrána vápenná nanosuspenze *CaLoSiL E 25* v koncentraci 5 g/l (Obr.č.40). Zkoušky byly provedeny v oblastech s největší degradací barevné vrstvy.

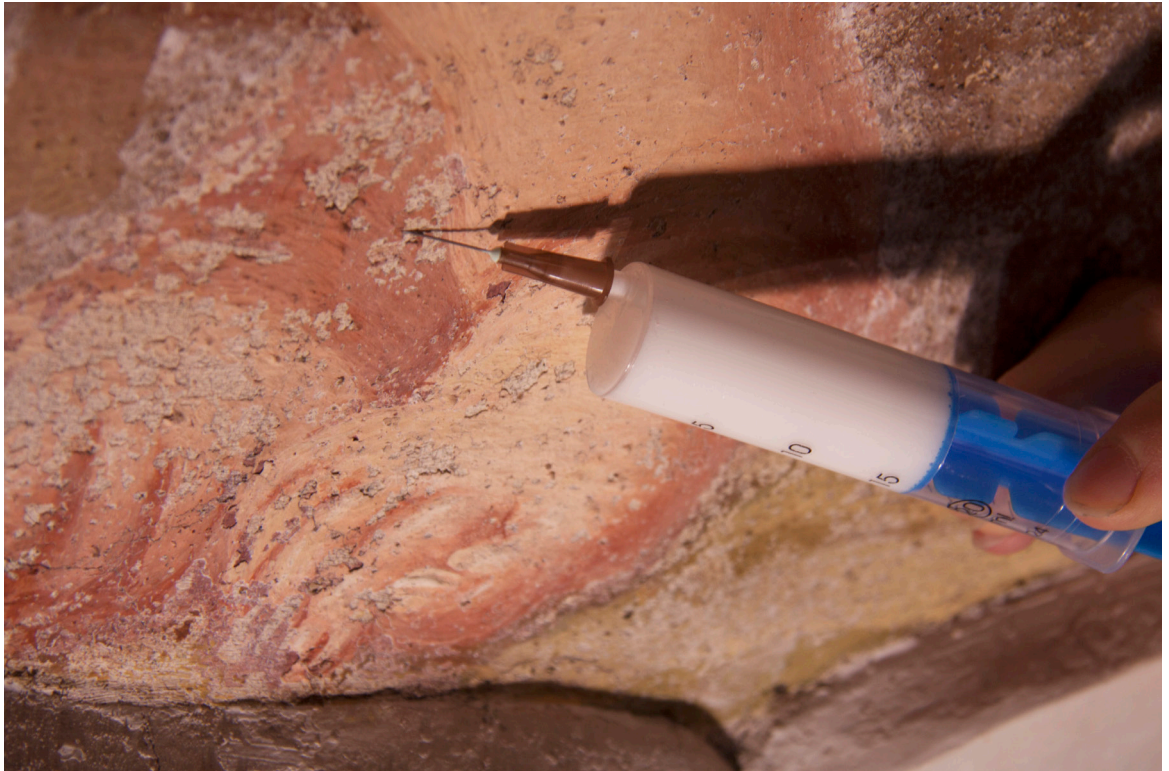
Obr. 41: Zkouška aplikace dezinfekčního prostředku *Ajatin* v koncentraci 1% (obj.) - výjevu *Zpívající putto s notami*.

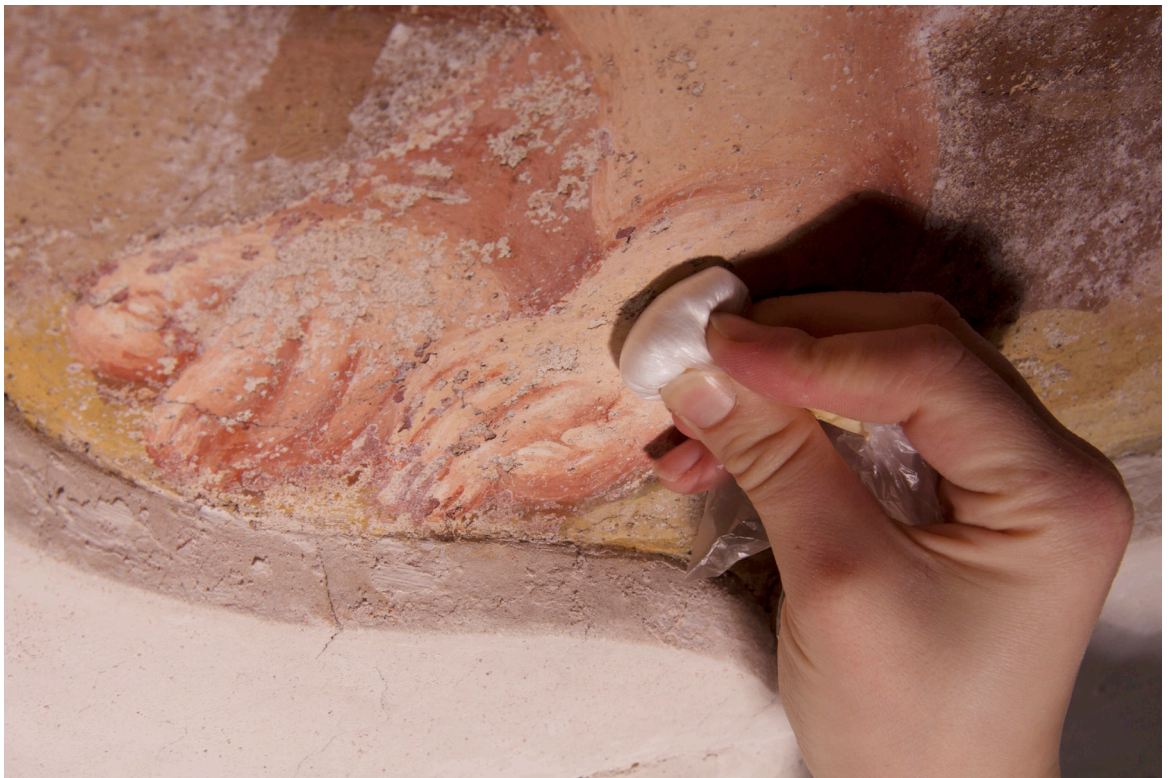
Obr. 42: Konsolidace šupin barevné vrstvy disperzí *Dispersion K9* v koncentraci 3% (hm.) za předešlého navlhčení vodou s ethanolem (1 : 1) - výjev *Zpívající putto s notami*.

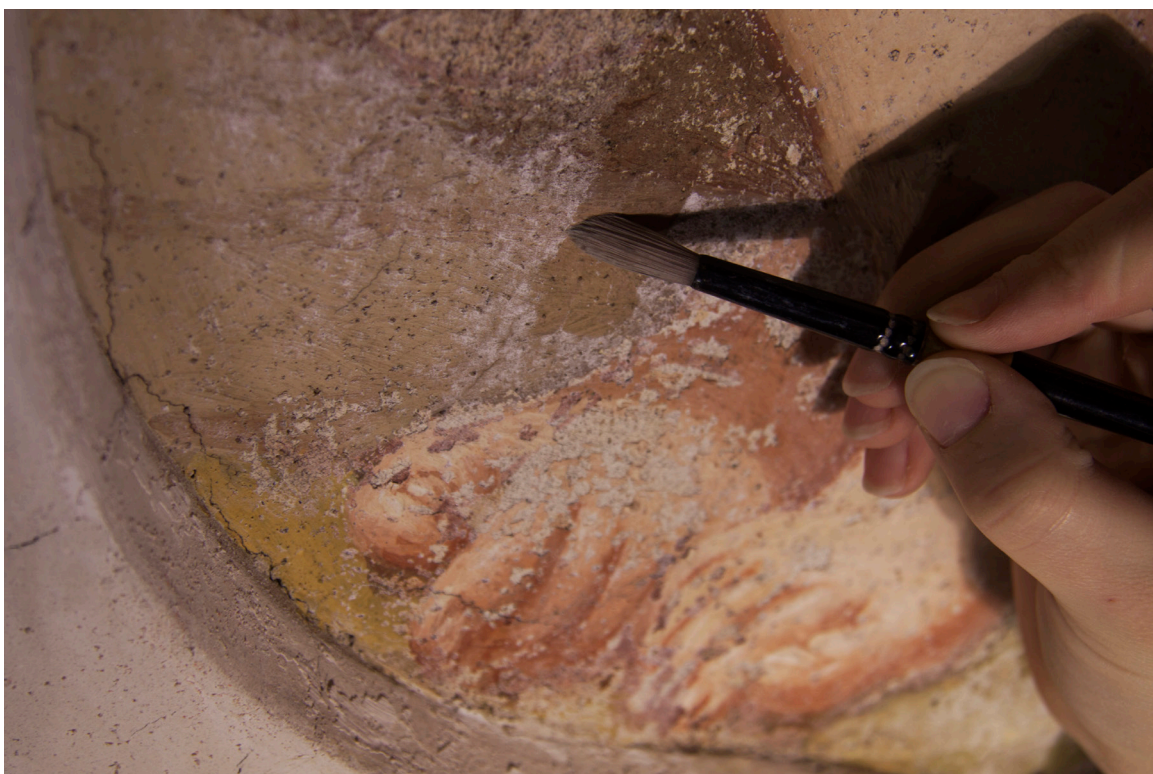
Obr. 44: Odstraňování mikrobiologického napadení štětcem – výjev *Zpívající putto s notami*.

odstranitelný čisticím štětcem a čisticími houbami *Akapad* různých tvrdostí. V místech s výrazně degradovanou barevnou vrstvou byla rezidua odstraněna štětcem s jemným vlasem (Obr.č.44,45).

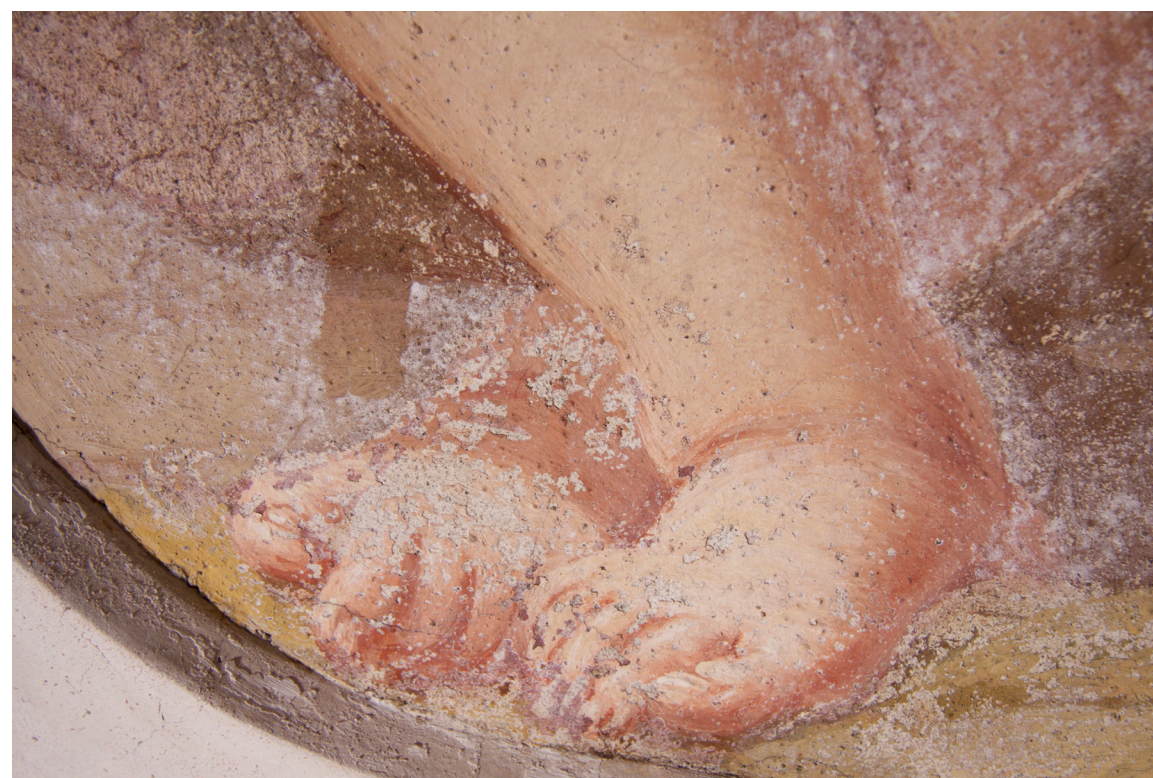
Obr. 45: Zkouška mechanického odstranění mikrobiologického napadení pomocí štětce- výjev *Zpívající putto s notami*.

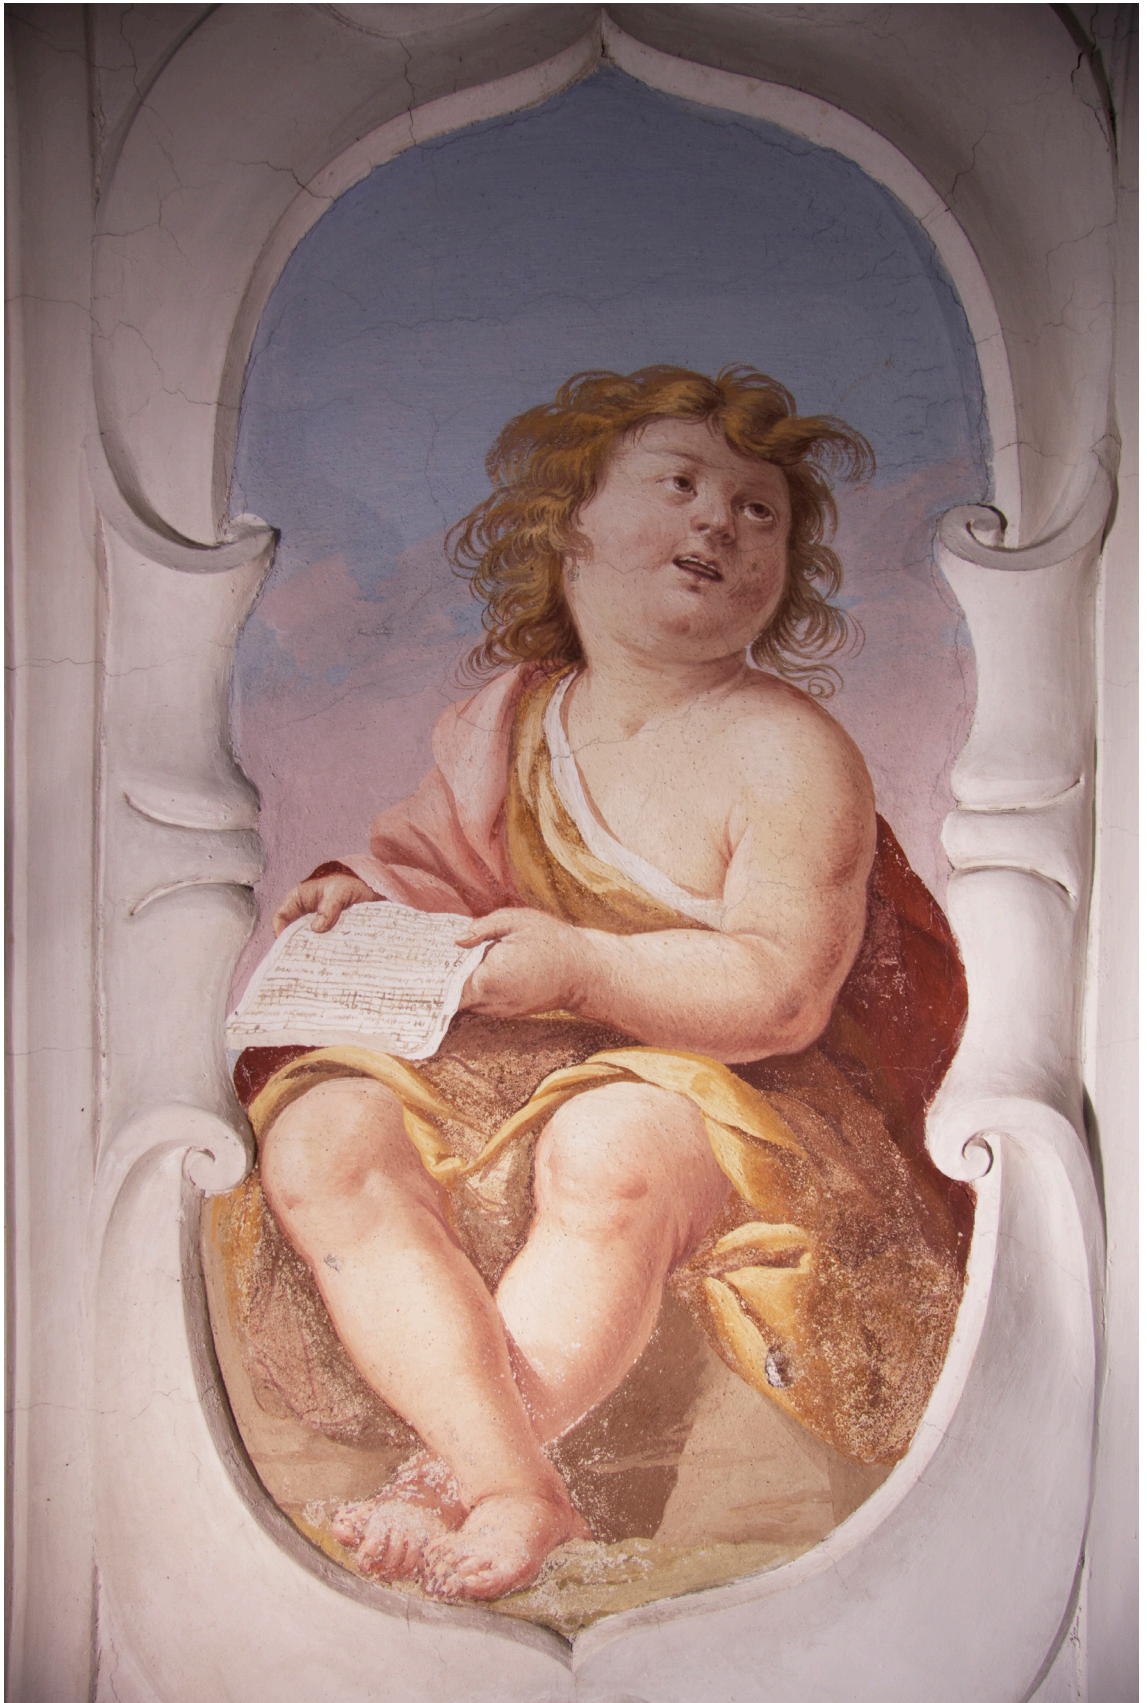
Obr. 46: Pohled na výjev *Zpívající putto s notami* – stav po očištění.

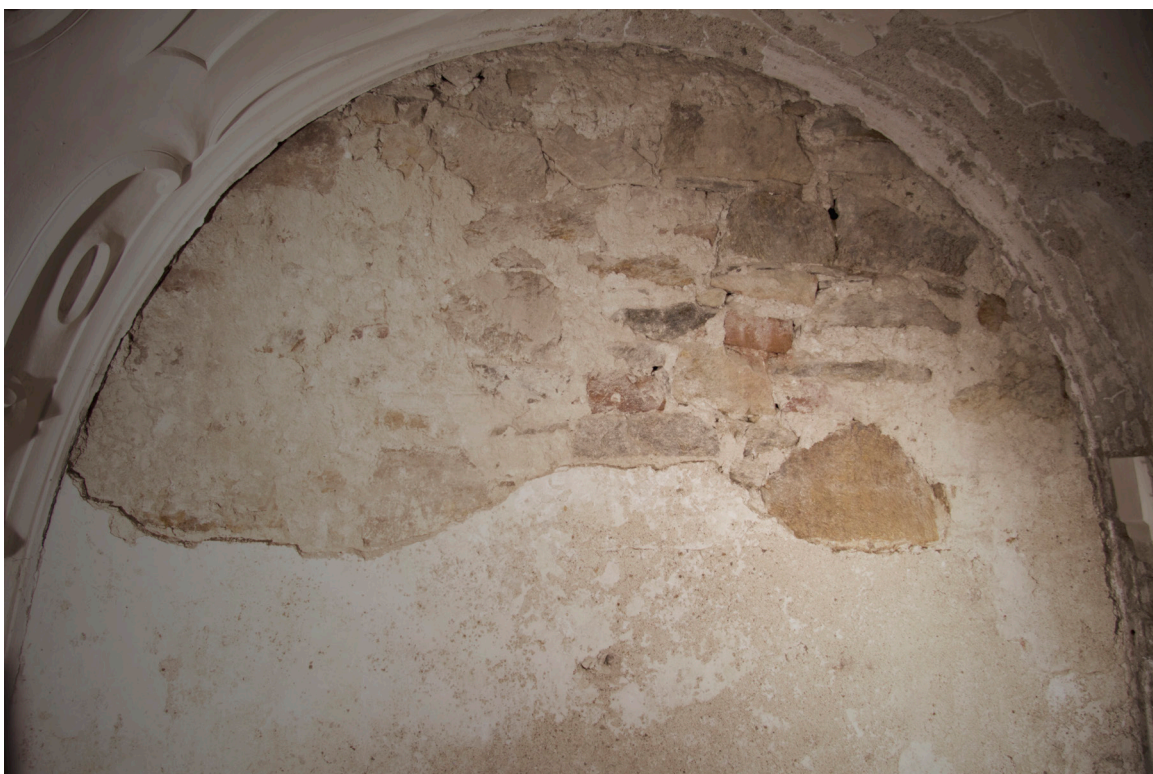
Obr. 47: Pohled na lunetu severní stěny – stav po odstranění nestabilních omítkových vrstev.

Po provedení sondážního průzkumu bylo vyhodnoceno, že nesoudržné povrchové vrstvy nátěrů pocházejí z pozdějších úprav saly terreny, které proběhly v 17. - 20. století. Tyto vrstvy byly zcela dožilé, a proto se přistoupeno k jejich odstranění. Z obdobného důvodu bylo nutné odstranit také starší nesoudržné omítkové vrstvy v horní části lunety, kde bylo poškození způsobené zatékající vodou a vodorozpustnými solemi nejrozsáhlejší. Omítková vrstva byla odstraněna až na kamenné zdivo (Obr.č.47). V ponechaných fragmentech starších omítek bylo následně nutno vyplnit dutiny, čehož bylo dosaženo obtmelením okrajů omítkové vrstvy a následnou injektáží.

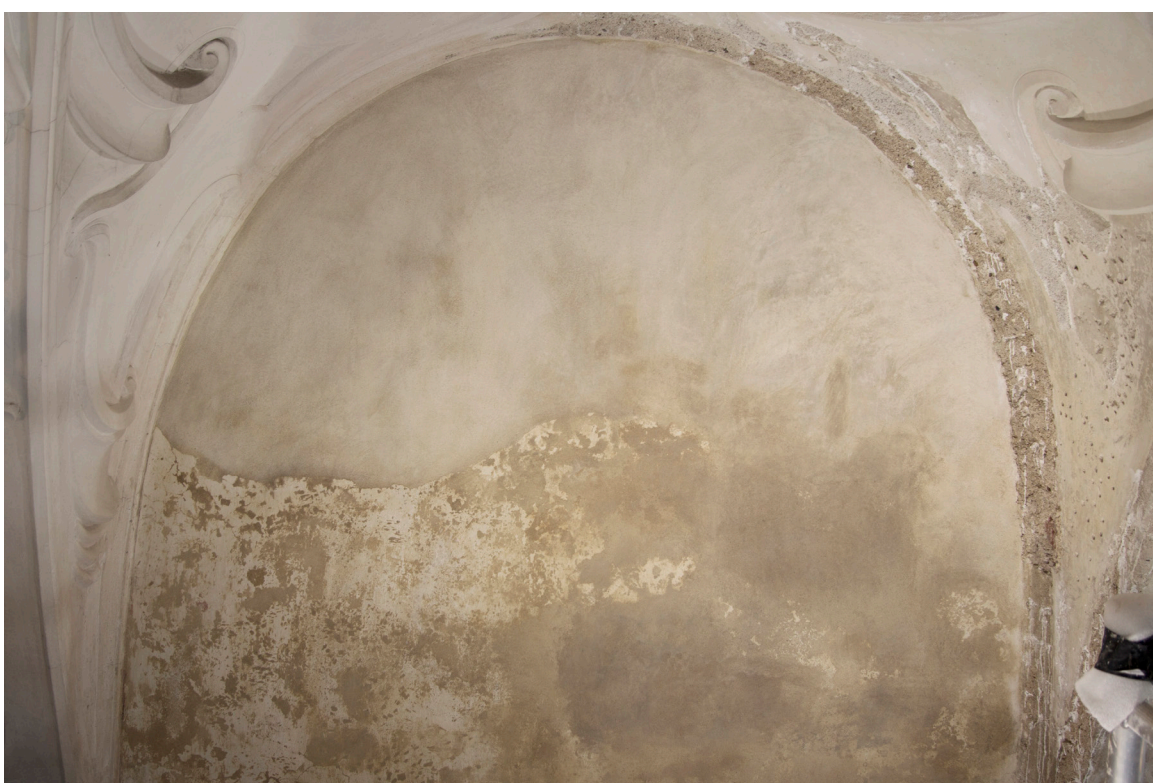
Obr. 48: Pohled na lunetu severní stěny – stav po nanesení nových omítkových vrstev.

Na zpevnění degradovaných částí zdiva byl využit zpevňovač kamene na bázi esteru kyseliny křemičité *KSE 300*, který byl aplikován pomocí injekční stříkačky přímo na nejvíce poškozené segmenty. Zbylé omítkové vrstvy byly napuštěné za pomoci injekčních stříkaček vápennou nanosuspenzí *CaLoSiL E25* v koncentraci 5 g/l.

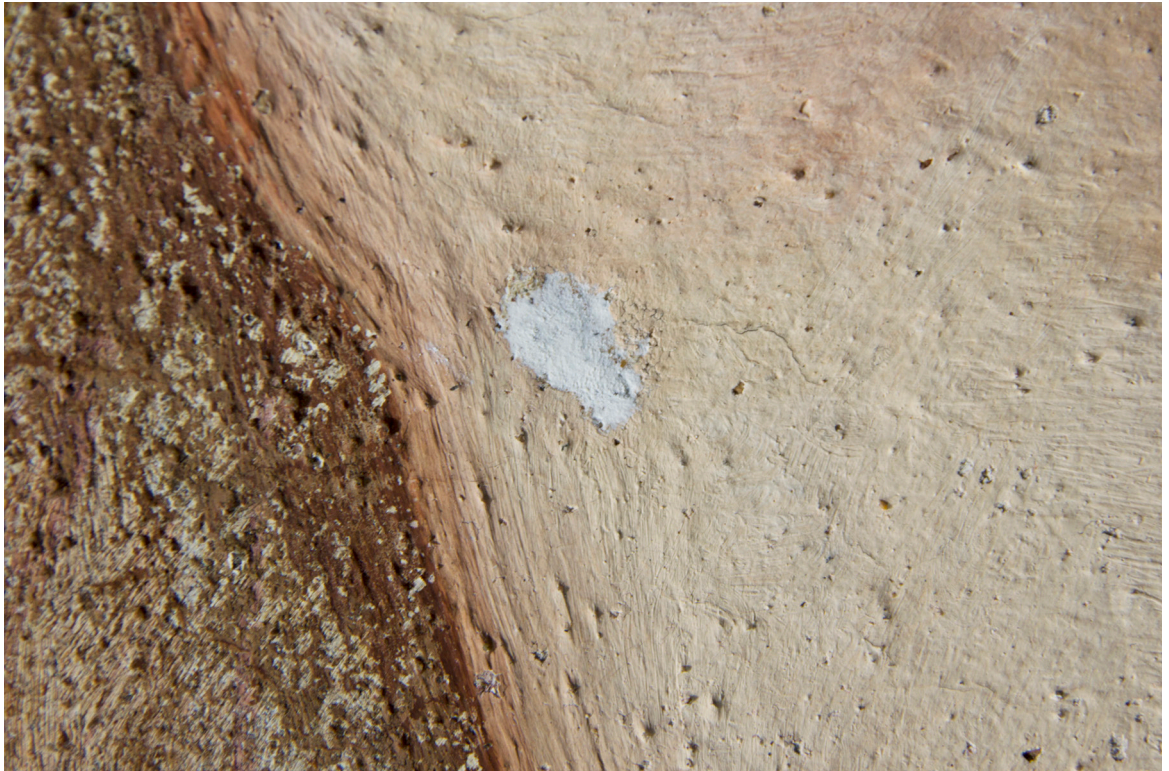
Obr. 49: Tmelení jemnozrnným vápenným tmelem tvořeným vápencovou moučkou ve směsi s bílým vzdušným vápnem ve formě vápenné kaše v obj. poměru 2 : 1 – výjev Zpívající putto s notami.

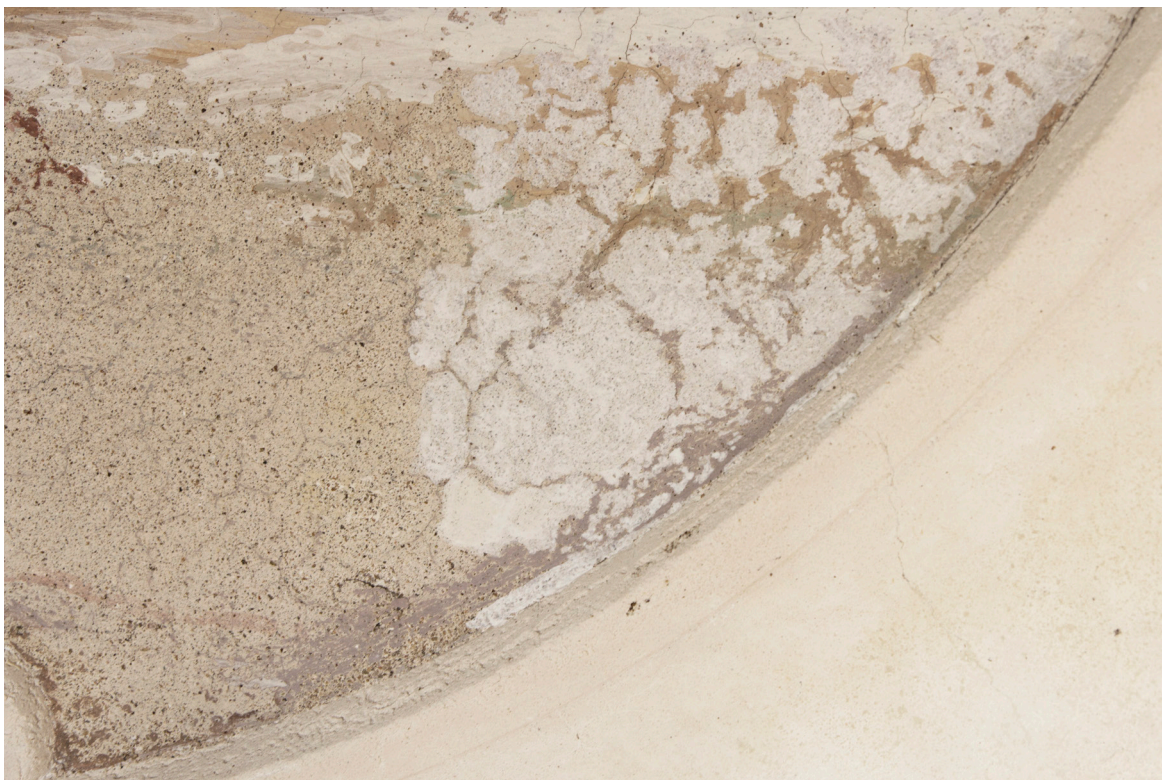
Obr. 50: Nanášení vápenného pačoku – výjev Zimní krajina s kostelem.

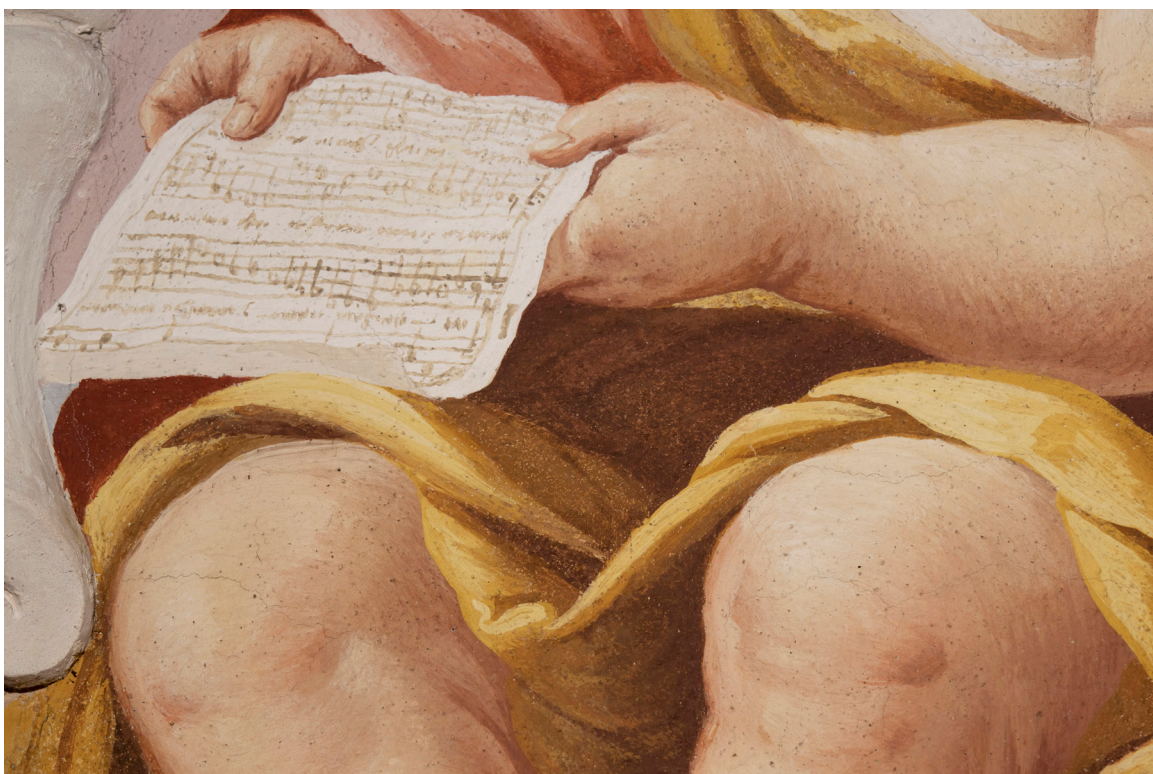
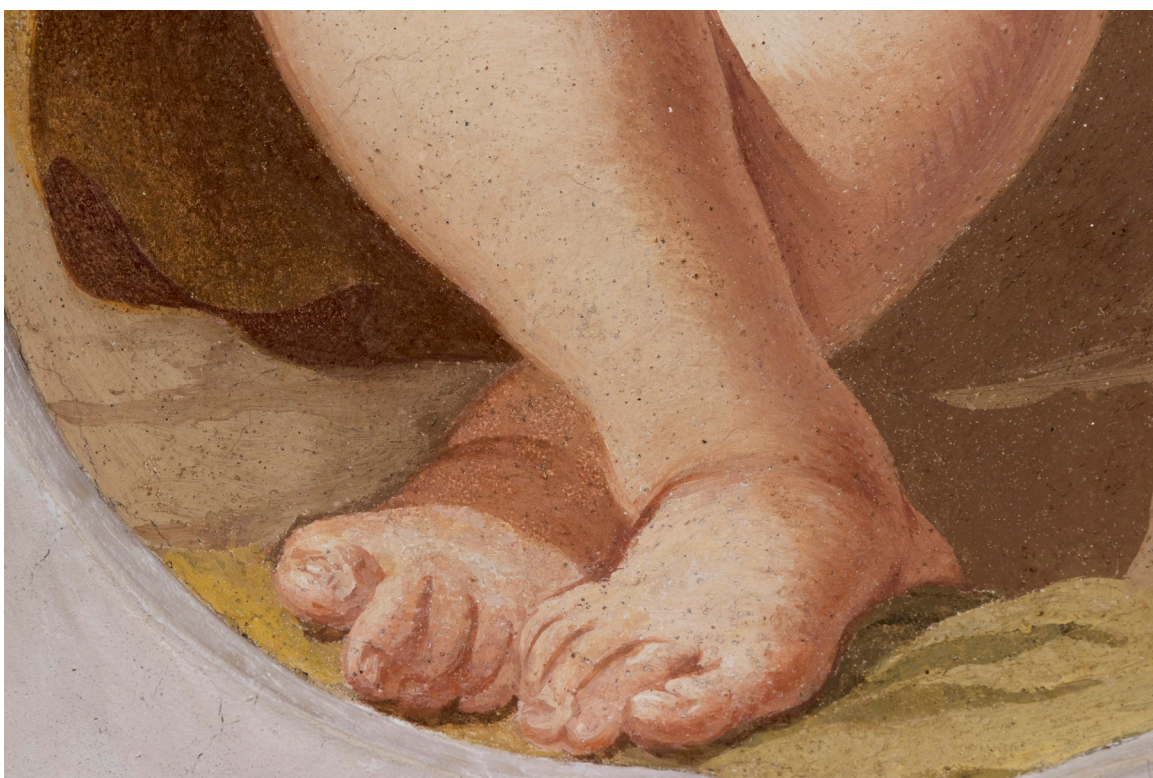
Obr. 55: Retuš provedená v reverzibilní akvarelové technice za použití 1% (hm.) arabské gummy – výjev *Zpívající putto s notami*.

Obr. 56: Retuš provedená v reverzibilní akvarelové technice za použití 1% (hm.) arabské gummy – výjev *Zpívající putto s notami*.

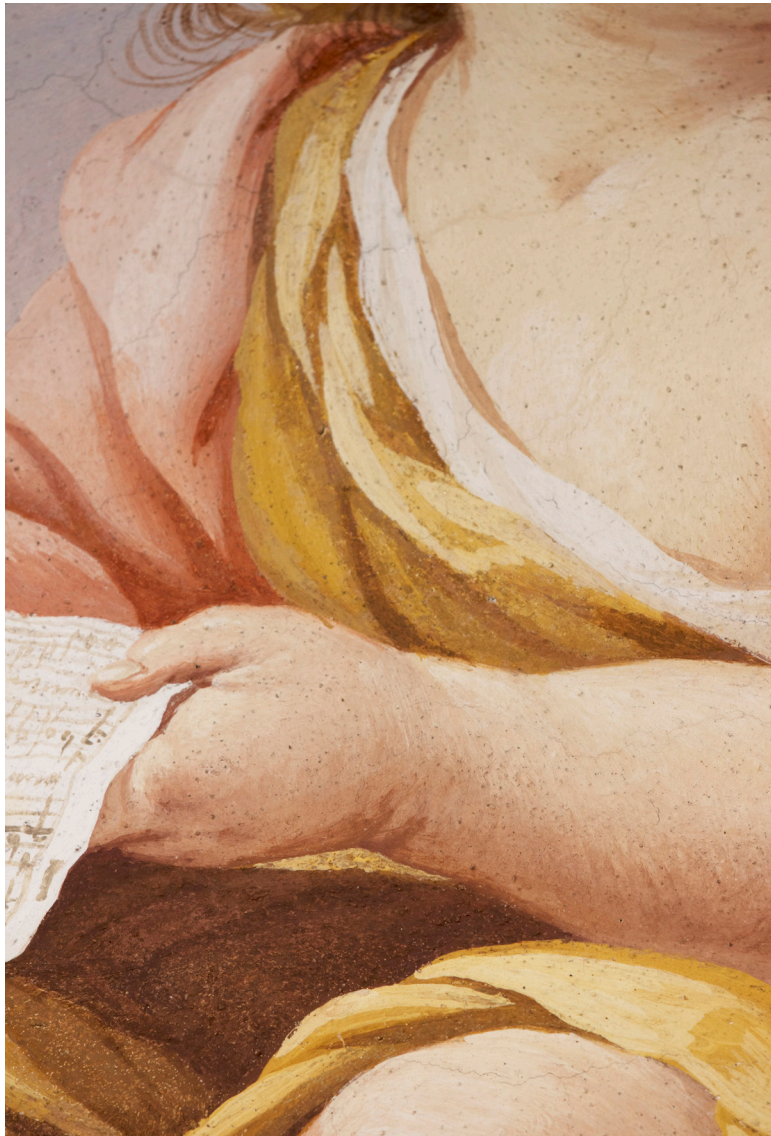
Obr. 58: Retuš provedená v reverzibilní akvarelové technice za použití 1% (hm.) arabské gummy – výjev *Zpívající putto s notami*.

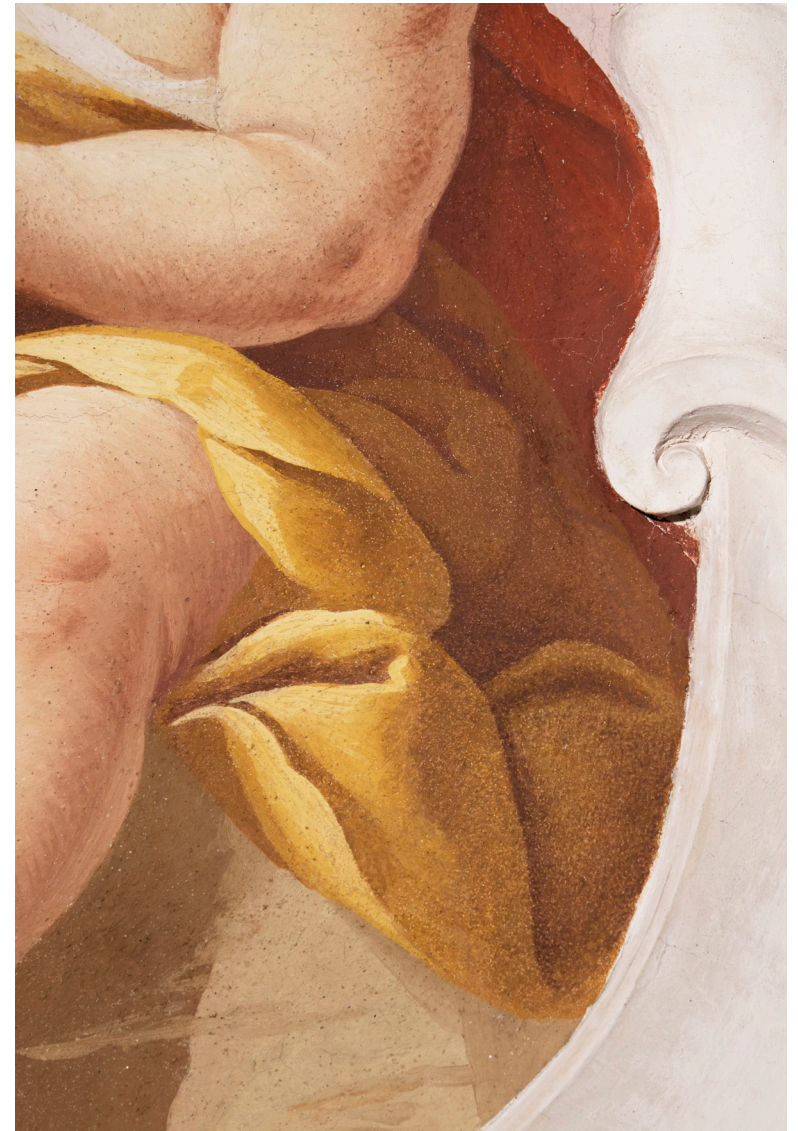
Obr. 59:
Rekonstrukce
postavy pradleny
provedená v re-
verzibilní akvare-
lové technice za
použití 1% (hm.)
arabské gummy –
výjev *Zimní kraji-
na s kostelem.*

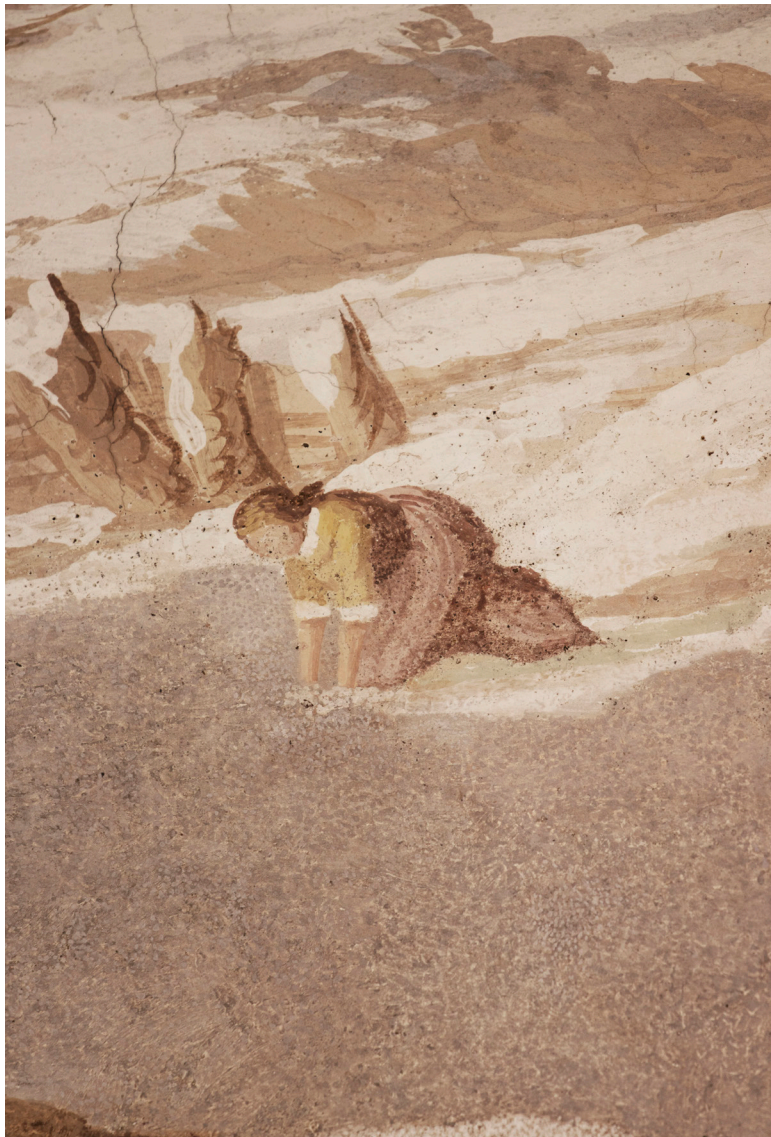
Obr. 60:
Rekonstrukce
břehu v popředí
provedená v re-
verzibilní akvare-
lové technice za
použití 1% (hm.)
arabské gummy –
výjev *Zimní kraji-
na s kostelem.*

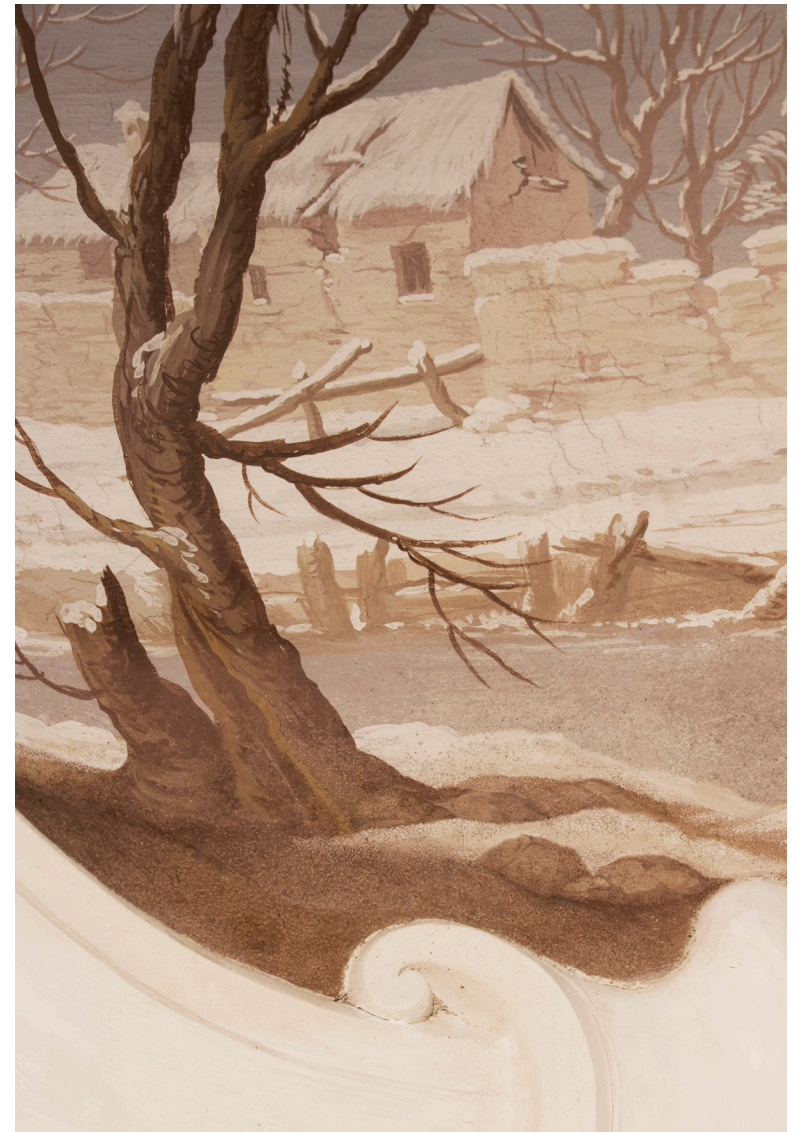
Obr. 61:
Retuš a rekonstrukce provedená v reverzibilní akvarelové technice za použití 1% (hm.) arabské gumy – výjev *Zimní krajina s kostelem*.

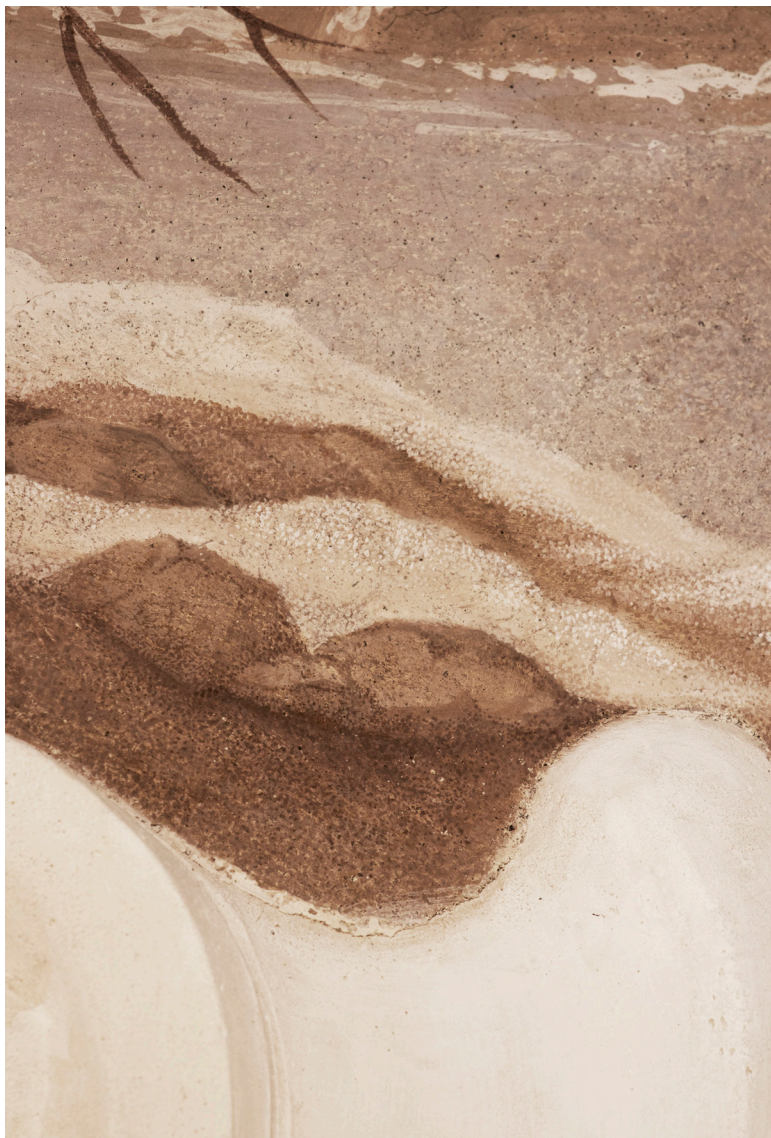
Obr. 62:
Retuš a rekonstrukce provedená v reverzibilní akvarelové technice za použití 1% (hm.) arabské gumy – výjev *Zimní krajina s kostelem*.

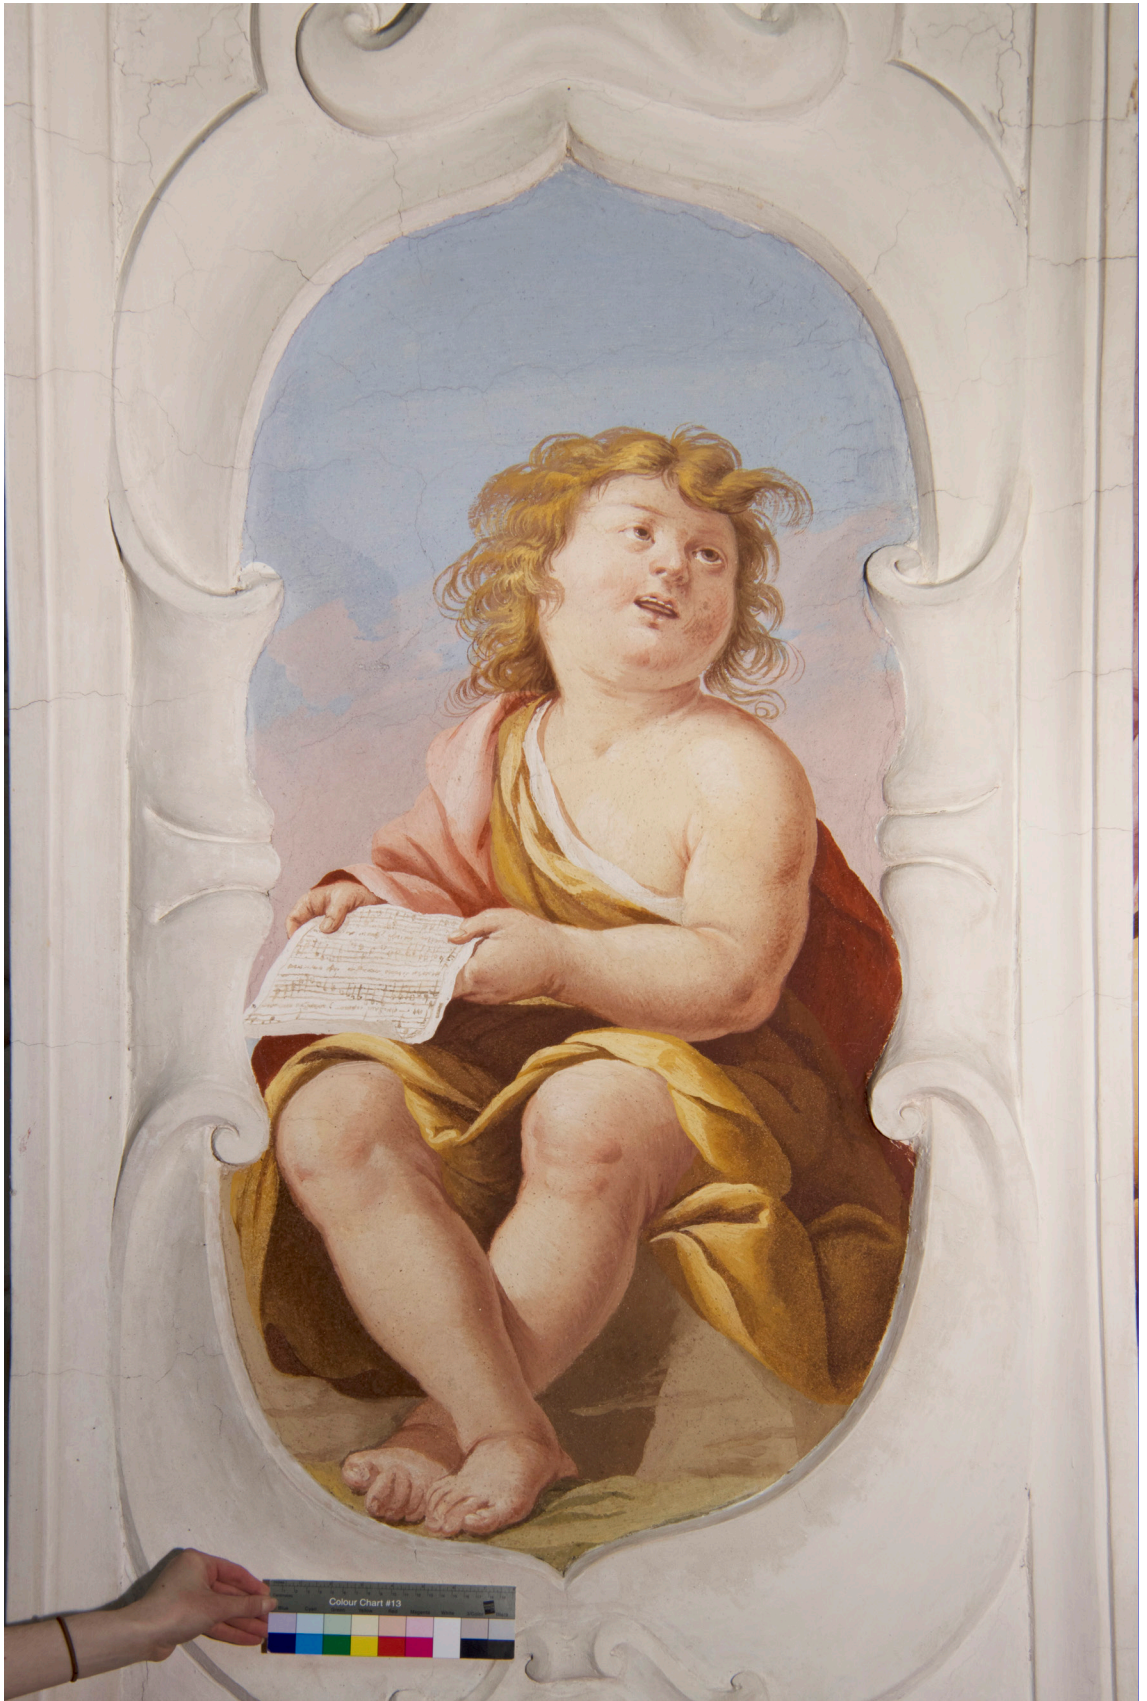
Obr. 63: Pohled na výjev *Zpívající putto s notami* – stav po restaurování.

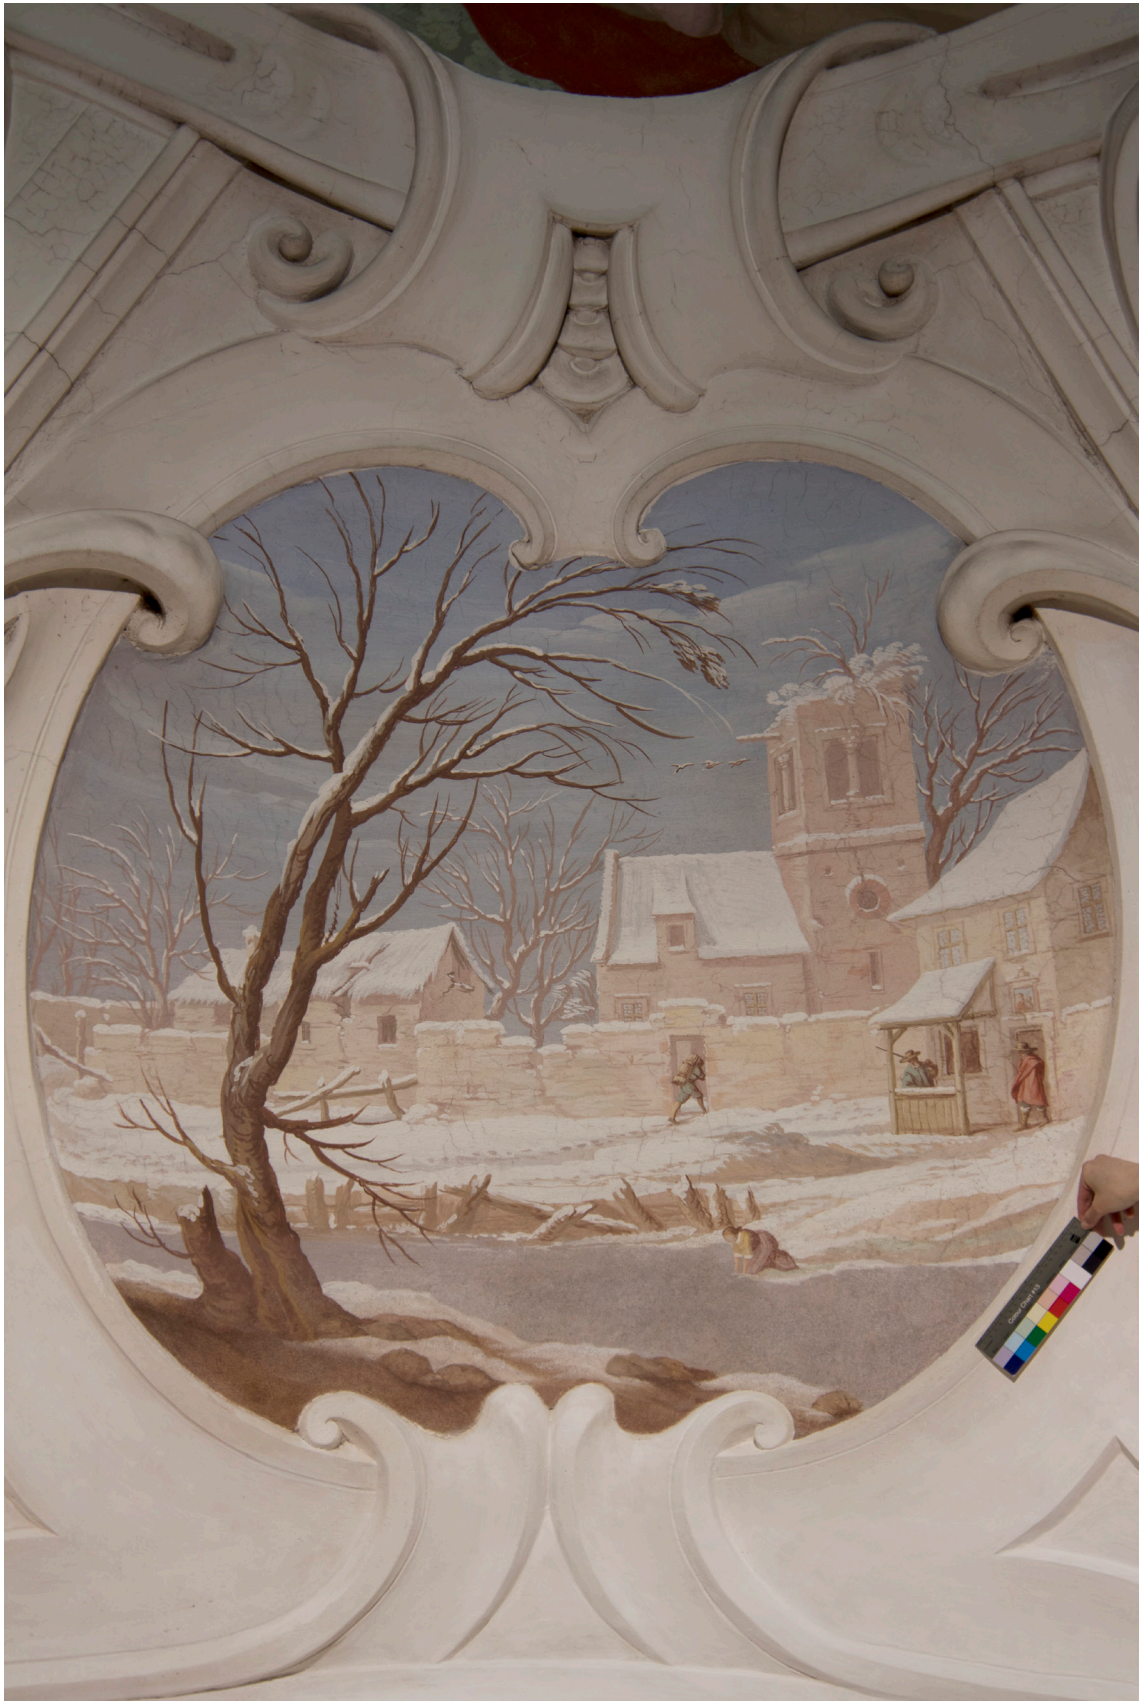
Obr. 64: Pohled na výjev *Zimní krajina s kostelem* – stav po restaurování.
