UNIVERZITA PARDUBICE
FAKULTA RESTAUROVÁNÍ

Ateliér restaurování nástěnné malby, sgrafita
a mozaiky

BAKALÁŘSKÁ PRÁCE

Restaurování nástěnných maleb „Zpívající putto
s notami“ a „Zimní krajina s kostelem“ ve čtvrtém
klenebním travé na severním čele klenby saly
terreny zámku v Náměšti nad Oslavou.

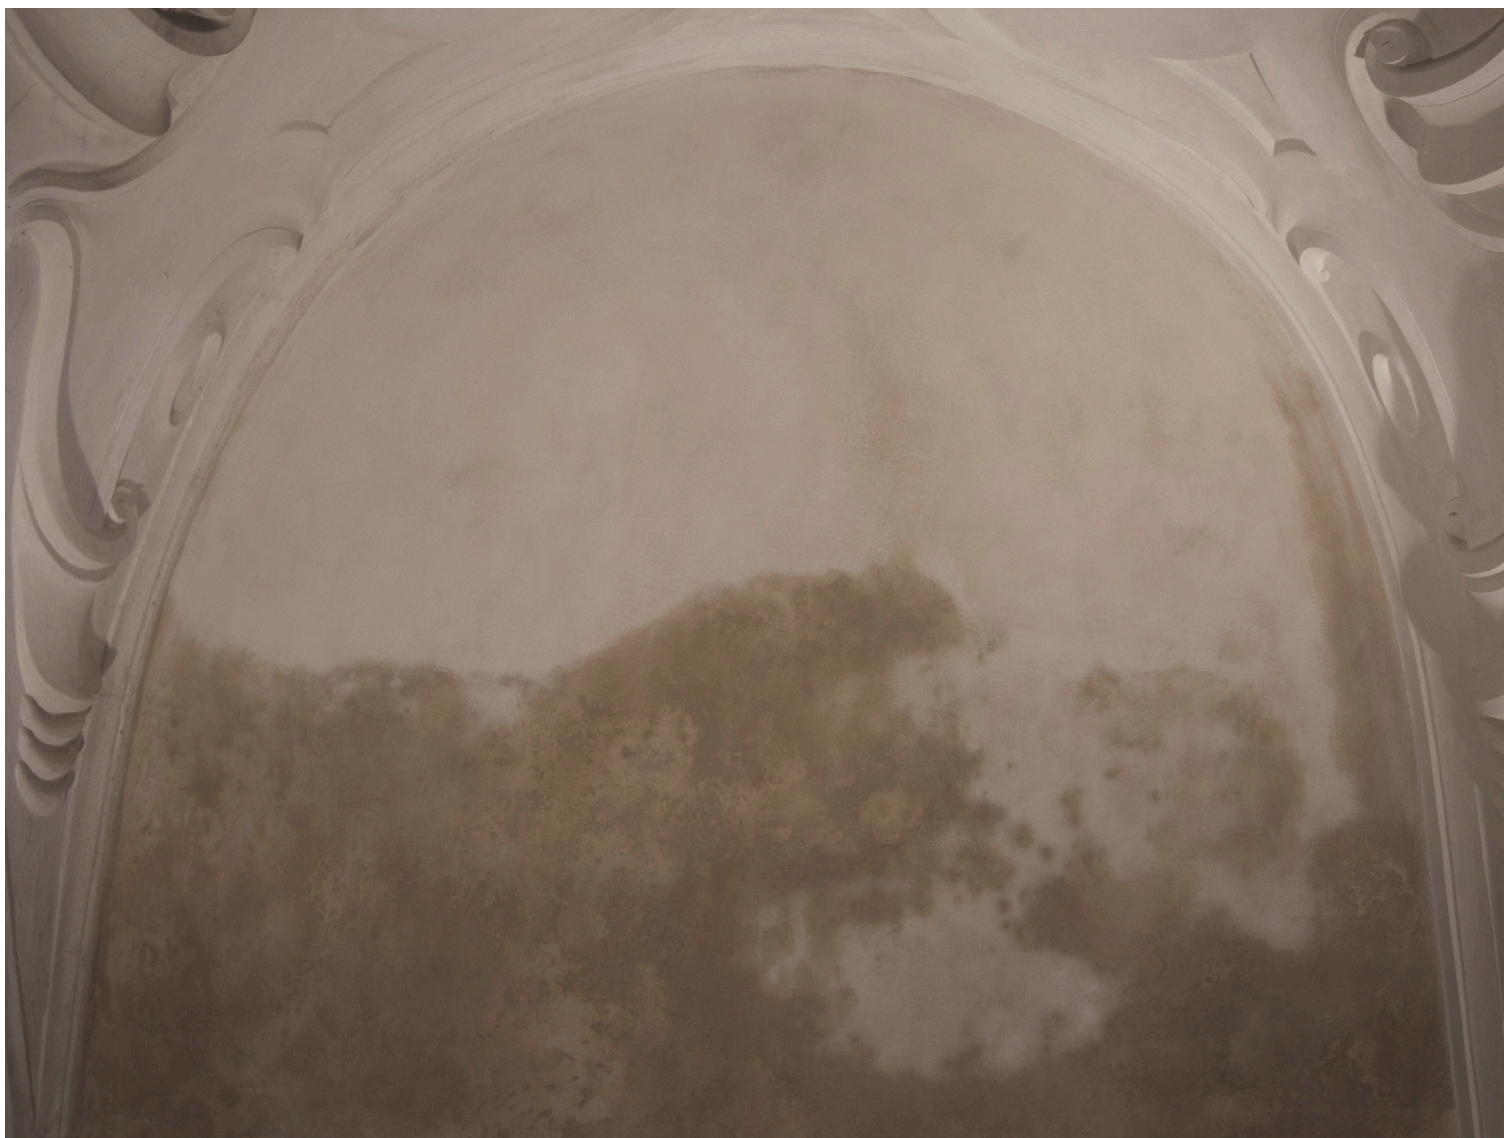
Obr. 65: Pohled na lunetu severní stěny – stav po natření svrchním sjednocujícím vápenným nátěrem v barevnosti okolních štuků v procesu schnutí.

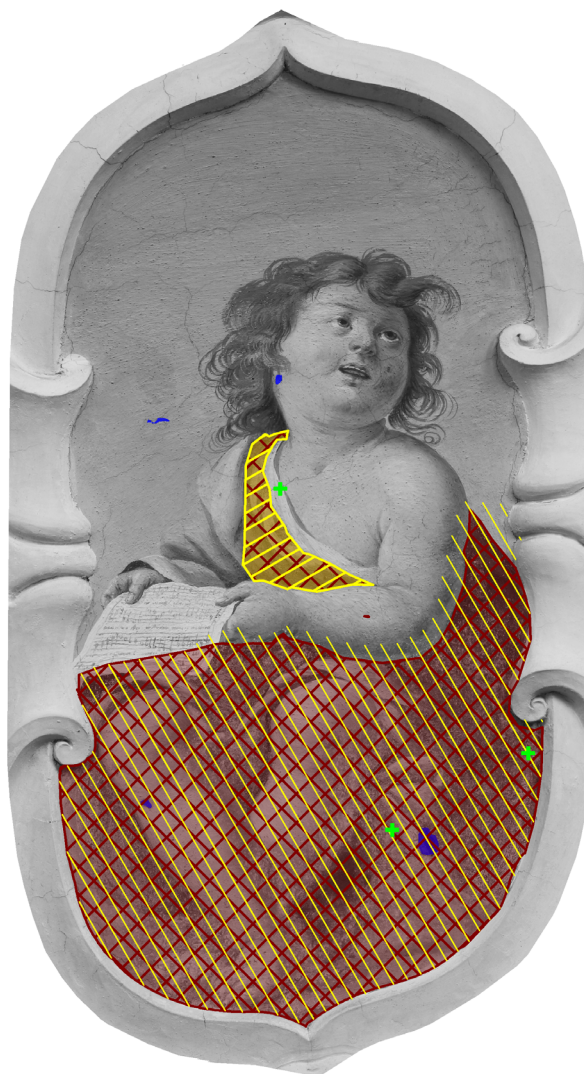
Obr. 01: Grafický zakres poškození - 1. část. Zobrazuje místa odběru vzorků pro chemickotechnologickou analýzu - výjev *Zpívající putto s notami*.

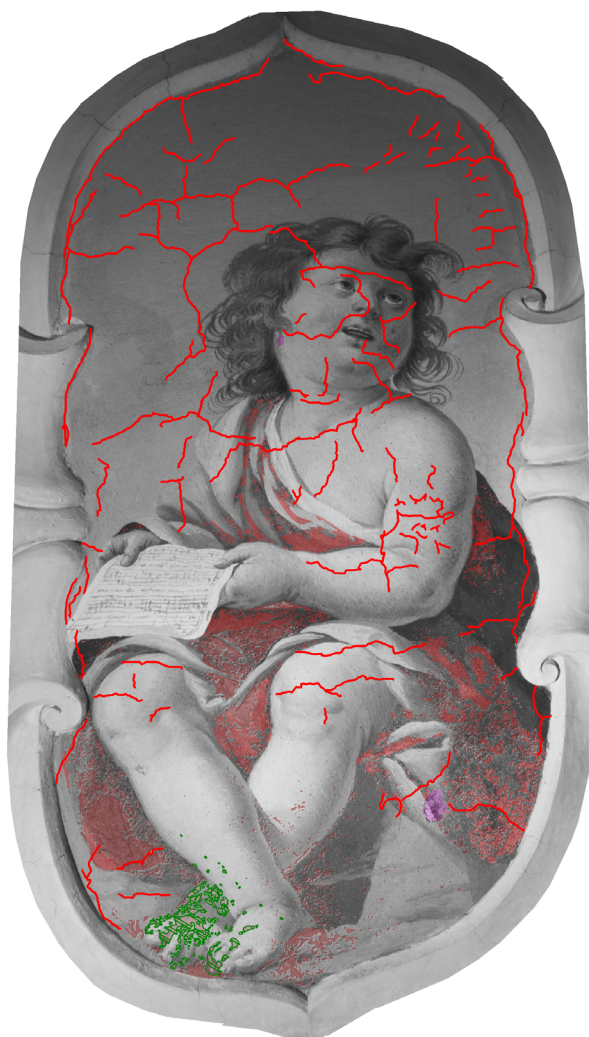
Obr. 02: Grafický zakres poškození - 2. část - výjev *Zpívající putto s notami*.

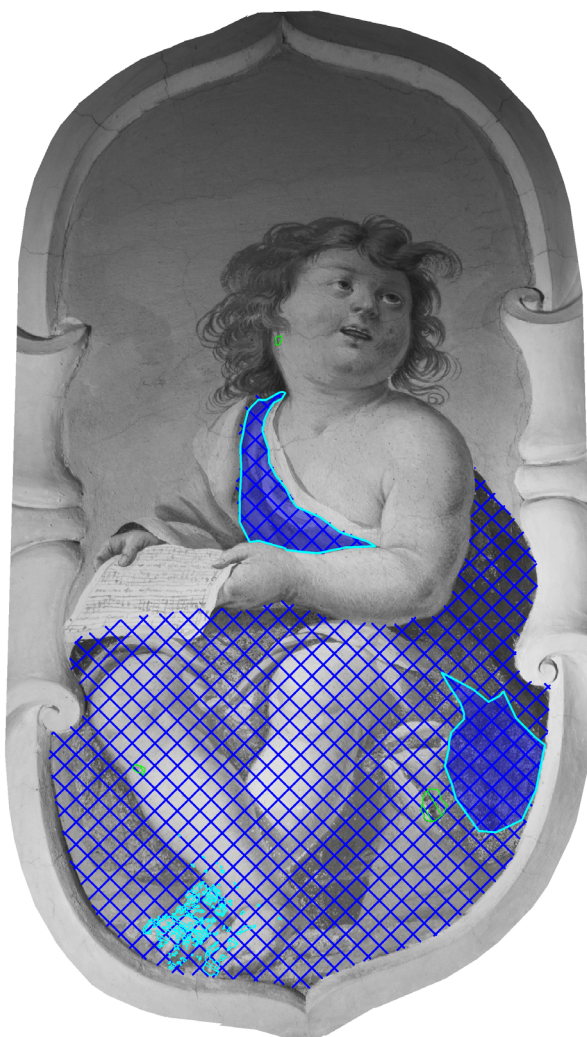
Obr. 03: Grafický zakres popisovaného restaurátorského zásahu, zobrazující konsolidaci barevné vrstvy a oblasti s vymezenými defekty - výjev *Zpívající putto s notami*.

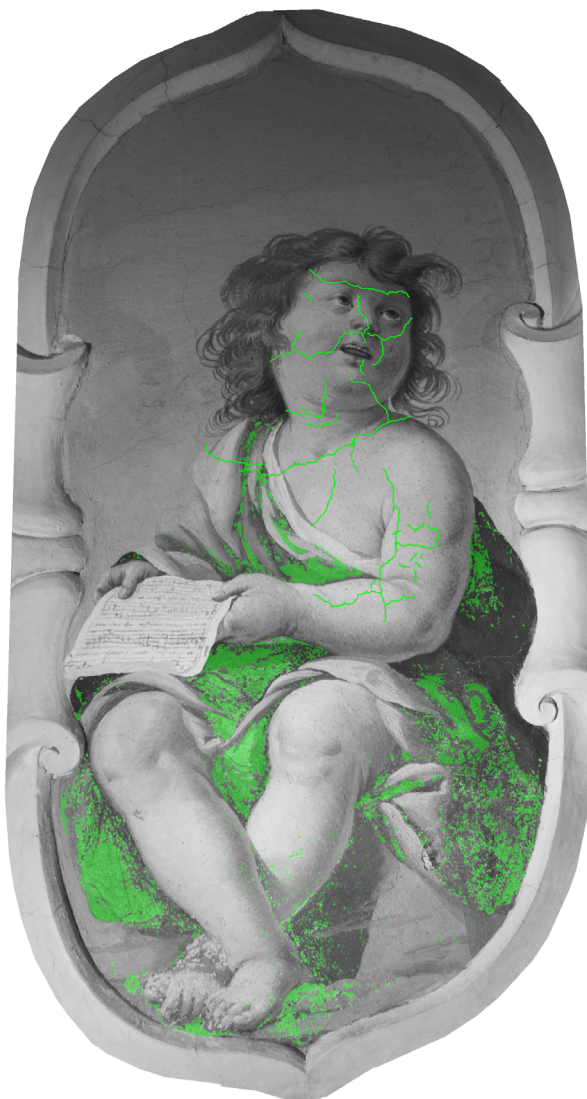
Obr. 04: Grafický zakres popisovaného restaurátorského zákroku, zobrazujúci retuše - výjev *Zpívející putto s notami*.

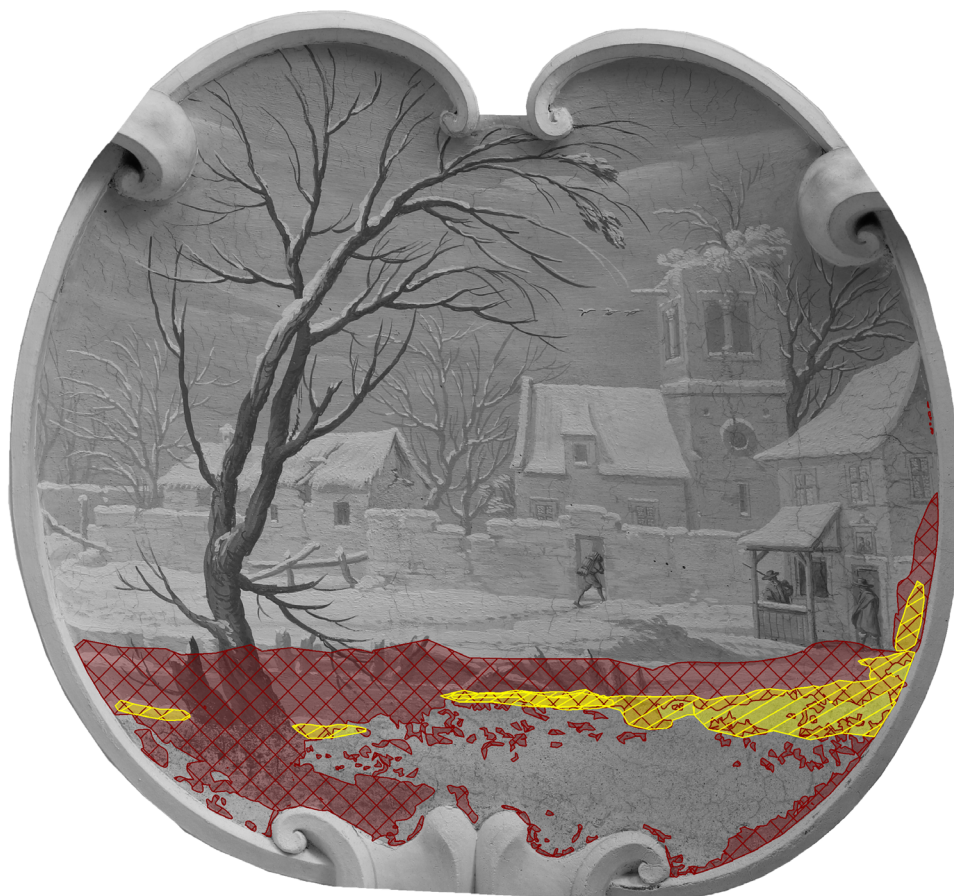
Obr. 05: Grafický zakres poškození, zobrazující ztrátu adheze a koheze barevné vrstvy - výjev *Zimní krajina s kostelem*.

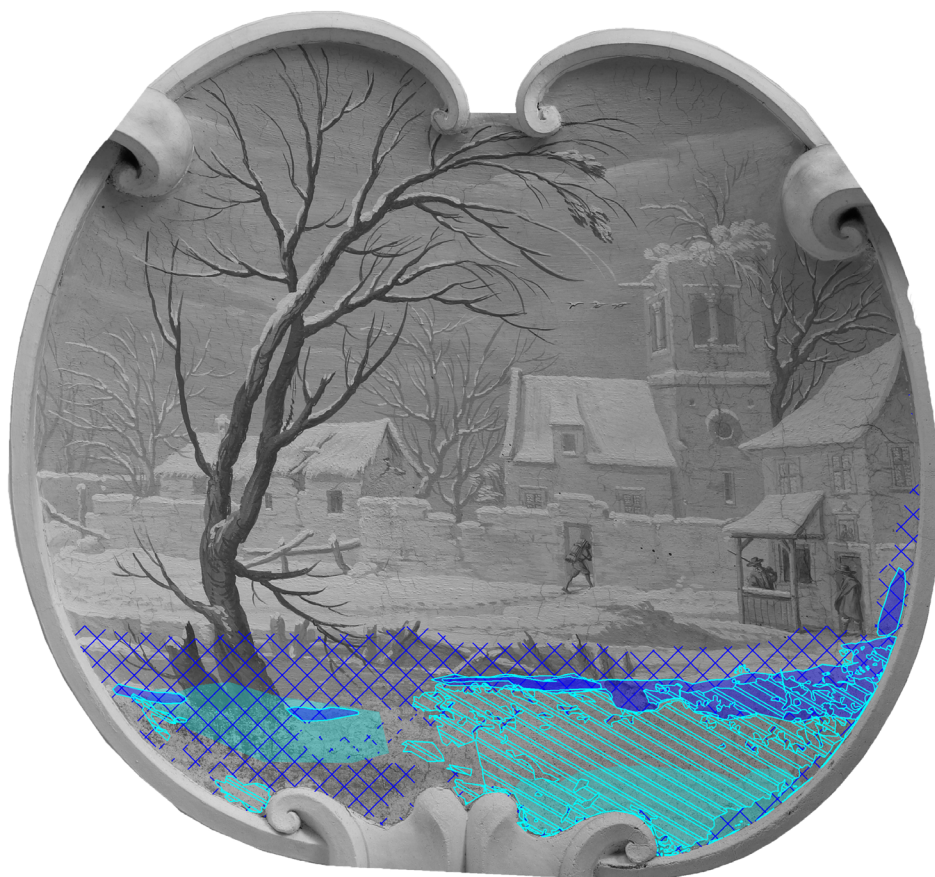
Obr. 06: Grafický zákres poškození, zobrazující praskliny na povrchu malby a různé štádia ztráty barevné vrstvy - výjev *Zimní krajina s kostelem*.

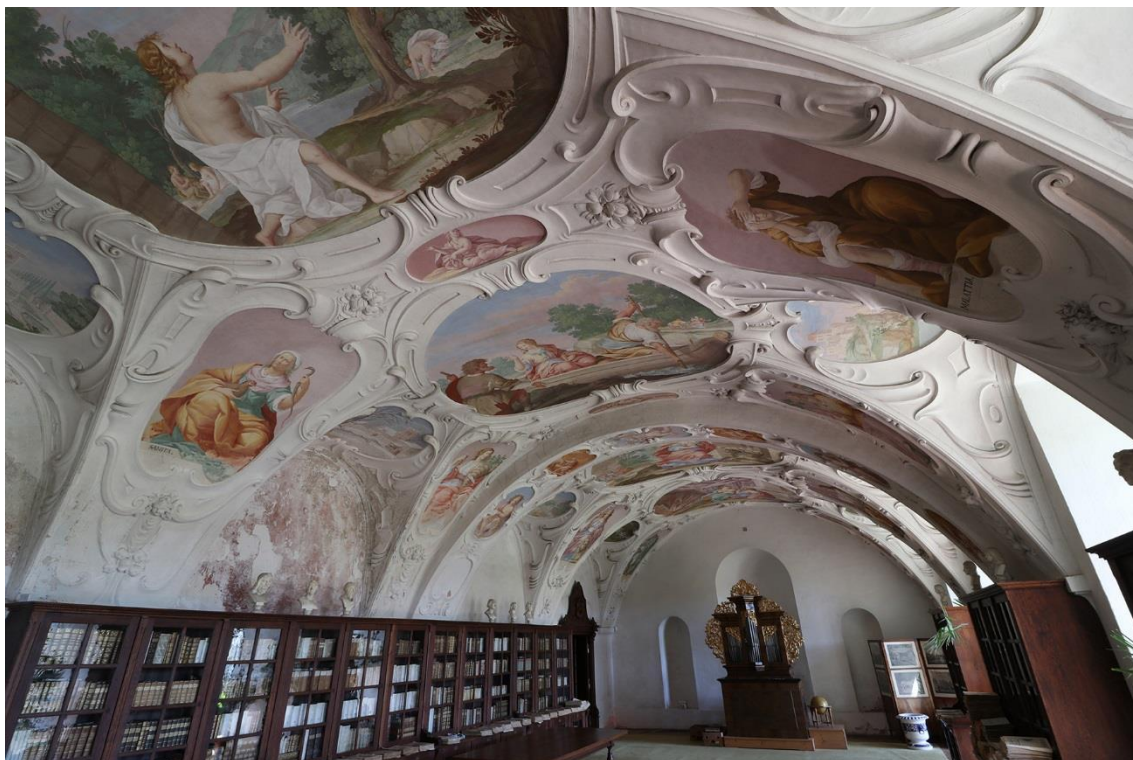
1. Pohled do východní části sály terreny od západu. V levé části pozorujeme oblast zasaženou zatékáním.

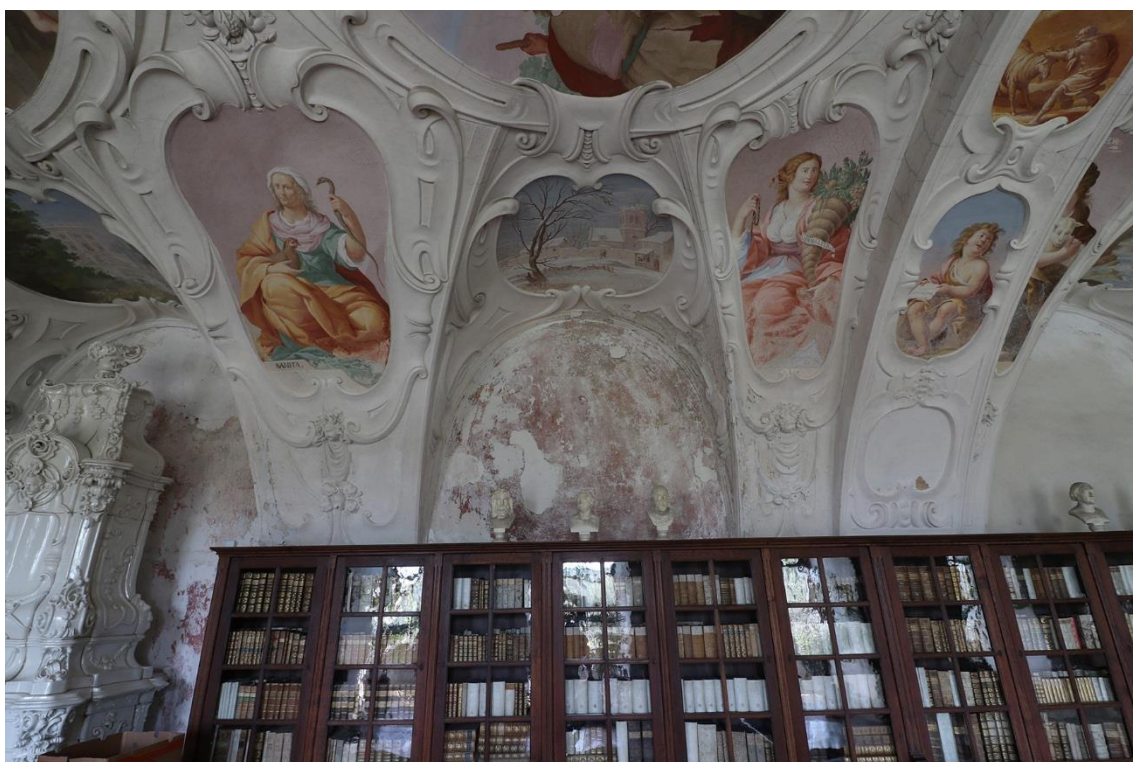
2. Pohled na část výzdoby severního náběhu klenby - oblast zasažená zatékáním.

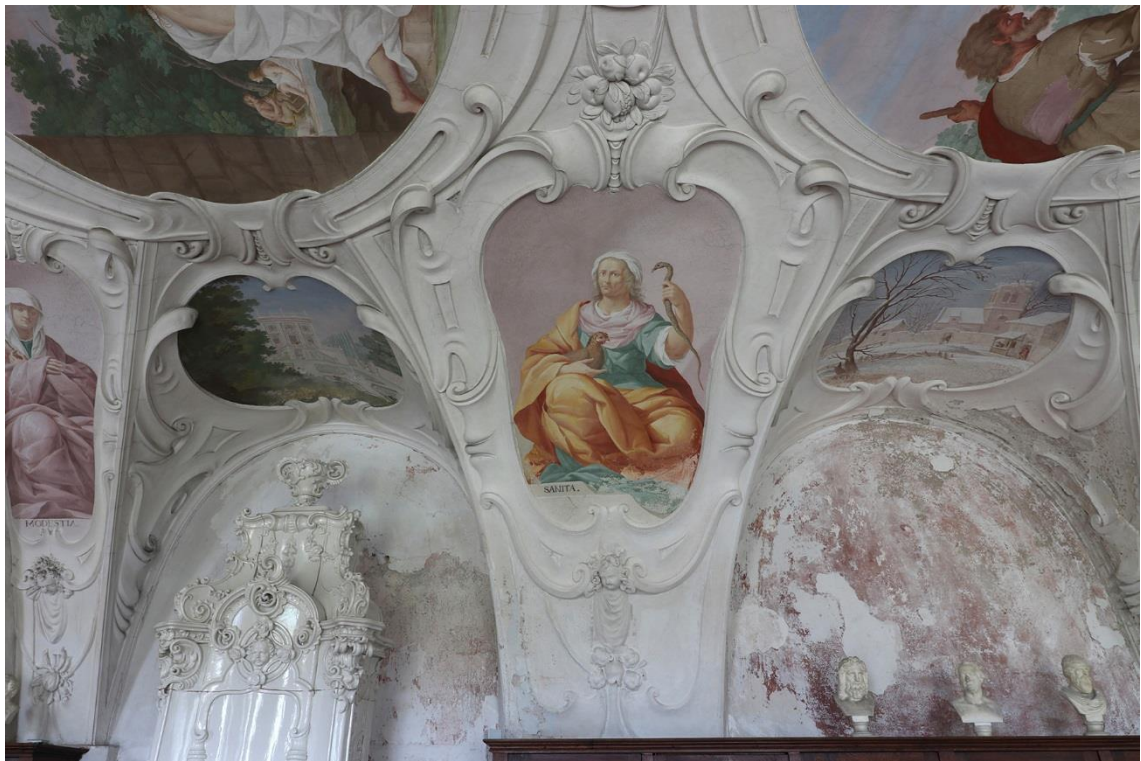
3. Západní část oblasti zasažené zatékáním.

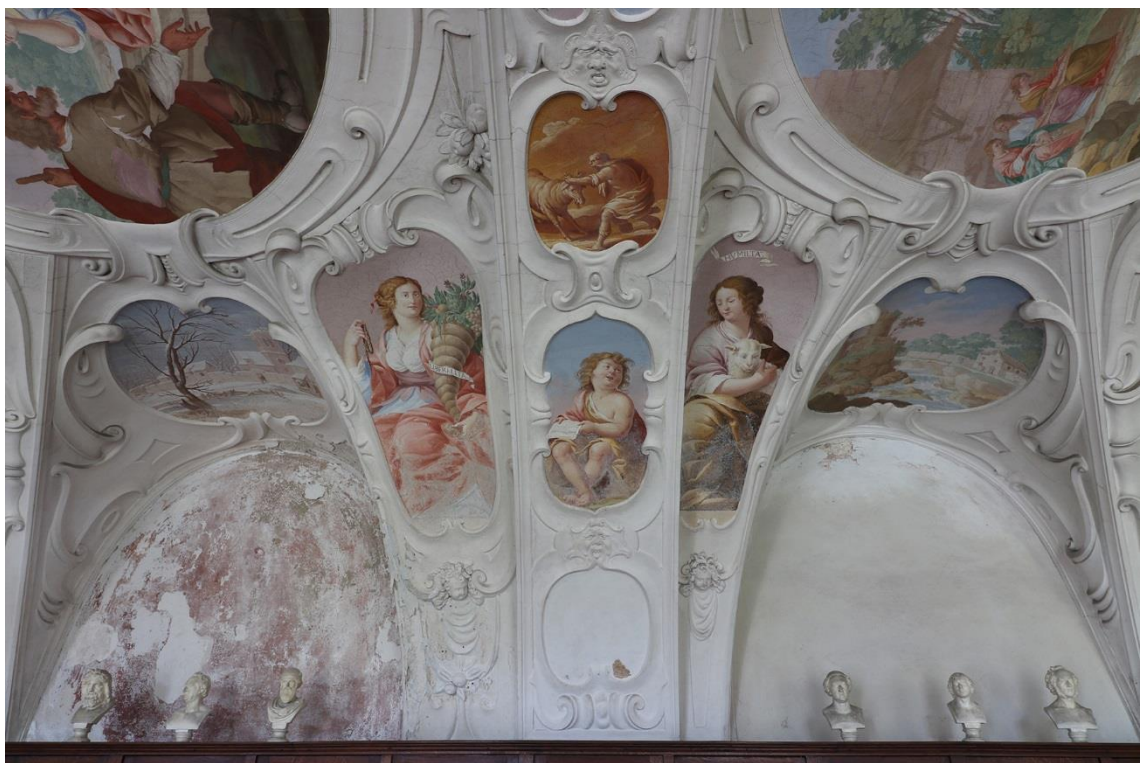
4. Východní část oblasti zasažené zatékáním.

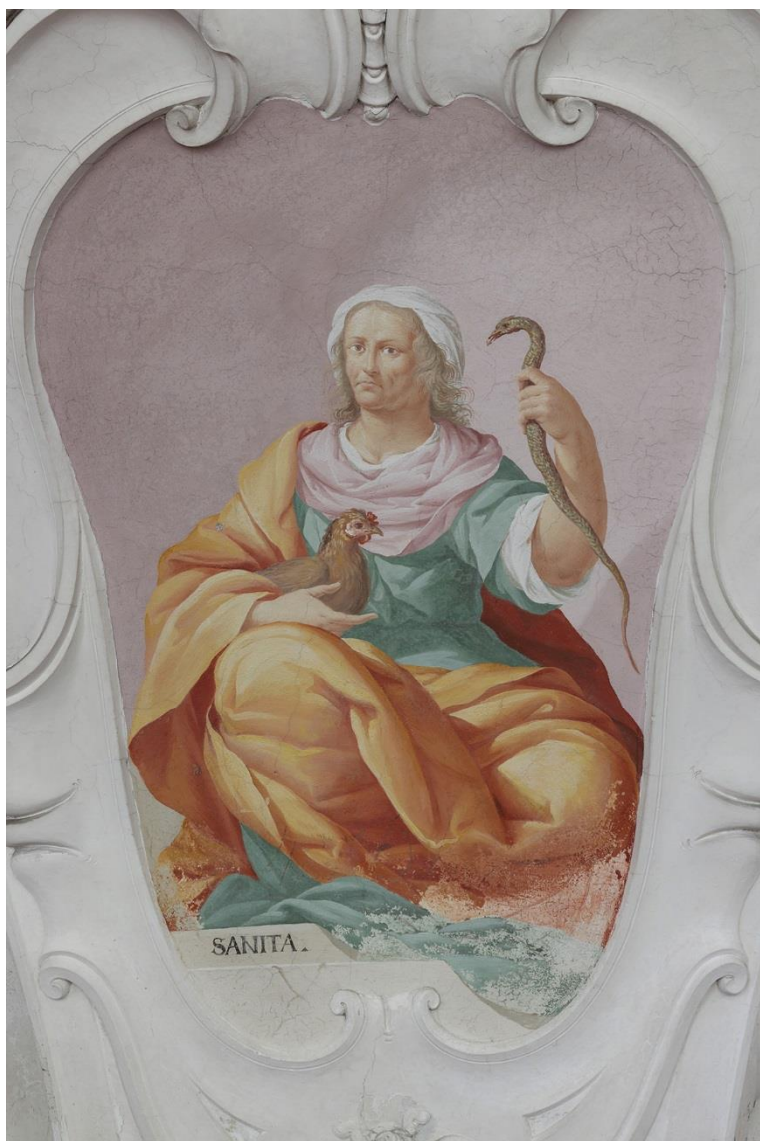
5. Výjev *Zdraví* – úbytek barevné vrstvy a odhalování podkresby ve spodní části výjevu.

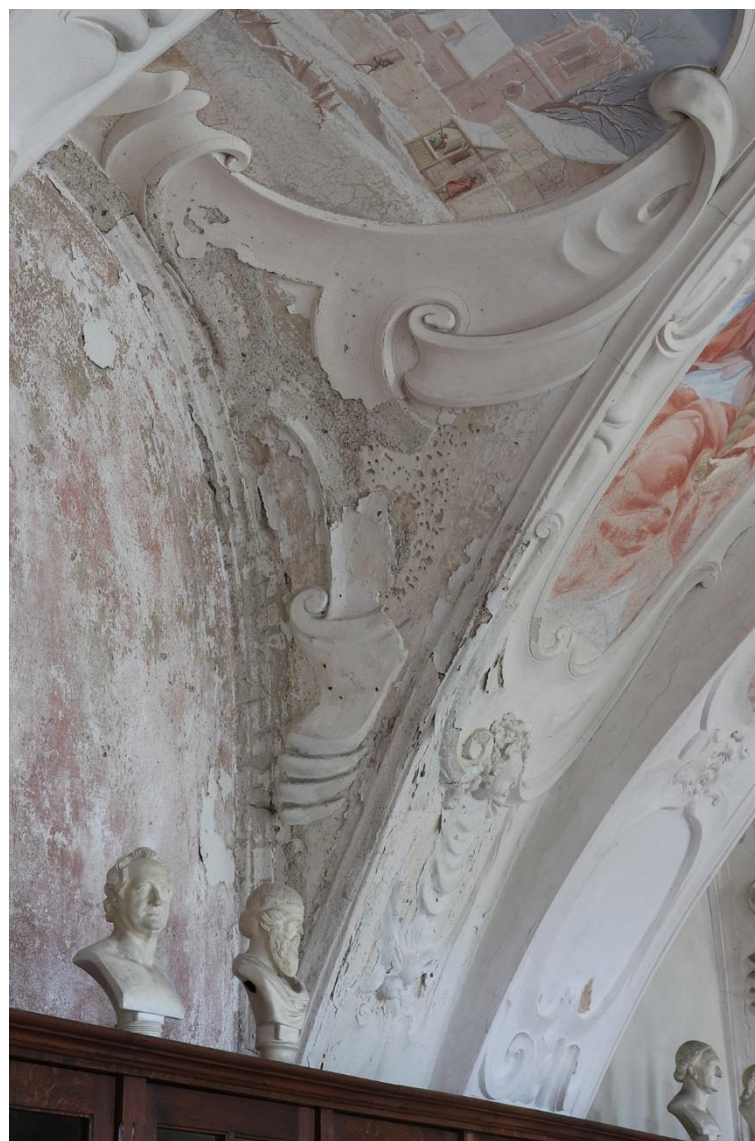
6. Pohled na klenební výseč v blízkosti výjevů *Zimní krajina* a *Štědrost* s poškozením štukové výzdoby vlivem zatékání.

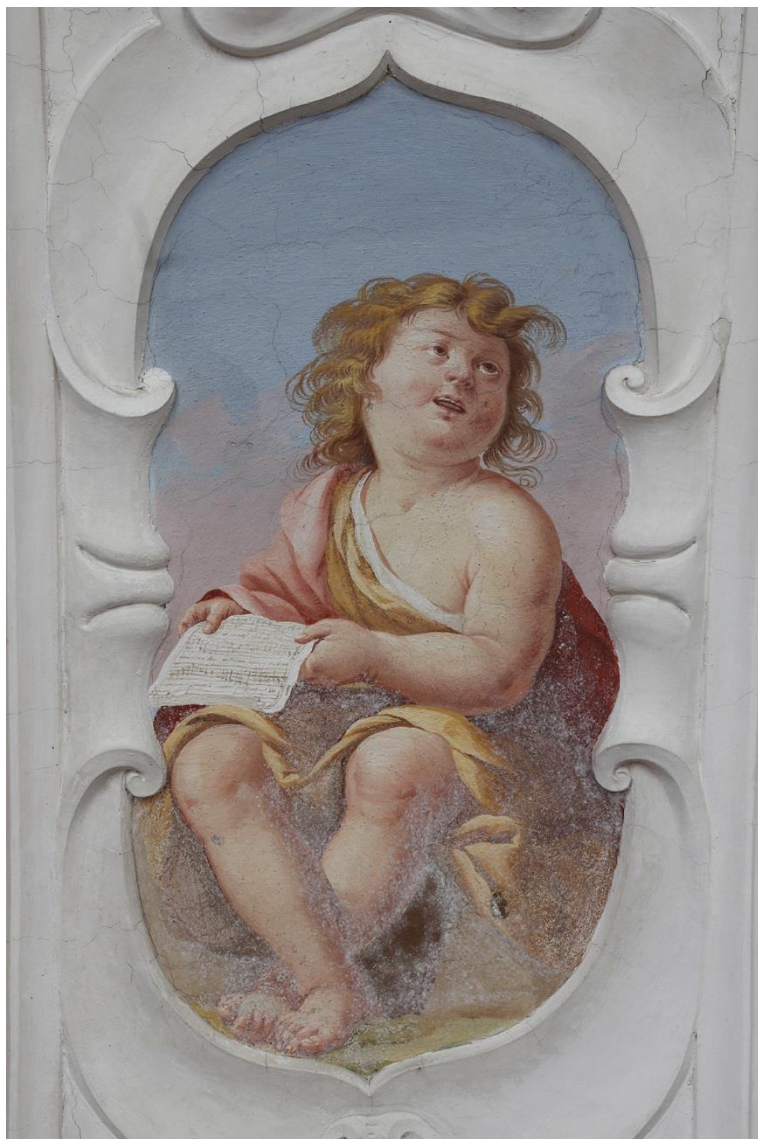
9. Výjev Zpívající putto s notami – zasažení spodní části výjevu biologickým napadením ve formě bílého povlaku.

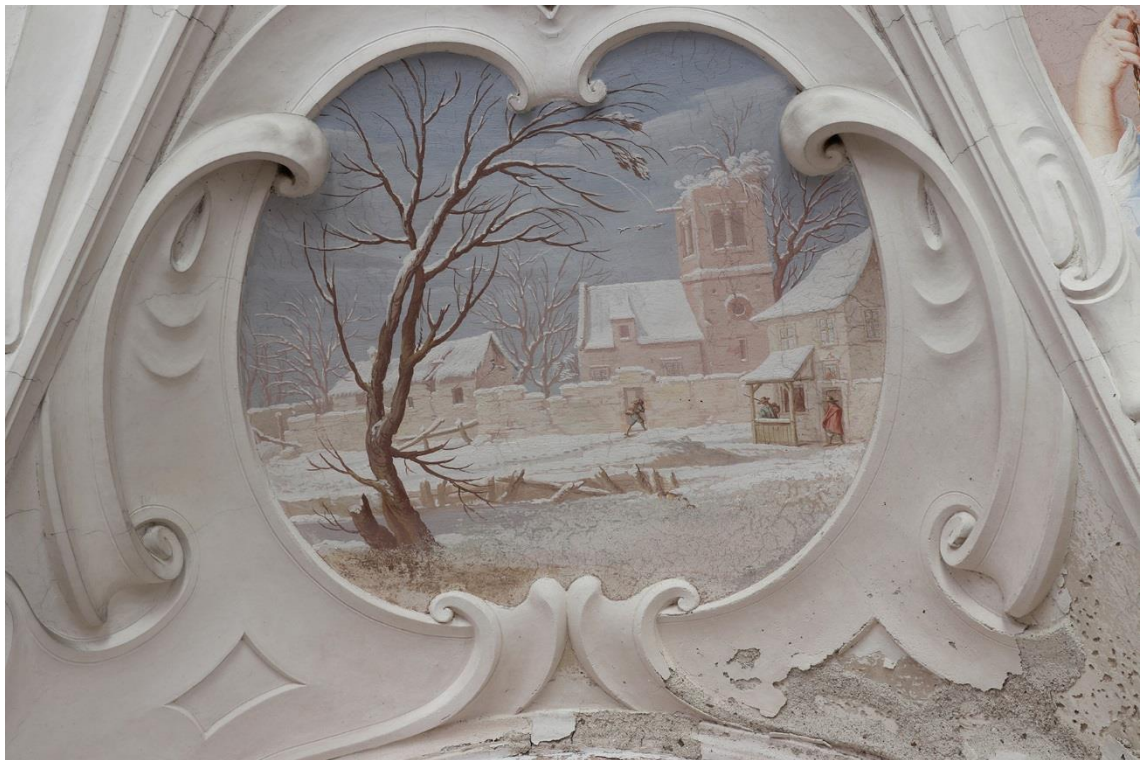
12. Výjev *Zimní krajina* – ve spodní části pozorujeme ztrátu barevné vrstvy.

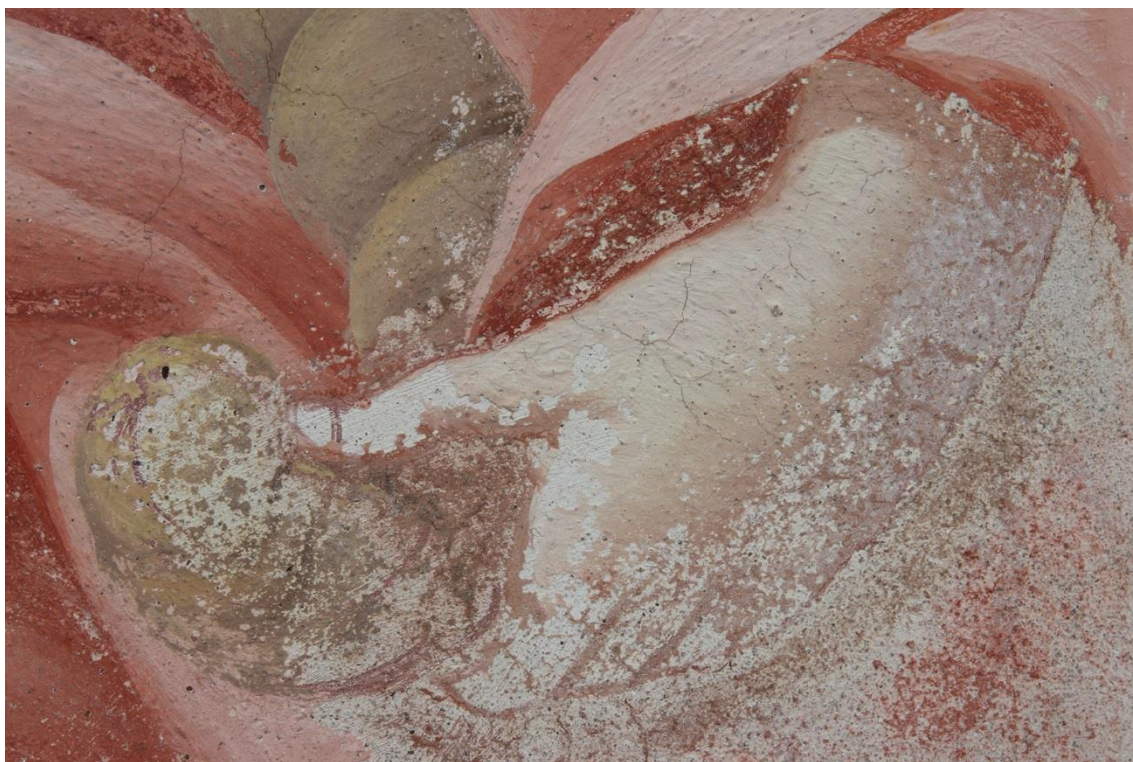
13. Detail výjevu *Štědrost* – odlupování barevné vrstvy ve formě šupin a odhalování intonaca s podkresbou.

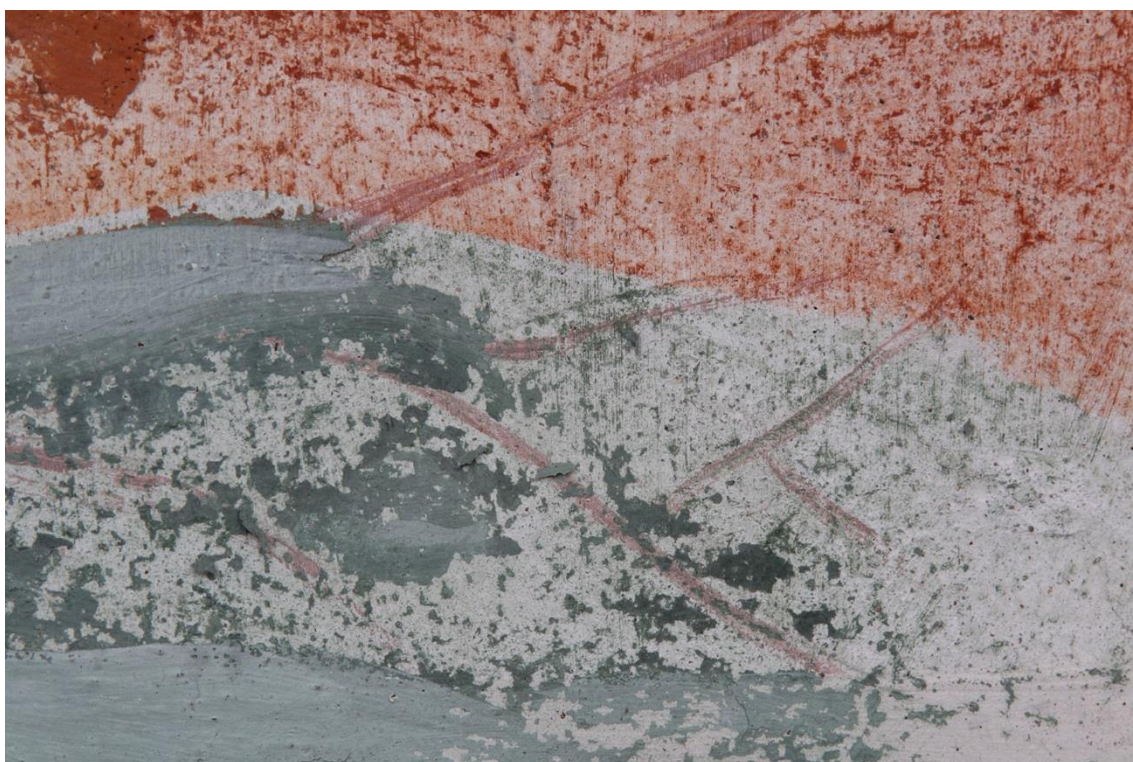
14. Detail výjevu *Zdraví* – odlupování barevné vrstvy ve formě šupin a odhalování intonaca s podkresbou.

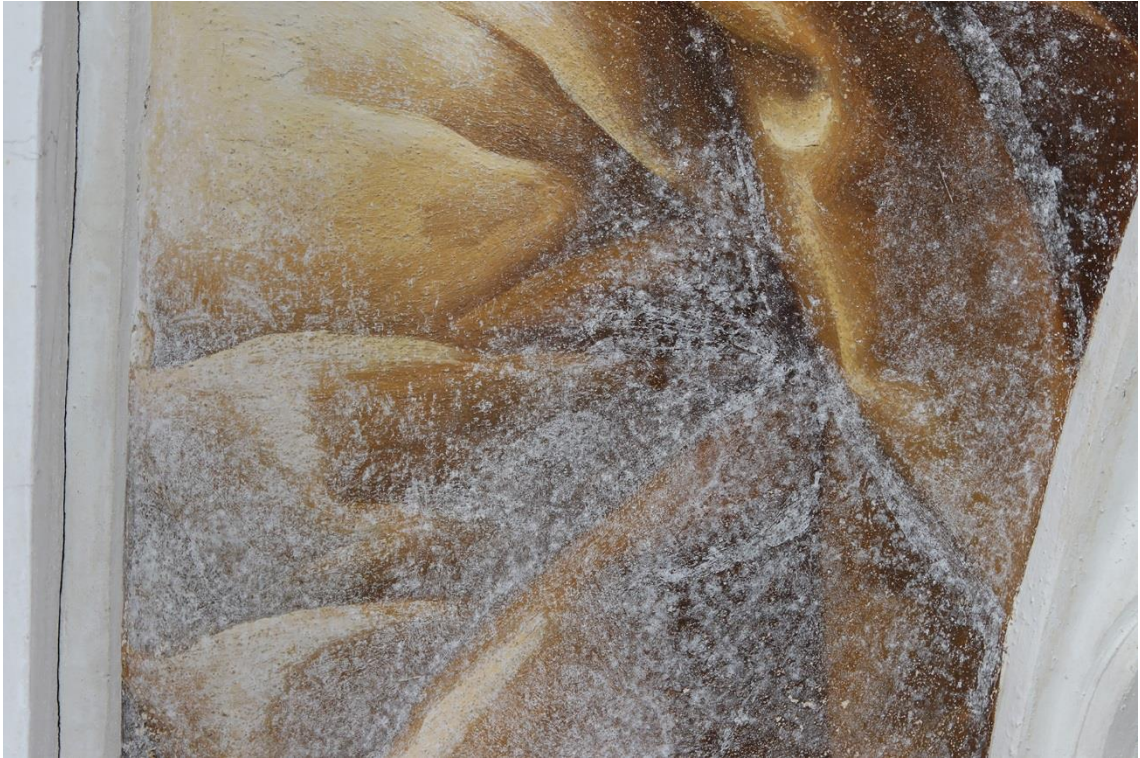
17. Detail výjevu *Pokora* – zasažení biologickým napadením ve formě bílého povlaku.

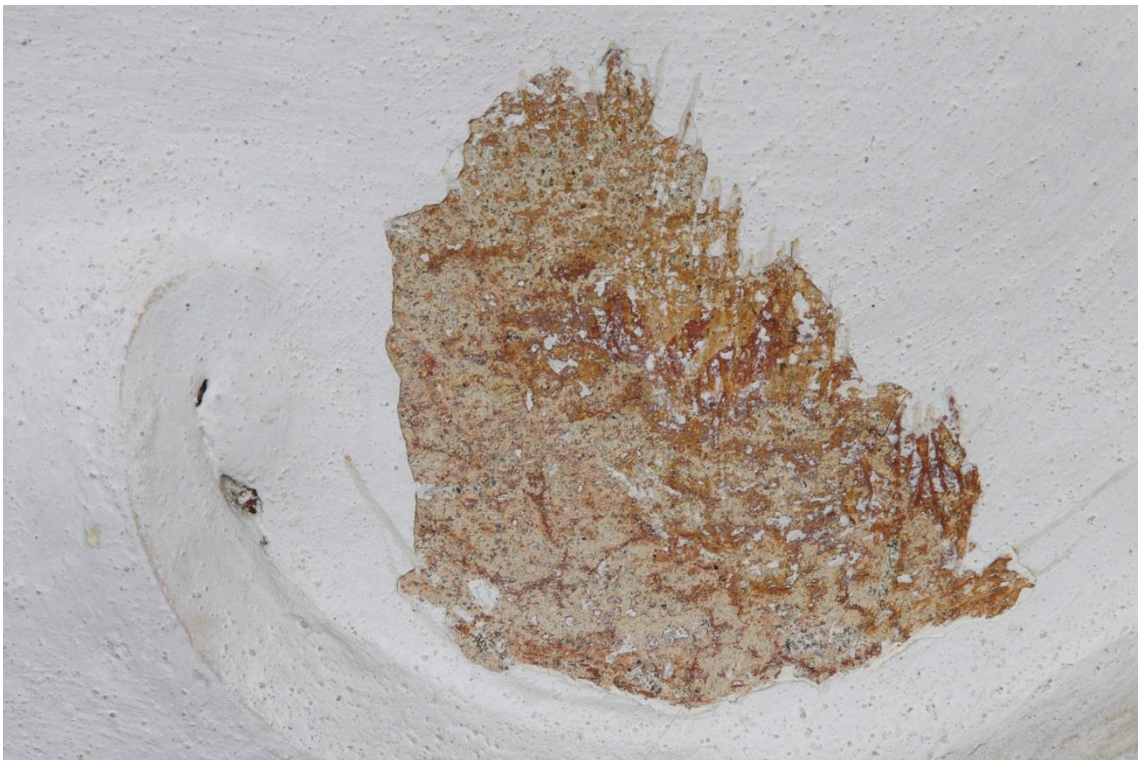
18. Detail výjevu s neznámým motivem – starší sonda odhalující poškozenou malbu výjevu.

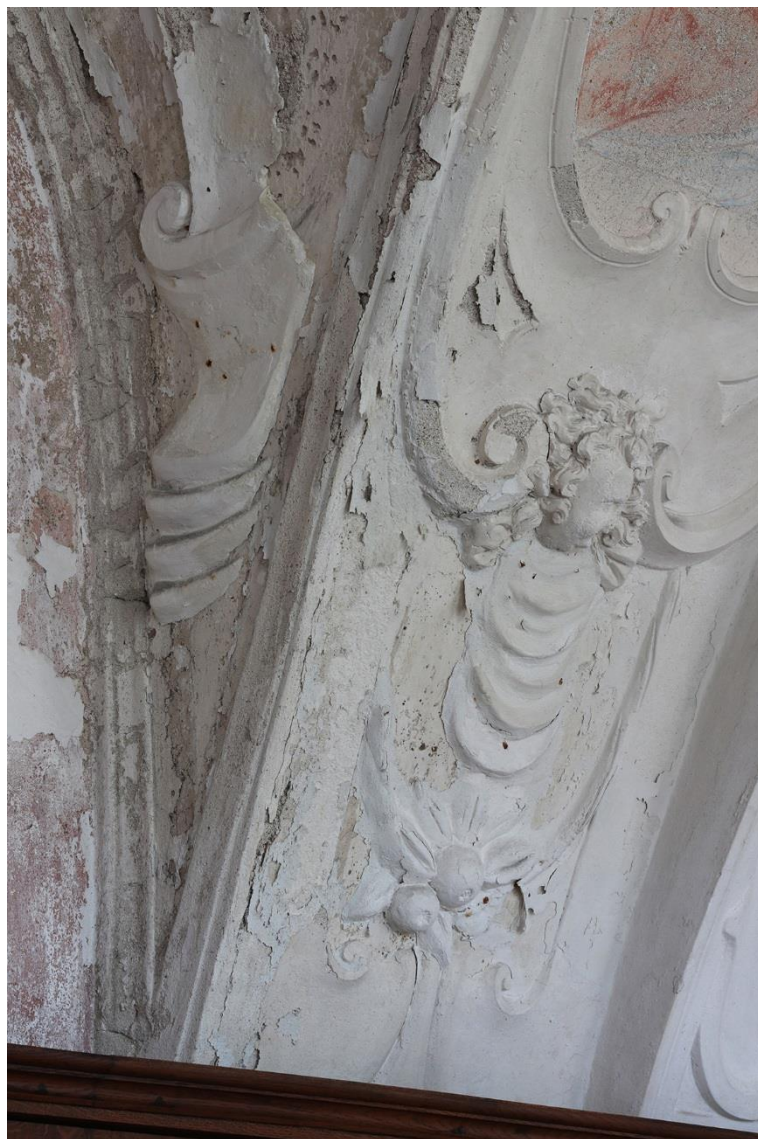
19. Detail štukové výzdoby v blízkosti výjevů *Zimní krajina* a *Štědrost* s poškozením štukové výzdoby vlivem zatékání.

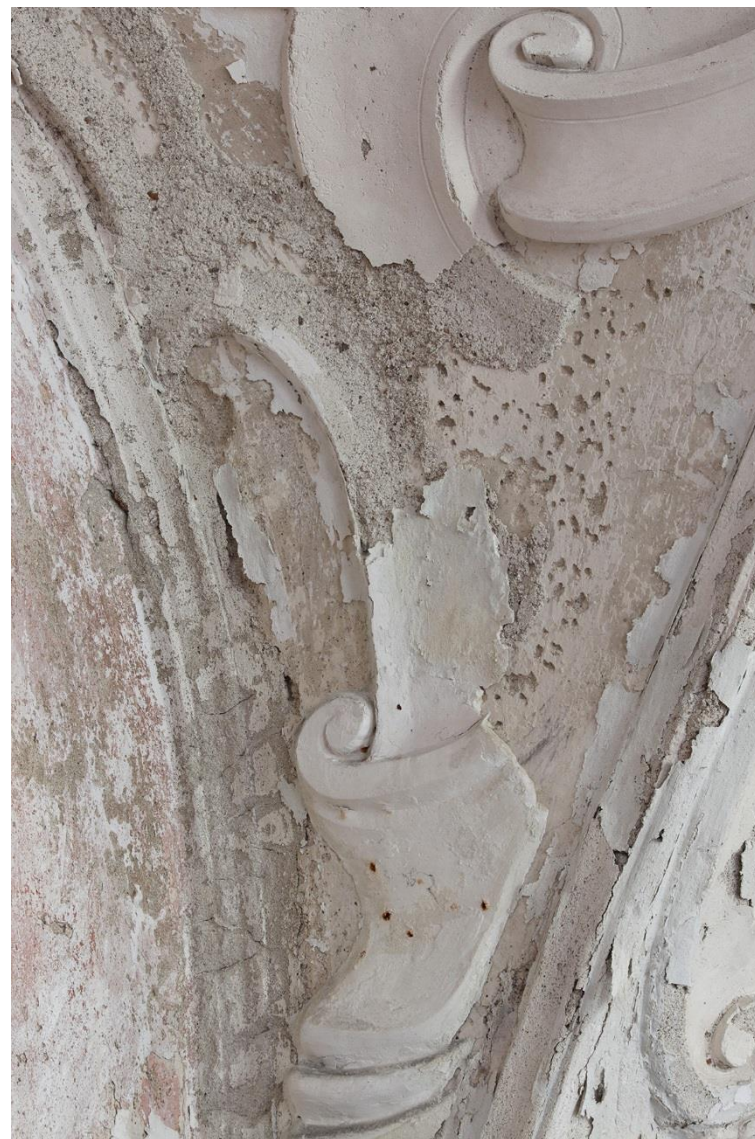
20. Detail štukové výzdoby v blízkosti výjevů *Zimní krajina* a *Štědrost* s poškozením štukové výzdoby vlivem zatékání.

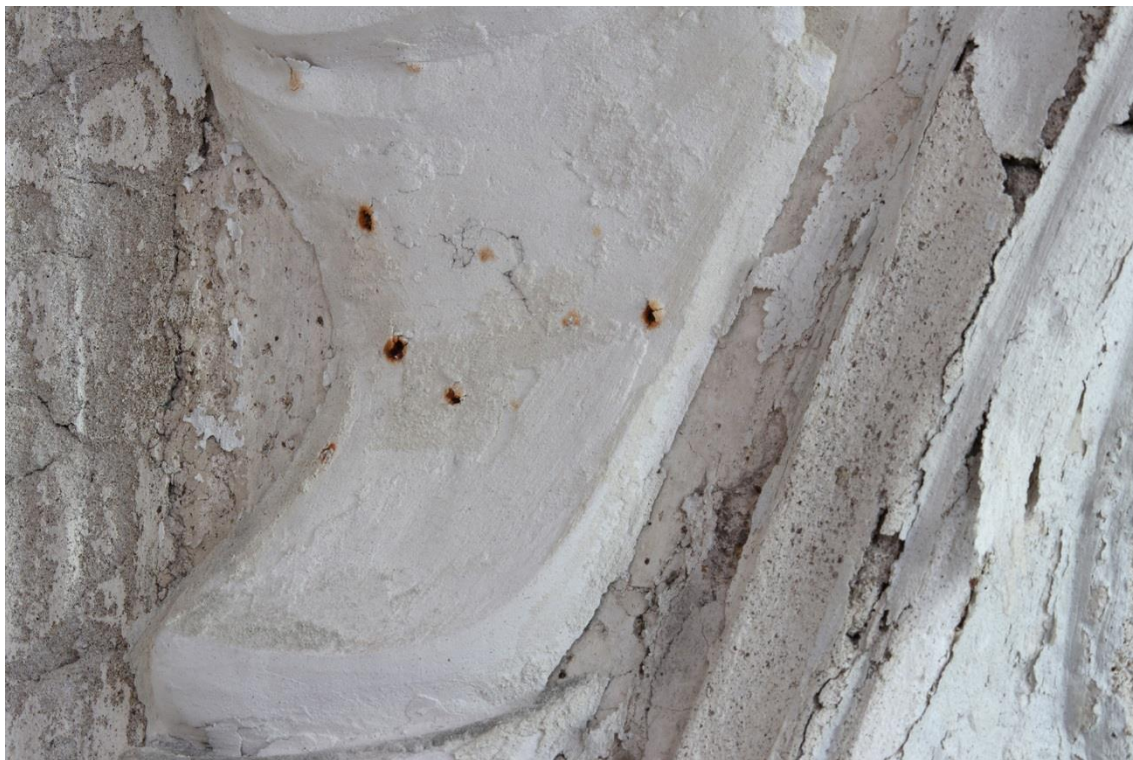
21. Detail starší opravy štukové výzdoby v blízkosti výjevů *Zimní krajina* a *Štědrost* – sádrová vysprávka je armována železnými výtuzemi (snad hřebíky), které byly zasaženy korozí.

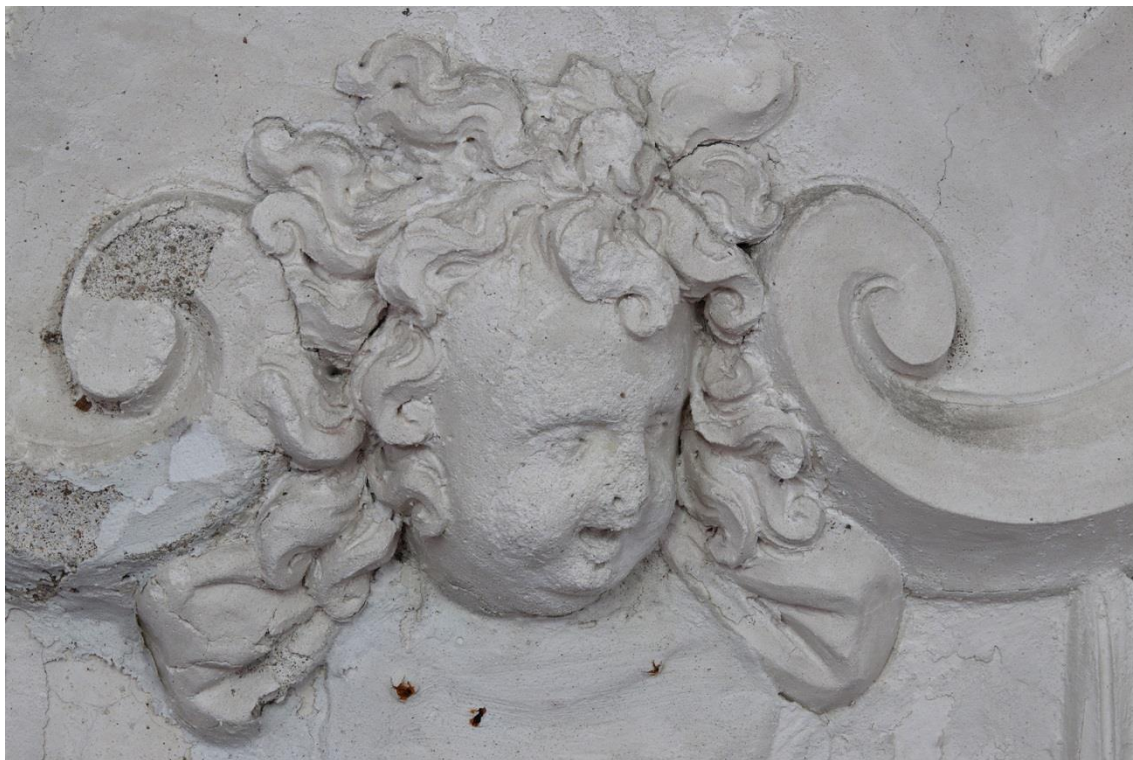
22. Degradace původní štukové výzdoby i následných vysprávek v blízkosti výjevů *Zimní krajina* a *Štědrost*.

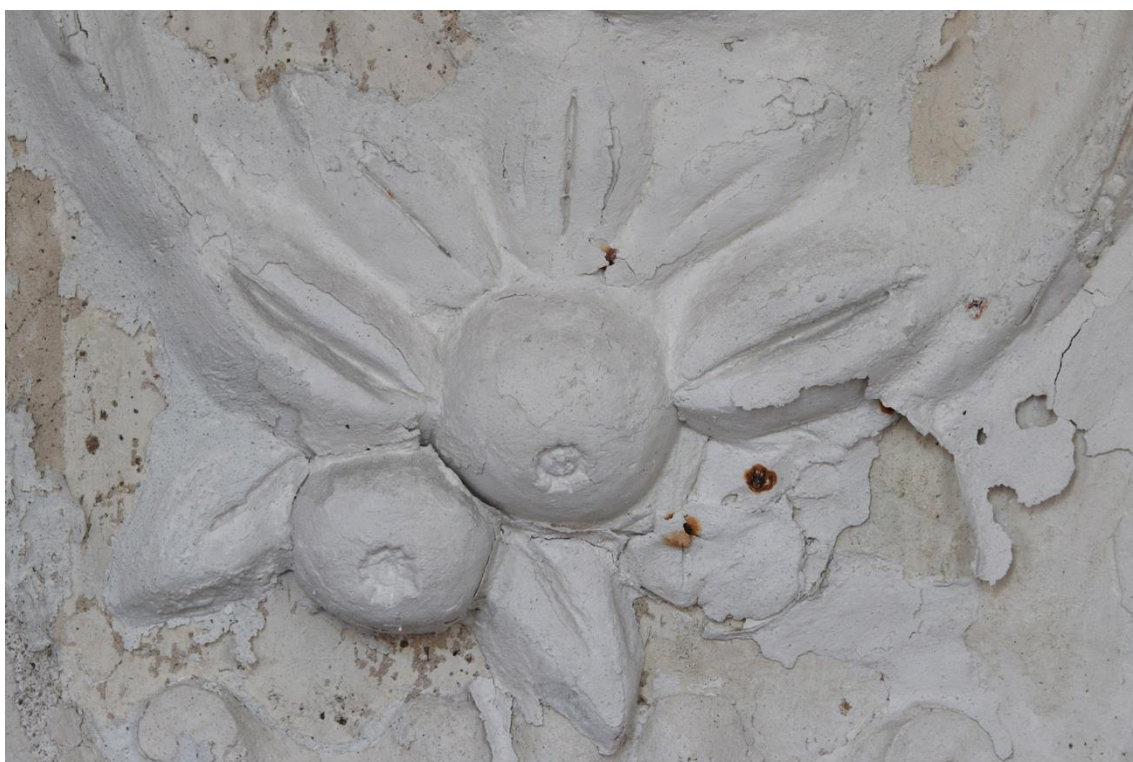
23. Degradace původní štukové výzdoby pod výjevem *Štědrost*.

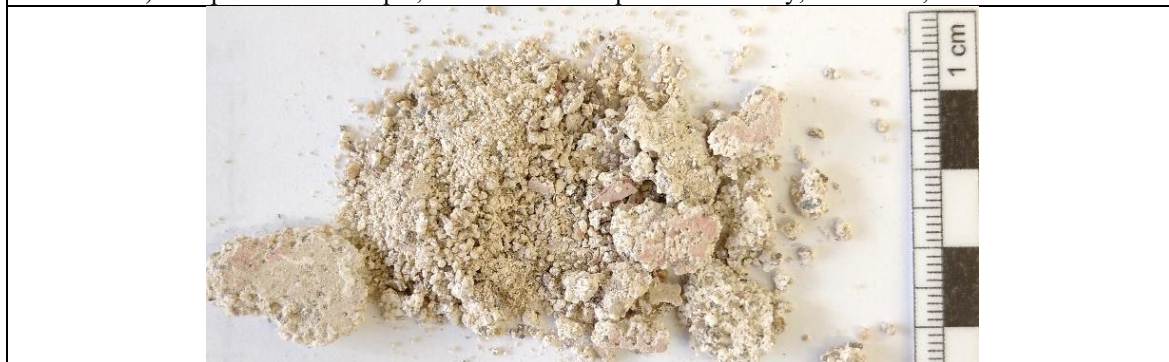
Obr. 18 Fotografická dokumentace vzorku.

Shrnutí: Vzorek 10391/N1 je fragmentem **intonaca** 0B s vrstvami malby (1, 2). Plnivo omítky sestává z křemenných a jiných silikátových zrn. Pojivo obsahuje bílé vzdušné vápno, dále nízký, ale charakteristický obsah uhličitanu hořečnatého a reaktivní/hydraulické dolomiticko-křemičité částice. Na povrchu se vyskytuje tenká vrstva vyloučeného uhličitanu vápenatého. První silnější zřejmě vápenná **běžová malba** 1 obsahuje železitou červeň a čern, umbru a tmavý (černý) pigment na bázi uhlíku. Na jejím povrchu se vyskytuje tenká vrstva vyloučeného uhličitanu vápenatého. Následuje tenká **červená malba** 2, která je probarvená železitou červení, obsahuje uhličitan vápenatý a silikáty, blíže nebyla specifikována. Techniku maleb se nepodařilo blíže určit. Všechny vrstvy obsahují **chloridy**. Spíše na povrchu vzorku byly dále zaznamenány **sírany**.

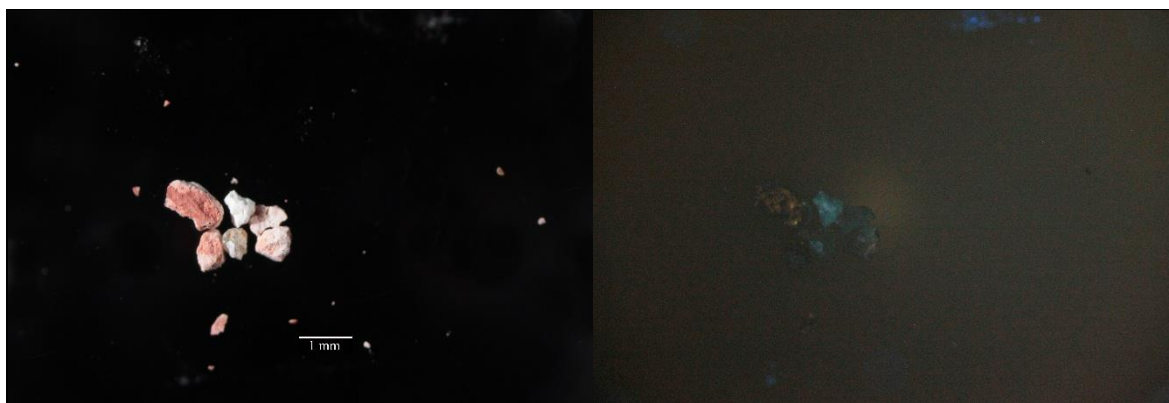
Obr. 86, 87 Optická mikroskopie, vzorek převážně z pohledové strany, bílé světlo, UV luminiscence.

Shrnutí: Vzorek 10401/N11 je fragmentem barevných vrstev. Nejprve zřejmě zahrnuje **světlou/narůžovělou vrstvu 1** s uhličitanem vápenatým, železitou červeň a malou příměsí suříku. Následuje **silná světle červená malba 2**, jejíž pojivo zřejmě obsahuje bílé vzdušné vápno a dolomitické hydraulické částice. Tyto částice se vyznačují intenzivní modro-bílou UV luminiscencí. Vrstva obsahuje železitou červeň a suřík. Další **červená malba 3** s uhličitanem vápenatým je probarvená železitou červeň. Na povrchu se vyskytuje nesouvislá **světlá vrstva 4** obsahující bílé fragmenty se sloučeninami olova, které zřejmě zahrnují olovnatou bělobu, respektive uhličitan olovnatý a chlorid olovnatý, který zřejmě pochází z alterovaného olovnatého pigmentu (např. suřík, olovnatá běloba, masikot). Ve světlých místech se sloučeninami olova se vrstva vyznačuje intenzivní nažloutlou UV luminiscencí. Lokálně obsahuje červený železitý pigment a uhličitan vápenatý. Vrstvy obsahují **chloridy**.
