UNIVERZITA PARDUBICE
FAKULTA RESTAUROVÁNÍ

Ateliér restaurování nástěnné malby, sgrafita
a mozaiky

BAKALÁŘSKÁ PRÁCE

Restaurování nástěnných maleb „Zpívající putto
s notami“ a „Zimní krajina s kostelem“ ve čtvrtém
klenebním travé na severním čele klenby saly
terreny zámku v Náměšti nad Oslavou.

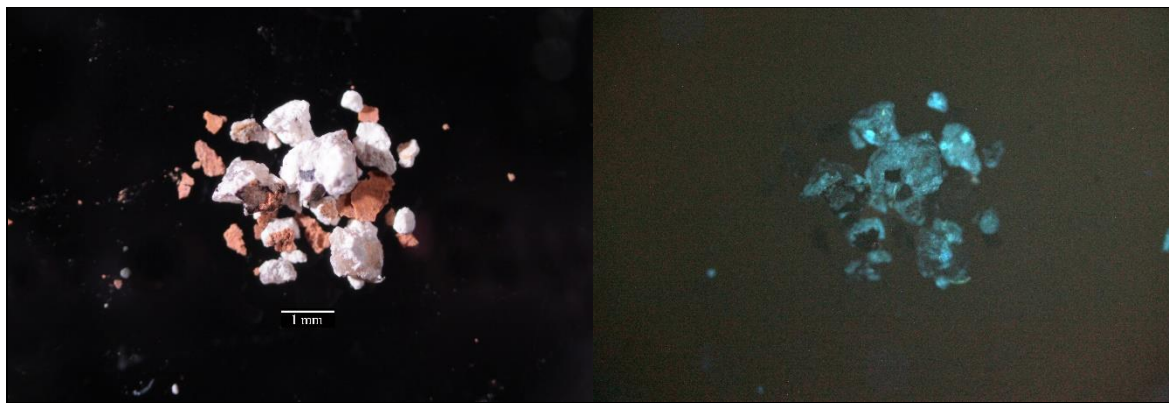
Obr. 93, 94 Optická mikroskopie, dokumentace vzorku, bílé světlo, UV luminiscence.

Shrnutí: Vzorek 10403/N13 je fragmentem **oranžovo-červené malby 1** s uhličitanem vápenatým a červeným železitým pigmentem. Vrstva nebyla blíže specifikována, pravděpodobně je na vápenné bázi, obsahuje sírany. Na povrchu vzorku se nacházejí malé **fragmenty vrstvy 2** s intenzivní UV luminiscencí. Vrstva nebyla kvůli malé velikosti blíže určena.

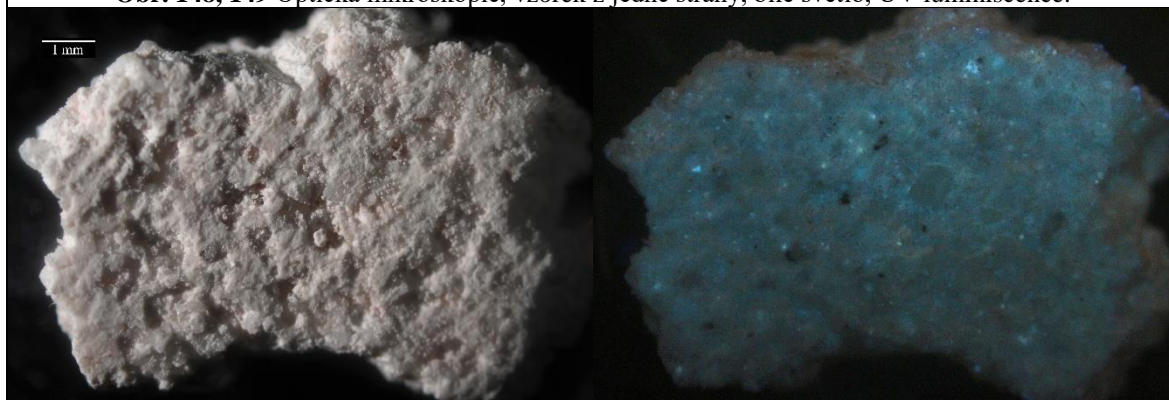
Obr. 150, 151 Optická mikroskopie, vzorek z druhé strany, bílé světlo, UV luminiscence.

Shrnutí: Vzorek je úlomkem povrchové štukové vrstvy. Nebyly na něm zaznamenány povrchové úpravy. Štuk je bílý a jemnozrný, velikost zrn na nábrusu nepřesahuje 1 mm. **Plnivo** sestává zejména z dolomitických zrn a zrn na bázi uhličitanu vápenatého (např. mletý vápenec, mramor) s převážně angulárním tvarem. Dále se v něm vyskytují velmi malá nahnědlá silikátová zrna. **Pojivo** je zřejmě na bázi bílého vzdušného vápna, nelze u něj vyloučit mírně hydraulické vlastnosti. Obsahuje nízký podíl hořečnaté složky, na jejímž množství v matrici se může podílet také plnivo. Dále štuková hmota obsahuje **chloridy**.

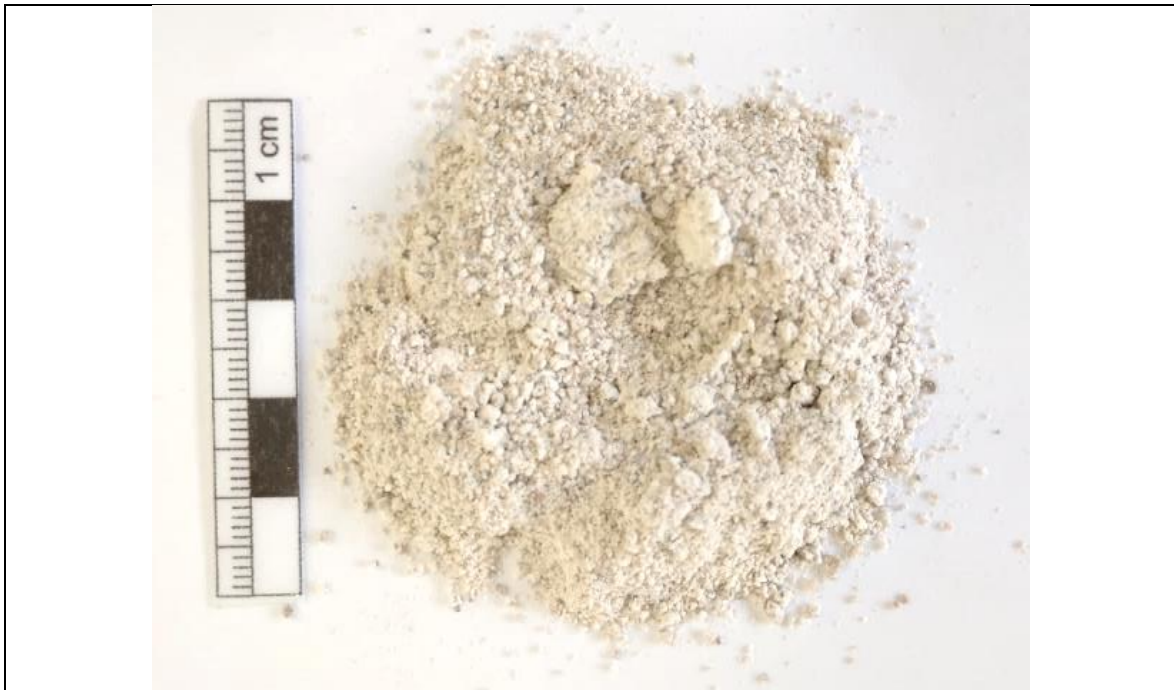
Obr. 177 fotografická dokumentace vzorku.

Popis a složení vrstvy (OM, SEM-EDX)	Výsledky prvkových analýz (SEM-EDX)
<p>Fragment omítky, arricio <u>pojivo</u>: obsahuje bílé vzdušné vápno, nízký charakteristický obsah hořečnaté složky, různé hydraulické částice zejména na dolomiticko-silikátové bázi s reakčním lemem, chloridy <u>plnivo</u>: křemenná a jiná silikátová zrna</p>	<p><u>mezizrnná hmota/pojivo</u>: <u>Ca</u> (Mg, Al, Si, Cl) – vápenná částice <u>Ca</u> (Al, Mg, Si, Na, S), malý obsah hořečnaté složky, světlé/béžové/našedlé hydraulické částice <u>Mg</u>, <u>Si</u>, Al nebo s fázemi <u>Ca</u>, Mg, Si / <u>Mg</u>, <u>Si</u>, Ca, Cl a reakčním lemem <u>Ca</u>, Mg a <u>Ca</u>, <u>Al</u>, <u>Si</u>, Na/<u>Al</u>, Si, Na, Ca někdy s reakčním lemem <u>Si</u>, <u>Al</u>, <u>Mg</u>, <u>Ca</u> nebo <u>Si</u>, <u>Mg</u>, Ca, Fe, Al (Na, K)/<u>Ca</u>, <u>Si</u>, <u>Al</u>, Mg někdy s reakčním lemem <u>Mg</u>, <u>Si</u> (Cl, Na) a <u>Mg</u>, <u>Si</u>, Al, K někdy s reakčním lemem <u>Mg</u>, Al, Si, Ca <u>plnivo</u>: křemenná zrna <u>Si</u>, jiná silikátová zrna <u>Si</u>, Al, Na a <u>Si</u>, Al, K a <u>Si</u>, Al, K, Na a <u>Si</u>, Mg, Ca, Fe, Na, Al a <u>Si</u>, <u>Al</u>, Na, Ca a <u>Si</u>, Al, K, Ca/<u>Si</u>, Ca, Al, Fe, Mg</p>

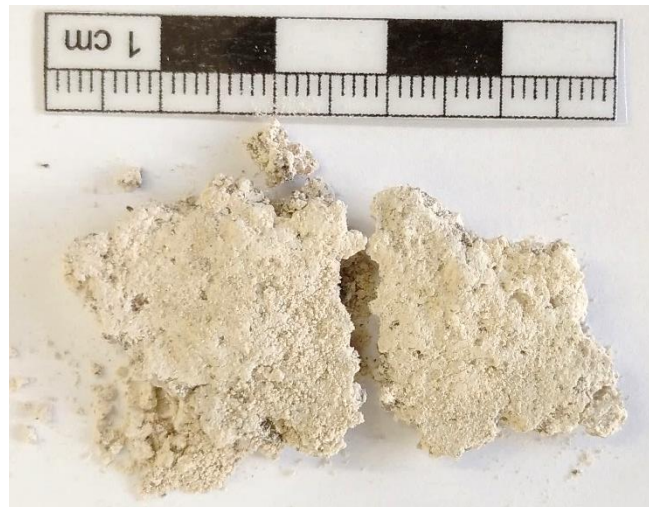
Obr. 189 Fotografická dokumentace vzorku.

Shrnutí: Vzorek 10402/N11 je fragmentem **intonaca**. Pojivo obsahuje bílé vzdušné vápno a hydraulické/reaktivní částice, některé na dolomiticko-silikátové bázi. Plnivo sestává z křemenných a různých dalších křemíčitých zrn. Omítka obsahuje **chloridy**, případně **sírany**.

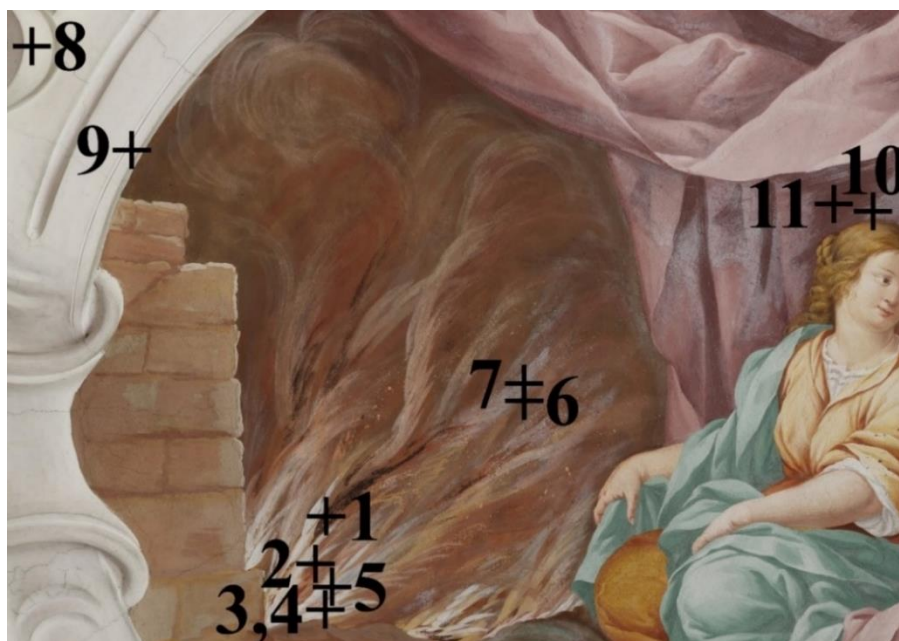
Obr. 191 Vyznačení míst měření na malbě výjevu *Psýché před Proserpínou*.

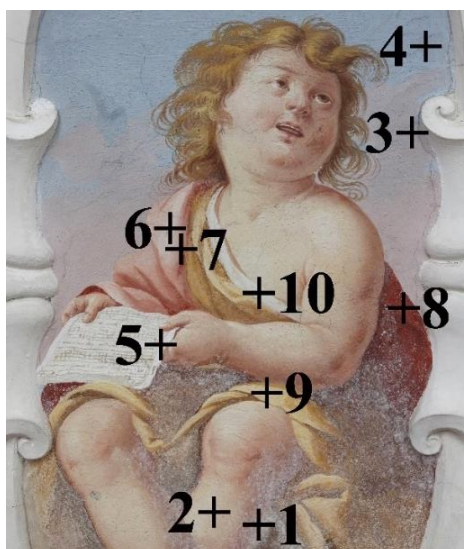
Obr. 192 Vyznačení míst měření na malbě *Zpívající putto s notami*.

Ze sousedících maleb s výjevy *Zpívající putto s notami* a *Štědrost (Liberalita)* bylo odebráno nejvíce vzorků. Na malbě *Zpívající putto s notami* bylo provedeno 10 měření prvkového složení ručním rentgenfluorescenčním analyzátozem, odebrány zde byly 3 vzorky (10395/N5, 10396/N6, 10654/N19, str. 20–22, 39, 40). Bylo zjištěno, že se v malbě inkarnátu (B1, B2) vyskytují olovnatá běloba a železitě pigmenty (stíny), nelze zde zcela vyloučit ani suřík, případně masikot. V modré malbě pozadí (vzorek 10395/N5, B3, B4) byl použit smalt. Z průzkumu vzorku vyplynulo, že je provedena v technice fresky. Růžových tónů zde bylo dosaženo použitím červeného železitého pigmentu, růžová malba byla provedena do čerstvé modré malby. V červených malbách draperií (B6–B8) se uplatňují olovnaté pigmenty, zřejmě zejména olovnatá běloba, případně suřík, dále potom železitě pigmenty, zejména červený železitý pigment. Tmavá červená draperie v místě odběru vzorku 10396/N6 byla provedena pouze červeným železitým pigmentem v technice fresky. Bílé barevnosti (B5, B10) je dosaženo pomocí uhličitanu vápenatého, respektive vápna, což potvrzuje průzkum vzorku z šerpy (10654/N19), kde se ojediněle v malbě vyskytuje olovnatá běloba. V malbě papíru not (B5) byla navíc pravděpodobně identifikována barytová běloba. Z měření nelze určit, zda je součástí původní malby či případného druhotného zásahu. Podobně je tomu s malbou žluté draperie, kde kromě železitých pigmentů byla zřejmě také zaznamenána barytová běloba (B9). Na povrchu se lokálně vyskytuje bílý povlak mikrobiologického původu.

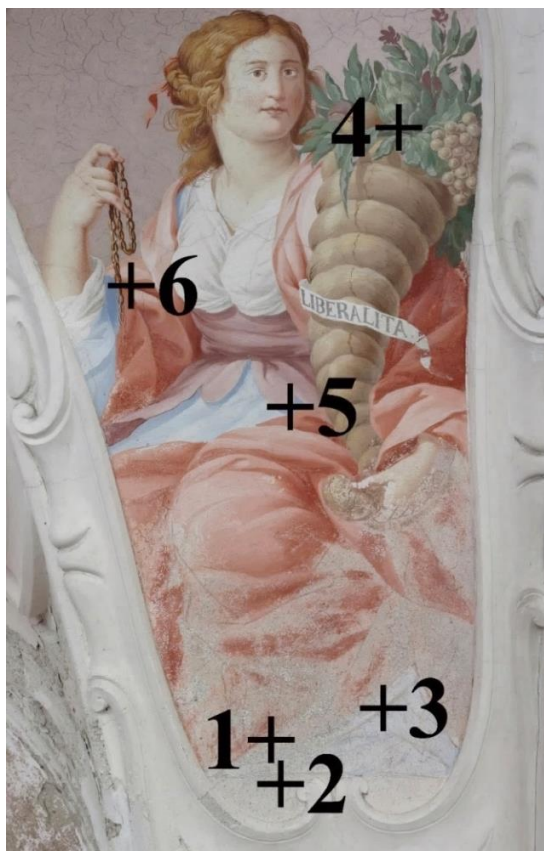
Obr. 193 Vyznačení míst měření na výjevu Štědrost (*Liberalita*).

Na výjevu *Štědrost (Liberalita)* bylo provedeno 6 měření prvkového složení ručním rentgenfluorescenčním analyzátozem, dále zde bylo odebráno 6 vzorků (10397/N7, 10399/N9, 10401/N10, 10651/N16, 10652/N17) k laboratornímu průzkumu. Protože se jedná o sousedící výjev s výjevem *Zpívající putto s notami*, byly měření i odběr vzorků na obou výjevech provedeny komplementárně. Z průzkumu vyplývá, že je modrá draperie Liberality (C5) probarvena smaltem. V červených malbách draperií (C6) se uplatňují olovnaté pigmenty, zřejmě zejména olovnatá běloba a suřík, dále potom železité pigmenty, zejména červený železitý pigment. Malby s olovnatými pigmenty byly zřejmě nanášeny na vápenné malby s železítými pigmenty (10401/N10, 10651/N16). Zelená zřejmě vápenná malba rostlinného motivu je vrstvená. Zelené odstíny jsou zde dosaženy použitím země zelené. K červené/růžové podkresbě (C3, vzorek 10397/N7) byl použit červený železitý pigment. Techniku malby podkresby se nepodařilo průkazně určit. Dále byl z výjevu odebrán vzorek (10398/N8) kvůli jistění podstaty bílého povlaku. Ten je tvořen mikrobiologickým napadením, zřejmě plísněmi.

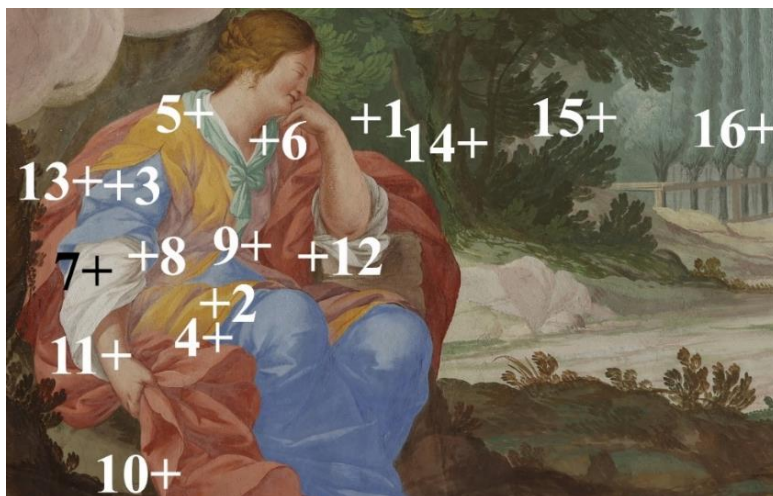
Obr. 194 Vyznačení míst měření na výjevu *Zefýr snáší Psýché ze skály*.

Na malbě tohoto výjevu bylo provedeno 16 měření prvkového složení. Měření byla provedena na všech barvách výjevu. Z výsledků měření vyplývá, že jsou zelené malby (D1, D5, D6, D14–D16) zřejmě probarveny zemí zelenou. V zeleném pozadí (D1) se dále vyskytují olovnaté pigmenty. V rostlinných motivech (D14–D16) byl kromě země zelené navíc identifikován smalt. Není zřejmé, zda byl smalt použit přímo k tónování zelené malby nebo jestli je součástí případných spodních vrstev. Žlutá malba draperie (D2, D4) je probarvena žlutým železitým pigmentem, modrá malba draperie (D3) podobně jako v ostatních případech smaltem. Zdrojem bílé barevnosti rukávů (D7) je uhličitan vápenatý, zřejmě především vápno. V hnědém stínu rukávu (D8) se potom vyskytují olovnaté pigmenty a zřejmě také železitě pigmenty. Červené malby draperie (D9, D10) a inkarnátu (D11) jsou probarveny železitými a olovnatými pigmenty. Hnědých tónů zídky (D12) je dosaženo pomocí železitých pigmentů, byla zde identifikována umbra.

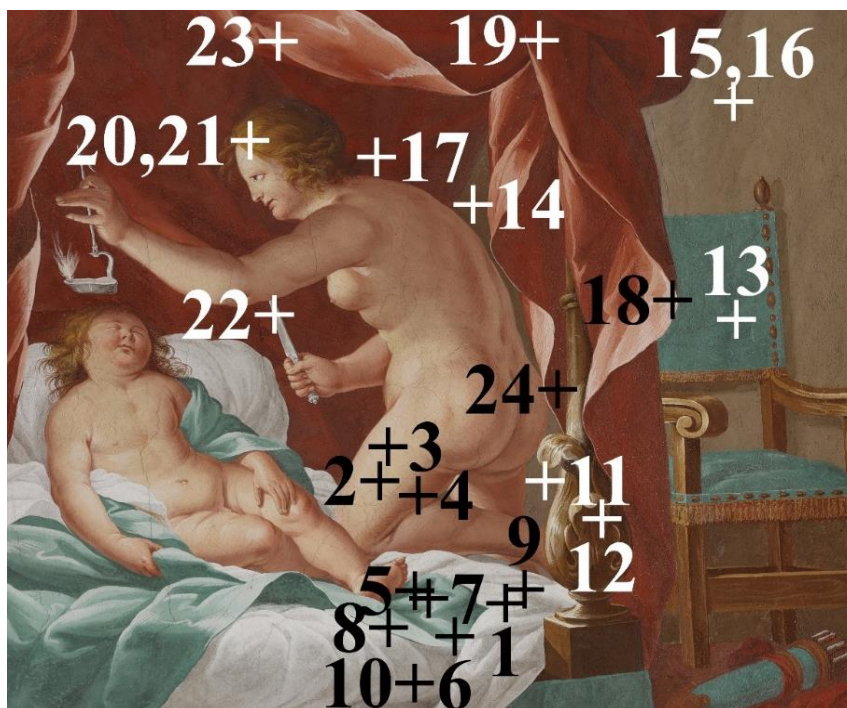
Obr. 195 Vyznačení míst měření na malbě výjevu *Psýché v Amorově ložnici*.

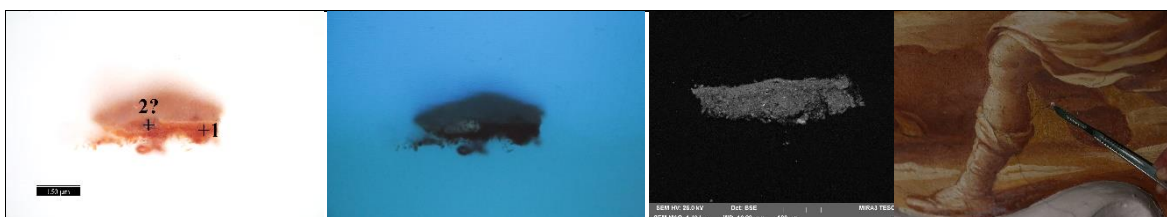
Obr. 237, 238, 239 Optická mikroskopie/bílé světlo a UV luminiscence; SEM/ BSE.

Vzorek je fragmentem **oranžovo-hnědé malby** (1) s uhlíčanem vápenatým a červeným železitým pigmentem. Vrstva obsahuje **sírany**. Na povrchu vzorku se nacházejí **malé fragmenty vrstvy** (2) s intenzivní UV luminiscencí. Vrstva (2) nebyla kvůli malé velikosti blíže specifikována.

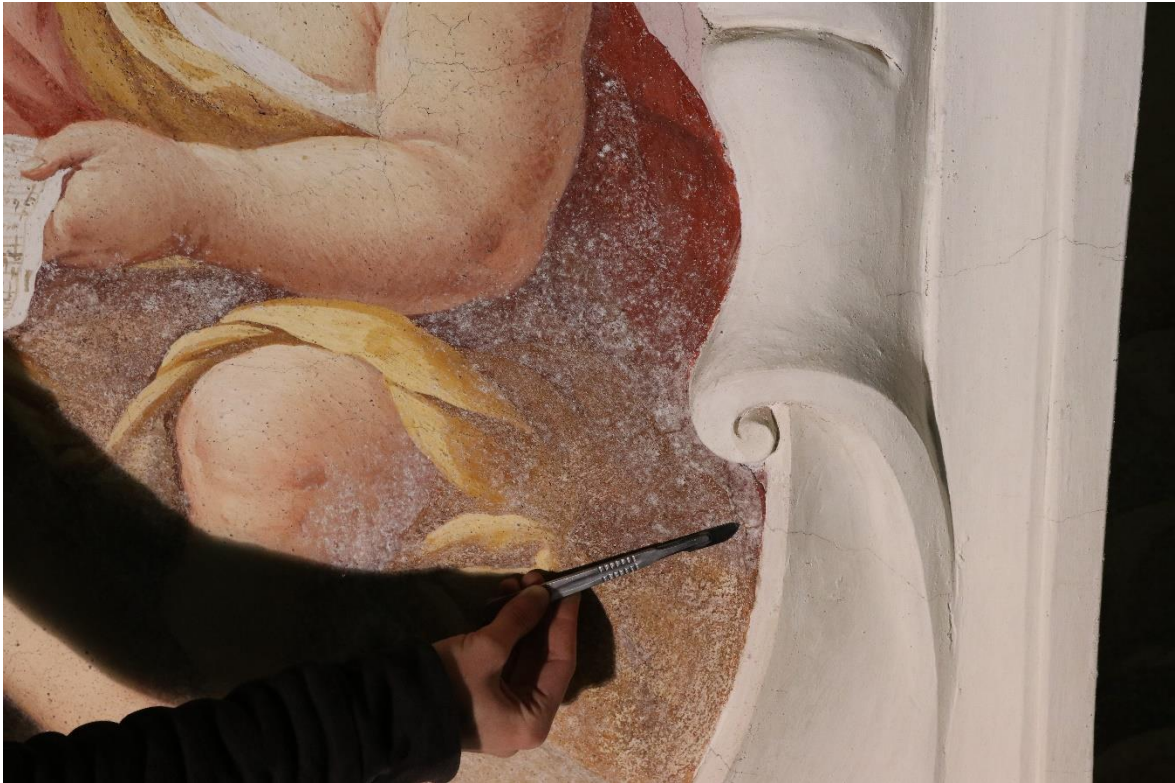
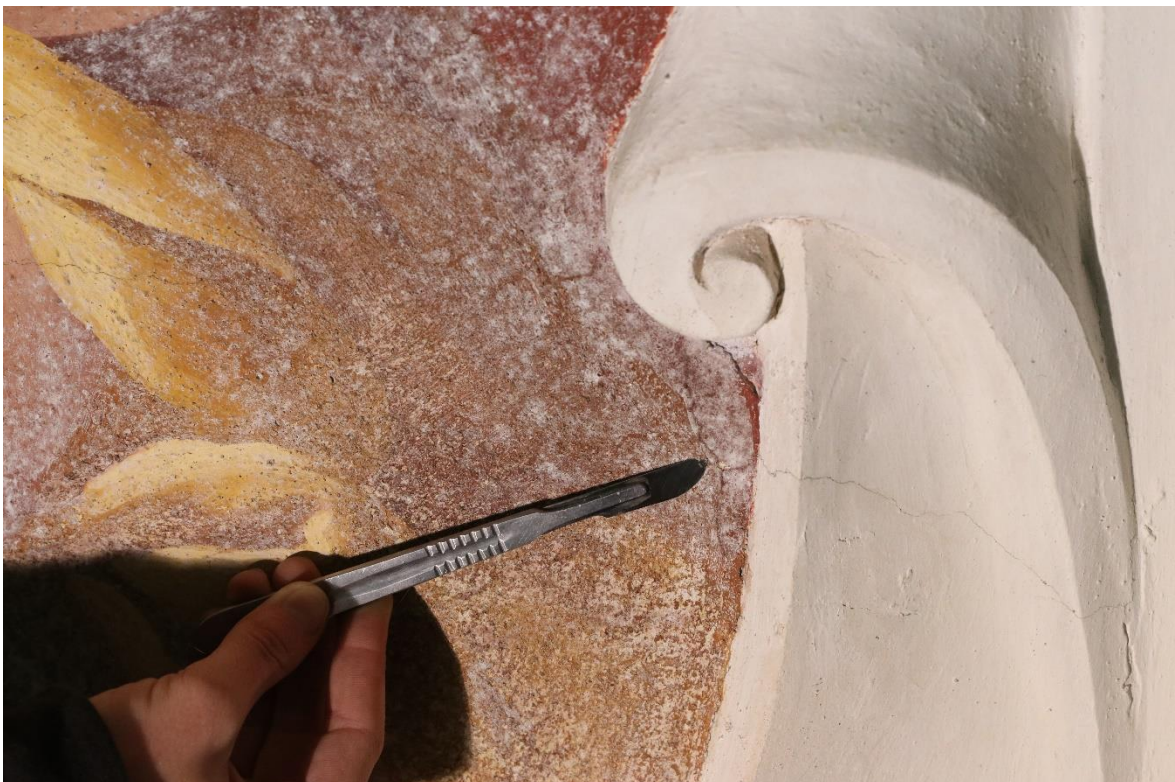
Obr. 267 Lokalizace odběru vzorku 10396/N6.

Obr. 268 Lokalizace odběru vzorku 10396/N6, detail.
